# Casa Pueblo a Clínica Veterinaria

27 may. 16

**JUAN ÁNGEL SANCHO HERROJO**

El presente trabajo de fin de grado tiene por objeto el estudio de la vivienda unifamiliar situada en la calle Cervantes número 29 de Sedaví. Con el fin de conocer su geometría, construcción y estado de conservación que permita realizar una propuesta de cambio de uso para destinarla a una clínica veterinaria.

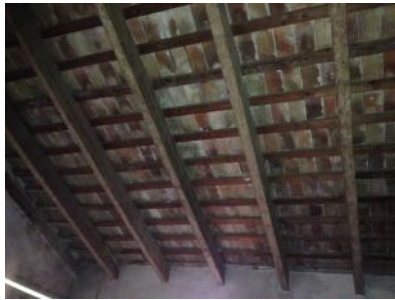
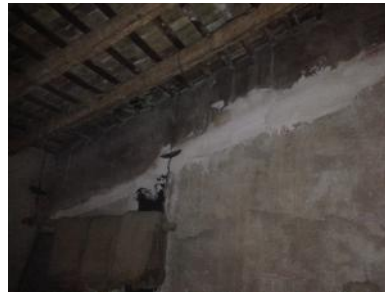
6.1.1 – TIPO: Humedad con pudrición de madera

6.1.2 – DESCRIPCIÓN: Proceso que da lugar a la segregación de sus componentes constitutivos con la consiguiente alteración de sus propiedades físicas, químicas y organolépticas. Las principales causas biofísicas de la pudrición son la acción de los hongos y de los insectos xilófagos.

6.1.3 – CAUSA: Humedad por filtración, debido a tejas rotas y/o mal ejecución de encuentro con paramento vertical. Cabría mencionar también la falta de la capa de impermeabilización en la cubierta, ya que siendo la pendiente inferior a 32% el CTE la exige.

*Figura 40. Cubierta vista desde el interior. 2016. In situ.*

*Figura 41. Cubierta vista desde el interior. 2016. In situ.*

6.4.1 – Retirada de la cubierta existente. A la hora del levantamiento de las tejas iremos con cuidado, ya que las que se encuentren en buen estado las podremos reutilizar.

6.4.2 – Picado y limpieza perimetral de la cornisa.

6.4.3 – Colocación de los nuevos tirantes si hiciera falta, por estar podridos los que habían, si no, solamente haría falta limpiarlos y volveríamos los que ya existían. Protegeremos las cabezas de los pares con oxiasfalto y colocaremos poliespan a ambos lados de la cabeza para permitir algún giro o movimiento de estas.

6.4.4 – Sobre los pares colocaremos los rastreles de madera y sobre estos últimos una capa de ladrillos. A continuación colocaremos la lamina impermeable. Y sobre ésta una capa de compresión (nivelación).

6.4.5 – Seguido la colocación de las tejas mediante mortero de cal 1:8. Se intentaran colocar las originales, y las que no se hayan podido recuperar se sustituirán con una de características similares.

6.4.6 – Para finalizar colocaremos entre los pares el aislamiento térmico de 5cm de espesor y por último un falso techo.

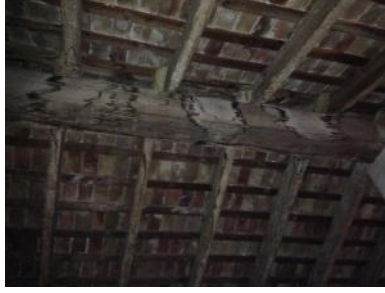
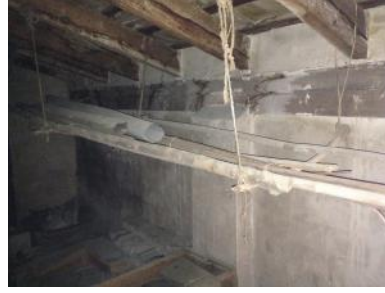
6.1.1 – TIPO : Humedad por filtración en cumbrera.

6.1.2 – DESCRIPCIÓN: Se denomina Humedad por filtración a aquella que se produce por el acceso de agua a través de huecos o grietas y que normalmente da lugar a manchas.

6.1.3 – CAUSA: Debido a tejas rotas y/o mal ejecución de encuentro con paramento vertical. Cabría mencionar también la falta de la capa de impermeabilización en la cubierta, ya que siendo la pendiente inferior a 32% el CTE la exige.

*Figura 43. Viga en cumbrera. 2016.  
In Situ.*

*Figura 44. Viga encuentro entre el  
alero y el paramento vertical.  
2016. In Situ.*

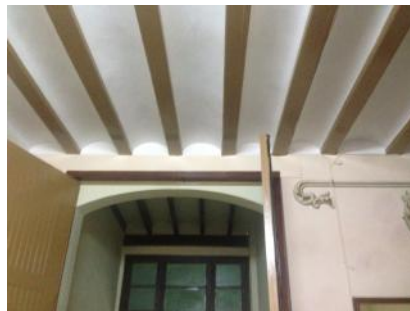
*Figura 45. Disposición de la viguetas en el forjado de la primera planta. 2016. In Situ.*

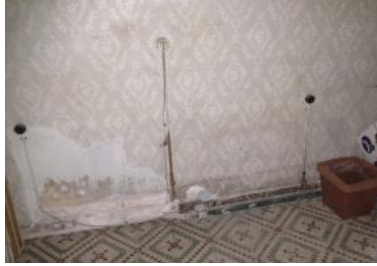
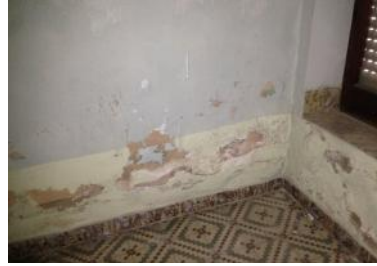
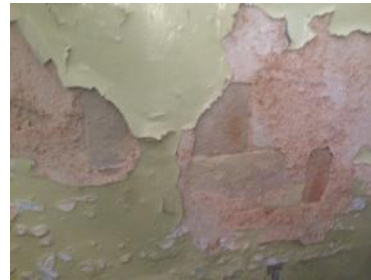
*Figura 48. Humedad capilar en la pared de la habitación. 2016. In Situ.*

*Figura 49. Humedad capilar en la pared de la habitación. 2016. In Situ.*

*Figura 51. Humedad capilar en la pared del pasillo. 2016. In Situ.*

6.4.4 – En el caso que volvieran a aparecer las humedades, ya tomaríamos otras medidas como puede ser la instalación de un sistema antihumedad. Creo que el más correcto sería deshumidificación electrofísica. Este proceso se realiza a través de unas centralitas electrónicas sofisticadas y de reducidas dimensiones que una vez instalados en las zonas afectadas cargan positivamente a los muros evitando así que la humedad remonte nuevamente con lo que se detendrá la absorción capilar.
