TRABAJO FINAL DE GRADO

REHABILITACIÓN Y CAMBIO DE USO DE LA ANTIGUA

CASA FORESTAL DE NAVALÓN (ENGUERA) PARA

ALOJAMIENTO RURAL

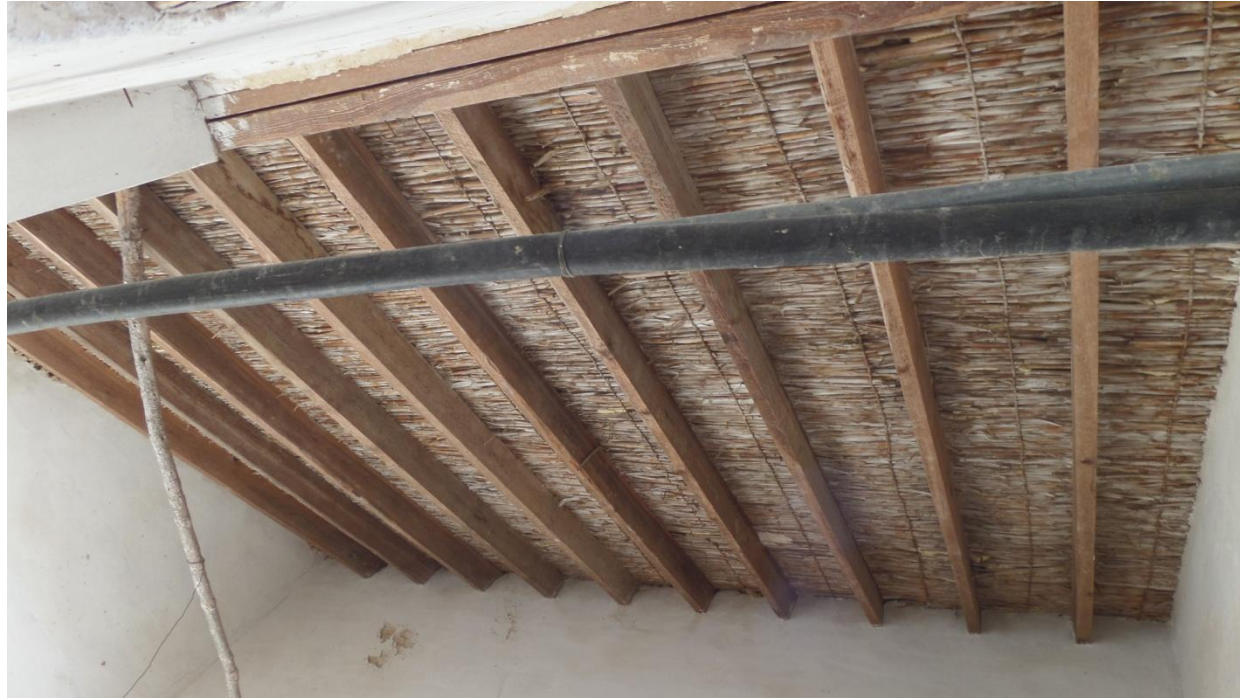
Ilustración 14. Detalle techado interior en zona de corrales (Fuente propia)

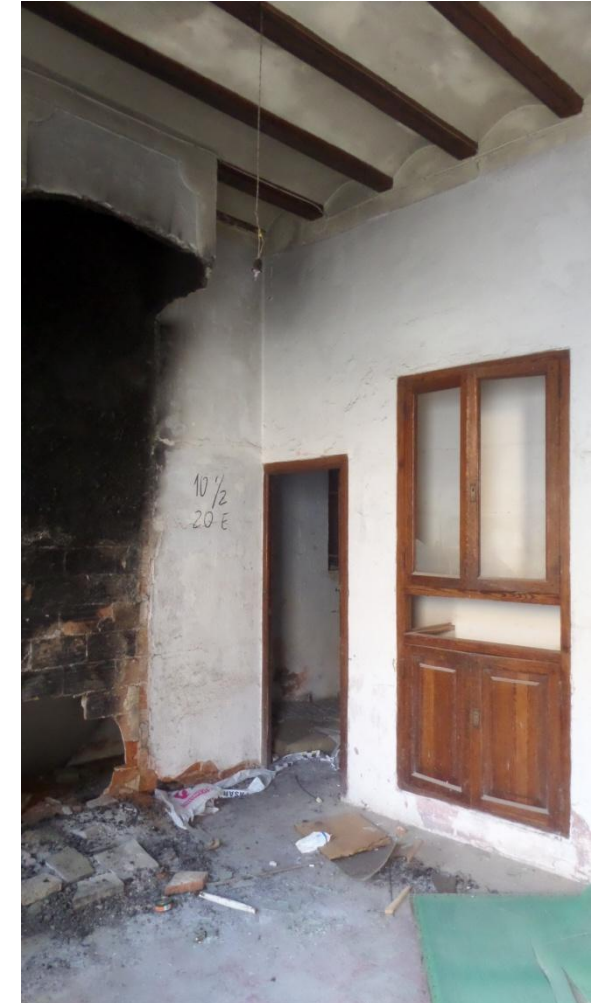
Ilustración 19. Detalle de chimenea rota en habitación (Fuente propia)

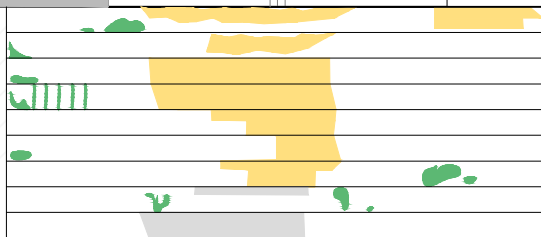
ALZADO SUD-ESTE_M01

- Ennegrecimiento
- Exfoliaciones
- Desprendimiento de escalera ext.
- Vegetaciones
- Intervenciones
- Rotura canalón

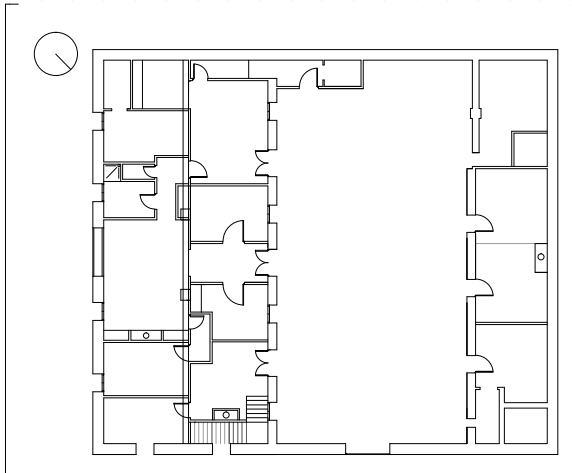
- Ennegrecimiento
- Grietas
- Intervenciones
- Rotura canalón

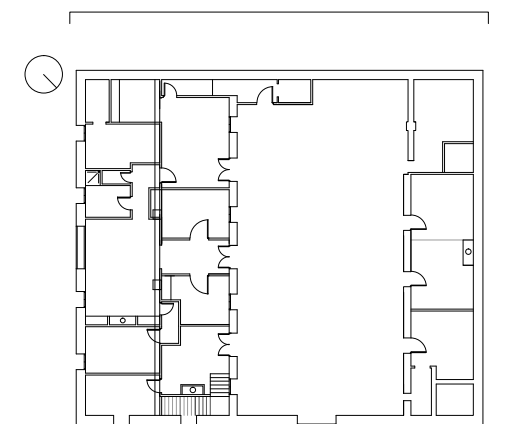
0 1 2 5 E 1/100
ALZADO SUD-OESTE_M02

- Ennegrecimiento
- Exfoliaciones
- Intervenciones

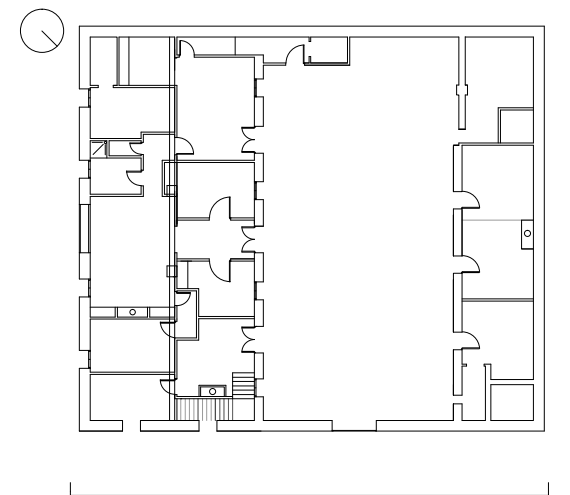
ALZADO NORD-OESTE_M03

- Ennegrecimiento
- Intervenciones

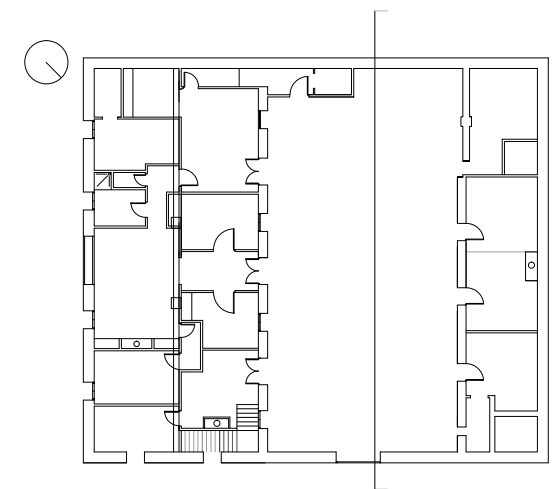
ALZADO NORD-OESTE INTERIOR_M05

- Ennegrecimiento
- Exfoliaciones
- Grietas
- Rotura canalón

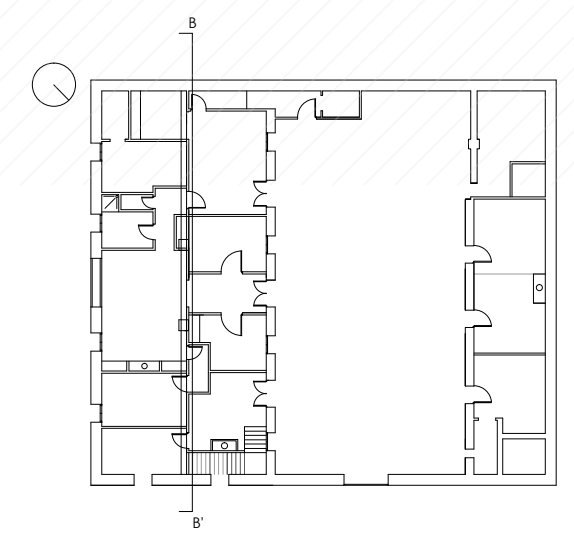
- Levantamiento del suelo
- Desprendimiento
- Bandalismo
- Grietas
- Vegetaciones
- Bandalismo
- Ausencia de sanitarios

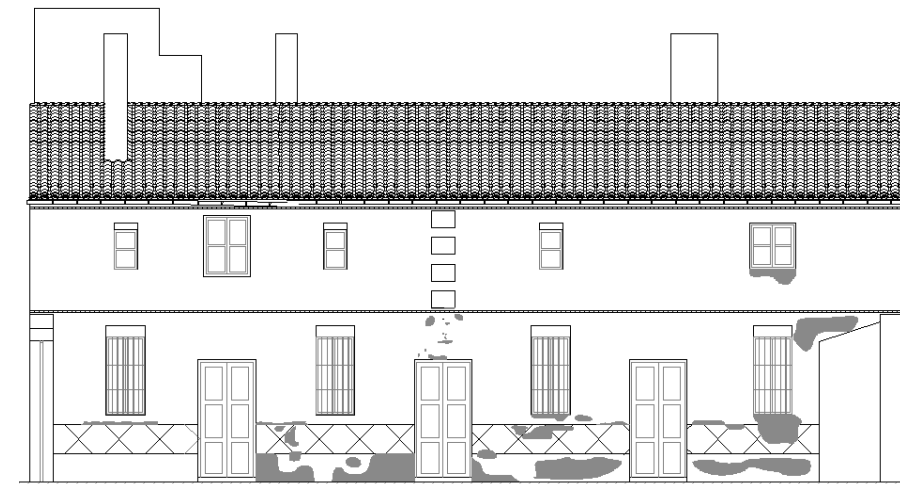
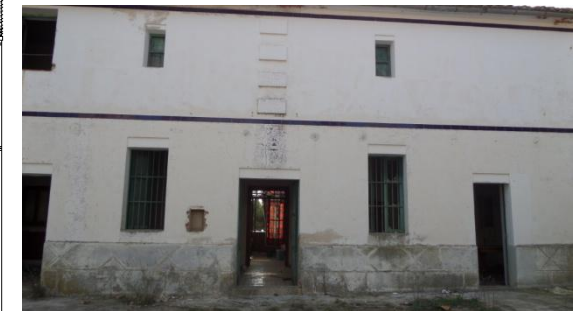
Ilustración 41. Plano fachada interior Nord-Oeste (Fuente propia)

A estas causas se suelen sumar una orientación de las fachadas a norte, donde se pueden encontrar mayores zonas ennegrecidas. Esto se debe a que la dirección norte, nos proporciona mayor sombra (por tanto mayor humedad). Uno de los principales factores es el agua, que a causa de roturas de canalón, aparecen dichas manchas a lo largo de la fachada. Como también en la zona superior del zócalo, ya que se acumula el agua en dicha zona, donde tampoco se favorece su secado o limpieza.

Si el agua a presión no fuera suficiente, se utilizarían productos químicos para su limpieza, siguiendo siempre las instrucciones del fabricante y nunca excediéndonos en la proporción de acido/agua par ano perjudicar los materiales.

Por último en zonas pequeñas donde la superficie afectada es menor o pelagra el desgaste de la superficie, existe la posibilidad de utilizar papetas químicas que se adhieren a las superficies afectadas y que al quitarla se llevan con ella los residuos acumulados en el poro del material.

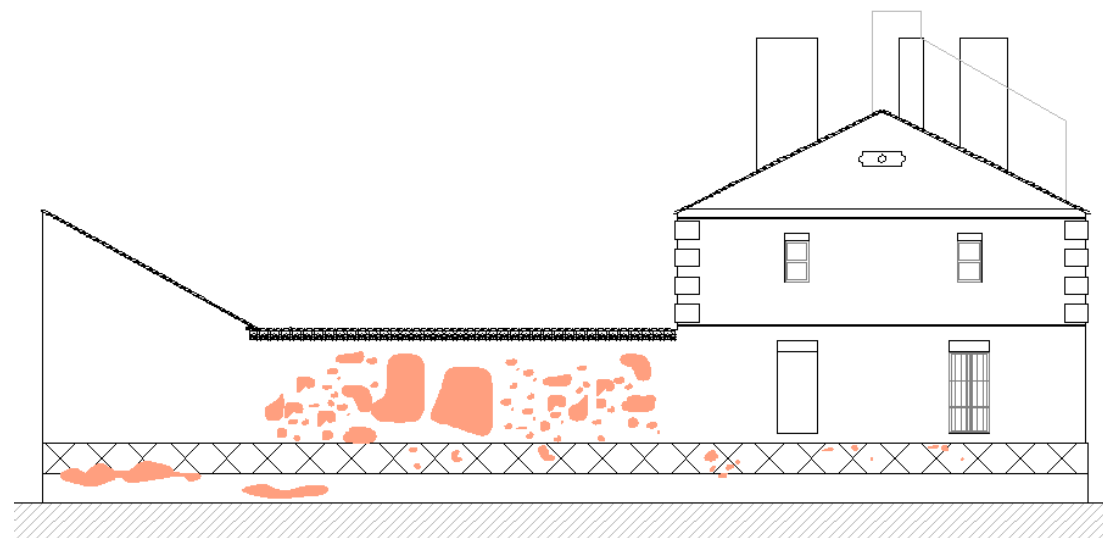
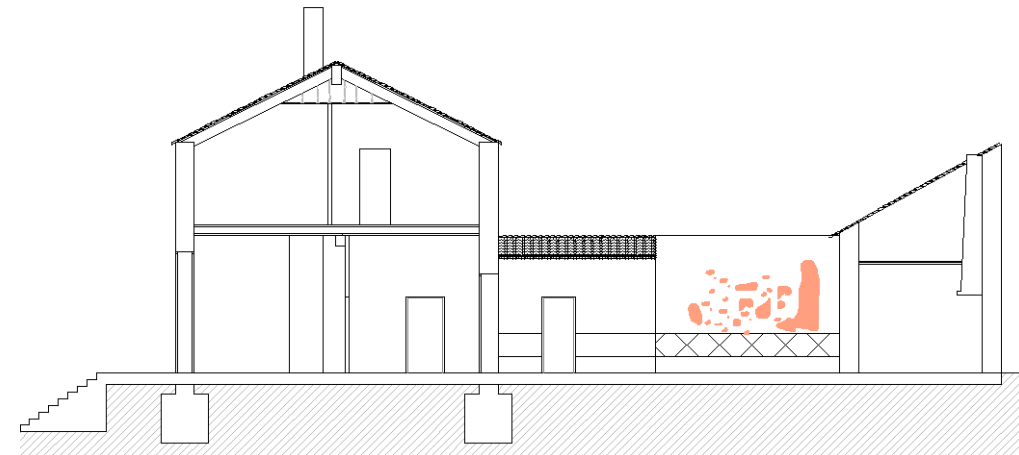
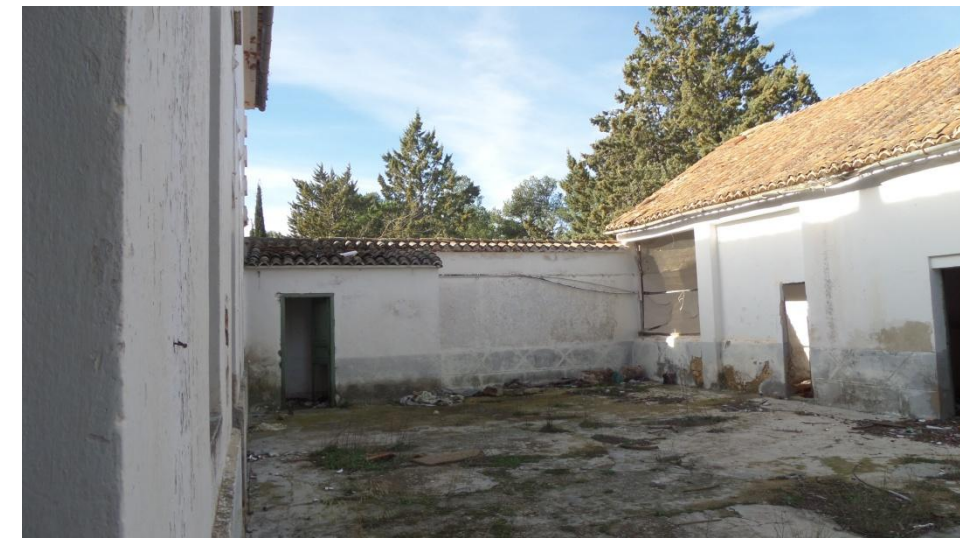
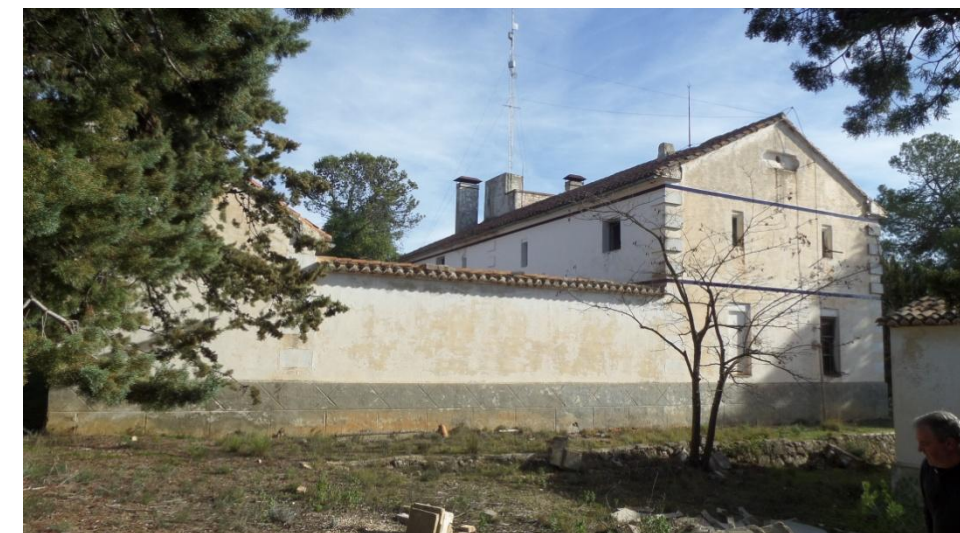
Ilustración 51. Detalle de la exfoliación correspondiente a la ilustración 49 (Fuente propia)

Ilustración 52. Detalle de la exfoliación de la ilustración 48 (Fuente propia)

Para ponerle solución a dicha lesión se deberán restaurar los revestimientos originales: En primer lugar se picarán todas las zonas afectadas, una vez realizado el picado de estas, se limpiarán las superficies eliminando así el polvo, para que posteriormente se adhiera el nuevo revestimiento. En el caso de que se observen humedades en el interior del muro, se deberá esperar a que se sequen completamente. En el caso de que este secado fuera lento, se podrán utilizar métodos artificiales, como la proyección de aire caliente sobre el muro. Una vez seco y después de haber realizado todos los pasos anteriores, se procederá a revestir de nuevo la fábrica afectada, utilizando un material con las mismas características que el anterior y que visualmente se comporte de la misma forma.

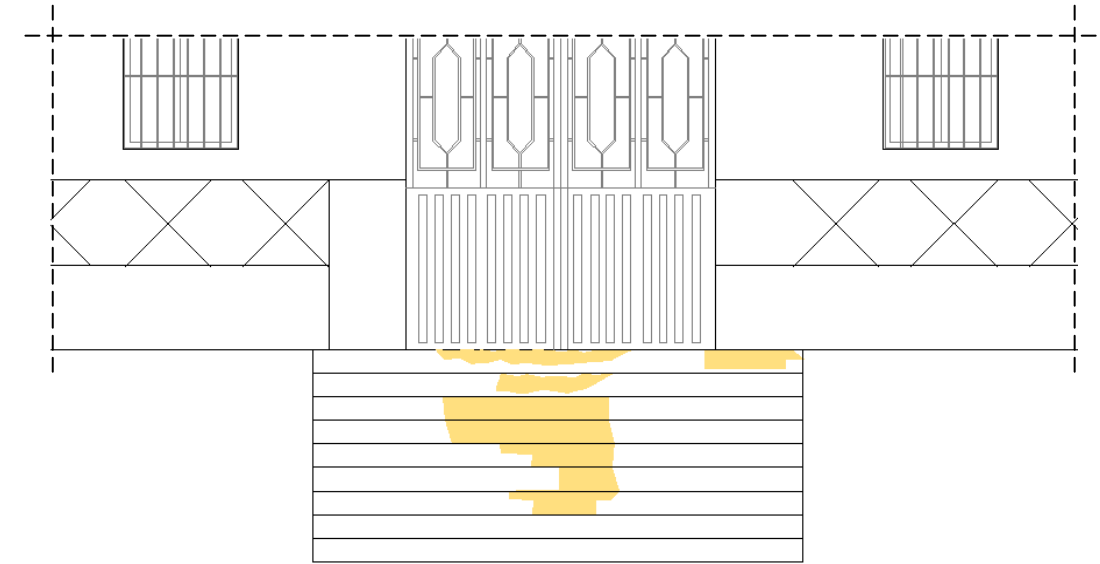
Ilustración 54. Detalle del desprendimiento de la escalera exterior (Fuente propia)

Una vez solucionada esta causa, se procederá a solventar la lesión provocada por las vegetaciones que se explica en la ficha de "Vegetaciones".

Ya por último se quitarán las baldosas cerámicas que aun quedaban colocadas en la escalera, a continuación se limpiará la zona de restos de la actuación y se procederá a colocar el nuevo materiales homogéneo a lo largo de la escalera.

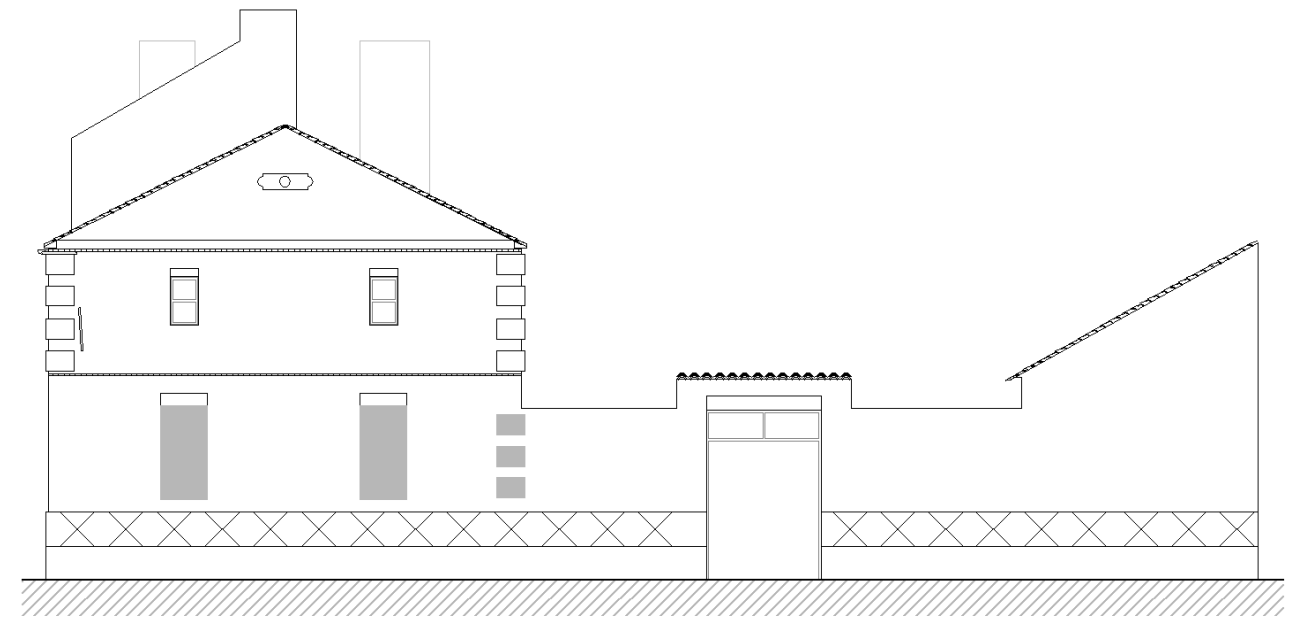
Ilustración 56. Plano de la fachada Nord-Este (Fuente propia)

Intervenciones en el edificio encontramos de tres tipos:

- Tapiado de huecos de la fachada.
- Eliminación de elementos decorativos en fachada.

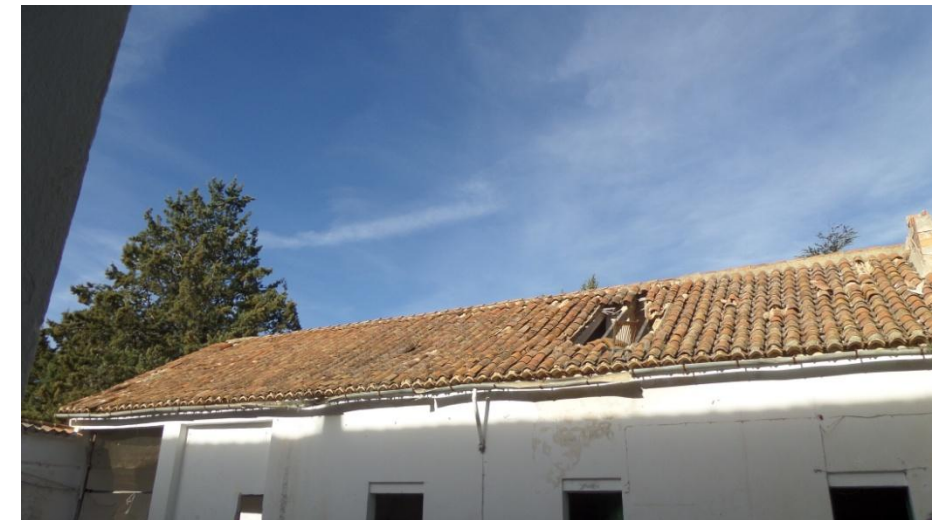
Canalón deteriorado y sin continuidad para llegar a la bajante.

El canalón puede deteriorarse incluso romperse por varios motivos: la causa principal es la ausencia de mantenimiento del mismo, es decir, todo sistema de evacuación se debe limpiar de restos orgánicos, como pueden ser hojas, polvo, piedras, etc. estos restos hacen que la evacuación del agua de lluvia se vea interrumpida, quedándose estancada en zonas las cuales terminan por romperse del peso.

Otra de las posibles causas es el mal cálculo de la pendiente del canalón, lo que provoca que el agua no llegue a termino quedándose acumulada en zonas puntuales, provocando roturas.

Ilustración 59. Detalle correspondiente a la imagen 56 (Fuente propia)

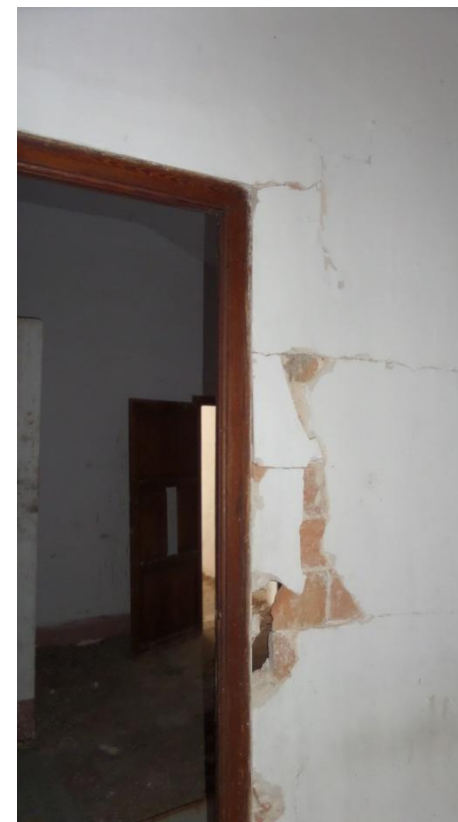
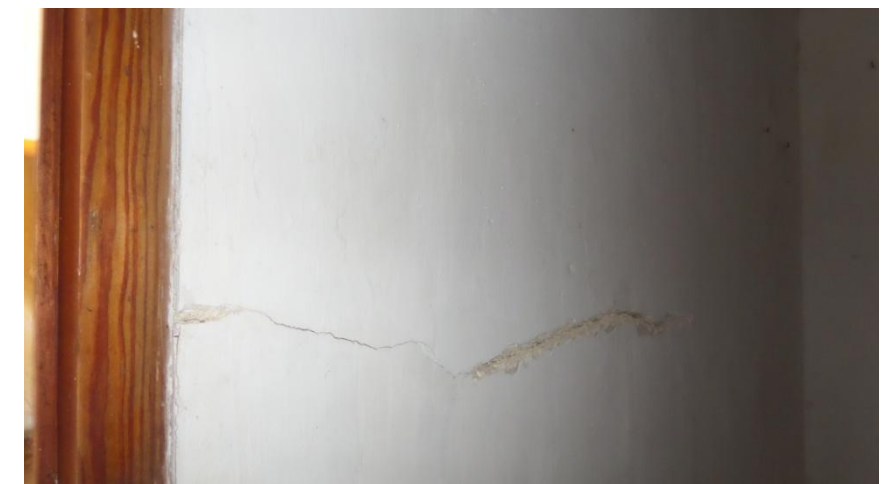
Las causas pueden ser diversas, la más común de ellas en las grietas horizontales que se encuentran en los paramentos interiores del edificio. Este tipo de grietas y con dicha apariencia no se trata de ningún problema de estructura, sino más bien del poco mantenimiento y el acceso tan vulnerable que caracteriza al edificio, donde se puede comprobar que las grietas son ocasionadas por golpes y por el maltrato que ha sufrido desde su abandono.

Ilustración 61. Detalle de la lesión (Fuente propia)

Ilustración 62. Detalle de la lesión (Fuente propia)

En primer lugar para erradicar el problema del vandalismo se procederá a cerrar el acceso a la parcela de la casa para evitar el acceso no controlado de gente. Una vez solventado dicho problema, se procederá a reconstruir dichas lesiones de la siguiente manera; en primer lugar picar los elementos que hayan quedado sueltos, a continuación se limpiará la zona afectada de polvo y restos de materiales. Una vez esta la superficie en condiciones, se procederá a la colocación de los ladrillos con mortero, y por último se le aplicará un mortero de yeso como recubrimiento y dos manos de pintura.

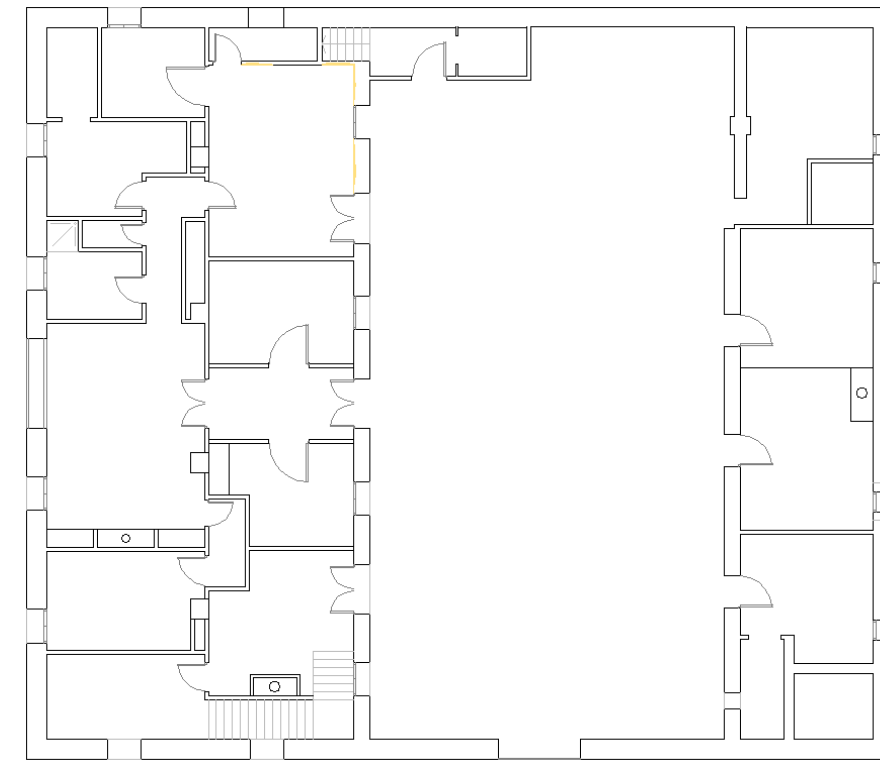
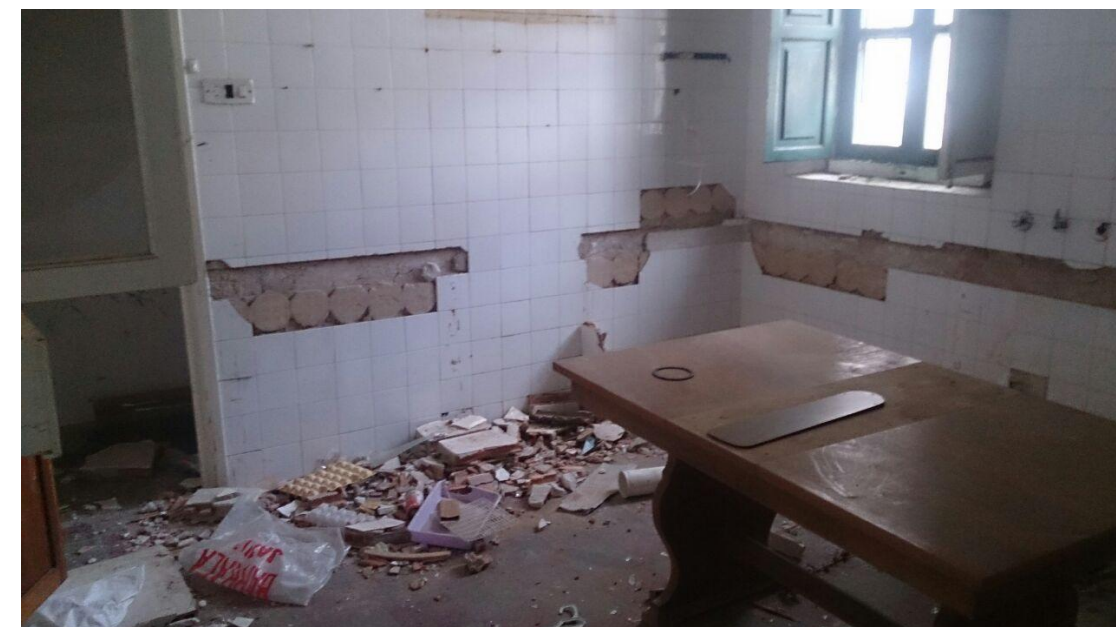
Ilustración 63. Plano planta baja con lesión mapeada (Fuente propia)

Ilustración 64. Imagen correspondiente a la ilustración 60 (Fuente propia)

En primer lugar para solucionar la lesión del desprendimiento de la zona de exterior se procederá a la retirada de material limpiando de esta manera la zona afectada. Una vez la zona este preparada y limpia se colocara una capa de mortero y de pintura.

En el caso de los azulejos desprendidos, en primer lugar se deberá quitar todo resto de azulejos rotos y también los restantes, así como el cemento cola restante, a continuación se limpiará la zona de polvo y restos de la limpieza. Por último se procederá a la colocación de los nuevos azulejos de la siguiente forma; de arriba a abajo, colocando una fina capa de cemento cola y posteriormente el azulejo.

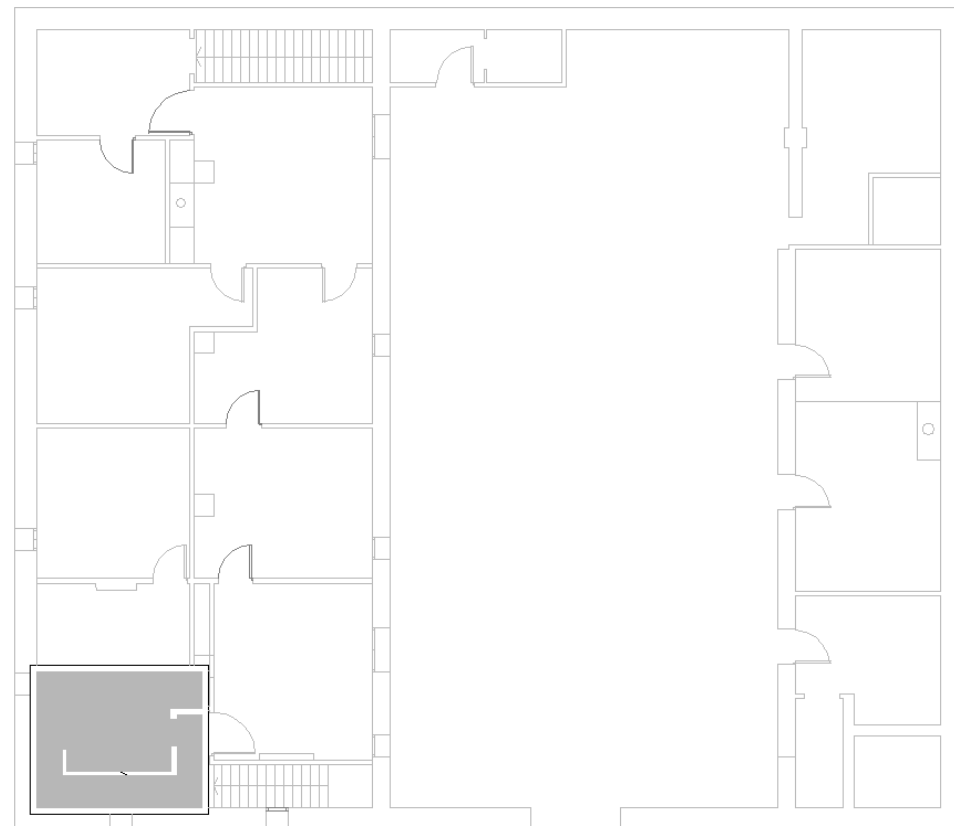
Ilustración 74. Plano de la torre forestal (Fuente propia)

La torre forestal se encuentra en muy mal estado y a causa de este mismo se han visto perjudicadas las fachadas y el tejado donde recae dicha torre. Viéndose humedades a causa de una mala ventilación, así como roturas de tejado.

La intervención de esta lesión consiste en eliminar la torre forestal, para volver al estado inicial de la casa y así recuperar la identidad de la misma.
