REHABILITACIÓN Y REFUERZO ESTRUCTURAL DE EDIFICIO EN EL CASCO ANTIGÜO DE LOGROÑO CON MEJORA DE LA EFICIENCIA ENERGÉTICA

INTRODUCCIÓN

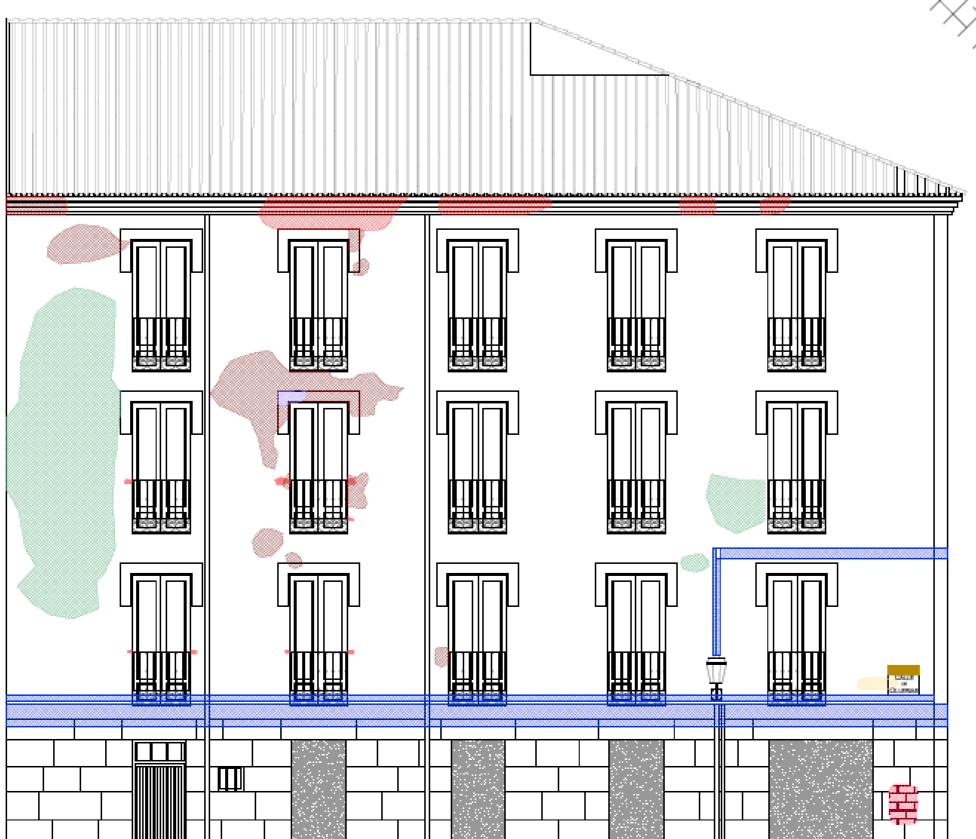
DESPRENDIMIENTO CORNISA

PERDIDA DE REVESTIMIENTO

HUMEDAD POR CAPILARIDAD

FALTA AZULEJO BALCON

FALTA AZULEJO PLACA

ELEMENTOS IMPROPIOS

INCOHERENCIA EN FACHADA

ABOMBAMIENTO PINTURA

PERROS, NITRATO

GRAFFITI
