# Rehabilitación de vivienda unifamiliar en calle Ruaya nº7 de Valencia

05 jul. 16

**ALEJANDRO MORALES DE LA HOZ**

ESCOLA TÈCNICA SUPERIOR  
ENGINYERIA  
D'EDIFICACIÓ

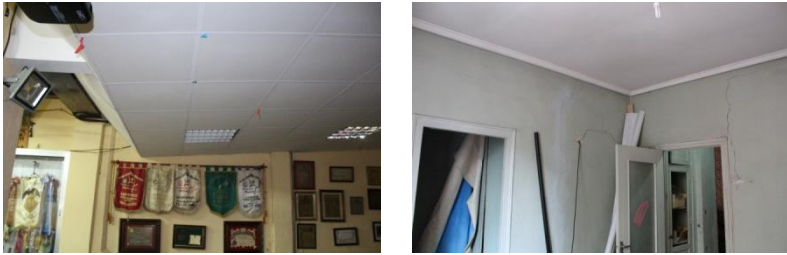
En el caso de la planta primera, nos encontramos con falso techo de cañizo y yeso sujetado a la estructura de la cubierta mediante una estructura de madera adicional de cuelgue, no registrable en la totalidad de la planta menos en unas zonas en las que el falso techo se ha derruido y no aparece, bien por antigüedad o por falta de mantenimiento, pudiéndose observar toda la estructura de la cubierta.

*Figura 47 y 48. Falso techo planta baja y planta primera. 2016. Propia.*

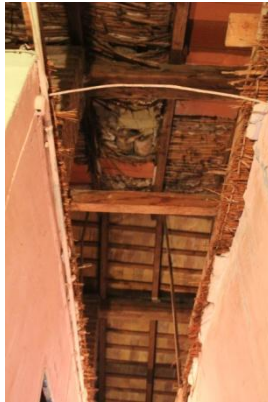
*Figura 49. Falso techo derruido planta primera. 2016. Propia.*

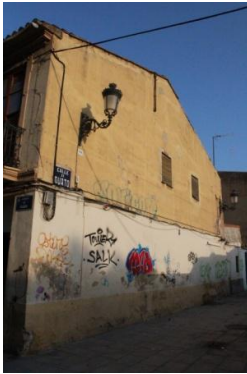
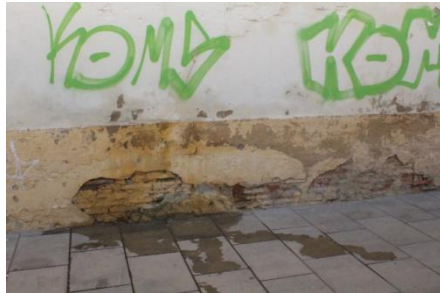
**Desprendimiento de revestimientos:** Se encuentran en esquinas y sobretodo en la fachada lateral, la mayoría de ellos en la zona inferior debido a la gran cantidad de humedades.

La causa de la erosión y disgregación del material es por el paso del tiempo teniendo en cuenta que el mantenimiento es nulo, a lo que hay que sumarle las humedades ya mencionadas anteriormente.

*Figura66 y 67.Desprendimiento enfoscados. 2016. Propia.*

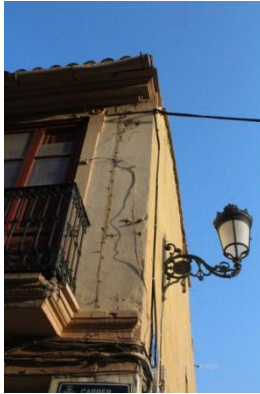
Otra de las cosas que podemos ver en su fachada además de todo el cableado eléctrico que pasa por ella, que en un tramo ha dejado desconchamiento, ya que se cambió de posición e iba anclado a fachada, al igual que en su fachada lateral.

*Figura68. Antigua disposición cableado eléctrico. Año. Propia.*
