# ESTUDIO Y ANALISIS DEL ANTIGUO CONVENTO DE LAS CAPUCHINAS

28 jun. 16

**Vicente J. SANZ GUERRERO**

ESCOLA TÈCNICA SUPERIOR  
ENGINYERIA  
D'EDIFICACIÓ

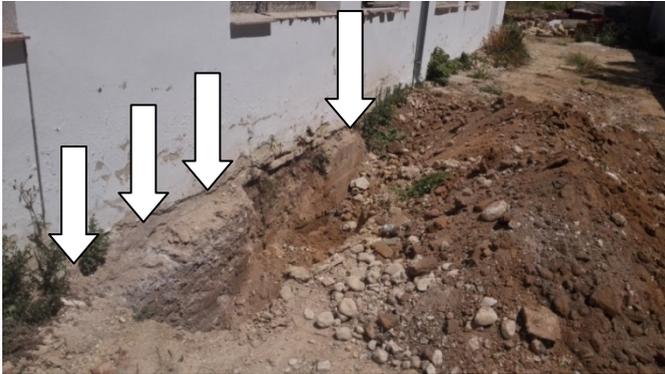
*Figura 26. Cata junto a cimentación en fachada sureste. La cimentación de hormigón coincide con el cerramiento macizo. 2016. SANZ GUERRERO, V.*

Sin embargo, de acuerdo con las indicaciones de Rafael Sanjosé, parece ser que la franja de terreno donde se ubica el Convento estaba constituida por unos **terrenos muy adecuados para el cultivo, pero de escasa resistencia para la construcción**. Esta puede ser la explicación de la realización de una profundidad tan profunda y el tipo de tierras que se han extraído con la realización de la cata.

No se han encontrado lesiones por falta de capacidad portante de la cimentación, por lo que la solución adoptada fue acertada.

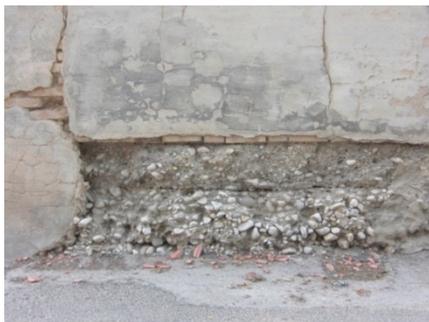
*Figura 26. Cimentación de la tapia. 2014. SANZ GUERRERO, V.*

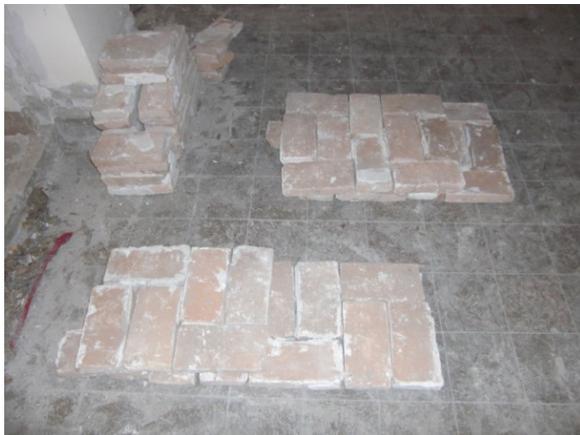
*Figura 28 Reconstrucción fábrica de ladrillo macizo de cerramiento exterior con espesor de 40 y 55 cm . 2014. SANZ GUERRERO, V.*

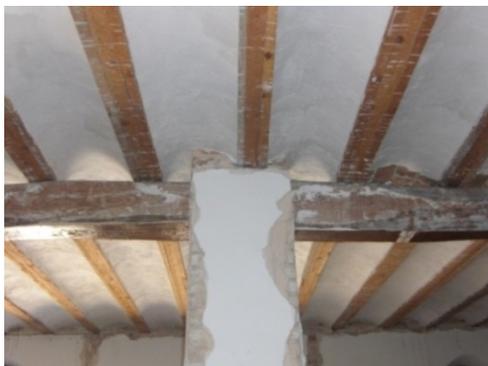
*Figura 30. Pilar de ladrillo cerámico, vigas y viguetas de madera y revoltón cerámico enlucido de yeso. 2014. SANZ GUERRERO, V.*

Prácticamente, la totalidad de la **madera se encuentra en perfecto estado**. Según las indicaciones de R. Sanjosé, la razón de dicho estado es la fecha en la que se cortó la madera *“si tallen la fusta en minva, les biguetes no es podrixen”*. Existe documentación sobre la **influencia de la luna**<sup>3</sup> en muchos aspectos de la vida diaria y este es uno de ellos.

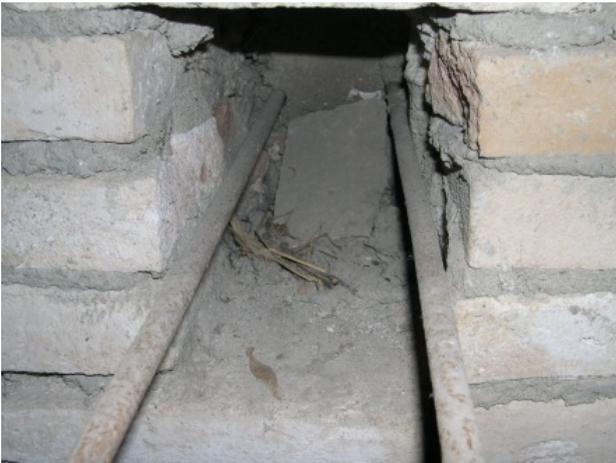
De acuerdo con las grietas observadas en la bóveda y los cerramientos, todo indica que dicho **tirantes no son suficientes para soportar los esfuerzos** de empuje de la bóveda sobre el cerramiento.

*Figura 36 Imagen del anclaje de los tirantes al muro. 2014. SANZ GUERRERO, V.*

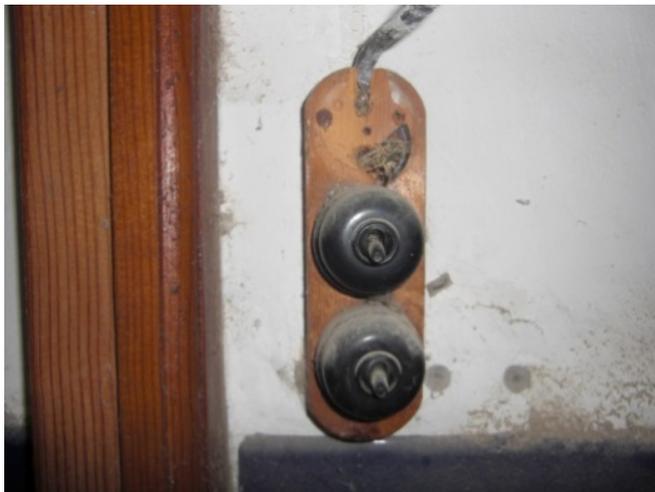
**INSTALACIONES:** La **falta de mantenimiento** y los actos vandálicos han provocado que la práctica totalidad de **instalaciones hayan desaparecido**. Apenas existen restos de elementos de la instalación eléctrica: instalación vista con cables sin ningún tipo de protección y **mecanismos de madera**. El resto de instalaciones aéreas prácticamente no existe.

*Figura 43. Mecanismos de madera para la instalación eléctrica. 2014. SANZ GUERRERO, V.*

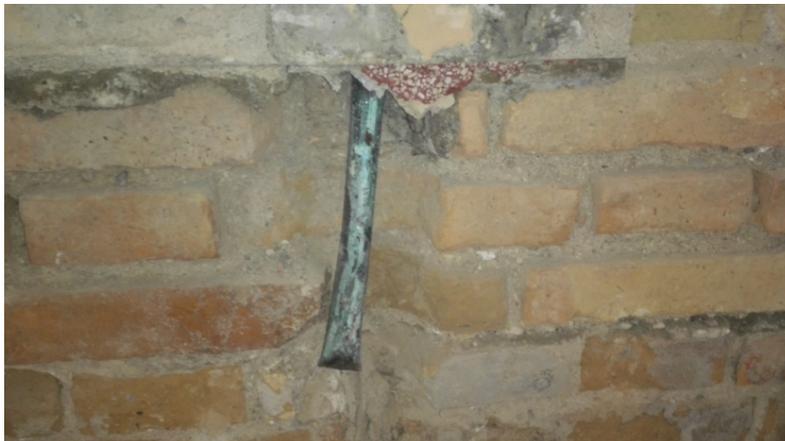
Cabe indicar que la **instalación de fontanería ha desaparecido** prácticamente en su totalidad. Únicamente quedan algunos elementos en algún punto concreto del edificio donde se encontraban anteriormente las zonas de baños y cocina.

*Figura 45. Resto de instalación de plomo para agua potable. 2016. SANZ GUERRERO, V.*

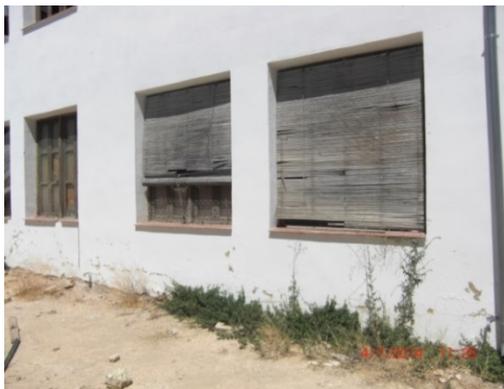
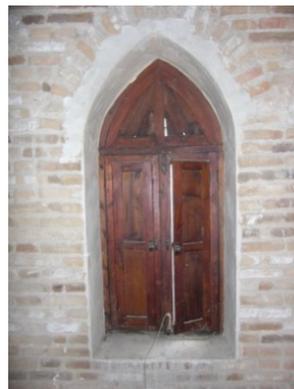
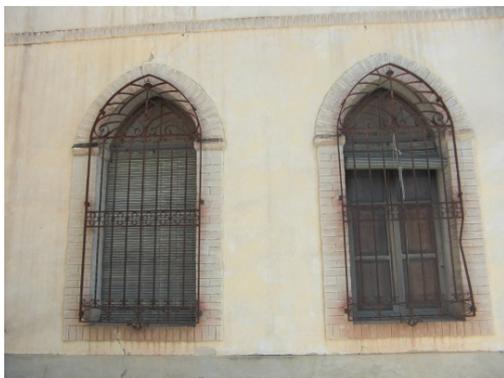
**CARPINTERIA EXTERIOR:** La totalidad del edificio presenta una carpintería exterior **de madera**, de una o varias **hojas abatibles o fijas** y con **vidrio sencillo**. En algunos casos disponen de **contraventana abatible** en el interior, así como persianas de madera por el exterior como elementos de control del soleamiento. Resultaban medios baratos y muy útiles. En la mayoría de casos las **persianas** se encuentran muy deterioradas.

*Figura 47. Tipos de carpintería exterior y contraventana interior para control solar. 2014. SANZ GUERRERO, V.*

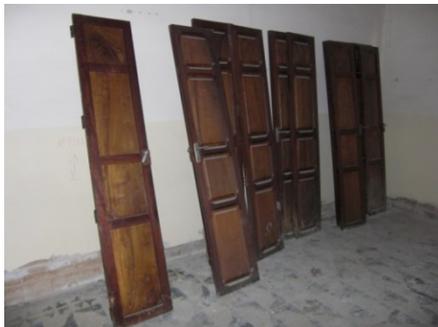
**CARPINTERIA INTERIOR:** De manera similar a la carpintería exterior, la interior son **puertas de madera, ciegas y plafonadas**. Muchas de ellas han desaparecido o se encuentran con muchos desperfectos por falta de mantenimiento.

Figura 48. Puertas interiores de la planta baja. 2014. SANZ GUERRERO, V.

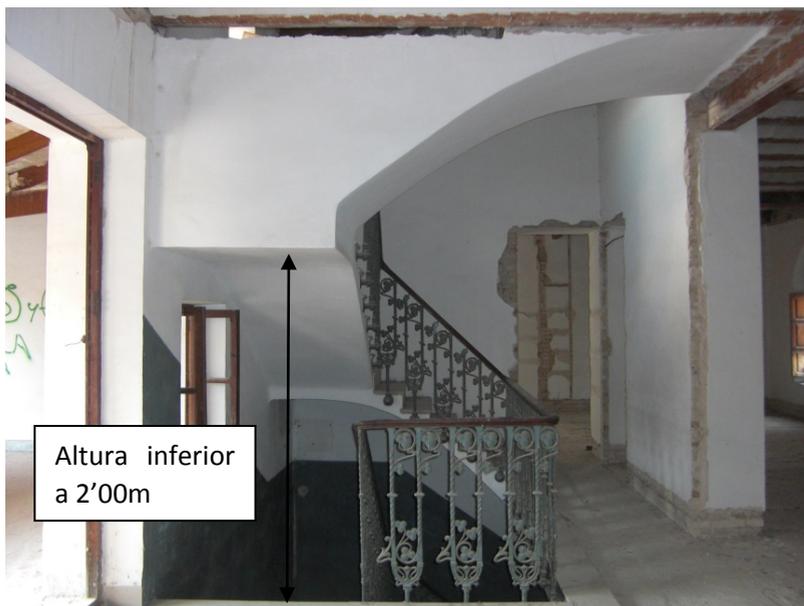
*Figura 50. Escalera interior con barandilla de forja. 2014. SANZ GUERRERO, V.*

En esta imagen se observa la dificultad de la materialización de esta escalera de tres tramos. Sin embargo, sin desmerecer en absoluto el trabajo, se detecta un posible **error en la ejecución**, ya que la altura en el desembarco en la primera planta tiene una **altura inferior a los 2'00m**. No se entiende la razón, ya que en los dos tramos anteriores se encuentran ejecutados correctamente y en el último tramo se dispone de altura suficiente. Posiblemente en aquel momento tuviese una explicación pero no la he encontrado.

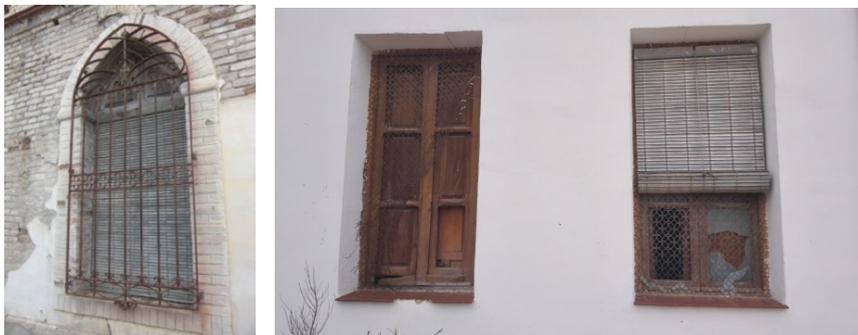
**REJAS Y VALLADOS:** Únicamente se disponen de **rejas de hierro forjado** en la **planta baja de la fachada principal**. En el resto de ventanas de la planta baja, la protección se ha realizado con **mallas de hierro**. La totalidad de las rejas síntomas de **oxidación superficial**, con posibilidad de recuperación.

*Figura 51. Reja en fachada principal y malla de protección en las ventanas de la fachada posterior. 2014. SANZ GUERRERO, V.*

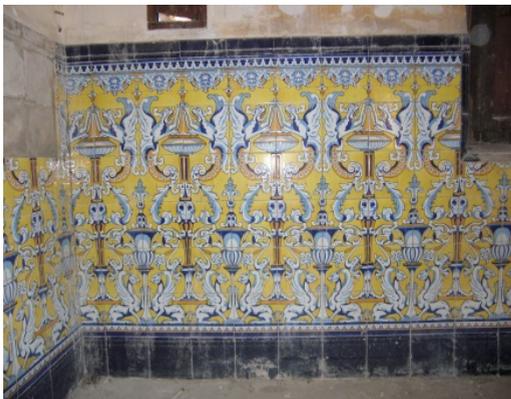
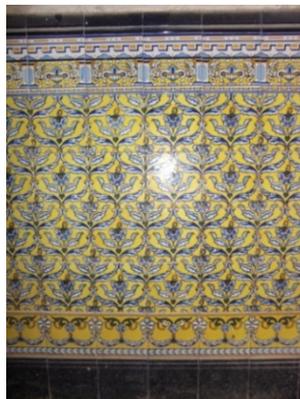
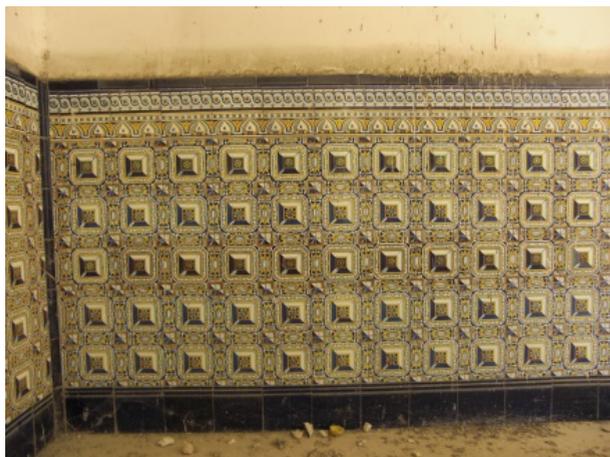
En el interior de la **planta baja**, existen espacios con **revestimiento vertical cerámico a una altura de 1'40 m**. Dichos revestimientos presentan un estado aceptable, de manera que se podría **reconstruir** en los puntos donde ha sido dañado o arrancado o al menos mantener algún tramo

*Figura 55. Revestimientos verticales cerámicos. 2014. SANZ GUERRERO, V.*

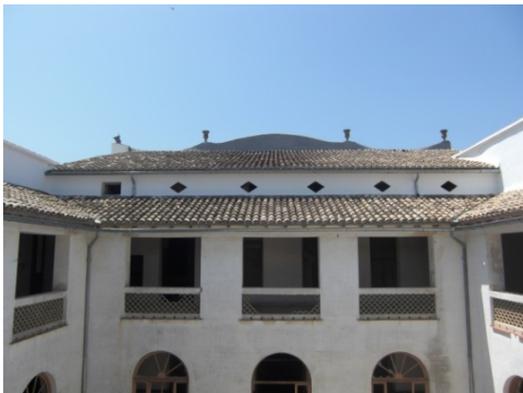
*Figura 56. Cubierta de teja en patio interior. 2014. SANZ GUERRERO, V.*

Los trabajos consistieron en la **reparación de la cubierta inclinada** mediante el levantado de la cobertura de teja, limpieza del tablero cerámico, colocación de aislamiento de poliuretano proyectado, capa de mortero de cemento y colocación de **teja cerámica recuperada**. También se procedió a la sustitución de canalones y bajantes, tanto en las fachadas exteriores como en el patio interior.

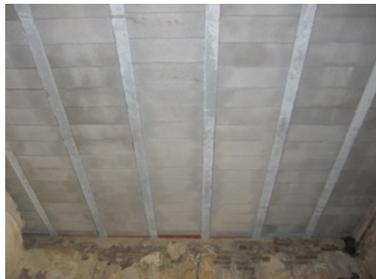
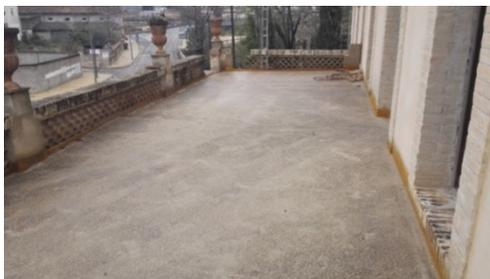
Por otra parte se procedió a la **demolición y reconstrucción** de las **dos cubiertas planas** por ser las zonas que más lesiones presentaban por filtraciones (pudrición de viguetas). Una se encuentra en la fachada principal y otra en la posterior.

*Figura 57. Vista inferior del forjado unidireccional de viguetas pretensadas de hormigón para formación de cubierta y vista superior de la cubierta plana. 2014. SANZ GUERRERO, V.*

**No ha sido una actuación acertada** por tratarse de una solución constructiva totalmente diferente a la del resto del edificio, únicamente comprensible por temas económicos y sencillez de la aplicación.

Se reconstruyeron ambas **mediante forjado unidireccional de viguetas prefabricadas de hormigón**, entrevigado de **bovedillas de hormigón**, **capa de compresión**, **aislamiento** de poliuretano proyectado y capa de **mortero** de cemento. Falta por colocar el impermeabilizante y el pavimento superior.

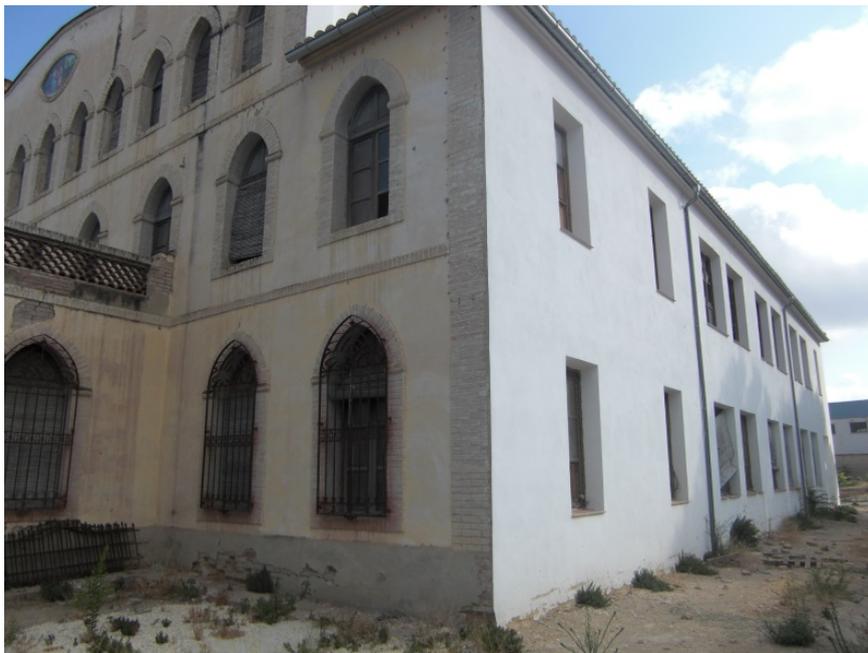
Los trabajos de **revestimientos** se llevaron a cabo en **todas las fachadas exteriores excepto en la principal**. Los trabajos consistieron en el picado del mortero existente y posterior revestimiento con **mortero de cal y cemento**, así como un acabado superficial con **pintura plástica**. A su vez se procedió al **cambio** de los elementos que formaban el **vierteaguas de las ventanas**.

*Figura 59. Contraste de fachadas sureste y suroeste. 2014. SANZ GURRERO, V.*

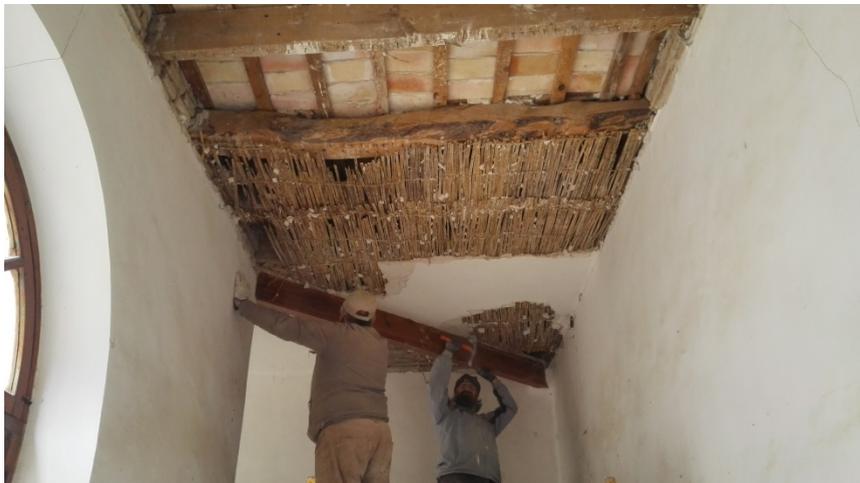
*Figura 60. Proceso de demolición del falso techo de cañizo bajo el forjado del claustro. 2014. SANZ GUERRERO., V.*

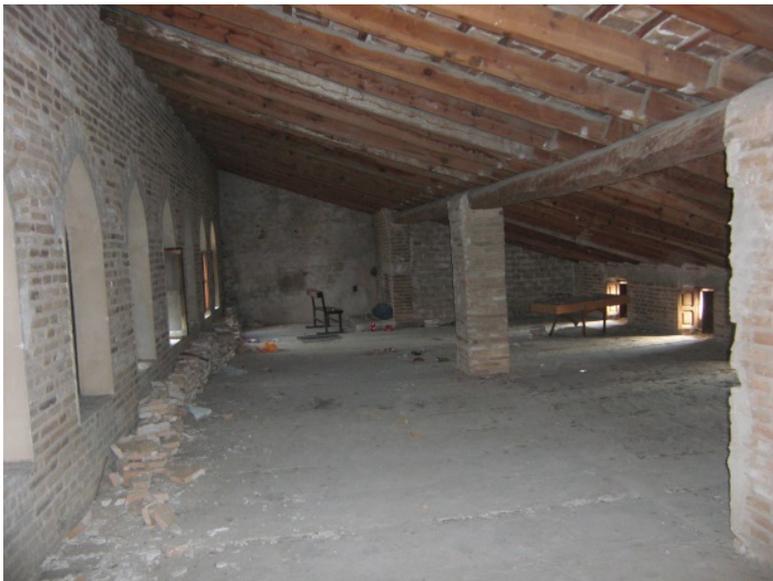
Figura 62. Imagen de la planta segunda sin pavimento. 2014. SANZ GUERRERO, V.

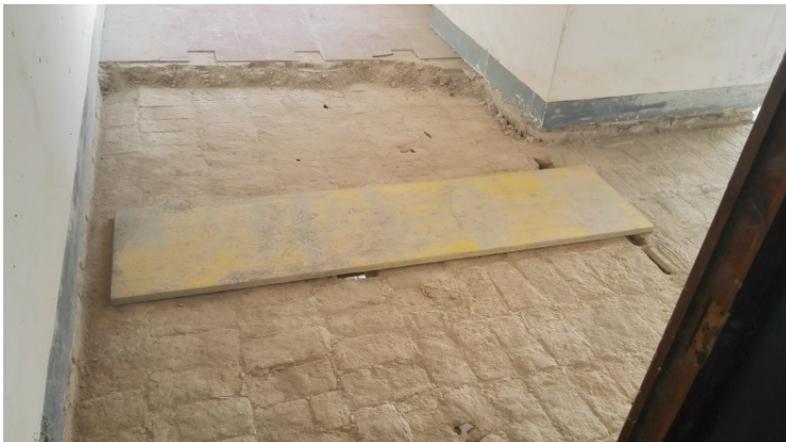
Figura 61. Imagen de la eliminación de un tramo del pavimento del claustro de la planta primera. 2016. SANZ GUERRERO, V.

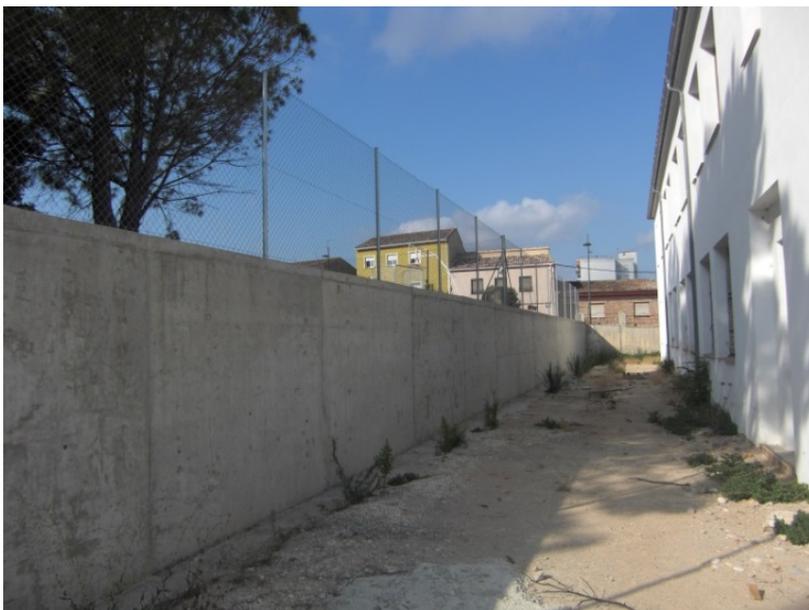
Se trata de la **última actuación** (año 2014) consistente en la **reconstrucción** de un tramo de **muro de cerramiento** de la parcela mediante **hormigón armado**. La inexistencia de mechinales en el muro y el empuje del agua acumulada en el intradós del muro provocaron el colapso del mismo.

*Figura 63. Cerramiento perimetral de la parcela con muro de hormigón armado. 2014. SANZ GUERRERO, V.*

Teniendo en cuenta que el muro debe soportar el empuje de tierras de la zona izquierda, se considera que la solución adoptada es apropiada, a falta de definir la parte más alta en función de las futuras necesidades.

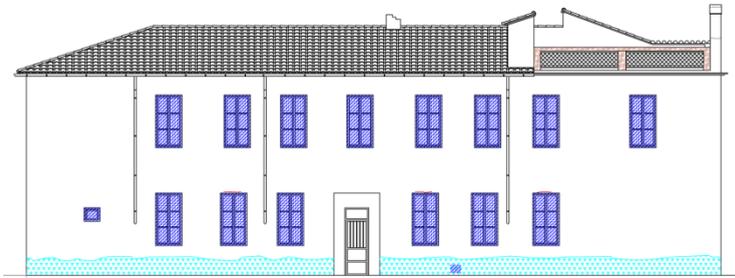
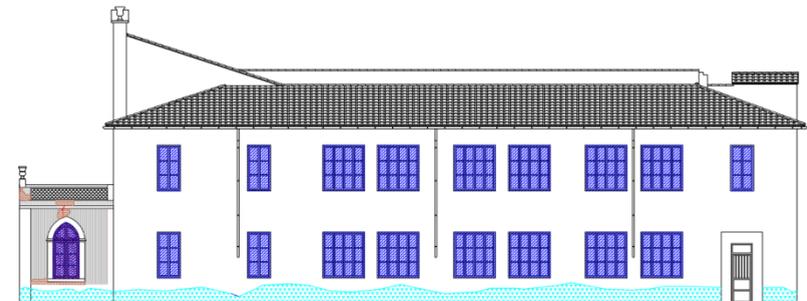
ALZADO Lateral-Sureste

- DESCONCHADOS
- GRIETAS
- HUMEDADES
- SUCIEDAD
- LAVADOS
- OXIDACION
- ROTURA

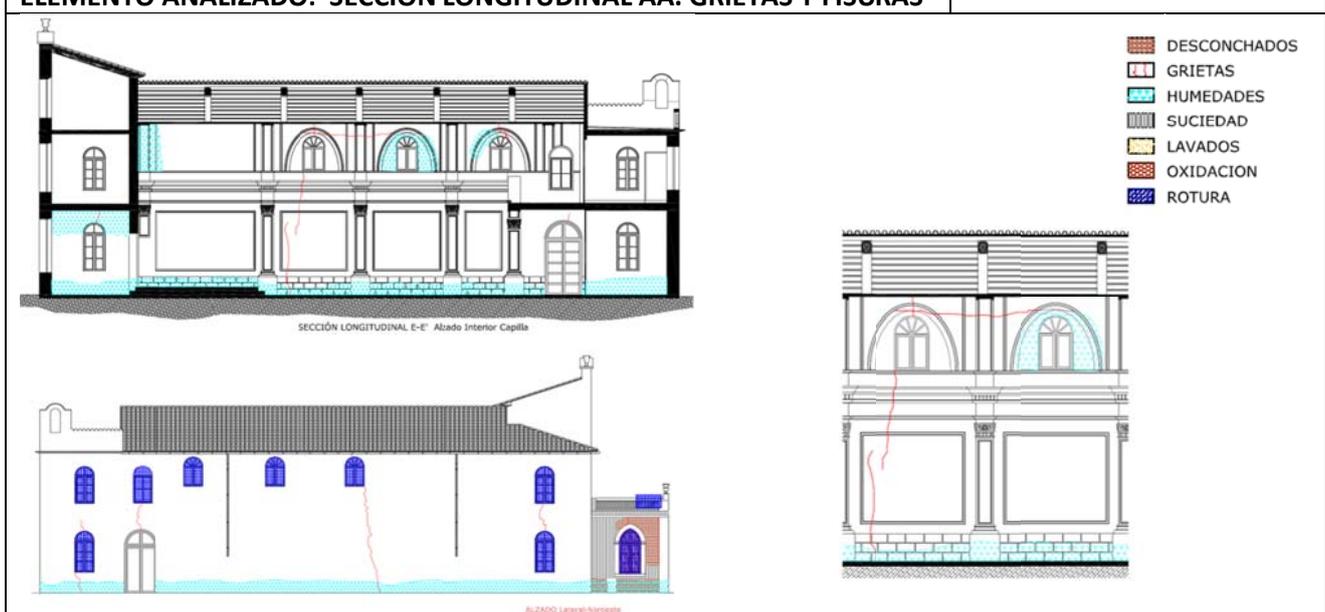
<b>SECCIÓN AA – ALZADO NOROESTE</b>	Detalle
-------------------------------------	---------

<b>LESION: GRIETAS Y FISURAS</b>	<b>Clasificación de la Lesión</b>

**Descripción de la patología**  
 Conjunto de grietas verticales y horizontales. Algunas de ellas siguen vivas.

**Descripción de la propuesta de intervención.**  
 Inicialmente se procederá a la colocación de elementos metálicos para resistir los empujes de la cubierta y parar la causa. Para grietas de gran tamaño se procederá de la siguiente manera:  
 -. Picado y limpieza del entorno de la grieta para permitir el relleno de la grieta.  
 -. Cosido de la grieta mediante varillas de fibra de vidrio y resina epoxi, colocadas a menos de 1 metro con morteros expansivos, en forma de cruz para mejorar el atado.  
 -. Revestimiento mediante mortero de cal, semejante al existente.  
 En caso de grietas de menor tamaño se utilizará una resina elástica.

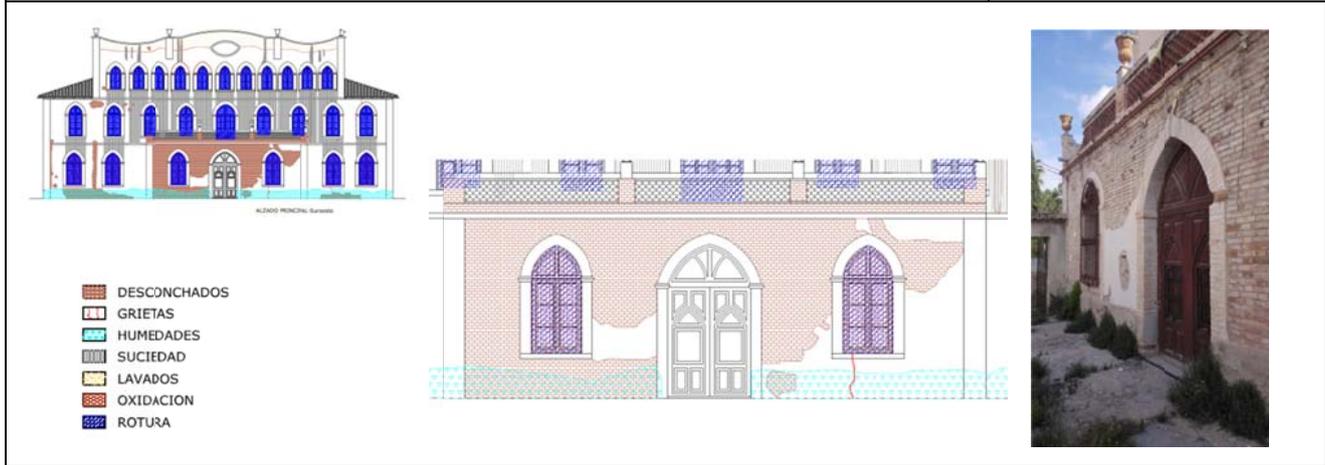
<b>ALZADO PRINCIPAL - DETALLE</b>	Imagen
-----------------------------------	--------

<b>LESIÓN : DESCONCHADOS</b>	
------------------------------	--

Separación del revestimiento respecto del elemento constructivo, por lo que se produce pérdida del material de fachada. Además del efecto visual, la falta de protección perdida provoca otras lesiones en el resto de materiales de la fachada.

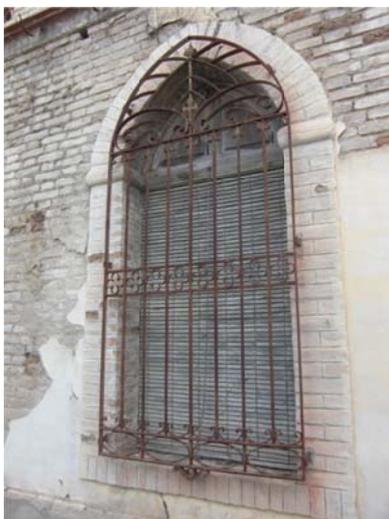
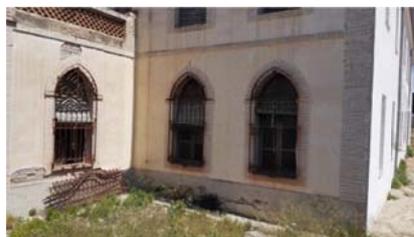
**Descripción de la patología**

Oxidación con reducción de la sección del material, cambio de textura y de coloración.

No se aprecia un gran deterioro del elemento, por lo que inicialmente se procederá al pulido de la superficie. Con posterioridad se puede tratar con un disolvente alcalino muy rebajado (sosa caustica y potásica) y si es necesario raspar con un cepillo metálico.

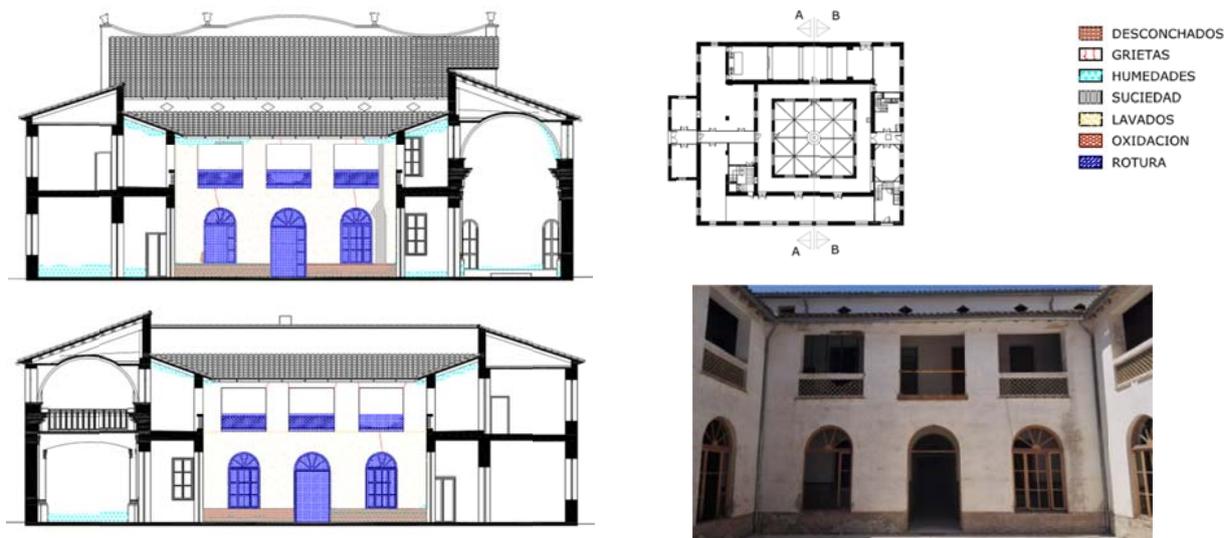
SECCIONES TRANSVERSALES A-A Y B-B

**LESIÓN: GRIETAS Y FISURAS**

Grietas y fisuras en los dinteles que conforman los huecos, así como desprendimiento del revestimiento.

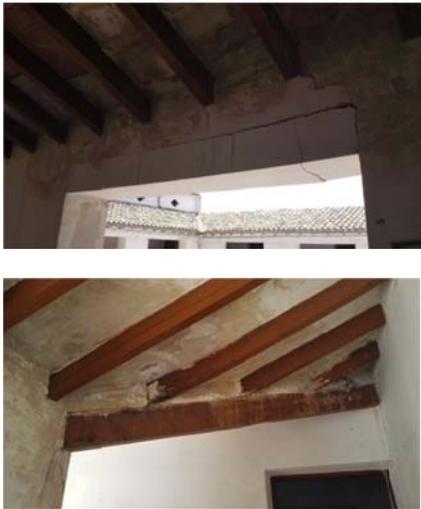
<b>PLANTA DE ESTRUCTURA DE CUBIERTA Y SECCIONES TRANSVERSALES A-A</b>	Imagen
<b>LESIÓN: HUMEDADES</b>	<b>Clasificación de la Lesión</b>

Leve <input checked="" type="checkbox"/> Media Grave
	<b>Materiales integrantes</b>
	Revestimientos, vigas y viguetas.
	<b>Localización</b>
	Cubierta del claustro superior
	<b>Características ambientales</b>
	Zona de paso junto a Carretera Nacional. Suelos con cierto espesor de capa vegetal.

**Descripción de la patología**  
 Mancha y desprendimiento de revestimientos. Pudrición de las vigas y viguetas de madera.

**Hipótesis, diagnóstico, causas.**  
 Humedad por falta de estanqueidad de la cubierta . Las causas pueden ser la siguientes:  
 -. Falta de estanqueidad en la cubierta por deterioro o movimientos del material de cubrición (tejas y ladrillos cerámicos):

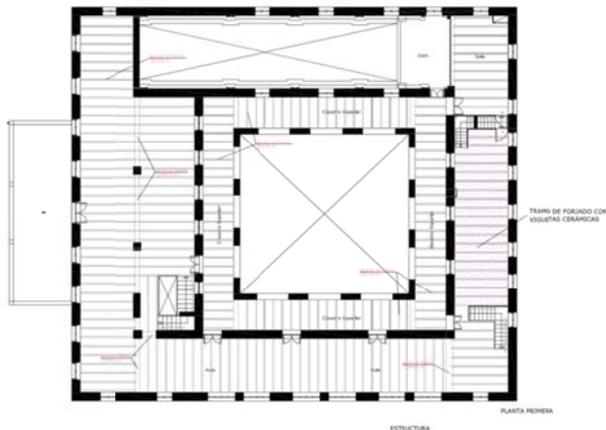
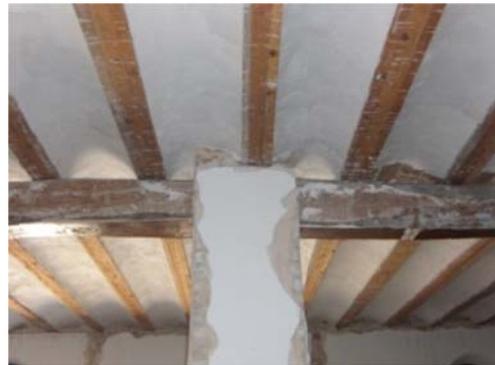
ESQUEMA ESTRUCTURA FORJADO PRIMERO

<b>LESIÓN: DEFORMACIÓN</b>	<b>Clasificación de la Lesión</b>
	<input checked="" type="checkbox"/> Leve <input type="checkbox"/> Media <input type="checkbox"/> Grave
	<b>Materiales integrantes</b>
	Vigas y viguetas de madera y viguetas cerámicas
	<b>Localización</b>
	Forjado primero y segundo
	<b>Características ambientales</b>
	Zona de paso junto a Carretera Nacional. Suelos con cierto espesor de capa vegetal.
