Estudio e intervenció en el aljibe romano del antiguo Monasterio de Montsant de Xàtiva

30 jun. 16

El presente Proyecto Final de Grado en Arquitectura Técnica tiene por objeto el estudio y propuesta de conservación en el aljibe romano del antiguo monasterio de Montsant de Xàtiva.

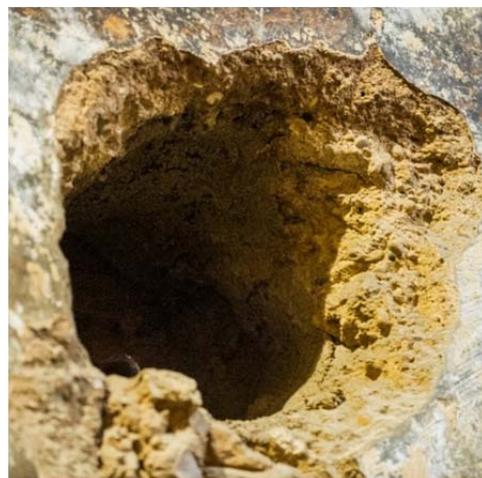
Son muros de origen árabe realizados con tapia de cal y árido natural extraído del entorno, su base es una zapata corrida asentada sobre roca. Dado su origen, la tapia está extendida por tongadas de un codo rasasí (55 cm). El espesor, a pesar de la complejidad que presenta su análisis, atenderemos al espesor de los muros intermedios los cuales, mediante métrica árabe, son de 1,5 codos y dado los mayores esfuerzos tensionales que deben resistir debido al empuje que ejerce el agua del interior del aljibe creemos que estos tendrán un espesor mínimo de 2 codos (1,10-1,15 m). El revestimiento es de cal de espesor entre 2,5 y 3 cm.

Figura 5.7. Lesión en muro perimetral donde se aprecia la composición del muro. 2016. Edu Francés

Las lesiones más significativas que presentan los muros perimetrales son, en gran medida, causadas por la acción del hombre. Un agujero de gran tamaño (figura 5.5) en el muro perimetral orientación este de la nave 1 es sin duda el más llamativo, se desconoce la finalidad de su realización, pero si se puede afirmar que no son causados por falta de estabilidad de los muros o asientos diferenciales. Tampoco se observa que esta lesión haya provocado ningún tipo de problema posterior como pudieran ser grietas profundas.

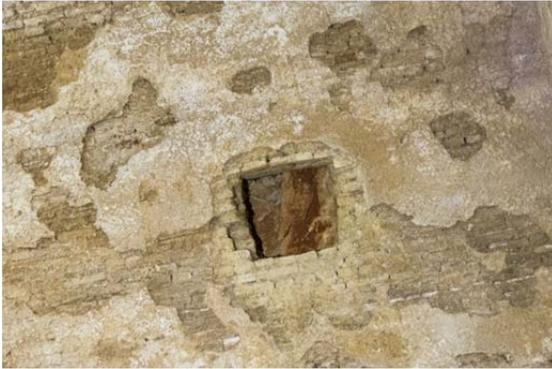
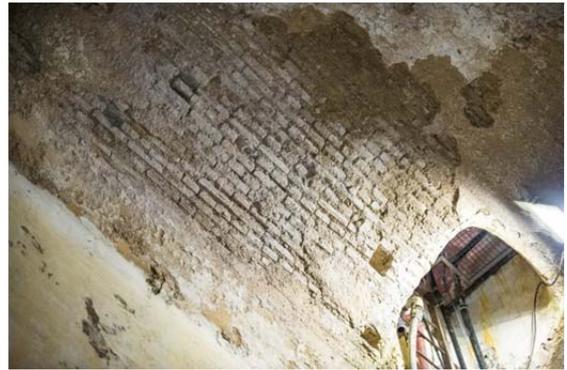
El ambiente húmedo interior y la poca ventilación han sido los causantes de daños en los revestimientos, tanto en las bóvedas como en los muros.

Del mismo modo, existen pérdidas en el revestimiento de las bóvedas. En la nave 1, donde se encuentra la escalera de acceso, se aprecia una reparación consistente en restituir el revestimiento. Todas las naves presentan estas pérdidas siendo, la nave 3, la más afectada ya que ha perdido casi la totalidad del revestimiento.

Figura 6.2. Pérdida del material de revestimiento en bóveda. 2016. Edu Francés

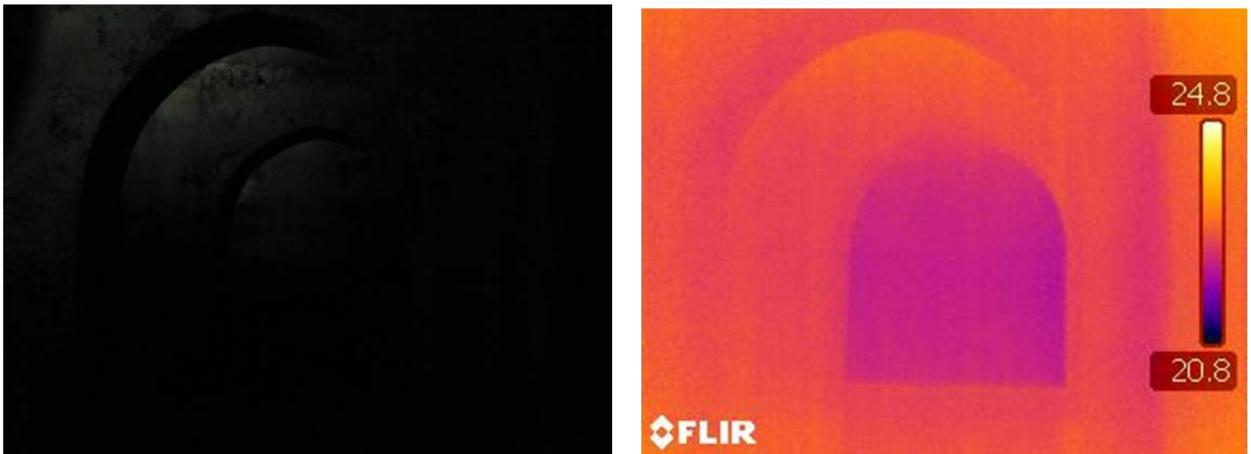
Figura 6.4. Fotografía digital y térmica arquerías nave 2 y 3. 2016. Santiago Tormo

En la figura 6.4 se puede observar que los muros intermedios están a la misma temperatura debido a la saturación de agua. Por otra parte, la tonalidad azulada corresponde al muro perimetral oeste, nave 4. Al estar en contacto con el terreno, presenta una temperatura más baja.

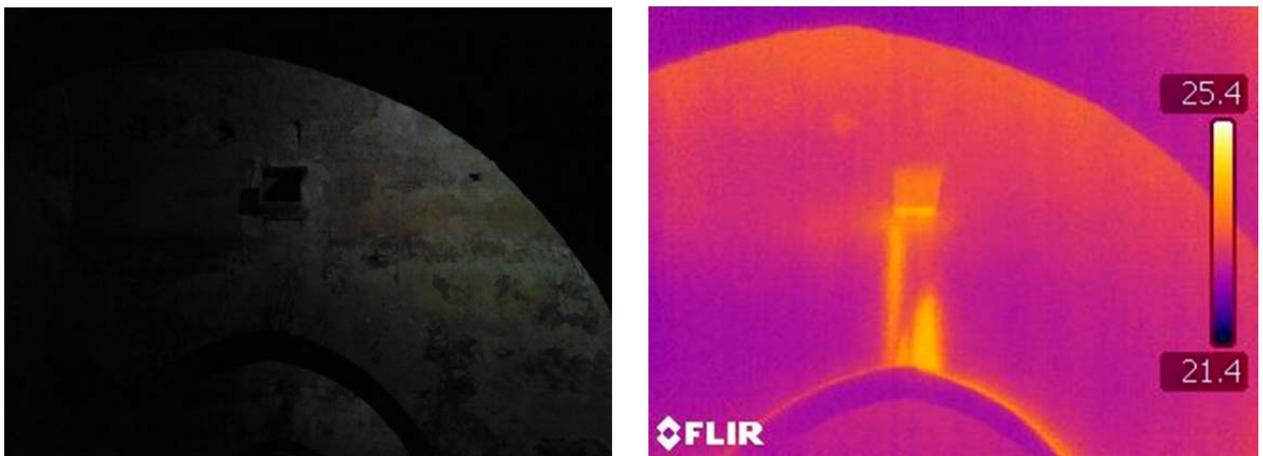
Figura 6.5. Fotografía digital y térmica del canal abastecimiento de agua. 2016. Santiago Tormo

En la figura 6.5 se observa el canal de abastecimiento de agua del aljibe. En el momento de la toma de la fotografía estaba accediendo agua mediante el canal, por ese motivo se aprecia en la fotografía térmica una tonalidad más clara en el canal y bajo este, corresponde a la temperatura del agua en el momento del acceso.

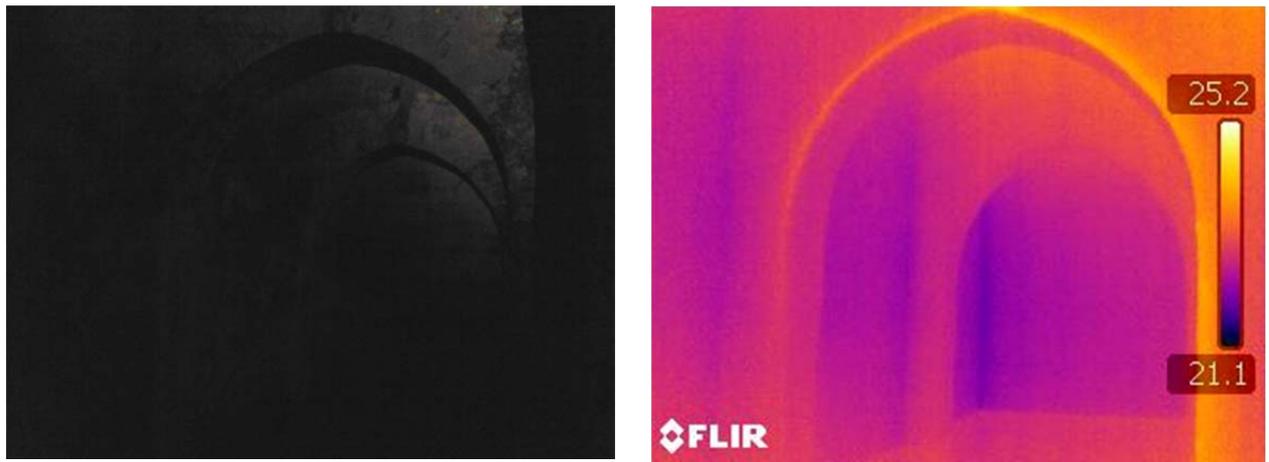
Figura 6.6. Fotografía digital y térmica arquerías y muro perimetral. 2016. Santiago Tormo

Se puede observar claramente, en la figura 6.6, la temperatura más baja que presentan los muros perimetrales por estar en contacto con el terreno, a diferencia de los muros intermedios.

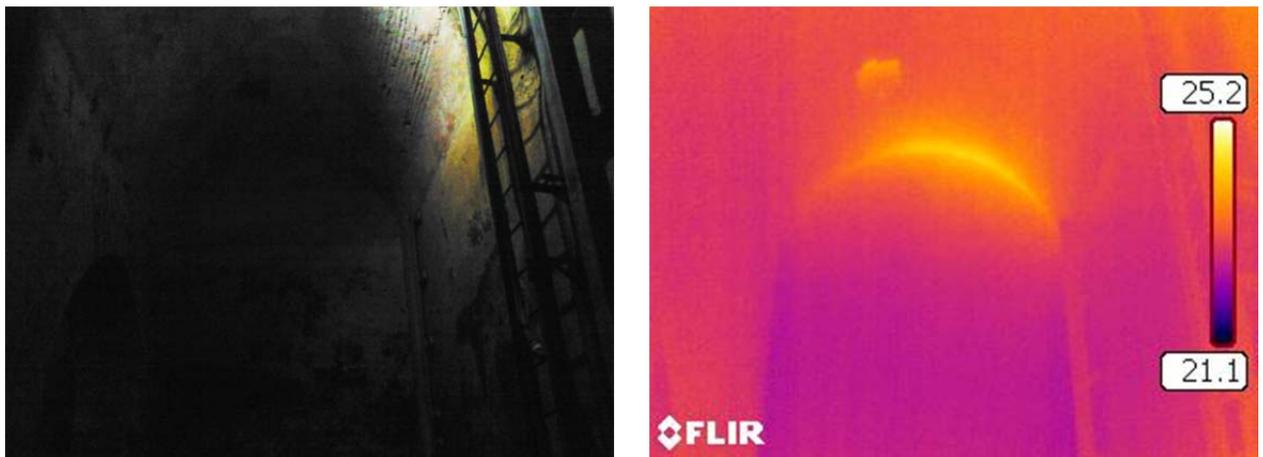
Figura 6.7. Fotografía digital y térmica frente norte, nave 1. 2016. Santiago Tormo

En esta fotografía térmica, figura 6.7, se distingue la curvatura de la bóveda con una tonalidad más fuerte. Es debido al contacto con muro perimetral que conforma el jardín exterior el cual, está sometido a una mayor temperatura.

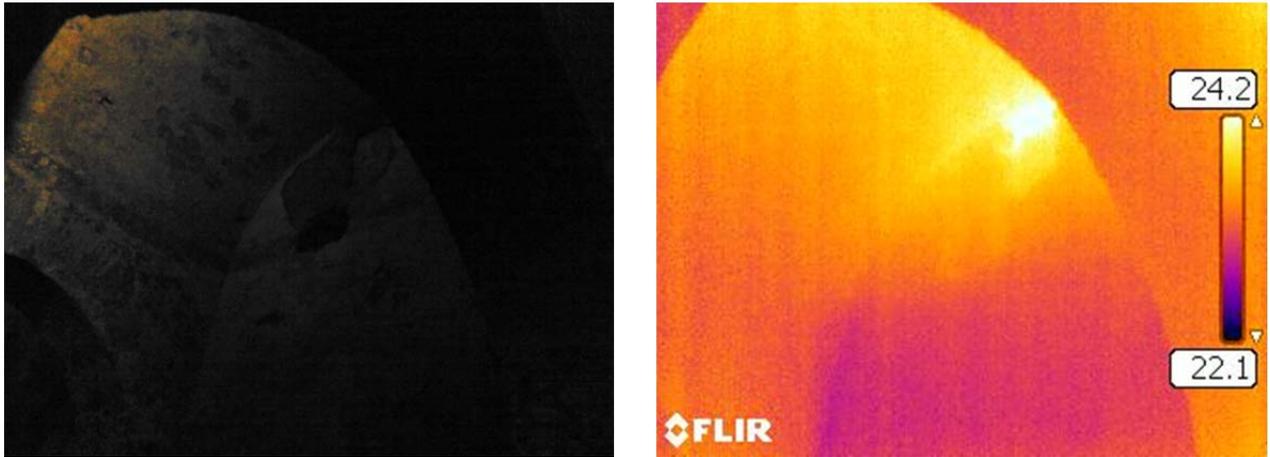
Figura 6.8. Fotografía digital y térmica aliviadero cegado, nave 2. 2016. Santiago Tormo

Se observa en la figura 6.8 la mayor temperatura en el aliviadero de la nave 2, el cual fue cegado con bloque de hormigón. Debido al material, su menor espesor y que está situado en el exterior, se aprecia con claridad una mayor temperatura en ese punto.

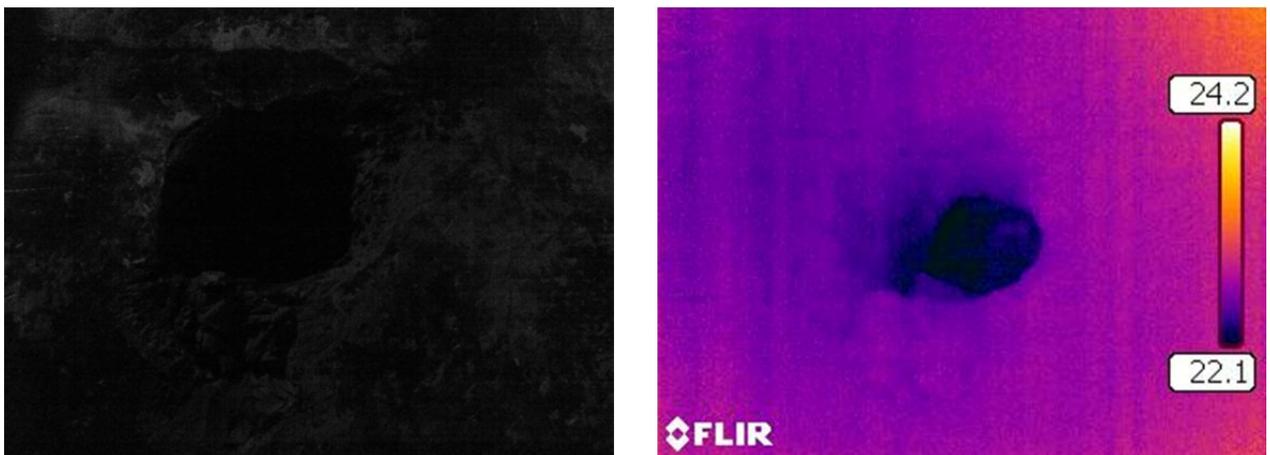
Figura 6.9. Fotografía digital y térmica lesión nave 1. 2016. Santiago Tormo

Realizamos una fotografía térmica del orificio situado en la nave 1, junto a la escalera de acceso, figura 6.9. Existe una menor temperatura en el interior del orificio debido al mayor contacto con el terreno pero no se aprecia que exista filtración de agua.

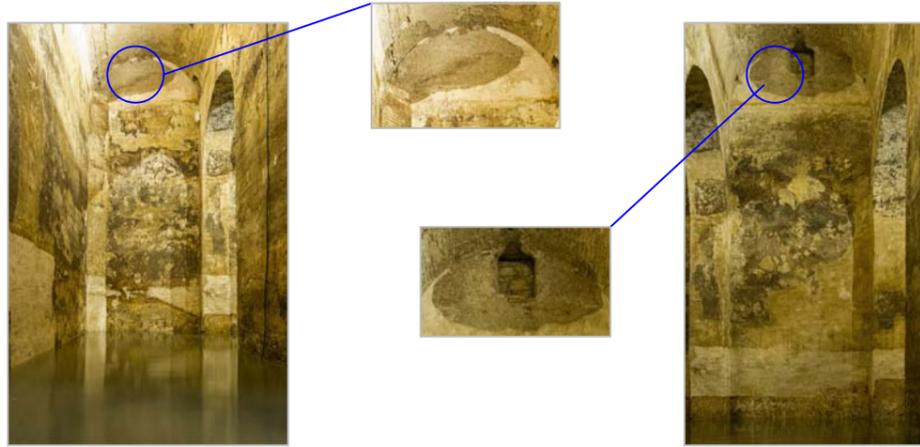
Muro perimetral frente norte

Existe una pérdida del material de revestimiento de cal en los frentes norte de las cuatro naves, principalmente localizados alrededor de los aliviaderos. No existen fisuras o grietas en los muros de tapia de cal.

Figura 1. Frente norte nave 4

Figura 2. Frente norte nave 3

1. Producido por acciones higrotérmicas por cambios en la humedad debido a la condensación a la que está expuesto el muro en la parte superior coincidiendo con el cerramiento de las bóvedas de las naves. Esta zona, en todas las naves, no es habitual que esté en contacto con el agua debido a la capacidad de almacenamiento del aljibe lo que provoca mayor condensación en los muros.
2. Debido a una deficiente calidad de la pasta de cal empleada o algún defecto en su dosificación produciéndose un pobre agarre entre el elemento constructivo y el revestimiento.

1. Se colocará un andamio tubular anclado al muro ya que la lesión se encuentra a 9-10 m de altura. Se colocarán las protecciones de seguridad y se comprobará su estabilidad que permita utilizarlo de forma segura.
2. Se alcanzará la altura de la lesión y el primer paso es analizar visualmente las zonas donde el revestimiento presente carencias de agarre con el elemento así conocer las zonas que sanear.
3. Sanear las zonas de revestimiento que pueda desprenderse mediante picoleta o cortante metálico. Una vez saneado se limpiará mediante cepillo de púas de nylon.
4. Revestir el muro con pasta de cal mediante llana.

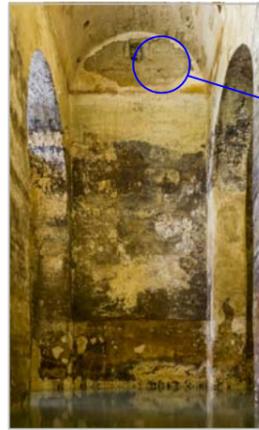
Figura 1. Frente sur nave 2

Existe una pérdida del material de revestimiento de cal en los frentes norte de las cuatro naves, principalmente localizados alrededor de los aliviaderos. No existen fisuras o grietas en los muros de tapia de cal.

1. Producido por acciones higrotérmicas por cambios en la humedad debido a la condensación a la que está expuesto el muro en la parte superior coincidiendo con el cerramiento de las bóvedas de las naves. Esta zona, en todas las naves, no es habitual que esté en contacto con el agua debido a la capacidad de almacenamiento del aljibe lo que provoca mayor condensación en los muros.
2. Debido a una deficiente calidad de la pasta de cal empleada o algún defecto en su dosificación produciéndose un pobre agarre entre el elemento constructivo y el revestimiento.

1. Se colocará un andamio tubular arriostrado contra el muro ya que la lesión se encuentra a 9-10 m de altura. Se colocarán las protecciones de seguridad y se comprobará su estabilidad que permita utilizarlo de forma segura.
2. Se alcanzará la altura de la lesión y el primer paso es analizar visualmente las zonas donde el revestimiento presente carencias de agarre con el elemento así conocer las zonas que sanear.
3. Sanear las zonas de revestimiento que pueda desprenderse mediante picoleta o cortante metálico. Una vez saneado se limpiará mediante cepillo de púas de nylon.
4. Revestir el muro con pasta de cal mediante llana.

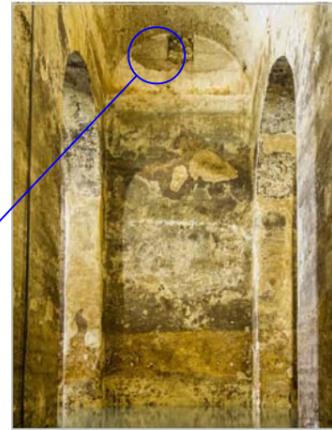
Figura 2. Frente sur nave 3

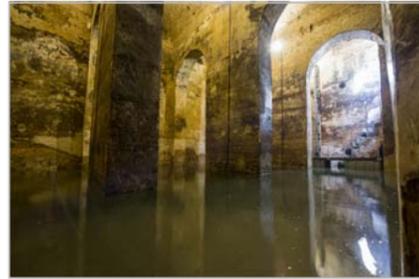
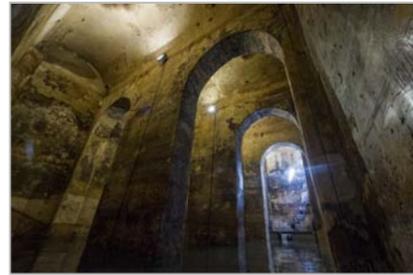
Nave 3 muro intermedio vista hacia el este, nave 4 parte superior muro intermedio y nave 1 en arquería

Figura 1. Muro intermedio nave 3 vista este

Figura 2. Muro intermedio nave 4 vista este

Figura 3. Pérdida de material de revestimiento en muro nave 1

1. Se colocará un andamio tubular arriostrado contra el muro ya que la altura en algunas zonas donde se encuentra la lesión es superior a 6 m. Se colocarán las protecciones de seguridad y se comprobará su estabilidad que permita utilizarlo de forma segura.
2. Se alcanzará la altura de la lesión y el primer paso será analizar la lesión para descartar otros condicionantes de la causa.
3. Se sanearán las zonas donde el material se haya desprendido por si el revestimiento del perímetro carece de adherencia con el elemento constructivo.
4. Se limpiará la zona mediante cepillo de púas de nylon para eliminar restos de material.
5. Se aplicará, mediante llana, una nueva capa de revestimiento de pasta de cal.

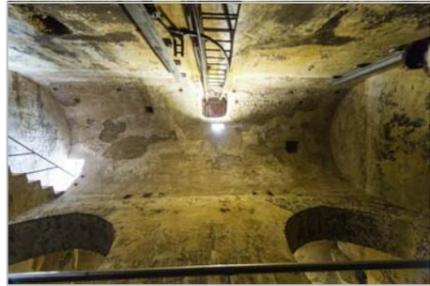
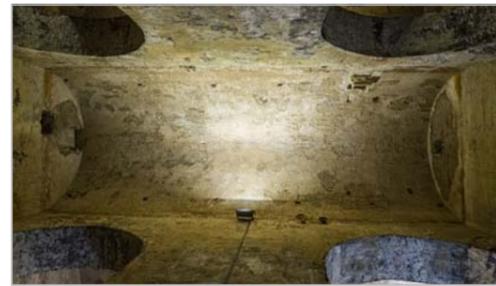
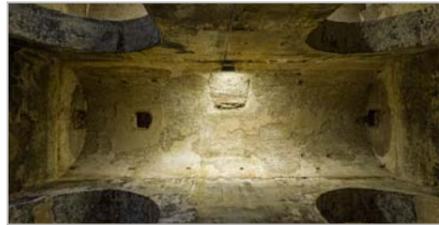
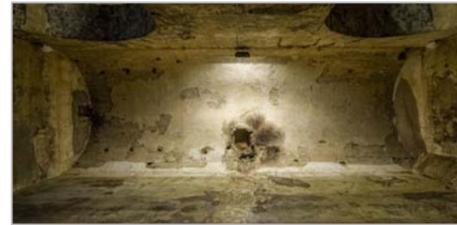
Bóvedas de las 4 naves

Figura 1. Bóveda nave 1

Figura 2. Bóveda nave 2

Figura 3. Bóveda nave 3

Figura 4. Bóveda nave 4

1. Se colocará un andamio tubular arriostrado contra el muro ya que la lesión se encuentra a 9-10 m de altura. Se colocarán las protecciones de seguridad y se comprobará su estabilidad que permita utilizarlo de forma segura.
2. Se alcanzará la altura de la lesión y el primer paso es analizar visualmente las zonas donde el revestimiento presente carencias de agarre con el elemento así conocer las zonas que sanear.
3. Sanear las zonas de revestimiento que pueda desprenderse mediante picoleta o cortante metálico. Una vez saneado se limpiará mediante cepillo de púas de nylon.
4. Una vez limpio el paramento se revestirá nuevamente con pasta de mortero de cal mediante llana.
5. Revestir el muro con pasta de cal mediante llana.

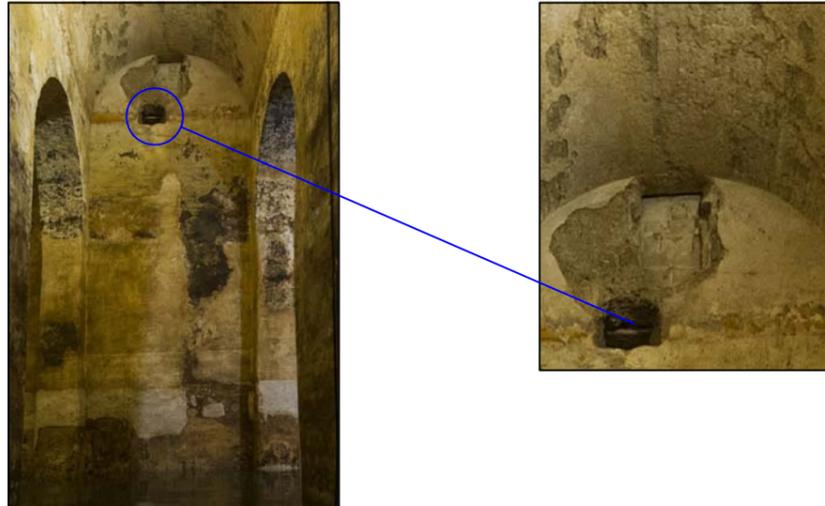
Figura 1. Frente norte nave 2

Situado en la junta entre el muro perimetral y el murete que tabica la bóveda en su frene norte, se trata de un orificio de gran tamaño y amplias dimensiones. No existen grietas que se originen en el orificio.

1. Producido por acción humana. Es posible que se necesitara hacer un orificio en ese lugar concreto. No se ha podido conocer la causa a la que se debe. Se descarta que haya sido originado por grietas o algún tipo de problema estructural, como un asiento diferencial ya que la acción no corresponde al origen.

3. Sanear el orificio para dejar todas sus caras lo más planas posibles. Se utilizará escarpe metálico para esta acción. Una vez realizado el saneado se limpiará correctamente el orificio para eliminar los restos de material que se hayan desprendido al realizar el saneado.

4. Se colocará, por tongadas y sin llegar al revestimiento, un nuevo mortero de tapia de cal con árido similar en tamaño al del elemento.
5. Una vez fraguado e mortero de tapia de cal, se revestirá mediante llana, la zona de actuación con pasta de mortero de cal que guarde similitudes en tono de color con el antiguo revestimiento y con un espesor igual.

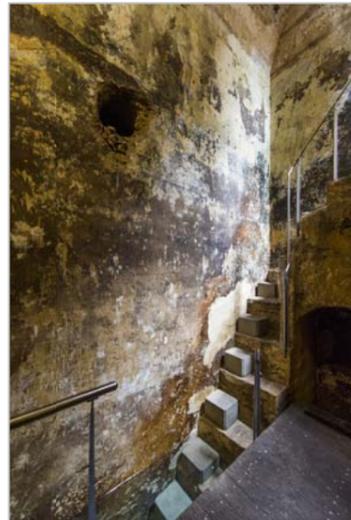
Figura 1. Vista general de la lesión en el muro

Se trata de un orificio de gran profundidad y amplias dimensiones de forma cilíndrica irregular. Debido a la altura a la que se encuentra no ha sido posible medir su profundidad para determinar si traspasa el muro, aun así, la calidad de las imágenes ayuda a determinar que se trata de un orificio de gran profundidad.

3. Sanear el orificio para dejar todas sus caras lo más finas posibles. Se utilizará escarpe metálico para esta acción. Una vez realizado el saneado se limpiará correctamente el orificio para eliminar los restos de material que se hayan desprendido al realizar el saneado.

4. Se colocará, por tongadas y sin llegar al revestimiento, un nuevo mortero de tapia de cal con árido similar en tamaño al del elemento.
5. Una vez fraguado e mortero de tapia de cal, se revestirá mediante llana, la zona de actuación con pasta de mortero de cal que guarde similitudes en tono de color con el antiguo revestimiento y con un espesor igual.

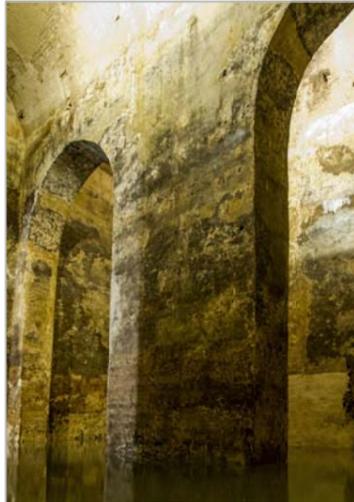
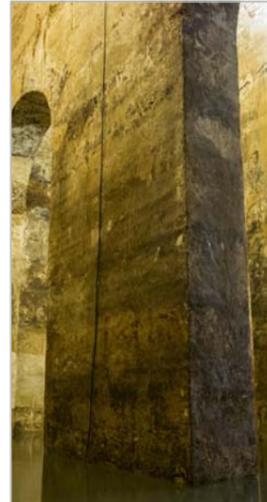
Figura 1. Muro intermedio nave 3 vista oeste

Figura 2. Muro intermedio nave 3 vista este

1. Se colocará un andamio tubular arriostrado contra el muro ya que la altura en algunas zonas donde se encuentra la lesión es superior a 6 m. Se colocarán las protecciones de seguridad y se comprobará su estabilidad que permita utilizarlo de forma segura.
2. Se alcanzará la altura de la lesión y el primer paso será analizar el orificio visualmente para ver si de la profundidad del orificio llega al material de tapia de cal.
3. Se limpiará el interior y el exterior de los orificios mediante cepillo de púas de nylon o metálica para favorecer el agarre con el nuevo material.
4. Se aplicará, mediante llana, pasta de mortero de cal así tapar el pequeño orificio.

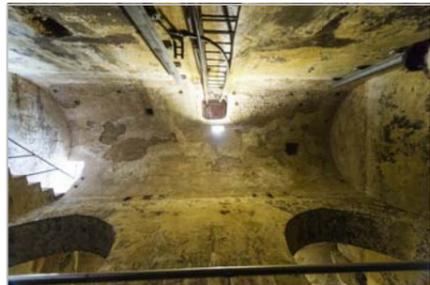
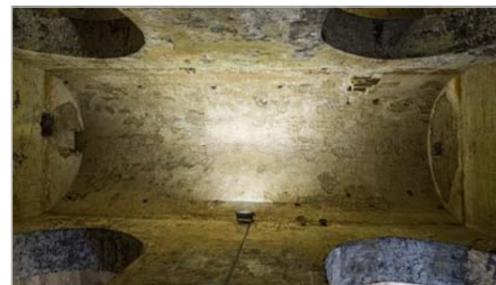
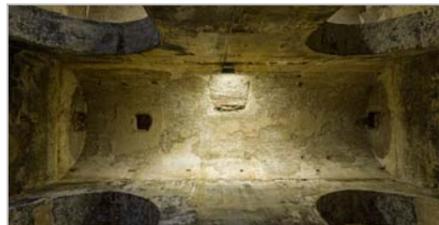
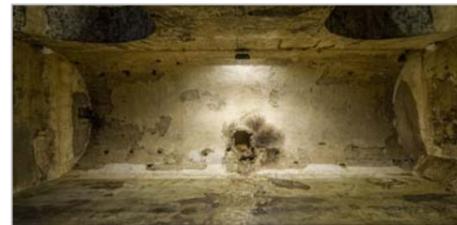
Figura 1. Bóveda nave 1

Figura 2. Bóveda nave 2

Figura 3. Bóveda nave 3

Figura 4. Bóveda nave 4

Eliminar ladrillos afectados por rotura

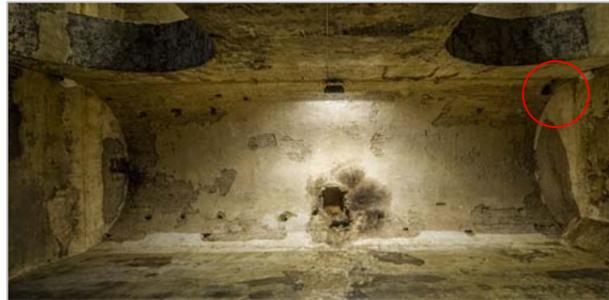
Figura 1. Bóveda nave 4

Esquina derecha orientación norte en la bóveda de la nave 4

Es un tipo de lesión, localizada en la bóveda de la nave 4, de forma rectangular y con profundidad igual al espesor de la bóveda.

6. Para obtener la curvatura de la bóveda se colocará un tablero que permita ser moldeado, de 5 mm de espesor, a modo de cimbrado. Se fijará al paramento mediante pequeñas pelladas de yeso.

7. Una vez aparejado el hueco se revestirá con pasta de mortero de cal.

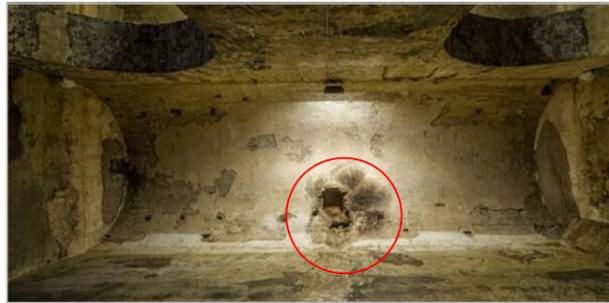
Figura 1. Bóveda nave 4

Se trata de un orificio original de extracción y/o acceso. Existe una mancha de humedad de color oscuro en el revestimiento, además, de una descomposición del mortero utilizado para cegar parte del orificio.

3. Sanear el orificio, eliminar el mortero dañado y retirar las piezas de ladrillo deterioradas.
4. Limpiar perfectamente el hueco de restos de materiales, mediante cepillo de púas de nylon.

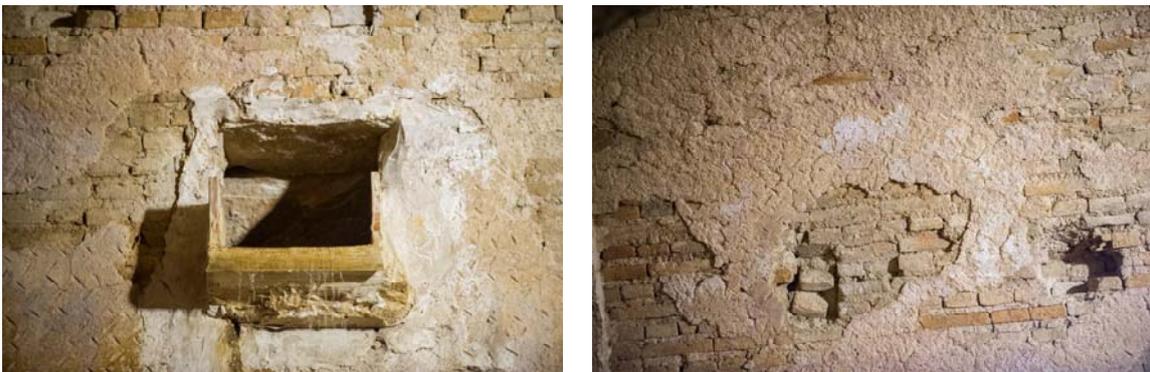
Figura 6. Izquierda, detalle orificio abastecimiento de agua. Derecha, detalle lesión en bóveda. 2016. Edu Francés

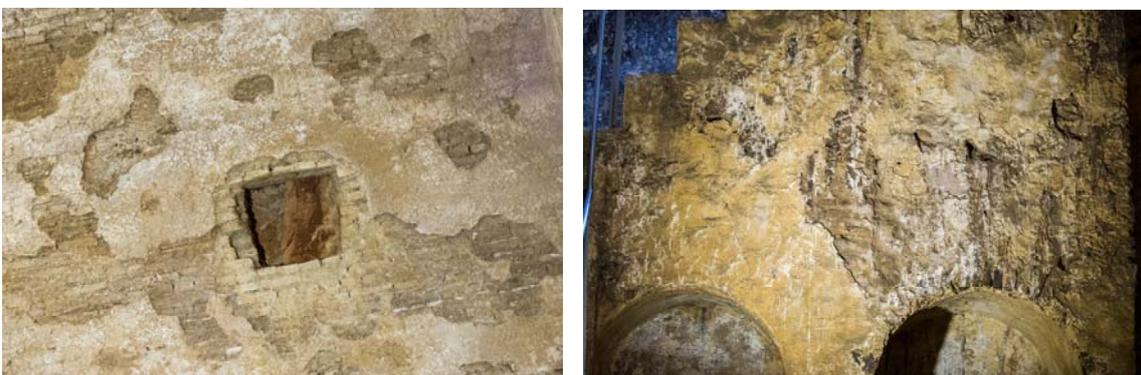
Figura 7. Izquierda, detalle orificio original extracción aguas. Derecha, lesión en escalera acceso. 2016. Edu Francés

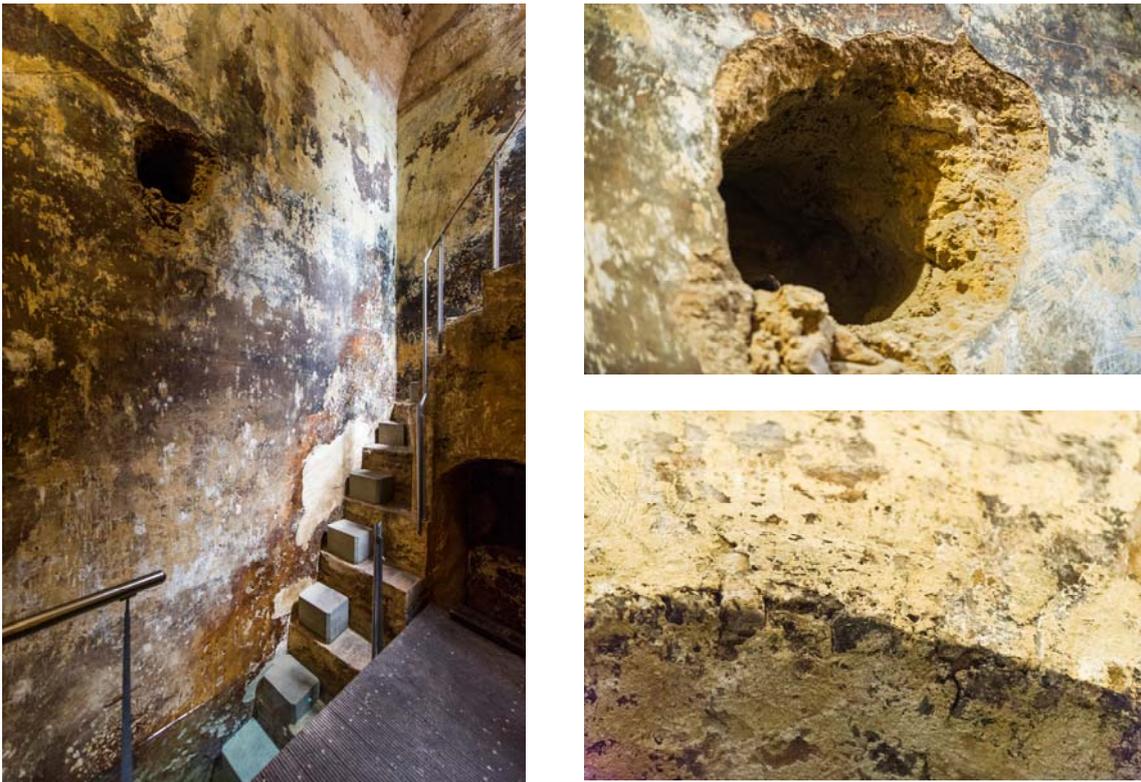
Figura 8. Izquierda, vista escalera acceso y peana flotante. Derecha, detalle lesión muro y ladrillo cerámico de arquería.2016. Edu Francés
