# ANÁLISIS GRÁFICO, ESTUDIO Y ANÁLISIS PATOLÓGICO DEL TEMPLO PARROQUIAL DE SAN ROQUE EN BENICALAP (VALENCIA)

05 Julio 2016

DAVID SOLANO CALABUIG

ETS de Ingeniería de Edificación  
Universitat Politècnica de València

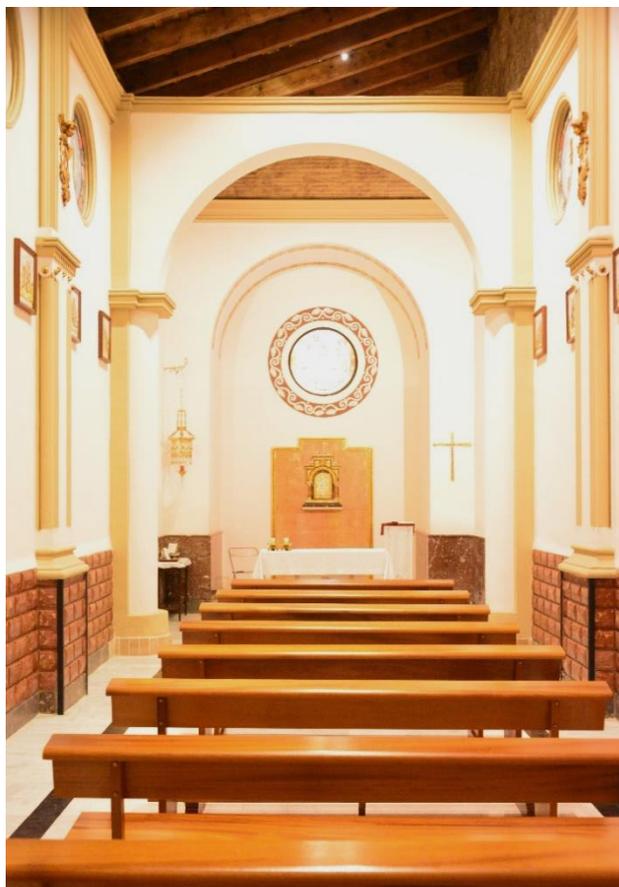
La decoración de la capilla es la original, únicamente se han actuado sobre ella cambiando el color debido al mal estado en el que se encontraban.

Figura 33. Capilla del Santísimo. Estado original. Fuentes propias.

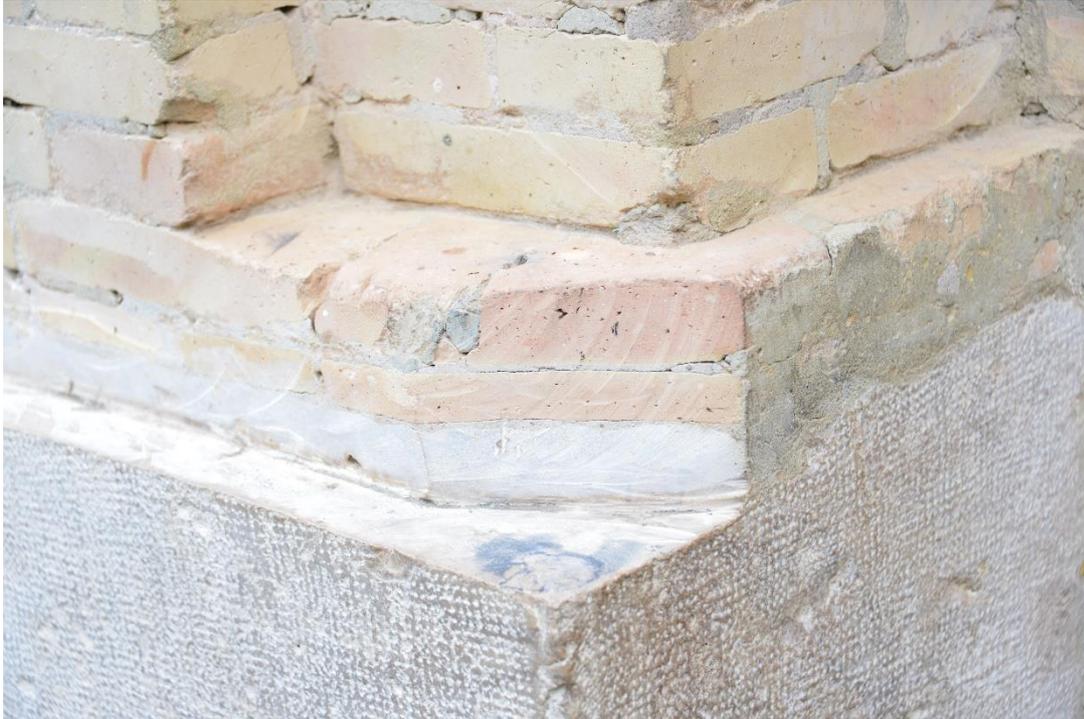
El zócalo de la fachada principal está resuelto en piedra, lo más probable es que sean sillares de piedra caliza. En su parte superior, con once centímetros de altura y en toda su longitud no tiene el mismo acabado que el resto del zócalo: se encuentra mal acabada, cortada de manera vasta. Por su aspecto da a entender que debería haber algún elemento que sobresaliera, elemento que, en algún momento, se decidió eliminar. Al realizar el corte se ha obtenido un resultado con mal acabado. No se tiene constancia de cuál fue el propósito de realizar esta actuación, ya que no corresponde a ninguna necesidad constructiva debido a que no tiene ninguna función constructiva, ni ornamental puesto que no es un acabado deseable.

Figura 37. Zócalo de fachada. Fuentes propias

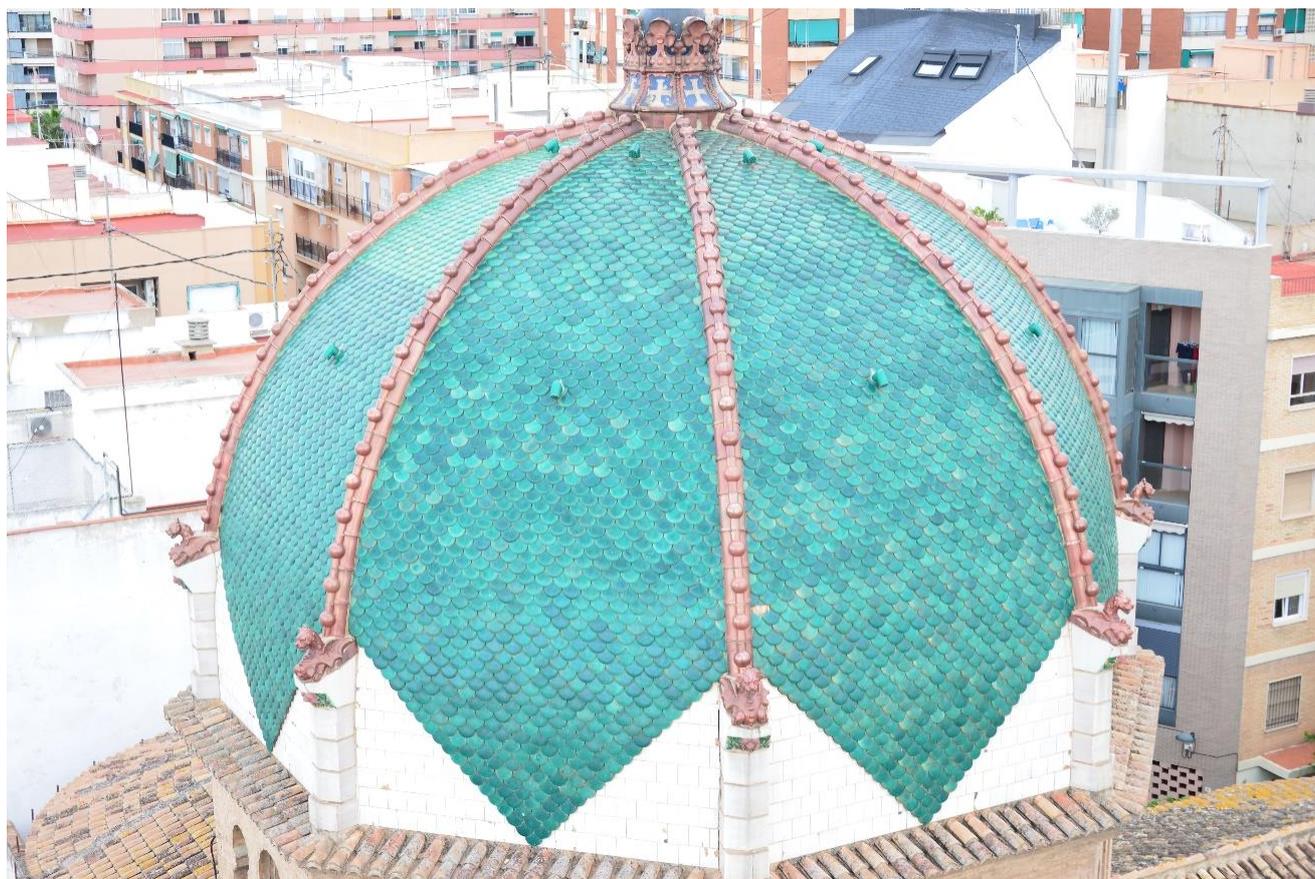
Figura 47. Cúpula. Fuentes propias.

La coronación de la cúpula se realiza mediante una corona cerámica que se encuentra fisurada (“cruz de la cúpula”), y se puede observar la oxidación del cobre, que en un primer momento sería de color dorado, ahora con un aspecto de corlado histórico. Tanto la rata penada como la cruz de la cúpula, tienen ese color debido a la base metálica que ha provocado su oxidación. La cúpula se encuentra en buen estado, no se aprecian grietas, únicamente alguna teja rota.

Otro aspecto a tener en cuenta, es que la base de arranque de la cúpula no es circular, sino octogonal. Suponiendo, como es habitual en este tipo de cúpulas de base octogonal, que trabaje como bóveda, debería de tener grietas en las aristas por la parte interior. La observación realizada nos permite afirmar que no existen dichas grietas, lo que llama la atención respecto a la técnica que se ha utilizado para resolver la cúpula.

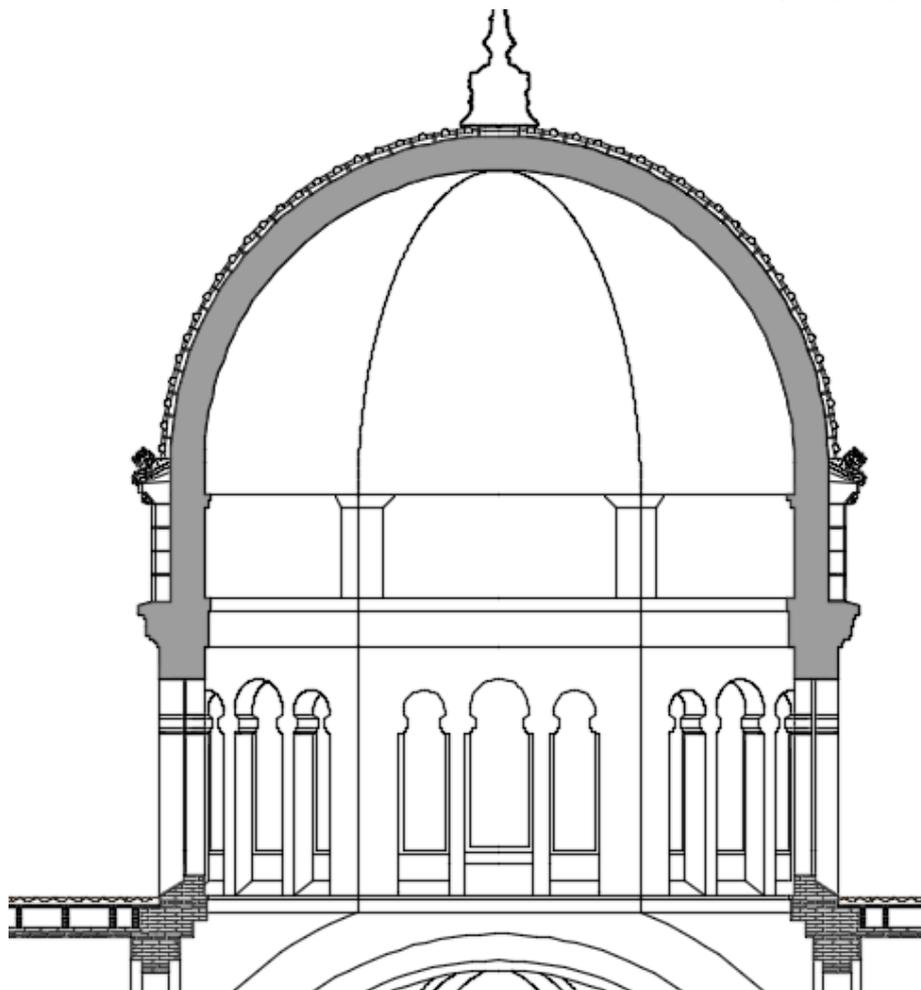
Figura 50: Sección de la cúpula. Fuentes propias.

La hipótesis de que esté realizada con estructura metálica cobra fuerza por la manera de terminar tan verticalmente (Figura 50) y porque, el Asilo San Juan Bautista está realizado con estructura metálica, siendo José Camaña arquitecto del Templo parroquial de San Roque, participó en su construcción este asilo.

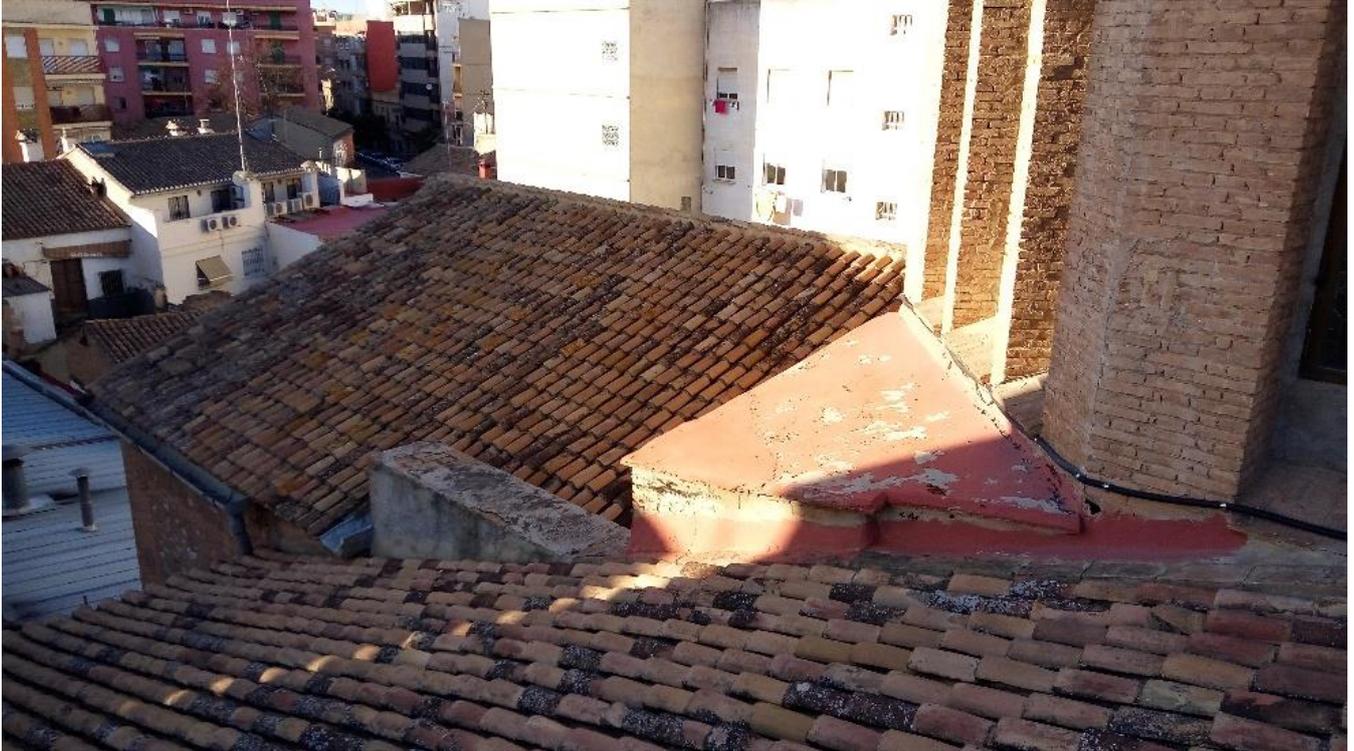
*Figura 57: Recogida de aguas en cubierta. Fuentes propias*

Teniendo en cuenta las dimensiones de cada uno de los faldones, se ha construido una línea de canalón a cada faldón. Los canalones se sitúan a 25-30 centímetros del borde del faldón.

Por otro lado, en ciertos encuentros, no se ha previsto el uso de canalones, únicamente el discurrir del agua de lluvia entre los encuentros hasta encontrar más abajo el siguiente faldón que si recoge el agua por medio de canalones como se ha comentado anteriormente.

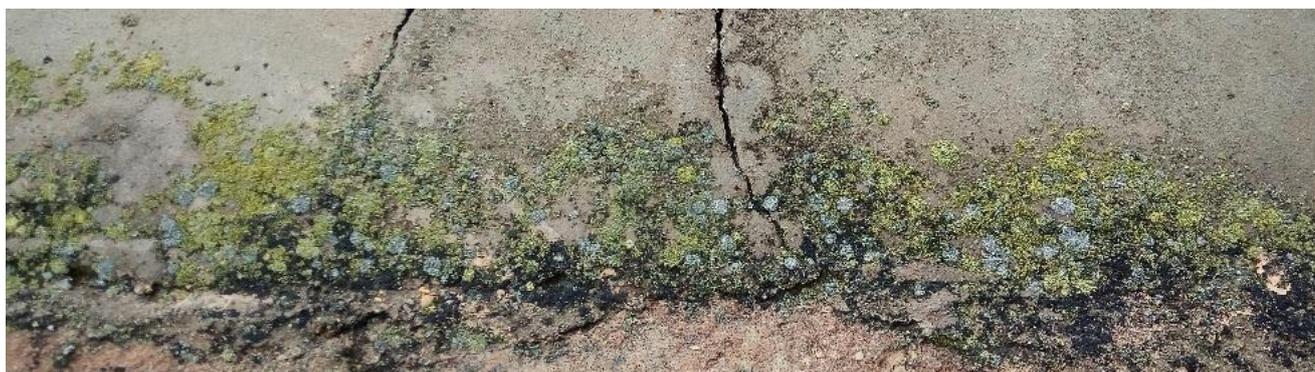
*Figura 59: Líquenes. Cubierta del Templo. Fuentes Propias.*

Los líquenes son organismos habituales en las superficies pétreas con una cierta antigüedad y exposición, no obstante, no afloran en atmósferas con excesiva contaminación, debido a que son poco resistentes. Los líquenes poseen un ritmo de crecimiento muy lento. Cuando se producen, la piedra aparece descompuesta en algunos milímetros y cargada de oxalato cálcico debido a la acción del ácido oxálico que generan. Los más difíciles de eliminar son los líquenes blancos incrustantes.

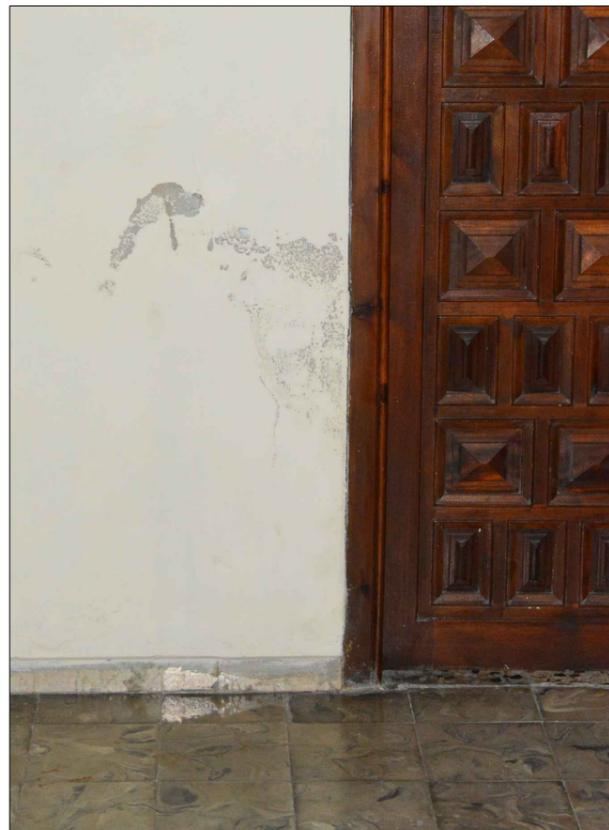
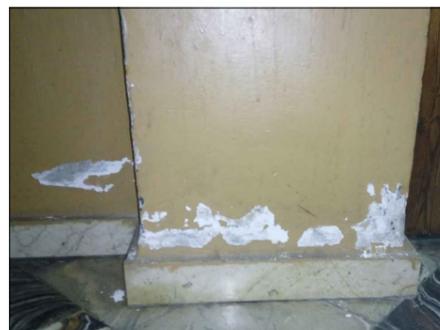
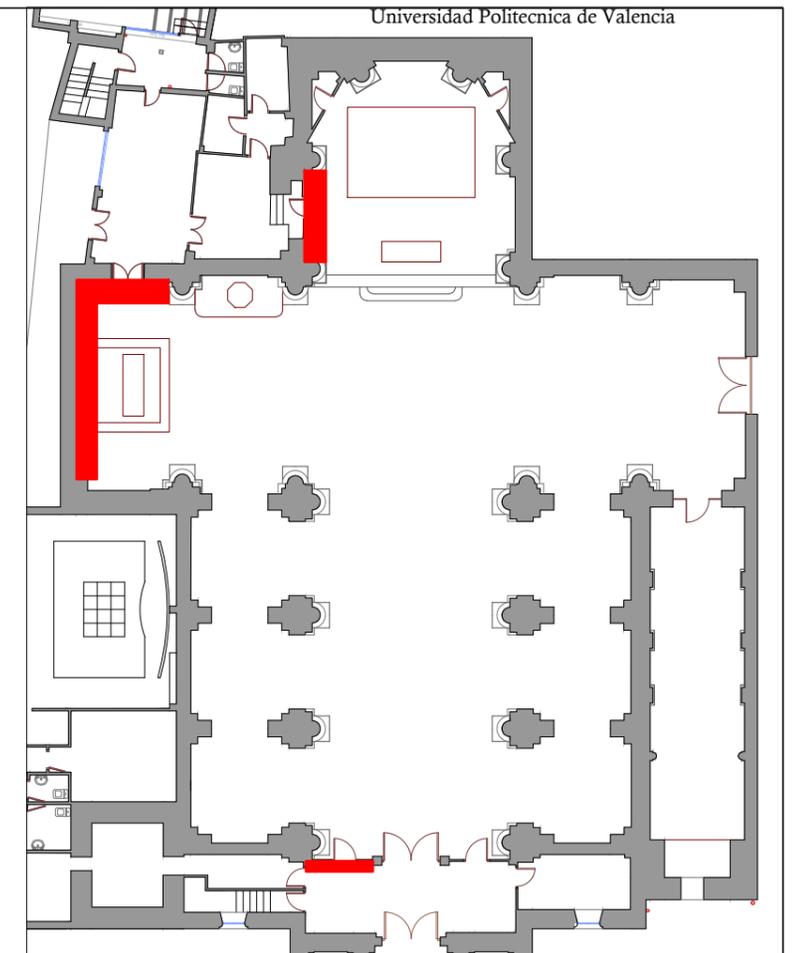
La lesiones se manifiestan en diversas zonas del interior del Templo y en los bajos anexos.

Esto es debido a la existencia de una gran concentración de humedad en las zonas donde aparece esta lesión, esta concentración de humedad es provocada por la humedad de ascensión capilar y las infiltraciones de agua de lluvia a través de la cubierta. Como consecuencia de la humedad, se deteriora la lamina de pintura, provocando el desprendimiento de esta.

Una vez protegidos todos los elementos del templo, antes de pintar se realizaran pruebas de todas las decisiones tomadas por si hubiese que modificar algún criterio.

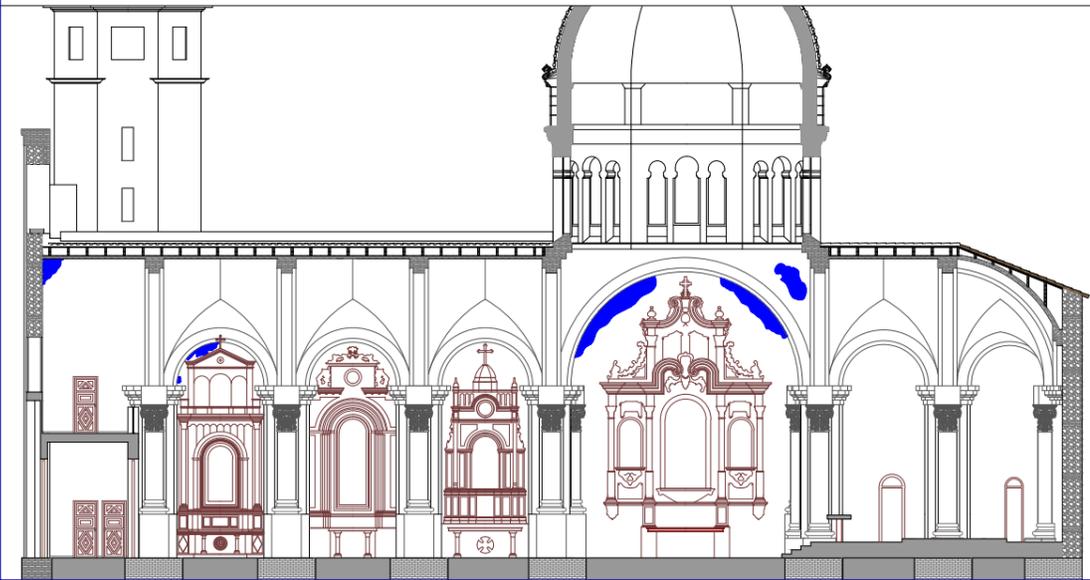
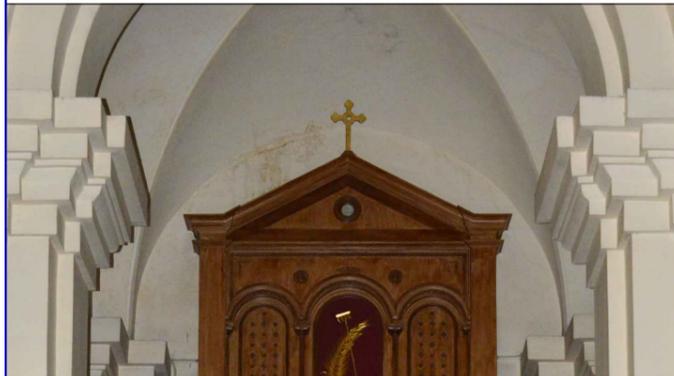
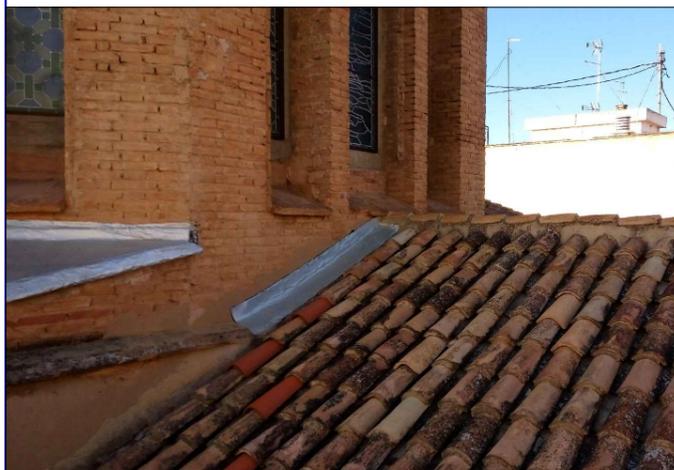
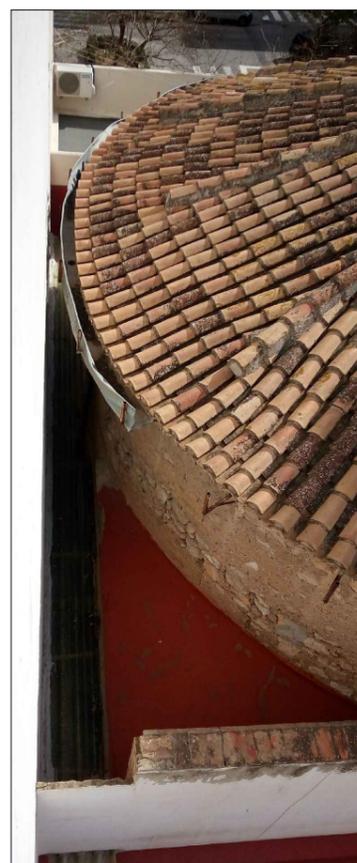
La lesiones se manifiestan en las bóvedas de las naves laterales, en la unión de la bóveda con el tambor y en encuentros de las bóvedas con los muros de fachada.

Filtraciones de agua de lluvia por los puntos singulares de la cubierta, en el punto de recogida de agua de la cubierta principal y ábside, en la unión bóveda con el tambor que soporta la cúpula.

En un primer lugar, renovar parte del sistema de evacuación de aguas, debido a que algunos canalones se encuentran deteriorados y no expulsan el agua recogida en las cubierta al exterior, en otros puntos no existe canalón por lo que la conducción del agua de lluvia hacia el exterior del templo es imposible.

Para renovar parte del sistema de evacuación de aguas, se debería retirar los canalones deteriorados y reemplazarlos por unos nuevos. Su colocación es bastante simple, mediante unas garras y fijaciones se pueden colocar los nuevos canalones.

Para subsanar este problema, primero habría que retirar parte de la impermeabilización ya colocada y sustituirla por una nueva, pero está deberá colocarse por todo el recorrido que vaya a efectuar el agua de lluvia, hasta llegar a los canalones situados en los aleros de la cubierta y que posteriormente la expulsen fuera del edificio.

La correcta ejecución de la impermeabilización es primordial para evitar las filtraciones de agua.

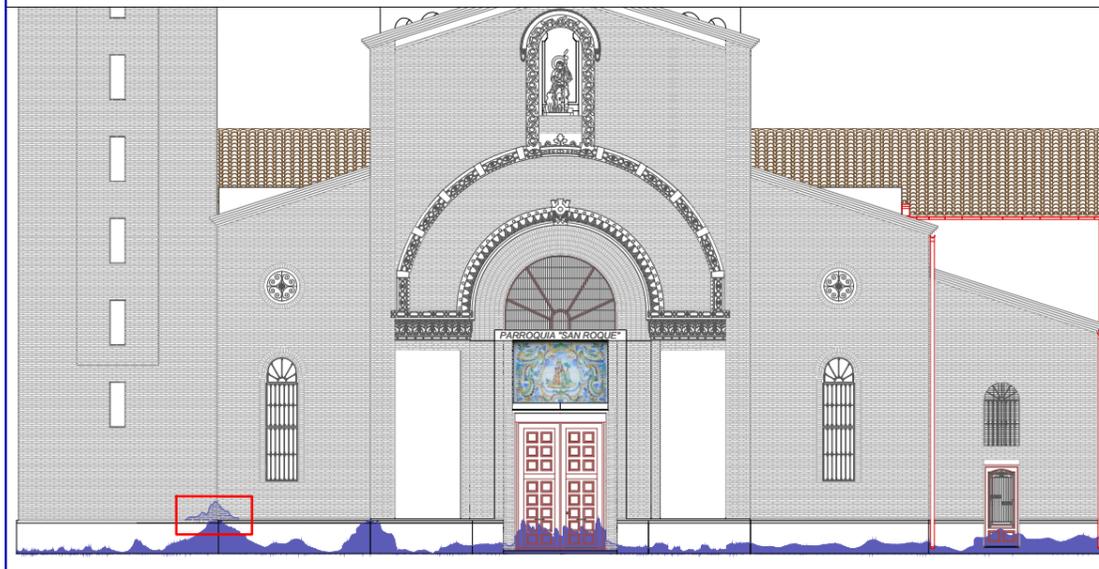
Se localizan en el zócalo de los muros de la fachada principal.

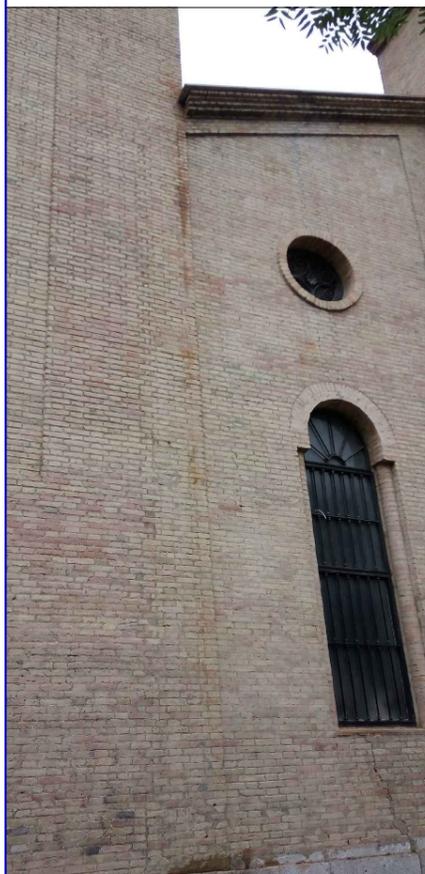
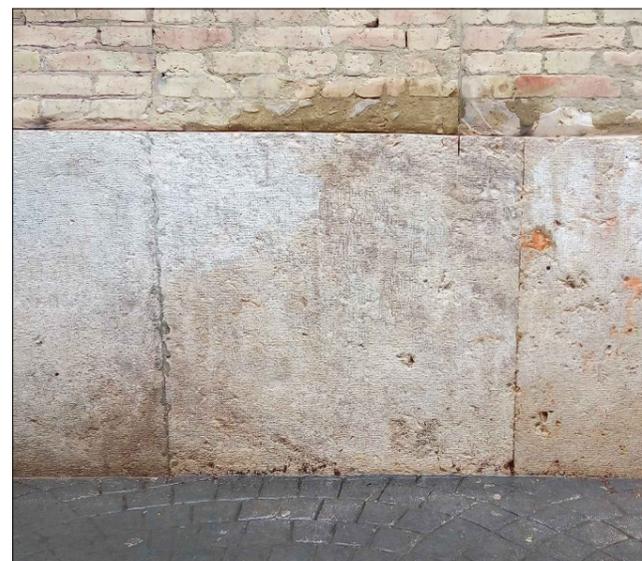
Se observa la presencia de cambios de tonalidad en el zócalo de la fachada principal como consecuencia de las salpicaduras que hayan podido producirse durante periodos de lluvias, etc. Así como manchas más pronunciadas constituidas por hongos en algunas zonas del mismo. Dado que se trata de un elemento másico no se ha producido ningún desprendimiento de éste.

En un primer lugar, se deberá reconducir la recogida de aguas para que no la deposite sobre el paramento y acabe en el zócalo del muro.

De esta manera no recibirá esta incesante cantidad de agua en la misma zona cada vez que se produzcan precipitaciones.

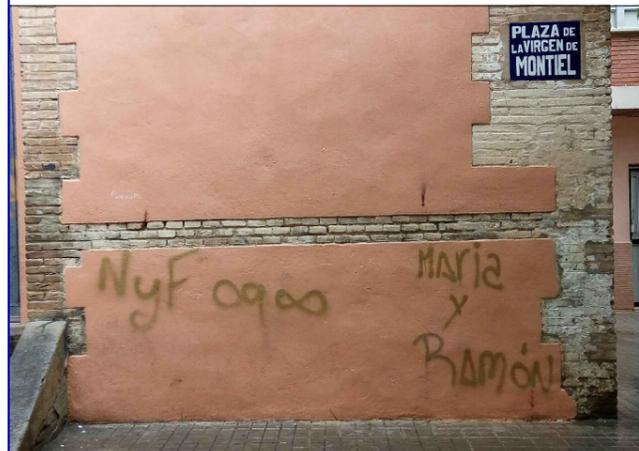
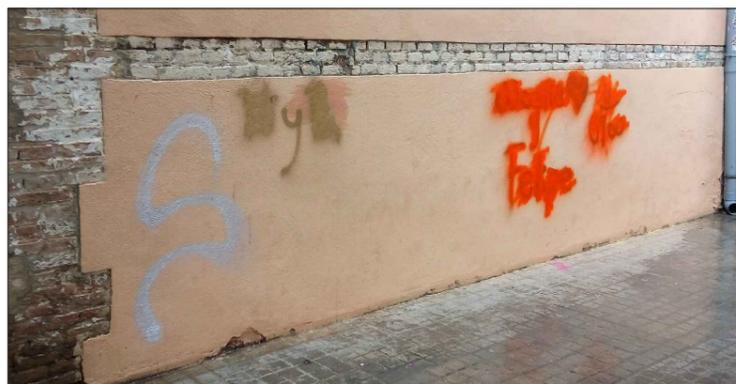
Graffitis realizados en la fachada Este, que recae a la Plaza Virgen de Montiel.

Para la terminación final pueden emplearse morteros cosméticos en aquellas zonas en las que se haya producido un desgaste mayor al esperado y hacer un tratamiento posterior anti-grafiti para que la limpieza resulte más sencilla en caso de que vuelvan a producirse actos vandálicos. Se tendrá la precaución de hacer pruebas para evitar que la reacción química del producto con el soporte produzca cambios de color en el soporte.

Este tipo de limpieza podría aplicarse a toda la fachada eliminando con ello la suciedad producida por el moho y las pintadas. Para el caso concreto que nos ocupa efectuaríamos una primera prueba con abrasivos de dureza 2-3 y en función de los resultados y variables anteriormente comentadas elegiríamos el tratamiento adecuado.

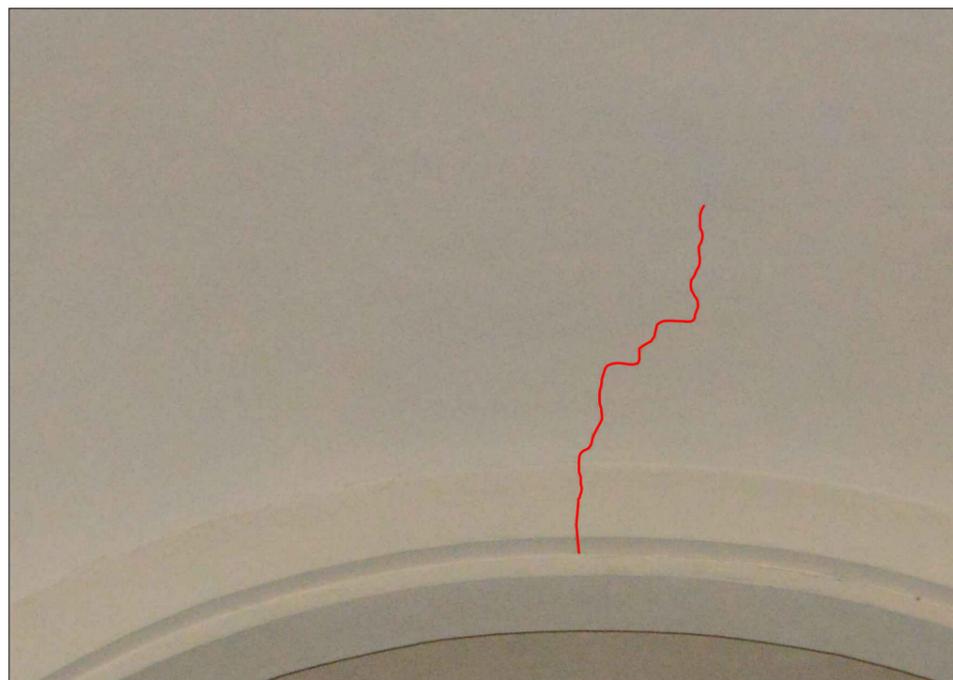
Grieta vertical de 0.5 a 1 cm en la zona oeste de la bóveda la cual llega hasta la clave de la ventana y fisuras superficiales con forma ramificada en el resto de la bóveda. Debidas al soporte sobre el que están aplicados. Siguen la línea de la grieta o la junta constructiva del soporte.

La causa de la grieta principal puede ser causa de un pequeño asentamiento de la edificación el cual ya se encuentra estabilizado.

Para ello se podría establecer un plan de monitorización de la zona afectada para hacer un seguimiento de las lesiones de la iglesia a lo largo del tiempo y seguir su evolución. De este modo, se lograría determinar tanto la amplitud espacial de los movimientos, así como también la evolución temporal. Es muy importante, pues, conocer si la iglesia ha acabado de acomodarse o si los daños siguen evolucionando, y a qué ritmo. Además, y de igual importancia, resulta contrastar la evolución de las lesiones con los resultados de un estudio estructural.

Siguiendo las premisas de inalterabilidad de los elementos a monitorizar y la economía se podría establecer un planteamiento inicial en base a la colocación de fisurómetros de medición de desplazamientos bidireccionales, fisurómetros tipo universal para medición de deformaciones en tres dimensiones con una precisión de lectura de 0.1mm, Tensiómetro para la toma de datos entre 2 puntos alejados varios metros (tiene como registrador de datos un fisurómetro con una precisión de 0.1mm), y Clinómetros para determinar la variación de inclinación de elementos constructivos. Se establecería en el plan de monitorización el número y tipo de cada clase así como su posición y colocación.

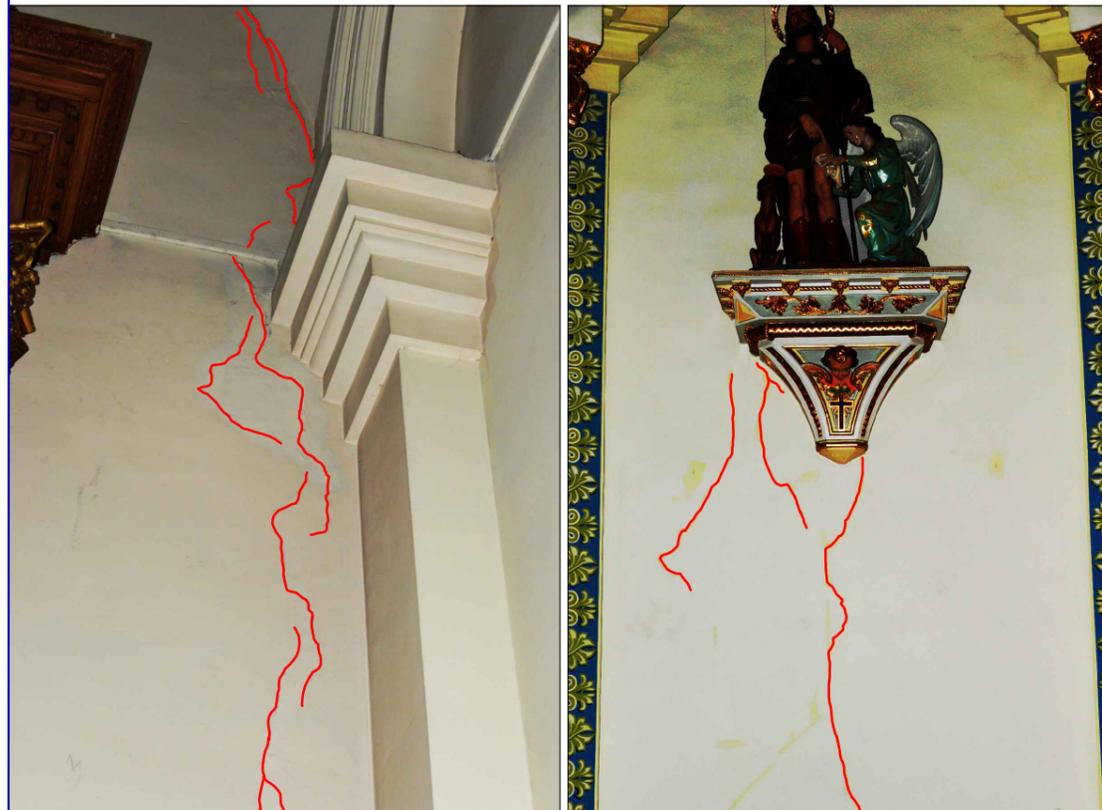
Grietas y fisuras en paramentos verticales

Las grietas descritas tiene su causa en los empujes transmitidos por las bóvedas a los muros donde gravitan. Estos empujes producen en los muros esfuerzos horizontales desestabilizadores por el momento de vuelco inducido. Las grietas se originan al no resistir las fábricas las tensiones de tracción impuestas.

Por otra parte la trabazón de las fábricas, donde las grietas coinciden con los puntos de tangencia o de encuentro de los tramos curvos con rectos, es deficiente. También con el trazado curvo, los muros ofrecen menos resistencia a estos empujes.

Dado que se trata de fisuras que en la actualidad se encuentran estabilizadas, y teniendo en cuenta que cualquier reparación que se pudiese llevar a cabo en ella alteraría el aspecto visual del paramento en la cual se encuentra, no resulta preceptivo realizar ningún tipo de intervención en la lesión descrita, salvo la limpieza de la misma.

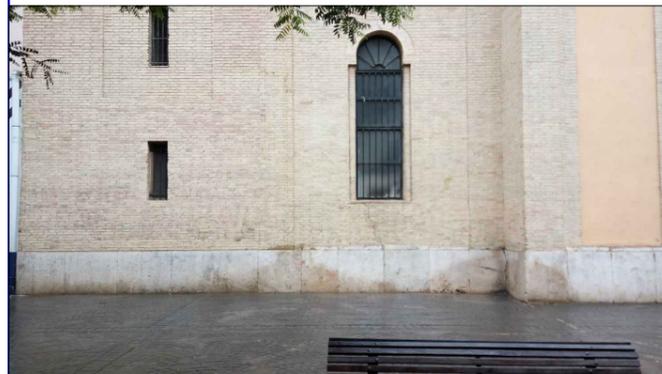
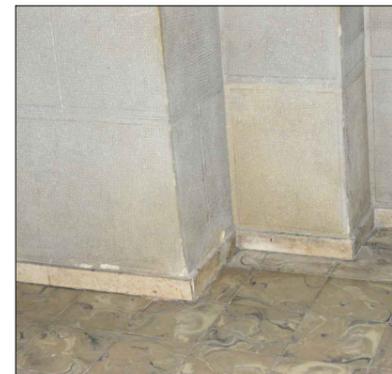
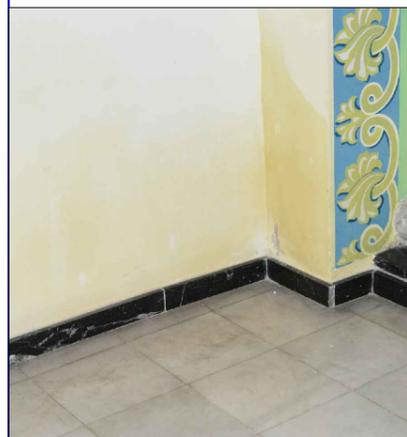
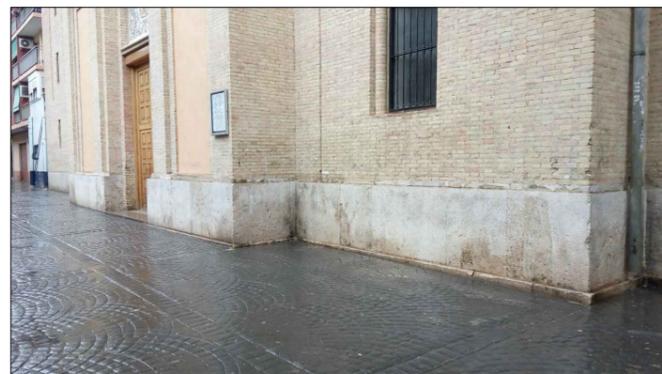
Parte inferior de los muros. Son apreciables en el primer metro de los muros de fachada del Templo. En los sillares de la fachada, (imagen), y en el interior.

La humedad por capilaridad es un tipo de humedad que aparece en las zonas inferiores de los muros que se encuentran en contacto con el terreno.

La humedad que, procedente del suelo y por fenómenos de capilaridad, penetra en la base de los muros que se encuentran en contacto directo con ella. La humedad puede proceder de niveles freáticos en contacto con la cimentación o simplemente por absorción del agua procedente de la lluvia o de otras fuentes (rotura de instalaciones de agua) que permiten sea absorbida por los muros antes de que se filtre por el terreno.

Por todo lo anteriormente expuesto creemos que es el método más adecuado para la eliminación del problema de humedad en los muros.

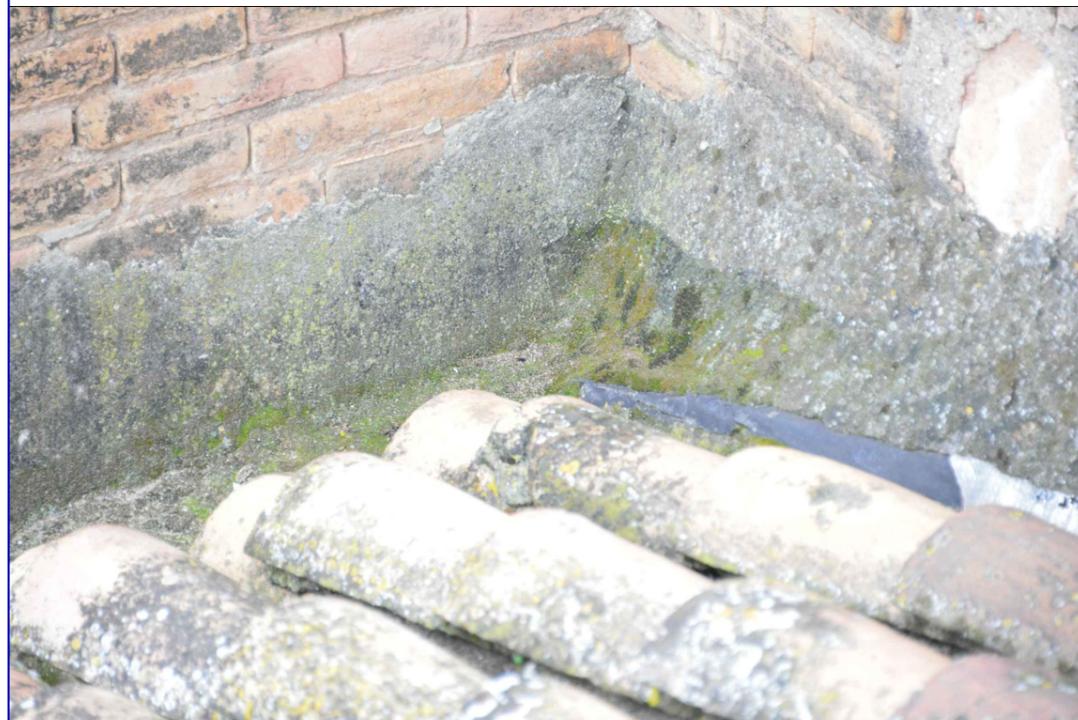
Se localizan en la cubierta del templo, en zonas con concentraciones excesivas de humedad por donde se canaliza el agua de lluvia.

Son colonizaciones típicas de zonas húmedas. Su efecto degradante es muy distinto; mientras las algas apenas producen otra alteración que la meramente estética, el musgo puede degradar hasta un centímetro o más por debajo de la superficie. Las condiciones alcalinas (presencia de cales o cemento) parecen favorecer la presencia del musgo, mientras que el crecimiento de algas está gobernado por las condiciones ambientales, requiriendo humedad casi permanente. Contra el crecimiento de musgo se han recomendado morteros con componentes biocidas.

En cuanto al diagnóstico, las algas forman manchas verdoso-azuladas en zonas húmedas de remanso de la escorrentía. A veces aparecen también como manchas verdosas bajo escamas de material deteriorado. El musgo constituye formaciones con crecimiento inferior al centímetro, compactas y de color verde negruzco. Se pueden levantar estas formaciones bajo las que la piedra aparezca arenizada.

1. Eliminar de forma manual las zonas donde aparezcan microorganismos, mediante un solución a base de lejía rebajada al 10%.
2. La aplicación de esta solución se debe realizar mediante aparatos pulverizadores como pueden ser pistolas de aire comprimido o aparatos sulfatadores agrícolas. Se deberán tomar las precauciones necesarias a la hora de aplicar esta solución debido a su toxicidad. El producto deberá ser aplicado en las zonas afectadas por los microorganismos aproximadamente, durante 30 minutos.
3. Se deberán realizar revisiones periódicas para evitar de nuevo la proliferación de estos microorganismos.

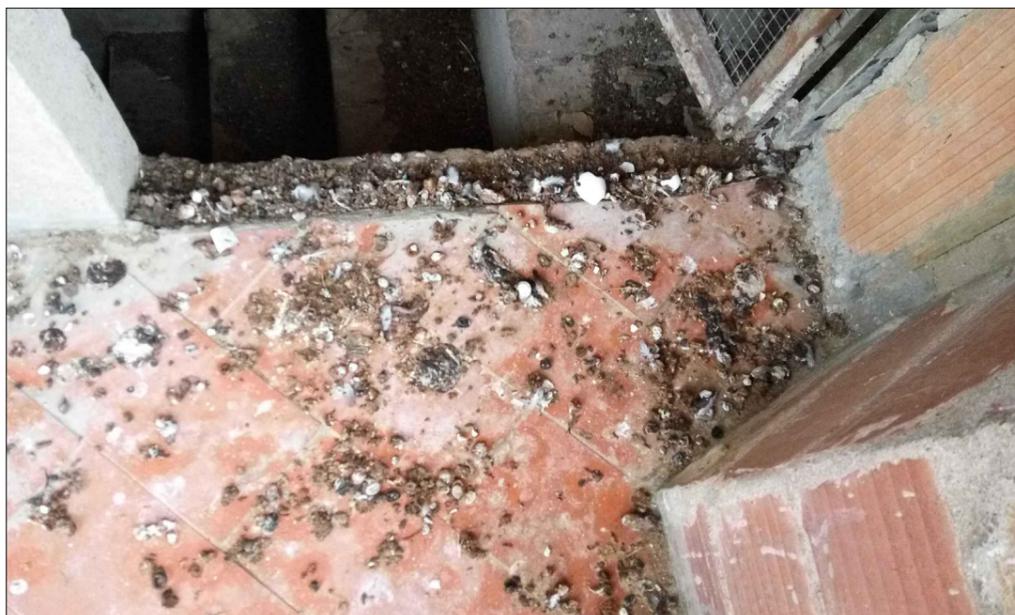
Se localizan en la torre campanario, donde se encuentran las campanas.

En muchas edificaciones monumentales constituyen un problema difícil de erradicar. Los excrementos de estas aves se acumulan en ciertas zonas y sus exudaciones ácidas lesionan el material. Las dificultades proceden de la querencia de los animales por su lugar de nacimiento que las hace retornar a pesar de los medios utilizados para evitarlo. Se suele emplear dispositivos con corriente eléctrica y púas en las zonas donde se paran a descansar. Asimismo, se suele recurrir a productos químicos repelentes. Estos medios implican a veces un daño a la edificación que se quiere proteger. A veces se les ha combatido con fuentes ultrasónicas que también molestan a otros animales de las proximidades. Los repelentes son dañinos para la piedra y su efecto es limitado en el tiempo.

Posiblemente, la mejor solución es mantener alejadas a las palomas mediante repelentes convenientemente colocados para no lesionar los materiales del templo, el tiempo suficiente para que las palomas pierdan la querencia y entonces acudir a las restantes medidas (púas o cables eléctricos) para evitar su nuevo asentamiento.

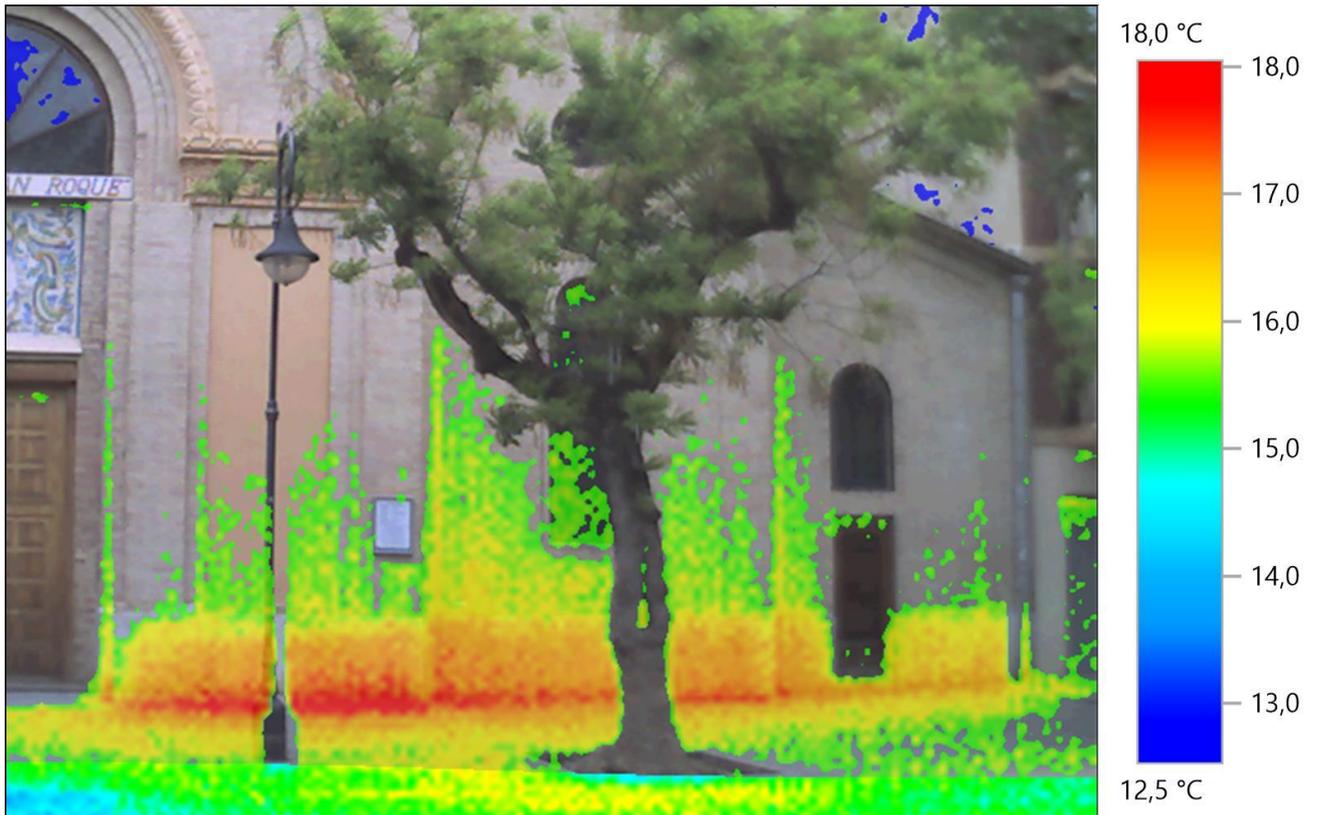
Figura 66. Fotografía térmica de la fachada principal. Fuentes propias

A la vista de los resultados obtenidos, la imagen muestra la humedad relativa superficial para cada punto de medición individual de la imagen. Los colores representan el contenido de humedad.

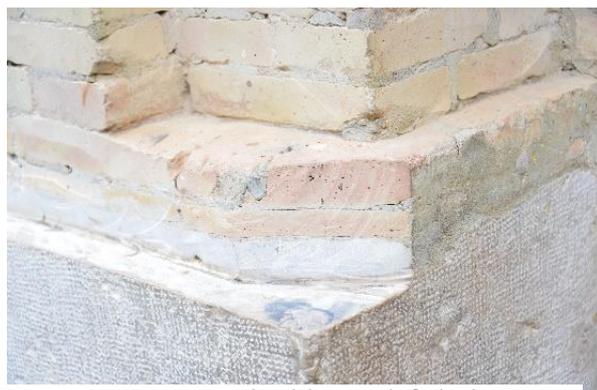
*Figura 106: Piezas cortadas del muro de fachada. Fuentes propias*

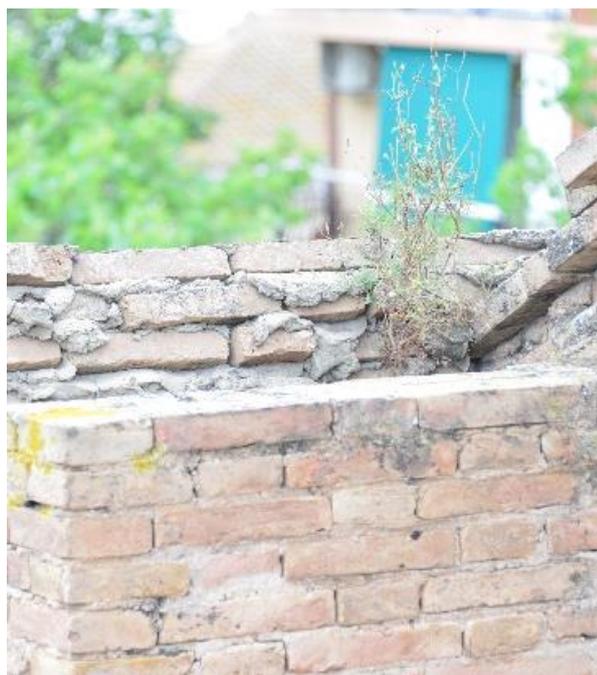
*Figura 111: Plantas. Fuentes propias*

Sus raíces se introducen en las grietas ejerciendo un efecto químico y mecánico dañino. Su eliminación periódica debe ser parte de las labores de mantenimiento de cualquier edificación, ya que es imposible prevenir su crecimiento una vez que existe un sustrato en que pueda germinar una semilla.

Se puede repetir el procedimiento tantas veces como se necesite para erradicar la planta. No se arrancará de raíz bajo ningún concepto, pues podría causar más daños de los que presenta el edificio.

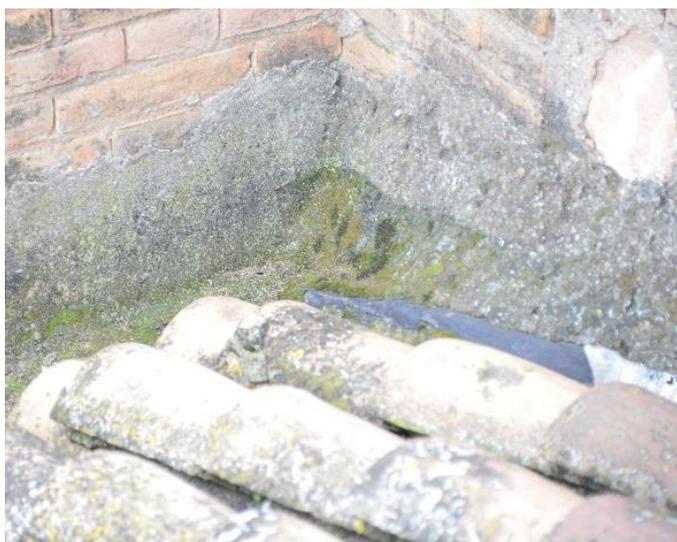
*Figura 112: Hongos. Fuentes propias*

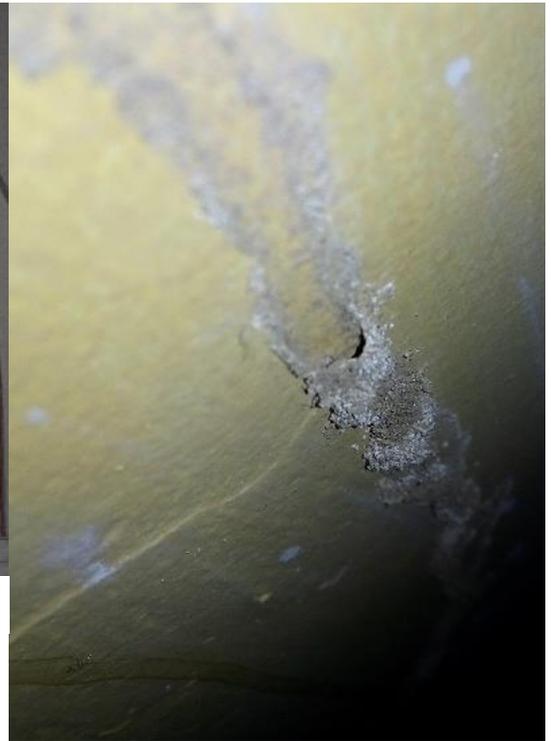
Figura 156: Reguero de termitas. Fuentes propias

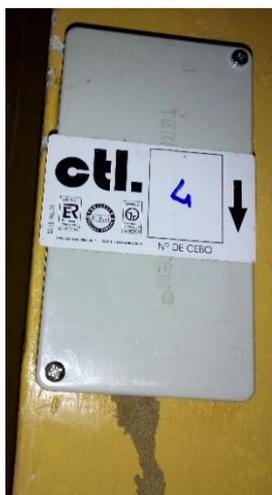
Figura 161: Cebo termitas. Fuentes propias
