# ESTUDIO HISTÓRICO, LEVANTAMIENTO GRÁFICO Y ANÁLISIS PATOLÓGICO DE LA IGLESIA DE LOS SANTOS JUANES, VALENCIA

## ANÁLISIS PATOLÓGICO

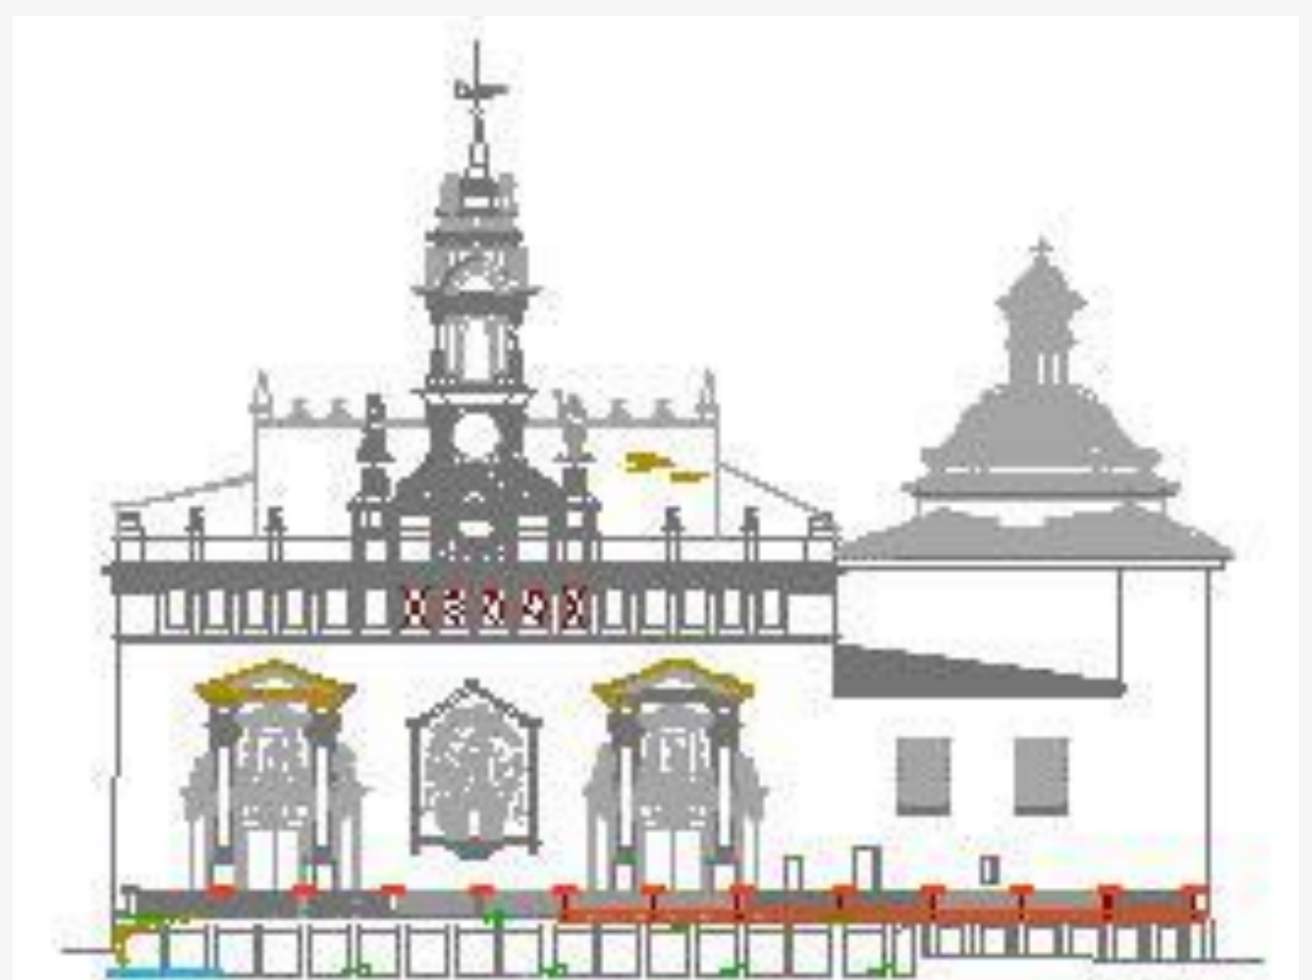
ESTADO ACTUAL IGLESIA SANTOS JUANES		
<p><b>DESCRIPCIÓN DE LA LESIÓN:</b></p> <p>AVISO O LOCALIZACIÓN LESIÓN:</p>	<p><b>VEGETACIÓN:</b></p> <p>FOTOGRAFÍAS:</p>	<p>FECHA INSPECCIÓN: 11-04-2016</p>
<p><b>DESCRIPCIÓN DE LA LESIÓN:</b></p> <p>Esferulización y manchas que han aparecido en la piedra de la fachada. Concentración de moho y líquenes en superficies verticales y horizontales, normalmente en coronaciones, cornisas, registros de fachada, escocinas o molduras adosadas.</p> <p><b>POSIBLES CAUSAS:</b></p> <p>Aumento de humedad de humedad favorecida la filtración de agua y su retención. Acumulación de agua en grietas y juntas que ayudan por su acción. Esto favorece la entrada de agua y la permanencia de humedad en la cara exterior de la fachada, esto al principio puede provocar manchas que acaban con la aparición de vegetación. Contaminación y suciedad, la presencia de humedad por filtración favorece la presencia de suciedad, favorece la aparición de moho que se adhiere a la superficie. Material inadecuado por presentar demasiada porosidad.</p>

<p><b>PROPOSTA ESQUEMATICA DE POSIBLES INTERVENCIÓN:</b></p> <p>PASO 1: En primer lugar se realizarán andamios o plataformas adecuadas para el trabajo a realizar, puesto que se trata de zonas elevadas de la fachada.</p> <p>PASO 2: Se realizará un mazo o bien con una paleta o rastrero que las elimine de la superficie.</p> <p>PASO 3: Si el adorno del elemento vegetal, existen restos de arena o cualquier otro tipo, deberán limpiarse con un cepillo o en casos más extensos con compresor de aire.</p> <p>PASO 4: Se realizará el elemento de alambre para tapar los huecos o juntas y evitar de nuevo la aparición de estos vegetales o líquenes.</p>
