ESTUDIO Y PROPUESTA DE INTERVENCIÓN EN LA CASA DE LOS COBOS DE JUMILLA (MURCIA)

MEMORIA

TRABAJO FINAL DE GRADO
JULIO 2016

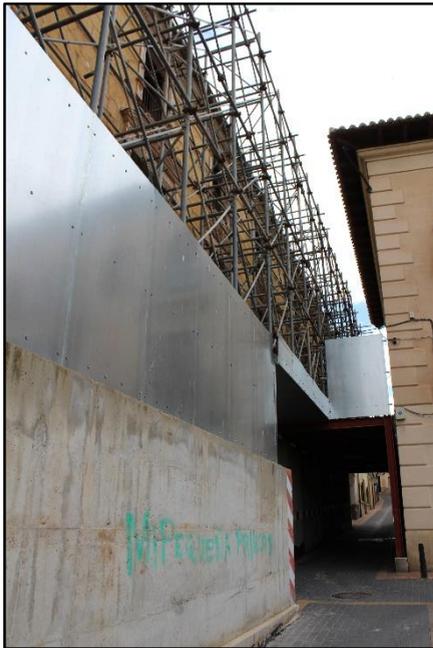
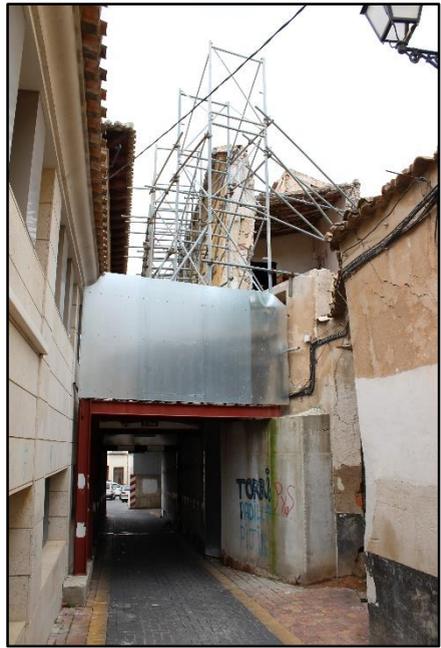
Los movimientos del terreno y vibraciones derivados de la ejecución del sótano pudieron provocar una aceleración de la situación de ruina de la vivienda.

Fot. 18. Estabilizador de fachada

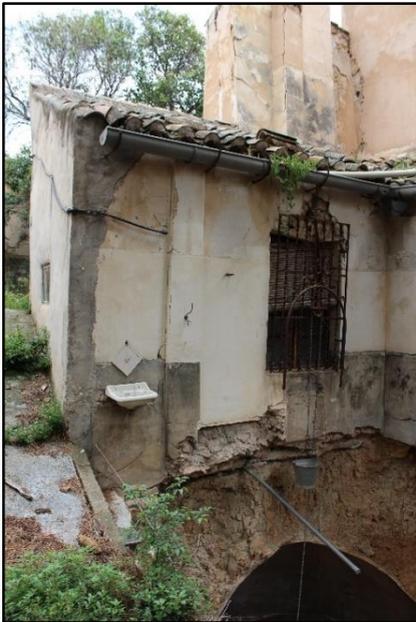
Fot. 35. Antiguo fregadero sobre el socavón producido por el aljibe

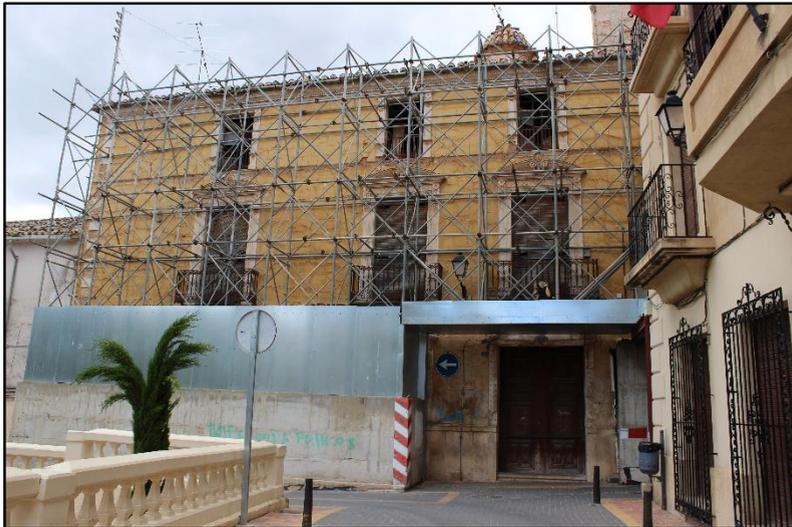
Fot. 37. Actual estado de la fachada

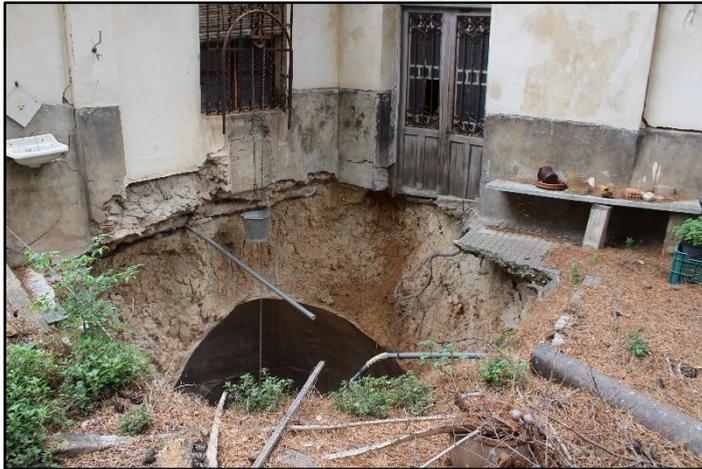
En este corte del terreno se aprecia una fuerte presencia de arcillas en la composición del terreno. Este tipo de terreno tiene distintos comportamientos en función del tipo de arcilla y el grado de humedad que presente. En nuestro caso, el patio posterior se encuentra sin pavimentar y, por tanto, expuesto a la variación del contenido de agua del terreno a causa del clima.

Además, se observa que las aguas pluviales recogidas a través de canalones y bajantes se dirigen al aljibe, aportándole mayor cantidad de agua.

Fot. 47. Socavón producido por el hundimiento del aljibe

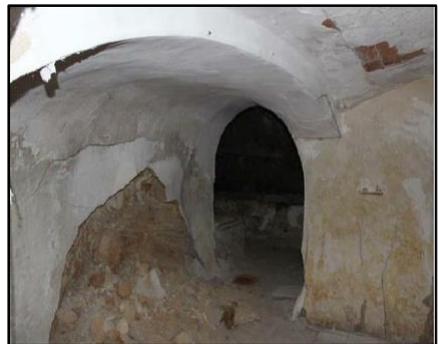
Debido a la configuración del edificio y de la parcela sobre la que se asienta se dan en el mismo diferentes niveles de apoyo de la cimentación. Este hecho se debe a que el sótano presenta una dimensión menor que la proyección en planta del edificio, siendo la zona donde se sitúa donde más deficiencias presenta el edificio.

Fot. 48. Vaciado en el muro de la bodega

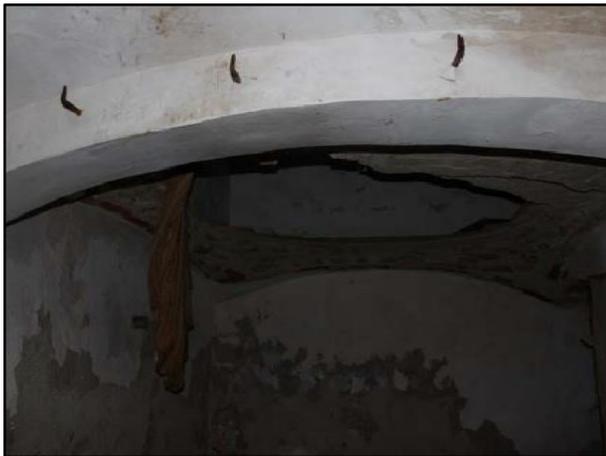
Fot. 50. Hundimiento de una de las bóvedas de la bodega

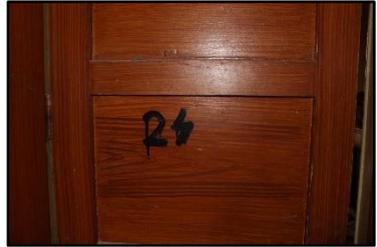
Otro de las características de las carpinterías de la vivienda es la existencia en todas ellas de una numeración con pintura, vestigio de su ocupación durante la guerra civil.

Fot. 58. Numeración en las puertas

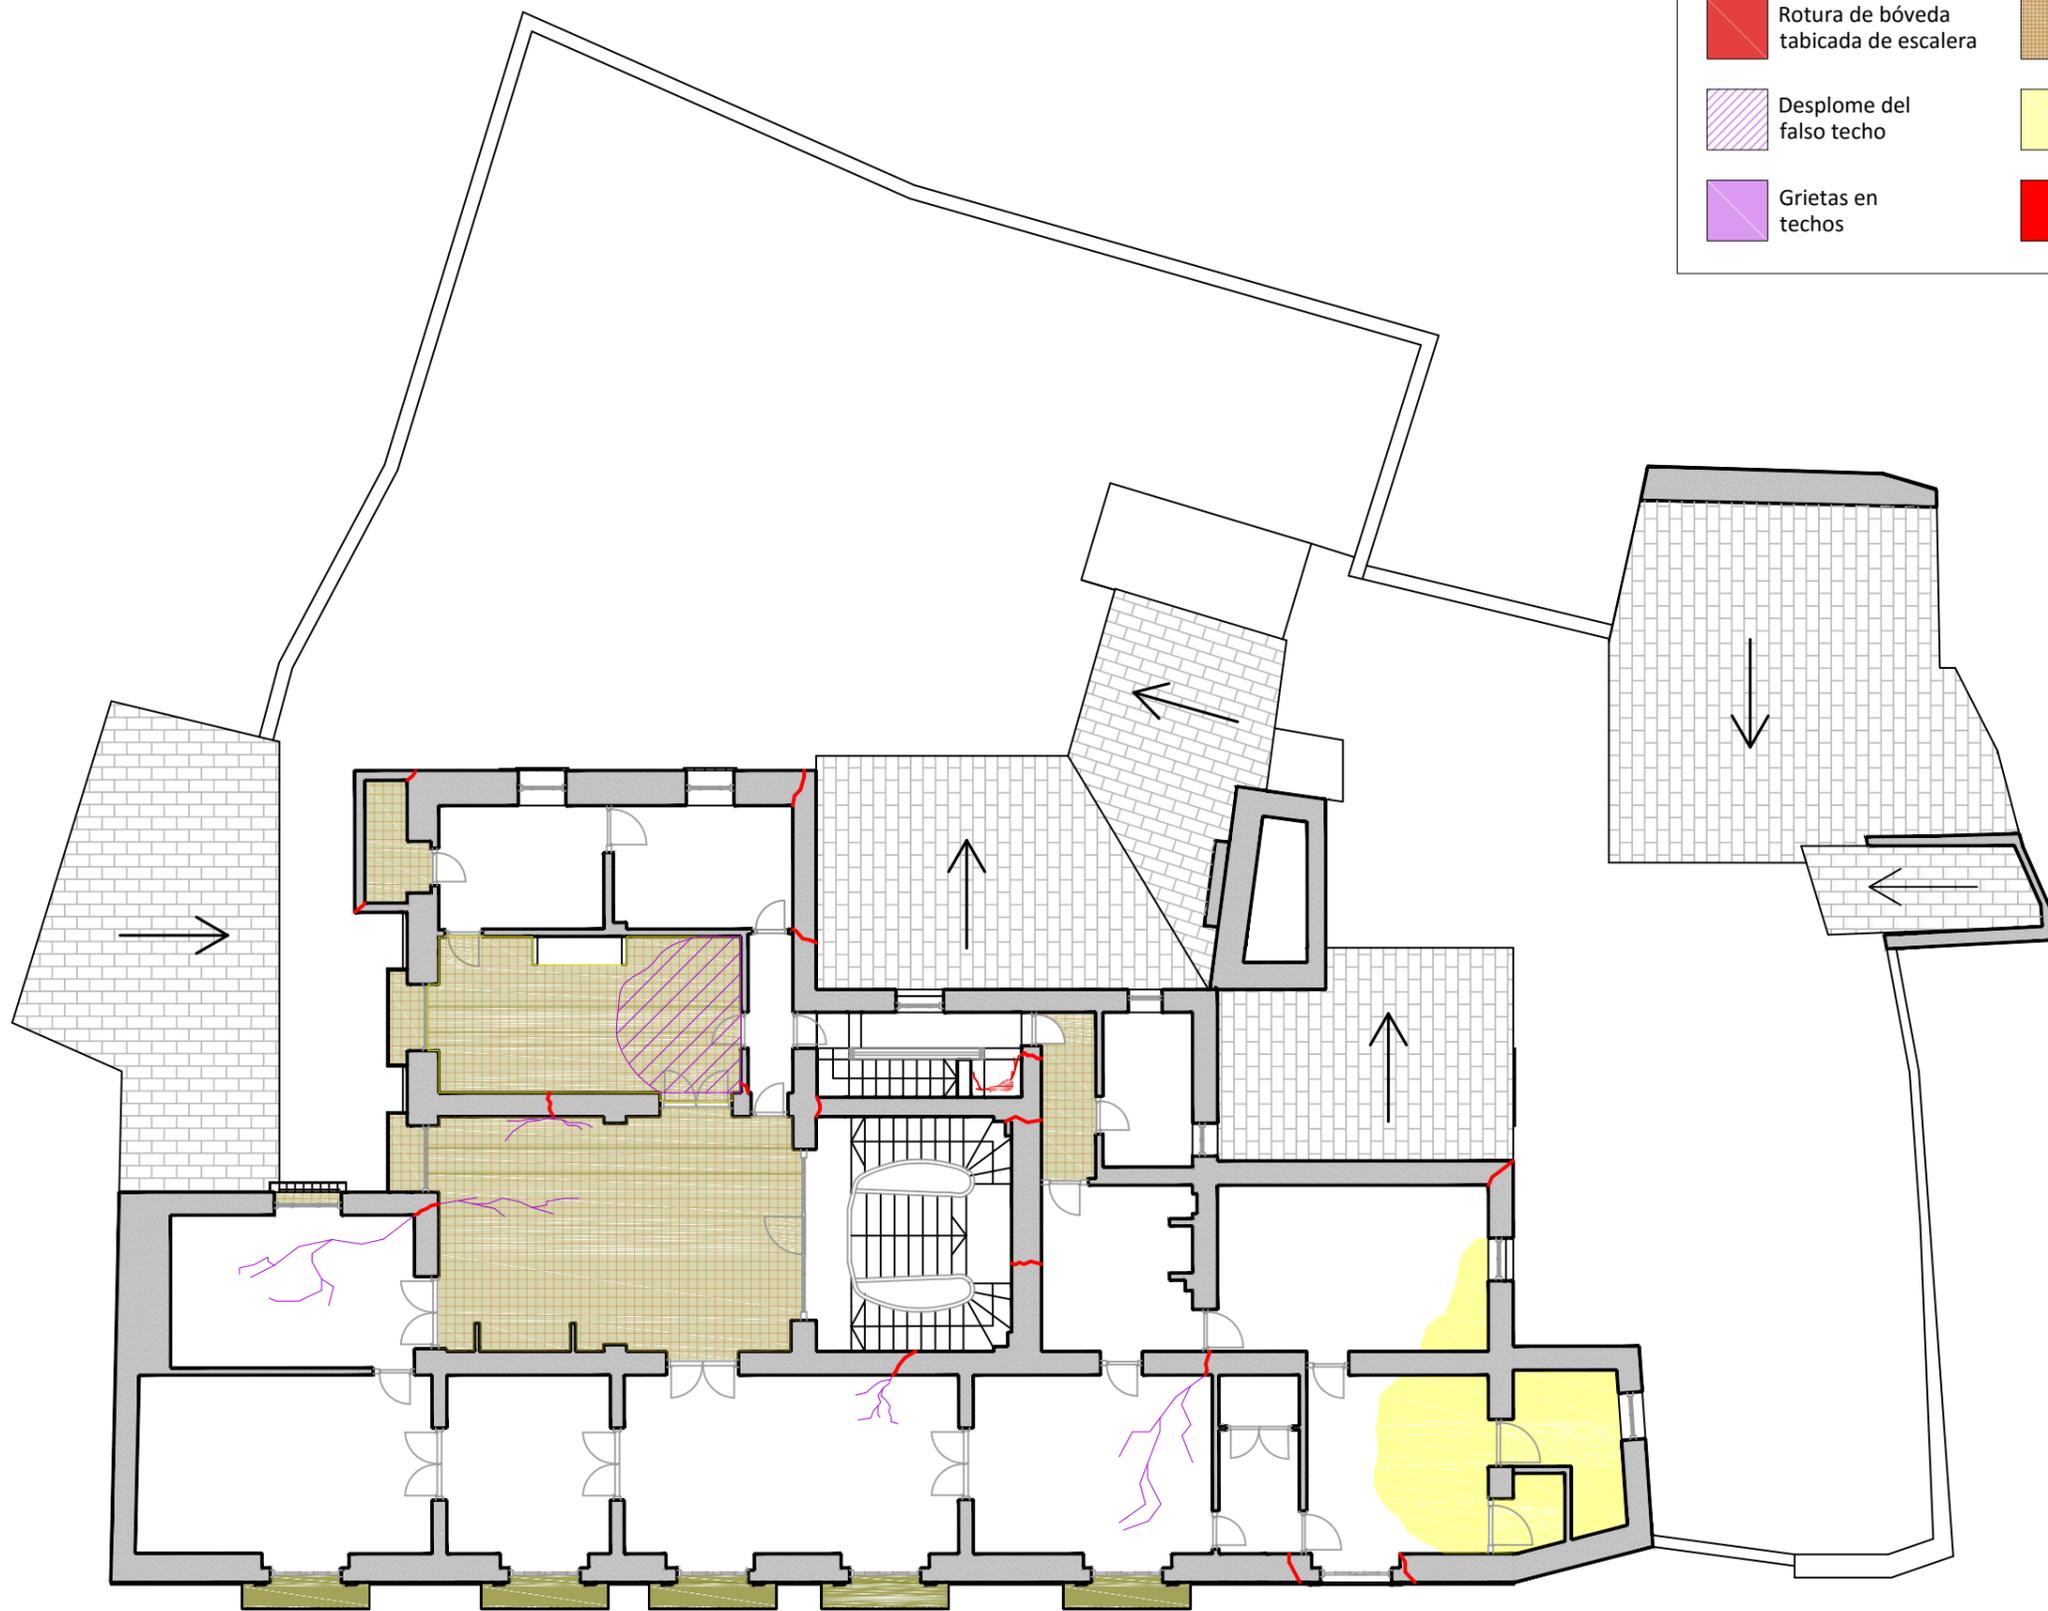
Mapeado de lesiones: **Plano**
 Primera planta **6.4**

- Grietas verticales
- Rotura de bóveda tabicada de escalera
- Desplome del falso techo
- Derrumbe

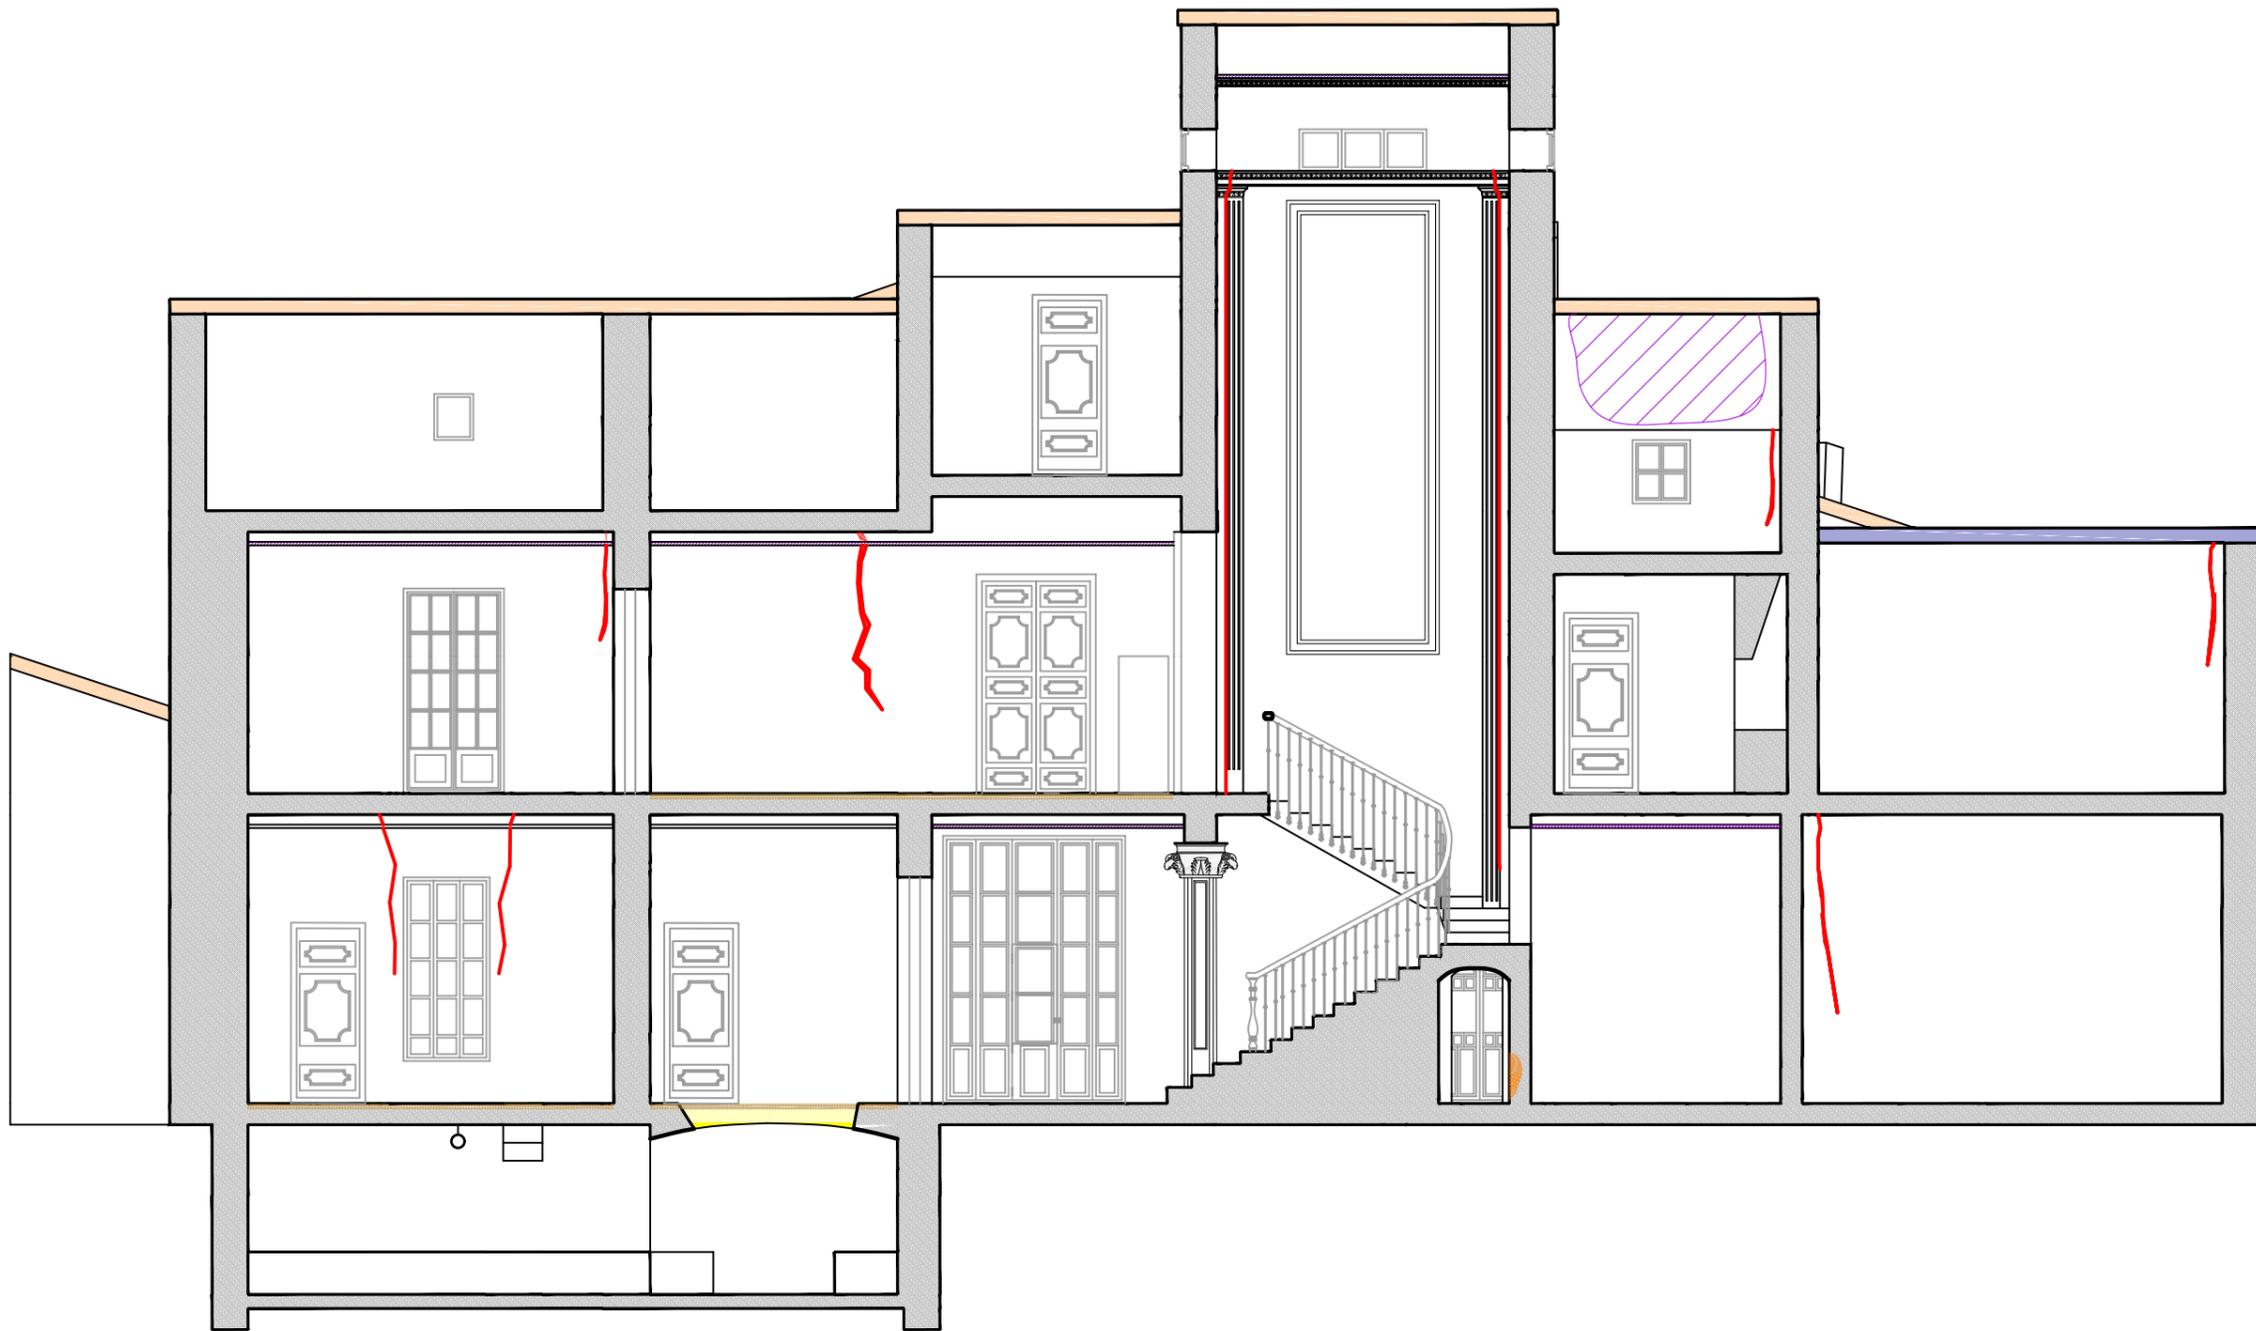
Mapeado de lesiones: Plano
Sección vertical S2 6.8

| Hundimiento de la cubierta | Rotura de tejas | Rotura de pavimento |
| Desplome del falso techo | Derrumbe | Desprendimiento de la moldura |
| Vaciado del muro | Grietas verticales | |

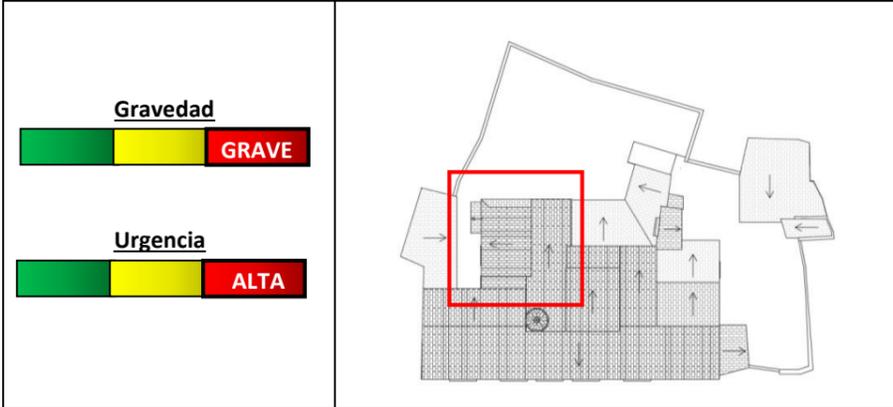
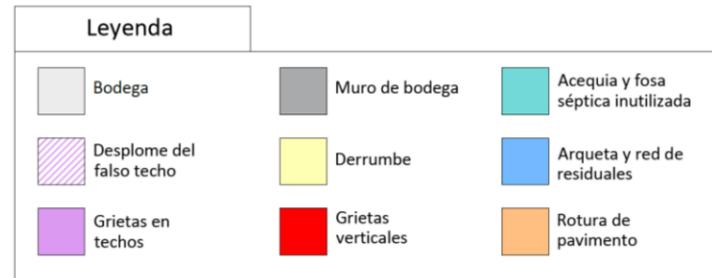
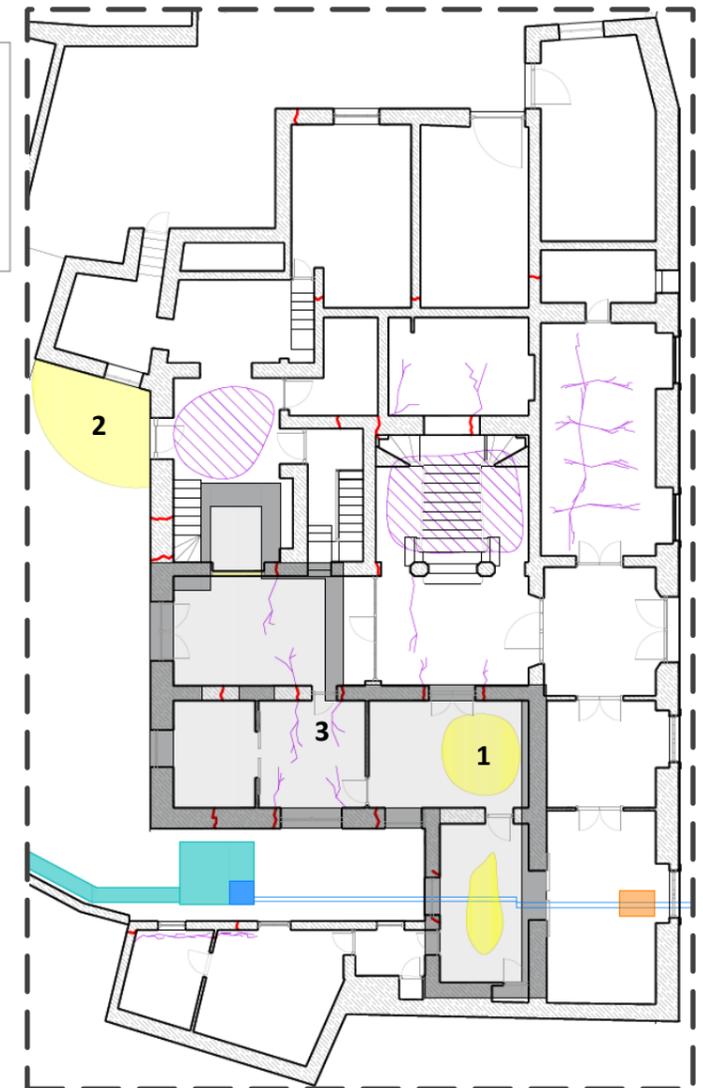
Lesión N°: 1

Vuelco de la esquina suroeste del edificio

Movimiento en forma de vuelco localizado en la esquina suroeste de la vivienda. Este vuelco se realiza hacia el exterior, desprendiéndose hacia el patio y arrastrando consigo la edificación, lo que le provoca múltiples lesiones.

Las lesiones producidas por este vuelco del edificio se manifiestan en diversos tipos, los cuales debido a su importancia se tratarán en las sucesivas fichas. Estas lesiones son: grietas en los muros y particiones, roturas de pavimentos, falsos techos y deformaciones en las carpinterías. También ha repercutido este giro en las cubiertas del edificio, las cuales se han desmoronado o agrietado debido al movimiento de la estructura sobre la que se apean.

Una vez realizado el estudio "in situ" de las lesiones que se le atribuyen, así como de la estructura de inmueble, se puede enunciar que el vuelco del edificio se debe a un desmoronamiento de la bodega subterránea que se encuentra bajo la parte más afectada por este movimiento. Esta bodega está formada por una estructura de muros y pilares que se encuentra muy deteriorada, y linda con el patio trasero de la vivienda, por lo que está muy expuesta a las filtraciones de agua. Las causas del derrumbe de la bodega se analizarán de forma más extensa en la ficha de lesión nº 2.

Esta situación en la bodega del edificio provoca un fallo en la sustentación de la sección del inmueble que recae sobre ella. Esta localización de la lesión principal es debido a que la bodega no ocupa la totalidad de la proyección en planta del edificio, manifestándose los daños principales en la zona donde se sitúa la bodega (esquina suroeste de la vivienda). El estudio de las grietas verticales del edificio confirma esta teoría, pues como se ve en el mapeado, se alinean paralelas a este punto. Estas grietas presentan una morfología similar entre ellas, con una abertura en V, separándose sus labios según asciende a lo largo del muro en el que se encuentran. Esto es signo de un vuelco de la zona ya mencionada, cuyo principal punto débil es la estructura de sótano que lo sustenta, la cual se encuentra seriamente dañada y ha sufrido derrumbes y vaciado de sus muros.

1. Retirada de escombros e instalación de puntales metálicos en toda la zona de la bodega. Sobre estos puntales se colocará una cimbra de madera que sustente las bóvedas que forman los techos de la bodega y que forma los suelos de la planta baja.

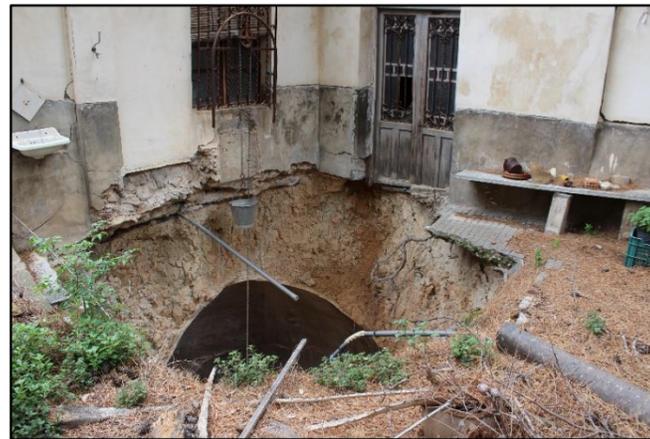
2. Colapso del vaso del aljibe

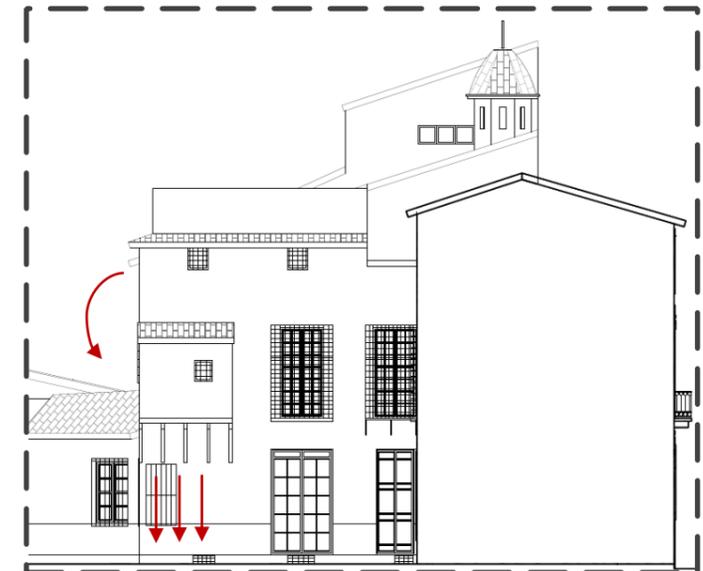
3. Grieta producida por el movimiento de la estructura

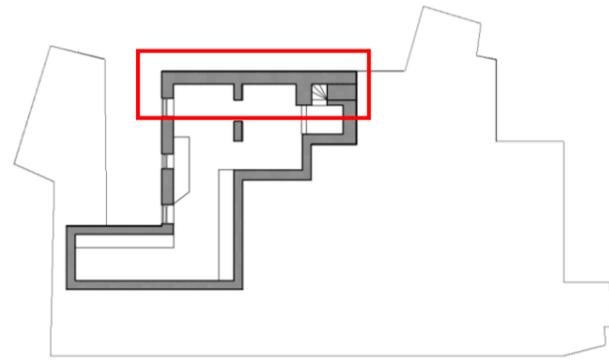
Humedad de penetración en la bodega

GRAVE

En los muros de sótano que forman la bodega se puede observar una gran afección de humedades, apareciendo manchas y produciéndose desmoronamientos y vaciados del mortero de cal y los mampuestos que lo forman. Estos muros están ejecutados de tal forma que el paramento exterior está en contacto con el terreno en todo su perímetro, ya que no existen sótanos contiguos en las edificaciones anexas. Los principales daños se observan en aquellos muros que están en contacto con el patio trasero, al oeste de la vivienda.

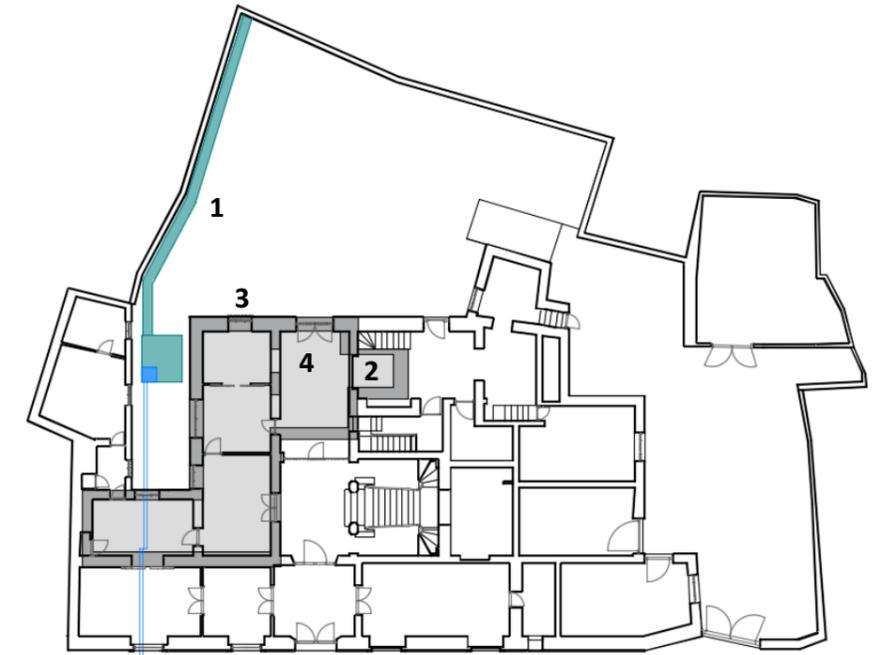
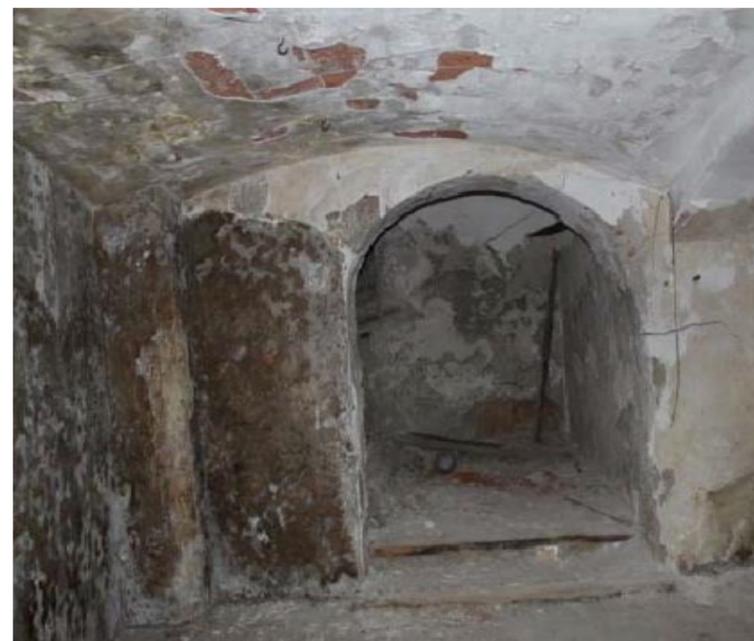
1.- Acequia existente en el patio trasero

2.- Acceso a la bodega

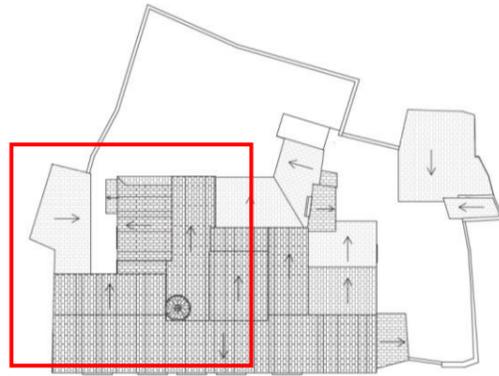
Lesión Nº: 3

Grietas verticales

Grietas verticales en muros tanto interiores como exteriores. Generalmente dichas grietas cuentan con espesores variables y sus labios se separan según se aumenta la altura de la misma. También es necesario destacar que la gran mayoría de estas grietas atraviesan toda la sección del muro, atravesándolo completamente. Estas grietas se encuentran principalmente en muros de carga ejecutados mediante mampostería y mortero de cal, con algunos refuerzos mediante sillarejos sobre todo como dintel y jambas de los huecos.

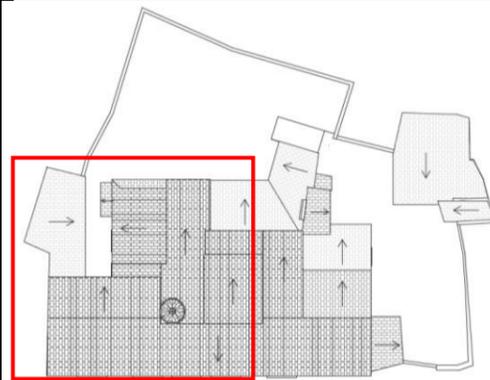
Grietas verticales

La aparición de estas grietas afecta, como es lógico, a los muros que secciona, rompiendo la continuidad del elemento que funciona principalmente a compresión. Este hecho compromete la estabilidad de toda la estructura de la vivienda, al no poder trabajar solidariamente el conjunto de la estructura. Así mismo, estas grietas generan graves daños en el revestimiento de los muros seccionados, carpinterías, pavimentos, escayolas y en la estructura horizontal que recae sobre él al estar estos elementos sometidos a los movimientos ocurridos al romper la continuidad de la estructura.

La principal hipótesis que se propone como causa de estas lesiones es que son producidas por el movimiento de la sección suroeste de la vivienda debido esto al hundimiento de la bodega y consecuente vuelco de aquel sector de la edificación. Esto se corresponde con la geometría de las grietas, de menos abertura en su inferior que en su punto más alto. También se observa que dichas grietas se localizan en torno a la zona de la bodega y se intensifican conforme se avanza hacia la esquina suroeste.

Tras realizar un seguimiento de las grietas y sus dimensiones a lo largo de los meses de abril, mayo y junio de 2016 se ha podido comprobar que el movimiento de la estructura en la que se encuentran está deteniendo, por tanto, al tratarse de grietas pasivas se procede a intervenir sobre ellas siguiendo los siguientes pasos:

1. Tras estabilizar y solucionar el hundimiento de la bodega, se procede a intervenir sobre las grietas existentes. Para ello se comenzará saneando la grieta a fin de eliminar elementos sueltos o disgregados.

2. Seguidamente, en el caso de que la grieta seccione totalmente el muro, se colocará un fondo a modo de encofrado en uno de los paramentos del muro en el que se encuentre la lesión y se practicará en la grieta una inyección de poliuretano a fin de garantizar la estanqueidad de la grieta.

3. Tras realizar este paso, o en el caso en el que la grieta no sea pasante, se ejecutarán en el muro unos taladros cada 30cm a lo largo de la grieta. Estos taladros se ejecutarán formando 45º con ambos ejes de la superficie del paramento y de forma alternada a la izquierda y derecha de la grieta.

4. Tras estas perforaciones se realiza una limpieza del interior con un soplado de aire comprimido y se introduce resina epoxi en su interior.
5. Se introducen las varillas de fibra de vidrio que coserán la grieta en el interior de los taladros.

6. Una vez introducidas las varillas se procede a rejuntar la grieta con mortero de cal y se ejecuta el acabado correspondiente.

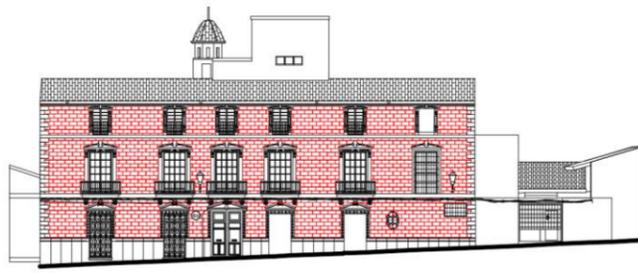
Agrietamiento del revestimiento en fachada

Agrietamiento del revestimiento a base de mortero en toda la fachada. Este agrietamiento se encuentra generalizado en todo el paramento exterior en forma de grietas o fisuras de diferente entidad, dando lugar en diversos puntos a desconchados. Se observa también la ausencia de dicho revestimiento en una franja de aproximadamente 1m de altura por encima del zócalo en toda la fachada, fruto de una retirada anterior debido al mal estado del mismo. El revestimiento de mortero presenta un aplastillado que imita una fábrica de sillería.

Los principales daños que se observan en este revestimiento son el agrietamiento del mismo que en determinados lugares ha provocado el desconchamiento de lascas y fragmentos del mortero. Estos fragmentos han caído o están en situación de caer hacia la vía pública, existiendo además en la plaza hacia donde recae la fachada un jardín público con instalaciones infantiles. Es necesario recordar las protecciones con las cuales cuenta el edificio, además de que se encuentra situado dentro de un entorno de protección BIC y en el centro de un conjunto histórico, por lo cual su fachada adquiere un cariz monumental por el cual debe ser conservada.

La principal hipótesis sobre la causa que ha provocado esta lesión es que dichos daños han sido causados por los agentes atmosféricos como pueden ser las lluvias, heladas, cambios térmicos, etc... El clima de Jumilla es propenso a los contrastes térmicos, los cuales han podido provocar tanto en el mortero como en el propio muro de fachada movimientos y ciclos de dilatación-contracción que haya provocado el agrietamiento del mortero. Otro factor que puede haber influido en este deterioro es la propia antigüedad del mortero, del cual se tiene constancia en fotografías del año 1899. Estos años de exposición al clima, así como los materiales y dosificaciones de la época hacen a este revestimiento frágil.

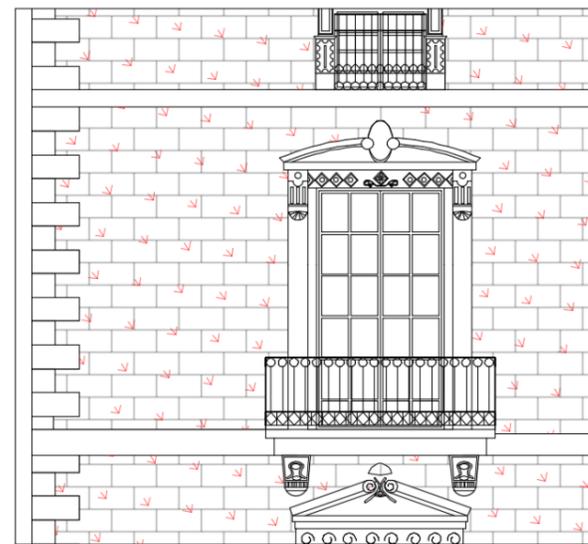
Mortero dañado en la fachada

1. En primer lugar, será necesario la instalación de un andamio tubular que permita trabajar en toda la línea de fachada.
2. Una vez instalados los medios auxiliares necesarios, se procederá a eliminar todo el revestimiento de mortero existente en la fachada mediante un picado manual del mismo.

3. Tras realizar este paso, se procederá a reparar mediante un relleno con mortero de cal cualquier daño encontrado en el muro de fachada fruto del picado o del desprendimiento del propio revestimiento, preparando después toda la superficie mediante una humectación para la ejecución del nuevo revestimiento.

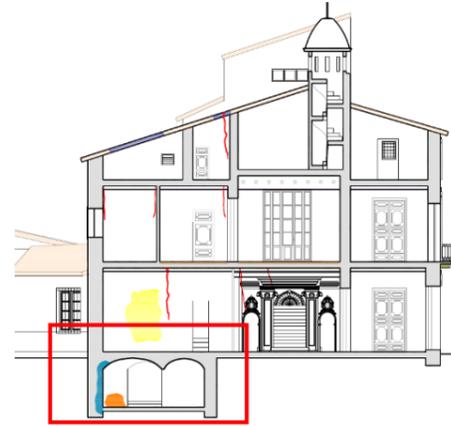
Vaciado del muro

Vaciado del mortero de cal y los mampuestos que conforman el núcleo portante del muro.

La causa de esta lesión se identifica con una meteorización del material conglomerante del muro, en nuestro caso compuesto de mortero de cal, causada por la acción del agua filtrada desde el terreno del patio trasero como se ha explicado en la lesión Nº 2. Esta debilitación del material del muro se combina con el empuje del terreno junto a las cargas recibidas propias de la estructura.

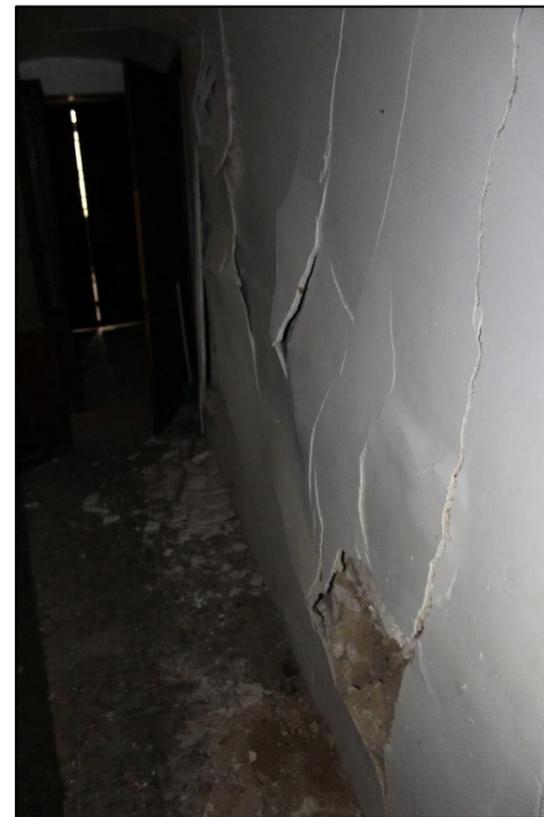
También se observan estos vaciados en la planta baja del edificio, concretamente en el paso debajo de la escalera principal, si bien en menor entidad. Estos vaciados se explican como una acción derivada de una carga a compresión excesiva fruto del movimiento de la estructura superior causada por el hundimiento de la bodega y el consecuente vuelco del edificio.

Pequeños vaciados por el movimiento del muro

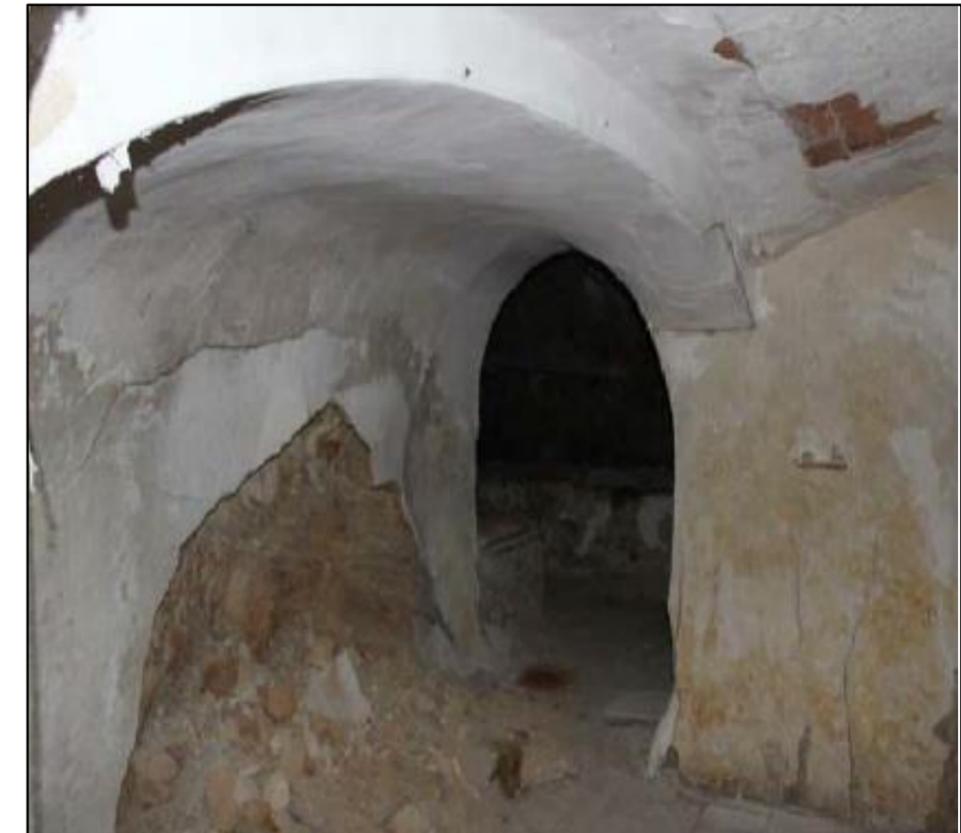
Vaciado en el muro de la bodega

1. Eliminación de los fragmentos disgregados o sueltos del muro que se hayan desprendido del cuerpo principal. Tras la eliminación de estos fragmentos, se procederá a realizar un saneamiento de la superficie del vaciado que se ha producido en el muro mediante un picado y rascado.

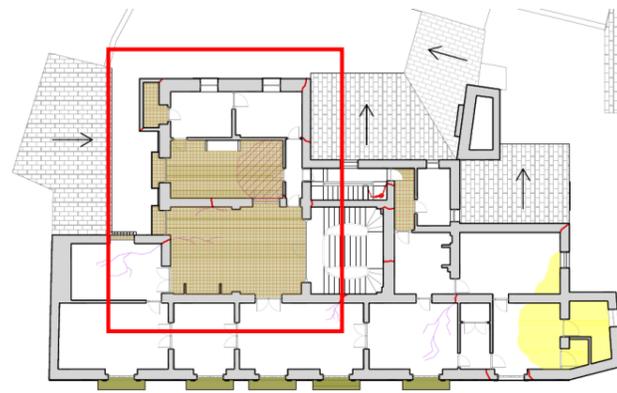
Rotura y suciedad del pavimento

Roturas en las baldosas y piezas que forman el pavimento de las estancias de la vivienda, principalmente en la planta baja y primera. Así mismo, durante esta intervención se aprovechará para eliminar la suciedad propia del pavimento a fin de prevenir futuros desperfectos por ataques químicos o vegetales.

En los pavimentos de la vivienda se observan principalmente roturas en sus piezas, así como desprendimiento de parte de ellas, abriéndose grietas en el solado. También existen levantamientos de dichas piezas o incluso la desaparición de parte de ellas por el hundimiento del forjado. También se ha de mencionar el mal estado de los pavimentos debido al abandono de la vivienda.

La principal hipótesis sobre las causas que hayan podido originar estas lesiones son las acciones mecánicas producidas por el movimiento de la propia estructura, las cuales han afectado a los diferentes solados al no existir en ellos junta alguna capaz de absorber dichos movimientos.

También se observan bajo las piezas desprendidas un claro deterioro del material de agarre de las piezas, lo que, combinado con un uso constante del pavimento sin mantenimiento ha producido la rotura y el desprendimiento de las piezas.

1. En primer lugar, se deberá realizar una retirada de los restos y escombros existentes sobre el pavimento a fin de preparar el espacio de trabajo para realizar la intervención.

3. Aquellas piezas que presenten roturas o graves daños serán descartadas para su reutilización, debiendo reponerse.
4. Se realizará una limpieza de las piezas del pavimento con desengrasante y agua caliente, cepillando su superficie y rascando allí donde la suciedad haya formado costras.

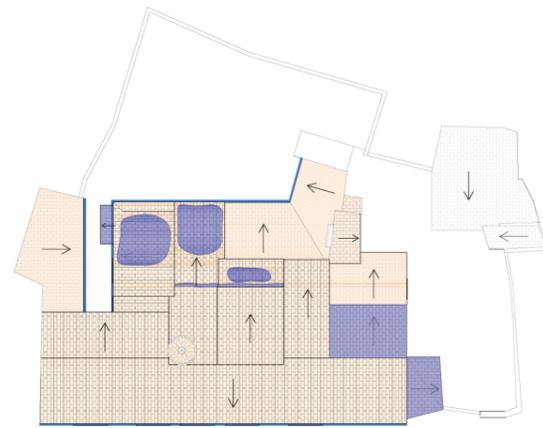
Rotura en las cubiertas

Roturas en las cubiertas de madera y cañizo del edificio, ya sea en sus encuentros con la estructura o puntuales en la superficie del alero. En algunos casos estas cubiertas han sufrido hundimientos parciales, dejando el interior del edificio abierto al exterior.

Se puede observar en las cubiertas de la vivienda numerosos daños, como la caída de los pares de la cubierta, desprendimientos del mortero de cal que compone la formación de pendientes y una destrucción generalizada de la capa de cañizo. En diversos puntos estos daños han dado lugar a un hundimiento de la cubierta que ha abierto una vía de acceso a las aguas de lluvia y a la entrada de aves, generalmente palomas, que han anidado en la planta bajo cubiertas.

Las causas de esta lesión son varias, siendo la principal la antigüedad de las cubiertas y su falta de mantenimiento, que ha provocado entradas de aguas, cuyos daños se han ido acrecentando durante los años.

A este hecho se le suma los movimientos de la estructura debidos al hundimiento de la bodega, que ha dejado espacios abiertos al desplazarse uno de los apoyos de los pares, provocando también la caída de los mismos. Esta apertura de huecos permitió la entrada de aves, con el consiguiente efecto destructivo.

1. En primer lugar, se procederá al desmontaje de la cubierta dañada existente acopiando las tejas cerámicas para su reutilización.
2. Tras el desmontaje de la actual cubierta se procederá a inspeccionar los pares de madera a fin de constatar su estado estructural, dimensiones y existencia de entidades xilófagas en vista de mantener dichos pares como estructura para la nueva cubierta, reemplazando los que no cumplan los requisitos para ellos y preparándolos para su utilización.

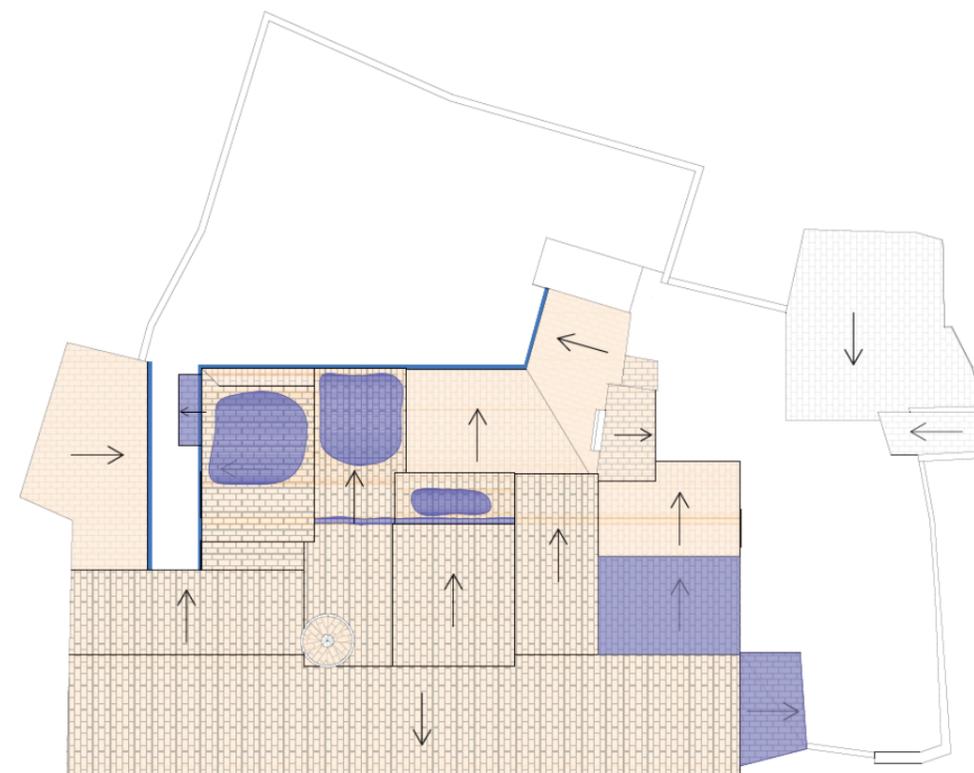
Distribución de las lesiones en cubierta

Cubierta "A la molinera" se observa la separación del alero respecto al muro izquierdo.

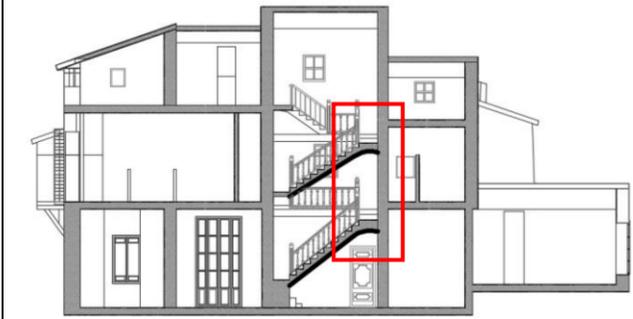
Agrietamiento de la bóveda tabicada de escalera

Agrietamiento, desconchados y desprendimiento de material en la bóveda tabicada que forma la estructura sustentante de la escalera del servicio. Esta bóveda está compuesta por ladrillos de barro cocido colocados a tabla, formando roscas. Se cree que la bóveda de la escalera está formada por dos roscas de este ladrillo, por las inspecciones que se han podido hacer a través de los daños. Las lesiones se encuentran situadas en los desembarcos de las tramadas recayentes en el muro norte de la caja de escalera.

Los principales daños que se observan en la escalera son el agrietamiento de la bóveda, de mayor entidad en la primera tramada. A raíz de este agrietamiento se ha producido desconchados en la superficie de yeso que cubre dicho trasdós, lo que ha dejado al descubierto las roscas de ladrillo de la bóveda, donde algunos de los ladrillos que las forman se ha desprendido y ha caído.

La causa de esta lesión se atribuye al movimiento de la pared norte de la caja de escalera, donde se observa una gran grieta anexa a los daños en la bóveda. Esta grieta es fruto del movimiento de la estructura, causa general de los daños en la vivienda.

Así mismo se observan otros posibles agravantes de la lesión, como es la gran acumulación de excrementos de aves en la última tramada de la escalera y en su descansillo, lo que le añade un peso extra a la escalera. Esto es debido a la rotura de la cubierta que cubre la caja de la escalera, cuyos escombros también recaen sobre esta escalera.

Esta rotura de la cubierta ha dejado a la escalera expuesta a los agentes ambientales y la entrada de agua.

1. Antes de comenzar la intervención se retirarán los escombros y excrementos acumulados sobre la escalera.
2. Una vez retirados estos desechos, se procederá a apuntalar la bóveda con la ayuda de puntales metálicos y durmientes de madera.

3. A continuación, se reparará la cubierta que cubre la caja de escalera según lo descrito en la lesión Nº 7.
4. Una vez reparada la cubierta, se procederá a retirar el enlucido que cubre el trasdós de la bóveda en la zona donde se encuentran las lesiones, limpiando la superficie y eliminando los fragmentos disgregados que queden.

5. Descubierta el trasdós de la rosca interior, se realizará una reposición de los ladrillos desprendidos mediante un mortero de cemento M-80.
6. Repuestas las piezas desprendidas, se procederá a realizar un cosido de las grietas que se han formado en la bóveda. Para ello se replantearán dichas grietas sobre el peldaño y se colocarán a ambos lados de ellas sendas láminas de fibra de carbono mediante resina epoxi. Estas láminas tienen como objetivo absorber las tensiones que puedan producirse en estos puntos al actuar la grieta como una rotula.

7. A continuación, se procederá a realizar sobre el replanteo de las grietas unos taladros de $\varnothing \geq 22\text{mm}$ cada 30cm a lo largo de la grieta. En estos taladros se inyectará mediante una jeringa manual lechada de cemento ligeramente expansiva y con gran capacidad de penetración en grietas y fisuras. Esta inyección mejorará el comportamiento de la grieta a compresión.

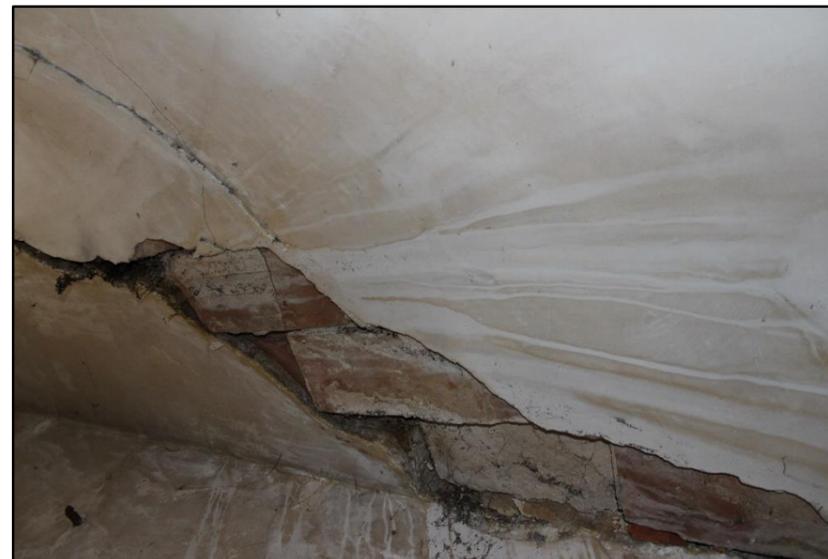
Mal estado de los elementos de la bóveda

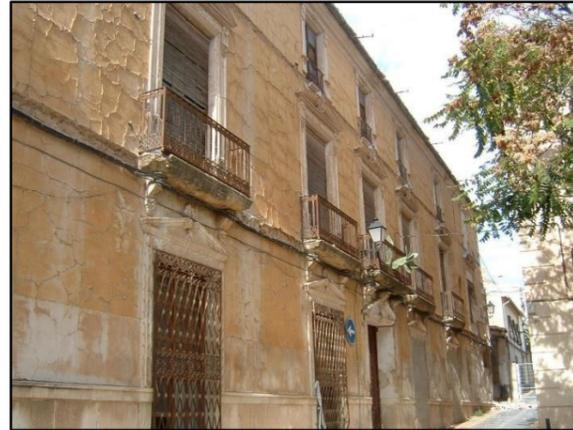
Corrosión de las rejerías

Corrosión generalizada en todas las rejerías de la viviendas recayentes al exterior de la misma. Debido al interés artístico de la vivienda y su rejería al tratarse de una vivienda protegida, se procederá a intervenir sobre ellas a fin de devolverá dichos elementos a su estado original y protegerlos de futuros daños.

Principalmente se observa una corrosión de todos los elementos que forman las rejerías de la vivienda, creándose sobre ellos una pátina de óxido. Este efecto daña también las uniones que fijan la reja a la jamba del muro debido al aumento de volumen de la pieza de unión por el efecto de oxidación.

La causa que origina el efecto de corrosión en las rejerías es la acción química de la oxidación del hierro, la cual ocurre en elementos férricos expuestos al oxígeno diatómico (O₂), presente en los agentes atmosféricos como el agua de la lluvia o el aire.

Una exposición constante a estos agentes durante los años junto a una ausencia total de mantenimiento de las rejerías, así como de protecciones contra la oxidación del metal ha derivado en el actual estado de corrosión que presentan las rejerías de la vivienda.

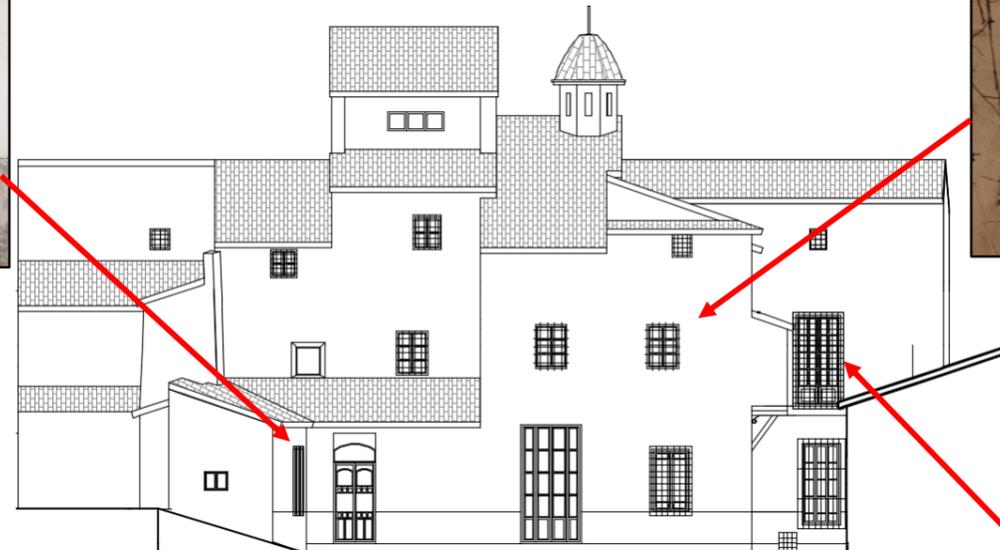
Distribución de las rejerías en la fachada trasera.

Los dos huecos que se abren en la fachada principal y recaen sobre el comedor, que actualmente se encuentran cegados mediante albañilería, serán abiertos y en ellos se instalarán sus rejas originales, las cuales se encuentran almacenadas en el interior de la vivienda.
