ESTUDIO Y PROPUESTA DE INTERVENCIÓN EN LA CASA DE LOS COBOS DE JUMILLA (MURCIA)

MEMORIA

TRABAJO FINAL DE GRADO
JULIO 2016

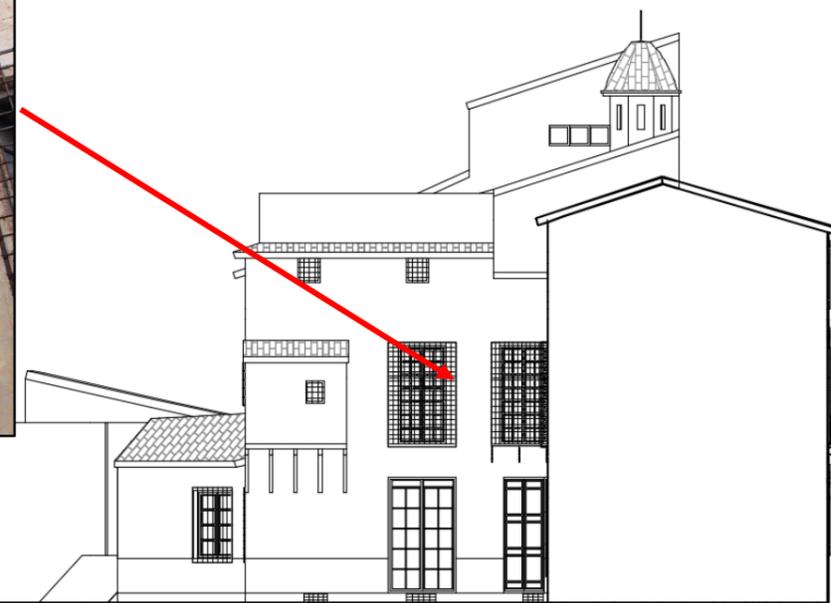
Distribución de las rejerías en la fachada sur.

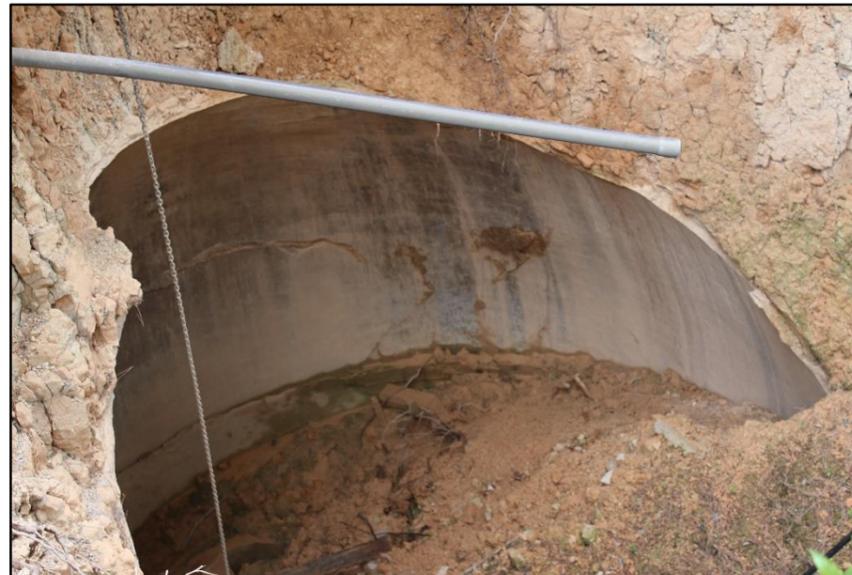
Socavón formado a raíz del colapso del vaso del aljibe existente en el patio trasero, anexo a la zona de las cocinas. En el interior del socavón se encuentran los restos del propio vaso, el brocal del pozo y restos de escombros y tierras que se desprendieron con el hundimiento.

Existen varias causas que han podido dar lugar, en combinación, al colapso del aljibe. Principalmente se prevé que la existencia de raíces en el terreno del patio trasero ha podido perforar el vaso, debilitando su capacidad portante y haciendo que vertiera parte de su agua almacenada a dicho terreno, en el que se observa presencia de arcillas. Esto habría modificado la higrometría del terreno, dando lugar a expansiones del mismo.

Vaso del aljibe derrumbado

1. Antes de comenzar la intervención se realizará un vaciado de los escombros existentes en el interior del vaso, recuperando así el brocal y otros elementos recuperables.
2. A continuación, se verterá un relleno de bolos en el interior del pozo.
3. Realizado el vertido de bolos en el pozo, se procederá a verter un hormigón ciclópeo o reciclado que haga la función de materia aglutinante del relleno de bolos.
4. Por último, sobre la superficie resultante, se colocará un mallazo electrosoldado 15x15x6 y se ejecutará una solera de hormigón armado de 15cm de espesor.

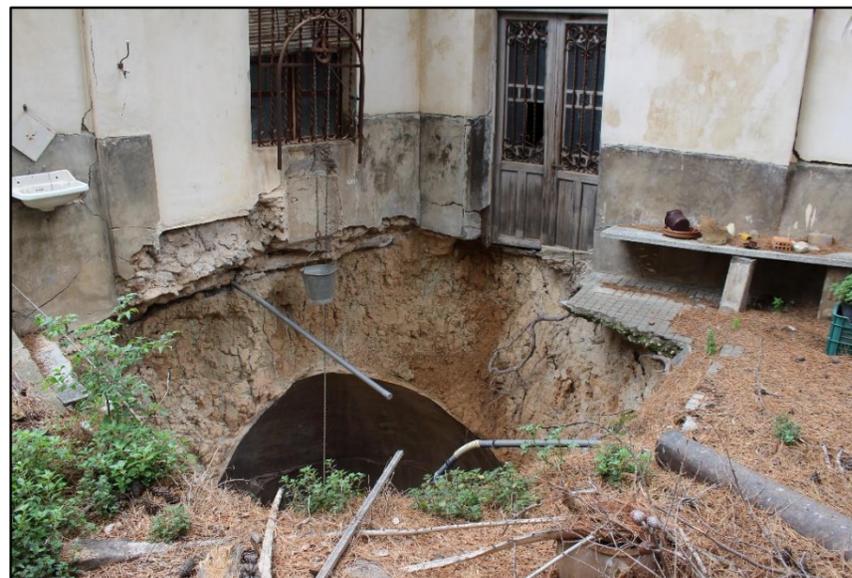
Con el hundimiento se formó un fuerte movimiento de tierras en el patio trasero que provocó graves daños en los muros cercanos. El hundimiento dejó al descubierto un ahucamiento en el subsuelo del terreno que hacía las funciones de vaso de almacenamiento de aguas para el uso de la vivienda. Este vaso, del que aún se puede observar parte, se adentra bajo la estructura de la cocina, dejándola parcialmente sin cimentación, y por tanto con un alto grado de inestabilidad por falta de apoyo.

Socavón producido tras el hundimiento

De estas variedades se ha podido observar que las palmeras canarias han causado daños, principalmente en el hundimiento del aljibe, debido a sus raíces, las cuales se pueden observar en el socavón causado por dicho derrumbe. Debido al mal estado de las palmeras es recomendable su eliminación.

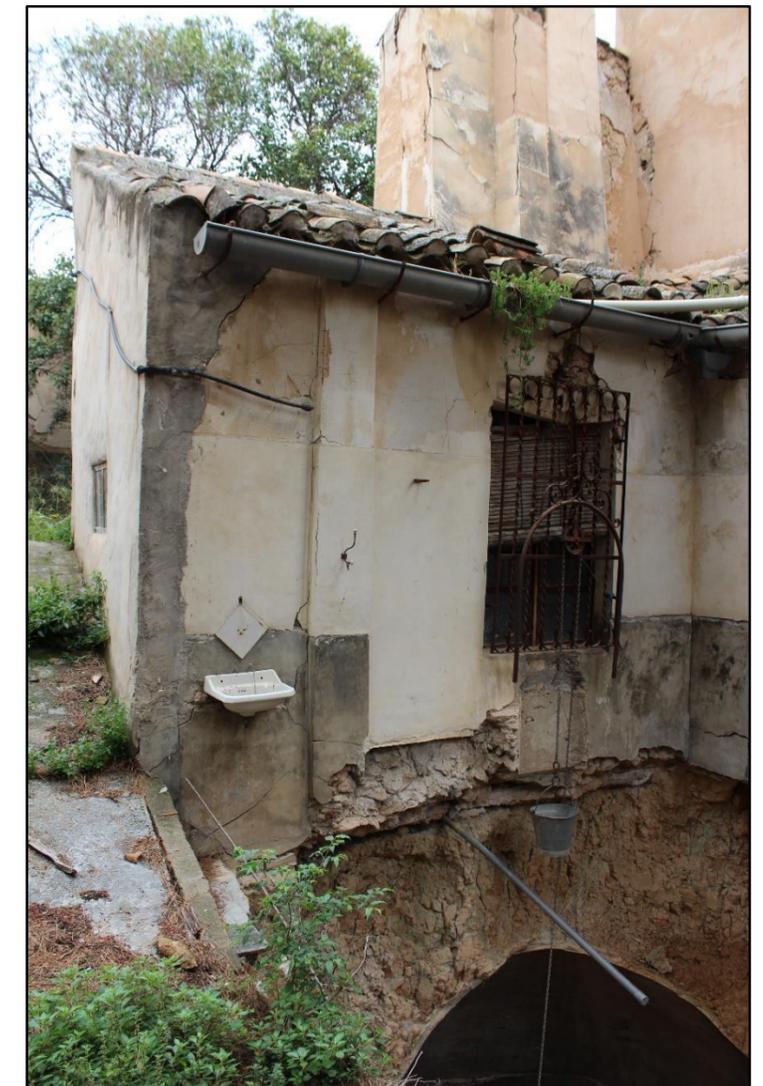
Situación de la vivienda sobre el socavón

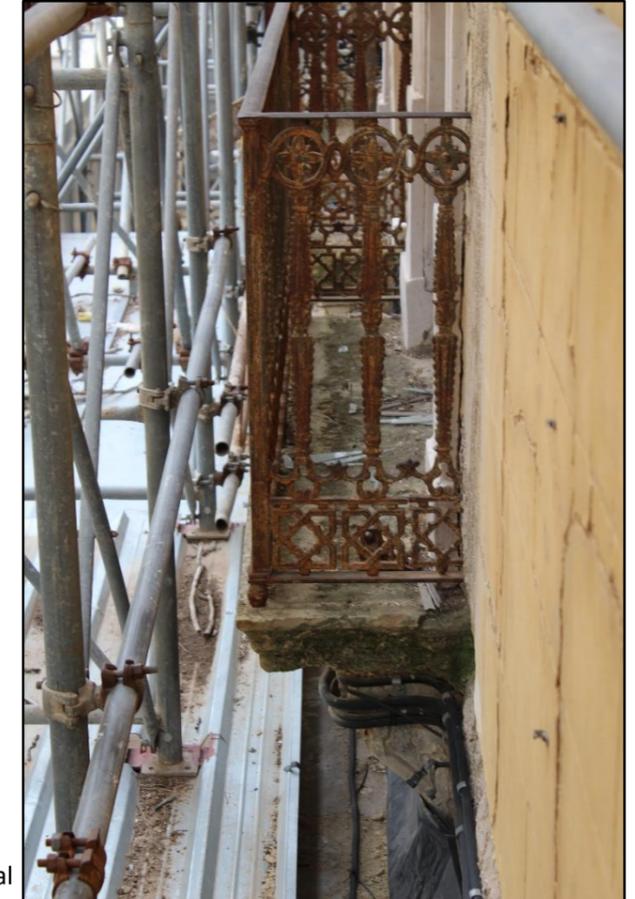
Erosión avanzada en todas las piezas pétreas que forman el voladizo de los balcones de la fachada principal. Esta situación conlleva un riesgo para la seguridad debido a que recaen sobre la vía pública, pudiendo desprenderse arrojando sus fragmentos sobre ella.

La principal lesión que se puede observar es la erosión en todo el elemento, con la consecuente pérdida de sección. Esta pérdida de sección es de gran importancia en este caso debido a que el elemento es de naturaleza pétreo y está colocado como piso de un balcón, apoyado sobre dos pequeñas ménsulas, por lo que se puede aventurar que está realizando un trabajo a flexión. Esta forma de trabajo de un elemento pétreo junto a la pérdida de sección del mismo puede provocar su rotura.

Voladizo del balcón en la fachada principal

1. En primer lugar, se procederá a realizar una limpieza del elemento y a la eliminación de la capa exterior del material, muy debilitada ya por la erosión mediante un rascado y picado manual.
2. A continuación, se usará un mortero de reparación con resinas sintéticas incorporadas que aumenten su adherencia para reconstruir y recuperar volúmenes y formas originales de la pieza sirviéndonos de un molde.
3. Una vez reparada la pieza de voladizo, se le aplicará un hidrofugante con el fin de evitar nuevos daños debido a la acción del agua.

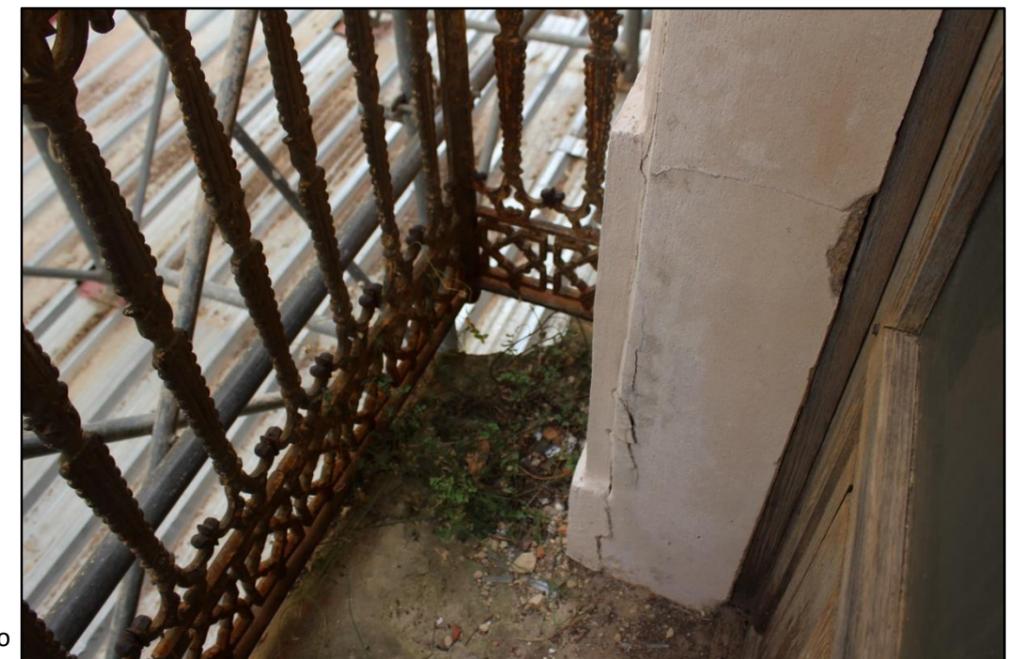
Mutilación de parte del voladizo

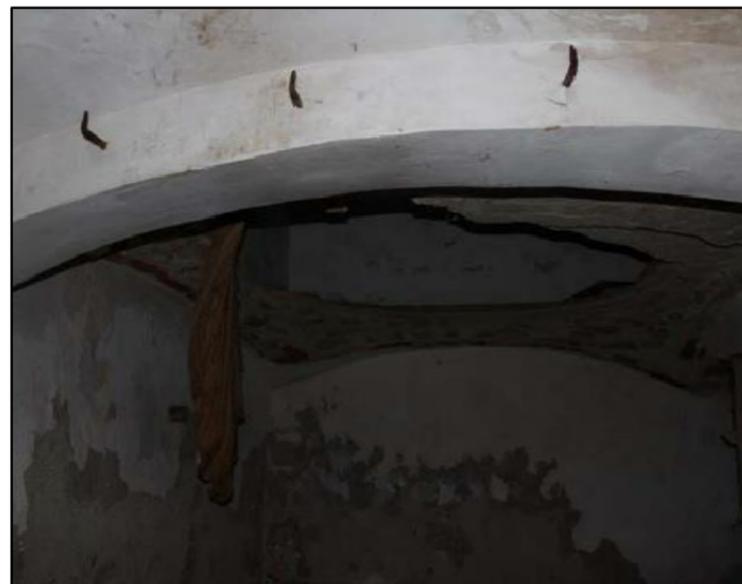
Derrumbe de parte de la bóveda que transcurre bajo la habitación enfrentada a la escalera principal en la planta baja. Se puede observar en dicho derrumbe la composición de la bóveda tabicada, siendo esta de dos hojas de ladrillo macizo tomadas con mortero de cal.

EL principal daño que observamos es el propio hundimiento de la bóveda, que ha roto la continuidad del elemento, debilitándolo y comprometiendo la estabilidad del piso superior que dicha bóveda sustentaba. Así mismo también se aprecia la destrucción del pavimento situado sobre la sección de la bóveda que colapsó, lo que además provocó el movimiento del resto de pavimento de la estancia.

Otro factor clave es el diseño y estado de la propia bóveda. En primer lugar, el arco generatriz de la bóveda es un arco escarzano (su trazado geométrico forma un triángulo equilátero de 60º) con un peralte muy rebajado, lo que lo hace más vulnerable al transmitir un mayor empuje horizontal. Este diseño original es correcto, ya que al tratarse de una bóveda de sótano los empujes horizontales serian absorbidos, a través del muro, por el propio terreno. Pero al debilitarse dichos muros de sótano se ha producido un movimiento en el estribo de la bóveda provocando la rotura de esta, que al funcionar como rótula ha provocado el desplome de la bóveda.

Geometría inferior de la bóveda

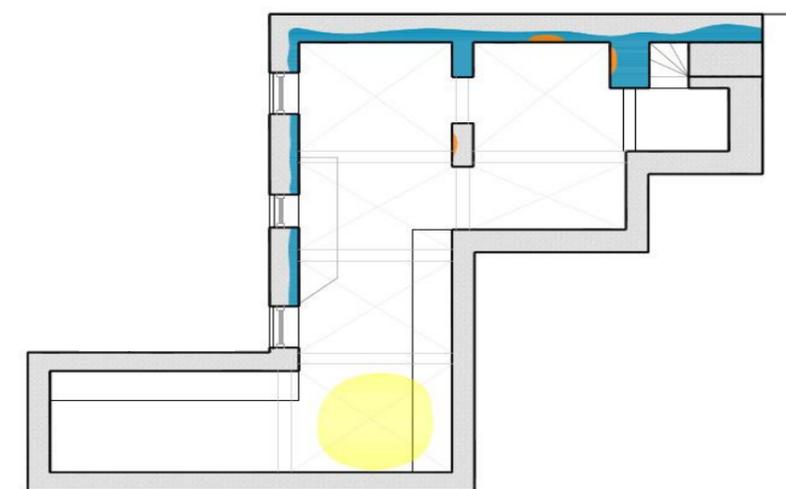
La principal causa de dicho hundimiento es atribuida al mal estado de la bodega, en la que existe un alto grado de humedad que ha debilitado la estructura mediante muros de mampostería, provocándoles vaciados que reducen su sección y por tanto su capacidad portante, lo que ha provocado movimientos provocando la rotura de lo bóveda y posterior derrumbe.

Localización de la bóveda colapsada en la bodega

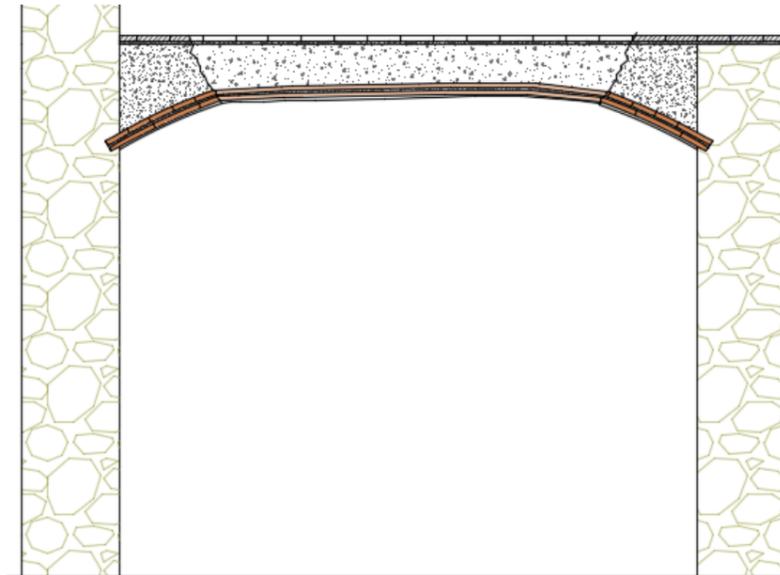
Situación actual

1. Para comenzar la reconstrucción de la bóveda, en primer lugar, se comenzará extrayendo los escombros procedentes de su hundimiento e instalando bajo ella una cimbra parcial que sirva de apeo provisional durante la ejecución y de guía para seguir la geometría y curvatura correcta.
