# Estudio y propuesta de intervención en la casa de los Cobos

## Presentación

El inmueble elegido para realizar este estudio es la Casa de los Cobos, en Jumilla (Murcia), una vivienda en situación de ruina ubicada en pleno casco histórico de la localidad y la cual está catalogada con una protección patrimonial. Este edificio data del siglo XVIII y ha sufrido una gran cantidad de reformas y variaciones que han modificado a lo largo de los años su composición.

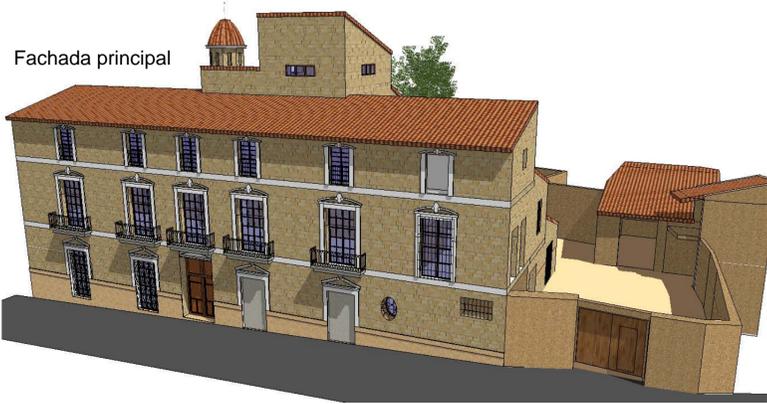
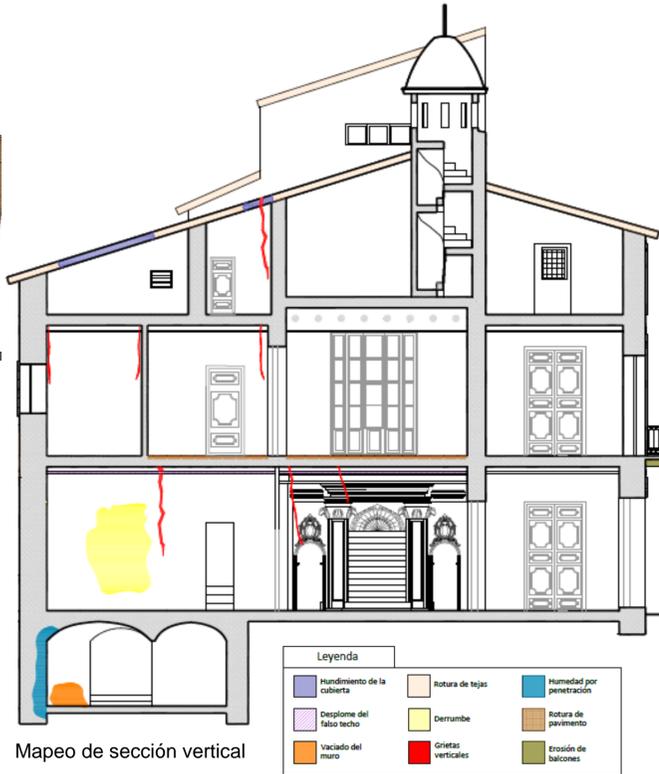
Fachada principal

En la actualidad, la casa de los Cobos presenta un aspecto exterior muy deteriorado, contrastando con el resto de edificios de su entorno. Esta situación choca con los distintos grados de protección con los que cuenta la vivienda al poseer una protección de entorno BIC y estar ubicada en un conjunto histórico-artístico.
