ESTUDIO, CAMBIO DE USO Y PROPUESTA DE INTERVENCIÓN

GRADO EN ARQUITECTURA TÉCNICA
PROYECTO DE FINAL DE GRADO
MODALIDAD CIENTÍFICO-TÉCNICA
CURSO 2015/16

LA CERAMO

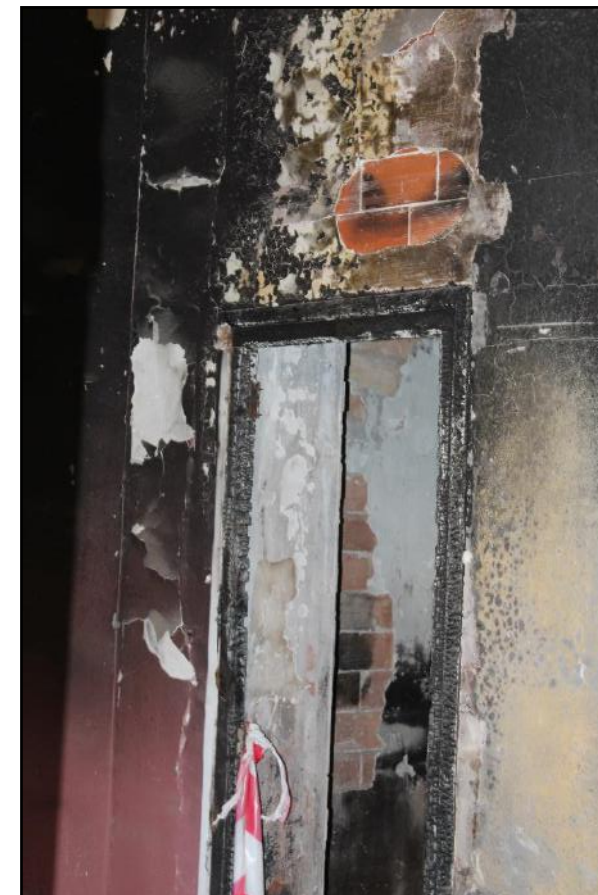
Esta zona sufrió un incendio y tanto los marcos, puertas y ventanas ha perdido parte de su sección, las vigas están apuntaladas como medida de seguridad, aunque dicho apuntalamiento al no haber sido temporalmente inspeccionado está mal colocado o incluso algunos puntales han dejado de realizar su función y se han caído.

Ilustración 55 Marco quemado vivienda Fuente: Propia

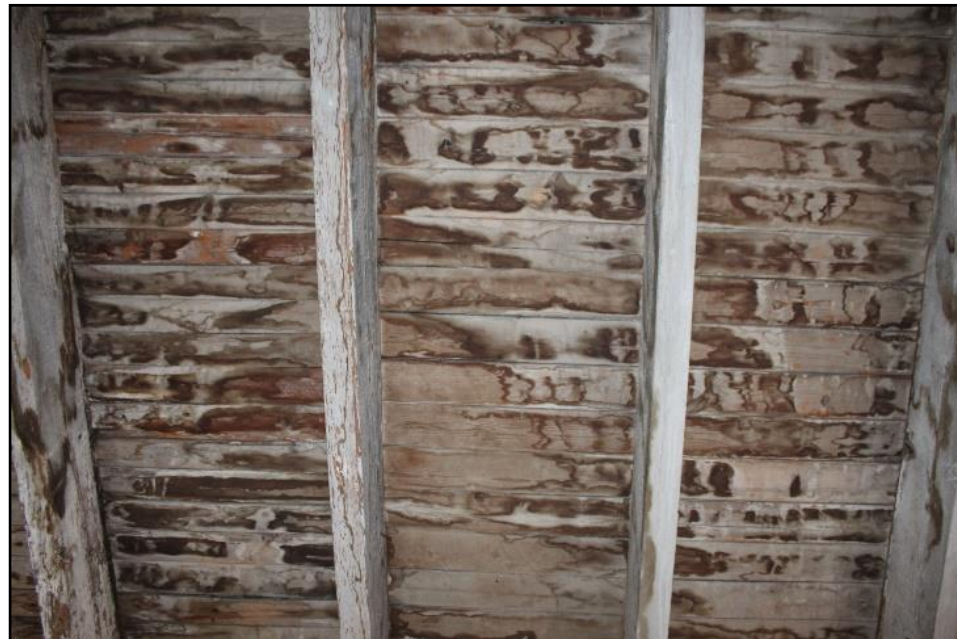
El tejado a dos aguas está deteriorado por lo que el agua entra por sus huecos empapando vigas viguetas y el tablero de madera que realiza el papel de forjado, todos estos elementos a lo largo del tiempo se han ido pudriendo generando debilidades estructurales.

Ilustración 65 Tablero cubierta Fuente: Propia

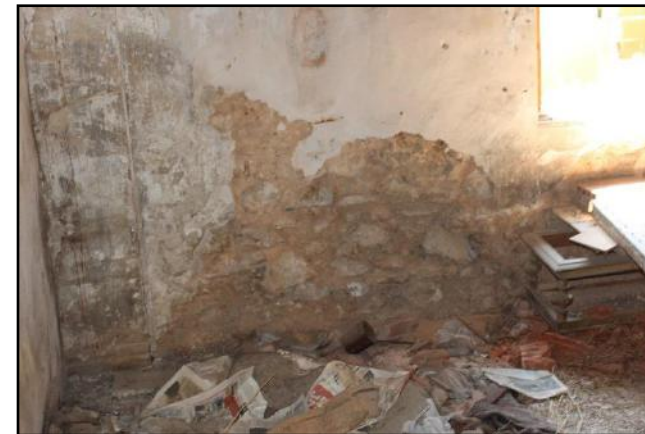
Ilustración 85 Desconchado de revestimiento Fuente: Propia

Parte de este revestimiento se ha deteriorado a lo largo del tiempo y ha ido cayendo dejando entrever la composición de los muros, en la planta superior se aprecia la entrada de agua por las ventanas y las marcas de escorrentía y suciedad que ha dejado en los revestimientos.

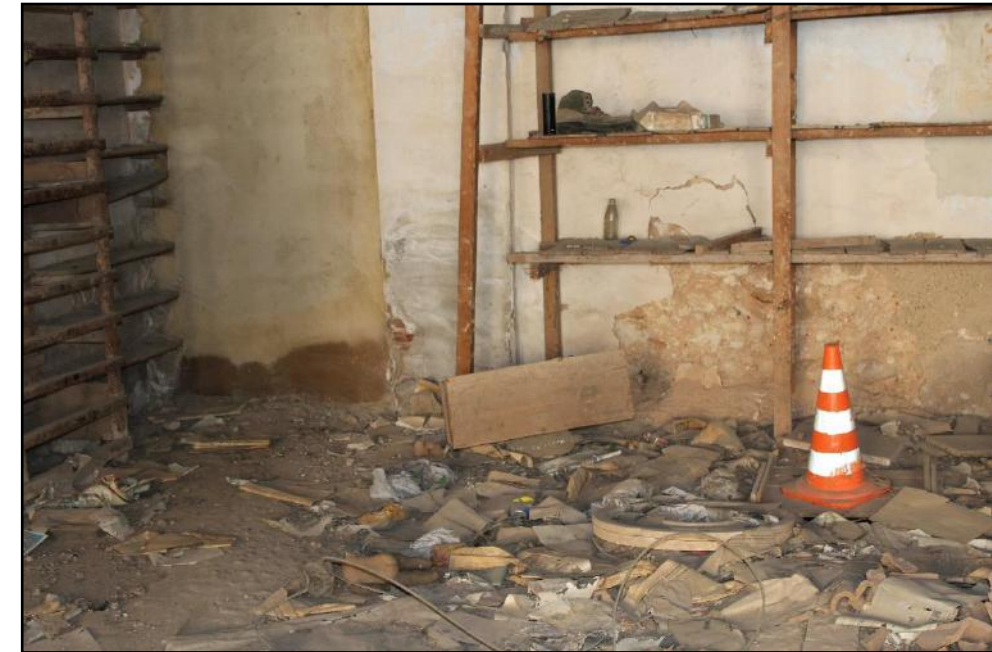
Ilustración 99 Paramento Fuente: Propia

En esta planta dividimos entre la cara Sureste de mayor espesor y realizada mediante mampuesto que presenta desconchamientos y humedades por capilaridad. Al tener los huecos tapiados en este paramento ayuda a la aparición de humedades al no haber una ventilación natural que evite o palie la aparición de estas.

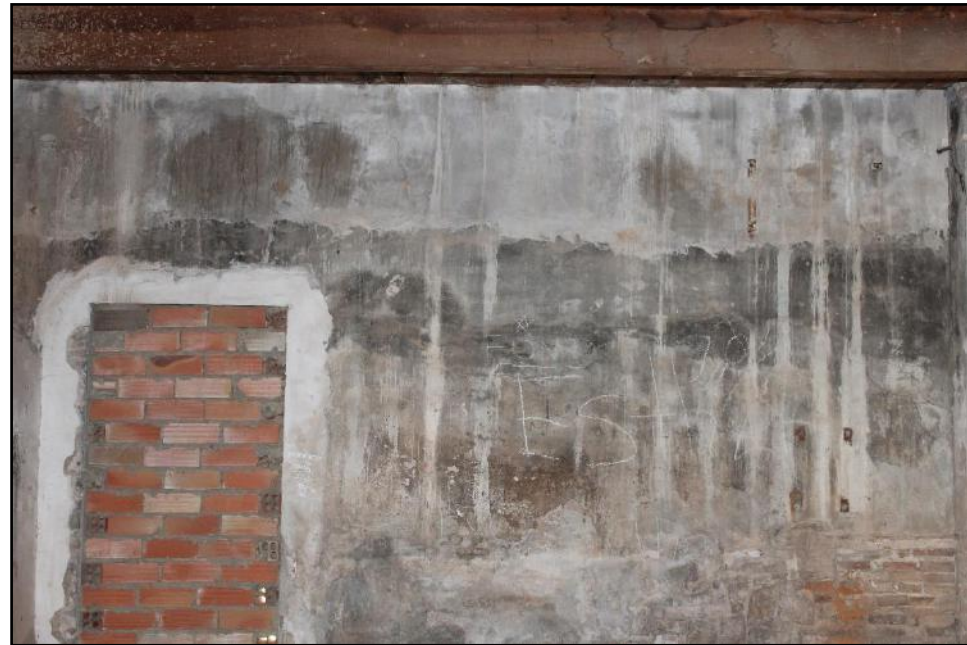
Ilustración 101 Suciedad y humedad Fuente: Propia

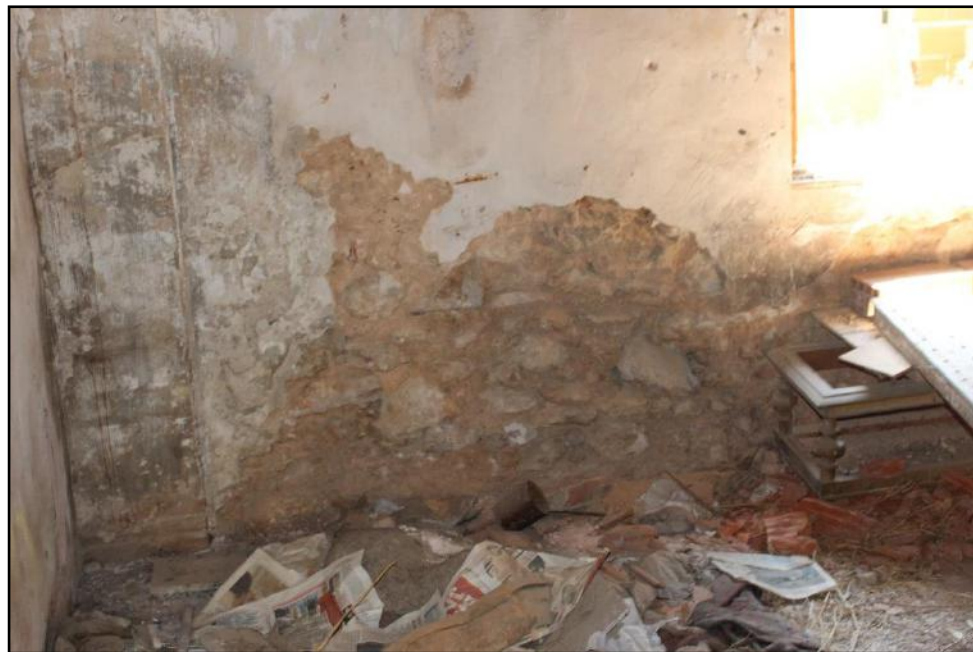
Ilustración 103 Desconchado Fuente: Propia

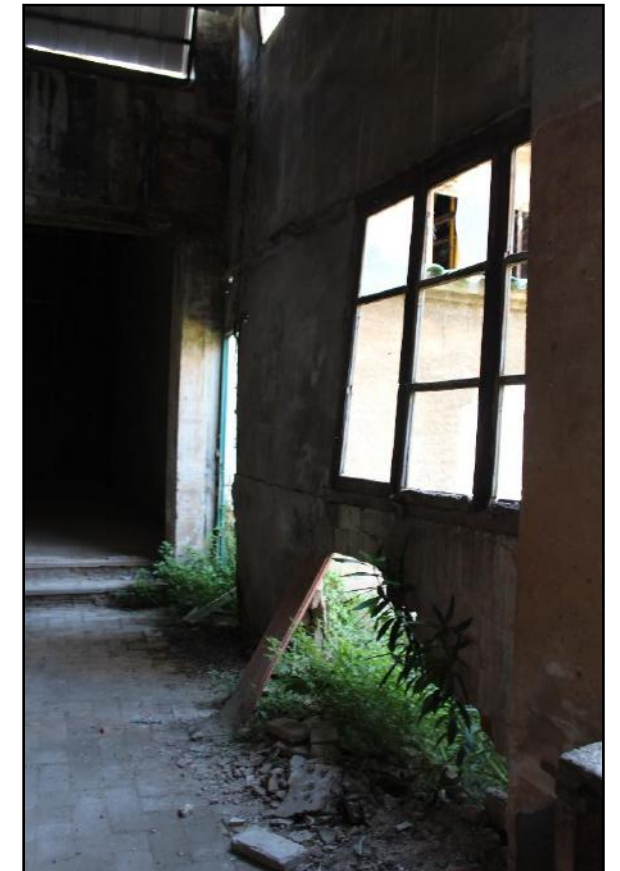
En primer lugar tenemos una grieta horizontal bajo ventana que ha provocado el pandeo de la fábrica llevándola prácticamente al colapso.

Ilustración 104 Pandeo en paramento Noroeste Fuente: Propia

Pandeo de tabique con grieta horizontal de gran dimensión y riesgo alto de derrumbamiento.

Grieta horizontal en la fábrica del primer pórtilco, hueco bajo la ventana y descuelgue de la carpintería debido al pandeo de la fábrica, este pandeo se produce por no haber una viga que soporte las cargas y han sido transmitidas al tabique que no las ha soportado y ha llegado al colapso. El resto de la fábrica está en malas condiciones y sus revestimientos interiores y exteriores se están desprendiendo dejando desprotegido el ladrillo a panderete que lo compone.

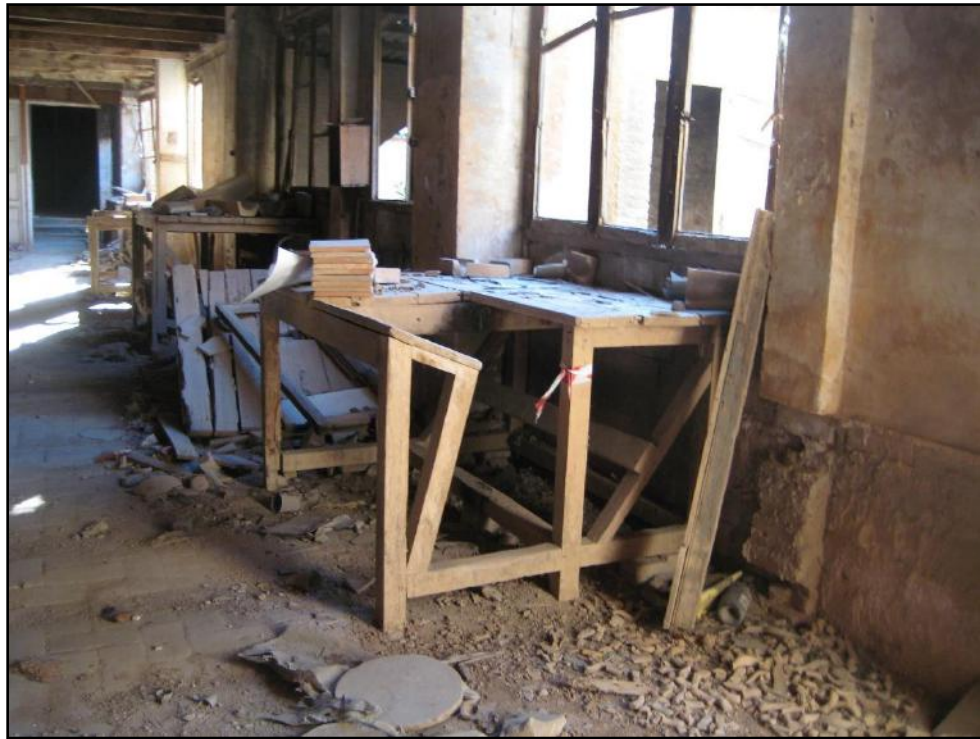
En el resto de este paramento se repiten las mismas patologías, en general está cubierto de una capa de suciedad y conforme nos acercamos a la zona de trabajo esta suciedad se transforma en salpicadura de los restos de arcilla con la que se trabajaba en la nave, también observamos una serie de desconchados. Respecto a las carpinterías deberían retirarse, ya que están en muy mal estado, sin cristales o con cristales rotos y muchas de ellas ni siquiera aguantan en el premarco y quedan colgadas sin ningún tipo de sujeción.

Ilustración 108 DESconchados fachada Noroeste Fuente: Propia

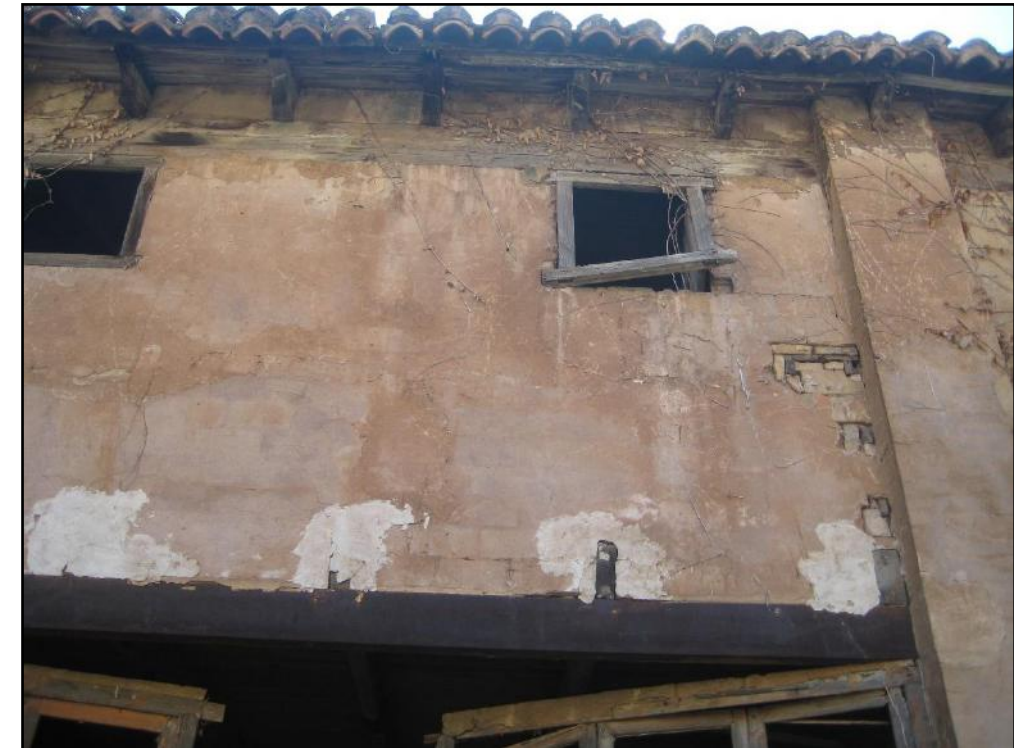
Ilustración 109 Intervenciones en viguetas Fuente: Propia

En este paramento por la parte exterior se aprecian algunas modificaciones que se han realizado, unas vigas de madera fueron cambiadas por un vigerío metálico, se puede apreciar como para efectuar la intervención se ha tenido que rehacer la zona del apoyo de la cabeza de las viguetas.

No consta ningún revestimiento que pueda proteger de los agentes atmosféricos estas viguetas quedando expuestas a la intemperie.

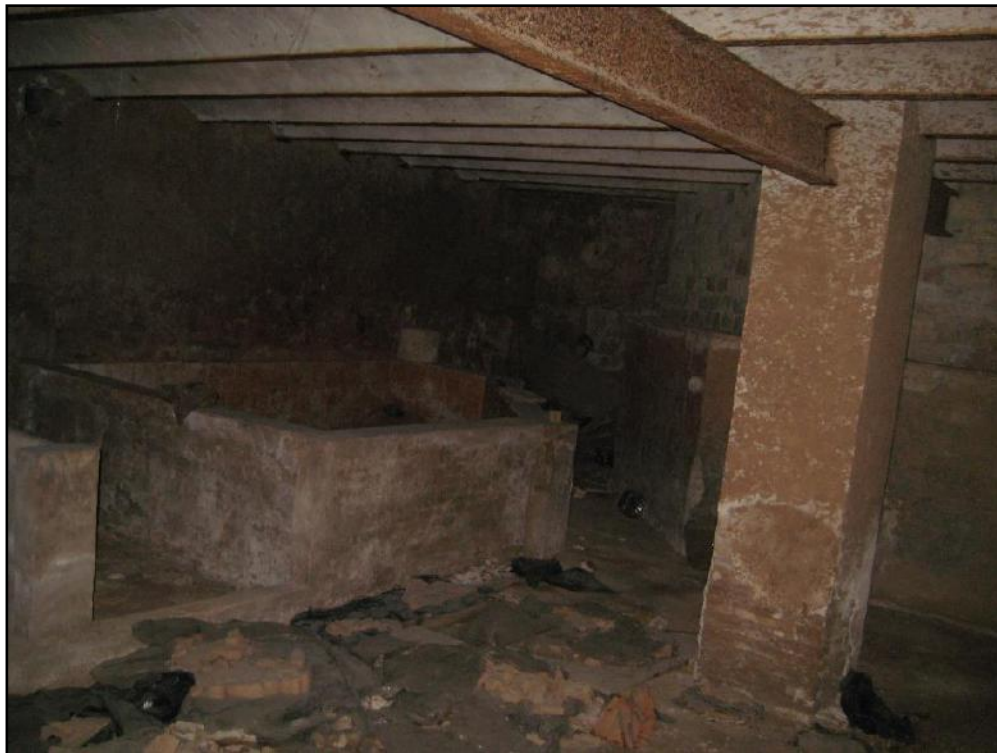
Ilustración 110 Forjado sótano Fuente: Propia

Al tener distintas tipologías de forjado vamos a distinguir entre el forjado de sótano y el de planta primera en el caso del forjado sótano tenemos una tipología de vigerio metálico y bovedillas cerámicas curvas, al estar situado en un sótano sin ventilación y estar expuesto a un grado de humedad alto las vigas y viguetas han sufrido oxidación superficial, estas vigas se pueden sanear ya que no ha penetrado totalmente la viga, debería realizarse un raspado superficial hasta la total retirada del óxido y posteriormente un pintado con una pintura protectora que contenga minio para aislar la humedad y que no se produzca una segunda oxidación aparte de un mantenimiento periódico.

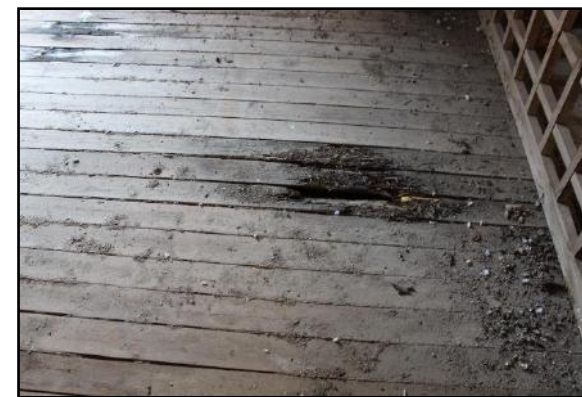
Ilustración 111 Humedad forjado P.1ª Fuente: Propia

Sin embargo el forjado de la planta primera está realizado mediante vigas y viguetas de madera con un tablero de madera anclado mediante clavos a las viguetas.

Este tablero debido a que algunas zonas de la cubierta tienen goteras y huecos ha sido afectado por el agua, hay zonas muy debilitadas, estos tableros hay que retirarlos y cambiarlos por unos de características similares y el resto que están en aparente buen estado sería necesario realizarles un lijado y barnizado para la manutención de este.

- 3 Rehabilitación del forjado de planta primera, sus tableros afectados por la humedad y en estado de pudrición deben ser cambiados y el resto lijados y barnizados de nuevo. Esta madera tendrá una imprimación con un producto ignifugante para madera vista. Ficha de lesión 3.

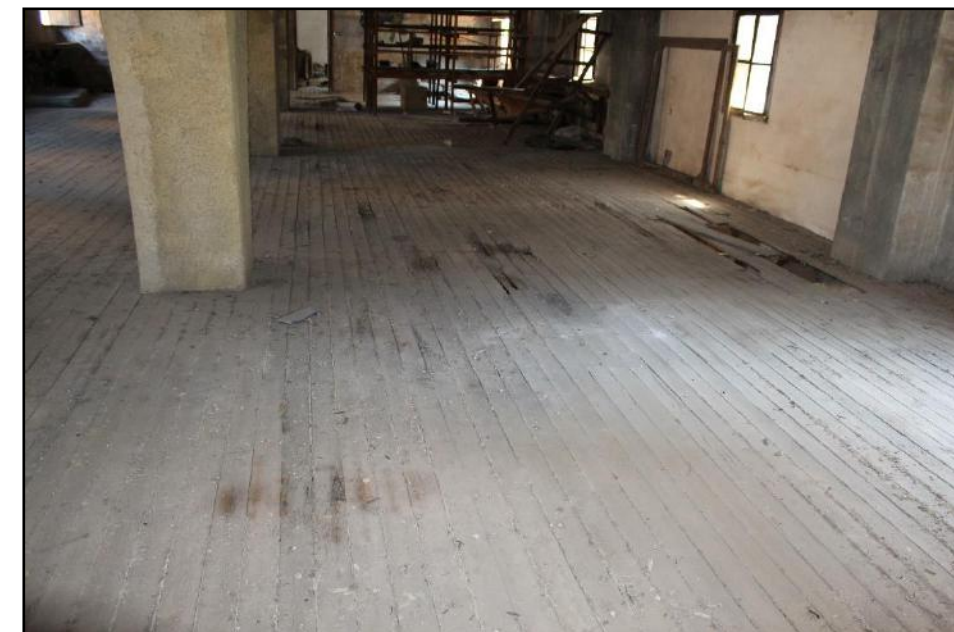
Ilustración 113 HUMedad y falta de listones en forjado P.1ª Fuente: Propia

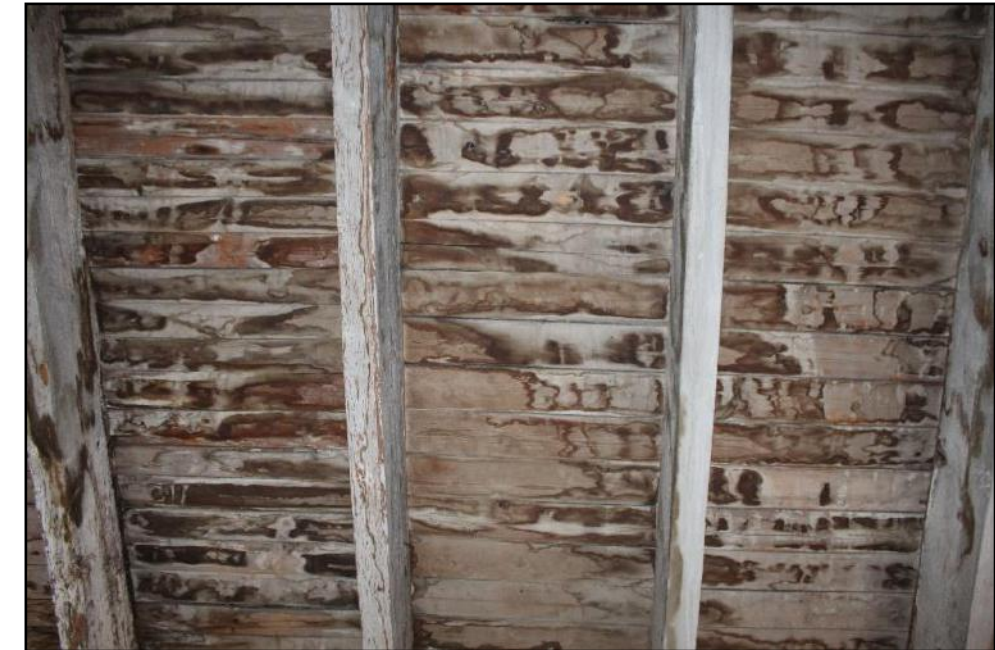
La cubierta de la nave aparentemente no sufre daños desde fuera, no se ven huecos o desprendimientos de tejas, pero por lo contrario desde el interior se aprecian los desperfectos y por donde el agua es capaz de pasar cada vez que se producen lluvias.

Ilustración 115 Humedad en tablero Fuente: Propia

La cubierta tiene varios puntos donde hay huecos por los que pasa el agua, algunas tejas se han roto o el propio tablero ha cedido arrastrando a las tejas y cortando la evacuación de aguas dejándolas entrar al interior de la nave empapando las viguetas y el forjado de la planta primera, esta lesión genera a su vez más lesiones por lo tanto es importante rehabilitar la cubierta a corto plazo.

Esta cubierta necesita una rehabilitación urgente y dicha rehabilitación debe cumplir con la norma:

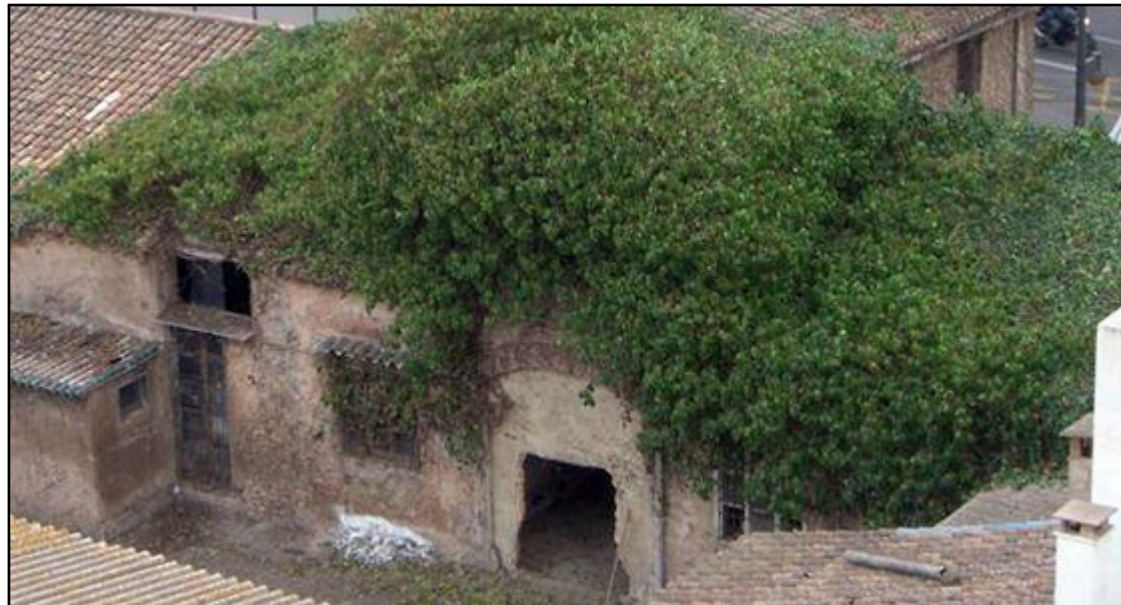
La Ceramo debido a su abandono y no haber tenido ningún tipo de mantenimiento a lo largo de su cierre se vio enseguida abocada a la ruina. La vegetación y animales como las palomas se han apoderado del lugar dañando gravemente las instalaciones. Se han realizado una serie de intervenciones en la zona de la vivienda, ya que aparte de que la vegetación se apoderó de la cubierta la dañó considerablemente.

Ilustración 117 Vegetación cubierta Fuente: elpais

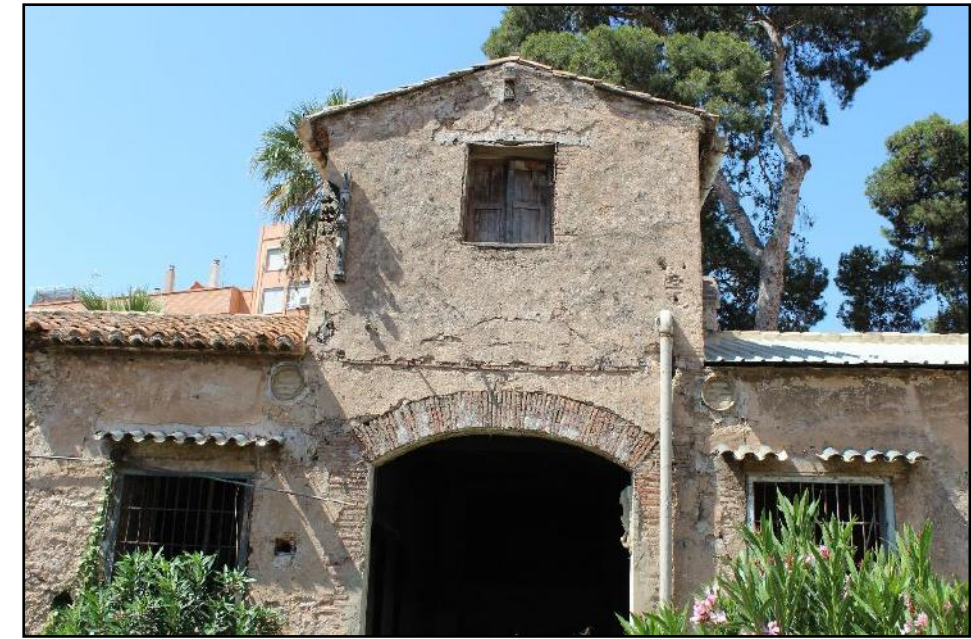
El ayuntamiento tuvo que actuar ya que el peligro era inminente y se produjo el desplome de parte de la cubierta, con lo cual se produjo la retirada de la vegetación y la reparación de la cubierta mediante un panel sándwich de la parte izquierda de la zona de la vivienda si la vemos desde su entrada principal. Propuesta del sindicato de Greuges:

Ilustración 118 Distinción cubierta intervenida Fuente: Propia

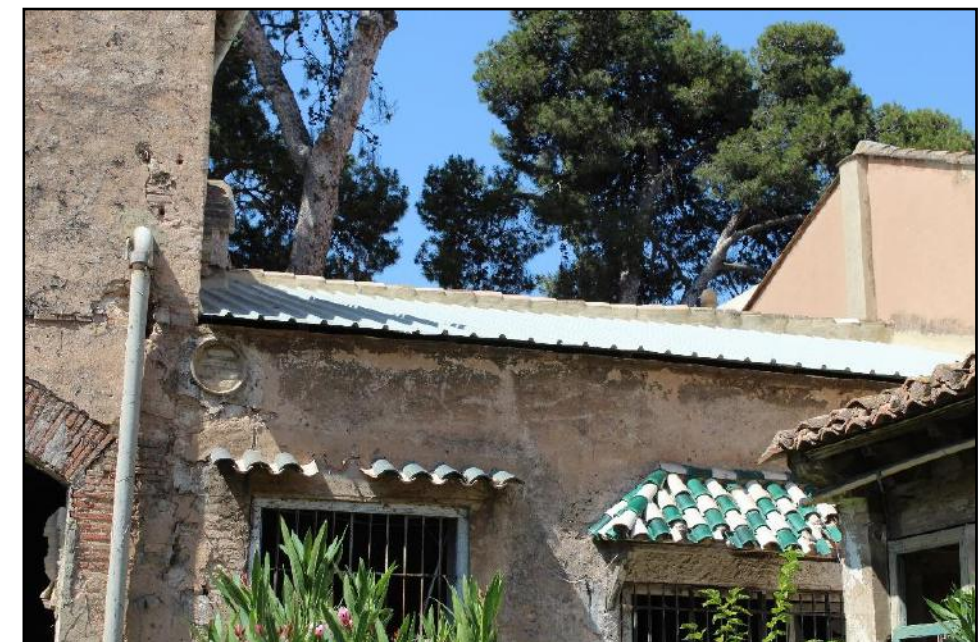
Ilustración 119 Cubierta intervenida Fuente: Propia

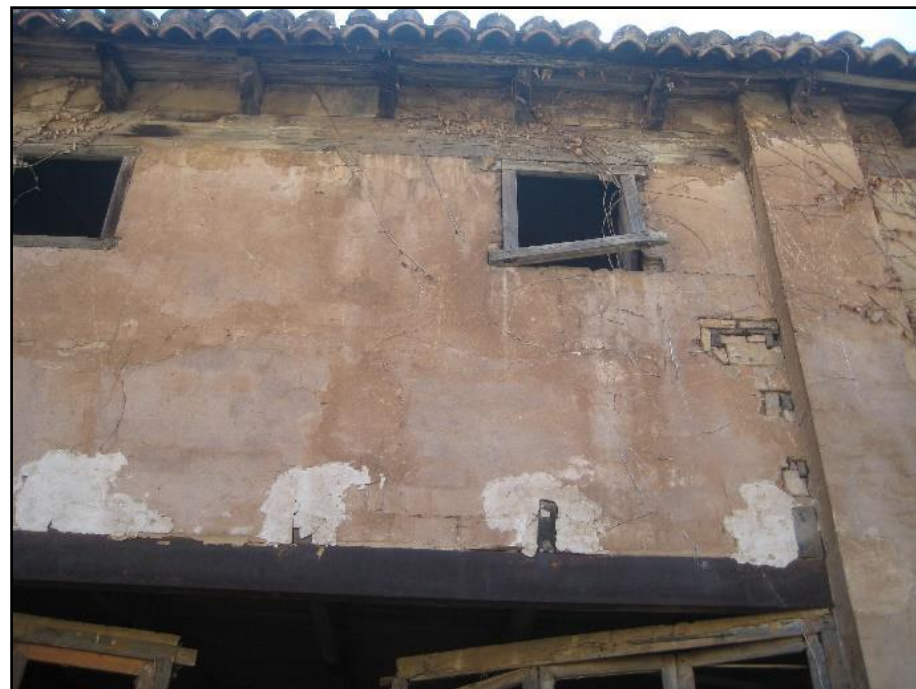
Ilustración 120 Intervención previa Fuente: Propia

En cuanto a la nave se puede apreciar que parte del viguero de la cara Noroeste ha sido reemplazado, no tenemos constancia de cuando fue intervenido pero hoy en día deberían ser tratadas de nuevo ya que están totalmente oxidadas. A continuación adjunto una imagen donde se aprecian qué vigas han sido sustituidas.

Muy probablemente las vigas de madera que habían anteriormente fueron afectadas por el agua, humedad y por el sol, a consecuencia de esto dichas viguetas se verían afectadas por la podredumbre y debido a esto irían perdiendo sección debilitándose y pudiendo producir un colapso y la caída de las viguetas, debido a que deben resistir las cargas transmitidas desde las viguetas se cambiaron por una vigas metálicas de idéntica sección con la intención de que resultasen más duraderas y reforzasen el conjunto en sí.

Para realizar esta intervención se debió apuntalar las viguetas, una vez apuntalado se retiraría la vigueta dañada y se sustituiría por la vigueta metálica. Una vez colocada se rellenarían los huecos de entrega a los pilares y se espera a que adquiera consistencia, a continuación se retirarían los puntales de forma alterna aplicándole poco a poco las cargas a la nueva viga.

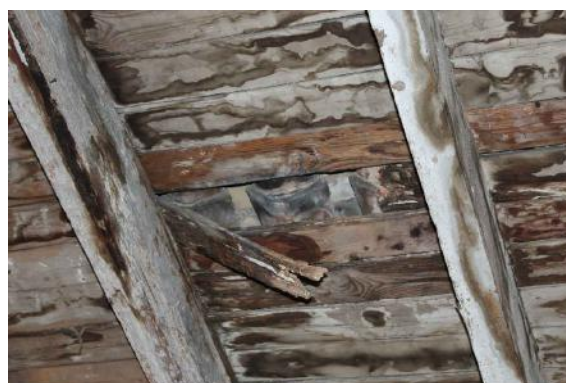
Imagen 1

Rotura de la cubierta y entrada de aguas pluviales por falta de impermeabilización y del mantenimiento de esta.

El agua proveniente de las aguas pluviales afecta directamente, proporcionando humedad al tablero, vigas, viguetas y al forjado de planta primera. A causa de la humedad por filtración, la totalidad del tablero de cubierta está afectado, pero en unas zonas determinadas (zona azul) el estado es muy grave.

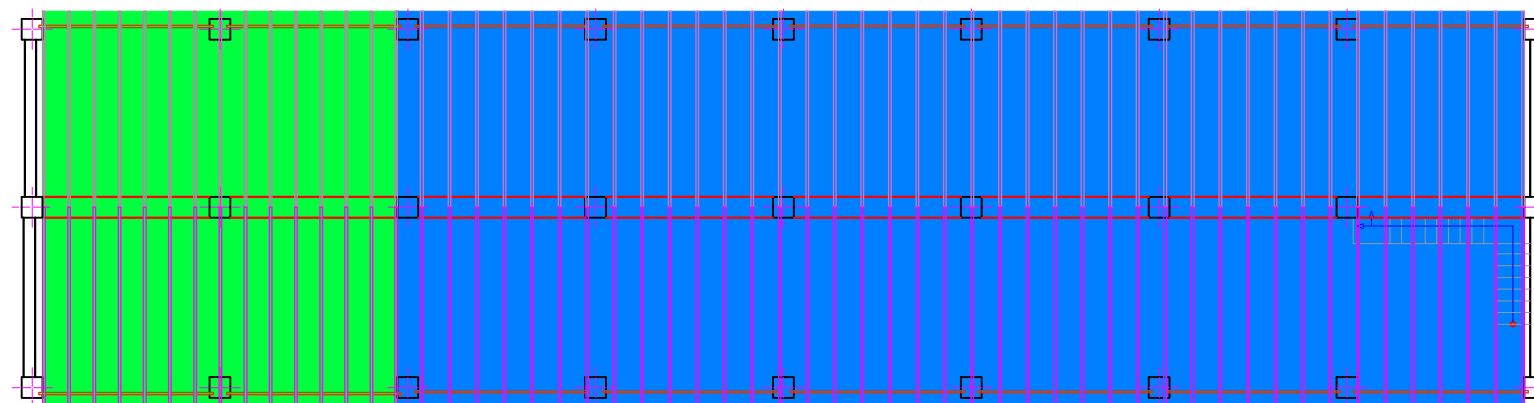
Planta Primera

Se encuentra localizada en planta primera y planta baja, aunque en menor medida, ya que la planta primera tiene un contacto totalmente directo con las lesiones de cubierta, mientras que a la planta baja llega con menor abundancia.

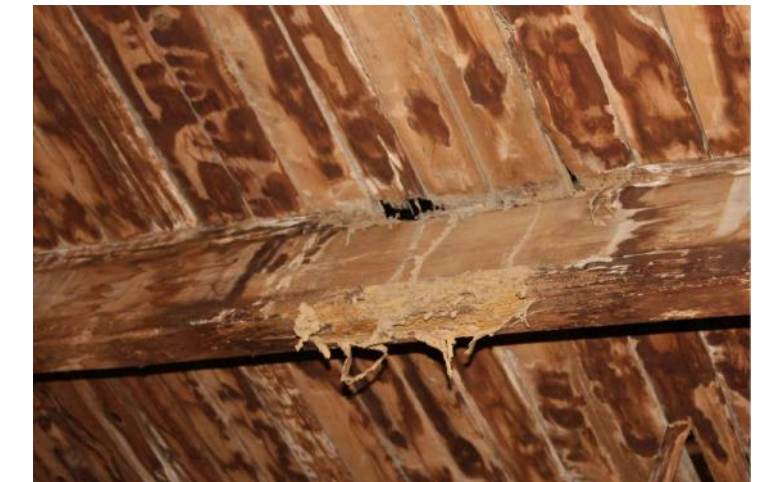
Imagen 1

- Rotura de tejas y falta de impermeabilización en cubierta, las carpinterías en mal estado también propician la entrada de agua de lluvia por escorrentía empapando las vigas y las cabezas de las viguetas empotradas en la pared.

2º) Si el grado de deterioro es avanzado en pudrición o ataque de hongos o insectos xilófagos la viga o vigueta en cuestión se sustituirá por una de iguales características a la original.

3º) Si el grado de deterioro es leve quiere decir que no es necesaria la sustitución de la vigueta, con lo cual se retirará la capa exterior mediante un lijado, se le aplicará un tratamiento antixilófagos y se colocará de nuevo sin necesidad de desmontaje.

4º) En el caso de que sea necesario el empleo de alguna prótesis se recomienda una unión oblicua debido a que estas viguetas trabajan a flexión, es más eficaz y adecuada usando una unión de longitud seis veces el grueso de la viga.

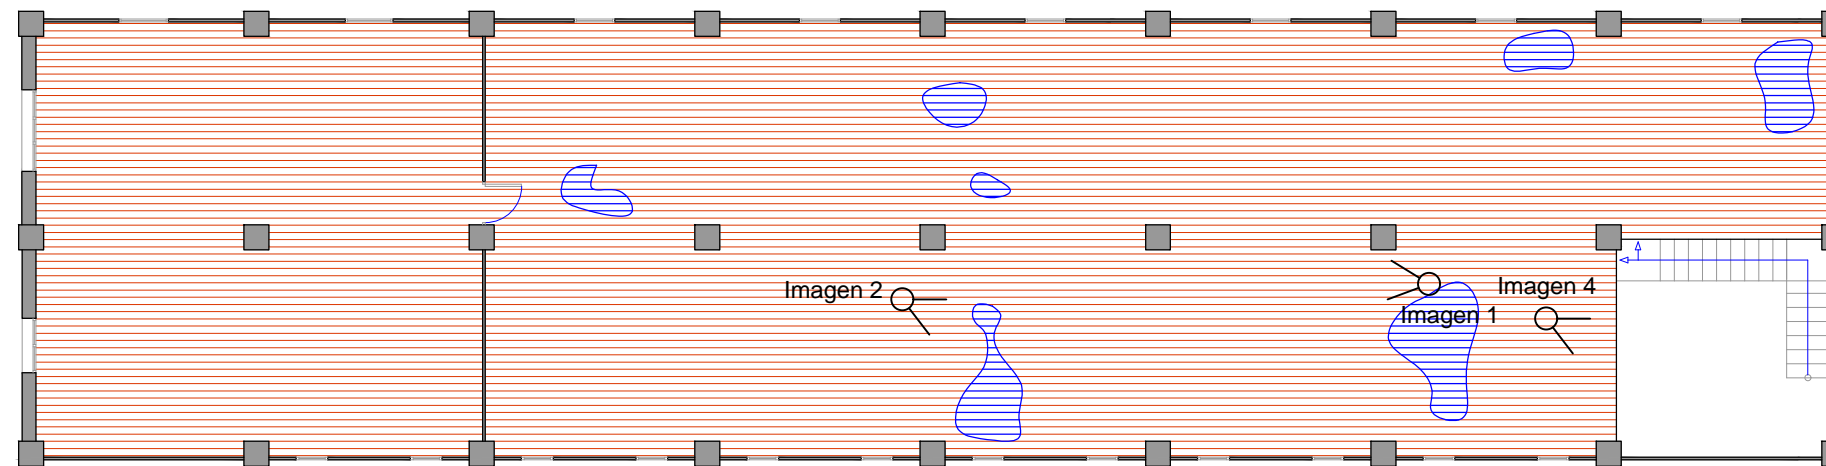
Plano de situación:

Listones en grave estado de pudrición en ciertas zonas de la nave, debido a la acumulación de agua en el tablero. En ciertas zonas falta del propio tablero por acciones vandálicas.

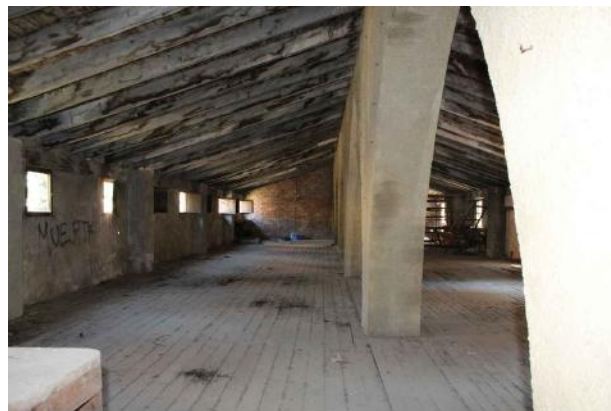
Imagen 1

El agua proveniente de las aguas pluviales entra a través de una cubierta en mal estado, a su vez este agua se acumula en el forjado y empapa la superficie del tablero e incluso en una zona a llegado a la vigueta inferior (imagen 3) dañándola y provocándole pudrición y una pérdida de sección.

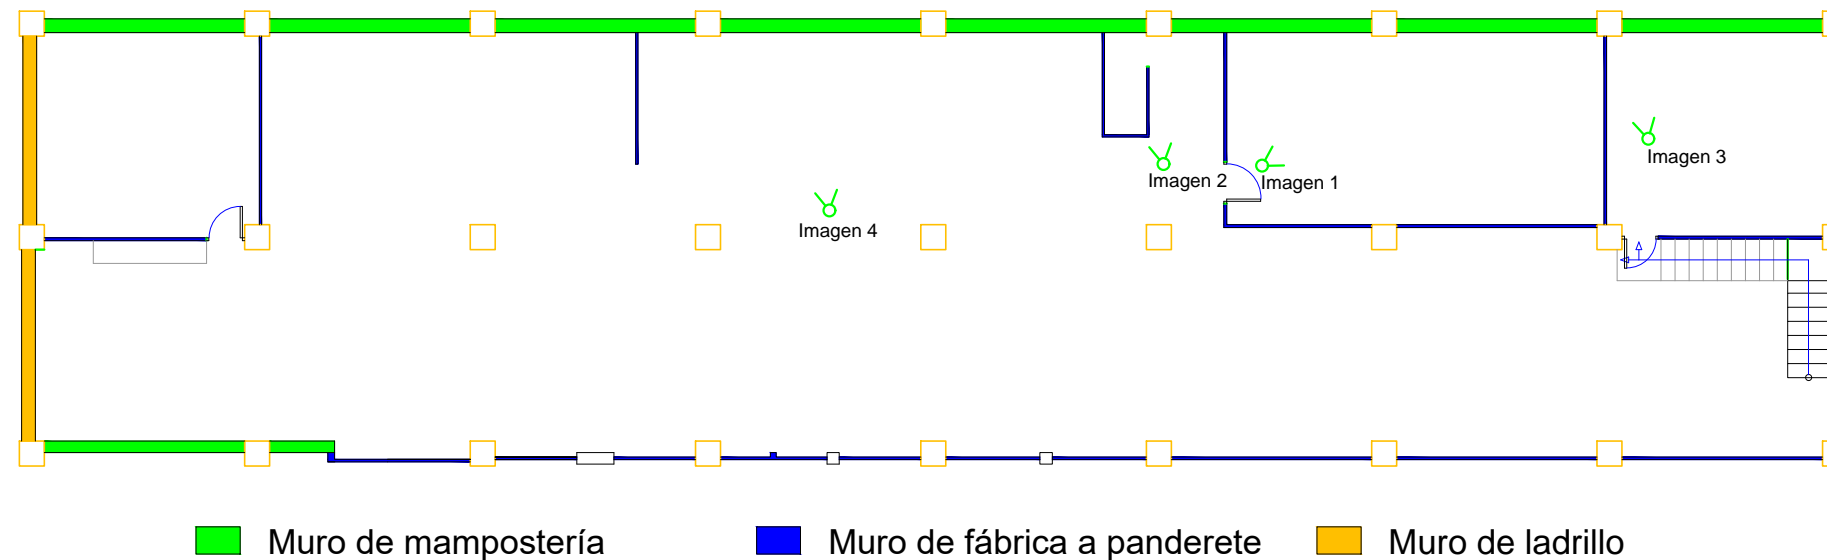
Plano de situación: Planta Baja

La lesión afecta al muro, y derivando de este provoca desprendimiento de los revestimientos y de las pinturas, a parte las humedades provocan problemas relacionados con la salud debido a la proliferación de hongos y mohos, produce eflorescencias y salitre, disminuye el aislamiento, debilita la estructura y aumenta el riesgo de termita.

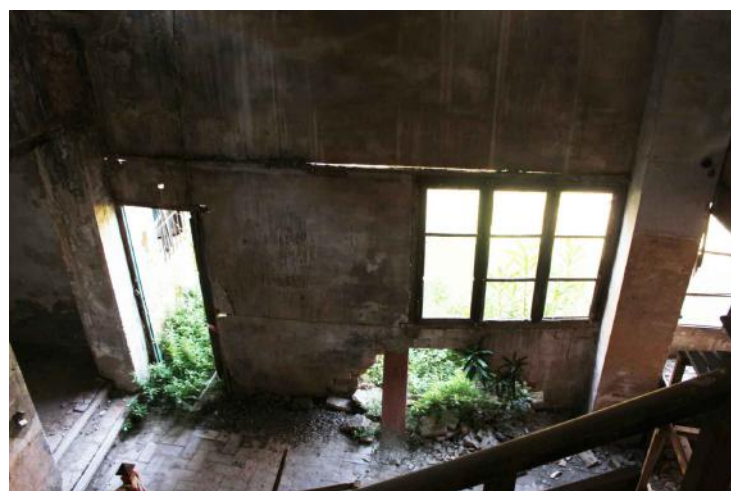
Imagen 1

La lesión se manifiesta en la fábrica del primer pórtilco (imagen 1), pero debido a que a posteriori vamos a realizar un cambio de uso y dicho paramento debe cumplir con las normas de acondicionamiento térmico y acústico se va a proceder a intervenir en la totalidad de dicha fábrica (Zona sombreada en rojo).

Como se aprecia en las imágenes 1 y dos este pandeo de la fábrica a provocado que la carpintería salga de su lugar dejando entrar el agua de lluvia y favoreciendo la aparición de humedades y hongos al interior de la nave.

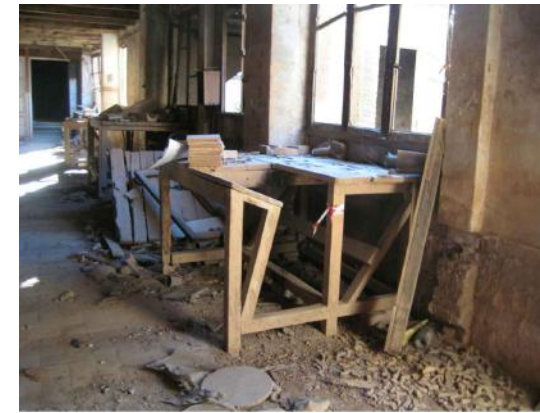
Imagen 1

La lesión se manifiesta en toda la zona recayente al sótano, ya que esta zona esta efectuada con vigas y viguetas metálicas y bovedillas. (zona sombreada)

La lesión trata de un solado con abombamientos, estos corresponden con la forma de las bovedillas del forjado, con lo cual es probable que el material de relleno sea pobre y debido al paso del tiempo y el uso se haya comprimido y esté adaptado a su base, las bovedillas, esto hace que el solado a base de rasilla y colocado a espina de pez se amolde al material de relleno generando una superficie ondulada a lo largo de este tramo.

- 1º Retirada de la rasilla para su posterior colocación.
- 2º Picado del material de relleno y retirada de su escombro dejando únicamente la estructura metálica.
- 3º Encofrado, y colocación del mallazo con sus respectivos conectores y separadores.
- 4º Hormigonado de la zona.
- 5º Colocación de la rasilla.
