Rehabilitación estructural y mejora eficiencia energética en vivienda unifamiliar.

El siguiente TFG tiene como objetivo principal la rehabilitación o refuerzo estructural de una vivienda unifamiliar, así como su adaptación a las exigencias para poder conseguir una mejora en la calificación energética.

Se trata de una vivienda unifamiliar de dos plantas sin ningún tipo de reforma realizada en sus 54 años de vida útil por lo que acumula un gran número de lesiones, desde humedades hasta grietas en sus fachadas principales. Por ello manifiesta, desde el punto de vista de la eficiencia energética, numerosos puentes térmicos, los cuales nos hacen desaprovechar la energía de nuestra vivienda así como una pérdida económica constante.

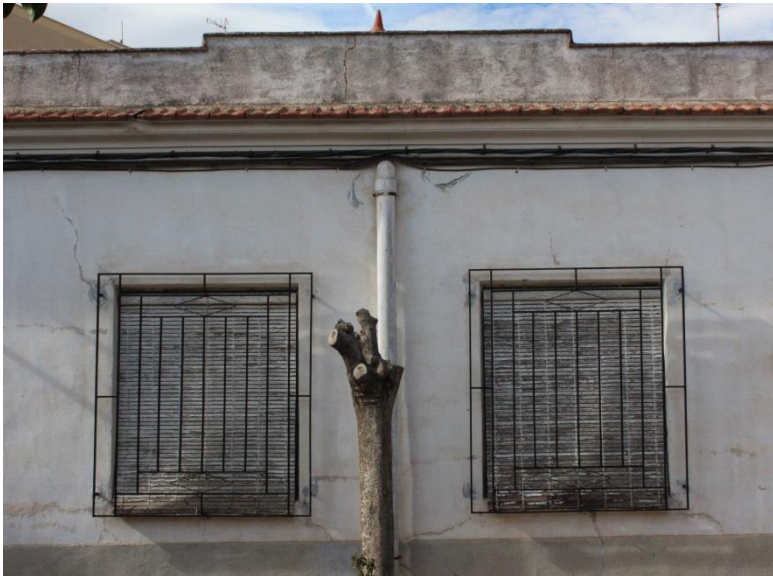
Se trata de ventanas con marco de madera color azul claro con herrajes metálicos, vidrio de un solo cristal y al ser una vivienda de planta baja tienen una protección mediante rejas metálicas con acabado en pintura negra.

Figura 42. Carpintería Vivienda a estudio. Fuente propia.

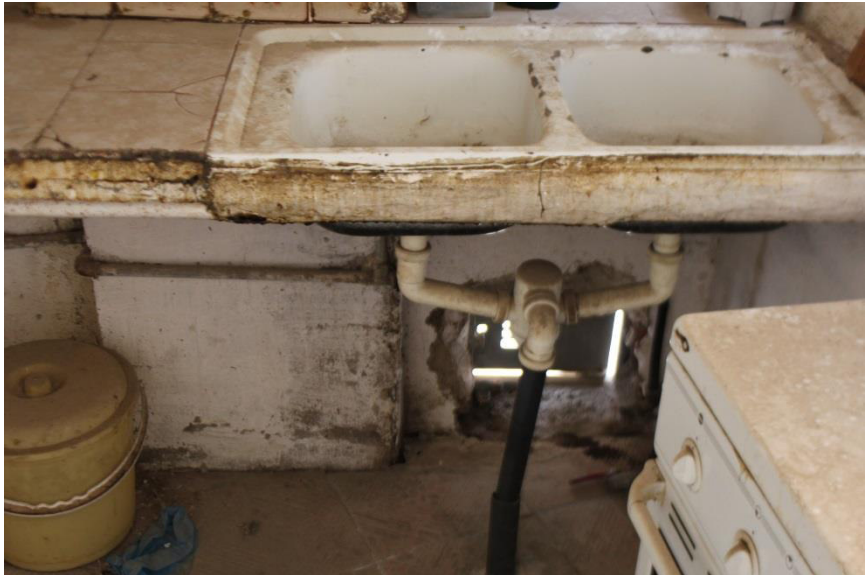
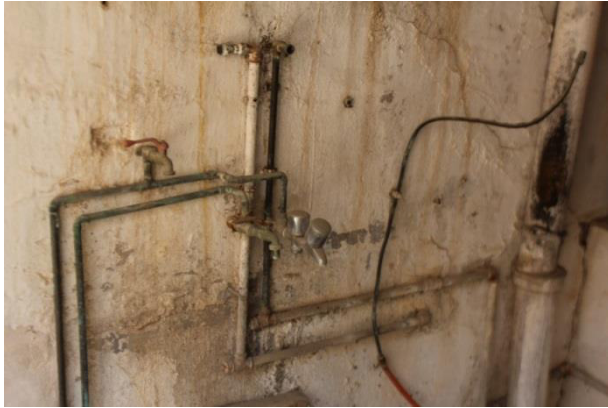
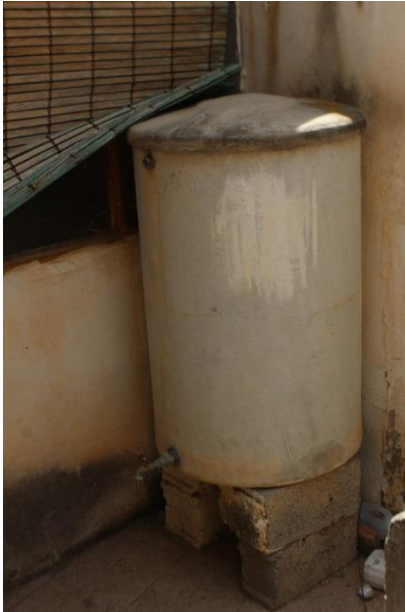
La instalación de fontanería está situada en el patio interior principalmente donde deriva al único baño de la vivienda y a la cocina por fachada interior. Dicha instalación tiene su acometida en la fachada principal de la vivienda la cual ya no está en funcionamiento al igual que toda la instalación debido al abandono de la vivienda. Además cuenta con un acumulador de agua en el patio que según las personas que vivieron en dicha vivienda tenía la función de disponer de agua cuando cortaban el suministro para riego de campos. Cuenta con tuberías de agua fría y agua caliente sin ninguna aportación solar debido a que la instalación fue realizada en el año 1962.

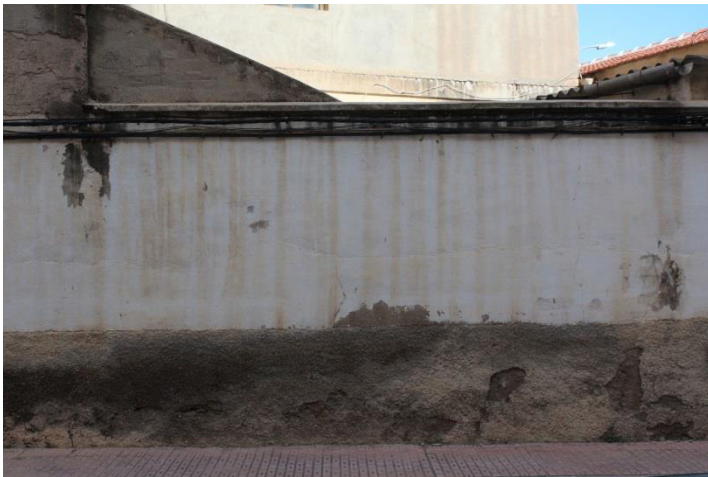
Figura 60 .Manchas de escorrentía Fachada Sur. Fuente propia.

En nuestro caso tenemos este tipo de manchas tanto en las fachadas exteriores como en las interiores las cuales dan al patio de la vivienda. Se denomina mancha de humedad o por ensuciamiento. El agua que accede a las fachadas durante la lluvia se escurre por la misma. Durante su trayectoria descendente es absorbida por el material de revestimiento y su capa de suciedad.

Una porción de las partículas de suciedad, existente en la fachada o aportada por el agua de lluvia, penetra en la porosidad abierta del material de revestimiento con el agua absorbida. En nuestro caso se tratan de manchas producidas por los elementos metálicos situados en la parte superior de la fachada para la colocación del cableado eléctrico en las fachadas principales y en las fachadas interiores vienen producidas por la suciedad del agua de lluvia ya que no se encuentra ningún elemento metálico que pueda producirlas.

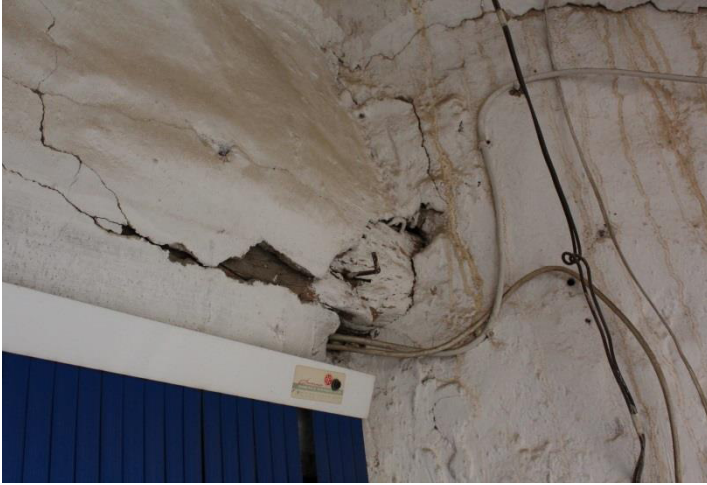
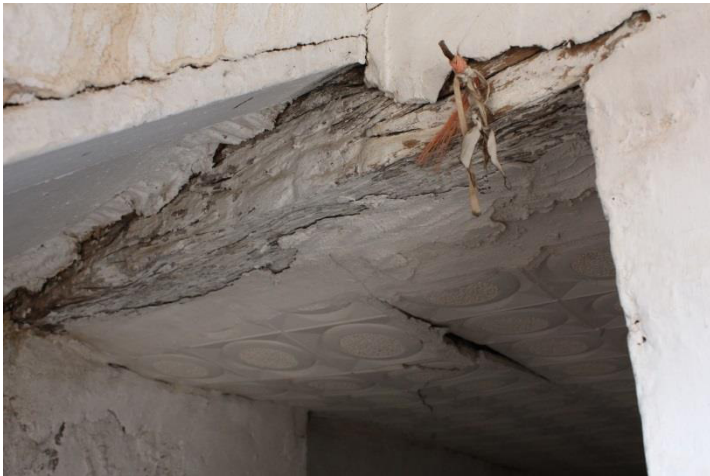
El recubrimiento de la fachada interior a la altura del dintel de madera se ha quebrado debido a la expansión del propio dintel, esto se produce por la absorción de la madera de agua de lluvia y un recubrimiento deficiente del mismo. También se produce el efecto contrario, la retracción de la madera debido a las altas temperaturas de la zona por lo que la madera está en “movimiento” produciendo la rotura del recubrimiento.

Figura 63 .Dintel de madera patio interior. Fuente propia.

Figura 64 .Dintel de madera patio interior. Fuente propia.

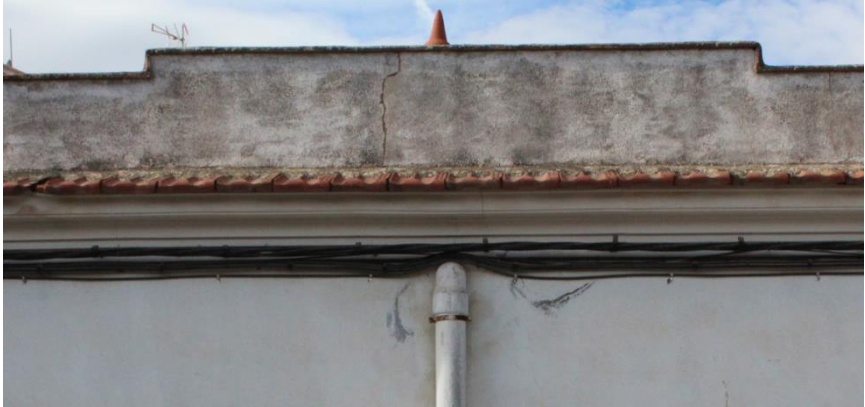
Se produce una fisura en el peto de fábrica que rodea la cubierta de la vivienda a estudiar, dicha fisura se produce por la retracción del mortero de agarre o por retracción térmica al enfriarse el peto cuando bajan las temperaturas. La rotura que se observa es completamente vertical seccionando el peto aunque también puede aparecer entre dos petos cuando estos no quedan bien trabados.

En el caso de que los petos quedaran bien trabados, al retraer suele fisurar en las esquinas con una grieta inclinada la cua es abierta en un mismo plano que se suele ir cerrando a medida que desciende y se aleja de la esquina.

Figura 65 .Fisura peto de fábrica Fachada Noreste. Fuente propia.

Para evitar dichas fisuras podemos realizar juntas a distancias periódicas o sustituir los ladrillos rotos por otros con un mortero más plástico.

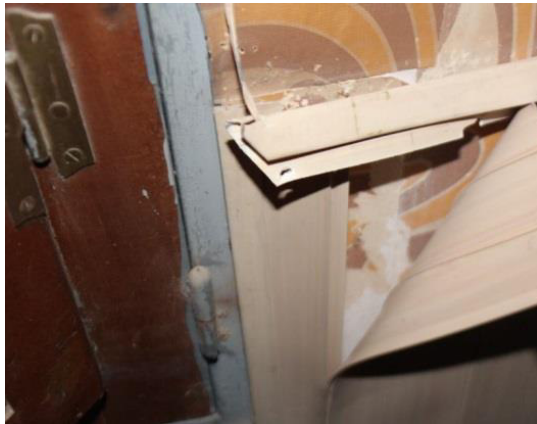
La principal causa de dicha lesión es ascenso de la humedad por capilaridad. Debemos recordar que nuestra cimentación es un encachado de bolos relleno con hormigón ciclópeo por lo que el riesgo de producirse la ascensión de la humedad que afecte a nuestro cerramiento es mayor.

Figura 67 .Manchas de humedad interior vivienda. Fuente propia.

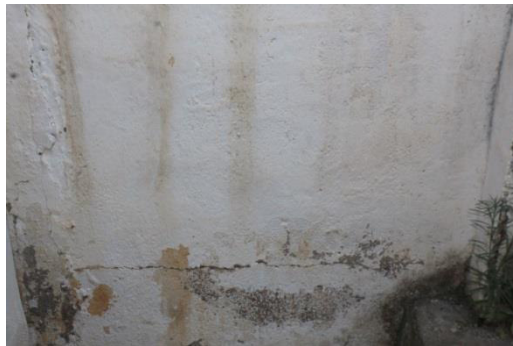
Figura 68 .Manchas de humedad Patio interior. Fuente propia.

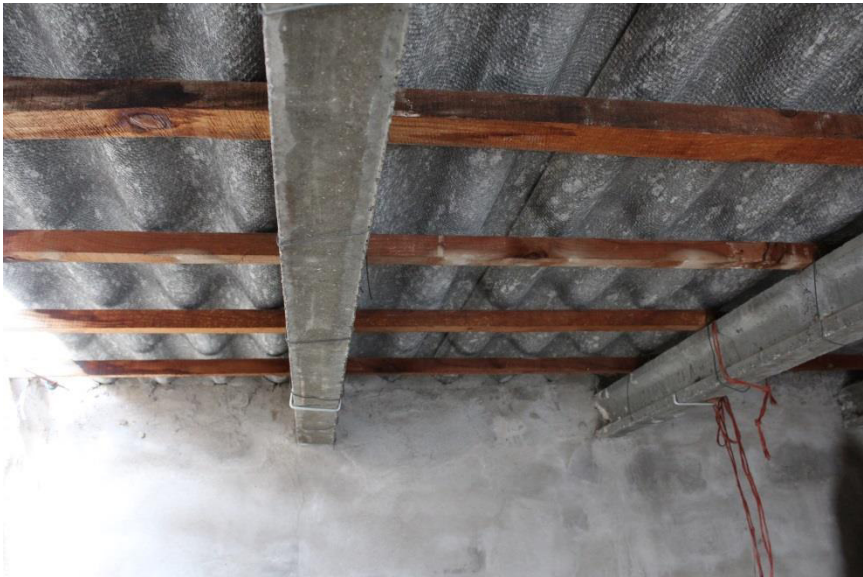
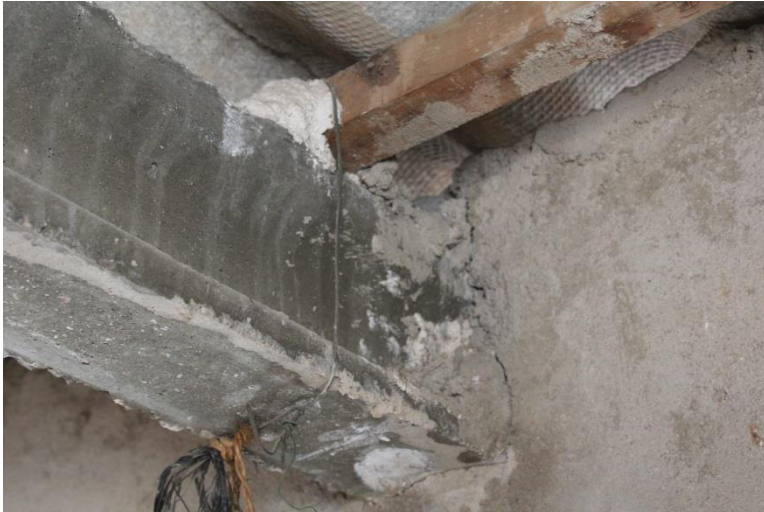
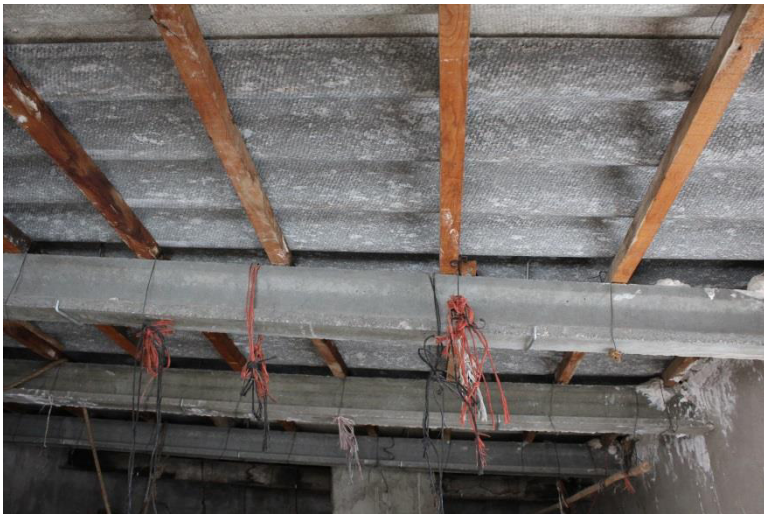
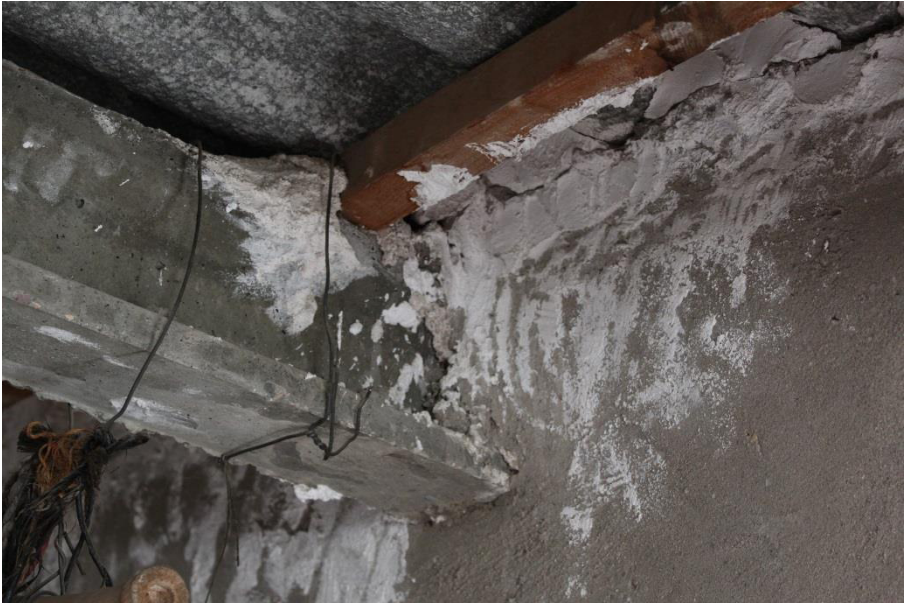
Figura 142. Vigueta planta primera. Fuente propia

Figura 143. Encuentro con cerramiento vigueta planta primera.

Figura 144. Encuentro con cerramiento vigueta planta primera. Fuente propia

Figura 145. Encuentro con cerramiento vigueta planta primera. Fuente propia.

Como podemos observar en las imágenes, vamos a actuar solamente en el encuentro de la viga con el cerramiento porque consideramos que la viga como pieza estructural, sigue manteniendo su capacidad portante y no es necesaria la intervención.

Una vez tengamos la zona limpia y las vigas apuntaladas, realizaremos un cajeadado para que se asiente de forma correcta. Este cajeadado consistirá en una primera capa de mortero de nivelación, esto nos facilitará la colocación de cualquier elemento de unión entre la viga y el cerramiento. Por encima de la capa de mortero dispondremos de un neopreno o elastómero donde apoyará nuestra viga.

Una vez tengamos realizado este cajeadado, apoyaremos la viga sobre el cerramiento desapuntalando la misma, rellenando con mortero de retracción controlada para evitar posibles fisuras. Posteriormente se ejecutará una unión metálica vista que consistirá en la colocación de un perfil metálico en forma de L donde apoyará la viga, dicho perfil metálico se anclará tanto a la viga como al cerramiento quedando concluido el cajeadado.

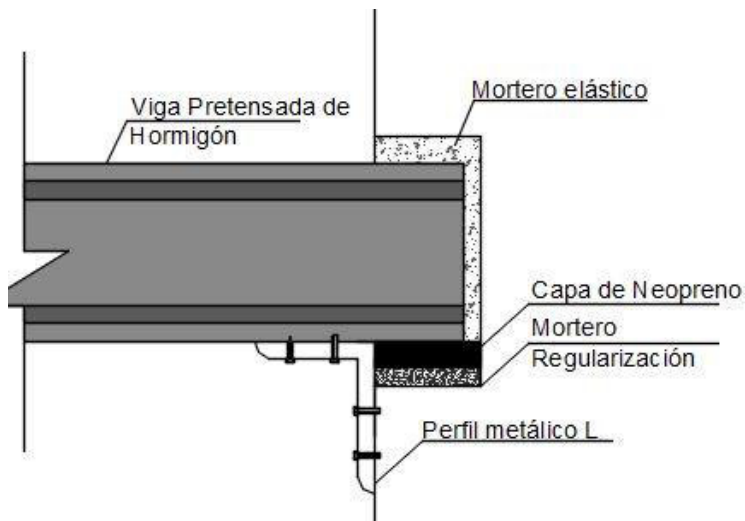
Figura 146. Detalle cajeadado viga con cerramiento. Fuente propia.

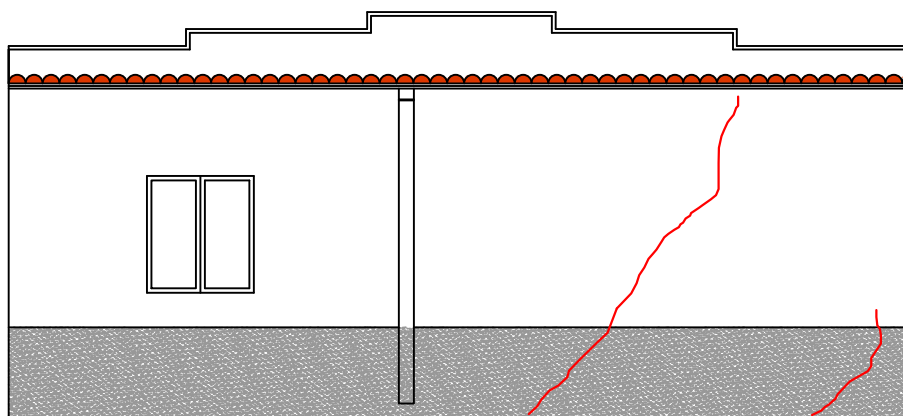
2	LESIÓN
FICHA PATOLÓGICA DE INTERVENCIÓN

TIPO DE LESIÓN
 Rotura por descenso de la cimentación provocando arco de descarga en esquinas.

DESCRIPCIÓN DE LESIÓN
 Se han producido grietas aproximadamente a 45° en la fachada de la vivienda

CAUSA DE LESIÓN
 Pérdida de apoyo de la cimentación cuando el terreno no responde de una forma correcta o no es firme en el punto en que se apoya la cimentación, produciéndose un descenso de la misma. Nuestra cimentación consiste únicamente en un encachado de bolos con el relleno de hormigón ciclópeo por lo que limita la estabilidad de la misma. La rotura del cerramiento no implica gravedad, pero sí el descenso que ocasiona la rotura del forjado, vigas y pilares.

SOLUCIÓN
 Como medida de precaución podemos colocar testigos en la grieta para conocer si el asiento está estabilizado o continúa. Si el testigo rompe se debe colocar otro al lado y cuando rompe es importante comprobar lo siguiente:

Si el problema persiste deberemos abrir por la acera y compactar la zona donde se está produciendo la grieta, además de realiza un recalce en la cimentación. Una vez tengamos solucionado el problema de asiento, se pasará a ejecutar la solución a nuestra grieta.

Para ello lo primero que debemos realizar es un picado alrededor de la grieta lo suficientemente profundo para poder colocar unas picas de cosido, con esto conseguiremos unir las dos partes de cerramiento separadas por la propia grieta.

Una vez tengamos puestas las picas de cosido, utilizaremos una malla de fibra de vidrio de cosido Weber o similar, a lo largo de toda la grieta para conferir resistencia y durabilidad a la misma.

Con la grieta cosida por las picas y sellada por la malla de fibra de vidrio, pasamos a realizar el último paso el cual consiste en rellenar con mortero elástico toda la grieta, es decir, todo lo que habíamos picado en un principio para poder ejecutar la reparación de la grieta, debe ser llenado con este tipo de mortero para evitar posibles fisuras o grietas en un futuro.

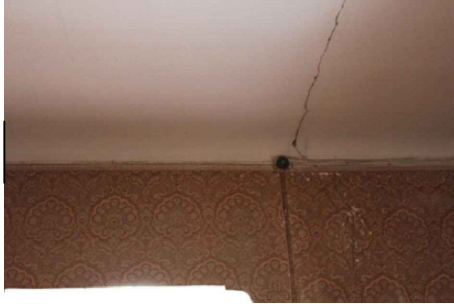
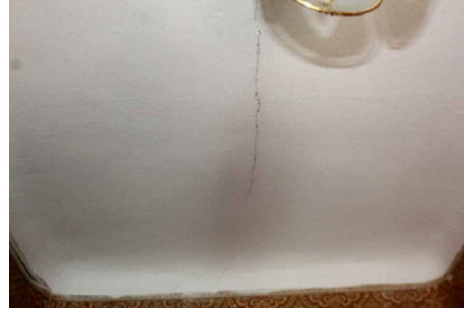
Fisura de retracción en capa de compresión en forjado de viguetas

FORJADO PLANTA BAJA

En este caso la solución que adoptaremos será la colocación de un falso techo ocultando la grieta por encima del mismo. Consideramos que la fisura es un tipo de lesión leve y que no tendrá más repercusión por lo que se dispondrá de un falso techo con placas modulares que ocultará dicha fisura y además nos podrá servir para poder ocultar las instalaciones que sean necesarias.

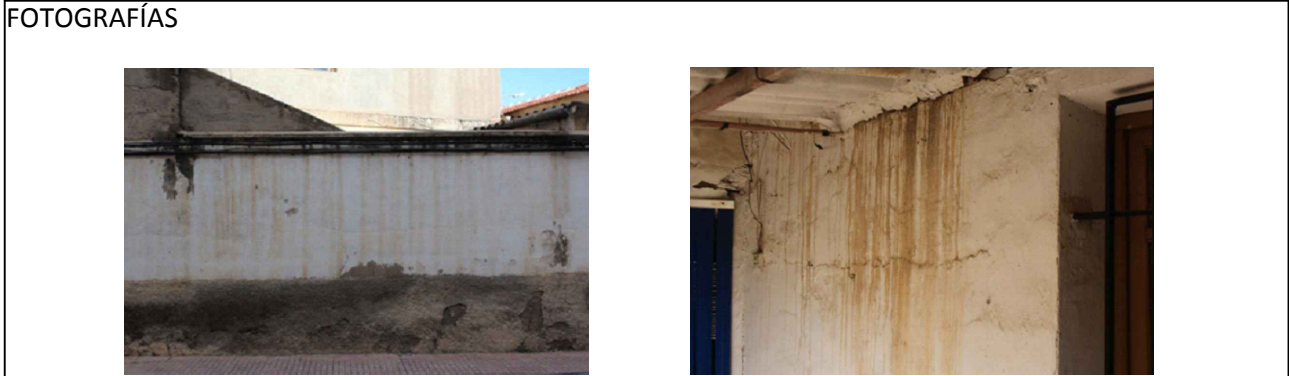
TIPO DE LESIÓN
 Manchas de escorrentía en molduras, petos y cornisas

LOCALIZACIÓN
 FACHADA PLANTA BAJA / FACHADA INTERIOR PATIO

DESCRIPCIÓN DE LESIÓN
 Manchas tanto de oxidación como de suciedad localizadas principalmente en fachadas tanto interiores como exteriores.

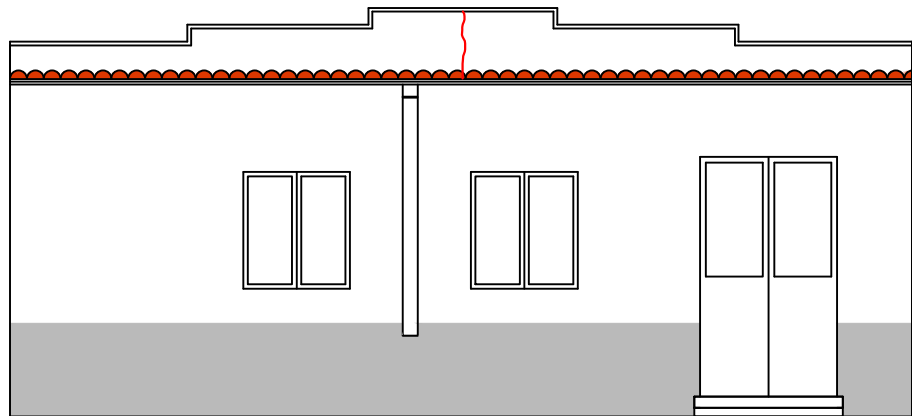
8	LESIÓN
	FICHA PATOLÓGICA DE INTERVENCIÓN

CAUSA DE LESIÓN
La rotura que se observa es completamente vertical seccionando el peto aunque también puede aparecer entre dos petos cuando estos no quedan bien trabados. En el caso de que los petos quedaran bien trabados, al retraer suele fisurar en las esquinas con una grieta inclinada la cual es abierta en un mismo plano que se suele ir cerrando a medida que desciende y se aleja de la esquina. Como hemos dicho anteriormente las causas pueden ser la retracción hidráulica del mortero de agarre en época calurosa por alta dosificación de cemento o por ser el mortero muy fluido así como la retracción térmica al enfriarse el peto y encontrarse impedido por los extremos.

SOLUCIÓN
Para evitar dichas fisuras podemos realizar juntas a distancias periódicas o sustituir los ladrillos rotos por otros con un mortero más plástico. Otra solución posible sería aprovechar la misma fisura para introducir la junta de dilatación. Esta operación se realizará abriendo la fisura mediante radial hasta el tamaño conveniente para la introducción del elemento que nos cumpla con la función de junta de dilatación como puede ser un polisulfuro por su resistencia a los rayos UV, de mantenerse flexible a temperaturas extremas y por su resistencia a los hidrocarburos y solventes.

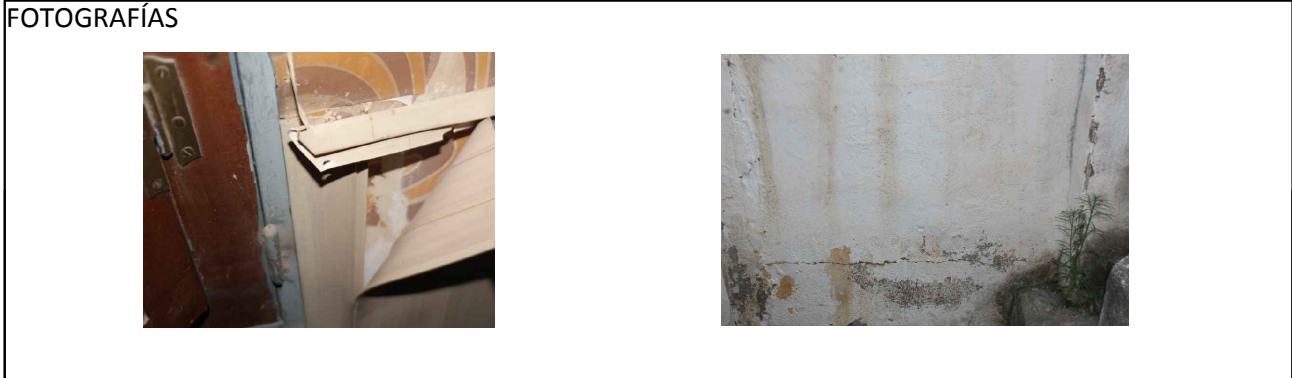
TIPO DE LESIÓN
 Capilaridad interior de fachada

LOCALIZACIÓN
 FACHADA PLANTA BAJA

DESCRIPCIÓN DE LESIÓN
 Manchas de humedad producidas por absorción por capilaridad del terreno

El segundo motivo es porque con una solución ventilada evitamos cualquier problema de humedad en nuestra vivienda ya que en la actualidad el suelo se encuentra en contacto directo con el terreno lo cual ocasiona problemas por humedades por capilaridad.

Debemos tener en cuenta que para la ejecución de este sistema deberemos levantar todo el suelo existente de la vivienda dejando únicamente los pilares de la misma y el muro de carga perimetral.

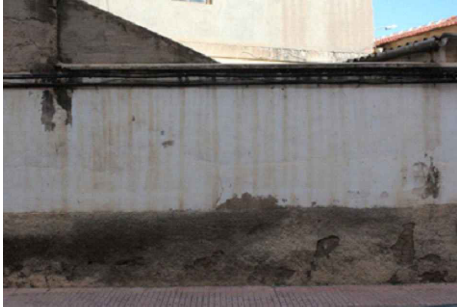
9	LESIÓN
	FICHA PATOLÓGICA DE INTERVENCIÓN
VIVIENDA UNIFAMILIAR CALLE SAGRADA FAMILIA 21, ALHAMA DE MURCIA	
TIPO DE LESIÓN Filtraciones de agua desde el patio hacia el paramento exterior.	
FOTOGRAFÍAS <div style="text-align: center;">

</div>	
LOCALIZACIÓN FACHADA PLANTA BAJA	
DESCRIPCIÓN DE LESIÓN Manchas de humedad de altura variable localizadas principalmente en la parte del zócalo que rodea la fachada Sur, producidas por la filtración de agua procedente del patio interior de la vivienda.	
CAUSA DE LESIÓN La principal causa de la lesión es la penetración de agua desde el patio interior de la vivienda en el muro de fachada. Esto ha provocado la aparición de manchas de humedad en el zócalo de la vivienda, a la altura del patio interior.	
SOLUCIÓN En este caso podemos disponer de dos soluciones, la primera de ellas sería la de mejorar la pendiente del patio interior y reconducir todas las aguas de lluvia hacia un sumidero que expulsaría dichas aguas hacia el exterior. La segunda solución más completa sería la recogida de aguas mediante una rejilla corrida situada en el cerramiento del patio donde se producen las filtraciones al exterior, dichas aguas serían expulsadas fuera del cerramiento, evitando así la acumulación de las mismas y a su vez, la aparición de humedades. Esto combinado con una ejecución correcta de las pendientes del patio interior, reconduciendo toda el agua de lluvia hacia un sumidero central, donde serían expulsadas al exterior de nuestra vivienda.
