ESTUDIO TÉCNICO, ESTADO DE CONSERVACIÓN Y PROPUESTA DE INTERVENCIÓN DE UN ANTIPENDIO

Presentado por Silvana Murgui Ginestar

Facultat de Belles Arts de Sant Carles

Grado en Conservación y Restauración de Bienes Culturales

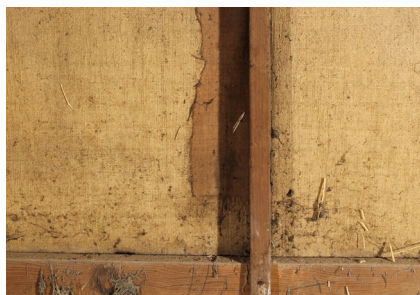
Figura 24.
Detalle grafismos en el bastidor

El bastidor presenta un tipo de acabado más bien basto, sin lijar y con aristas vivas, de ahí la presencia de las marcas por el anverso del soporte textil. Por último, aparecen una serie de grafismos repartidos por los listones laterales y el listón inferior del bastidor.

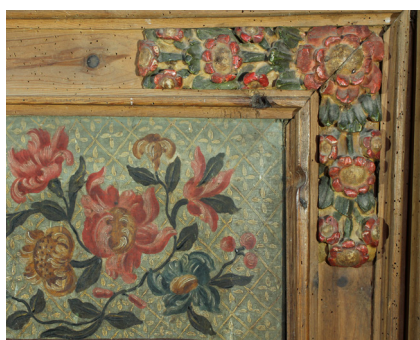
Figura 34.
Detalle policromía del marco

La parte inferior del marco es la zona más castigada, la entrecalle aparece sin canto ni filo, únicamente se puede observar el canto exterior con las esquinas muy degradadas. La ornamentación floral muestra varios faltantes del estrato pictórico junto con una gran acumulación de suciedad ambiental.

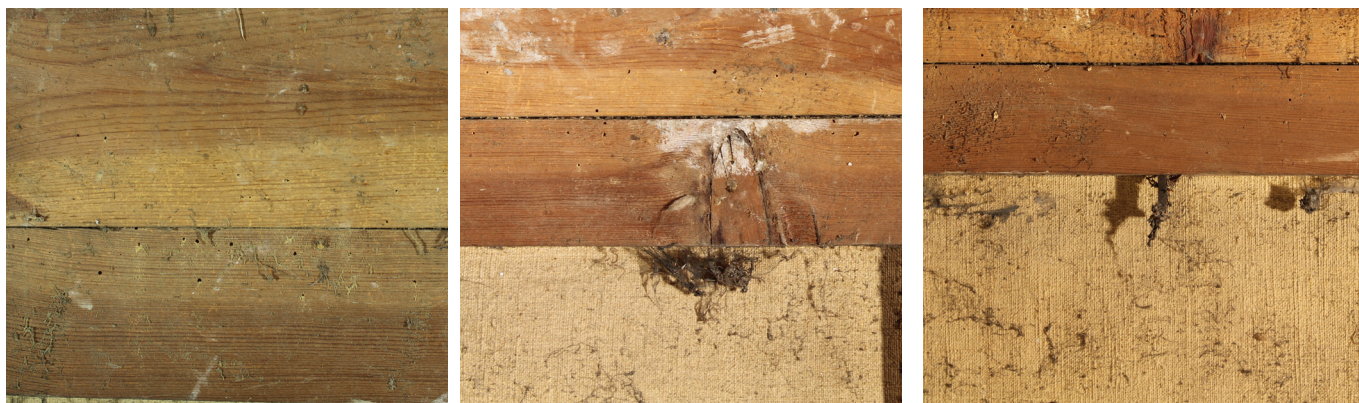
El marco junto con la estructura pictórica, son los elementos más dañados del conjunto litúrgico. La moldura de soporte lúgneo se encuentra cubierta por una gran acumulación de suciedad superficial, destacando la presencia de depósitos de cera provenientes de las velas de la mesa de altar.
