ESTUDIO Y PROPUESTA DE INTERVENCIÓN DE PINTURAS MURALES DE LA HABITACIÓN DE MARIANO AMIGÓ EN SU CASA EN PUÇOL (VALENCIA).

Presentado por Eva Martínez Ruiz.

Grado en Conservación y Restauración de Bienes Culturales.

Curso 2015-2016

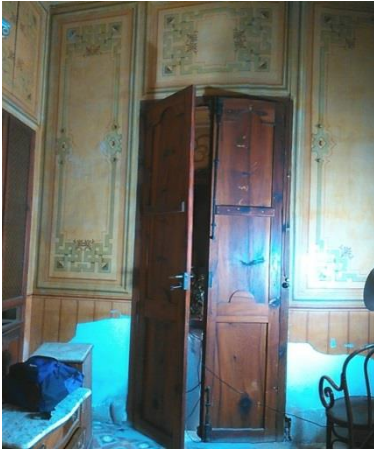
Todas las pinturas presentan un color amarillento característico debido a que el barniz ha oxidado. Para poder averiguar de qué tipo de barniz se trata, se ha realizado una prueba de solubilidad con etanol. Se observó que el barniz se eliminaba fácilmente y por su característico olor, se concluyó que podría tratarse de gomalaca.

Fotografía 13. Pared Norte.

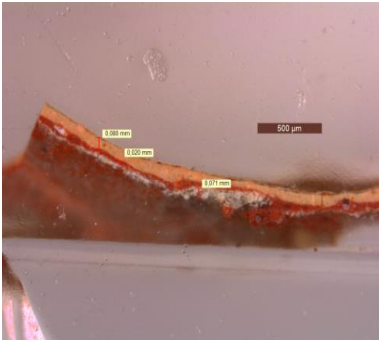
Fotografía 21. Estratigrafía de la muestra de la pared norte.

La fotografía 21 está tomada con un aumento de 500 micras. En ella se observa que la primera capa mide 0,080 milímetros, mucho menor es la siguiente capa de color rojizo, midiendo así 0,020 milímetros, que podría indicar una primera capa de color. Finalmente se encuentra la capa de preparación contando con 0,071 milímetros de grosor.

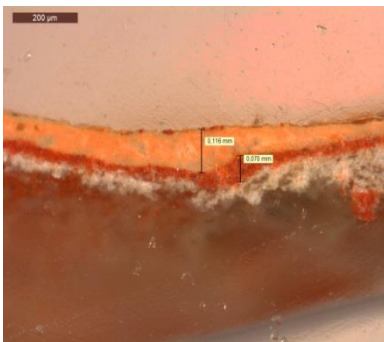
Fotografía 22. Estratigrafía de la muestra de la pared norte.

La fotografía 22 es la misma que la anterior pero con 200 micras de aumento. Pudiendo así ver con más detalle las capas del muro.

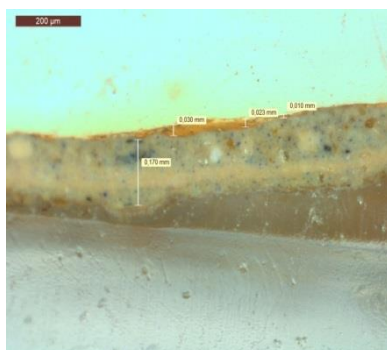
Fotografía 24. Estratigrafía de la muestra de la pared este.

Para finalizar, la fotografía 24 indica el segundo color, es decir, el color verde claro.

La capa de barniz mide 0,010 milímetros en la parte más estrecha, contando así con 0,030 milímetros la zona más amplia del barniz en la muestra.

La pintura y el barniz se encuentran muy unidos y es algo difícil diferenciarlas. Para finalizar, la capa de preparación cuenta con 0,170 milímetros de grosor.

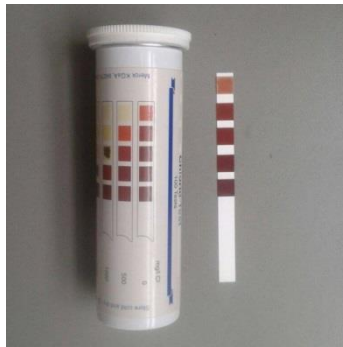
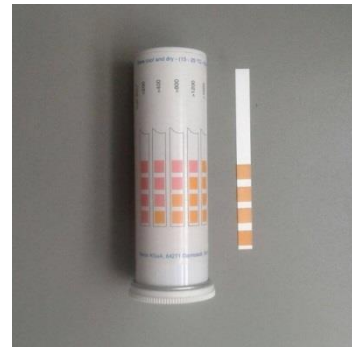
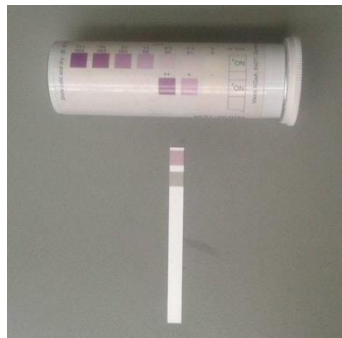
Pared Sur:

Cloruros	Sulfatos	Nitratos
0 mg/L	>1600 mg/L	N_{O3} 25mg/L N_{O3} -N 5,6

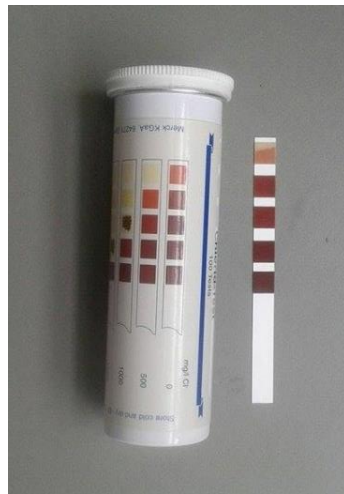
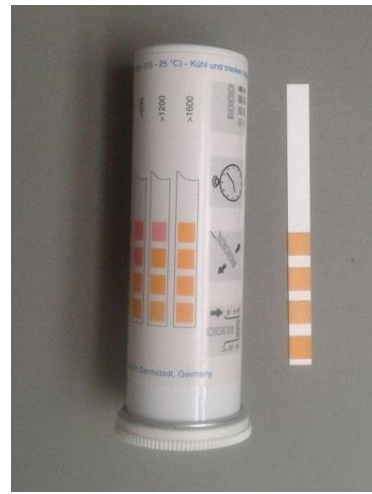
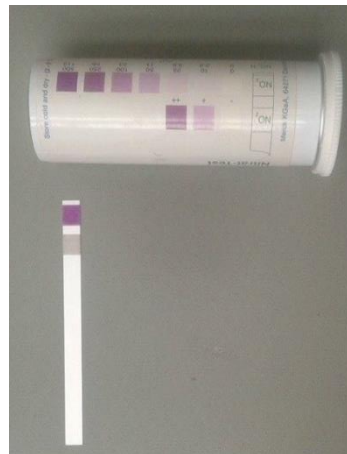
Pared Norte:

Cloruros	Sulfatos	Nitratos
0 mg/L	>1600 mg/L	N_03 250mg/L N_03 -N 56

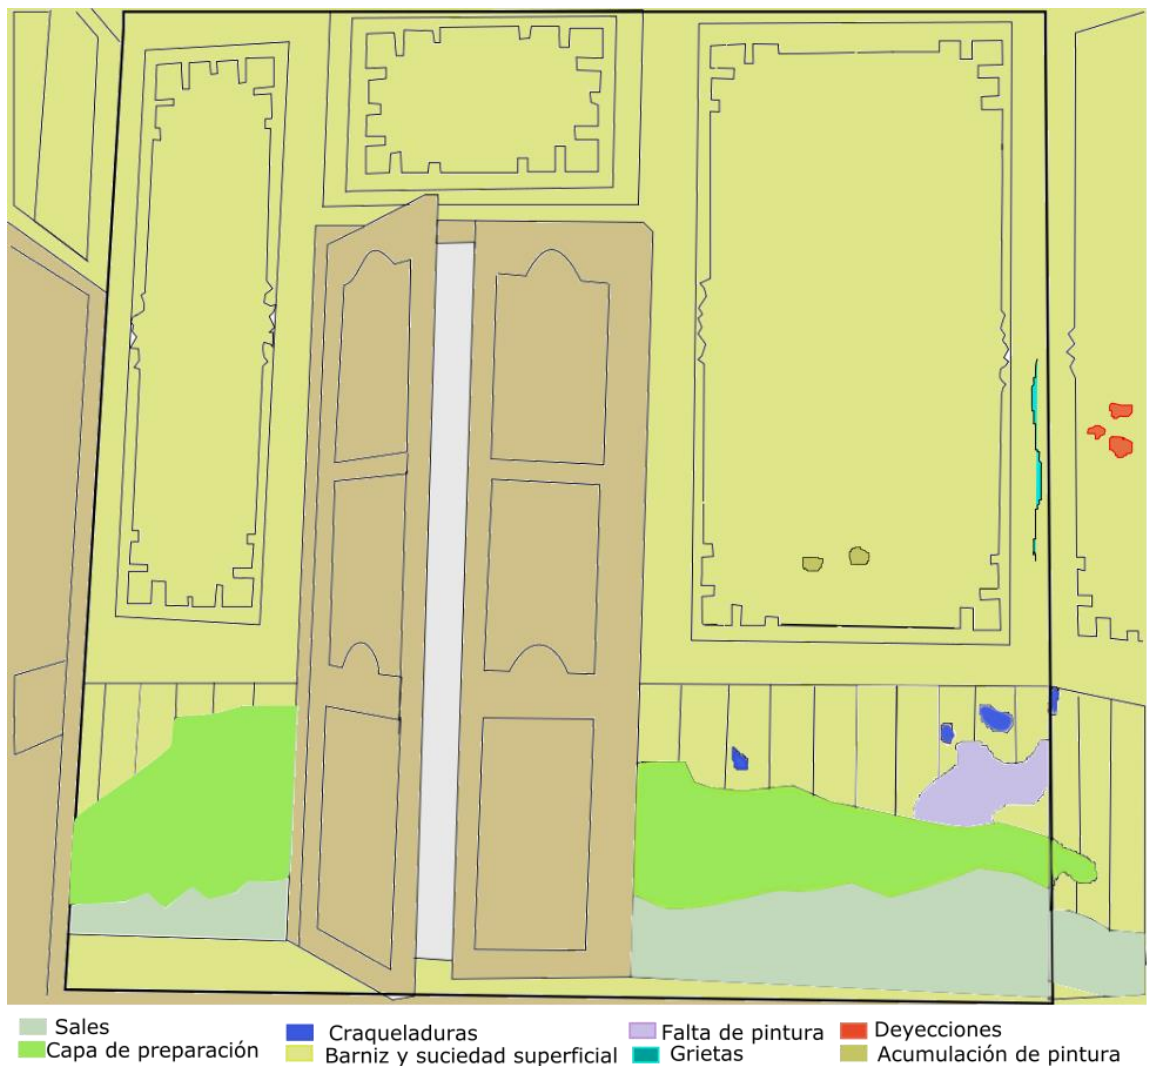
Diagrama 4. Diagrama de daños de la pared Norte.

Para realizar los diagramas de daños ha sido necesario realizar fotografías *in situ* para más adelante poder digitalizarlas y trabajar sobre ellas. Para ello se ha hecho uso del programa de tratamiento de imagen *Inkscape*. Siguiendo un código de colores, cada uno de ellos pone de manifiesto un deterioro situándolo en el lugar exacto donde se encuentra en la habitación. Estos mapas sirven para poder tener una idea general del grado de deterioro y ayudar a establecer el tipo de tratamientos que se deberán seguir. En los siguientes mapas, se observan los cuatro muros de la habitación más el techo. Lo que más destaca en los mapas es el color amarillento de todos los muros, con lo que se quiere indicar que toda la habitación está barnizada con gomalaca.

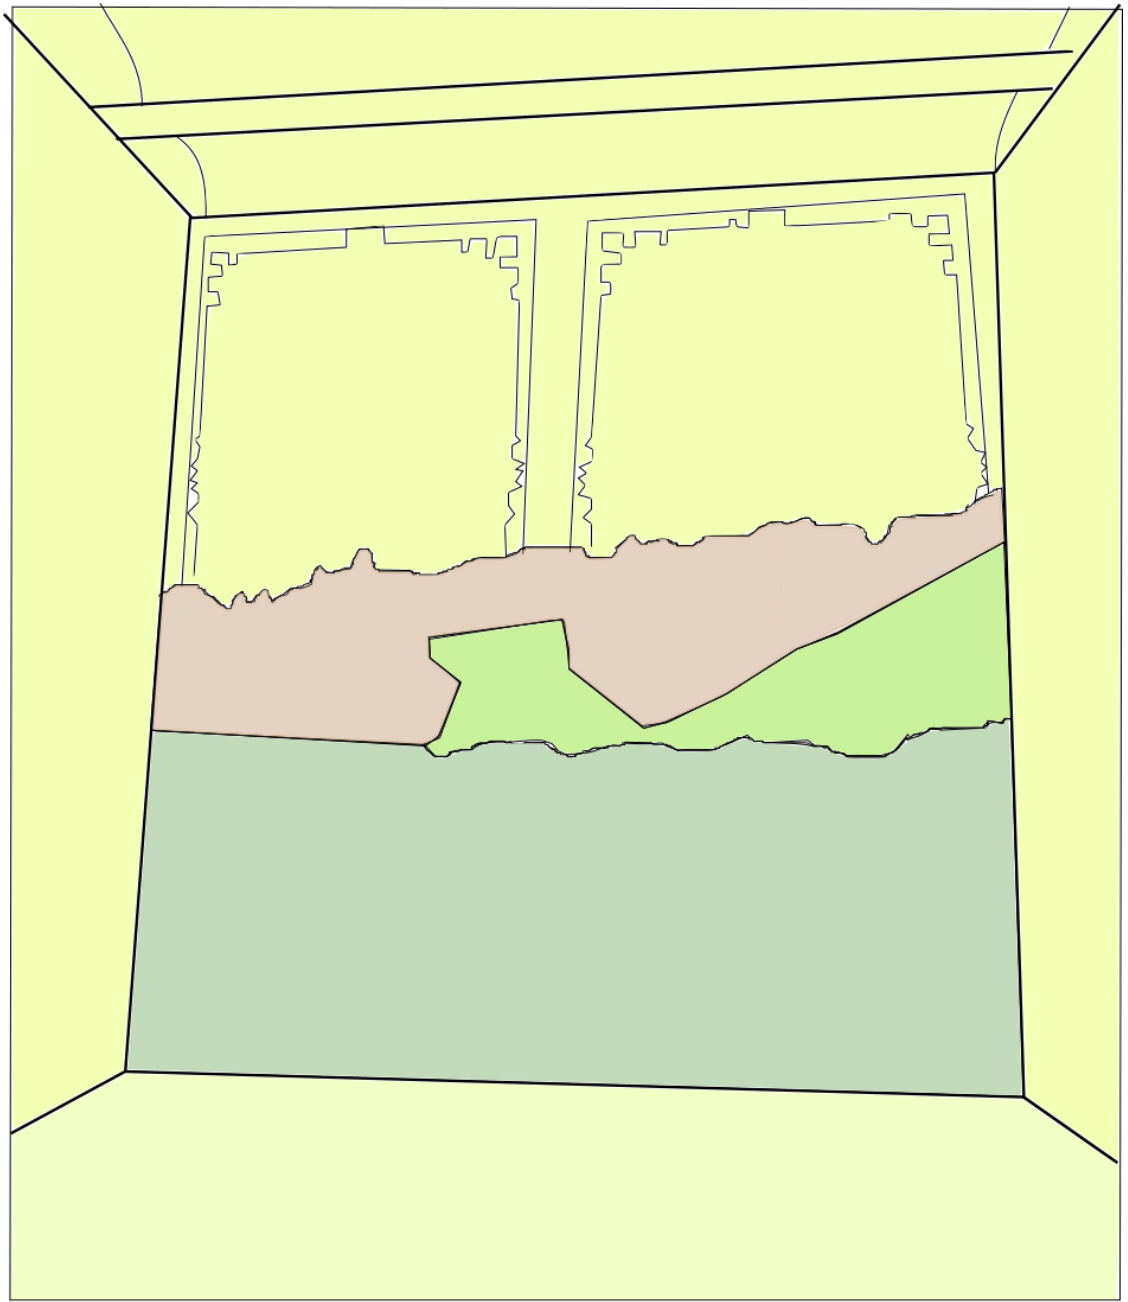
Diagrama 6. Diagrama de daños de la pared Sur.

Son muy destacables, en la pared sur, la falta de película pictórica en toda la zona inferior del muro. Es muy posible que este daño esté creado por la gran cantidad de sales y de humedades que hay en el muro, provocando así la pérdida de la pintura casi por completo.

La pared sur está muy deteriorada por la sales. Ello puede ser debido a que ésta da a un solar y es más propensa a las filtraciones de agua y cambios de humedad, favoreciendo así la aparición de una gran cantidad de sales a lo largo de todo el muro y provocando que la pintura se desprenda.

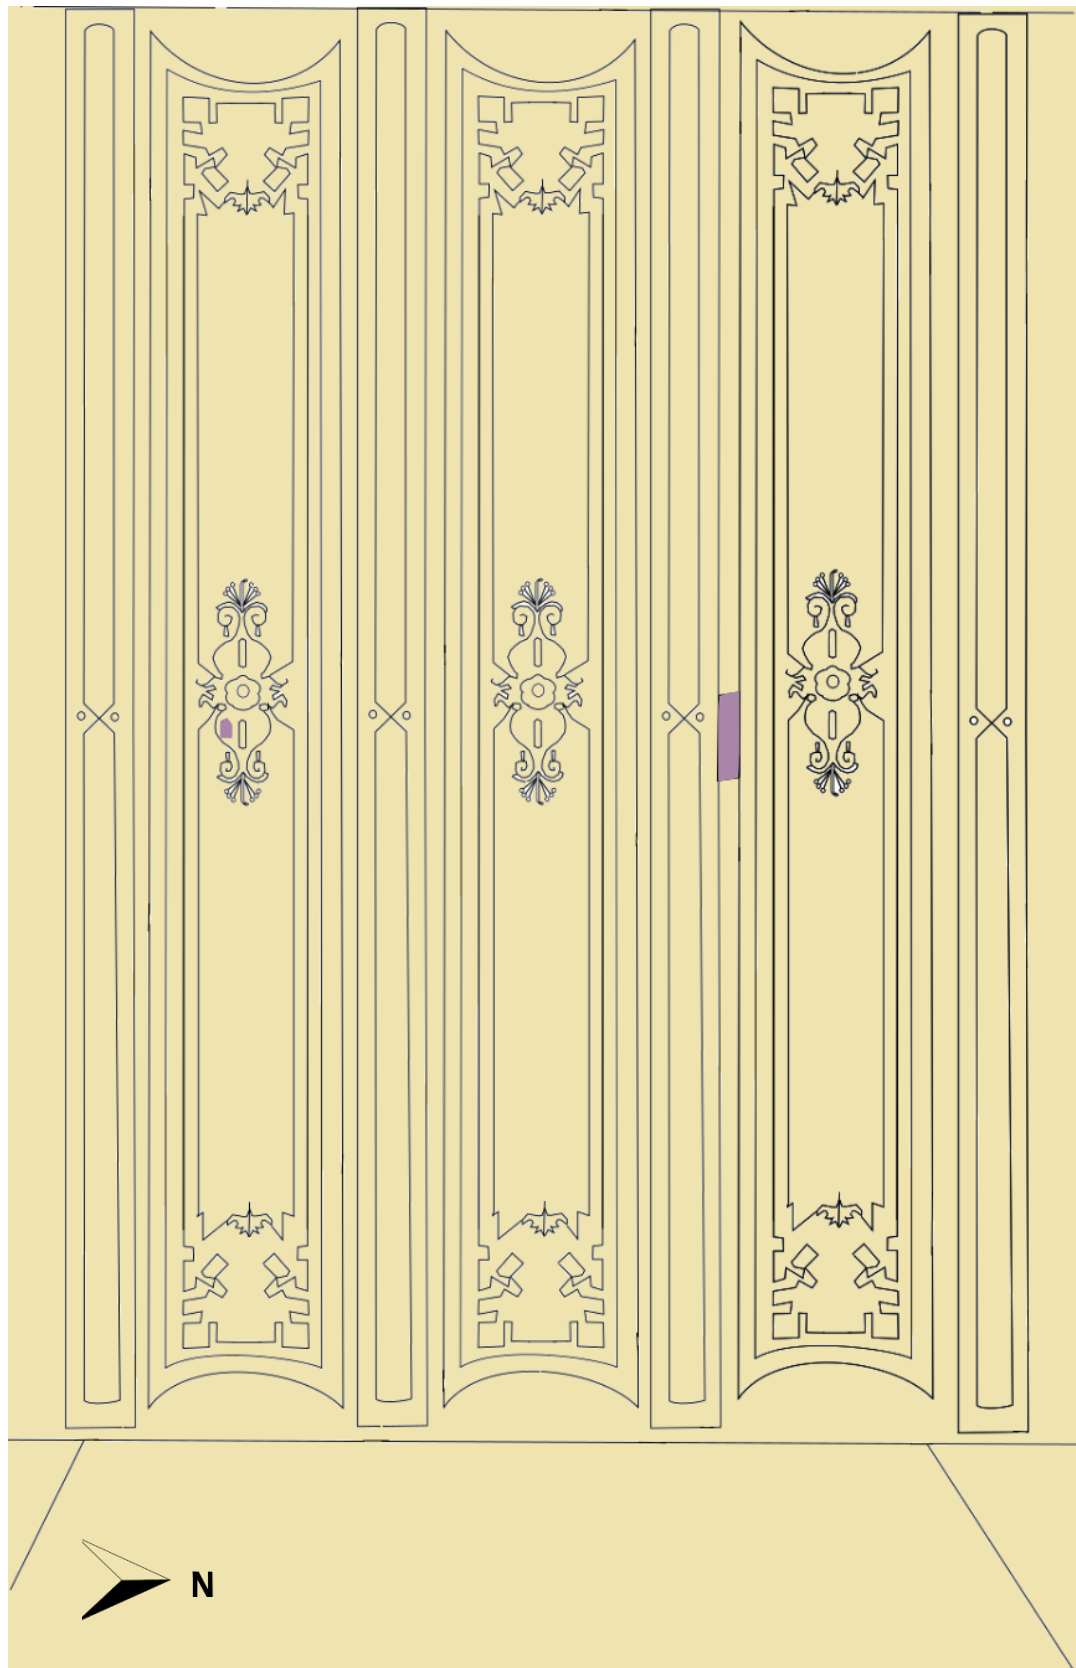
Diagrama 7. Diagrama de daños de la pared oeste (en la que se ubica la capilla).

■ Falta de pintura ■ Barniz y suciedad superficial

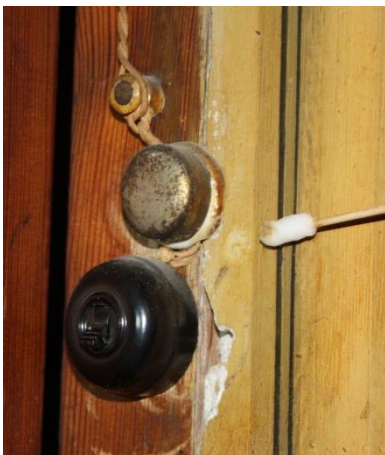
Fotografía 49. Prueba de solubilidad.

Tras la retirada del barniz sería recomendable utilizar una resina de tipo acrílico que tenga garantías de estabilidad en el tiempo y proteja de los rayos ultravioletas.
