**“LA GLORIFICACIÓN DEL BEATO
ANDRÉS HIBERNÓN”**

**ESTUDIO TÉCNICO, ICONOGRÁFICO Y PROCESO DE INTERVENCIÓN
DE UN LIENZO VALENCIANO DEL SIGLO XVIII**

**Presentado por Alicia Cardona Aparicio
Tutor: María Castell Agustí**

**Facultat de Belles Arts de Sant Carles
Grado en Conservación y Restauración de Bienes Culturales
Curso 2015-2016**

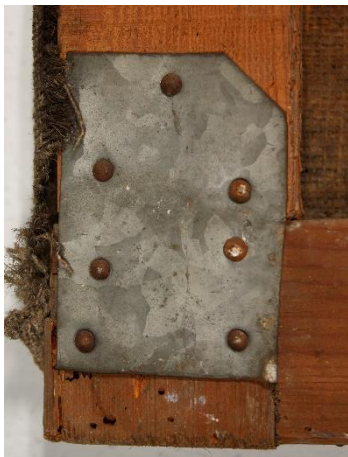
Estaba compuesto por cinco elementos. Tres de ellos eran listones de corte tangencial, con acabado lijado, aristas biseladas y una anchura de 4,3 cm. Los otros dos, el listón lateral izquierdo y el travesaño, presentaban características técnicas diferentes por lo que se han considerado añadidos posteriores. Eran de madera de pino menos envejecida, de corte tangencial y anchura de 5,8 cm. Mostraban un acabado sin lijar y las aristas estaban ligeramente biseladas. Además, se habían ensamblado al bastidor original por medio de unión viva reforzada con elementos metálicos de 7x5 cm. (Figura 16)

Figura 16: Refuerzo metálico.

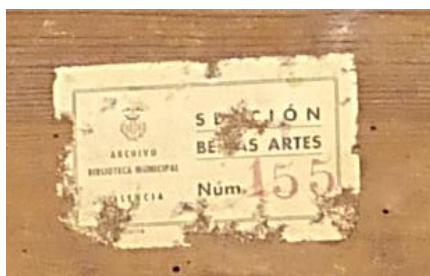
Figura 23: Sello de incautación.

En la parte posterior, baja, izquierda del marco se encontró una etiqueta que puede observarse en la figura 23, donde puede leerse “Archivo Bibliotecario Municipal. Valencia. Sección Bellas Artes. Número 155”. Esto es un sello de incautación que se colocó durante la Guerra Civil Española, cuando se llevó a cabo la recogida de objetos artísticos situados en la catedral o en el museo diocesano para su puesta a salvo y su inventariado¹⁷. Por ello se puede deducir que la obra que se estudia en este trabajo podría haber estado con anterioridad en alguno de estos lugares aunque no puede confirmarse.

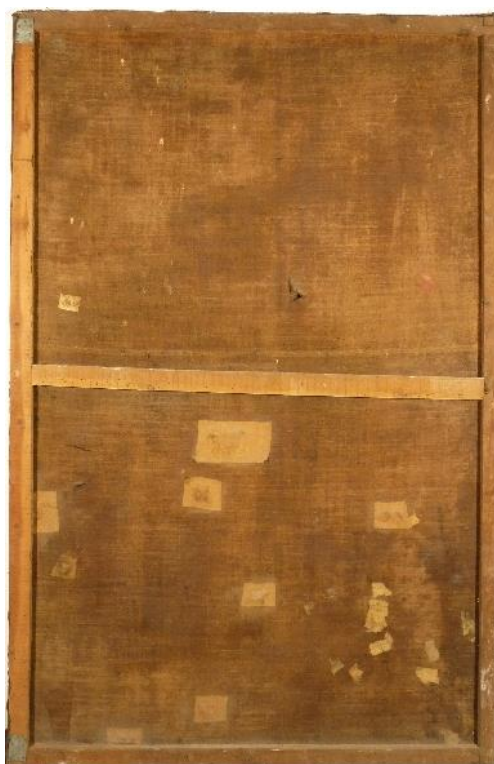
Figura 26: Reverso sin marco.

El bastidor en general presentaba un total de 11 nudos¹⁹, en algunos casos saltadizos. Entre ellos, según su localización también se puede decir que eran de arista, de testa y la mayoría, laterales en cara. Cabe destacar también, el astillamiento por la colocación de clavos, manchas y salpicaduras de pintura o yeso además de la evidente suciedad generalizada compuesta por polvo y deyecciones.

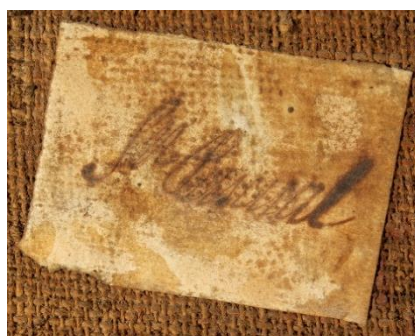
Eran más evidentes por reverso los deterioros de carácter antrópico, tanto los numerosos desgarros y rotos que presentaba causados posiblemente por ataques iconoclastas o traslados, como las malas restauraciones realizadas en el siglo XIX. La obra contaba con un total de 20 parches de diferentes tipos de tela y papel o cartón fino, y con un adhesivo muy abundante y brillante que podría tratarse de una resina polivinílica, muy utilizada en aquella época. La restauración que se había aplicado para los diferentes rotos, posiblemente de un acto vandálico del que se desconocen las causas y la temporalidad de su ejecución, era inapropiada y muy invasiva. Los parches tenían dimensiones mayores a la de los rotos y desgarros, los papeles presentaban formas irregulares y en algunos casos se había aplicado un estuco o masilla de tonalidad almagra en cantidades generosas y poco recomendables para la situación en la que se encontraba la obra. También se situó un parche o etiqueta con una inscripción poco legible que podría referirse a la persona que intervino la pieza en la restauración que se comenta en este apartado.

Figura 29: Izquierda, detalle parche con grafismo.

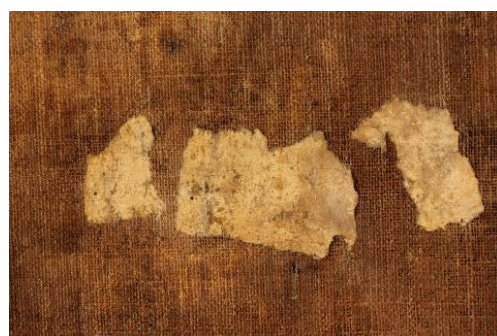
Figura 30: Centro, detalle parches irregulares de papel.

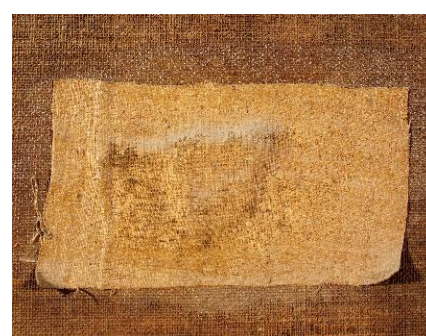
Se realizó un pequeño estudio técnico de las telas utilizadas en los parches. Ambos tipos de telas tienen ligamento tafetán simple pero presentan diferentes densidades, una de ellas con hilos irregulares pero ambas con torsión en "z", es decir, espiras helicoidales en el sentido de las agujas del reloj. Podría tratarse de telas de diferentes densidades pertenecientes al lino según las pruebas de secado-torsión y pirométricas.

Figura 31: Derecha, detalle parche de tela.

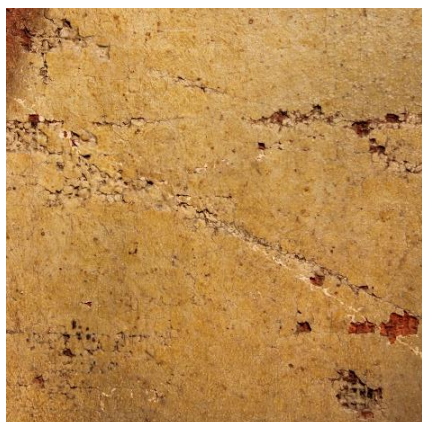
También se observaron redes de craquelados finos generalizadas que abarcaban toda la superficie pictórica. Estaban causados por envejecimiento de los aglutinantes, provocando grietas, generalmente fusiformes. Los cuarteados se combinaban con figuras abiertas de dos o más elementos como en forma de cruz o de "t" con figuras cerradas, semejantes a figuras geométricas como el triángulo, el trapecio o el cuadrado²⁰.

Figura 32: Arriba, detalle pérdidas y craquelados en película pictórica.

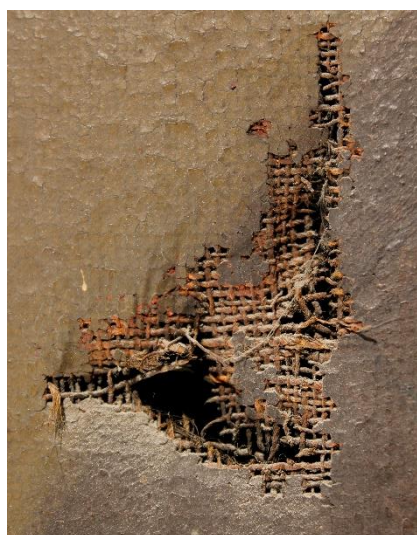
Los estratos pictóricos presentaban un estado de conservación malo, con un entramado de la tela muy marcado y numerosas pérdidas que afectaban a todas las capas de la superficie de la obra, quedando el soporte a la vista. Estaban concentrados en los bordes, sobre todo en los laterales y partes inferiores correspondientes a zonas de roce y erosión por el marco y el bastidor. En otros casos, las pérdidas solo habían llegado hasta la preparación, desprendiéndose la película pictórica. Las zonas circundantes de los rotos, desgarros y roces presentaban pulverulencia y falta de cohesión en los diferentes estratos debido al estrés causado por el golpe.

Figura 33: Abajo, pulverulencia.

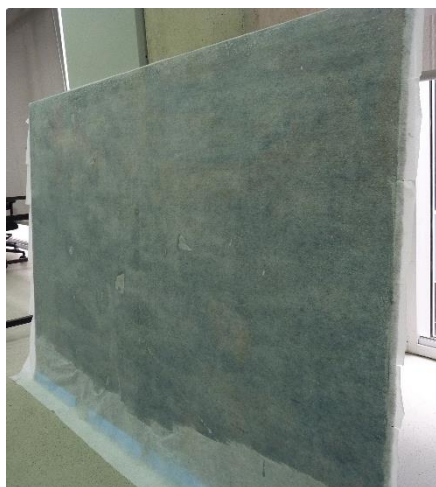
Figura 36: Proceso de protección de la obra.

Debido a la acusada suciedad superficial que presentaba el sustrato pictórico, se decidió, realizando con anterioridad las pruebas de solubilidad pertinentes, llevar a cabo una limpieza suave y superficial con agua desmineralizada. También se consolidaron puntualmente los bordes que presentaban pulverulencia y descohesión importantes con Plextol® B-500 y agua en proporciones iguales mediante pincel y con la aplicación controlada de calor y peso. De esta manera, se consiguió eliminar la capa de polvo acumulado y dar resistencia a las partes más débiles para el posterior tratamiento de protección consolidación, realizado con TNT 30B y la aplicación a pincel de una mezcla compuesta por un 15% de una resina acrílica en dispersión acuosa de Plextol B-500 a partes iguales con agua, y un 85% de éter de celulosa Klucel G en agua a 30g/L.

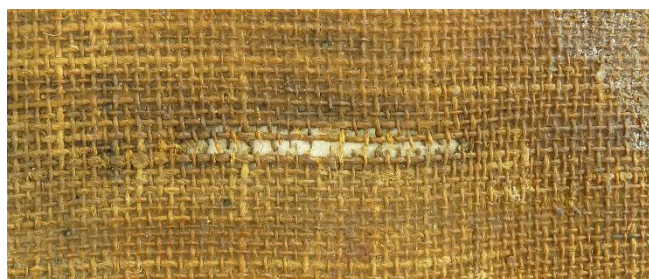
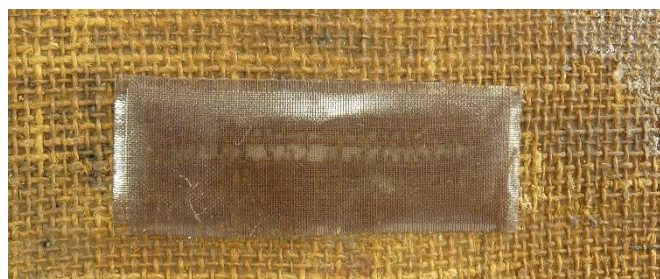
Figura 39: Izquierda, roto sin tratar.

Figura 40: Derecha, parche de poliéster con Beva® Film.

Finalmente, se llevó a cabo la subsanación de los numerosos cortes y desgarros que presentaba la obra con el uso de una tela de poliéster de tonalidad oscura, seleccionada por su gran resistencia ante los agentes químicos y de humedad, aportando, además, baja densidad a la obra para evitar la creación de marcas en el anverso del entelado posterior. El adhesivo utilizado fue Beva® Film²², material que permite un trabajo cómodo aportando resultados óptimos. En algunos casos se prepararon parches a medida para cada tipo de desgarró o corte y en otros se realizaron puentes. Se aplicó calor mediante plancha y papel siliconado y se aplicó peso puntual hasta el completo enfriado.

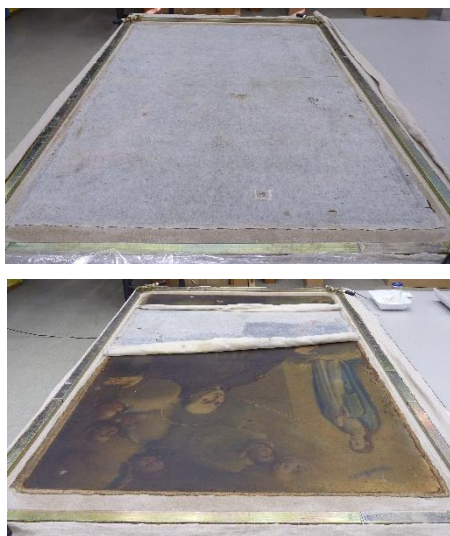
Figuras 41, 42: Desprotección.

Finalmente, se desprotegió la obra con la humectación con agua desmineralizada del TNT, mediante hisopos y con la ayuda de pinzas de disección se colocaron por anverso intarsias con tela de lino teñida e impermeabilizada, en sentido de la trama y urdimbre, quedando adheridas mediante la regeneración del adhesivo de Beva® 371 del entelado con aplicación de calor puntual y la interposición de un papel siliconado Melinex®. Esto se realizó para que el estuco que se aplicara posteriormente no tuviera una densidad muy gruesa y pudieran ocasionarse grietas, además de facilitar su aplicación y proporcionar una textura similar a la original²⁴.

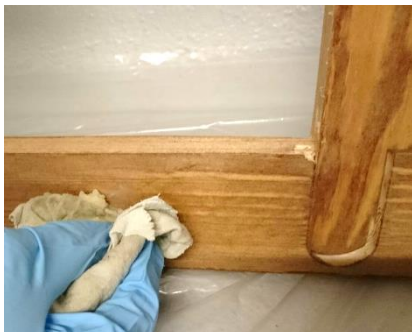
Figura 45: Proceso de encerado con muñequilla del bastidor nuevo.

En primer lugar se lijó toda la superficie y se administró a brocha un tratamiento preventivo de ataques biológicos Xylamon®. Además se dotó al marco de una apariencia envejecida mediante una tinción a pincel con nogalina diluida en agua y se concluyó con el encerado a base de cera de abejas y *White Spirit* en proporción 1:1 aplicado con muñequilla de paño del algodón, que evita la absorción de humedad y por tanto la tendencia al alabeo producido por los cambios higrométricos.

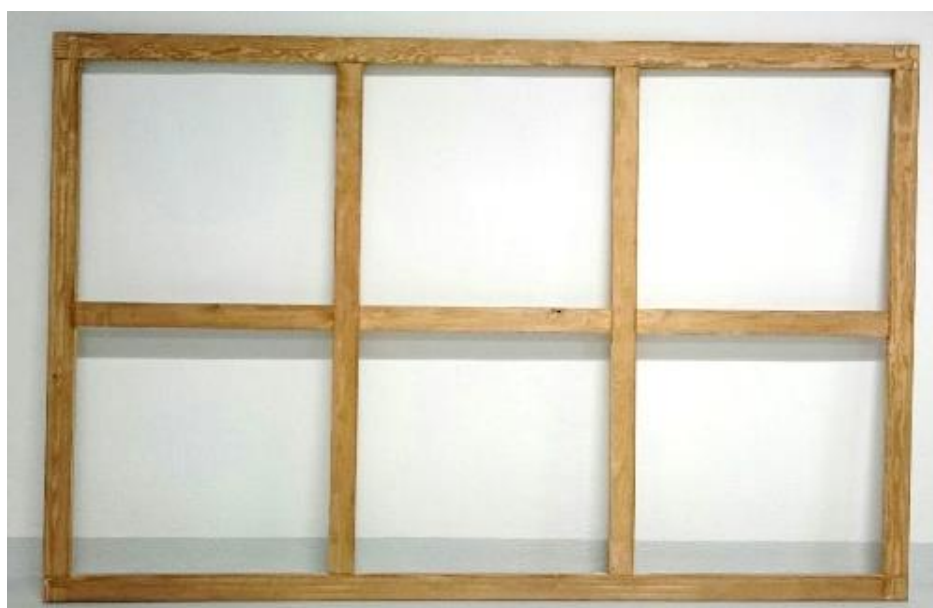
Figura 46: Nuevo bastidor académico.

El nuevo bastidor académico era de madera de pino con ensamble a media horquilla y corte tangencial, con unas medidas de 202,8 x 123 cm y un ancho de listón de 7 cm. Contaba con un total de dos travesaños en la parte horizontal y uno en la vertical, de manera que quedaba una cuadrícula y sistema de cuñas. El acabado era lijado y las aristas estaban biseladas para evitar marcas en el soporte textil y en la película pictórica.

La colocación de la obra en el bastidor se realizó mediante el uso de grapas galvanizadas inoxidables y la interposición de una gamuza entre el lienzo y la grapa para evitar el contacto directo entre ambos materiales y facilitar su amortiguación.

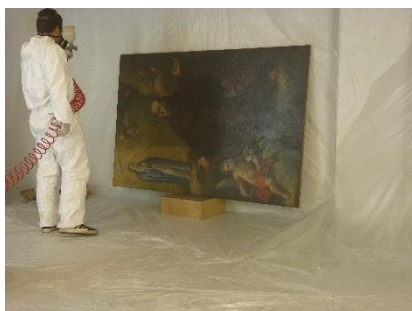
Figura 58: Barnizado a compresor

Para finalizar el proceso de intervención del lienzo y concretamente de la película pictórica. Se determinó un barnizado final multicapa que consiste en la aplicación de un barniz de resina natural seguido de uno de resina sintética. El primero, más afín a la obra, queda en contacto con la película pictórica saturando los colores. El segundo, compuesto por materiales modernos de bajo peso molecular, queda en la superficie y sirve de barrera para las condiciones ambientales dañinas como la radiación UV³⁵. Se llevó a cabo este procedimiento con una primera capa a brocha de barniz dammar y una vez seco se concluyó la reintegración de retoque con pigmentos Gamblin®. Por último, la capa final de protección se suministró a compresor con Regalrez™ 1094 (133g) diluido en *White Spirit* (400g), Kratón® G1650 (4g) y Tinuvin® 292 (2,7g).

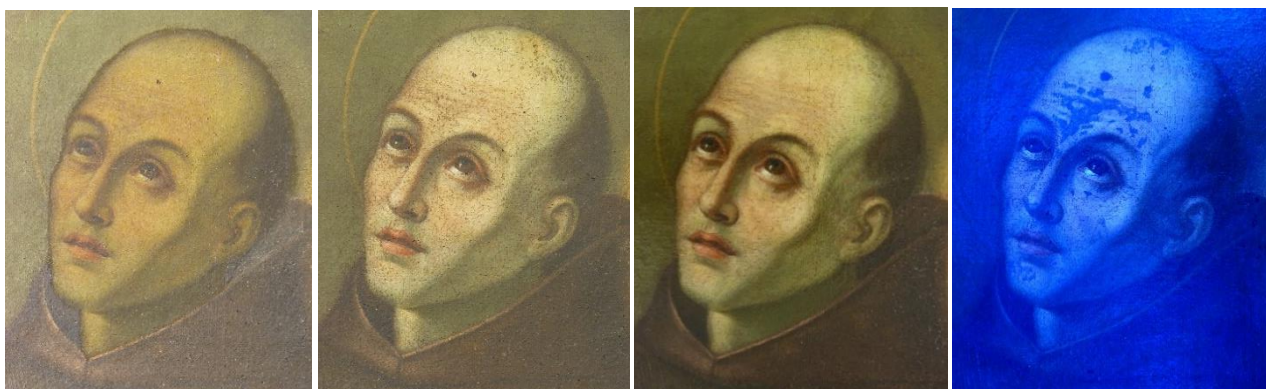
Figuras 59, 60, 61, 62: Secuencia proceso de intervención en el rostro del beato.

La reintegración pictórica es una intervención estética que permite devolver la continuidad visual y la correcta lectura de la obra al espectador. Para llevar a cabo este procedimiento se utilizó la acuarela. Se trata de una técnica formada por la aglutinación de pigmentos y goma arábiga que es soluble en agua y que además, es muy utilizada en este procedimiento por poseer tres características esenciales: reversibilidad, limpieza y estabilidad. A la hora de realizar la reintegración hay que tener en cuenta que los colores suelen aclarar con el secado obteniendo un acabado muy mate. La técnica empleada fue la ilusionista, que elimina la percepción de la pérdida y del retoque con el método de continuidad de estructuras, es decir, el estuco es coloreado, como en la obra original y se trabaja como el autor de la obra³⁴.

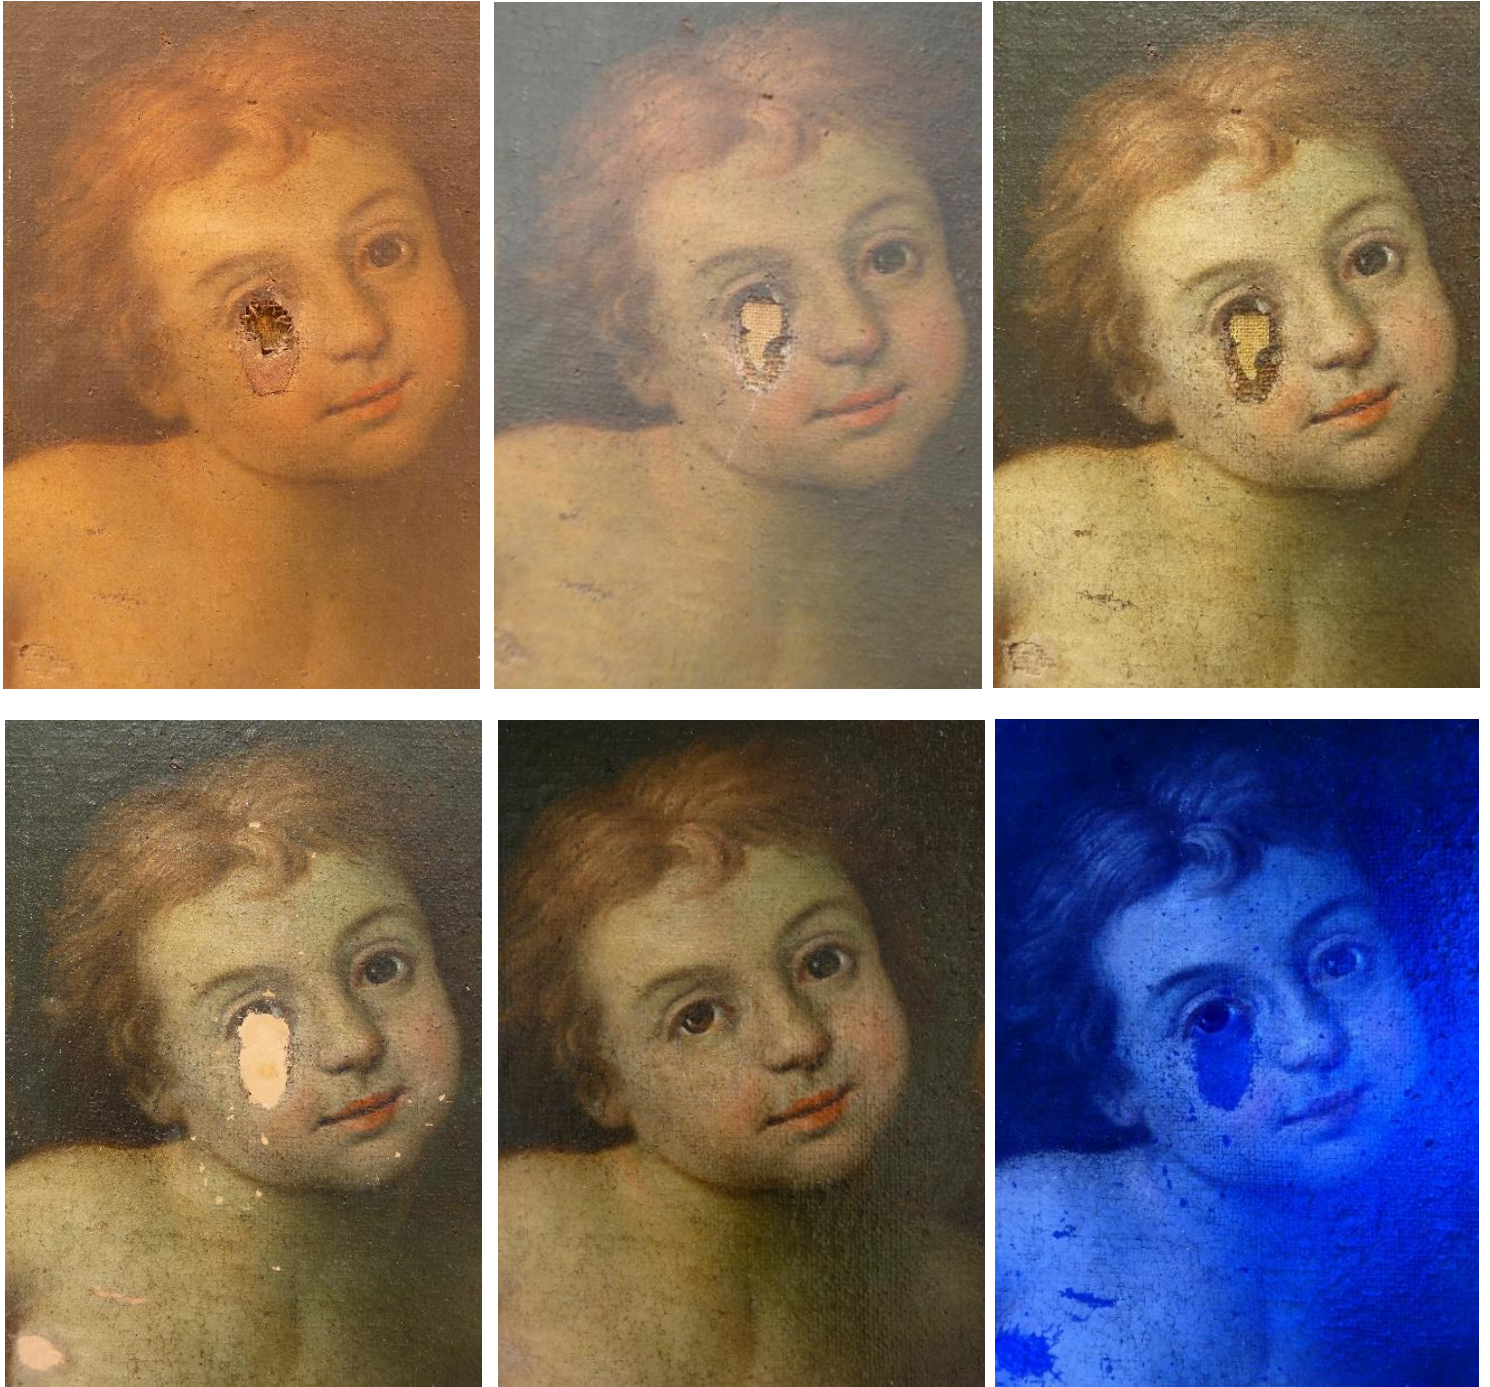
Figuras de la 63, a la 68: Secuencia proceso de intervención del rostro del ángel.

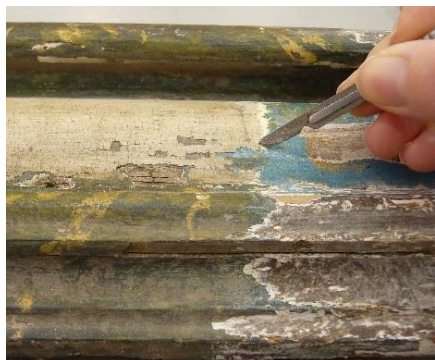
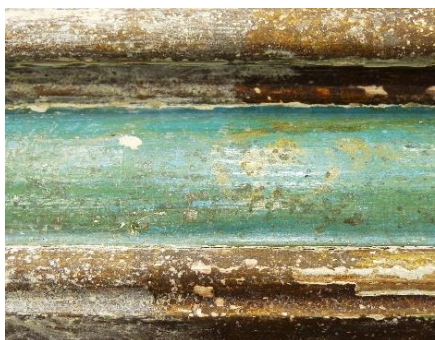
Figuras 69, 70: Proceso de intervención del marco.

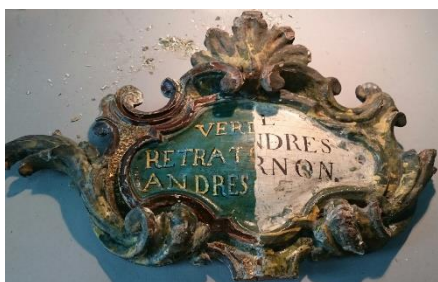
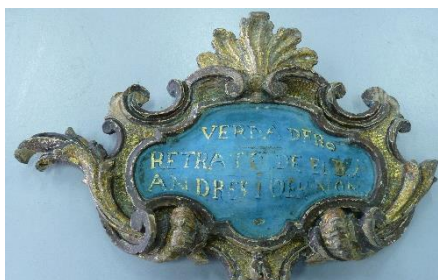
Figura 71: Arriba, proceso de limpieza de la cartela.

Figura 72: Abajo, proceso de limpieza concluido.

El tratamiento que se llevó a término en la cartela fue el mismo, destacando la incorporación de un faltante en madera realizado en el taller de escultura del Instituto de Restauración del Patrimonio y la aparición, gracias a la limpieza, de la verdadera inscripción que acompañaba a la obra primigeniamente y que se ha desarrollado anteriormente en el apartado del estudio técnico.

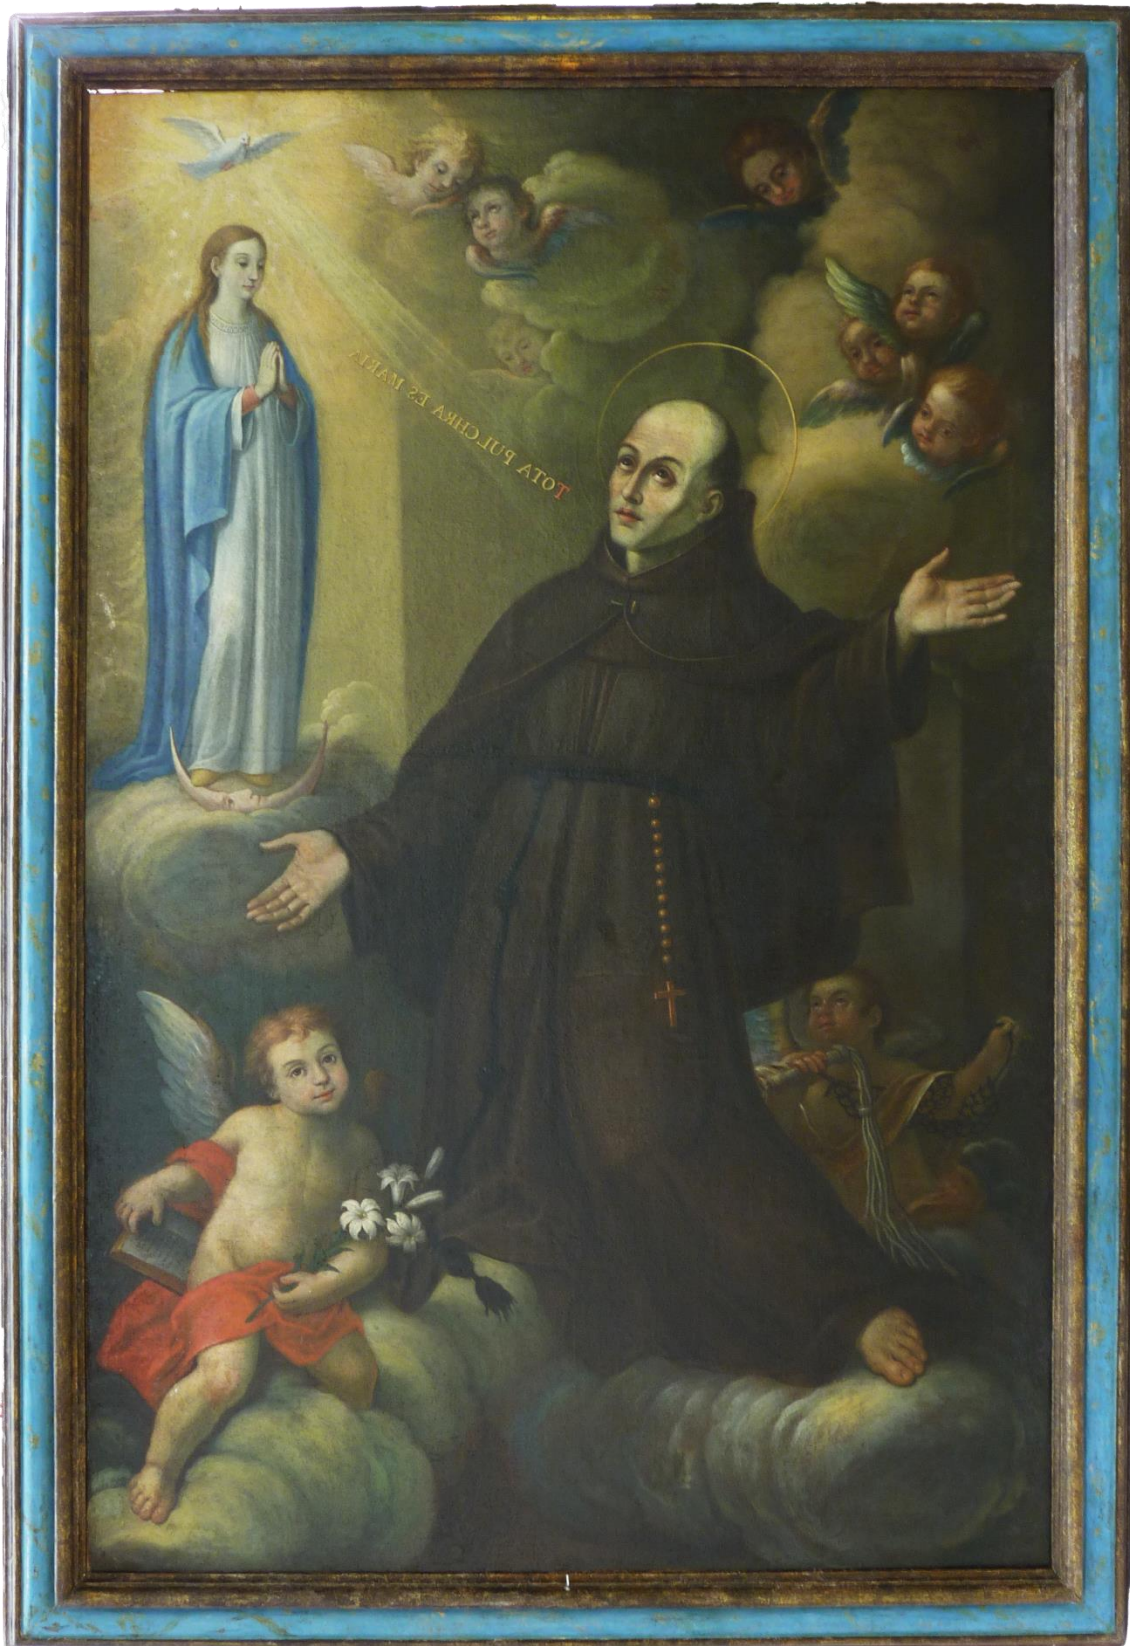
Figura 73: Autor desconocido, El Beato Andrés Hibernón, obra restaurada, s.XVIII, Iglesia de San Nicolás, Valencia.

Con la colocación del marco en la obra, se concluyó el proceso de intervención, obteniendo unos resultados satisfactorios y destacando el proceso estético de reintegración.

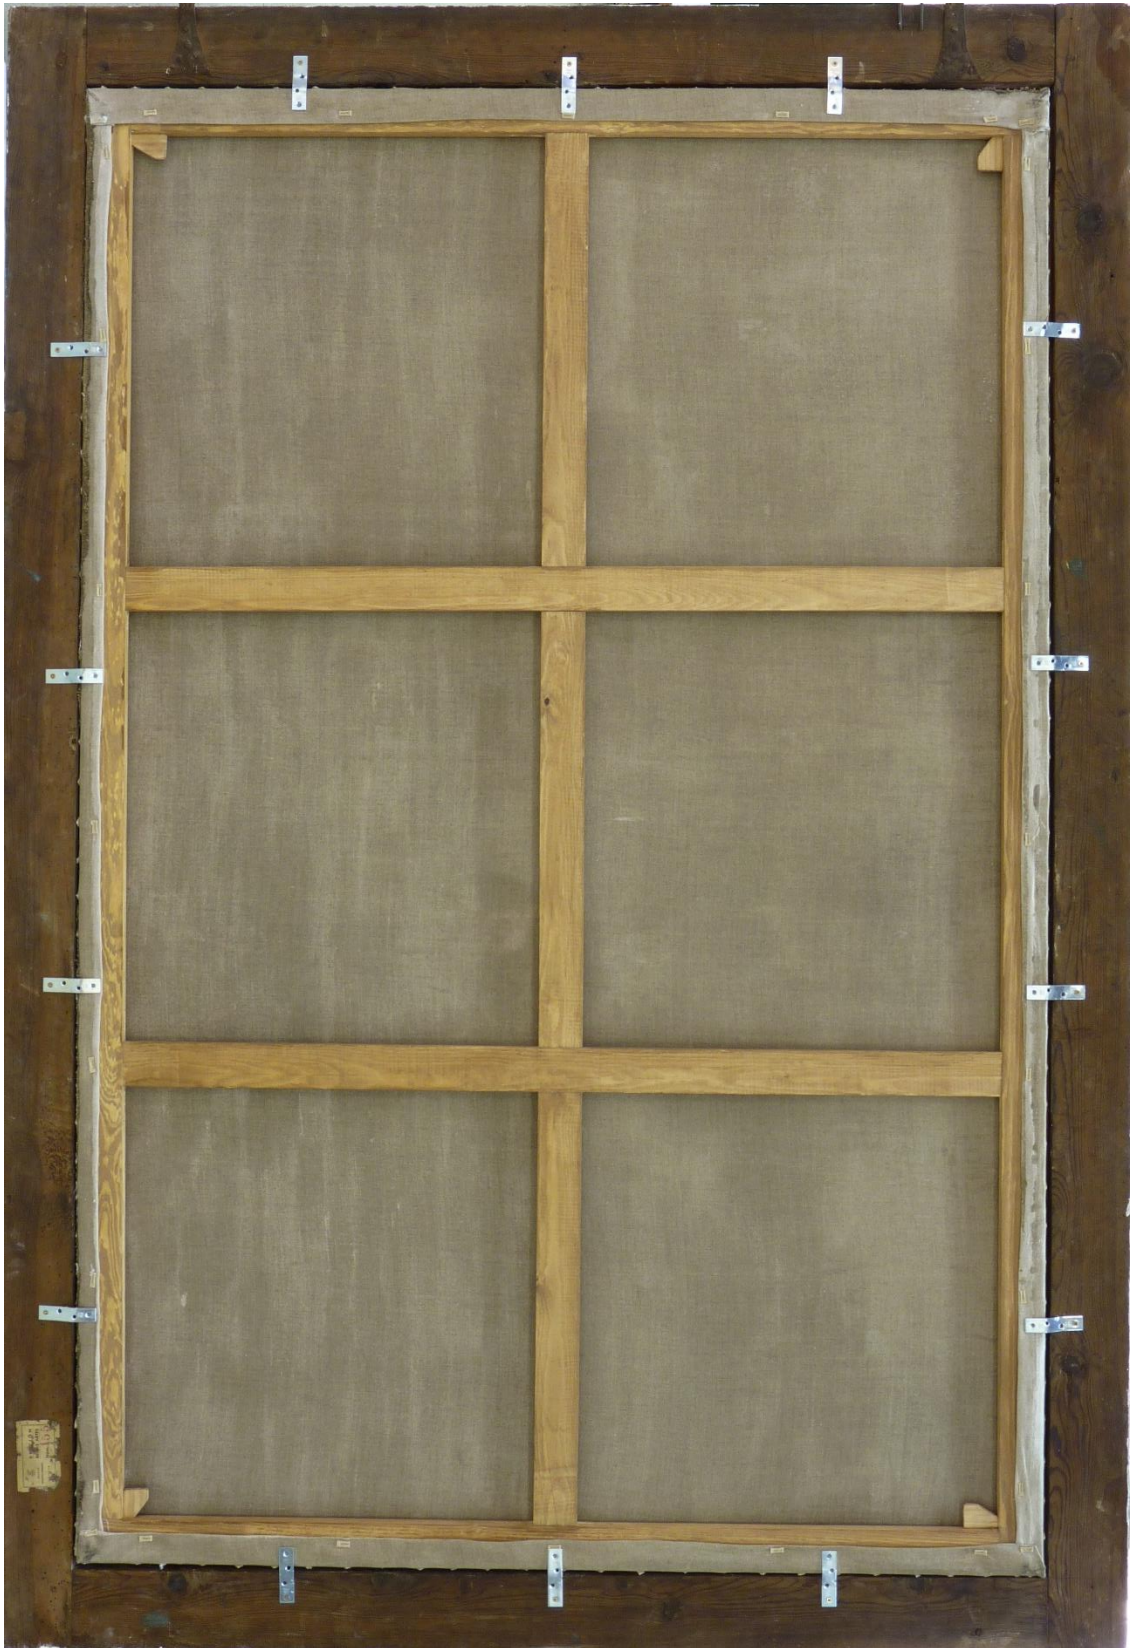
Figura 74: Autor desconocido, El Beato Andrés Hibernón, reverso obra restaurada, s.XVIII, Iglesia de San Nicolás, Valencia.
