ESTUDIO Y PROPUESTA DE INTERVENCIÓN DE PINTURAS MURALES DE LA HABITACIÓN CON CENEFA DE LA CASA MARIANO AMIGÓ EN PUÇOL (VALENCIA).

Presentado por Laia Agost Grandío

Facultat de Belles Arts de Sant Carles

Curso 2015-2016

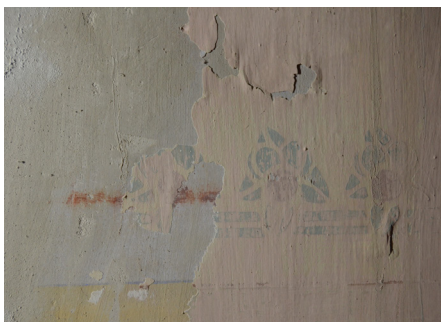
Figura 3. Detalle pintura mural: decoración cenefa

Las pinturas decoran la mayoría de las estancias de la casa (*figuras 5 y 6*). Las pinturas estudiadas en este trabajo son de estilo modernista de mitad del siglo XIX, en su mayoría realizadas con una técnica pictórica al *seco*⁵, con temple orgánico, y presentan un aspecto mate-satinado (*figuras 3 y 4*).

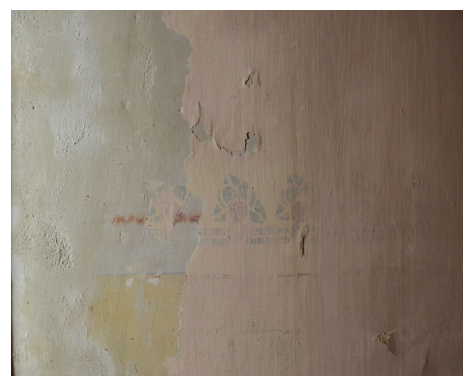
Figura 22. Detalle de la pintura decorativa a modo de cenefa.

Las cenefas se encuentran cubiertas por una fina capa de cal pulverulenta prácticamente en la totalidad de los cuatro muros. Algunas de las pinturas que se encuentran en las zonas circundantes a la ventana destacan, además de por estar cubiertas de cal, por la presencia de sales.

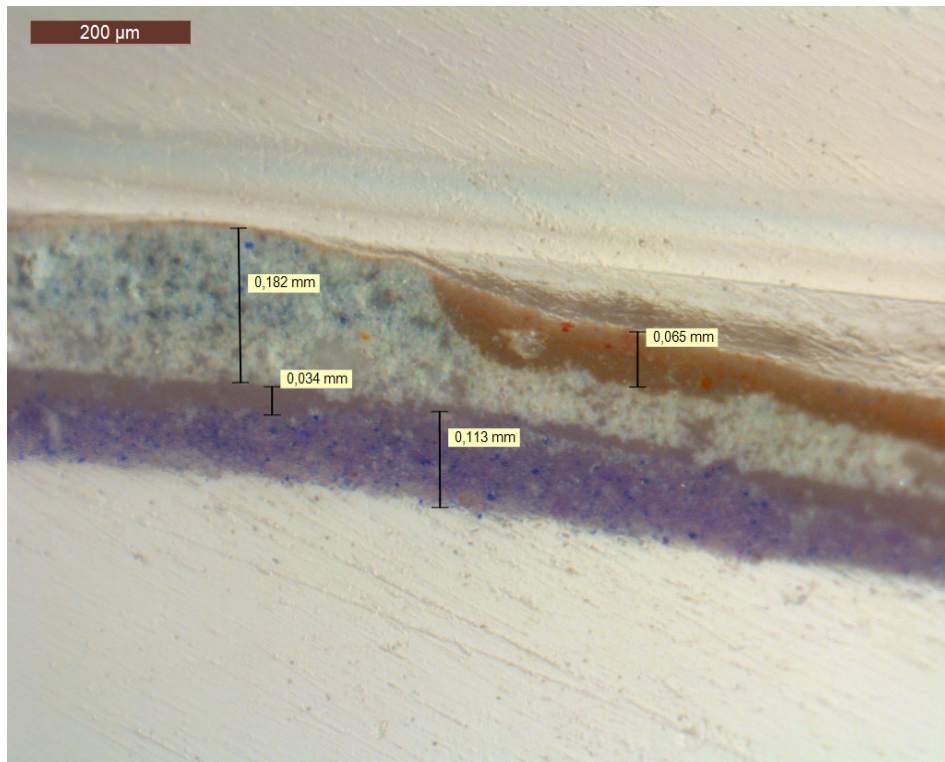
Figura 27. Fotografía de la muestra con microscopía óptica.

Finalizado el proceso de pulido se estudia la muestra por microscopía óptica (*figura 27*), con el fin de determinar el número de estratos que constituyen la muestra o la existencia de posibles repintes o barnices.

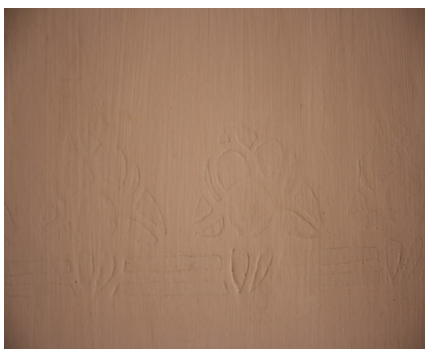
Figura 30. Detalle de zona de encalado con relieve.

El estado de conservación de las capas pictóricas, suponemos que, en general es bueno, ya que todas ellas se encuentran bajo una fina capa de cal pulverulenta y no podemos conocer su estado en exactitud. Estas pinturas se encuentran ocultas casi en su totalidad tras una capa uniforme de cal (véase figuras 31, 32, 33, 34 y 35). Esta capa de cal puede haber actuado como capa aislante de la decoración pictórica y ha propiciado su buen estado de conservación de modo no intencionado (figura 34). Probablemente los encalados realizados sobre las pinturas murales se pensaron como una medida de saneamiento o bien la realización de estos encalados se deben a un cambio en el gusto de los propietarios.

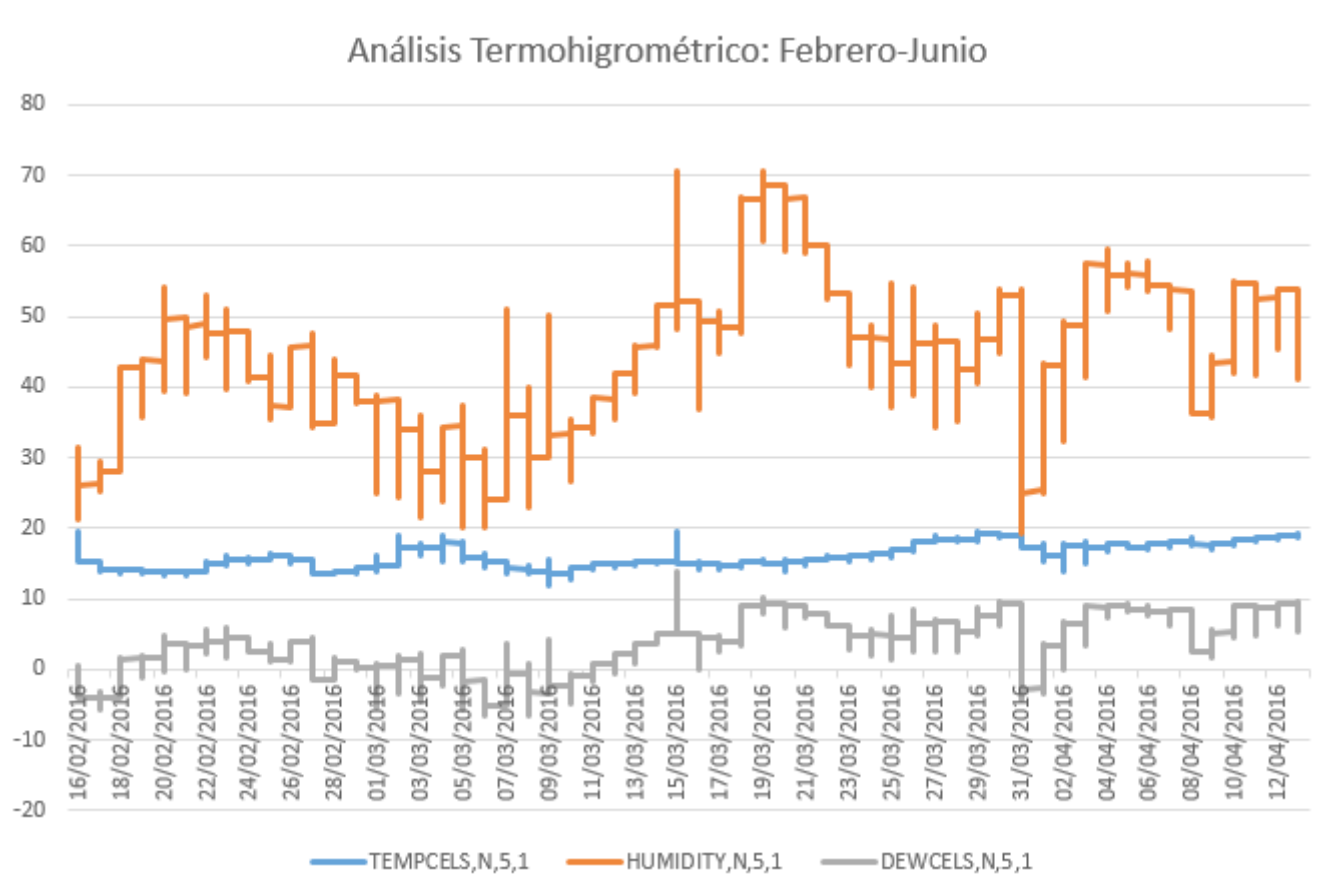
Figura 34. Gráfica del Análisis Termohigrométrico: Febrero-Junio.

De este análisis termohigrométrico, podemos confirmar que los cambios de temperatura y humedad entre un mismo día no son lo suficientemente bruscos como para que afecte negativamente a las pinturas.

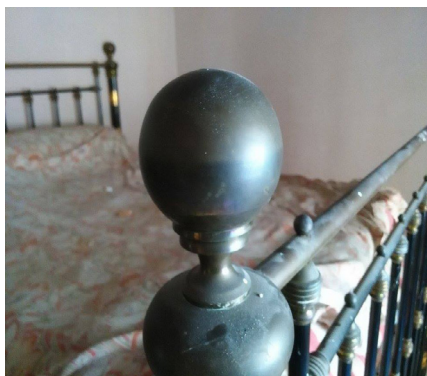
Figura 35. Detalle de suciedad superficial sobre los barrotes de la cama.

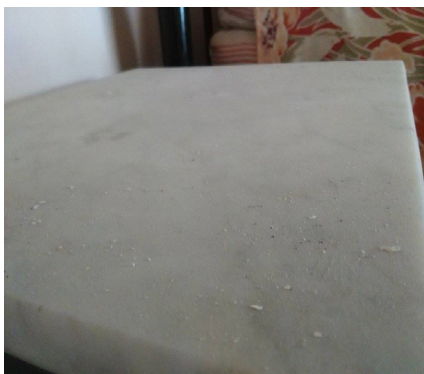
Figura 36. Detalle de suciedad superficial sobre la mesita de noche.

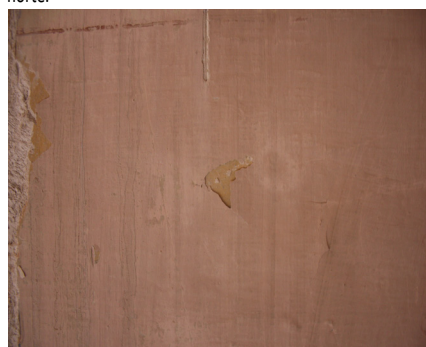
Figura 48. Detalle de una zona en la que se pueden ver diferentes estratos de colores, localizada en el muro norte.

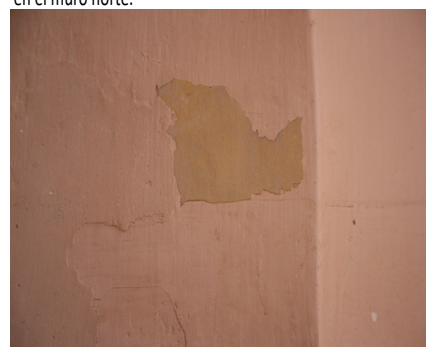
Figura 49. Detalle de otra zona, en la que se pueden ver diferentes estratos de colores, localizada en el muro norte.

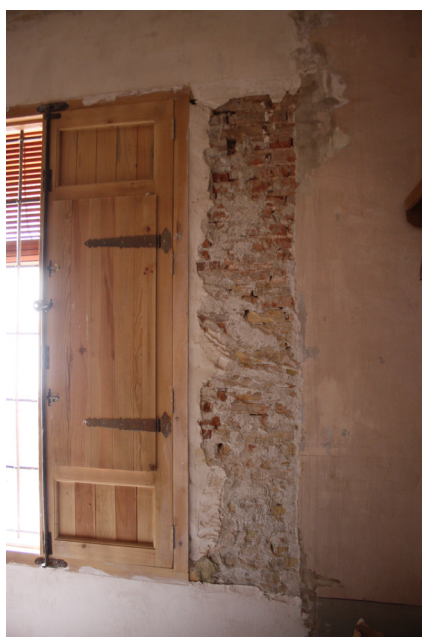
Figura 52. Detalle de otras intervenciones en el muro orientado al norte.

Tanto la película pictórica como el revoque interno presentan faltantes de dimensiones considerables que impiden la correcta y completa lectura estética de la obra. Gran parte de estos faltantes han sido debidos a una intervención por parte de personal ajeno al proyecto.

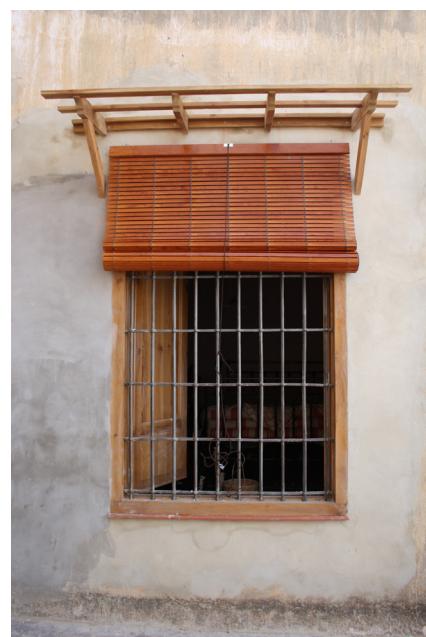
Figura 53. Detalle de otras intervenciones en el muro orientado al norte: vista desde el exterior de la habitación.

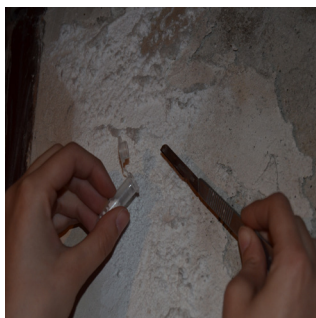
En este caso las sales han causado graves daños en todo el muro orientado al norte y parte del techo (figura 58) pero especialmente en la capa pictórica dejándola frágil y pulverulenta, y asimismo provocando pérdidas en gran parte de este muro.

Figura 58. Detalle de la recogida de las muestras de sales de la parte superior del muro orientado al norte.

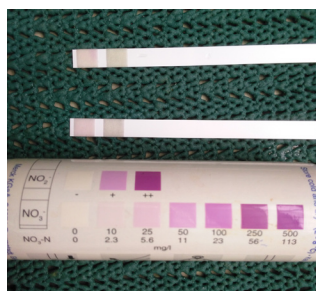
Figura 59. Resultados del análisis de Nitratos NO_3 con muestras de sales del muro norte.

La mayor parte de las sales se encuentran en el muro que da a la cara norte. Las sales afloran en soportes cuyos niveles de humedad son notables. La humedad por filtración está producida por roturas en zonas próximas al soporte, en este caso en zonas circundantes a los límites de la ventana.

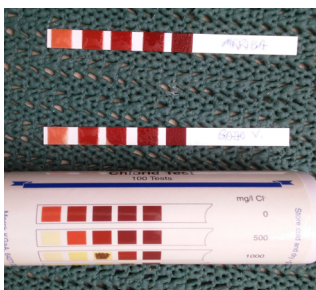
Figura 60. Resultados del análisis de Cloruros Cl^- con muestras de sales del muro norte.

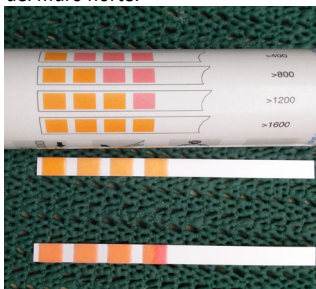
Figura 61. Resultados del análisis de Sulfatos SO_4^{2-} con muestras de sales del muro norte.

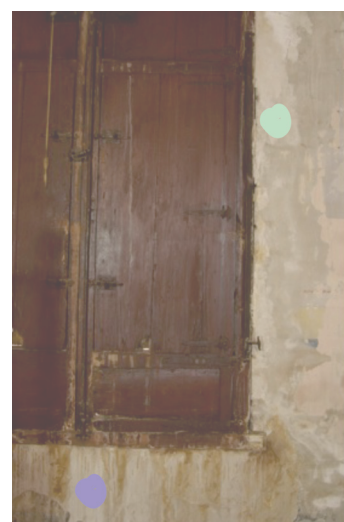
Muestra zona 1

Muestra zona 2

Los resultados obtenidos han dado positivo en sulfatos SO_4^{2-} (figura 63), para las dos zonas del muro norte donde se recogieron muestras, y también han dado positivo en nitratos NO_3^- (figura 62) en la zona 2 del muro norte.

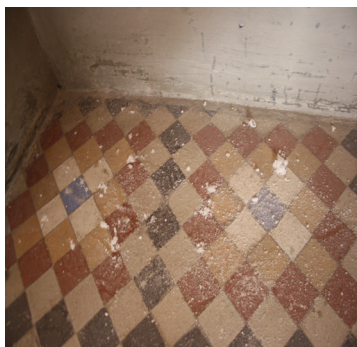
Posteriormente a este análisis las sales fueron eliminadas junto con parte del estuco y de capa pictórica debido a una intervención ajena a este proyecto por parte de personal fuera del ámbito de la conservación-restauración. Motivo por el cual se decidió analizar las sales encontradas en una zona concreta del techo (figura 66) ya que se encontraron restos de sales en el suelo de la estancia (figura 65).

Figura 63. Detalle de los restos de sales del techo encontradas en el suelo.

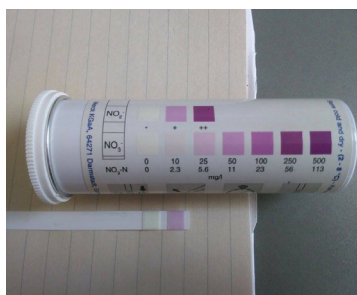
Los resultados obtenidos únicamente han dado positivo en nitratos NO₃⁻, sales cuya eliminación resultará menos dificultosa por ser altamente hidrosolubles.

Figura 65. Resultados de los análisis de Nitratos NO₃ de las muestras de sales encontradas en el techo.

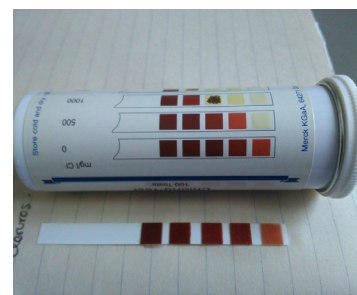
Figura 66. Resultados de los análisis de Cloruros Cl⁻ de las muestras de sales encontradas en el techo.

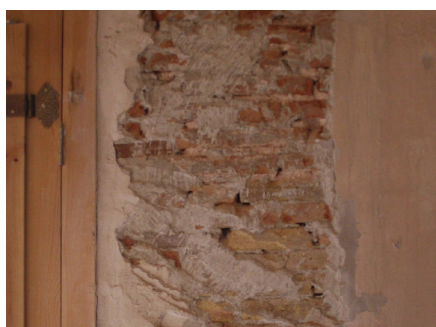
Figura 67. Detalle de otras intervenciones realizadas en el muro norte.
