Estudio previo y análisis del edificio con propuesta de intervención del “Molí de Peris”. Petrés (Valencia)

Diciembre 2016

FERNANDO PERIS ADALID

ESCOLA TÈCNICA SUPERIOR
ENGINYERIA
D'EDIFICACIÓ

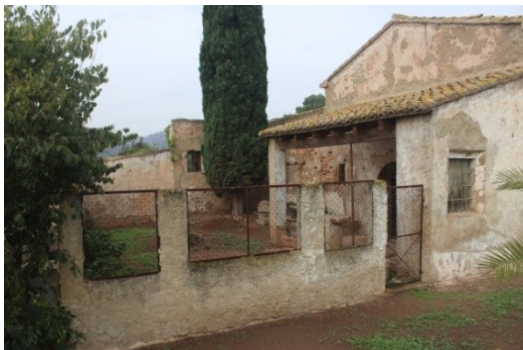
Fotografía 4. Creación de un patio abierto. 2016. Fuentes propias

El estado que presentaba era de abandono y se había producido el colapso de las cubiertas de la zona de vivienda y de la zona de molienda. En el área de almacén un tramo de cubierta colapsó y cayó sobre una zona de forjado provocando el derrumbe del mismo.

En aquel momento se optó por eliminar dichas cubiertas, manteniendo un tramo como porche y creando un patio descubierta perimetrado por los muros originales, tal y como se puede apreciar en las fotografías laterales.

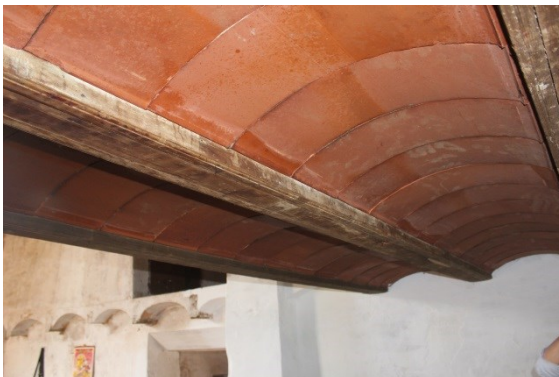
Fotografía 6. Reposición de forjado. 2016. Fuentes propias

la primera planta en la zona de almacén y eliminando el tramo de forjado de la segunda planta recayente a la nueva entrada principal y reconstruyendo el tramo de forjado correspondiente al lado oeste. Se puede observar en las fotografías 6 y 7 la utilización de materiales actuales en la realización de los trabajos mencionados. En la fotografía 6 se puede observar, en el lado izquierdo, los restos del forjado retirado, donde se ha querido mantener el arranque de los revoltones y las vigas de madera que han sido cortadas con sierra. En el lado derecho se ve el tramo de forjado reconstruido a base de vigas de madera de derribo y bovedilla cerámica curva para la

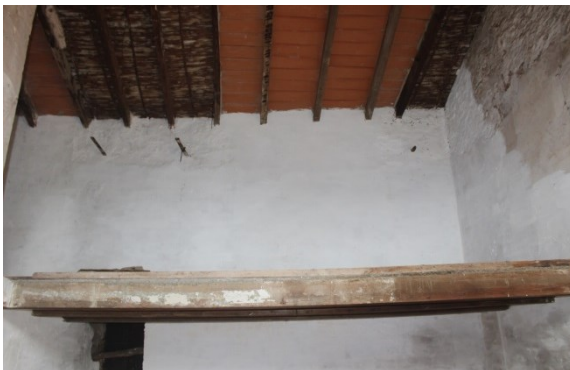
Fotografía 7. Tramo de cubierta y forjado reconstruido. 2016. Fuentes propias.

simulación de los antiguos revoltones. En la fotografía 7 se puede observar la utilización de vigas de madera de derribo y bardos cerámicos para la formación del tablero de cubierta en sustitución del cañizo original. Se aprecia claramente la zona original y la zona reconstruida contigua.

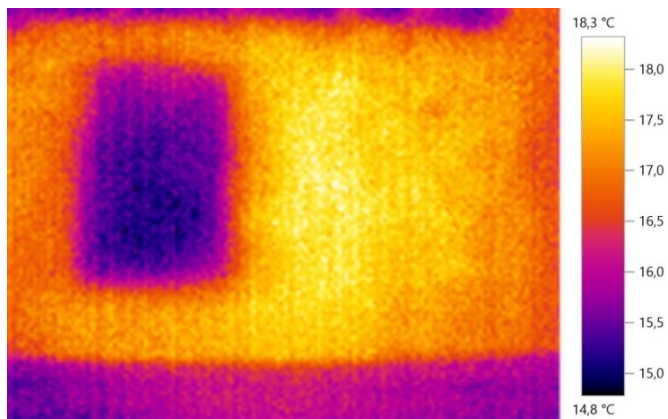
*Fotografía 8. Imagen térmica hueco ventana superior. 2016.
Fuentes propias*

En las fotografías 8 y 9 tomadas con la cámara térmica podemos observar claramente y situar con exactitud, tanto el hueco de la puerta original como una ventana en planta primera que actualmente han desaparecido. Además podemos apreciar como para cerrar el hueco de la antigua puerta se han utilizado bloques de hormigón en la parte izquierda bajo la actual ventana y ladrillo en la parte derecha donde actualmente existe una alacena por el interior.

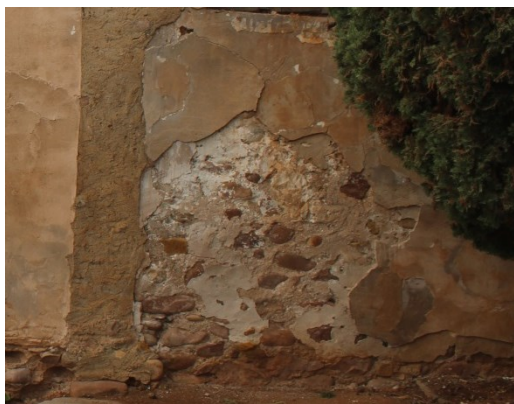
*Fotografía 11. Revestimientos en muros. 2016.
Fuentes Propias*

En algunas zonas se aprecia como al paso de los años se han realizado diferentes reparaciones, mediante revestimientos a base de diferentes materiales como morteros de arena y cal, morteros de cemento y yesos. En la fotografía 9 se distinguen claramente los restos de revestimientos aplicados

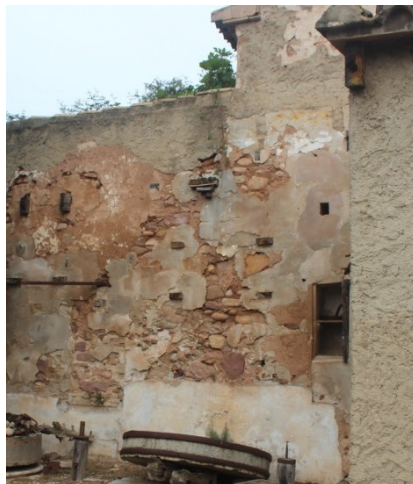
*Fotografía 20. Restos estructuras.
2016. Fuentes propias*

En la fotografía 20 se pueden apreciar todos los restos de la antigua estructura de la maquinaria de madera que hacía funcionar el molino. Después de cortarse, todos los restos han quedado en el muro, algunos de ellos han desaparecido con el tiempo quedando los huecos.

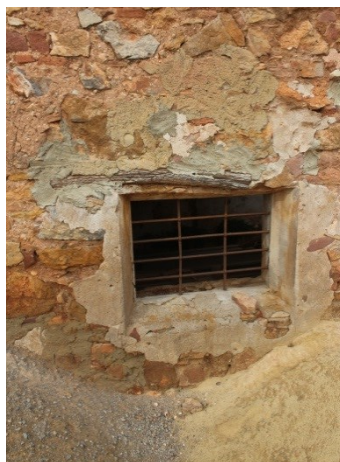
*Fotografía 21. Hueco ampliado. 2016.
Fuentes propias*

En la fotografía 21 se observa como aparece un rollizo de dintel que inexplicablemente queda desplazado con respecto al hueco de ventana, lo que parece indicar que este hueco se ha ampliado lateralmente.

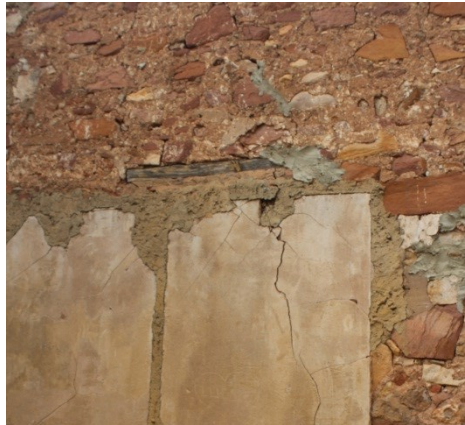
Fotografía 22. Reformas bajo un antiguo dintel. 2016. Fuentes propias

En la fotografía 22 se observa un dintel que da a entender que se ha anulado un hueco de ventana y la la fotografía 23 se observa como un hueco original de mayor tamaño se ha visto reducido.

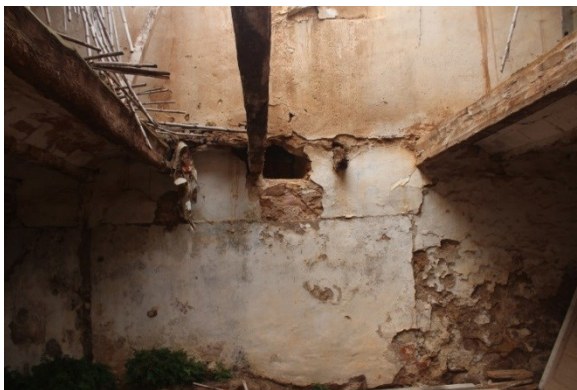
Fotografía 24. Forjado colapsado. 2016. Fuentes propias

Viga colapsada.

En la fotografía 24 comprobamos como ha colapsado una viga de forjado y han caído los revoltones que apoyaban en ella junto con el revoltón adyacente en el lado izquierdo

En este apartado tan solo se realiza la resolución de las lesiones mencionadas en las actuaciones previas, entre las que se encuentran la reparación de la viga de carga con ataque superficial por hongos y la reposición de la viga de forjado colapsada.

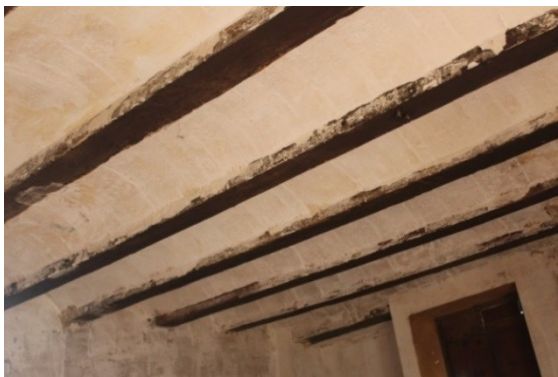
Fotografía 25. Vigas pintadas. 2016. Fuentes propias

Vigas de forjado pintadas

En la fotografía 25 damos cuenta de que las vigas de forjado están lateralmente muy manchadas de pintura a base de cal, utilizada como revestimiento y probablemente como desinfectante con carácter general en todo el interior.

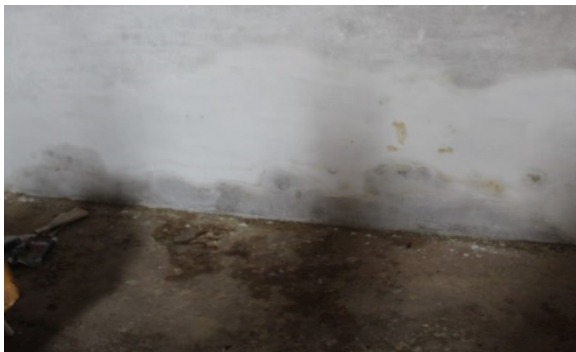
*Fotografía 28. Humedades.
2016. Fuentes propias*

Aparentemente no se observan problemas de humedades salvo en la parte baja interior del muro oeste debido a filtraciones por el trasdós.

La conclusión es que deberemos limpiar la coronación del muro de la acequia, previo arrancado de toda la vegetación. Dado que está previsto realizar un saneado del exterior de la totalidad de los muros, aprovecharemos para realizar un alambor en toda la junta del muro de la acequia que facilite la evacuación de las aguas de lluvia, facilitando a su vez la autolimpieza del plano superior del muro de la acequia y evite la acumulación de restos.

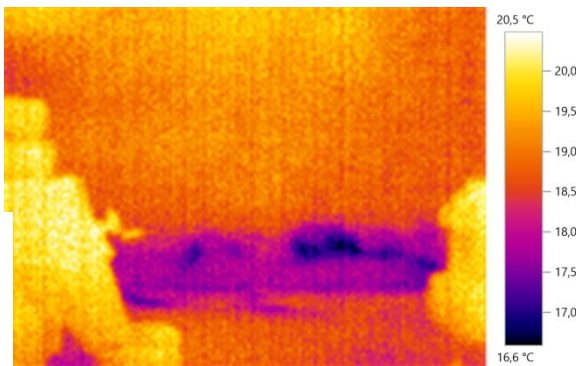
*Fotografía 29. Imagen
tomada con la cámara
térmica. 2016. Fuentes
propias*

En esta fotografía tomada con la cámara térmica se manifiesta la humedad en la parte baja del cerramiento.

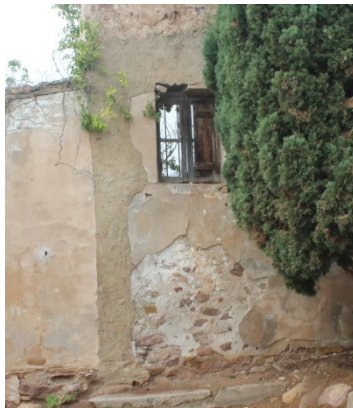
Fotografía 30. Mezcla de revestimientos. 2016. Fuentes propias

Mezcla de revestimientos en la misma dependencia

En la fotografía 30 se observa como existen enfoscados con morteros de cal sobre el muro ya encalado con anterioridad sin mermar su adherencia. También se observa como se ha realizado un enfoscado con mortero de cemento donde con anterioridad conectaba la cubierta y el muro de la sala de molienda.

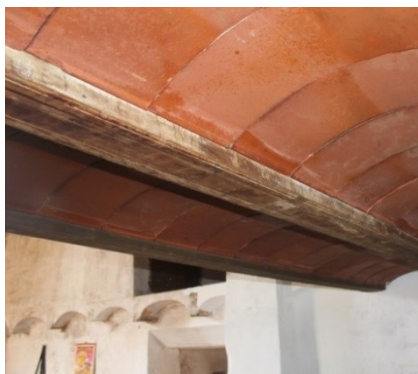
Fotografía 31. Ausencia de revestimiento. 2016. Fuentes propias

Falta de revestimientos.

En la fotografía 31 apreciamos como en la última reforma, en la zona donde se repuso el forjado, no se llevaron a cabo los revestimientos que tras la limpieza pertinente se ejecutarán en la nueva intervención.

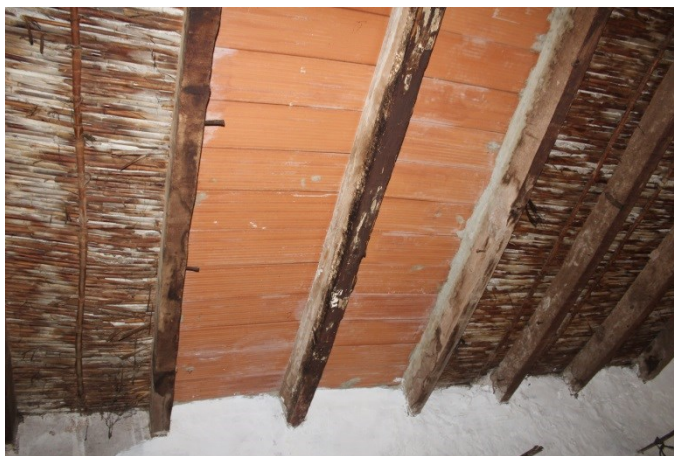
Fotografía 33. Materiales faldón cubierta. 2016. Fuentes propias

Otro aspecto a tratar es la variedad de materiales que se utilizó en la última reparación donde el cañizo se sustituyó por bardos y el mortero de cal por mortero de cemento.

Variedad de materiales

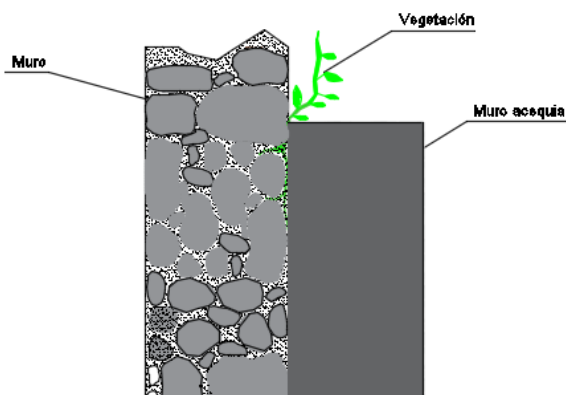
Ilustración 26. Detalle junta muros. 2016. Fuentes propias

El único punto donde se aprecia humedad es en la parte baja del muro oeste del comedor. Este muro está, por su parte exterior, adosado al muro de la acequia que discurre por todo el lado oeste del edificio y que permite pensar que es el motivo. Observando la evolución de la

humedad se observa que, a pesar de que por la acequia pasa agua con cierta regularidad, la mancha de humedad se manifiesta después de producirse lluvias.

Analizado el muro por su parte posterior se observa que se ha producido un lecho de material terroso en la coronación del muro de la acequia, sobre el que se han desarrollado distintas especies vegetales donde destaca la zarza. Se observa como han enraizado en la junta de los dos muros incluso en nuestro muro.
