**Rehabilitación de  
vivienda en calle Talega  
nº17 de Algimia de  
Almonacid (Castellón)**

Consiste en el proyecto de rehabilitación de una vivienda unifamiliar del siglo XIX, ubicada en el municipio castellonense de Algimia de Almonacid.

## 2.3 Estudio de Lesiones

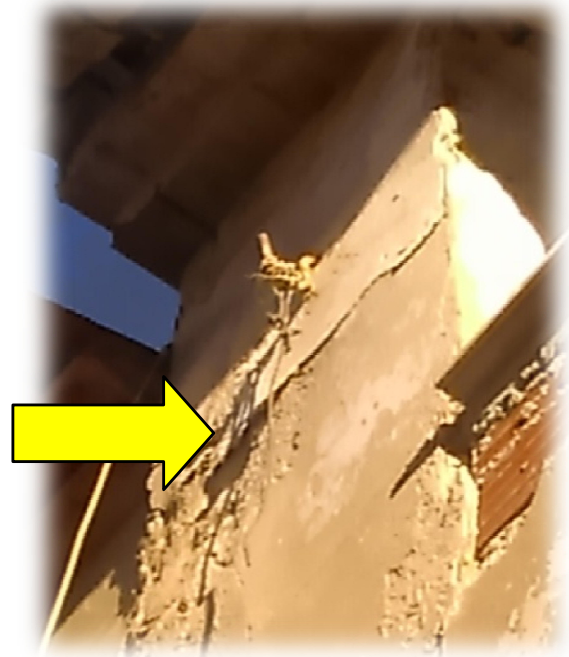
## LESION 1 – FACHADA: Fisuras

Grietas de recorrido horizontal.

En fachada, planta segunda, a media altura de las ventanas, en lateral izquierdo y paño central, afectando al muro de piedra de forma superficial.

La causa probable es la sustitución de la cubierta de madera original por otra de estructura de hormigón armado. Siendo cubierta a un agua hacia la calle, el incremento de peso que recibe la fachada, en una zona de menor potencia por la presencia de las ventanas y agravado probablemente por escasa calidad en la ejecución del muro, ha provocado la pérdida de verticalidad del paño de fachada de planta segunda.

El cambio de cubierta debió producirse aproximadamente en los años 70. Las grietas parecen estar estabilizadas y no se aprecia progresión de la misma en el lateral derecho.

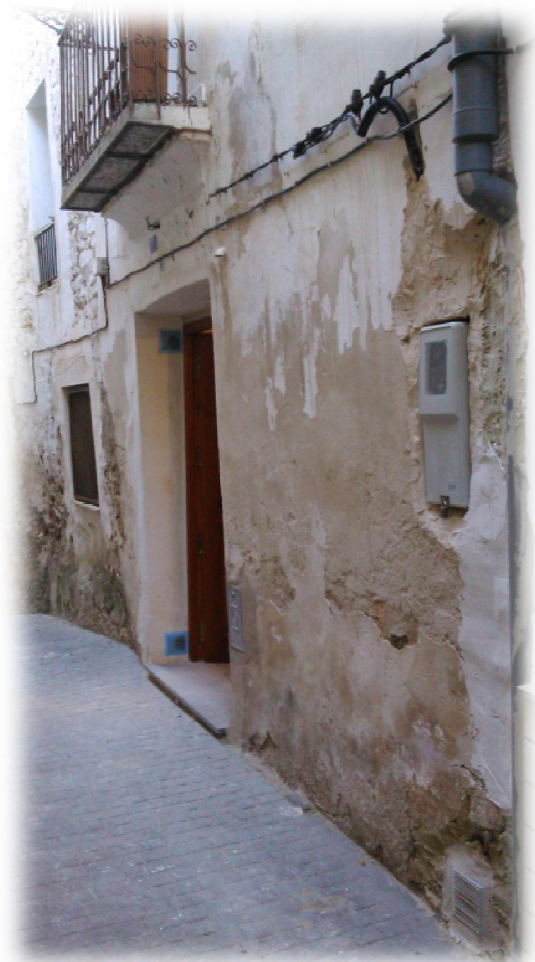
*Fachada*

a) La fachada presenta una degradación en estado avanzado del revestimiento (les02.02), formado este por una mezcla de enfoscado de mortero de cemento, yeso o mortero de cal, según zonas, con terminación en pintura blanca.

b) La estructura metálica correspondiente al balcón ubicado en primera planta, genera dos tipos de lesión: agrietamiento en los empotramientos y manchas en la pintura.( les02.03 y 04)

- a) La sucesión de capas, para ocultar lesiones anteriores, sin un saneado adecuado del soporte, la falta de cohesión entre capas por la diferencia de materiales (les02.05) (morteros de cal

El problema principal es una ejecución deficiente de los revestimientos.

- b) Las grietas en los empotramientos del balcón están provocadas por el aumento de volumen del hierro, provocado por la oxidación. Esta última genera manchas de óxido en la fachada

por la escorrentía del agua de lluvia, al carecer el balcón de elementos de goterón y formación de pendiente deficiente.

Lesiones activas. El deterioro de la fachada irá en aumento, llegando a ser peligroso para transeúntes, la posibilidad de desprendimientos de placas de mortero.

Las lesiones detectadas en fachada se corregirán tras el saneado de la misma, que consistirá en la retirada de los diferentes revestimientos que se han ido superponiendo con el paso del tiempo, hasta llegar a la piedra. Llegados a este punto, se eliminará la parte de mortero en las juntas, en la medida de lo posible.

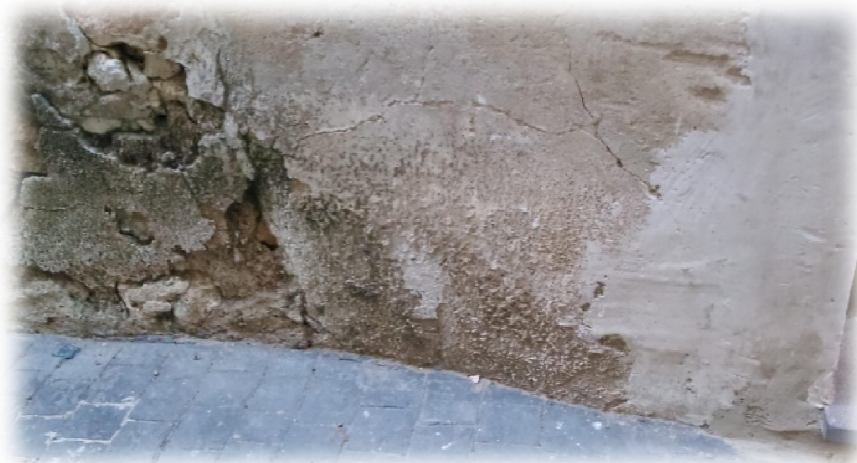
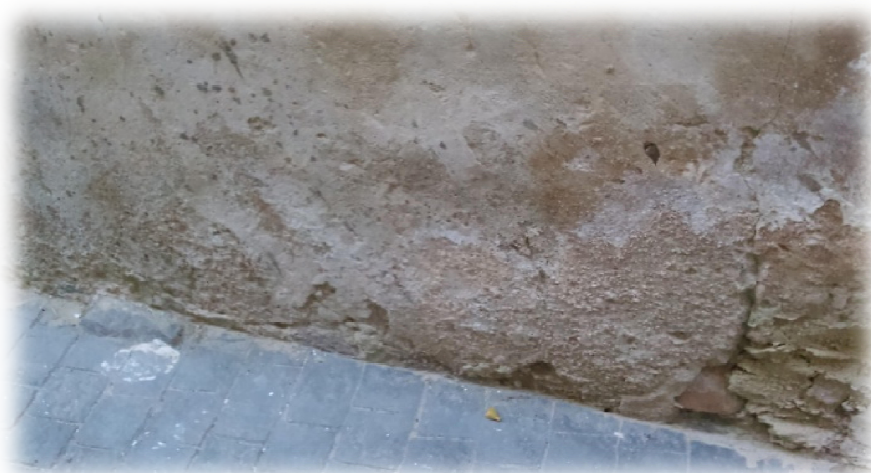
### **LESION 3 – FACHADA: Humedades en arranque de muros**

Franja de 50cm de altura media aproximadamente, en todo el recorrido del muro.

En Algimia de Almonacid, la presencia de agua en el subsuelo es generalizada. La población cuenta con varias fuentes que presentan caudal constante todo el año. En un recorrido por casi cualquier calle del pueblo, constataremos la presencia de humedades en los arranques de muro de casi cualquier vivienda.

El sistema se completará con la instalación posterior, una vez terminadas las obras, de un equipo de electroósmosis inalámbrica MTH-300 de MUROTERM S.L., para frenar el ascenso de humedad en los muros por capilaridad desde la cimentación.
