ARQUITECTURA DE L'ARRÒS

MÀSTER EN CONSERVACIÓ DEL PATRIMONI ARQUITECTÒNIC
CARME MASÓ VENDRELL
TUTORES / CAMILLA MILETO I FERNANDO VEGAS

València, Setembre de 2016

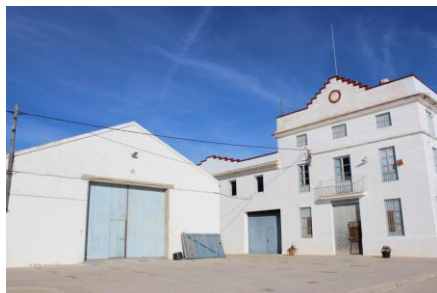
3 CASA DE BALDOVÍ (39.308852, -0.328601)

FUNCIO / ESTAT ACTUAL: en ús i en bon estat.

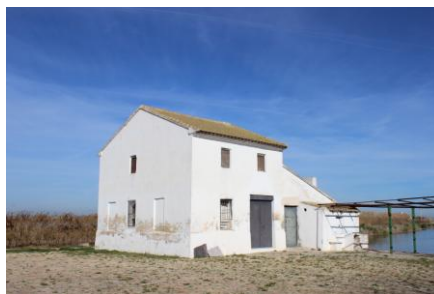
10 CASA CAGARNERA (39.304817, -0.334385)

FUNCIO / ESTAT ACTUAL: en ús i en bon estat.

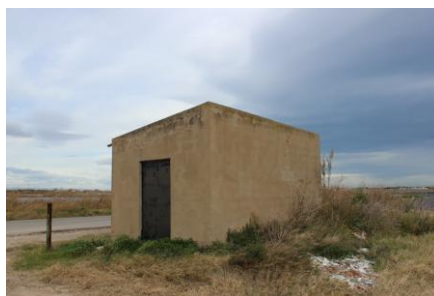
11 CASA DEL XATO (39.302221, -0.336956)

FUNCIO / ESTAT ACTUAL: aparentment en ús, amb patologies superficials en façana.

REVESTIMENT EXTERIOR / COLOR: revestiment de ciment acabat sense pintar.

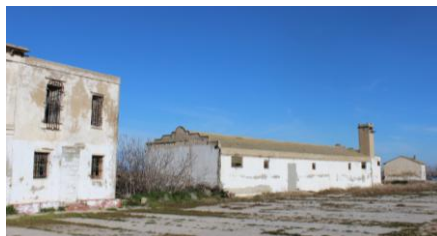
12 CASA DE TRENA (39.294796, -0.337661)

FUNCIÓ / ESTAT ACTUAL: en estat de ruïna.

COMPOSICIÓ: tipologia complexa. Casa de planta rectangular compacta de dues plantes amb façanes amb abundants finestres de gran proporció amb reixes metàl·liques i ornamentació. Segon element de funció agrària, a mode de graner amb motor integrat ja en desús, però conserva motlures decoratives en els testers.

REVESTIMENT EXTERIOR / COLOR: enguixat blanc, en les zones que hi roman.

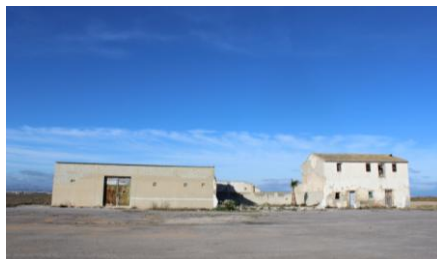
13 CASA DE PONCE (39.292233, -0.331576)

FUNCIÓ / ESTAT ACTUAL: aparentment abandonada, en bon estat la façana principal de la casa.

COMPOSICIÓ: tipologia complexa. Casa de planta rectangular de dues plantes amb obertures a la façana principal de xicoteta proporció. Segon cos annex enderrocat. Tercer cos de construcció més recent, de planta rectangular, porta descentrada i obertures mínimes per ventilació.

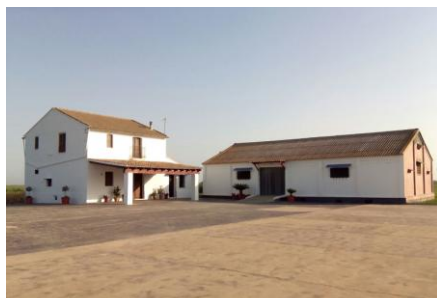
14 CASA DE BENLLOCH (39.289588, -0.338112)

FUNCIÓ / ESTAT ACTUAL: en ús i en bon estat.

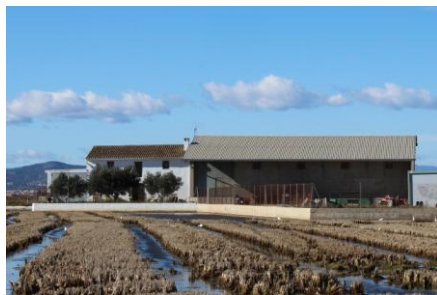
15 CASA DEL TONYINER (39.288415, -0.332378)

FUNCIO / ESTAT ACTUAL: en ús i en bon estat.

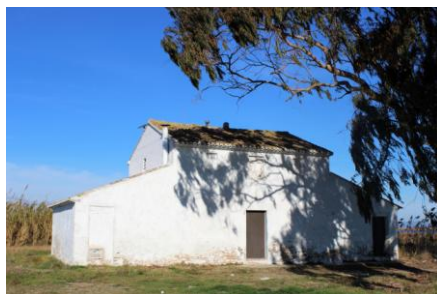
16 CASA DEL TROMPÓN (39.287805, -0.323236)

FUNCIO / ESTAT ACTUAL: aparentment en ús i en bon estat.

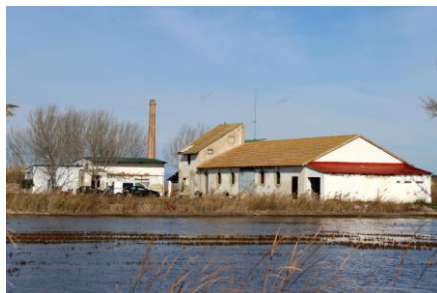
17 CASA LA PASSIEGA (39.288478, -0.315813)

FUNCIO / ESTAT ACTUAL: en ús i en bon estat.

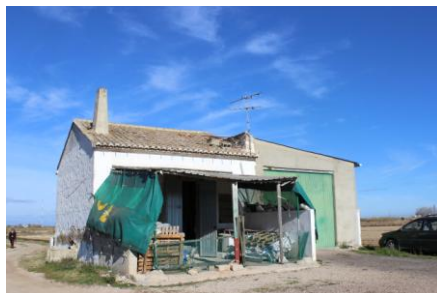
18 CASA DE FORÉS (39.285164, -0.318050)

FUNCIO / ESTAT ACTUAL: en ús i en bon estat.

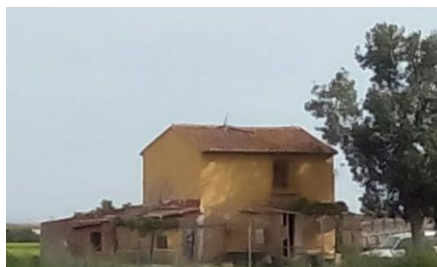
19 CASA DE QUALLADO (39.282764, -0.312796)

FUNCIO / ESTAT ACTUAL: en ús i en bon estat.

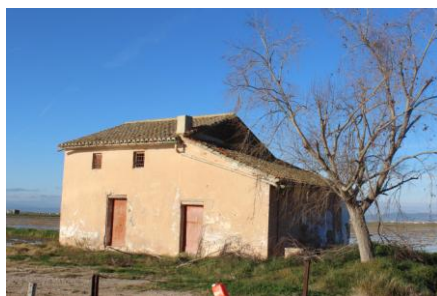
21 CASA SALA (39.278600, -0.323781)

FUNCIO / ESTAT ACTUAL: aparentment en ús, amb patologies superficials en façana.

REVESTIMENT EXTERIOR / COLOR: amorterat tonalitat terra.

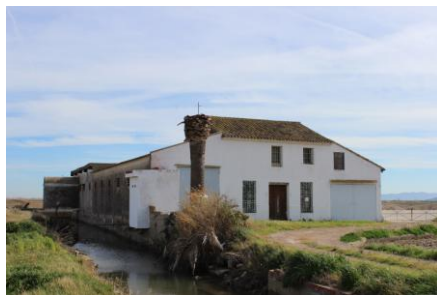
34 CASA DELS GORETS (39.278298, -0.348335)

FUNCIO / ESTAT ACTUAL: en ús i en bon estat.

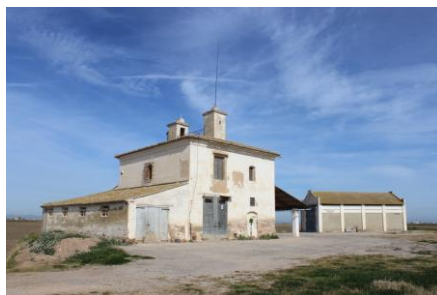
35 CASA DELS CATALANS (39.278733, -0.348297)

FUNCIO / ESTAT ACTUAL: en ús però amb patologies en façana.

SISTEMA CONSTRUCTIU: la pèrdua del revestiment deixa veure tots els murs de càrrega amb maó ceràmic, inclús en la formació de dintells en finestres.

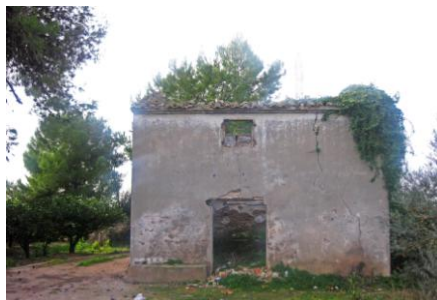
48 CASA DE SEGARRA (39.265782, -0.347243)

FUNCIO / ESTAT ACTUAL: en estat de ruïna.

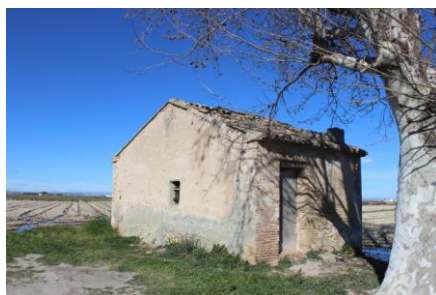
8 CASETA D' ARTÉS (39.279256, -0.339450)

FUNCIÓ / ESTAT ACTUAL: aparentment en ús, amb nombroses patologies.

REVESTIMENT EXTERIOR / COLOR: amorterat tonalitat terra, amb pedaçes de ciment com a intent d'evitar humitats.

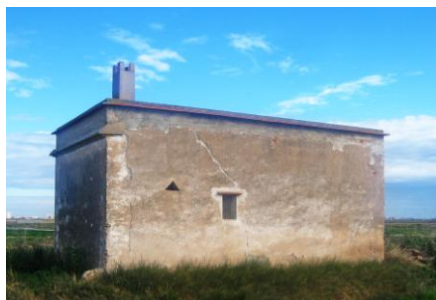
13 CASETA DE PANOU (39.261055, -0.345170)

FUNCIÓ / ESTAT ACTUAL: aparentment en ús, amb patologies només superficials.

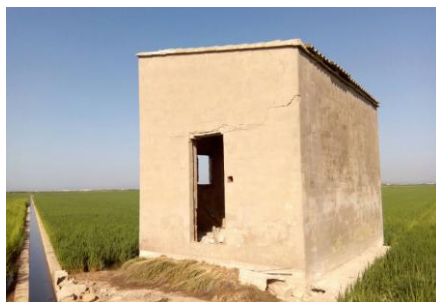
4 CASETA (39.298926, -0.334300)

FUNCIO / ESTAT ACTUAL: aparentment abandonada, sense tancaments.

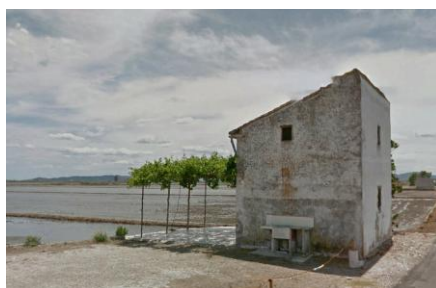
18 CASETA (39.288191, -0.347192)

FUNCIÓ / ESTAT ACTUAL: aparentment en ús, amb patologies superficials.

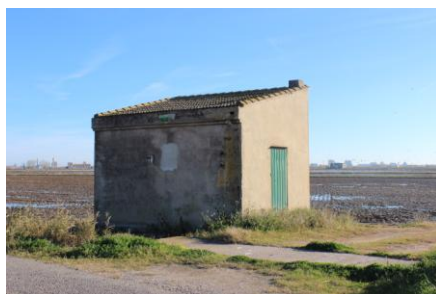
19 CASETA (39.284271, -0.323212)

FUNCIÓ / ESTAT ACTUAL: aparentment en ús, amb patologies superficials en façana.

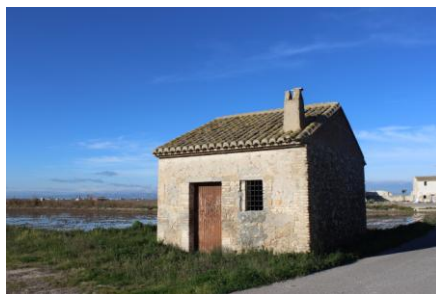
21 CASETA (39.291752, -0.330381)

FUNCIO / ESTAT ACTUAL: en ús amb patologies superficials en façana.

REVESTIMENT EXTERIOR / COLOR: sense revestiment, i amb pedaços de ciment.

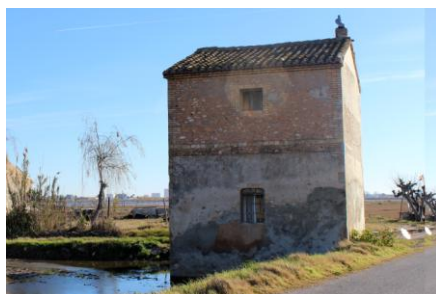
22 CASETA (39.292192, -0.331026)

FUNCIO / ESTAT ACTUAL: habitada i amb problemes de capillaritat en els murs posteriors i línia de coberta afectada per flexió.

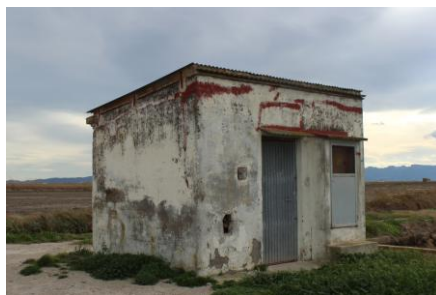
23 CASETA (39.293523, -0.335148)

FUNCIÓ / ESTAT ACTUAL: aparentment abandonada, amb patologies superficials en façana.

REVESTIMENT EXTERIOR / COLOR: emblanquinat en mal estat.

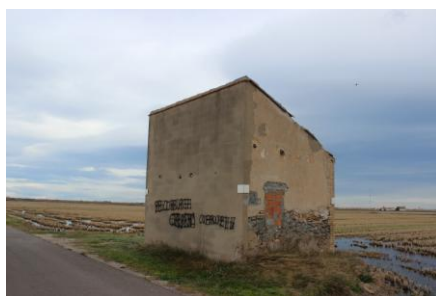
24 CASETA (39.293239, -0.345138)

FUNCIÓ / ESTAT ACTUAL: aparentment abandonada, finestres tapiades i amb patologies en façana i coberta.

COBERTA: a una aigua, amb molts mancants de teules.

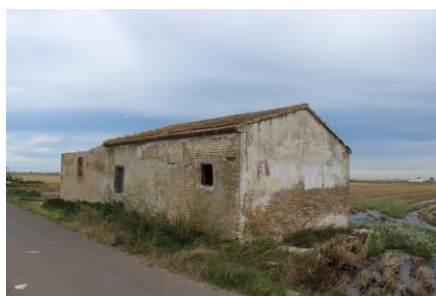
25 CASETA (39.290204, -0.345996)

FUNCIÓ / ESTAT ACTUAL: aparentment abandonada i amb nombroses patologies en façana.

SISTEMA CONSTRUCTIU: El seu estat de ruïna deixa veure els murs de fàbrica de rajola ceràmica amb dintells de fusta, com les bigues de la coberta.

REVESTIMENT EXTERIOR / COLOR: tan revestiment com emblanquinat pràcticament desaparegut.

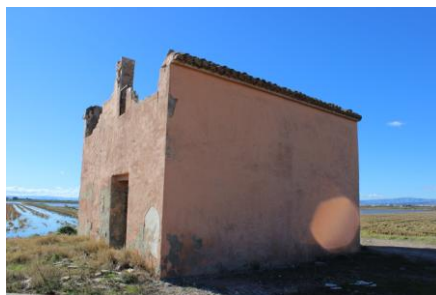
29 CASETA (39.284250, -0.334074)

FUNCIÓ / ESTAT ACTUAL: en estat de ruïna, sense coberta.

SISTEMA CONSTRUCTIU: per el seu estat, es llegeixen pilar de rajola ceràmica i murs amb sistemes mixtes de pedra, rajola i altres de blocs de formigó, fruit de les continues intervencions.

COBERTA: originàriament a dues aigües. Es veuen bigues metàl·liques entre els enderrocs de la coberta.

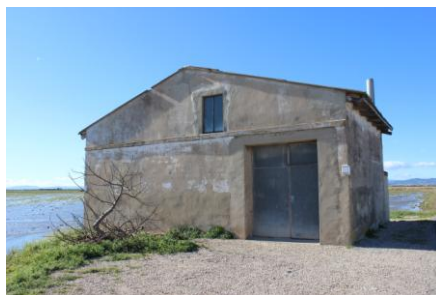
32 CASETA (39.280030, -0.329217)

FUNCIO / ESTAT ACTUAL: en ús i amb patologies superficials en façana.

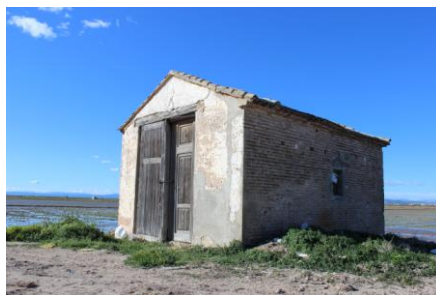
35 CASETA (39.277902, -0.337893)

FUNCIÓ / ESTAT ACTUAL: aparentment en desús i amb nombroses patologies.

REVESTIMENT EXTERIOR / COLOR: sense revestiment, i amb pedaços de ciment.

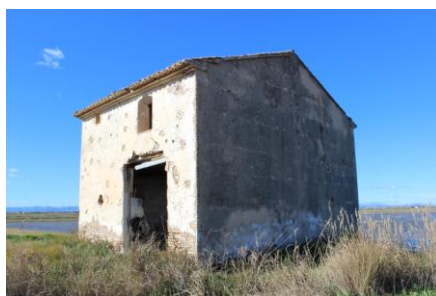
36 CASETA (39.277106, -0.338762)

FUNCIÓ / ESTAT ACTUAL: abandonada, sense tancaments i amb coberta enderrocada.

REVESTIMENT EXTERIOR / COLOR: emblanquinat poc homogeni, en molt mal estat.

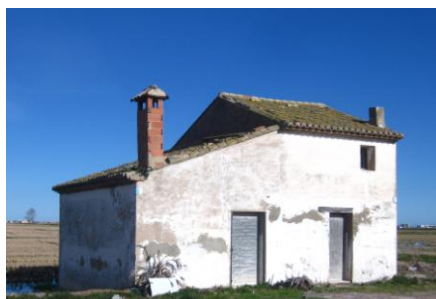
37 CASETA (39.274861, -0.345773)

FUNCIÓ / ESTAT ACTUAL: aparentment en ús amb patologies superficials en façana.

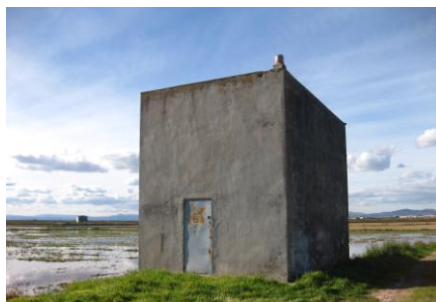
39 CASETA (39.268834, -0.350061)

FUNCIÓ / ESTAT ACTUAL: aparentment en ús amb patologies superficials en façana.

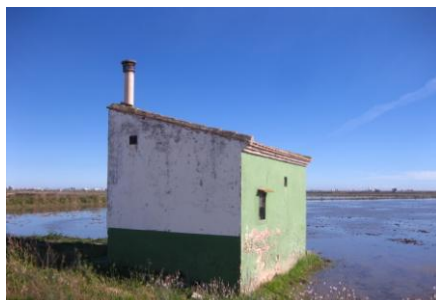
41 CASETA (39.274255, -0.341460)

FUNCIÓ / ESTAT ACTUAL: aparentment en ús amb patologies superficials en façana.

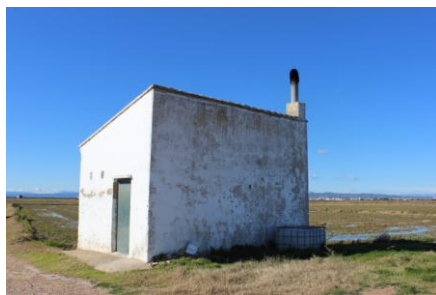
42 CASETA (39.271840, -0.342771)

FUNCIO / ESTAT ACTUAL: aparentment en ús amb patologies superficials en façana.

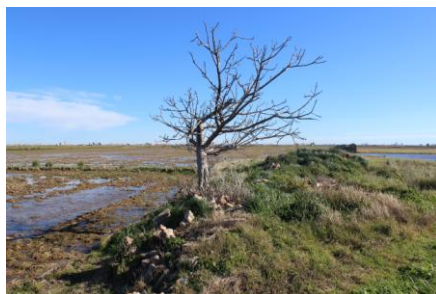
43 CASETA (39.271740, -0.342443)

FUNCIO / ESTAT ACTUAL: queden restes.

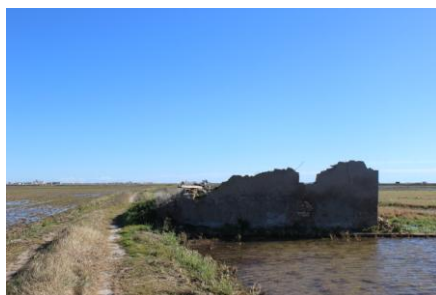
44 CASETA (39.271740, -0.342443)

FUNCIO / ESTAT ACTUAL: només es sosté una part baixa d'un mur.

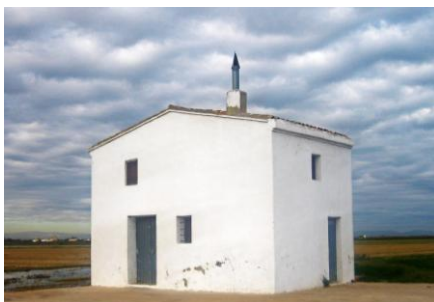
45 CASETA (39.268674, -0.341192)

FUNCIO / ESTAT ACTUAL: en ús i en bon estat.

REVESTIMENT EXTERIOR / COLOR: emblanquinat amb mancances de reduïdes zones de la part baixa.

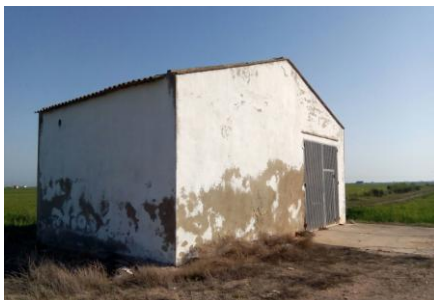
48 CASETA (39.288268, -0.342667)

FUNCIO / ESTAT ACTUAL: aparentment en ús amb patologies superficials en façana.

REVESTIMENT EXTERIOR / COLOR: emblanquinat poc homogeni.

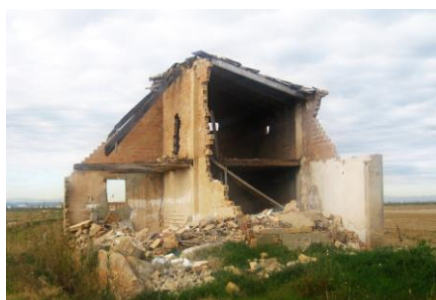
50 CASETA (39.270001, -0.331812)

FUNCIO / ESTAT ACTUAL: en estat de ruïna. Enderrocada.

SISTEMA CONSTRUCTIU: pel seu estat, es poden veure murs de fàbrica amb pilars a la banda interior, amb sostre i forjat de biguetes de fusta.

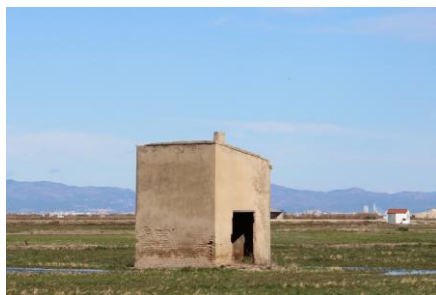
52 CASETA (39.275901, -0.330260)

FUNCIO / ESTAT ACTUAL: abandonada, sense tancaments.

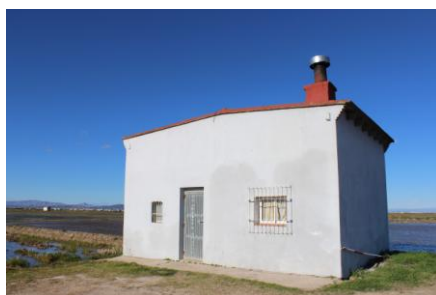
53 CASETA (39.274048, -0.329078)

COBERTA: a dues aigües amb la teula perduda, acabat actual amb pintura roja impermeable.

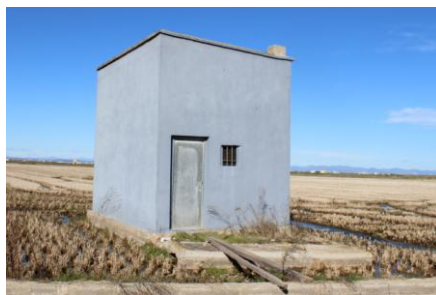
56 CASETA (39.272868, -0.326675)

COBERTA: a una aigua amb la teula perduda.

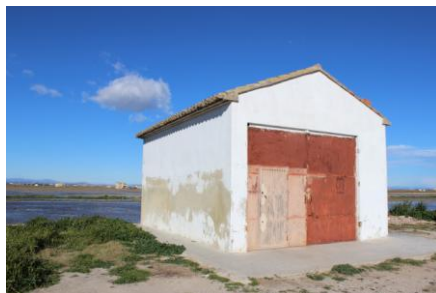
57 CASETA (39.277388, -0.324223)

FUNCIÓ / ESTAT ACTUAL: en ús, amb patologies superficials en façana.

REVESTIMENT EXTERIOR / COLOR: emblanquinat poc homogeni.

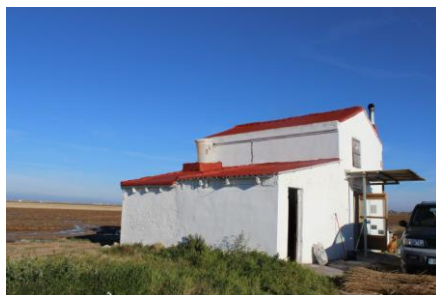
59 CASETA (39.277941, -0.320844)

COBERTA: la crugia principal a dues aigües amb la teula perduda, mentre que les altres dues a una aigua amb planxa metàl·lica, tot el conjunt pintat amb roig impermeabilitzant.

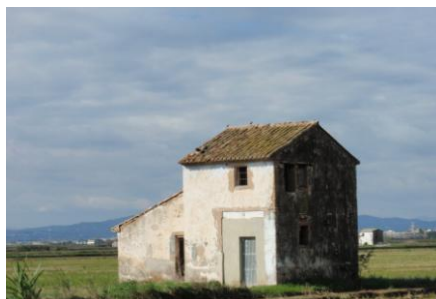
60 CASETA (39.266339, -0.349046)

FUNCIÓ / ESTAT ACTUAL: en ús, amb nombroses patologies.

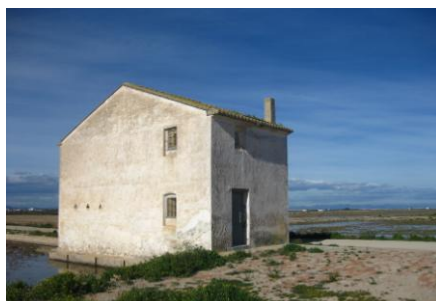
61 CASETA (39.268834, -0.350061)

FUNCIÓ / ESTAT ACTUAL: en ús, amb patologies superficials en façana.

REVESTIMENT EXTERIOR / COLOR: emblanquinat poc homogeni, amb restes de blau clar.

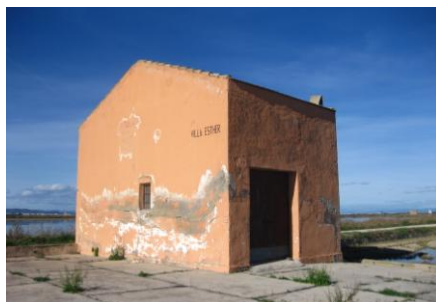
62 CASETA (39.266107, -0.352568)

FUNCIÓ / ESTAT ACTUAL: en ús, amb patologies superficials en façana.

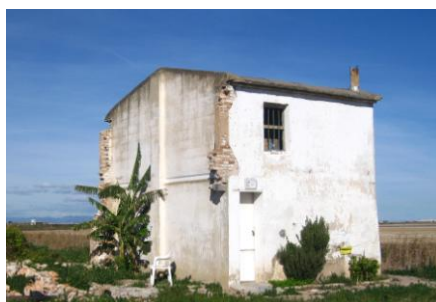
63 CASETA (39.267716, -0.352954)

FUNCIÓ / ESTAT ACTUAL: en ús, però només roman una part de la caseta, l'altra es troben els resten a terra.

SISTEMA CONSTRUCTIU: per la caiguda d'una part de la caseta, es poden veure murs de fàbrica de rajola ceràmica amb bigues de fusta per l'estructura.

COBERTA: a dues aigües amb la teula perduda.

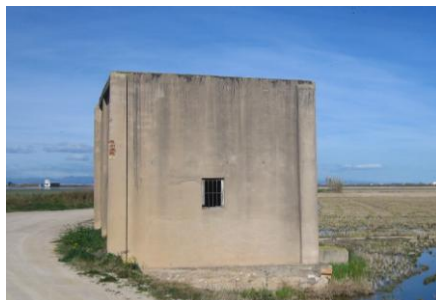
64 CASETA (39.269056, -0.353748)

FUNCIÓ / ESTAT ACTUAL: en ús, amb patologies superficials en façana.

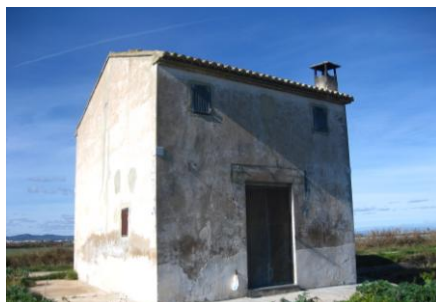
65 CASETA (39.270859, -0.353597)

FUNCIÓ / ESTAT ACTUAL: en ús, amb patologies superficials en façana.

REVESTIMENT EXTERIOR / COLOR: emblanquinat poc homogeni.

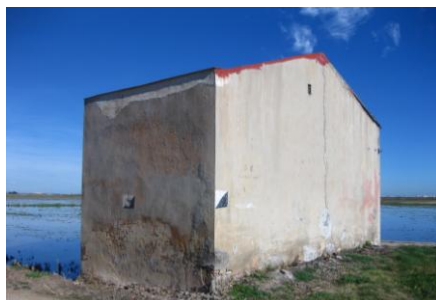
71 CASETA (39.247605, -0.351144)

FUNCIÓ / ESTAT ACTUAL: en ús, amb patologies superficials en façana.

COBERTA: a dues aigües amb la teula perduda. Acabat amb pintura roja impermeable.

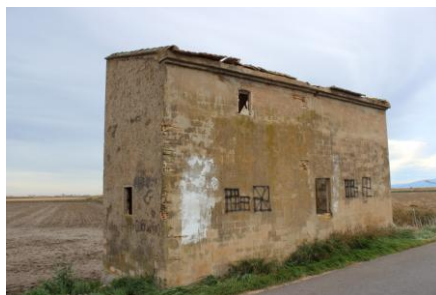
178 CASETA (39.298158, -0.344023)

FUNCIO / ESTAT ACTUAL: abandonada, sense tancaments.

SISTEMA CONSTRUCTIU: les patologies el revestiment deixen veure les filades de rajola ceràmica.

REVESTIMENT EXTERIOR / COLOR: revestiment de morter de ciment acabat sense pintar, en els llocs on roman.

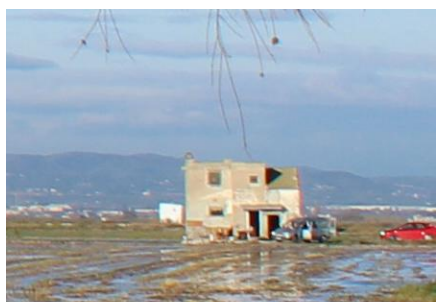
179 CASETA (39.279534, -0.327186)

FUNCIO / ESTAT ACTUAL: en ús, amb patologies superficials en façana.

REVESTIMENT EXTERIOR / COLOR: emblanquinat poc homogeni.

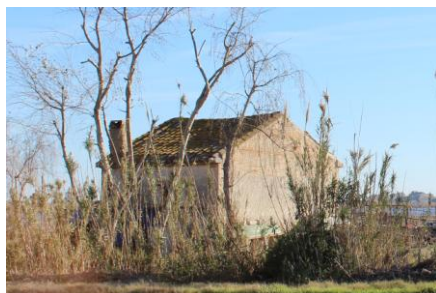
202 CASETA (39.292342, -0.330738)

FUNCIÓ / ESTAT ACTUAL: en ús, amb patologies superficials en façana.

REVESTIMENT EXTERIOR / COLOR: emblanquinat poc homogeni.

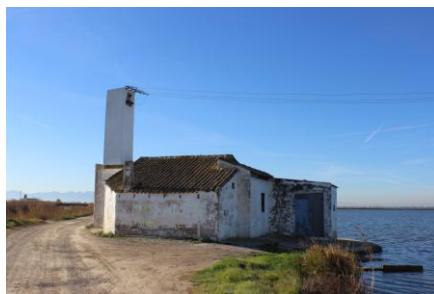
3 MOTOR DE LES BARRAQUES (39.304335, -0.329931)

FUNCIO / ESTAT ACTUAL: en ús, amb nombroses patologies.

COBERTA: elements a una i dues aigües amb teula ceràmica i en alguns casos substituïda per planxa metàl·lica.

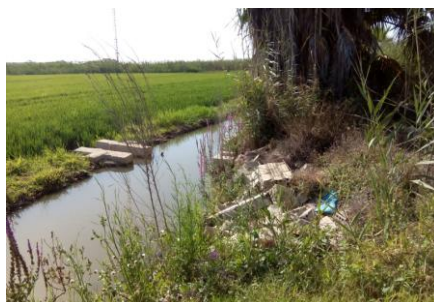
6 MOTOR DE LA PUNTA DE MIRAGALL (39.298508, -0.328306)

FUNCIO / ESTAT ACTUAL: queden restes.

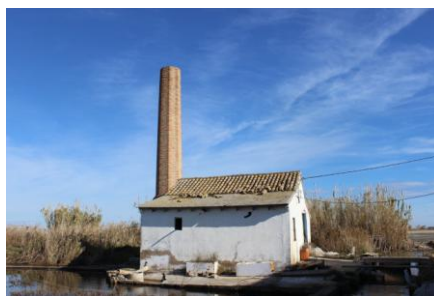
13 MOTOR DE NOIRA (39.287311, -0.314701)

FUNCIO / ESTAT ACTUAL: en ús, amb patologies superficials en façana.

COBERTA: a dues aigües de teula ceràmica, en algunes zones perdudes.

REVESTIMENT EXTERIOR / COLOR: emblanquinat amb parts mancants en les zones baixes.

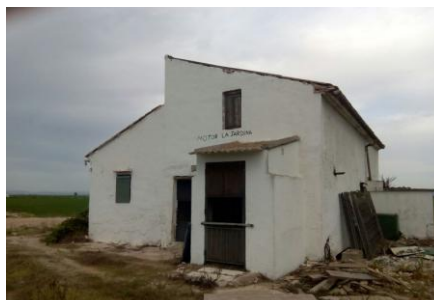
15 MOTOR DE LA SARDINA (39.289102, -0.323430)

FUNCIO / ESTAT ACTUAL: aparentment en ús, amb patologies superficials en façana.

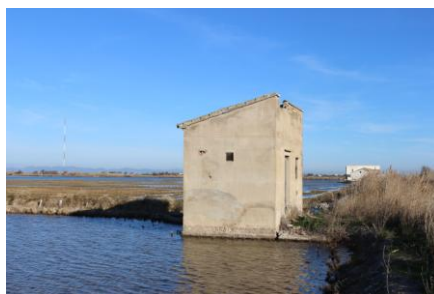
16 MOTOR (39.290714, -0.322830)

FUNCIO / ESTAT ACTUAL: aparentment abandonat, coberta caiguda i sense tancaments.

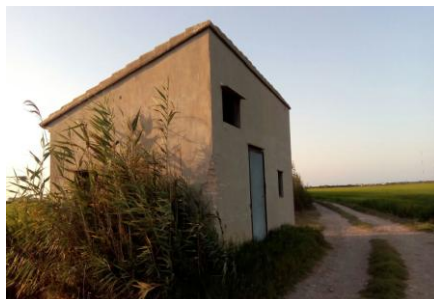
18 MOTOR DEL PENJAT (39.288476, -0.336433)

FUNCIÓ / ESTAT ACTUAL: aparentment abandonat, sense tancaments.

REVESTIMENT EXTERIOR / COLOR: revestiment de morter de ciment amb tonalitat terra.

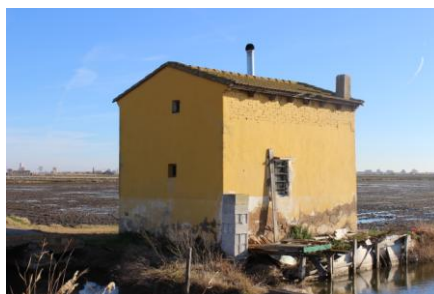
19 MOTOR DE LA BARRANCA (39.283267, -0.323988)

FUNCIÓ / ESTAT ACTUAL: en ús i amb patologies superficials en façana.

REVESTIMENT EXTERIOR / COLOR: acabat pintat amb tonalitat groga, amb mancances en zones baixes.

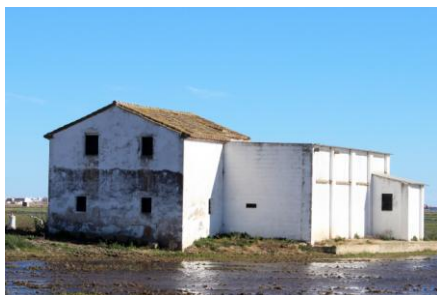
1 TRILLADORA DE RODRIGO (39.276950, -0.335282)

FUNCIÓ / ESTAT ACTUAL: aparentment sense ús.

REVESTIMENT EXTERIOR / COLOR: acabat emblanquinat poc homogeni.

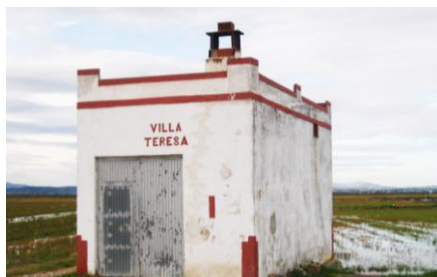
36 VILLA TERESA (39.254715, -0.320710)

FUNCIO / ESTAT ACTUAL: en ús amb patologies superficials en façana.

REVESTIMENT EXTERIOR / COLOR: emblanquinat poc homogeni, amb una composició de cantonades i filades pintades de roig.

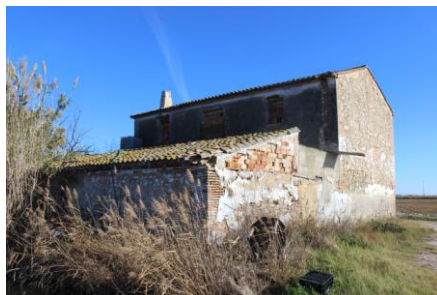
49 CASA (39.284043, -0.309373)

FUNCIO / ESTAT ACTUAL: aparentment abandonada amb nombroses patologies.

SISTEMA CONSTRUCTIU: generalment amb murs estructurals mixtes d'argamassa amb pedra d'enderroc amb rajola ceràmica en cantonades i fileres. Fàbrica en zones altes i bloc en zones noves.

REVESTIMENT EXTERIOR / COLOR: revestiment en molt mal estat. Murs a l'aire.

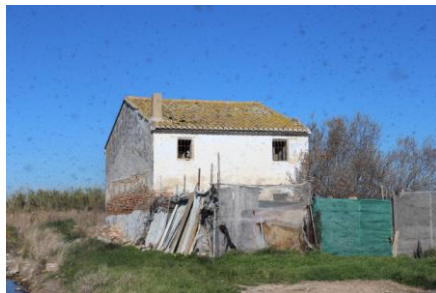
2 CASETA DE CAGUETES (39.281803, -0.302078)

FUNCIO / ESTAT ACTUAL: aparentment en ús, amb nombroses patologies.

REVESTIMENT EXTERIOR / COLOR: emblanquinat poc homogeni en les façanes laterals.

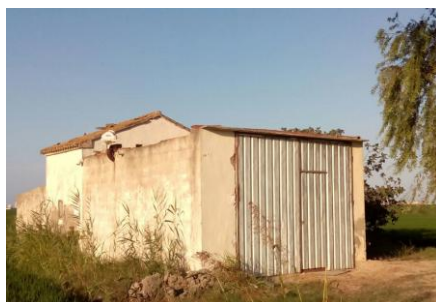
12 CASETA DE PANDOL (39.264112, -0.333828)

FUNCIO / ESTAT ACTUAL: en ús, amb nombroses patologies.

COBERTA: a dues aigües de teula ceràmica, mentre que l'annex ha perdut la coberta.

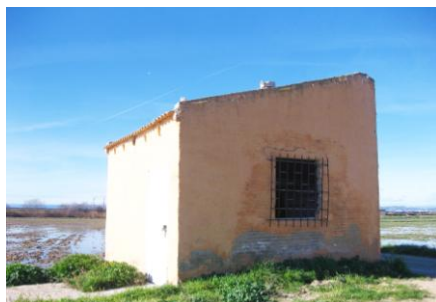
72 CASETA (39.246175, -0.349178)

FUNCIÓ / ESTAT ACTUAL: aparentment en ús per la seua porta tancada, però finestra sense vidres ni fusteria.

SISTEMA CONSTRUCTIU: la mancança de tancament en la finestra deixa veure biguetes prefabricades de formigó, murs de fàbrica de rajola, e inclús reforços amb estructures metàl·liques en l'altell interior.

REVESTIMENT EXTERIOR / COLOR: acabat pintat poc homogeni amb tonalitat groga.

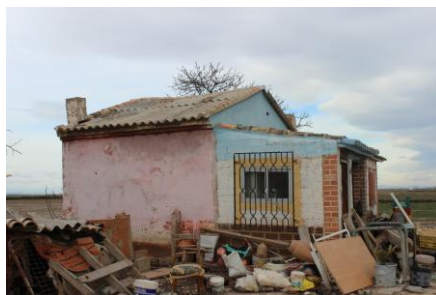
75 CASETA (39.252470, -0.344014)

FUNCIO / ESTAT ACTUAL: en ús, amb nombroses patologies.

SISTEMA CONSTRUCTIU: el revestiment de la casa no ho deixa veure, però el porxo mostra totes les seues incoherències constructives: murs a trams, mesclant rajola amb bloc de formigó, finestres tapiades, reixes amb dimensions molt diferents als buits on estan col·locades...

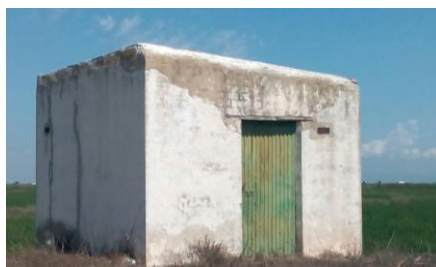
79 CASETA (39.262840, -0.326560)

FUNCIO / ESTAT ACTUAL: en ús, amb nombroses patologies en façana i coberta.

COBERTA: a una aigua, amb teules perdudes.

REVESTIMENT EXTERIOR / COLOR: emblanquinat poc homogeni.

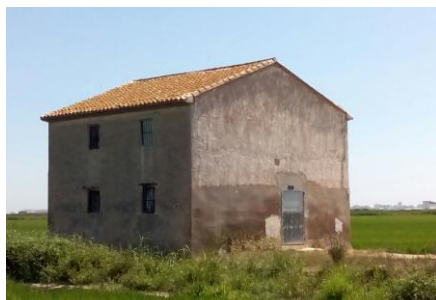
82 CASETA (39.262191, -0.322616)

FUNCIO / ESTAT ACTUAL: en ús amb patologies superficials en façana.

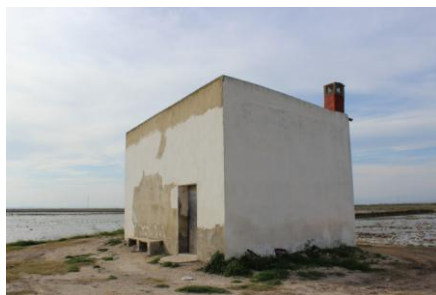
84 CASETA (39.252519, -0.327086)

FUNCIO / ESTAT ACTUAL: en ús amb patologies superficials en façana.

REVESTIMENT EXTERIOR / COLOR: emblanquinat poc homogeni, amb zones amb el ciment de morter vist.

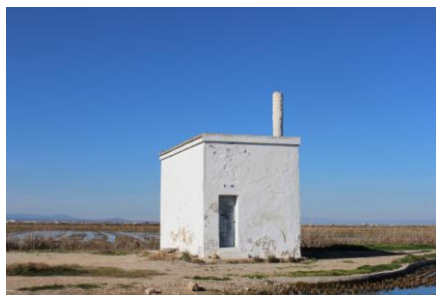
88 CASETA (39.266099, -0.319766)

FUNCIO / ESTAT ACTUAL: en ús, amb patologies superficials en façana.

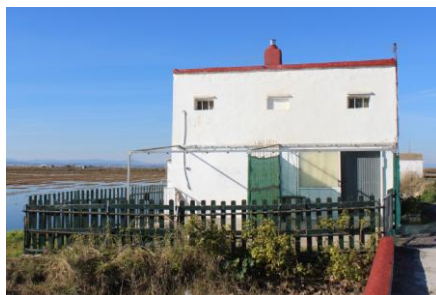
135 CASETA (39.274757, -0.313931)

REVESTIMENT EXTERIOR / COLOR: emblanquinat, amb sòcol roig fosc en la façana posterior, segurament per problemes d'humitats.

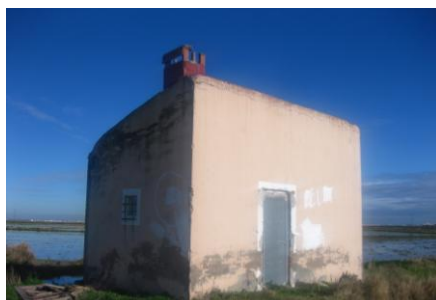
136 CASETA (39.240153, -0.336258)

FUNCIO / ESTAT ACTUAL: en ús amb patologies superficials en façana.

REVESTIMENT EXTERIOR / COLOR: acabat pintat amb tonalitat rosa amb parts mancants, i amb emmarcaments de les obertures amb blanc.

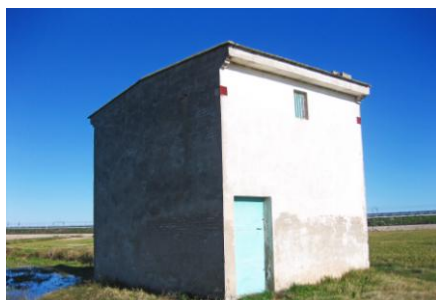
137 CASETA (39.239120, -0.348609)

FUNCIO / ESTAT ACTUAL: en ús, amb patologies superficials en façana.

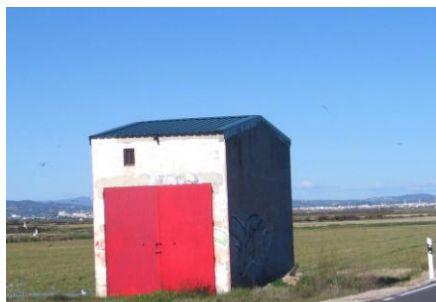
138 CASETA (39.238699, -0.347256)

FUNCIÓ / ESTAT ACTUAL: en ús amb patologies superficials en façana.

REVESTIMENT EXTERIOR / COLOR: emblanquinat poc homogeni, amb nombroses pintades tipus "grafitti".

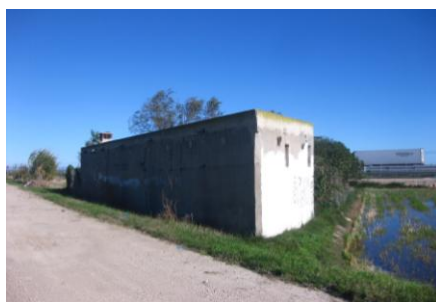
139 CASETA (39.235129, -0.344553)

FUNCIÓ / ESTAT ACTUAL: en ús amb patologies superficials en façana. Caseta que serveix a un recinte tancat de producció de fruita.

REVESTIMENT EXTERIOR / COLOR: emblanquinat poc homogeni, amb moltes zones de morter de ciment vist.

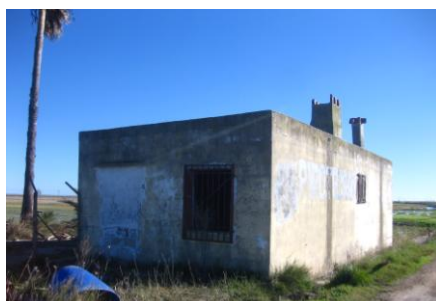
140 CASETA (39.235008, -0.348668)

FUNCIÓ / ESTAT ACTUAL: abandonada, sense tancaments.

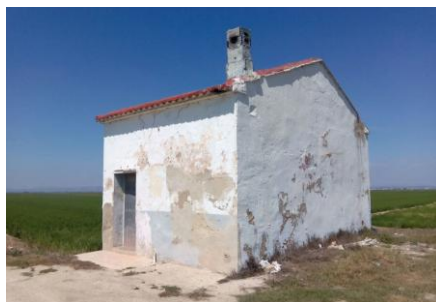
195 CASETA (39.258138, -0.329230)

FUNCIO / ESTAT ACTUAL: en ús amb patologies superficials en façana.

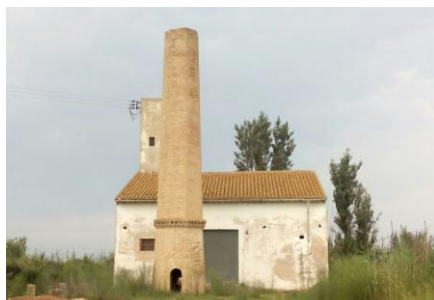
12 MOTOR DE CAMOT (39.282551, -0.303731)

FUNCIÓ / ESTAT ACTUAL: en ús, amb patologies superficials en façana.

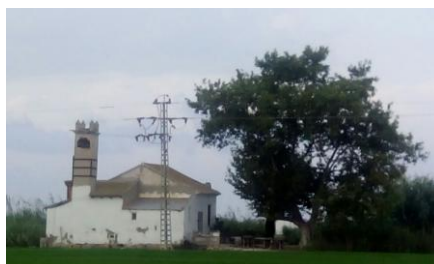
42 MOTOR EL GENOVÉS (39.283582, -0.307822)

REVESTIMENT EXTERIOR / COLOR: emblanquinat poc homogeni, amb zones amb mancança de revestiment final.

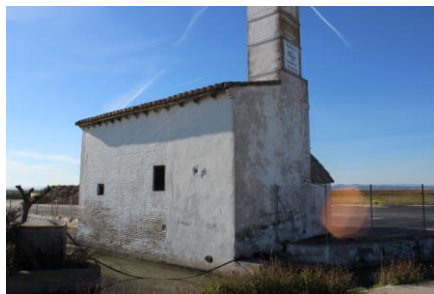
45 MOTOR DE CASA DEL MESTRE D' AIXA (39.273251, -0.313065)

FUNCIO / ESTAT ACTUAL: en ús amb patologies superficials en façana.

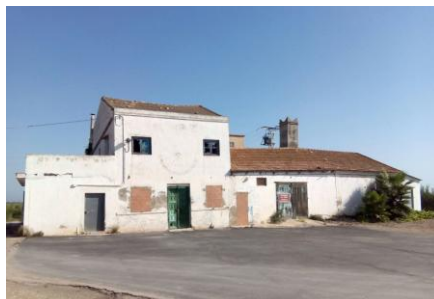
9 CASA-MOTOR DE MALTA (39.300936, -0.324434)

FUNCIÓ / ESTAT ACTUAL: aparentment abandonada. Cartell en façana on es pot llegir: "peligro de desprendimiento".

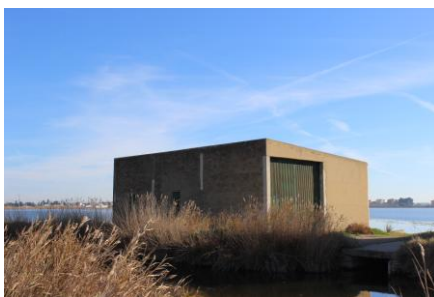
2 CASETA (39.306242, -0.329144)

FUNCIÓ / ESTAT ACTUAL: aparentment en ús amb patologies en façana.

SISTEMA CONSTRUCTIU: Pilastres de bloc de formigó en cantonades i en punts dels murs per a fer més rígida l'estructura, mentre que la resta de murs són de fàbrica. Els punts estructurals on trobem el bloc, la caseta ha perdut el seu revestiment.

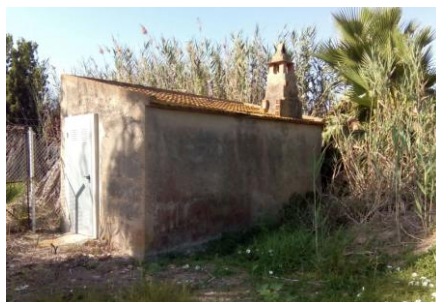
3 CASETA (39.299895, -0.325398)

FUNCIÓ / ESTAT ACTUAL: en ús amb patologies superficials en façana.

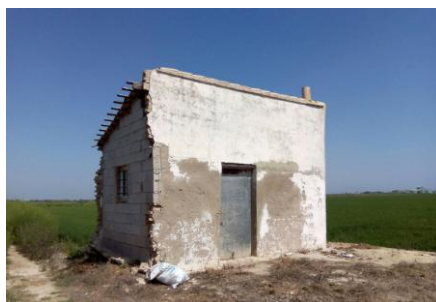
9 CASETA (39.291987, -0.320446)

FUNCIÓ / ESTAT ACTUAL: aparentment en ús, amb nombroses patologies.

COMPOSICIÓ: tipologia elemental. Caseta de planta rectangular d'accés lleugerament descentrat pel costat llarg, on es pot observar com un dels murs perimetrals ha estat substituït per un nom amb blocs de formigó.

COBERTA: a una aigua amb teula perduda.

REVESTIMENT EXTERIOR / COLOR: emblanquinat poc homogeni, amb nombroses zones mancants.

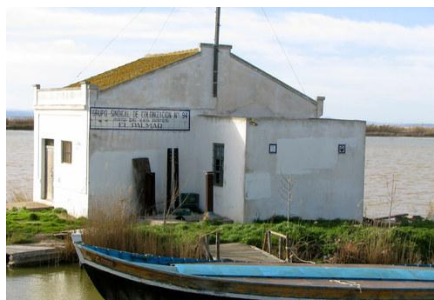
1 MOTOR (39.311719, -0.320434)

FUNCIÓ / ESTAT ACTUAL: en ús, amb patologies superficials en façana.

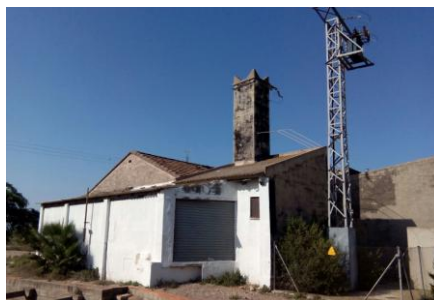
7 MOTOR DE MALTA (39.301098, -0.324255)

FUNCIÓ / ESTAT ACTUAL: aparentment en dessús, amb patologies superficials en façana. La xemeneia no està connectada a la xarxa elèctrica.

COBERTA: l'element central a dues aigües de teula, mentre que la resta d'un aigua, la teula ha estat substituïda per uralita.

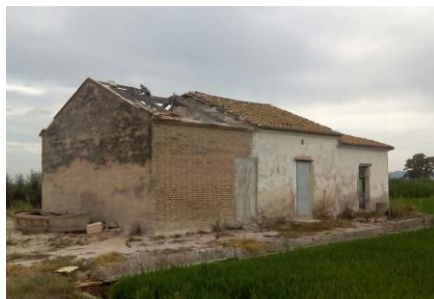
14 MOTOR (39.292596, -0.321637)

FUNCIÓ / ESTAT ACTUAL: aparentment abandonat, amb coberta enderrocada.

REVESTIMENT EXTERIOR / COLOR: emblanquinat amb parts mancants on mostra el morter de ciment.

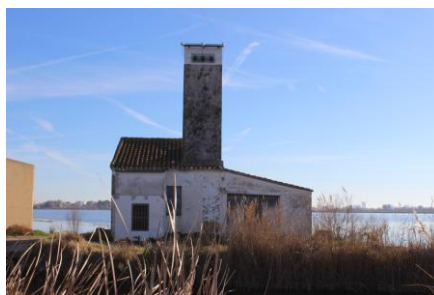
44 MOTOR (39.306085, -0.329186)

FUNCIÓ / ESTAT ACTUAL: en ús, amb patologies superficials en façana.

REVESTIMENT EXTERIOR / COLOR: emblanquinat poc homogeni, amb nombroses zones mancants.

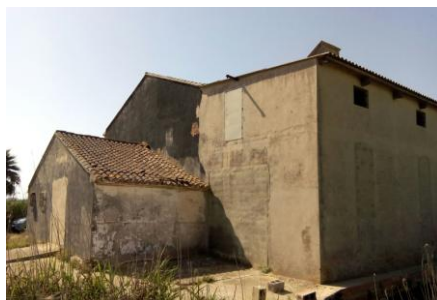
5 CASA DE ROCA (39.291924, -0.302744)

FUNCIÓ / ESTAT ACTUAL: aparentment abandonada, amb totes les obertures d'accés tapiades.

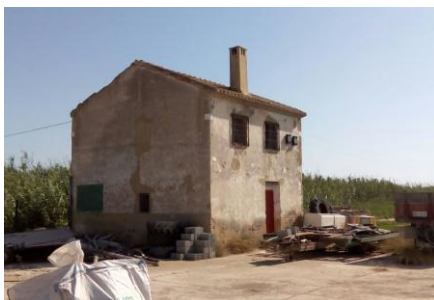
7 CASETA (39.303021, -0.317842)

FUNCIÓ / ESTAT ACTUAL: en ús, amb patologies superficials en façana.

SISTEMA CONSTRUCTIU: les caigudes del revestiment mostren murs de fàbrica ceràmica.

REVESTIMENT EXTERIOR / COLOR: acabat amb morter de ciment amb tonalitat terra.

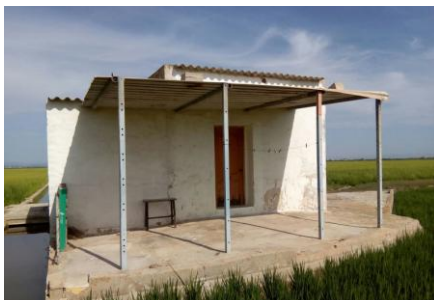
12 CASETA (39.288550, -0.304019)

FUNCIÓ / ESTAT ACTUAL: en ús i en bon estat.

REVESTIMENT EXTERIOR / COLOR: emblanquinat poc homogeni.

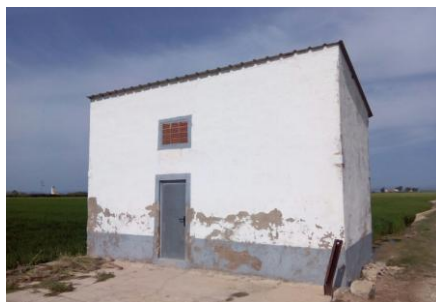
13 CASETA (39.286108, -0.306897)

FUNCIO / ESTAT ACTUAL: en ús, amb patologies superficials en façana.

REVESTIMENT EXTERIOR / COLOR: emblanquinat amb xones mancants, i sòcol baix de tonalitat blava.

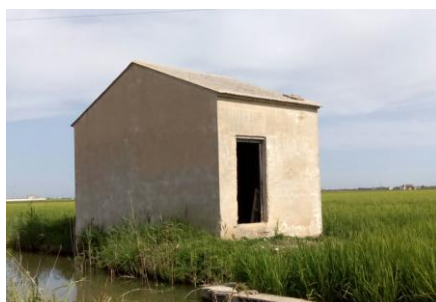
14 CASETA (39.284425, -0.301796)

FUNCIO / ESTAT ACTUAL: aparentment abandonada, sense porta.

SISTEMA CONSTRUCTIU: en els parts inferiors es poden veure murs de fàbrica.

COBERTA: a dues aigües amb les teules perdudes.

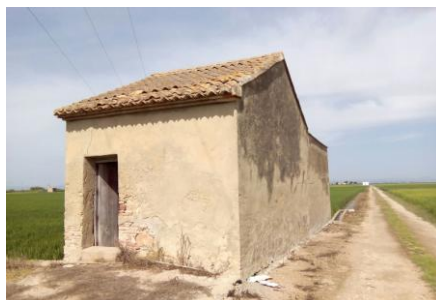
15 CASETA (39.284489, -0.302244)

FUNCIO / ESTAT ACTUAL: en ús, amb patologies superficials en façana.

SISTEMA CONSTRUCTIU: es poden veure murs mixtes de fàbrica i argamassa amb pedra d'enderroc.

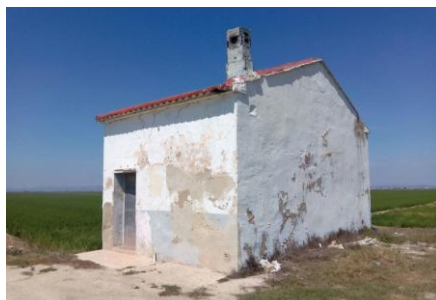
194 CASETA (39.299360, -0.317234)

FUNCIO / ESTAT ACTUAL: en ús, amb patologies superficials en façana.

REVESTIMENT EXTERIOR / COLOR: emblanquinat poc homogeni.

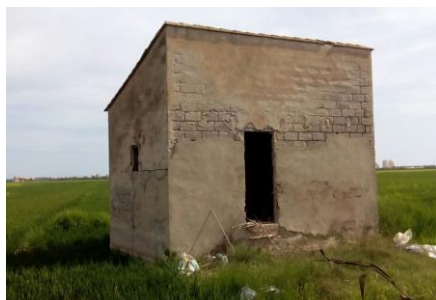
1 CASETA DE XORRA (39.283407, -0.305310)

FUNCIO / ESTAT ACTUAL: aparentment abandonada, sense porta.

SISTEMA CONSTRUCTIU: revestiment perdut que deixa veure les filades de fàbrica de rajola ceràmica.

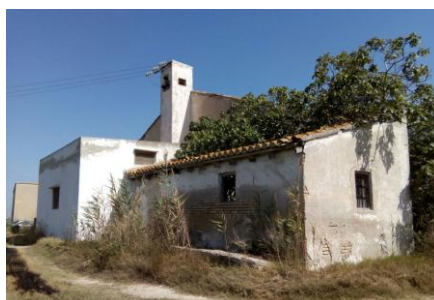
9 MOTOR DE ROCA (39.291840, -0.302440)

FUNCIO / ESTAT ACTUAL: en ús, amb nombroses patologies.

REVESTIMENT EXTERIOR / COLOR: emblanquinat poc homogeni.

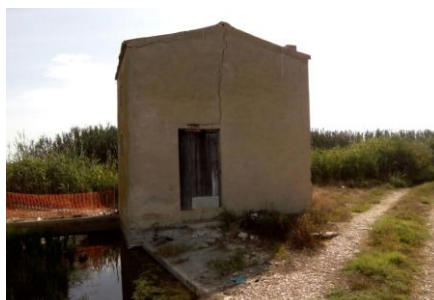
10 MOTOR DE BAIX (39.283863, -0.294302)

FUNCIO / ESTAT ACTUAL: en ús amb patologies en façana.

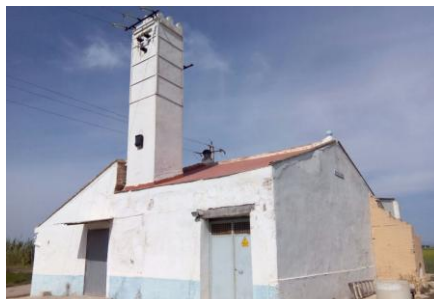
11 MOTOR DEL MIG (39.284525, -0.300589)

FUNCIO / ESTAT ACTUAL: en ús amb patologies superficials en façana.

COBERTA: dues aigües amb la teula perduda, i la resta a una aigua.

REVESTIMENT EXTERIOR / COLOR: emblanquinat poc homogeni, amb sòcol baix de tonalitat blava clara.

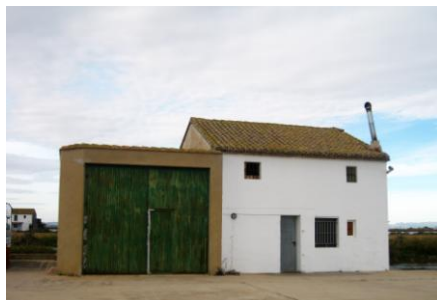
25 CASA DEL BLANCO BENÀCHER (39.273602, -0.307952)

FUNCIÓ / ESTAT ACTUAL: en ús i en bon estat en la façana principal. Patologies en la façana posterior.

REVESTIMENT EXTERIOR / COLOR: la façana d'accés de la casa amb acabat emblanquinat, però la resta, ho ha perdut tot el revestiment o es presenta amb morter de ciment tonalitat terra.

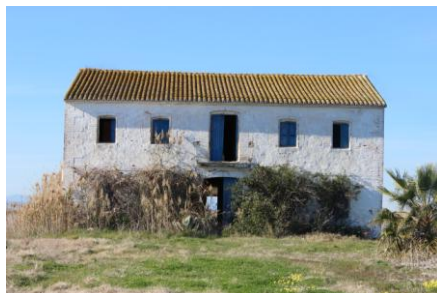
27 CASA DE LLIBERÓS (39.279223, -0.293471)

FUNCIÓ / ESTAT ACTUAL: abandonada, amb nombroses patologies.

REVESTIMENT EXTERIOR / COLOR: emblanquinat amb alguns zones mancants, però en bon estat.

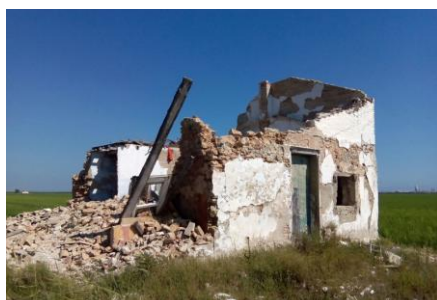
28 CASA DE PONS (39.271956, -0.298219)

FUNCIÓ / ESTAT ACTUAL: en ruïna. Enfonsament de la seua coberta i els seus murs.

COMPOSICIÓ: tipologia compacta. És difícil fer una descripció del que seria la seua forma compositiva amb l'estat en el que es troba.

COBERTA: tot apunta a que es tractava d'una coberta a dues aigües de teula, que es poden observar al terra.

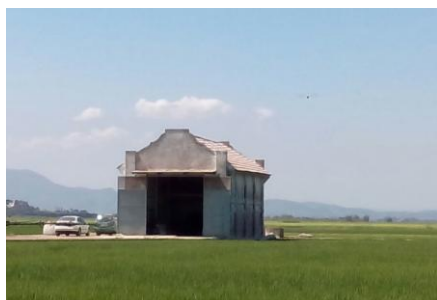
32 CASA DEL CAPELLÀ (39.264052, -0.308501)

FUNCIÓ / ESTAT ACTUAL: en ús i molt modificada.

COMPOSICIÓ: tipologia compacta. Caseta de planta rectangular on s'ha modificat la seua funció i la seua composició. S'ha buidat el seu interior, cegant les seues obertures i obrint una porta de grans dimensions en el seu tester per poder albergar maquinària de grans dimensions. Ornaments en la coronació en coberta dels seus testers, i també s'observen els reforços dels murs.

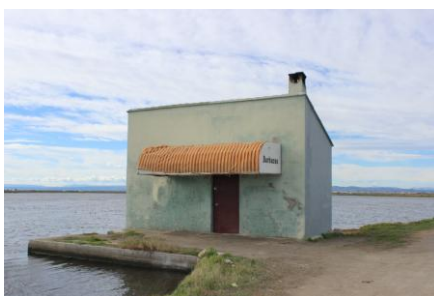
90 CASETA (39.257617, -0.309761)

FUNCIÓ / ESTAT ACTUAL: en ús, amb patologies superficials en façana.

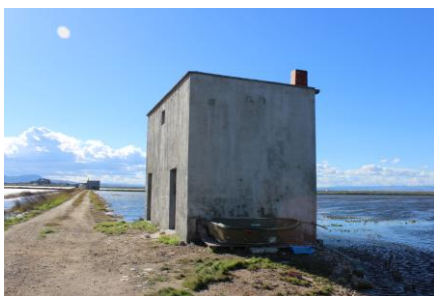
92 CASETA (39.257499, -0.306553)

FUNCIO / ESTAT ACTUAL: en ús, amb patologies superficials en façana.

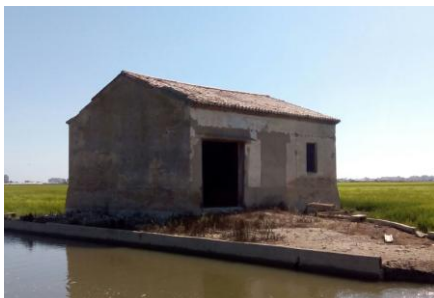
93 CASETA (39.260545, -0.303868)

FUNCIO / ESTAT ACTUAL: aparentment abandonada, sense porta ni finestres.

REVESTIMENT EXTERIOR / COLOR: sense revestiment.

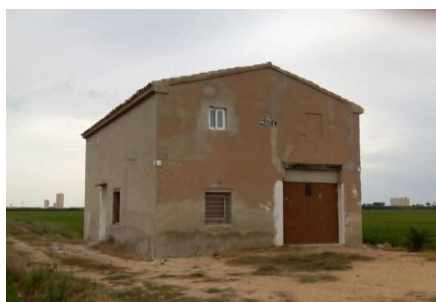
96 CASETA (39.278977, -0.298399)

FUNCIÓ / ESTAT ACTUAL: en ús, amb patologies superficials en façana.

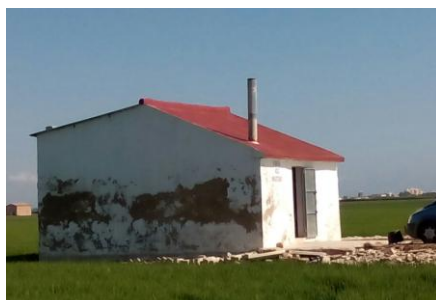
205 CASETA (39.273729, -0.296939)

FUNCIÓ / ESTAT ACTUAL: en ús amb patologies superficials en façana.

REVESTIMENT EXTERIOR / COLOR: emblanquinat poc homogeni.

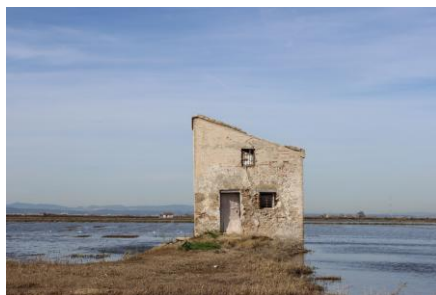
4 CASETA DE L' APOTECARI (9.275371, -0.295911)

FUNCIÓ / ESTAT ACTUAL: aparentment abandonada, amb nombroses patologies, i coberta caiguda.

COBERTA: a una aigua, originalment amb teula ceràmica, però actualment caiguda.

REVESTIMENT EXTERIOR / COLOR: pèrdua del revestiment.

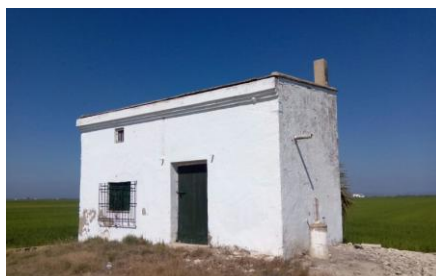
5 CASETA DE BATISTE EL COIXO (39.272611, -0.297532)

FUNCIÓ / ESTAT ACTUAL: en ús i en bon estat.

REVESTIMENT EXTERIOR / COLOR: emblanquinat amb mancança en algunes zones baixes.

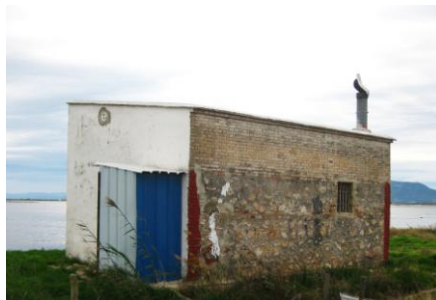
6 CASETA DE VIDAL (39.272678, -0.309147)

FUNCIO / ESTAT ACTUAL: en ús, amb patologies superficials en façana.

REVESTIMENT EXTERIOR / COLOR: emblanquinat en la façana d'accés i els seus laterals, i sense revestiment en la posterior.

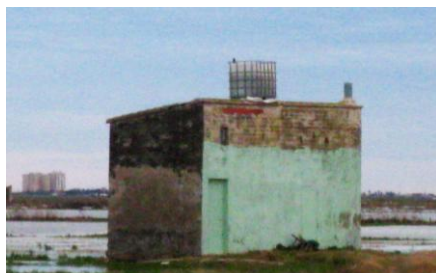
18 CASETA DEL FOGUERERO (39.265863, -0.314023)

FUNCIÓ / ESTAT ACTUAL: en ús, amb nombroses patologies.

REVESTIMENT EXTERIOR / COLOR: només en la façana de l'accés, i fins a una alçada mitja, acabat pintat amb tonalitat verda, i una façana lateral amb pintura negra impermeabilitzant.

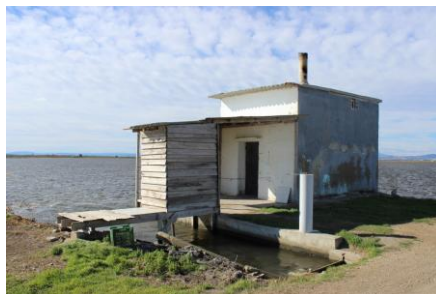
19 CASETA DE SORD (39.256228, -0.307495)

FUNCIÓ / ESTAT ACTUAL: en ús, amb patologies superficials en façana.

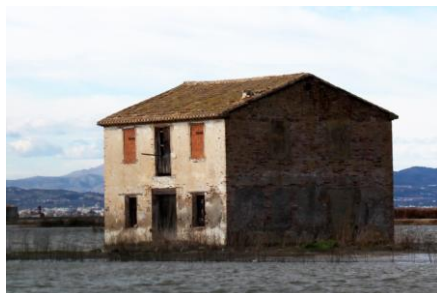
29 CASA DE NICET (39.275189, -0.288030)

FUNCIO / ESTAT ACTUAL: aparentment abandonada, finestres tapiades i fusteries en mal estat.

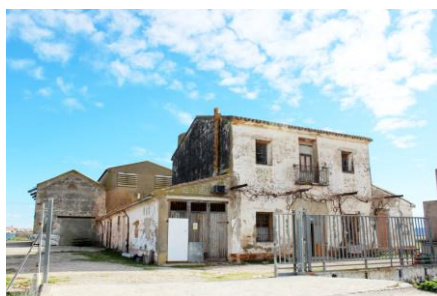
30 CASA DEL PASSIEGO (39.267853, -0.295084)

FUNCIO / ESTAT ACTUAL: en ús, amb nombroses patologies.

SISTEMA CONSTRUCTIU: sobretot a les parts baixes, on per culpa de la humitat s'ha perdut el revestiment, s'observen murs de fàbrica ceràmica.

REVESTIMENT EXTERIOR / COLOR: emblanquinat poc homogeni en la casa i els annexes, mentre que els aïllats amb revestiment de morter de ciment tonalitat terra.

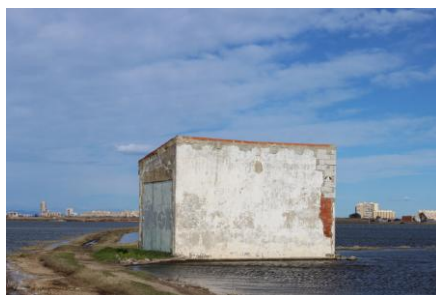
98 CASETA (39.270421, -0.291393)

FUNCIO / ESTAT ACTUAL: en ús, amb nombroses patologies.

SISTEMA CONSTRUCTIU: les parts originals dels murs estan construïdes amb fàbrica, mentre que les cantonades i certes parts sobre les obertures han estat emplenats amb bloc de formigó i rajola, que han quedat vistos.

REVESTIMENT EXTERIOR / COLOR: emblanquinat poc homogeni.

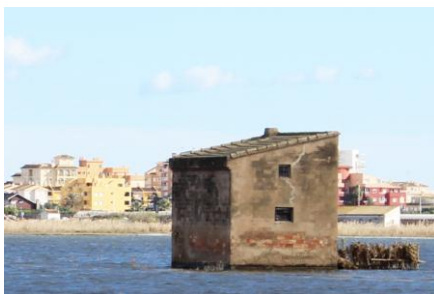
99 CASETA (39.269425, -0.288546)

FUNCIÓ / ESTAT ACTUAL: en ús, amb nombroses patologies en façana.

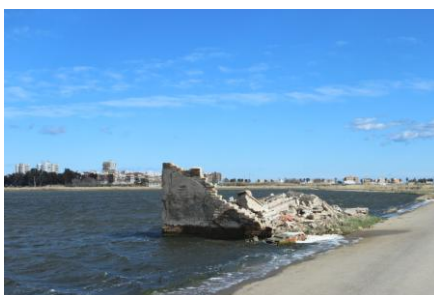
100 CASETA (39.268223, -0.287051)

FUNCIÓ / ESTAT ACTUAL: en ruïna, només queden els fonaments i part de dos murs.

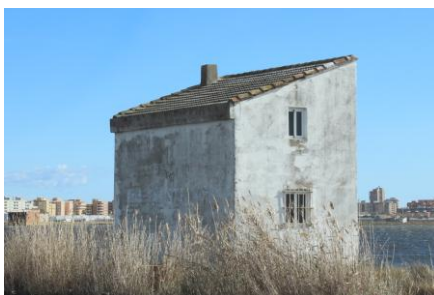
101 CASETA (39.268041, -0.286920)

FUNCIÓ / ESTAT ACTUAL: en ús, amb patologies superficials en façana.

REVESTIMENT EXTERIOR / COLOR: emblanquinat poc homogeni.

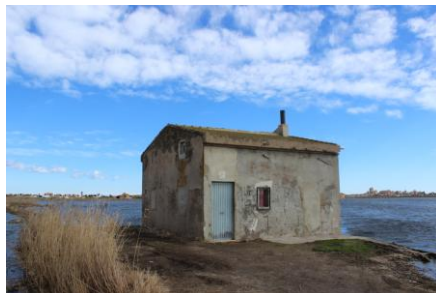
102 CASETA (39.268456, -0.285458)

FUNCIÓ / ESTAT ACTUAL: en ús, amb nombroses patologies.

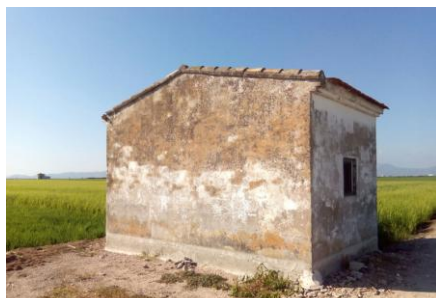
107 CASETA (39.264028, -0.292926)

FUNCIÓ / ESTAT ACTUAL: en ús, amb patologies superficials en façana.

REVESTIMENT EXTERIOR / COLOR: es pot observar les restes d'un acabat emblanquinat, però en molt mal estat.

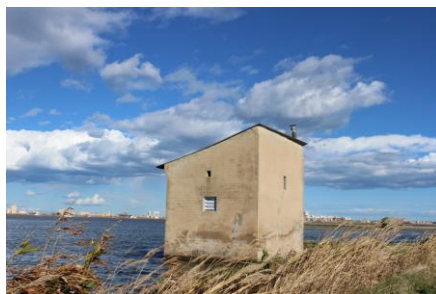
121 CASETA (39.260340, -0.292109)

FUNCIÓ / ESTAT ACTUAL: en ús amb patologies superficials en façana.

COBERTA: a una aigua, substituïda la teula per una planxa metàl·lica.

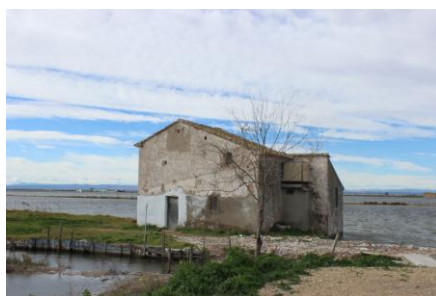
186 CASETA (39.276654, -0.293327)

FUNCIO / ESTAT ACTUAL: en ús, amb nombroses patologies en façana.

REVESTIMENT EXTERIOR / COLOR: a trams es pot veure la pèrdua de les capes del revestiment, amb zones sens, altres amb el morter, i només al voltant de la porta d'accés, una capa de pintura blanca.

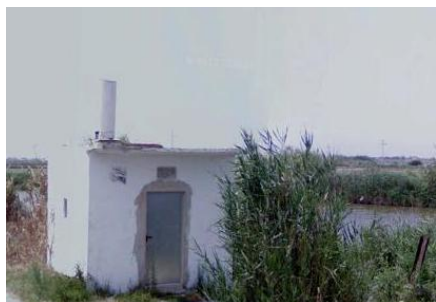
207 CASETA (39.280694, -0.290996)

FUNCIO / ESTAT ACTUAL: en ús, amb patologies en façana.

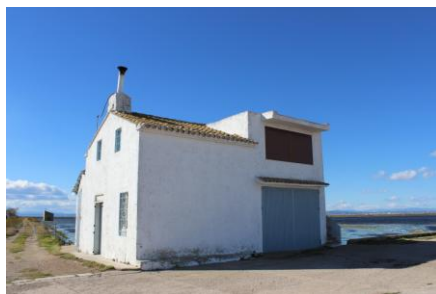
23 CASETA DEL PASSIEGUET (39.260991, -0.290477)

FUNCIO / ESTAT ACTUAL: en ús i en bon estat.
