ARQUITECTURA DE L'ARRÒS

MÀSTER EN CONSERVACIÓ DEL PATRIMONI ARQUITECTÒNIC
CARME MASÓ VENDRELL
TUTORES / CAMILLA MILETO I FERNANDO VEGAS

València, Setembre de 2016

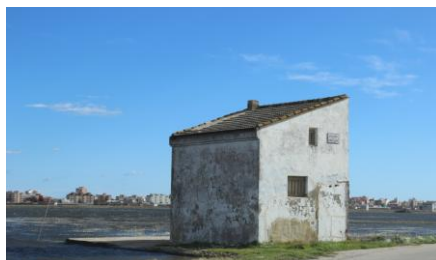
24 CASETA DEL CARAGOLERO (39.269938, -0.290502)

FUNCIO / ESTAT ACTUAL: en ús, amb patologies superficials en façana.

SISTEMA CONSTRUCTIU: les patologies en façana mostren filades de rajola ceràmica en els murs.

REVESTIMENT EXTERIOR / COLOR: emblanquinat poc homogeni.

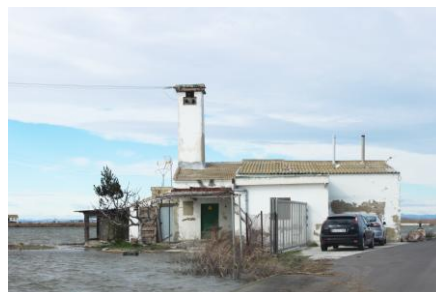
24 MOTOR DE XAMARRA O TALPÓ (39.275604, -0.287014)

FUNCIO / ESTAT ACTUAL: en ús amb nombroses patologies.

REVESTIMENT EXTERIOR / COLOR: acabat emblanquinat poc homogeni, i altres paraments sense revestiment.

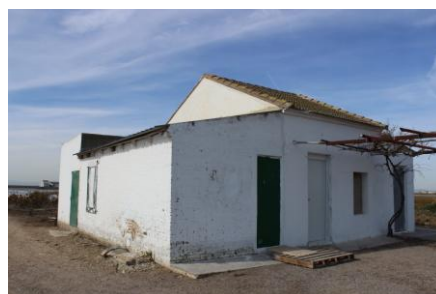
26 MOTOR DE MUÑOZ (39.267741, -0.289551)

FUNCIO / ESTAT ACTUAL: en ús i en bon estat.

COBERTA: a dues aigües de teula ceràmica en l'element principal. Els dos cossos laterals, a una aigua, ha sigut substituïda la teula per planxa metàl·lica, mentre que el posterior és plana.

REVESTIMENT EXTERIOR / COLOR: acabat emblanquinat, amb zones mancants.

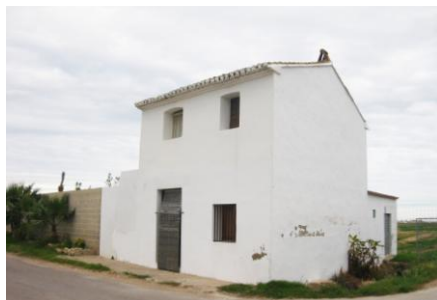
47 CASA (39.242000, -0.312101)

FUNCIÓ / ESTAT ACTUAL: en ús i bon estat.

REVESTIMENT EXTERIOR / COLOR: acabat emblanquinat, amb peces mancants.

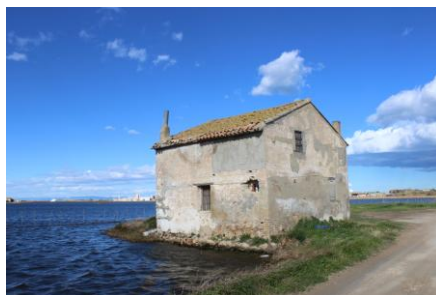
112 CASETA (39.266579, -0.278025)

FUNCIO / ESTAT ACTUAL: aparentment en ús amb nombroses patologies.

COMPOSICIO: tipologia elemental. Caseta de planta pràcticament quadrada amb accés modificat, fent més grans les seues dimensions, adaptant-se a mesures normalitzades. Finestres en façana a diferents alçades, i altres tapiades.

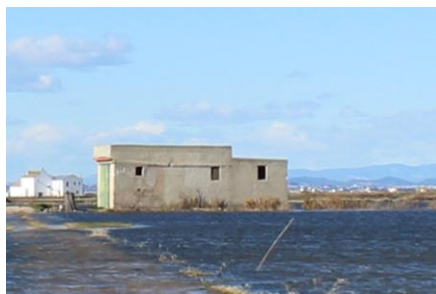
120 CASETA (39.259738, -0.287807)

FUNCIO / ESTAT ACTUAL: en ús, amb patologies superficials en façana.

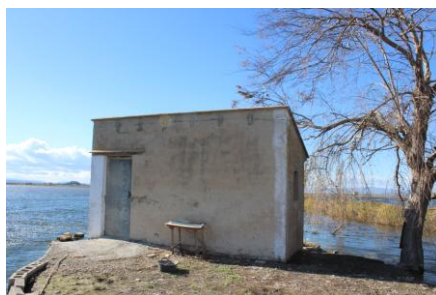
122 CASETA (39.259672, -0.293148)

FUNCIO / ESTAT ACTUAL: aparentment en ús, amb patologies superficials en façana.

SISTEMA CONSTRUCTIU: es poden veure els caps de les biguetes en diverses patologies en la coronació del mur, però no es veu la seua materialitat.

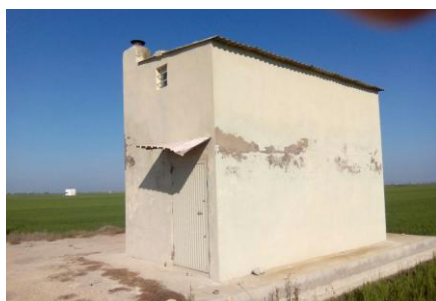
125 CASETA (39.254400, -0.299327)

FUNCIO / ESTAT ACTUAL: en ús amb patologies superficials en façana.

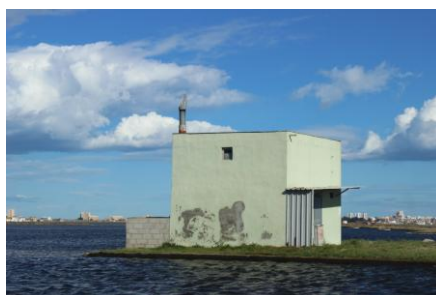
127 CASETA (39.250521, -0.302766)

FUNCIÓ / ESTAT ACTUAL: en ús, amb patologies superficials en façana.

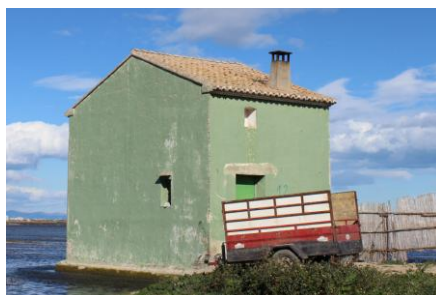
128 CASETA (39.250443, -0.299250)

FUNCIÓ / ESTAT ACTUAL: en ús, amb patologies superficials en façana.

SISTEMA CONSTRUCTIU: en la part baixa dels murs, on s'ha perdut el revestiment, s'observen pedres irregulars, pel que podria ser un mur mixt dels que es repeteixen per tot el terme.

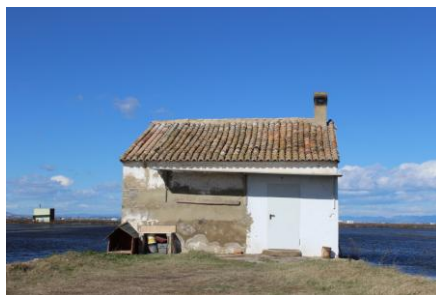
129 CASETA (39.249198, -0.301001)

FUNCIÓ / ESTAT ACTUAL: en ús, amb patologies superficials en façana.

REVESTIMENT EXTERIOR / COLOR: emblanquinat, només en la zona d'accés, la resta amb acabat de morter de ciment amb tonalitat terra, o sense revestiment.

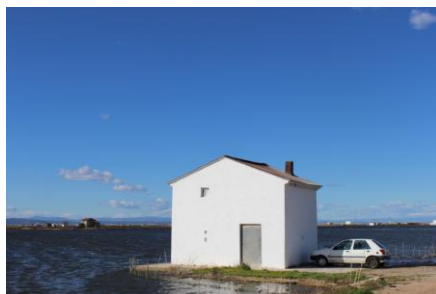
134 CASETA (39.266579, -0.278025)

FUNCIÓ / ESTAT ACTUAL: en ús i bon estat.

COBERTA: a dues aigües amb acabat llis de làmina, amb mancança de la teula.

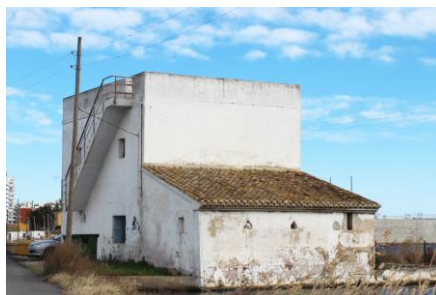
25 CASETA DEL RIUET (39.273723, -0.284182)

FUNCIÓ / ESTAT ACTUAL: en ús, amb patologies superficials en façana.

REVESTIMENT EXTERIOR / COLOR: emblanquinat poc homogeni.

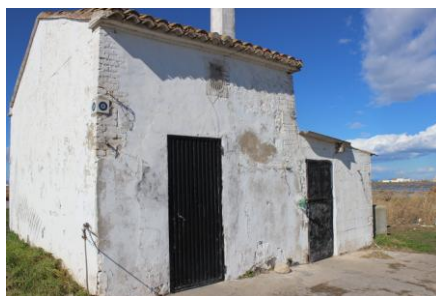
30 CASETA DE COVES (39.258293, -0.296713)

FUNCIO / ESTAT ACTUAL: en ús, amb patologies superficials en façana.

SISTEMA CONSTRUCTIU: es pot veure el mur mixt de argamassa amb pedres d'enderroc amb filades horitzontal i cantonades de rajola.

REVESTIMENT EXTERIOR / COLOR: emblanquinat poc homogeni.

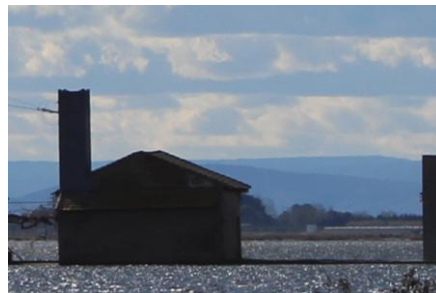
27 MOTOR DE LA CORRETJOLA (39.264503, -0.281666)

FUNCIO / ESTAT ACTUAL: aparentment en ús, amb patologies superficials en façana.

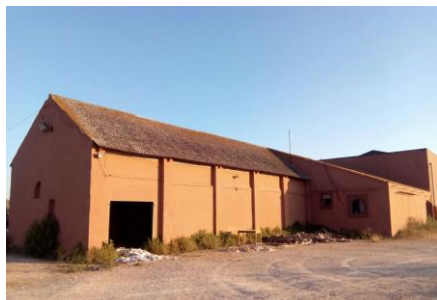
38 CASA DE ROSARI (39.251813, -0.271482)

FUNCIO / ESTAT ACTUAL: aparentment abandonada. Sense portes.

COMPOSICIO: tipologia complexa. Aquesta antiga casa ha sofert nombroses modificacions a causa de diverses funcions, l'última d'elles, una discoteca. Diverses naus d'origen agrari amb pilars en façana van annexionant-se unes amb altres amb nombroses obertures. El que seria la casa d'accés original, està desapareguda, i actualment una planta de formes orgàniques marquen l'accés del que era la discoteca.

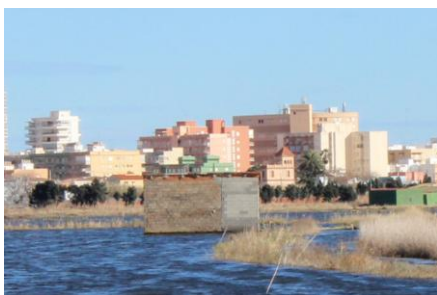
115 CASETA (39.258260, -0.281514)

FUNCIO / ESTAT ACTUAL: aparentment abandonada.

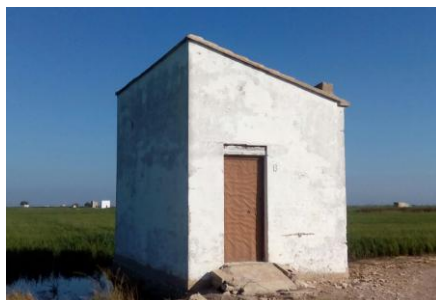
117 CASETA (39.254448, -0.286445)

FUNCIO / ESTAT ACTUAL: en ús amb patologies superficials en façana.

SISTEMA CONSTRUCTIU: el revestiment no deixa veure la materialitat dels seus murs.

REVESTIMENT EXTERIOR / COLOR: acabat amb morter de ciment amb tonalitat grisa.

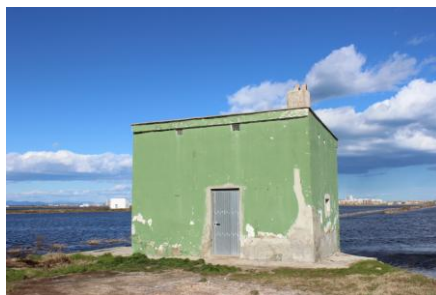
187 CASETA (39.252303, -0.289888)

FUNCIO / ESTAT ACTUAL: en ús amb patologies superficials en façana.

REVESTIMENT EXTERIOR / COLOR: acabat pintat tonalitat verda en mal estat.

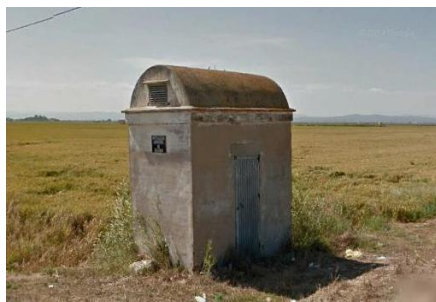
213 CASETA (39.250429, -0.273378)

FUNCIO / ESTAT ACTUAL: en ús, amb patologies superficials en façana.

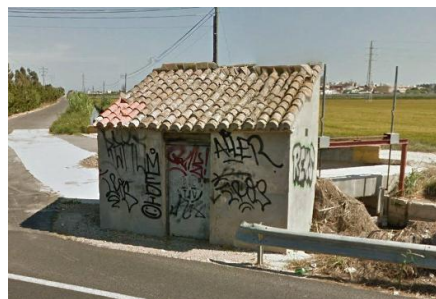
7 CANET DE LA LOTERIA (39.251493, -0.270941)

FUNCIÓ / ESTAT ACTUAL: aparentment en ús, amb patologies superficials en façana.

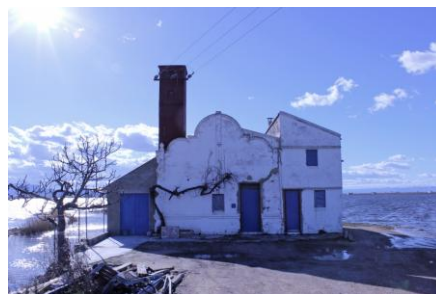
28 MOTOR DEL TAMARITAL (39.262003, -0.275287)

FUNCIÓ / ESTAT ACTUAL: en ús amb nombroses patologies en façana.

COBERTA: en l'element principal d'accés, ha sigut substituïda la coberta original per una a dues aigües amb planxa metàl·lica. Mentre l'altre element es presenta amb una coberta a un aigua de teula.

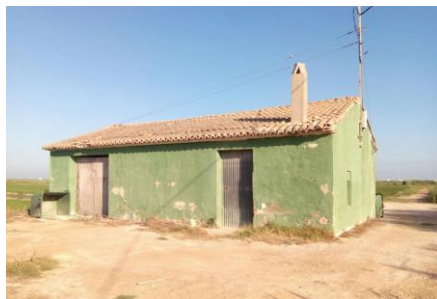
29 MOTOR DEL ROSARI (39.257937, -0.272332)

FUNCIO / ESTAT ACTUAL: aparentment en ús amb nombroses patologies en façana.

SISTEMA CONSTRUCTIU: encara que es poden observar nombrosos zones mancants en façana, cap d'ells prou profund per arribar a la capa estructural.

REVESTIMENT EXTERIOR / COLOR: acabat pintat tonalitat verda en mal estat.

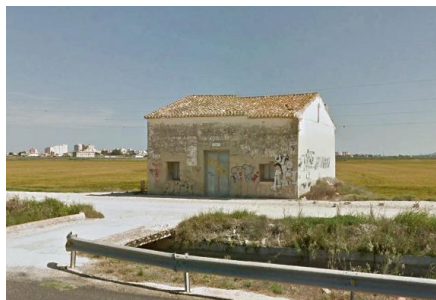
39 CASA DE MIELES (39.248677, -0.275860)

FUNCIÓ / ESTAT ACTUAL: aparentment abandonada amb patologies superficials en façana.

REVESTIMENT EXTERIOR / COLOR: amb restes d'acabat blanc, però en mal estat. Altres zones amb revestiment de morter de ciment vist.

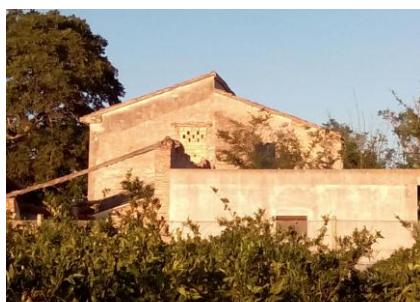
40 CASA DE LAUDES (39.248700, -0.265606)

FUNCIÓ / ESTAT ACTUAL: aparentment en ús, però amb espais en ruïna.

COBERTA: a dues aigües de teula a diferent nivell en la casa principal i a un aigua el cos annex amb la coberta enderrocada.

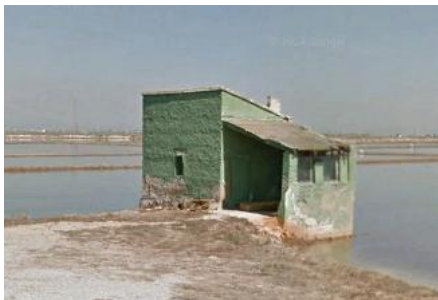
29 CASETA DE PALMERA (39.242098, -0.280475)

FUNCIO / ESTAT ACTUAL: aparentment en ús, amb patologies superficials en façana.

SISTEMA CONSTRUCTIU: la humitat en la zona baixa deixa veure pedres de mida irregular per formar fonaments.

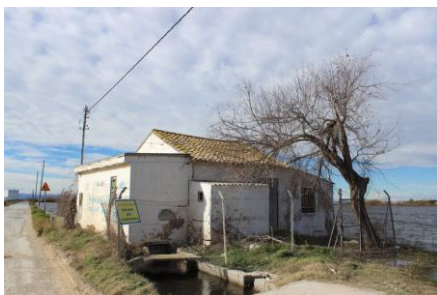
183 CASETA (39.274409, -0.281206)

FUNCIÓ / ESTAT ACTUAL: aparentment abandonada, amb nombroses patologies.

SISTEMA CONSTRUCTIU: les nombroses patologies deixen a descobert murs de fàbrica ceràmica amb dintells de fusta, on es podria suposar una estructura de bigues de fusta.

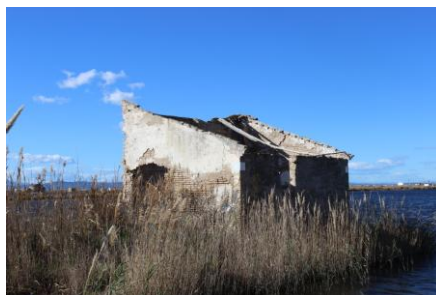
188 CASETA (39.267141, -0.276763)

FUNCIO / ESTAT ACTUAL: en estat de ruïna.

COBERTA: sense coberta. Originàriament a dues aigües.

REVESTIMENT EXTERIOR / COLOR: queda poc del revestiment de morter de ciment i del acabat blanc.

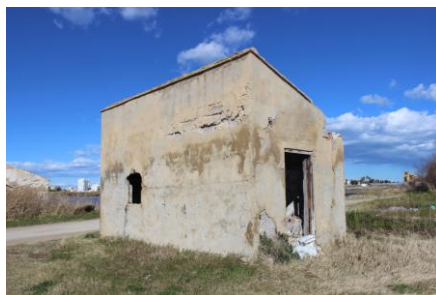
189 CASETA (39.266939, -0.276658)

FUNCIO / ESTAT ACTUAL: en estat de ruïna.

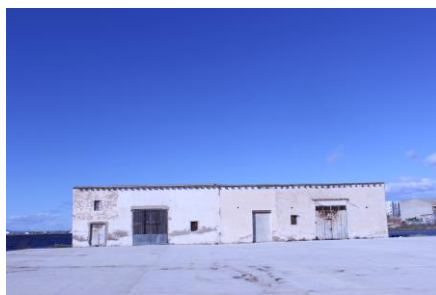
190 CASETA (39.267949, -0.276108)

FUNCIO / ESTAT ACTUAL: aparentment en ús i amb patologies superficials en façana.

REVESTIMENT EXTERIOR / COLOR: acabat emblanquinat en mal estat.

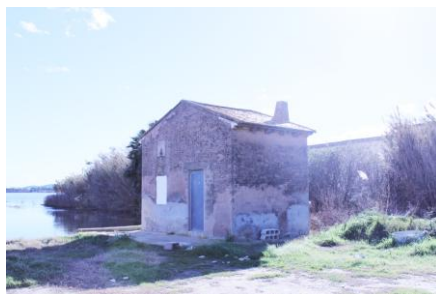
191 CASETA (39.267309, -0.275700)

FUNCIO / ESTAT ACTUAL: aparentment en ús, amb patologies superficials en façana.

COBERTA: a dues aigües amb teules perdudes.

REVESTIMENT EXTERIOR / COLOR: amorterat en mal estat.

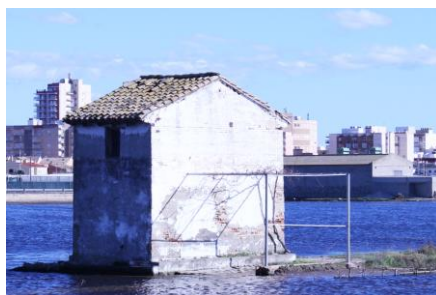
193 CASETA

FUNCIO / ESTAT ACTUAL: aparentment abandonada, amb nombroses patologies en façana.

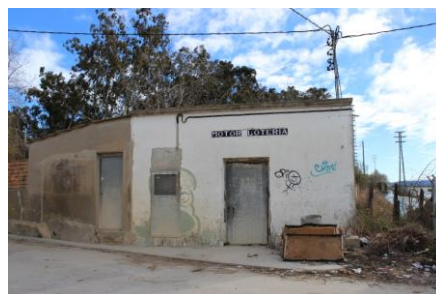
25 MOTOR DE LA LOTERIA (39.274273, -0.280927)

FUNCIO / ESTAT ACTUAL: en ús, amb patologies superficials en façana.

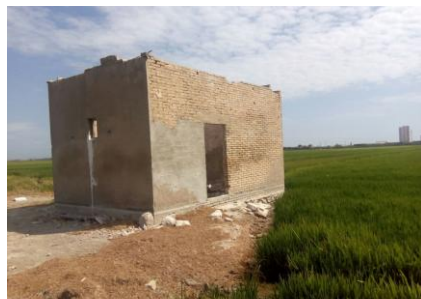
158 CASETA (39.228465, -0.266861)

FUNCIO / ESTAT ACTUAL: en estat de ruïna.

COBERTA: desapareguda, originàriament plana.

REVESTIMENT EXTERIOR / COLOR: acabat amb morter de ciment amb tonalitat terra, i moltes zones mancants, deixant el mur al descobert.

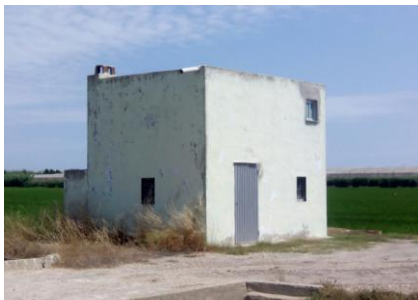
161 CASETA (39.224426, -0.259954)

FUNCIO / ESTAT ACTUAL: aparentment en ús, però amb nombroses patologies en façana.

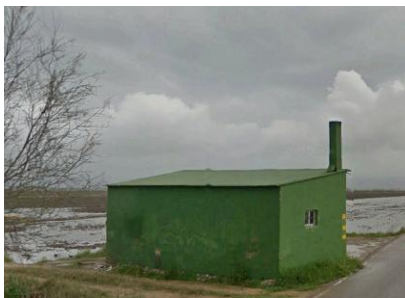
163 CASETA (39.221953, -0.259342)

FUNCIO / ESTAT ACTUAL: aparentment en ús amb patologies superficials en façana.

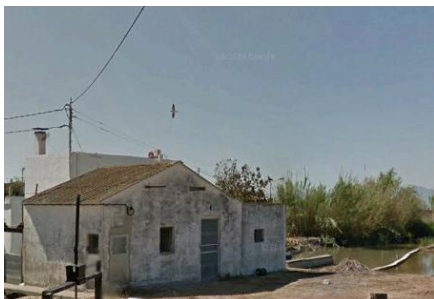
30 MOTOR DELS BASSALS (39.245663, -0.266755)

FUNCIO / ESTAT ACTUAL: aparentment en ús, amb patologies superficials en façana.

SISTEMA CONSTRUCTIU: no es deixa llegir, es veu un amorterat general.

REVESTIMENT EXTERIOR / COLOR: emblanquinat poc homogeni per la seua degradació.

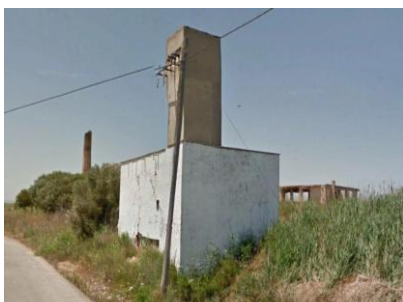
46 MOTOR (39.220615, -0.291362)

FUNCIÓ / ESTAT ACTUAL: en ús, amb nombroses patologies.

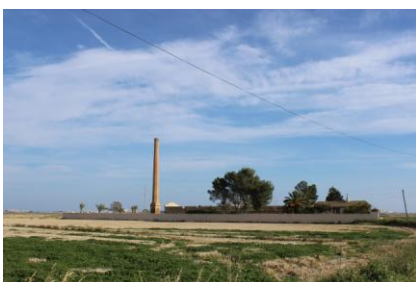
1 TEULAR D' EVARISTO (39.230755, -0.295021)

FUNCIÓ / ESTAT ACTUAL: aparentment abandonat. Ha tingut diversos usos al llarg de la seua història, on l'últim era un restaurant.

COBERTA: sense coberta. Inicialment a dues aigües.

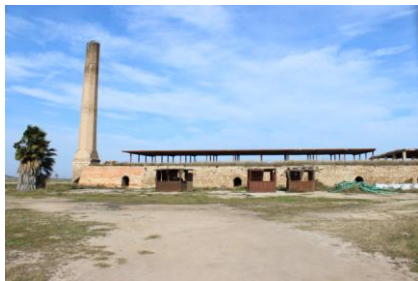
2 TEULAR DE PATENES (39.221051, -0.292204)

FUNCIO / STAT ACTUAL: abandonat, en estat de ruïna.

COMPOSICIO: tipologia complexa. Romanen els murs baixos del que era el teular i part de la xemeneia.

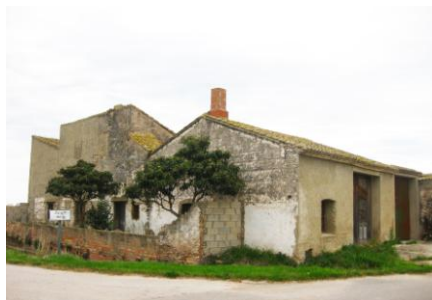
42 CASA PISO (39.241772, -0.312005)

FUNCIÓ / ESTAT ACTUAL: en ús i nombroses patologies. Façana d'accés amb bon estat.

REVESTIMENT EXTERIOR / COLOR: acabat amb morter de ciment vist sense pintar, pèrdua del revestiment acabat original.

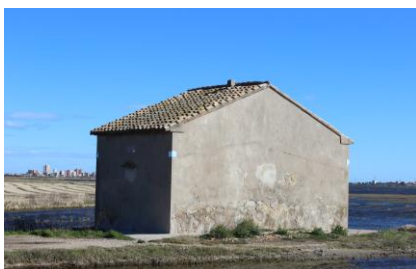
131 CASETA (39.245380, -0.299927)

FUNCIÓ / ESTAT ACTUAL: aparentment en ús, amb patologies en façana.

SISTEMA CONSTRUCTIU: només en les parts baixes, el revestiment, a causa de humitats, deixa a veure pedres de gran mida com a fonaments. La resta queda tapada per un recent revestiment.

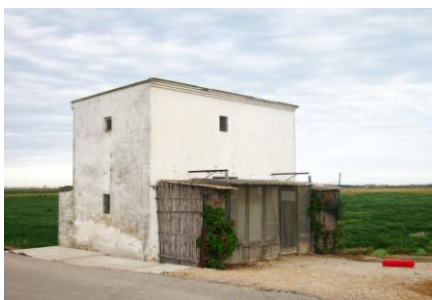
150 CASETA (39.225732, -0.308252)

FUNCIÓ / ESTAT ACTUAL: aparentment en ús, amb patologies en façana.

SISTEMA CONSTRUCTIU: les patologies en façana deixen veure les filades de rajola ceràmica de terra a sostre.

REVESTIMENT EXTERIOR / COLOR: emblanquinat poc homogeni per la seua degradació.

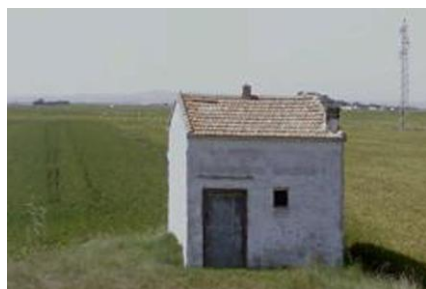
154 CASETA (39.233202, -0.295719)

FUNCIÓ / ESTAT ACTUAL: aparentment en ús, amb patologies en façana.

COBERTA: a dues aigües, de teula ceràmica, amb zones mancants.

REVESTIMENT EXTERIOR / COLOR: emblanquinat poc homogeni per la seua degradació.

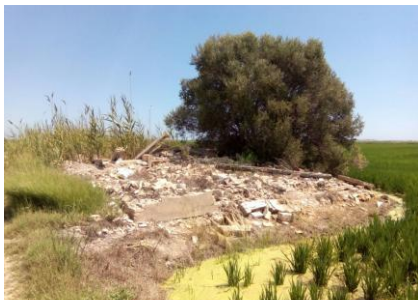
85 CASETA (39.250680, -0.318805)

FUNCIÓ / ESTAT ACTUAL: queden restes.

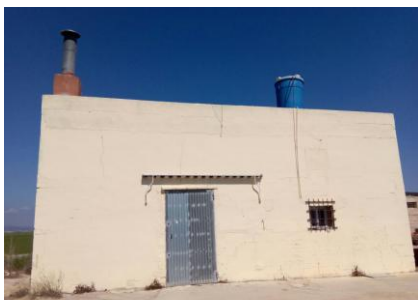
15 CASETA DE MESEGUER (39.253325, -0.320713)

SISTEMA CONSTRUCTIU: nombroses fissures en el revestiment mostren murs de rajola ceràmica.

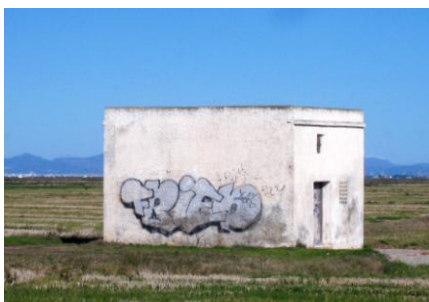
147 CASETA (39.224443, -0.332595)

FUNCIÓ / ESTAT ACTUAL: en ús amb patologies superficials en façana.

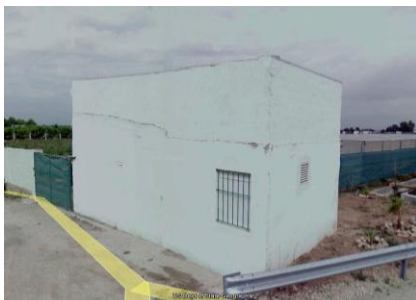
216 CASETA (39.222049, -0.332971)

FUNCIÓ / ESTAT ACTUAL: en ús amb patologies superficials en façana.

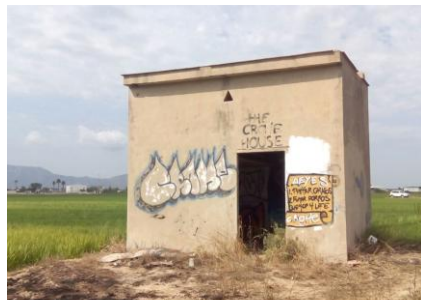
152 CASETA (39.223089, -0.312113)

FUNCIÓ / ESTAT ACTUAL: en estat de ruïna, sense porta.

SISTEMA CONSTRUCTIU: les patologies en façana deixen veure les filades de fàbrica dels murs.

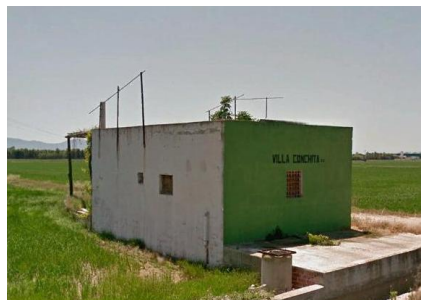
208 CASETA (39.217272, -0.279268)

FUNCIÓ / ESTAT ACTUAL: en ús, amb patologies superficials en façana.

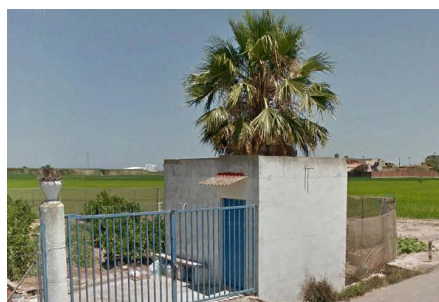
219 CASETA (39.216461, -0.308720)

FUNCIO / ESTAT ACTUAL: en ús, amb patologies superficials en façana.

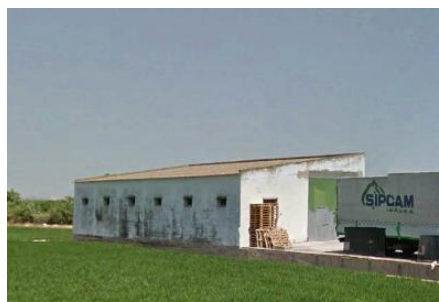
220 CASETA (39.217337, -0.309973)

FUNCIO / ESTAT ACTUAL: en ús, amb patologies superficials en façana.

COBERTA: a una aigua amb teula perduda.

REVESTIMENT EXTERIOR / COLOR: emblanquinat poc homogeni.

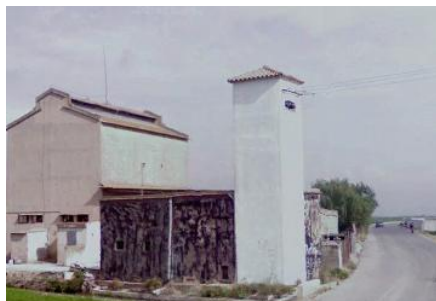
47 MOTOR (39.223197, -0.320097)

FUNCIÓ / ESTAT ACTUAL: en ús, amb patologies superficials en façana.

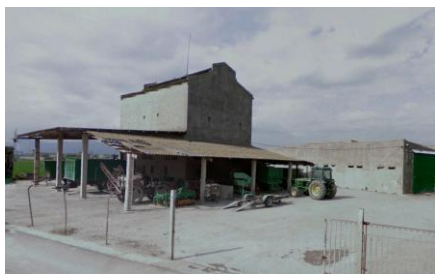
2 SECADORA (39.223571, -0.320483)

FUNCIÓ / ESTAT ACTUAL: en ús, amb nombroses patologies.

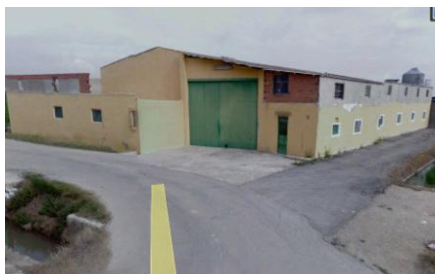
5 AGRÍCOLA (39.223480, -0.322715)

FUNCIO / ESTAT ACTUAL: en ús, amb patologies superficials en façana.

SISTEMA CONSTRUCTIU: en algunes parts del mur es veuen les filades de fàbrica de rajola ceràmica.

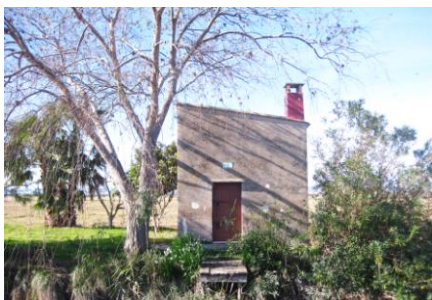
67 CASETA (39.260430, -0.353639)

FUNCIO / ESTAT ACTUAL: en ús, amb patologies superficials en façana.

SISTEMA CONSTRUCTIU: els elements mancants del revestiment deixen entreveure murs de rajoles ceràmiques.

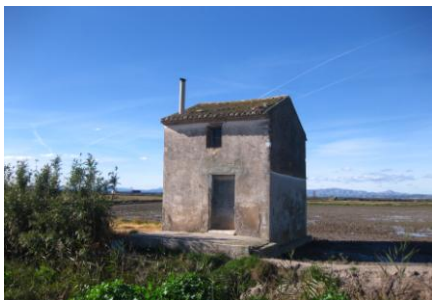
68 CASETA (39.257188, -0.354063)

FUNCIO / ESTAT ACTUAL: en ús, amb patologies superficials en façana.

SISTEMA CONSTRUCTIU: la manca de revestiment en les cantonades deixa veure maons ceràmics.

REVESTIMENT EXTERIOR / COLOR: revestiment de ciment amb emblanquinat en mal estat.

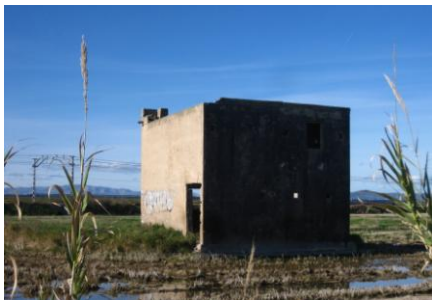
70 CASETA (39.247754, -0.351689)

FUNCIÓ / ESTAT ACTUAL: en estat de ruïna. Sense porta, finestres, ni coberta.

COBERTA: sense coberta. Originàriament plana.

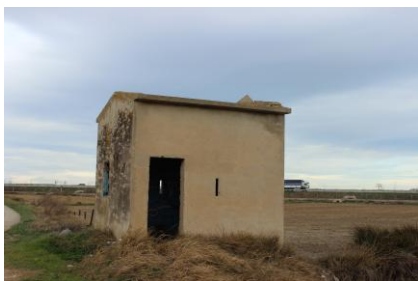
174 CASETA (39.245565, -0.354865)

FUNCIÓ / ESTAT ACTUAL: en estat de ruïna. Sense porta, finestres, ni coberta.

SISTEMA CONSTRUCTIU: murs de rajola ceràmica, però el seu estat deixa veure pilars interiors.

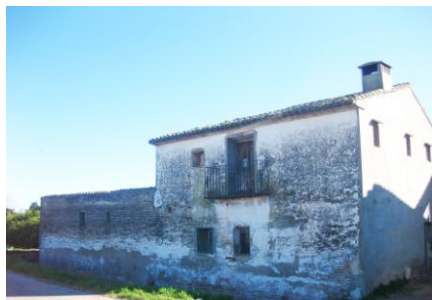
44 PARIDERA DE PANOU (39.224422, -0.338774)

FUNCIÓ / ESTAT ACTUAL: en ús, però amb nombroses patologies visibles en façana.

SISTEMA CONSTRUCTIU: el deficient estat del revestiment eixa veure tots els murs de fàbrica de rajola, amb juntes de dimensions més grans que el canto de la rajola. Dintells alguns de fusta, altres modificats amb morter de ciment.

REVESTIMENT EXTERIOR / COLOR: poc resta de l'emblanquinat original.

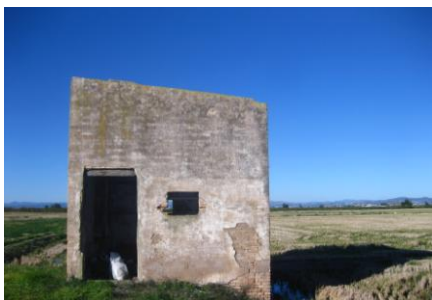
141 CASETA (39.215465, -0.355946)

FUNCIÓ / ESTAT ACTUAL: en estat de ruïna, sense porta ni finestres. Murs en bon estat, però sense coberta.

COBERTA: desapareguda, originàriament a una aigua.

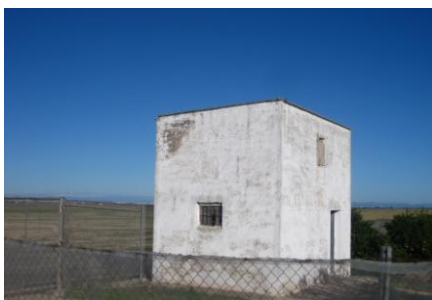
142 CASETA (39.221260, -0.346146)

FUNCIÓ / ESTAT ACTUAL: en ús, amb patologies superficials en façana.

SISTEMA CONSTRUCTIU: la mancança de revestiment en alguns punts, deixa veure la fàbrica de rajola dels murs.

REVESTIMENT EXTERIOR / COLOR: emblanquinat poc homogeni.

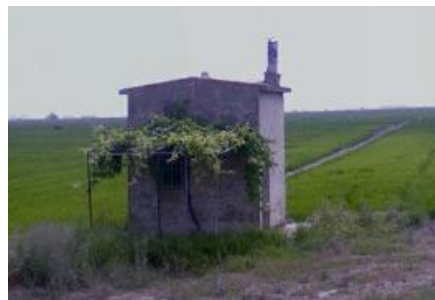
172 CASETA (39.233011, -0.355657)

FUNCIO / ESTAT ACTUAL: en ús, amb patologies superficials en façana.

REVESTIMENT EXTERIOR / COLOR: emblanquinat poc homogeni.

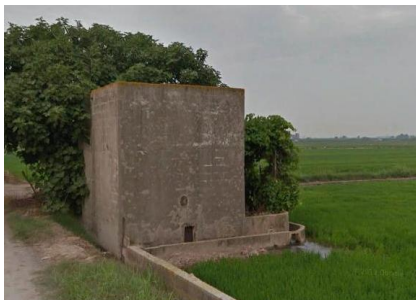
209 CASETA (39.216990, -0.354577)

FUNCIO / ESTAT ACTUAL: aparentment en ús, amb patologies superficials en façana.

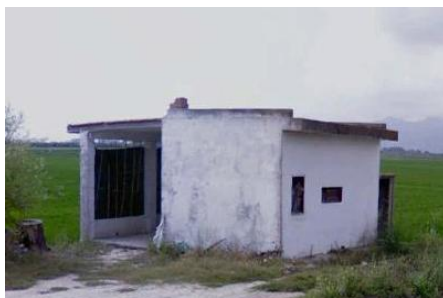
210 CASETA (39.222586, -0.358632)

FUNCIO / ESTAT ACTUAL: aparentment en ús, amb patologies superficials en façana.

REVESTIMENT EXTERIOR / COLOR: emblanquinat poc homogeni.

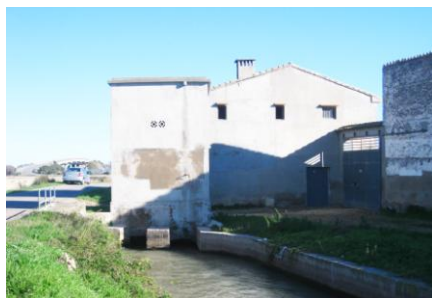
8 CANET DE PANOU (39.224393, -0.338908)

FUNCIO / ESTAT ACTUAL: en ús, amb patologies superficials en façana.

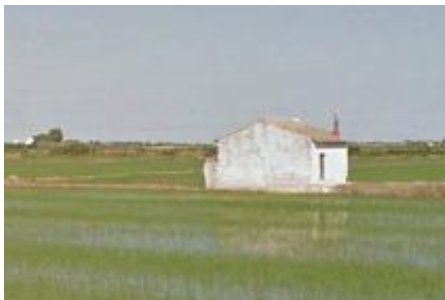
165 CASETA (39.215559, -0.267436)

FUNCIO / ESTAT ACTUAL: aparentment en ús, amb patologies superficials en façana.

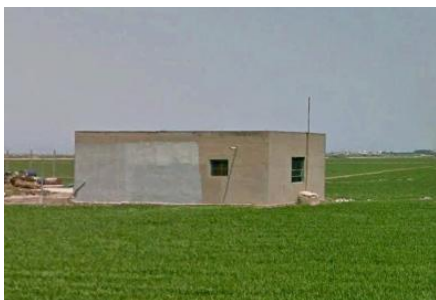
166 CASETA (39.209626, -0.270998)

FUNCIO / ESTAT ACTUAL: aparentment en ús, amb patologies superficials en façana.

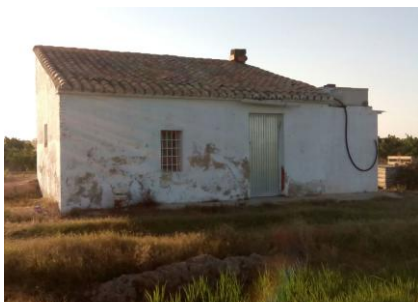
168 CASETA (39.203988, -0.283828)

FUNCIÓ / ESTAT ACTUAL: aparentment en ús amb patologies superficials en façana.

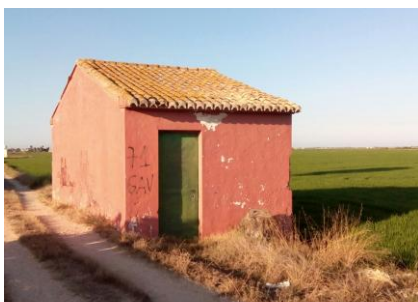
169 CASETA (39.202745, -0.284960)

FUNCIÓ / ESTAT ACTUAL: aparentment en ús amb patologies superficials en façana.

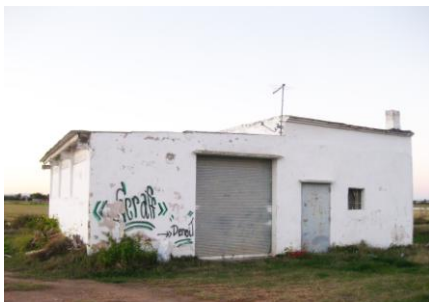
170 CASETA (39.199338, -0.283876)

FUNCIÓ / ESTAT ACTUAL: aparentment en ús amb patologies superficials en façana.

SISTEMA CONSTRUCTIU: es zones al descobert es visualitzen rajoles ceràmiques i biguetes de fusta.

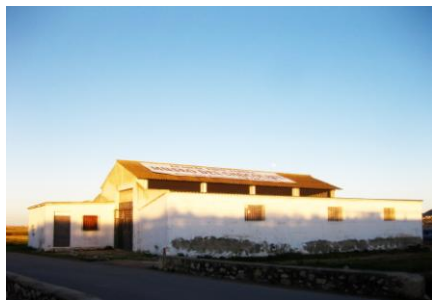
45 PARIDERA DE RAMBAL (39.184733, -0.296787)

FUNCIÓ / ESTAT ACTUAL: aparentment en ús. En bon estat, amb humitats en les parts baixes dels murs.

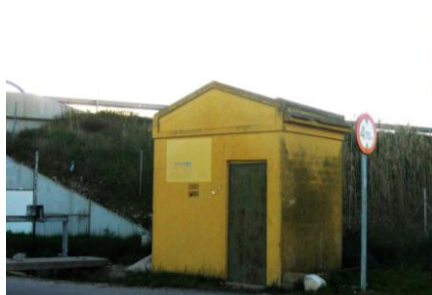
18 CANET DE BARBARROJA (39.184519, -0.297149)

FUNCIÓ / ESTAT ACTUAL: en ús i amb patologies superficials en façana.

SISTEMA CONSTRUCTIU: el mal estat d'un dels seus murs, mostra les filades de rajola, a més de que compta amb forats de ventilació de rajoles col·locades de canto.

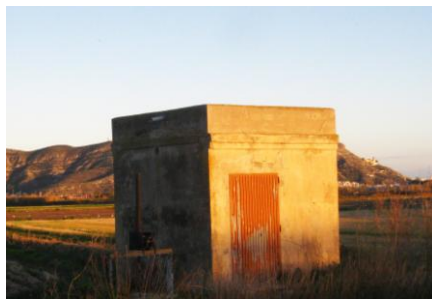
19 CANO (39.183309, -0.294904)

FUNCIO / ESTAT ACTUAL: en ús i amb patologies superficials en façana.

COBERTA: originàriament a dues aigües, modificat amb recrescut de blocs de formigó a coberta plana.

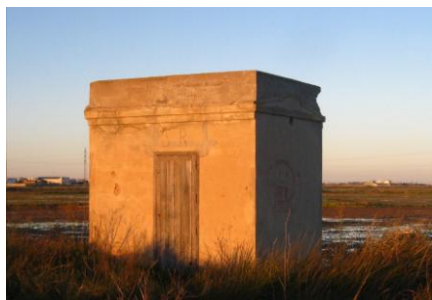
20 CANO (39.182515, -0.293448)

FUNCIO / ESTAT ACTUAL: en ús i amb patologies superficials en façana.

COBERTA: originàriament a dues aigües, modificat amb recrescut de blocs de formigó a coberta plana, com aspecte exterior.

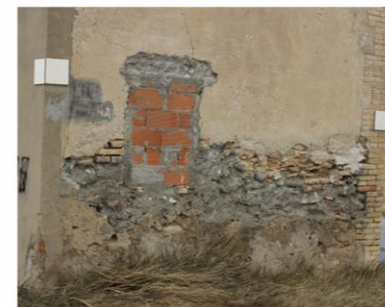
● CASETA 24

Solucions a les humitats. La humitat capil·lar afecta a la gran majoria de l'arquitectura de l'arròs, com es pot contemplar en les parts baixes dels murs, on el revestiment es veu profundament danyat. En alguns exemples només provocat mancances de pintures, però en altres ha deixat la rajola ceràmica oberta. Un ambient colonitzat per l'aigua, on en molts casos, les parts inferiors de les cases es troben a escassos centímetres d'aquesta, és una batalla constant contra la ràpida degradació.

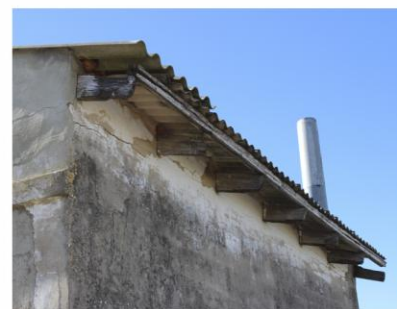
● CASETA 32

Canvi de materialitat en cobertes. Un dels efectes que més a perjudicat a l'arquitectura rural és la introducció en el mercat de materials com l'uralita o les planxes metàl·liques. En situacions de mal estat de cobertes, o en ampliacions de volums nous per a funcions plenament agrícoles, s'ha optat majoritàriament per la utilització d'aquestes noves tipologies. Es poden veure les substitucions en la Casetes 32, la Casa 3 i el Motor 31.

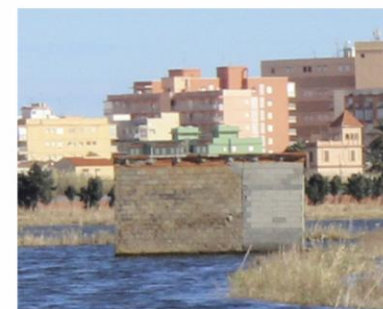
● CASETA 115

Anteriorment, quan el conreu s'organitzava a xicoteta escala, i cadascun dels llauradors estava obligat a accedir a les seues casetes, ells mateixos es refeien els marges i camins ràpidament amb fang i materials d'enderroc. En l'actualitat, les zones que s'han vist afectades per aquestes circumstàncies, ha donat com a resultat l'abandono i posterior ruïna de les edificacions a les que no es pot accedir fàcilment, com es el cas de les Casetes 115, 98 i 101.
