ESTUDIO Y ANÁLISIS DE LA INTERVENCIÓN EN LA **MURALLA ÁRABE DE MADRID**
en el tramo Cuesta de la Vega-calle Bailén

MASTER OFICIAL EN
CONSERVACIÓN DEL
PATRIMONIO ARQ.

ALUMNA: María Isabel Muñoz Parrilla
TUTOR: Adolfo Alonso Durá

| septiembre 2016 |

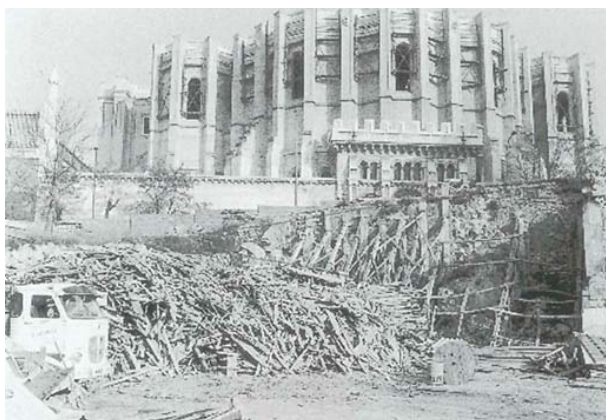
FIG.04.6. Estado del solar del parque de Mohamed I previo a los trabajos de excavación y restauración de la Muralla en 1972.

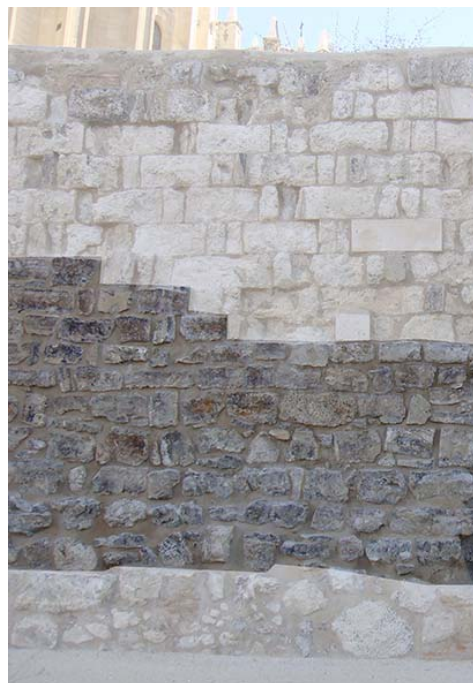
FIG.06.2. Detalle de un lienzo de Muralla, señalando el zócalo de sílex.

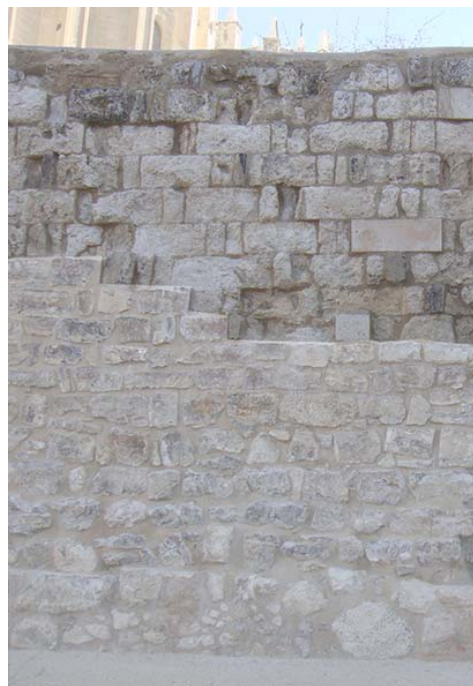
FIG.06.3. Detalle de un lienzo de Muralla, señalando la fábrica de caliza.

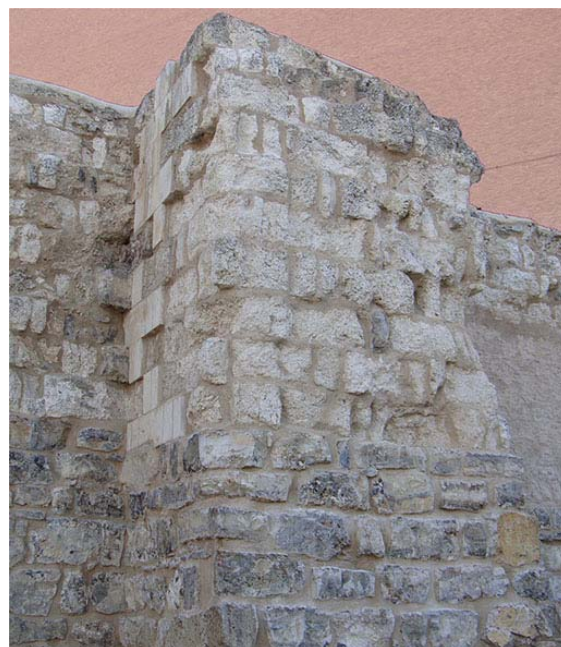
FIG.06.7. Detalle de la torre T2, donde se aprecian los bloques que son pasantes entre lienzo y torre.

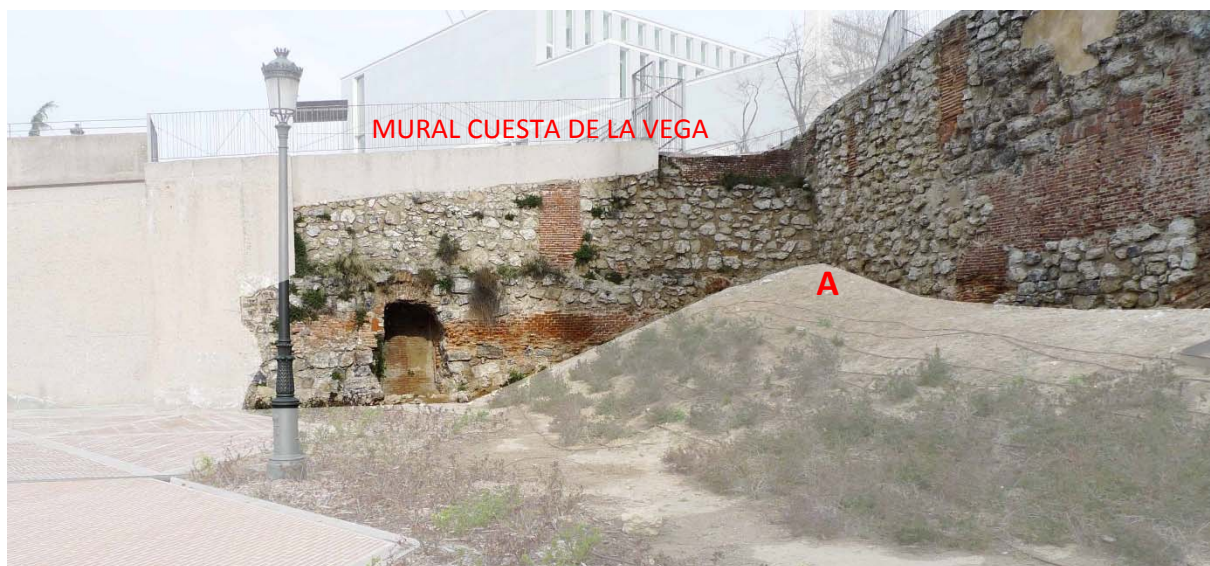
FIG.06.10. Detalle del inicio de los lienzos A-B, donde puede apreciarse la topografía recreada en la intervención anterior.

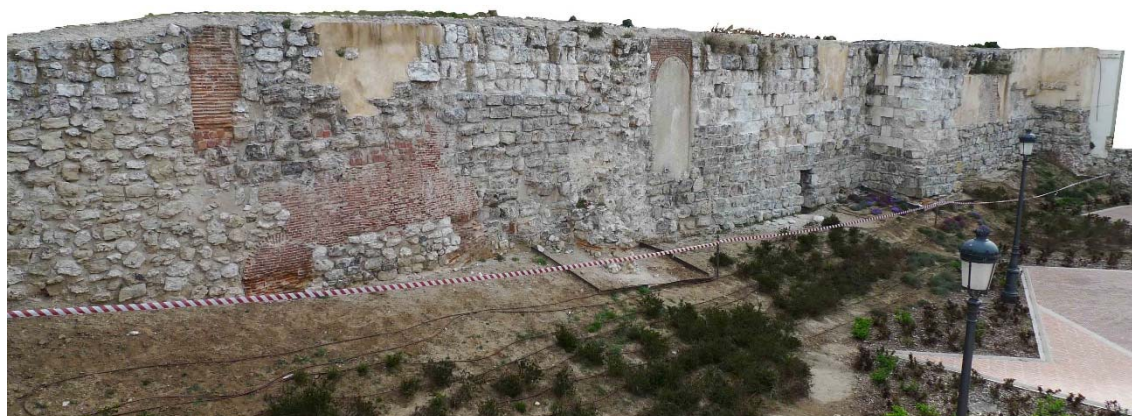
FIG.06.14. Vista general A-B.

Situados en el nivel inferior del parque del emir Mohamed I, forman el perímetro de Muralla de mayor longitud visible.

El punto denominado “B” es un cubo, en el que se apoya una parte de la fachada del edificio situado en la calle Mayor nº 83, de modo que la Muralla se interrumpe en esta zona hasta que sobresale del inmueble formando el cerramiento de un patio del mismo.

_	Fábrica de mampuestos de tamaño medio sin concertar de caliza y sílex.
_	Fábrica de sillería dolomía-caliza en aparejo cordobés, en los paños superiores.
_	Fábrica de sillares de sílex en el zócalo.
_	Diversas intervenciones y reparaciones en fábrica de ladrillo.

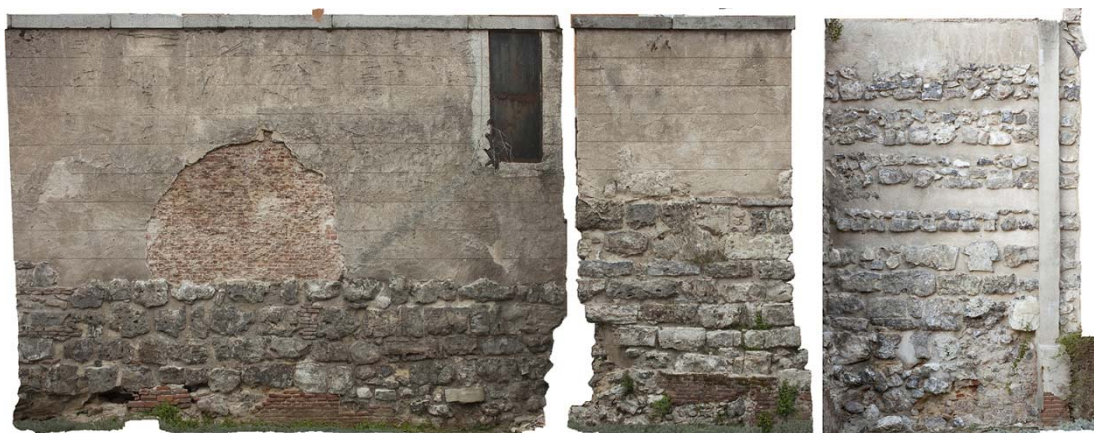
FIG.06.15. Vista general C-D.

Del punto "D", y en dirección norte-sur, arranca un muro de ladrillo macizo de con una altura aproximada de 10 m., que separa físicamente los lienzos de Muralla, rompiendo la continuidad visual y de conjunto del Monumento.

- _Grandes sillares de pedernal toscamente tallados.
- _Diversas intervenciones en aparejo mixto y fábrica de ladrillo.

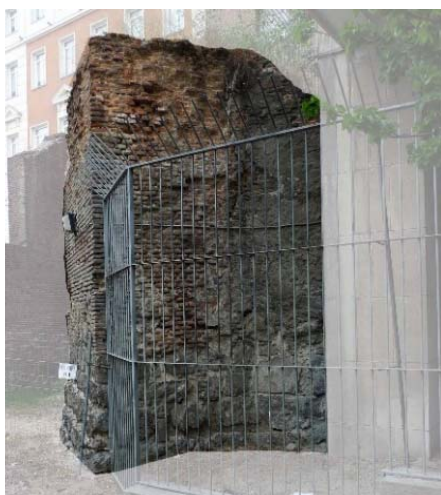
FIG.06.16. Vista E-F.

El tramo E-F, por su lado sur (exterior) da a un área parcialmente vallada, hoy destinada a estacionamiento de vehículos de los usuarios del edificio de viviendas situado en la calle Bailén nº12.

Finalmente, el tramo G-H-I-J está confinado por un cerramiento de reja metálica coincidente con el lindero catastral sur del inmueble de Bailén nº 12, quedándose bajo el soportal del mismo.

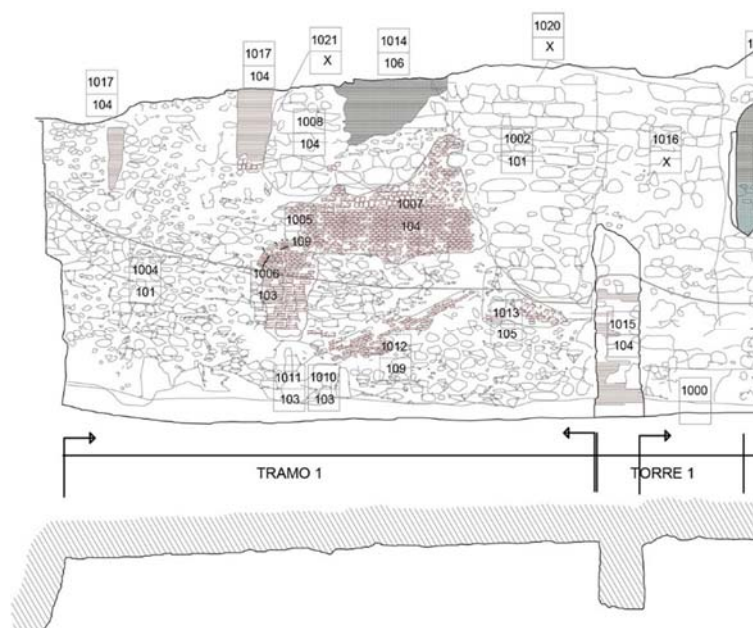
FIG.09.2. Alzado del tramo TR1 y torre T1 con las unidades estratigráficas.

En el tramo TR1, tres de sus partes de la Muralla Islámica se encuentran perdidas, quedando nada de su frente aunque mantiene su alineación.

En cuanto a la desaparición de la torre T1, los trabajos arqueológicos del año 2009 plantearon el sondeo 300 (TAR 2009), con el fin de delimitarla en planta. Se desmontó el talud artificial, pero no se pudo llegar en ningún punto a cota firme, por lo que se relaciona su pérdida con la construcción del palacio del marqués de Pomar. Esta conclusión se fundamenta a partir de las fotografías de los años 70, donde en este sector, a ambos lados de los restos de la torre existían dos bóvedas, la del oeste pertenecía al palacio Pomar-Benavente con trazado norte-sur y una estancia que apoya el muro en sus restos, y la del este al palacio Chico de Osuna con dirección este-oeste.

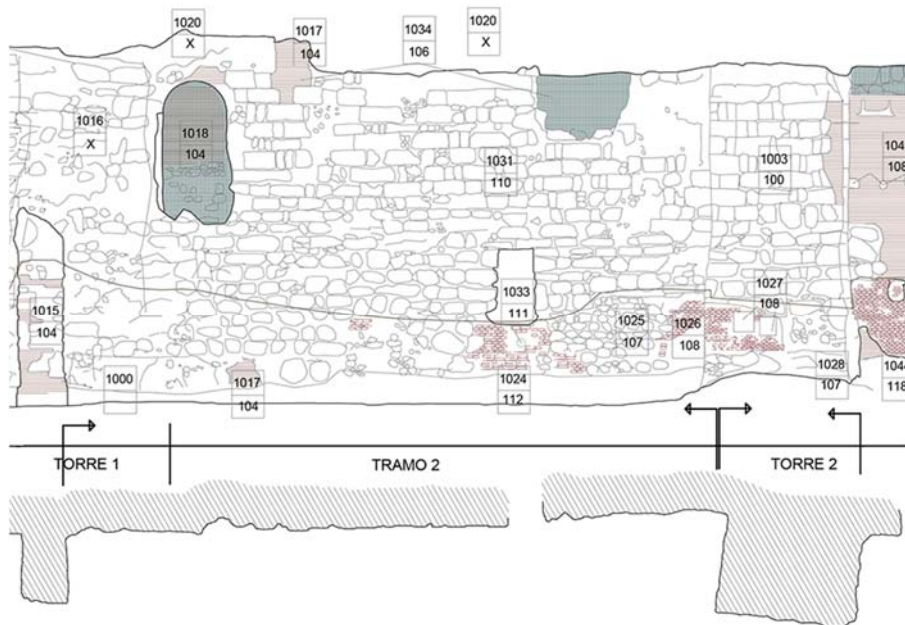
FIG.09.6. Alzado del tramo TR2 y torres T1 y T2 con las unidades estratigráficas.

Sobre el frente actual se observa una zona de pérdida de 21 m² entre el TR1 y TR2 (anchura entre 3,55 y 3,60 m., altura del muro de 7,40 m.), donde los sillares y grandes mampuestos han sido cortados y rozados en su volumen. De este modo si la forma de la torre no se ha podido seguir en el terreno, por el contrario la interfaz de su roza y pérdida (UE 1016) es evidente en todo su volumen en el paramento.

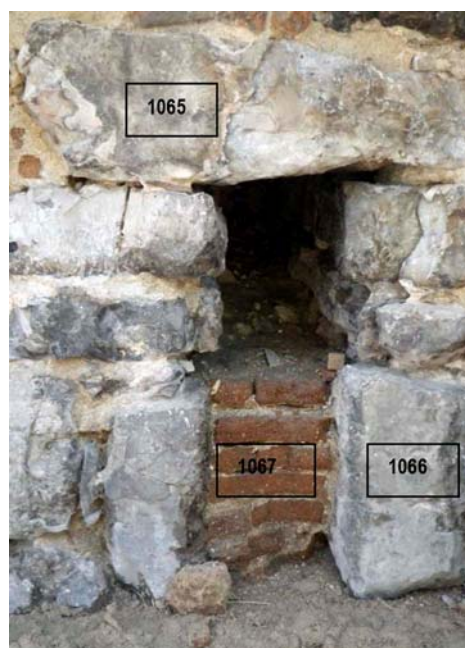
FIG.09.27. Detalle de la canalización.

En TR7-8 y T5, aún ligados a la parcela del edificio de Bailén 12, se puede seguir la línea de Muralla original a lo largo de toda su base, a excepción del hueco abierto por una canalización que la atraviesa (UE 1063).

Esta obra de arco de ladrillo es solidaria con la verdegada inferior de la fábrica mixta que forra la cara externa del lienzo, que parte desde TR6. Esta canalización, que se ha asignado dentro de las obras del palacio de Malpica (FASE IVb), está a la misma altura de un hueco rectangular realizado con los sillares del muro (UE 1065) y por tanto, al mismo tiempo que la Muralla. Ambos huecos estarían relacionados con un posible punto de desagüe o de vertiente natural del terreno, que se mantuvo a lo largo de los siglos ampliando su envergadura. La altura de este hueco al exterior es justo sobre la zarpa, que en este tramo aún se encuentra parcialmente soterrada y cuya cota se puede seguir trazando una línea desde su hilada en el lateral oeste de T5, donde está justo en la rasante del terreno sobre la cortina. Este hueco fue agrandado bajando su base (UE 1066) y posteriormente parcialmente cegado (UE 1067) en fases sucesivas.

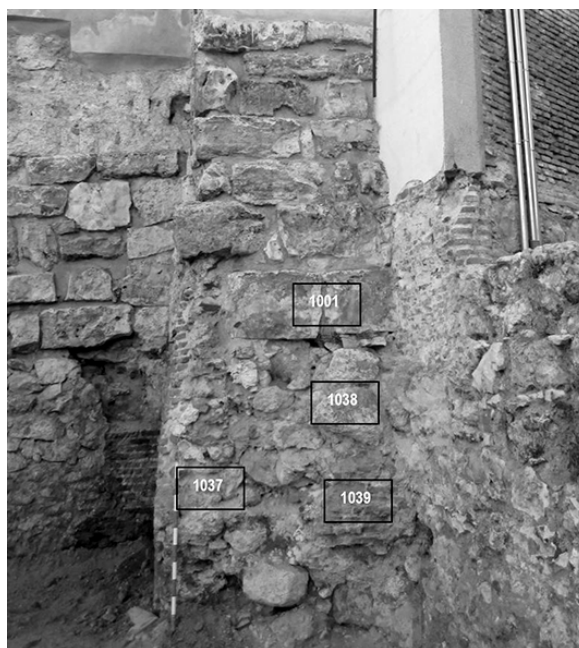
FIG.09.28. Detalle del recalce de la torre T3.

De éstas, la UE 1038 está compuesta por una serie de bloques de caliza rodada que a diferencia del resto de los recalces observados en toda la Muralla, se sitúan sobrepasando el plano de la zarpa. Estos grandes calzos no forran, como en otras torres, las gredas al quedar vistas en los ahondamientos en el terreno, sino que se encastran en el estrato natural bajo la estructura de la

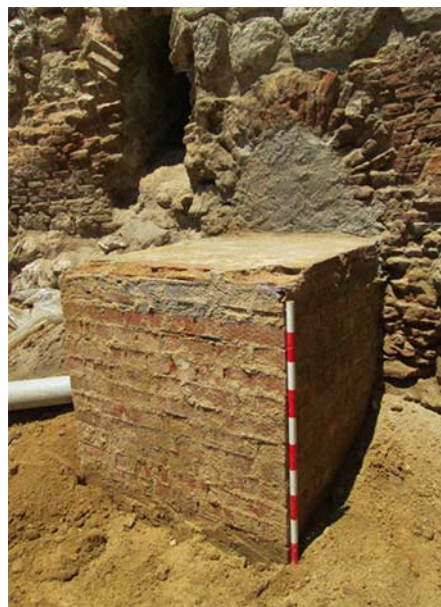
FIG.09.39. Arqueta de recogida de aguas de la restauración del año 1987-88, que se encontraba cubierta por el talud artificial. Al retirar las tierras se desmanteló y abrió el viaje de agua.

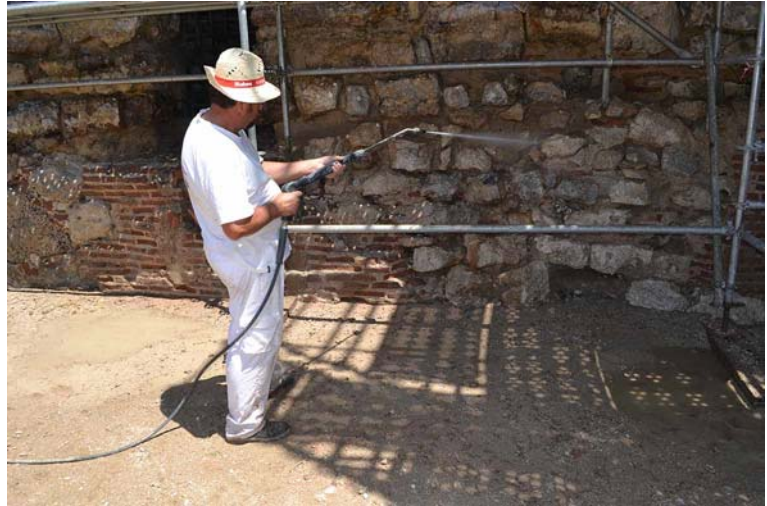
FIG.11.1. Limpieza mediante pulverización de agua destilada.

Antes de iniciarse el proceso de limpieza se han sellado todas las grietas y fisuras para evitar la entrada de agua por estas vías.

Estos trabajos se han realizado desde el andamio, retirando previamente y de forma manual los restos vegetales y suciedad existentes.

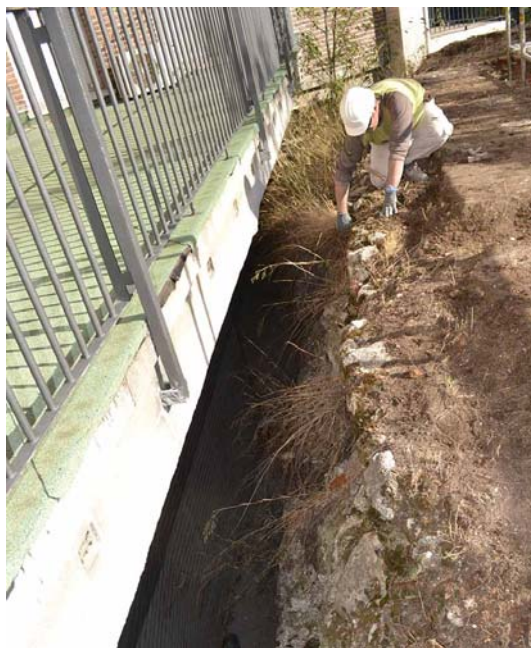
FIG.11.3. Eliminación de vegetación por medios manuales.

Con el fin de retardar el crecimiento de colonias vegetales se ha aplicado mediante brocha Biotin N^{11.1}, biocida de acción localizada y muy probado en las juntas y zonas de posible crecimiento.

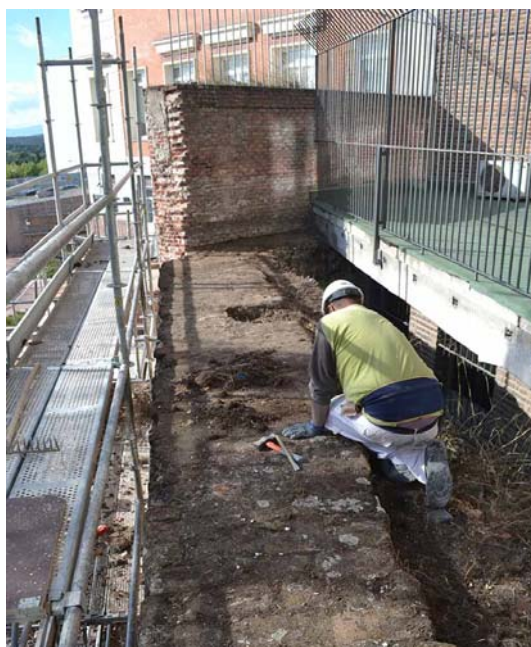
FIG.11.4. Eliminación de vegetación por medios manuales.

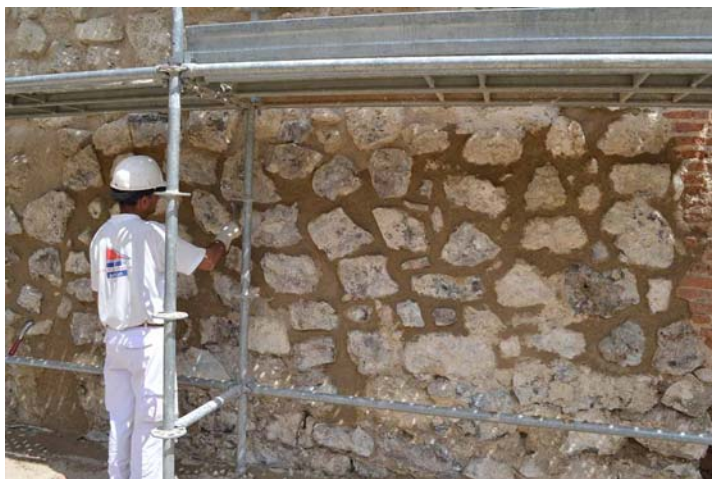
FIG.11.7. Detalle de trabajos de rejuntado en los lienzos de la Muralla.

Una vez eliminadas y saneadas las juntas deterioradas de mortero se han repuesto las mismas con otras a base de morteros de cal.

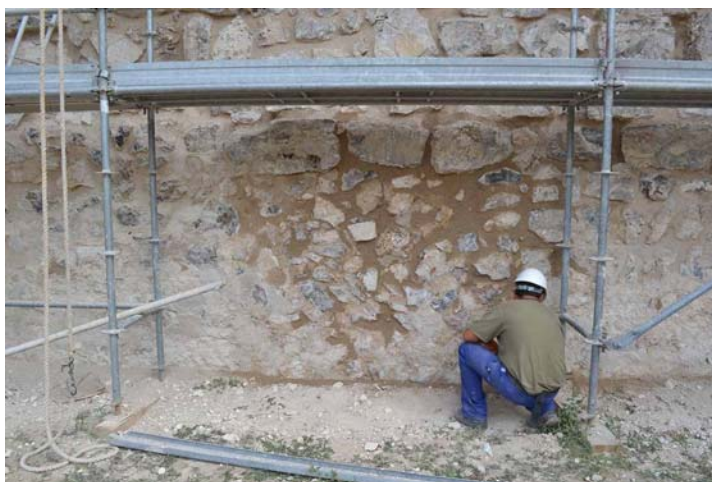
FIG.11.8. Detalle de trabajos de rejuntado en los lienzos de la Muralla.

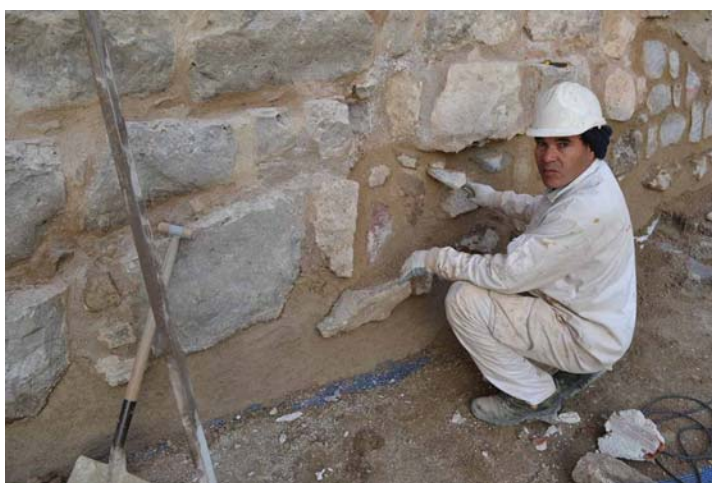
FIG.11.9. Detalle de trabajos de rejuntado en los lienzos de la Muralla.

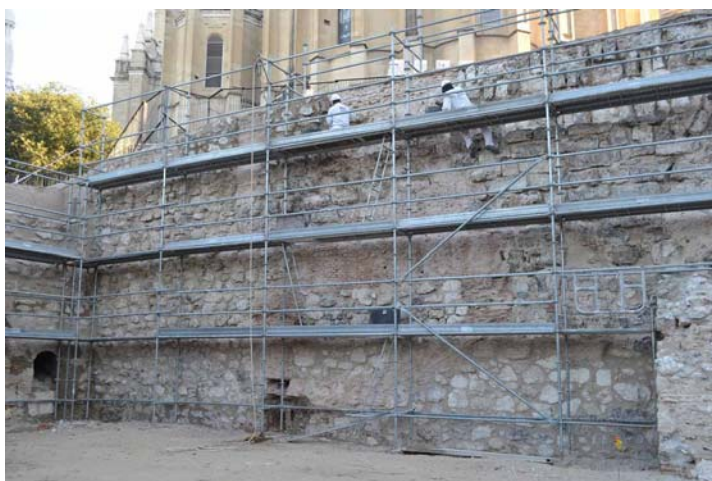
FIG.11.10. Vista general de trabajos de rejuntado en los lienzos de la Muralla.

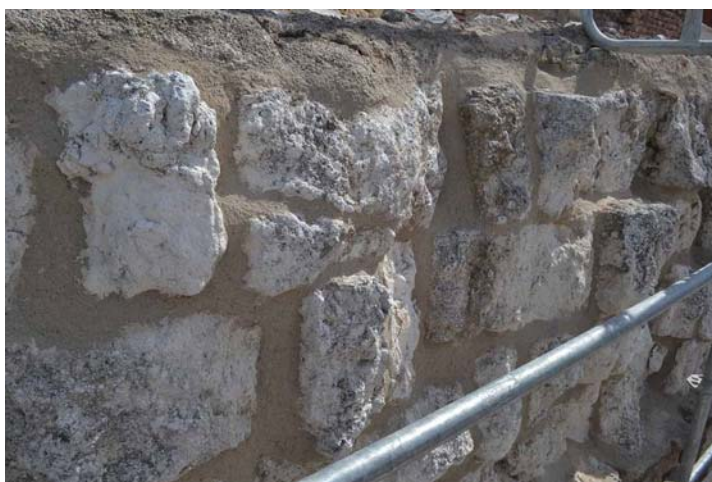
FIG.11.11. Detalle de los trabajos de rejuntado realizados.

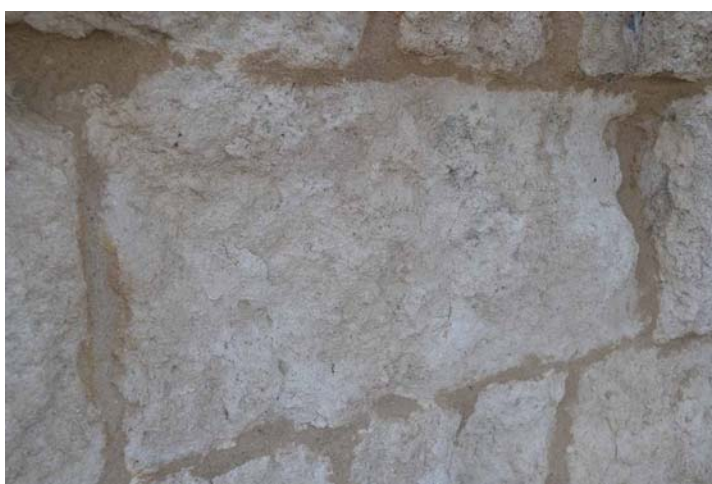
FIG.11.12. Detalle de los trabajos de rejuntado realizados.

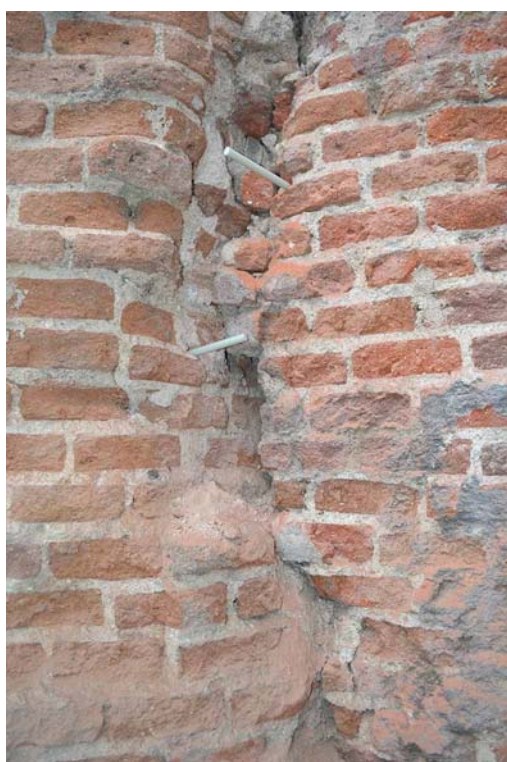
FIG.11.15. Cosido de la fábrica mediante varillas.

En las zonas donde las grietas eran de dimensión mayor a 5 cm de espesor, se han colocado varillas de fibra de vidrio para aumentar la adherencia en las mismas.

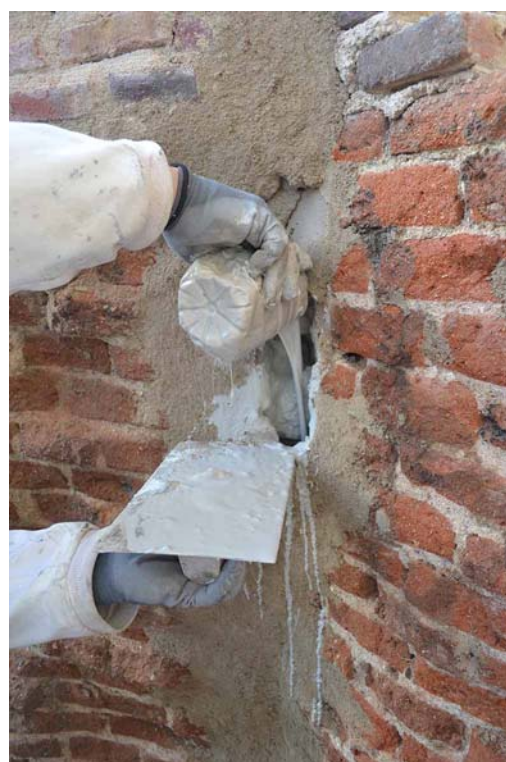
FIG.11.16. Inyección mediante vertido directo de lechada de cal hidráulica.

En la inyección de grietas se han utilizado lechadas de cal hidráulica aplicada con jeringa o vertida directamente. La cal hidráulica utilizada ha sido NHL 3,5^{11.4} de Saint Astier, aplicándose desde la parte alta y tapando la grieta con arcilla para evitar el derramamiento de líquidos.

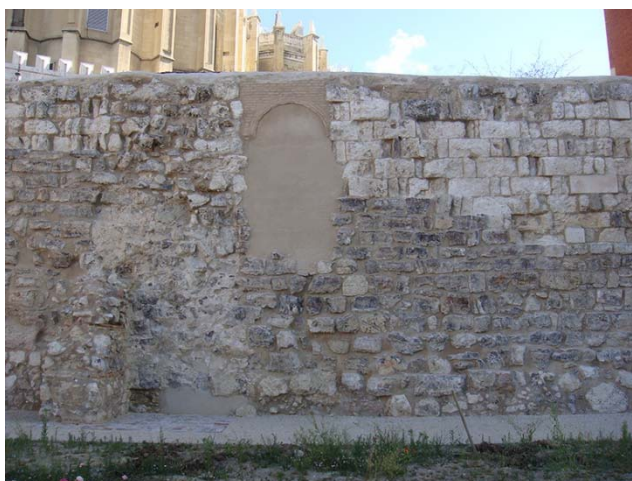
FIG.11.17. Vista de la intervención realizada en el tramo TR2.

Las zonas con enfoscados, revocos y morteros, que en general se encontraban en un estado de deterioro considerable, se han repicado y eliminado estos acabados. Posteriormente se han limpiado, saneado y rejuntado las juntas en mal estado, y en zonas con material deteriorado se ha reparado y consolidado el mismo.

Mientras que los lienzos de ladrillo moderno se han tratado con un revoco tradicional de cal liso sin despiece, para diferenciar los diversos períodos de intervención sin producir protagonismos.

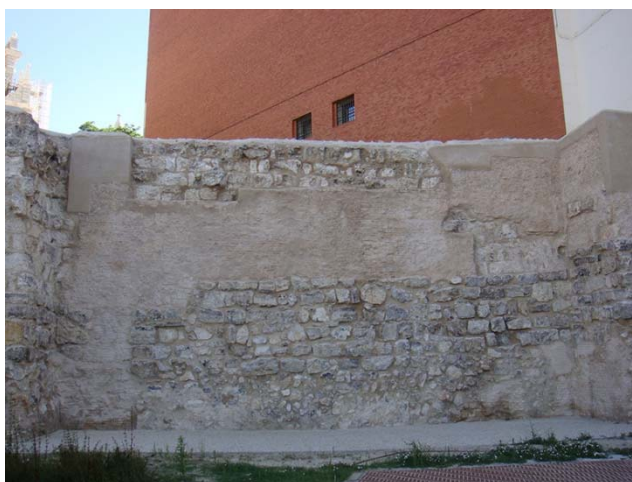
FIG.11.18. Vista de la intervención realizada en el tramo TR3.

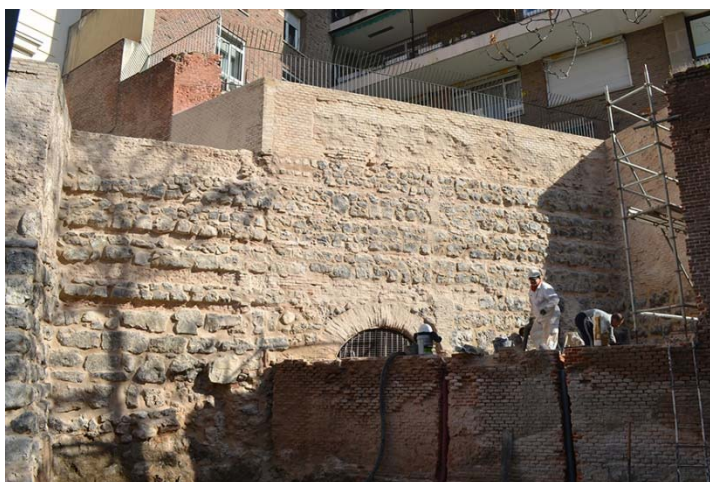
FIG.11.19. Vista de la intervención realizada en los tramos TR6 y TR7.

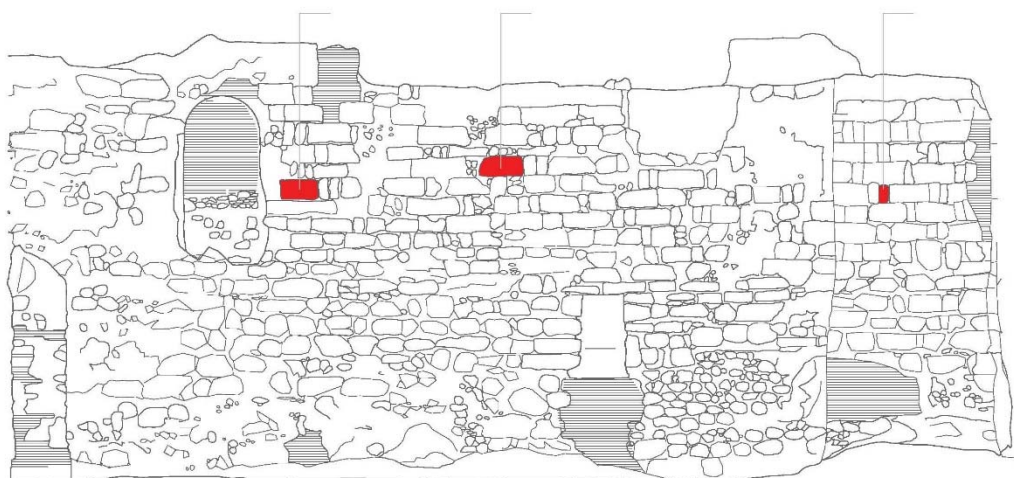
Los ensayos se han realizado en 3 sillares de caliza en varias zonas de lienzo de la Muralla. En cada uno de los mismos se han tomado datos de absorción cada 5, 10 y 15 minutos una vez cada siete días, cada vez que se aplicaba una mano de nanocal.

FIG.11.21. Muestras tomadas en el tramo TR2.

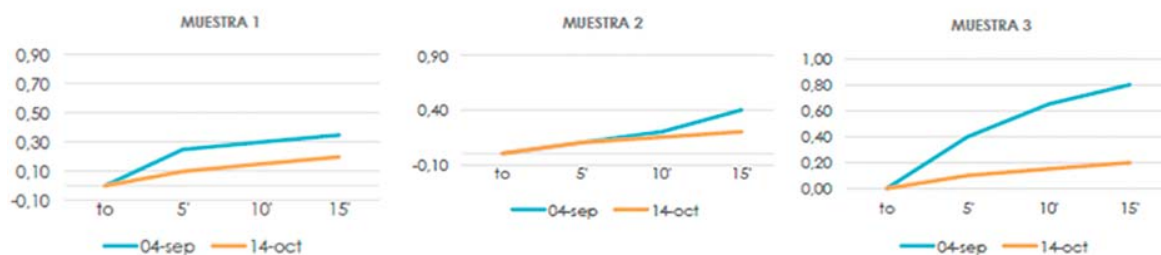
FIG.11.22. Gráficas con los resultados obtenidos.

De los resultados obtenidos en las mediciones realizadas se observa una disminución muy notable de la permeabilidad de los sillares tras la aplicación de cuatro manos de consolidante^{11.9}.

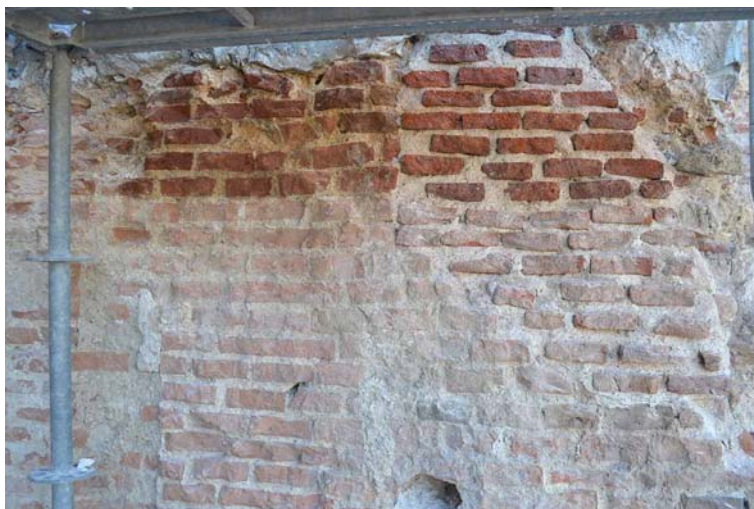
FIG.11.25. Detalle.

La fábrica de ladrillo proveniente de reparaciones del siglo XVIII se encontraba en un estado bastante deteriorado. Para mejorar su condición y detener el proceso de deterioro se hicieron varias pruebas de consolidación, utilizando para ello silicato de etilo^{11.13}, consolidante muy probado y de reconocida eficacia en fábricas de tierra y ladrillo.

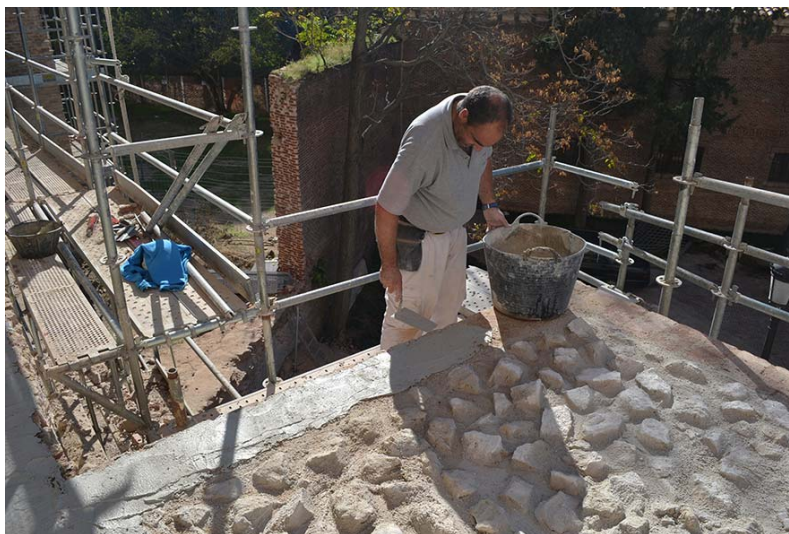
FIG.11.26. Detalle de los trabajos en la coronación de la Muralla.

Se ha desbrozado la coronación de los lienzos murarios mediante arrancado de especies vegetales parásitas por medios manuales y tratamiento herbicida neutro.

Posteriormente, se ha regularizado la capa de remate de coronación existente, formada por una torta de mortero de cal de unos 6 cm de espesor medio, con una capa de mortero de cal y arena para formar las pendientes, sobre la que se ha colocado una lámina impermeabilizante transpirante^{11.14}, encima de la que se vierte una capa de mortero de cal a modo de mortero de sacrificio y sobre la que se han colocado mampuestos.

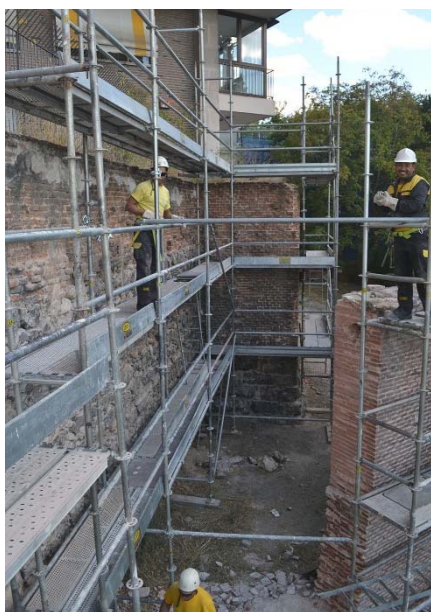
FIG.12.1. Demolición del muro lindero.

Por otro lado, con la finalidad de recuperar la unidad de imagen de este tramo de la Muralla y al mismo tiempo permitir la visualización del conjunto, se ha demolido parcialmente el muro de separación de parcelas de fábrica de ladrillo que separaba los tramos TR6 y TR7.

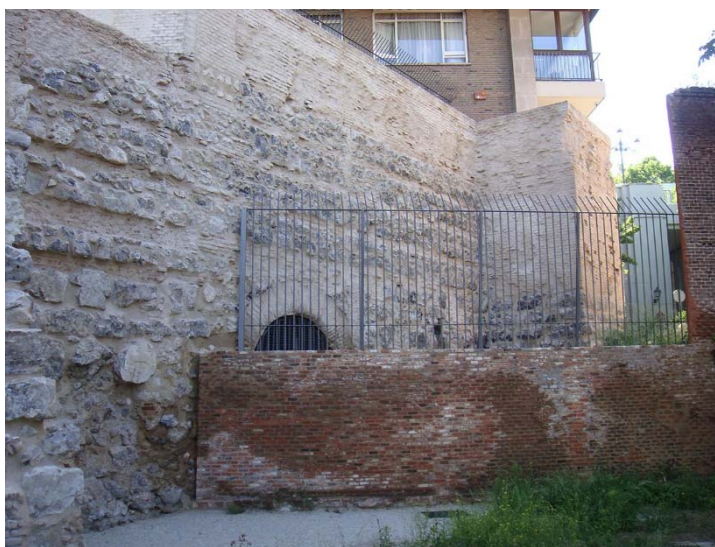
FIG.12.2. Vista actual tras la actuación.

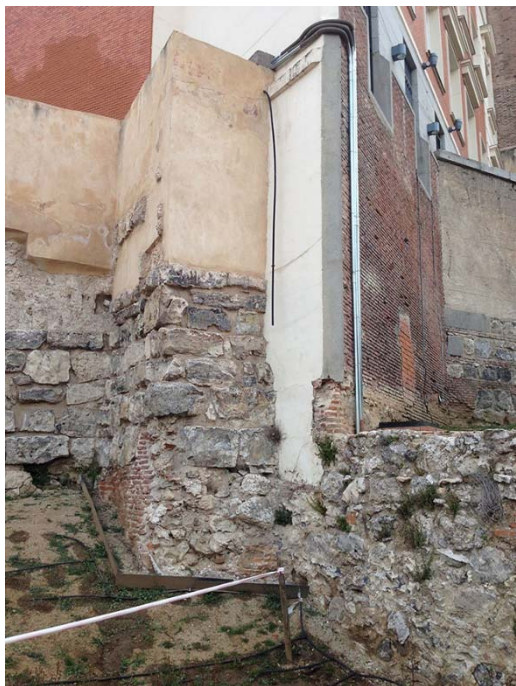
FIG.12.3. Detalle de fachada previo a la actuación.

Igualmente para facilitar la lectura del Conjunto y también dar continuidad visual al edificio del Tribunal Económico Administrativo Municipal de Madrid (calle Mayor nº 83), que apoya una parte de su fachada sobre la torre T3, se ha chapado el zócalo del mismo mediante placas de granito de forma que se continúa con el aplacado existente en su tramo superior.

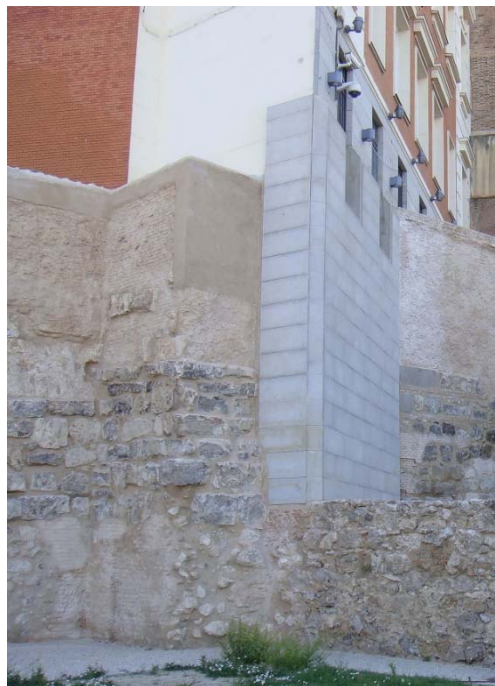
FIG.12.4. Detalle de fachada una vez intervenida.

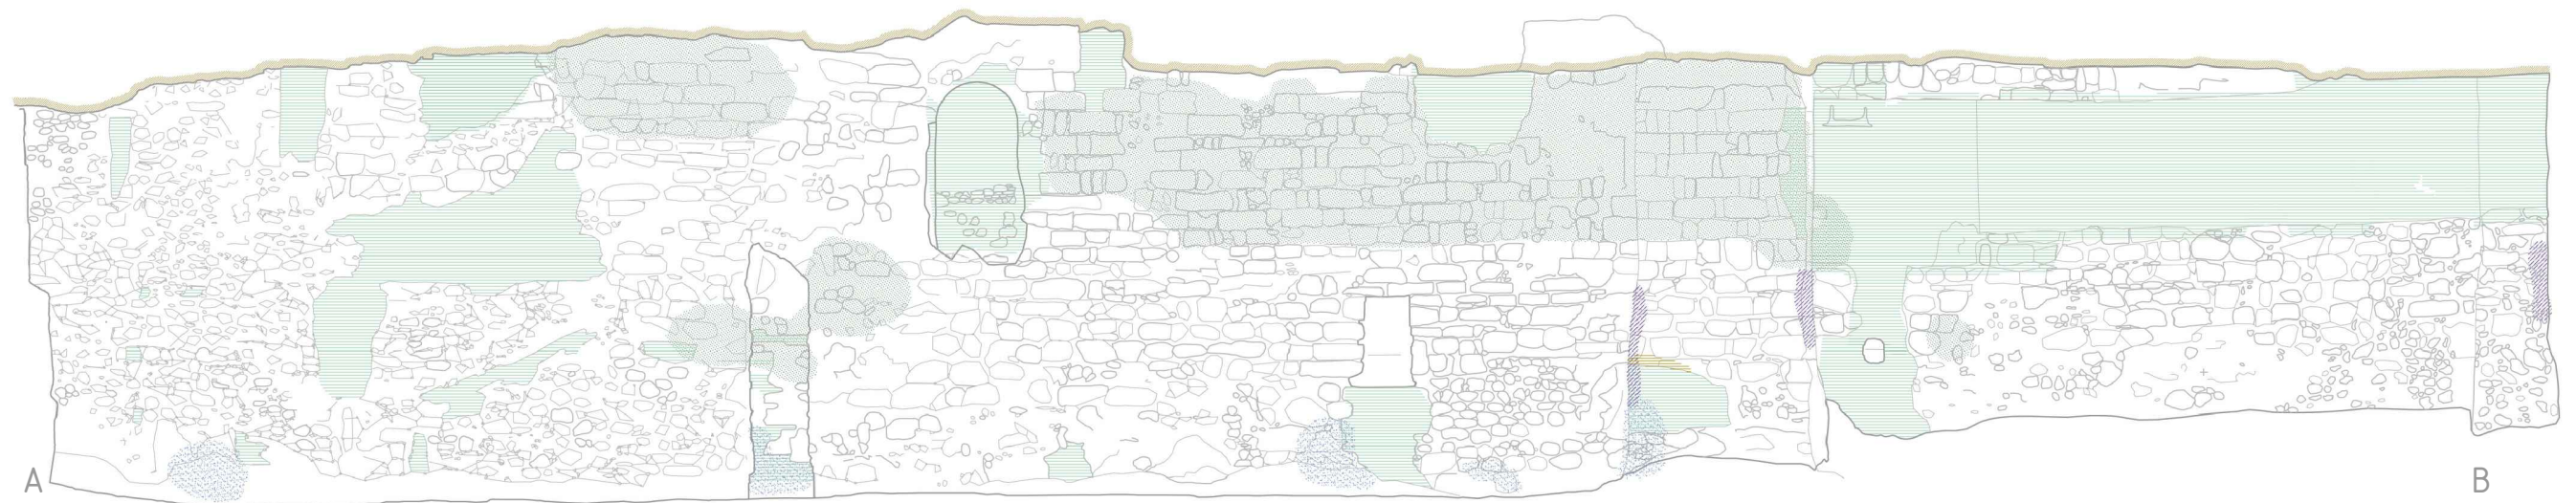
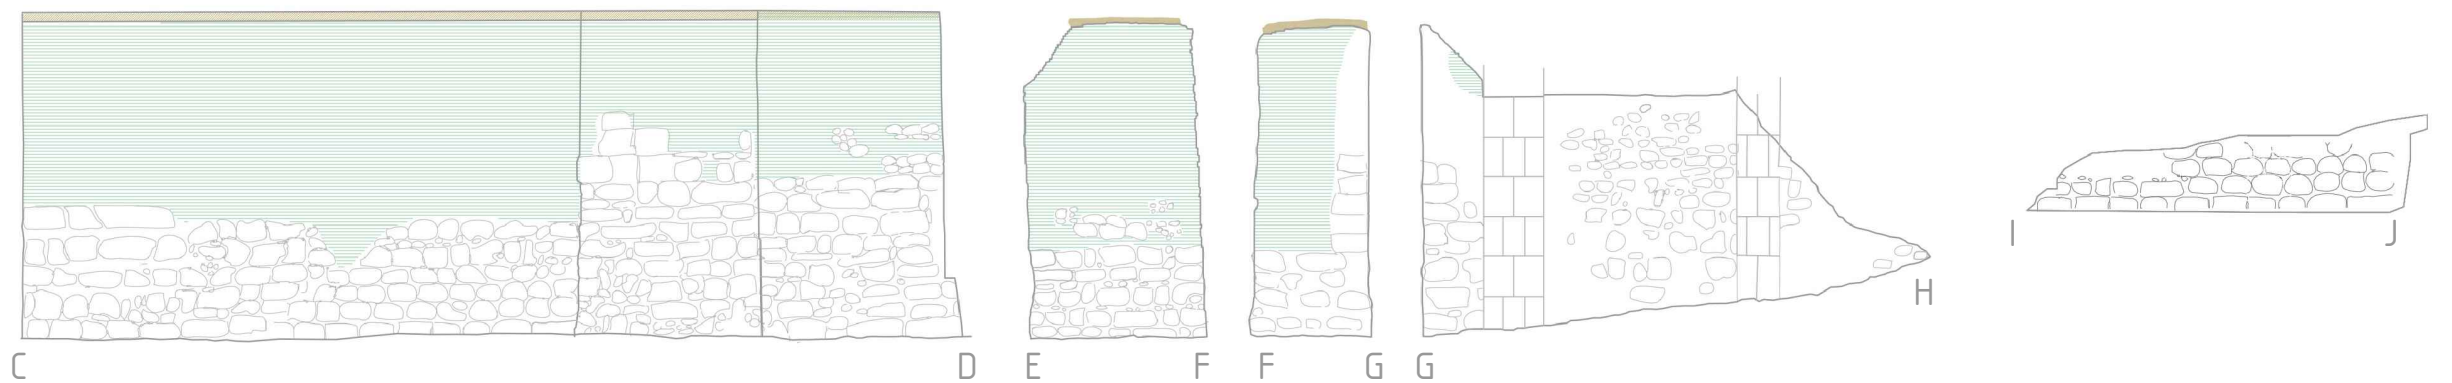
ALZADOS MAPA DE ALTERACIONES_

GRIETAS		REVOCOS DEGRADADOS
	EFLUORESCENCIAS		AÑADIDO DE TIERRA
	DISGREGACIÓN		PÉRDIDA DE MATERIAL PÉTREO
	BIOALTERACIÓN		PÉRDIDA DE FÁBRICA DE LADRILLO
	ESCORRENTÍAS
