Arquitectura de tierra en la ciudad de Daroca (Zaragoza)

UNIVERSITAT
POLITÈCNICA
DE VALÈNCIA

MASTER OFICIAL EN
CONSERVACIÓN DEL
PATRIMONIO ARQ.

ARQUITECTURA DE TIERRA EN LA CIUDAD DE DAROCA (ZARAGOZA)

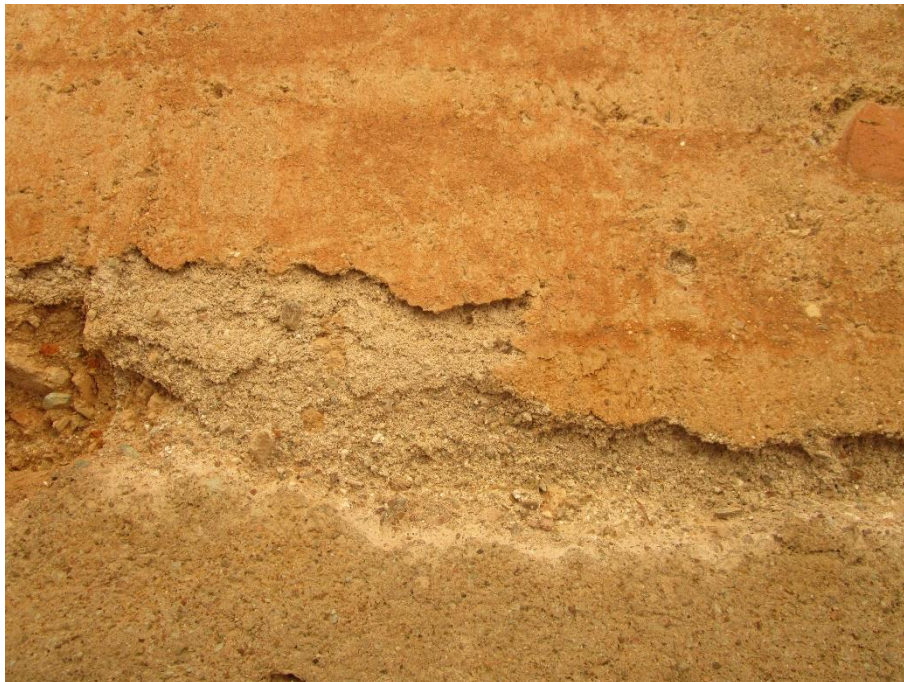
1. EL001: Calle Rabino Josep Albo 14. Enlucido aplicado sobre tapia, color marrón, presenta un acabado liso. Llega a tener árido de tamaño aproximado a 10mm. Alta presencia de tierra y gravilla con nódulos de cal. El grosor del enlucido está entre los 5mm y los 15mm, dependiendo de la construcción. Se trata probablemente de un enlucido de cal.

Fotografía 36. EL001, enlucido de la calle Rabino Josep Albo 14.

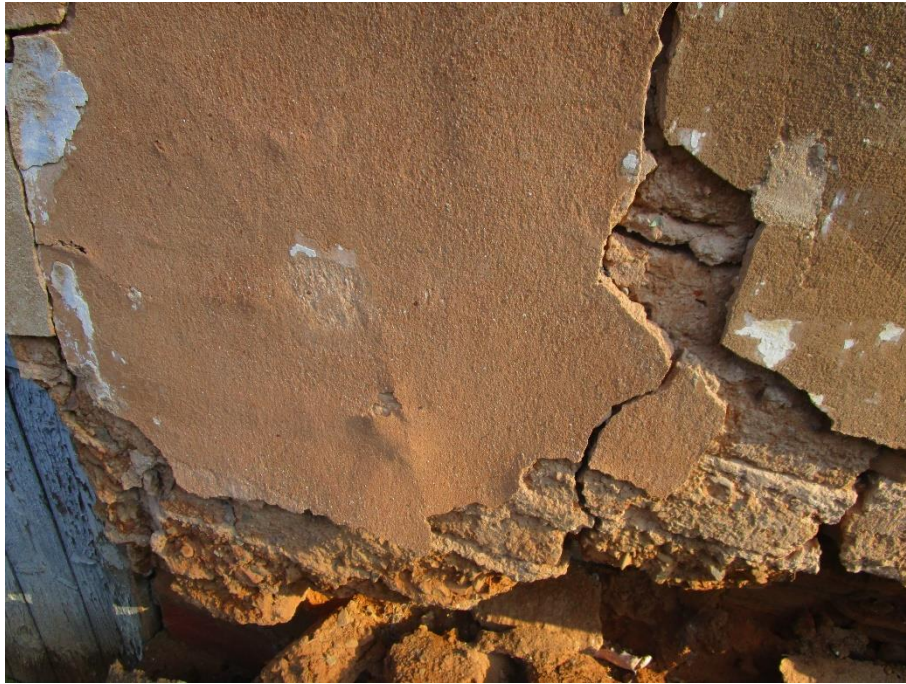
2. EL002: Calle San Jorge 11. Aplicado sobre adobe. Es el más fino de todos los enlucidos, acabado superficial muy liso. Tiene el color marrón rojizo característico de la zona. El grosor no supera los 10mm. Tiene presencia de nódulos de cal. El árido que contiene no supera los 4mm. Es posible que se trate de un enlucido de mortero o pasta de yeso con pequeño árido añadido o procedente de las impurezas de la cocción, al que se le añadió una proporción de cal como retardante del fraguado para su mejor aplicación. Un análisis químico nos revelaría si esta presencia de cal es significativa y se trataría en ese caso de un trabadillo.

Fotografía 39. EL002, enlucido de la calle San Jorge 11

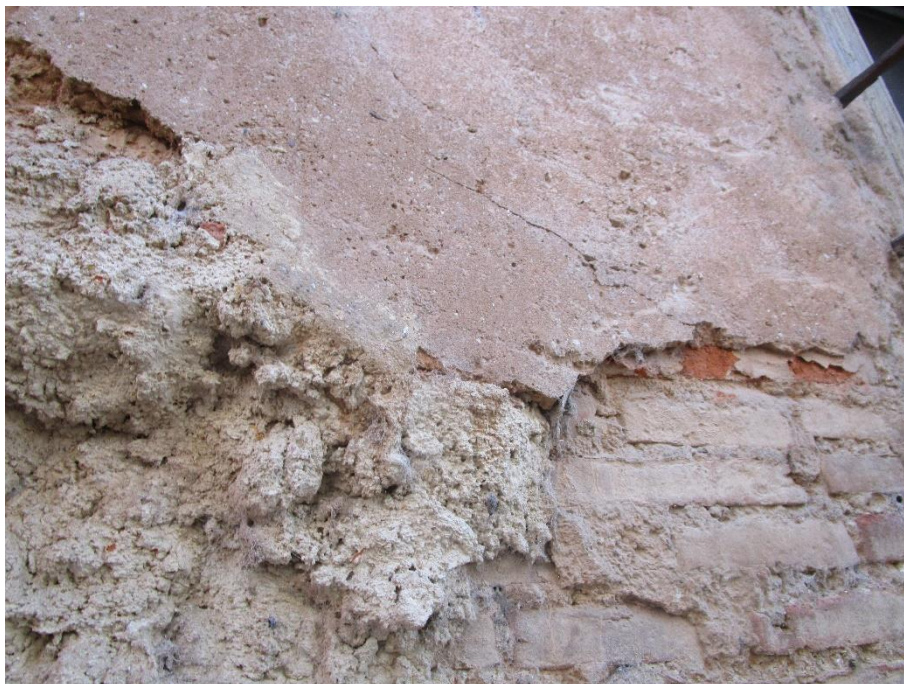
3. EL003: Calle Grajera 14. Aplicado sobre tapia, no tiene áridos muy gruesos, tiene el color marrón característico de la zona, tiene un acabado superficial entre liso y rugoso, no es tan fino como el enlucido EL002. También tiene presencia de nódulos de cal.

Fotografía 42. EL003, enlucido de la calle Grajera 14.

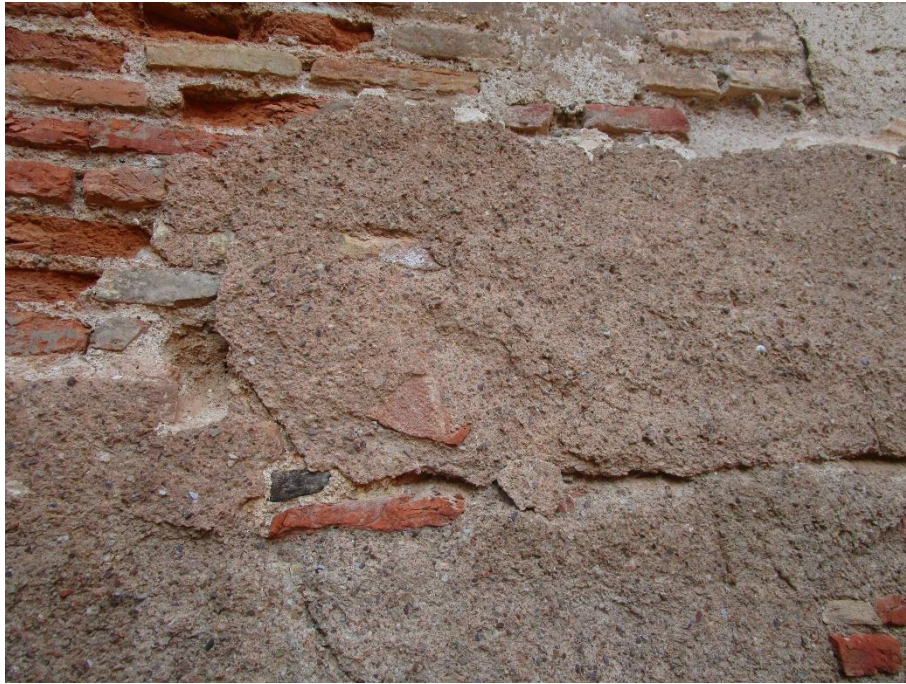
4. EL004: calle San Jorge 8. Aplicado sobre ladrillo, no tiene áridos muy gruesos pero se notan a simple vista la variedad de tamaños, tiene el color marrón característico de la zona, tiene un acabado superficial irregular. También tiene presencia de nódulos de cal. Es el enlucido más característico de Daroca.

Fotografía 45. EL004, enlucido en la calle San Jorge 8

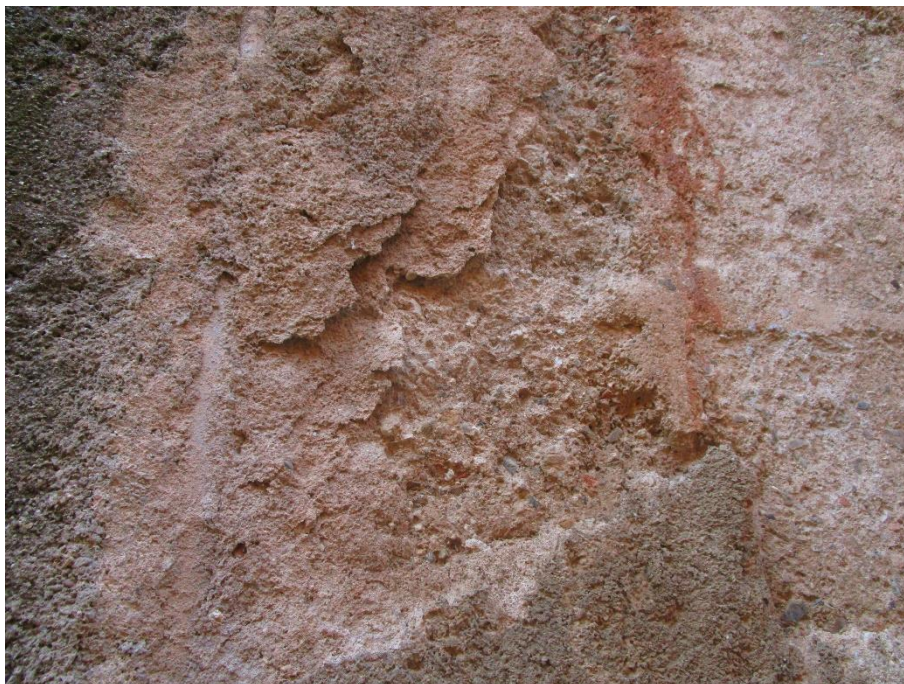
5. EL005: calle san Jorge 20. Aplicado sobre adobe, parecida a la muestra EL004, diversidad de tamaños de áridos, acabado irregular, presencia de nódulos de cal. Marrón con un tono grisáceo característico de la zona.

Fotografía 48. EL005, enlucido en la calle San Jorge 20

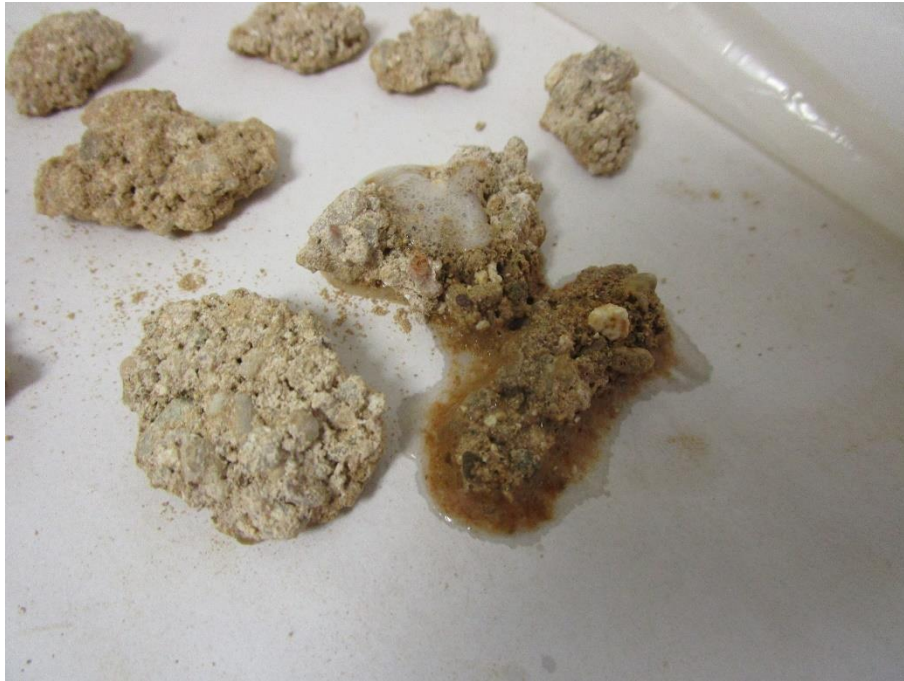
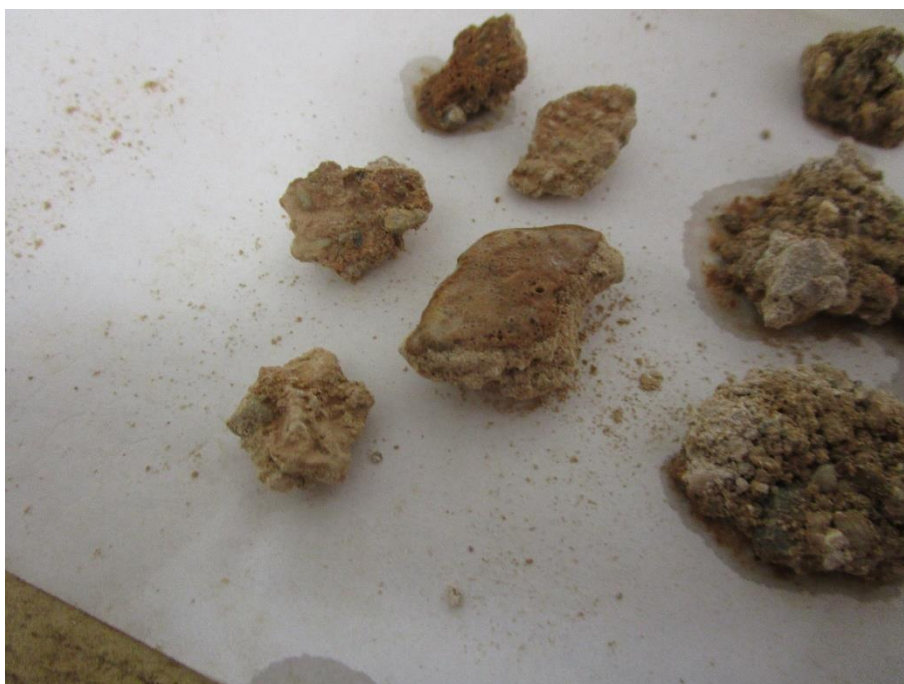
La zona de contacto con el muro tiene reacciones y la zona exterior también. Se observa la efervescencia tanto del aglomerante como del aglomerado (árido). En enlucido EL001 está seguramente realizado con cal

Fotografía 51. Efervescencia en la parte interior del enlucido

Fotografía 52. Efervescencia en la parte exterior del enlucido

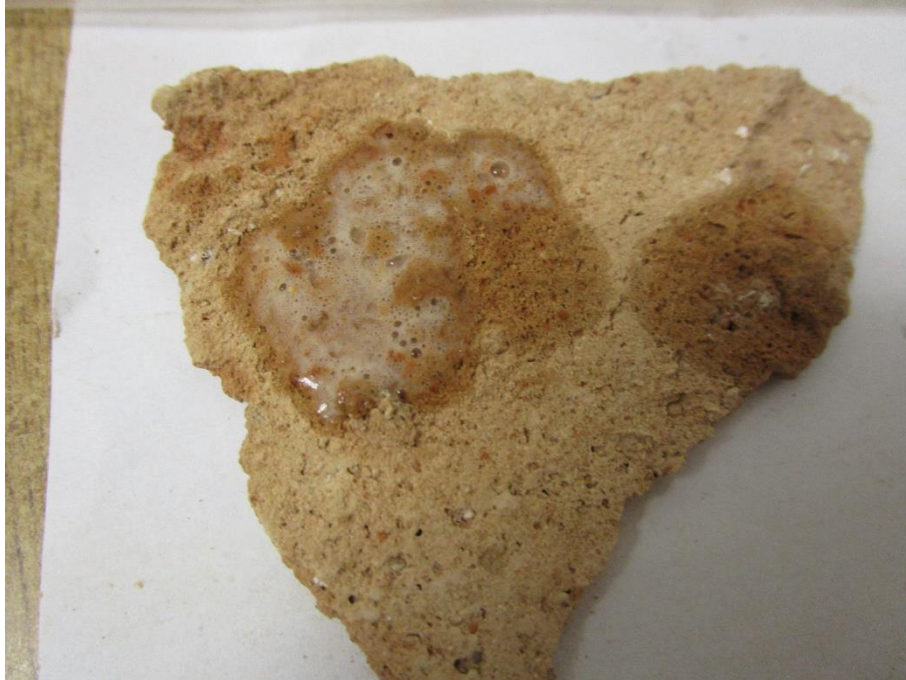
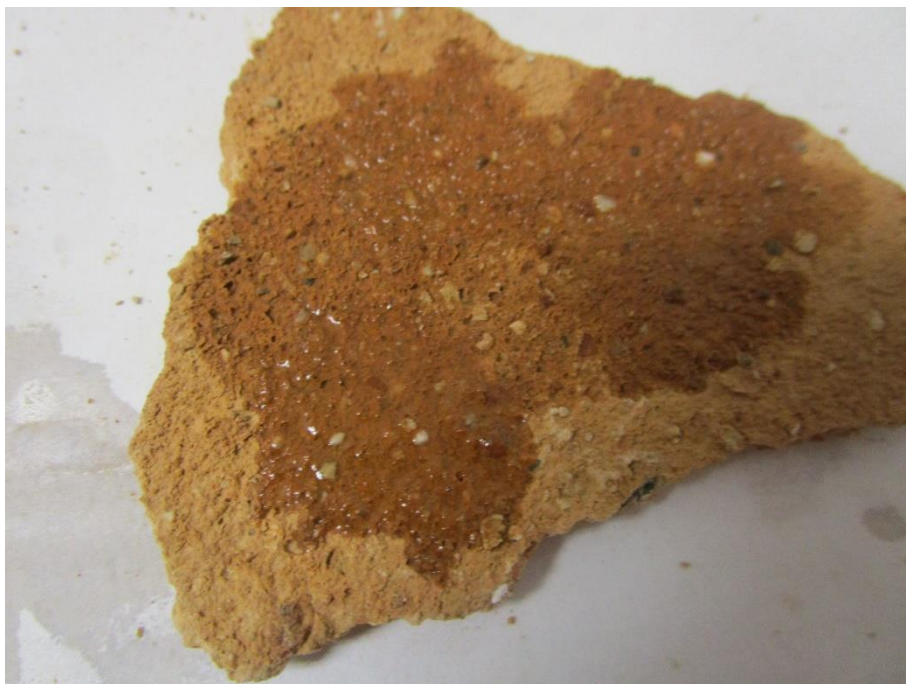
La zona de contacto con el muro si tiene reacción, sobre todo de los nódulos blancos de aglomerante, mientras que la exterior no tiene ninguna reacción. Es posible que se haya aplicado un primer estrato de mortero de cal o de trabadillo que sirva de enfoscado y se haya rematado de manera consecutiva con un acabado liso y terso en pasta de yeso.

Fotografía 53. Efervescencia en la parte interior del enlucido

Fotografía 54. Ausencia de efervescencia en la parte exterior del enlucido

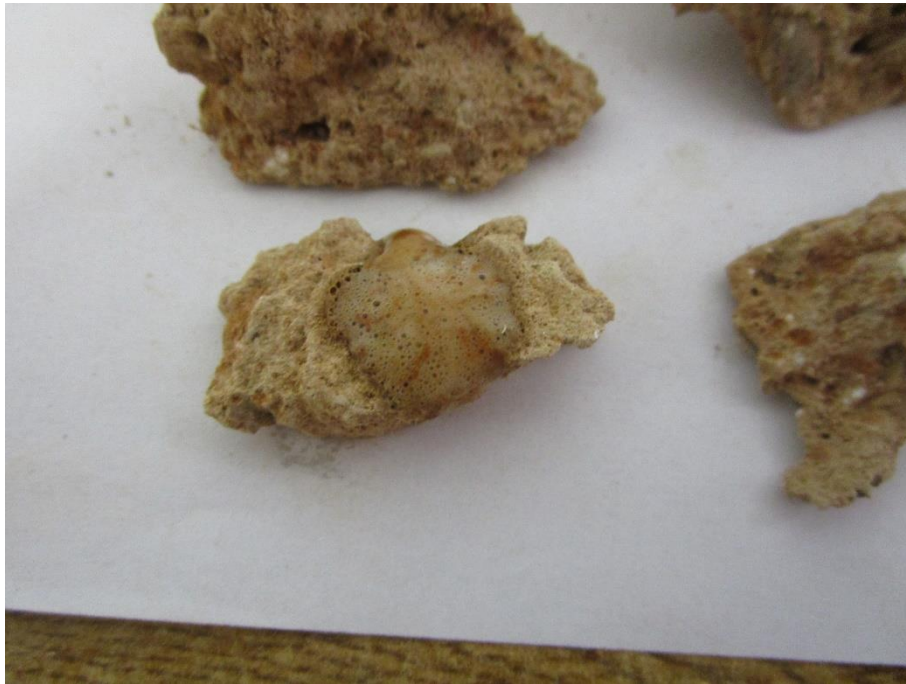
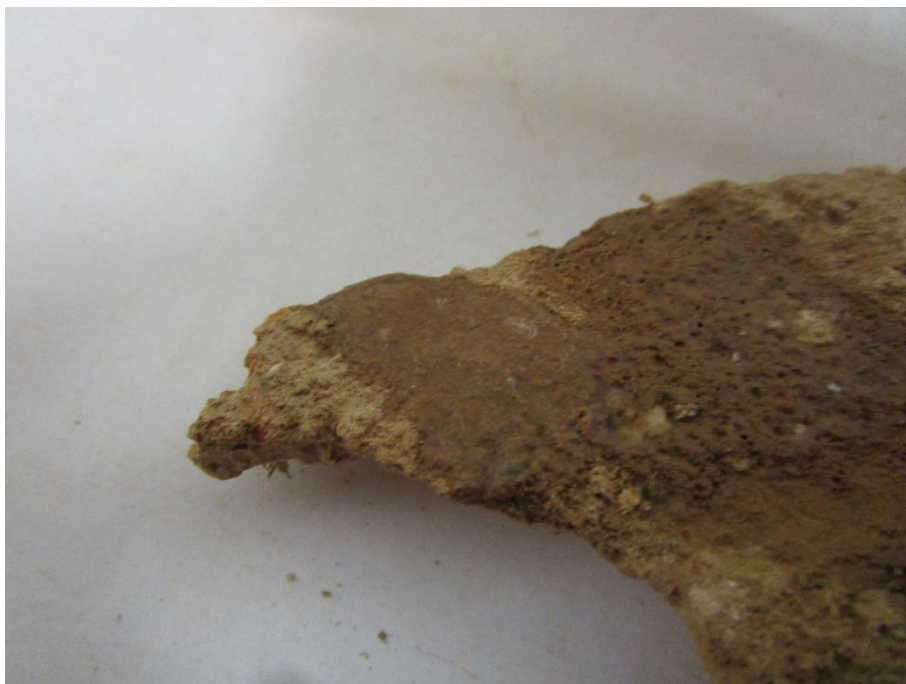
La zona de contacto con el muro si tiene reacciones al ser mojada con el limón, sobre todo de los nódulos blancos de aglomerante, mientras que la zona exterior no tiene reacciones. Es posible que se haya aplicado un primer estrato de mortero de cal o de trabadillo que sirva de enfoscado y se haya rematado de manera consecutiva con un acabado liso y terso en pasta de yeso. Esta muestra también está realizada con yeso.

Fotografía 55. Efervescencia en la parte interior del enlucido.

Fotografía 56. Ausencia de efervescencia en la parte exterior del enlucido

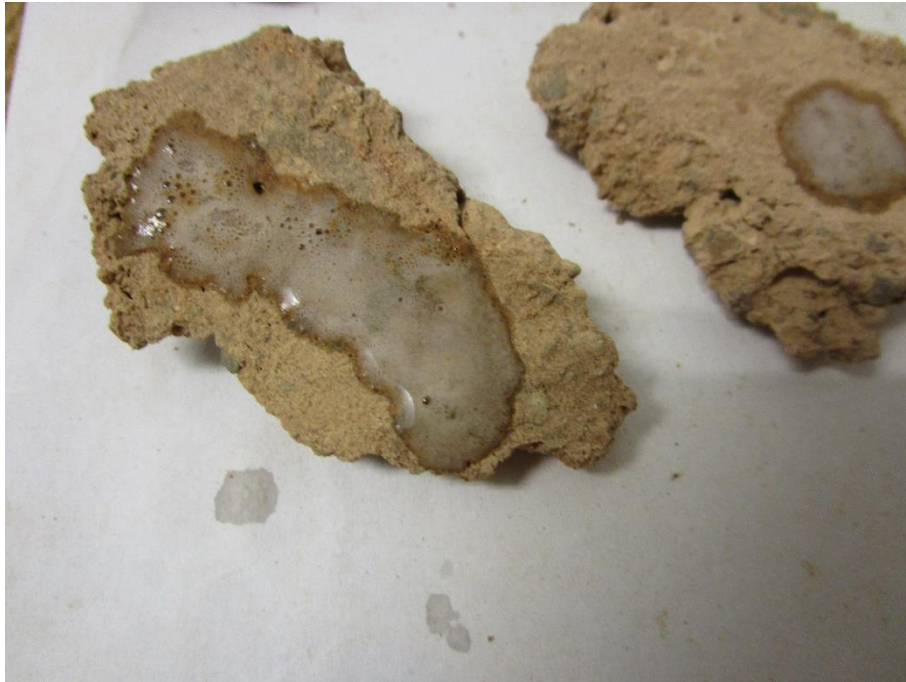
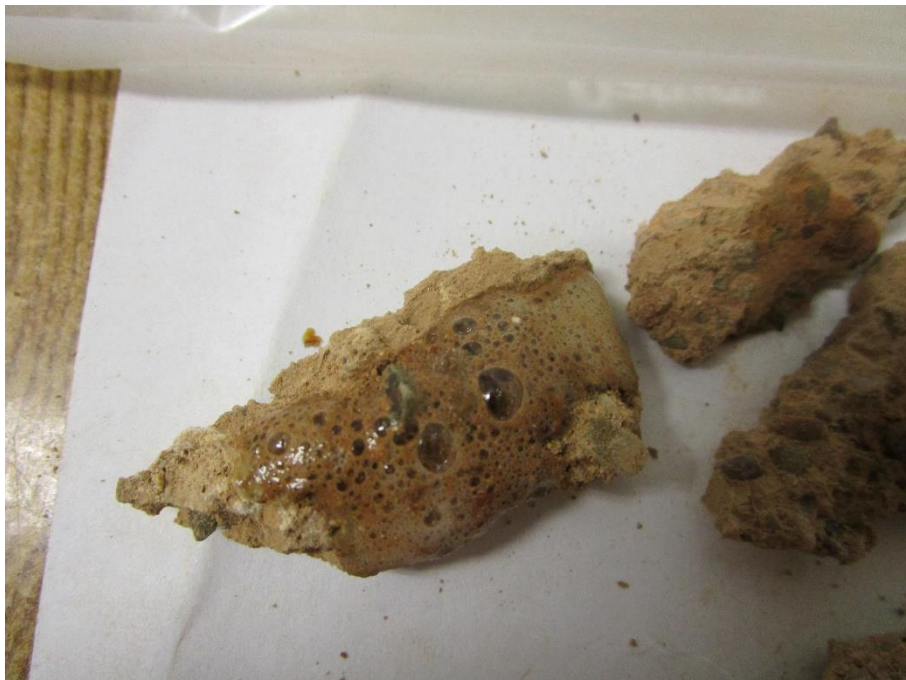
Esta muestra tiene reacciones en las dos caras del enlucido, tanto del aglomerante como del árido. Este está realizado con cal.

Fotografía 57. Efervescencia en la parte interior del enlucido

Fotografía 58. Efervescencia en la parte exterior del enlucido

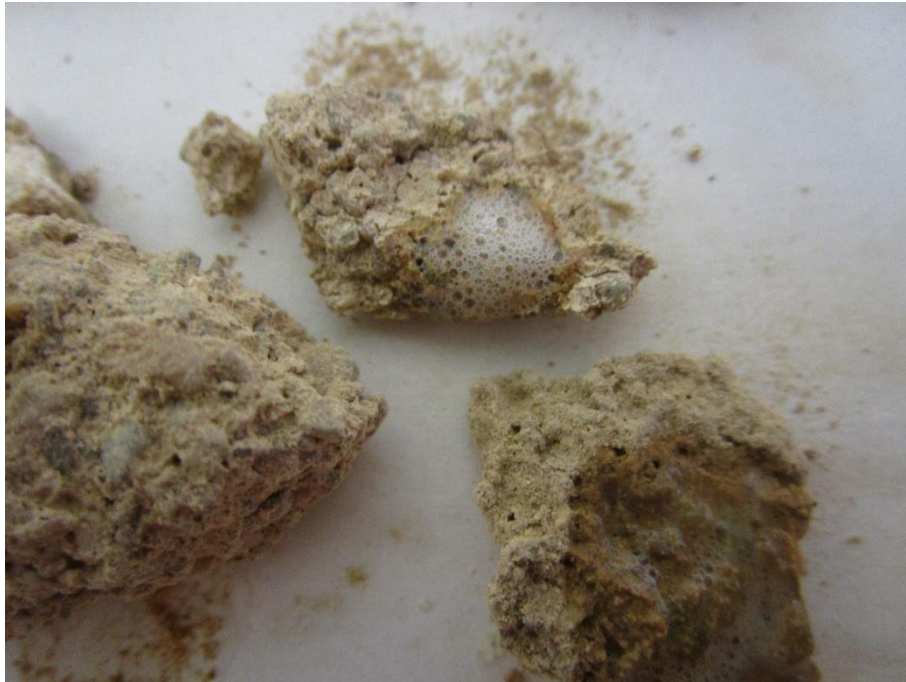
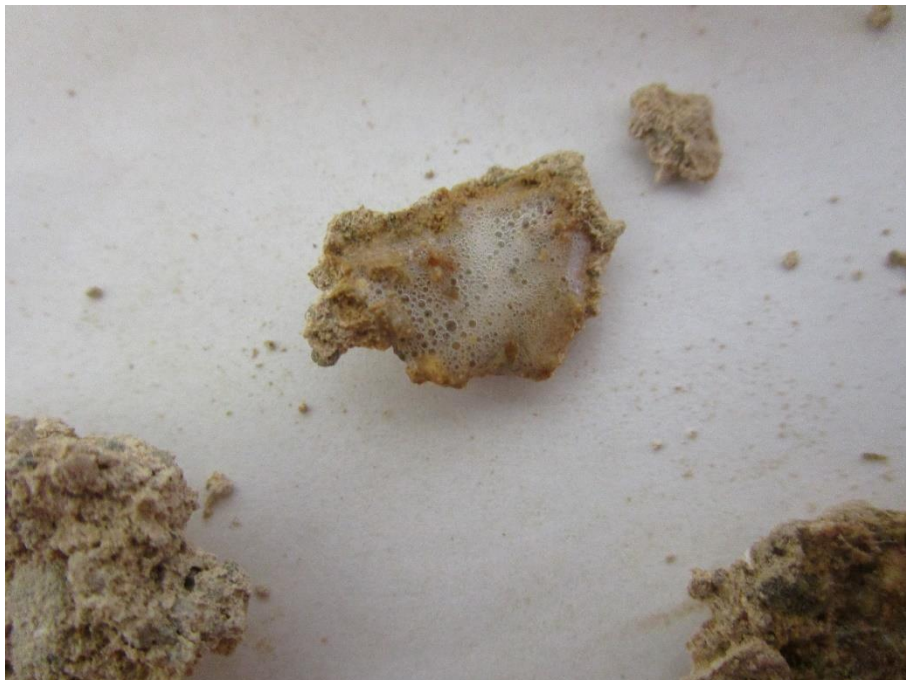
Esta muestra también presenta reacciones químicas en ambas caras, tanto del aglomerante como del árido. Se deduce que también está realizado con cal.

Fotografía 59. Efervescencia en la parte interior del enlucido

Fotografía 60. Efervescencia en la parte exterior del enlucido

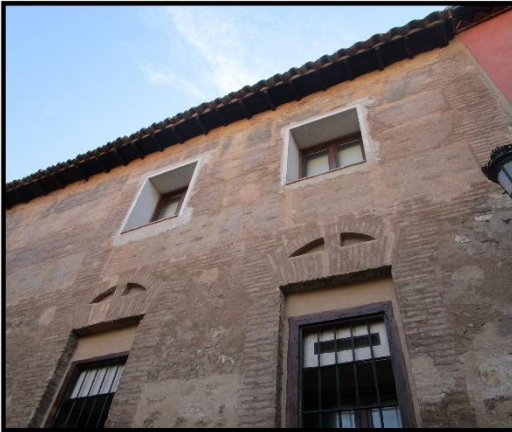
Ficha 001

Edificio realizado con tapia valenciana y con rafas acampanadas y verdugadas de ladrillo. Actualmente es el museo de la naturaleza, con propiedad pública, pertenece a los escolapios. Situado en suelo no urbanizable especial y con protección integral según el PGOU. Después de la rehabilitación presenta un buen estado

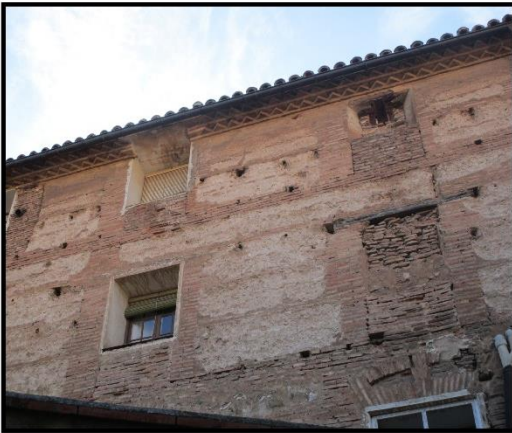
Ficha 002

Edificio realizado con tapia con rafas acampanadas y verdugadas de ladrillo. Es el colegio de los Escolapios. Situado en suelo no urbanizable especial y con protección integral según el PGOU, ficha I-13 del catálogo de patrimonio arquitectónico

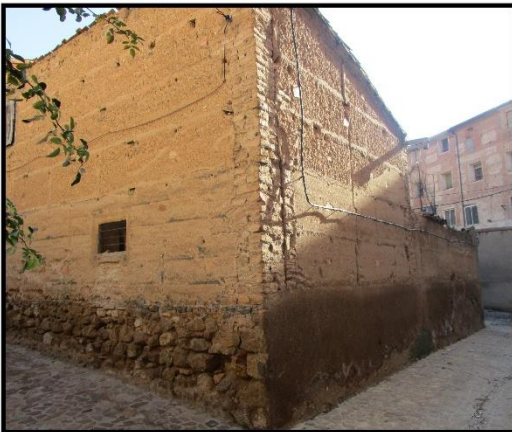
Ficha 003

Edificio realizado con tapia con juntas reforzadas con cal. Tiene uso como vivienda particular, no presenta signos de una intervención reciente. En algunas zonas tiene mortero original, el estado de la edificación es bueno. No está protegido a nivel urbanístico por el PGOU. Solo tienen protección los muros ficha A-108 del catálogo de patrimonio arquitectónico

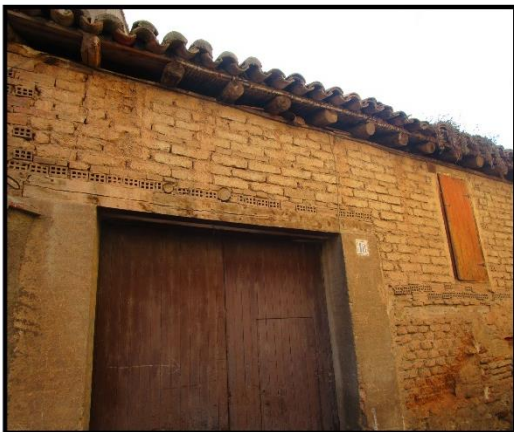
Ficha 004

Edificio realizado con piezas de adobe, con uso a nivel privado, no presenta signos de intervenciones recientes. Presenta un buen estado. En algunas zonas tiene enlucido original. No tiene ningún tipo de protección en el PGOU.

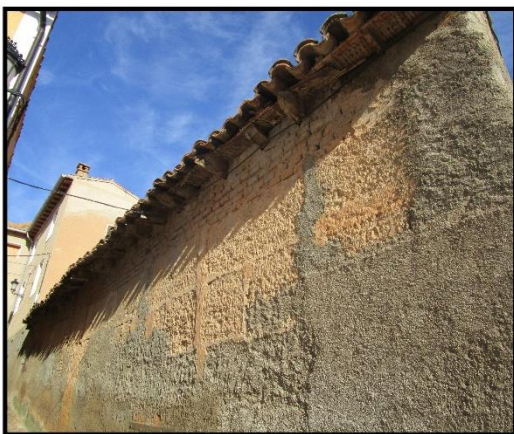
Ficha 005

Edificio realizado con tapia reforzada en sus juntas con cal y con adobe en la parte superior. Se encuentra sin uso actual y de propiedad privada. Tiene una intervención enluciendo parte del muro con cemento gris. Tiene zona con enlucido original. No se encuentra protegida en el PGOU. Presenta un buen estado.

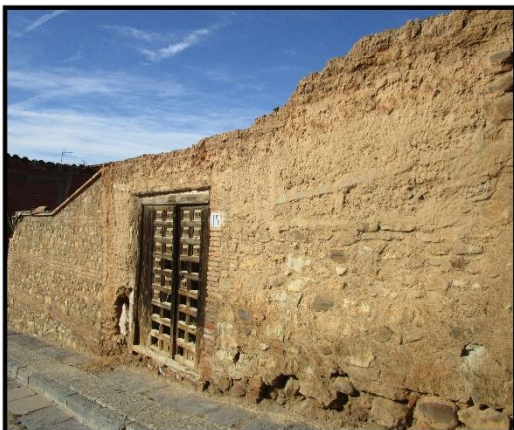
Ficha 006

Edificio realizado con tapia con juntas reforzadas con cal, Tapia de machones y verdugadas de ladrillo con cajones encofrados de mampostería y adobe. No tiene un uso actual y presenta un estado de conservación regular. No tiene protección en el PGOU.

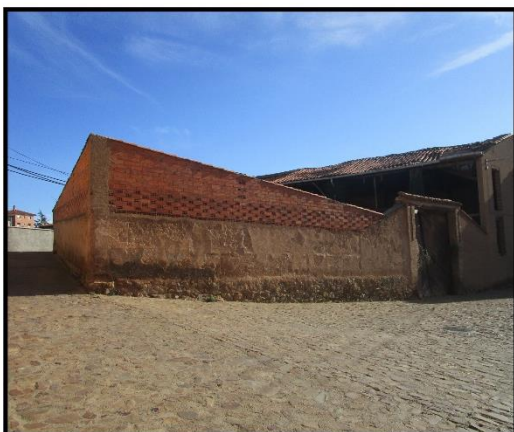
Ficha 007

Edificio realizado con piezas de adobe y tapia con juntas reforzadas con cal, tiene uso, pertenece a una fábrica. Presenta intervenciones y actuaciones como la colocación de ladrillo cerámico hueco para subir alturas. El estado de conservación es bueno. No tiene protección en el PGOU

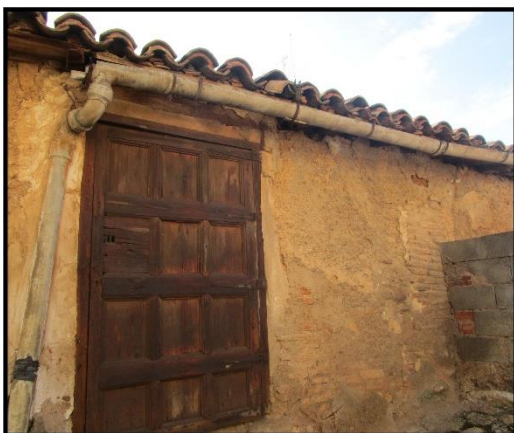
Ficha 008

Edificio realizado con tapia simple, en algunas zonas tiene mortero original.. Esta actualmente sin uso y en un estado regular de conservación. Según el PGOU no tiene protección

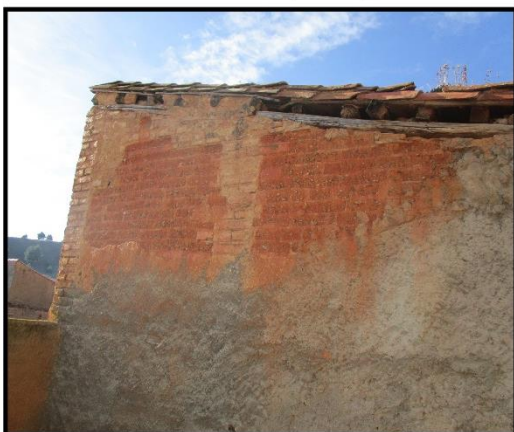
Ficha 009

Edificio realizado con piezas de adobe, con uso a nivel privado, presenta signos de intervenciones recientes, como el enlucir el muro con cemento gris presenta un regular estado de conservación. No tiene protección en el PGOU

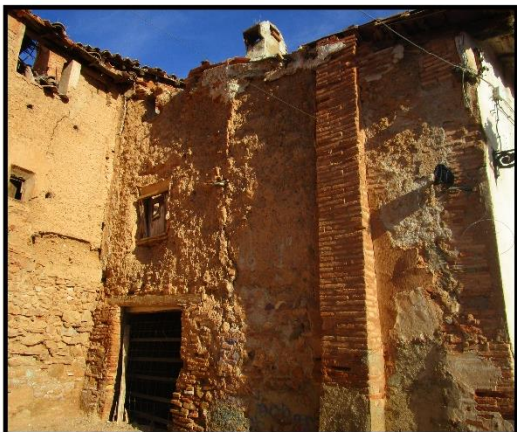
Ficha 010

Edificio realizado con tapia simple, tiene restos de enlucido. Actualmente sin uso y en un mal estado que lo acerca a la ruina. Intervenciones mínimas a nivel de enlucir zonas con cemento. No tiene protección en el PGOU

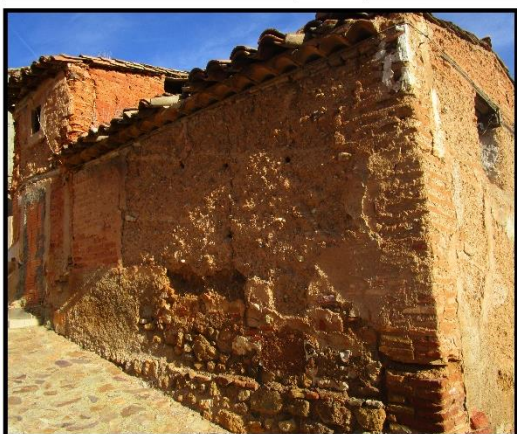
Ficha 011

Edificio realizado con tapia con juntas reforzadas con cal y con adobe. Tiene restos de enlucido. No presenta intervenciones recientes. Está sin uso y un estado regular de conservación. No tiene ninguna protección según el PGOU

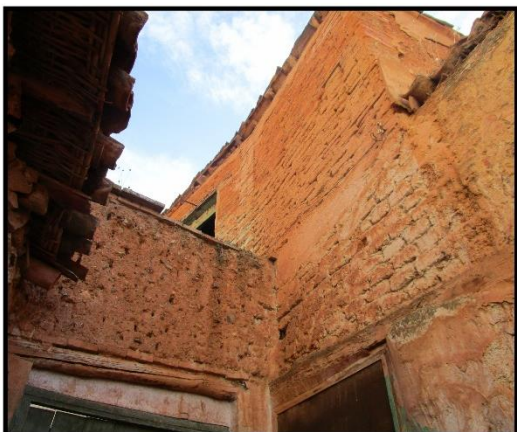
Ficha 012

Edificio realizado con piezas de adobe, se observan restos de enlucido con uso a nivel privado, no presenta intervenciones recientes. Se encuentra sin uso y en un buen estado. Sin protección según el PGOU

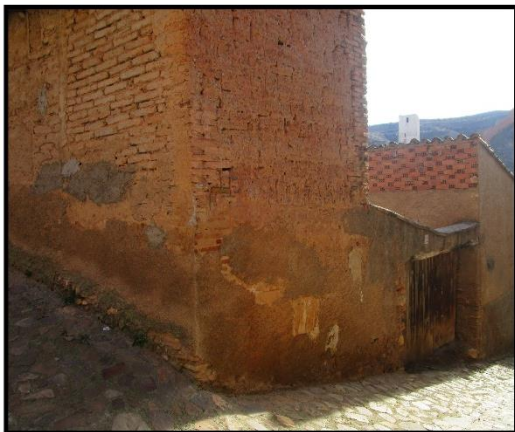
Ficha 013

Edificio realizado con tapia con verdugadas de ladrillo, tapia con juntas reforzadas con cal y con piezas de adobe. Se percibe con un cierto uso y pequeñas intervenciones relacionadas con el enlucir de cemento gris. Presenta un buen estado la construcción. Sin protección en el PGOU

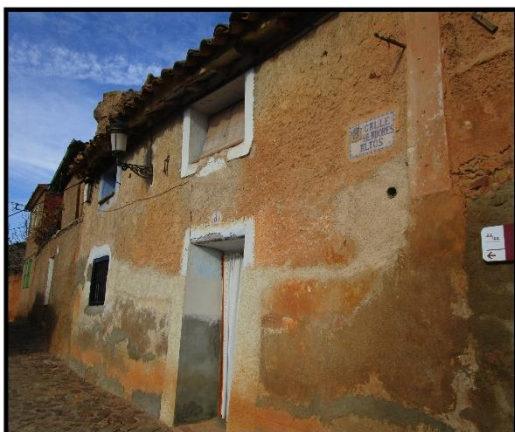
Ficha 015

Edificio realizado con tapia simple y con enlucido de cal. Se encuentra en uso la vivienda. Intervenciones en la base para colocar cemento gris. Buen estado de conservación. No se encuentra protegido por el PGOU

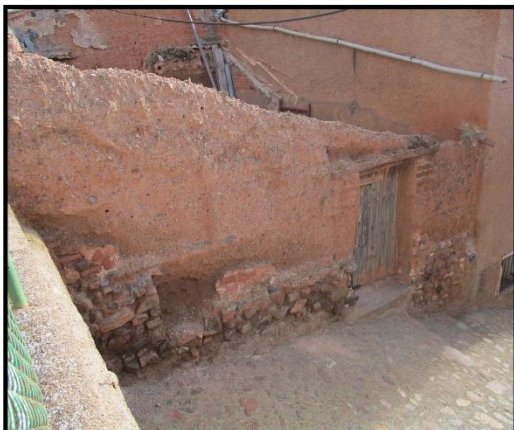
Ficha 016

Edificio realizado con tapia con juntas reforzadas con cal y piezas de adobe. Sin uso actual y en un estado regular llegando a mal estado. El patio no se encuentra protegido por el PGOU

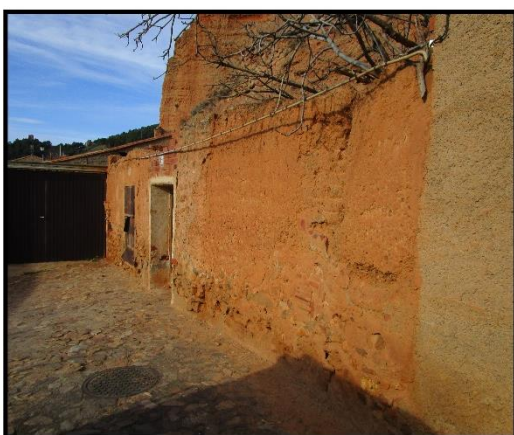
Ficha 017

Edificio realizado con tapia simple, tiene restos de enlucido. Actualmente sin uso y en un estado regular, pequeñas intervenciones a nivel de enlucido de cemento gris. No tiene protección en el PGOU

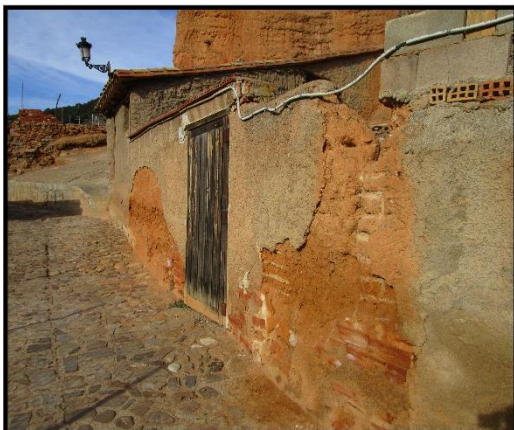
Ficha 018

Edificio realizado con piezas de adobe y tapial simple. Se percibe un uso a nivel privado. Intervención clara de enlucido de cemento en todo el muro. Apenas quedan restos del enlucido original. No esta protegido en el PGOU.

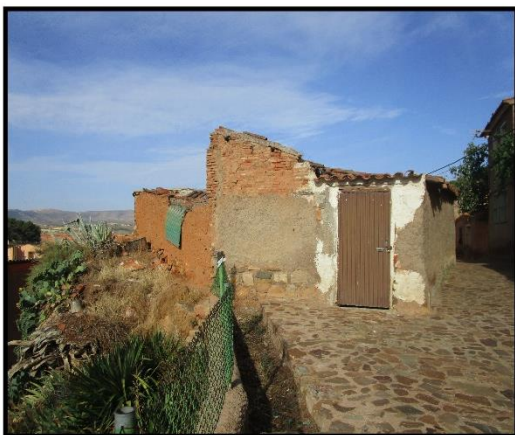
Ficha 019

Edificio realizado con tapia simple, sin uso actual, en un estado regular de conservación y en algunas zonas malo. Sin aparentes signos de intervenciones recientes. No está protegida en el PGOU.

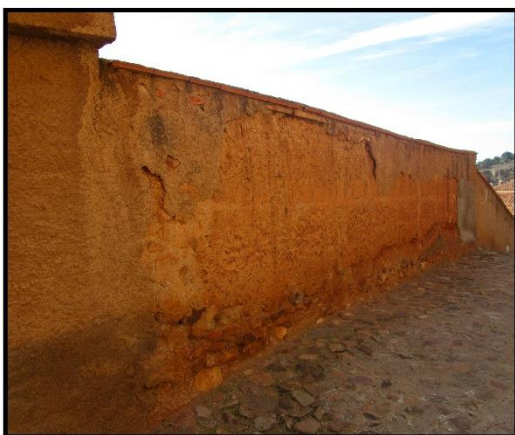
Ficha 020

Edificio realizado con tapia con juntas reforzadas con cal. En situación actual de uso. Intervenciones recientes con elucido de mortero gris. Restos de enlucido original. No tiene protección según el PGOU

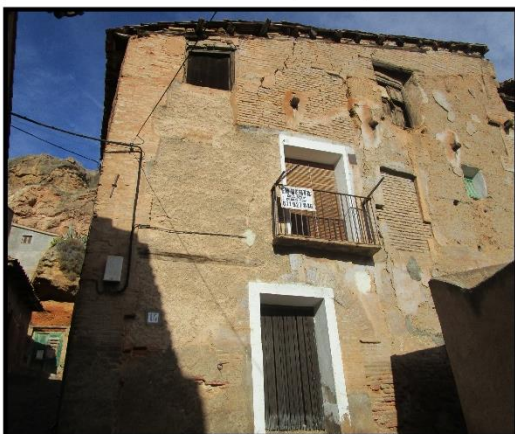
Ficha 021

Edificio realizado con tapial simple y tapial con machones y verdugadas de ladrillo con cajón de tierra. Presenta un muro en entramado. Se encuentra sin uso actual y en estado regular alcanzando el mal estado. No tiene intervenciones recientes y conserva parte del enlucido. No tiene protección en el PGOU

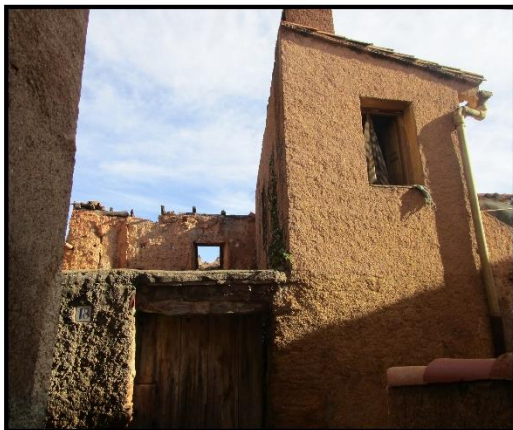
Ficha 022

Edificio realizado con tapia simple, sin uso actual, en un estado regular de conservación pero con zonas en buen estado. Presenta intervenciones recientes a nivel de enlucido de cemento. En algunas zonas conserva en enlucido original. No tiene protección según el PGOU.

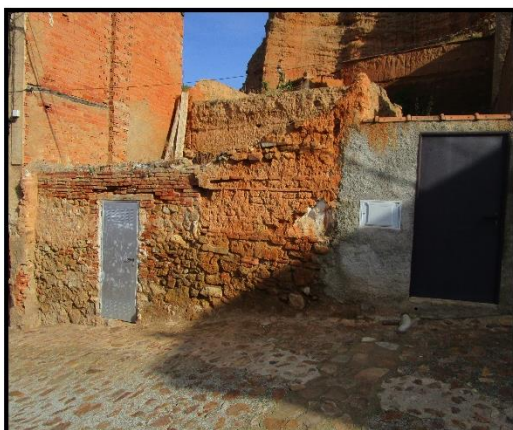
Ficha 023

Edificio realizado con adobe con verdugadas de ladrillo. En un estado regular de conservación pero con zonas en buen estado. Presenta intervenciones recientes a nivel de enlucido de cemento. No tiene protección según el PGOU.

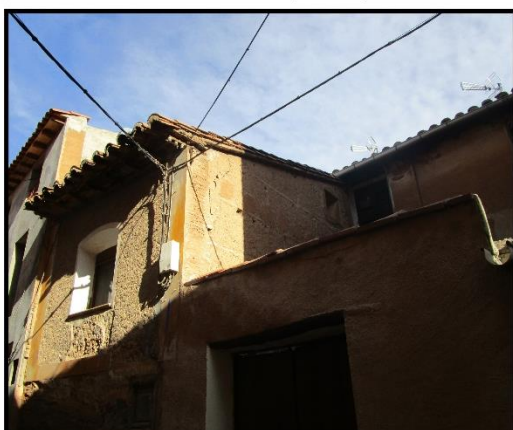
Ficha 024

Edificio realizado con tapia con juntas reforzadas con cal. Tiene un uso actual, se encuentra en buen estado de conservación, intervenciones pequeñas, mantiene restos de enlucido original. No esta protegido en el PGOU.

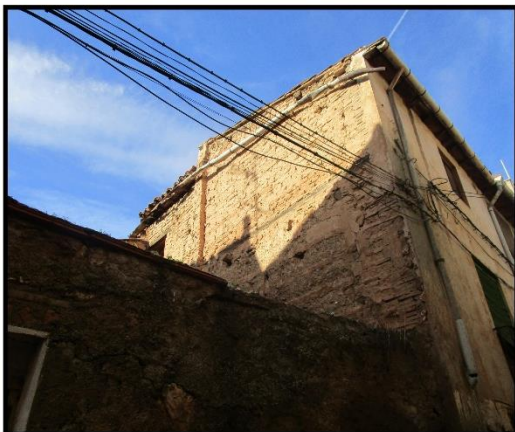
Ficha 025

Edificio realizado con tapia con verdugadas de ladrillo y piezas de adobe. Sin uso actual y sin aparentes intervenciones recientes. Presenta un buen estado de conservación. Conserva restos de enlucido original. No está protegido en el PGOU

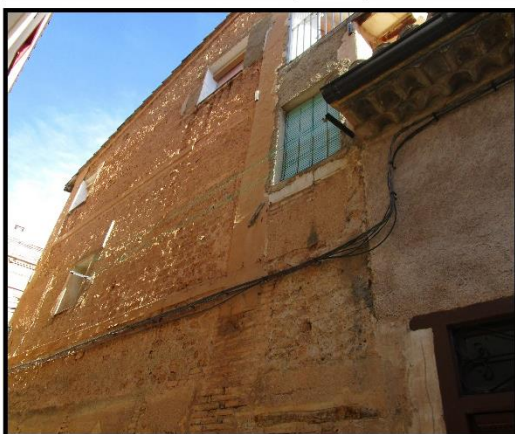
Ficha 026

Edificio realizado con adobe y tapia con rafas acampadas y verdugadas de ladrillo. Actualmente tiene uso y presenta un buen estado de conservación. Presenta algunas intervenciones pequeñas a nivel de enlucido de cemento gris. Tiene un nivel de protección ambiental en el PGOU

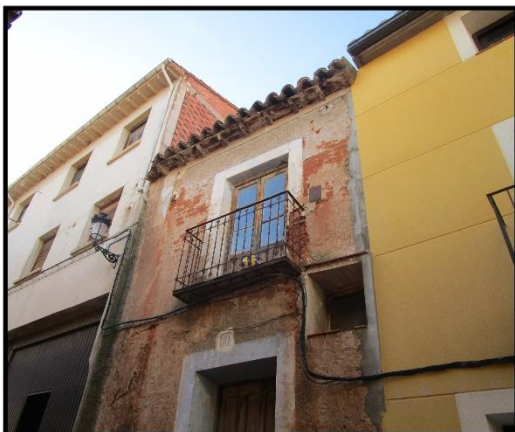
Ficha 027

Edificio realizado con piezas de adobe y tapia simple. Presenta zonas con el mortero original, en aparente uso y con intervenciones pequeñas, más propias de las edificaciones adyacentes. No tiene protección en el PGOU.

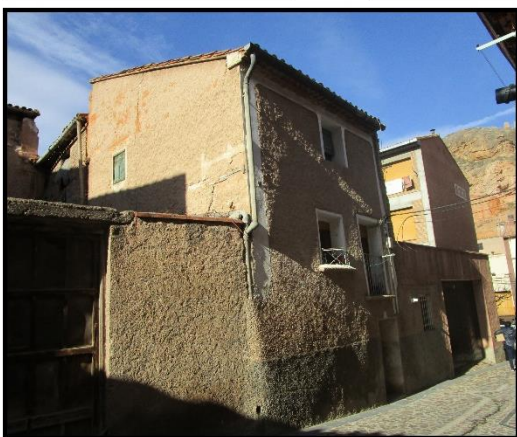
Ficha 029

Edificio realizado con tapia simple y adobe, aparente uso actual, presenta un buen estado. Conserva enlucido original, presenta intervenciones recientes de enlucido de cemento gris. Tiene protección estructural en el PGOU. Ficha E-17 en el catálogo del patrimonio arquitectónico.

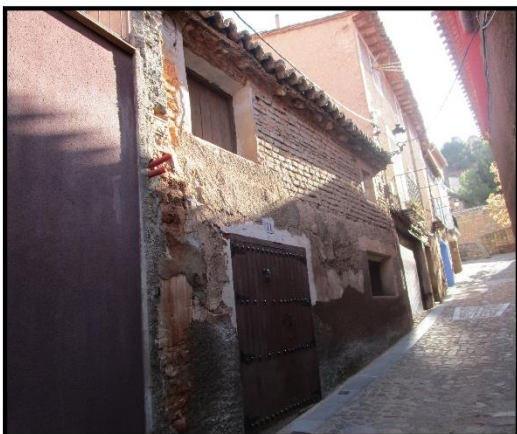
Ficha 030

Edificio realizado con tapia simple y adobe, aparente uso actual, presenta un estado regular. Conserva algo de enlucido original, presenta intervenciones recientes de enlucido de cemento gris y refuerzo de la puerta. No está con protección en el PGOU

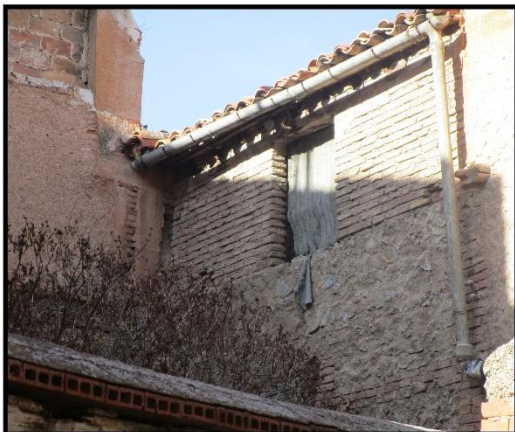
Ficha 031

Edificio realizado de tapia con machones y verdugadas de ladrillo con cajón de tierra. En uso actual, presenta un buen estado de conservación y no se notan intervenciones recientes. No tiene protección según el PGOU

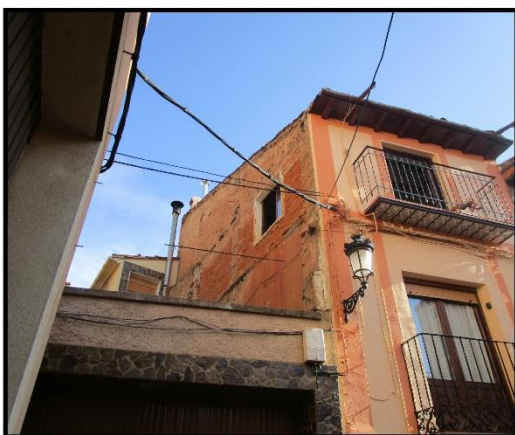
Ficha 032

Edificio realizado con adobe, conserva parte del enlucido original, no se aprecian intervenciones con cemento gris. Presenta un buen estado de conservación, actualmente mantiene su uso. No tiene protección en el PGOU

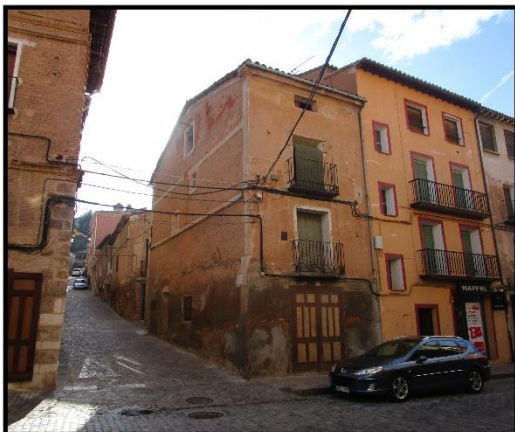
Ficha 033

Edificio realizado con adobe, tiene uso, presenta intervenciones recientes relacionadas con el cemento gris como enlucido. Tiene un buen estado de conservación, presenta zonas con el enlucido original.

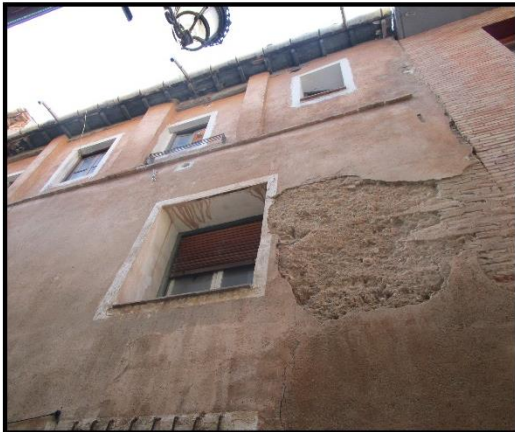
Ficha 034

Edificio realizado de tapia con rafas acampadas de ladrillo. Conserva gran parte del enlucido original, pero también intervenciones con cemento gris para sustituir el enlucido. Actualmente en uso y presenta un buen estado de conservación. No tiene ningún tipo de protección según el PGOU

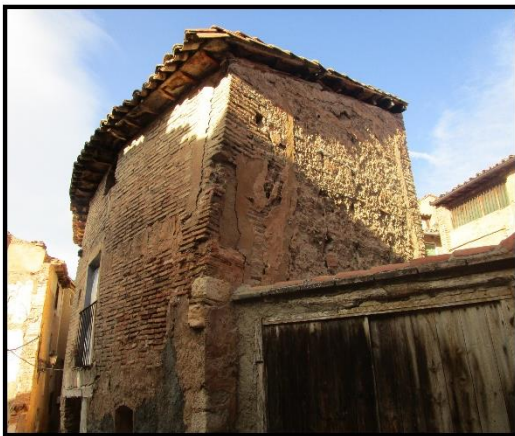
Ficha 035

Edificio realizado con tapia con verdugadas de ladrillo, apenas presenta restos del enlucido original. Se encuentra en mal estado de conservación. No se le nota que tenga un uso actualmente. Pequeñas intervenciones con cemento gris. Protección ambiental en el PGOU, ficha A28 del catálogo del patrimonio arquitectónico.

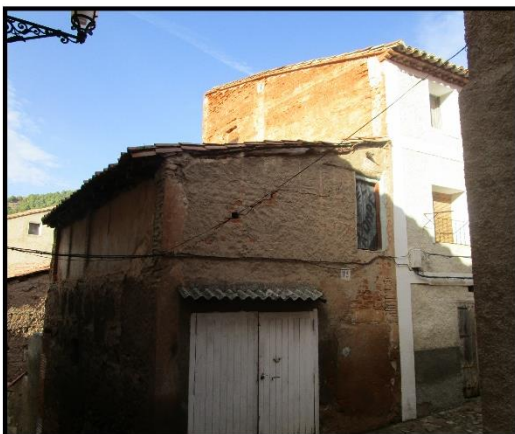
Ficha 036

Edificio realizado con tapia simple y adobe, aparente uso actual, presenta un estado regular de conservación. Alguna intervención con cemento gris para enlucir el muro. Conserva algo de enlucido original. No tiene protección en el PGOU

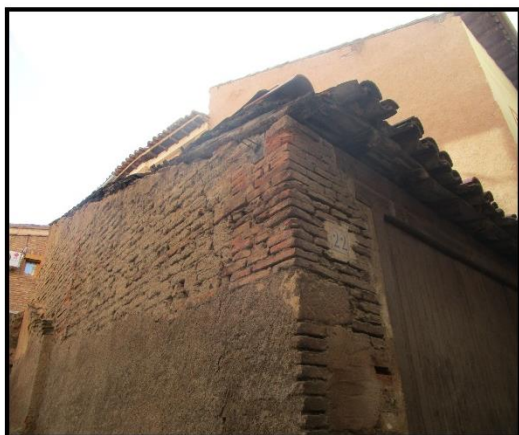
Ficha 037

Edificio realizado con adobe, no tiene un estado de uso en la actualidad. En alguna zonas tiene mortero original. Tiene intervenciones con el cemento gris en la parte inferior del muro. Presenta un estado regular de conservación. No tiene protección en el PGOU

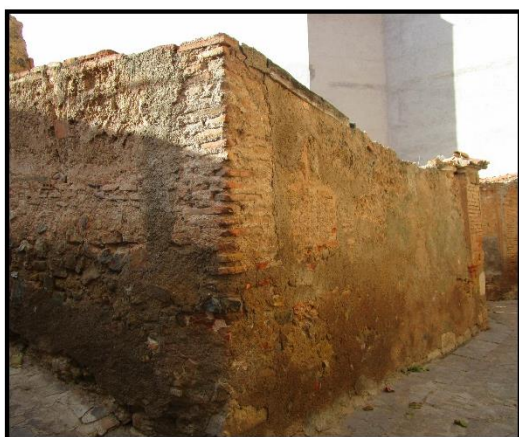
Ficha 038

Edificio realizado de tapia con verdugadas y machones de ladrillo con cajón de tierra y con adobe. Se le nota con cierto uso actualmente, se le aprecian intervenciones con cemento gris para enlucir el muro. Dependiendo de la zona presenta un buen estado de conservación o regular. Tiene pequeñas zonas con mortero original . Tiene una protección ambiental según el PGOU, ficha A102

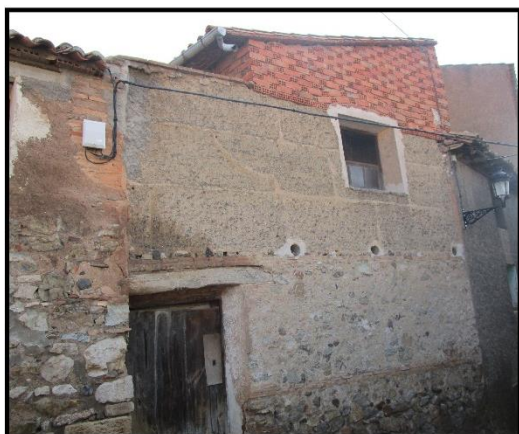
Ficha 039

Edificio realizado de tapia con juntas reforzadas con cal. No presenta intervenciones recientes, salvo un añadido de altura con ladrillo cerámico hueco. Presenta un buen estado de conservación y actualmente esta en uso. No tiene restos de mortero original. No tiene protección en el PGOU

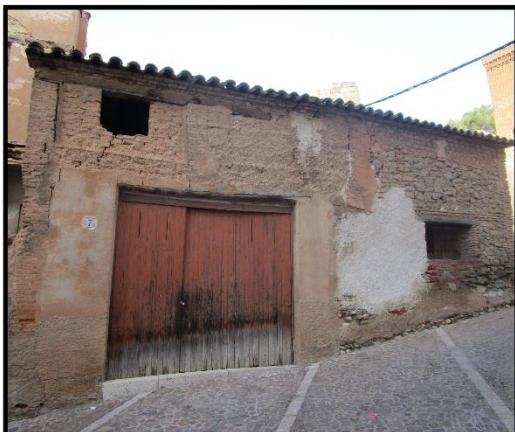
Ficha 040

Edificio realizado con adobe y tapia con juntas reforzadas con cal. Sin uso actualmente, presenta en general un mal estado de conservación. Con pequeñas intervenciones y en algunas zonas muestra el enlucido original. No tiene protección en el PGOU

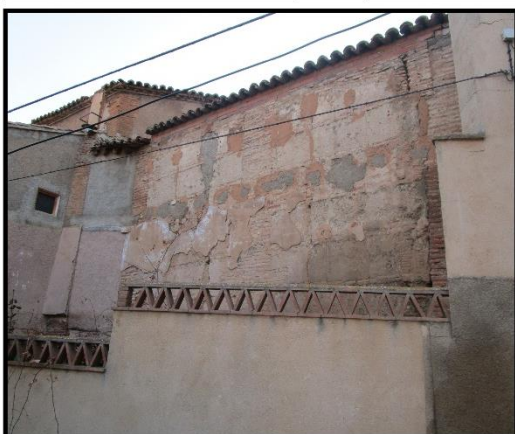
Ficha 041

Edificio realizado de tapia con machones y verdagadas de ladrillo con cajón de tierra, muestra restos de enlucido. Presenta un buen estado de conservación con pequeñas intervenciones para cubrir con cemento algunas zonas. Pertenece a la parte de atrás del Antiguo Convento de Trinitarios (Santa Ana)

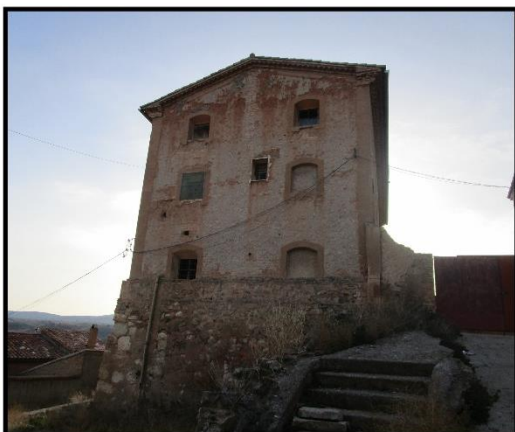
Ficha 042

Edificio realizado de adobe. Antigua fábrica, presenta un buen estado de conservación, se aprecia el enlucido original en varias zonas. Tiene intervenciones recientes. Tiene protección estructural, ficha E-3 del catálogo de patrimonio arquitectónico.

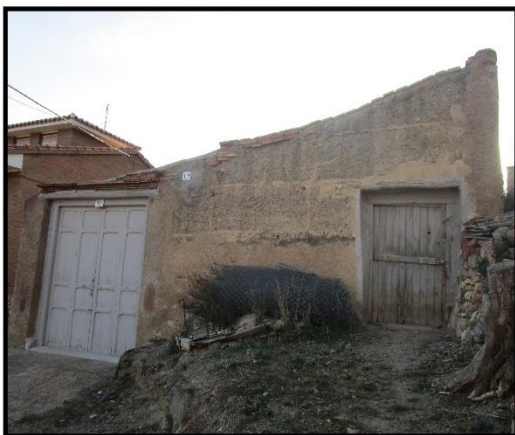
Ficha 043

Edificio realizado con tapia con juntas reforzadas con cal. No presenta ninguna intervención reciente. En algunas zonas se observa enlucido original. Tiene un buen estado de conservación. Se le aprecia un uso actualmente. No tiene protección en el PGOU

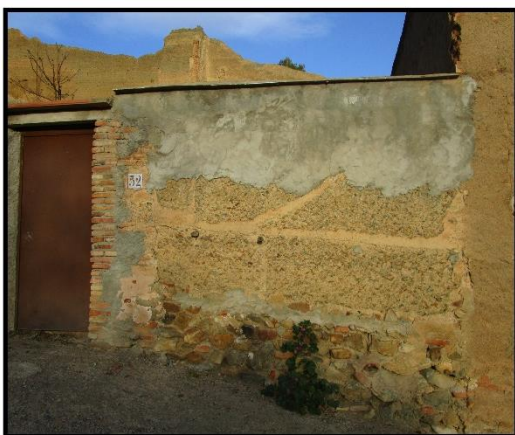
Ficha 044

Edificio realizado con tapia con juntas reforzadas con cal. Presenta intervención reciente de cemento gris para enlucir el muro y de refuerzo en la puerta. Tiene un buen estado de conservación, salvo en algunas zonas donde ya no es tan bueno. Se le aprecia un uso actualmente. No tiene protección en el PGOU
