Arquitectura de tierra en la ciudad de Daroca (Zaragoza)

UNIVERSITAT
POLITÈCNICA
DE VALÈNCIA

MASTER OFICIAL EN
CONSERVACIÓN DEL
PATRIMONIO ARQ.

ARQUITECTURA DE TIERRA EN LA CIUDAD DE DAROCA (ZARAGOZA)

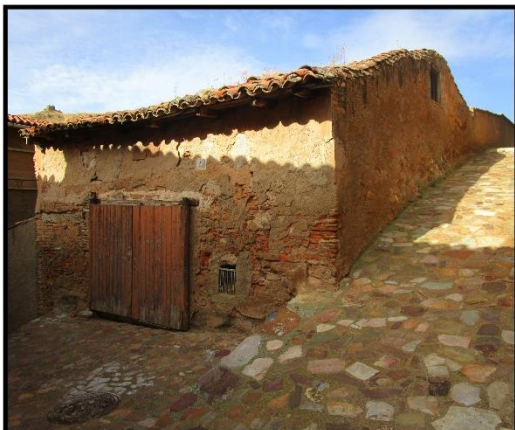
Ficha 045

Edificio realizado con tapia simple. Presenta intervención reciente de cemento gris para enlucir el muro. Tiene un regular estado de conservación, salvo en algunas zonas donde ya es malo. No se le aprecia un uso actualmente. No tiene protección en el PGOU

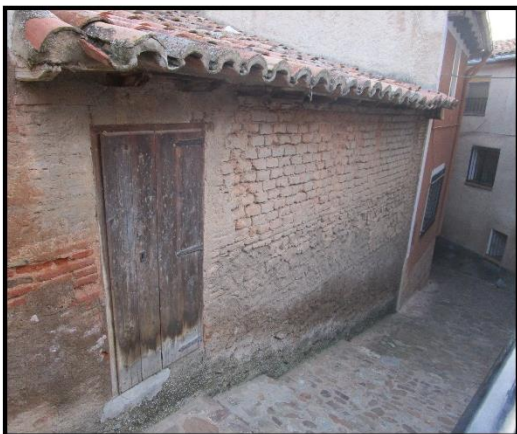
Ficha 046

Edificio realizado con adobe. Presenta pequeñas intervenciones con cemento gris a modo de enlucido, estado de conservación regular. Sin uso aparente en la actualidad. No tiene protección en el PGOU

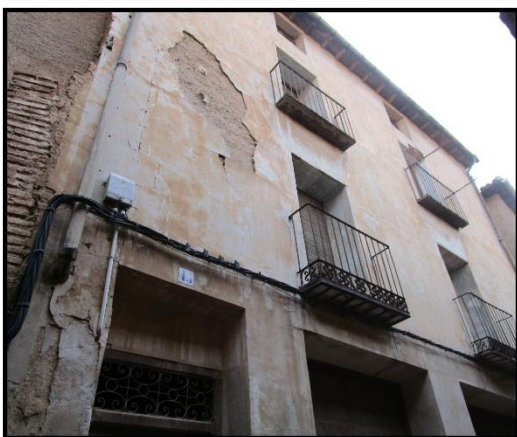
Ficha 047

Edificio realizado de tapia simple. Presenta un regular estado de conservación. No se perciben intervenciones considerables, tiene bastantes zonas con enlucido original, no tiene un uso aparente. No tiene protección en el PGOU

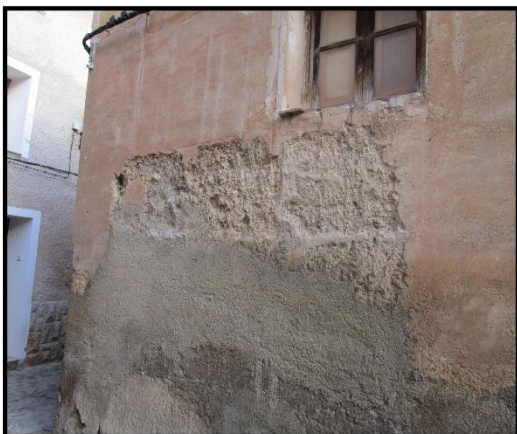
Ficha 048

Edificio realizado de tapia con juntas reforzadas con cal. Presenta zonas con bastante enlucido original y zonas con intervenciones donde se coloca cemento gris a modo de enlucido. Tiene un buen estado de conservación. No tiene protección en el PGOU

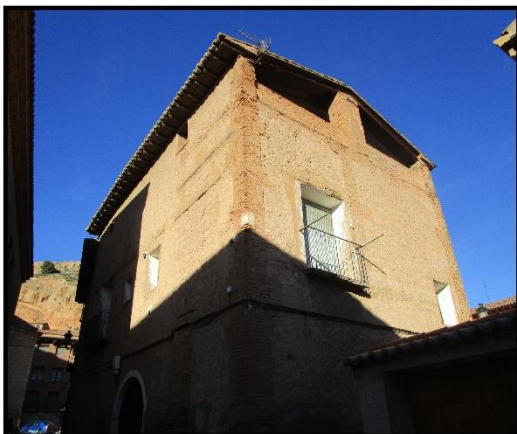
Ficha 049

Edificio realizado con Tapia con machones y rafas acampanadas de ladrillo. Presenta un buen estado de conservación. Pequeñas intervenciones con cemento gris. Tiene protección estructural, ficha E-14 en el catálogo de patrimonio arquitectónico.

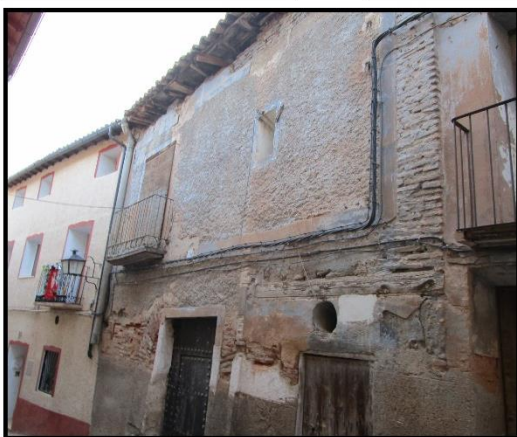
Ficha 050

Edificio realizado de tapia con juntas reforzadas con cal. Con uso aparente en la actualidad. Presenta zonas con enlucido original. No presenta intervenciones recientes. El estado de conservación es regular. No tiene protección en el PGOU

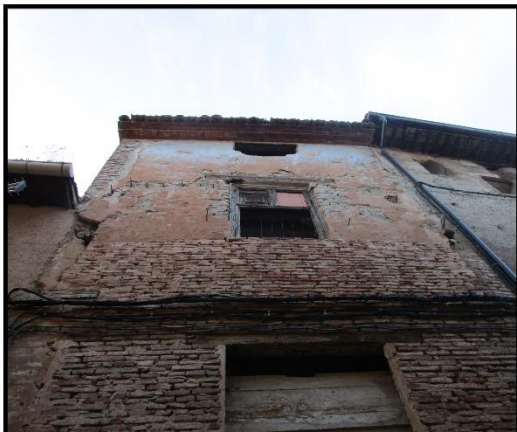
Ficha 051

Edificio realizado de adobe con restos del enlucido original. No se percibe en uso actualmente. No tiene intervenciones recientes y un mal estado de conservación. No tiene protección en el PGOU

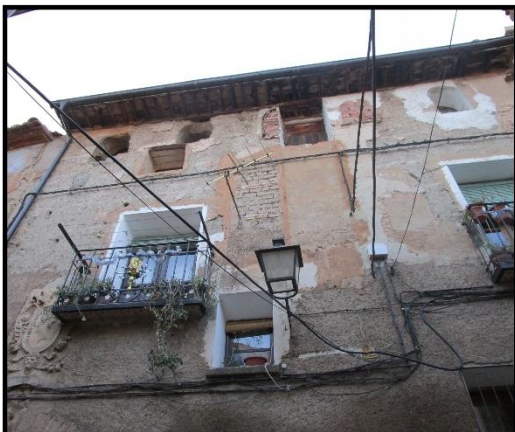
Ficha 052

Edificio realizado con adobe y tapia. Actualmente en uso, presenta un regular de estado de conservación, se pueden ver restos del enlucido original e intervenciones menores de cemento gris para enlucir el muro. No tiene protección en el PGOU

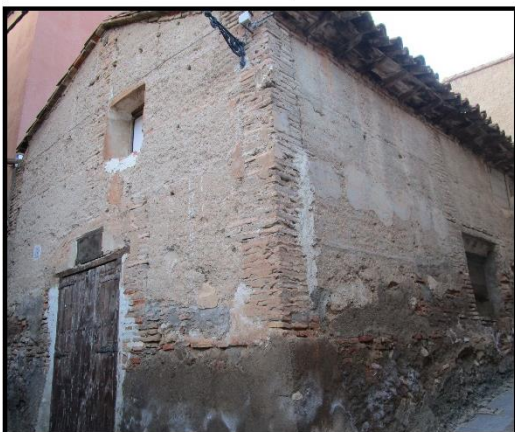
Ficha 053

Edificio realizado de tapia con machones y verdugadas de ladrillo con cajón de tierra, muestra pequeñas zonas con restos de enlucido original. Presenta un estado de conservación regular con pequeñas intervenciones para cubrir con cemento algunas zonas. No tiene ninguna protección en el PGOU.

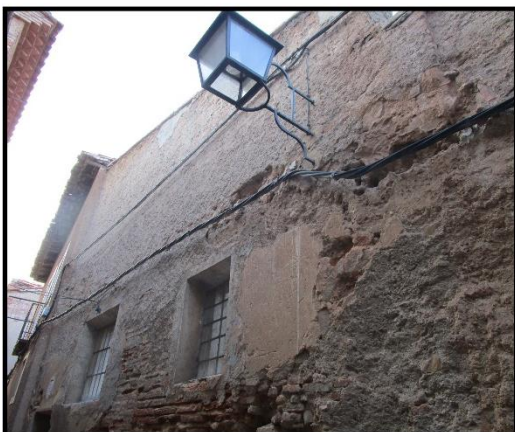
Ficha 054

Edificio realizado de adobe y tapia con machones y verdugadas de ladrillo con cajón de tierra. Actualmente no esta siendo usada, con un regular estado de conservación. Pequeñas zonas con enlucido original y no existen intervenciones recientes. No tiene protección en el PGOU

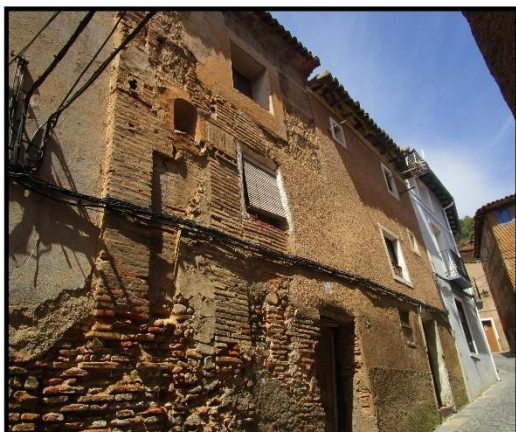
Ficha 055

Edificio realizado de tapia con juntas reforzadas con cal. Actualmente no está en uso, presenta un estado de conservación regular llegando a malo. Intervenciones recientes para cubrir con cemento gris algunas zonas del muro. Presenta restos de enlucido original. No tiene protección en el PGOU

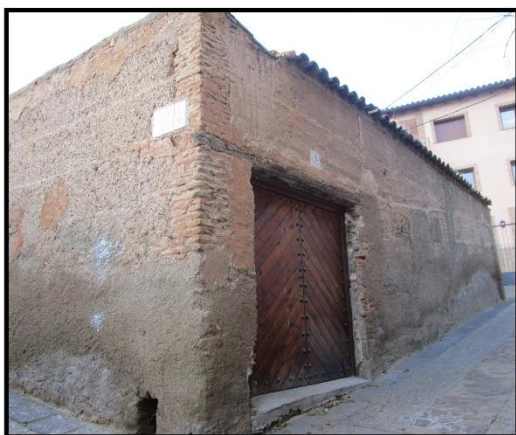
Ficha 056

Edificio realizado de tapia con juntas reforzadas con cal. Actualmente en uso, presenta un buen estado de conservación. Intervenciones recientes para cubrir con cemento gris algunas zonas del muro. Pocas zonas con restos del enlucido original. No tiene protección en el PGOU

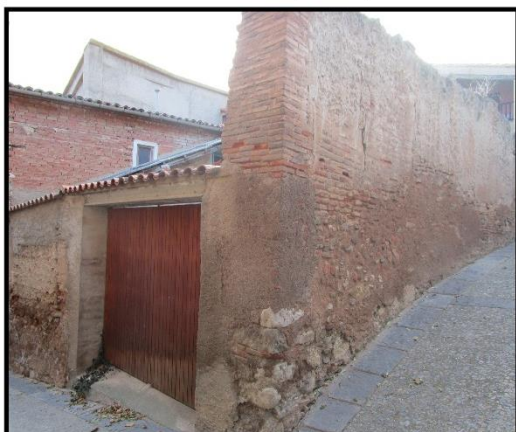
Ficha 057

Edificio realizado de tapia con verdugadas de ladrillo. Presenta un buen estado de conservación y en uso actualmente. Intervenciones para cubrir con cemento gris el muro. Algunas zonas con el enlucido original. No tiene protección en el PGOU

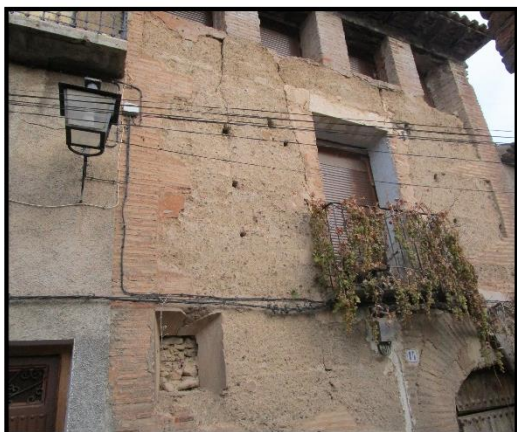
Ficha 058

Edificio realizado de Tapia con rafas acampañadas de ladrillo. Actualmente en uso, presenta un buen estado de conservación. Intervenciones a nivel de última planta. Muy pocas zonas con enlucido original. Tiene protección ambiental en el PGOU, ficha A-117 del catálogo de patrimonio arquitectónico

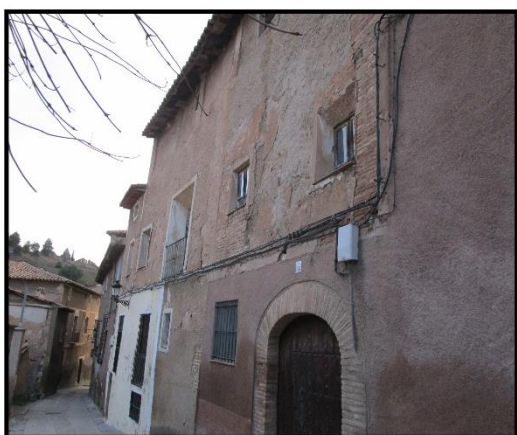
Ficha 059

Edificio realizado de tapia simple, presenta un buen estado de conservación. Pequeñas intervenciones con cemento gris para enlucir parte del muro. En algunas zonas existe enlucido original. Tiene protección ambiental en el PGOU, ficha A-116 del catálogo de patrimonio arquitectónico.

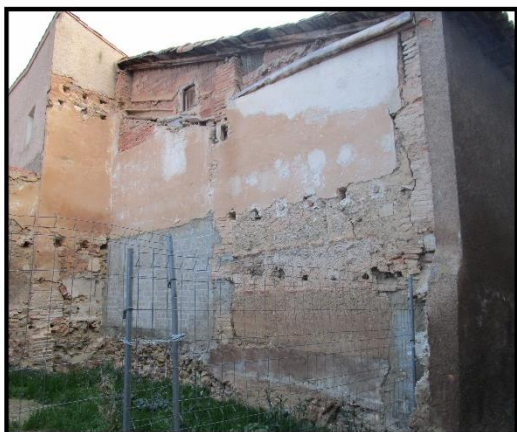
Ficha 060

Edificio realizado de tapia careada con piedra y con tapia con verdugadas de ladrillo. Existen zonas donde se ve el enlucido original y zonas con cemento gris de intervenciones recientes. Presenta un buen estado de conservación y esta en uso. No tiene protección en el PGOU

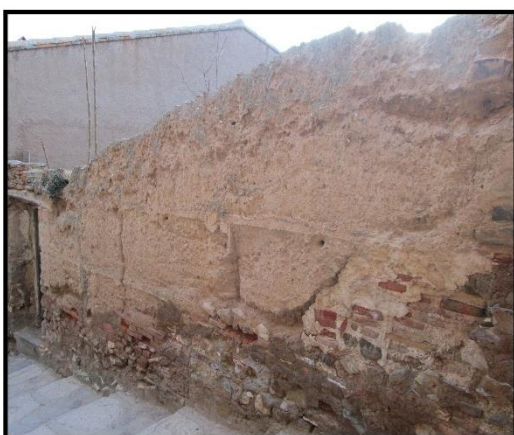
Ficha 062

Edificio realizado de tapia con juntas reforzadas con cal. No presenta ninguna intervención reciente. Esta actualmente sin uso. Muestra pequeños signos del enlucido original. Presenta un regular estado de conservación, en las zonas de la coronación el estado ya es malo. No tiene protección en el PGOU

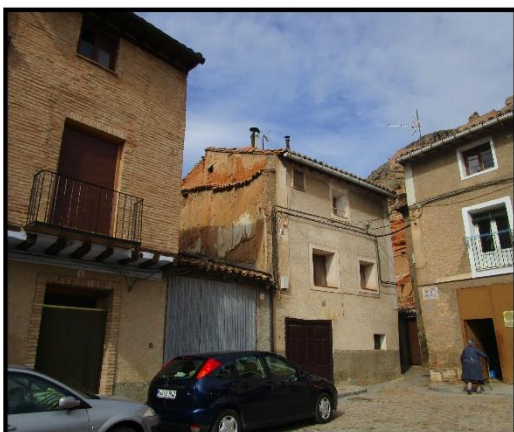
Ficha 063

Edificio realizado de adobe y tapia con juntas reforzadas con cal. Actualmente esta en uso, presenta un estado regular de conservación en la medianera. Se ven trazas de enlucido original. No tiene protección en el PGOU

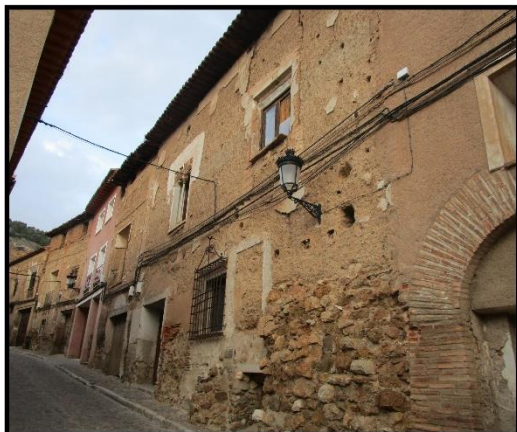
Ficha 064

Edificio realizado con tapia simple, se notan restos del enlucido original, algunos con decoración. Pequeñas intervenciones. Mal estado de conservación. Conocida como la casa del DIABLO. Actualmente esta sin uso. Tiene protección integral en el PGOU, ficha I-10 en el catálogo de patrimonio arquitectónico

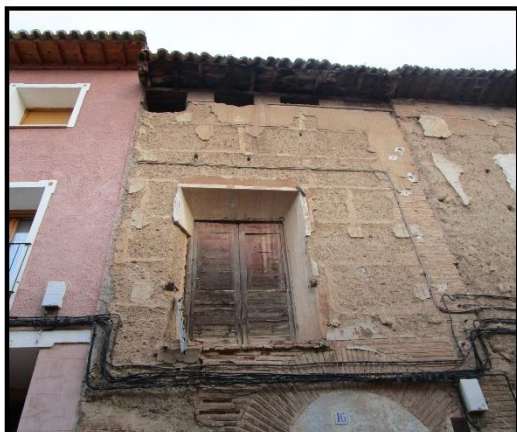
Ficha 065

Edificio realizado de tapia con juntas reforzadas con cal. No presenta ninguna intervención reciente. Esta actualmente sin uso. Presenta un mal estado de conservación. Se observan zonas con el enlucido original. Tiene protección ambiental en el PGOU, ficha A-16 del catálogo de patrimonio arquitectónico.

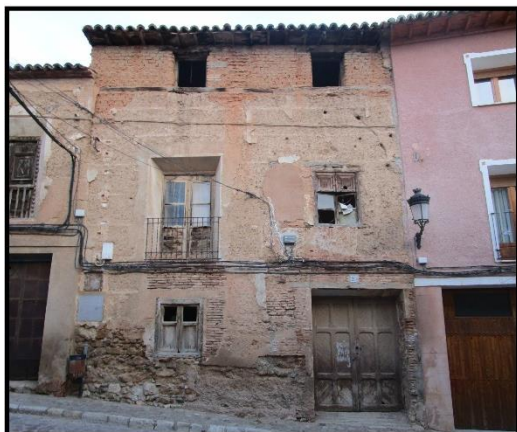
Ficha 066

Edificio realizado de adobe y tapia con juntas reforzadas con cal. Actualmente esta sin uso, presenta un mal estado de conservación de conservación. Se ven trazas de enlucido original. No se perciben intervenciones recientes. No tiene protección en el PGOU

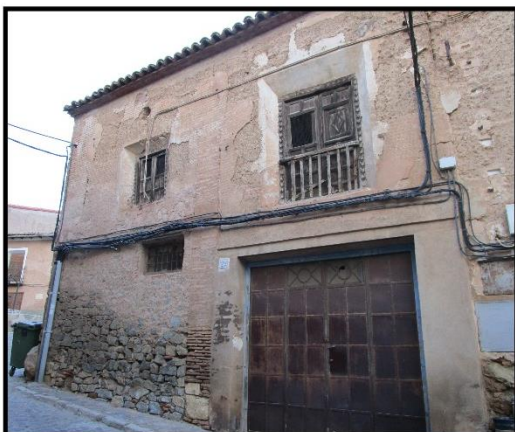
Ficha 067

Edificio realizado con Tapia simple. Tiene restos de enlucido original, presenta un mal estado que se acerca al estado de ruina. La intervención más reciente es el refuerzo de la puerta. No esta en uso. Tiene protección ambiental (no esta reflejada en el PGOU), ficha A-18 del catálogo de patrimonio arquitectónico.

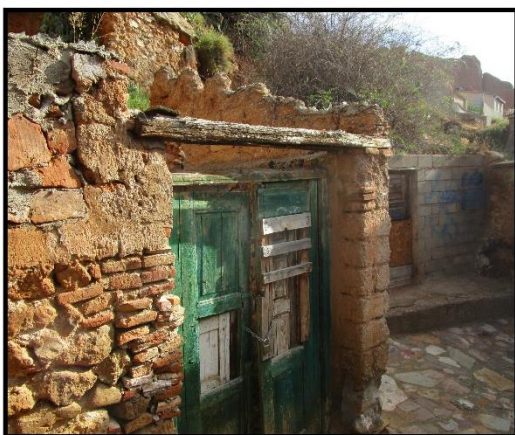
Ficha 068

Edificio realizado de Adobe. No presenta recientes intervenciones. Actualmente no tiene un uso y presenta un buen estado de conservación salvo en algunas zonas que ya el estado es malo. No esta protegido en el PGOU

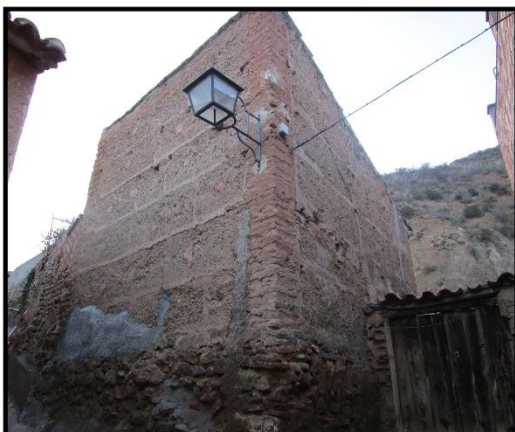
Ficha 069

Edificio realizado de tapia con juntas reforzadas con cal. Actualmente esta sin en uso, presenta un estado regular de conservación. Intervenciones para cubrir de cemento gris la parte baja del muro Se ven trazas de enlucido original. No tiene protección en el PGOU

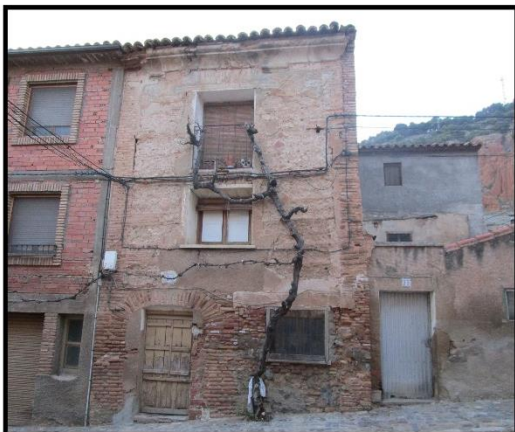
Ficha 070

Edificio realizado con tapia con verdugadas de ladrillo. No presenta ninguna intervención reciente. No está en uso actualmente. Tiene un estado regular y en algunas zonas tiene restos del enlucido original. No tiene ningún tipo de protección en el PGOU

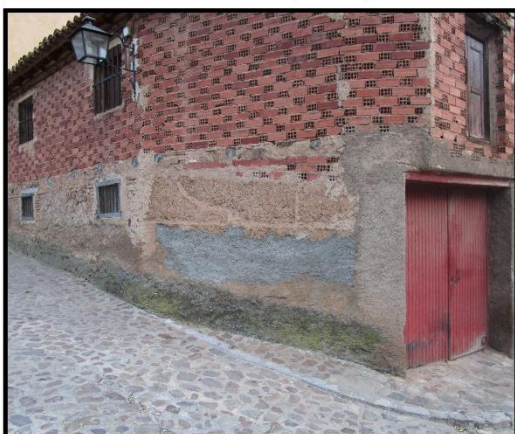
Ficha 071

Edificio realizado de tapia con juntas reforzadas con cal. Tiene intervenciones recientes a nivel de enlucir el muro de cemento gris, reforzar la puerta y subir un nivel con ladrillo hueco. Tiene pocas zonas con mortero original. Presenta un buen estado de conservación y está actualmente en uso. No tiene protección en el PGOU

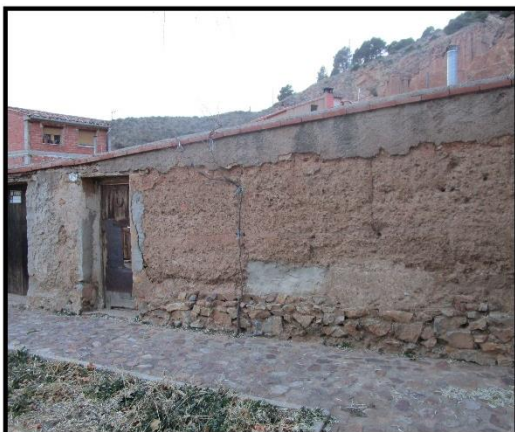
Ficha 072

Edificio realizado de adobe y tapia con juntas reforzadas con cal. Actualmente está en uso, presenta un estado regular de conservación. En algunas zonas tiene restos de mortero original. Tiene intervenciones recientes con enlucido de cemento gris. No tiene protección en el PGOU

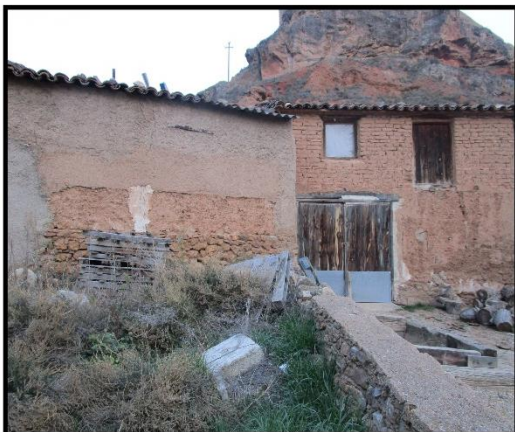
Ficha 073

Edificio realizado con adobe, tapia simple y tapia reforzada con juntas de cal. No se le nota que actualmente este en uso, tiene intervenciones recientes con cemento gris, presenta un estado regular de conservación. No tiene protección en el PGOU

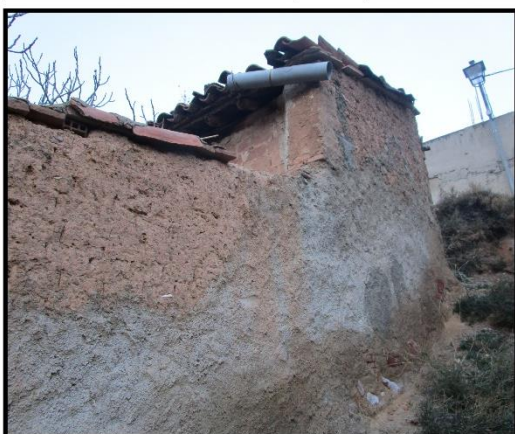
Ficha 074

Edificio realizado con adobe. Actualmente esta sin uso, tiene intervenciones recientes con cemento gris para enlucir los muros, presenta un regular estado de conservación. En algunas zonas muestra restos del enlucido original. No tiene protección en el PGOU

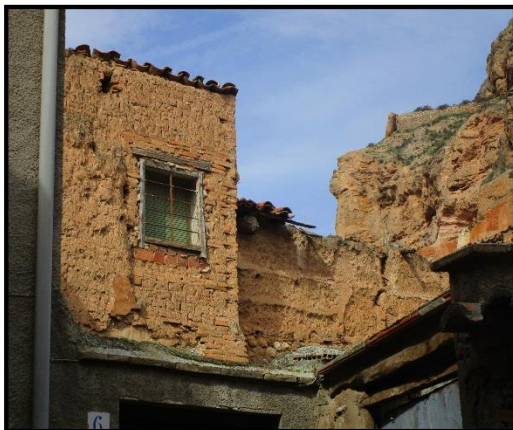
Ficha 076

Edificio realizado con adobe y tapia con juntas reforzadas con cal. Actualmente está sin uso, en algunas zonas se distinguen restos del enlucido original. Presenta un estado regular de conservación acercándose ya al mal estado. No tiene intervenciones recientes. No está protegido en el PGOU

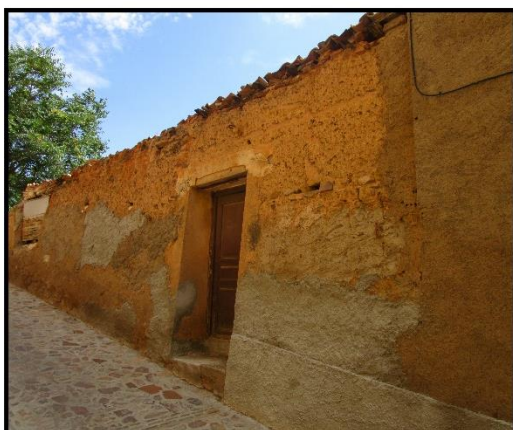
Ficha 077

Edificio realizado de tapia con juntas reforzadas con cal. Presenta intervención reciente para poner cemento gris a modo de enlucido. Está actualmente sin uso. Presenta un estado de conservación regular. No tiene protección en el PGOU

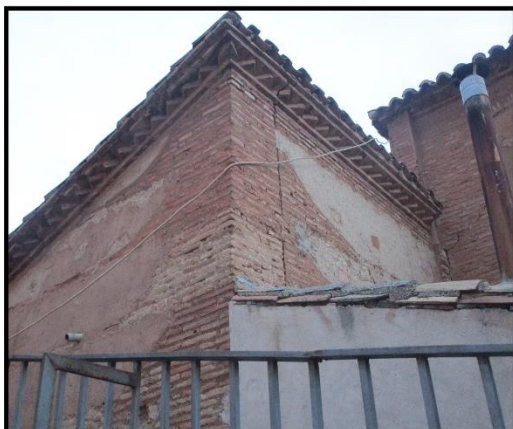
Ficha 078

Edificio realizado de tapia con rafas acampanadas y verdugadas de ladrillo. No presenta signos de intervenciones recientes, Actualmente está en uso. Tiene un buen estado de conservación. Pertenece al conjunto histórico-monumental de la Basílica. Nivel de protección integral. Ficha I-9 del catálogo de patrimonio arquitectónico.

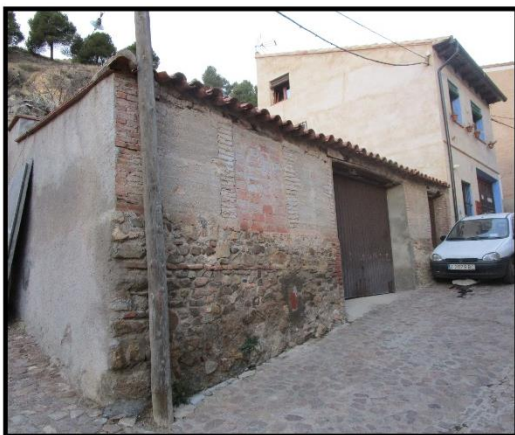
Ficha 079

Edificio realizado con tapia con machones y verdugadas de ladrillo con cajón de tierra. Presenta una reciente intervención. Presenta un buen estado de conservación. Actualmente está en uso. No tiene nivel de protección en el PGOU

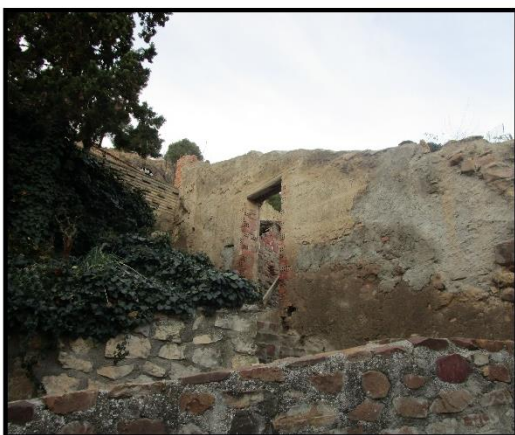
Ficha 080

Construcción realizada de tapia con juntas reforzadas con cal. Presenta intervenciones recientes con cemento gris para enlucir el muro. Esta actualmente sin uso. Presenta un regular estado de conservación, en las zonas de la coronación el estado ya es malo. En algunas zonas tiene mortero original. No tiene protección en el PGOU

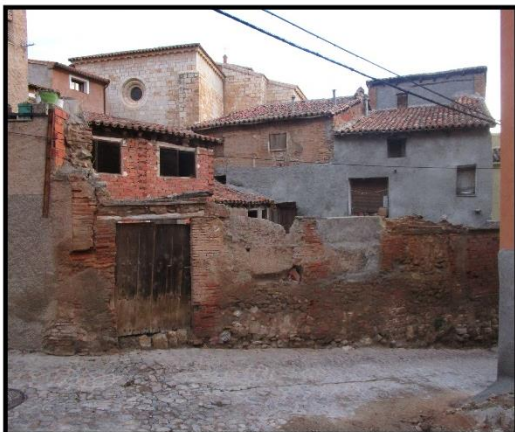
Ficha 081

Edificio realizado de tapia con juntas reforzadas con yeso y tapia con machones y verdugadas de ladrillo con cajón de tierra. Tiene intervenciones recientes y en general presenta un estado de conservación salvo en zonas que el estado ya es malo. En muy pocas zonas tiene mortero original. No tiene protección en el PGOU

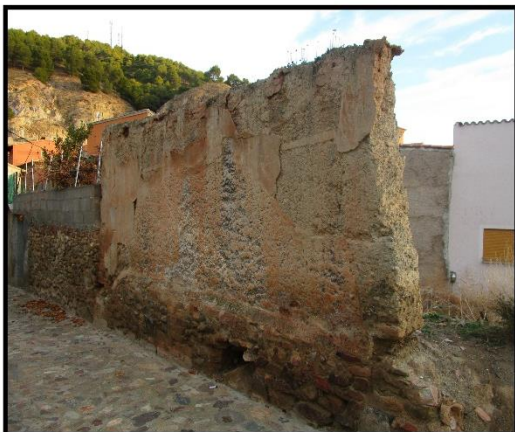
Ficha 082

Edificio realizado con tapia simple, Estado de abandono y con un estado de conservación regular. En algunas zonas ya es malo. Sin intervenciones. Se ven restos del enlucido original. No tiene protección en el PGOU

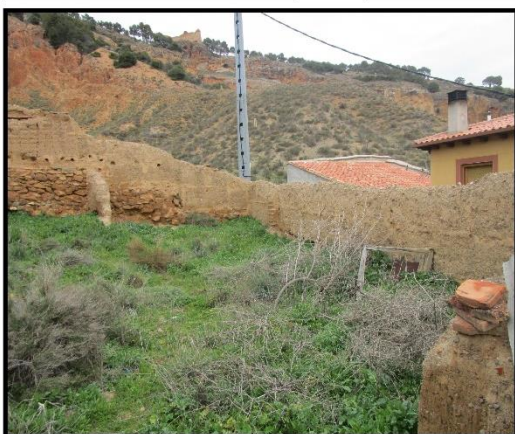
Ficha 083

Edificio realizado de tapia simple y adobe. No presenta intervenciones y está en estado de ruina. Tiene restos del enlucido original. Se puede ver como apoyaban las viguetas en los muros. No tiene protección en el PGOU, esta fuera de la zona BIC

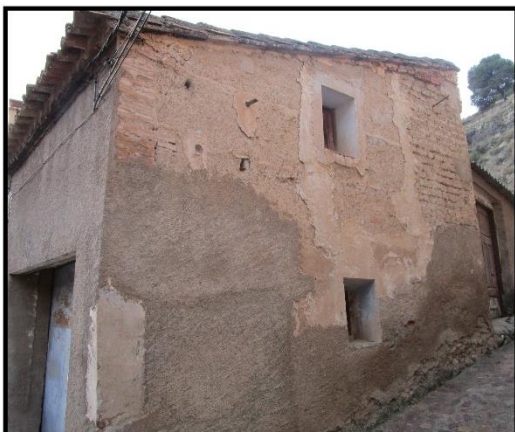
Ficha 084

Edificio realizado de tapia simple, adobe y con tapia con verdugadas de ladrillo. Intervenciones recientes para enlucir el muro con cemento gris. En algunas zonas se ve enlucido original. Esta actualmente sin uso. Presenta un buen estado de conservación. No Tiene protección en el PGOU

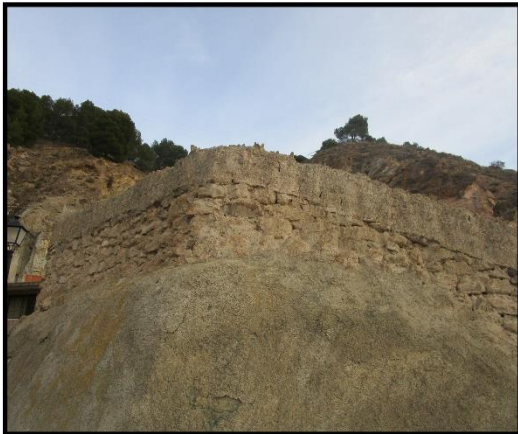
Ficha 085

Edificio realizado con Adobe. No presenta intervenciones recientes. Presenta un mal estado de conservación. Actualmente no tiene uso. No tiene zonas con mortero original. No tiene protección en el PGOU.

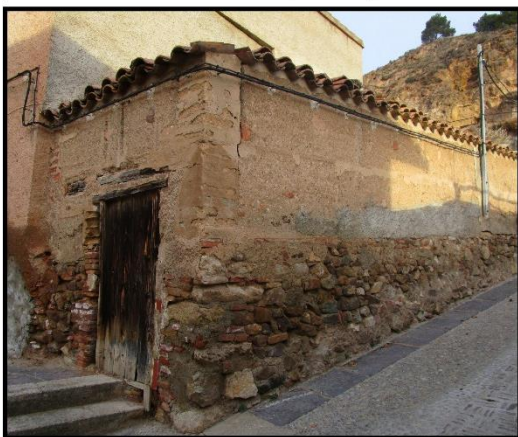
Ficha 086

Edificio realizado de tapia simple. Presenta intervenciones recientes con cemento gris para enlucir el muro. Esta actualmente sin uso. Presenta un buen estado de conservación. En muy pocas zonas tiene mortero original. No tiene protección en el PGOU

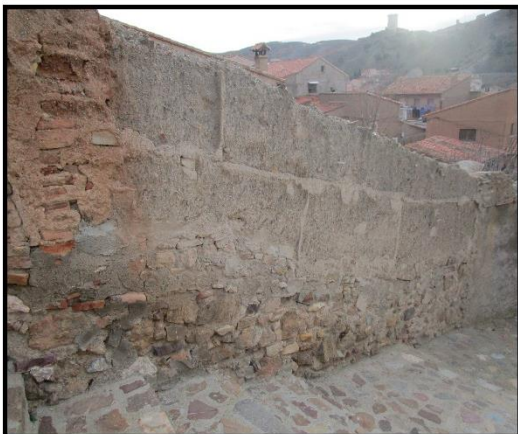
Ficha 087

Edificio realizado de tapia con juntas reforzadas con cal y adobe. No tiene intervenciones recientes y en general presenta un estado de conservación regular salvo en zonas que el estado ya es malo. No tiene zonas con mortero original. No tiene protección en el PGOU

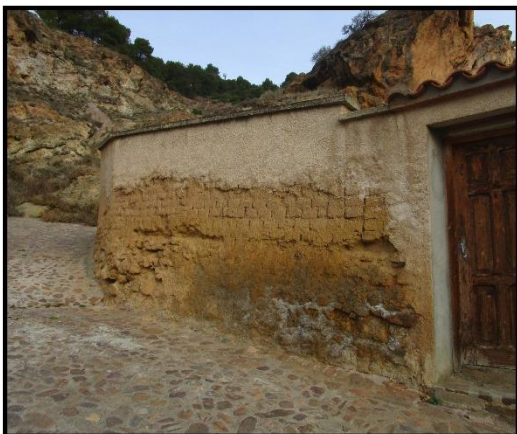
Ficha 088

Edificio realizado con adobe. Intervención reciente con uso de cemento gris para enlucir el muro. Actualmente está en uso. En muy pocas zonas queda mortero original. No tiene protección en el PGOU

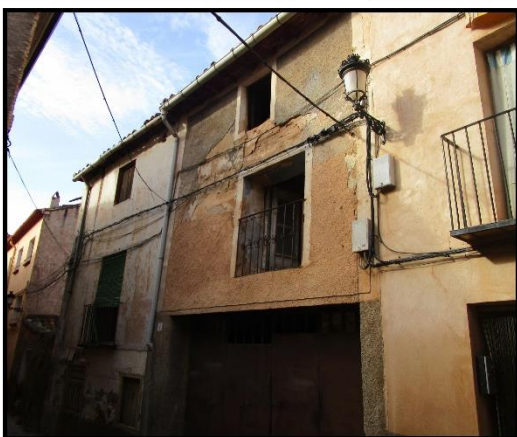
Ficha 089

Edificio realizado de tapia simple. Presenta intervenciones recientes con cemento gris para enlucir el muro. Esta actualmente sin uso. Presenta un estado de conservación regular. Pocas zonas con mortero original. No tiene protección en el PGOU

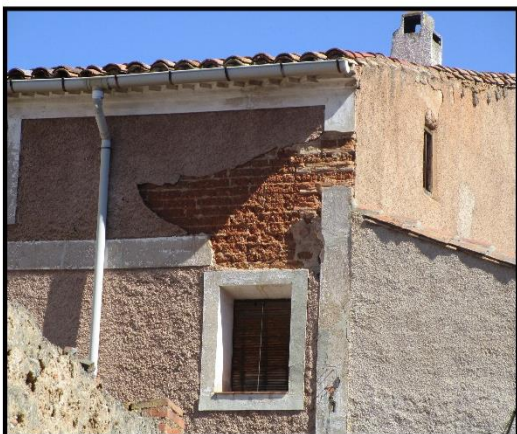
Ficha 090

Edificio realizado adobe. No tiene intervenciones recientes y en general presenta un buen estado de conservación salvo en zonas que el estado ya es malo, como en el adobe que no está enlucido. Actualmente esta en uso. No tiene protección en el PGOU

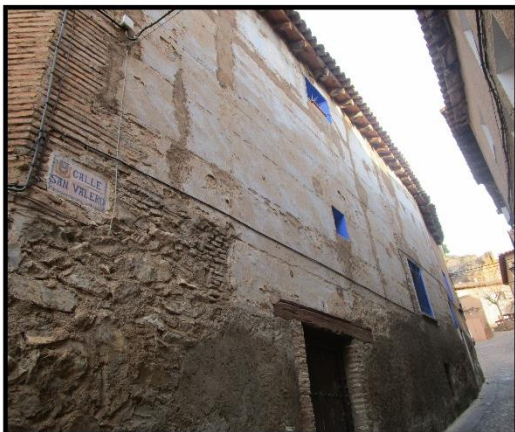
Ficha 091

Edificio realizado con tapia verdugadas de ladrillo. Presenta una reciente intervención en la base del muro con cemento gris. Presenta un buen estado de conservación. Actualmente está en uso. Protección ambiental en el PGOU, ficha A-117 del catálogo de patrimonio arquitectónico

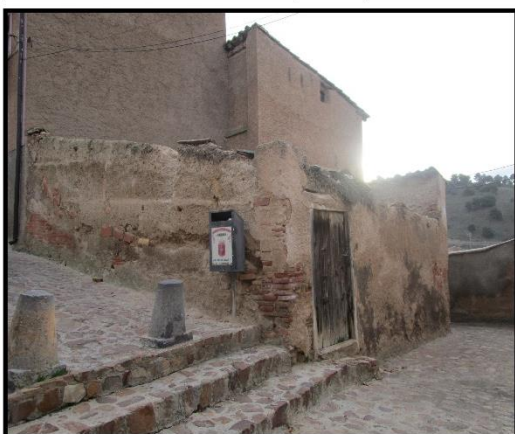
Ficha 092

Edificio realizado de tapia con juntas reforzadas con cal. Presenta intervenciones recientes con cemento gris para enlucir el muro. Esta actualmente sin uso. Presenta un buen estado de conservación, en las zonas de la coronación el estado ya es malo. Pocas zonas con mortero original. No tiene protección en el PGOU

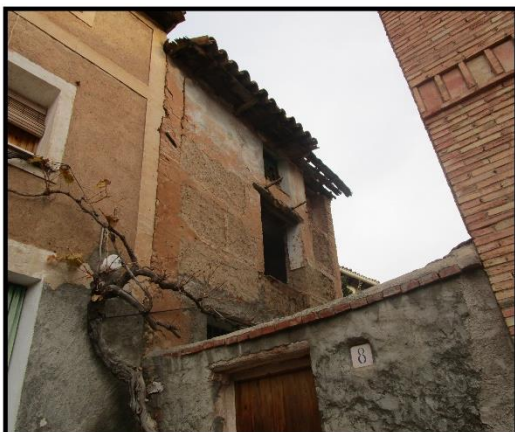
Ficha 093

Edificio realizado de tapia con juntas reforzadas con cal. No tiene intervenciones recientes y en general presenta un estado de conservación regular salvo en zonas que el estado ya es malo. Tiene trazas de mortero original. No tiene protección en el PGOU

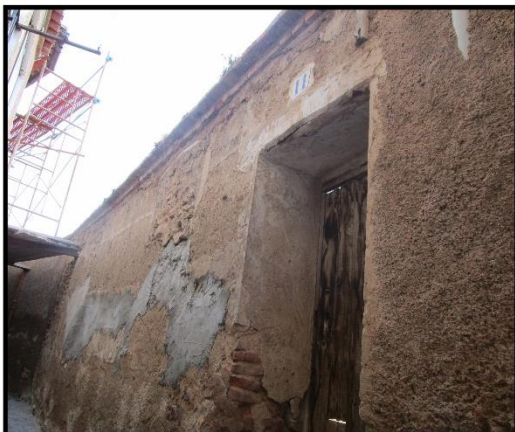
Ficha 094

Edificio realizado con tapia con juntas reforzadas con cal. Actualmente no está en uso, presenta intervenciones a nivel de enlucido con cemento gris. Zonas con el enlucido original. Presenta un buen estado de conservación. No tiene protección en el PGOU

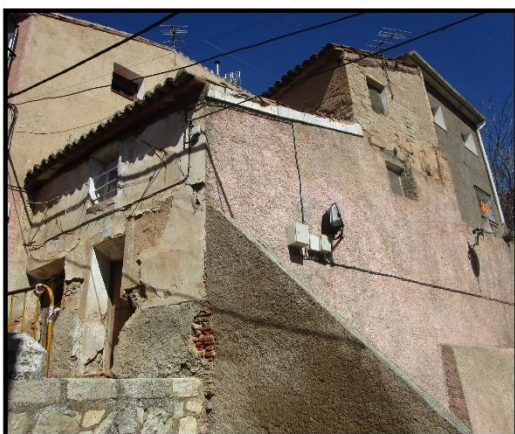
Ficha 095

Edificio realizado de tapia con simple y adobe. Presenta intervenciones recientes con cemento gris para enlucir el muro. Esta actualmente sin uso. Presenta un mal estado de conservación, llegando casi al estado de ruina. Presenta restos del enlucido original. No tiene protección en el PGOU

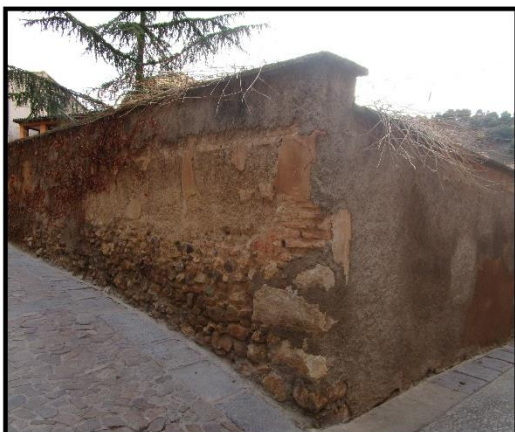
Ficha 096

Edificio realizado de tapia con juntas reforzadas con cal. Tiene intervenciones recientes con cemento gris para enlucir de nuevo el muro y en general presenta un buen estado de conservación. En algunas zonas tiene restos del enlucido original. No tiene protección en el PGOU

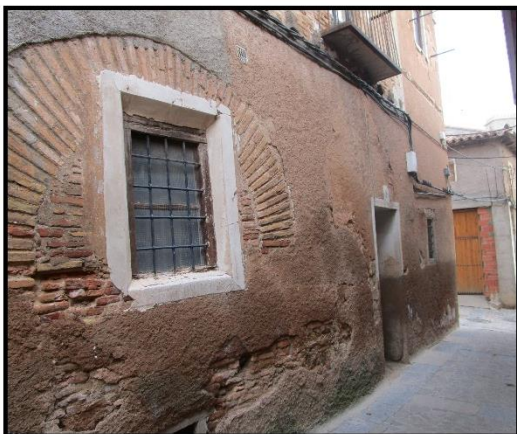
Ficha 097

Edificio realizado con adobe. Presenta una reciente intervención con cemento gris. Presenta un buen estado de conservación. Actualmente está en uso. En algunas zonas presenta el enlucido original. Tiene protección estructural en el PGOU, ficha E-27 del catálogo de patrimonio arquitectónico.

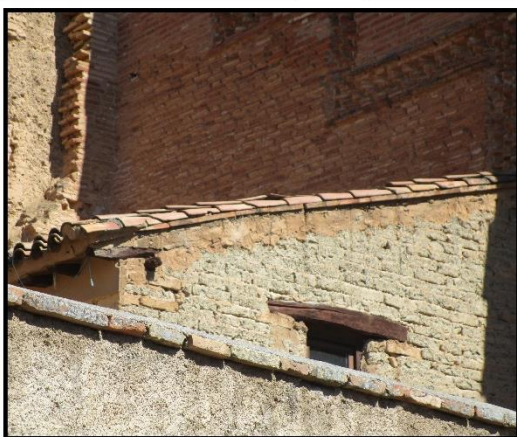
Ficha 098

Edificio realizado con adobe. No presenta una reciente intervención. Presenta un buen estado de conservación. Actualmente está en uso. En algunas zonas presenta el enlucido original. No tiene protección en el PGOU

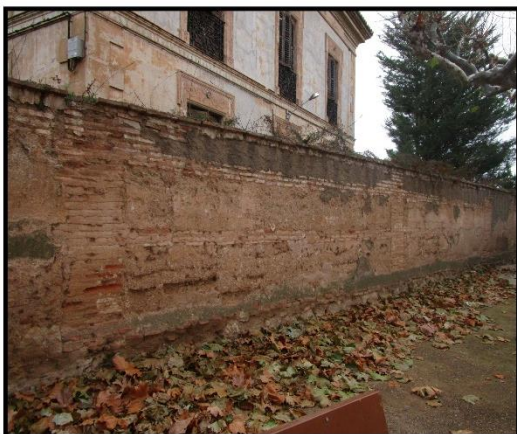
Ficha 099

Edificio realizado de tapia con machones y verdugadas de ladrillo con cajón de tierra. Tiene intervenciones recientes para enlucir el muro con cemento gris y presenta un estado de conservación regular salvo en zonas que el estado ya es malo. Tiene protección estructural en el PGOU, ficha E-5 en el catálogo de patrimonio a

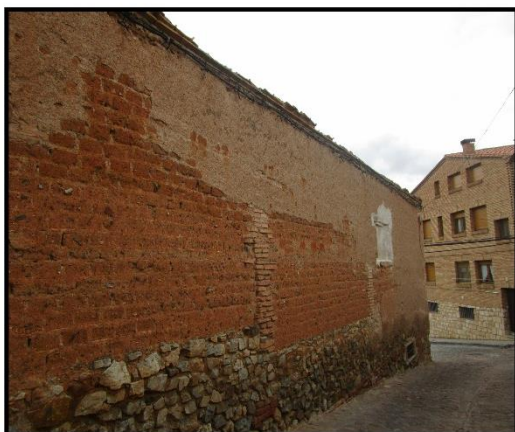
Ficha 100

Edificio realizado con adobe. No presenta una reciente intervención. Tiene un buen estado de conservación, pero en algunas zonas el adobe se disgrega. Actualmente está en uso. En algunas zonas presenta el enlucido original. Tiene protección ambiental en el PGOU, ficha A-8 del catálogo de patrimonio arquitectónico

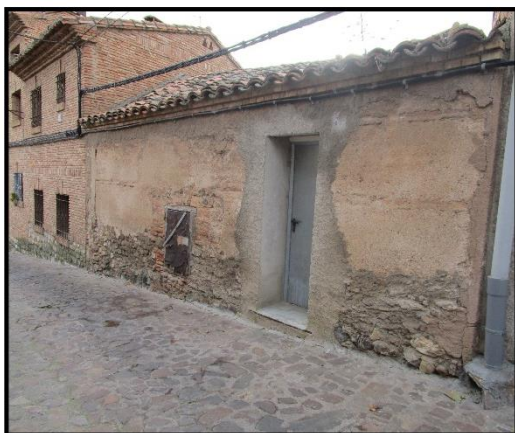
Ficha 101

Edificio realizado con tapia con verdugadas de ladrillo. Reciente intervención con cemento gris para reforzar la puerta. Presenta un buen estado de conservación. Actualmente está en uso. En algunas zonas presenta el enlucido original. No tiene protección en el PGOU

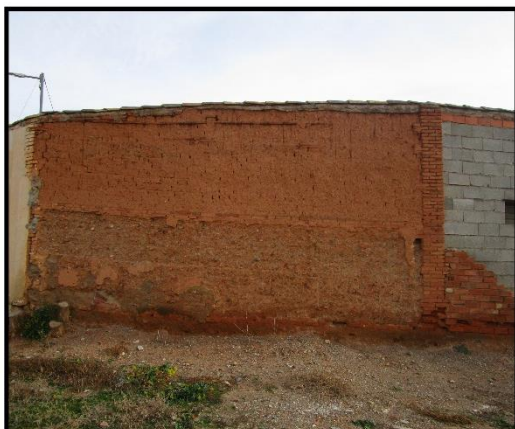
Ficha 102

Edificio realizado con adobe y tapia simple. No presenta una reciente intervención. Tiene un buen estado de conservación, pero en algunas zonas el adobe y la tapia se disgregan. Actualmente está en uso. En algunas zonas presenta el enlucido original. No tiene Protección en el PGOU

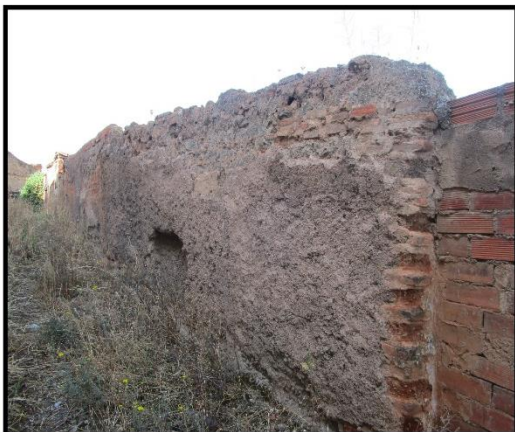
Ficha 103

Edificio realizado con adobe y tapia con junts reforzadas con cal. No presenta una reciente intervención. Tiene un estado de conservación regular y algunas zonas malo y de ruina. Actualmente no está en uso. En algunas zonas presenta el enlucido original. No tiene protección en el PGOU.

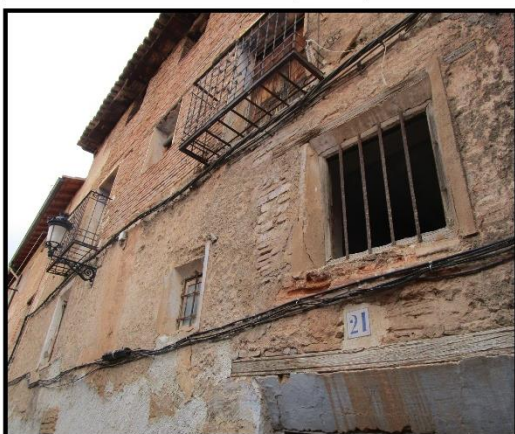
Ficha 104

Edificio realizado con tapia simple. Pequeña intervención con cemento gris. Presenta un mal estado de conservación. Actualmente no está en uso. En algunas zonas presenta el enlucido original donde se puede ver decoración. Tiene protección ambiental en el PGOU, ficha A-137 del catálogo de patrimonio arquitectónico.

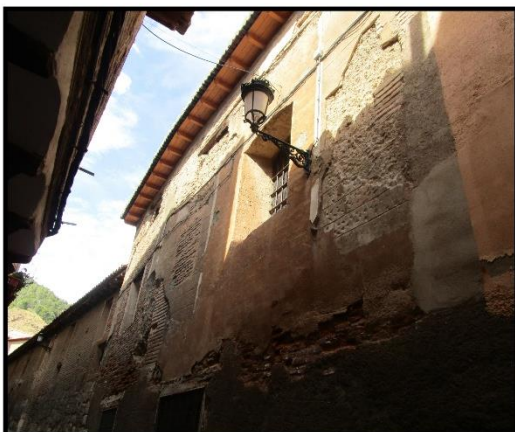
Ficha 105

Edificio realizado con tapia simple. Pequeña intervención con cemento gris. Presenta un regular estado de conservación. Actualmente no está en uso. En algunas zonas presenta el enlucido original con decoración. Tiene protección ambiental en el PGOU, ficha A-133 del catálogo de patrimonio arquitectónico.

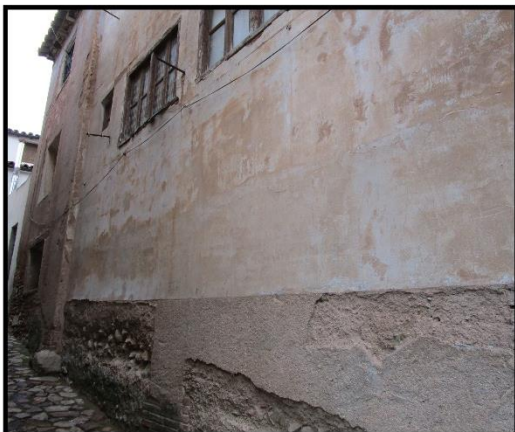
Ficha 106

Edificio realizado con tapia simple. Presenta una reciente intervención. Tiene un buen estado de conservación. Actualmente está en uso. En algunas zonas presenta el enlucido original. No tiene protección en el PGOU.

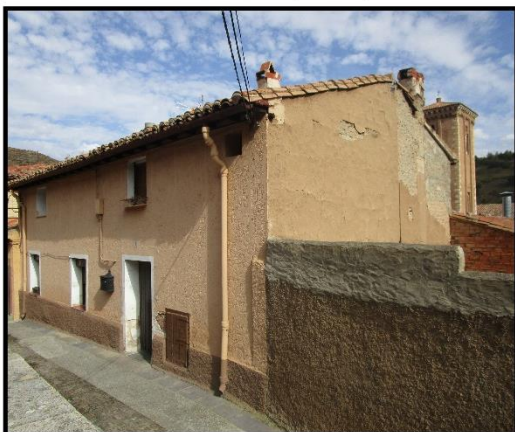
Ficha 107

Edificio realizado con adobe. Intervención con cemento gris para reforzar la puerta. Presenta un buen estado de conservación. Actualmente está en uso. En algunas zonas presenta el enlucido original. No tiene protección en el PGOU.

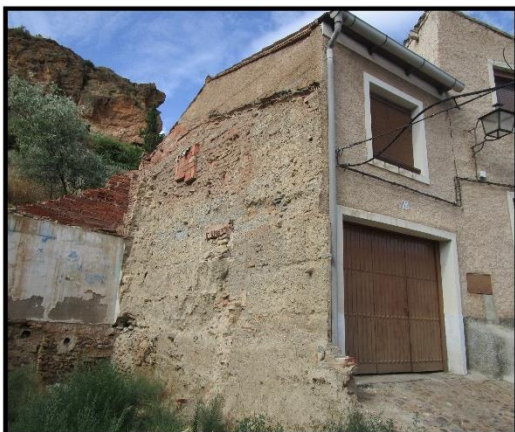
Ficha 108

Edificio realizado con tapia con verdugadas de ladrillo. No presenta una reciente intervención. Tiene un estado de conservación regular. Actualmente está en uso. En algunas zonas presenta el enlucido original. No tiene Protección en el PGOU.

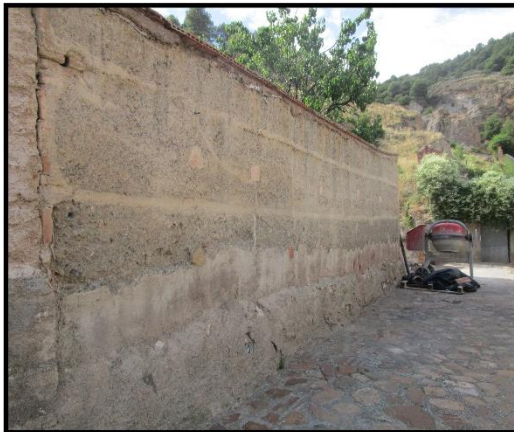
Ficha 109

Edificio realizado con tapia con juntas reforzadas con cal. No presenta una reciente intervención. Tiene un buen estado de conservación. Actualmente está en uso. En algunas zonas presenta el enlucido original. No tiene protección en el PGOU

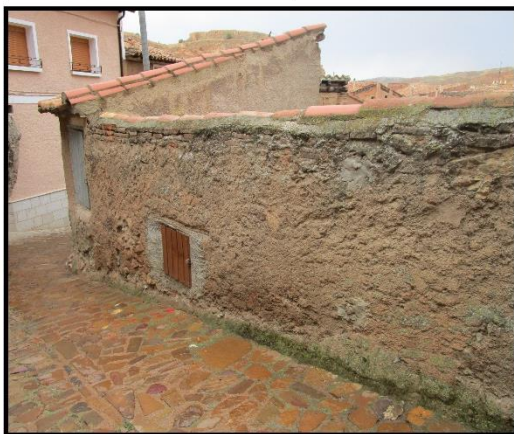
Ficha 110

Edificio realizado con tapia simple y adobe. Intervención con cemento gris. Presenta un buen estado de conservación. Actualmente está en uso. En algunas zonas presenta el enlucido original. No tiene protección en el PGOU

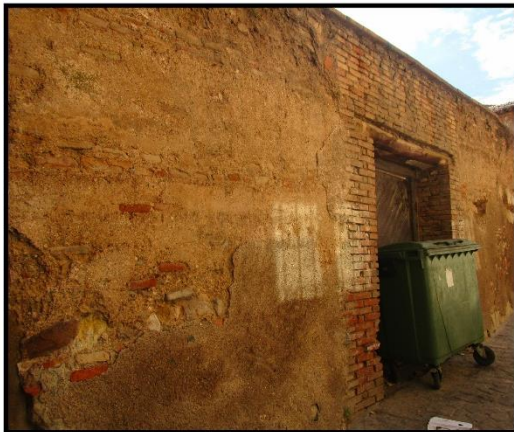
Ficha 111

Edificio realizado con tapia con verdugadas de ladrillo. Presenta una reciente intervención. Tiene un buen estado de conservación. Actualmente está en uso. En algunas zonas presenta el enlucido original. Protección ambiental en el PGOU, ficha A-133 del catálogo de patrimonio arquitectónico

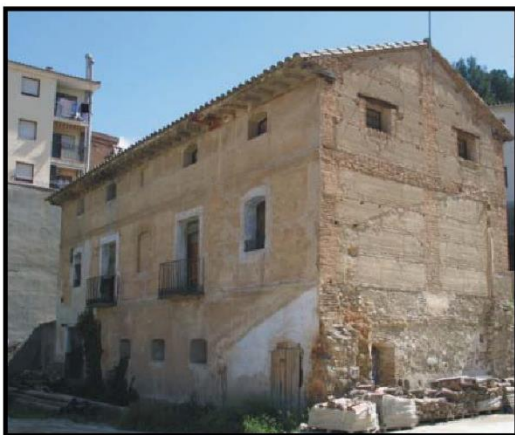
Ficha 112

Edificio realizado con tapia con machones de ladrillo. No presenta una reciente intervención. Tiene un buen estado de conservación. Actualmente no está en uso. Protección Estructural en el PGOU, ficha I-11 del catálogo de patrimonio arquitectónico. Actualmente tiene una carpa delante que impide ver el muro de tapia.

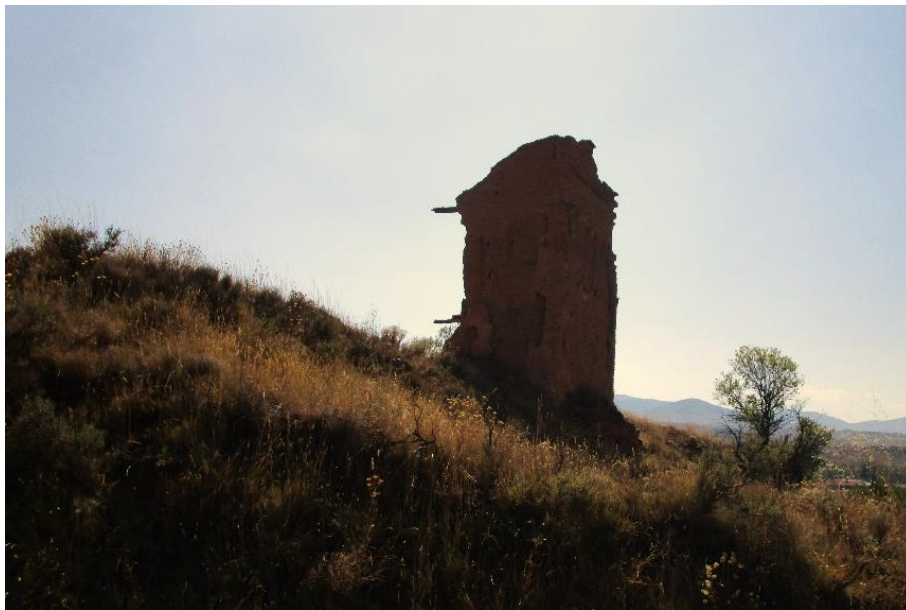
Fotografía 67. Restos de una casa realizada con tapia.

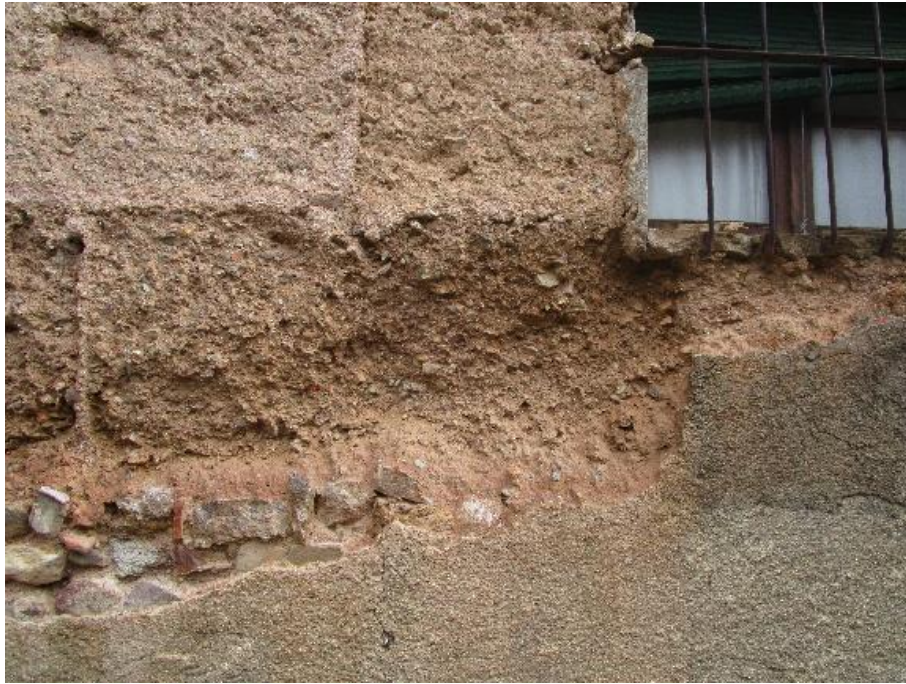
Fotografía 69. Estado inicial del muro

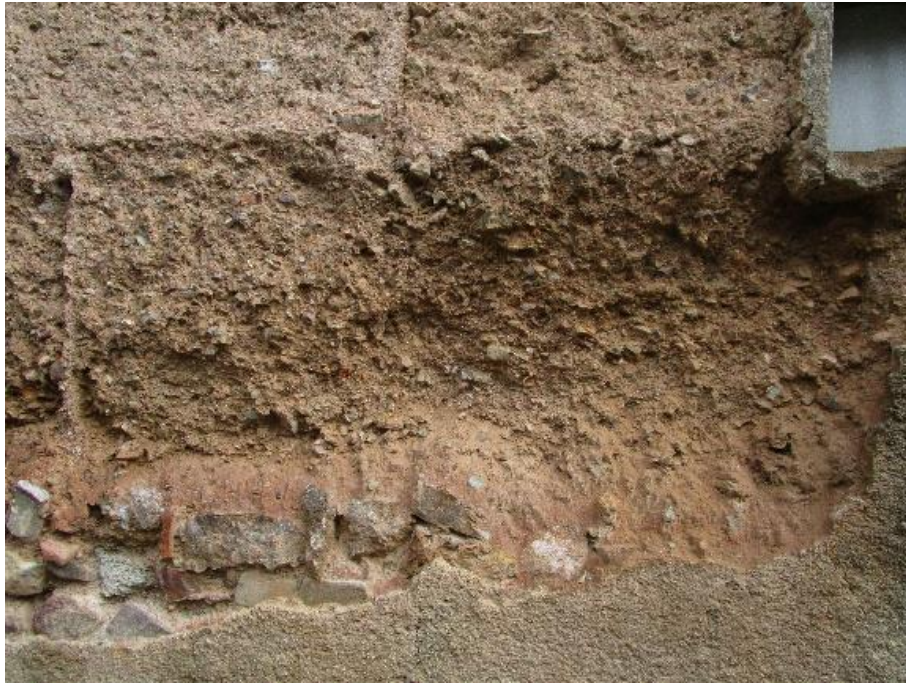
Fotografía 72. Estado final de la zona de extracción

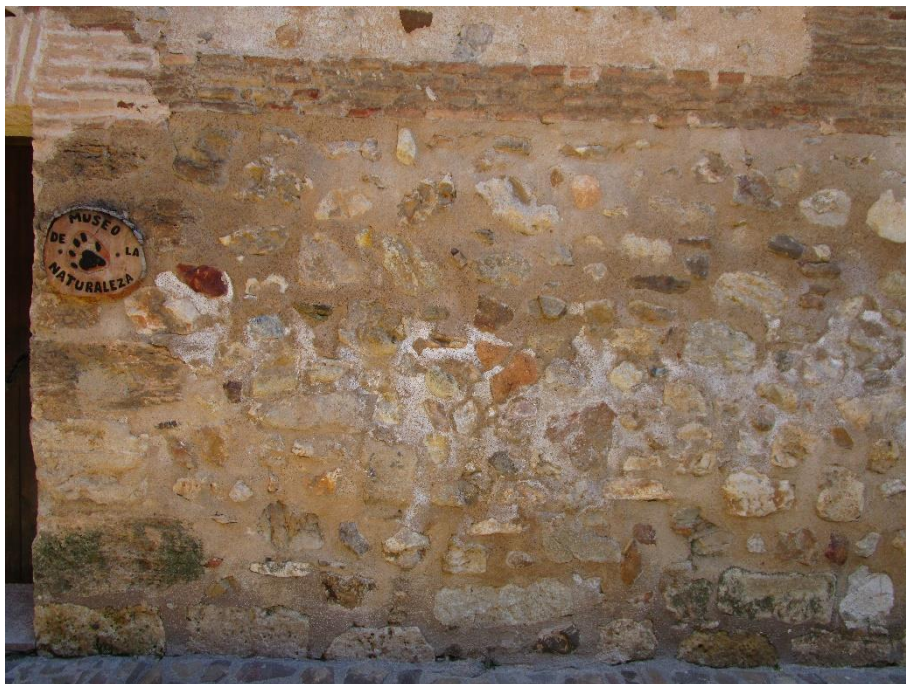
Fotografía 118. Eflorescencias
