Arquitectura de tierra en la ciudad de Daroca (Zaragoza)

UNIVERSITAT
POLITÈCNICA
DE VALÈNCIA

MASTER OFICIAL EN
CONSERVACIÓN DEL
PATRIMONIO ARQ.

ARQUITECTURA DE TIERRA EN LA CIUDAD DE DAROCA (ZARAGOZA)

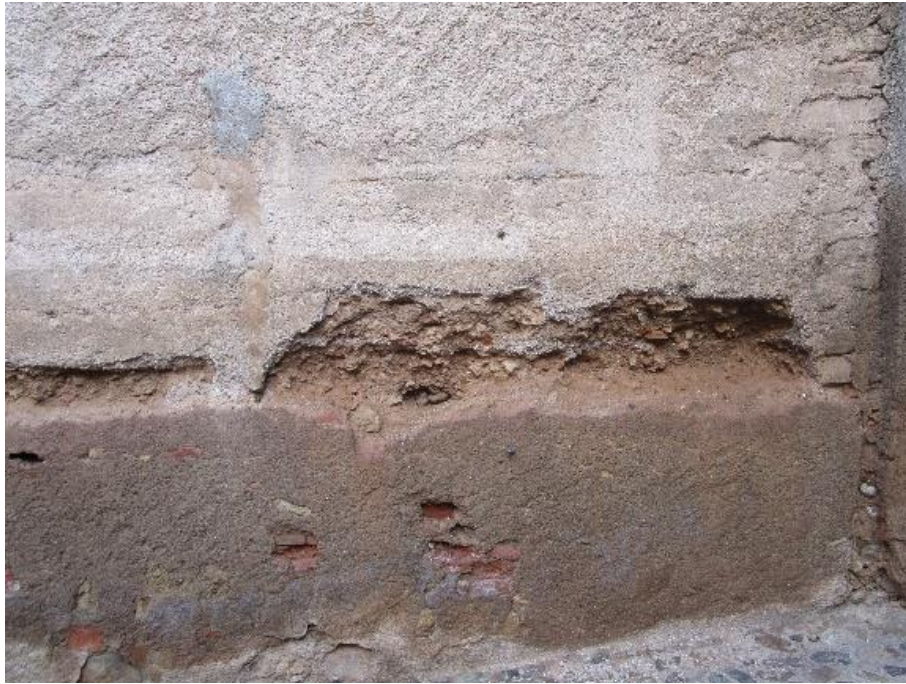
Fotografía 119. Disgregación del material

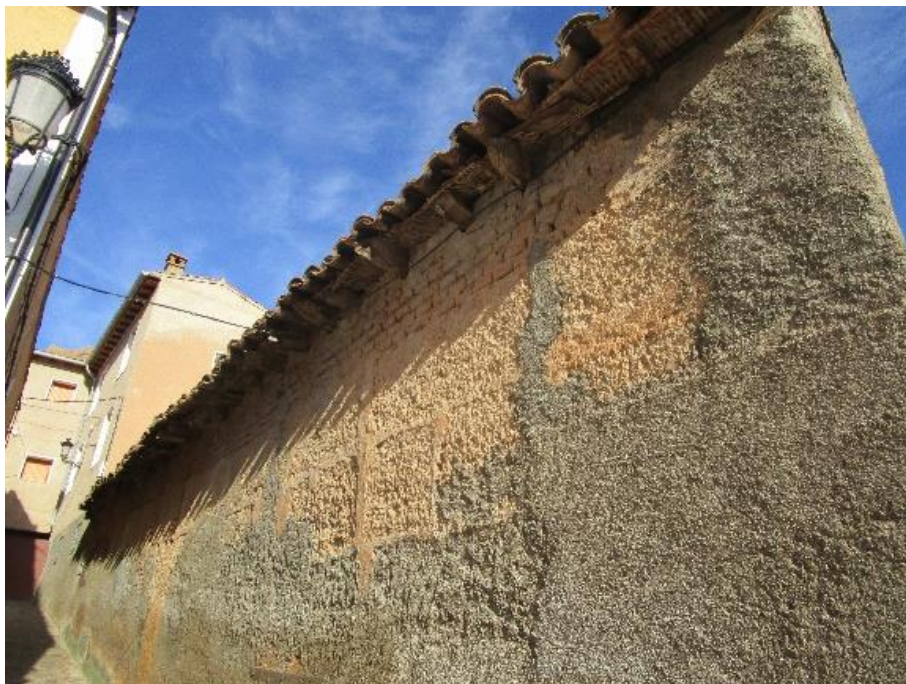
Fotografía 120. Elementos impropios.

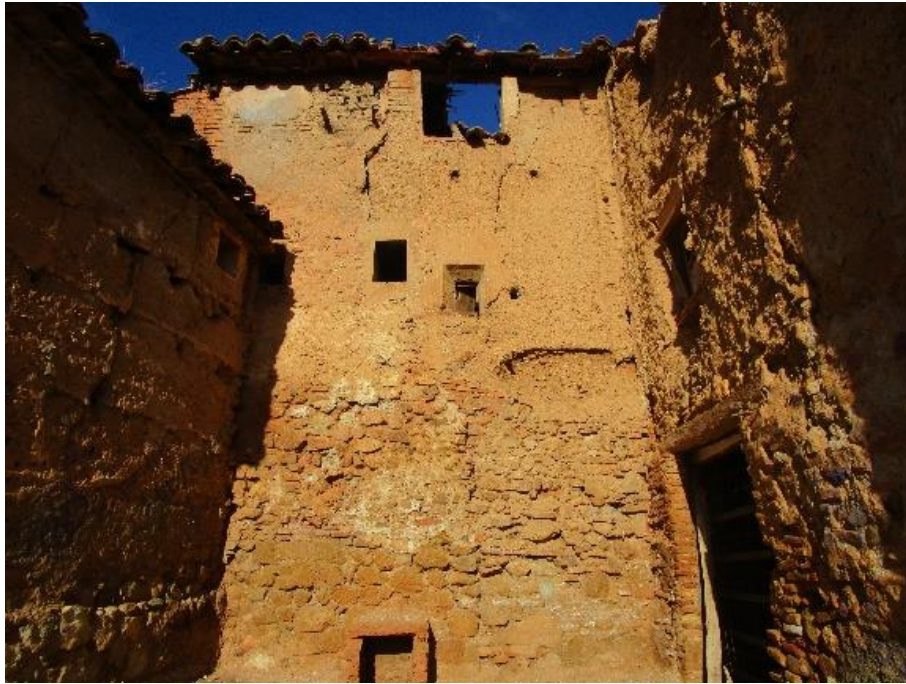
Fotografía 121. Disgregación del material

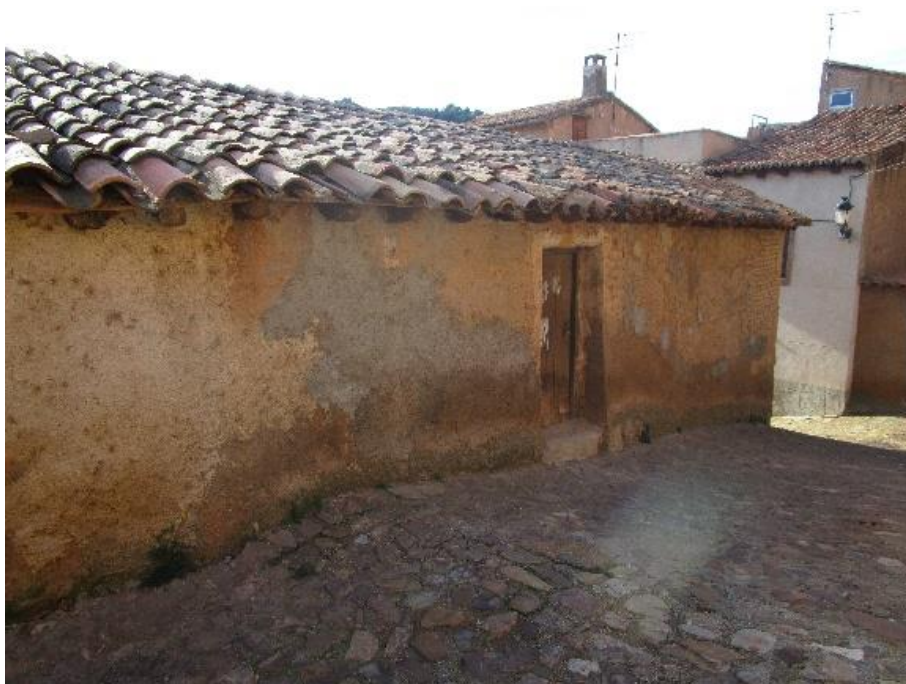
Fotografía 122. Elementos impropios

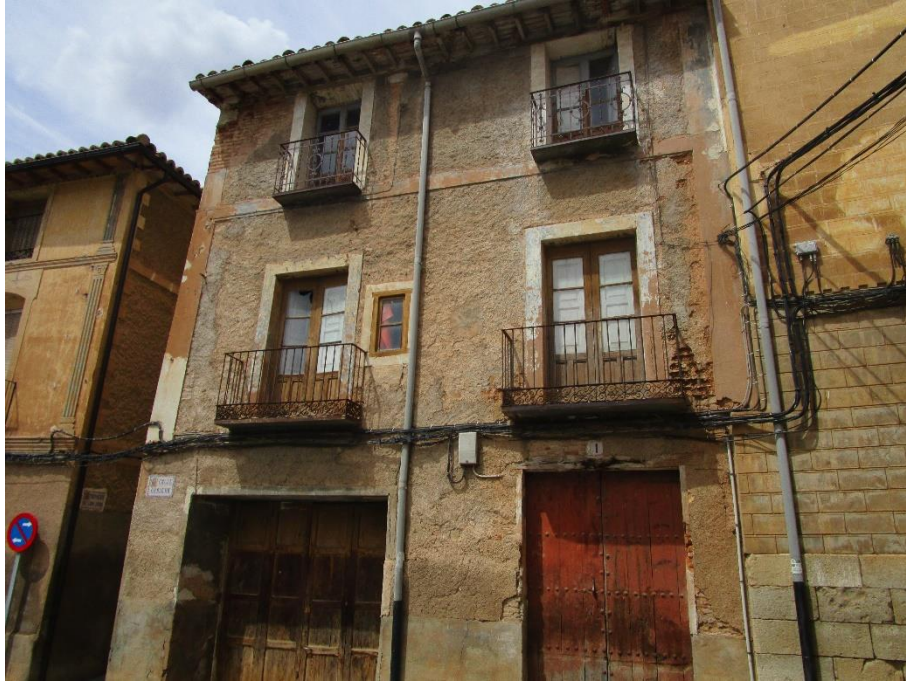
Fotografía 123. Cableado por todo el edificio.

Otros elementos impropios son los cables de diferentes instalaciones, farolas, señales de tráfico y contadores que se tienen que colocar en las casas después de su construcción. Estos elementos no solo dañan la construcción a nivel visual, sino que también provocan daños en los enlucidos y en los muros.

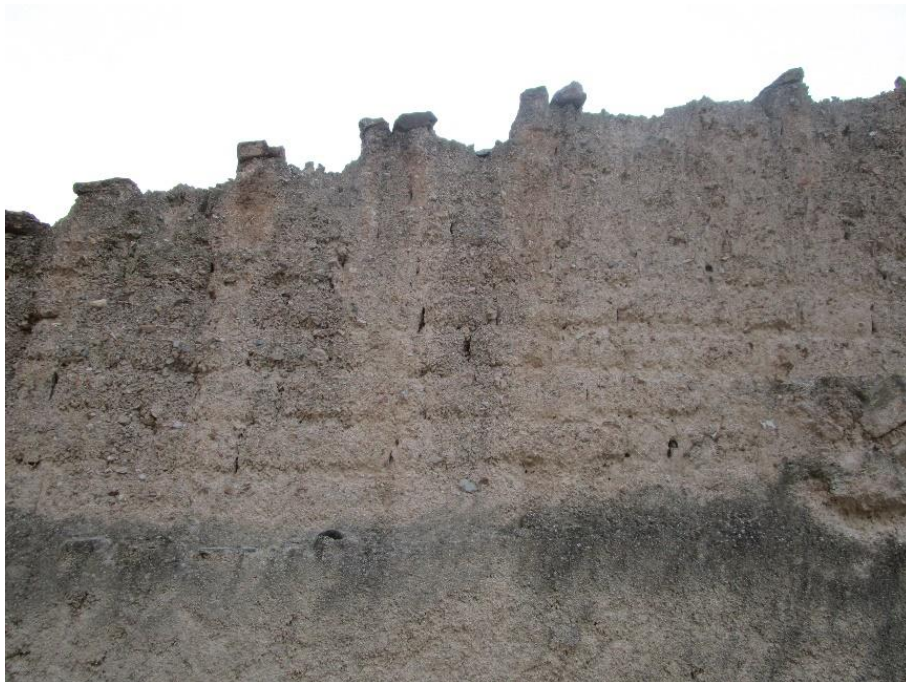
Fotografía 126. Disgregación de material en coronación de muro de adobe

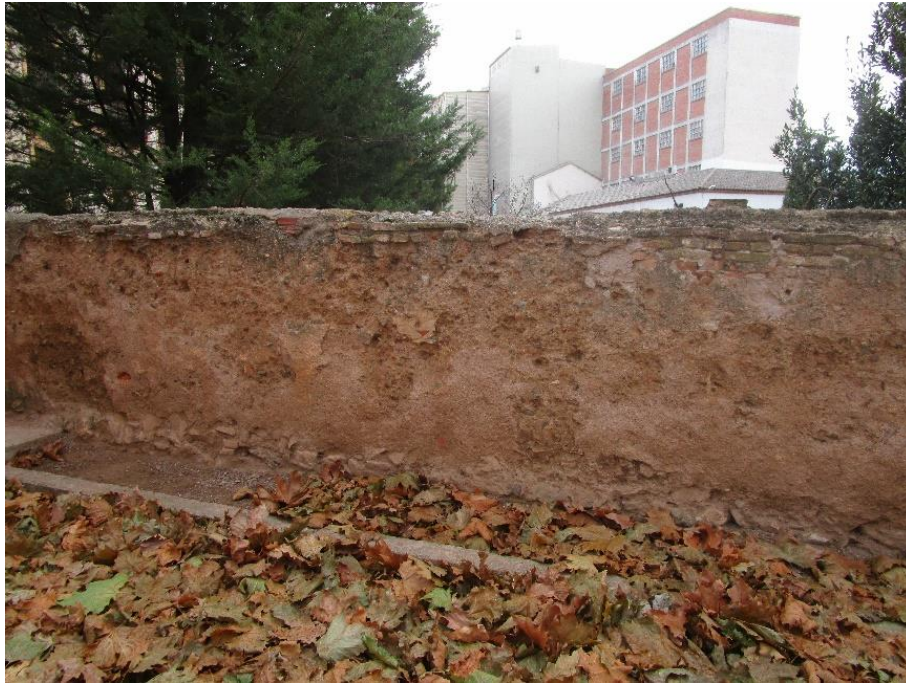
Fotografía 127. Elementos impropios en la coronación

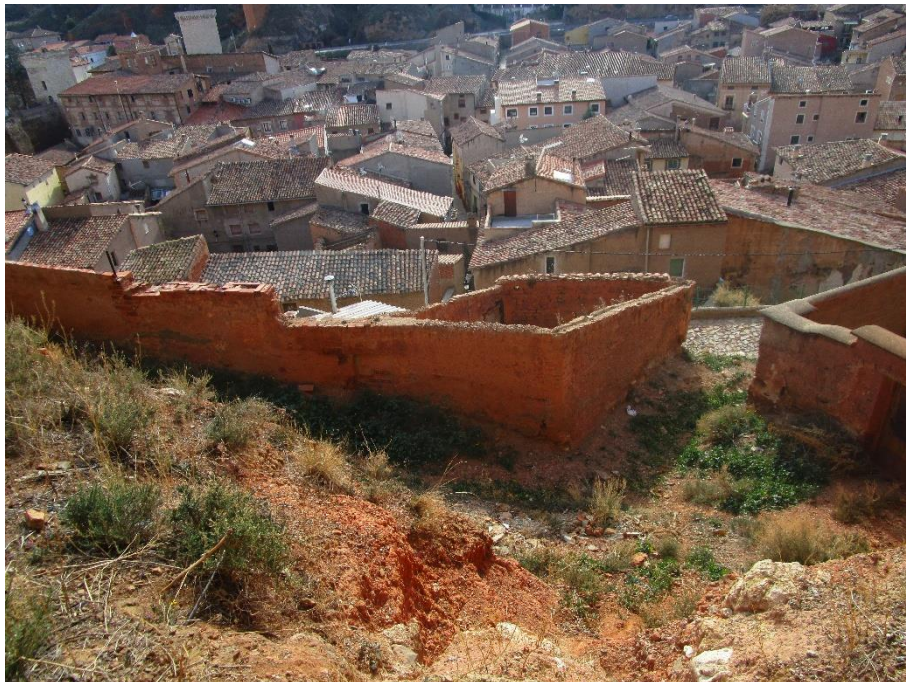
1. Abandono: Es la principal causa del estado actual de muchas edificaciones. El abandono conlleva un mantenimiento nulo, provocando que otras causas actúen más rápido, induciendo una degradación paulatina y constante, que en algunos casos se acelera por diversos motivos y en otros lleva al edificio a un estado de ruina preocupante y peligrosa según el caso. También este abandono conlleva a la aparición de microorganismos y vegetación en los muros, tanto en la base como en la parte central y en la coronación

Fotografía 130. Corral abandonado.

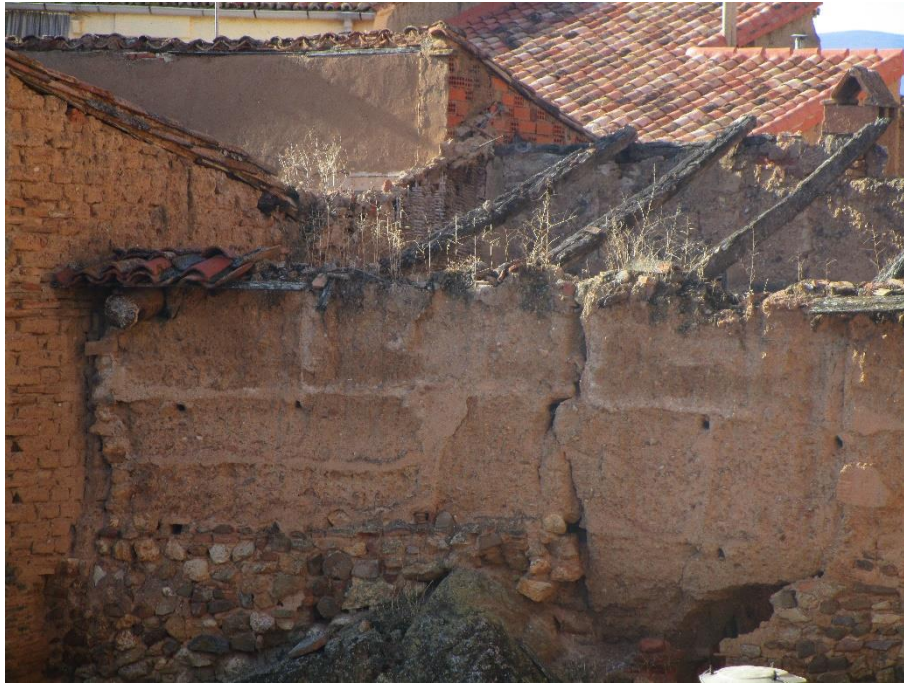
Fotografía 131. Aparición de microorganismos y vegetación en la coronación del muro.

1. La limpieza: es el primer tratamiento, fundamental para el buen funcionamiento del resto de tratamientos. Se realiza para eliminar las capas de suciedad que contiene el muro en el exterior como restos de polvo, líquenes, vegetación y otros elementos que degradan la construcción. En algunos casos con una buena limpieza será suficiente. Siempre se realizará respetando las huellas de históricas y constructivas del muro así como no serán perjudiciales para los elementos. Al ser irreversible se hará con especial cuidado y se ensayarán varias técnicas antes de la elección. Para ello tendremos que identificar la suciedad a eliminar y el estado del muro. Habrá que tener mucho cuidado con las limpiezas con agua (es medio de transporte de sales). La vegetación no se arrancará de raíz, ya que puede ocasionar serios daños.

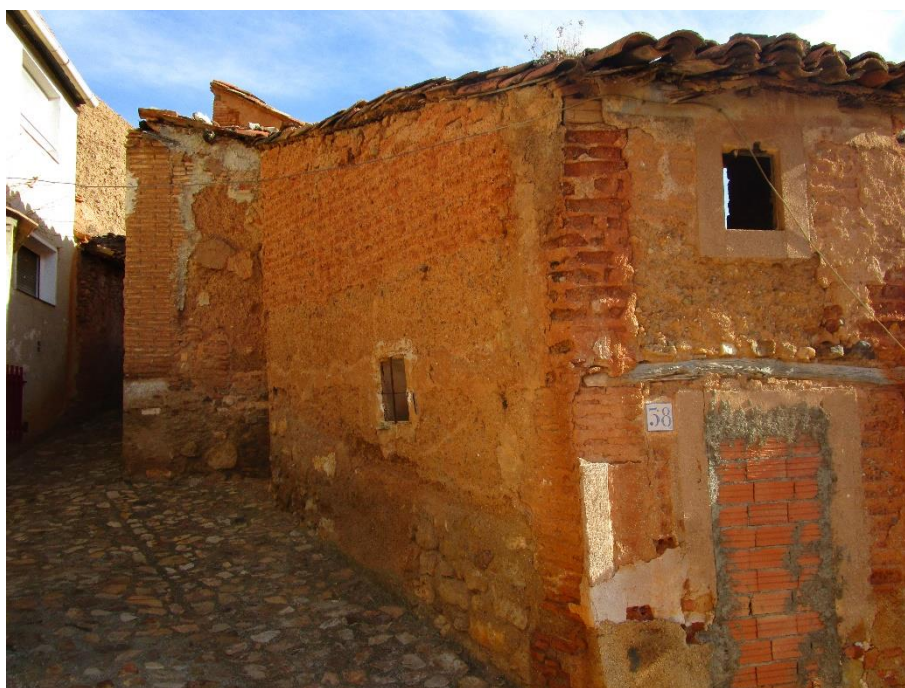
2. Inclemencias del tiempo: la misma lluvia afecta negativamente a los componentes de los muros, provocando lavados de las zonas exteriores de los muros. Los cambios de temperatura bruscos que se sufren en la zona incitando al ciclo hielo – deshielo del agua del interior de los poros del muro, por lo que el volumen sufre variaciones importantes en el interior de este, estimula la disgregación del material en las zonas más expuestas al exterior.

Fotografía 132. Disgregación por inclemencias del tiempo

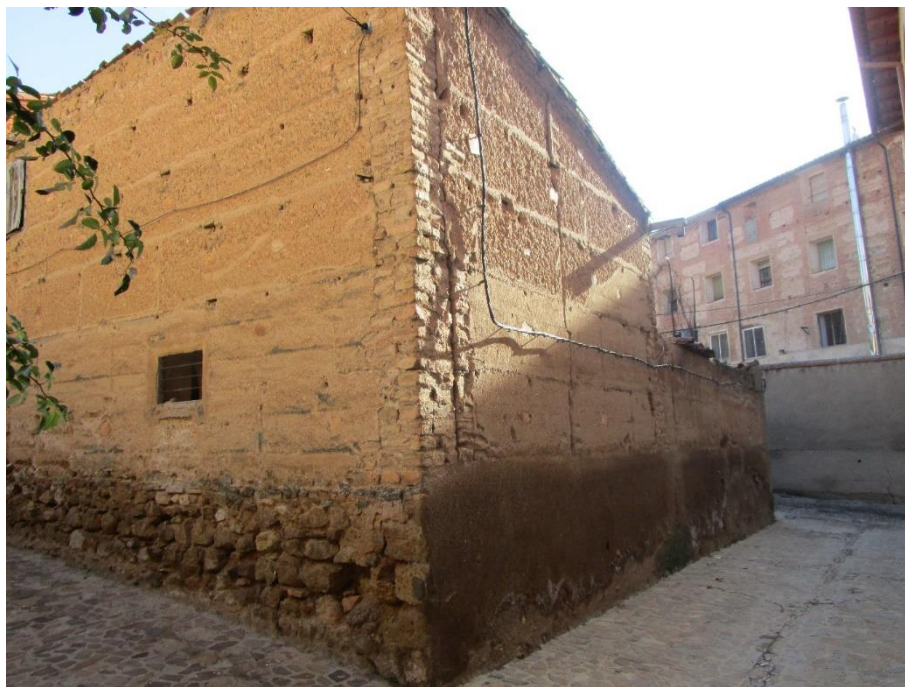
4. Humedad por capilaridad: es una de las principales causas de las manchas de humedad, eflorescencias y otros problemas. Los muros tienen una porosidad que permite la ascensión del agua y que esta a su vez sale por los poros exteriores del muro, provocando las manchas. En los casos que se ha utilizado cemento, se dificulta esta salida del agua ya que la porosidad del cemento es muy reducida en comparación con el muro y los enlucidos originales, provocando el aumento de altura de las manchas de humedad y en algunos casos se acelera la aparición de manchas blancas pertenecientes a las sales que transporta el agua, estas manchas son las eflorescencias.

Fotografía 136. Manchas de humedad por capilaridad

3. Protección: se puede proteger mediante la hidrofugación para reducir la absorción de agua y todo lo que ella conlleva (eventual aparición de sales). Se aplica un tratamiento superficial que evite la entrada de agua por los poros de la superficie, pero que no impida la salida del vapor de agua interno en los muros. No tiene que ser eliminado por la lluvia y no debe alterar el aspecto visual del muro.
4. Mantenimiento y conservación: Todo esto solo funciona si existe un mantenimiento de los muros, limpiezas y cuidados, protección a nivel institucional y a nivel de calle. Se deben evitar pinturas, elementos que dañen el muro y la intervención. Para conservar hay que hacer un seguimiento del estado de los muros y de las intervenciones y no esperar a actuar cuando ya es tarde.

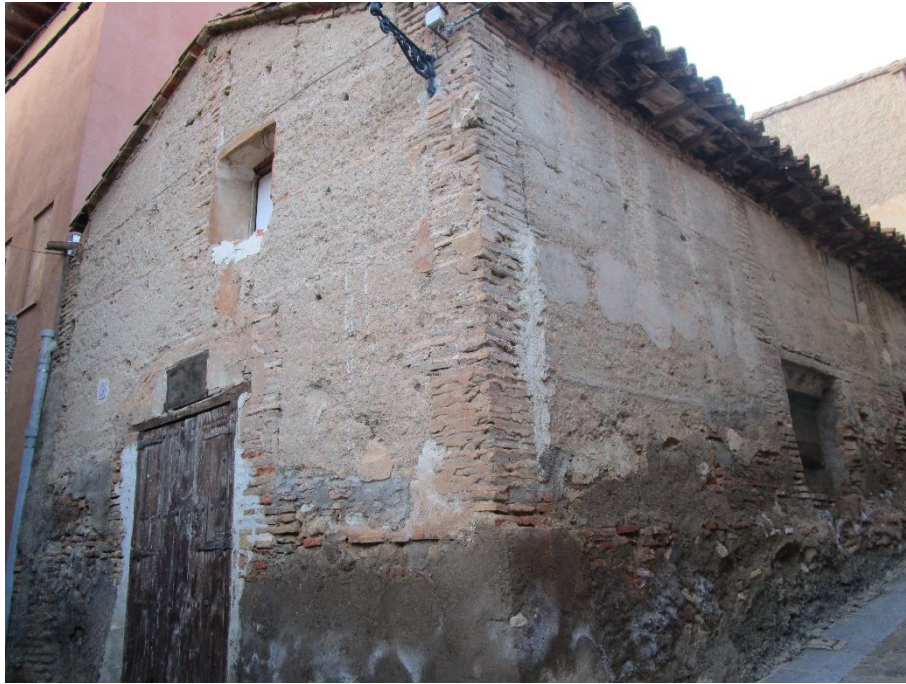
Fotografía 137. Eflorescencias en cemento

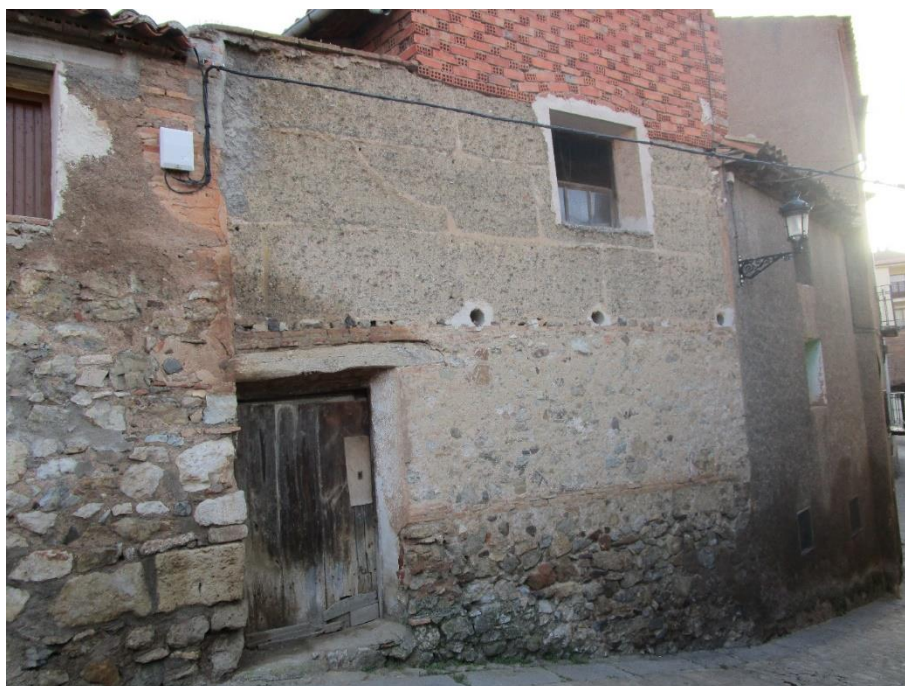
5. Urbanización de las zonas: La utilización de pavimentos y morteros que evitan una transpiración natural del terreno, al tener mayor impermeabilidad, provoca que la humedad salga por aquellas zonas donde el poro del material le facilita la salida. Esto provoca en los muros las manchas de humedad duraderas en el tiempo.

Fotografía 139. Humedades causadas por la urbanización.

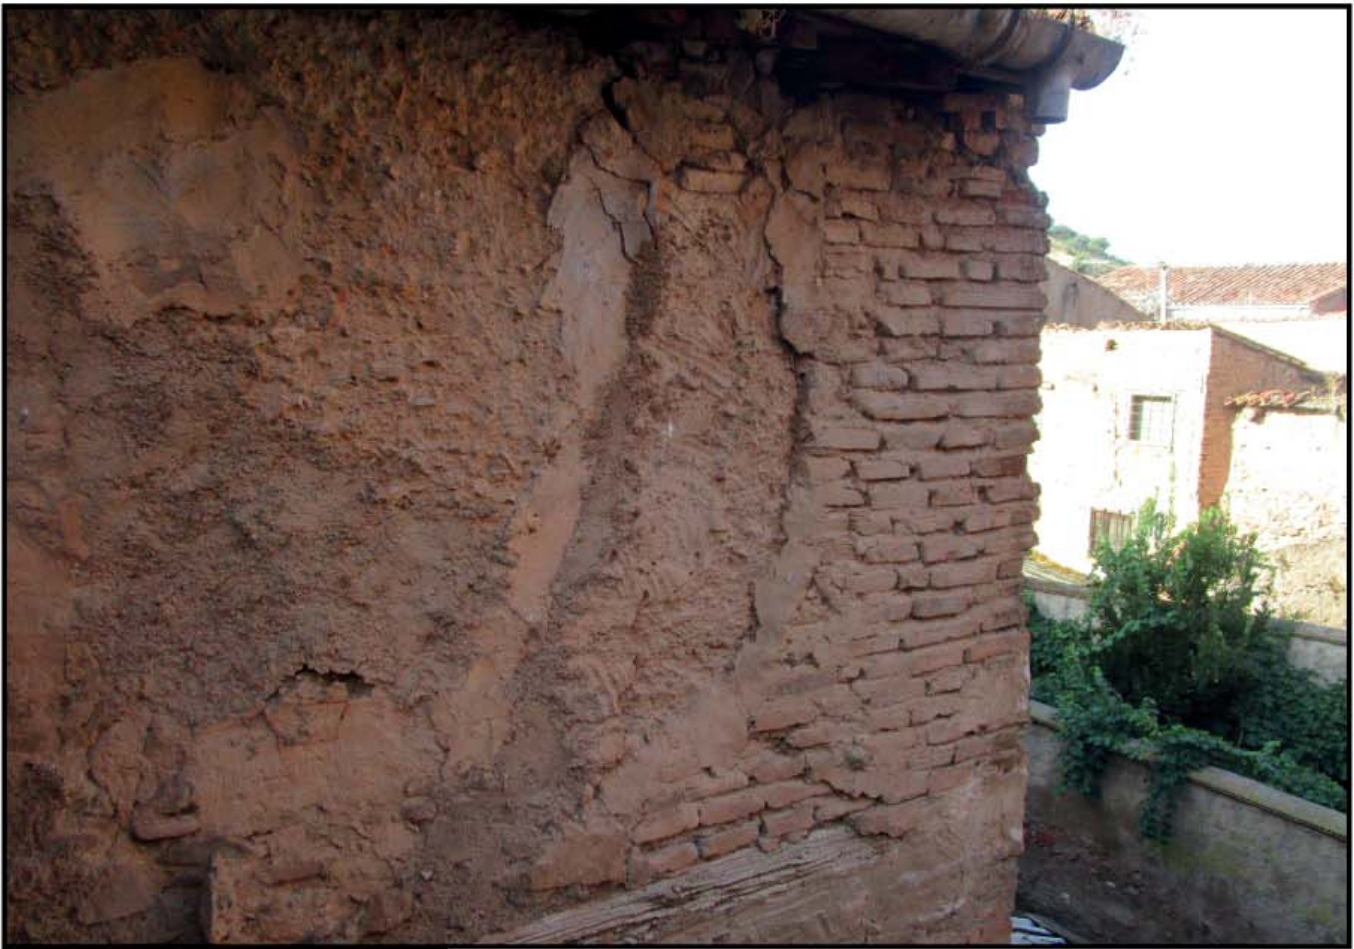
Tapial

Localización	Plaza de Barrio Nuevo 10, fachada calle Pedro Ciruelo	
Catastro	3529205XL3532H	
Técnica constructiva	Tapia simple	
USO	En uso <input type="checkbox"/>	Sin uso actual <input checked="" type="checkbox"/>
Tipo de Propiedad	Público <input type="checkbox"/>	Privado <input checked="" type="checkbox"/>
Observaciones	En algunas zonas tiene morteto original. Esta actualmente sin uso y en un estado regular de conservación llegando a mal estado en varios sitios. Según el PGOU, la construcción no tiene protección	
INTERVENCIÓN	sí <input checked="" type="checkbox"/>	NO <input type="checkbox"/>
ELEMENTOS CONSTRUCTIVOS		
	TAPIA <input checked="" type="checkbox"/>	
	ADOBE <input type="checkbox"/>	
ENLUCIDO	Sí <input checked="" type="checkbox"/>	NO <input type="checkbox"/>

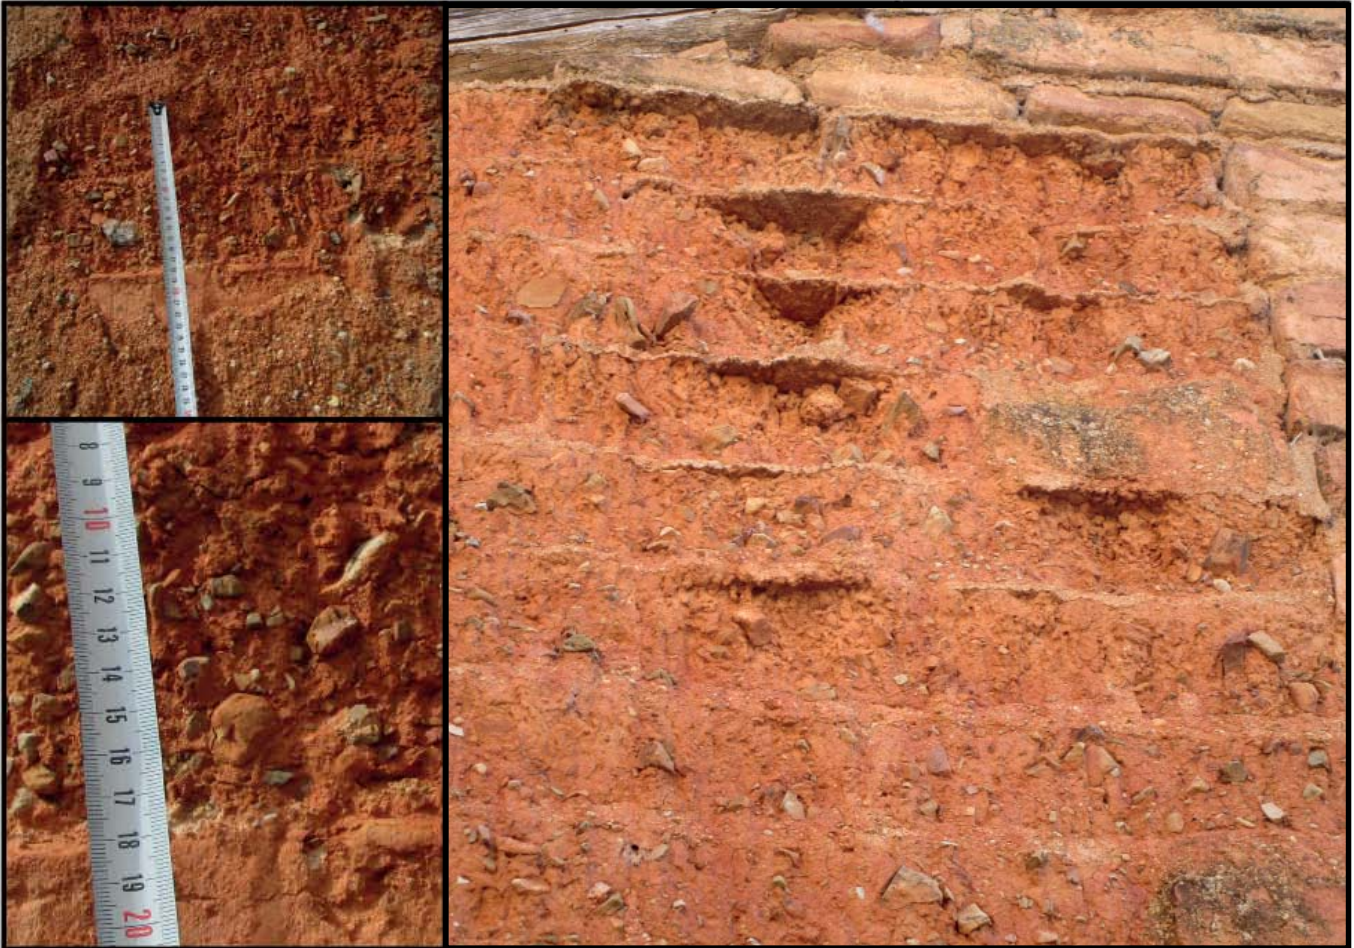
Adobe

Localización	Calle Pedro Ciruelo 24	
Catastro	3529202XL3532H	
Técnica constructiva	Muro de adobe	
USO	En uso <input type="checkbox"/>	Sin uso actual <input checked="" type="checkbox"/>
Tipo de Propiedad	Público <input type="checkbox"/>	Privado <input checked="" type="checkbox"/>
Observaciones	Presenta signos de intervenciones recientes, como el enlucir el muro con cemento gris presenta un regular estado de conservación.	
INTERVENCIÓN	SÍ <input checked="" type="checkbox"/>	NO <input type="checkbox"/>
ELEMENTOS CONSTRUCTIVOS		
	TAPIA <input type="checkbox"/>	
	ADOBE <input checked="" type="checkbox"/>	
ENLUCIDO	SÍ <input checked="" type="checkbox"/>	NO <input type="checkbox"/>

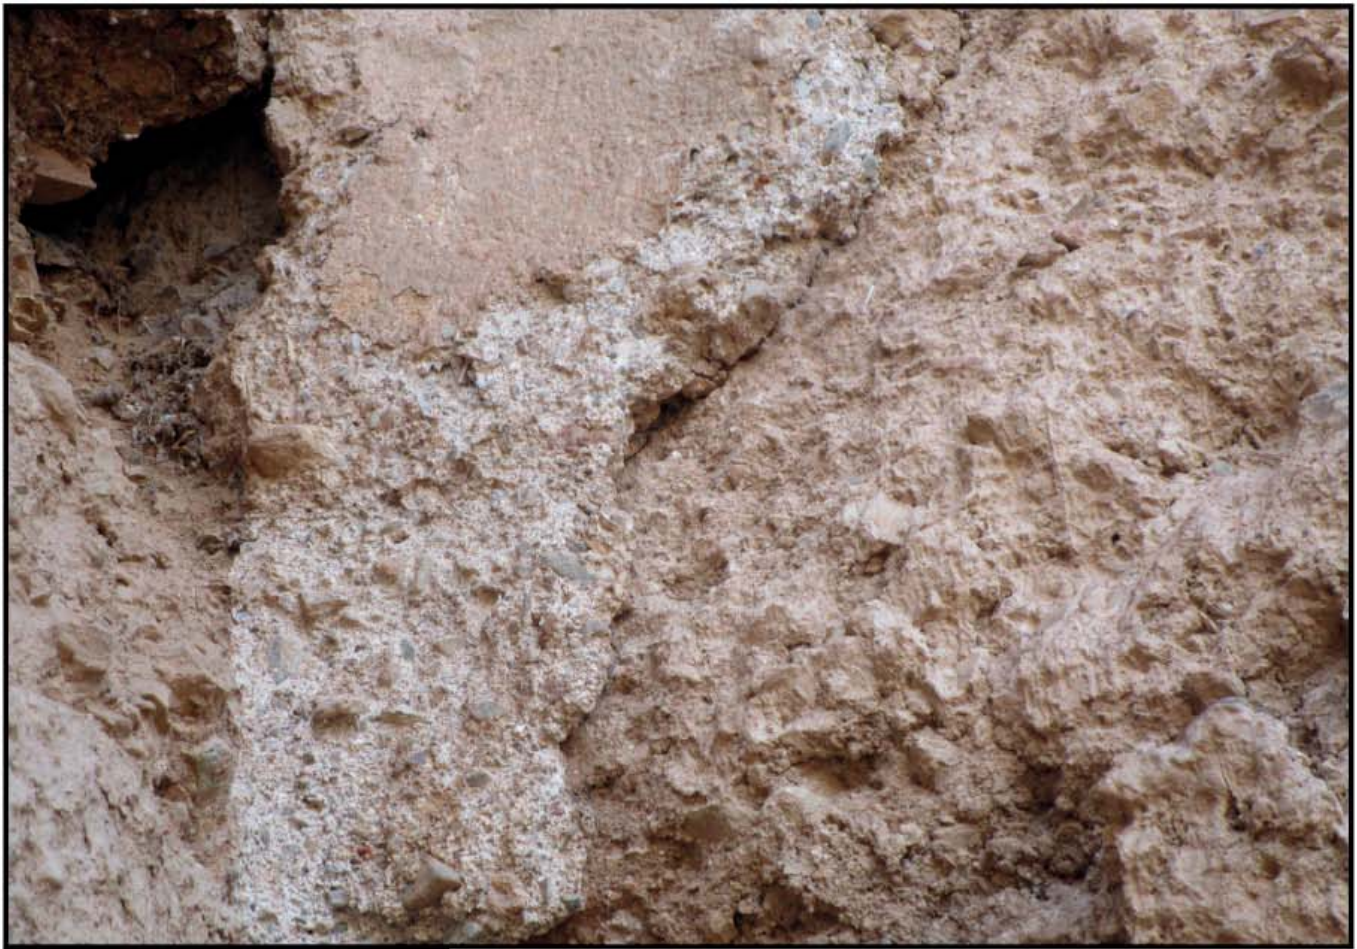
Tapial

Localización	Calle Pedro Ciruelo 36	
Catastro	3529309XL3532H	
Técnica constructiva	Tapia Simple	
USO	En uso <input type="checkbox"/>	Sin uso actual <input checked="" type="checkbox"/>
Tipo de Propiedad	Público <input type="checkbox"/>	Privado <input checked="" type="checkbox"/>
Observaciones	Actualmente sin uso y en un mal estado que lo acerca a la ruina. intervenciones mínimas a nivel de enlucir zonas con cemento. No tiene ningun tipo de protección según el PGOU	
INTERVENCIÓN	SÍ <input type="checkbox"/>	NO <input checked="" type="checkbox"/>
ELEMENTOS CONSTRUCTIVOS		
	TAPIA <input checked="" type="checkbox"/>	
	ADOBE <input type="checkbox"/>	
ENLUCIDO	SÍ <input checked="" type="checkbox"/>	NO <input type="checkbox"/>

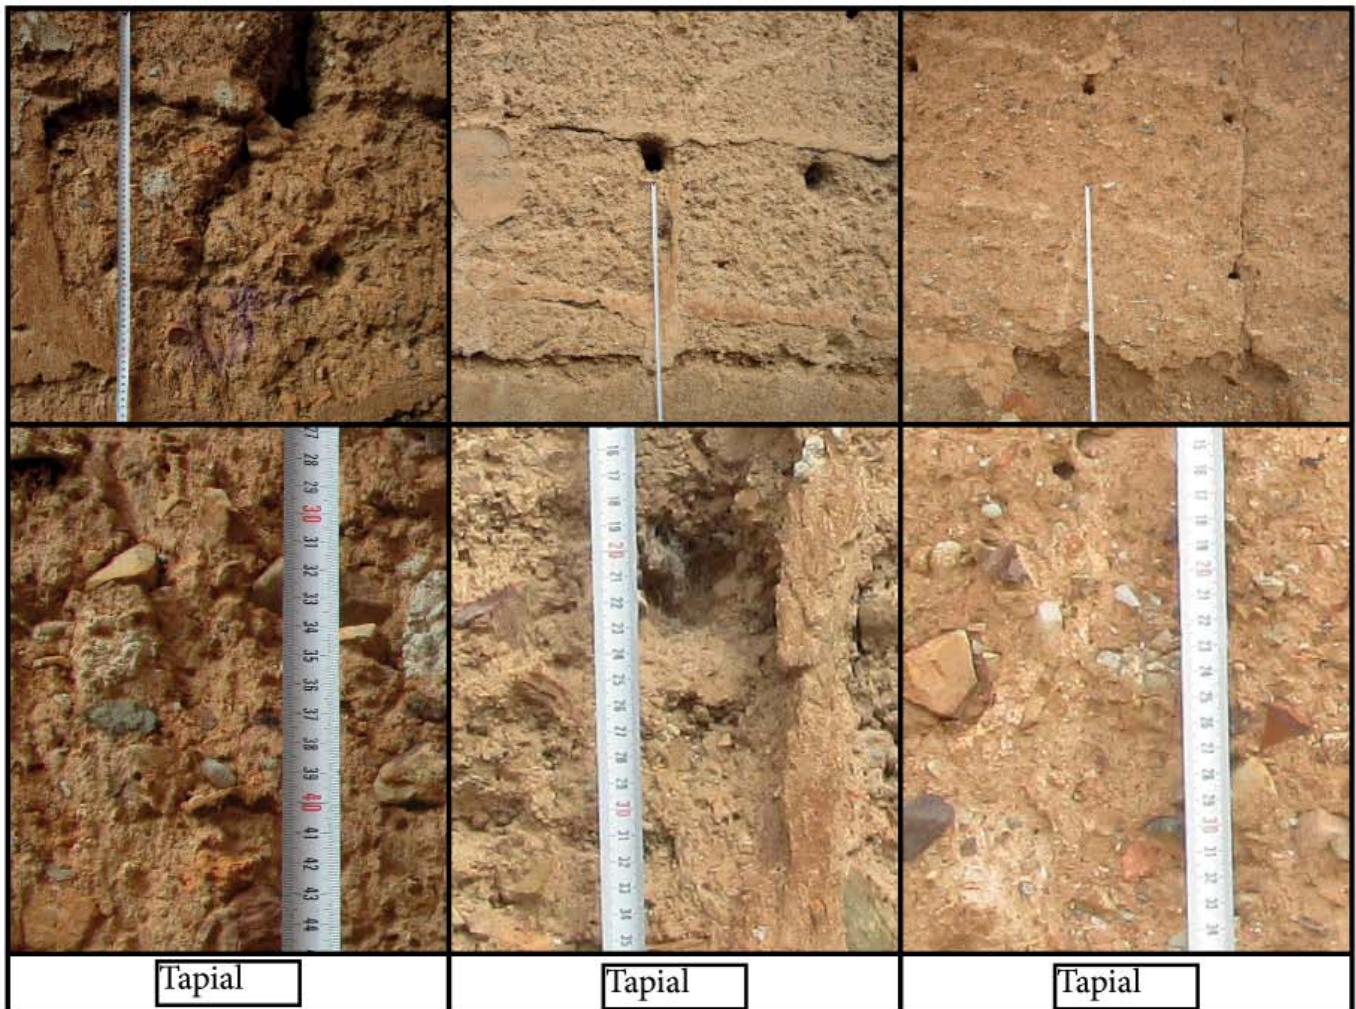
Localización	Calle Pedro Ciruelo 38	
Catastro	3529310XL3532H	
Técnica constructiva	Adobe Tapia Simple Tapia con Verdugadas de ladrillo Tapia con juntas reforzadas	
USO	En uso <input type="checkbox"/>	Sin uso actual <input checked="" type="checkbox"/>
Tipo de Propiedad	Público <input type="checkbox"/>	Privado <input checked="" type="checkbox"/>
Observaciones	La construcción presenta un estado de abandono y deterioro avanzado. Zonas donde existe pérdida de material. Intervenciones con hormigón	
INTERVENCIÓN	SÍ <input type="checkbox"/>	NO <input checked="" type="checkbox"/>
ELEMENTOS CONSTRUCTIVOS		
	TAPIA <input checked="" type="checkbox"/>	
	ADOBE <input checked="" type="checkbox"/>	
ENLUCIDO	SÍ <input checked="" type="checkbox"/>	NO <input type="checkbox"/>

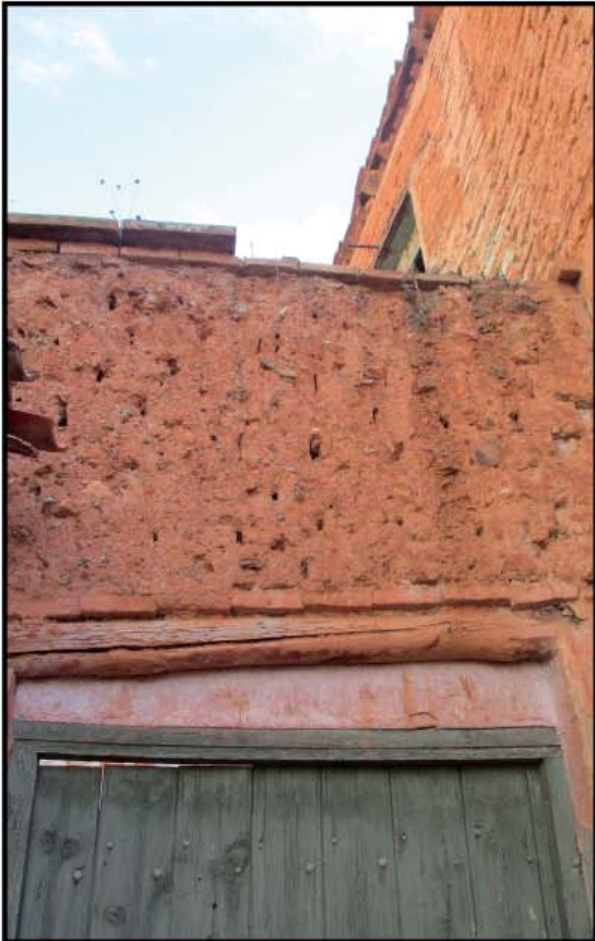
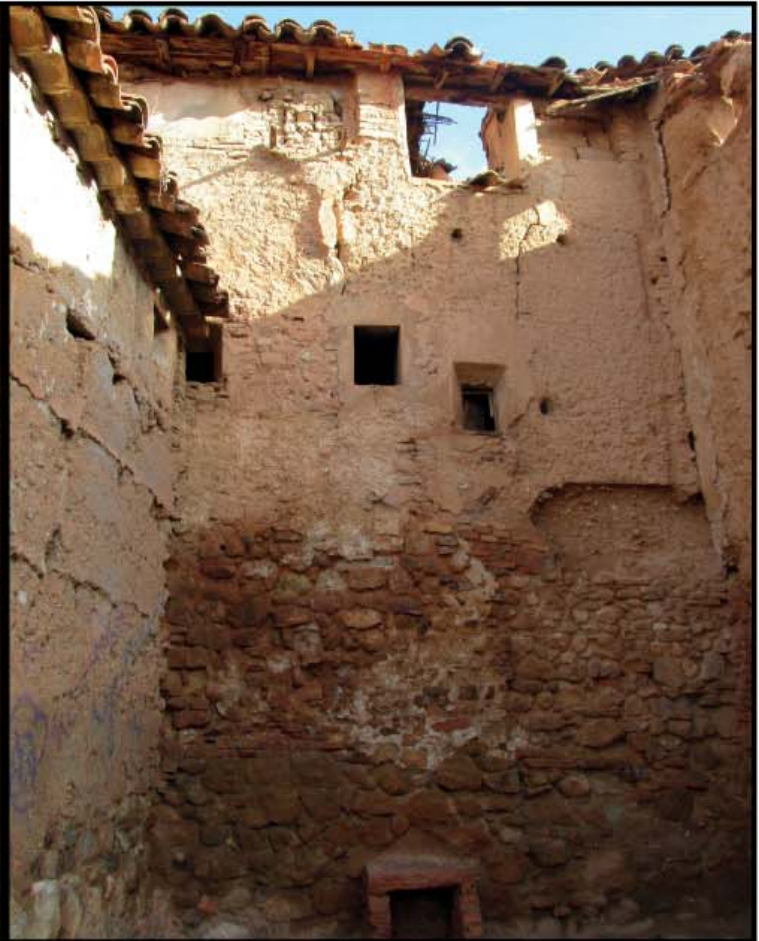
Localización	Calle Pedro Ciruelo 40	
Catastro	3529311XL3532H	
Técnica constructiva	Adobe	
USO	En uso <input type="checkbox"/>	Sin uso actual <input checked="" type="checkbox"/>
Tipo de Propiedad	Público <input type="checkbox"/>	Privado <input checked="" type="checkbox"/>
Observaciones	Se observan restos de enlucido con uso a nivel privado, no presenta intervenciones recientes. Se encuentra sin uso y en un buen estado. Sin protección según el PGOU	
INTERVENCIÓN	SÍ <input type="checkbox"/>	NO <input checked="" type="checkbox"/>
ELEMENTOS CONSTRUCTIVOS		
	TAPIA <input type="checkbox"/>	
	ADOBE <input checked="" type="checkbox"/>	
ENLUCIDO	SÍ <input checked="" type="checkbox"/>	NO <input type="checkbox"/>

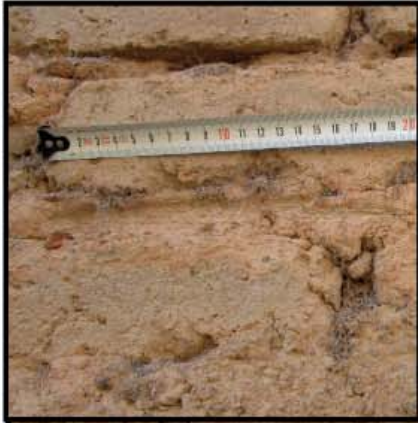
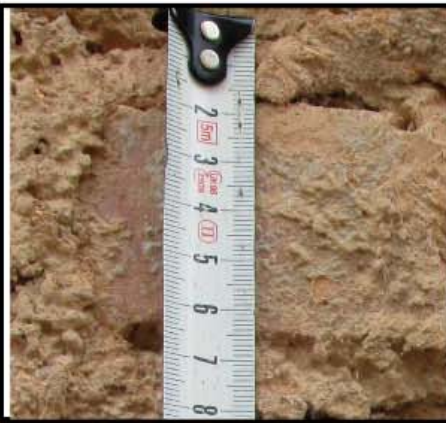
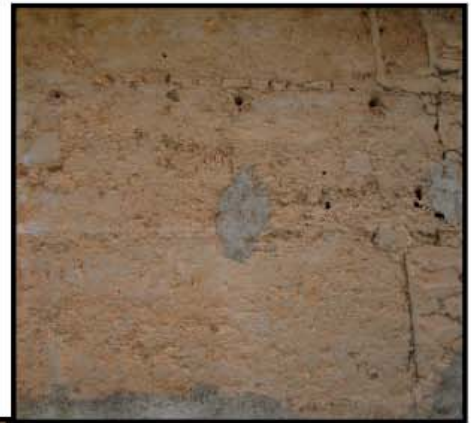
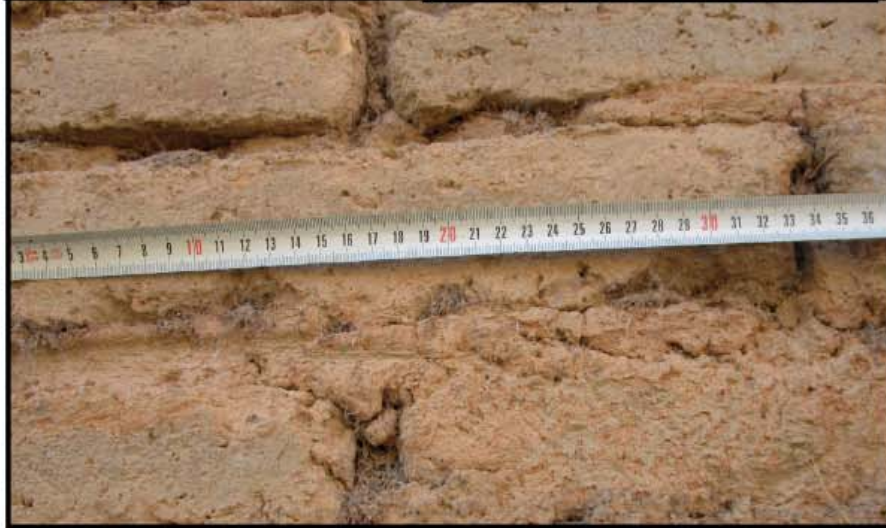
Localización	Calle Pedro Ciruelo 22	
Catastro	3529201XL3532G	
Técnica constructiva	Adobe Tapia con Juntas reforzadas	
USO	En uso <input checked="" type="checkbox"/>	Sin uso actual <input type="checkbox"/>
Tipo de Propiedad	Público <input type="checkbox"/>	Privado <input checked="" type="checkbox"/>
Observaciones	Se percibe con un cierto uso y pequeñas intervenciones relacionadas con el enlucir de cemento gris. presenta un buen estado la construcción. Sin protección en el PGOU	
INTERVENCIÓN	sí <input checked="" type="checkbox"/>	NO <input type="checkbox"/>
ELEMENTOS CONSTRUCTIVOS		
	TAPIA <input checked="" type="checkbox"/>	
	ADOBE <input checked="" type="checkbox"/>	
ENLUCIDO	SÍ <input checked="" type="checkbox"/>	NO <input type="checkbox"/>

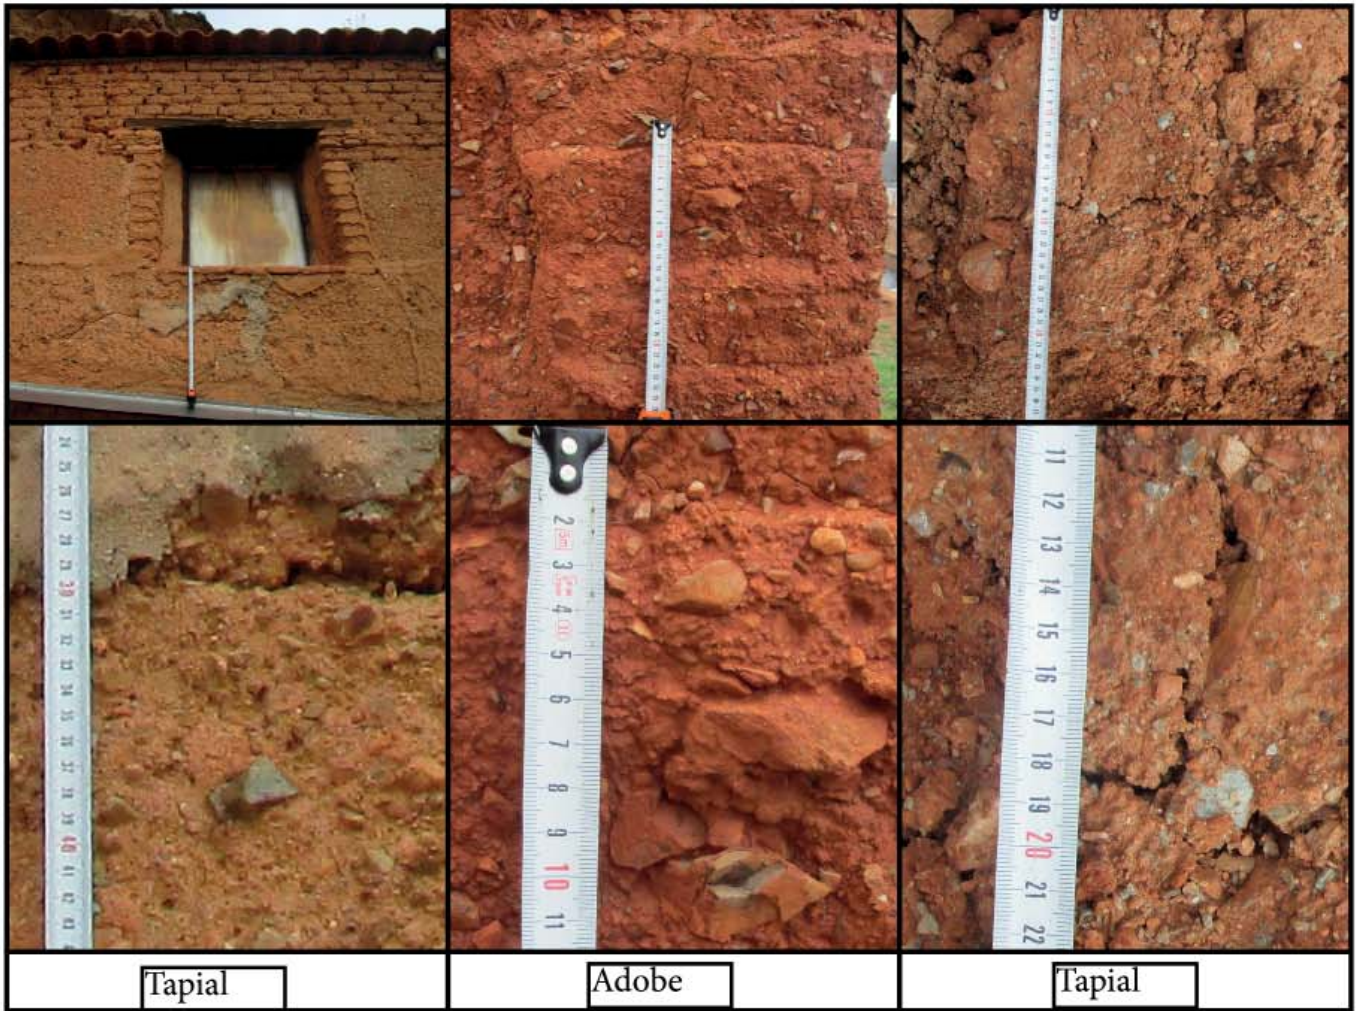
Localización	Calle Pedro Ciruelo 48	
Catastro	3529315XL3532G	
Técnica constructiva	Adobe Tapial simple de tierra	
USO	En uso <input checked="" type="checkbox"/>	Sin uso actual <input type="checkbox"/>
Tipo de Propiedad	Público <input type="checkbox"/>	Privado <input checked="" type="checkbox"/>
Observaciones	No presenta actualmente restos de enlucido. pequeña intervención para reforzar la puerta. el resto del corral muestra un deterioro muy alto que en algunos casos deja el muro en ruina. No tiene ninguna protección en el PGOU	
INTERVENCIÓN	sí <input type="checkbox"/>	NO <input checked="" type="checkbox"/>
ELEMENTOS CONSTRUCTIVOS		
	TAPIA <input checked="" type="checkbox"/>	
	ADOBE <input checked="" type="checkbox"/>	
ENLUCIDO	SÍ <input type="checkbox"/>	NO <input checked="" type="checkbox"/>

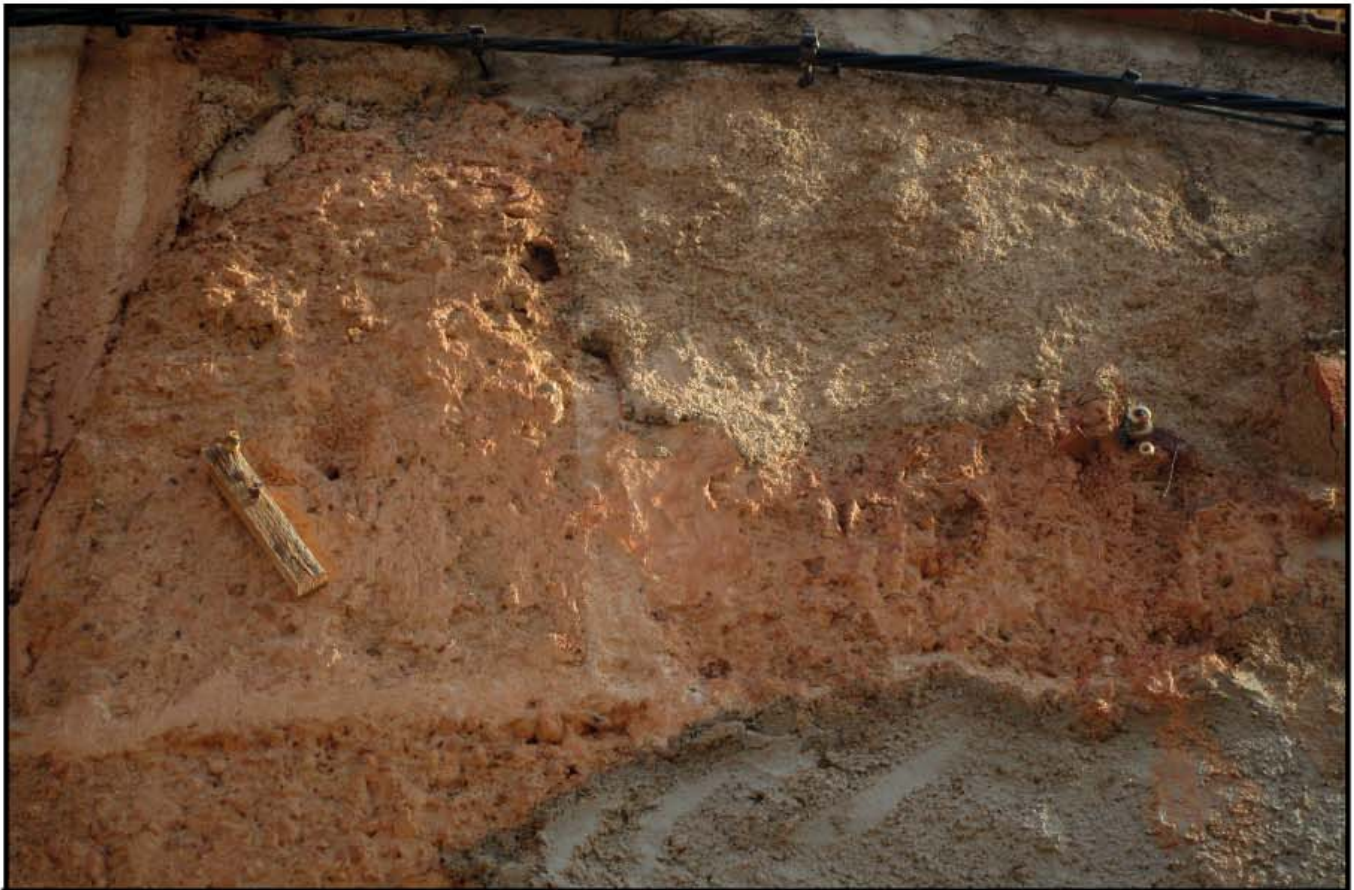
Localización	Calle Hiladores Altos 8	
Catastro	3429306XL3532G	
Técnica constructiva	Tapial con juntas reforzadas con cal	
USO	En uso <input checked="" type="checkbox"/>	Sin uso actual <input type="checkbox"/>
Tipo de Propiedad	Público <input type="checkbox"/>	Privado <input checked="" type="checkbox"/>
Observaciones	Se encuentra en uso la vivienda. intervenciones en la base para colocar cemento gris. Buen estado de conservación. No se encuentra protegido por el PGOU	
INTERVENCIÓN	sí <input checked="" type="checkbox"/>	NO <input type="checkbox"/>
ELEMENTOS CONSTRUCTIVOS		
	TAPIA <input checked="" type="checkbox"/>	
	ADOBE <input type="checkbox"/>	
ENLUCIDO	Sí <input checked="" type="checkbox"/>	NO <input type="checkbox"/>

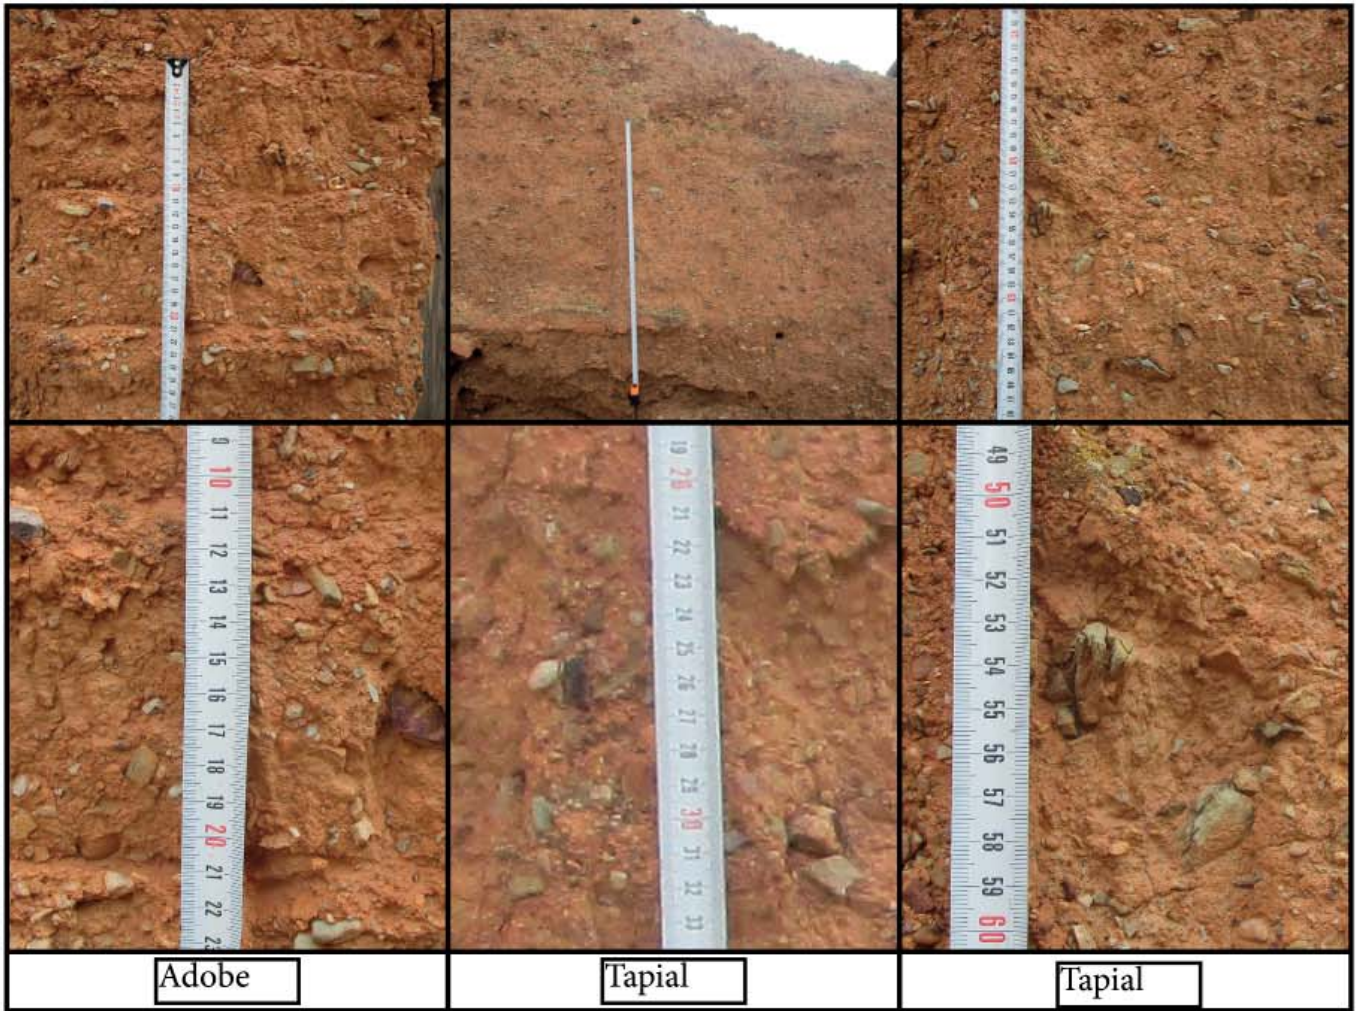
Localización	Plaza Joaquin Costa 18	
Catastro	3429901XL3532G	
Técnica constructiva	Tapia con juntas reforzadas con de yeso Adobe	
USO	En uso <input type="checkbox"/>	Sin uso actual <input checked="" type="checkbox"/>
Tipo de Propiedad	Público <input type="checkbox"/>	Privado <input checked="" type="checkbox"/>
Observaciones	in uso actual y en un estado regular llegando a mal estado. El patio no se encuentra protegido por el PGOU	
INTERVENCIÓN	sí <input checked="" type="checkbox"/>	NO <input type="checkbox"/>
ELEMENTOS CONSTRUCTIVOS		
	TAPIA <input checked="" type="checkbox"/>	
	ADOBE <input checked="" type="checkbox"/>	
ENLUCIDO	Sí <input checked="" type="checkbox"/>	NO <input type="checkbox"/>
