Arquitectura de tierra en la ciudad de Daroca (Zaragoza)

UNIVERSITAT
POLITÈCNICA
DE VALÈNCIA

MASTER OFICIAL EN
CONSERVACIÓN DEL
PATRIMONIO ARQ.

ARQUITECTURA DE TIERRA EN LA CIUDAD DE DAROCA (ZARAGOZA)

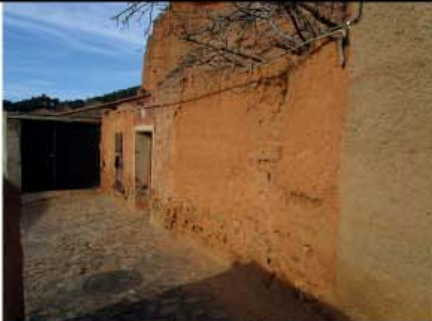
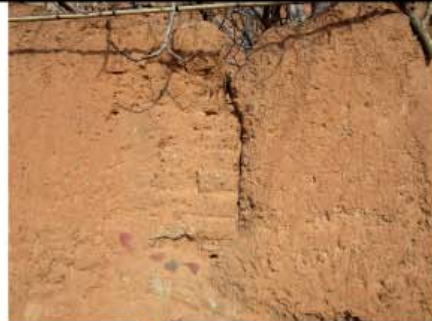
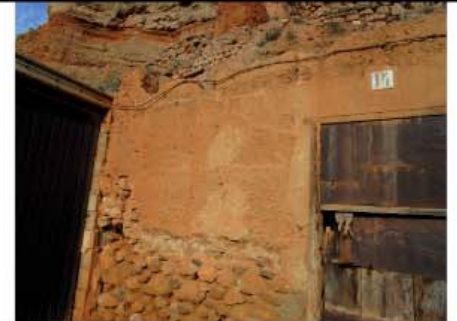
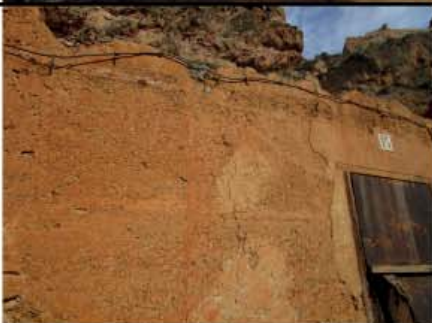
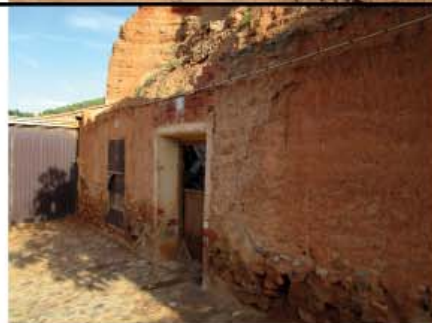
Localización	Calle Hiladores Altos 12-14	
Catastro	3429304XL3532G	
Técnica constructiva	Tapial con juntas reforzadas con cal Adobe	
USO	En uso <input checked="" type="checkbox"/>	Sin uso actual <input type="checkbox"/>
Tipo de Propiedad	Público <input type="checkbox"/>	Privado <input checked="" type="checkbox"/>
Observaciones	Actualmente sin uso y en un estado regular, pequeñas intervenciones a nivel de enlucido de cemento gris. No tiene protección en el PGOU	
INTERVENCIÓN	sí <input checked="" type="checkbox"/>	NO <input type="checkbox"/>
ELEMENTOS CONSTRUCTIVOS		
	TAPIA <input checked="" type="checkbox"/>	
	ADOBE <input checked="" type="checkbox"/>	
ENLUCIDO	SÍ <input checked="" type="checkbox"/>	NO <input type="checkbox"/>

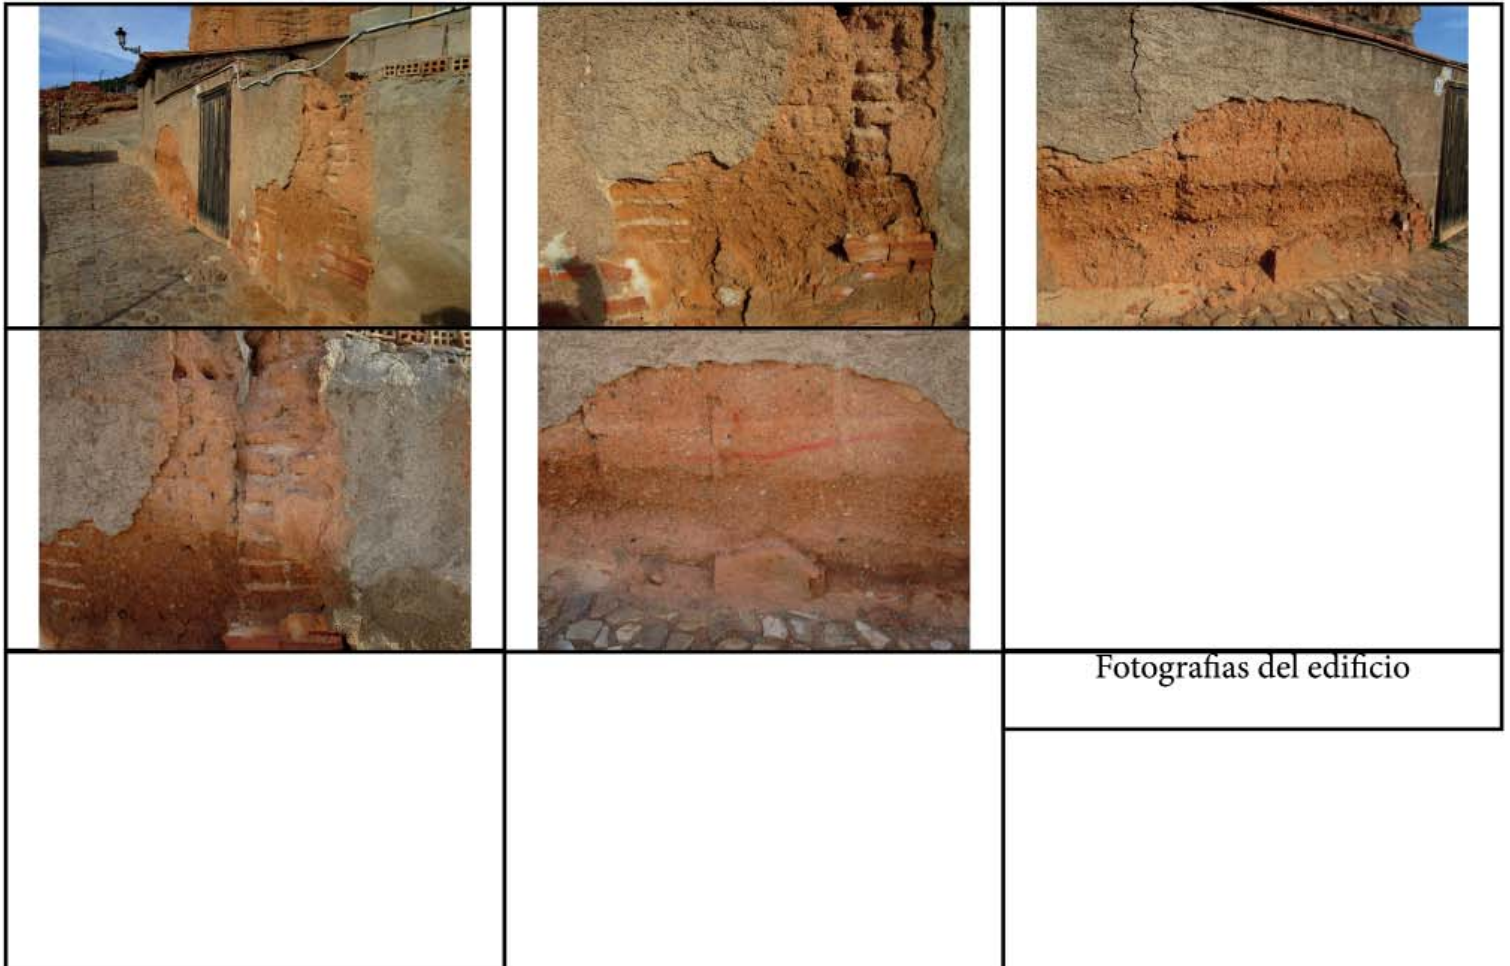
Localización	Calle Hiladores Altos 18	
Catastro	3429301XL3532G	
Técnica constructiva	Tapial simple Adobe	
USO	En uso <input checked="" type="checkbox"/>	Sin uso actual <input type="checkbox"/>
Tipo de Propiedad	Público <input type="checkbox"/>	Privado <input checked="" type="checkbox"/>
Observaciones	Intervencion clara de enlucido de cemento en todo el muro. Apenas quedan restos del enlucido original. No esta protegido en el PGOU.	
INTERVENCIÓN	SÍ <input checked="" type="checkbox"/>	NO <input type="checkbox"/>
ELEMENTOS CONSTRUCTIVOS		
	TAPIA <input checked="" type="checkbox"/>	
	ADOBE <input type="checkbox"/>	
ENLUCIDO	SÍ <input checked="" type="checkbox"/>	NO <input type="checkbox"/>

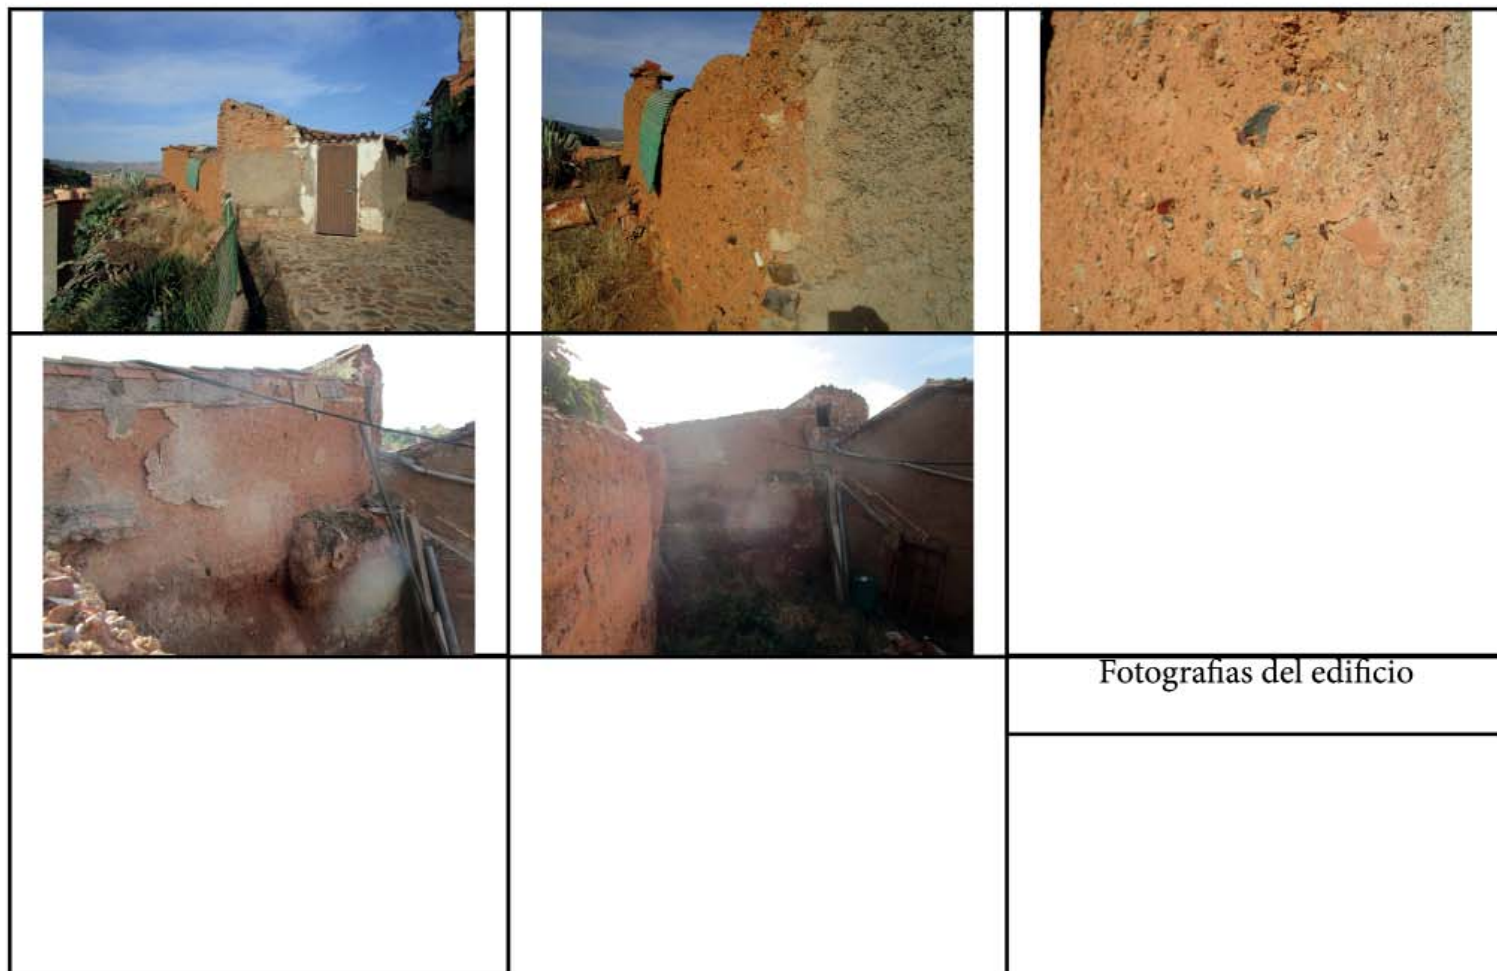
Localización	Calle Hiladores Altos 5	
Catastro	3429902XL3532G	
Técnica constructiva	Tapial simple	
USO	En uso <input type="checkbox"/>	Sin uso actual <input checked="" type="checkbox"/>
Tipo de Propiedad	Público <input type="checkbox"/>	Privado <input checked="" type="checkbox"/>
Observaciones	Sin uso actual, en un estado regular de conservación y en algunas zonas malo. Sin aparentes signos de intervenciones recientes. No esta protegida en el PGOU.	
INTERVENCIÓN	sí <input type="checkbox"/>	NO <input checked="" type="checkbox"/>
ELEMENTOS CONSTRUCTIVOS		
	TAPIA <input checked="" type="checkbox"/>	
	ADOBE <input type="checkbox"/>	
ENLUCIDO	SÍ <input checked="" type="checkbox"/>	NO <input type="checkbox"/>

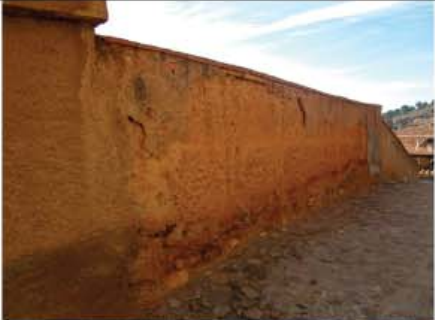
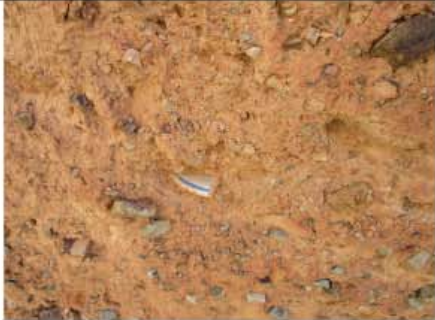
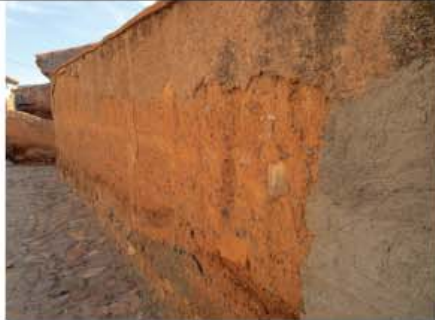
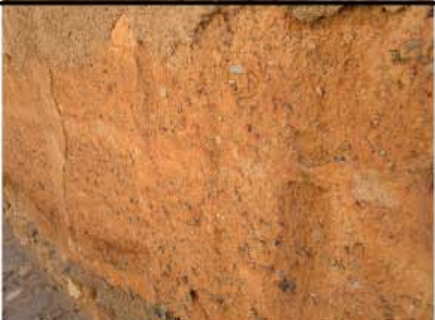
Localización	Plaza Joaquin Costa 27	
Catastro	3428401XL3532G	
Técnica constructiva	Tapia con juntas reforzadas con cal	
USO	En uso <input checked="" type="checkbox"/>	Sin uso actual <input type="checkbox"/>
Tipo de Propiedad	Público <input type="checkbox"/>	Privado <input checked="" type="checkbox"/>
Observaciones	En situación actual de uso. Intervenciones recientes con elucido de mortero gris. Restos de enlucido original. No tiene protección según el PGOU	
INTERVENCIÓN	sí <input checked="" type="checkbox"/>	NO <input type="checkbox"/>
ELEMENTOS CONSTRUCTIVOS		
	TAPIA <input checked="" type="checkbox"/>	
	ADOBE <input type="checkbox"/>	
ENLUCIDO	SÍ <input checked="" type="checkbox"/>	NO <input type="checkbox"/>

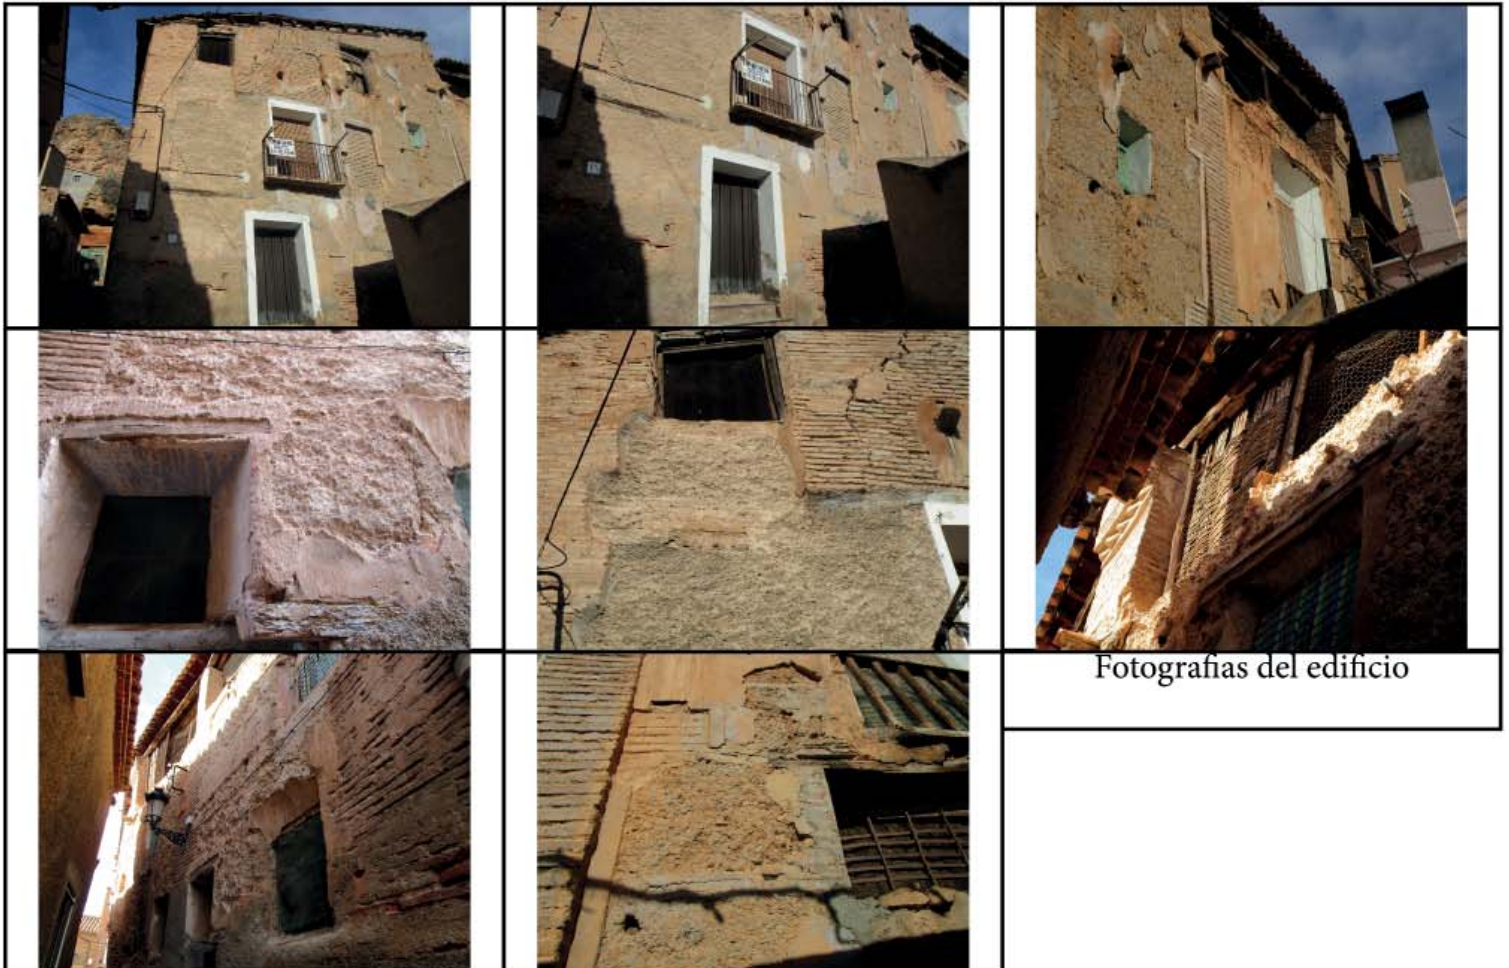
Localización	Calle Escalerillas 14	
Catastro	3429605XL3532G	
Técnica constructiva	Tapial simple Tapial con machones y verdugadas de ladrillo con cajón de tierra	
USO	En uso <input type="checkbox"/>	Sin uso actual <input checked="" type="checkbox"/>
Tipo de Propiedad	Público <input type="checkbox"/>	Privado <input checked="" type="checkbox"/>
Observaciones	Se encuentra sin uso actual y en estado regular alcanzando el mal estado. No tiene intervenciones recientes y conserva parte del enlucido. No tiene protección en el PGOU	
INTERVENCIÓN	sí <input type="checkbox"/>	NO <input checked="" type="checkbox"/>
ELEMENTOS CONSTRUCTIVOS		
	TAPIA <input checked="" type="checkbox"/>	
	ADOBE <input type="checkbox"/>	
ENLUCIDO	Sí <input checked="" type="checkbox"/>	NO <input type="checkbox"/>

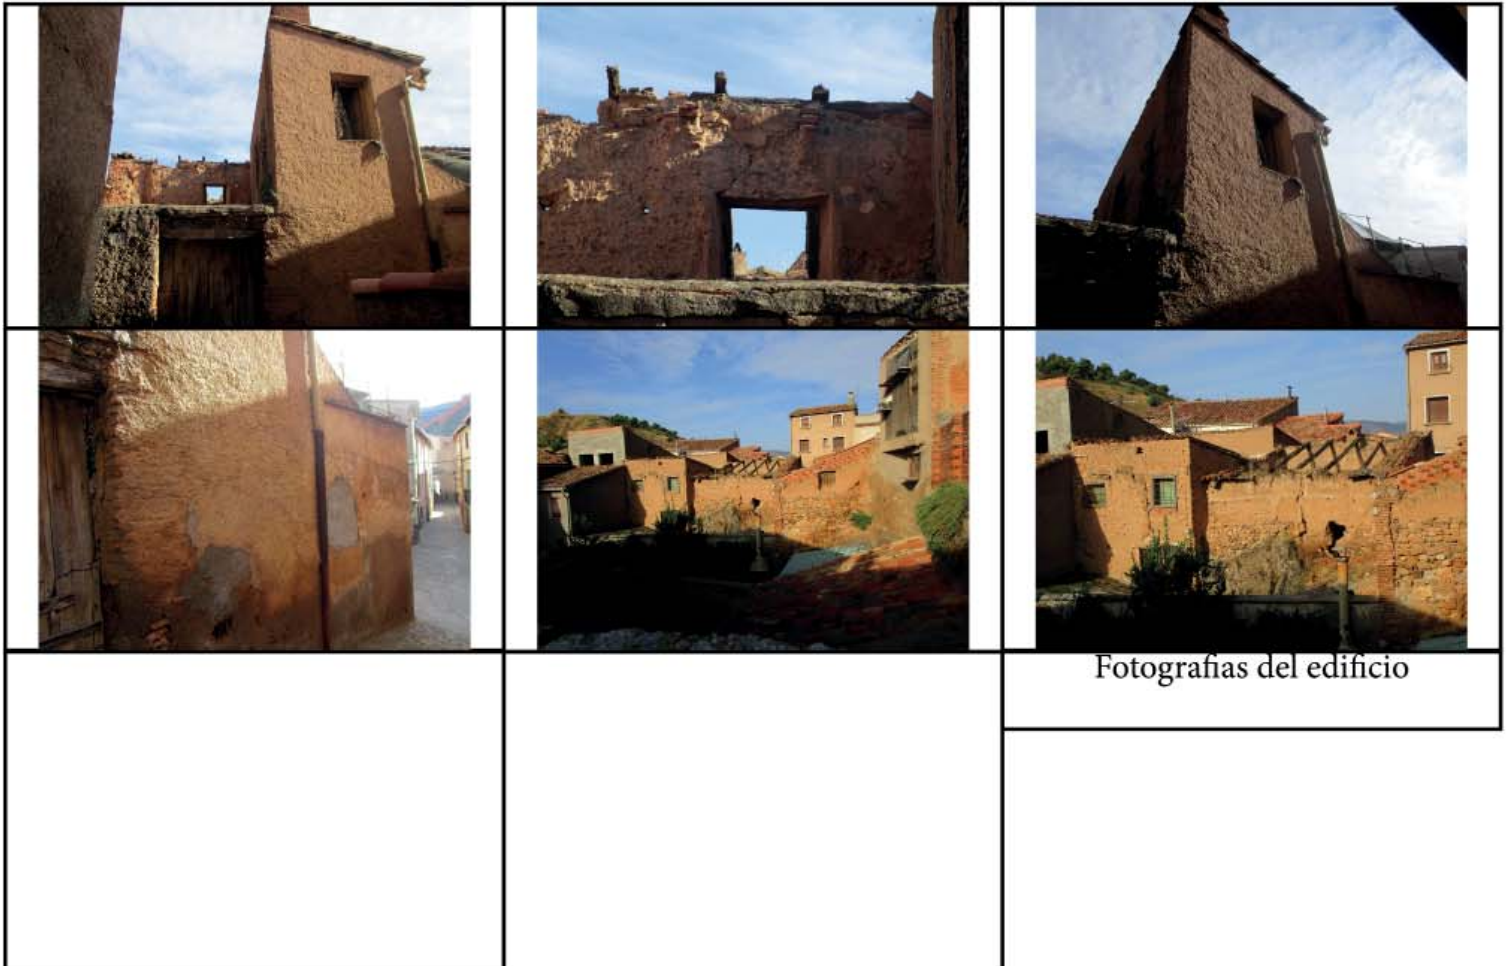
Localización	Calle Pedro Ciruelo 18	
Catastro	3529226XL3532H	
Técnica constructiva	Tapia simple	
USO	En uso <input type="checkbox"/>	Sin uso actual <input checked="" type="checkbox"/>
Tipo de Propiedad	Público <input type="checkbox"/>	Privado <input checked="" type="checkbox"/>
Observaciones	En un estado regular de conservación pero con zonas en buen estado. presenta intervenciones recientes a nivel de enlucido de cemento. En algunas zonas conserva en enlucido original. No tiene protección según el PGOU.	
INTERVENCIÓN	sí <input type="checkbox"/>	NO <input checked="" type="checkbox"/>
ELEMENTOS CONSTRUCTIVOS		
	TAPIA <input checked="" type="checkbox"/>	
	ADOBE <input type="checkbox"/>	
ENLUCIDO	SÍ <input checked="" type="checkbox"/>	NO <input type="checkbox"/>

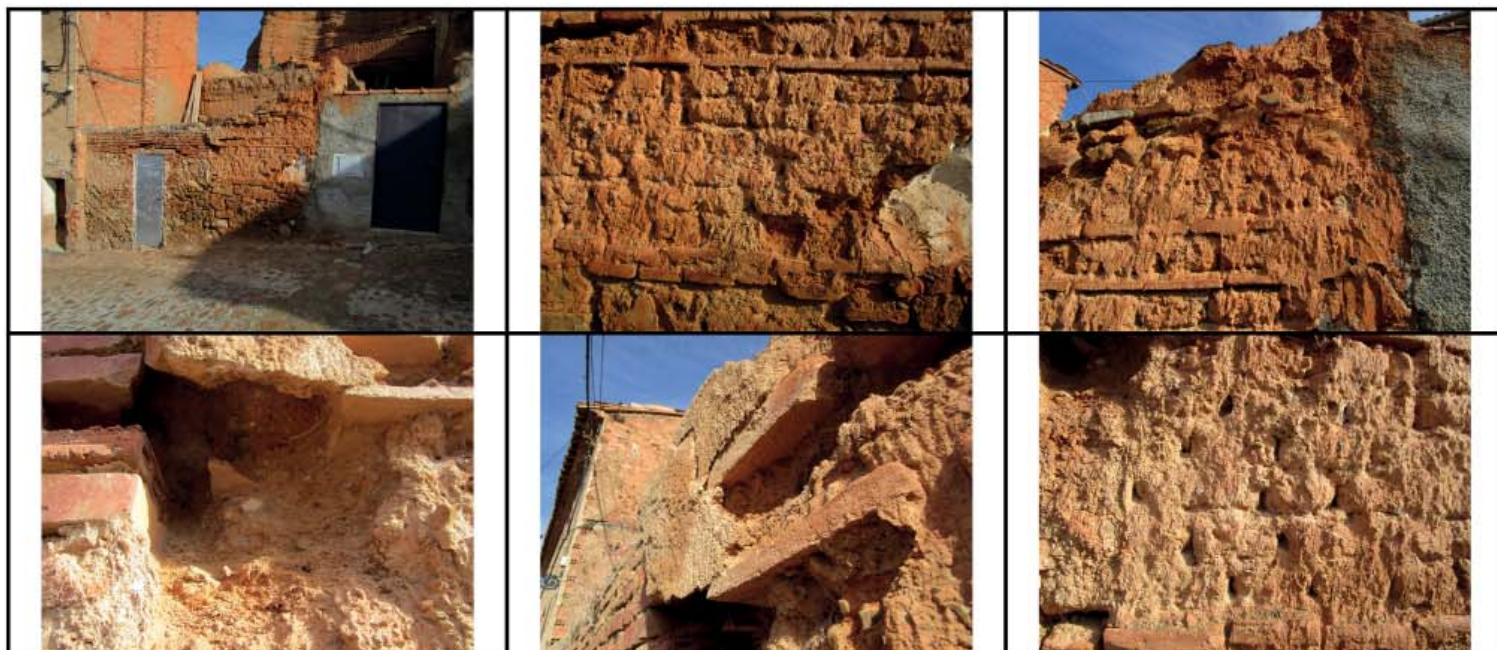
Localización	Plaza de Joaquin Costa 15	
Catastro	3329604XL3532G	
Técnica constructiva	Adobe con verdugadas de ladrillo	
USO	En uso <input type="checkbox"/>	Sin uso actual <input checked="" type="checkbox"/>
Tipo de Propiedad	Público <input type="checkbox"/>	Privado <input checked="" type="checkbox"/>
Observaciones	En un estado regular de conservación pero con zonas en buen estado. presenta intervenciones recientes a nivel de enlucido de cemento. No tiene protección según el PGOU.	
INTERVENCIÓN	Sí <input checked="" type="checkbox"/>	NO <input type="checkbox"/>
ELEMENTOS CONSTRUCTIVOS		
	TAPIA <input type="checkbox"/>	
	ADOBE <input checked="" type="checkbox"/>	
ENLUCIDO	Sí <input type="checkbox"/>	NO <input checked="" type="checkbox"/>

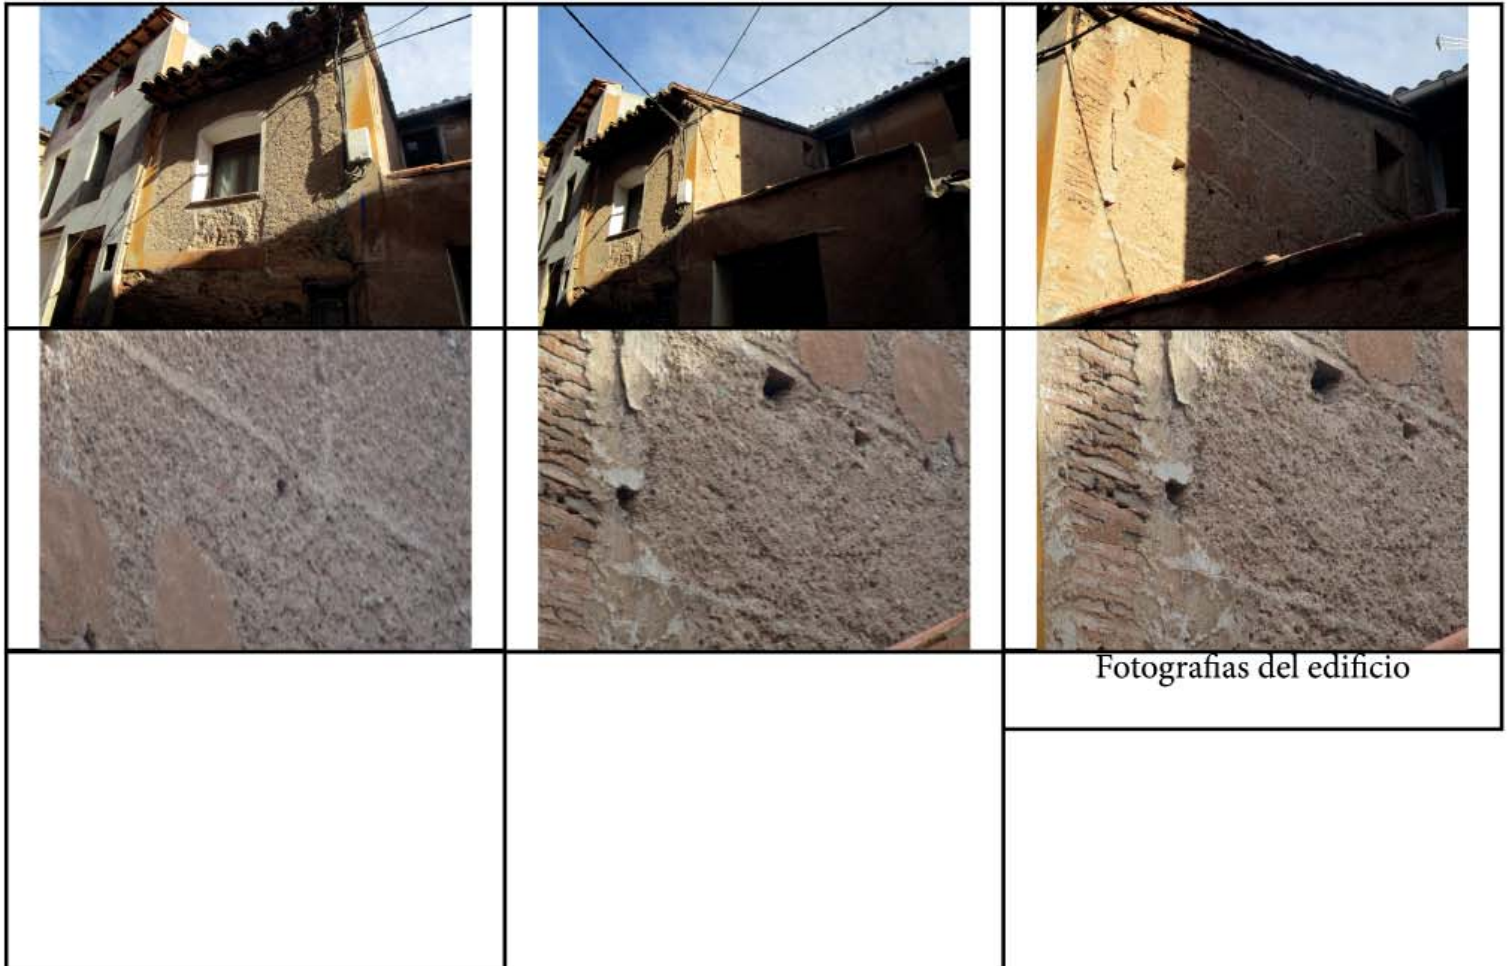
Localización	Calle Pedro Ciruelo 12	
Catastro	3529223XL3532H	
Técnica constructiva	Tapia con juntas reforzadas con cal	
USO	En uso <input checked="" type="checkbox"/>	Sin uso actual <input type="checkbox"/>
Tipo de Propiedad	Público <input type="checkbox"/>	Privado <input checked="" type="checkbox"/>
Observaciones	Tiene un uso actual, se encuentra en buen estado de conservación, intervenciones pequeñas, mantiene restos de enlucido original. No esta protegido en el PGOU	
INTERVENCIÓN	SÍ <input checked="" type="checkbox"/>	NO <input type="checkbox"/>
ELEMENTOS CONSTRUCTIVOS		
	TAPIA <input checked="" type="checkbox"/>	
	ADOBE <input type="checkbox"/>	
ENLUCIDO	SÍ <input checked="" type="checkbox"/>	NO <input type="checkbox"/>

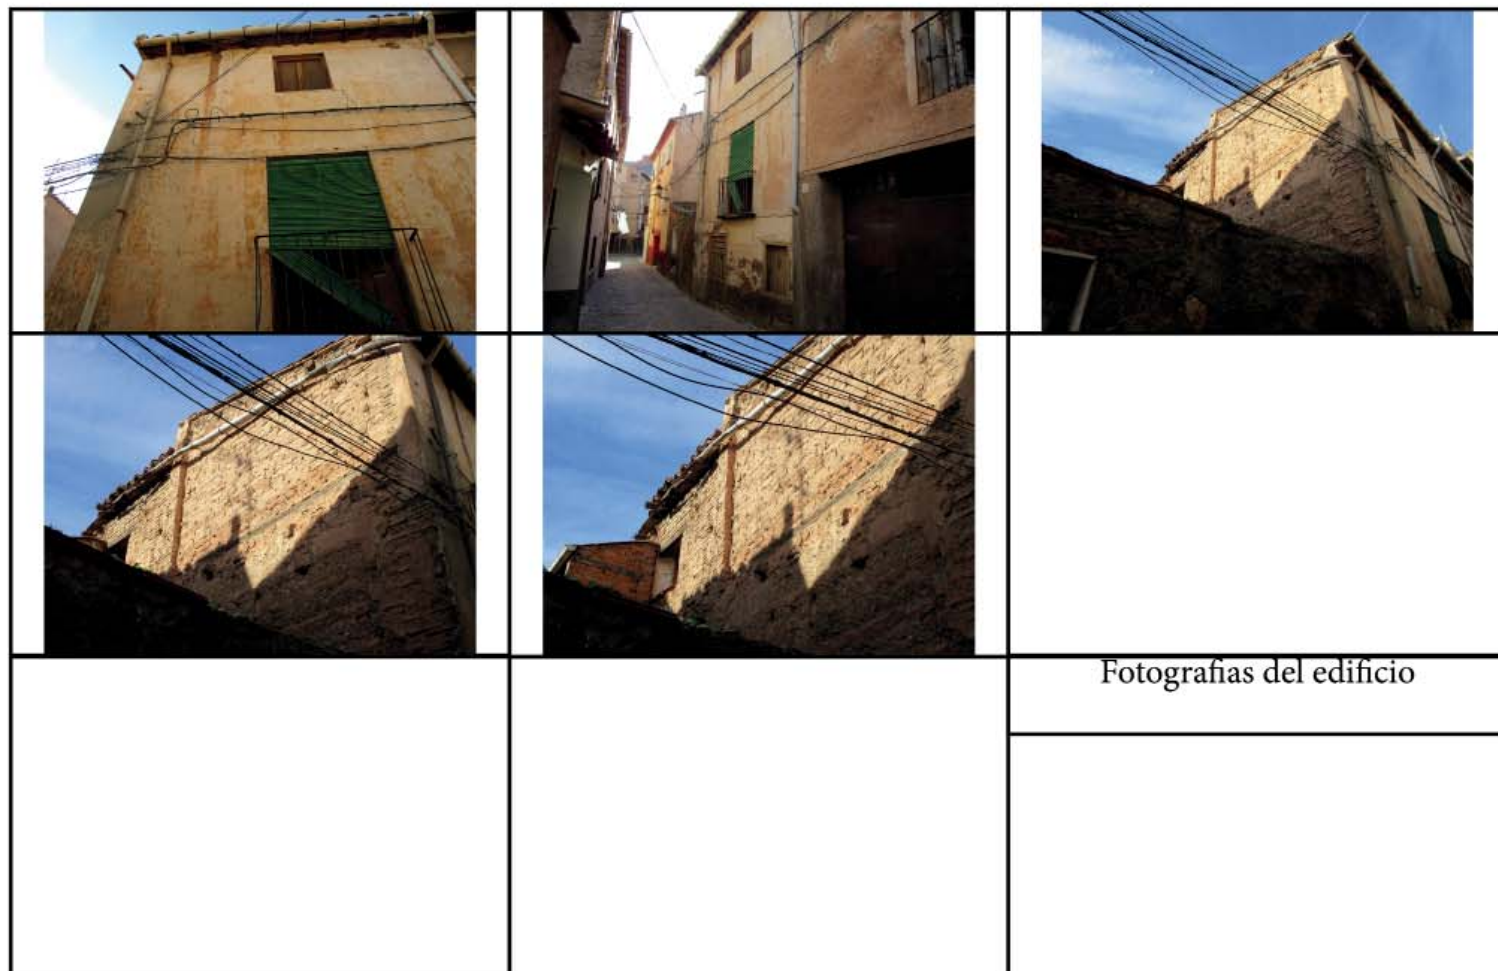
Localización	Calle Pedro Ciruelo 5	
Catastro	3429704XL3532G	
Técnica constructiva	Tapia con verdugadas de ladrillo Adobe	
USO	En uso <input type="checkbox"/>	Sin uso actual <input checked="" type="checkbox"/>
Tipo de Propiedad	Público <input type="checkbox"/>	Privado <input checked="" type="checkbox"/>
Observaciones	Sin uso actual y sin aparentes intervenciones recientes. Presenta un buen estado de conservación. Conserva restos de enlucido original. No está protegido en el PGOU	
INTERVENCIÓN	sí <input type="checkbox"/>	NO <input checked="" type="checkbox"/>
ELEMENTOS CONSTRUCTIVOS		
	TAPIA <input checked="" type="checkbox"/>	
	ADOBE <input checked="" type="checkbox"/>	
ENLUCIDO	SÍ <input checked="" type="checkbox"/>	NO <input type="checkbox"/>

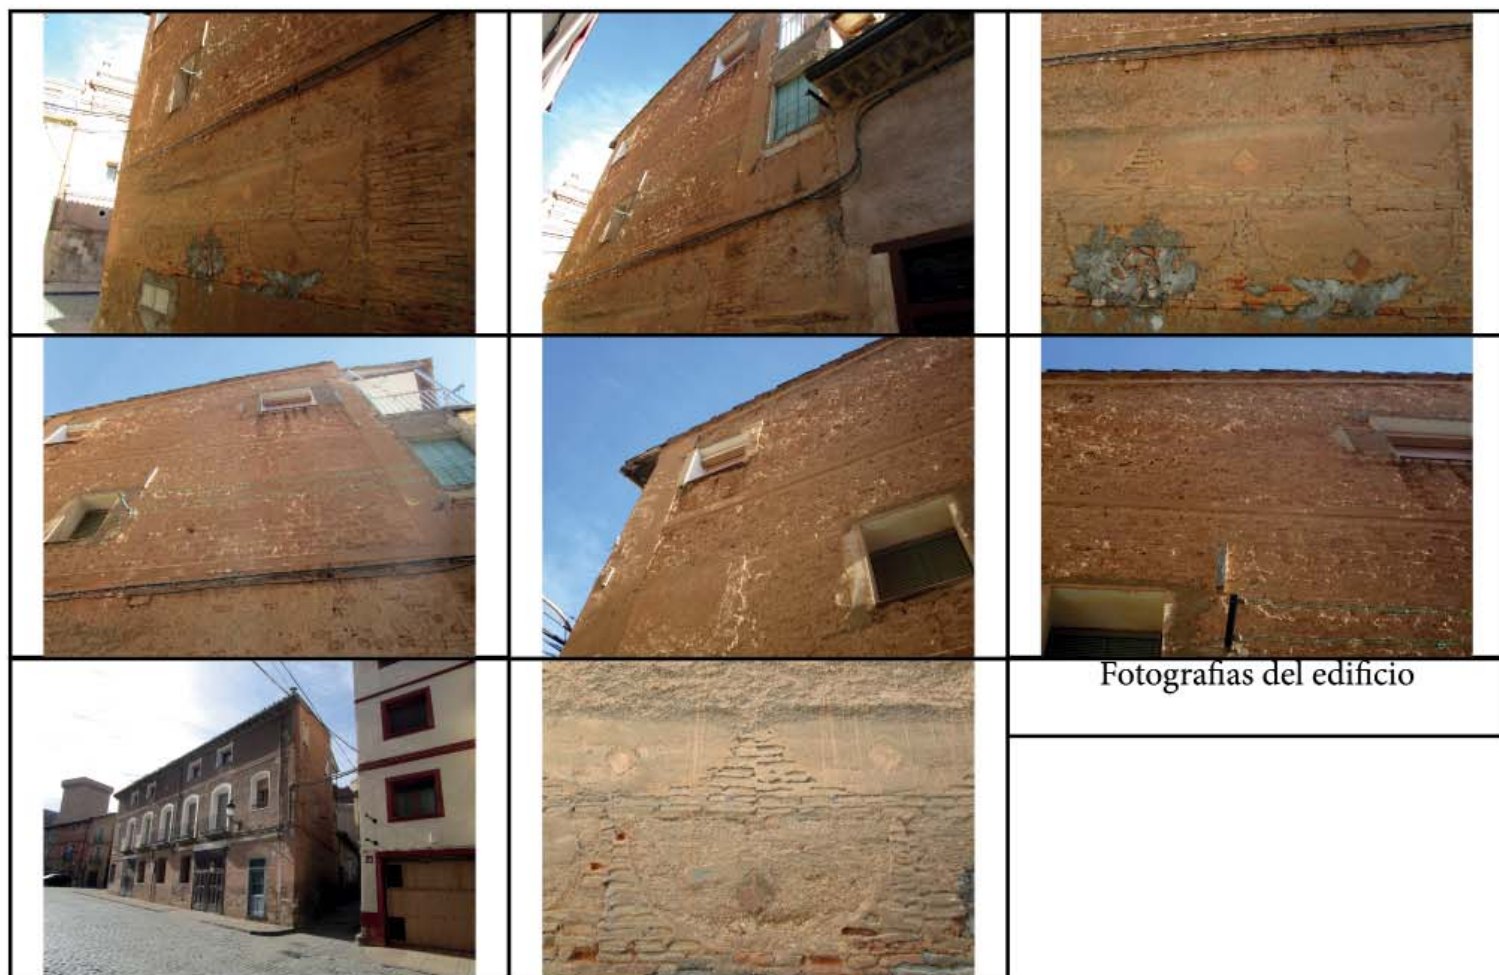
Localización	Calle Mayor 13	
Catastro	3528901XL3532H	
Técnica constructiva	Adobe Tapia con rafas acampadas y verdugadas de ladrillo	
USO	En uso <input checked="" type="checkbox"/>	Sin uso actual <input type="checkbox"/>
Tipo de Propiedad	Público <input type="checkbox"/>	Privado <input checked="" type="checkbox"/>
Observaciones	Actualmente tiene uso y presenta un buen estado de conservación. Presenta algunas intervenciones pequeñas a nivel de enlucido de cemento gris. Tiene un nivel de protección ambiental en el PGOU	
INTERVENCIÓN	SÍ <input checked="" type="checkbox"/>	NO <input type="checkbox"/>
ELEMENTOS CONSTRUCTIVOS		
	TAPIA <input checked="" type="checkbox"/>	
	ADOBE <input checked="" type="checkbox"/>	
ENLUCIDO	SÍ <input type="checkbox"/>	NO <input checked="" type="checkbox"/>

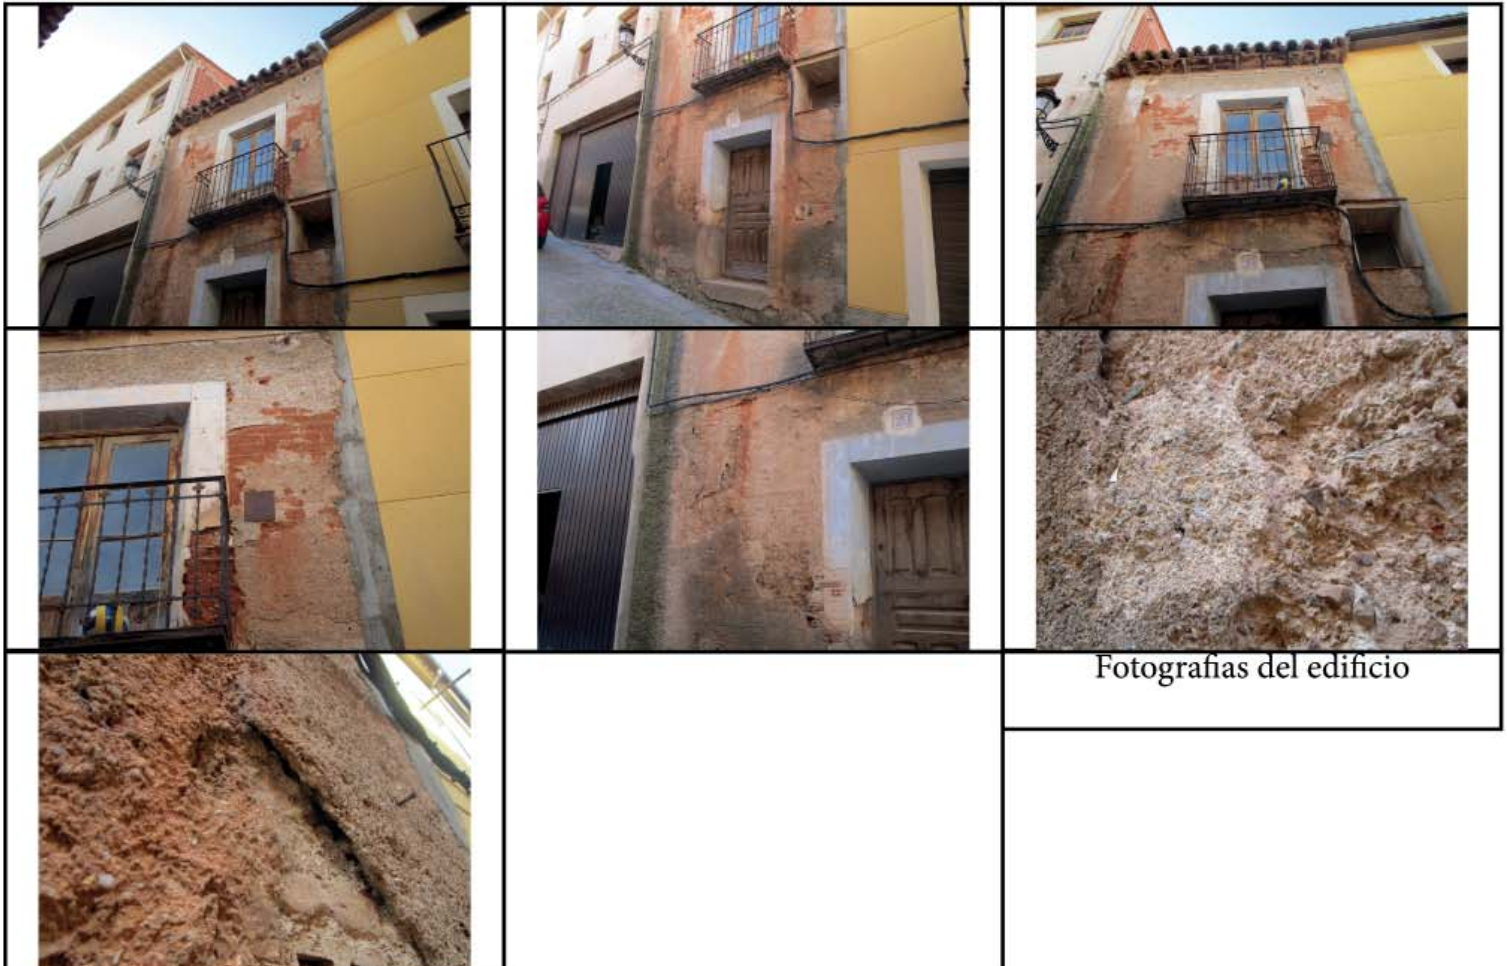
Localización	Calle San Jorge 20	
Catastro	3428713XL3532H	
Técnica constructiva	Adobe Tapia Simple	
USO	En uso <input checked="" type="checkbox"/>	Sin uso actual <input type="checkbox"/>
Tipo de Propiedad	Público <input checked="" type="checkbox"/>	Privado <input type="checkbox"/>
Observaciones	Presenta zonas con el mortero original, en aparente uso y con intervenciones pequeñas, mas propias de las edificaciones adyacentes. No tiene protección en el PGOU.	
INTERVENCIÓN	sí <input type="checkbox"/>	NO <input checked="" type="checkbox"/>
ELEMENTOS CONSTRUCTIVOS		
	TAPIA <input checked="" type="checkbox"/>	
	ADOBE <input checked="" type="checkbox"/>	
ENLUCIDO	SÍ <input checked="" type="checkbox"/>	NO <input type="checkbox"/>

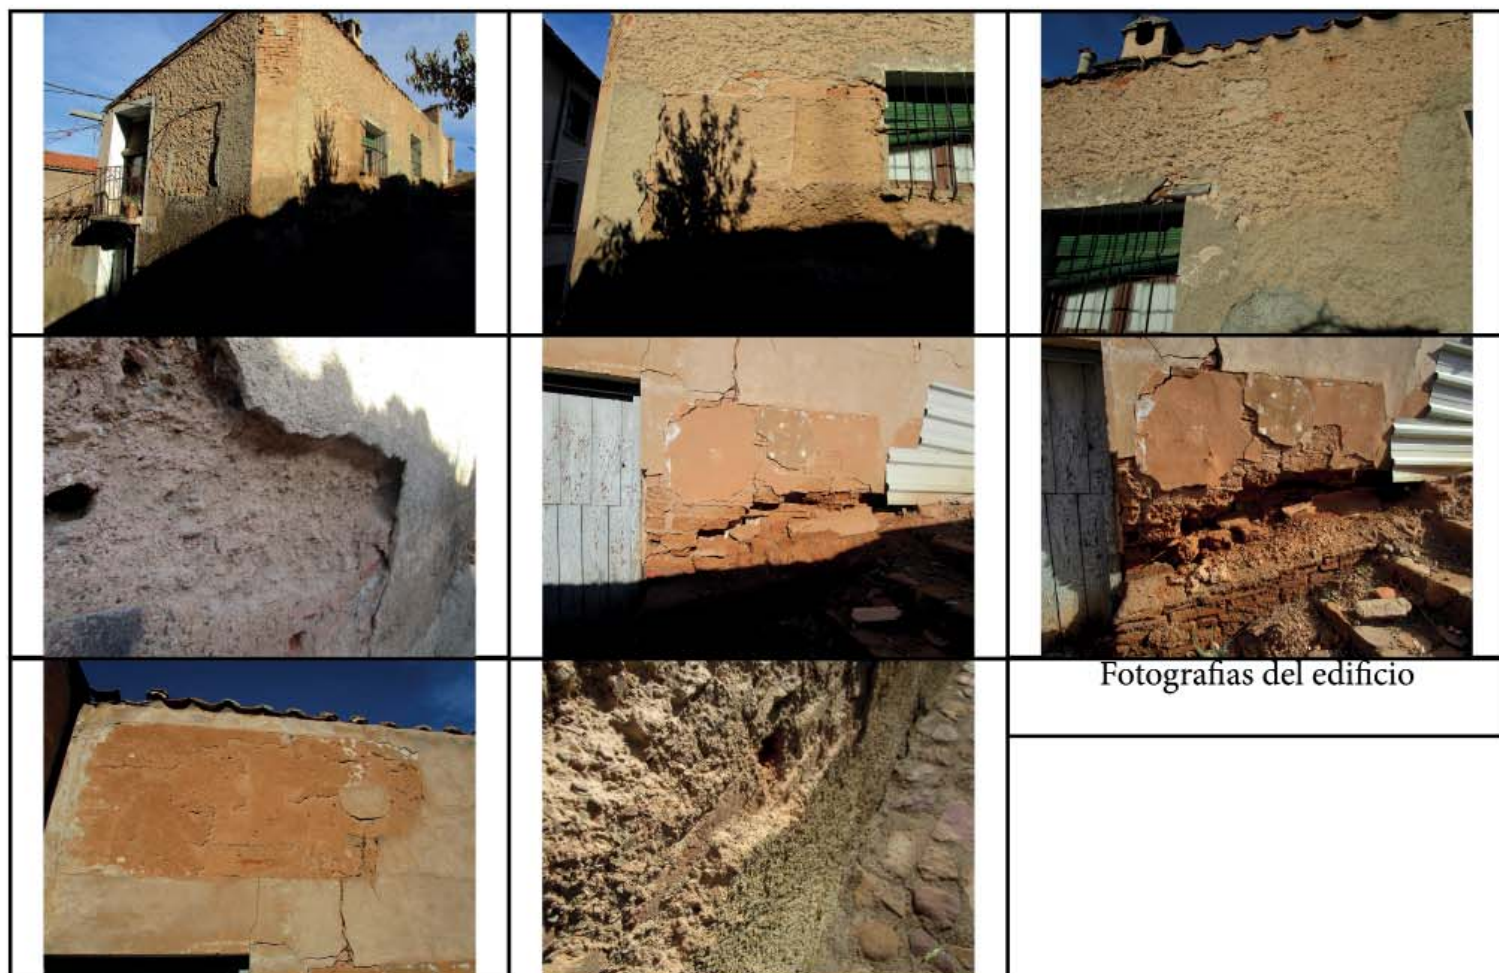
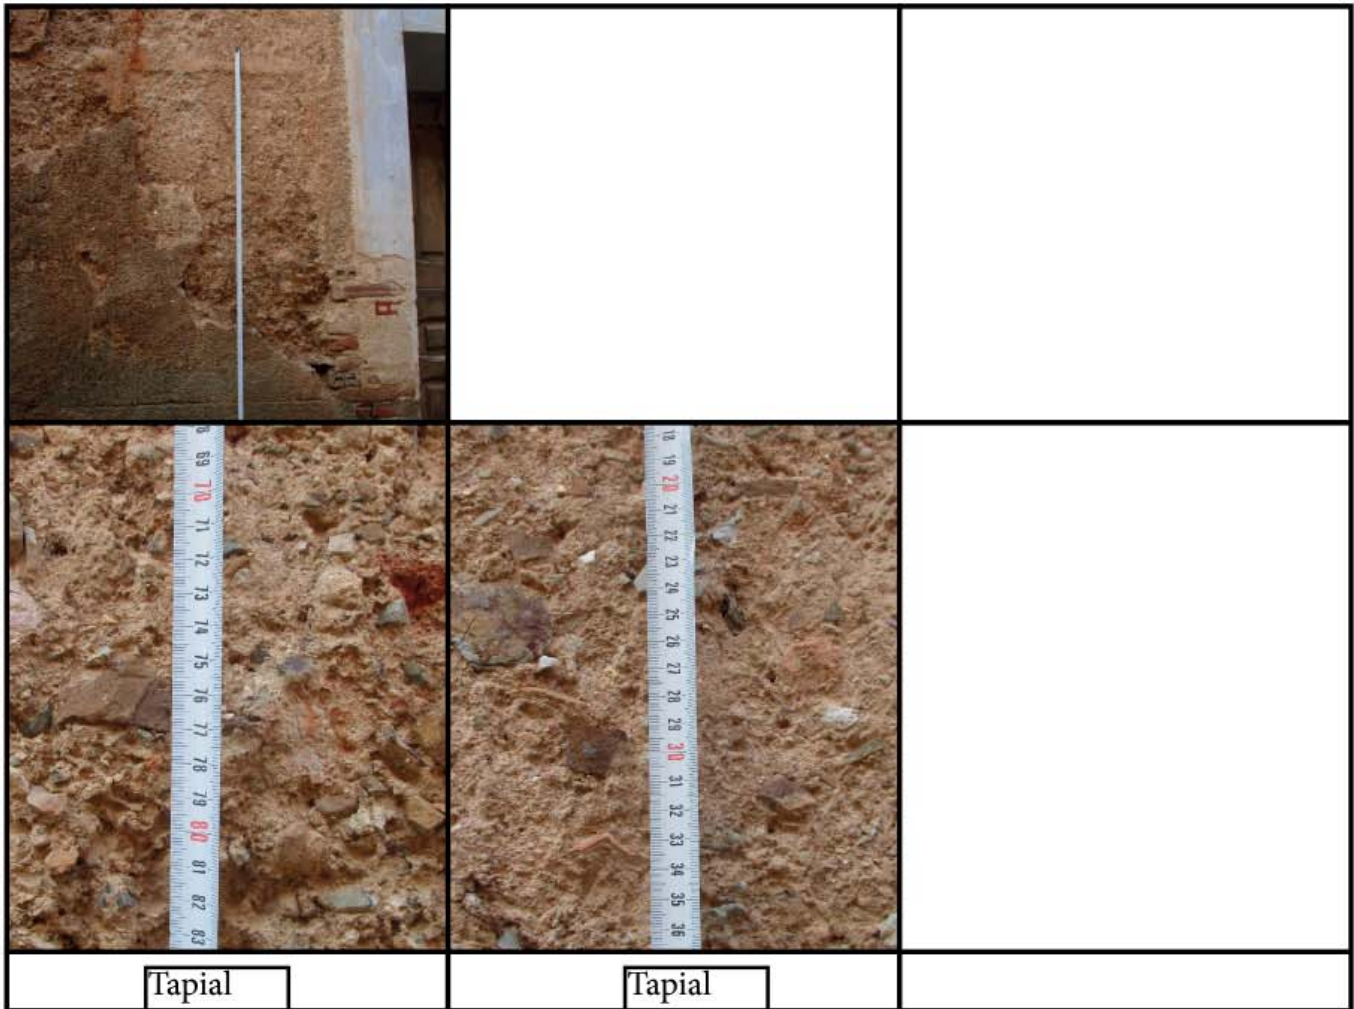
Localización	Calle San Jorge 11	
Catastro	3528108XL3532H	
Técnica constructiva	Adobe Tapial simple	
USO	En uso <input checked="" type="checkbox"/>	Sin uso actual <input type="checkbox"/>
Tipo de Propiedad	Público <input type="checkbox"/>	Privado <input checked="" type="checkbox"/>
Observaciones	Aparente uso actual, presenta un estado regular, llegando en algunas zonas a un deterioro importante. Conserva algo de enlucido original, presenta intervenciones recientes de enlucido de cemento gris. No tiene protección en el PGOU	
INTERVENCIÓN	sí <input checked="" type="checkbox"/>	NO <input type="checkbox"/>
ELEMENTOS CONSTRUCTIVOS		
	TAPIA <input checked="" type="checkbox"/>	
	ADOBE <input checked="" type="checkbox"/>	
ENLUCIDO	SÍ <input checked="" type="checkbox"/>	NO <input type="checkbox"/>

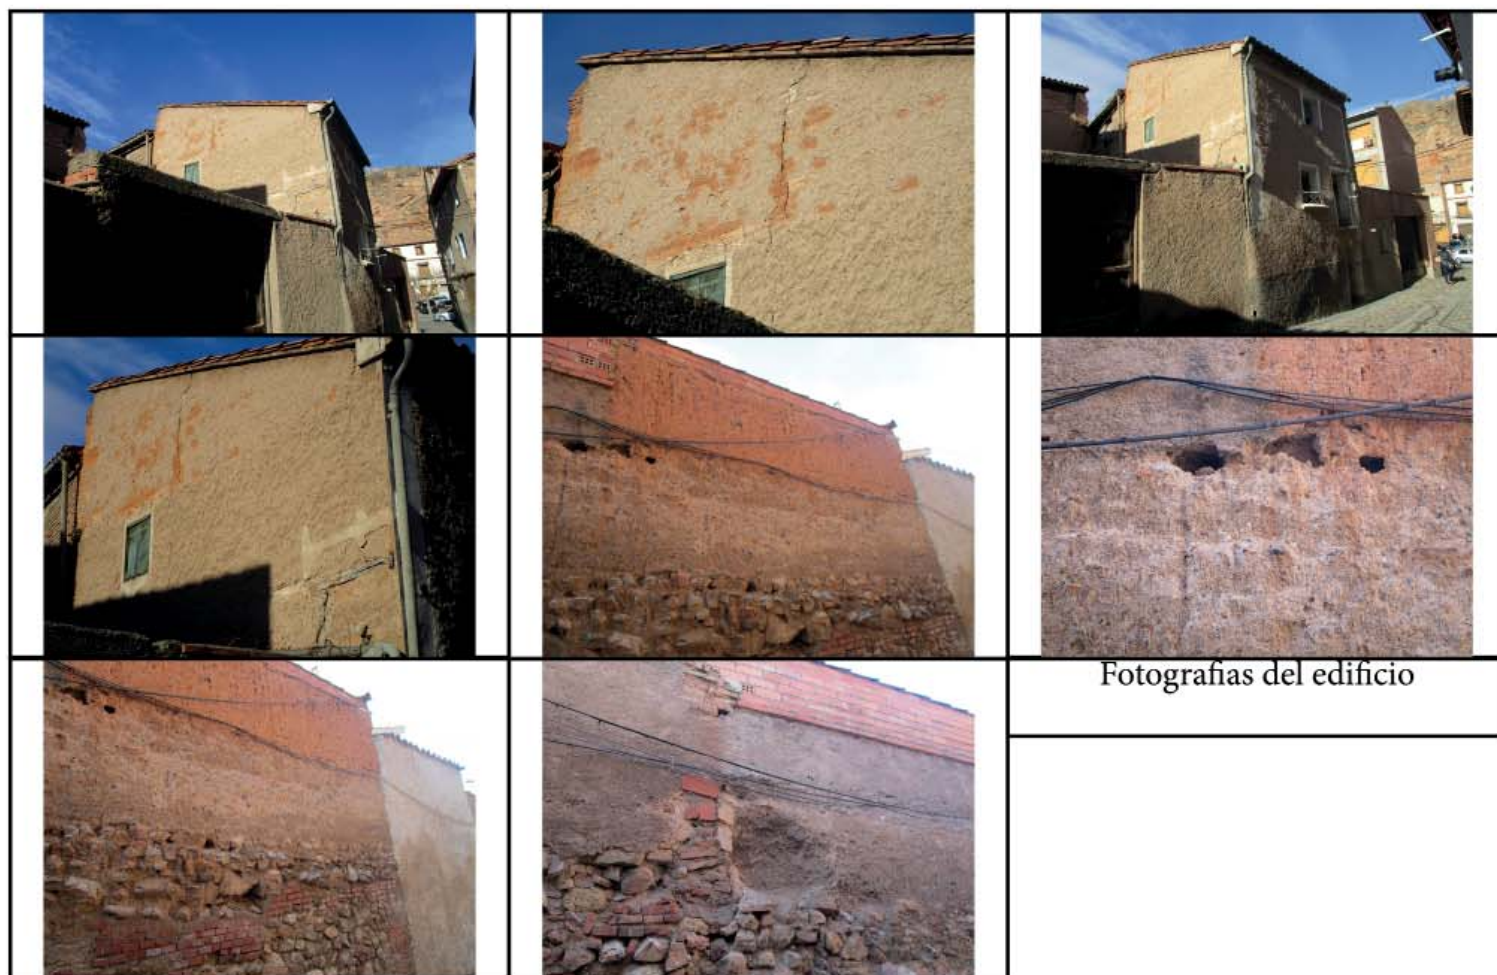
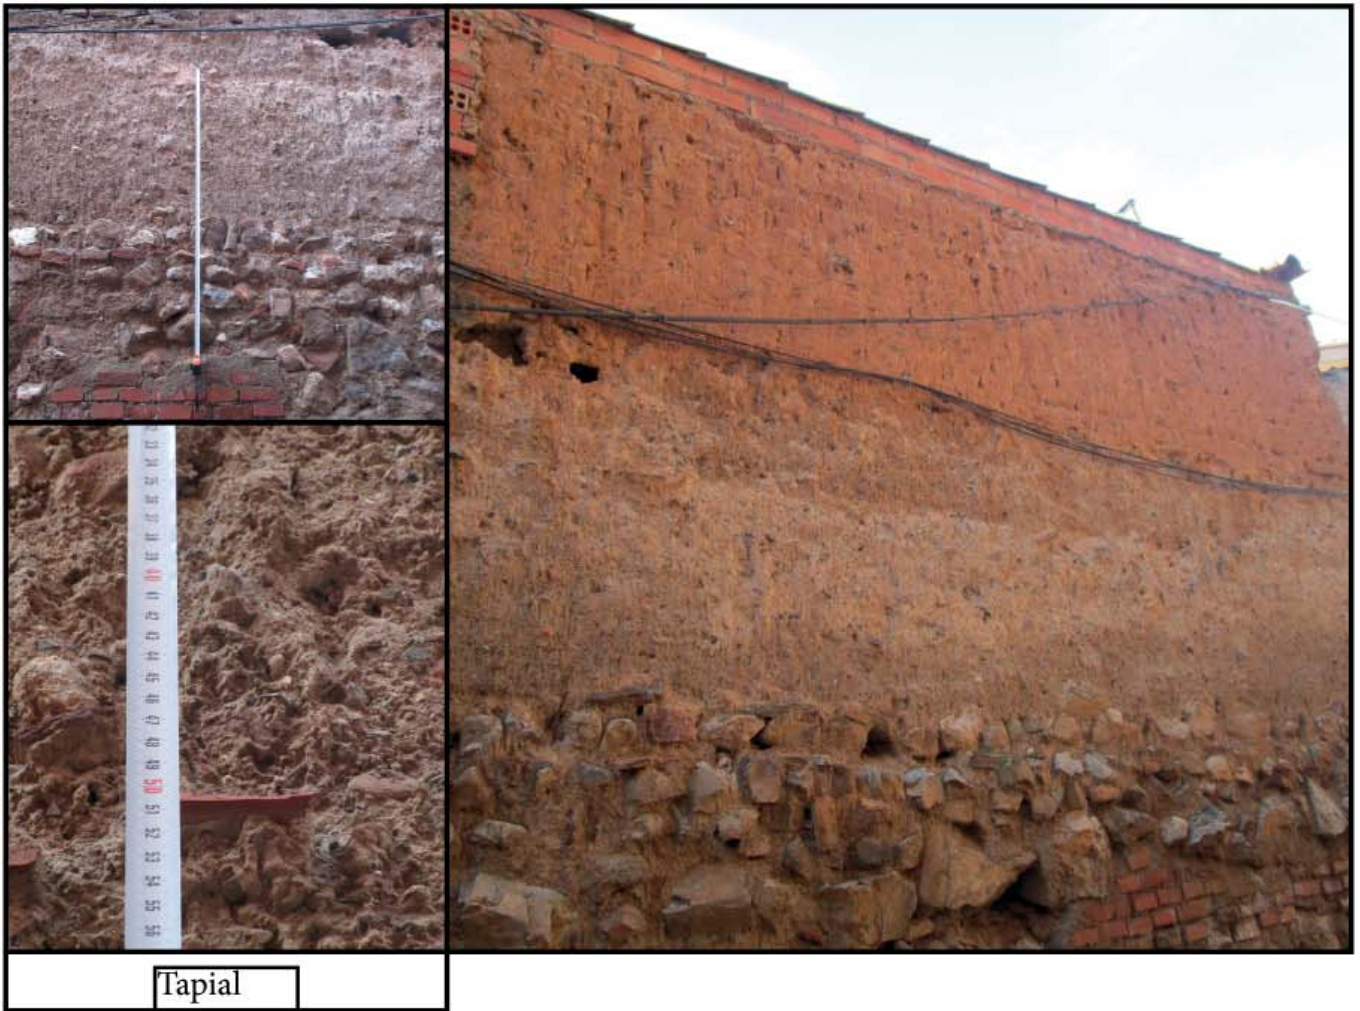
Localización	Calle Caraza 6	
Catastro	3428808XL3532G	
Técnica constructiva	Adobe Tapia simple	
USO	En uso <input checked="" type="checkbox"/>	Sin uso actual <input type="checkbox"/>
Tipo de Propiedad	Público <input type="checkbox"/>	Privado <input checked="" type="checkbox"/>
Observaciones	Aparente uso actual, presenta un buen estado. Conserva enlucido original, presenta intervenciones recientes de enlucido de cemento gris. Tiene protección estructural en el PGOU. Fica E-17 en el catálogo del patrimonio arquitectónico.	
INTERVENCIÓN	SÍ <input checked="" type="checkbox"/>	NO <input type="checkbox"/>
ELEMENTOS CONSTRUCTIVOS		
	TAPIA <input type="checkbox"/>	
	ADOBE <input checked="" type="checkbox"/>	
ENLUCIDO	SÍ <input checked="" type="checkbox"/>	NO <input type="checkbox"/>
