Arquitectura de tierra en la ciudad de Daroca (Zaragoza)

UNIVERSITAT
POLITÈCNICA
DE VALÈNCIA

MASTER OFICIAL EN
CONSERVACIÓN DEL
PATRIMONIO ARQ.

ARQUITECTURA DE TIERRA EN LA CIUDAD DE DAROCA (ZARAGOZA)

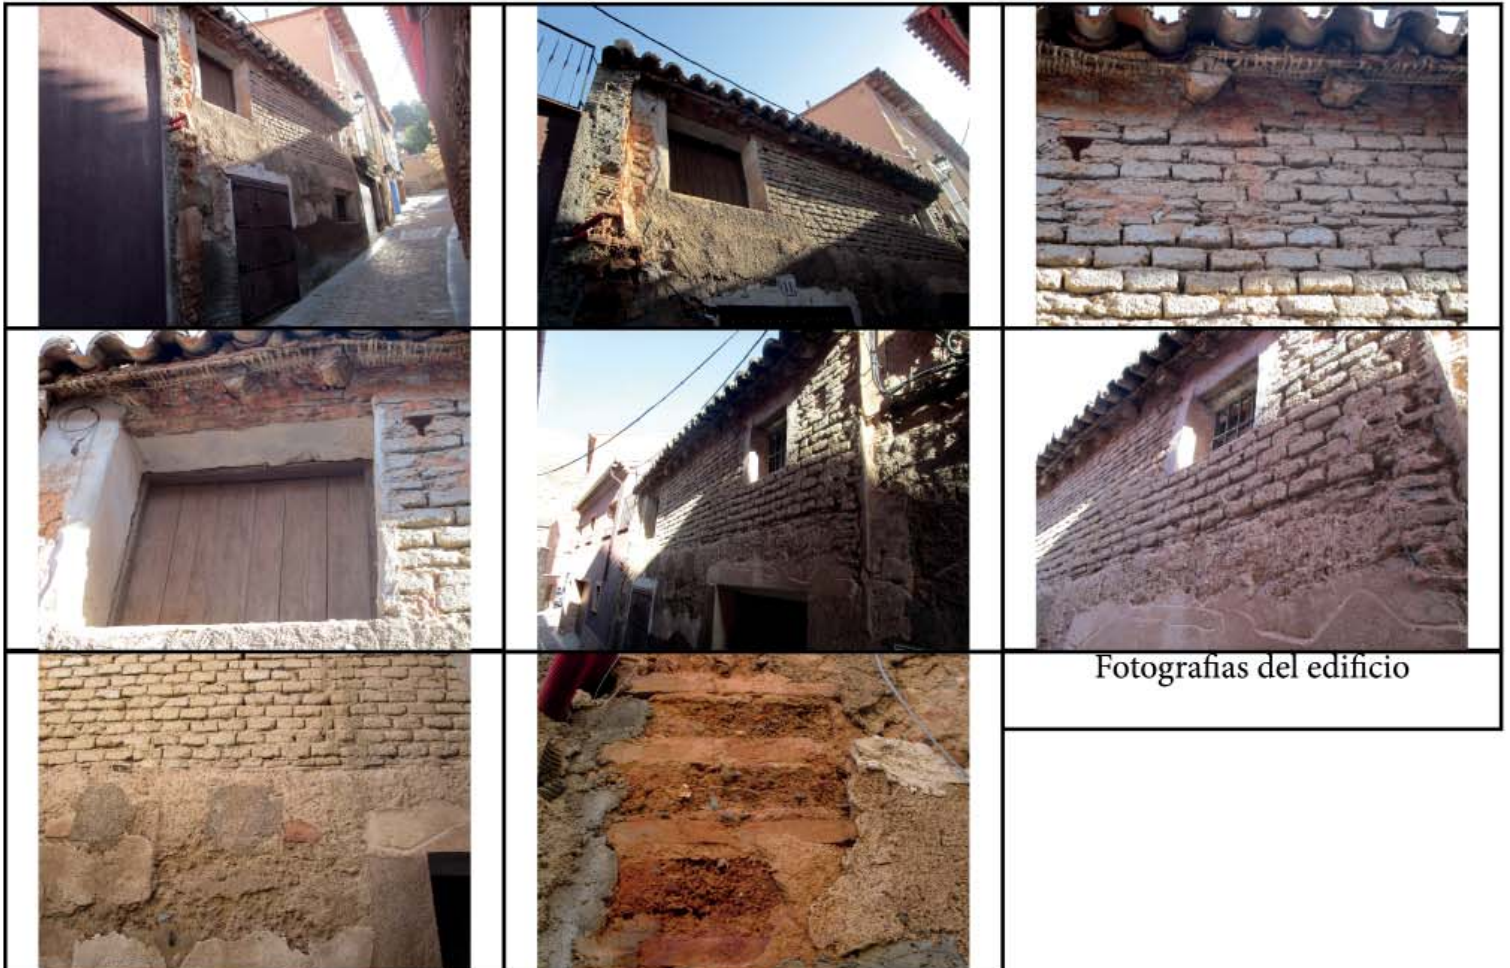
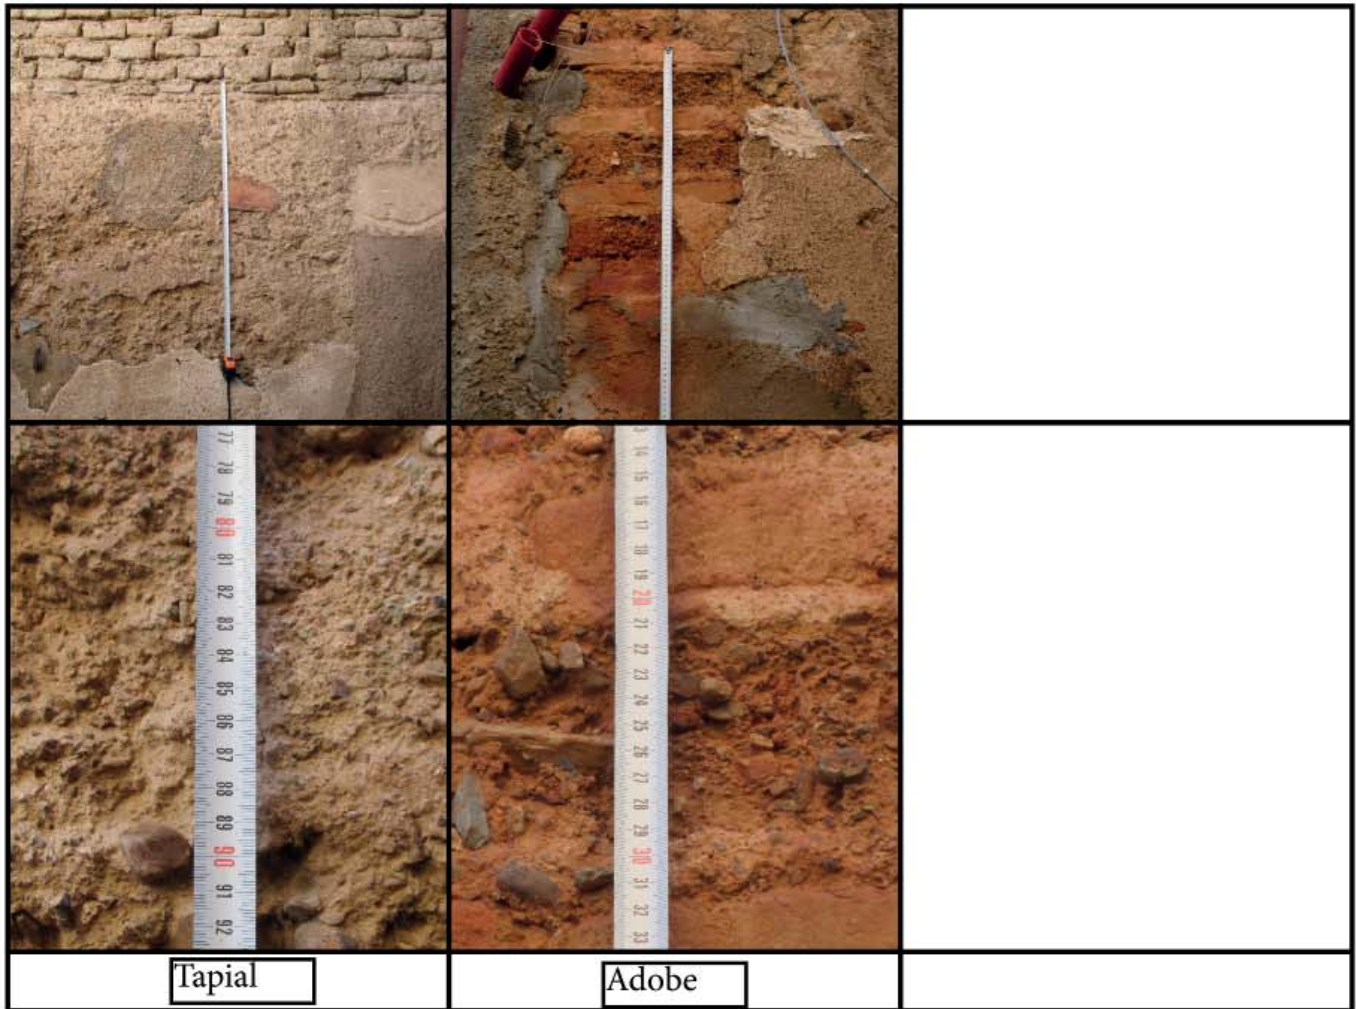
Localización	Calle Caraza 11	
Catastro	3428919XL3532G	
Técnica constructiva	Adobe Tapia simple	
USO	En uso <input checked="" type="checkbox"/>	Sin uso actual <input type="checkbox"/>
Tipo de Propiedad	Público <input type="checkbox"/>	Privado <input checked="" type="checkbox"/>
Observaciones	Aparente uso actual, presenta un estado regular. Conserva algo de enlucido original, presenta intervenciones recientes de enlucido de cemento gris y refuerzo de la puerta. No esta con protección en el PGOU	
INTERVENCIÓN	SÍ <input checked="" type="checkbox"/>	NO <input type="checkbox"/>
ELEMENTOS CONSTRUCTIVOS		
	TAPIA <input checked="" type="checkbox"/>	
	ADOBE <input checked="" type="checkbox"/>	
ENLUCIDO	SÍ <input checked="" type="checkbox"/>	NO <input type="checkbox"/>

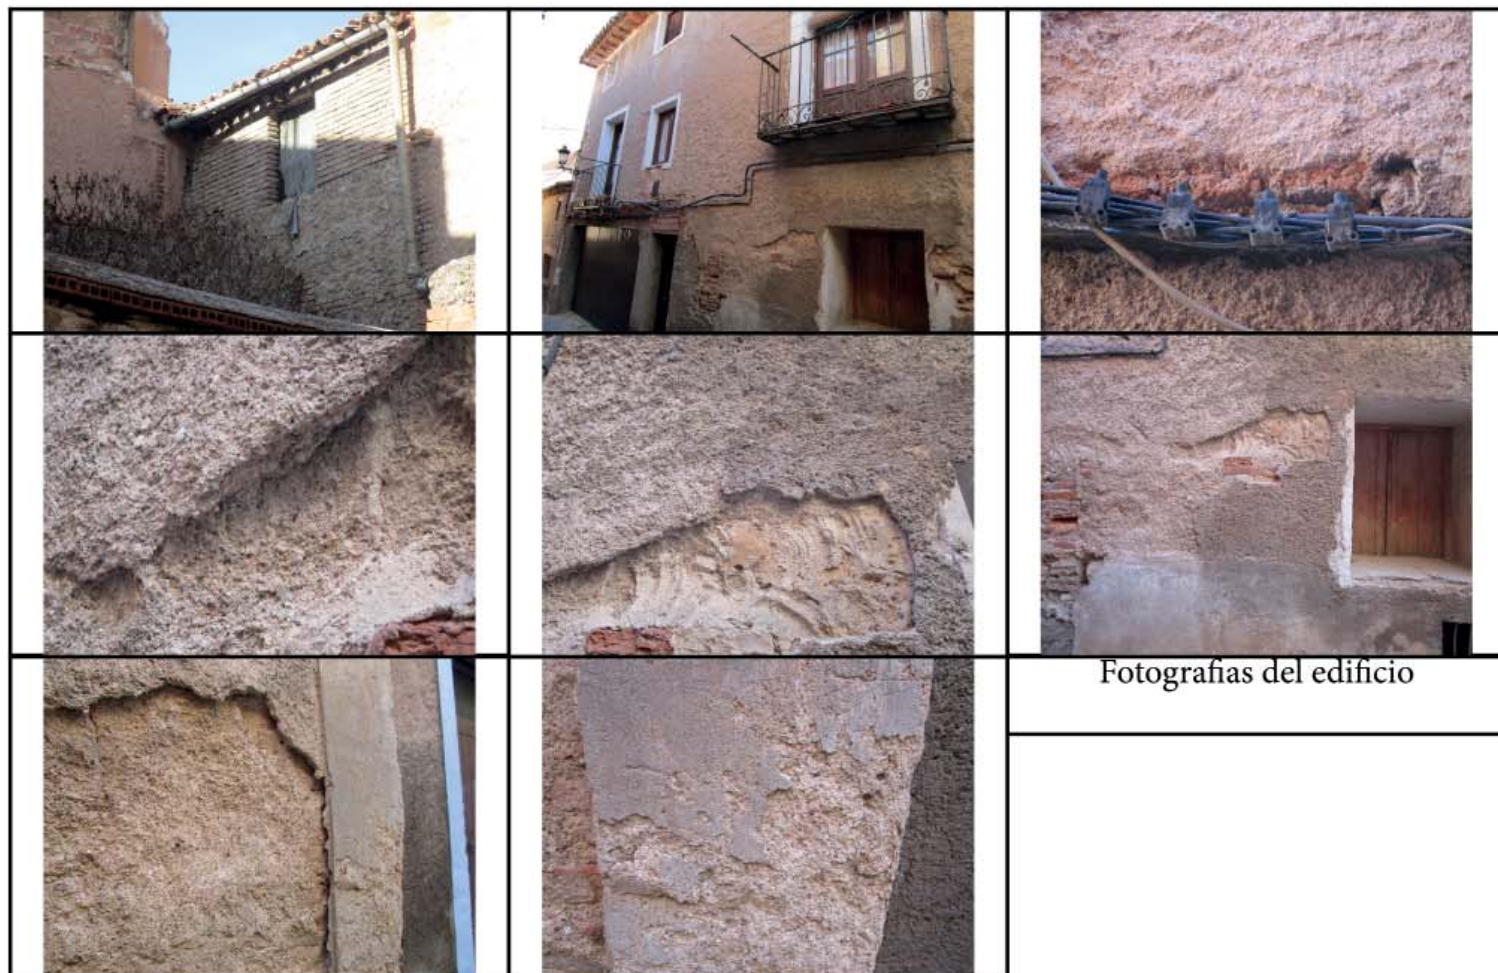
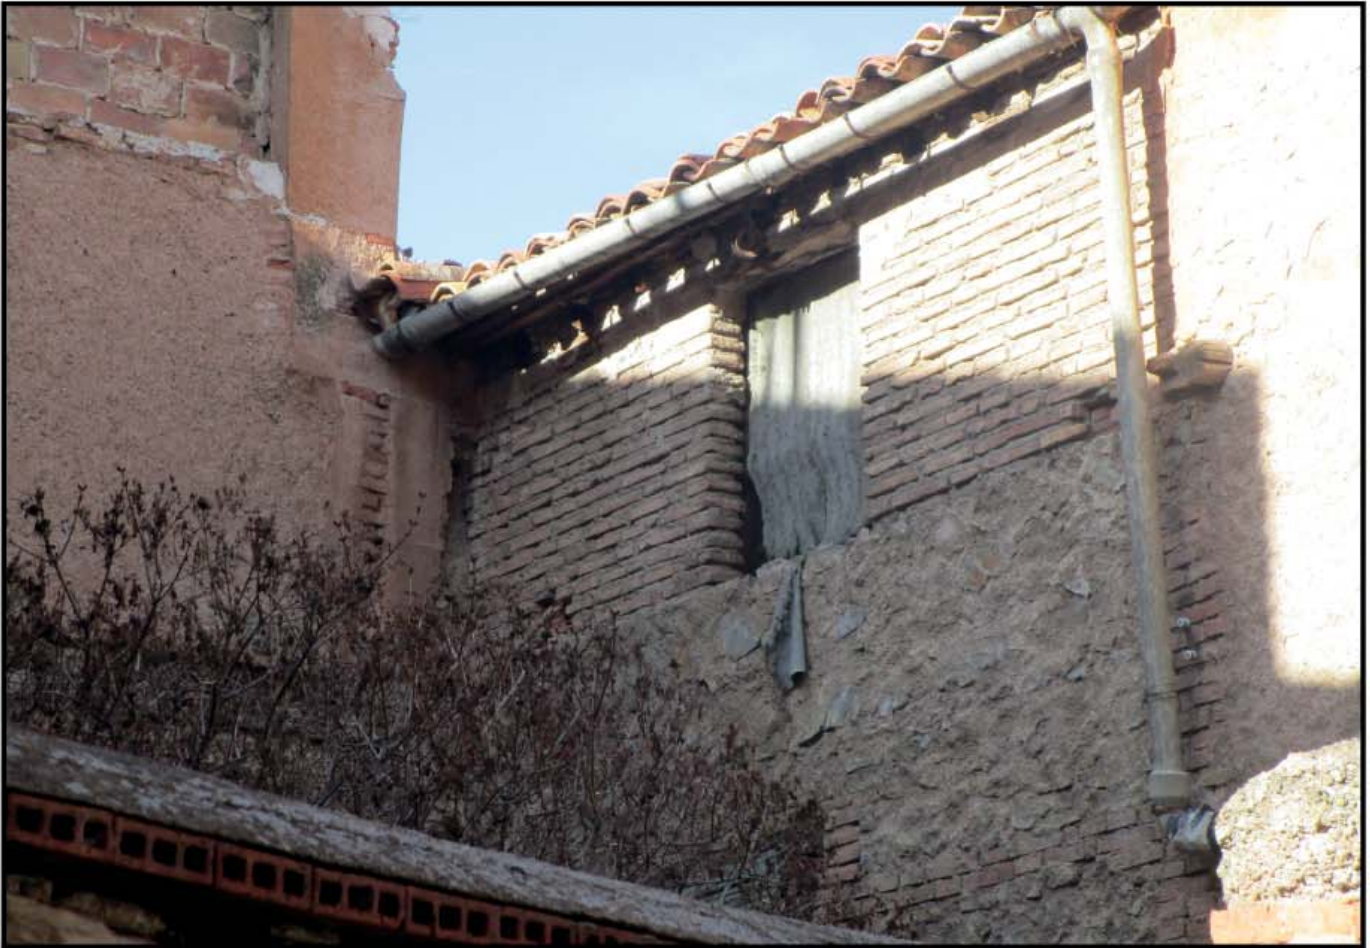
Localización	Calle Caraza 13	
Catastro	3428918XL3532G	
Técnica constructiva	Tapia con machones y verdugadas de ladrillo con cajón de tierra	
USO	En uso <input checked="" type="checkbox"/>	Sin uso actual <input type="checkbox"/>
Tipo de Propiedad	Público <input type="checkbox"/>	Privado <input checked="" type="checkbox"/>
Observaciones	En uso actual, presenta un buen estado de conservación y no se notan intervenciones recientes. Mantiene enlucido original. No tiene protección según el PGOU	
INTERVENCIÓN	sí <input type="checkbox"/>	NO <input checked="" type="checkbox"/>
ELEMENTOS CONSTRUCTIVOS		
	TAPIA <input checked="" type="checkbox"/>	
	ADOBE <input type="checkbox"/>	
ENLUCIDO	SÍ <input checked="" type="checkbox"/>	NO <input type="checkbox"/>

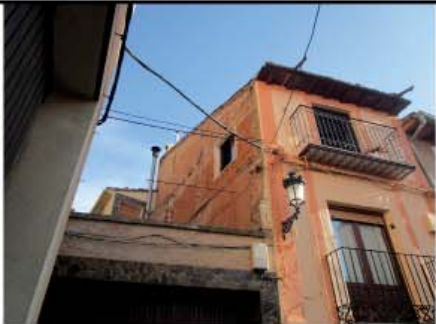
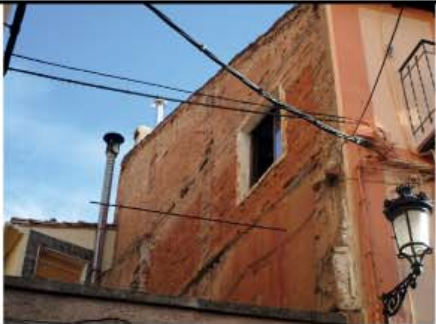
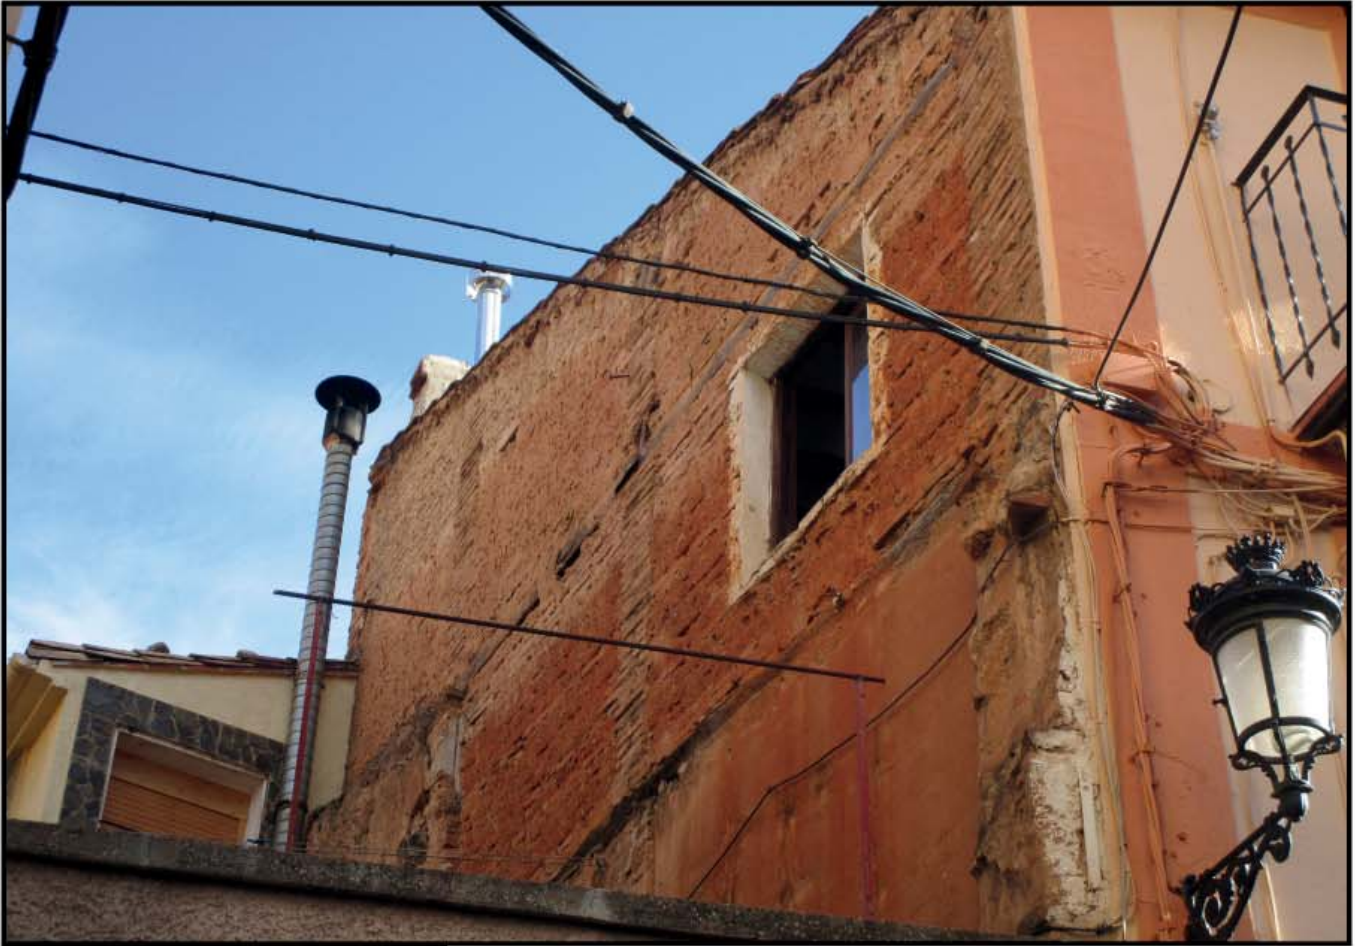
Localización	Calle Escalerillas 6	
Catastro	3429708XL3532G	
Técnica constructiva	Adobe	
USO	En uso <input checked="" type="checkbox"/>	Sin uso actual <input type="checkbox"/>
Tipo de Propiedad	Público <input type="checkbox"/>	Privado <input checked="" type="checkbox"/>
Observaciones	conserva parte del enlucido original, no se aprecian intervenciones con cemento gris. Presenta un buen estado de conservación, actualmente mantiene su uso. No tiene protección en el PGOU	
INTERVENCIÓN	sí <input type="checkbox"/>	NO <input checked="" type="checkbox"/>
ELEMENTOS CONSTRUCTIVOS		
	TAPIA <input type="checkbox"/>	
	ADOBE <input checked="" type="checkbox"/>	
ENLUCIDO	SÍ <input checked="" type="checkbox"/>	NO <input type="checkbox"/>

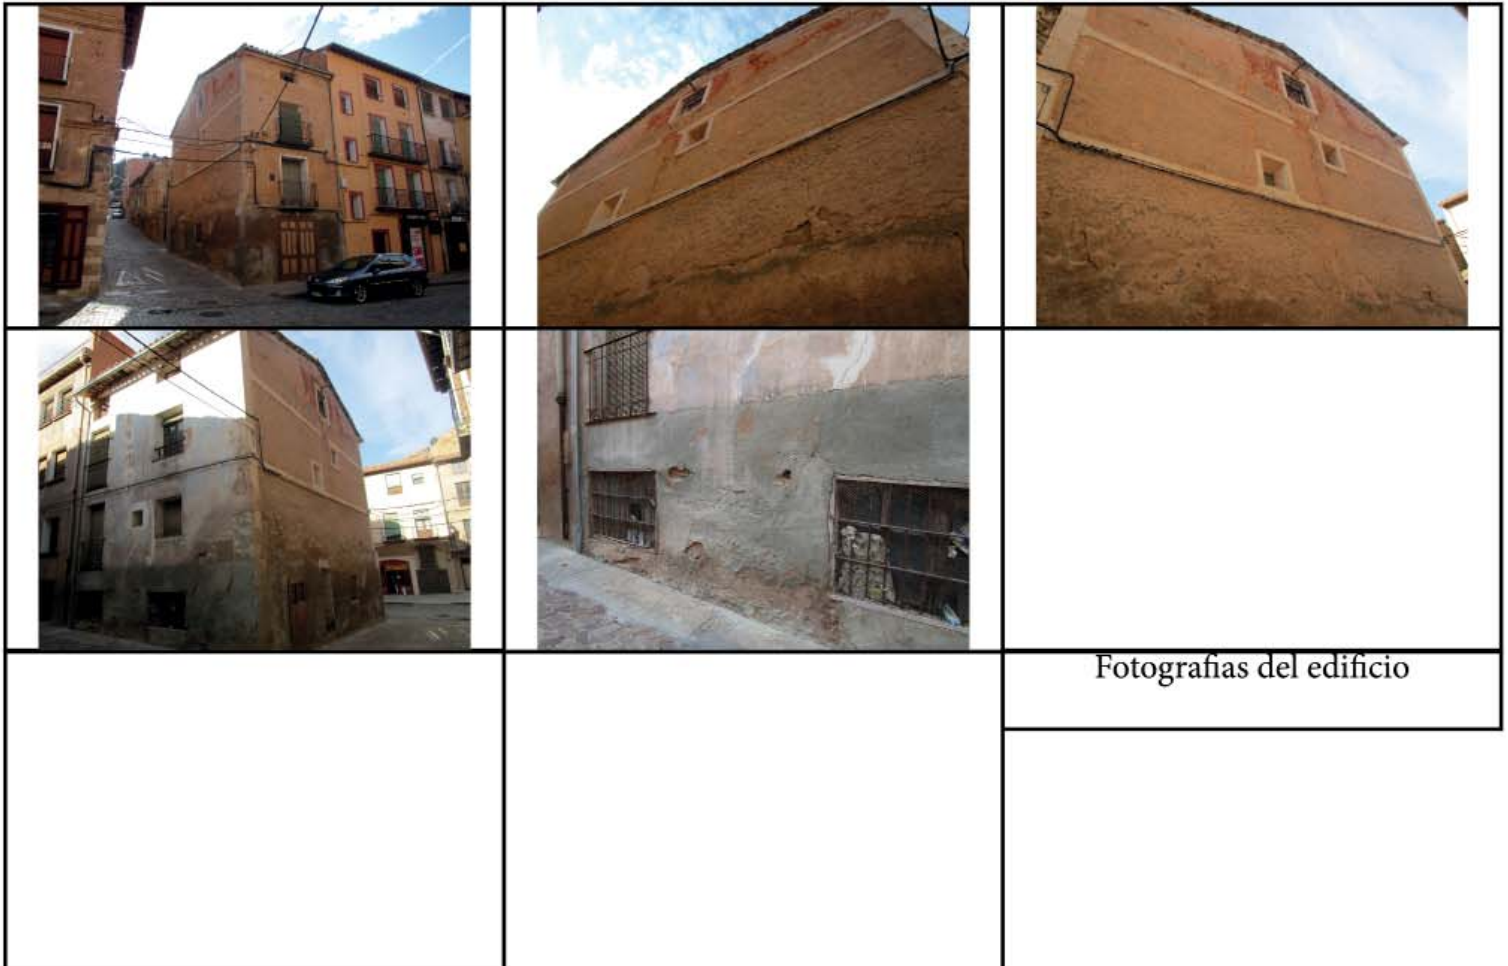
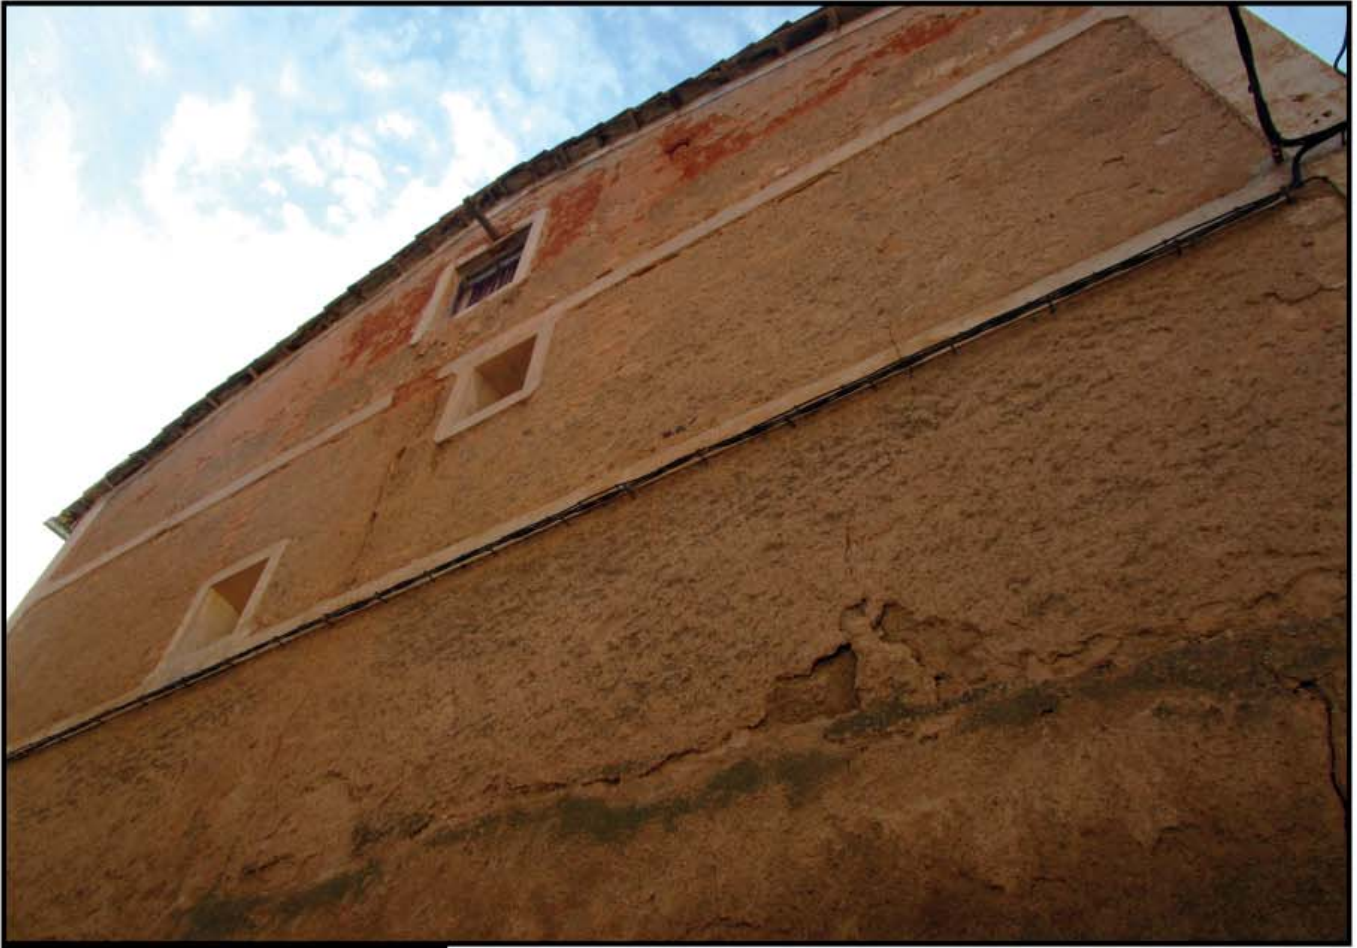
Localización	Calle mayor 51	
Catastro	3328141XL3532G	
Técnica constructiva	Adobe	
USO	En uso <input checked="" type="checkbox"/>	Sin uso actual <input type="checkbox"/>
Tipo de Propiedad	Público <input type="checkbox"/>	Privado <input checked="" type="checkbox"/>
Observaciones	Tiene uso, presenta intervenciones recientes relacionadas con el cemento gris como enlucido. tiene un buen estado de conservación, presenta zonas con el enlucido original. No tiene protección en el PGOU	
INTERVENCIÓN	SÍ <input checked="" type="checkbox"/>	NO <input type="checkbox"/>
ELEMENTOS CONSTRUCTIVOS		
	TAPIA <input type="checkbox"/>	
	ADOBE <input checked="" type="checkbox"/>	
ENLUCIDO	SÍ <input checked="" type="checkbox"/>	NO <input type="checkbox"/>

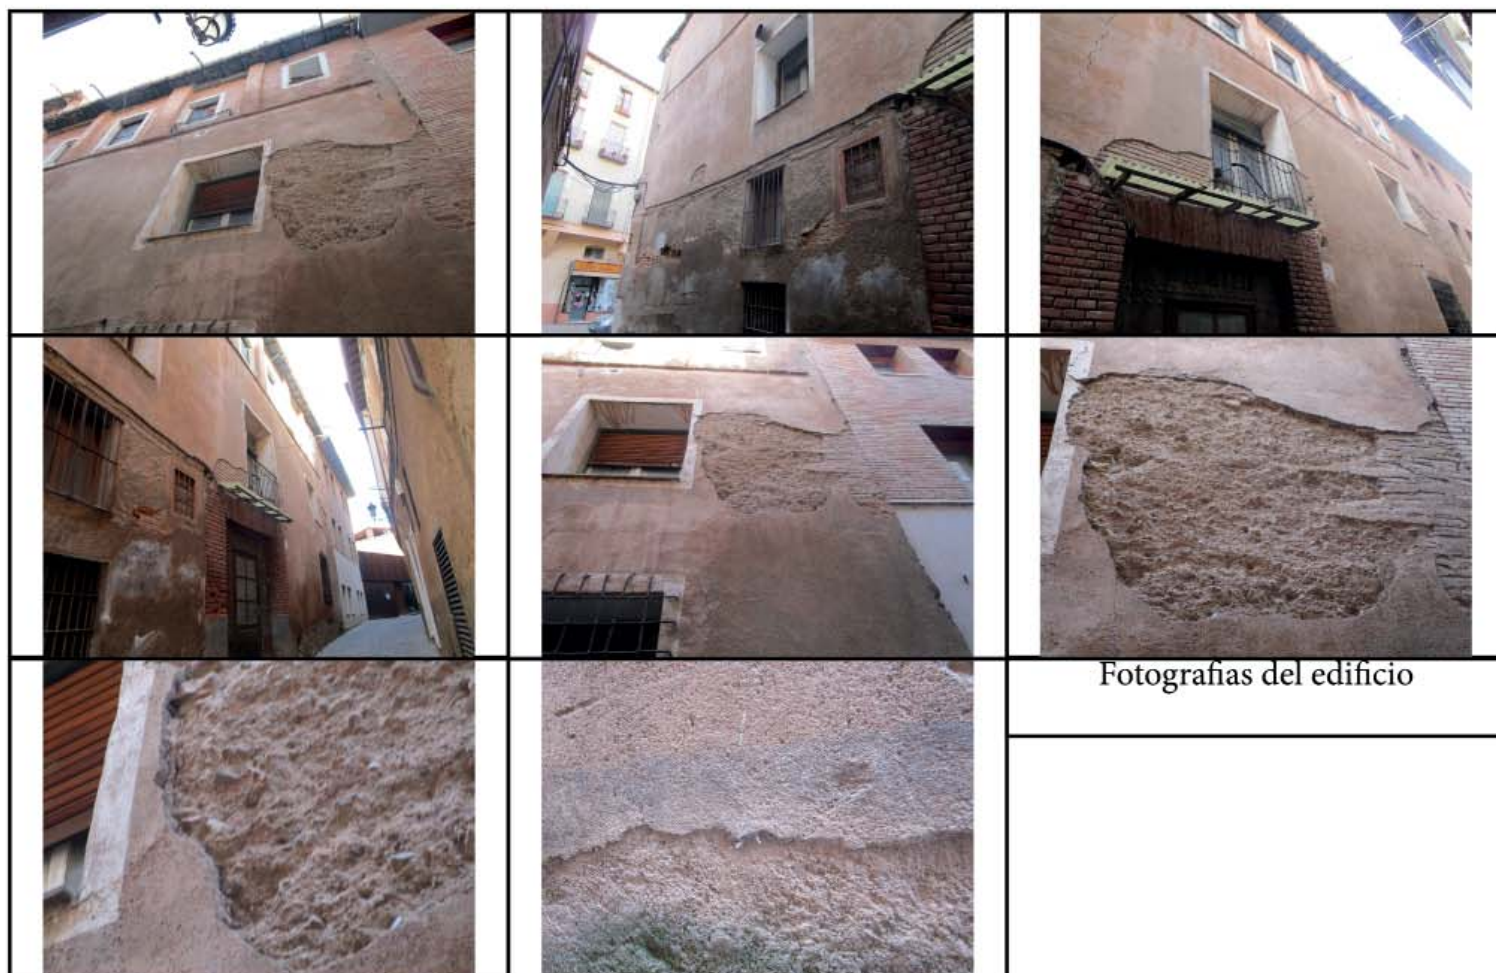
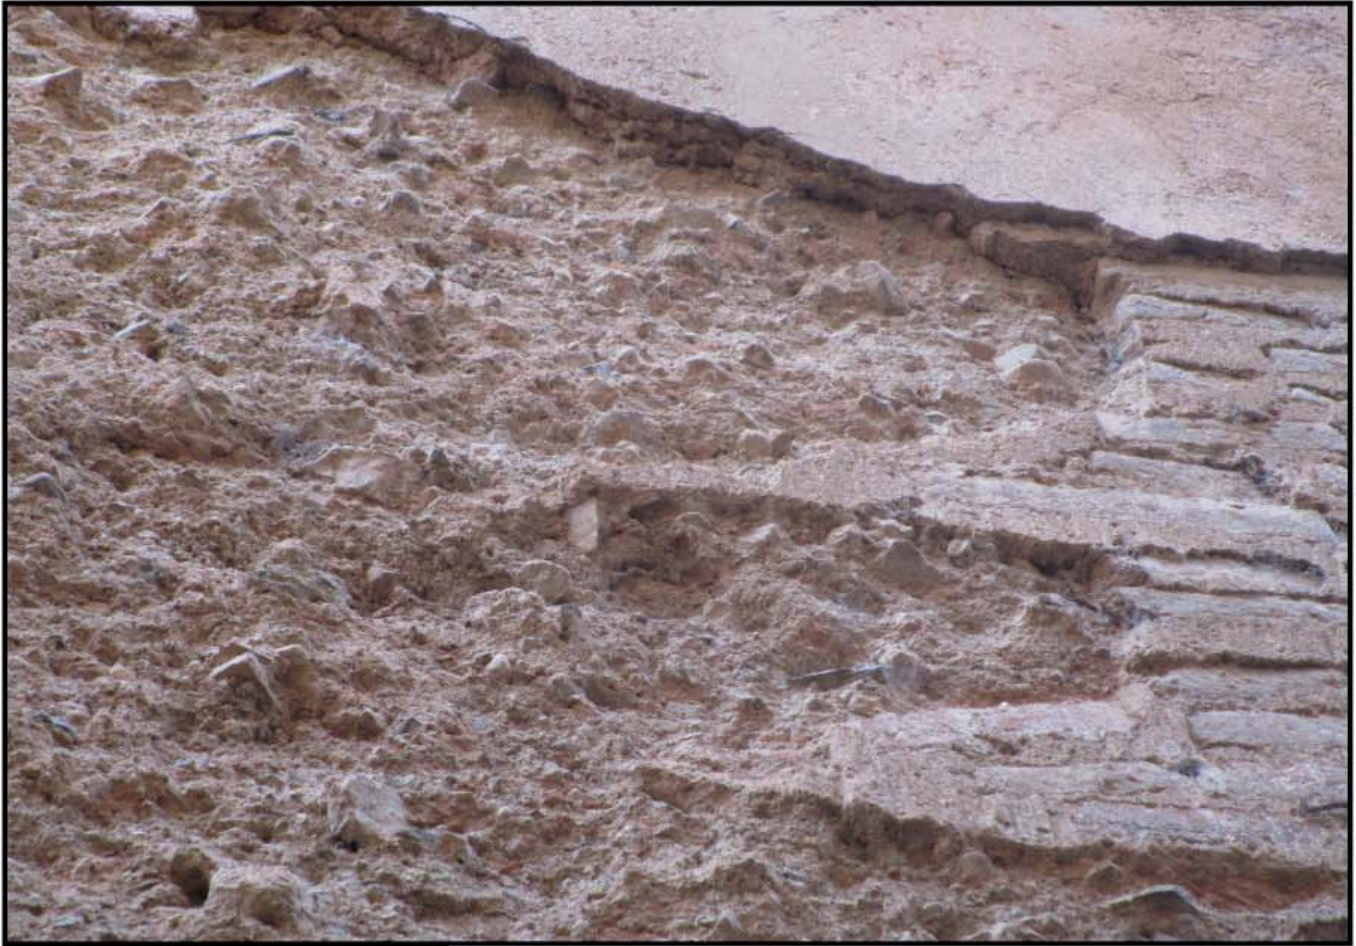
Localización	Calle Hospital 3	
Catastro	3228921XL3532G	
Técnica constructiva	Tapia con rafa acampada de ladrillo	
USO	En uso <input checked="" type="checkbox"/>	Sin uso actual <input type="checkbox"/>
Tipo de Propiedad	Público <input type="checkbox"/>	Privado <input checked="" type="checkbox"/>
Observaciones	Conserva gran parte del enlucido original, pero también intervenciones con cemento gris para sustituir el enlucido. Actualmente en uso y presenta un buen estado de conservación. No tiene ningún tipo de protección según el PGOU	
INTERVENCIÓN	SÍ <input checked="" type="checkbox"/>	NO <input type="checkbox"/>
ELEMENTOS CONSTRUCTIVOS		
	TAPIA <input checked="" type="checkbox"/>	
	ADOBE <input type="checkbox"/>	
ENLUCIDO	SÍ <input checked="" type="checkbox"/>	NO <input type="checkbox"/>

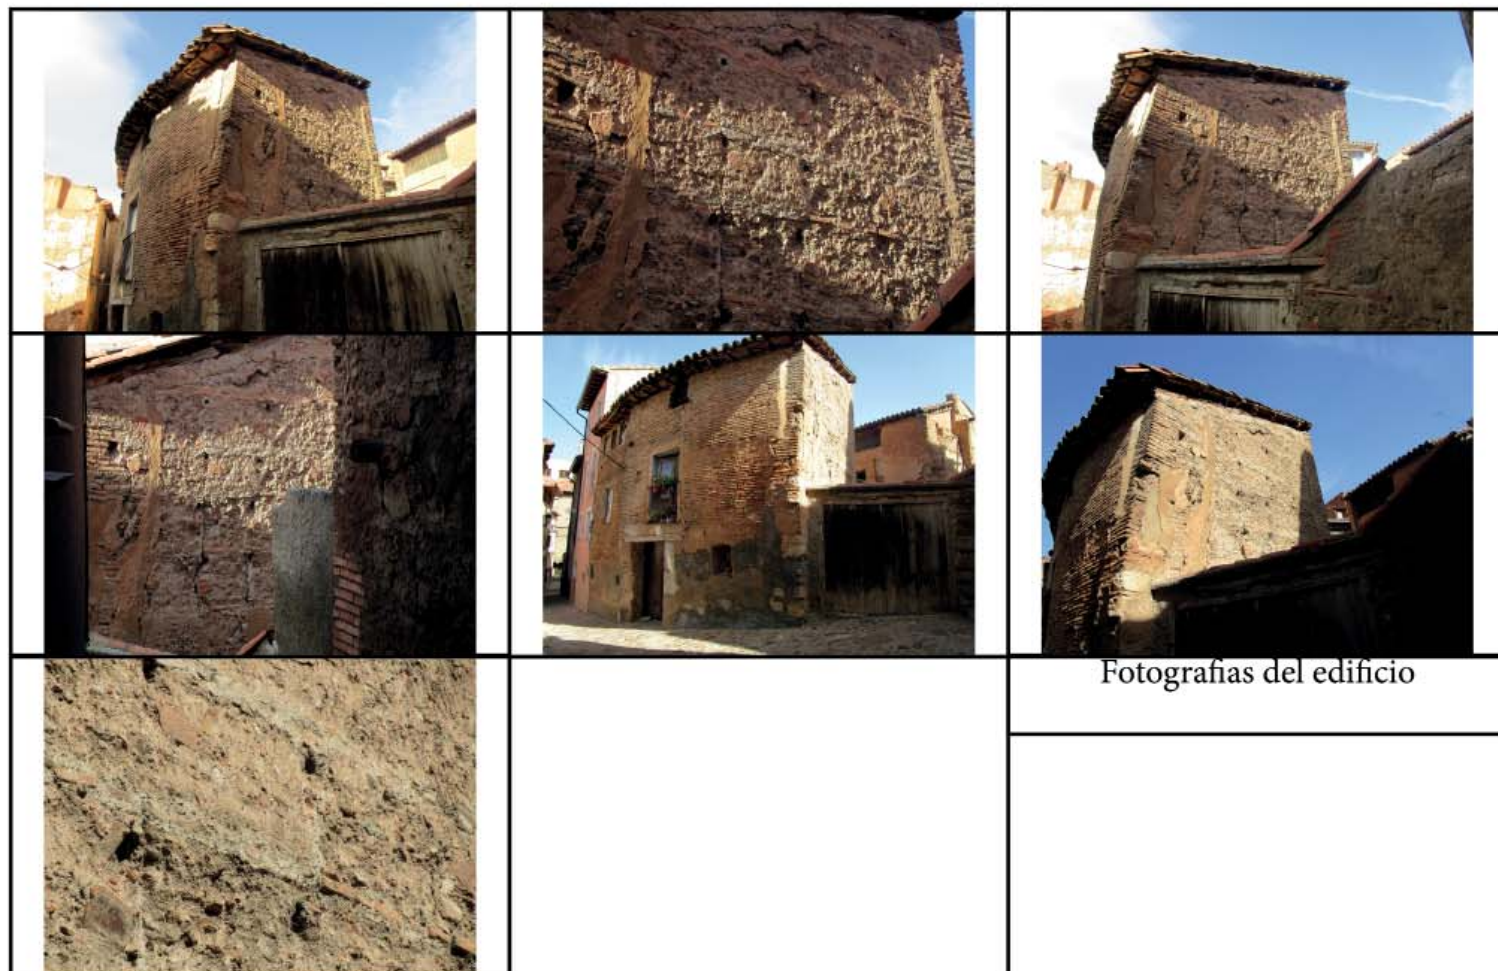
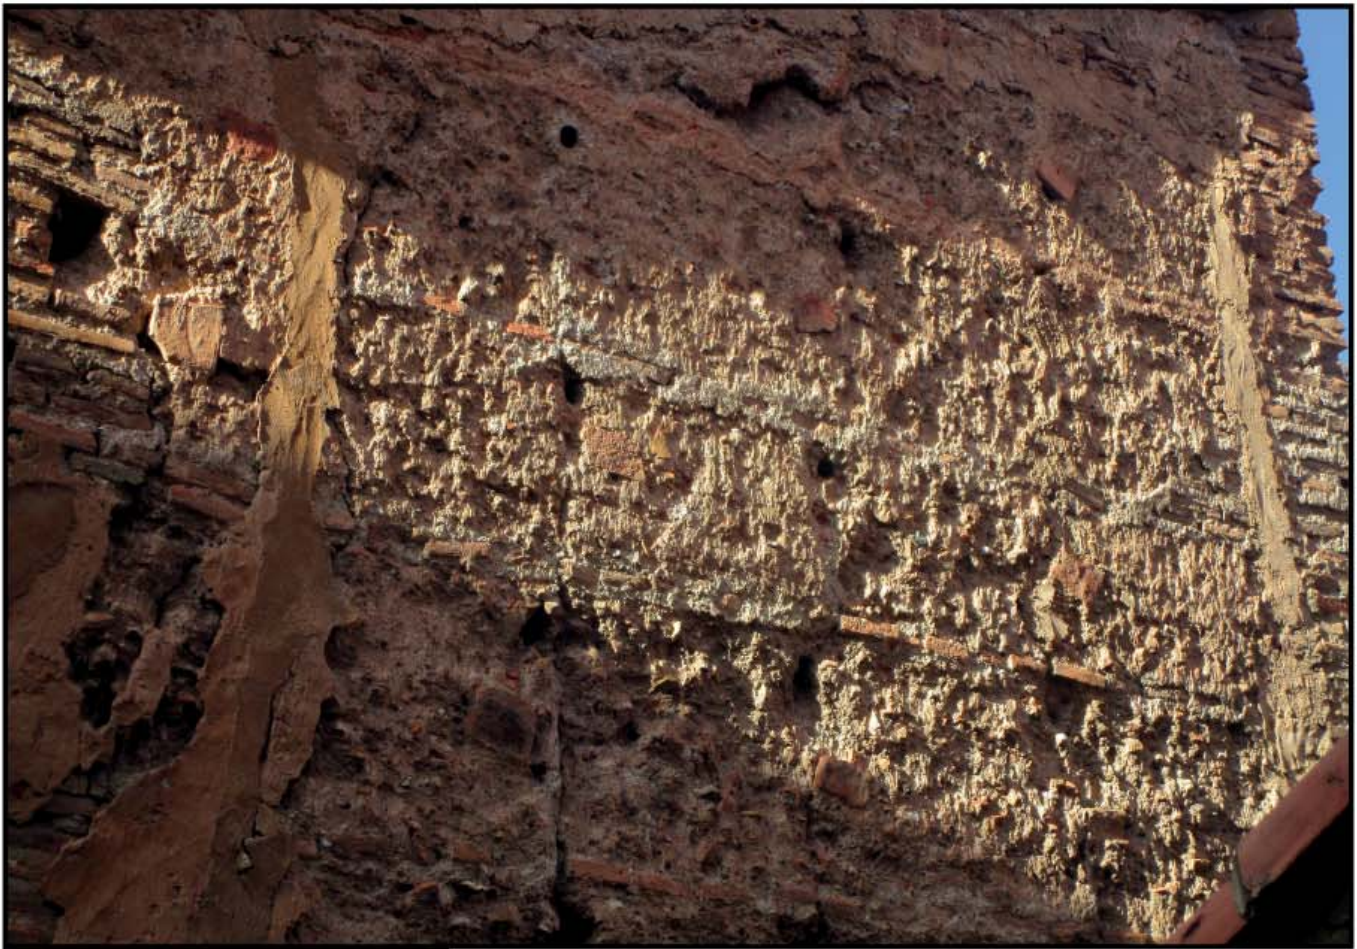
Localización	Calle Isabel la Católica 5	
Catastro	3127510XL3532G	
Técnica constructiva	Tapia con verdugadas de ladrillo	
USO	En uso <input type="checkbox"/>	Sin uso actual <input checked="" type="checkbox"/>
Tipo de Propiedad	Público <input type="checkbox"/>	Privado <input checked="" type="checkbox"/>
Observaciones	Apenas presenta restos del enlucido original. Se encuentra en mal estado de conservación. No se le nota que tenga un uso actualmente. Pequeñas intervenciones con cemento gris. Protección ambiental en el PGOU, ficha A28 del catálogo del patrimonio arquitectónico.	
INTERVENCIÓN	sí <input type="checkbox"/>	NO <input checked="" type="checkbox"/>
ELEMENTOS CONSTRUCTIVOS		
	TAPIA <input checked="" type="checkbox"/>	
	ADOBE <input type="checkbox"/>	
ENLUCIDO	Sí <input checked="" type="checkbox"/>	NO <input type="checkbox"/>

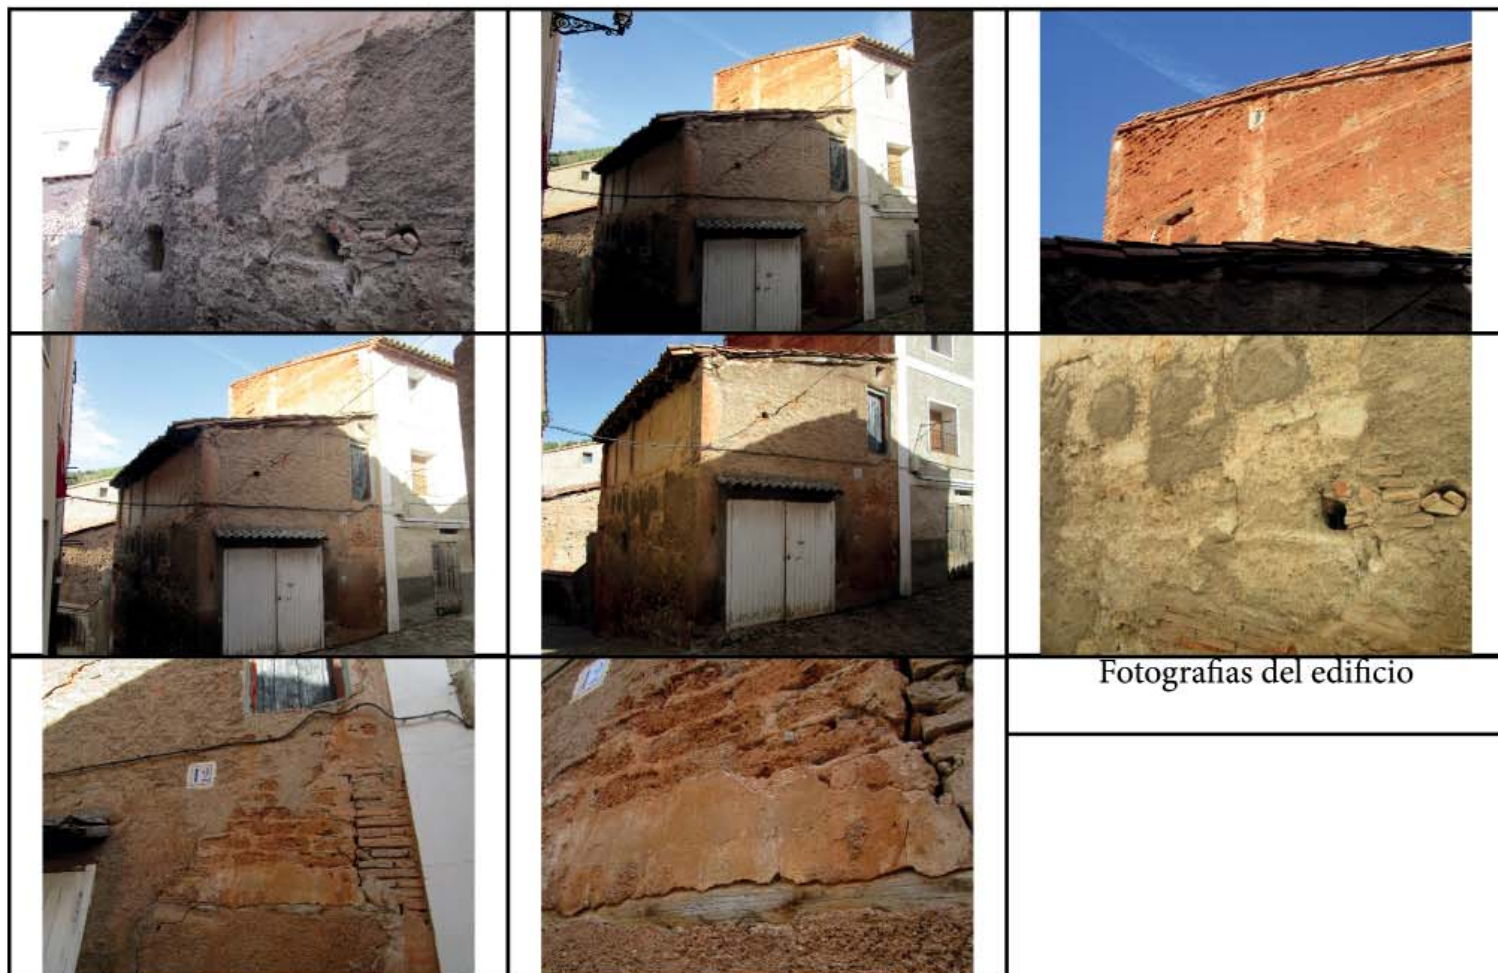
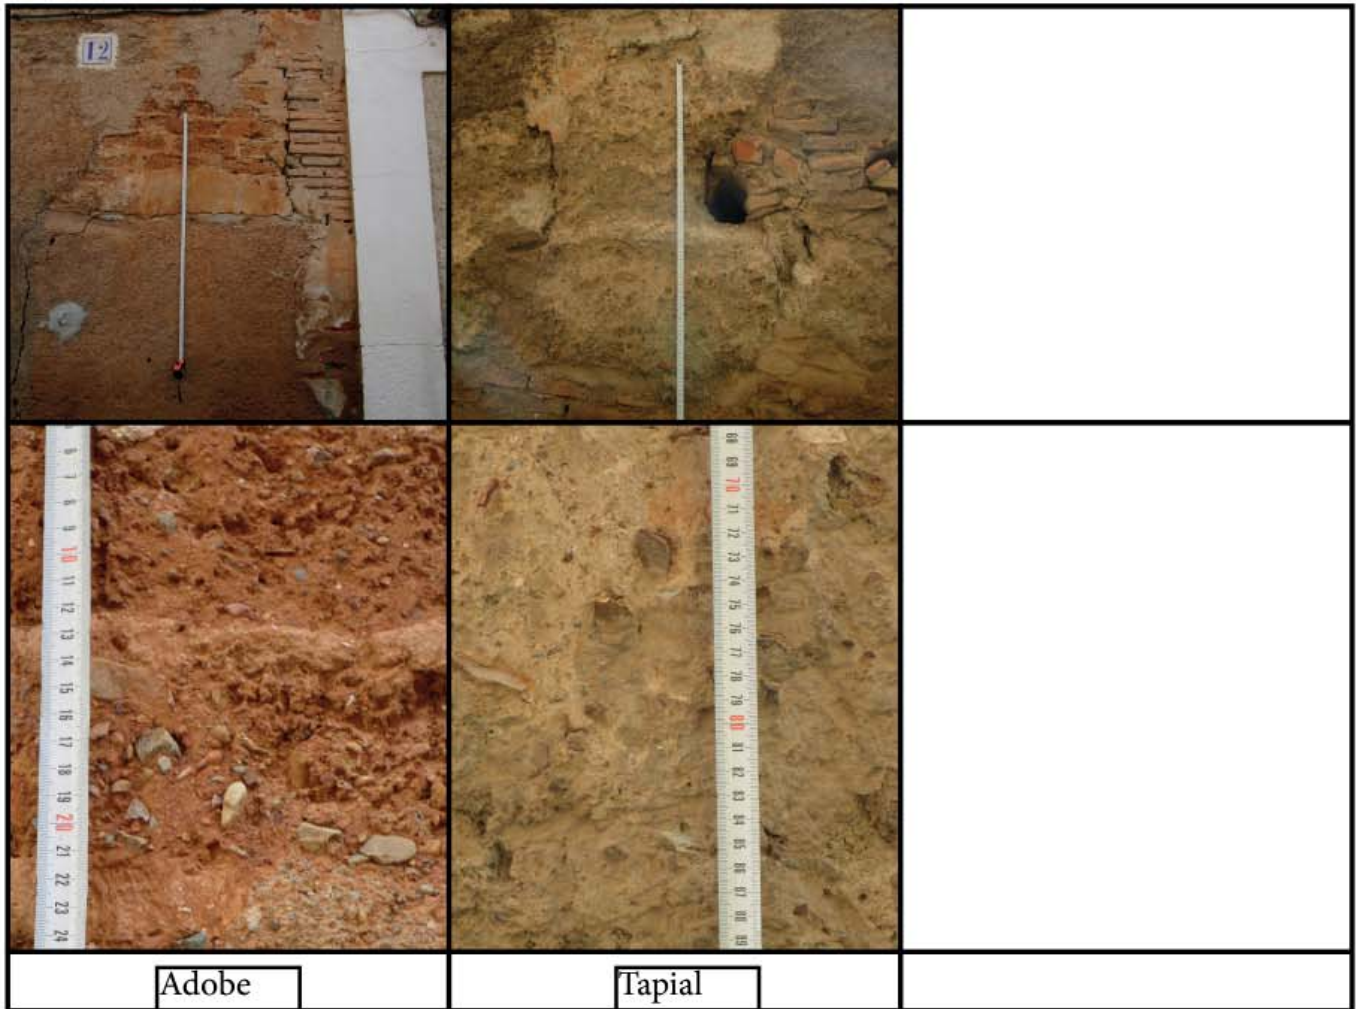
Localización	Calle Fernando el Católico 12	
Catastro	3127509XL3532G	
Técnica constructiva	Adobe Tapia simple	
USO	En uso <input checked="" type="checkbox"/>	Sin uso actual <input type="checkbox"/>
Tipo de Propiedad	Público <input type="checkbox"/>	Privado <input checked="" type="checkbox"/>
Observaciones	Aparente uso actual, presenta un estado regularde conservación. Alguna intervencion con cemento gris para enlucir el muro. Conserva algo de enlucido original. No tiene protección en el PGOU	
INTERVENCIÓN	SÍ <input checked="" type="checkbox"/>	NO <input type="checkbox"/>
ELEMENTOS CONSTRUCTIVOS		
	TAPIA <input checked="" type="checkbox"/>	
	ADOBE <input checked="" type="checkbox"/>	
ENLUCIDO	SÍ <input checked="" type="checkbox"/>	NO <input type="checkbox"/>

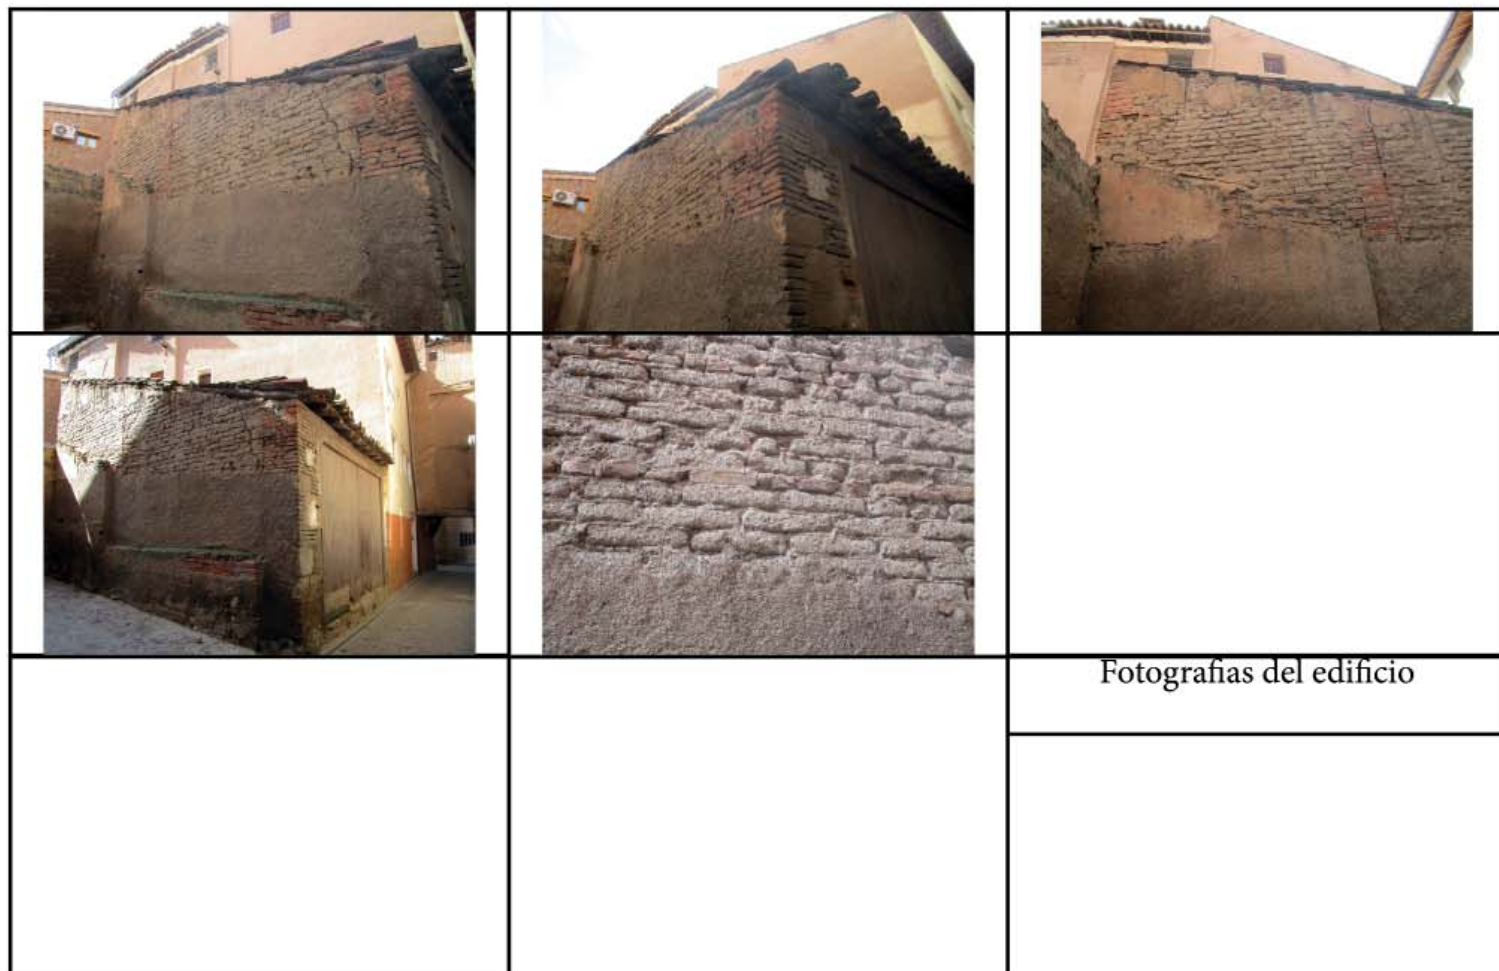
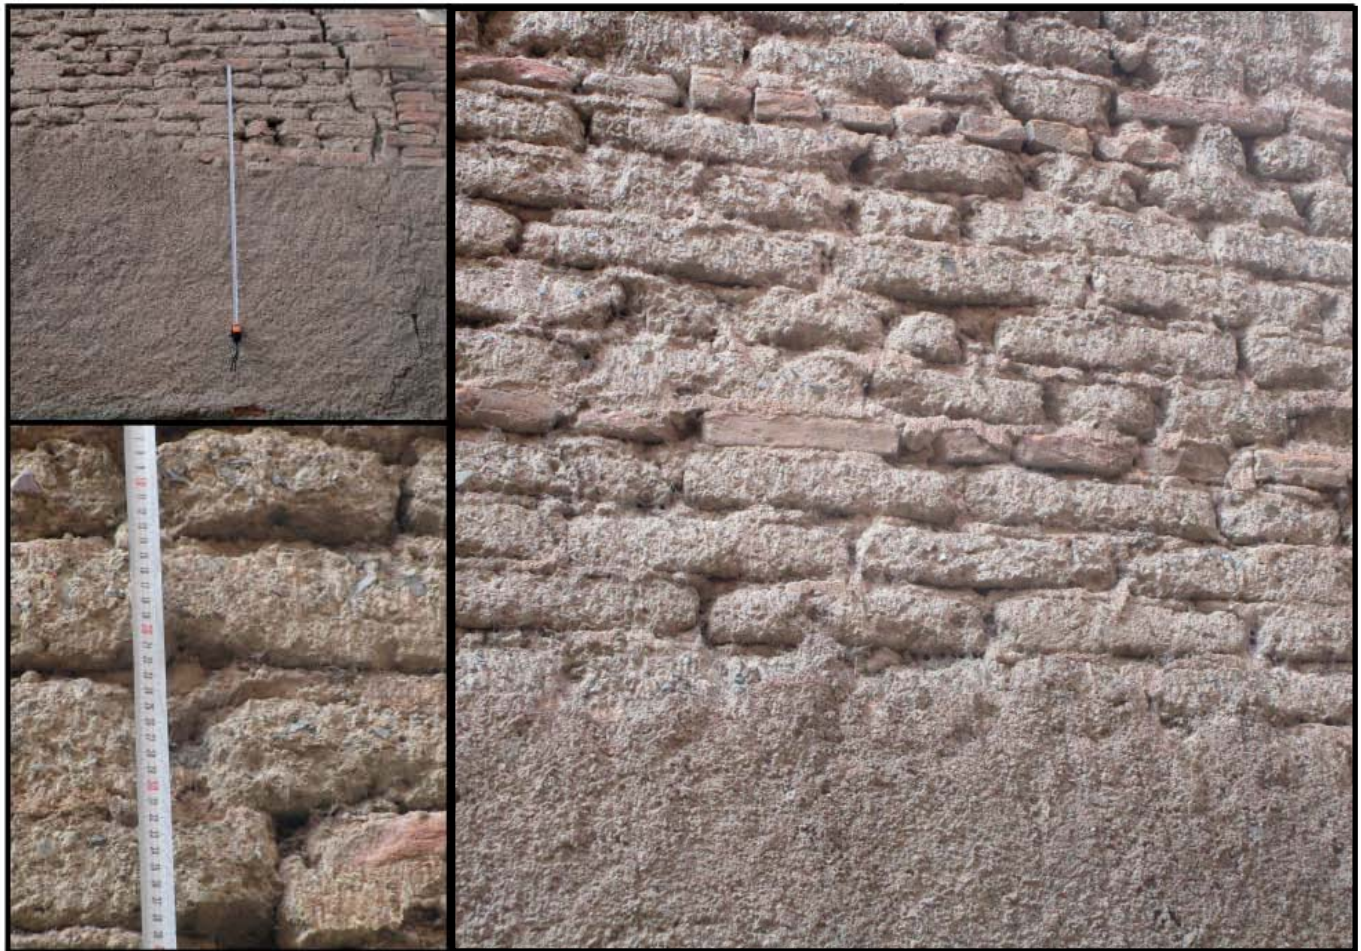
Localización	Calle San Lorenzo 22	
Catastro	3127315XL3532G	
Técnica constructiva	Adobe	
USO	En uso <input checked="" type="checkbox"/>	Sin uso actual <input type="checkbox"/>
Tipo de Propiedad	Público <input type="checkbox"/>	Privado <input checked="" type="checkbox"/>
Observaciones	No tiene un estado de uso en la actualidad. En algunas zonas tiene mortero original. Tiene intervenciones con el cemento gris en la parte inferior del muro. Presenta un estado regular de conservación. No tiene protección en el PGOU	
INTERVENCIÓN	SÍ <input type="checkbox"/>	NO <input checked="" type="checkbox"/>
ELEMENTOS CONSTRUCTIVOS		
	TAPIA <input type="checkbox"/>	
	ADOBE <input checked="" type="checkbox"/>	
ENLUCIDO	SÍ <input checked="" type="checkbox"/>	NO <input type="checkbox"/>
