Arquitectura de tierra en la ciudad de Daroca (Zaragoza)

UNIVERSITAT
POLITÈCNICA
DE VALÈNCIA

MASTER OFICIAL EN
CONSERVACIÓN DEL
PATRIMONIO ARQ.

ARQUITECTURA DE TIERRA EN LA CIUDAD DE DAROCA (ZARAGOZA)

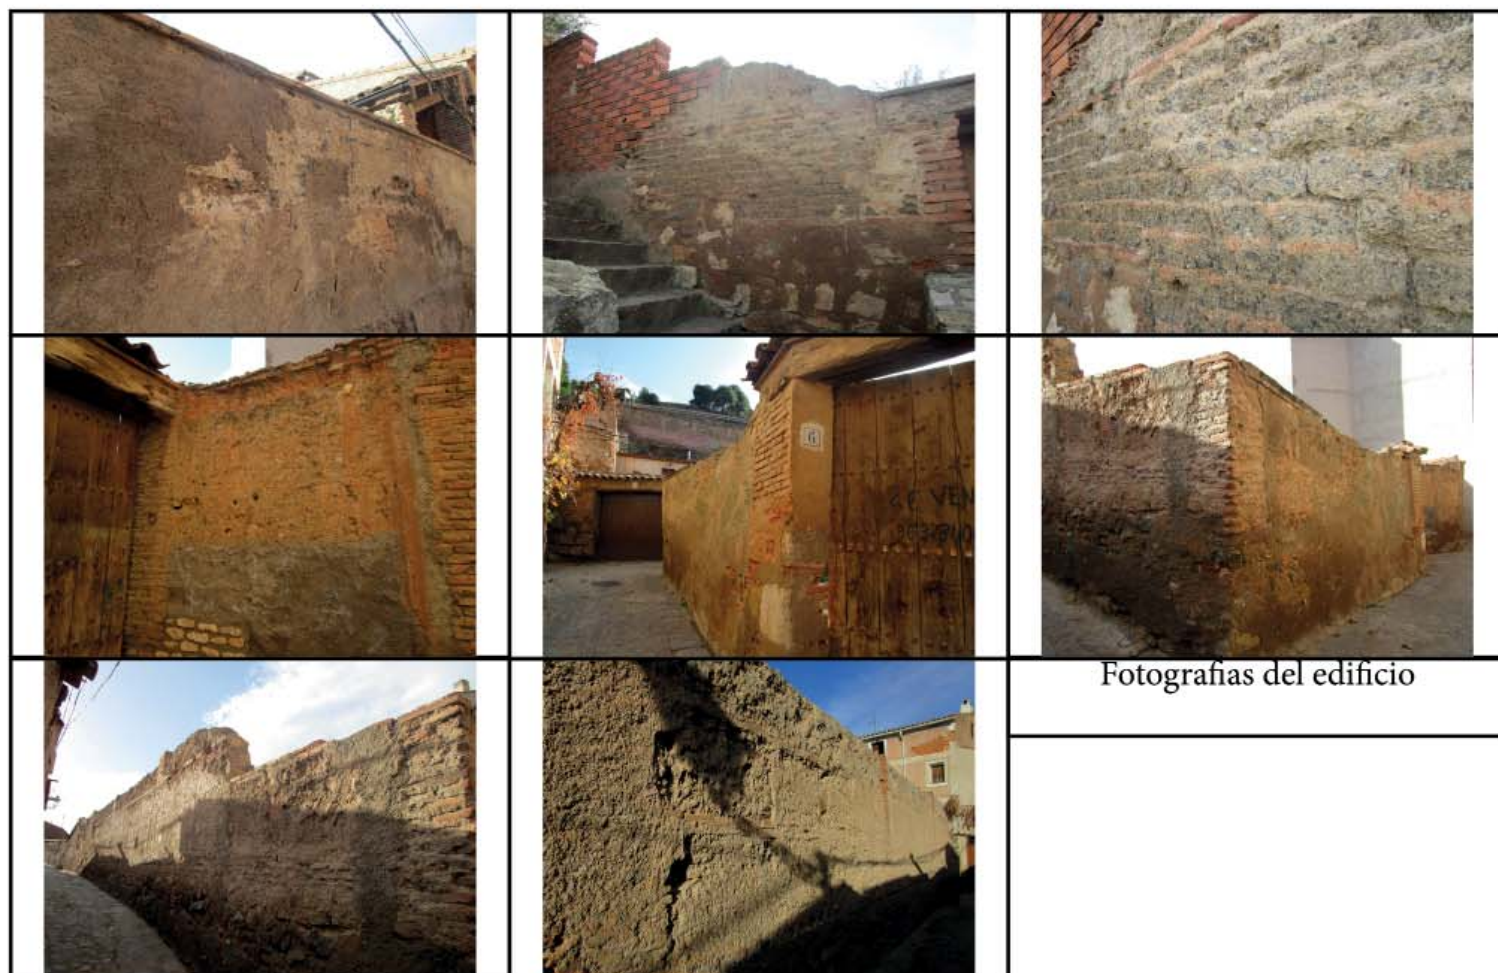
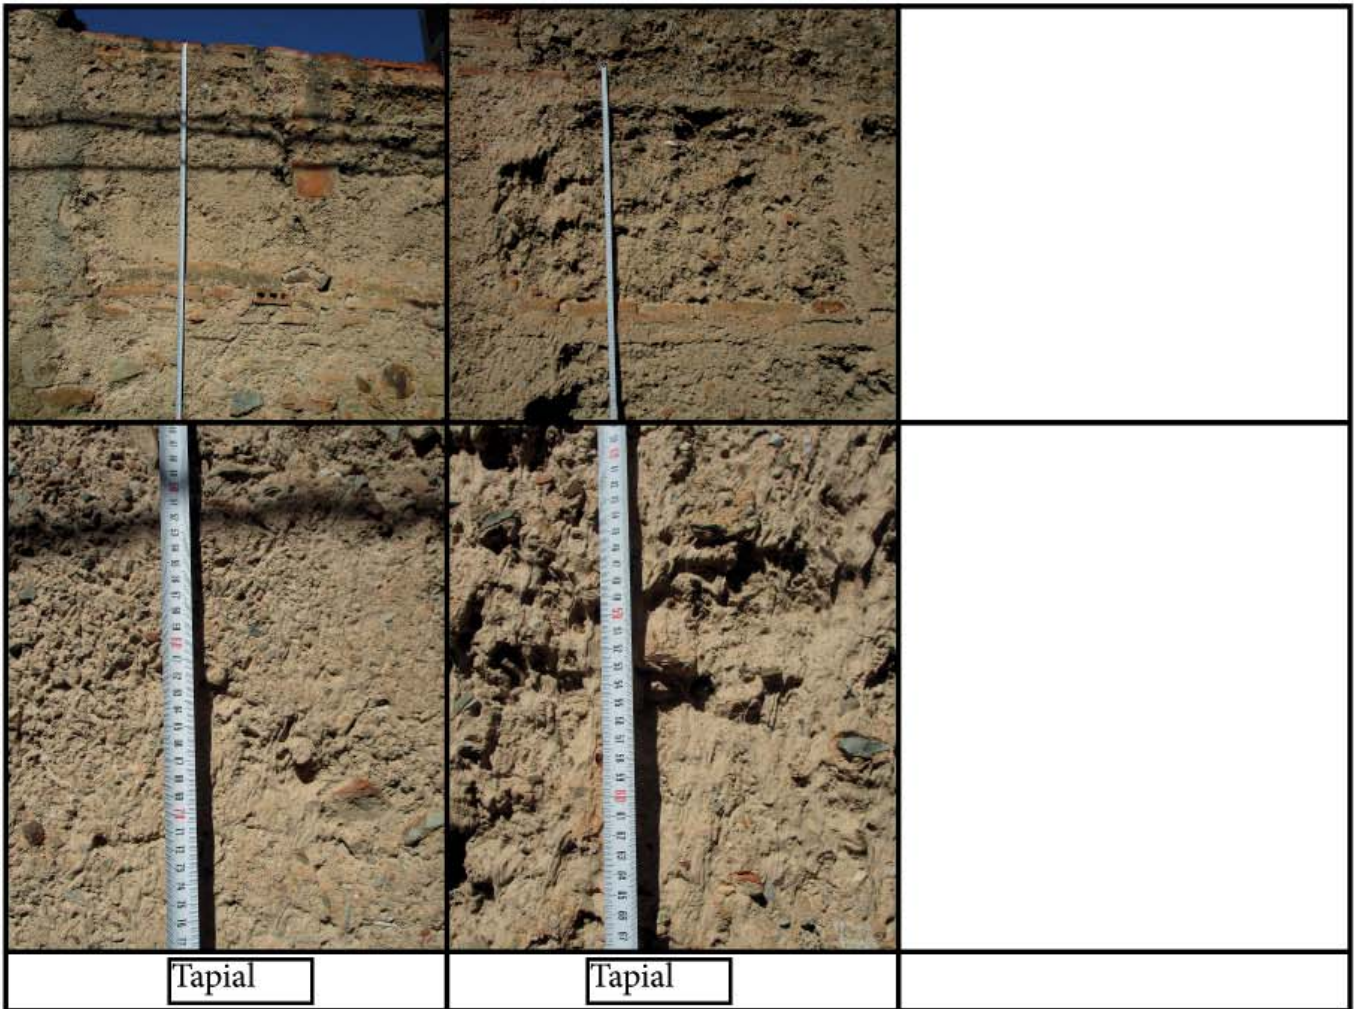
Localización	Calle Mayor 157	
Catastro	3027704XL3532E	
Técnica constructiva	Adobe Tapia con verdugadas de ladrillo y machones de ladrillo con cajón de tierra	
USO	En uso <input type="checkbox"/>	Sin uso actual <input checked="" type="checkbox"/>
Tipo de Propiedad	Público <input type="checkbox"/>	Privado <input checked="" type="checkbox"/>
Observaciones	Se le nota con cierto uso actualmente, se le aprecian intervenciones con cemento gris para enlucir el muro. y dependiendo de la zona presenta un buen estado de conservación o regular. Tiene pequeñas zonas con mortero original . Tiene una protección ambiental según el PGOU, ficha A102	
INTERVENCIÓN	sí <input checked="" type="checkbox"/>	NO <input type="checkbox"/>
ELEMENTOS CONSTRUCTIVOS		
	TAPIA <input checked="" type="checkbox"/>	
	ADOBE <input checked="" type="checkbox"/>	
ENLUCIDO	SÍ <input type="checkbox"/>	NO <input type="checkbox"/>

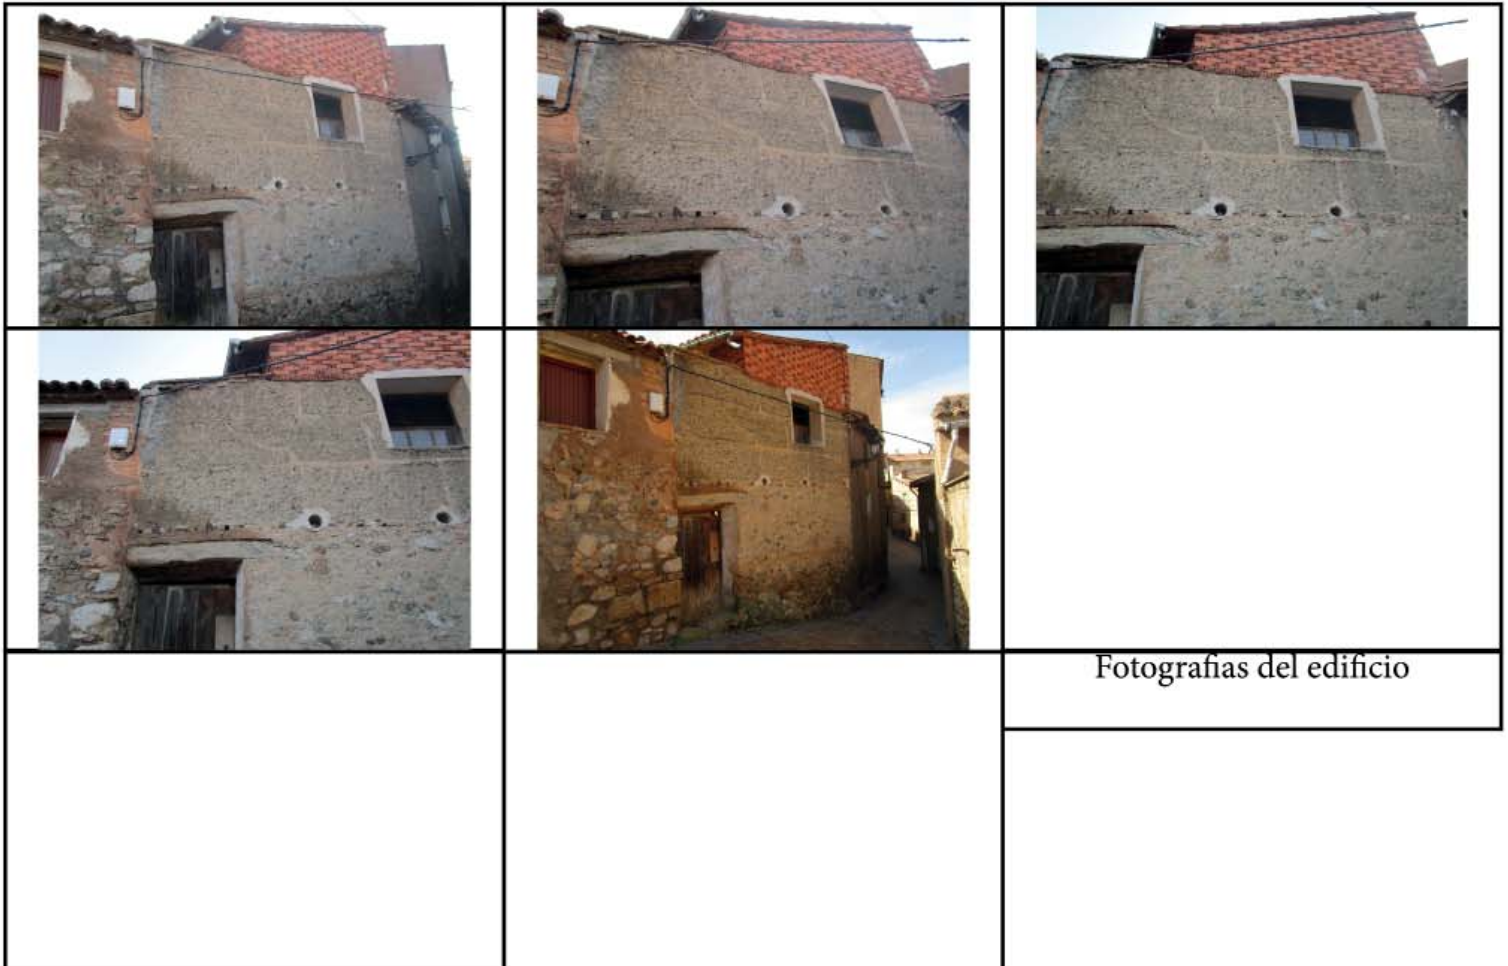
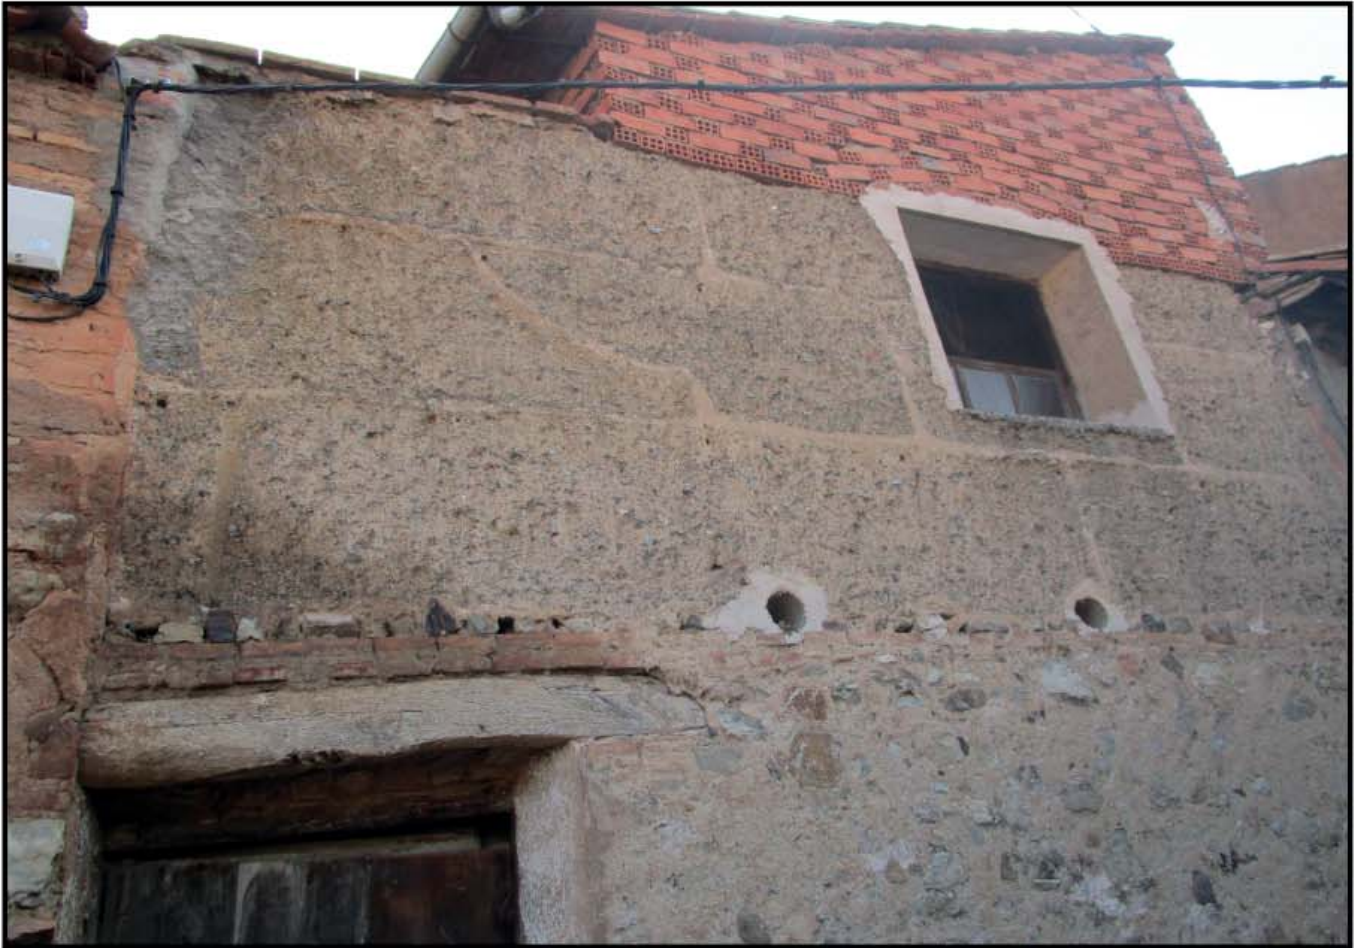
Localización	Calle Portal de Valencia 24	
Catastro	3027120XL3532E	
Técnica constructiva	Tapia con juntas reforzadas con cal	
USO	En uso <input checked="" type="checkbox"/>	Sin uso actual <input type="checkbox"/>
Tipo de Propiedad	Público <input type="checkbox"/>	Privado <input checked="" type="checkbox"/>
Observaciones	No presenta intervenciones recientes, salvo un añadido de altura con ladrillo cerámico hueco. presenta un buen estado de conservación y actualmente esta en uso. No tiene restos de moreto original. No tiene protección en el PGOU	
INTERVENCIÓN	sí <input type="checkbox"/>	NO <input checked="" type="checkbox"/>
ELEMENTOS CONSTRUCTIVOS		
	TAPIA <input checked="" type="checkbox"/>	
	ADOBE <input type="checkbox"/>	
ENLUCIDO	SÍ <input type="checkbox"/>	NO <input checked="" type="checkbox"/>

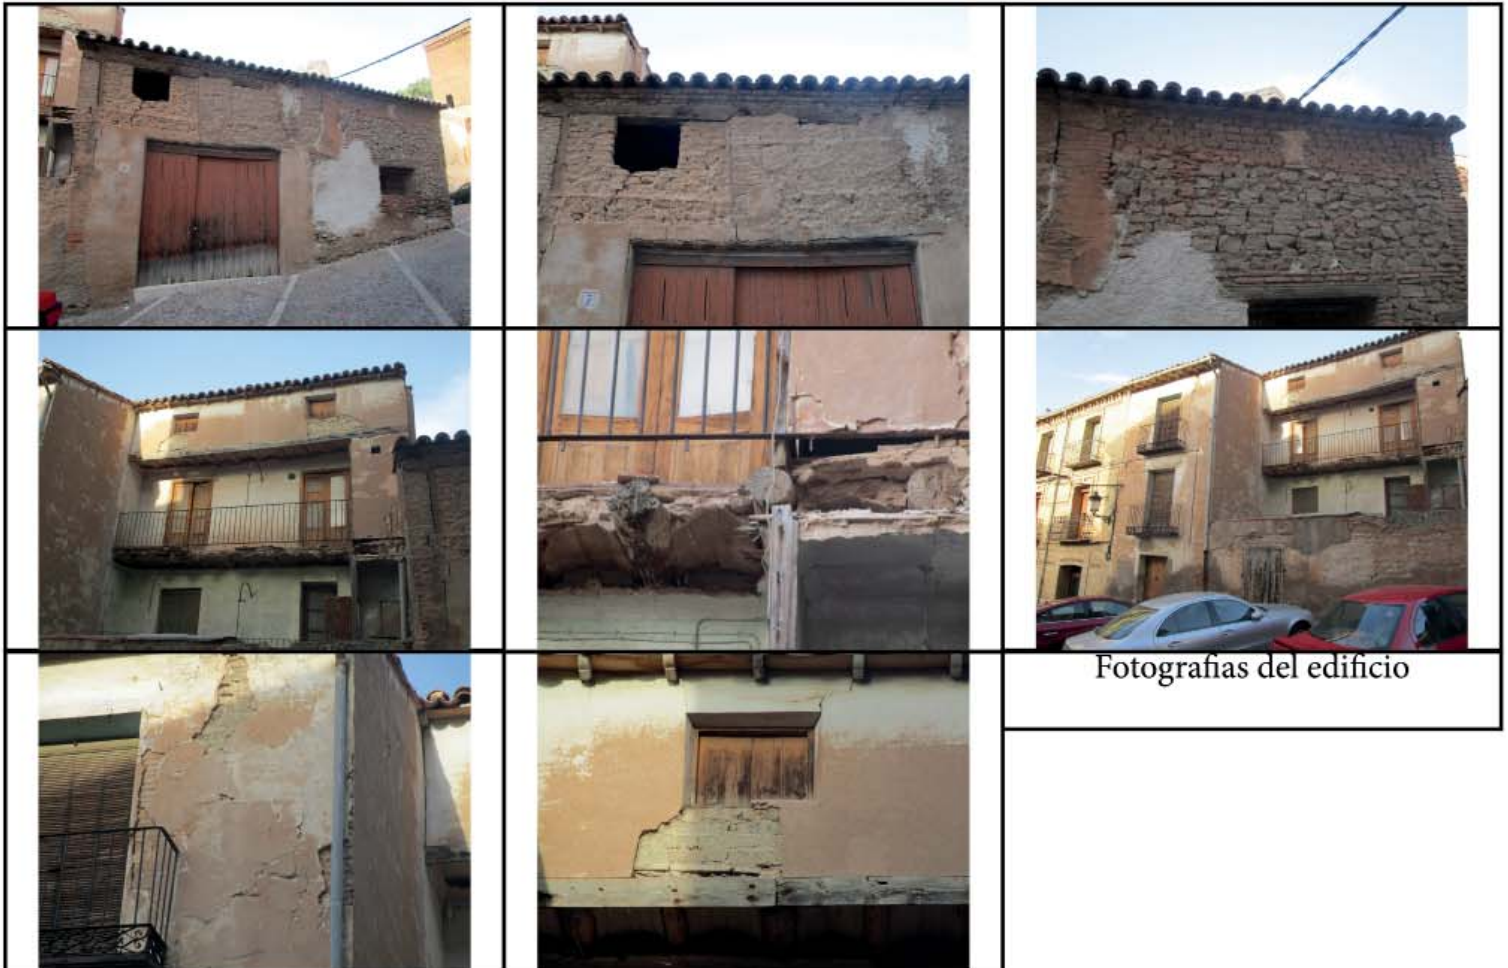
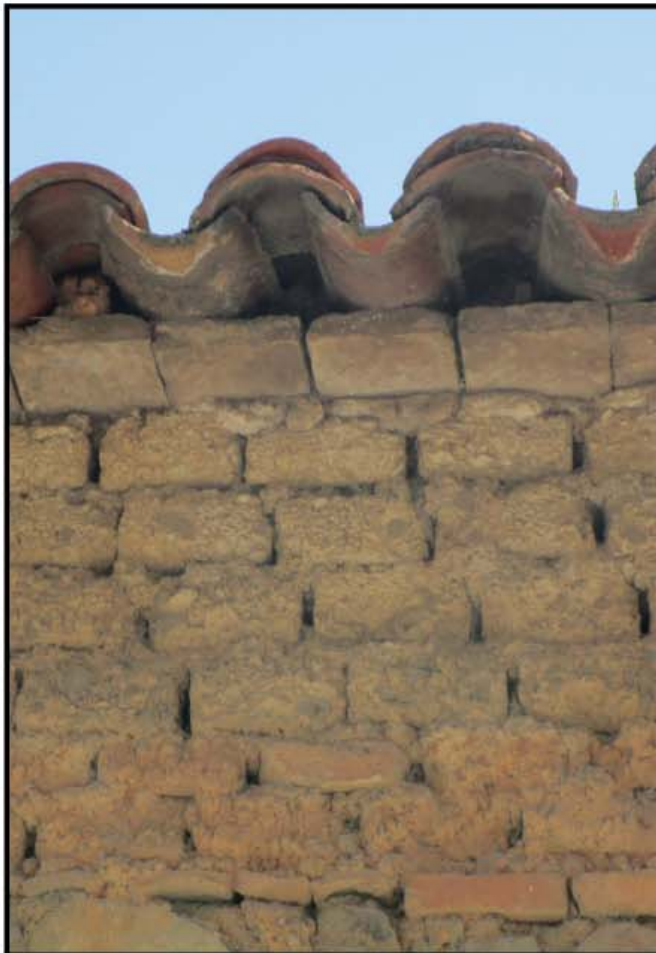
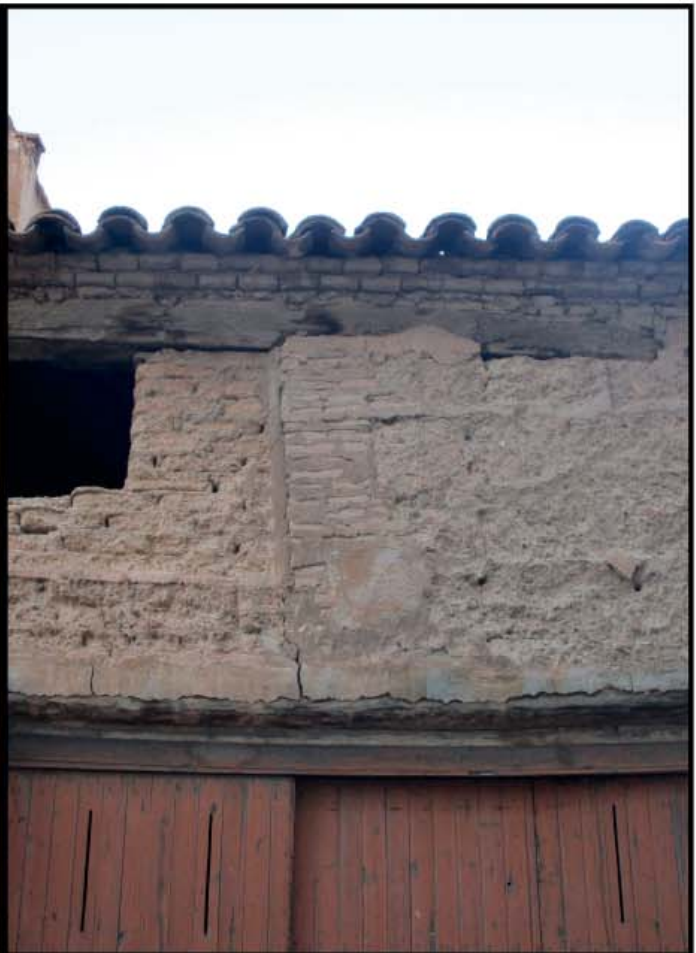
Localización	Avenida del Carmen 7	
Catastro	3027125XL3532E	
Técnica constructiva	Tapia con juntas reforzadas con cal Adobe	
USO	En uso <input type="checkbox"/>	Sin uso actual <input checked="" type="checkbox"/>
Tipo de Propiedad	Público <input type="checkbox"/>	Privado <input checked="" type="checkbox"/>
Observaciones	Sin uso actualmente, presenta en general un mal estado de conservación. Con pequeñas intervenciones y en algunas zonas muestra el enlucido original. No tiene protección en el PGOU	
INTERVENCIÓN	SÍ <input type="checkbox"/>	NO <input checked="" type="checkbox"/>
ELEMENTOS CONSTRUCTIVOS		
	TAPIA <input checked="" type="checkbox"/>	
	ADOBE <input checked="" type="checkbox"/>	
ENLUCIDO	SÍ <input type="checkbox"/>	NO <input checked="" type="checkbox"/>

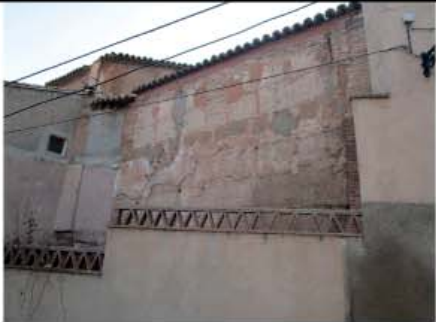
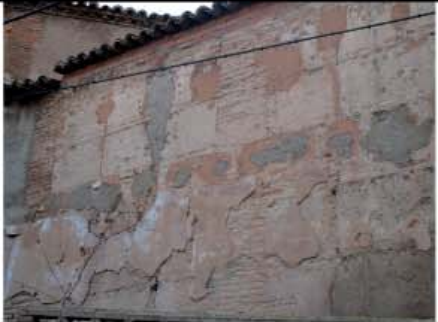
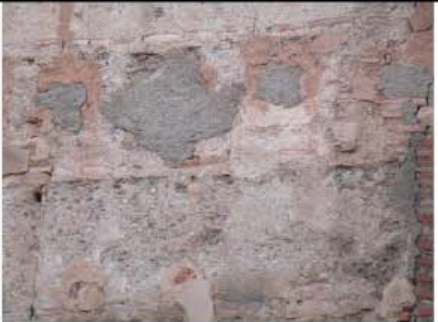
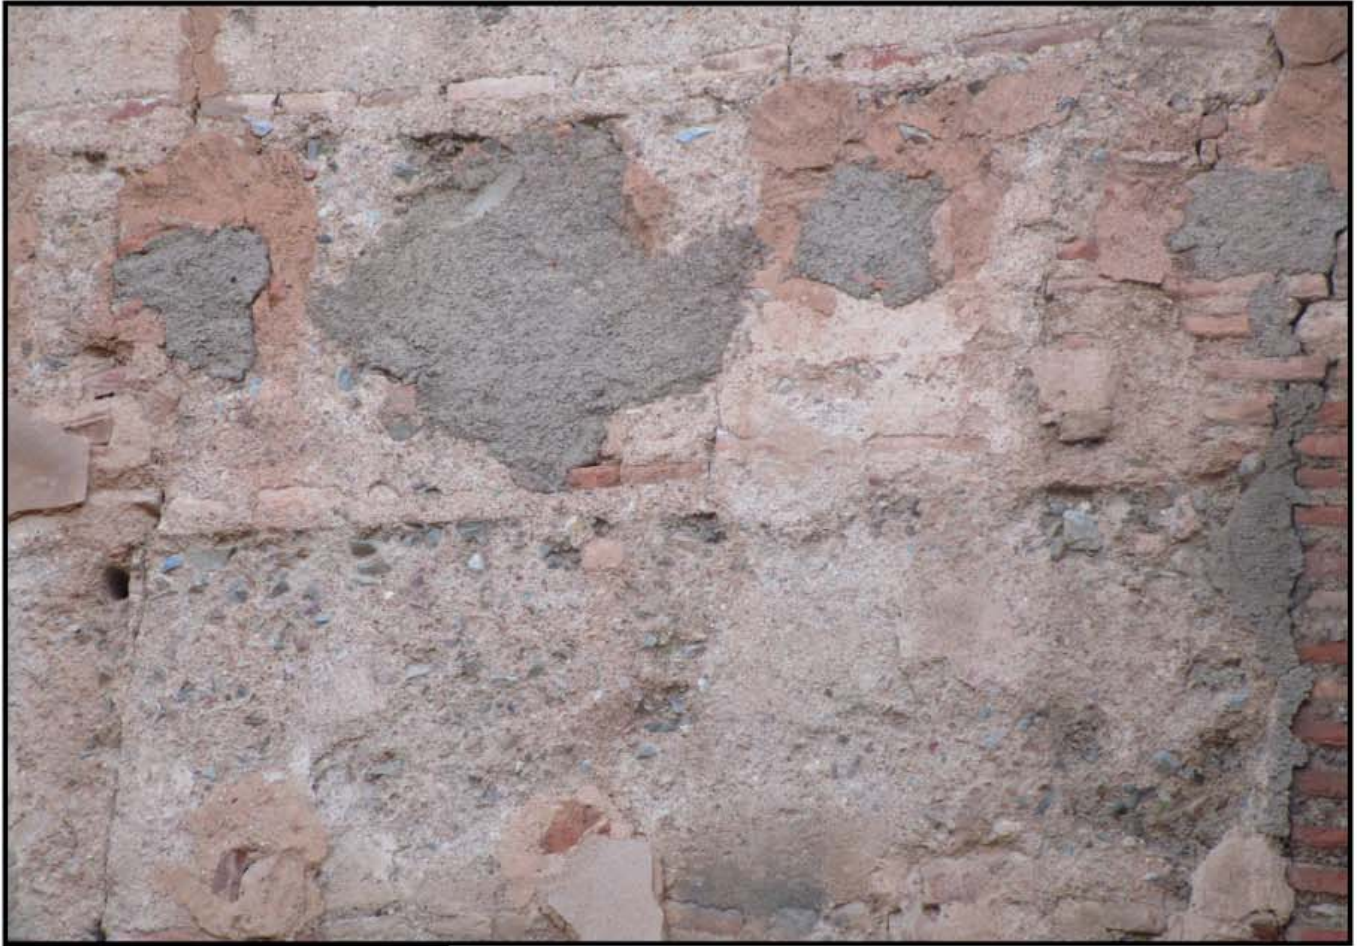
Fotografías del edificio

Localización	Paseo de la Constitución 8	
Catastro	2926902XL3522F	
Técnica constructiva	Tapia con machones y verdugadas de ladrillo con cajón de tierra	
USO	En uso <input checked="" type="checkbox"/>	Sin uso actual <input type="checkbox"/>
Tipo de Propiedad	Público <input type="checkbox"/>	Privado <input checked="" type="checkbox"/>
Observaciones	Muestra restos de enlucido. Presenta un buen estado de conservación con pequeñas intervenciones para cubrir con cemento algunas zonas. Pertenece a la parte de atrás del Antiguo Convento de Trinitarios (Santa Ana)	
INTERVENCIÓN	SÍ <input checked="" type="checkbox"/>	NO <input type="checkbox"/>
ELEMENTOS CONSTRUCTIVOS		
	TAPIA <input checked="" type="checkbox"/>	
	ADOBE <input type="checkbox"/>	
ENLUCIDO	SÍ <input checked="" type="checkbox"/>	NO <input type="checkbox"/>

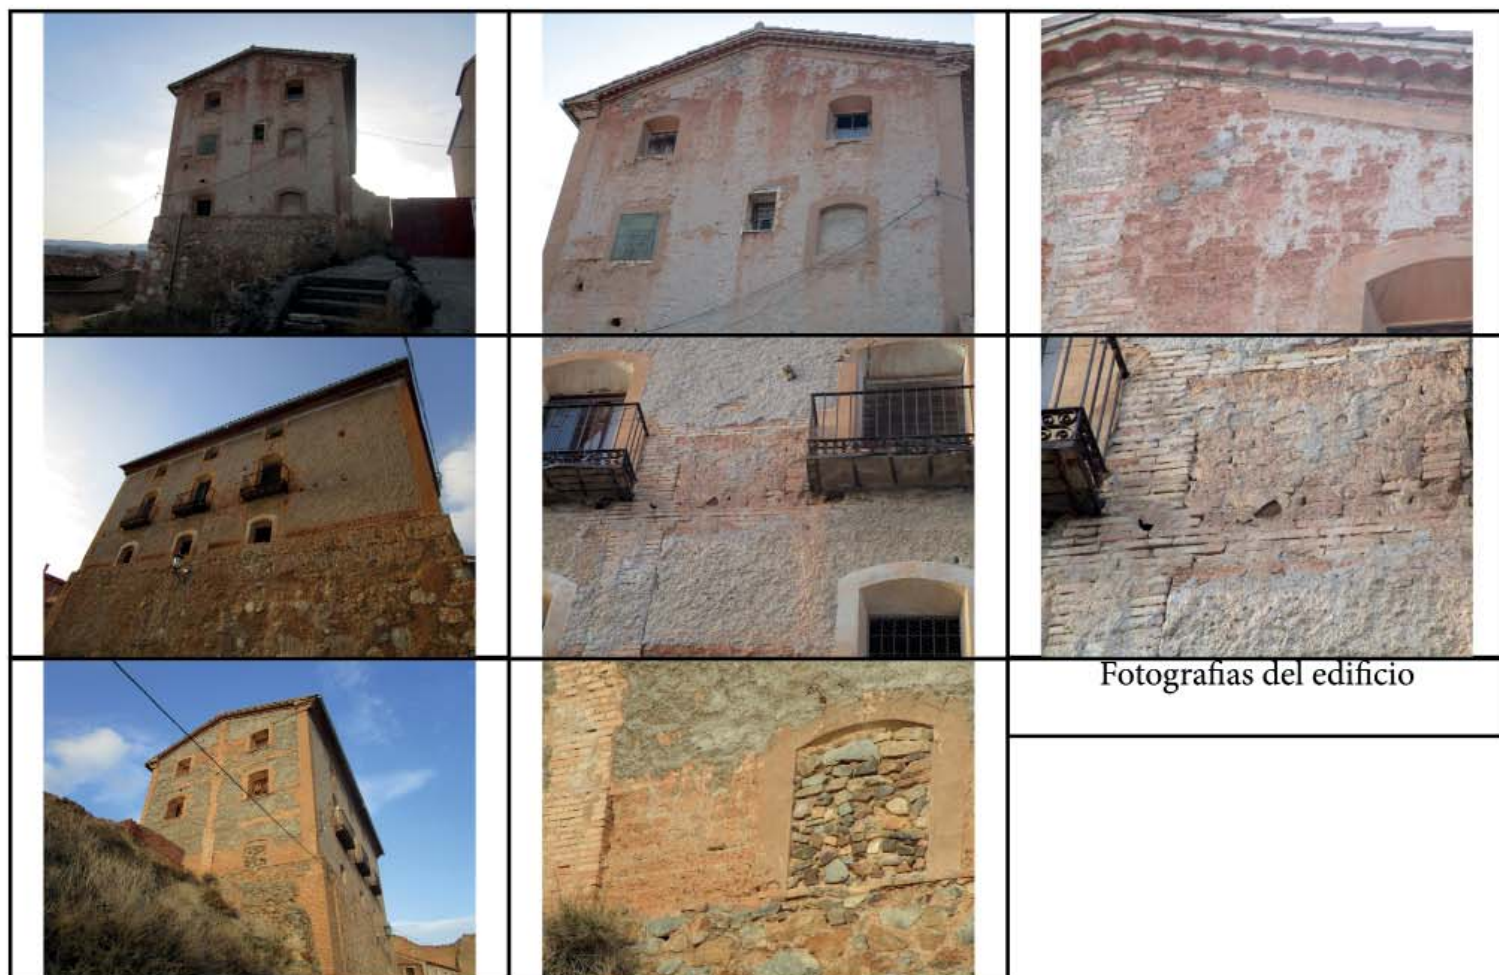
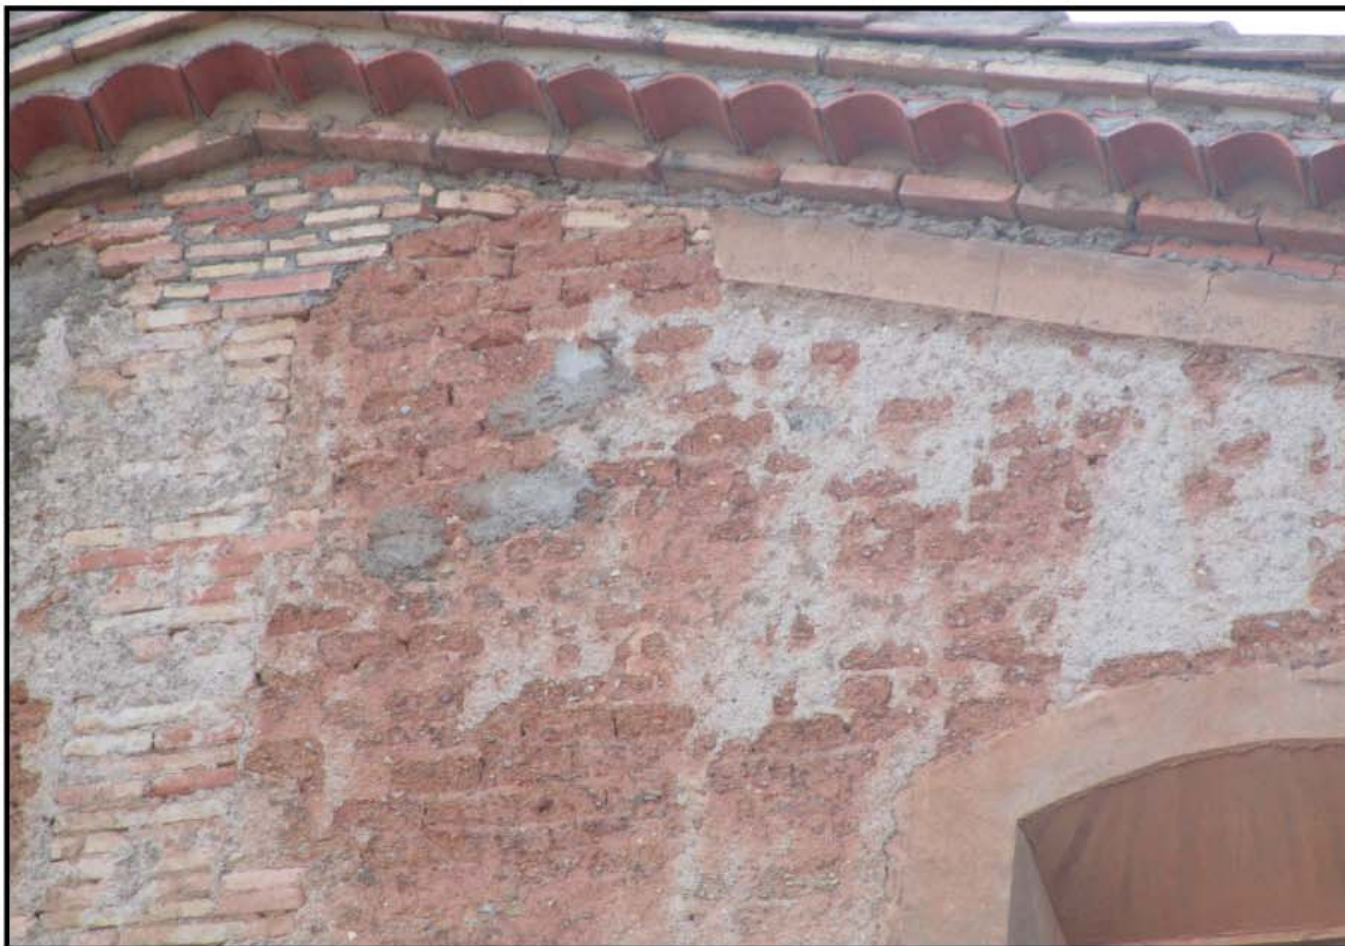
Localización	Calle del Arrabal 15	
Catastro	2827604XL3522F	
Técnica constructiva	Adobe	
USO	En uso <input type="checkbox"/>	Sin uso actual <input checked="" type="checkbox"/>
Tipo de Propiedad	Público <input type="checkbox"/>	Privado <input checked="" type="checkbox"/>
Observaciones	Antigua fábrica, presenta un buen estado de conservación, se aprecia el enlucido original en varias zonas. Tiene intervenciones recientes. Tiene protección estructural, ficha E-3 del catálogo de patrimonio arquitectónico.	
INTERVENCIÓN	sí <input checked="" type="checkbox"/>	NO <input type="checkbox"/>
ELEMENTOS CONSTRUCTIVOS		
	TAPIA <input type="checkbox"/>	
	ADOBE <input checked="" type="checkbox"/>	
ENLUCIDO	SÍ <input checked="" type="checkbox"/>	NO <input type="checkbox"/>

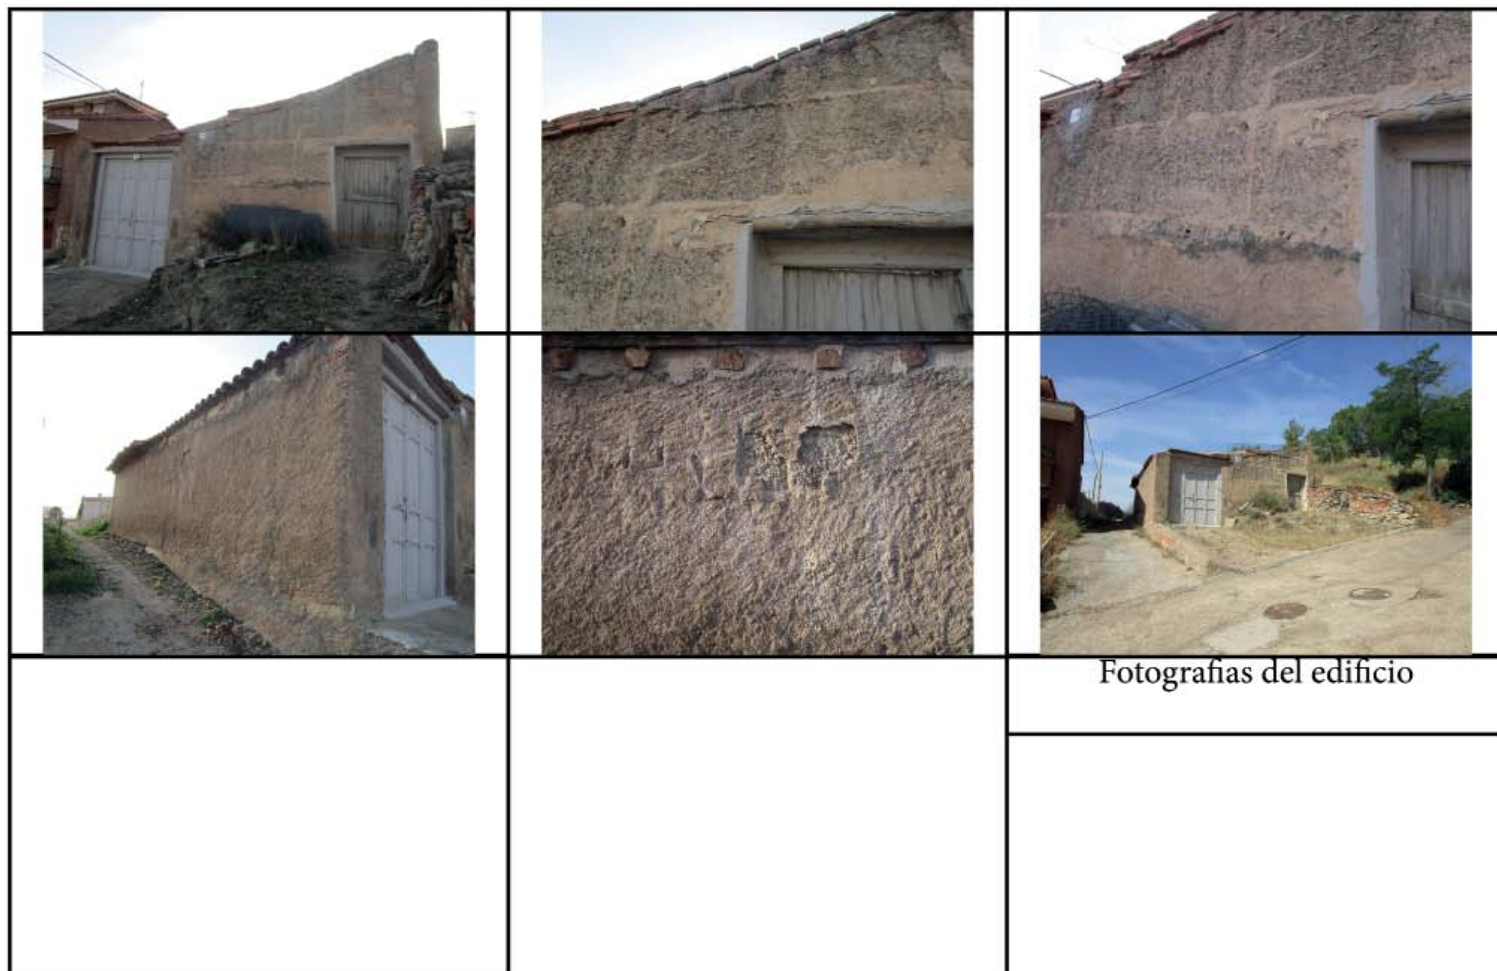
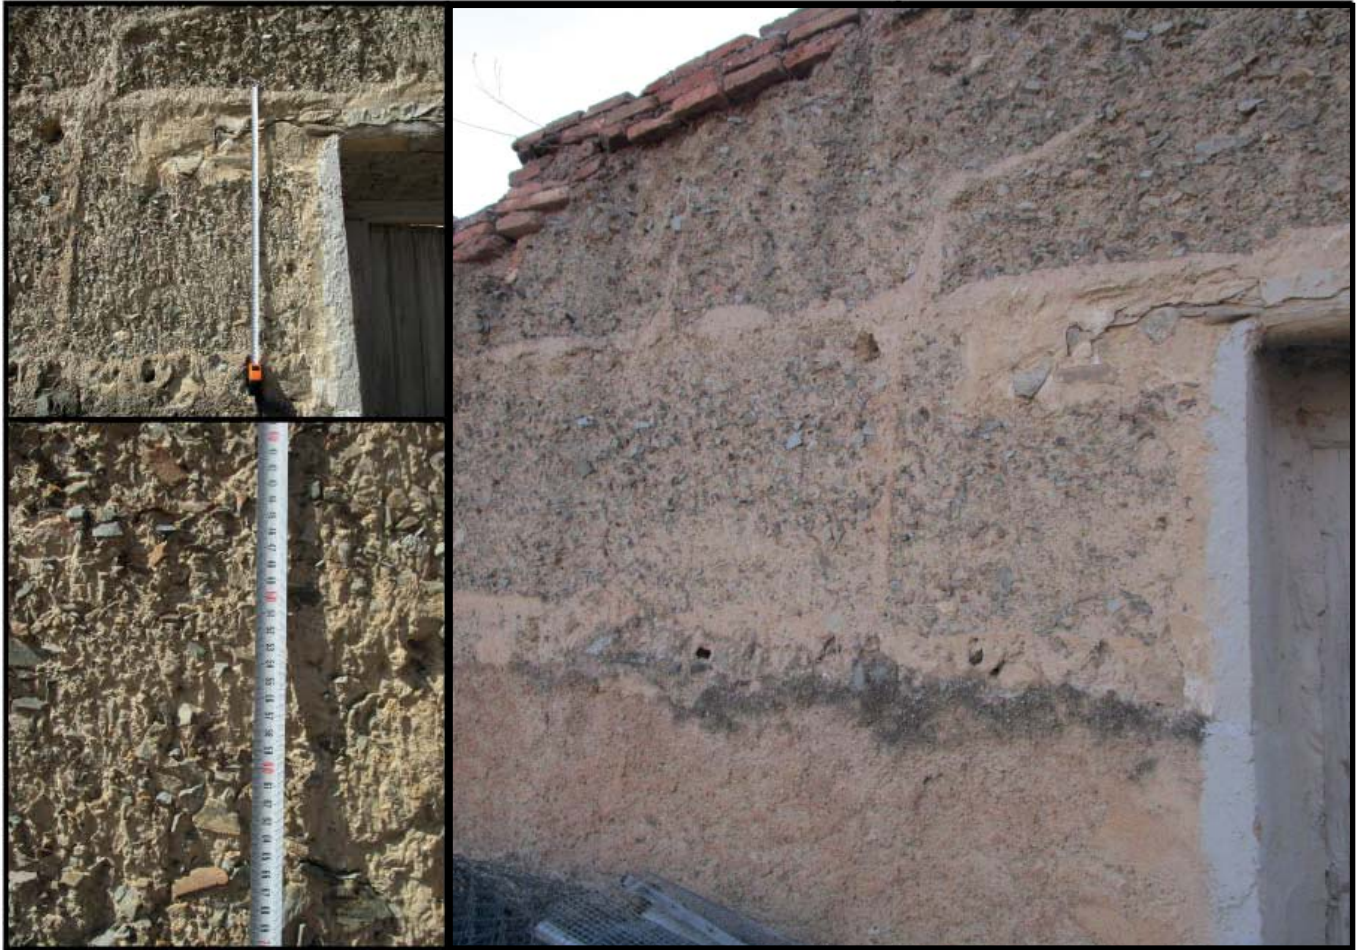
Localización	Calle del Arrabal 19	
Catastro	2927901XL3522H	
Técnica constructiva	tapia con juntas reforzadas con cal	
USO	En uso <input checked="" type="checkbox"/>	Sin uso actual <input type="checkbox"/>
Tipo de Propiedad	Público <input type="checkbox"/>	Privado <input checked="" type="checkbox"/>
Observaciones	No presenta ninguna intervención reciente. En algunas zonas se observa enlucido original. Tiene un buen estado de conservación. Se le aprecia un uso actualmente.No tiene protección en el PGOU	
INTERVENCIÓN	sí <input type="checkbox"/>	NO <input checked="" type="checkbox"/>
ELEMENTOS CONSTRUCTIVOS		
	TAPIA <input checked="" type="checkbox"/>	
	ADOBE <input type="checkbox"/>	
ENLUCIDO	Sí <input checked="" type="checkbox"/>	NO <input type="checkbox"/>

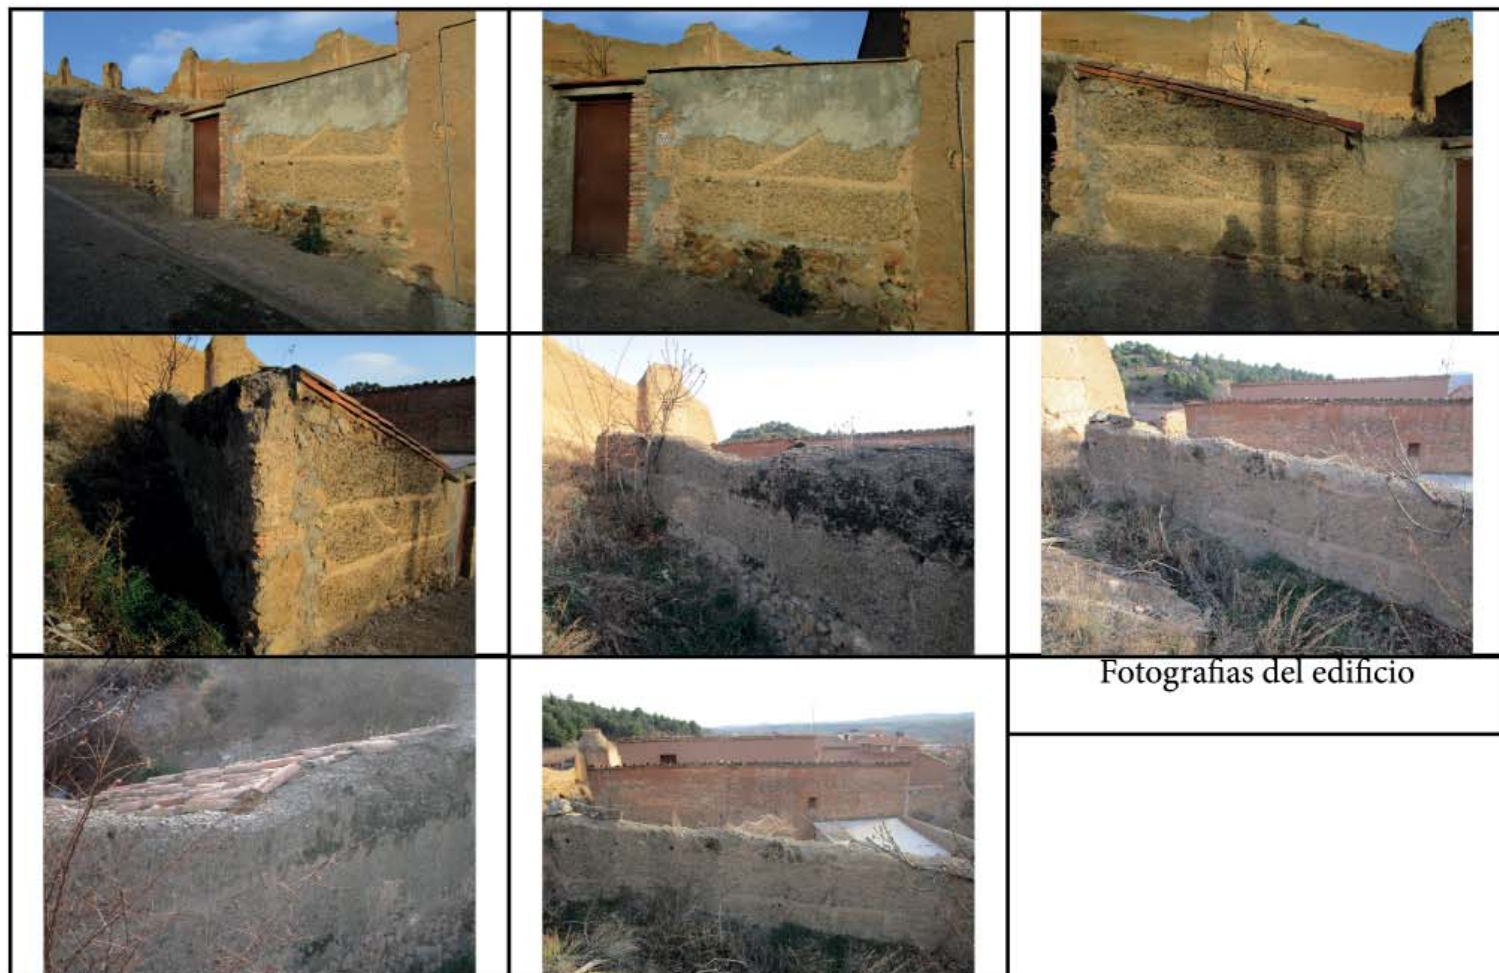
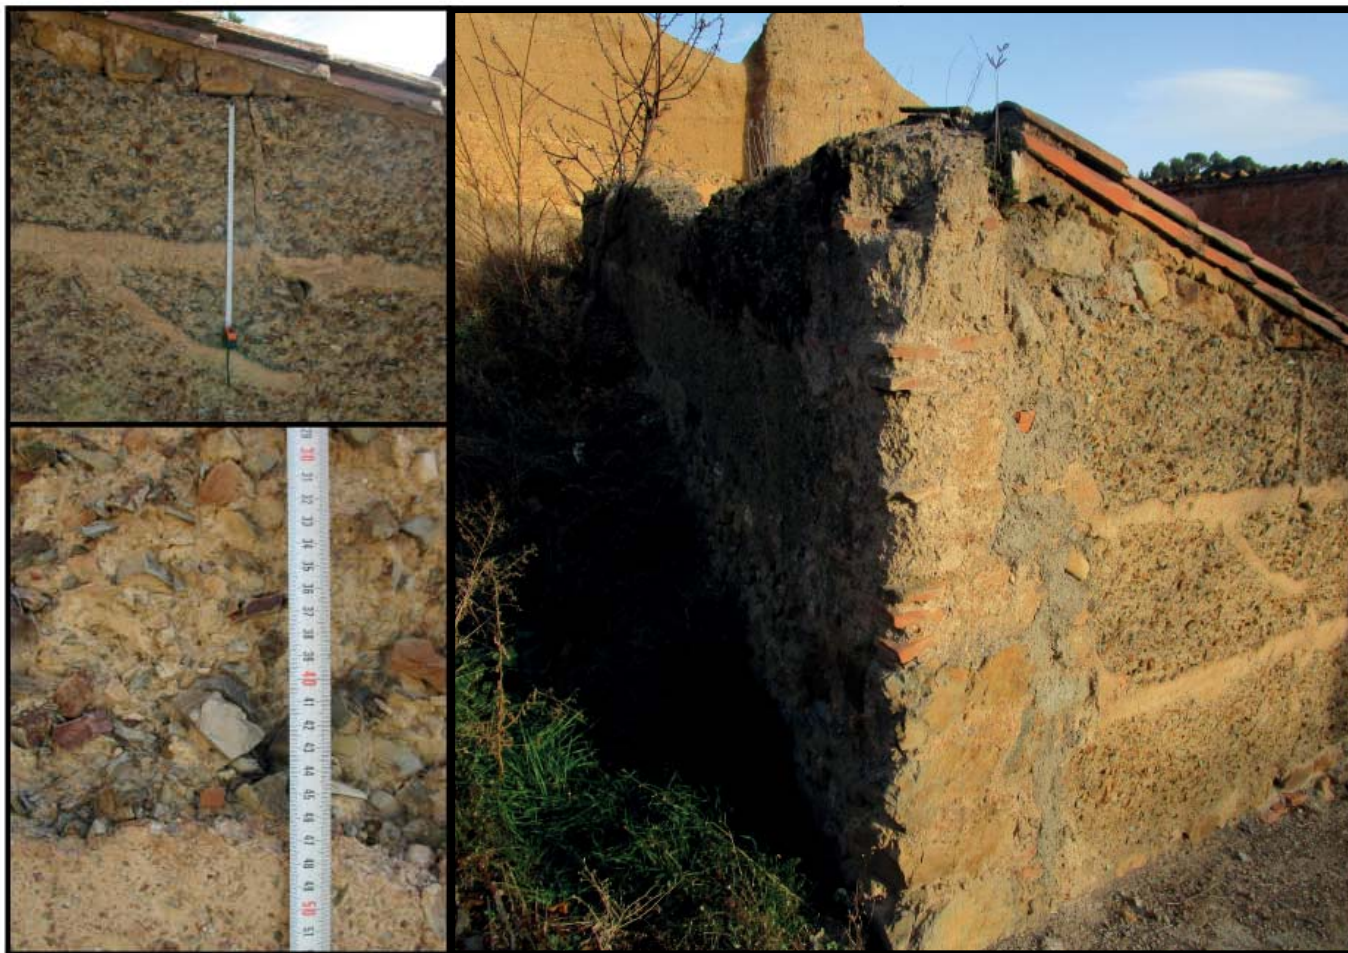
Localización	Calle del Arrabal 32	
Catastro	2927401XL3522H	
Técnica constructiva	Tapia con juntas reforzadas con cal	
USO	En uso <input checked="" type="checkbox"/>	Sin uso actual <input type="checkbox"/>
Tipo de Propiedad	Público <input type="checkbox"/>	Privado <input checked="" type="checkbox"/>
Observaciones	Presenta intervención reciente de cemento gris para enlucir el muro y de refuerzo en la puerta. Tiene un buen estado de conservación, salvo en algunas zonas donde ya no es tan bueno. Se le aprecia un uso actualmente. No tiene protección en el PGOU	
INTERVENCIÓN	sí <input type="checkbox"/>	NO <input checked="" type="checkbox"/>
ELEMENTOS CONSTRUCTIVOS		
	TAPIA <input checked="" type="checkbox"/>	
	ADOBE <input checked="" type="checkbox"/>	
ENLUCIDO	SÍ <input checked="" type="checkbox"/>	NO <input type="checkbox"/>

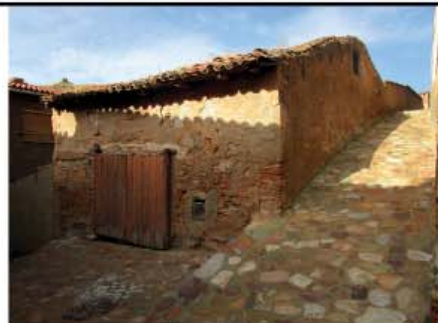
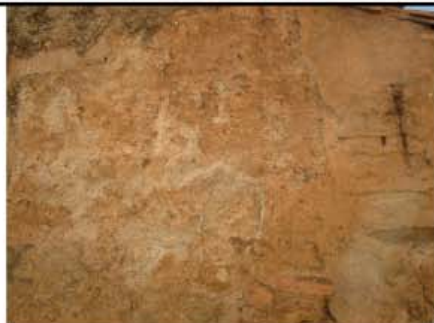
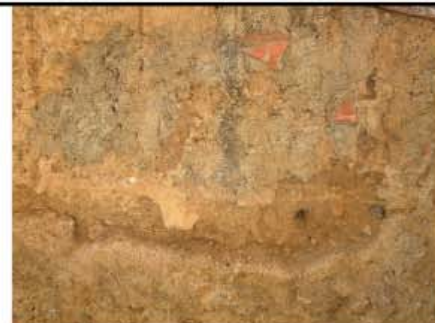
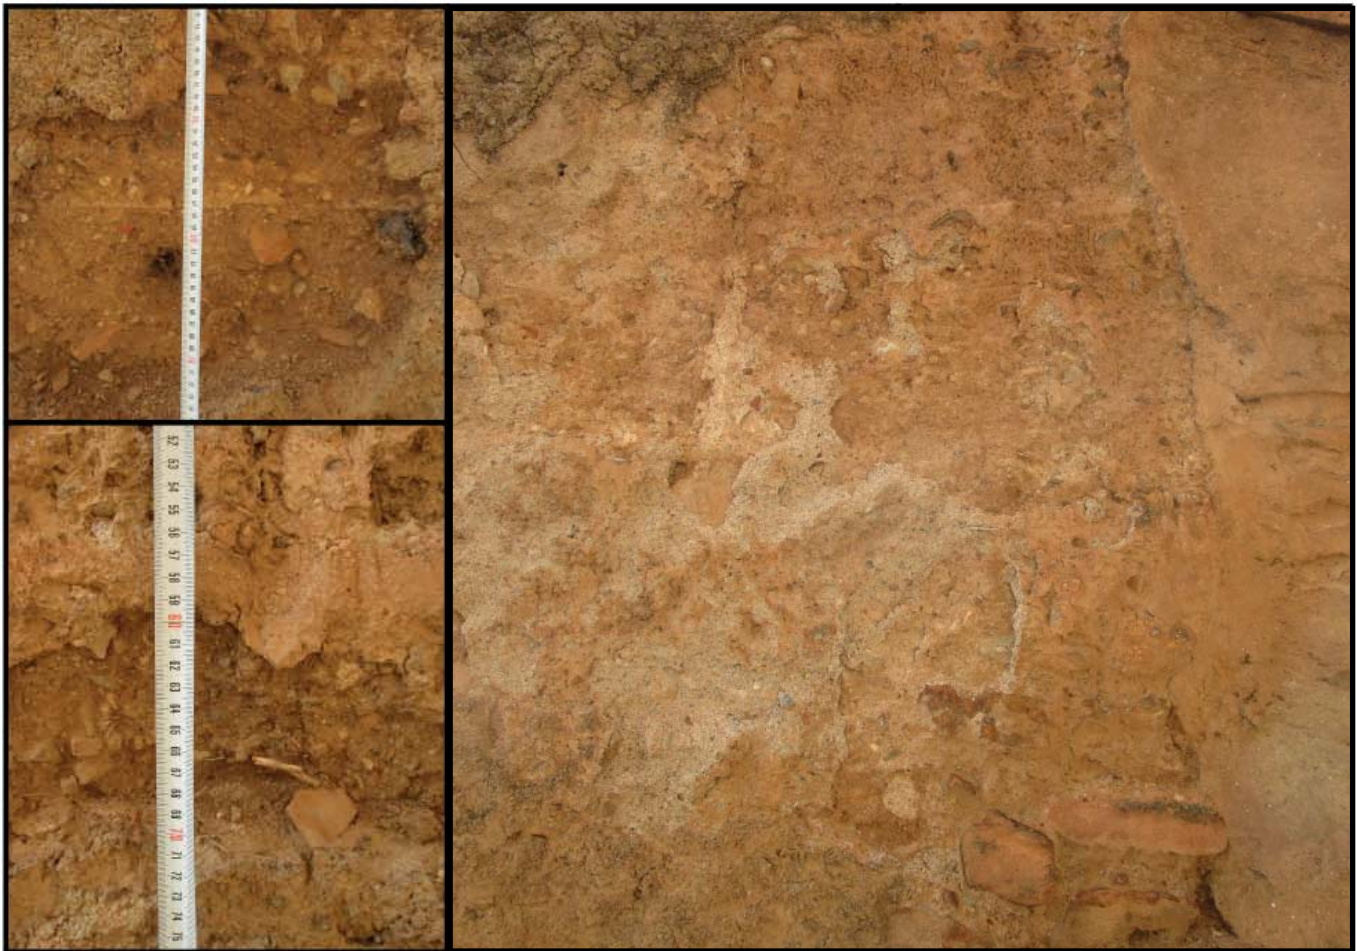
Fotografías del edificio

Localización	Calle Escalerillas 25	
Catastro	3429804XL3532G	
Técnica constructiva	Tapia simple	
USO	En uso <input type="checkbox"/>	Sin uso actual <input checked="" type="checkbox"/>
Tipo de Propiedad	Público <input type="checkbox"/>	Privado <input checked="" type="checkbox"/>
Observaciones	Presenta intervención reciente de cemento gris para enlucir el muro Tiene un regular estado de conservación, salvo en algunas zonas donde ya es malo. No se le aprecia un uso actualmente. No tiene protección en el PGOU	
INTERVENCIÓN	sí <input checked="" type="checkbox"/>	NO <input type="checkbox"/>
ELEMENTOS CONSTRUCTIVOS		
	TAPIA <input checked="" type="checkbox"/>	
	ADOBE <input type="checkbox"/>	
ENLUCIDO	SÍ <input checked="" type="checkbox"/>	NO <input type="checkbox"/>
