Arquitectura de tierra en la ciudad de Daroca (Zaragoza)

UNIVERSITAT
POLITÈCNICA
DE VALÈNCIA

MASTER OFICIAL EN
CONSERVACIÓN DEL
PATRIMONIO ARQ.

ARQUITECTURA DE TIERRA EN LA CIUDAD DE DAROCA (ZARAGOZA)

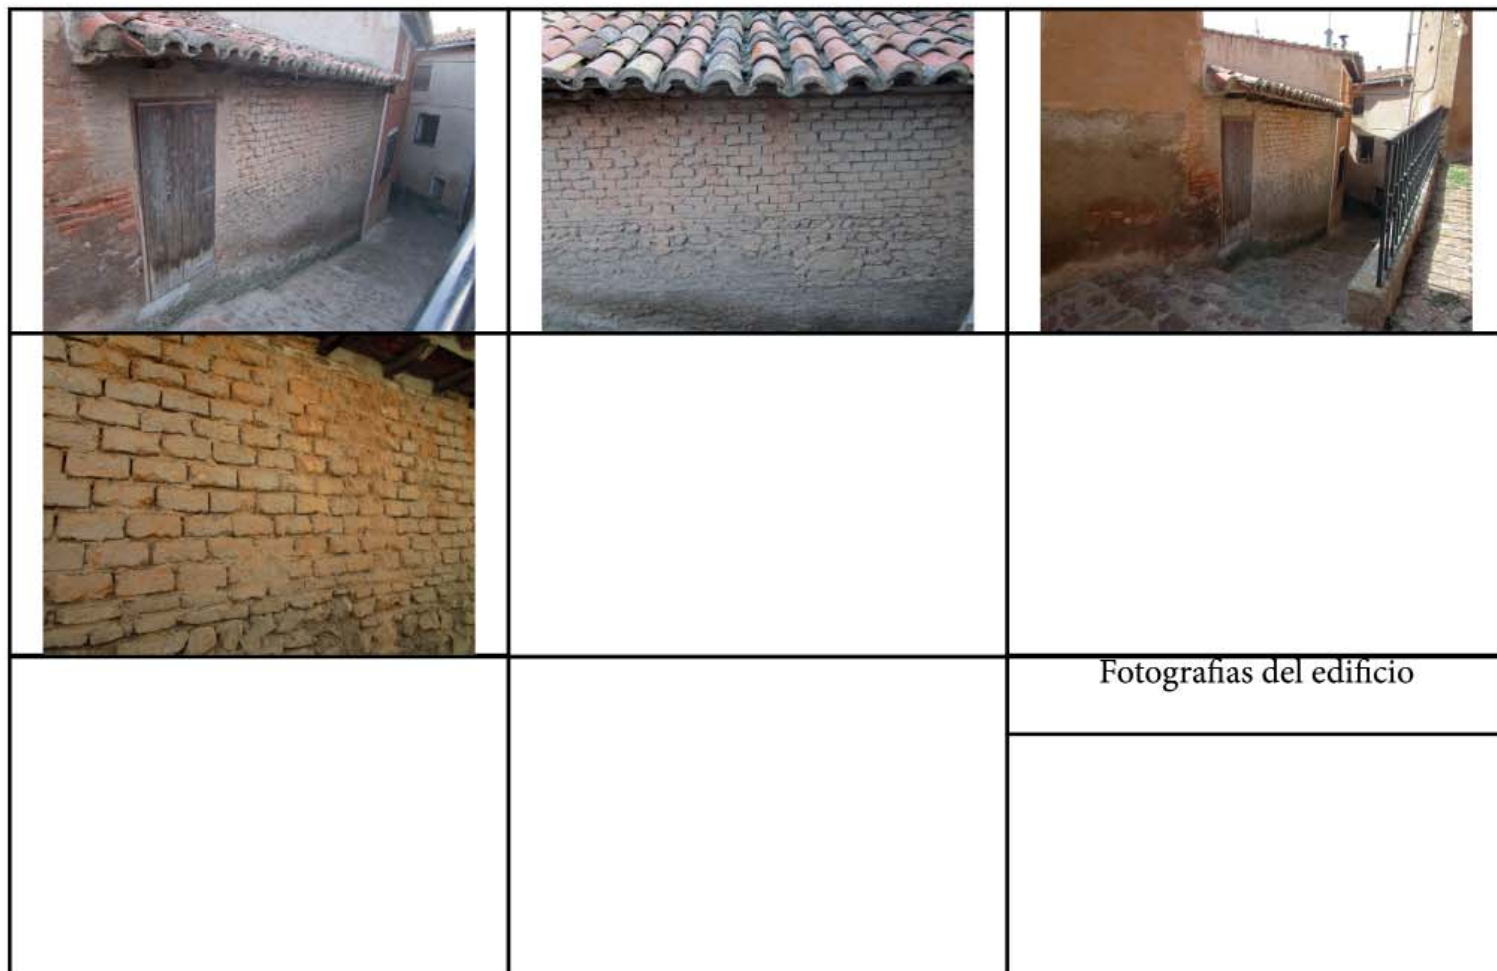
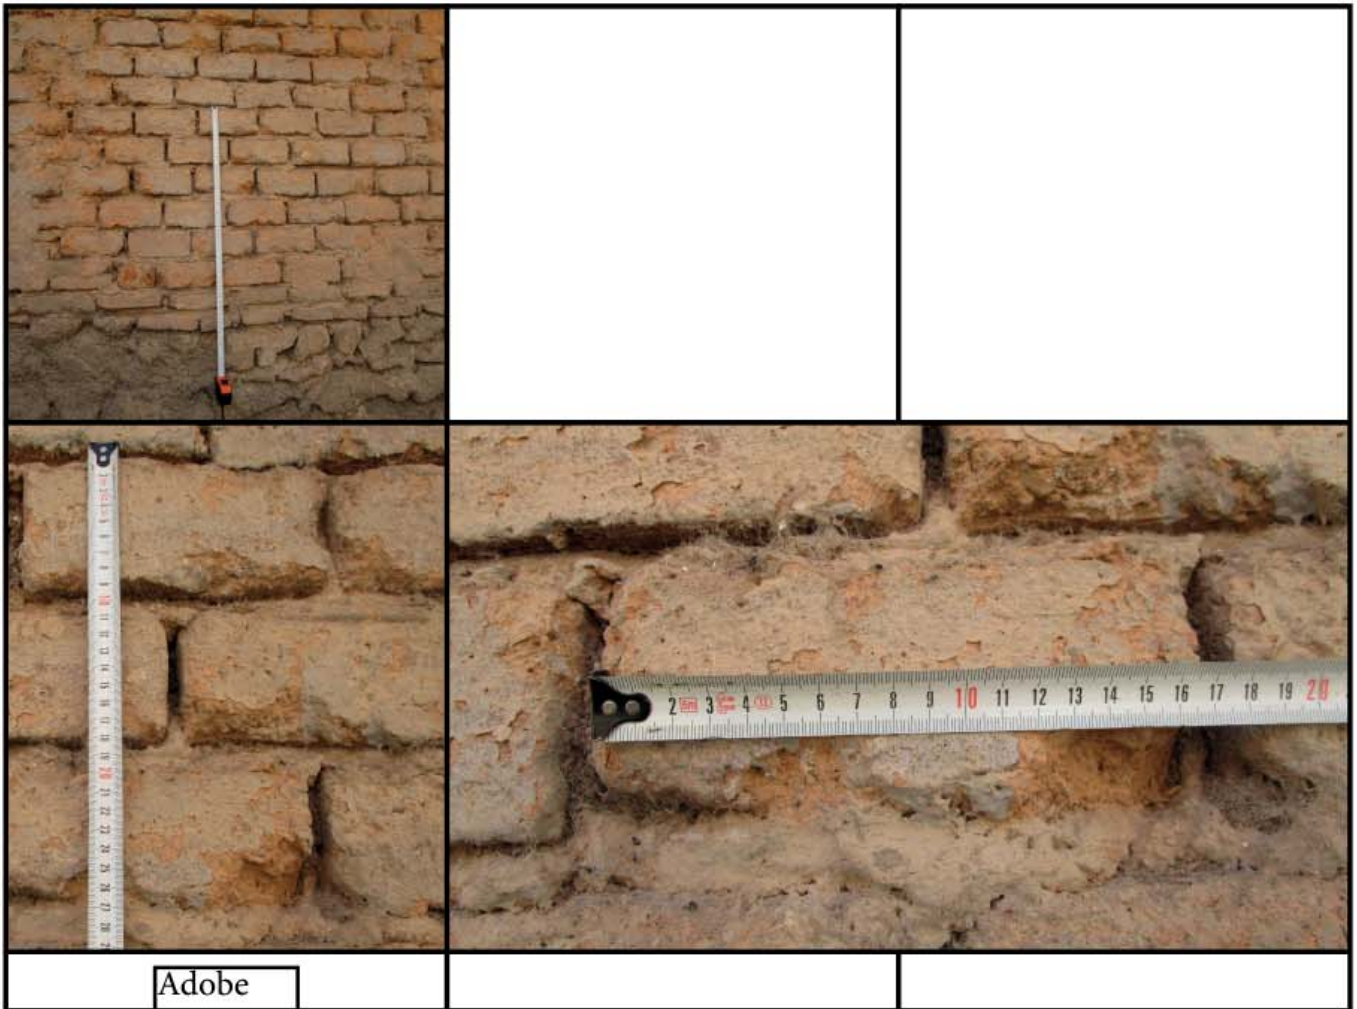
Localización	Calle San Martin de la Parra 15	
Catastro	3027203XL3532G	
Técnica constructiva	Adobe	
USO	En uso <input type="checkbox"/>	Sin uso actual <input checked="" type="checkbox"/>
Tipo de Propiedad	Público <input type="checkbox"/>	Privado <input checked="" type="checkbox"/>
Observaciones	Presenta pequeñas intervenciones con cemento gris a modo de elucido, estado de conservación regular. Sin uso aparente en la actualidad. No tiene protección en el PGOU	
INTERVENCIÓN	sí <input checked="" type="checkbox"/>	NO <input type="checkbox"/>
ELEMENTOS CONSTRUCTIVOS		
	TAPIA <input type="checkbox"/>	
	ADOBE <input checked="" type="checkbox"/>	
ENLUCIDO	SÍ <input checked="" type="checkbox"/>	NO <input type="checkbox"/>

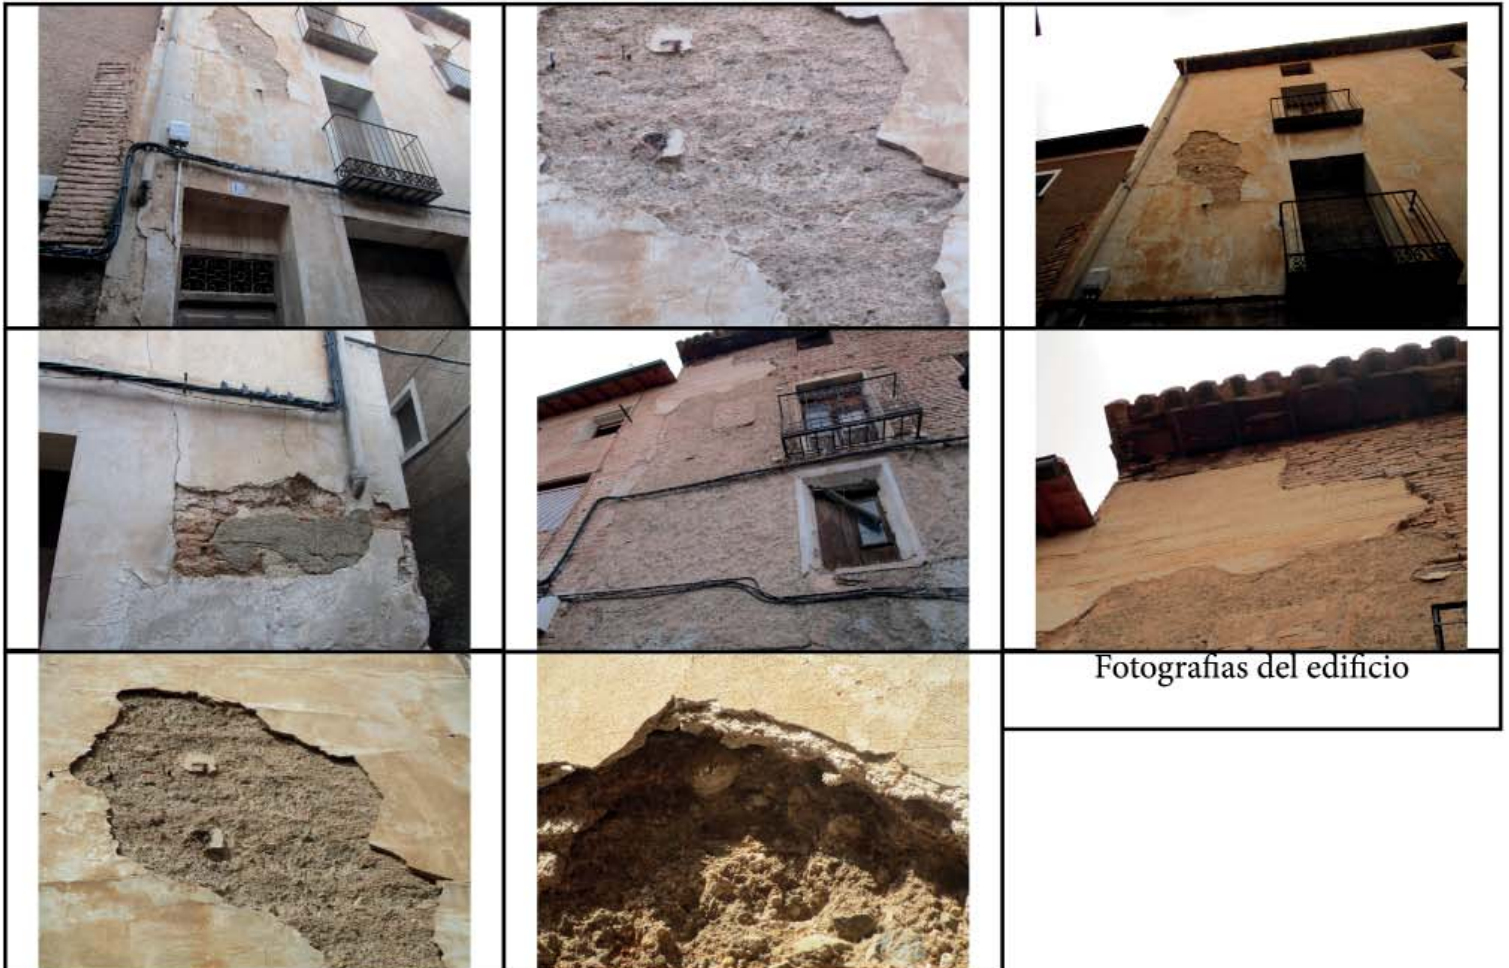
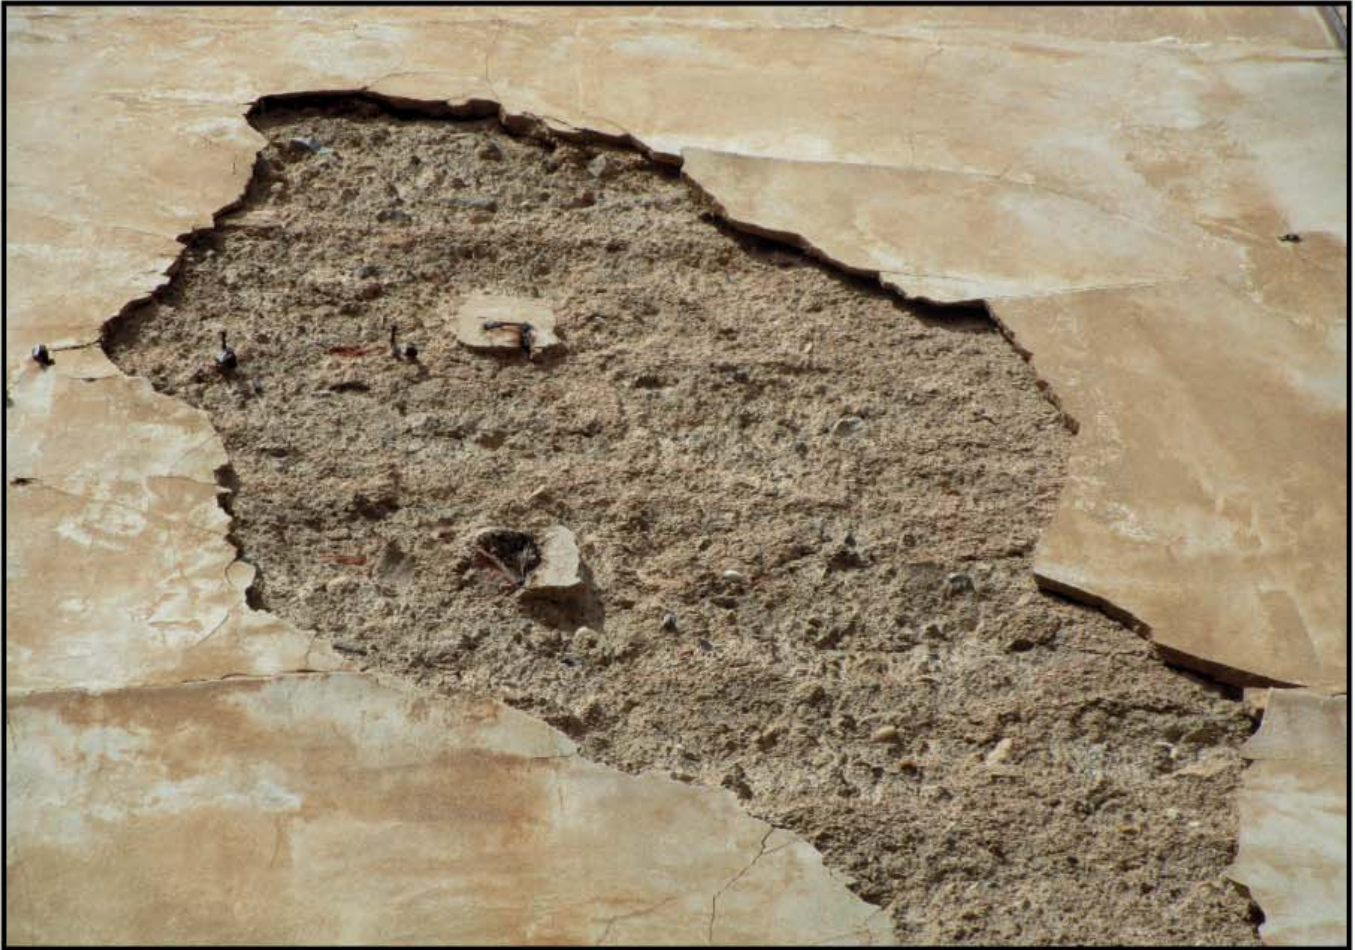
Localización	Calle de Valcaliente 15	
Catastro	3027303XL3532G	
Técnica constructiva	Tapia simple	
USO	En uso <input type="checkbox"/>	Sin uso actual <input checked="" type="checkbox"/>
Tipo de Propiedad	Público <input type="checkbox"/>	Privado <input checked="" type="checkbox"/>
Observaciones	Presenta un regular estado de conservación. No se perciven intervenciones considerables, tiene bastantes zonas con enlucido original, no tiene un uso aparente. No tiene protección en el PGOU	
INTERVENCIÓN	SÍ <input type="checkbox"/>	NO <input checked="" type="checkbox"/>
ELEMENTOS CONSTRUCTIVOS		
	TAPIA <input checked="" type="checkbox"/>	
	ADOBE <input type="checkbox"/>	
ENLUCIDO	SÍ <input checked="" type="checkbox"/>	NO <input type="checkbox"/>

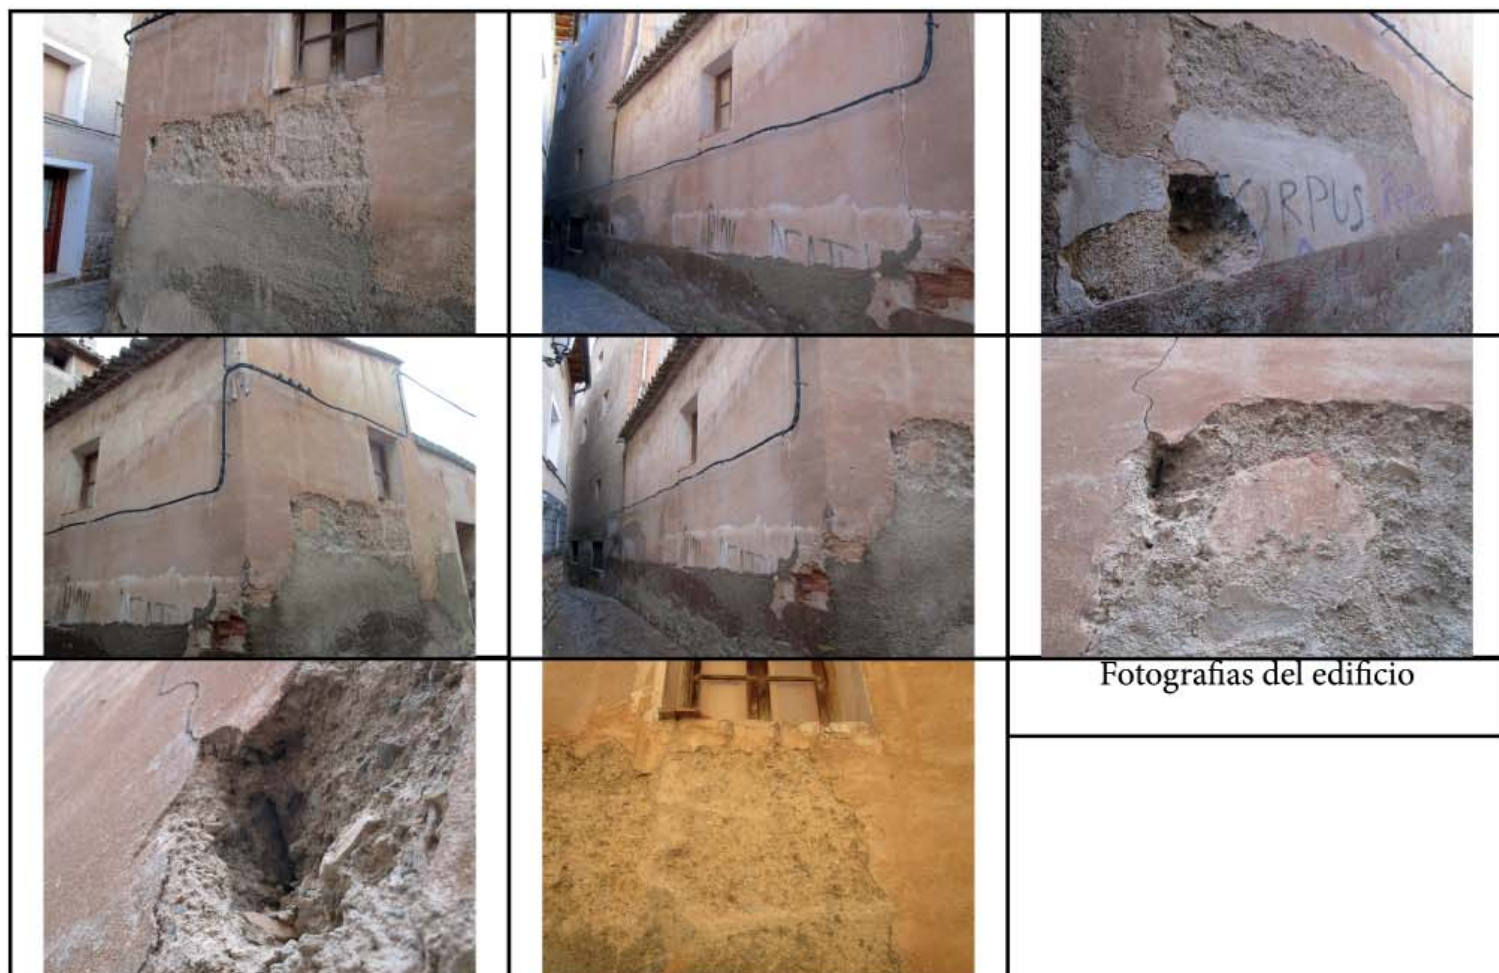
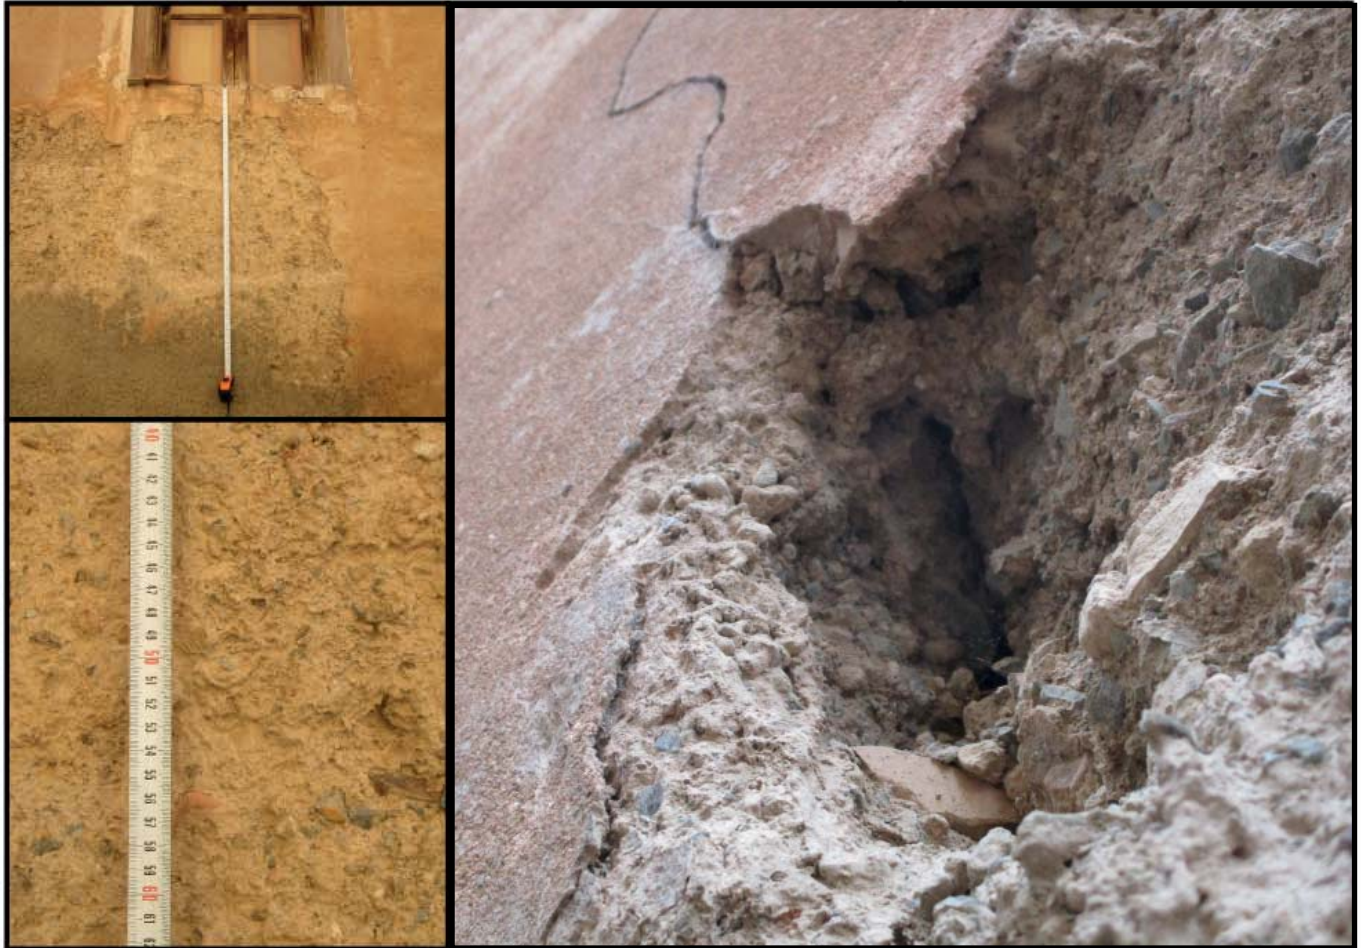
Localización	Calle Valcaliente 15, fachadas de San martin de la Parra	
Catastro	3027303XL3532G	
Técnica constructiva	Tapia con juntas reforzadas con cal	
USO	En uso <input type="checkbox"/>	Sin uso actual <input checked="" type="checkbox"/>
Tipo de Propiedad	Público <input type="checkbox"/>	Privado <input checked="" type="checkbox"/>
Observaciones	Presenta zonas con bastante enlucido original y zonas con intervenciones donde se coloca cemento gris a modo de enlucido. Tiene un buen estado de conservación. No tiene protección en el PGOU	
INTERVENCIÓN	sí <input checked="" type="checkbox"/>	NO <input type="checkbox"/>
ELEMENTOS CONSTRUCTIVOS		
	TAPIA <input checked="" type="checkbox"/>	
	ADOBE <input type="checkbox"/>	
ENLUCIDO	SÍ <input checked="" type="checkbox"/>	NO <input type="checkbox"/>

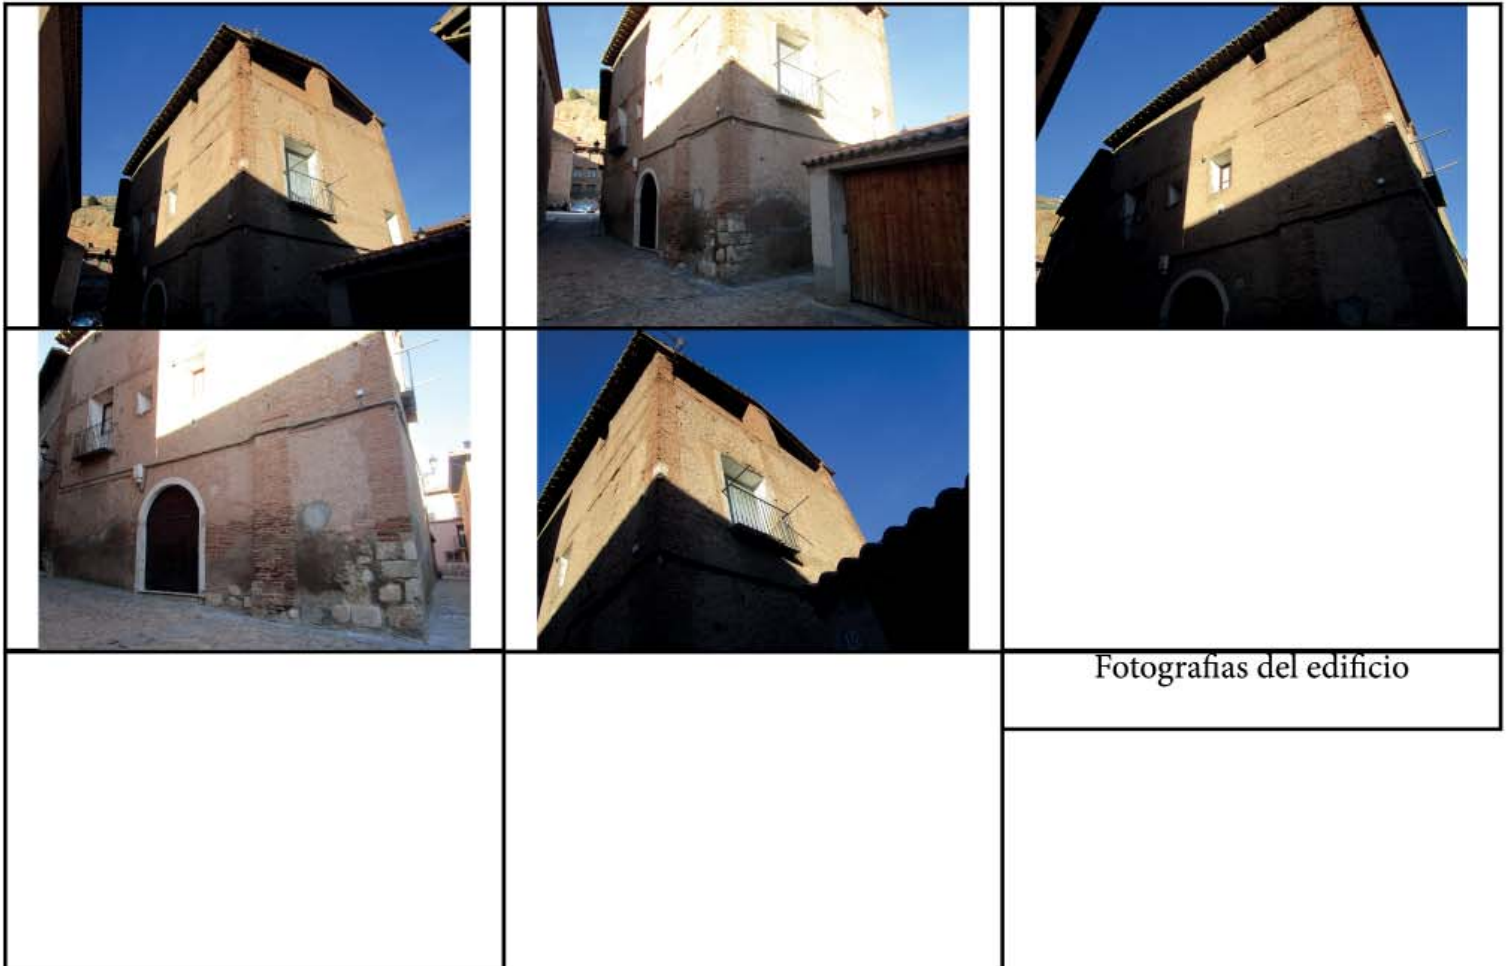
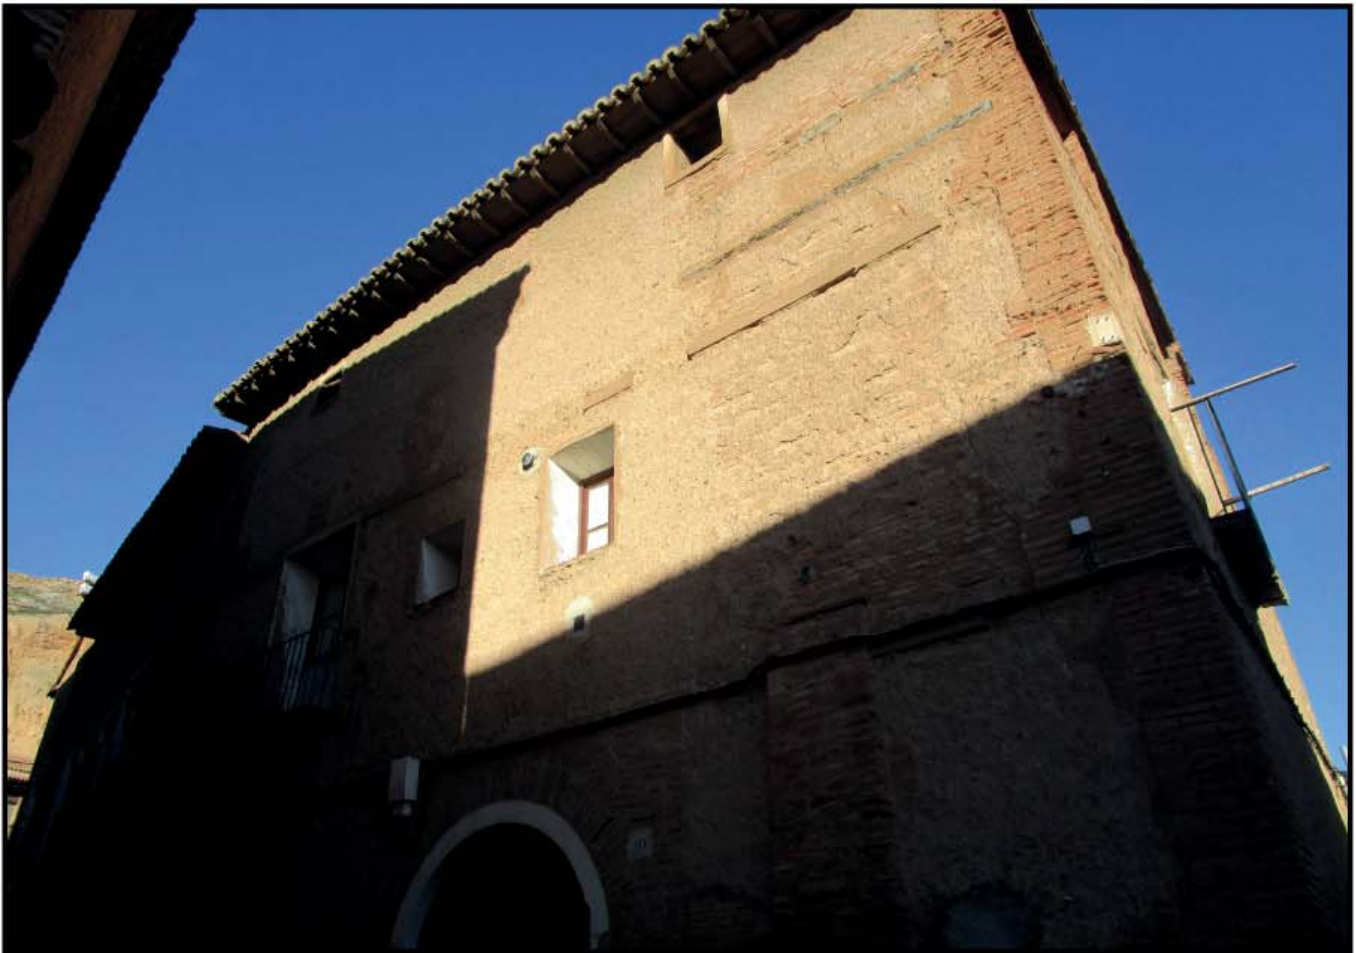
Localización	Calle Maestro Mingote 20	
Catastro	3229701XL3532G	
Técnica constructiva	Tapia con machones y rafas acampanadas de ladrillo	
USO	En uso <input checked="" type="checkbox"/>	Sin uso actual <input type="checkbox"/>
Tipo de Propiedad	Público <input type="checkbox"/>	Privado <input checked="" type="checkbox"/>
Observaciones	Presenta un buen estado de conservación. Pequeñas intervenciones con cemento gris. Tiene protección estructural, ficha E-14 en el catálogo de patrimonio arquitectónico.	
INTERVENCIÓN	sí <input checked="" type="checkbox"/>	NO <input type="checkbox"/>
ELEMENTOS CONSTRUCTIVOS		
	TAPIA <input checked="" type="checkbox"/>	
	ADOBE <input type="checkbox"/>	
ENLUCIDO	SÍ <input type="checkbox"/>	NO <input checked="" type="checkbox"/>

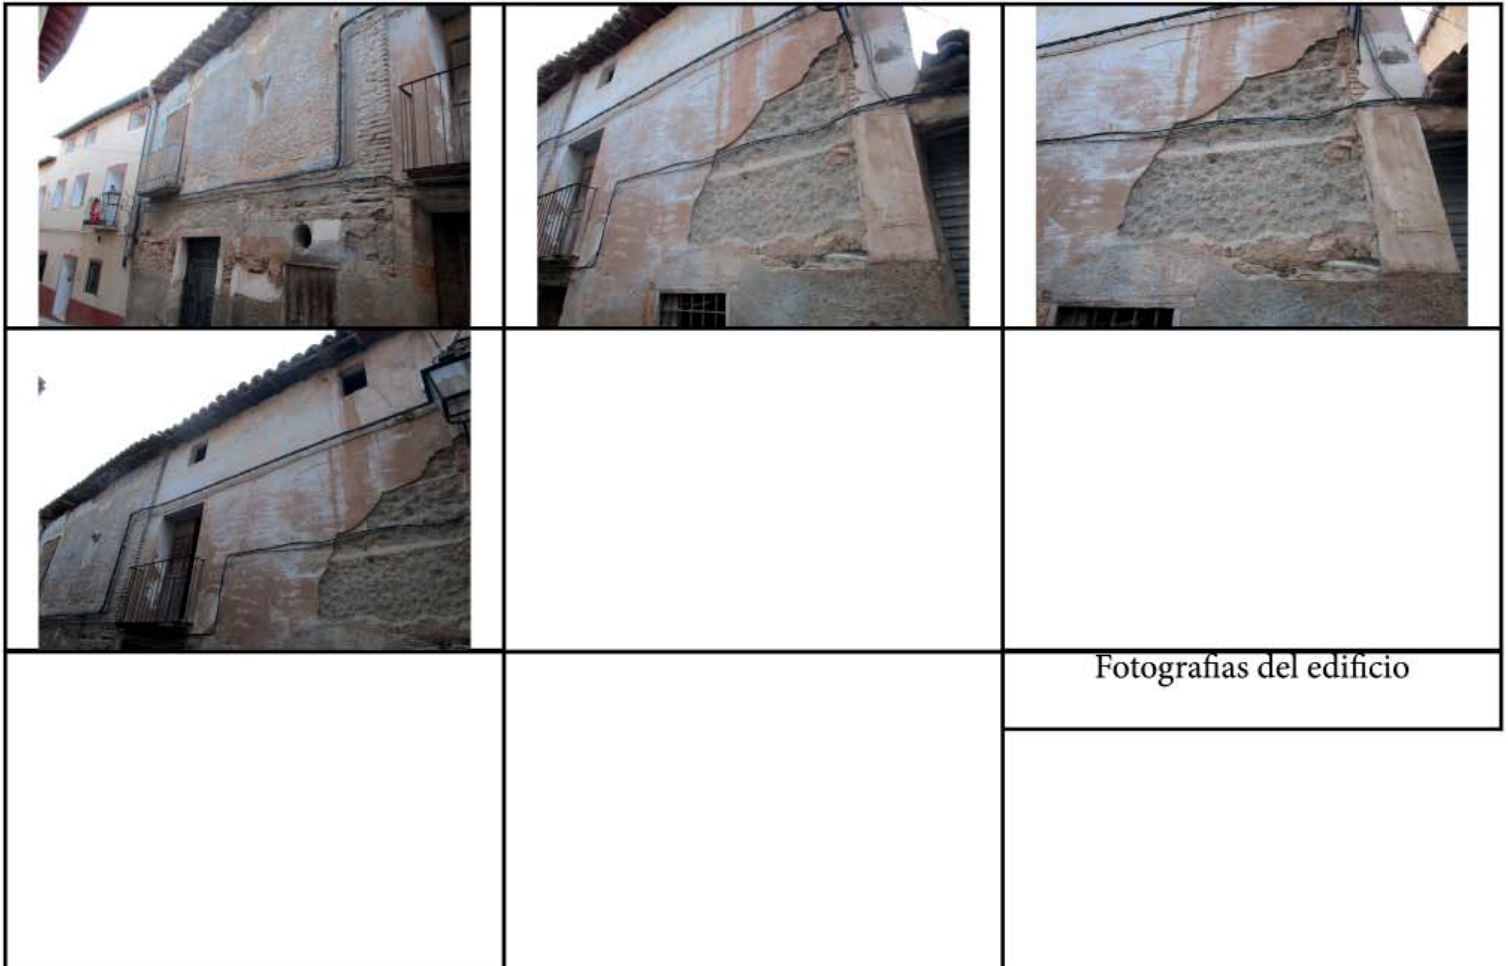
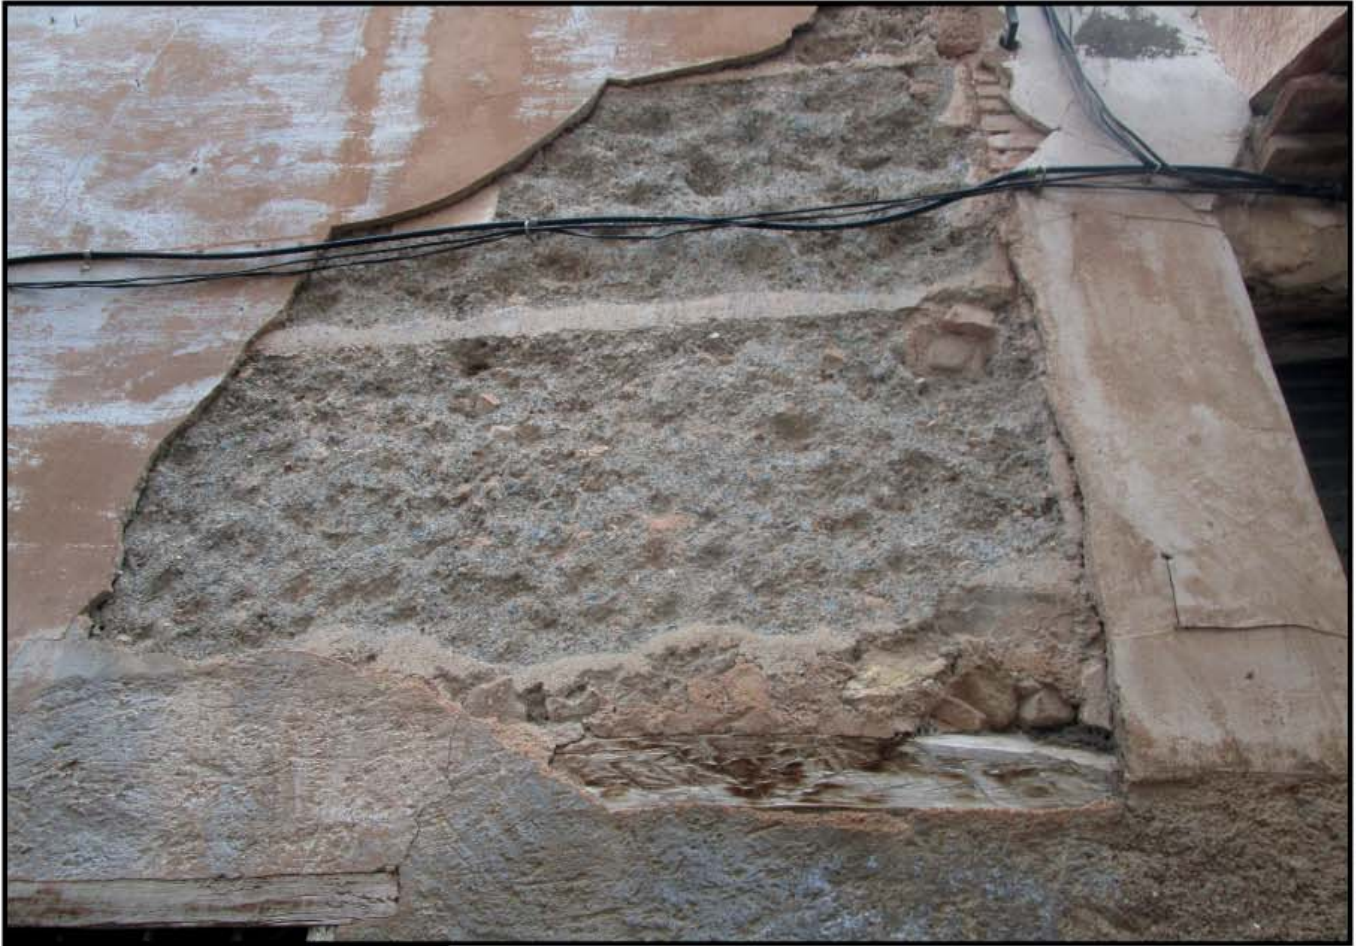
Localización	Calle de Valcaliente 39	
Catastro	3028216XL3532G	
Técnica constructiva	Tapia con juntas reforzadas con cal	
USO	En uso <input checked="" type="checkbox"/>	Sin uso actual <input type="checkbox"/>
Tipo de Propiedad	Público <input type="checkbox"/>	Privado <input checked="" type="checkbox"/>
Observaciones	Con uso aparente en la actualidad. Presenta zonas con enlucido original. No presenta intervenciones recientes. El estado de conservación es regular. No tiene protección en el PGOU	
INTERVENCIÓN	sí <input type="checkbox"/>	NO <input checked="" type="checkbox"/>
ELEMENTOS CONSTRUCTIVOS		
	TAPIA <input checked="" type="checkbox"/>	
	ADOBE <input type="checkbox"/>	
ENLUCIDO	Sí <input checked="" type="checkbox"/>	NO <input type="checkbox"/>

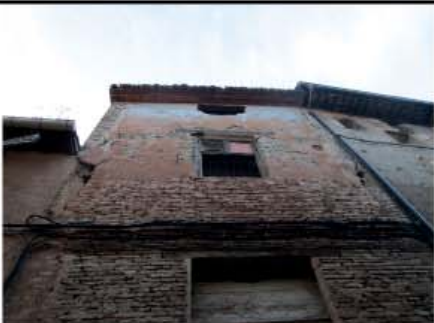
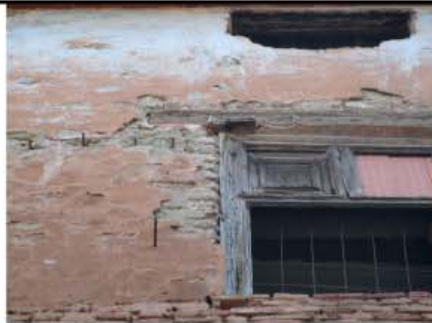
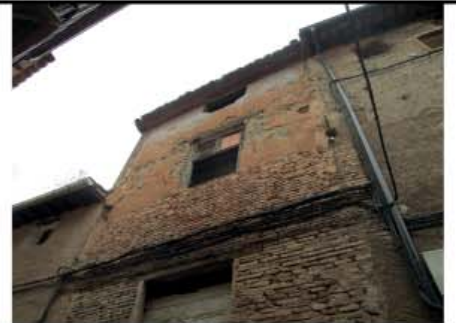
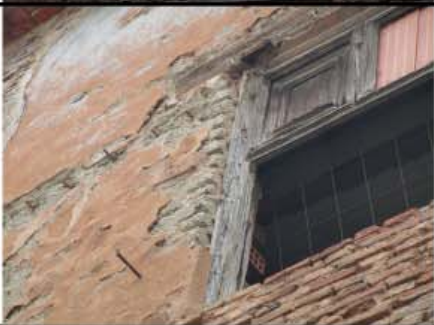
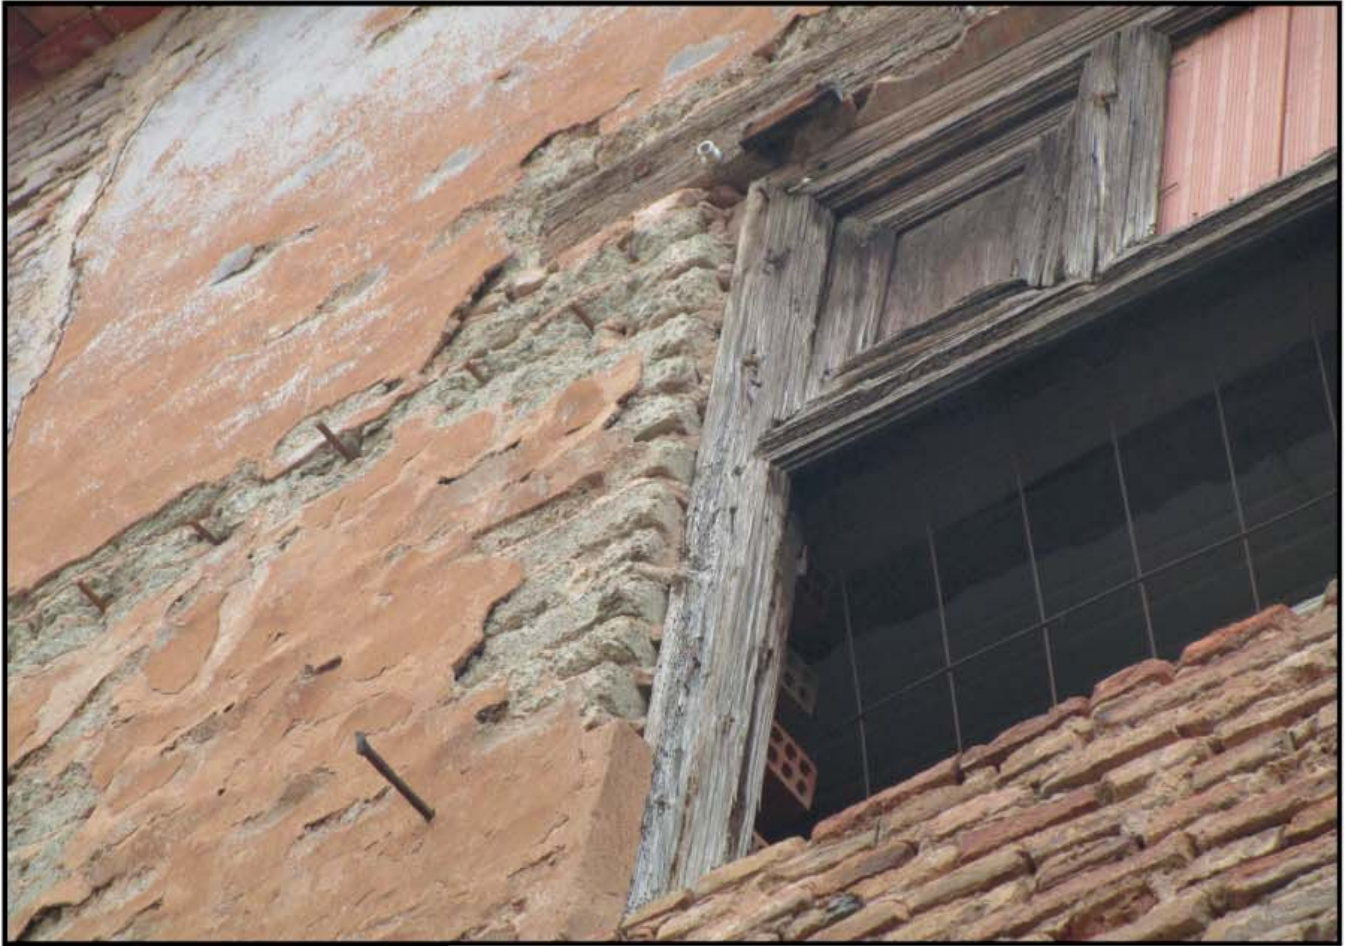
Fotografías del edificio

Localización	Calle de Valcaliente 41	
Catastro	3028215XL3532G	
Técnica constructiva	Adobe	
USO	En uso <input type="checkbox"/>	Sin uso actual <input checked="" type="checkbox"/>
Tipo de Propiedad	Público <input type="checkbox"/>	Privado <input checked="" type="checkbox"/>
Observaciones	Con restos del enlucido original. No se percibe en uso actualmente. No tiene intervenciones recientes y un mal estado de conservación. No tiene protección en el PGOU	
INTERVENCIÓN	sí <input type="checkbox"/>	NO <input checked="" type="checkbox"/>
ELEMENTOS CONSTRUCTIVOS		
	TAPIA <input type="checkbox"/>	
	ADOBE <input checked="" type="checkbox"/>	
ENLUCIDO	SÍ <input checked="" type="checkbox"/>	NO <input type="checkbox"/>

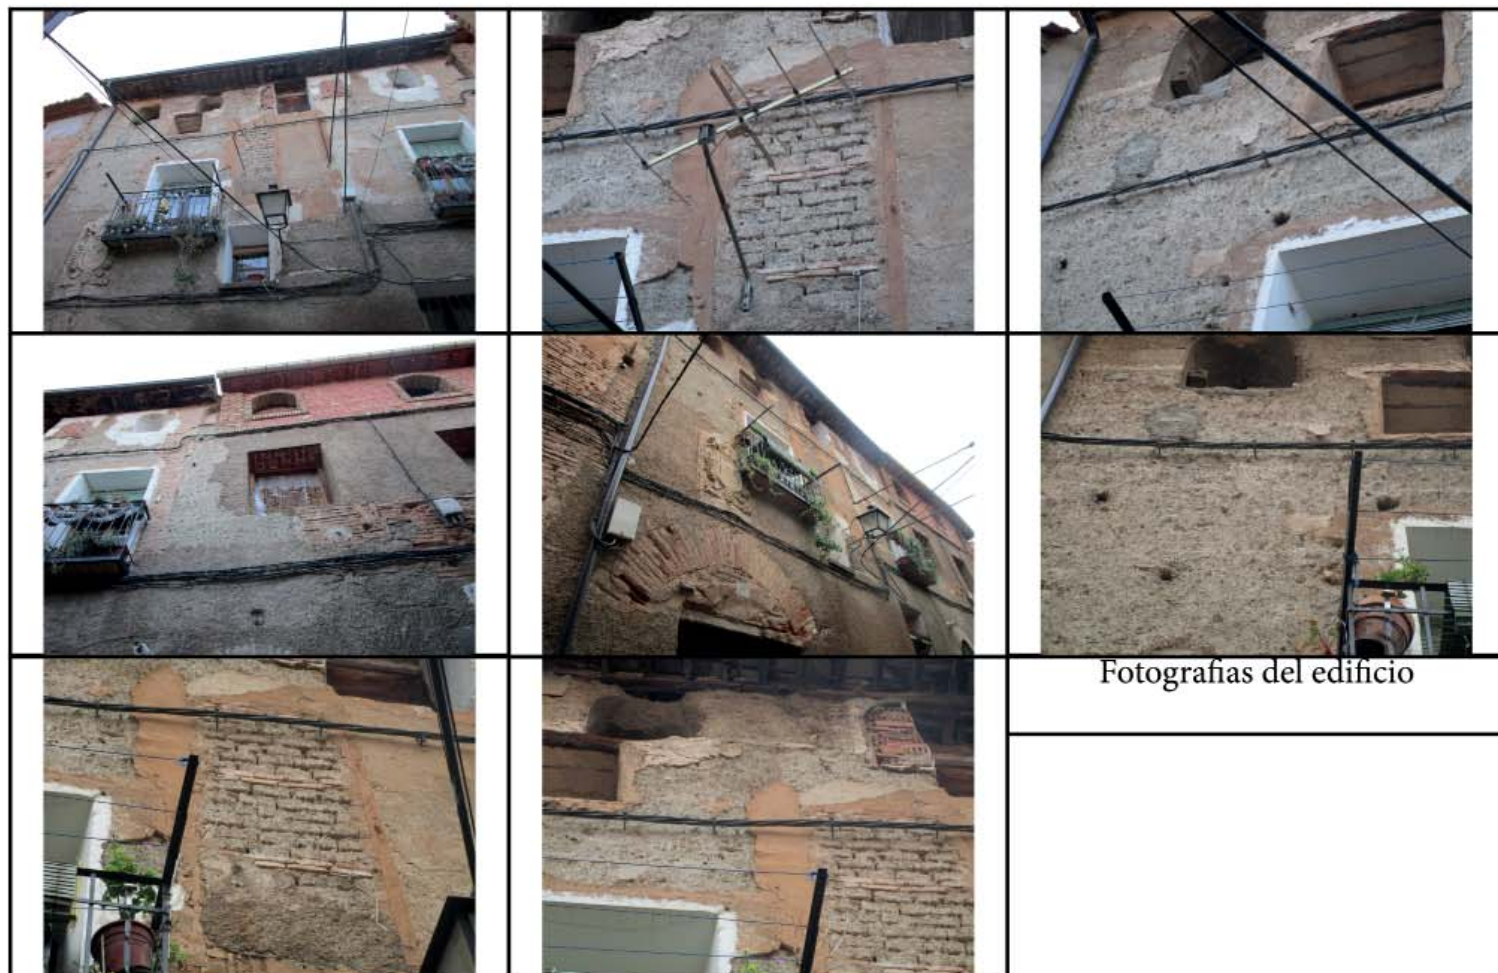
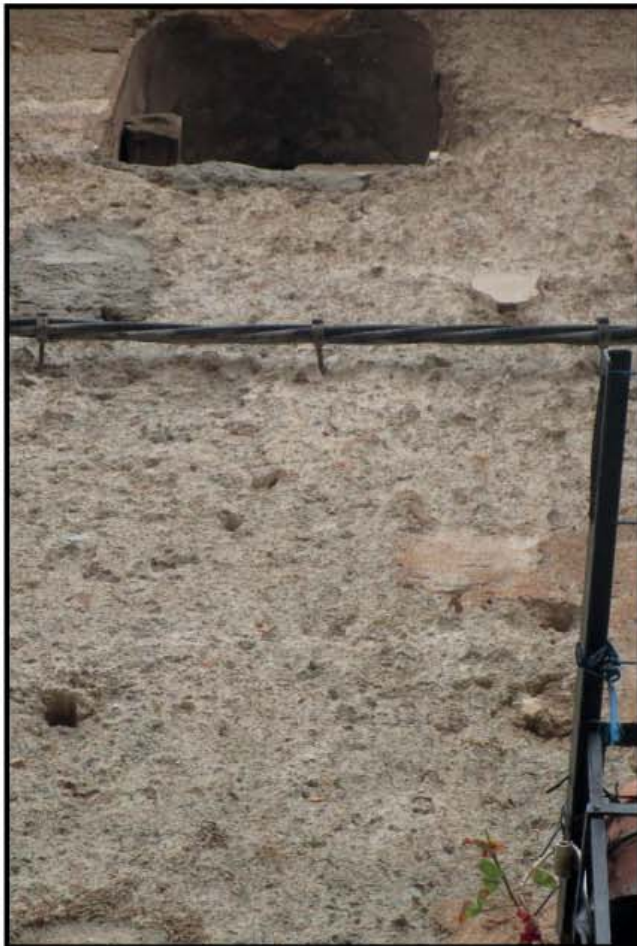
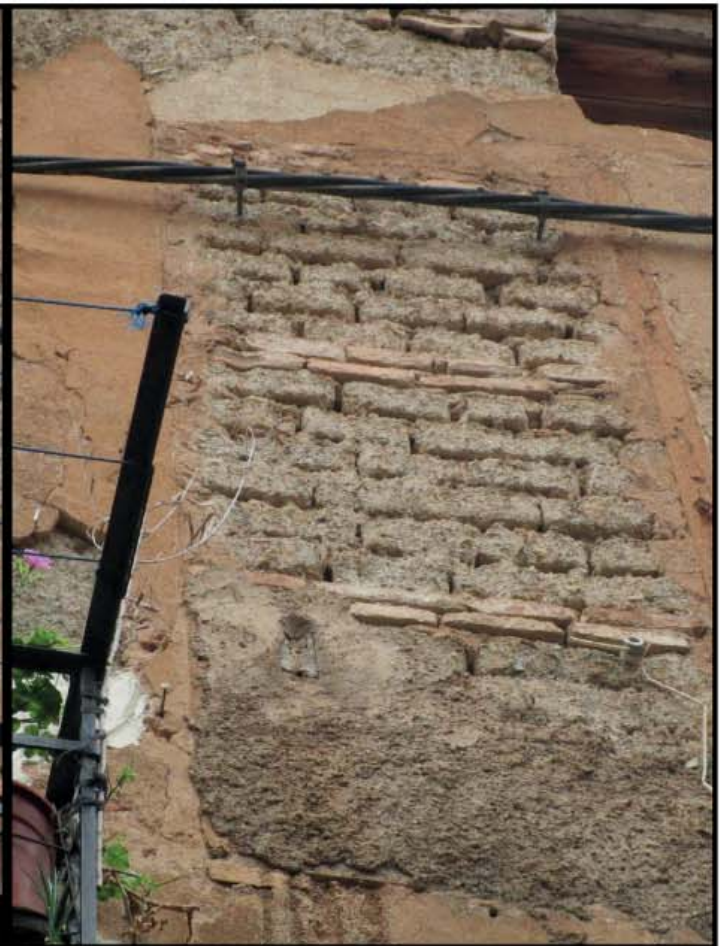
Fotografías del edificio

Localización	Calle de Valcaliente 43	
Catastro	3028214XL3532G	
Técnica constructiva	Tapia Simple Adobe	
USO	En uso <input checked="" type="checkbox"/>	Sin uso actual <input type="checkbox"/>
Tipo de Propiedad	Público <input type="checkbox"/>	Privado <input checked="" type="checkbox"/>
Observaciones	Actualmente en uso, presenta un regular de estado de conservación, se pueden ver restos del enlucido original e intervenciones menores de cemento gris para enlucir el muro. No tiene protección en el PGOU	
INTERVENCIÓN	sí <input checked="" type="checkbox"/>	NO <input type="checkbox"/>
ELEMENTOS CONSTRUCTIVOS		
	TAPIA <input checked="" type="checkbox"/>	
	ADOBE <input checked="" type="checkbox"/>	
ENLUCIDO	SÍ <input checked="" type="checkbox"/>	NO <input type="checkbox"/>

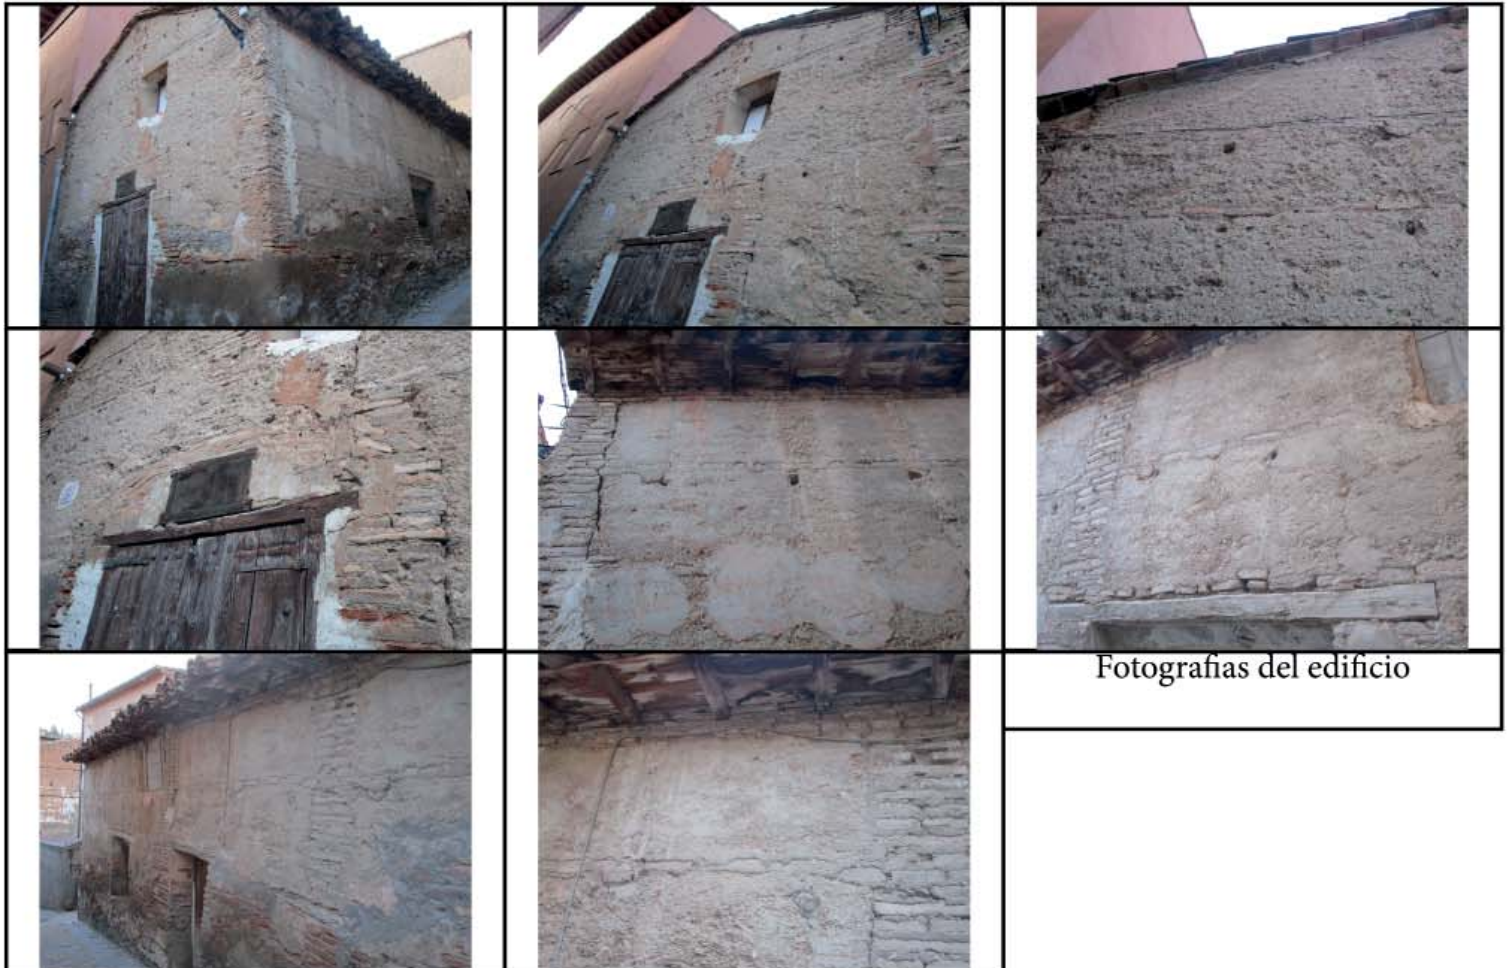
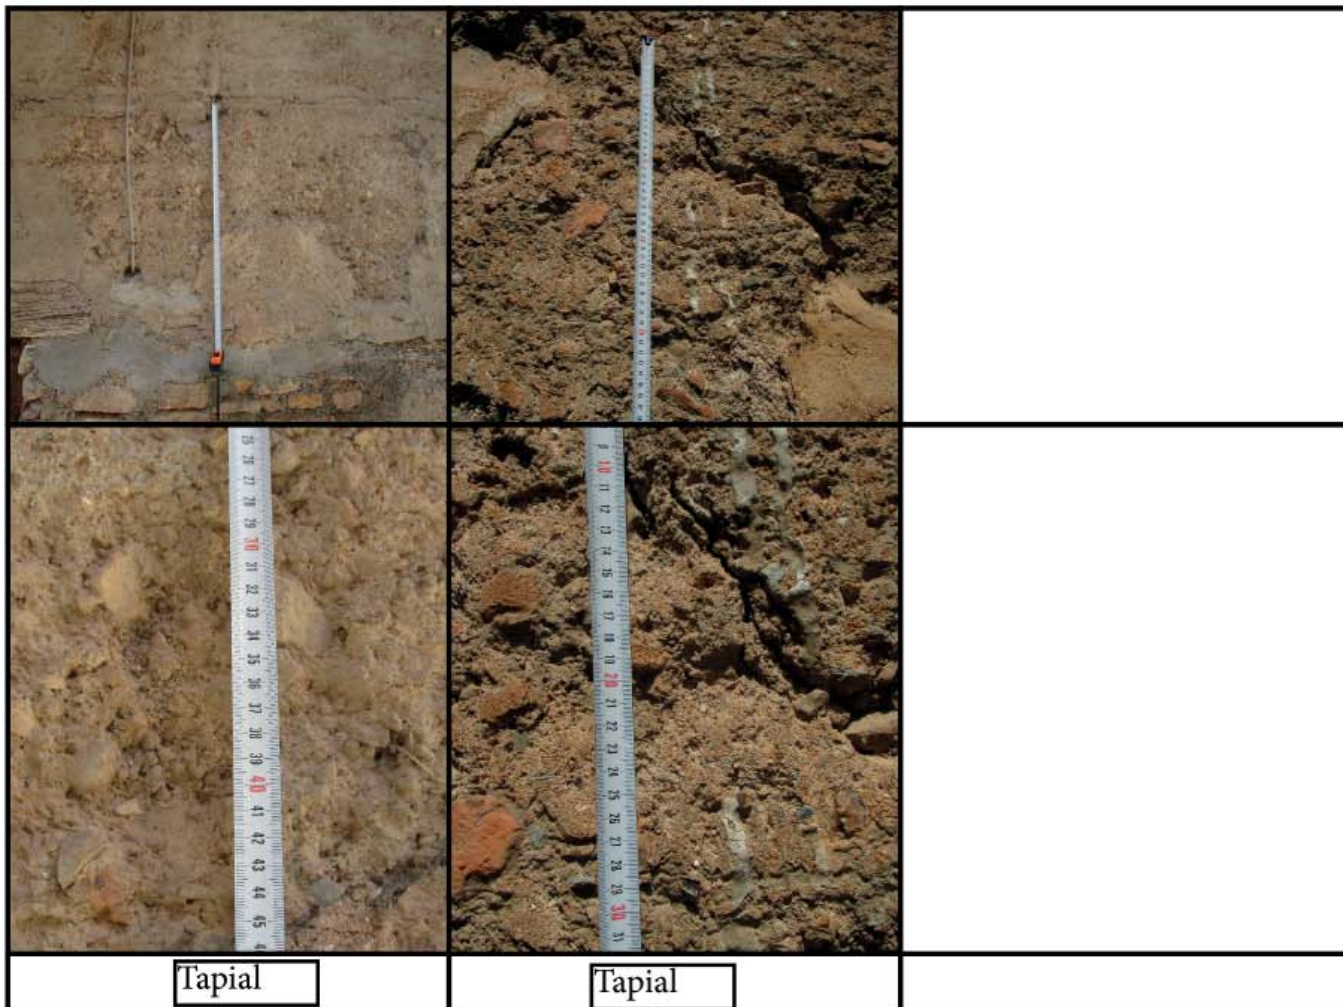
Localización	Plaza Santo Domingo 5	
Catastro	3029704XL3532G	
Técnica constructiva	Tapia con machones y verdugadas de ladrillo con cajón de tierra	
USO	En uso <input type="checkbox"/>	Sin uso actual <input checked="" type="checkbox"/>
Tipo de Propiedad	Público <input type="checkbox"/>	Privado <input checked="" type="checkbox"/>
Observaciones	muestra pequeñas zonas con restos de enlucido original. Presenta un estado de conservación regular con pequeñas intervenciones para cubrir con cemento algunas zonas. No tiene ninguna protección en el PGOU.	
INTERVENCIÓN	SÍ <input checked="" type="checkbox"/>	NO <input type="checkbox"/>
ELEMENTOS CONSTRUCTIVOS		
	TAPIA <input checked="" type="checkbox"/>	
	ADOBE <input type="checkbox"/>	
ENLUCIDO	SÍ <input checked="" type="checkbox"/>	NO <input type="checkbox"/>
