Arquitectura de tierra en la ciudad de Daroca (Zaragoza)

UNIVERSITAT
POLITÈCNICA
DE VALÈNCIA

MASTER OFICIAL EN
CONSERVACIÓN DEL
PATRIMONIO ARQ.

ARQUITECTURA DE TIERRA EN LA CIUDAD DE DAROCA (ZARAGOZA)

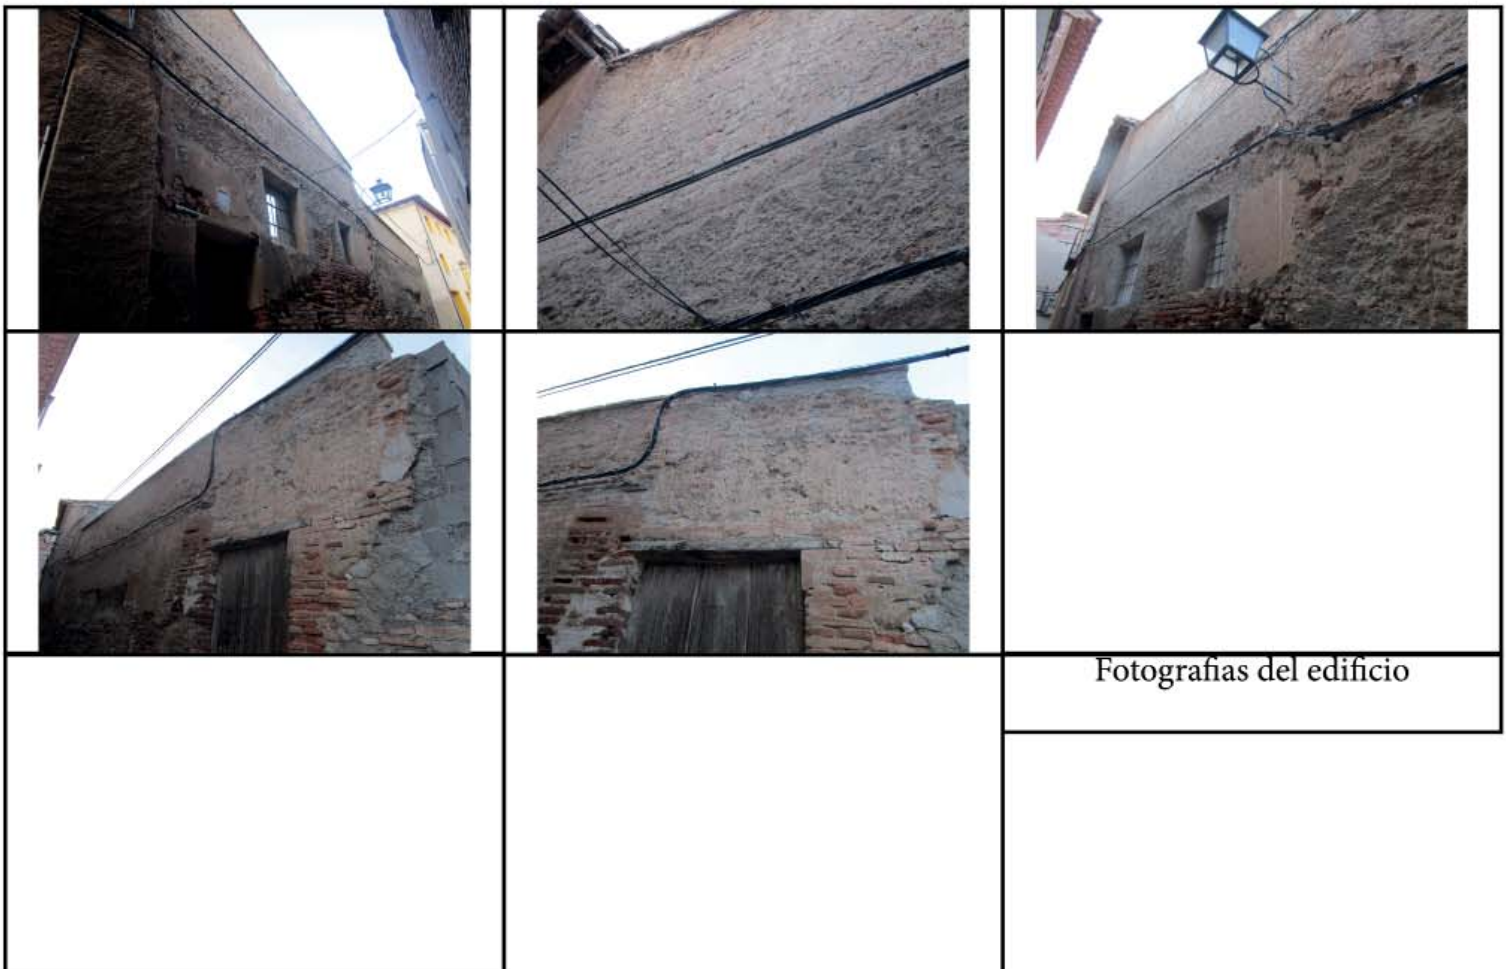
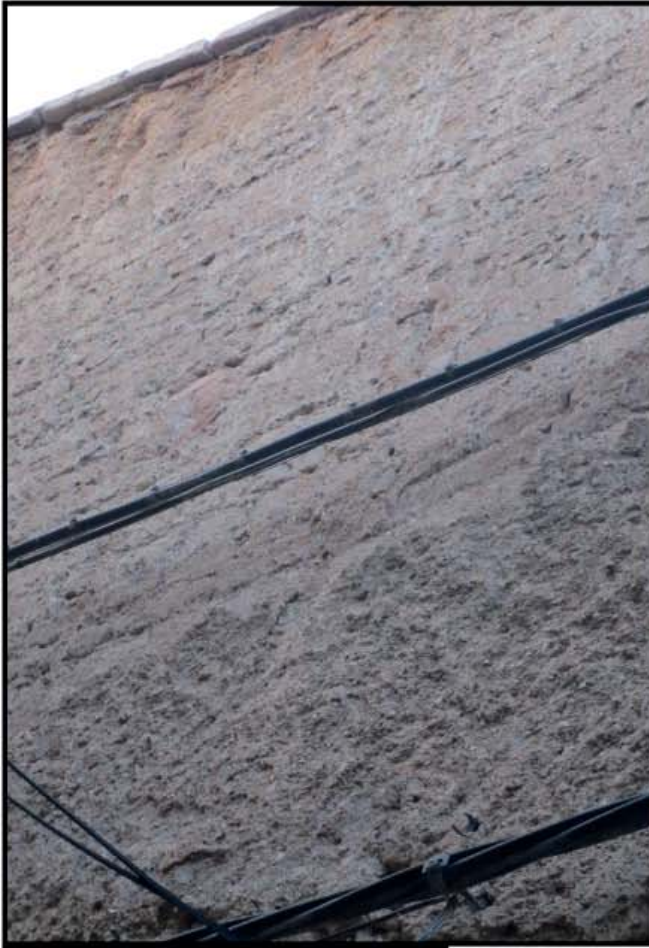
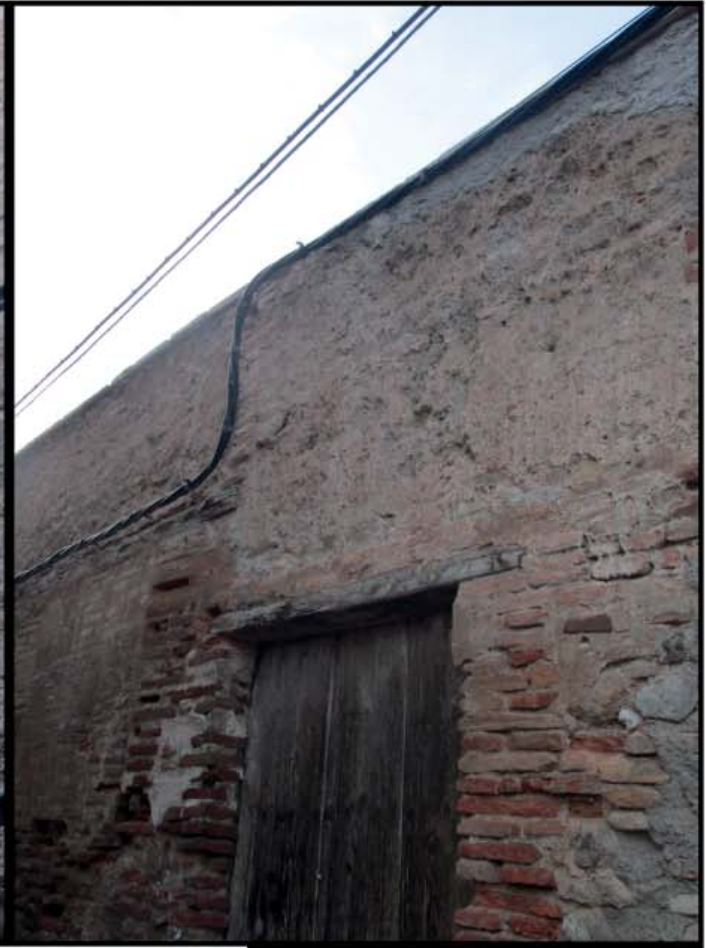
Localización	Calle Mosen Mateo Martinez 20	
Catastro	3129204XL3532G	
Técnica constructiva	Tapia con machones y verdugadas de ladrillo con cajón de tierra Adobe	
USO	En uso <input type="checkbox"/>	Sin uso actual <input checked="" type="checkbox"/>
Tipo de Propiedad	Público <input type="checkbox"/>	Privado <input checked="" type="checkbox"/>
Observaciones	Actualmete no esta siendo usada, con un regular estado de coservación. Pequeñas zonas con enlucido original y no existen intervenciones recientes. No tiene protección en el PGOU	
INTERVENCIÓN	SÍ <input type="checkbox"/>	NO <input checked="" type="checkbox"/>
ELEMENTOS CONSTRUCTIVOS		
	TAPIA <input checked="" type="checkbox"/>	
	ADOBE <input checked="" type="checkbox"/>	
ENLUCIDO	SÍ <input checked="" type="checkbox"/>	NO <input type="checkbox"/>

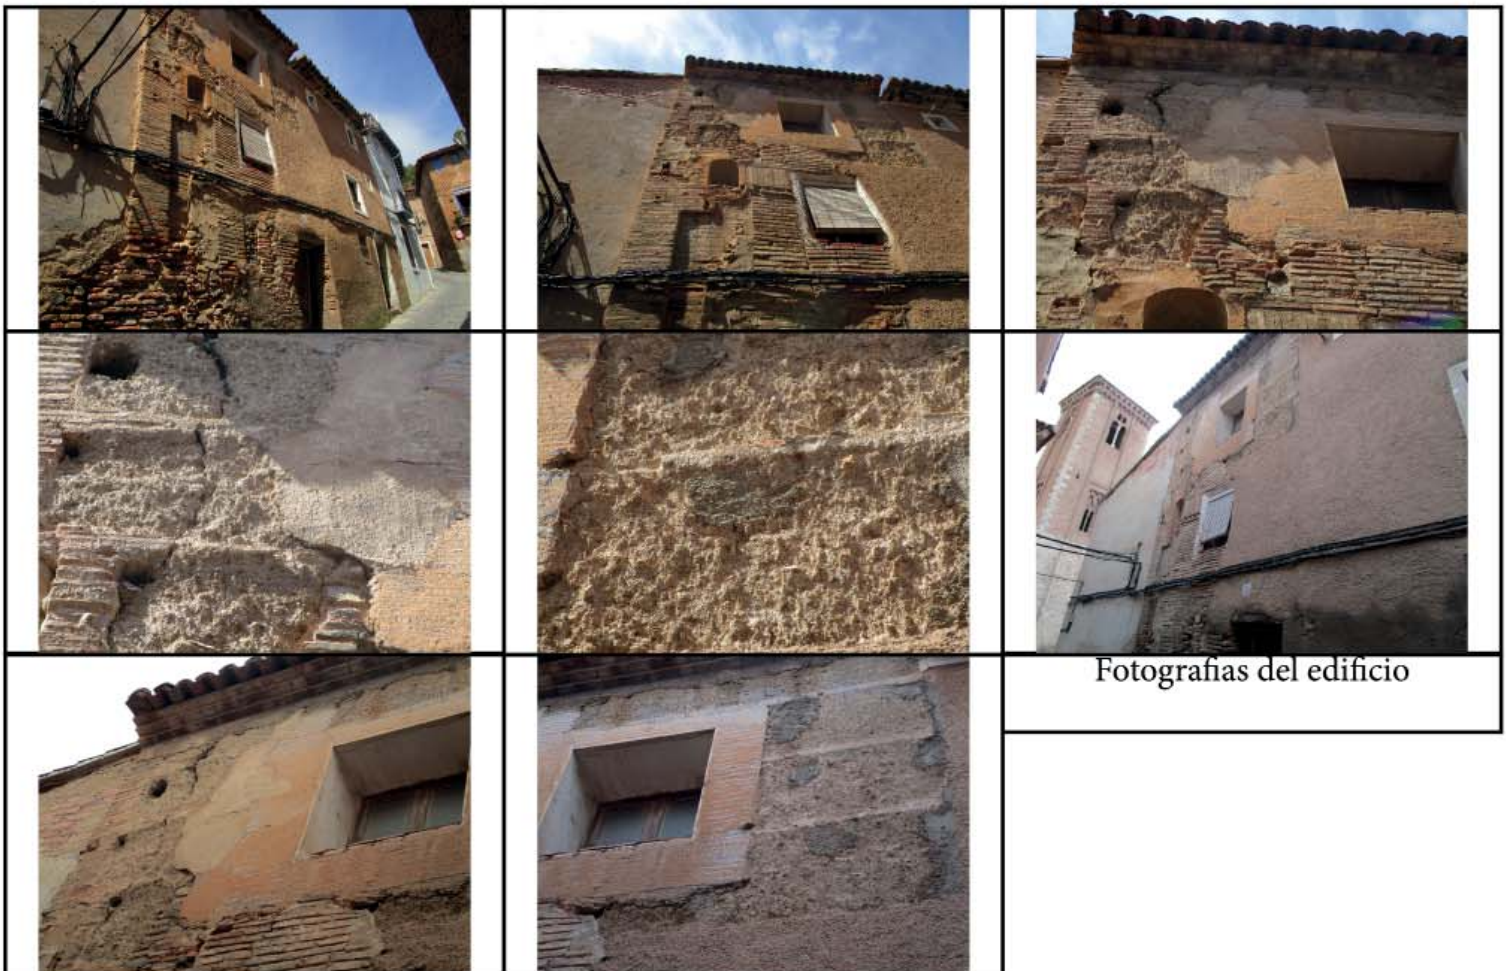
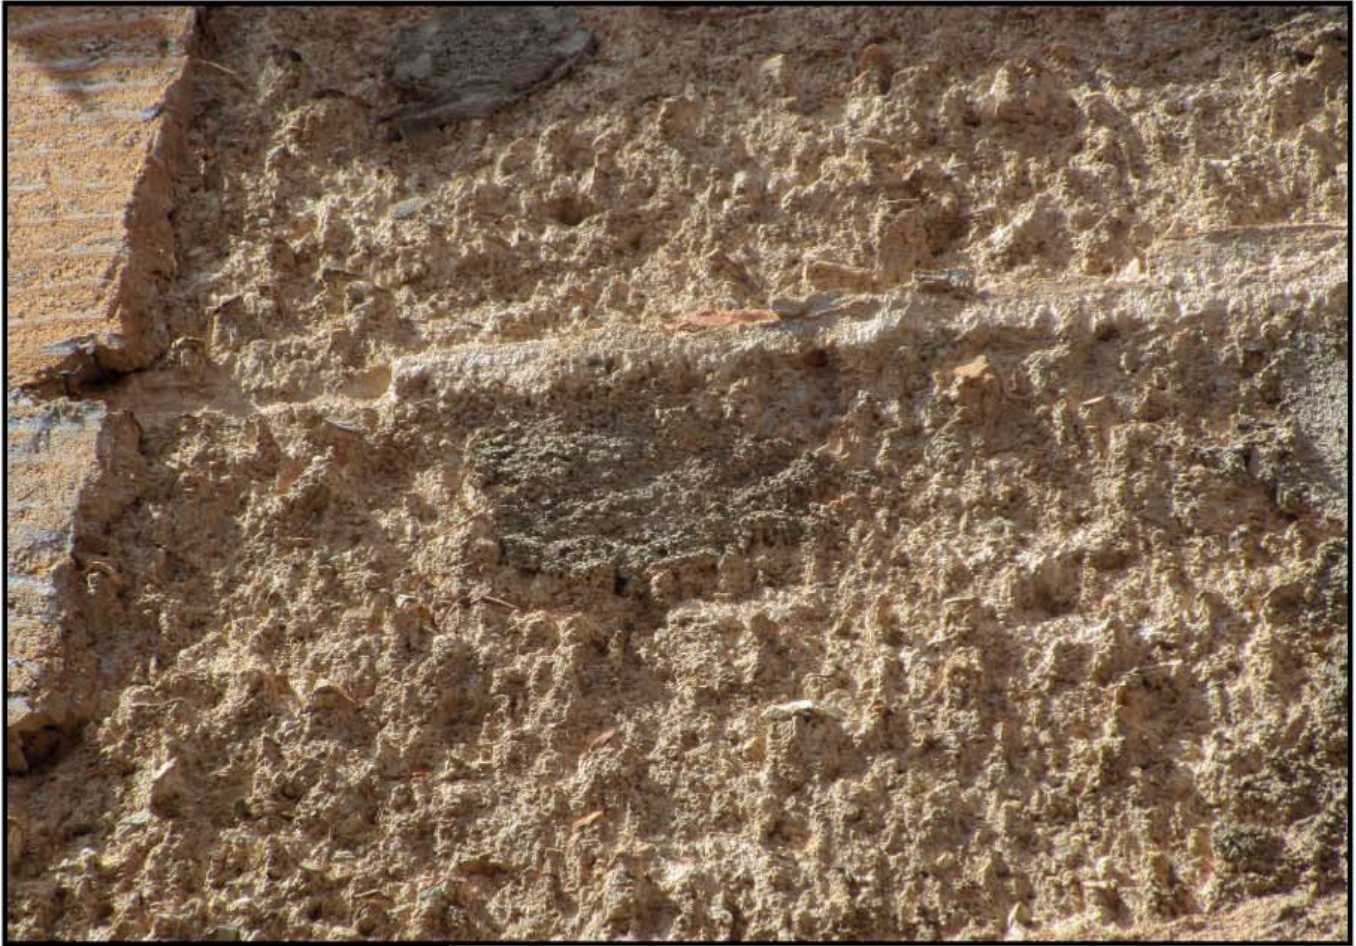
Localización	Calle San Miguel 3	
Catastro	3029806XL3532G	
Técnica constructiva	Tapia con juntas reforzadas con cal	
USO	En uso <input type="checkbox"/>	Sin uso actual <input checked="" type="checkbox"/>
Tipo de Propiedad	Público <input type="checkbox"/>	Privado <input checked="" type="checkbox"/>
Observaciones	Actualmente no esta e uso, presenta un estado de conservación regular llegando a malo. Intervenciones recientes para cubrir con cemento gris algunas zonas del muro. Presenta restos de enlucido original. No tiene protección en el PGOU	
INTERVENCIÓN	sí <input checked="" type="checkbox"/>	NO <input type="checkbox"/>
ELEMENTOS CONSTRUCTIVOS		
	TAPIA <input checked="" type="checkbox"/>	
	ADOBE <input type="checkbox"/>	
ENLUCIDO	SÍ <input checked="" type="checkbox"/>	NO <input type="checkbox"/>

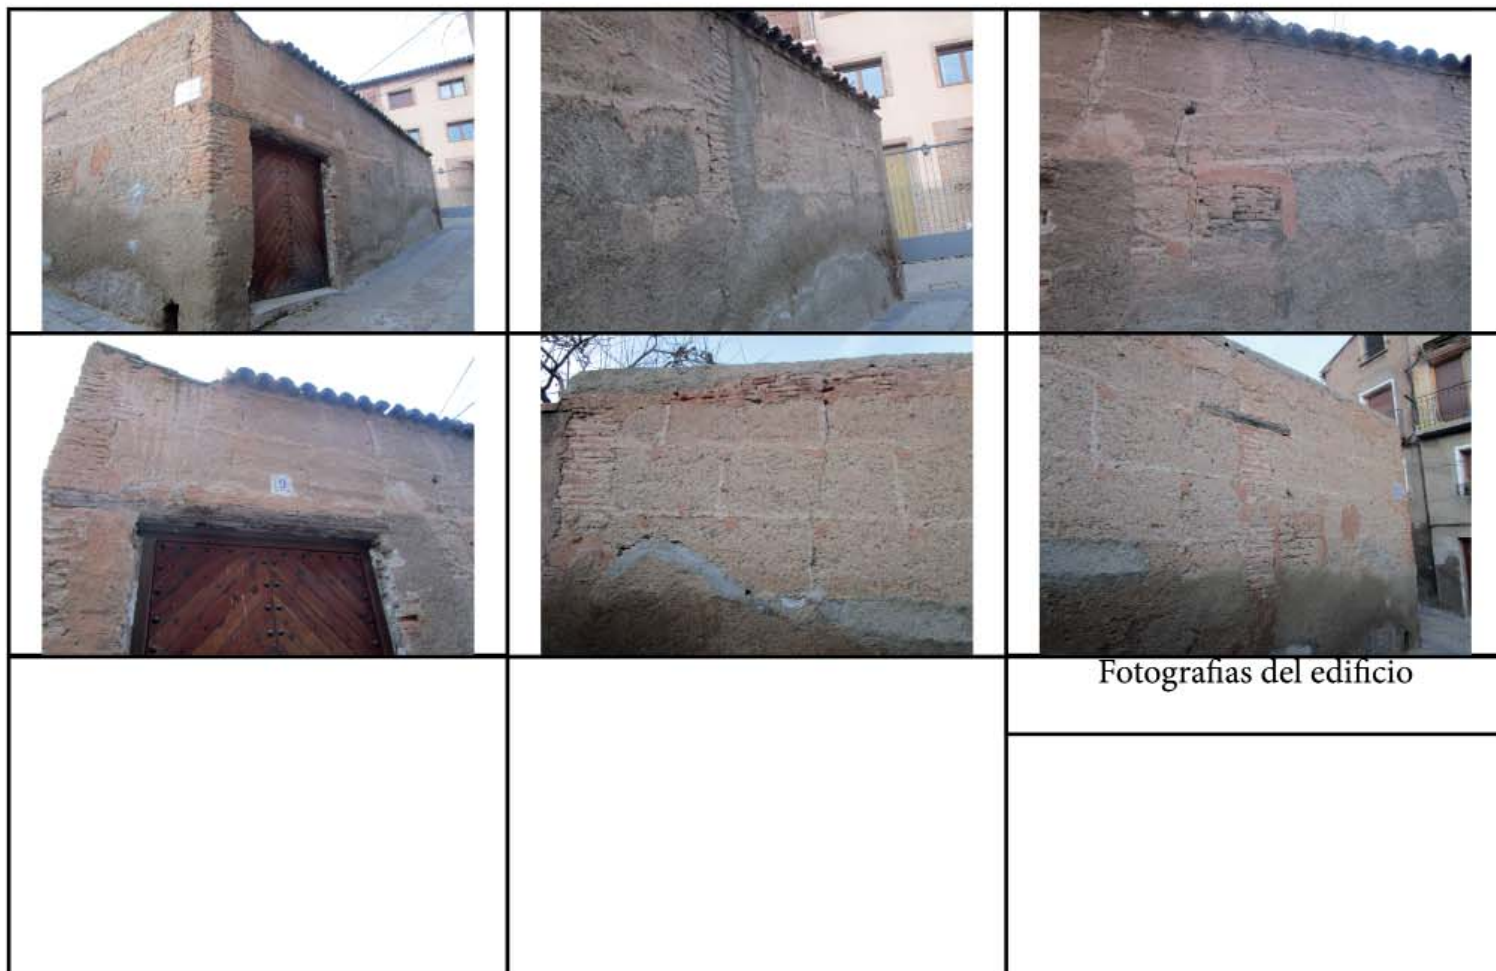
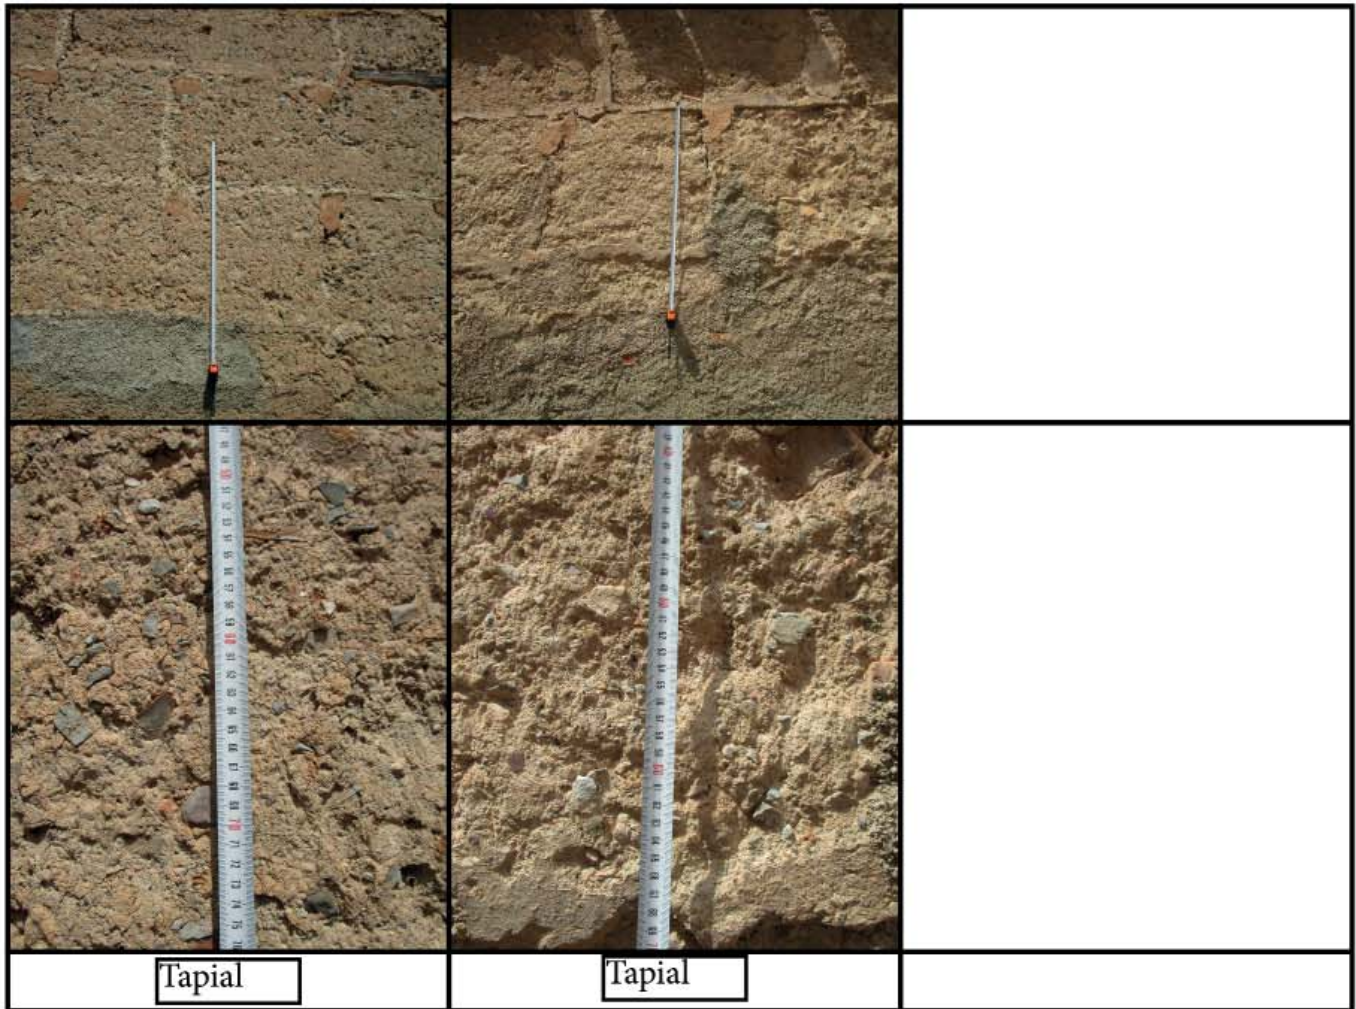
Localización	Calle San Juan 9	
Catastro	3129411XL3532G	
Técnica constructiva	Tapia con juntas reforzadas con cal	
USO	En uso <input checked="" type="checkbox"/>	Sin uso actual <input type="checkbox"/>
Tipo de Propiedad	Público <input type="checkbox"/>	Privado <input checked="" type="checkbox"/>
Observaciones	Actualmente en uso, presenta un buen estado de conservación. Intervenciones recientes para cubrir con cemento gris algunas zonas del muro. Pocas zona con restos del enlucido original. No tiene porteción en el PGOU	
INTERVENCIÓN	SÍ <input checked="" type="checkbox"/>	NO <input type="checkbox"/>
ELEMENTOS CONSTRUCTIVOS		
	TAPIA <input checked="" type="checkbox"/>	
	ADOBE <input type="checkbox"/>	
ENLUCIDO	SÍ <input checked="" type="checkbox"/>	NO <input type="checkbox"/>

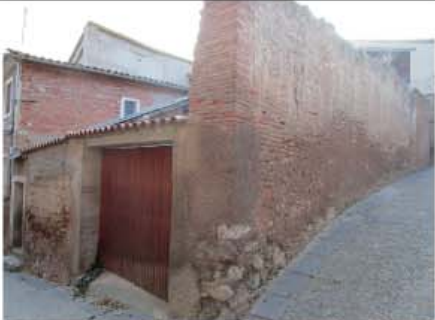
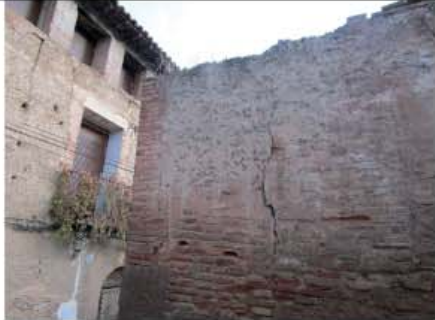
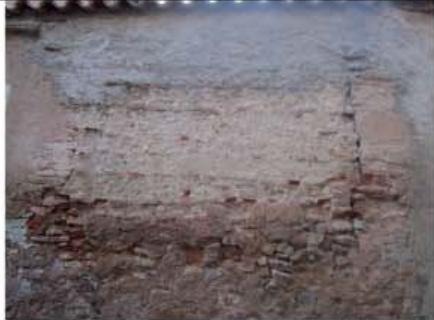
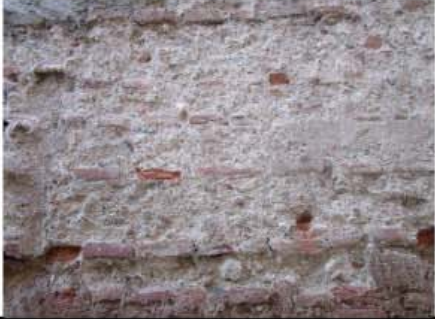
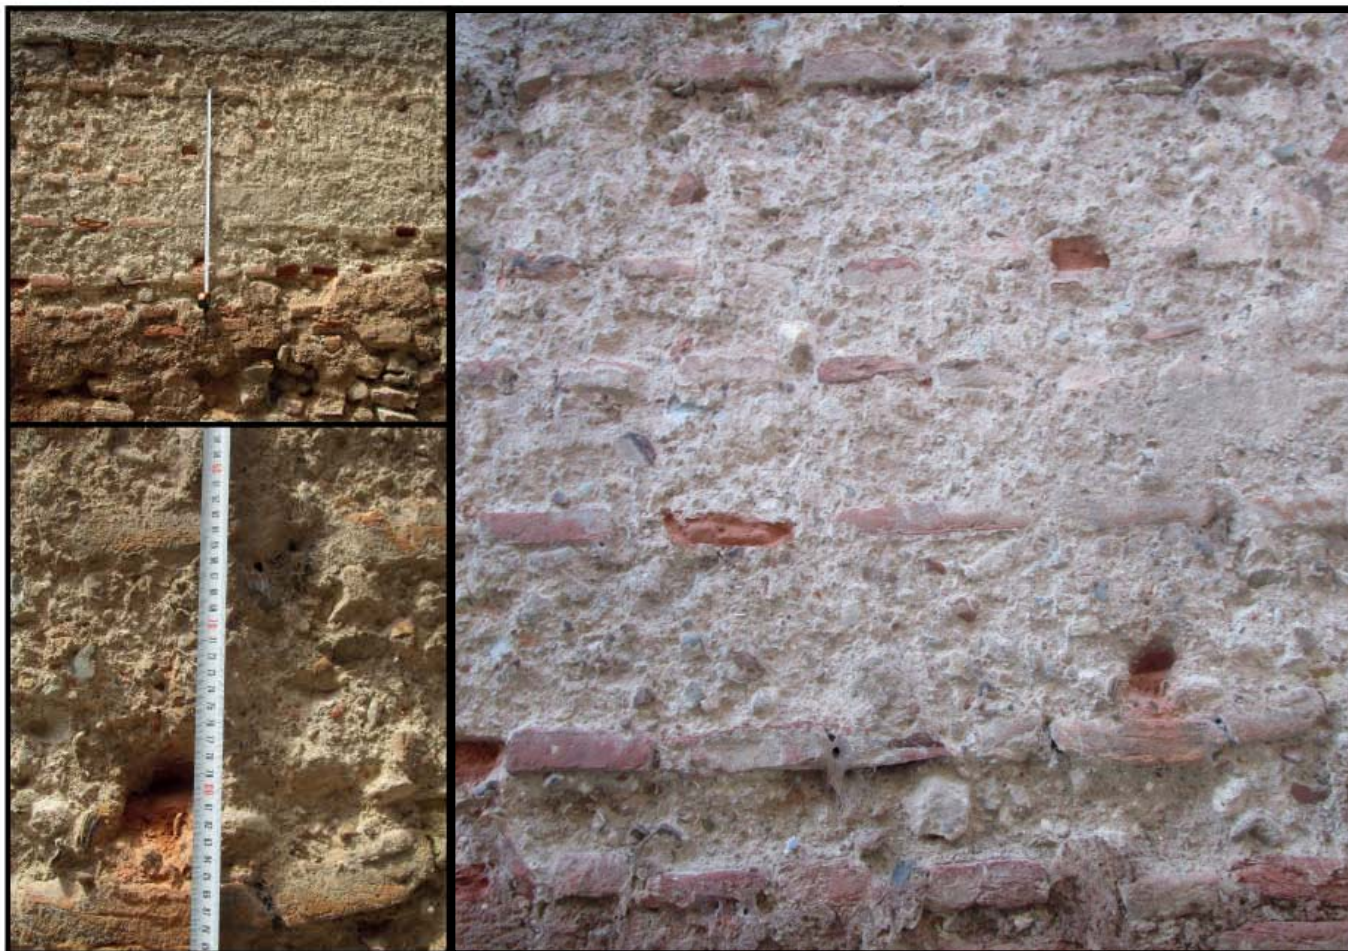
Fotografías del edificio

Localización	Calle Mosen Mateo Martinez 12, esquina San Juan con Almogávares	
Catastro	3129208XL3532G	
Técnica constructiva	Tapia con verdugadas de ladrillo	
USO	En uso <input checked="" type="checkbox"/>	Sin uso actual <input type="checkbox"/>
Tipo de Propiedad	Público <input type="checkbox"/>	Privado <input checked="" type="checkbox"/>
Observaciones	Presenta un buen estado de consevación y en uso actualmente. Intervenciones para cubrir con cemento gris el muro. Algunas zonas con el mortero original. No tiene protección en el PGOU	
INTERVENCIÓN	SÍ <input checked="" type="checkbox"/>	NO <input type="checkbox"/>
ELEMENTOS CONSTRUCTIVOS		
	TAPIA <input checked="" type="checkbox"/>	
	ADOBE <input type="checkbox"/>	
ENLUCIDO	SÍ <input checked="" type="checkbox"/>	NO <input type="checkbox"/>

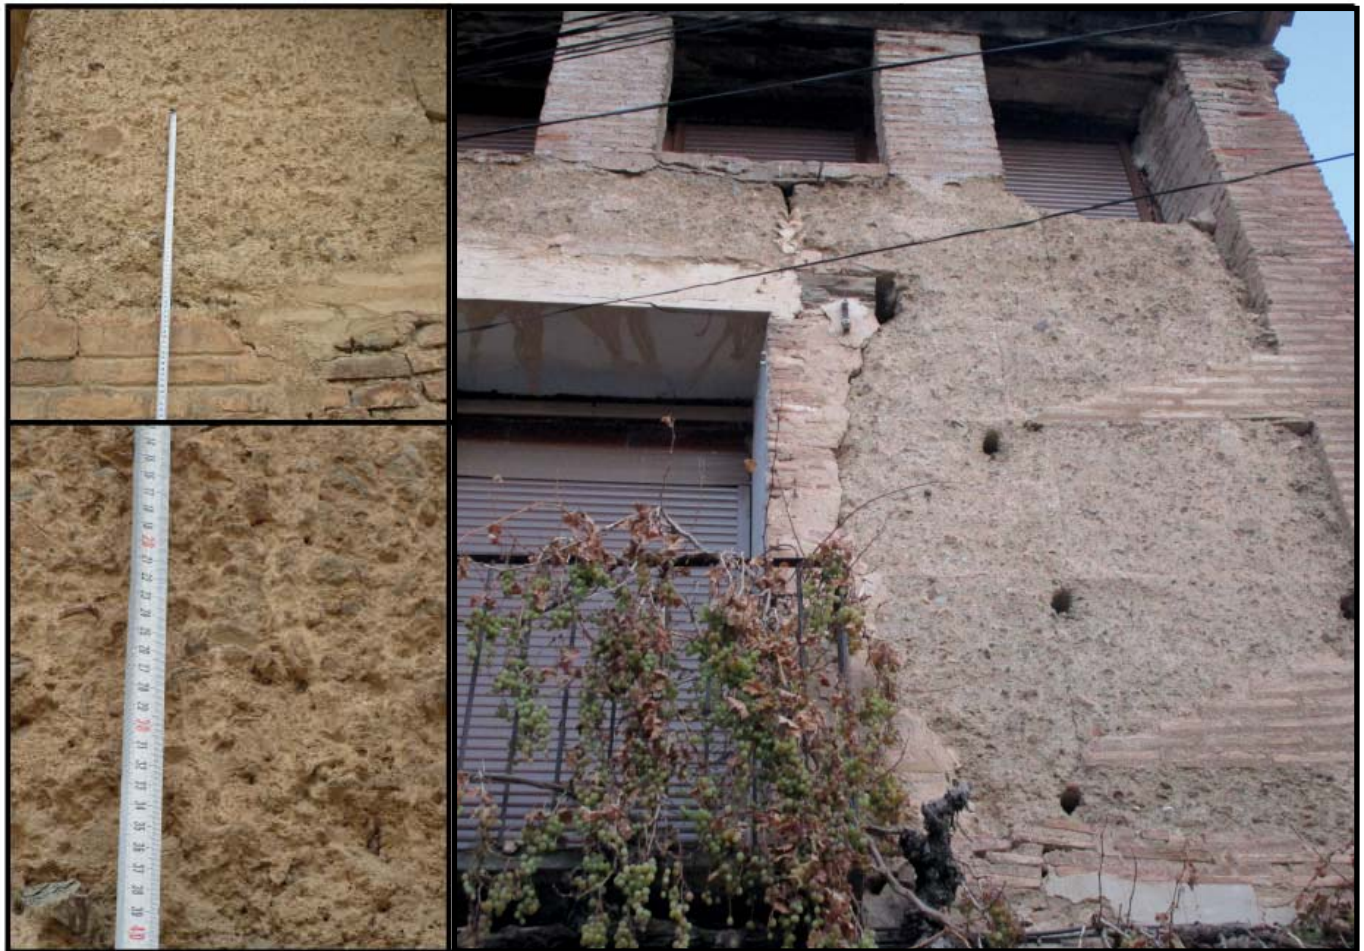
Fotografías del edificio

Localización	Calle San Juan 14	
Catastro	3129610XL3532G	
Técnica constructiva	Tapia con rafas acampanadas de ladrillo	
USO	En uso <input checked="" type="checkbox"/>	Sin uso actual <input type="checkbox"/>
Tipo de Propiedad	Público <input type="checkbox"/>	Privado <input checked="" type="checkbox"/>
Observaciones	Actualmente en uso, presenta un buen estado de conservación. Intervenciones a nivel de ultima planta. Muy pocas zonas con enlucido original. Tiene protección ambiental en el PGOU, ficha A-117 del catálogo de patrimonio arquitectónico	
INTERVENCIÓN	sí <input checked="" type="checkbox"/>	NO <input type="checkbox"/>
ELEMENTOS CONSTRUCTIVOS		
	TAPIA <input checked="" type="checkbox"/>	
	ADOBE <input type="checkbox"/>	
ENLUCIDO	SÍ <input checked="" type="checkbox"/>	NO <input type="checkbox"/>

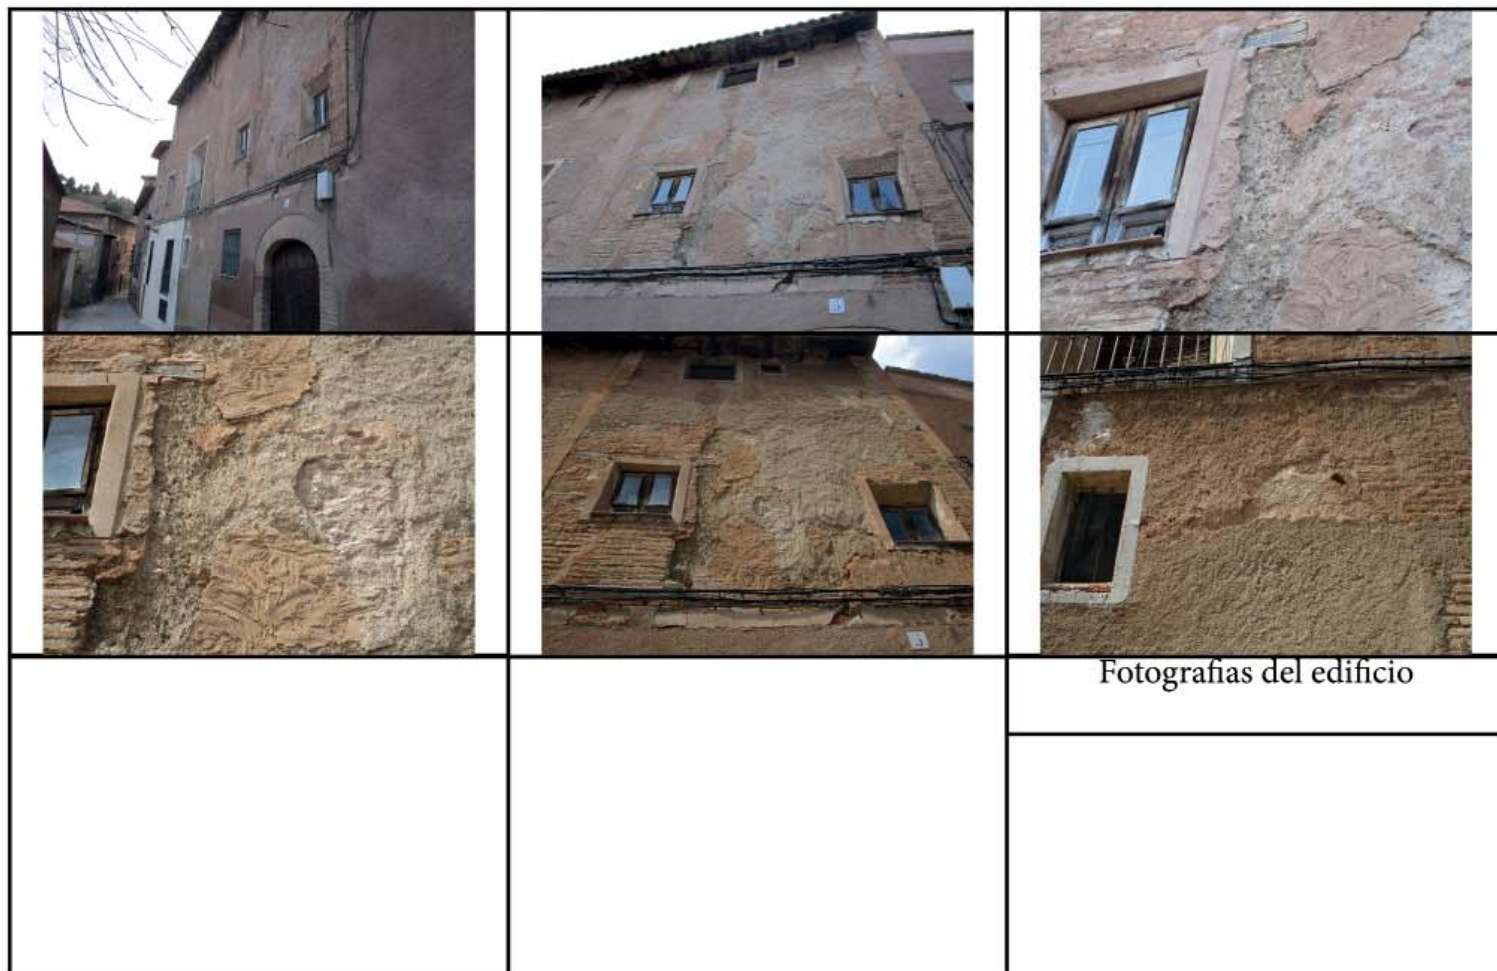
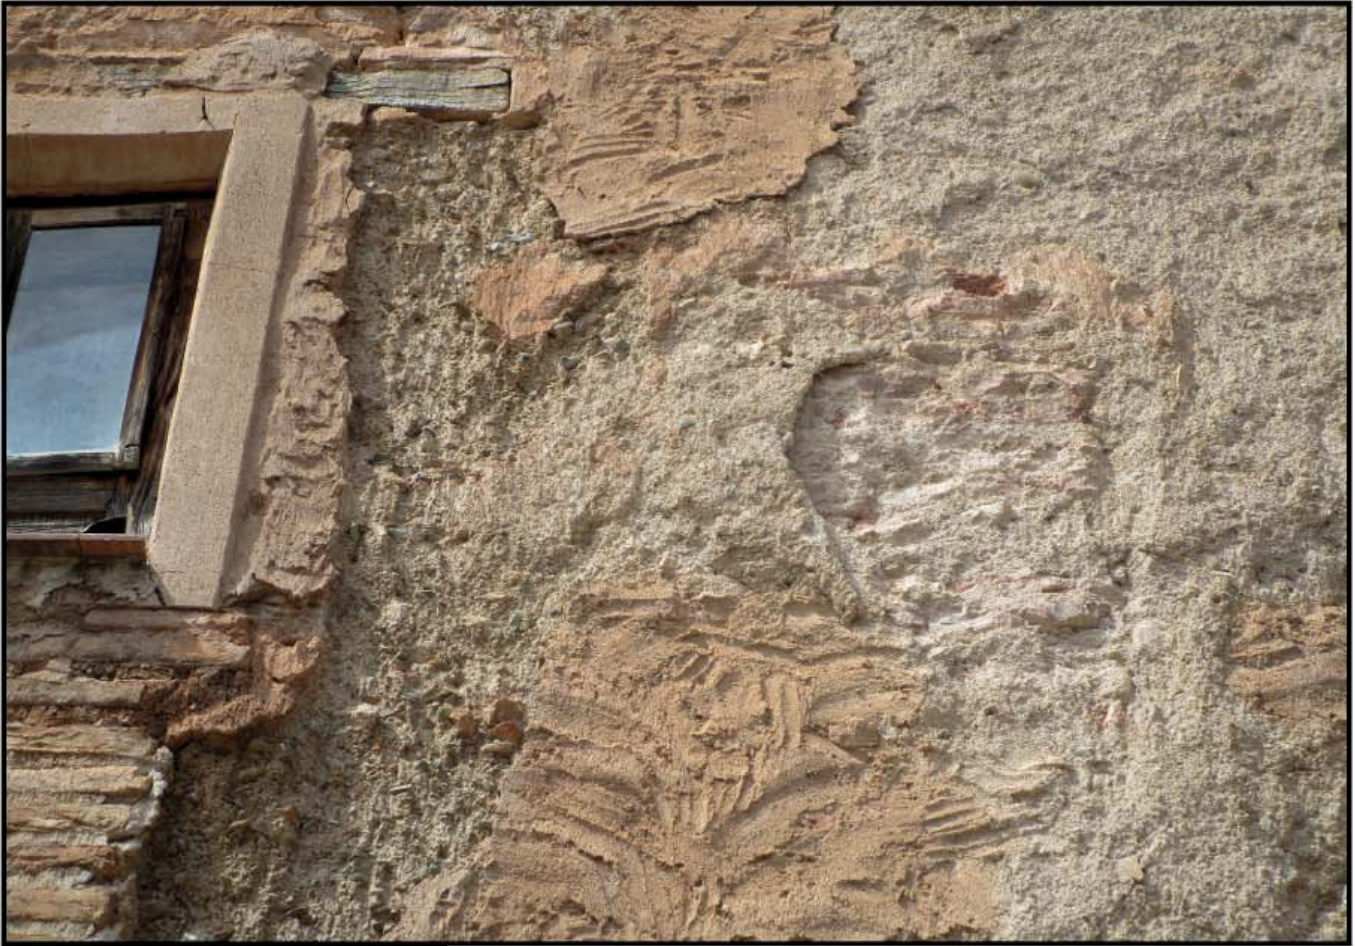
Localización	Calle San Juan 5	
Catastro	3129803XL3532G	
Técnica constructiva	Tapia simple	
USO	En uso <input checked="" type="checkbox"/>	Sin uso actual <input type="checkbox"/>
Tipo de Propiedad	Público <input type="checkbox"/>	Privado <input checked="" type="checkbox"/>
Observaciones	Presenta un buen estado de conservación. Pequeñas intervenciones con cemento gris para enlucir parte del muro. En algunas zonas existe enlucido original. Tiene protección ambiental en el PGOU, ficha A-116 del catálogo de patrimonio arquitectónico.	
INTERVENCIÓN	SÍ <input checked="" type="checkbox"/>	NO <input type="checkbox"/>
ELEMENTOS CONSTRUCTIVOS		
	TAPIA <input checked="" type="checkbox"/>	
	ADOBE <input type="checkbox"/>	
ENLUCIDO	SÍ <input checked="" type="checkbox"/>	NO <input type="checkbox"/>

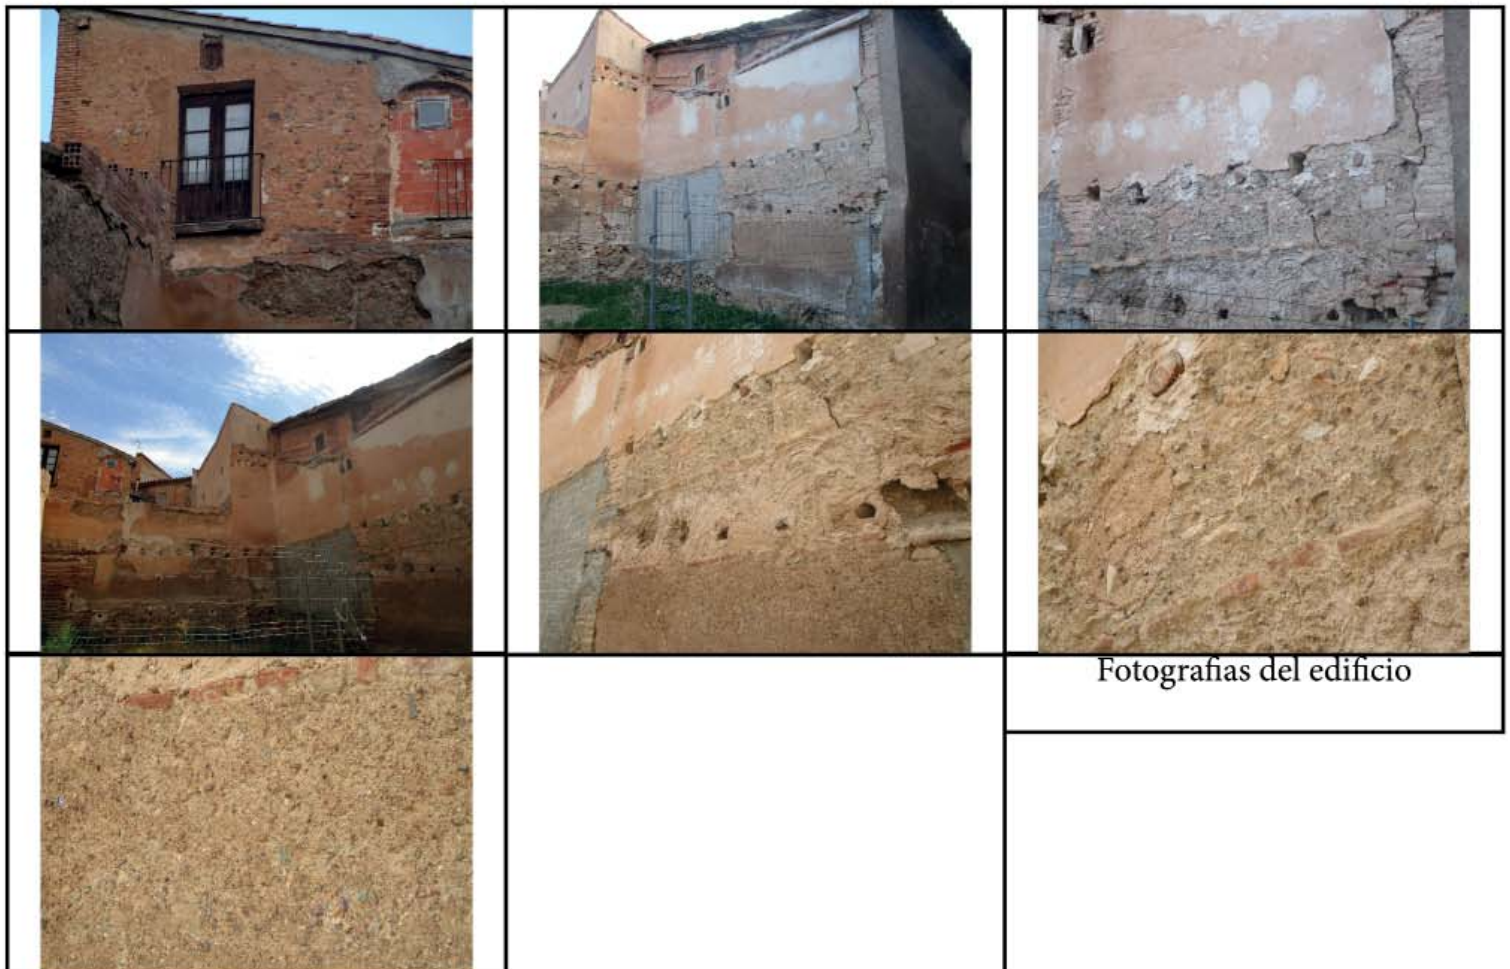
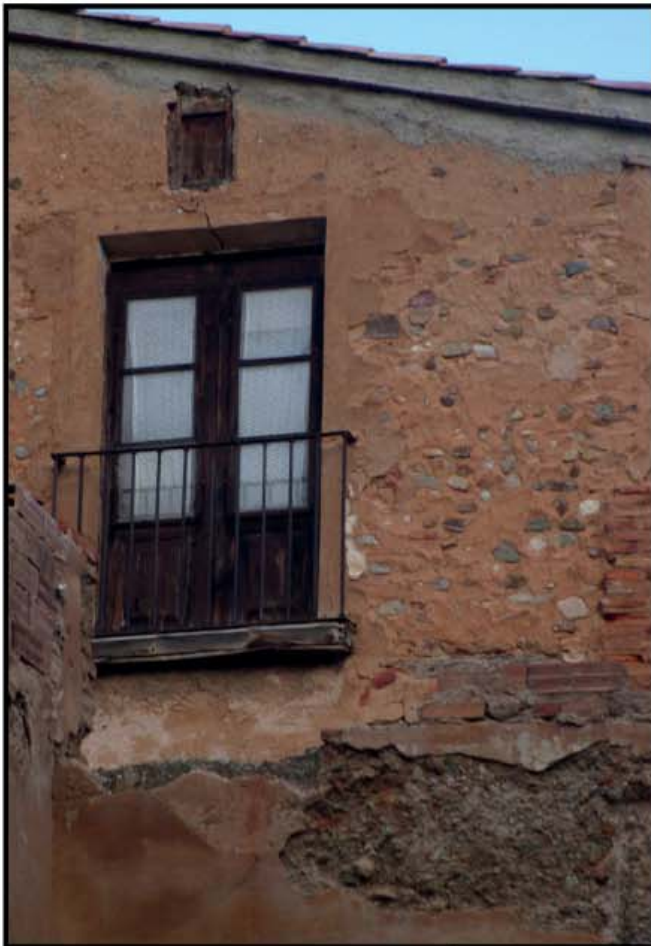
Localización	Travesía de San Juan 6	
Catastro	3129710XL3532G	
Técnica constructiva	Tapia careada con piedra Tapia con verdugada de ladrillo	
USO	En uso <input checked="" type="checkbox"/>	Sin uso actual <input type="checkbox"/>
Tipo de Propiedad	Público <input type="checkbox"/>	Privado <input checked="" type="checkbox"/>
Observaciones	Existen zonas donde se ve el enlucido original y zonas con cemento gris de intervenciones recientes. presenta un buen estado de conservación y esta en uso. No tiene porteción en el PGOU	
INTERVENCIÓN	sí <input checked="" type="checkbox"/>	NO <input type="checkbox"/>
ELEMENTOS CONSTRUCTIVOS		
	TAPIA <input checked="" type="checkbox"/>	
	ADOBE <input type="checkbox"/>	
ENLUCIDO	SÍ <input checked="" type="checkbox"/>	NO <input type="checkbox"/>

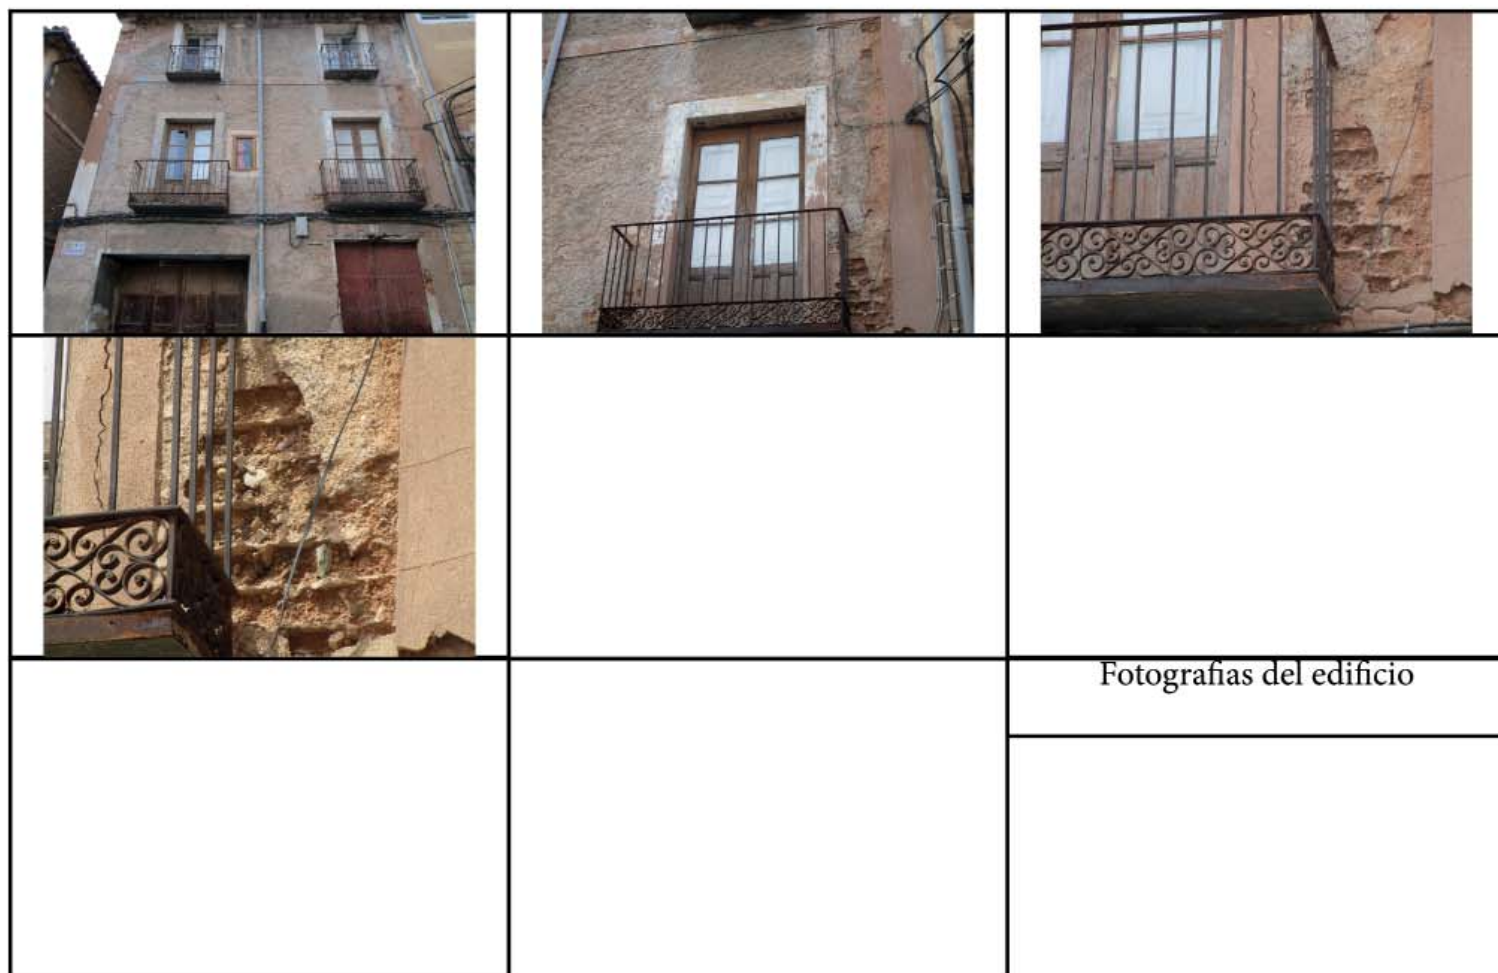
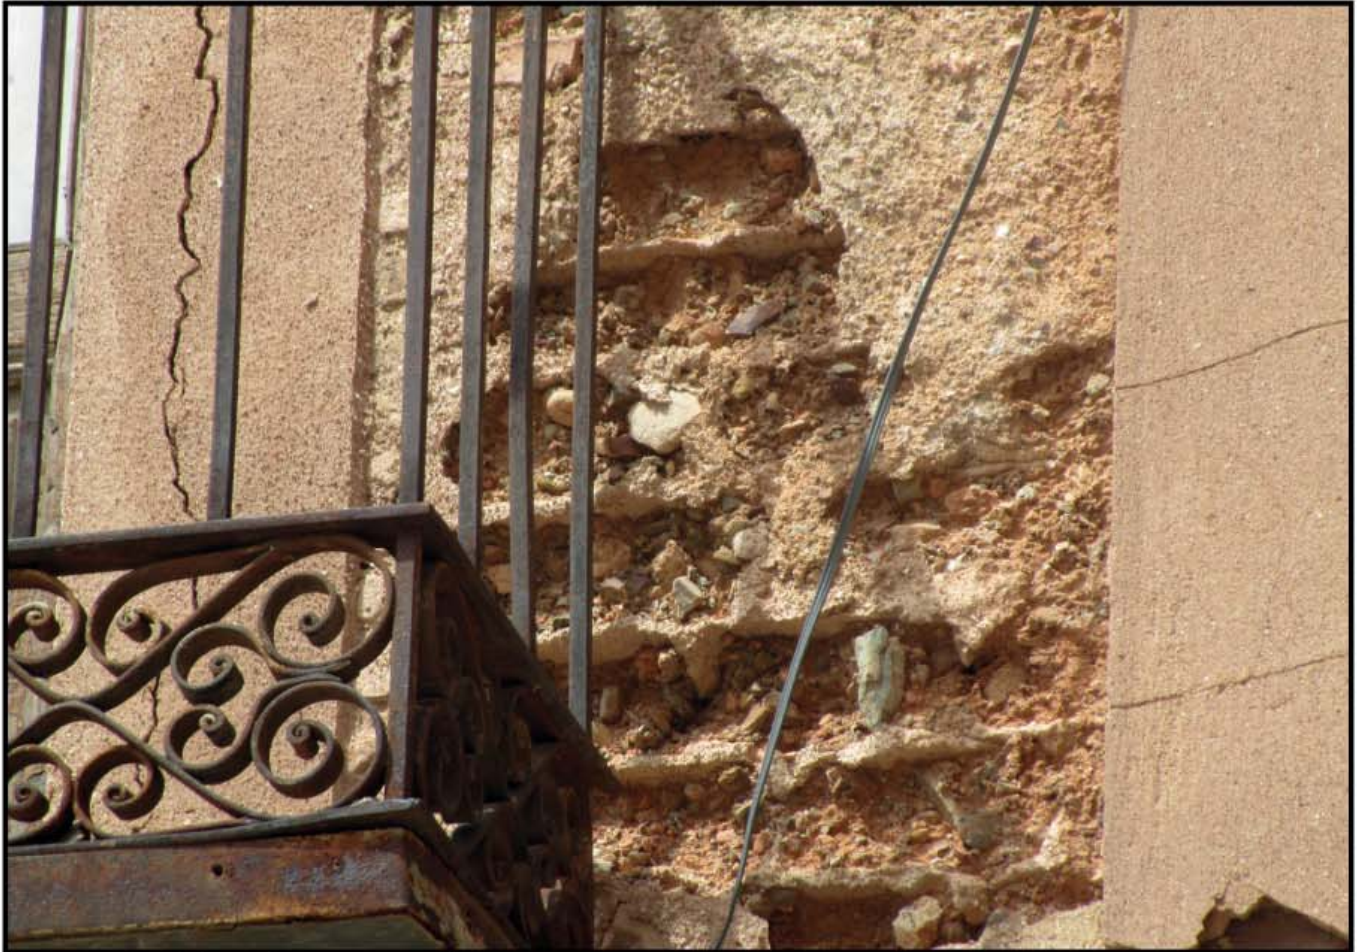
Localización	Calle Grajera 1	
Catastro	3129708XL3532G	
Técnica constructiva	Adobe	
USO	En uso <input type="checkbox"/>	Sin uso actual <input checked="" type="checkbox"/>
Tipo de Propiedad	Público <input type="checkbox"/>	Privado <input checked="" type="checkbox"/>
Observaciones	En algunas zonas muestra el enlucido original. Presenta intervenciones recientes para colocar cemento gris como enlucido. No esta en uso actualmente, presenta un buen estado de conservación, pero empieza a presentar daños importantes. No está protegido en el PGOU	
INTERVENCIÓN	sí <input type="checkbox"/>	NO <input checked="" type="checkbox"/>
ELEMENTOS CONSTRUCTIVOS		
	TAPIA <input type="checkbox"/>	
	ADOBE <input checked="" type="checkbox"/>	
ENLUCIDO	Sí <input checked="" type="checkbox"/>	NO <input type="checkbox"/>
