Arquitectura de tierra en la ciudad de Daroca (Zaragoza)

UNIVERSITAT
POLITÈCNICA
DE VALÈNCIA

MASTER OFICIAL EN
CONSERVACIÓN DEL
PATRIMONIO ARQ.

ARQUITECTURA DE TIERRA EN LA CIUDAD DE DAROCA (ZARAGOZA)

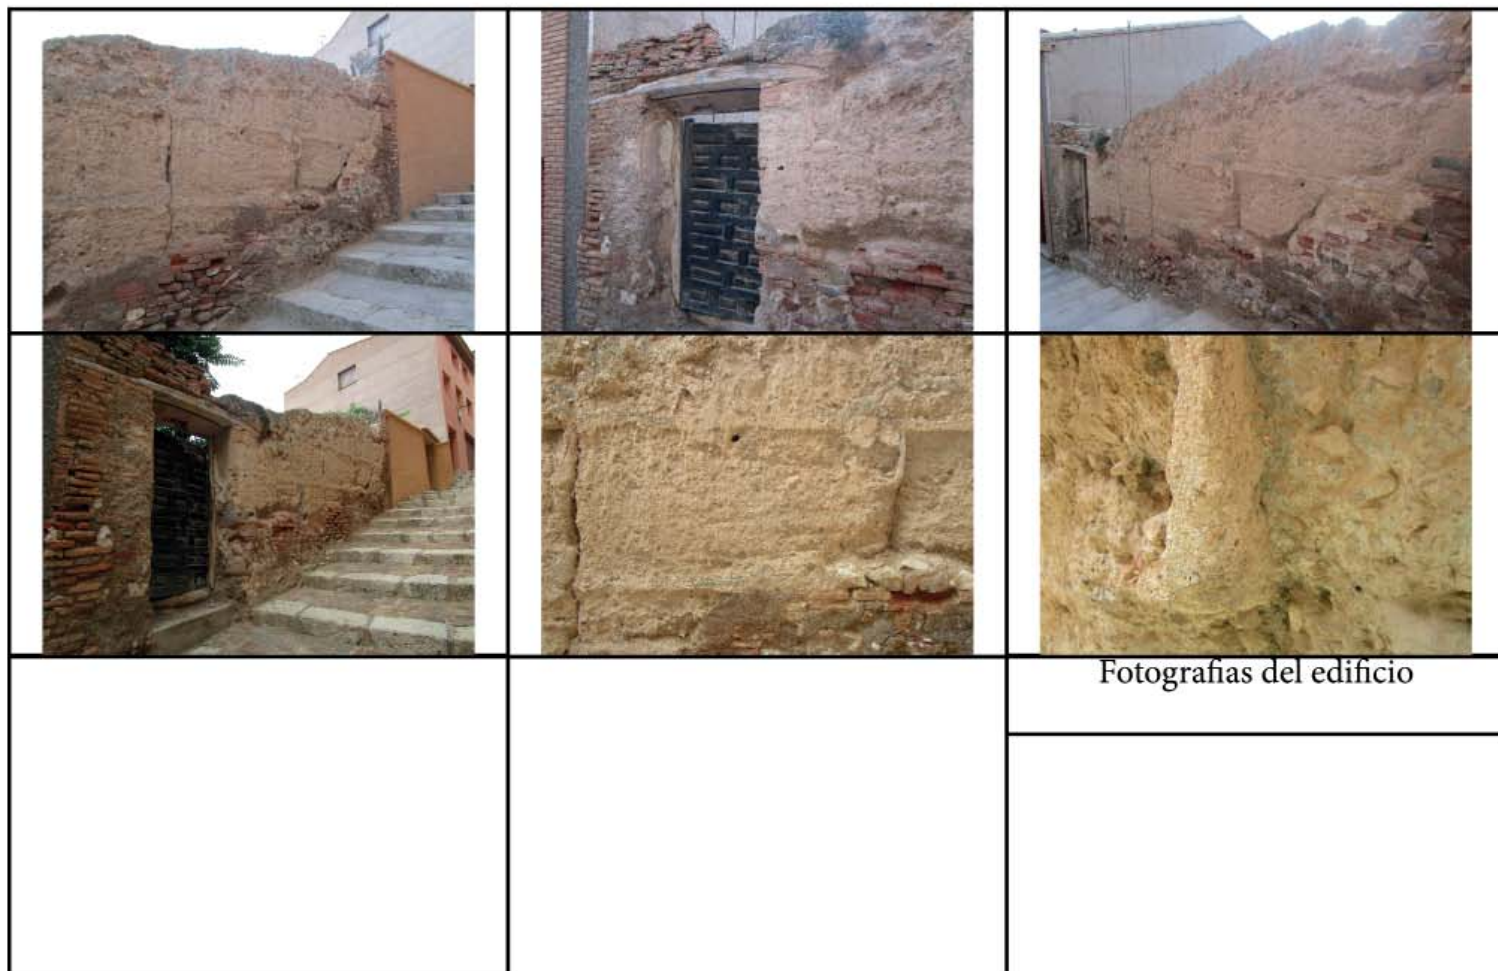
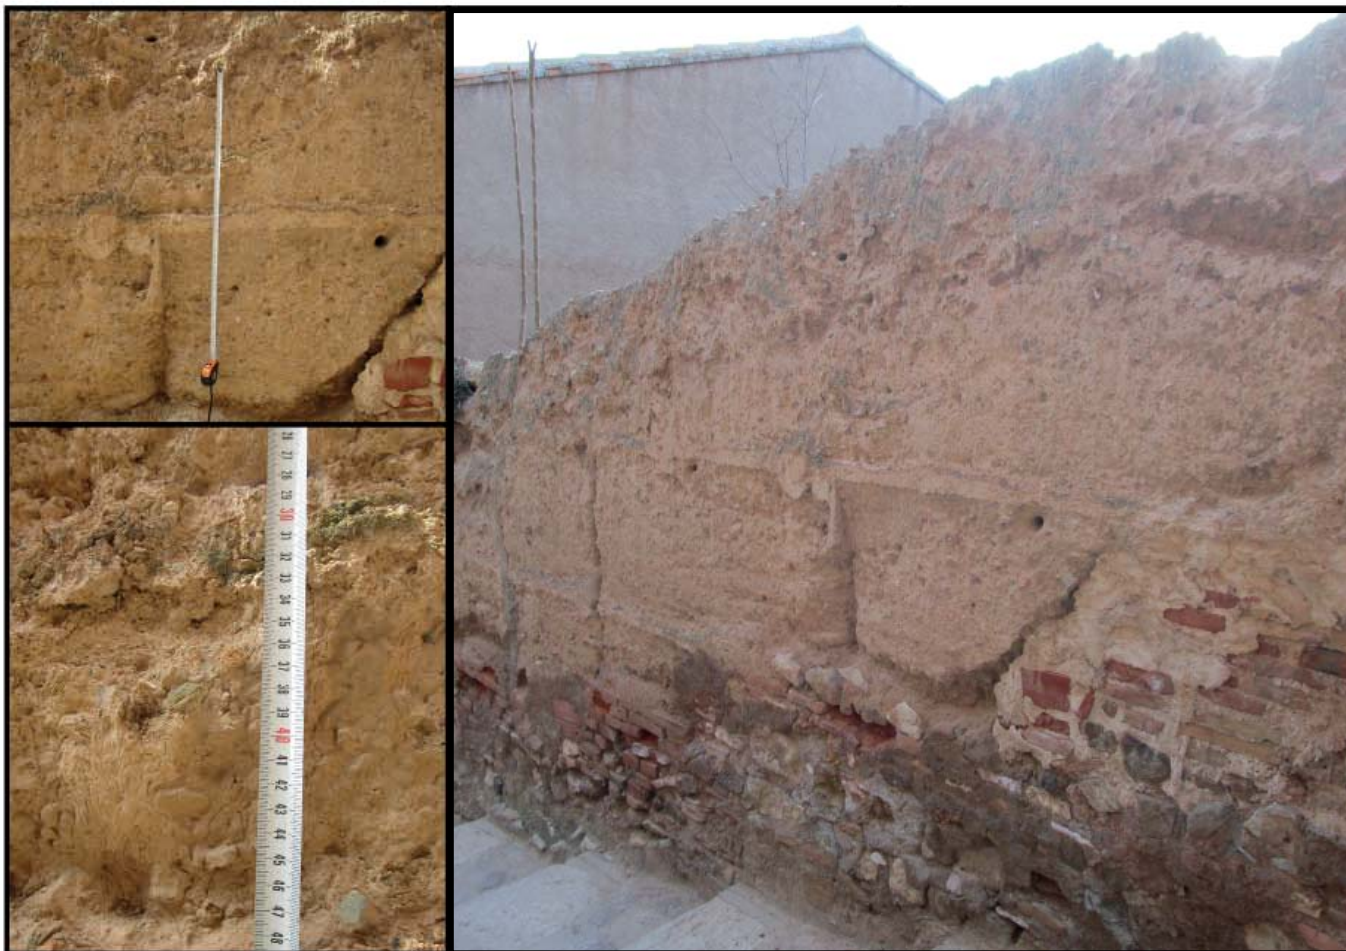
Localización	Calle Jardines 7	
Catastro	3129604XL3532G	
Técnica constructiva	Tapia con juntas reforzadas con cal	
USO	En uso <input type="checkbox"/>	Sin uso actual <input checked="" type="checkbox"/>
Tipo de Propiedad	Público <input type="checkbox"/>	Privado <input checked="" type="checkbox"/>
Observaciones	No presenta ninguna intervencion reciente. Esta actualmente sin uso. Muestra pequeños signos del enlucido original. Presenta un regular esto de conservación, en las zonas de la coronación el estado ya es malo. No tiene protección en el PGOU	
INTERVENCIÓN	sí <input type="checkbox"/>	NO <input checked="" type="checkbox"/>
ELEMENTOS CONSTRUCTIVOS		
	TAPIA <input checked="" type="checkbox"/>	
	ADOBE <input type="checkbox"/>	
ENLUCIDO	Sí <input checked="" type="checkbox"/>	NO <input type="checkbox"/>

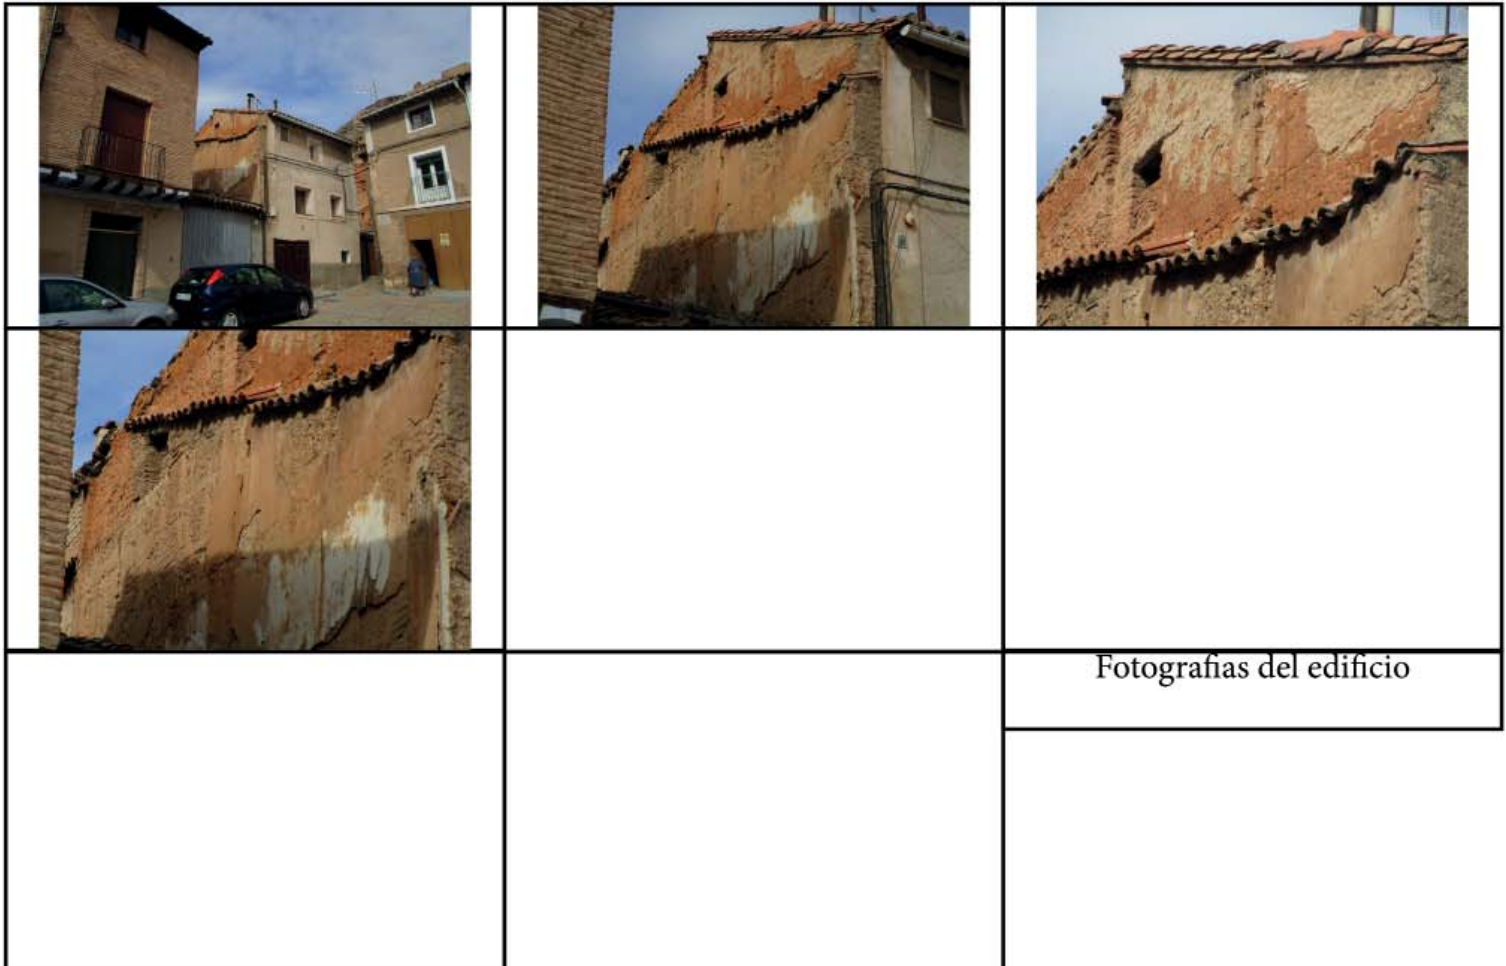
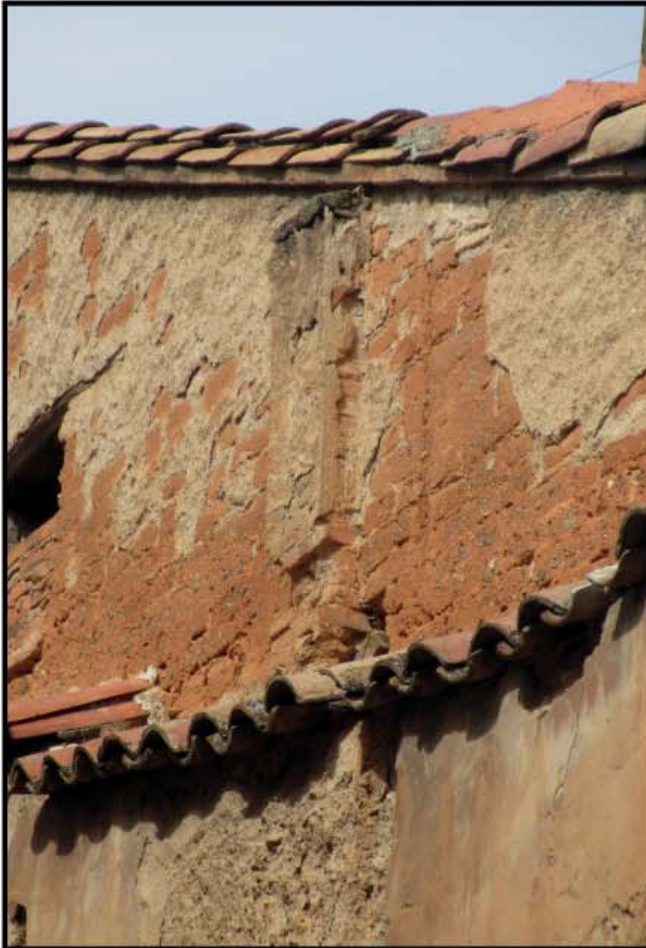
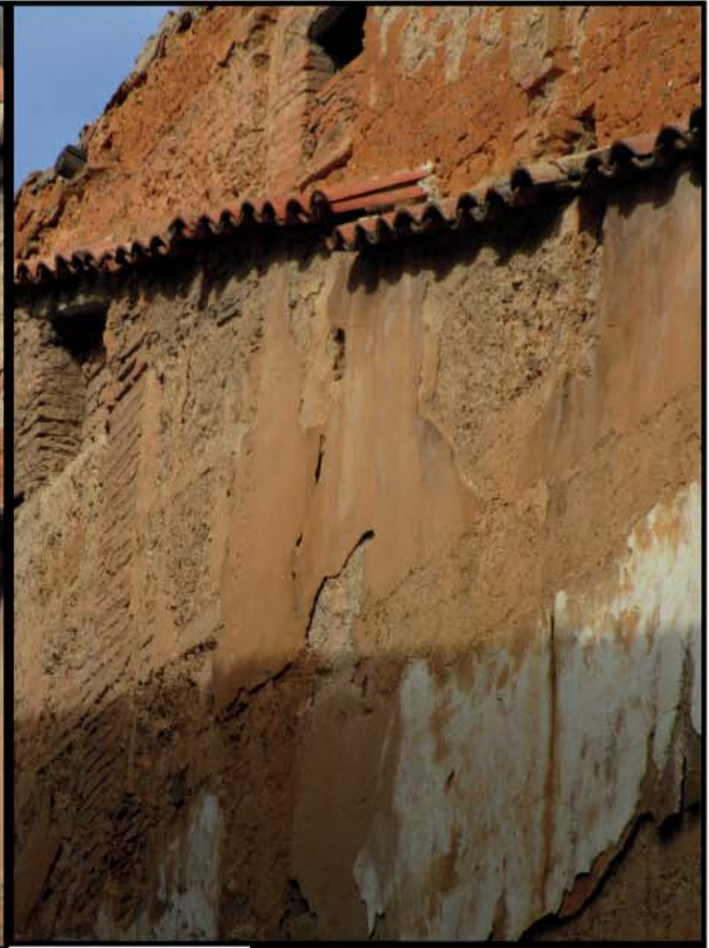
Localización	Plaza de Barrio Nuevo 4	
Catastro	3529211XL3532H	
Técnica constructiva	Tapia con juntas reforzadas con cal Adobe	
USO	En uso <input checked="" type="checkbox"/>	Sin uso actual <input type="checkbox"/>
Tipo de Propiedad	Público <input type="checkbox"/>	Privado <input checked="" type="checkbox"/>
Observaciones	Actualmente esta en uso, presenta un estado regular de conservacion en la medianera. Se ven trazas de enlucido original. No tiene protección en el PGOU	
INTERVENCIÓN	SÍ <input type="checkbox"/>	NO <input checked="" type="checkbox"/>
ELEMENTOS CONSTRUCTIVOS		
	TAPIA <input checked="" type="checkbox"/>	
	ADOBE <input checked="" type="checkbox"/>	
ENLUCIDO	SÍ <input checked="" type="checkbox"/>	NO <input type="checkbox"/>

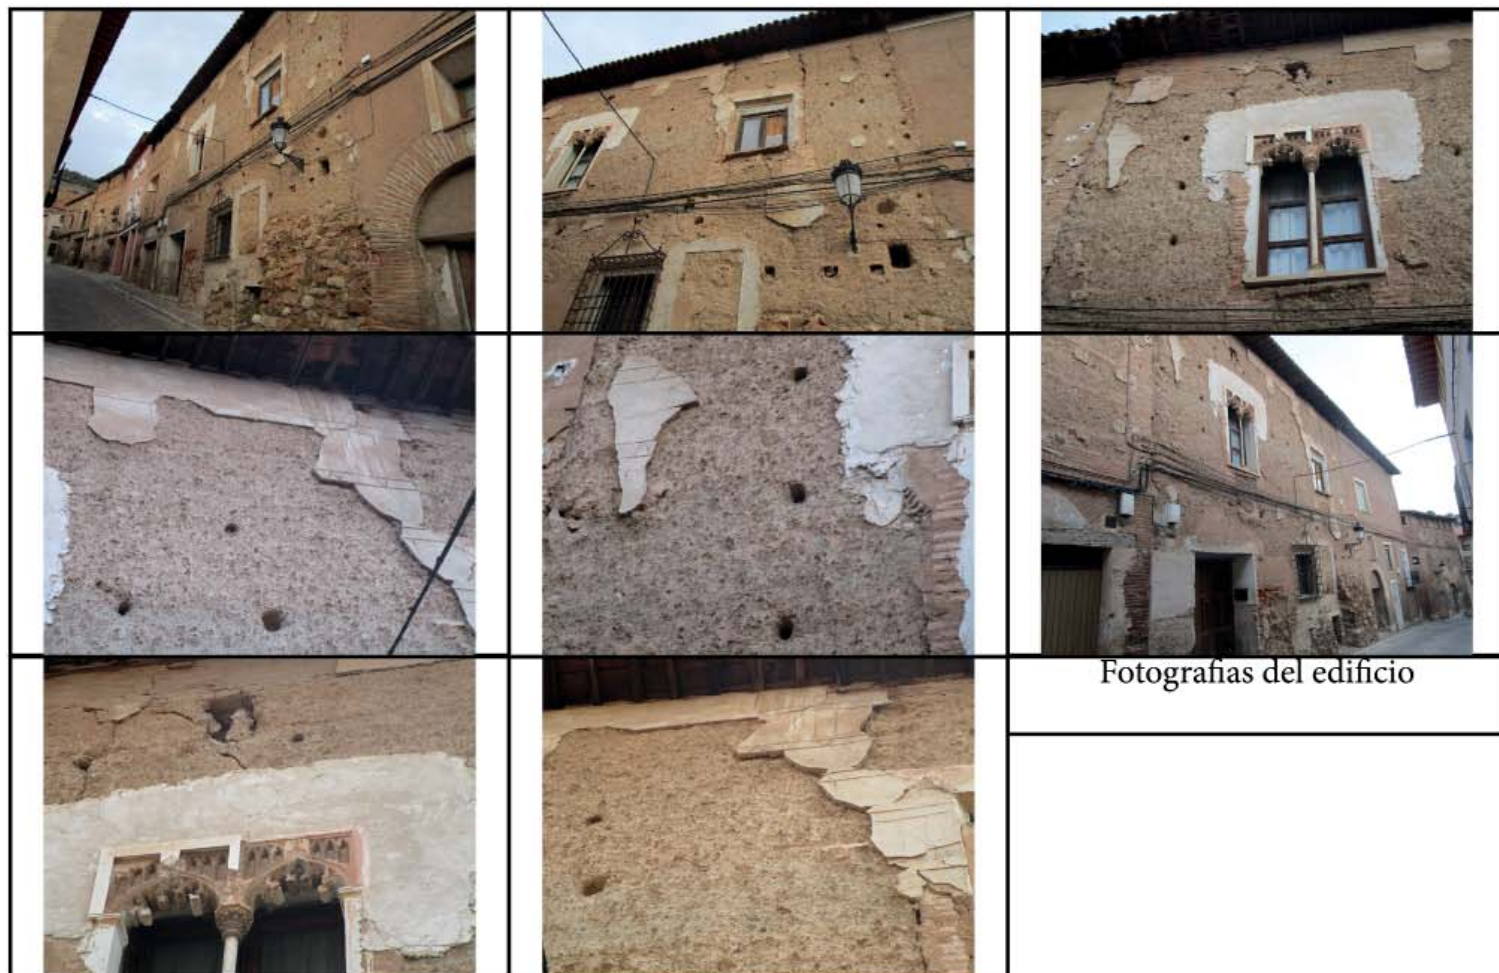
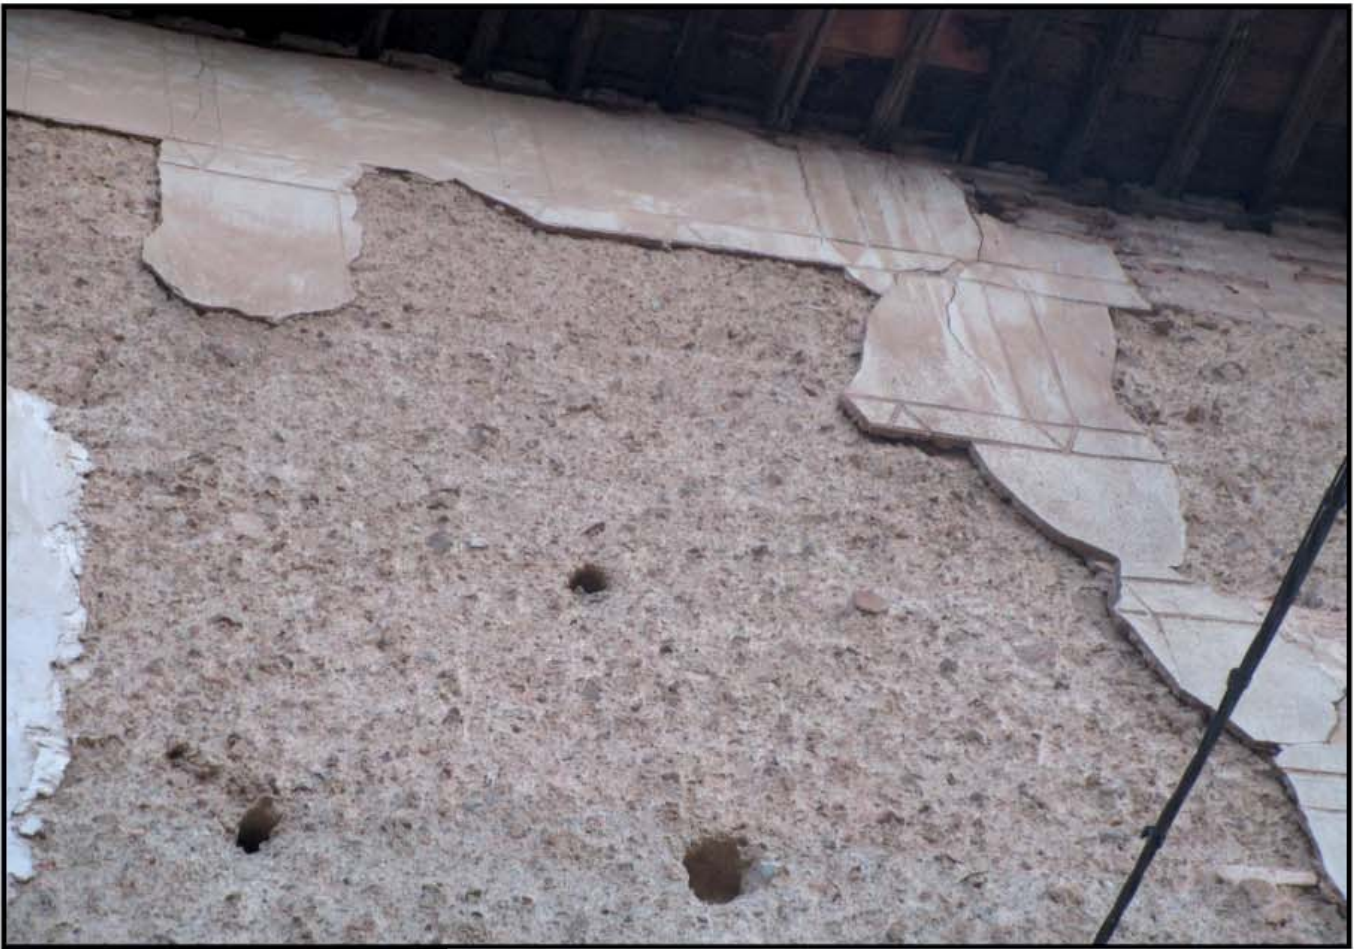
Localización	Calle Grajera 14	
Catastro	3230719XL3533A	
Técnica constructiva	Tapia Simple	
USO	En uso <input type="checkbox"/>	Sin uso actual <input checked="" type="checkbox"/>
Tipo de Propiedad	Público <input type="checkbox"/>	Privado <input checked="" type="checkbox"/>
Observaciones	Se notan restos del enlucido original, algunos con decoración. Pequeñas intervenciones. Mal estado de conservación. Conocida como la casa del DIABLO. Actualmente esta sin uso. Tiene protección integral en el PGOU, ficha I-10 en el catálogo de patrimonio arquitectónico	
INTERVENCIÓN	SÍ <input type="checkbox"/>	NO <input checked="" type="checkbox"/>
ELEMENTOS CONSTRUCTIVOS		
	TAPIA <input checked="" type="checkbox"/>	
	ADOBE <input type="checkbox"/>	
ENLUCIDO	SÍ <input checked="" type="checkbox"/>	NO <input type="checkbox"/>

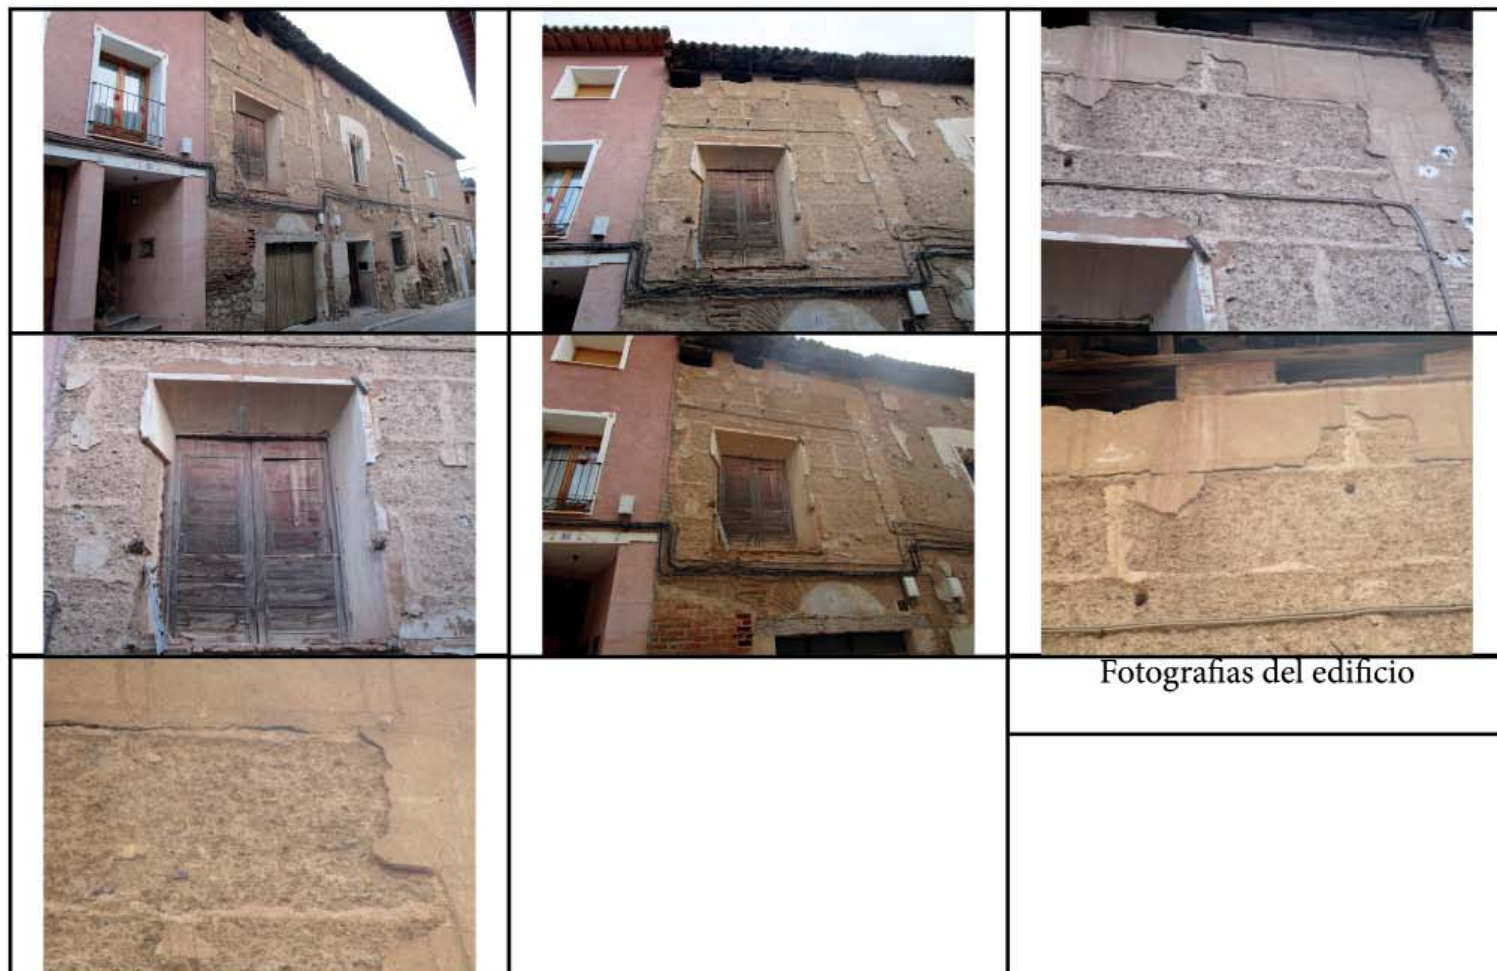
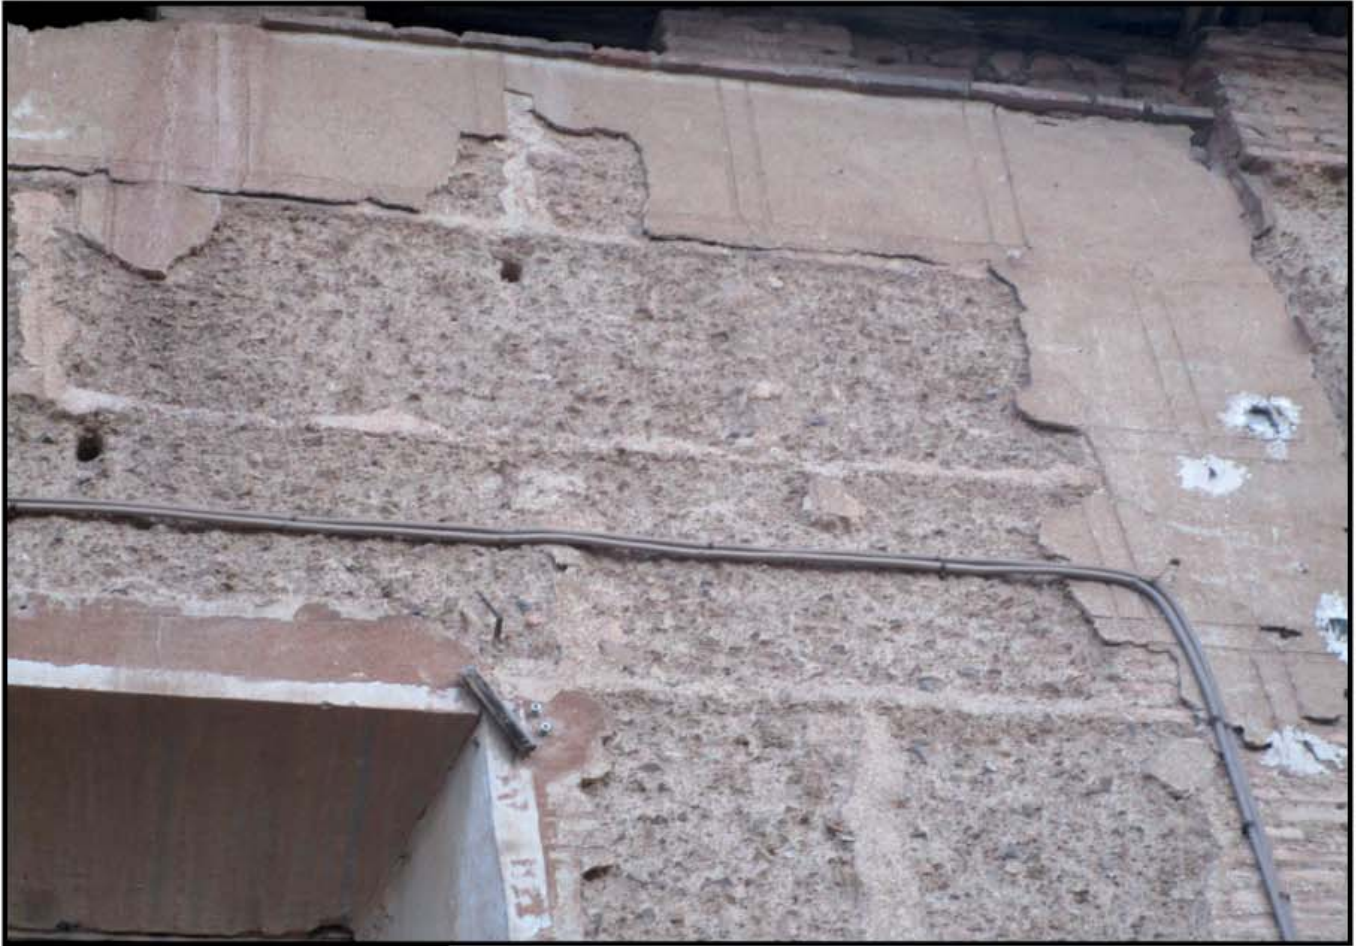
Localización	Calle Grajera 16	
Catastro	3230720XL3533A	
Técnica constructiva	Tapia con Juntas reforzadas con cal	
USO	En uso <input type="checkbox"/>	Sin uso actual <input checked="" type="checkbox"/>
Tipo de Propiedad	Público <input type="checkbox"/>	Privado <input checked="" type="checkbox"/>
Observaciones	No presenta ninguna intervención reciente. Esta actualmente sin uso. Presenta un mal estado de conservación. Se observan zonas con el enlucido original y su decoración. Tiene protección ambiental en el PGOU, ficha A-16 del catálogo de patrimonio arquitectónico.	
INTERVENCIÓN	SÍ <input type="checkbox"/>	NO <input checked="" type="checkbox"/>
ELEMENTOS CONSTRUCTIVOS		
	TAPIA <input checked="" type="checkbox"/>	
	ADOBE <input type="checkbox"/>	
ENLUCIDO	SÍ <input checked="" type="checkbox"/>	NO <input type="checkbox"/>

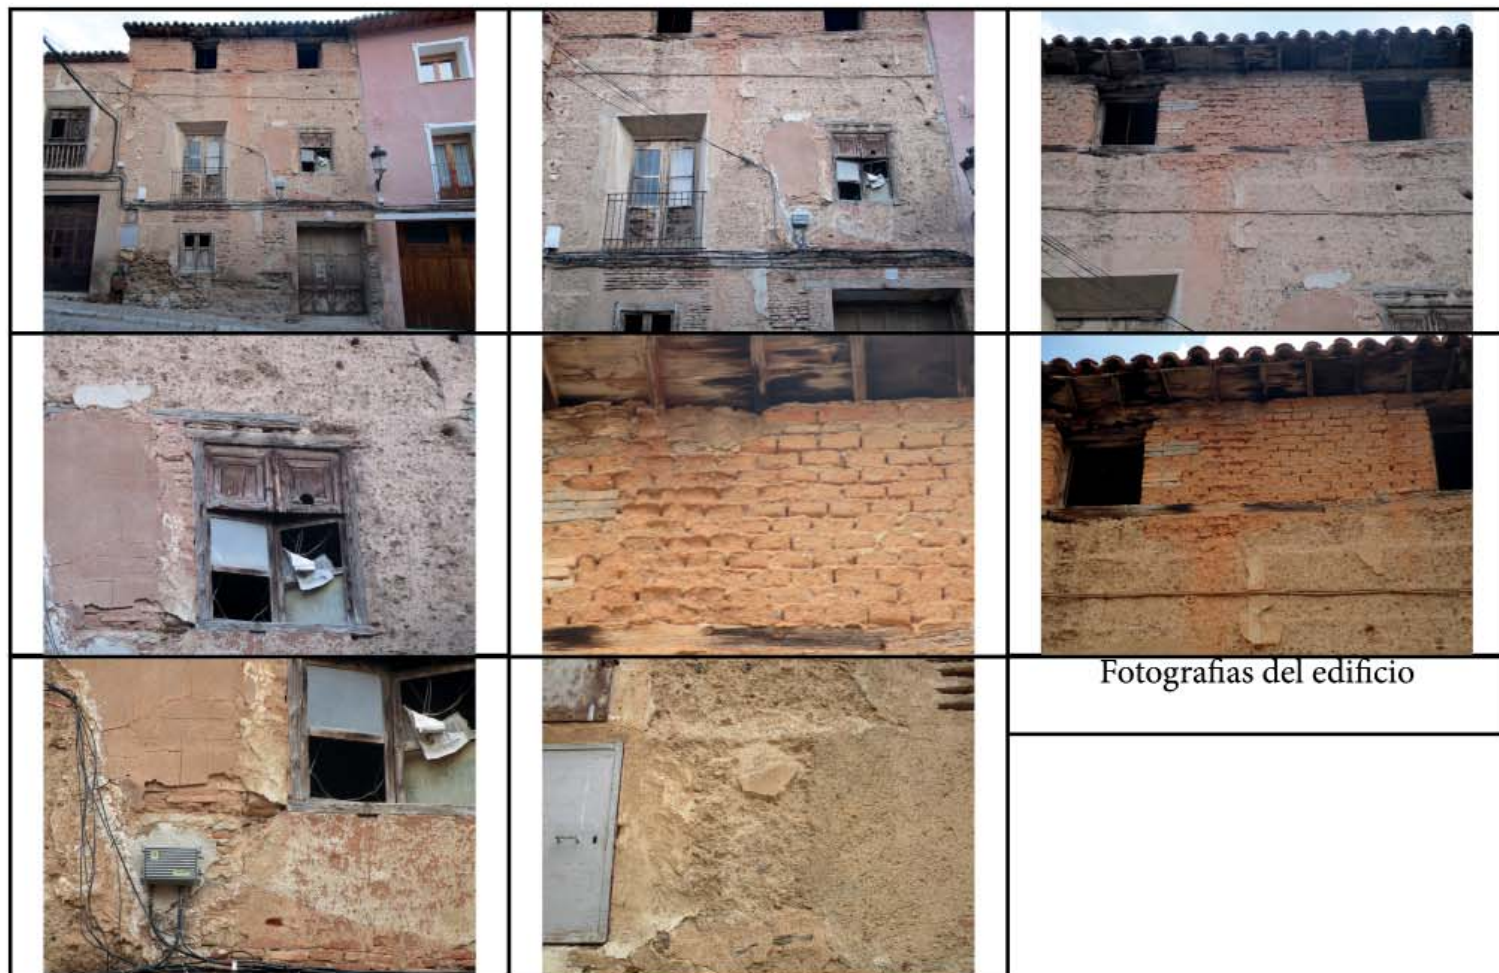
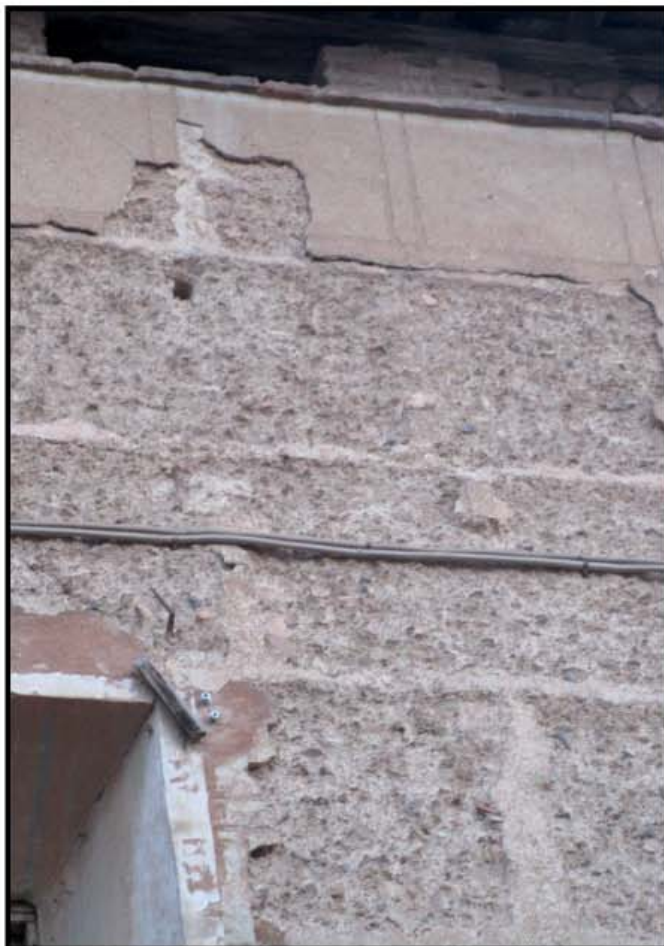
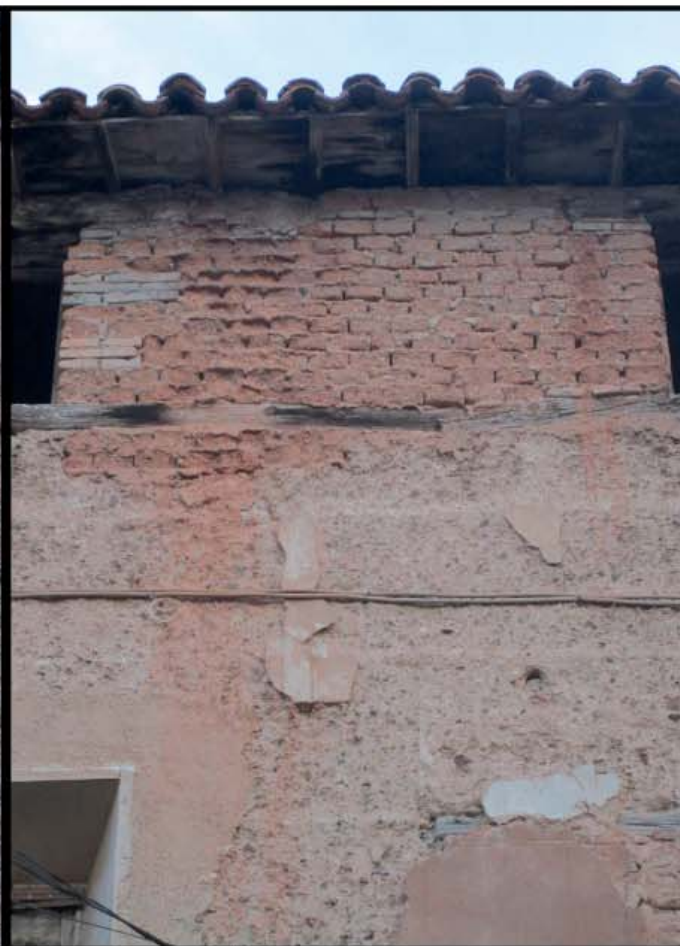
Localización	Calle Grajera 20	
Catastro	3230702XL3533A	
Técnica constructiva	Tapia con juntas reforzadas con cal Adobe	
USO	En uso <input type="checkbox"/>	Sin uso actual <input checked="" type="checkbox"/>
Tipo de Propiedad	Público <input type="checkbox"/>	Privado <input checked="" type="checkbox"/>
Observaciones	Actualmente esta sin uso, presenta un mal estado de conservación de conservación. Se ven trazas de enlucido original. No se perciben intervenciones recientes. No tiene protección en el PGOU	
INTERVENCIÓN	SÍ <input type="checkbox"/>	NO <input checked="" type="checkbox"/>
ELEMENTOS CONSTRUCTIVOS		
	TAPIA <input checked="" type="checkbox"/>	
	ADOBE <input checked="" type="checkbox"/>	
ENLUCIDO	SÍ <input checked="" type="checkbox"/>	NO <input type="checkbox"/>

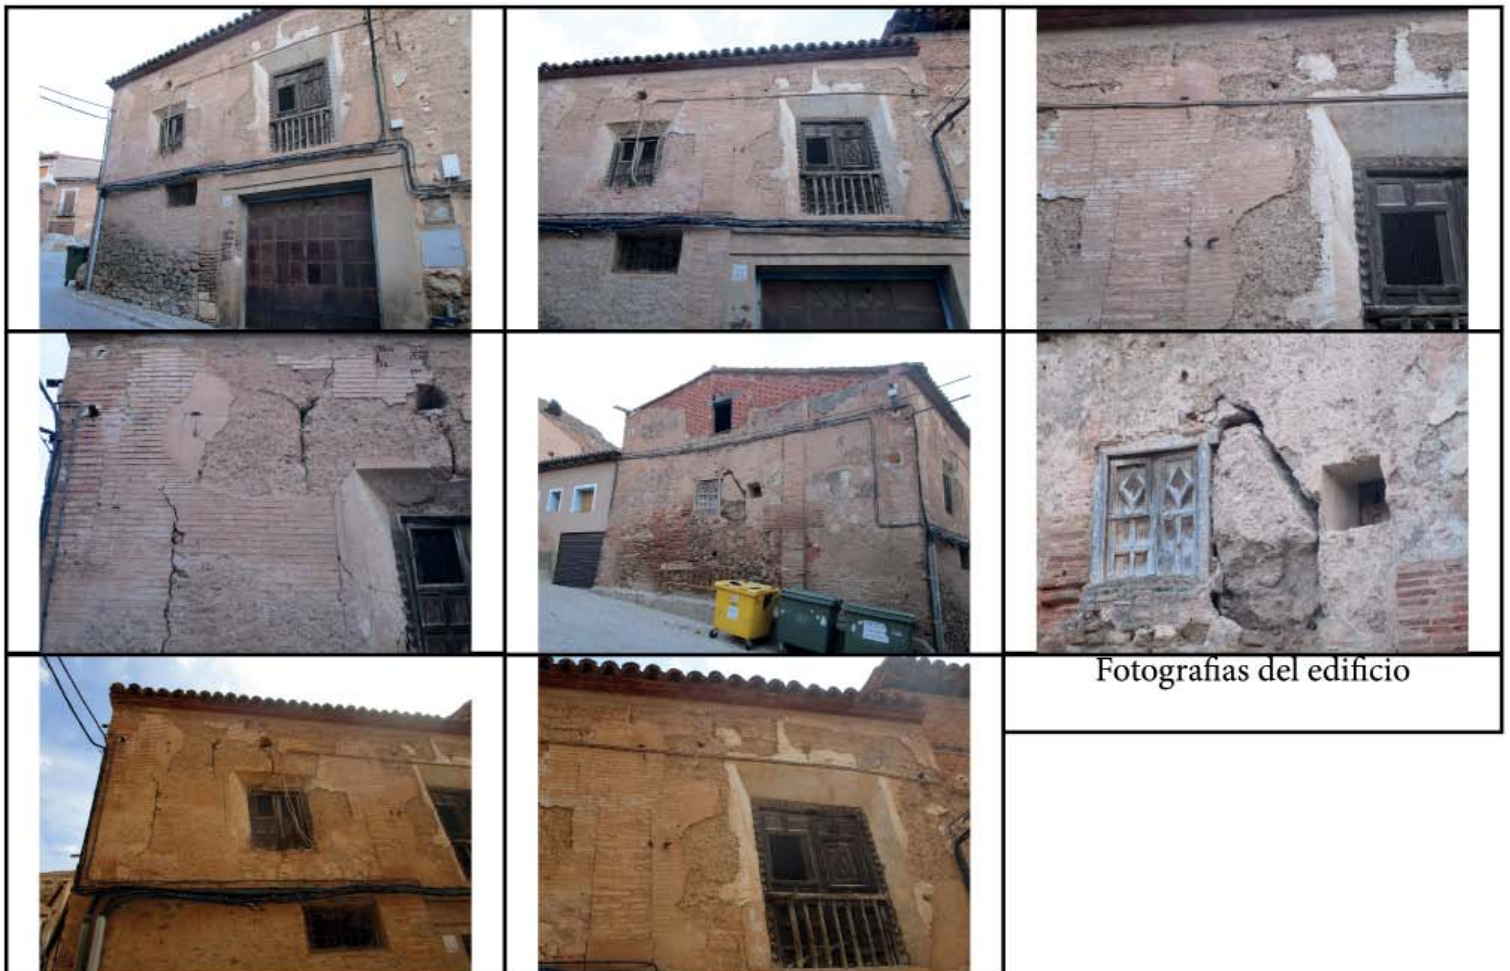
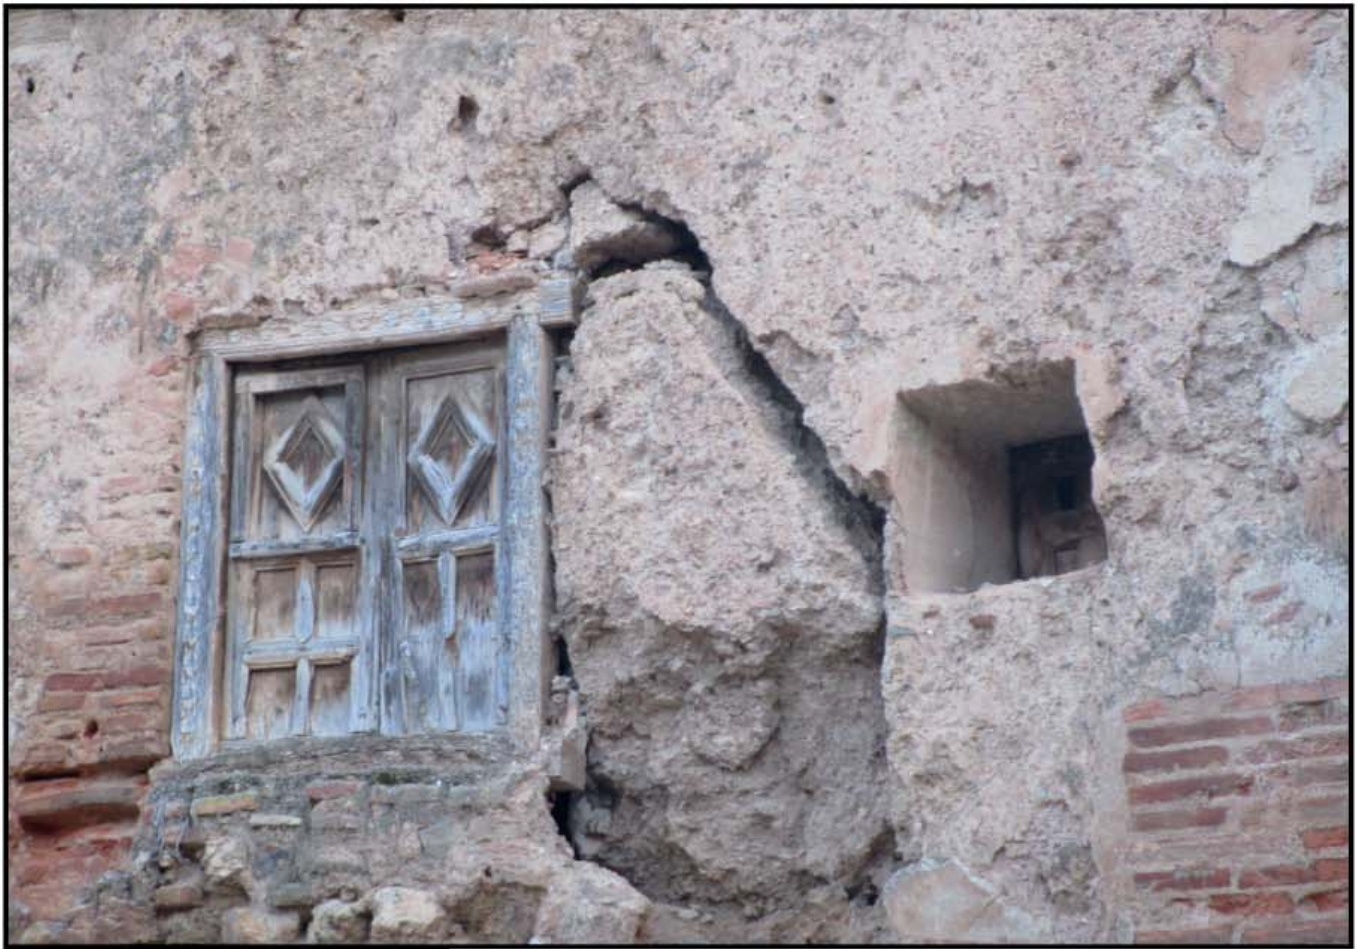
Localización	Calle Grajera 22	
Catastro	3230722XL3533A	
Técnica constructiva	Tapia Simple	
USO	En uso <input type="checkbox"/>	Sin uso actual <input checked="" type="checkbox"/>
Tipo de Propiedad	Público <input type="checkbox"/>	Privado <input checked="" type="checkbox"/>
Observaciones	Tiene restos de enlucido original, presenta un mal estado que se acerca al estado de ruina. La intervención más reciente es el refuerzo de la puerta. No esta en uso. Tiene protección ambiental (no esta reflejada en el PGOU), ficha A-18 del catálogo de patrimonio arquitectónico.	
INTERVENCIÓN	sí <input checked="" type="checkbox"/>	NO <input type="checkbox"/>
ELEMENTOS CONSTRUCTIVOS		
	TAPIA <input checked="" type="checkbox"/>	
	ADOBE <input type="checkbox"/>	
ENLUCIDO	Sí <input checked="" type="checkbox"/>	NO <input type="checkbox"/>

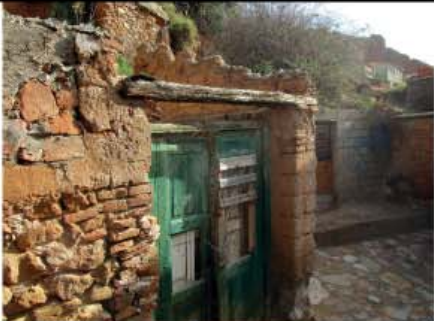
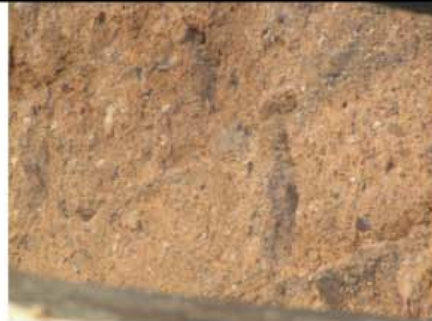
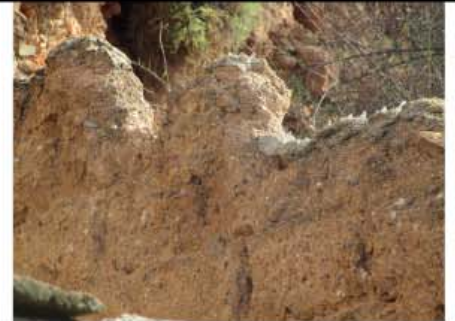
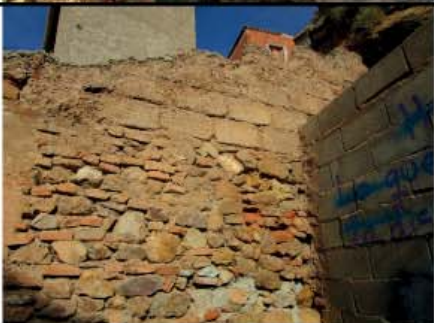
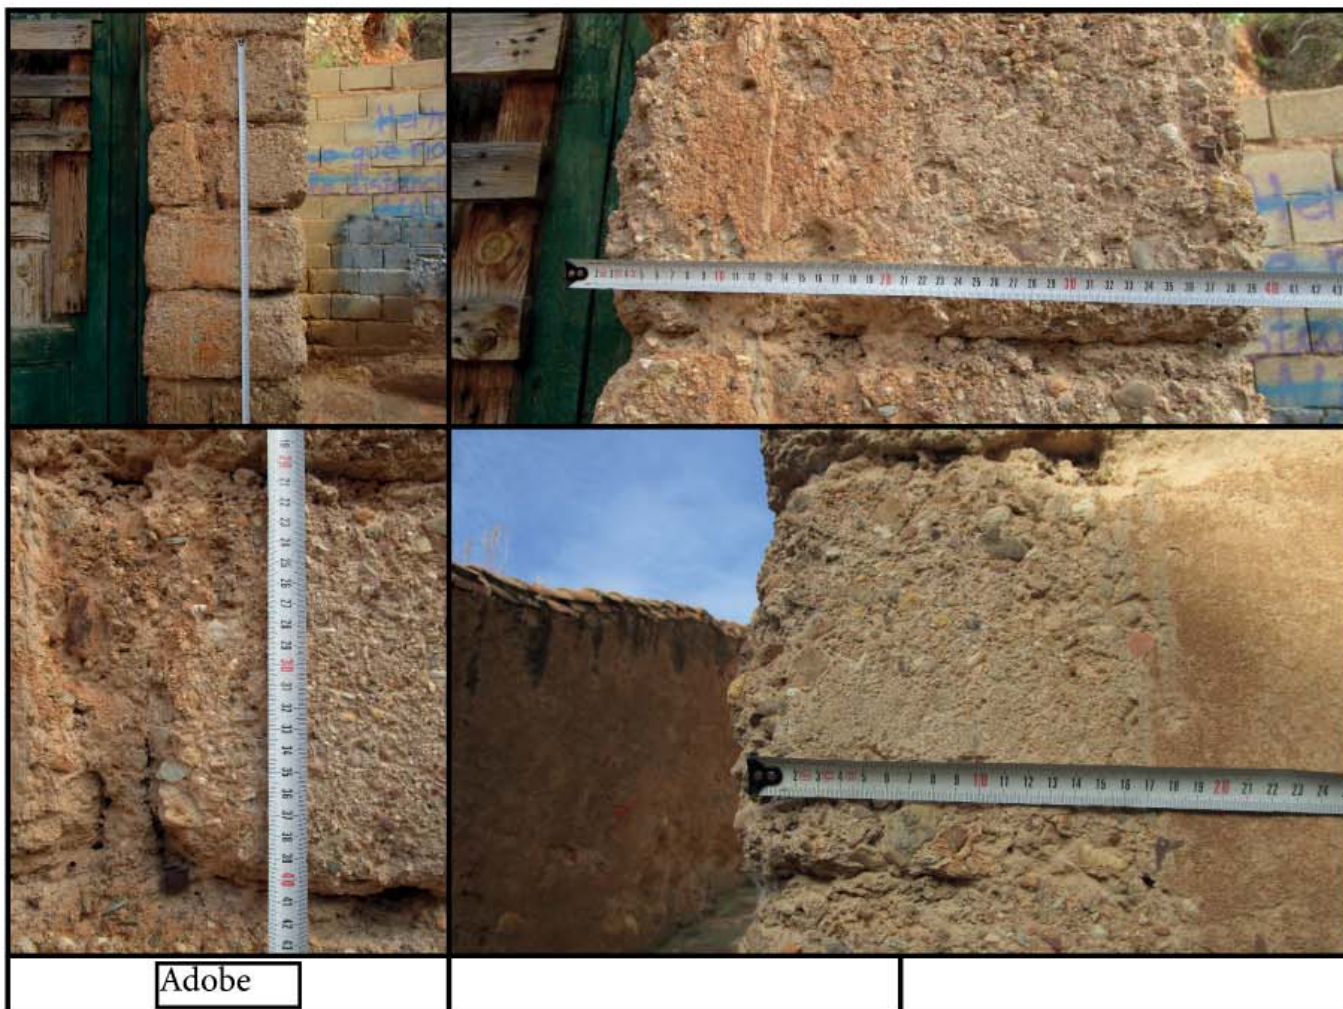
Localización	Calle Escalerillas 29	
Catastro	3429903XL3532G	
Técnica constructiva	Adobe	
USO	En uso <input checked="" type="checkbox"/>	Sin uso actual <input type="checkbox"/>
Tipo de Propiedad	Público <input type="checkbox"/>	Privado <input checked="" type="checkbox"/>
Observaciones	No presenta recientes intervenciones. Actualmente no tiene un uso y presenta un buen estado de conservación salvo en algunas zonas que ya el estado es malo. No esta protegido en el PGOU	
INTERVENCIÓN	sí <input type="checkbox"/>	NO <input checked="" type="checkbox"/>
ELEMENTOS CONSTRUCTIVOS		
	TAPIA <input type="checkbox"/>	
	ADOBE <input checked="" type="checkbox"/>	
ENLUCIDO	SÍ <input type="checkbox"/>	NO <input checked="" type="checkbox"/>

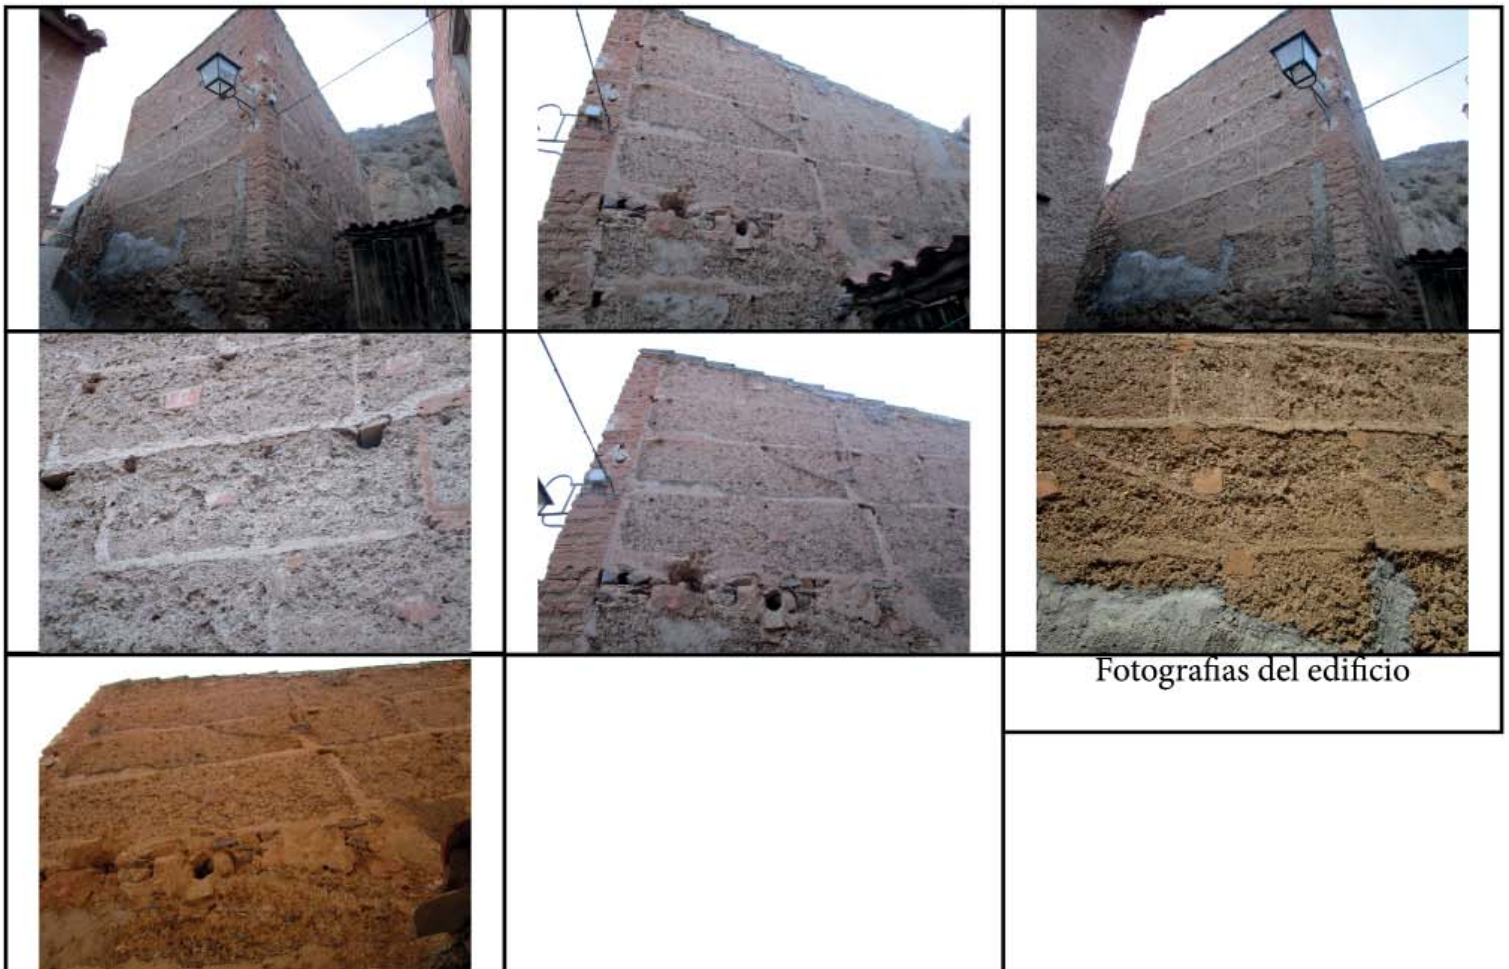
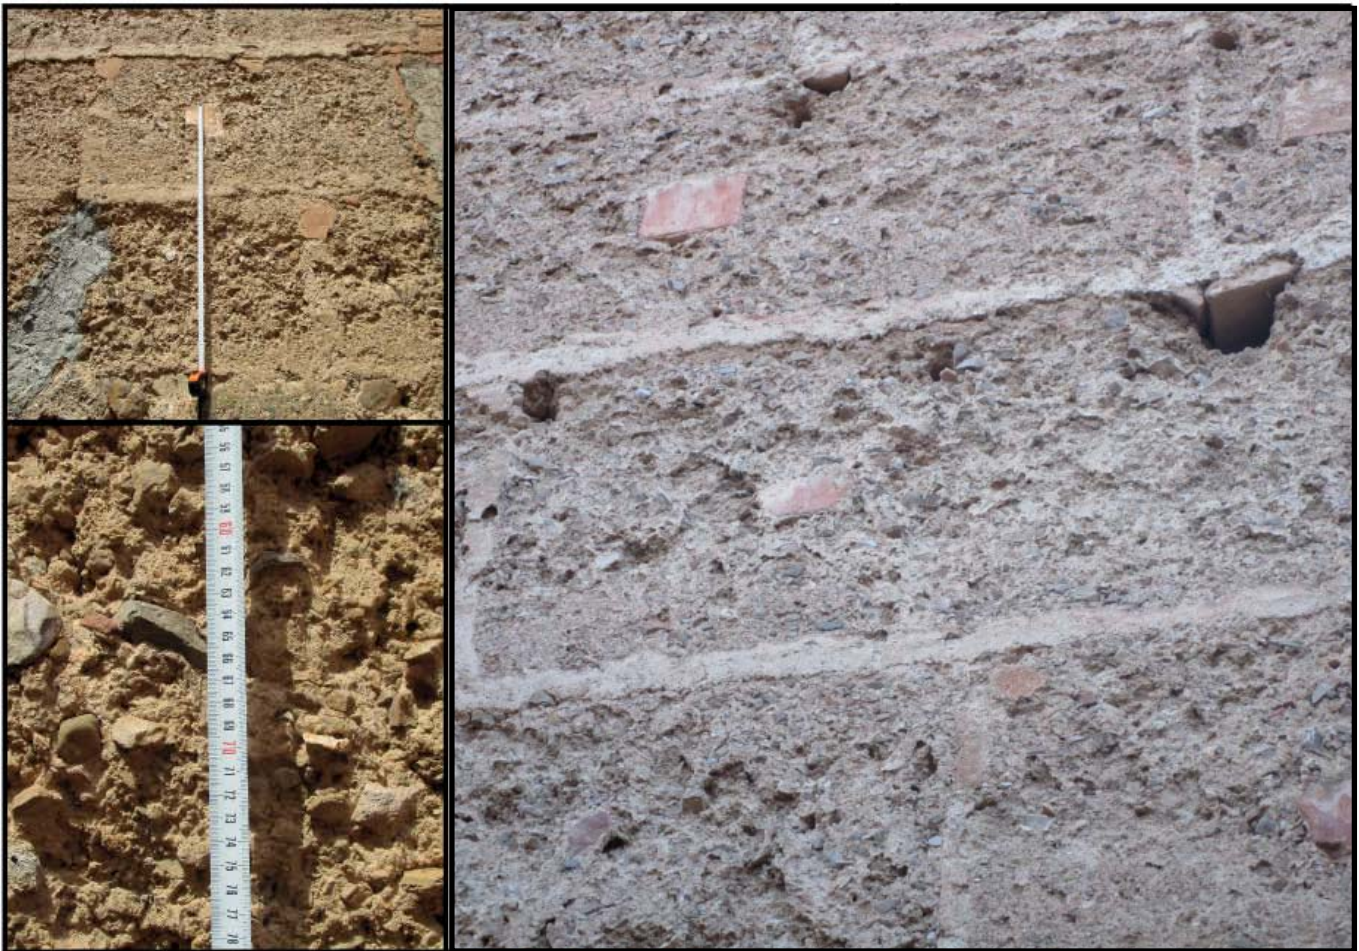
Localización	Calle Grajera 69	
Catastro	3231110XL3533A	
Técnica constructiva	Tapia con juntas reforzadas con cal	
USO	En uso <input type="checkbox"/>	Sin uso actual <input checked="" type="checkbox"/>
Tipo de Propiedad	Público <input type="checkbox"/>	Privado <input checked="" type="checkbox"/>
Observaciones	Actualmente esta sin en uso, presenta un estado regular de conservacion. Intervenciones para cubrir de cemento gris la parte baja del muro Se ven trazas de enlucido original. No tiene protección en el PGOU	
INTERVENCIÓN	sí <input checked="" type="checkbox"/>	NO <input type="checkbox"/>
ELEMENTOS CONSTRUCTIVOS		
	TAPIA <input checked="" type="checkbox"/>	
	ADOBE <input type="checkbox"/>	
ENLUCIDO	SÍ <input type="checkbox"/>	NO <input checked="" type="checkbox"/>
