Arquitectura de tierra en la ciudad de Daroca (Zaragoza)

UNIVERSITAT
POLITÈCNICA
DE VALÈNCIA

MASTER OFICIAL EN
CONSERVACIÓN DEL
PATRIMONIO ARQ.

ARQUITECTURA DE TIERRA EN LA CIUDAD DE DAROCA (ZARAGOZA)

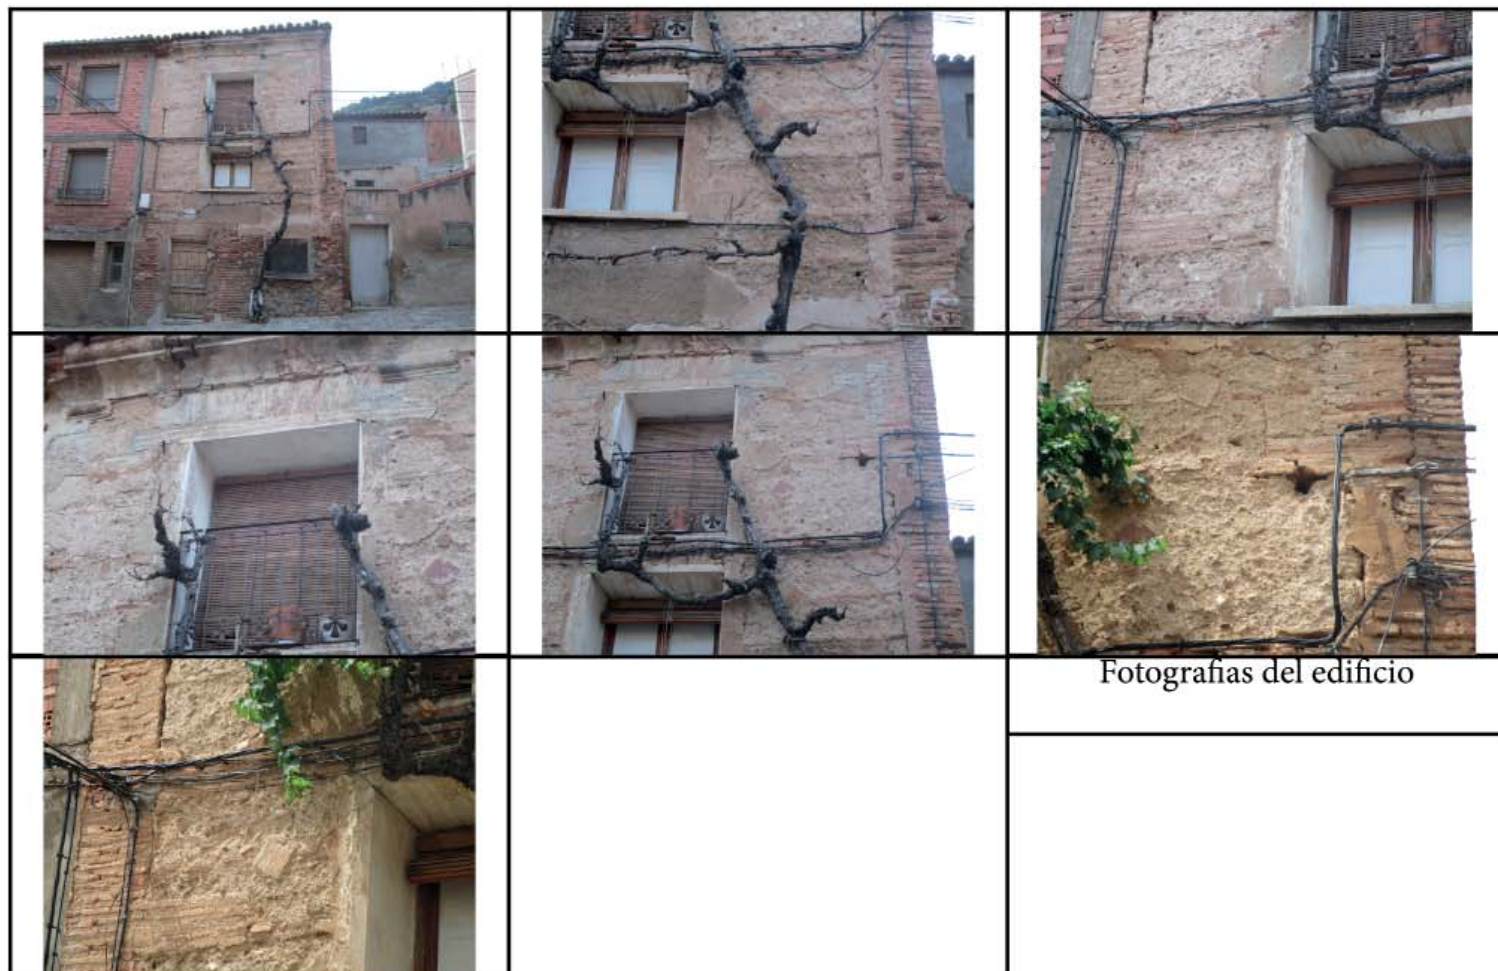
Localización	Calle Grajera 75	
Catastro	3231106XL3533A	
Técnica constructiva	Tapia con verdugadas de ladrillo	
USO	En uso <input type="checkbox"/>	Sin uso actual <input checked="" type="checkbox"/>
Tipo de Propiedad	Público <input type="checkbox"/>	Privado <input checked="" type="checkbox"/>
Observaciones	No presenta ninguna intervención reciente. No esta en uso actualmente. Tiene un estado regular y en algunas zonas tiene restos del enlucido original. No tiene ningun tipo de potección en el PGOU	
INTERVENCIÓN	sí <input type="checkbox"/>	NO <input checked="" type="checkbox"/>
ELEMENTOS CONSTRUCTIVOS		
	TAPIA <input checked="" type="checkbox"/>	
	ADOBE <input type="checkbox"/>	
ENLUCIDO	SÍ <input checked="" type="checkbox"/>	NO <input type="checkbox"/>

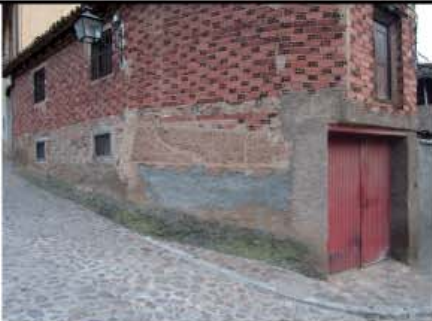
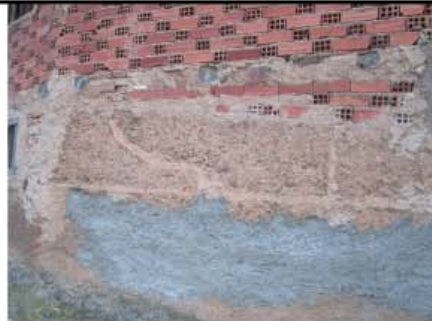
Fotografías del edificio

Localización	Calle Grajera 52	
Catastro	3231801XL3533A	
Técnica constructiva	Tapia con juntas reforzadas con cal	
USO	En uso <input checked="" type="checkbox"/>	Sin uso actual <input type="checkbox"/>
Tipo de Propiedad	Público <input type="checkbox"/>	Privado <input checked="" type="checkbox"/>
Observaciones	Tiene intervenciones recientes a nivel de enlucir el muro de cemento gris, reforzar la puerta y subir un nivel con ladrillo hueco. Tiene pocas zonas con mortero original. Presenta un buen estado de conservación y está actualmente en uso. No tiene protección en el PGOU	
INTERVENCIÓN	sí <input checked="" type="checkbox"/>	NO <input type="checkbox"/>
ELEMENTOS CONSTRUCTIVOS		
	TAPIA <input checked="" type="checkbox"/>	
	ADOBE <input type="checkbox"/>	
ENLUCIDO	Sí <input checked="" type="checkbox"/>	NO <input type="checkbox"/>

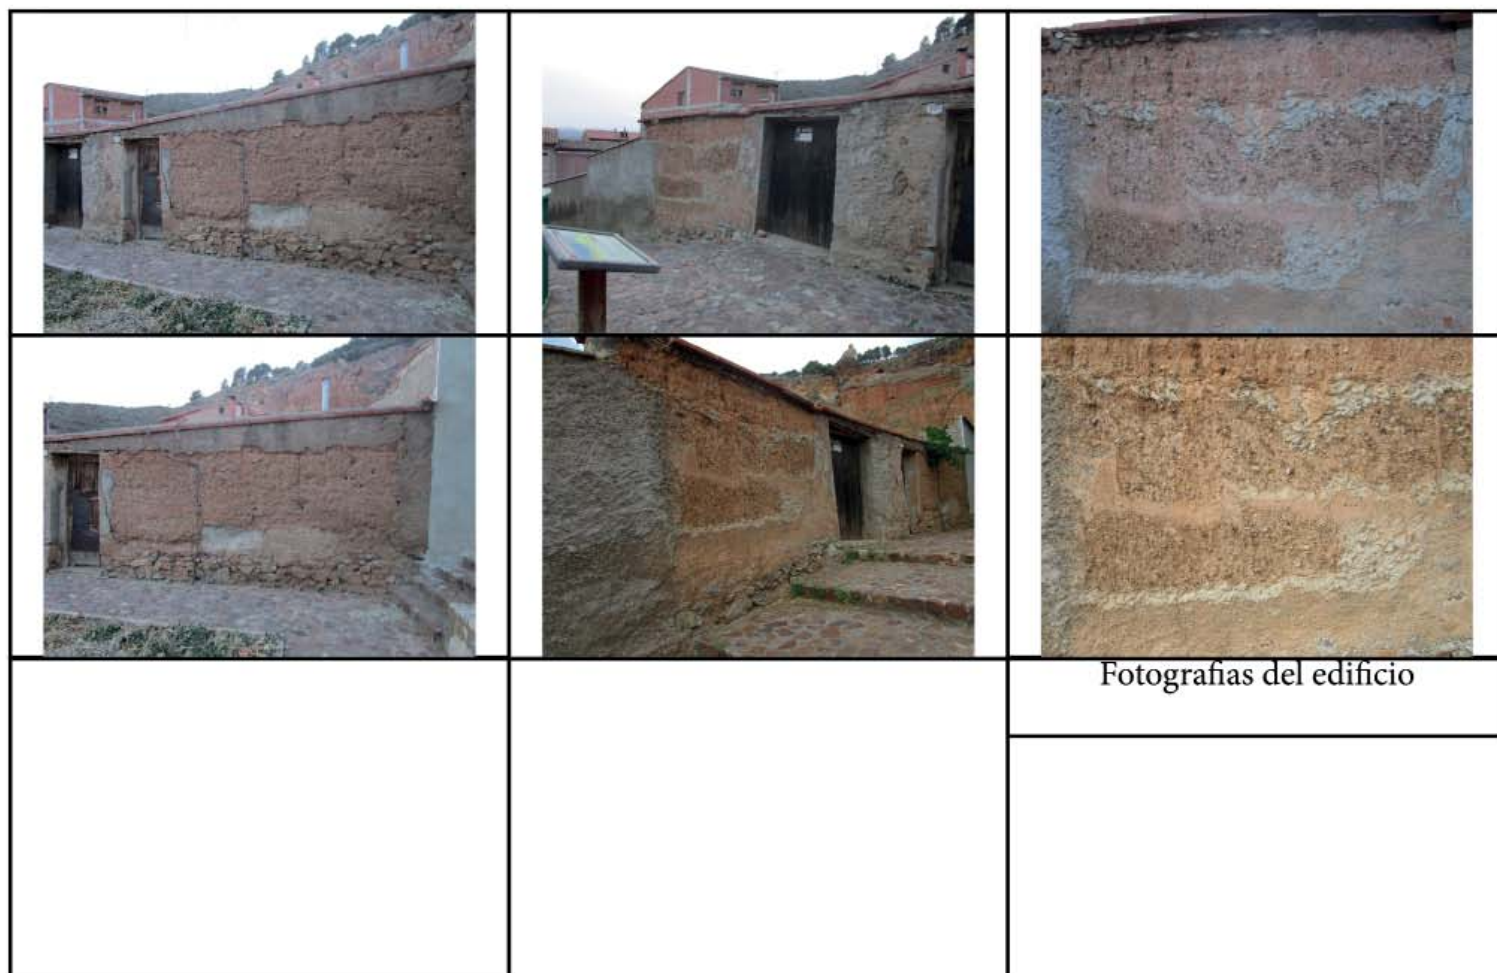
Localización	Calle Grajera 101	
Catastro	3231304XL3533A	
Técnica constructiva	Tapia con juntas reforzadas con cal Adobe	
USO	En uso <input checked="" type="checkbox"/>	Sin uso actual <input type="checkbox"/>
Tipo de Propiedad	Público <input type="checkbox"/>	Privado <input checked="" type="checkbox"/>
Observaciones	Actualmente esta en uso, presenta un estado regular de conservación. En algunas zonas tiene restos de mortero original. Tiene intervenciones recientes con enlucido de cemento gris. No tiene protección en el PGOU	
INTERVENCIÓN	sí <input checked="" type="checkbox"/>	NO <input type="checkbox"/>
ELEMENTOS CONSTRUCTIVOS		
	TAPIA <input checked="" type="checkbox"/>	
	ADOBE <input checked="" type="checkbox"/>	
ENLUCIDO	Sí <input checked="" type="checkbox"/>	NO <input type="checkbox"/>

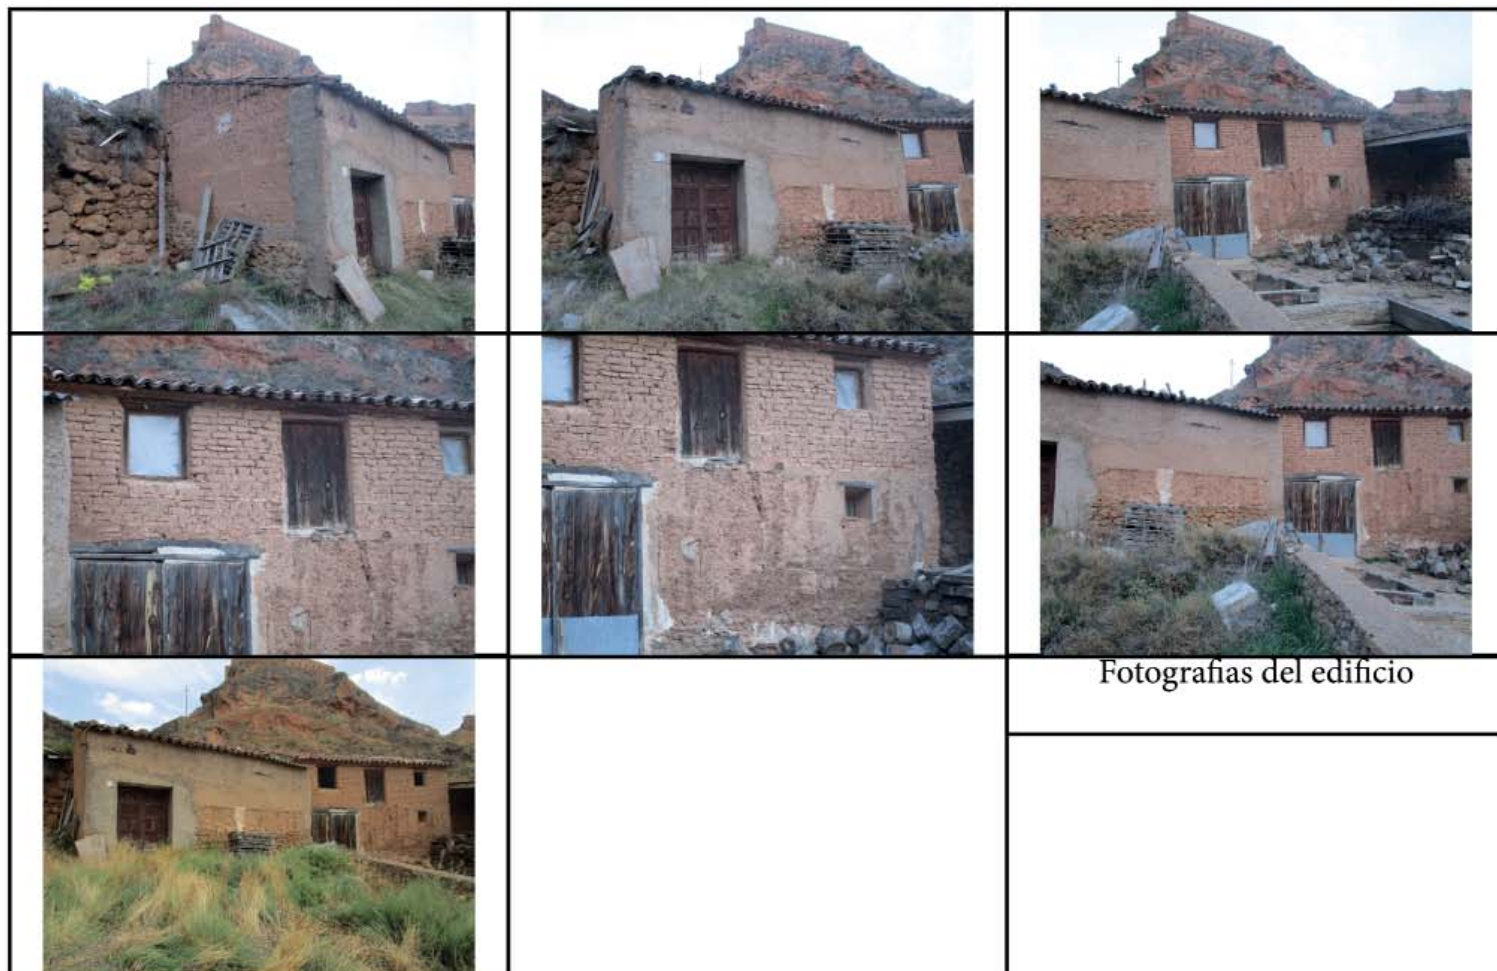
Localización	Calle Grajera 62	
Catastro	3231501XL3533A	
Técnica constructiva	Tapia con juntas reforzadas de cal Tapia simple Adobe	
USO	En uso <input type="checkbox"/>	Sin uso actual <input checked="" type="checkbox"/>
Tipo de Propiedad	Público <input type="checkbox"/>	Privado <input checked="" type="checkbox"/>
Observaciones	No se le nota que actualmente este en uso, tiene intervenciones recientes con cemento gris, presenta un estado regular de conservación. No tiene protección en el PGOU	
INTERVENCIÓN	sí <input checked="" type="checkbox"/>	NO <input type="checkbox"/>
ELEMENTOS CONSTRUCTIVOS		
	TAPIA <input checked="" type="checkbox"/>	
	ADOBE <input checked="" type="checkbox"/>	
ENLUCIDO	SÍ <input checked="" type="checkbox"/>	NO <input type="checkbox"/>

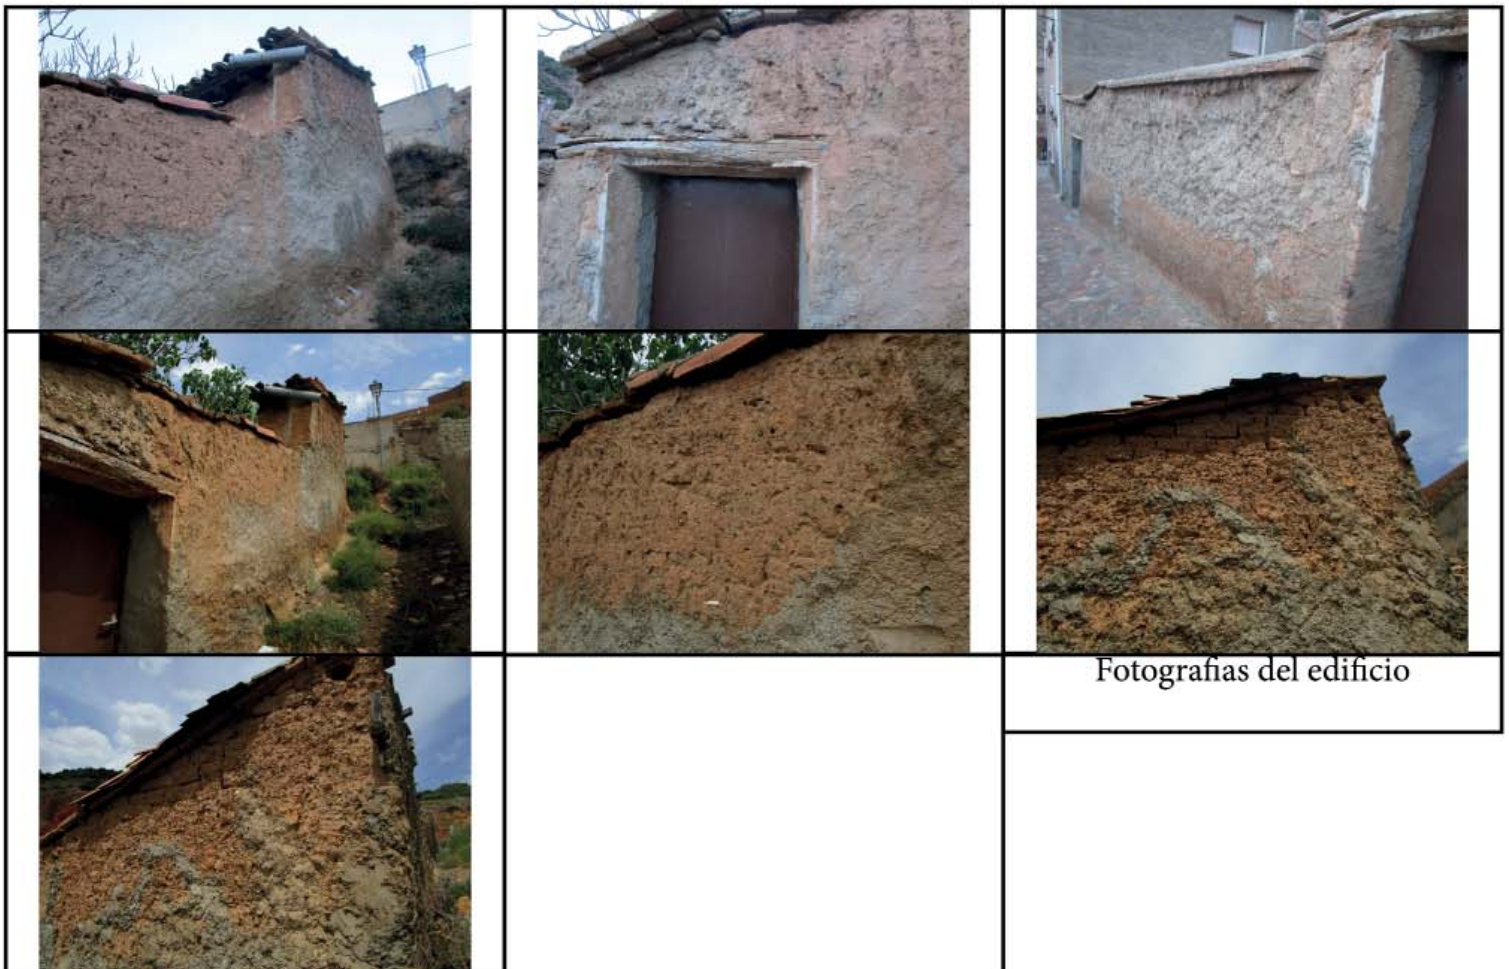
Fotografías del edificio

Localización	Calle Grajera 40	
Catastro	3230401XL3533A	
Técnica constructiva	Adobe	
USO	En uso <input type="checkbox"/>	Sin uso actual <input checked="" type="checkbox"/>
Tipo de Propiedad	Público <input type="checkbox"/>	Privado <input checked="" type="checkbox"/>
Observaciones	Actualmente esta sin uso, tiene intervenciones recientes con cemento gris para enlucir los muros, presenta un regular estado de conservación. En algunas zonas muestra restos del enlucido original. No tiene protección en el PGOU	
INTERVENCIÓN	sí <input checked="" type="checkbox"/>	NO <input type="checkbox"/>
ELEMENTOS CONSTRUCTIVOS		
	TAPIA <input type="checkbox"/>	
	ADOBE <input checked="" type="checkbox"/>	
ENLUCIDO	SÍ <input checked="" type="checkbox"/>	NO <input type="checkbox"/>

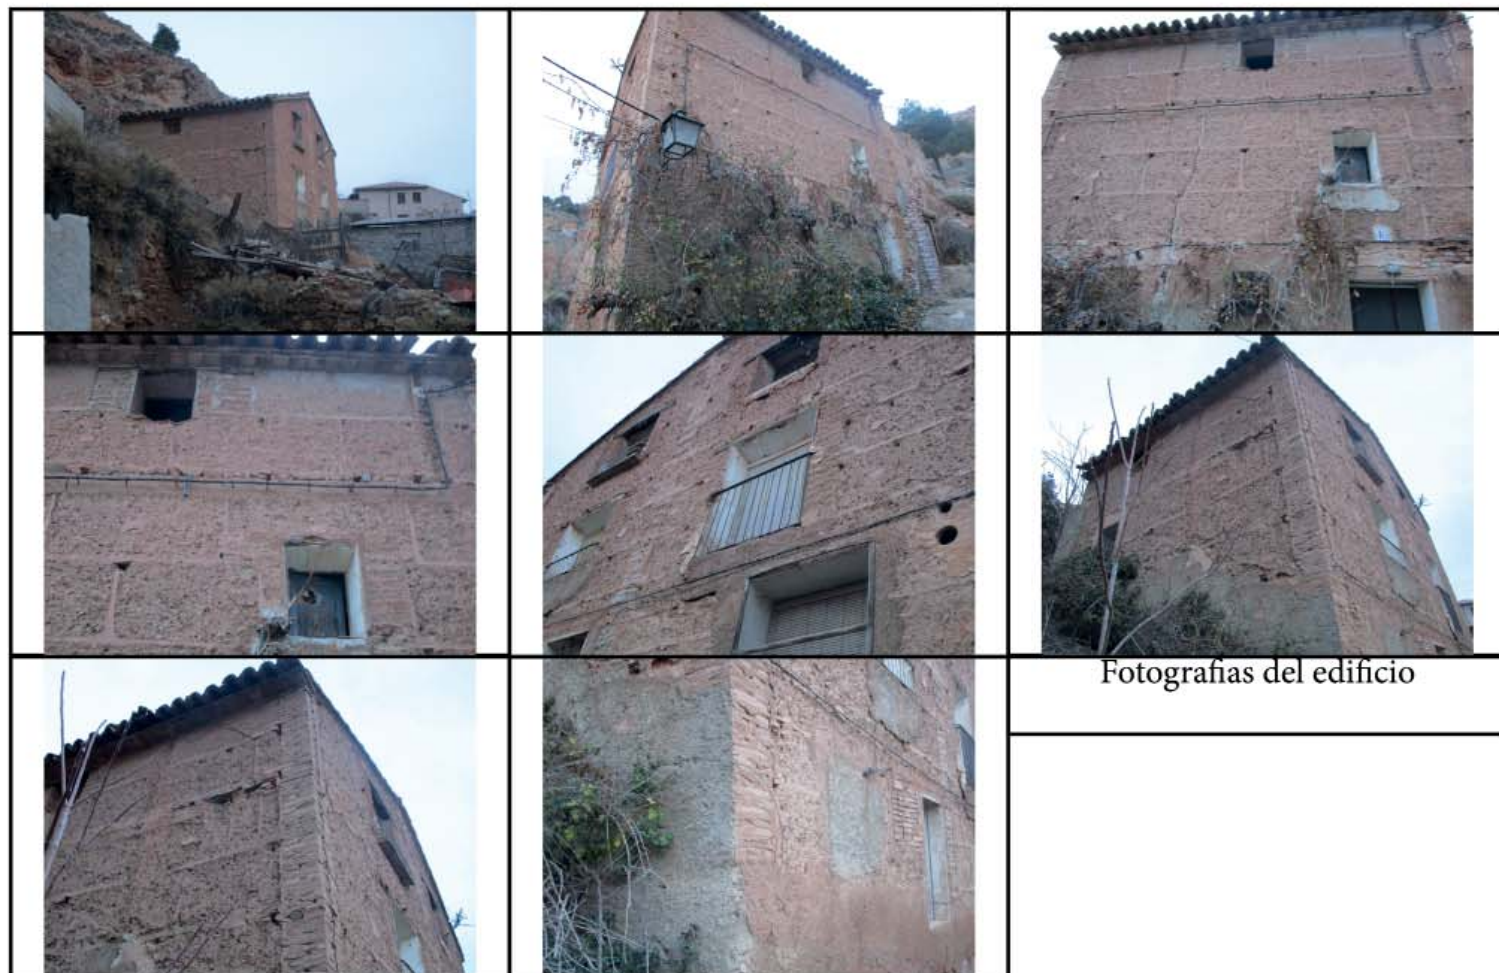
Localización	Calle Médico Abu Mohamed 18	
Catastro	3230503XL3533A	
Técnica constructiva	Tapia de con juntas reforzadas con cal	
USO	En uso <input type="checkbox"/>	Sin uso actual <input checked="" type="checkbox"/>
Tipo de Propiedad	Público <input type="checkbox"/>	Privado <input checked="" type="checkbox"/>
Observaciones	Presenta intervenciones recientes, se encuentra sin uso. Presenta un buen estado de conservación pero empieza a tener daños. En algunas zonas conserva el enlucido original. No tiene protección en el PGOU, no esta incluida en la zona BIC	
INTERVENCIÓN	sí <input type="checkbox"/>	NO <input checked="" type="checkbox"/>
ELEMENTOS CONSTRUCTIVOS		
	TAPIA <input checked="" type="checkbox"/>	
	ADOBE <input type="checkbox"/>	
ENLUCIDO	SÍ <input checked="" type="checkbox"/>	NO <input type="checkbox"/>

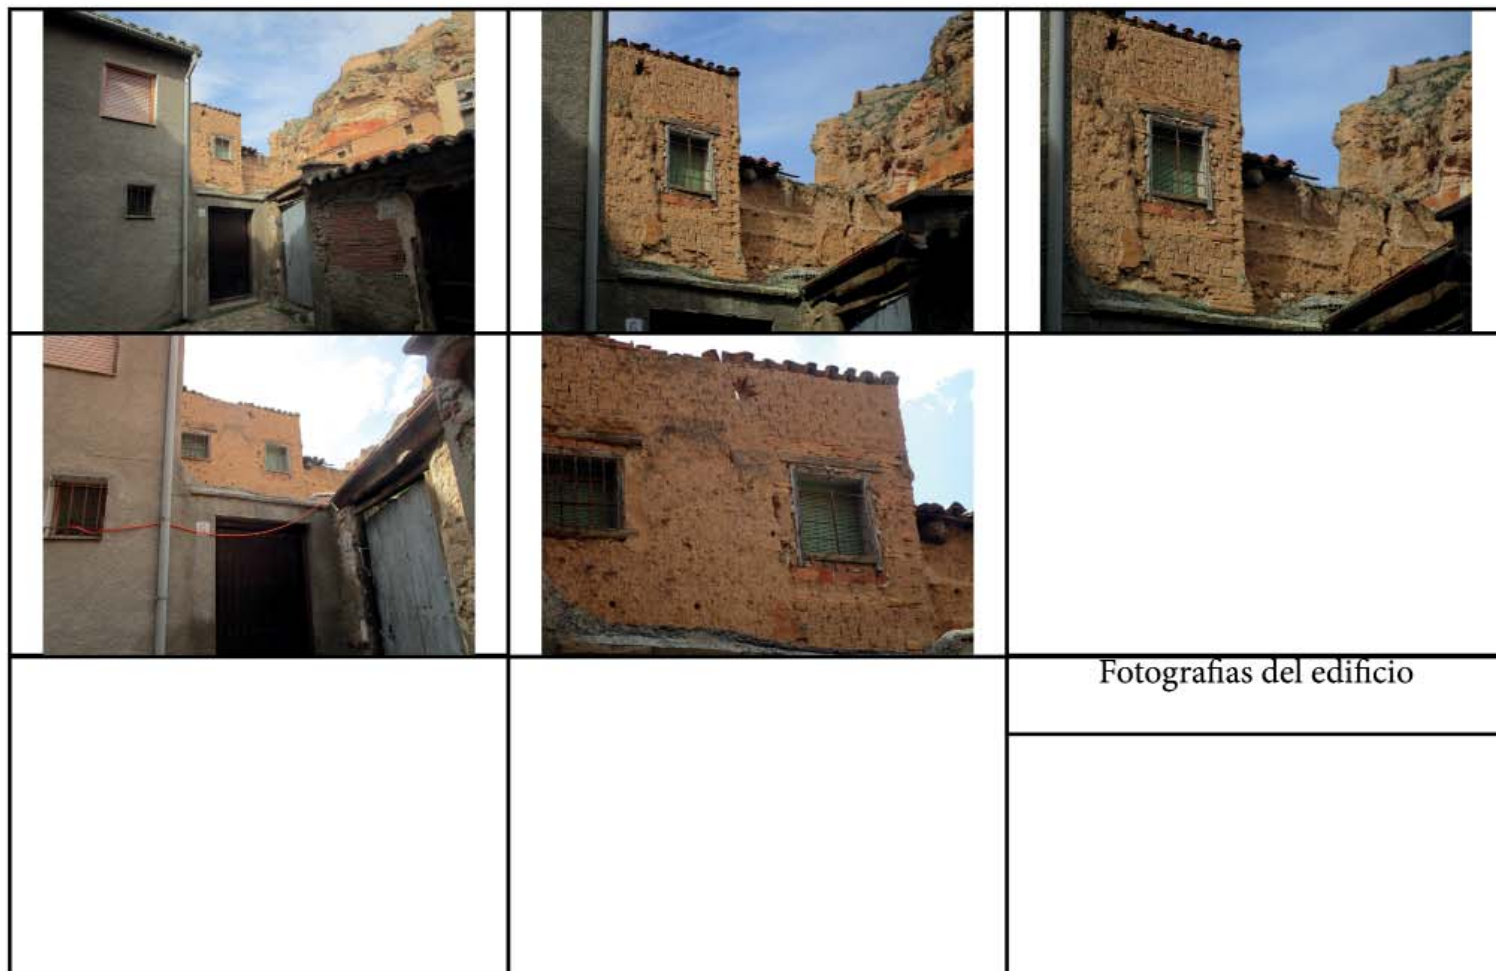
Localización	Plaza de Barrio Nuevo 6	
Catastro	3529209XL3532H	
Técnica constructiva	Tapia con juntas reforzadas con cal Adobe	
USO	En uso <input type="checkbox"/>	Sin uso actual <input checked="" type="checkbox"/>
Tipo de Propiedad	Público <input type="checkbox"/>	Privado <input checked="" type="checkbox"/>
Observaciones	Actualmente está sin uso, en algunas zonas se distinguen restos del enlucido original. Presenta un estado regular de conservación acercandose ya al mal estado.No tiene intervenciones recientes. No esta protegido en el PGOU	
INTERVENCIÓN	SÍ <input type="checkbox"/>	NO <input checked="" type="checkbox"/>
ELEMENTOS CONSTRUCTIVOS		
	TAPIA <input checked="" type="checkbox"/>	
	ADOBE <input checked="" type="checkbox"/>	
ENLUCIDO	SÍ <input checked="" type="checkbox"/>	NO <input type="checkbox"/>

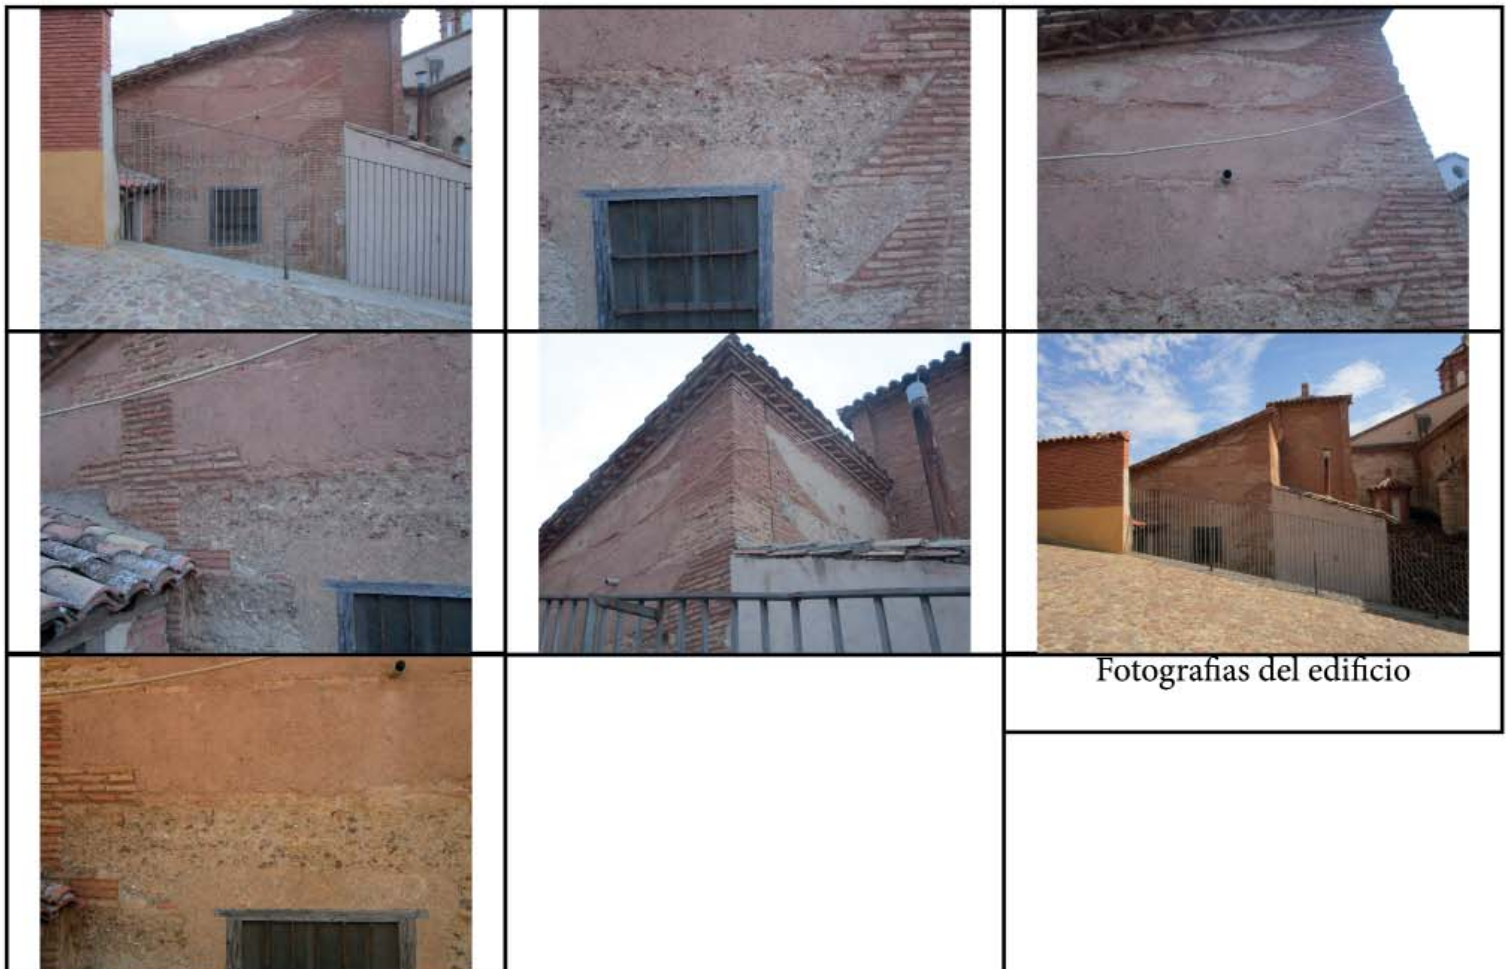
Localización	Plaza de España 7	
Catastro	3229502XL3532G	
Técnica constructiva	Tapia con rafas acampadas y verdugadas de ladrillo	
USO	En uso <input checked="" type="checkbox"/>	Sin uso actual <input type="checkbox"/>
Tipo de Propiedad	Público <input type="checkbox"/>	Privado <input checked="" type="checkbox"/>
Observaciones	No presenta signos de intervenciones recientes, Actualmente está en uso. Tiene un buen estado de conservación. Pertenece al conjunto histórico-monumental de la Basílica. Nivel de protección integral. Ficha I-9 del catálogo de patrimonio arquitectónico.	
INTERVENCIÓN	sí <input type="checkbox"/>	NO <input checked="" type="checkbox"/>
ELEMENTOS CONSTRUCTIVOS		
	TAPIA <input checked="" type="checkbox"/>	
	ADOBE <input type="checkbox"/>	
ENLUCIDO	SÍ <input type="checkbox"/>	NO <input checked="" type="checkbox"/>

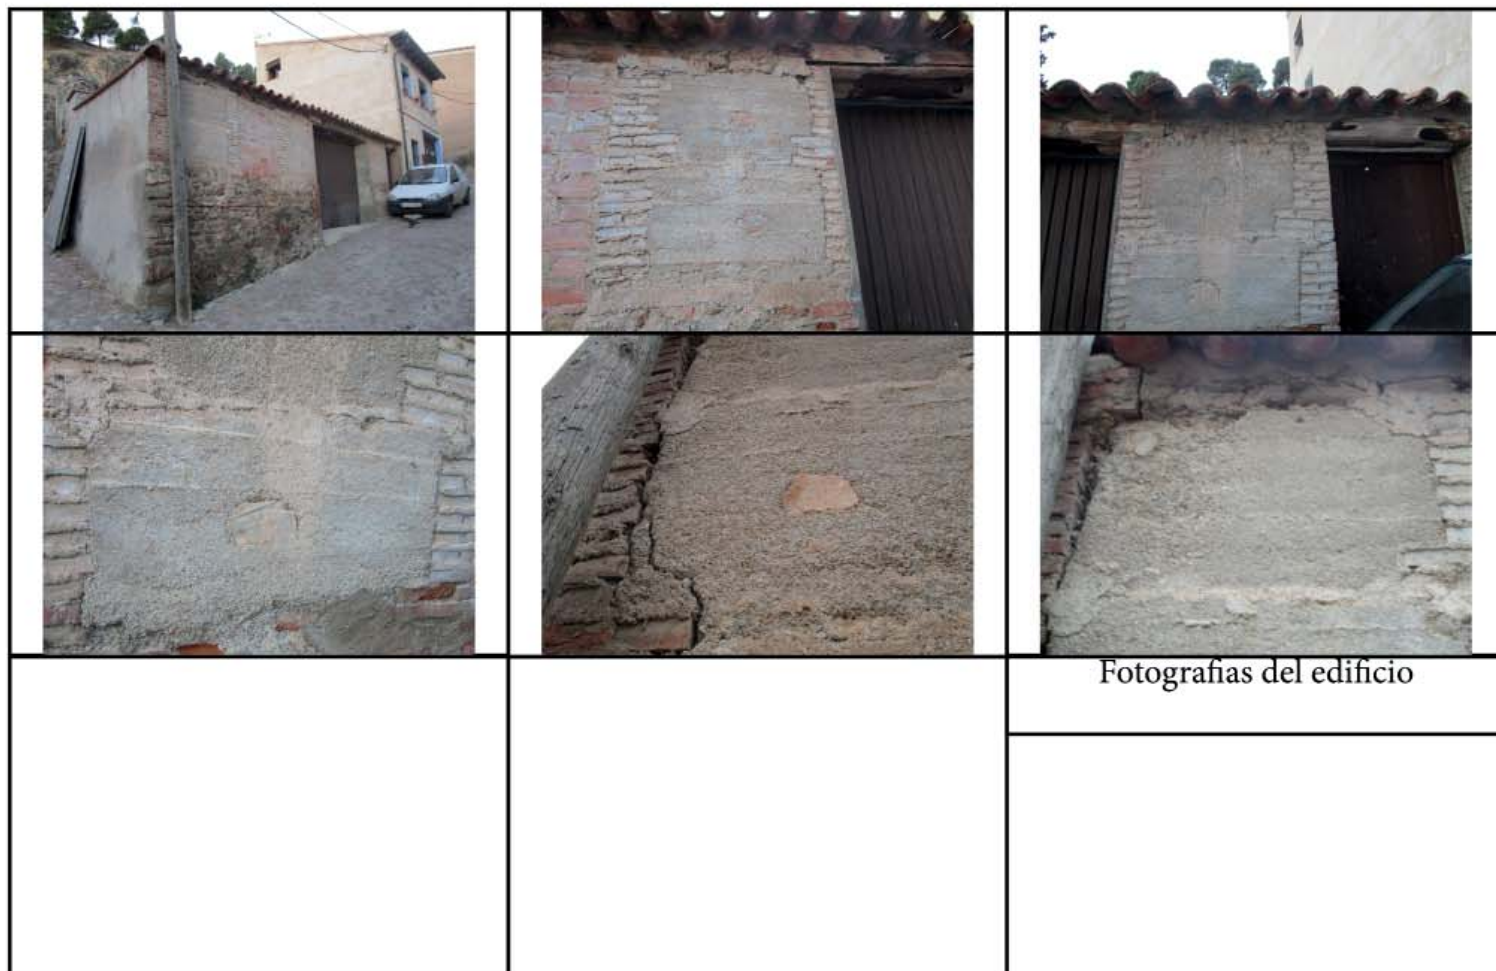
Localización	Calle de Valcaliente 83	
Catastro	2929903XL3522H	
Técnica constructiva	Tapia con machones y verdugadas de ladrillo con cajón de tierra	
USO	En uso <input checked="" type="checkbox"/>	Sin uso actual <input type="checkbox"/>
Tipo de Propiedad	Público <input type="checkbox"/>	Privado <input checked="" type="checkbox"/>
Observaciones	Presenta una reciente intervención. Presenta un buen estado de conservación. Actualmente está en uso. No tiene nivel de protección en el PGOU	
INTERVENCIÓN	SÍ <input checked="" type="checkbox"/>	NO <input type="checkbox"/>
ELEMENTOS CONSTRUCTIVOS		
	TAPIA <input type="checkbox"/>	
	ADOBE <input checked="" type="checkbox"/>	
ENLUCIDO	SÍ <input type="checkbox"/>	NO <input checked="" type="checkbox"/>

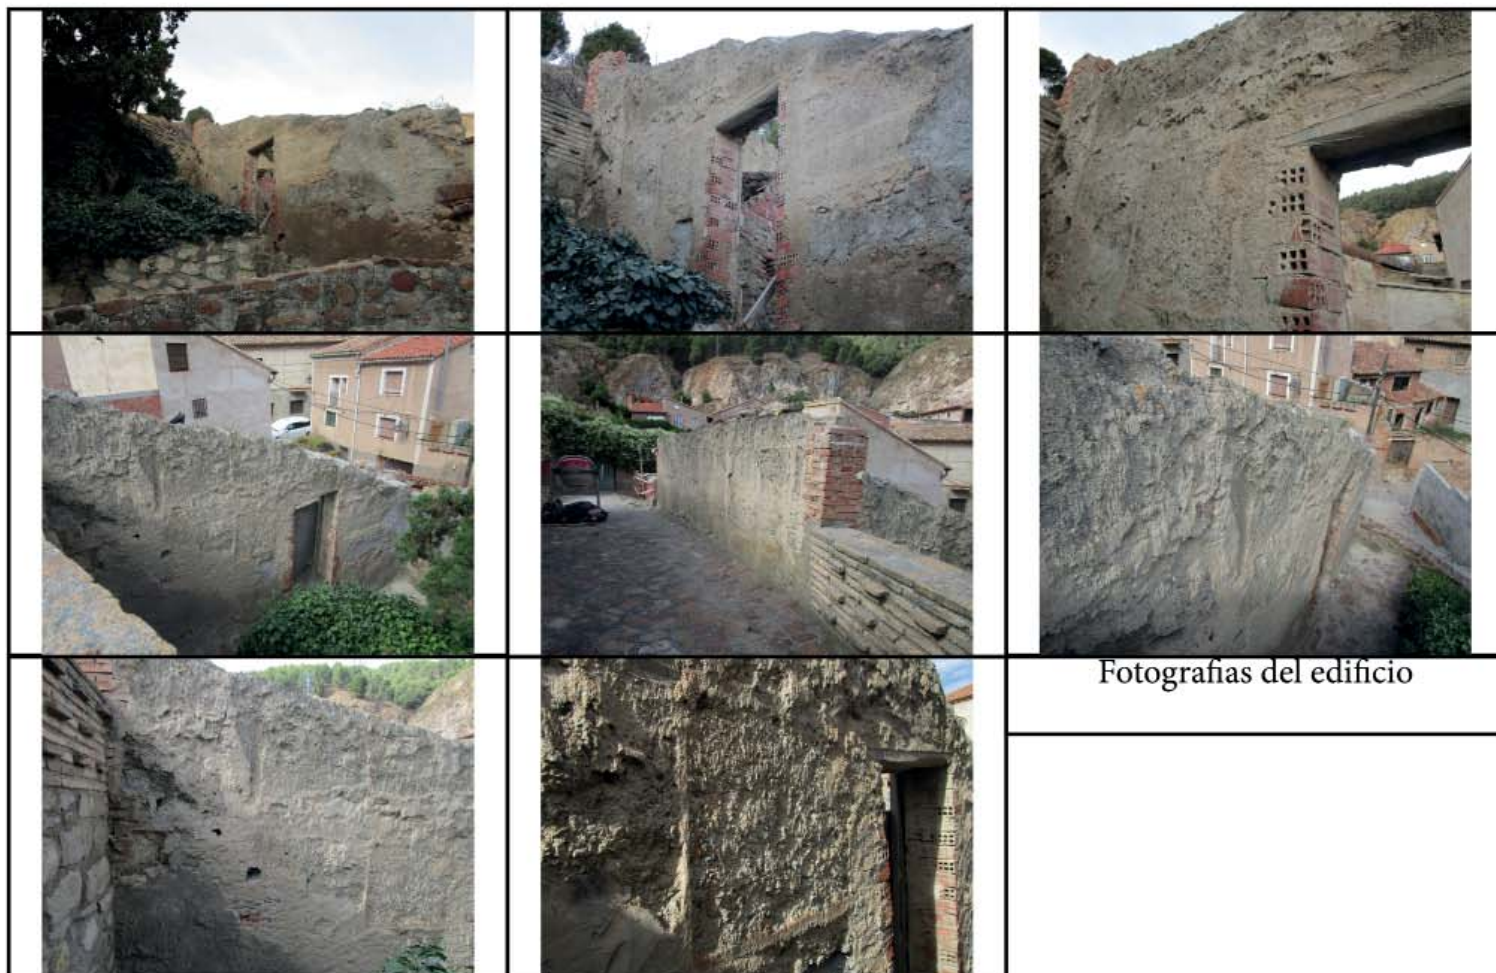
Localización	Calle de Valcaliente 89	
Catastro	2929405XL3522H	
Técnica constructiva	Tapia con juntas reforzadas con cal	
USO	En uso <input type="checkbox"/>	Sin uso actual <input checked="" type="checkbox"/>
Tipo de Propiedad	Público <input type="checkbox"/>	Privado <input checked="" type="checkbox"/>
Observaciones	Presenta intervenciones recientes con cemento gris para enlucir el muro. Esta actualmente sin uso. Presenta un regular esto de conservación, en las zonas de la coronación el estado ya es malo. En algunas zonas tiene mortero original. No tiene protección en el PGOU	
INTERVENCIÓN	sí <input type="checkbox"/>	NO <input checked="" type="checkbox"/>
ELEMENTOS CONSTRUCTIVOS		
	TAPIA <input checked="" type="checkbox"/>	
	ADOBE <input type="checkbox"/>	
ENLUCIDO	SÍ <input checked="" type="checkbox"/>	NO <input type="checkbox"/>

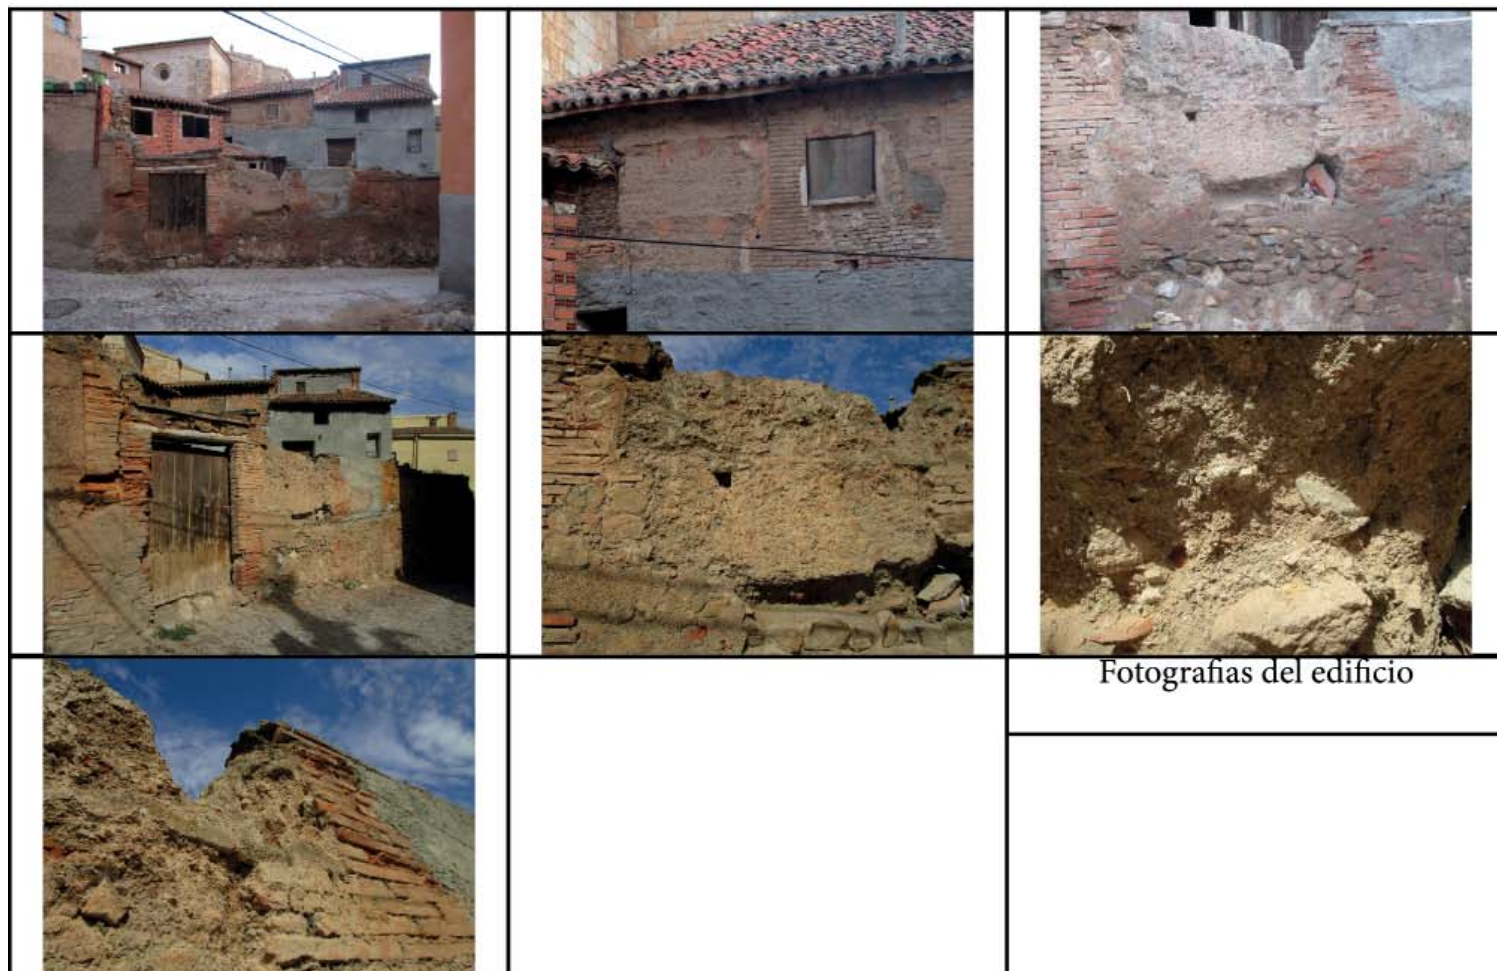
Localización	Calle de Valcaliente 50	
Catastro	2929606XL3532G	
Técnica constructiva	<p>Tapia con juntas reforzadas con cal</p> <p>Tapia con machones y verdugadas de ladrillo con cajón de tierra</p>	
USO	En uso <input checked="" type="checkbox"/>	Sin uso actual <input type="checkbox"/>
Tipo de Propiedad	Público <input type="checkbox"/>	Privado <input checked="" type="checkbox"/>
Observaciones	Tiene intervenciones recientes y en general presenta un estado de conservación salvo en zonas que el estado ya es malo. En muy pocas zonas tiene mortero original. No tiene protección en el PGOU	
INTERVENCIÓN	sí <input checked="" type="checkbox"/>	NO <input type="checkbox"/>
ELEMENTOS CONSTRUCTIVOS		
	TAPIA <input checked="" type="checkbox"/>	
	ADOBE <input type="checkbox"/>	
ENLUCIDO	SÍ <input checked="" type="checkbox"/>	NO <input type="checkbox"/>

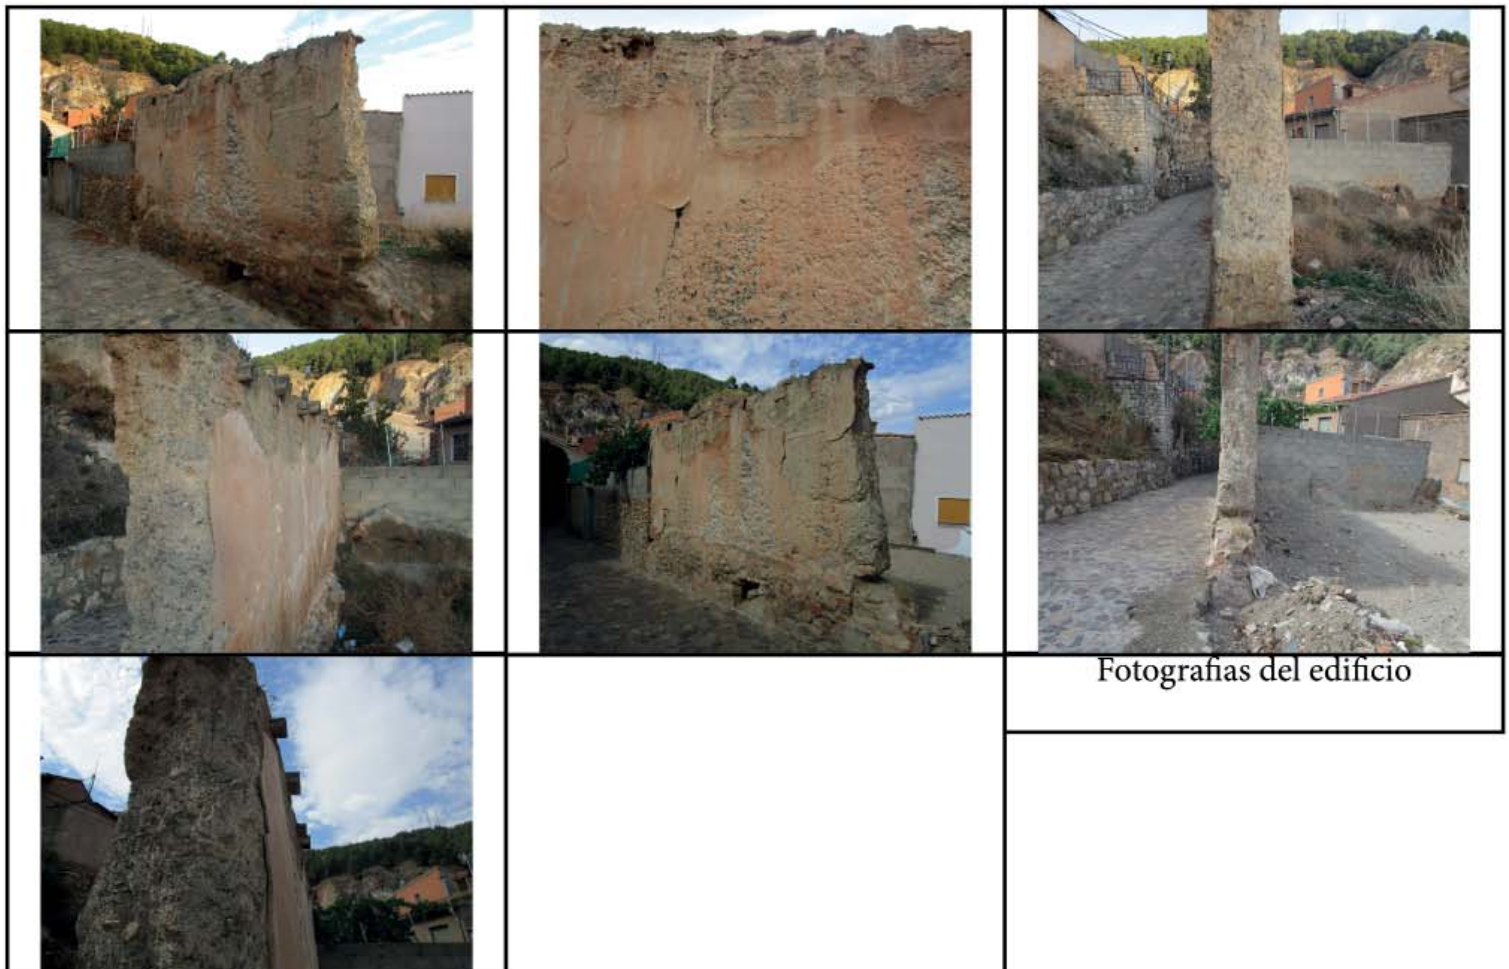
Localización	Calle de Valcaliente 63	
Catastro	3028204XL3522H	
Técnica constructiva	Tapia simple	
USO	En uso <input type="checkbox"/>	Sin uso actual <input checked="" type="checkbox"/>
Tipo de Propiedad	Público <input type="checkbox"/>	Privado <input checked="" type="checkbox"/>
Observaciones	Estado de abandono y con un estado de conservación regular. en algunas zonas ya es malo. Sin intervenciones. Se ven restos del enlucido original. No tiene protección en el PGOU	
INTERVENCIÓN	sí <input type="checkbox"/>	NO <input checked="" type="checkbox"/>
ELEMENTOS CONSTRUCTIVOS		
	TAPIA <input checked="" type="checkbox"/>	
	ADOBE <input type="checkbox"/>	
ENLUCIDO	SÍ <input checked="" type="checkbox"/>	NO <input type="checkbox"/>

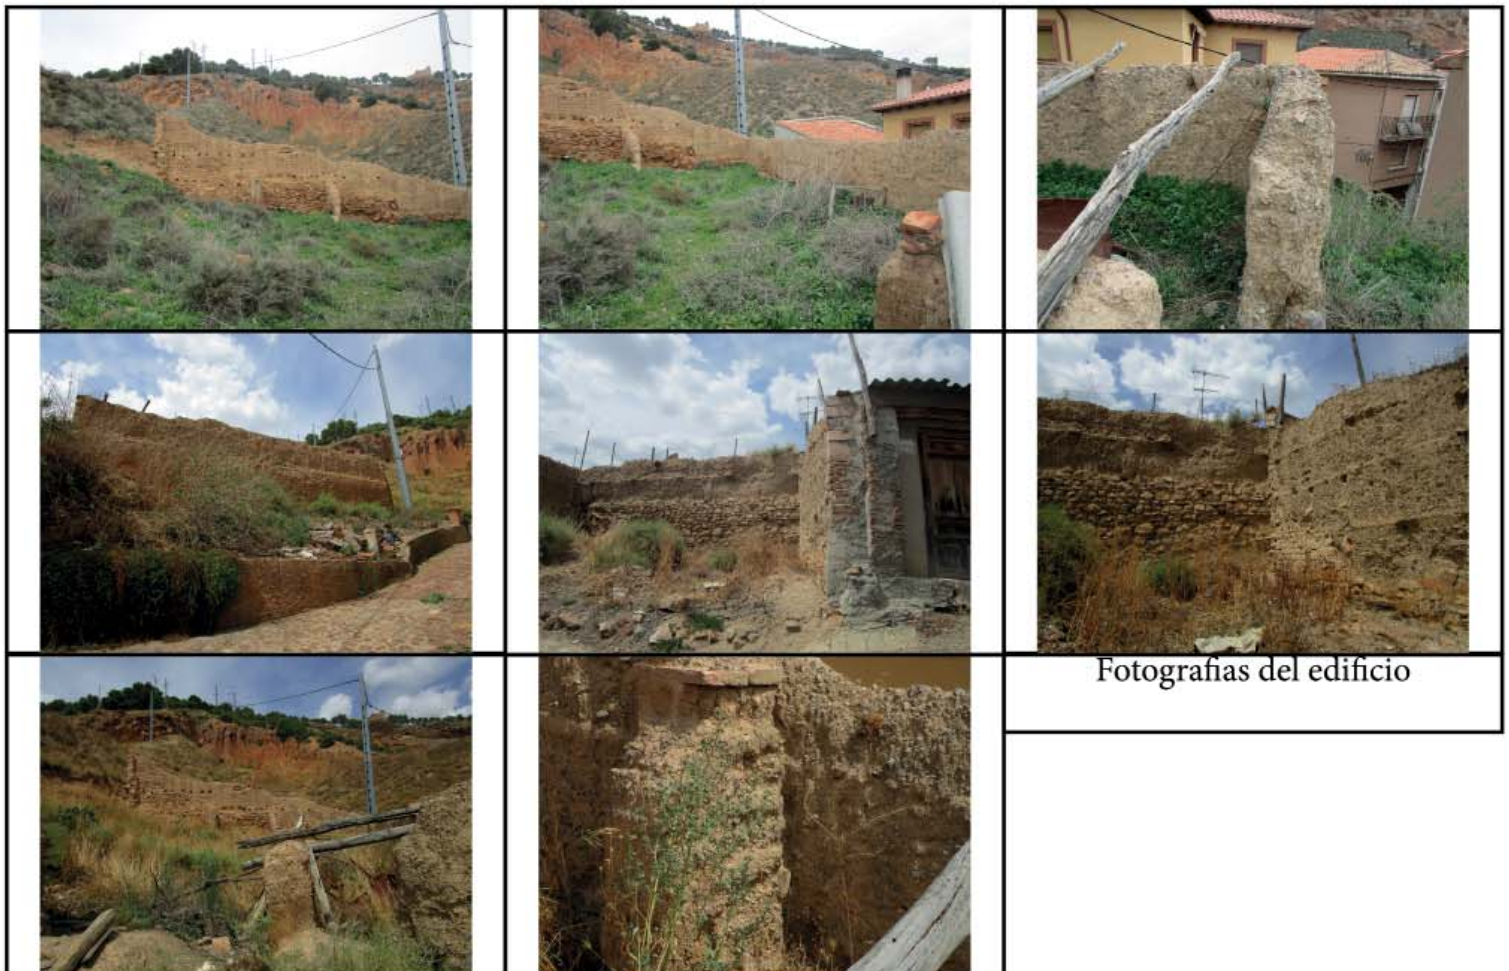
Localización	Calle Del Moral 31	
Catastro	3130902XL3533A	
Técnica constructiva	Tapia con juntas reforzadas con cal Adobe	
USO	En uso <input type="checkbox"/>	Sin uso actual <input checked="" type="checkbox"/>
Tipo de Propiedad	Público <input type="checkbox"/>	Privado <input checked="" type="checkbox"/>
Observaciones	No presenta intervenciones y está en estado de ruina. Tiene restos del enlucido original. Se puede ver como apoyaban las viguetas en los muros. No tiene protección en el PGOU, esta fuera de la zona BIC	
INTERVENCIÓN	sí <input checked="" type="checkbox"/>	NO <input type="checkbox"/>
ELEMENTOS CONSTRUCTIVOS		
	TAPIA <input checked="" type="checkbox"/>	
	ADOBE <input checked="" type="checkbox"/>	
ENLUCIDO	SÍ <input checked="" type="checkbox"/>	NO <input type="checkbox"/>

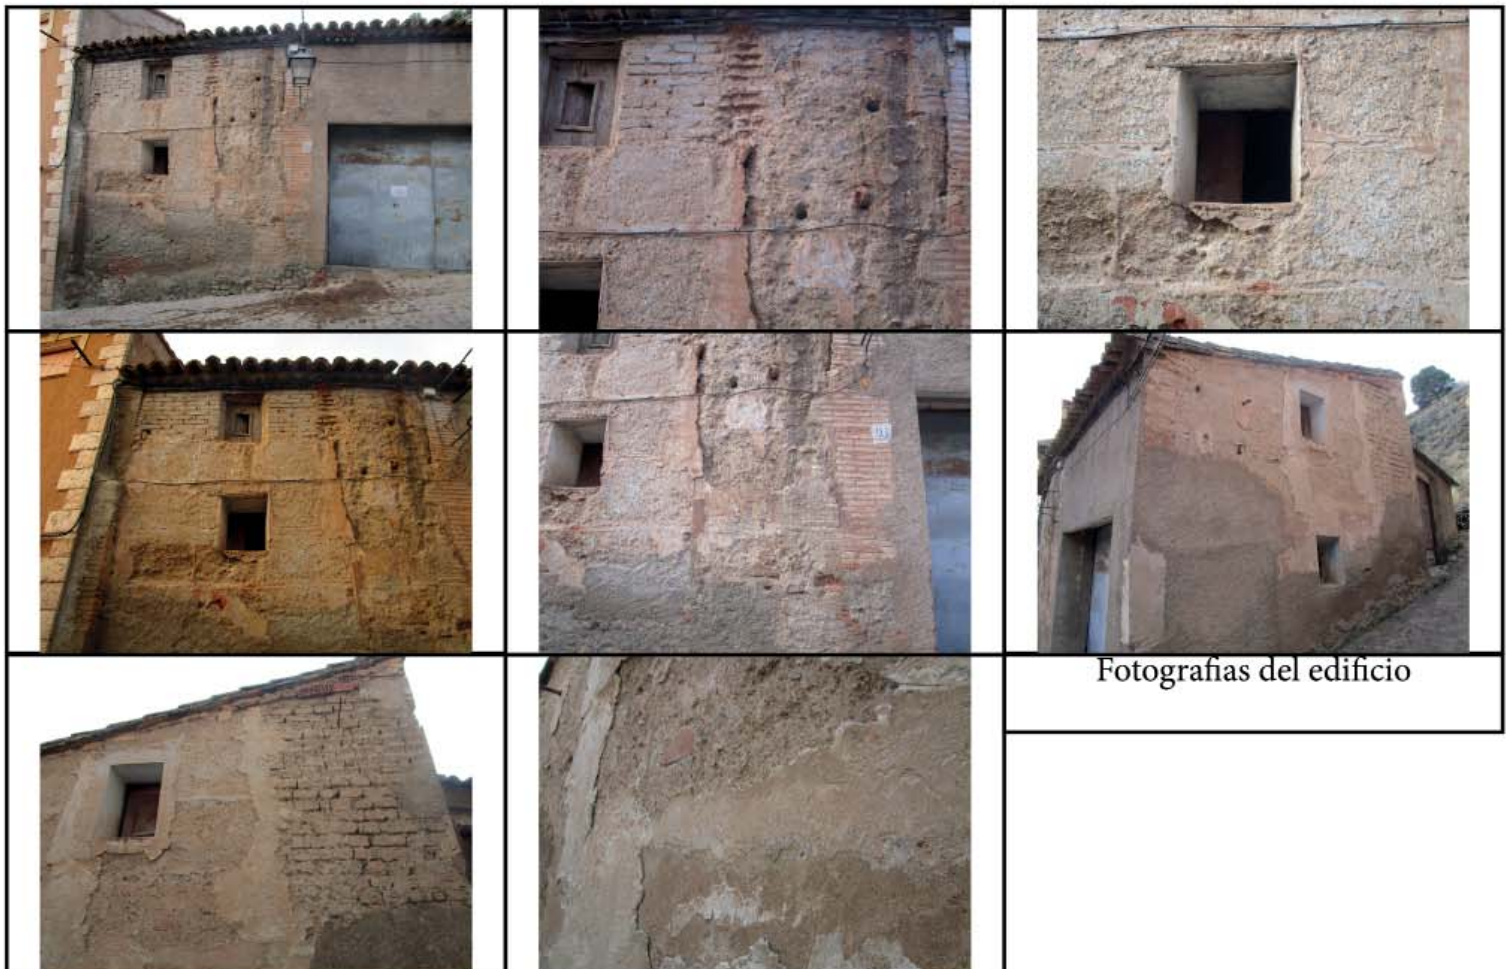
Localización	Calle de Valcaliente 95	
Catastro	2929402XL3522H	
Técnica constructiva	Tapia con verdugadas de ladrillo Tapia simple Adobe	
USO	En uso <input type="checkbox"/>	Sin uso actual <input checked="" type="checkbox"/>
Tipo de Propiedad	Público <input type="checkbox"/>	Privado <input checked="" type="checkbox"/>
Observaciones	Intervenciones recientes para enlucir el muro con cemento gris. En algunas zonas se ve enlucido original. Esta actualmente sin uso. Presenta un buen estado de conservación. No Tiene protección en el PGOU	
INTERVENCIÓN	sí <input checked="" type="checkbox"/>	NO <input type="checkbox"/>
ELEMENTOS CONSTRUCTIVOS		
	TAPIA <input checked="" type="checkbox"/>	
	ADOBE <input type="checkbox"/>	
ENLUCIDO	Sí <input checked="" type="checkbox"/>	NO <input type="checkbox"/>
