Arquitectura de tierra en la ciudad de Daroca (Zaragoza)

UNIVERSITAT
POLITÈCNICA
DE VALÈNCIA

MASTER OFICIAL EN
CONSERVACIÓN DEL
PATRIMONIO ARQ.

ARQUITECTURA DE TIERRA EN LA CIUDAD DE DAROCA (ZARAGOZA)

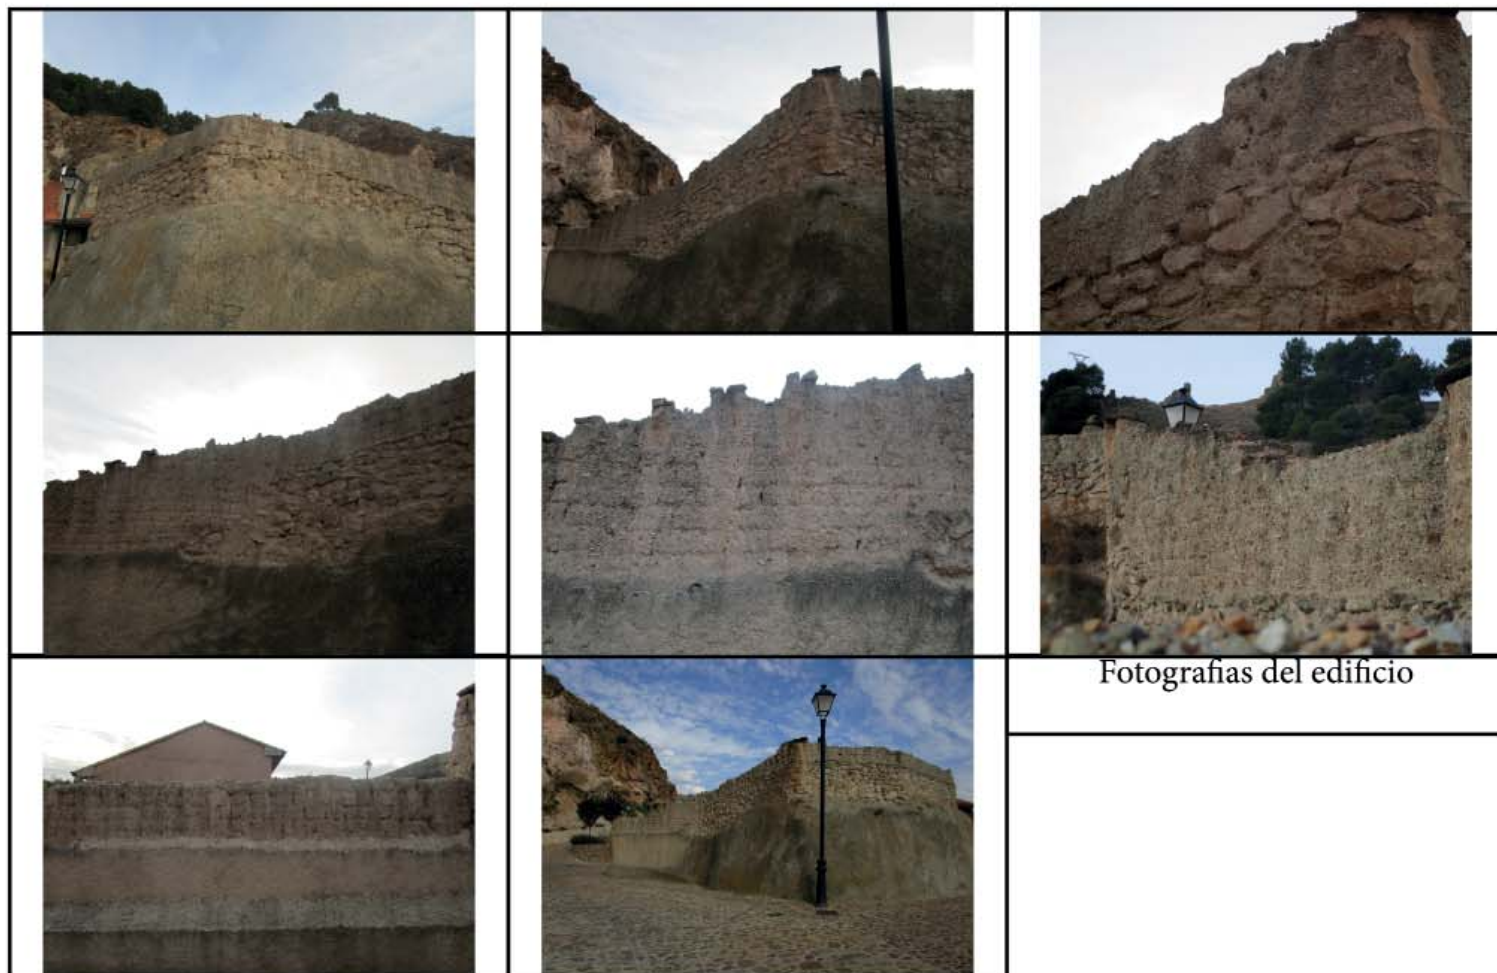
Localización	Calle San Miguel 23	
Catastro	2929518XL3533A	
Técnica constructiva	Adobe	
USO	En uso <input type="checkbox"/>	Sin uso actual <input checked="" type="checkbox"/>
Tipo de Propiedad	Público <input type="checkbox"/>	Privado <input checked="" type="checkbox"/>
Observaciones	No presenta intervenciones recientes. Presenta un mal estado de conservación. Actualmente no tiene uso. No tiene zonas con mortero original. No tiene protección en el PGOU.	
INTERVENCIÓN	sí <input type="checkbox"/>	NO <input checked="" type="checkbox"/>
ELEMENTOS CONSTRUCTIVOS		
	TAPIA <input type="checkbox"/>	
	ADOBE <input checked="" type="checkbox"/>	
ENLUCIDO	SÍ <input type="checkbox"/>	NO <input checked="" type="checkbox"/>

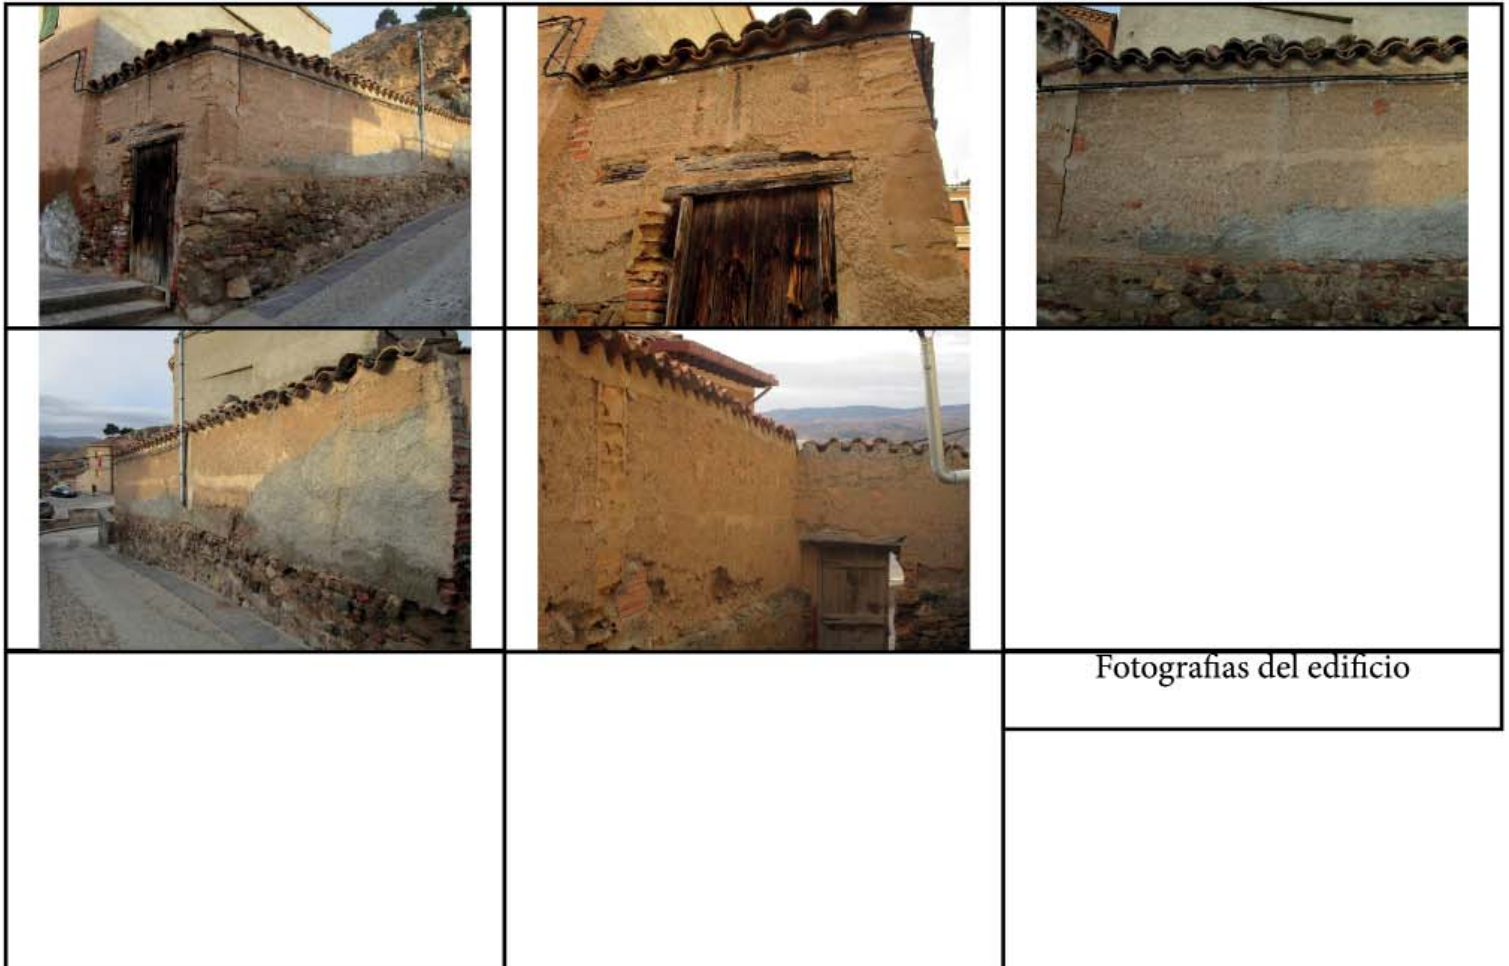
Localización	Calle San Miguel 41	
Catastro	3029404XL3532G	
Técnica constructiva	Tapia simple	
USO	En uso <input type="checkbox"/>	Sin uso actual <input checked="" type="checkbox"/>
Tipo de Propiedad	Público <input type="checkbox"/>	Privado <input checked="" type="checkbox"/>
Observaciones	Presenta intervenciones recientes con cemento gris para enlucir el muro. Esta actualmente sin uso. Presenta un buen estado de conservación. En muy pocas zonas tiene mortero original. No tiene protección en el PGOU	
INTERVENCIÓN	SÍ <input checked="" type="checkbox"/>	NO <input type="checkbox"/>
ELEMENTOS CONSTRUCTIVOS		
	TAPIA <input checked="" type="checkbox"/>	
	ADOBE <input type="checkbox"/>	
ENLUCIDO	SÍ <input checked="" type="checkbox"/>	NO <input type="checkbox"/>

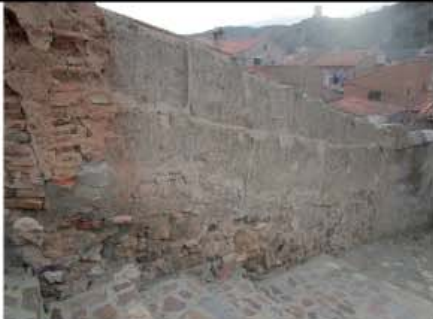
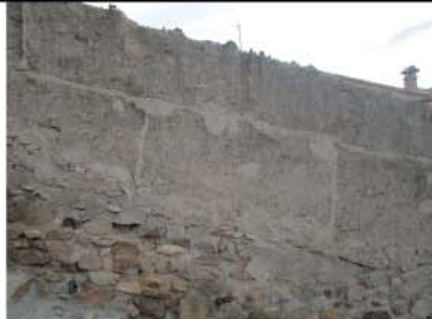
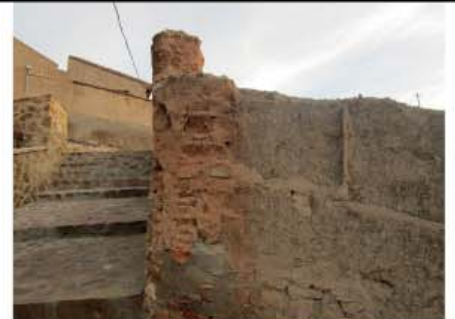
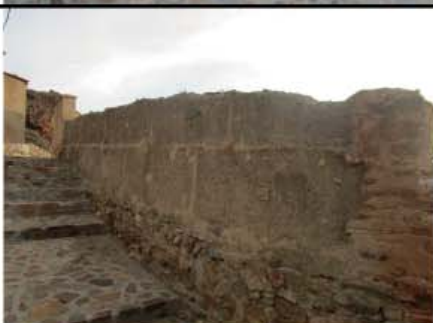
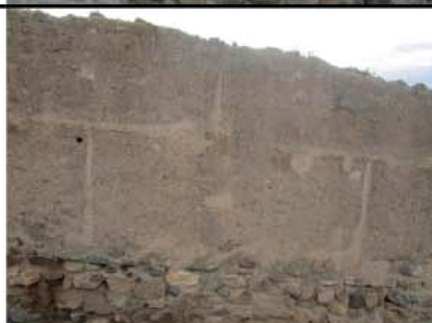
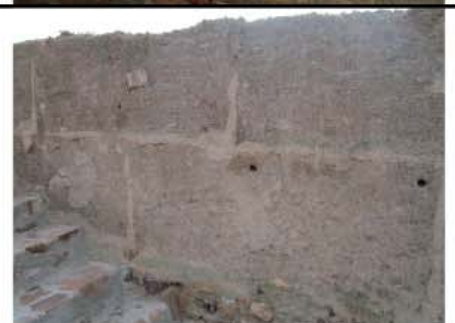
Localización	Calle San Valero 5, fachada San Miguel	
Catastro	3030704XL3532G	
Técnica constructiva	Tapia con juntas reforzadas con cal Adobe	
USO	En uso <input checked="" type="checkbox"/>	Sin uso actual <input type="checkbox"/>
Tipo de Propiedad	Público <input type="checkbox"/>	Privado <input checked="" type="checkbox"/>
Observaciones	No tiene intervenciones recientes y en general presenta un estado de conservación regular salvo en zonas que el estado ya es malo. No tiene zonas con mortero original. No tiene protección en el PGOU	
INTERVENCIÓN	sí <input type="checkbox"/>	NO <input checked="" type="checkbox"/>
ELEMENTOS CONSTRUCTIVOS		
	TAPIA <input checked="" type="checkbox"/>	
	ADOBE <input checked="" type="checkbox"/>	
ENLUCIDO	SÍ <input type="checkbox"/>	NO <input checked="" type="checkbox"/>

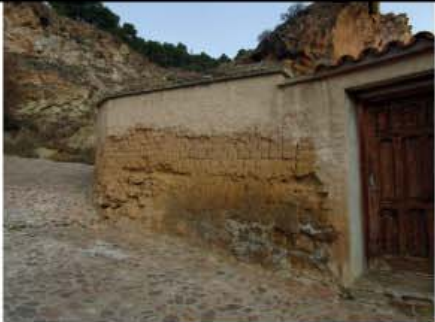
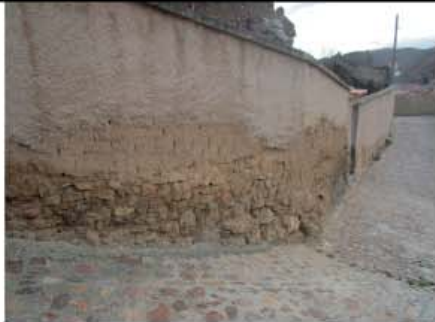
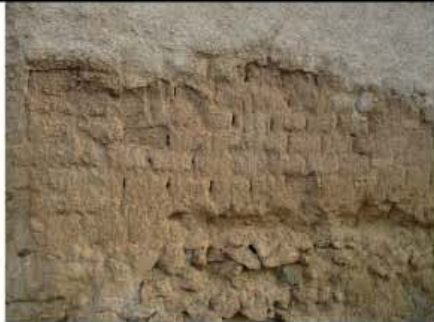
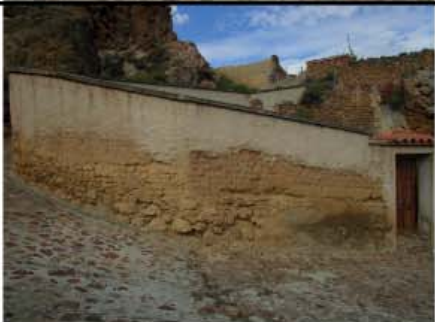
Localización	Calle San Valero 18	
Catastro	3130103XL3533A	
Técnica constructiva	Adobe	
USO	En uso <input checked="" type="checkbox"/>	Sin uso actual <input type="checkbox"/>
Tipo de Propiedad	Público <input type="checkbox"/>	Privado <input checked="" type="checkbox"/>
Observaciones	Intervención reciente con uso de cemento gris para enlucir el muro. Actualmente está en uso. En muy pocas zonas queda mortero original. No tiene protección en el PGOU	
INTERVENCIÓN	sí <input checked="" type="checkbox"/>	NO <input type="checkbox"/>
ELEMENTOS CONSTRUCTIVOS		
	TAPIA <input type="checkbox"/>	
	ADOBE <input checked="" type="checkbox"/>	
ENLUCIDO	SÍ <input checked="" type="checkbox"/>	NO <input type="checkbox"/>

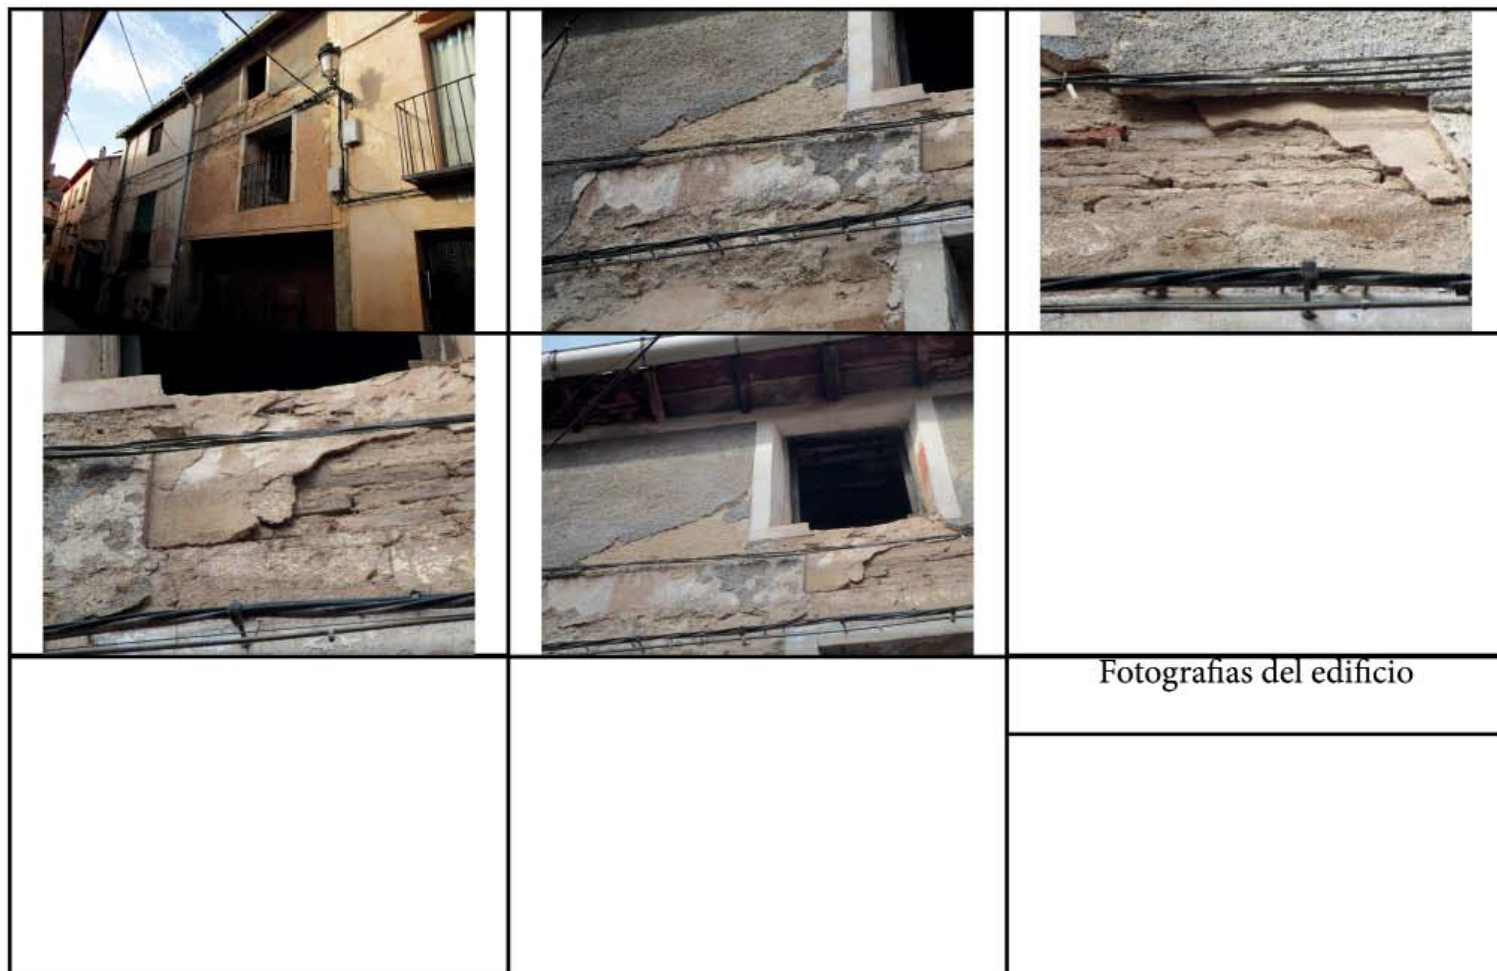
Localización	Calle Pedro Ciruelo 7	
Catastro	3429703XL3532G	
Técnica constructiva	Tapia simple	
USO	En uso <input checked="" type="checkbox"/>	Sin uso actual <input type="checkbox"/>
Tipo de Propiedad	Público <input type="checkbox"/>	Privado <input checked="" type="checkbox"/>
Observaciones	Presenta intervenciones recientes con cemento gris para enlucir el muro. Esta actualmente sin uso. Presenta un estado de conservación regular, Pocas zonas con mortero original. No tiene protección en el PGOU	
INTERVENCIÓN	sí <input checked="" type="checkbox"/>	NO <input type="checkbox"/>
ELEMENTOS CONSTRUCTIVOS		
	TAPIA <input checked="" type="checkbox"/>	
	ADOBE <input type="checkbox"/>	
ENLUCIDO	SÍ <input checked="" type="checkbox"/>	NO <input type="checkbox"/>

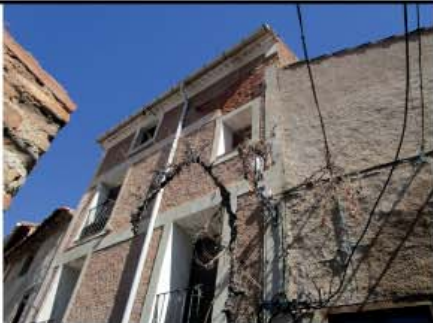
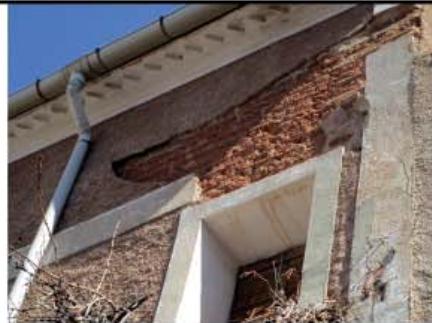
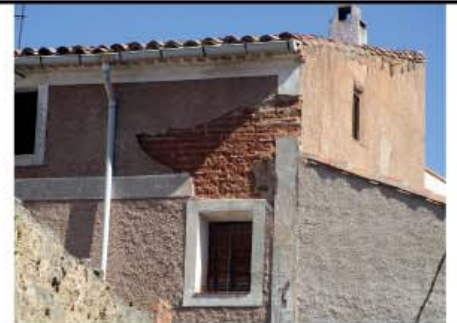
Localización	Calle San Blas 9	
Catastro	3127326XL3532E	
Técnica constructiva	Adobe	
USO	En uso <input checked="" type="checkbox"/>	Sin uso actual <input type="checkbox"/>
Tipo de Propiedad	Público <input type="checkbox"/>	Privado <input checked="" type="checkbox"/>
Observaciones	No tiene intervenciones recientes y en general presenta un buen estado de conservación salvo en zonas que el estado ya es malo, como en el adobe que no está enlucido. Actualmente esta en uso. No tiene protección en el PGOU	
INTERVENCIÓN	sí <input type="checkbox"/>	NO <input checked="" type="checkbox"/>
ELEMENTOS CONSTRUCTIVOS		
	TAPIA <input type="checkbox"/>	
	ADOBE <input checked="" type="checkbox"/>	
ENLUCIDO	SÍ <input checked="" type="checkbox"/>	NO <input type="checkbox"/>

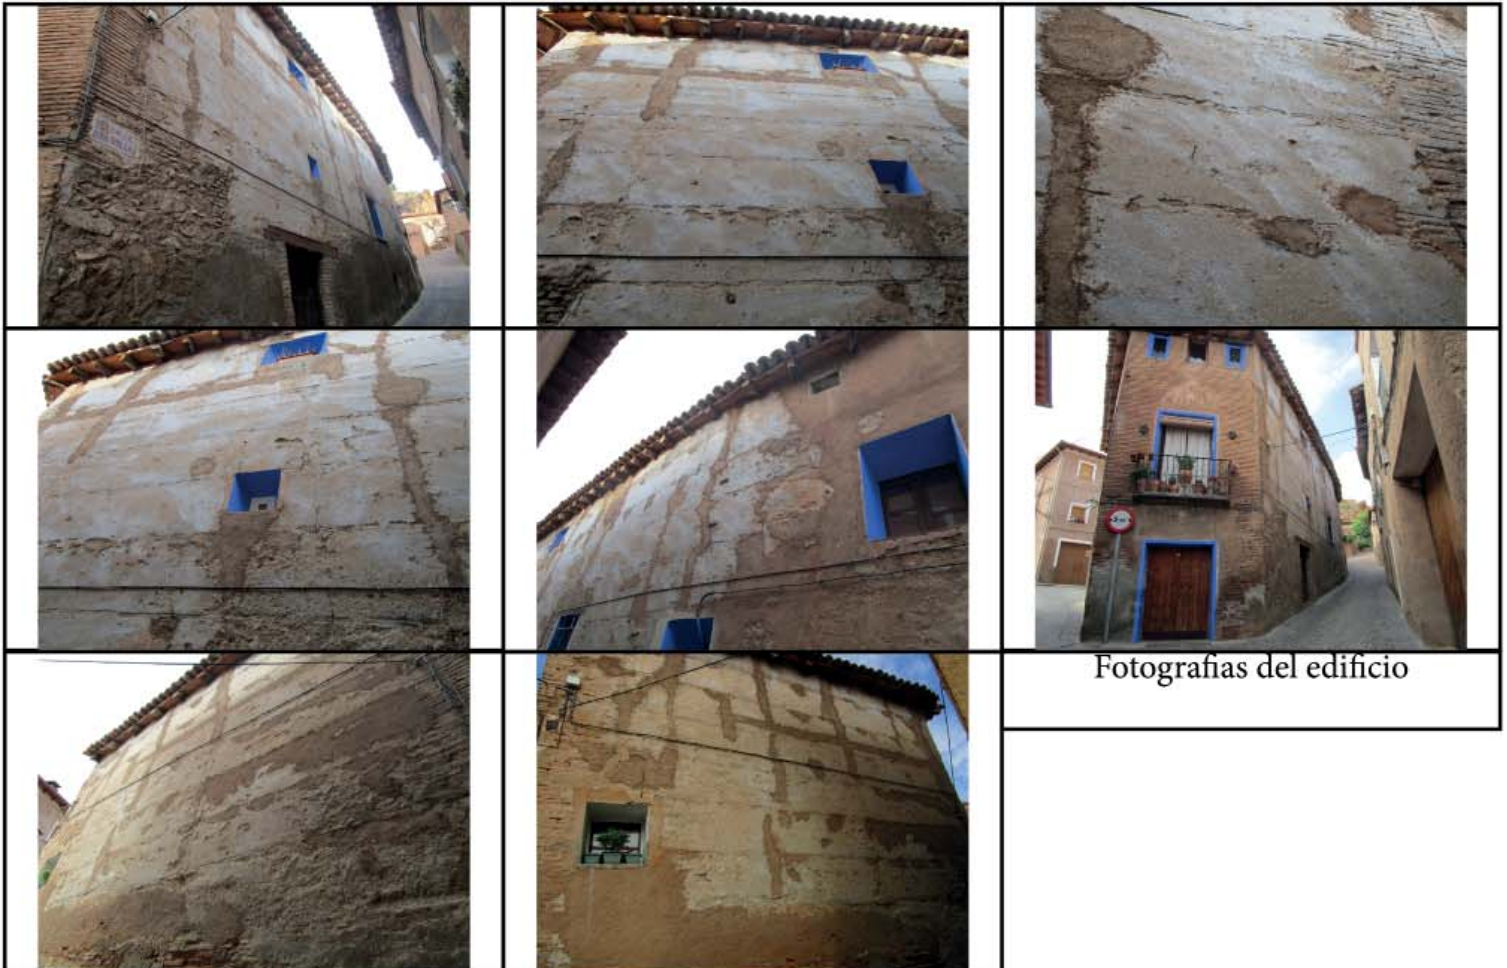
Localización	Calle San Valero 1	
Catastro	3030706XL3532G	
Técnica constructiva	Tapia con verdugadas de ladrillo	
USO	En uso <input checked="" type="checkbox"/>	Sin uso actual <input type="checkbox"/>
Tipo de Propiedad	Público <input type="checkbox"/>	Privado <input checked="" type="checkbox"/>
Observaciones	Presenta una reciente intervención en la base del muro con cemento gris. Presenta un buen estado de conservación. Actualmente está en uso. Protección ambiental en el PGOU, ficha A-117 del catálogo de patrimonio arquitectónico	
INTERVENCIÓN	SÍ <input checked="" type="checkbox"/>	NO <input type="checkbox"/>
ELEMENTOS CONSTRUCTIVOS		
	TAPIA <input checked="" type="checkbox"/>	
	ADOBE <input type="checkbox"/>	
ENLUCIDO	SÍ <input checked="" type="checkbox"/>	NO <input type="checkbox"/>

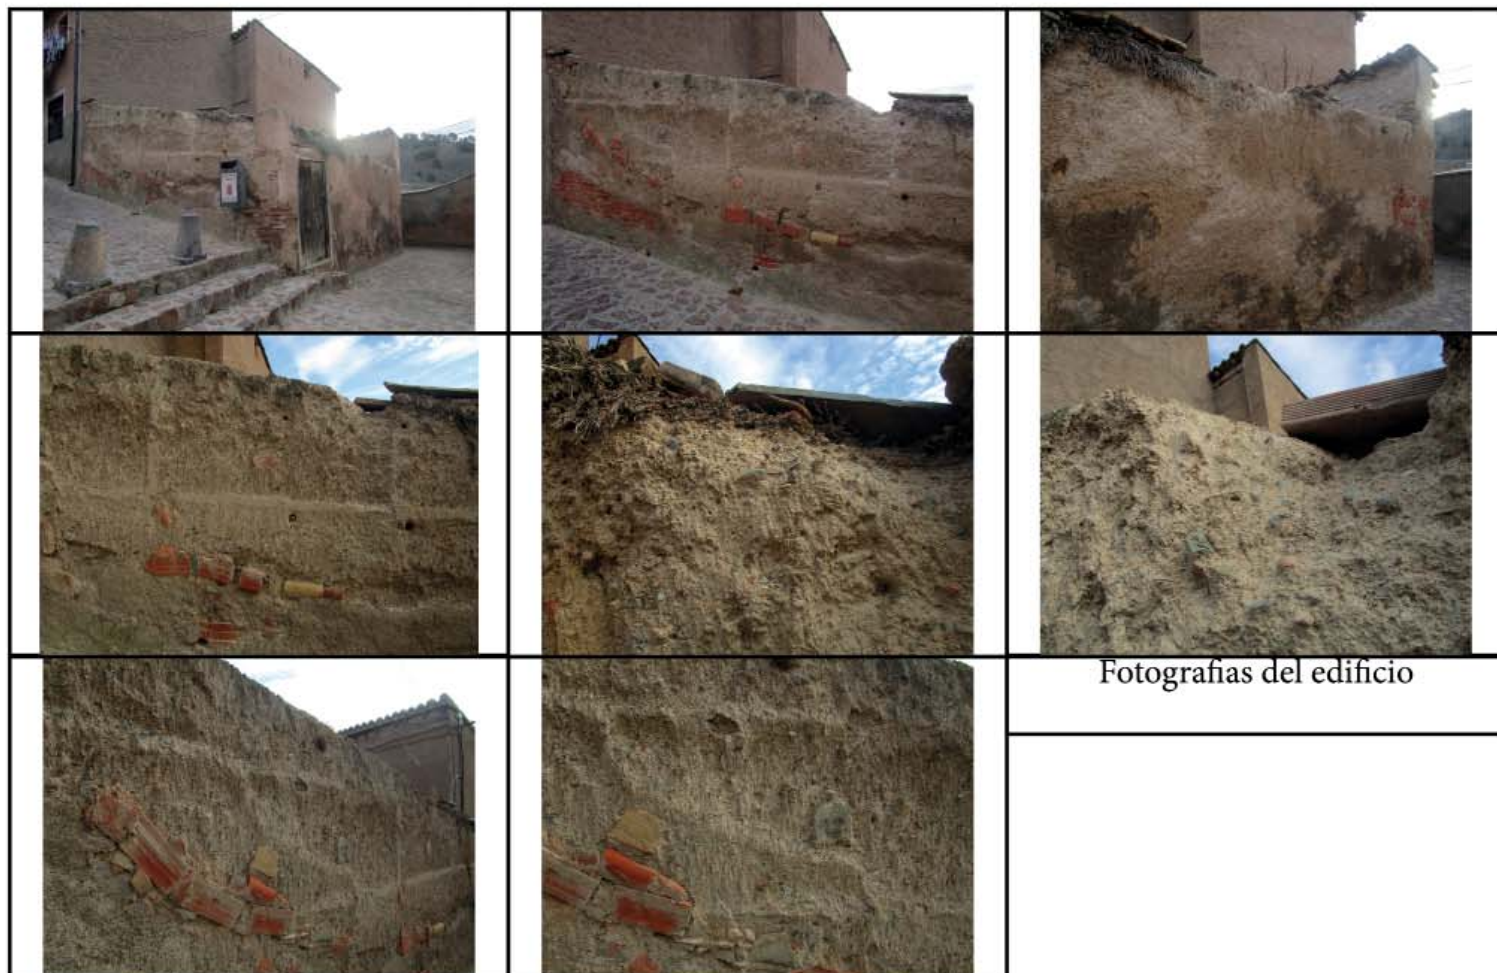
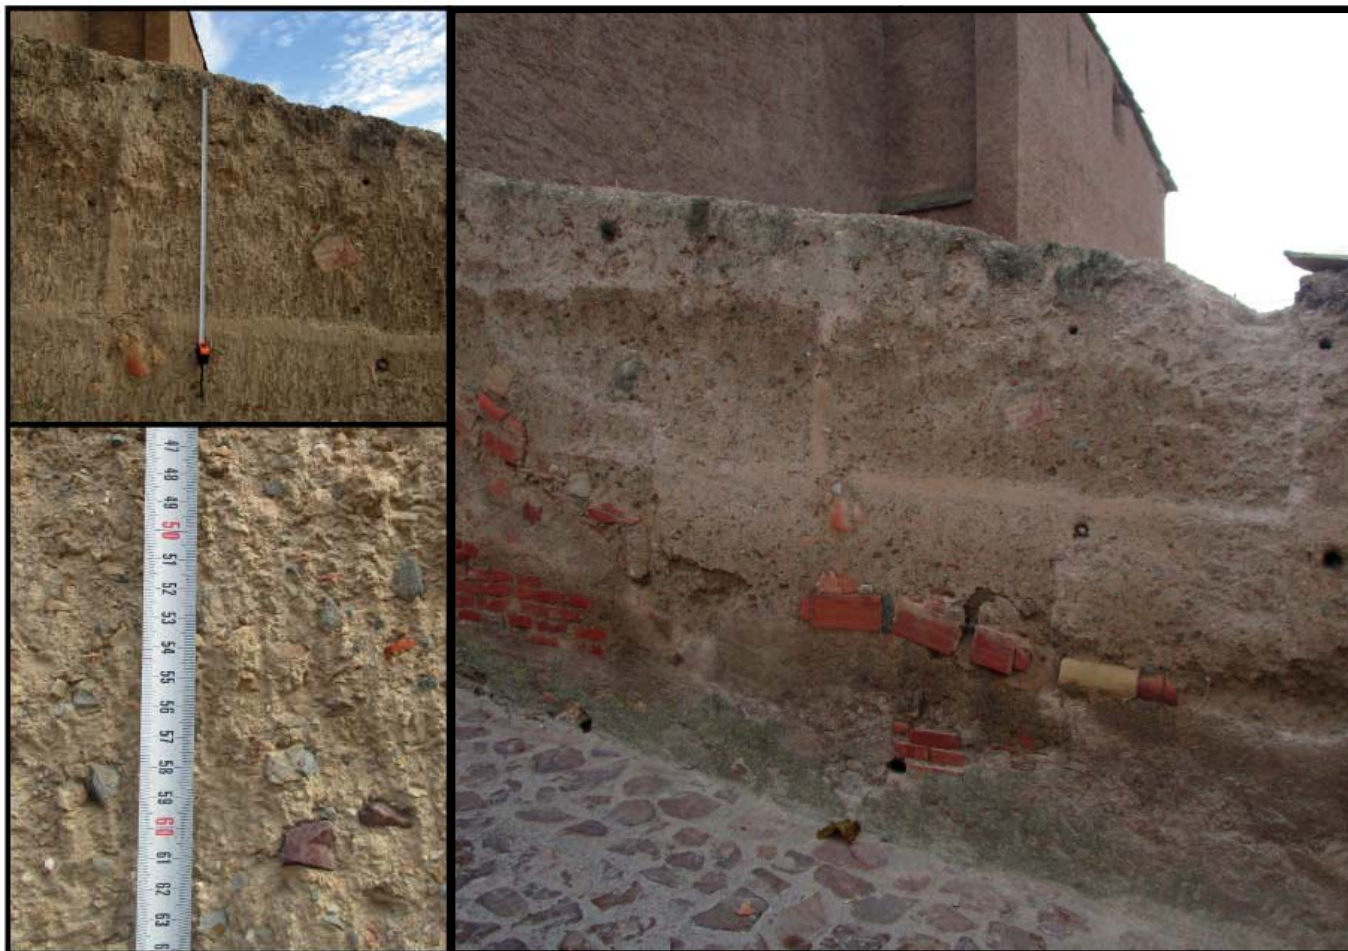
Localización	Calle Almogavares 12	
Catastro	3129401XL3532G	
Técnica constructiva	Tapia con juntas reforzadas con cal	
USO	En uso <input type="checkbox"/>	Sin uso actual <input checked="" type="checkbox"/>
Tipo de Propiedad	Público <input type="checkbox"/>	Privado <input checked="" type="checkbox"/>
Observaciones	Presenta intervenciones recientes con cemento gris para enlucir el muro. Esta actualmente sin uso. Presenta un buen estado de conservación, en las zonas de la coronación el estado ya es malo. Pocas zonas con mortero original. No tiene protección en el PGOU	
INTERVENCIÓN	sí <input checked="" type="checkbox"/>	NO <input type="checkbox"/>
ELEMENTOS CONSTRUCTIVOS		
	TAPIA <input checked="" type="checkbox"/>	
	ADOBE <input type="checkbox"/>	
ENLUCIDO	SÍ <input checked="" type="checkbox"/>	NO <input type="checkbox"/>

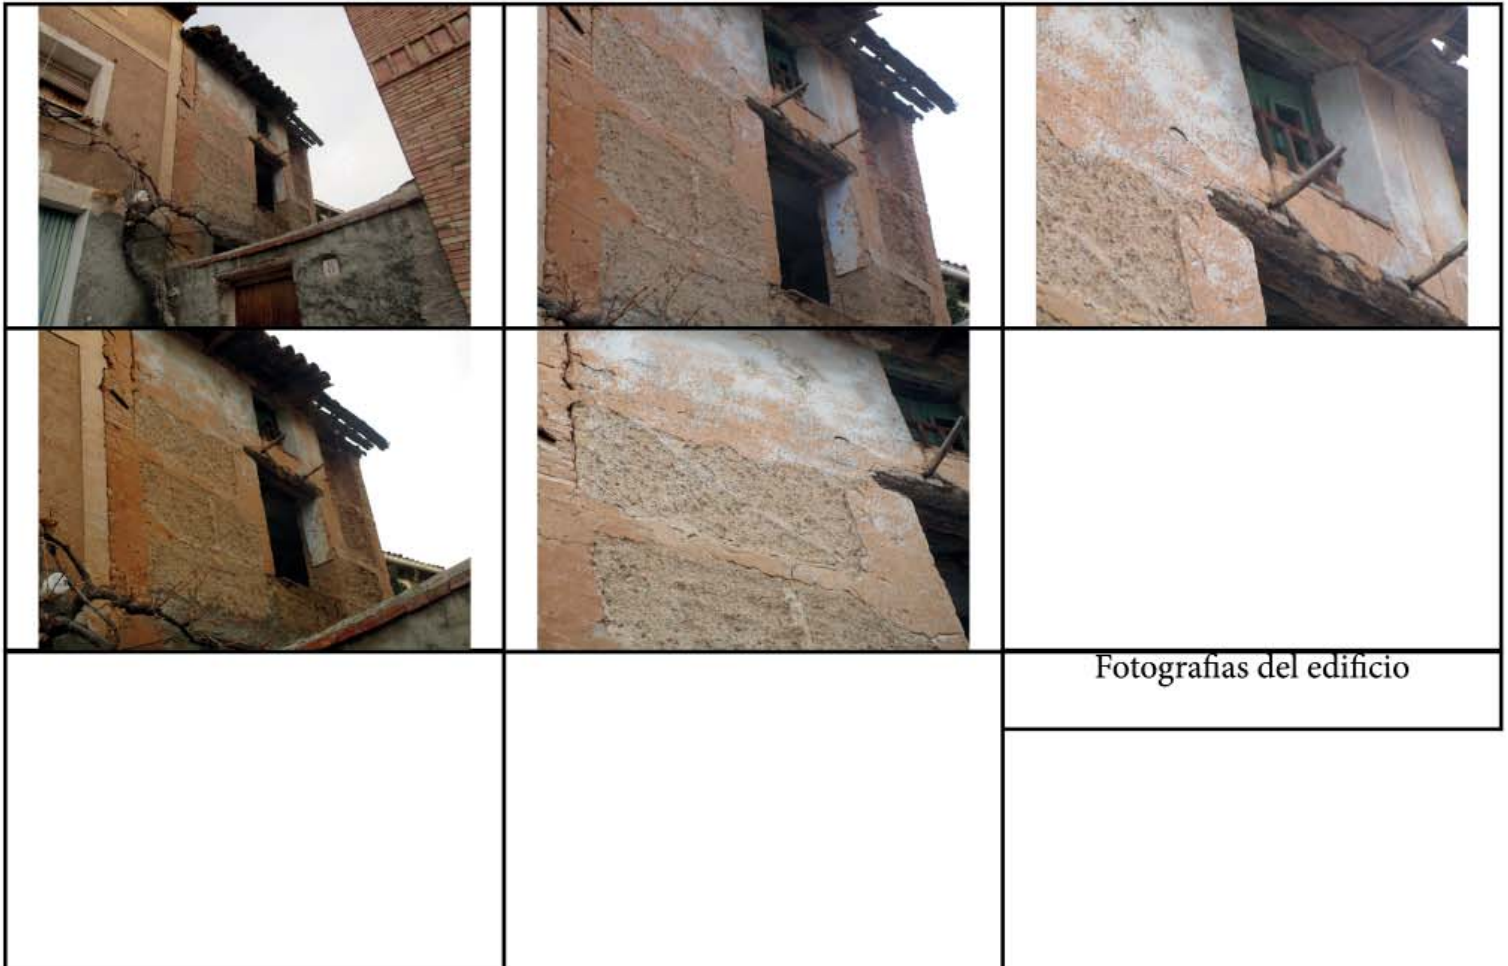
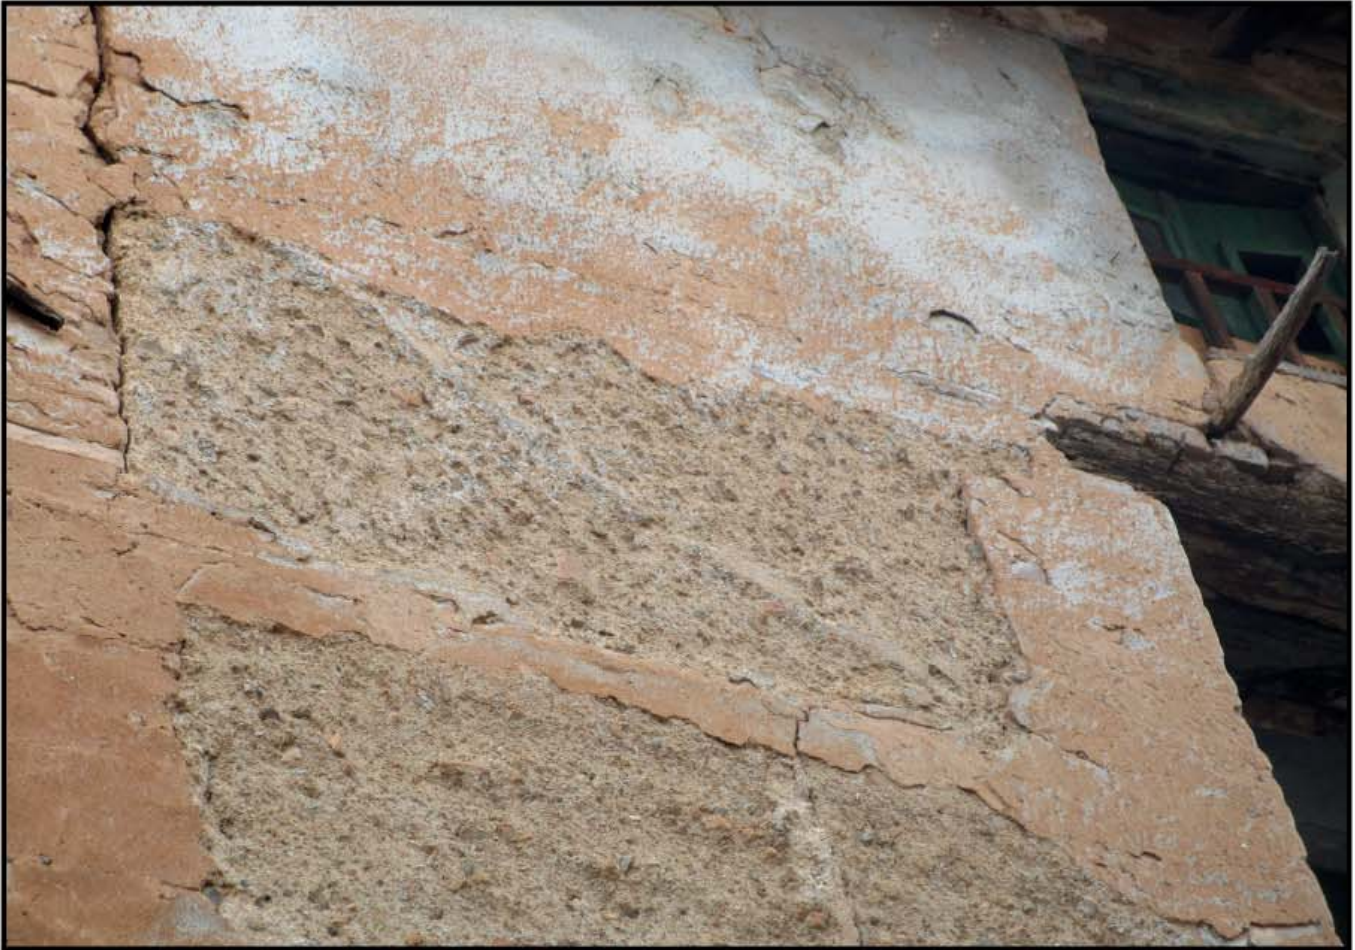
Localización	Calle Abderraman El Tuyibi 9	
Catastro	3129404XL3532G	
Técnica constructiva	Tapia con juntas reforzadas con cal	
USO	En uso <input type="checkbox"/>	Sin uso actual <input checked="" type="checkbox"/>
Tipo de Propiedad	Público <input type="checkbox"/>	Privado <input checked="" type="checkbox"/>
Observaciones	No tiene intervenciones recientes y en general presenta un estado de conservación regular salvo en zonas que el estado ya es malo. Tiene trazas de mortero original. No tiene protección en el PGOU	
INTERVENCIÓN	SÍ <input type="checkbox"/>	NO <input checked="" type="checkbox"/>
ELEMENTOS CONSTRUCTIVOS		
	TAPIA <input checked="" type="checkbox"/>	
	ADOBE <input type="checkbox"/>	
ENLUCIDO	SÍ <input checked="" type="checkbox"/>	NO <input type="checkbox"/>

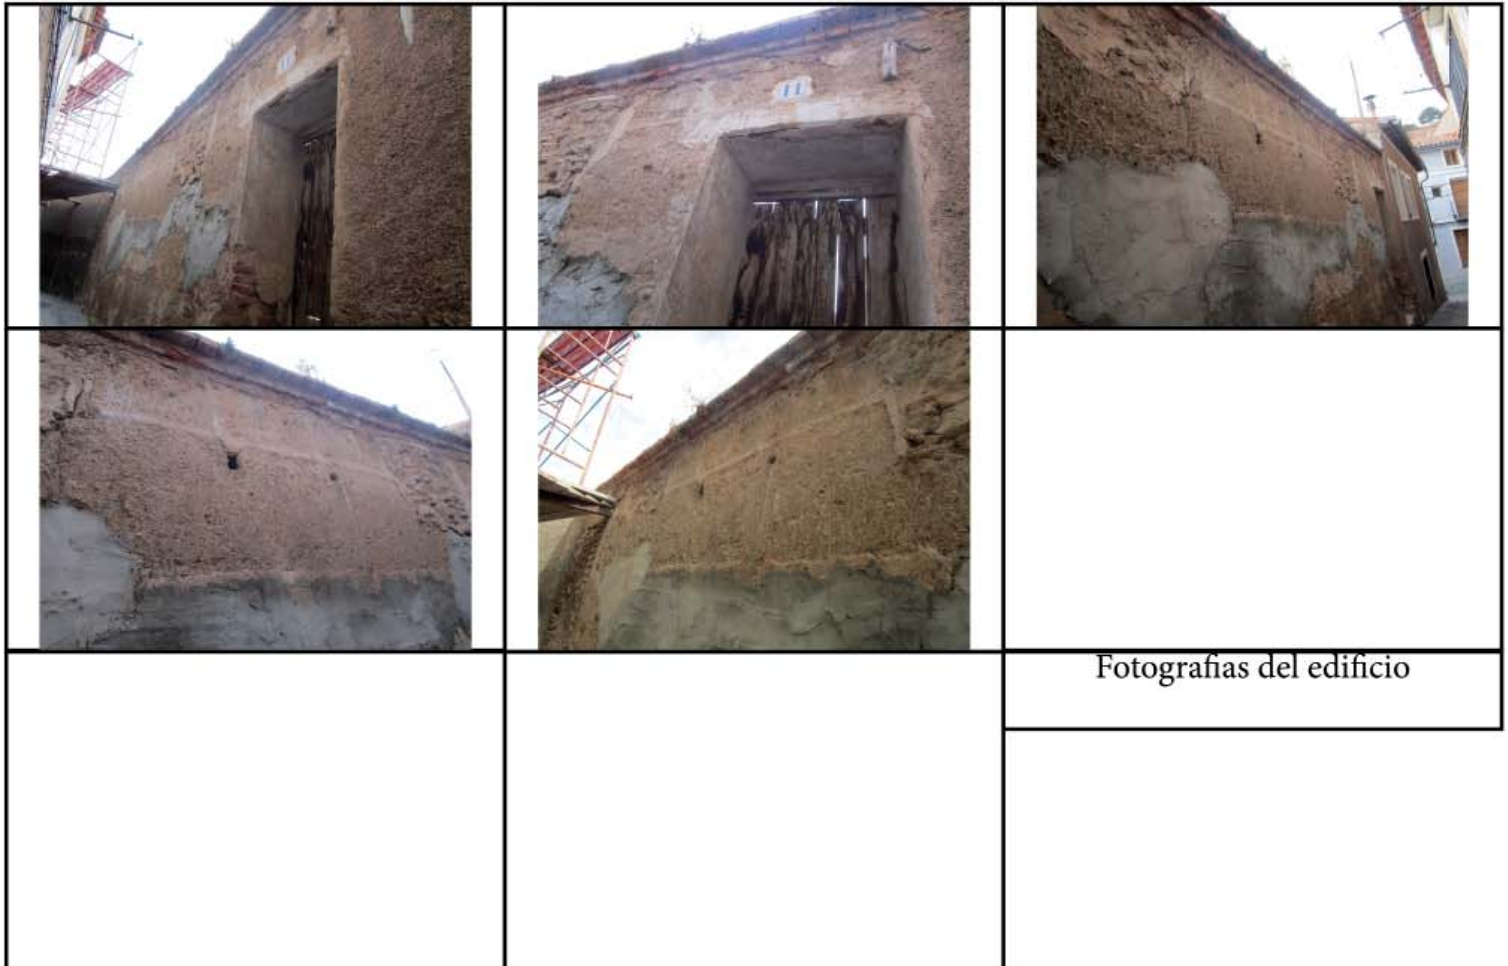
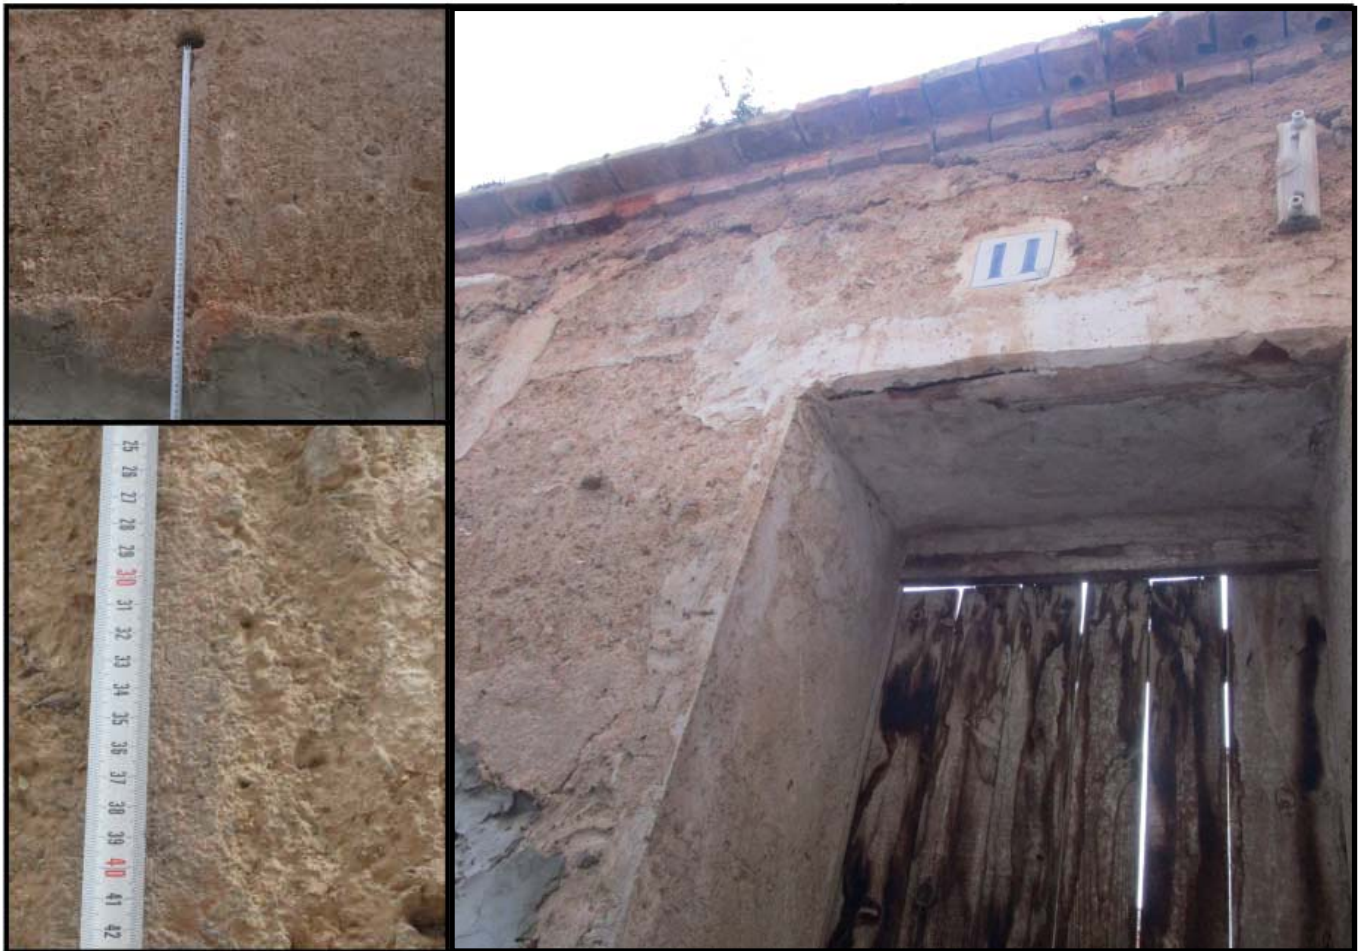
Localización	Calle Almogaraves 11	
Catastro	3129203XL3532G	
Técnica constructiva	Tapia con juntas reforzadas con cal	
USO	En uso <input type="checkbox"/>	Sin uso actual <input checked="" type="checkbox"/>
Tipo de Propiedad	Público <input type="checkbox"/>	Privado <input checked="" type="checkbox"/>
Observaciones	Actualmente no está en uso, presenta intervenciones a nivel de enlucido con cemento gris. Zonas con el enlucido original. Presenta un buen estado de conservación. No tiene protección en el PGOU	
INTERVENCIÓN	SÍ <input checked="" type="checkbox"/>	NO <input type="checkbox"/>
ELEMENTOS CONSTRUCTIVOS		
	TAPIA <input checked="" type="checkbox"/>	
	ADOBE <input type="checkbox"/>	
ENLUCIDO	SÍ <input checked="" type="checkbox"/>	NO <input type="checkbox"/>

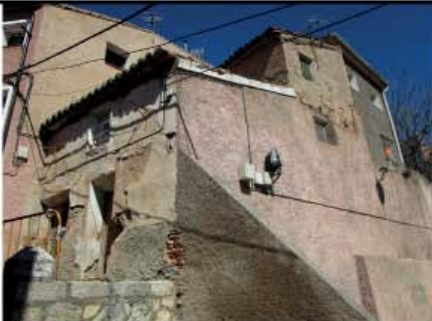
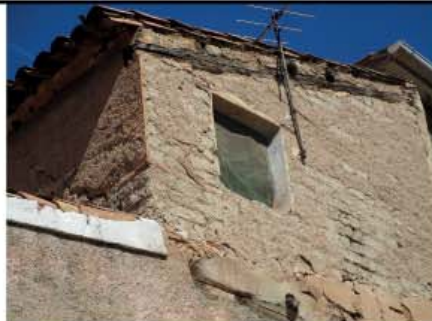
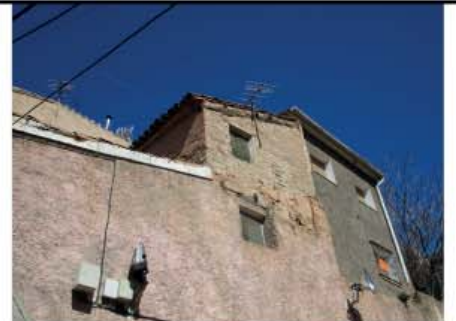
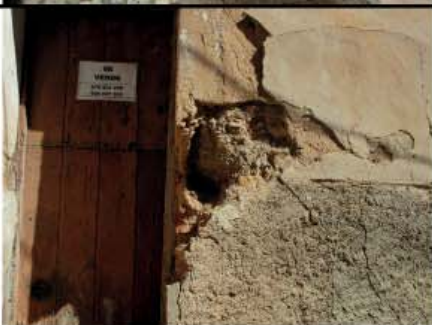
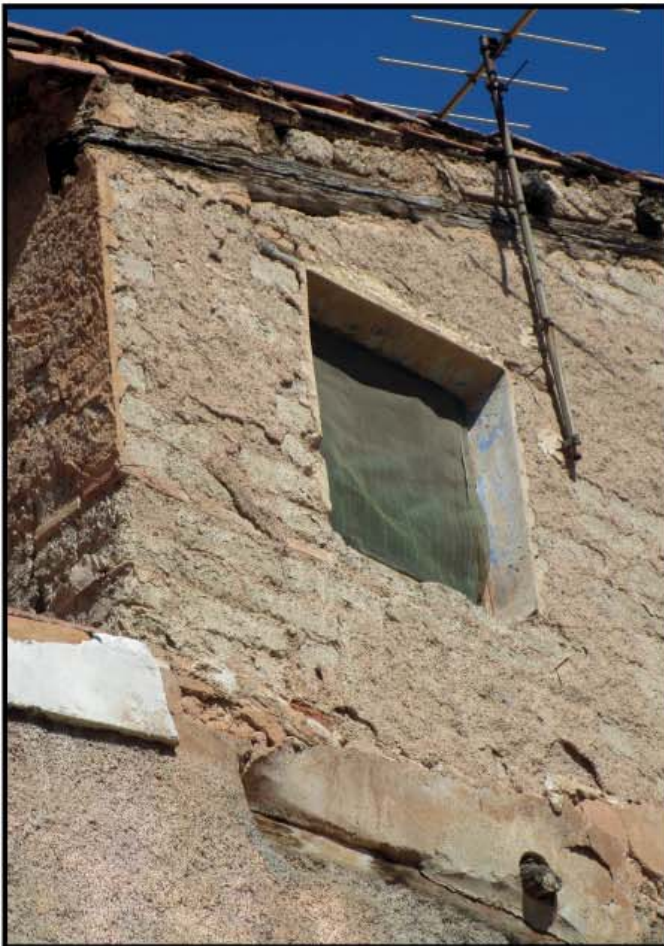
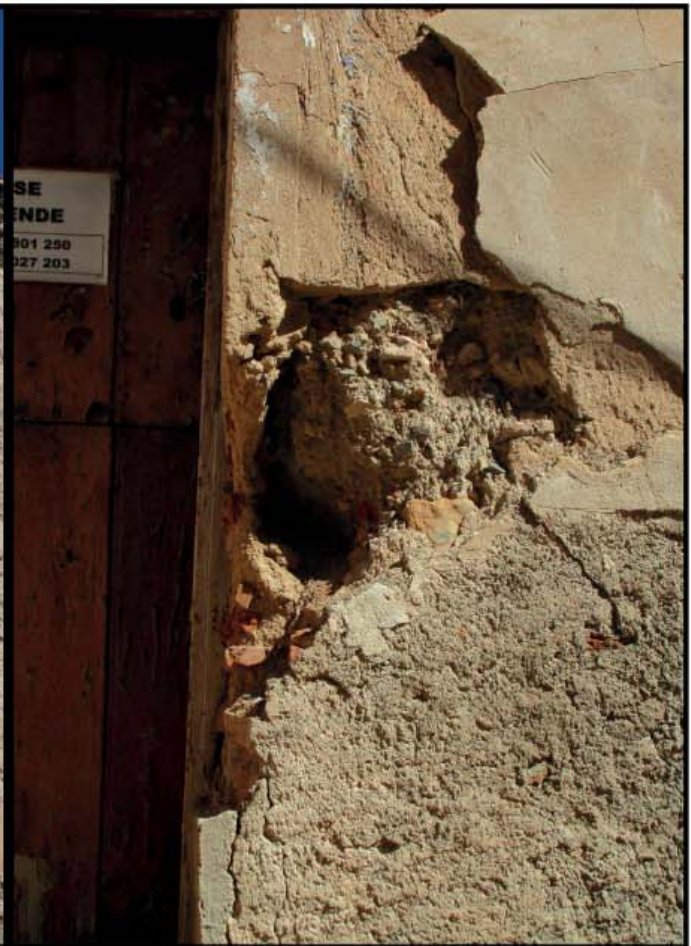
Fotografías del edificio

Localización	Calle Arrabal 6	
Catastro	3027104XL3522F	
Técnica constructiva	Adobe Tapia Simple	
USO	En uso <input type="checkbox"/> Sin uso actual <input checked="" type="checkbox"/>	
Tipo de Propiedad	Público <input type="checkbox"/> Privado <input checked="" type="checkbox"/>	
Observaciones	Presenta intervenciones recientes con cemento gris para enlucir el muro. Esta actualmente sin uso. Presenta un mal estado de conservación, llegando casi al estado de ruina. Presenta restos del enlucido original. No tiene protección en el PGOU	
INTERVENCIÓN	sí <input checked="" type="checkbox"/> NO <input type="checkbox"/>	
ELEMENTOS CONSTRUCTIVOS		
	TAPIA <input checked="" type="checkbox"/>	
	ADOBE <input checked="" type="checkbox"/>	
ENLUCIDO	Sí <input checked="" type="checkbox"/> NO <input type="checkbox"/>

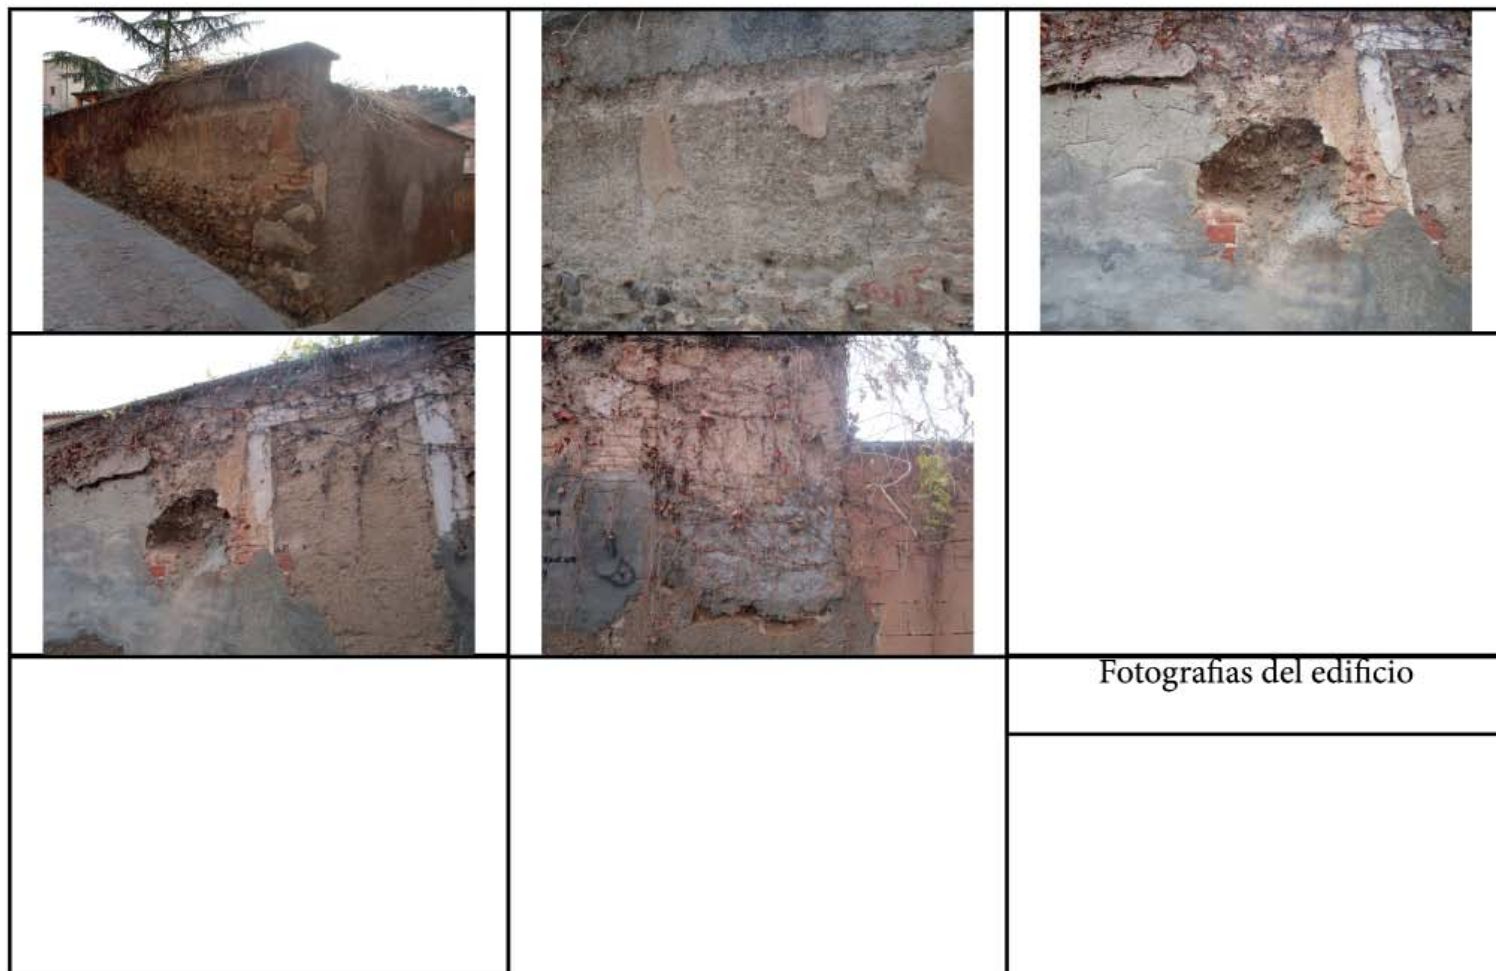
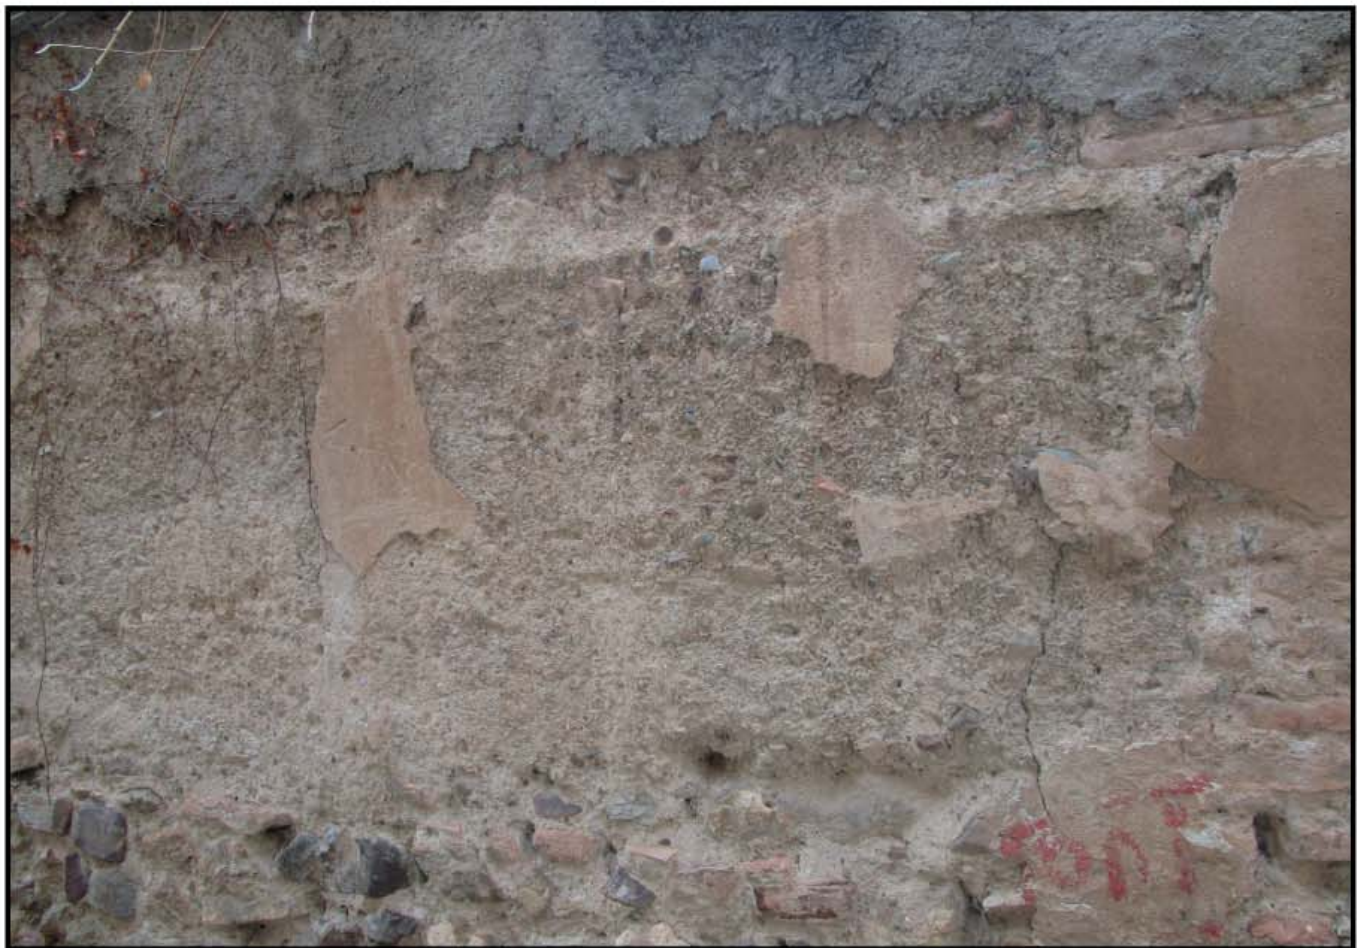
Localización	Calle Grajera 9, esquina San Juan y Mosen Mateo Martinez	
Catastro	3129704XL3532G	
Técnica constructiva	Tapia con juntas reforzadas con cal	
USO	En uso <input checked="" type="checkbox"/>	Sin uso actual <input type="checkbox"/>
Tipo de Propiedad	Público <input checked="" type="checkbox"/>	Privado <input type="checkbox"/>
Observaciones	Tiene intervenciones recientes con cemento gris para enlucir de nuevo el muro y en general presenta un buen estado de conservación. En algunas zonas tiene restos del enlucido original. No tiene protección en el PGOU	
INTERVENCIÓN	sí <input checked="" type="checkbox"/>	NO <input type="checkbox"/>
ELEMENTOS CONSTRUCTIVOS		
	TAPIA <input checked="" type="checkbox"/>	
	ADOBE <input type="checkbox"/>	
ENLUCIDO	SÍ <input checked="" type="checkbox"/>	NO <input type="checkbox"/>
