Arquitectura de tierra en la ciudad de Daroca (Zaragoza)

UNIVERSITAT
POLITÈCNICA
DE VALÈNCIA

MASTER OFICIAL EN
CONSERVACIÓN DEL
PATRIMONIO ARQ.

ARQUITECTURA DE TIERRA EN LA CIUDAD DE DAROCA (ZARAGOZA)

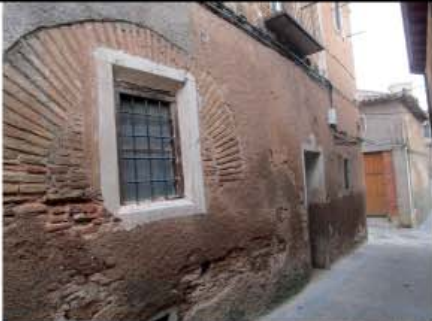
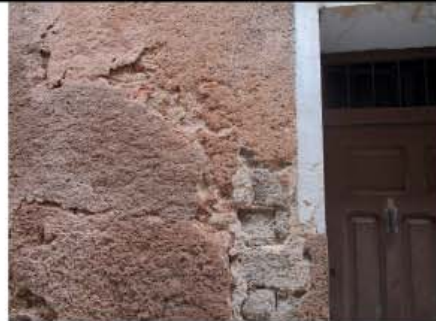
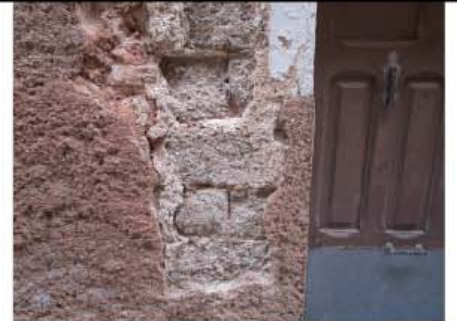
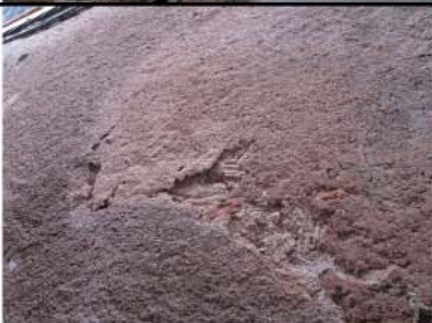
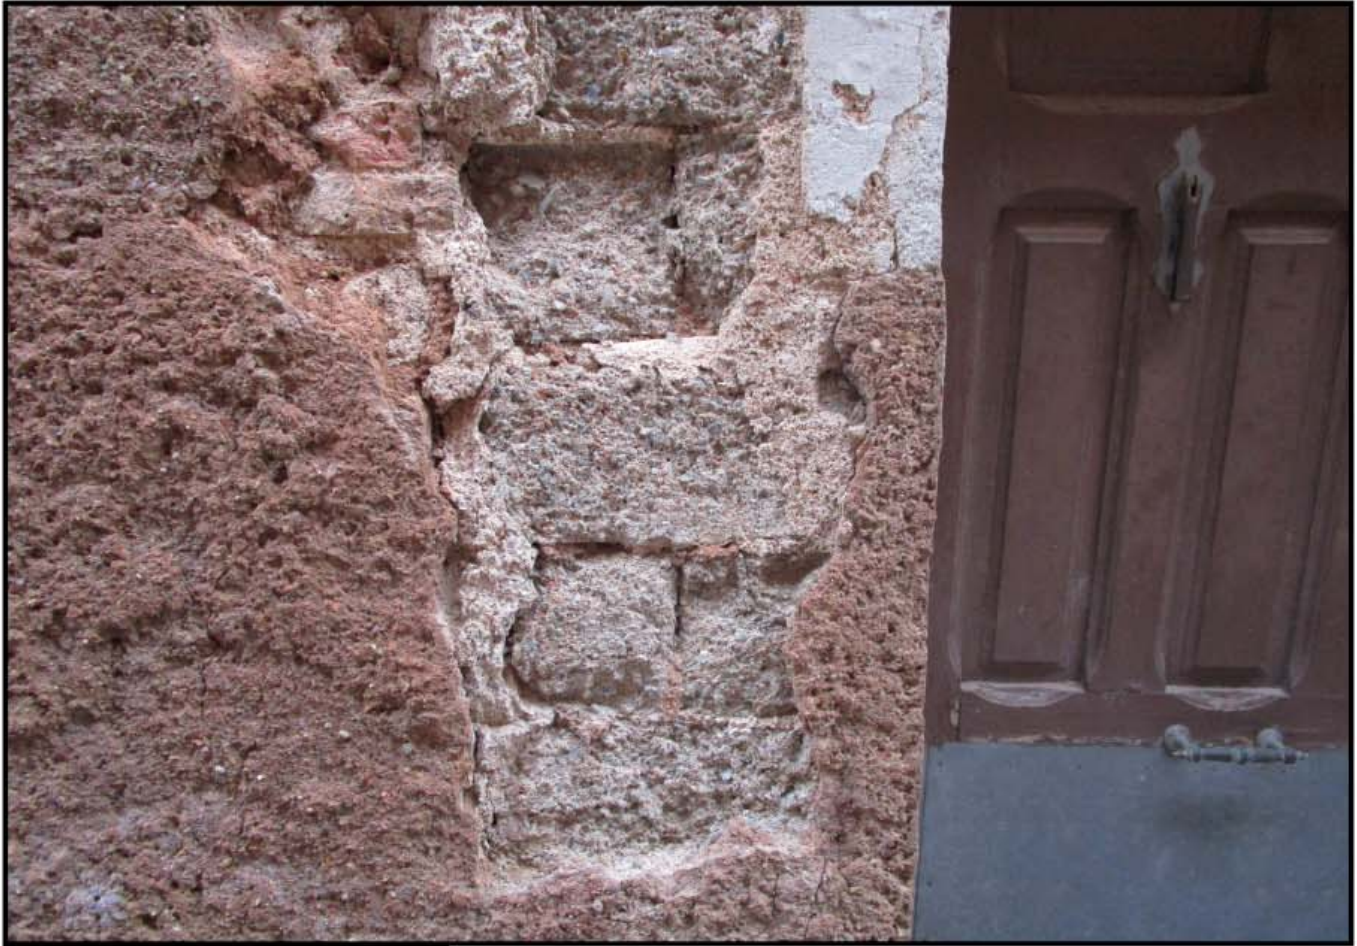
Fotografías del edificio

Localización	Calle Mosen Mateo Martinez 12	
Catastro	3129208XL3532G	
Técnica constructiva	Adobe	
USO	En uso <input checked="" type="checkbox"/>	Sin uso actual <input type="checkbox"/>
Tipo de Propiedad	Público <input type="checkbox"/>	Privado <input checked="" type="checkbox"/>
Observaciones	Presenta una reciente intervención con cemento gris. Presenta un buen estado de conservación. Actualmente está en uso. En algunas zonas presenta el enlucido original. Tiene protección estructural en el PGOU, ficha E-27 del catálogo de patrimonio arquitectónico.	
INTERVENCIÓN	SÍ <input checked="" type="checkbox"/>	NO <input type="checkbox"/>
ELEMENTOS CONSTRUCTIVOS		
	TAPIA <input type="checkbox"/>	
	ADOBE <input checked="" type="checkbox"/>	
ENLUCIDO	SÍ <input checked="" type="checkbox"/>	NO <input type="checkbox"/>

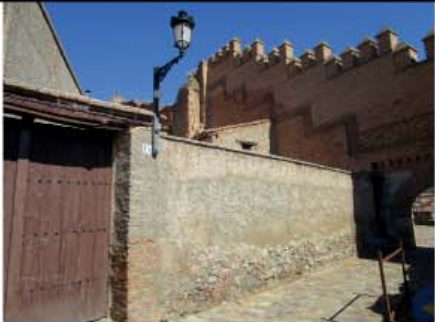
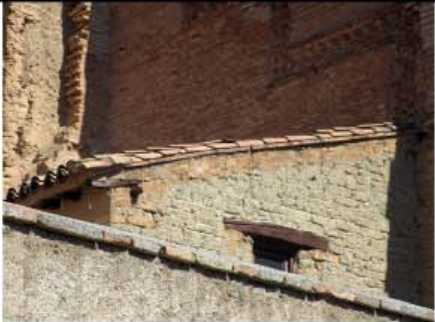
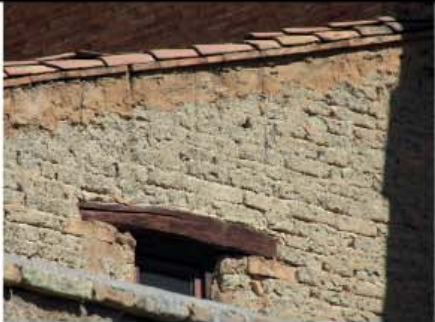
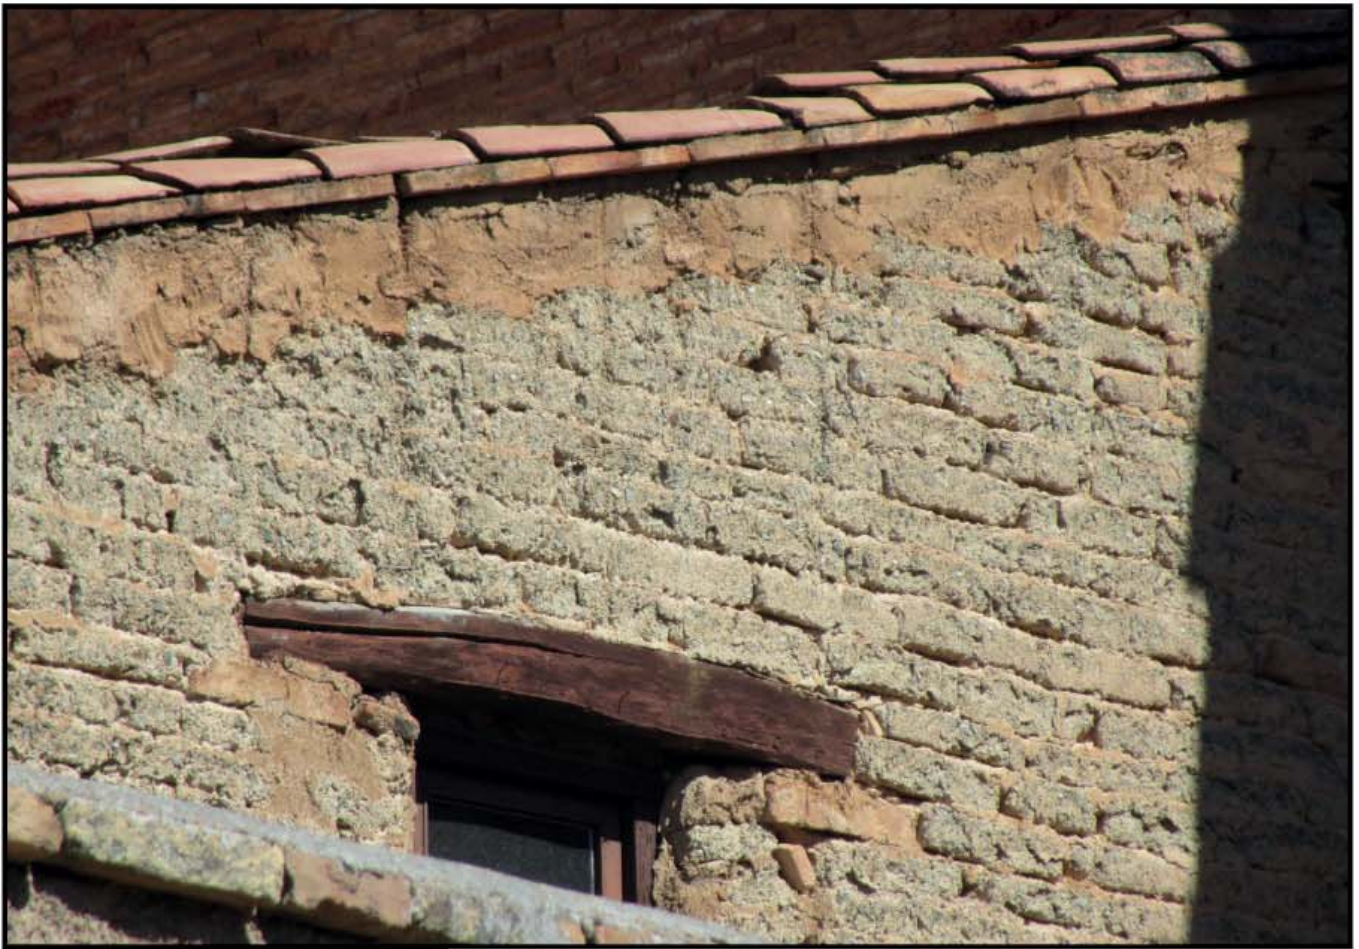
Fotografías del edificio

Localización	Calle Arrabal 14	
Catastro	2927607XL3522F	
Técnica constructiva	Adobe	
USO	En uso <input checked="" type="checkbox"/>	Sin uso actual <input type="checkbox"/>
Tipo de Propiedad	Público <input type="checkbox"/>	Privado <input checked="" type="checkbox"/>
Observaciones	No presenta una reciente intervención. Presenta un buen estado de conservación. Actualmente está en uso. En algunas zonas presenta el enlucido original. No tiene protección en el PGOU	
INTERVENCIÓN	SÍ <input type="checkbox"/>	NO <input checked="" type="checkbox"/>
ELEMENTOS CONSTRUCTIVOS		
	TAPIA <input type="checkbox"/>	
	ADOBE <input checked="" type="checkbox"/>	
ENLUCIDO	SÍ <input checked="" type="checkbox"/>	NO <input type="checkbox"/>

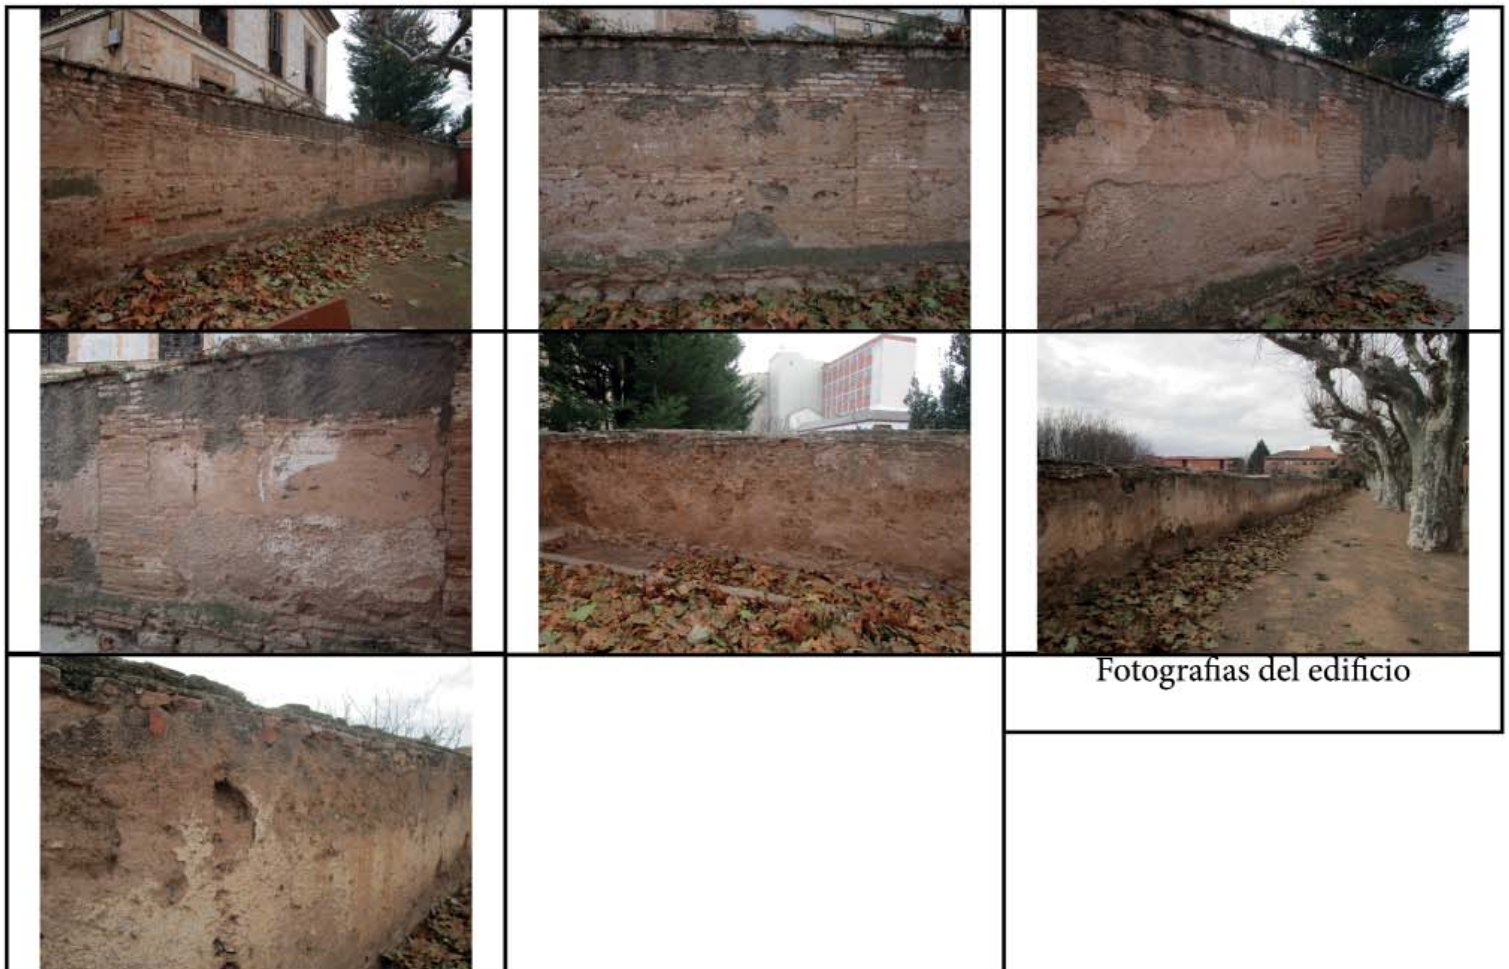
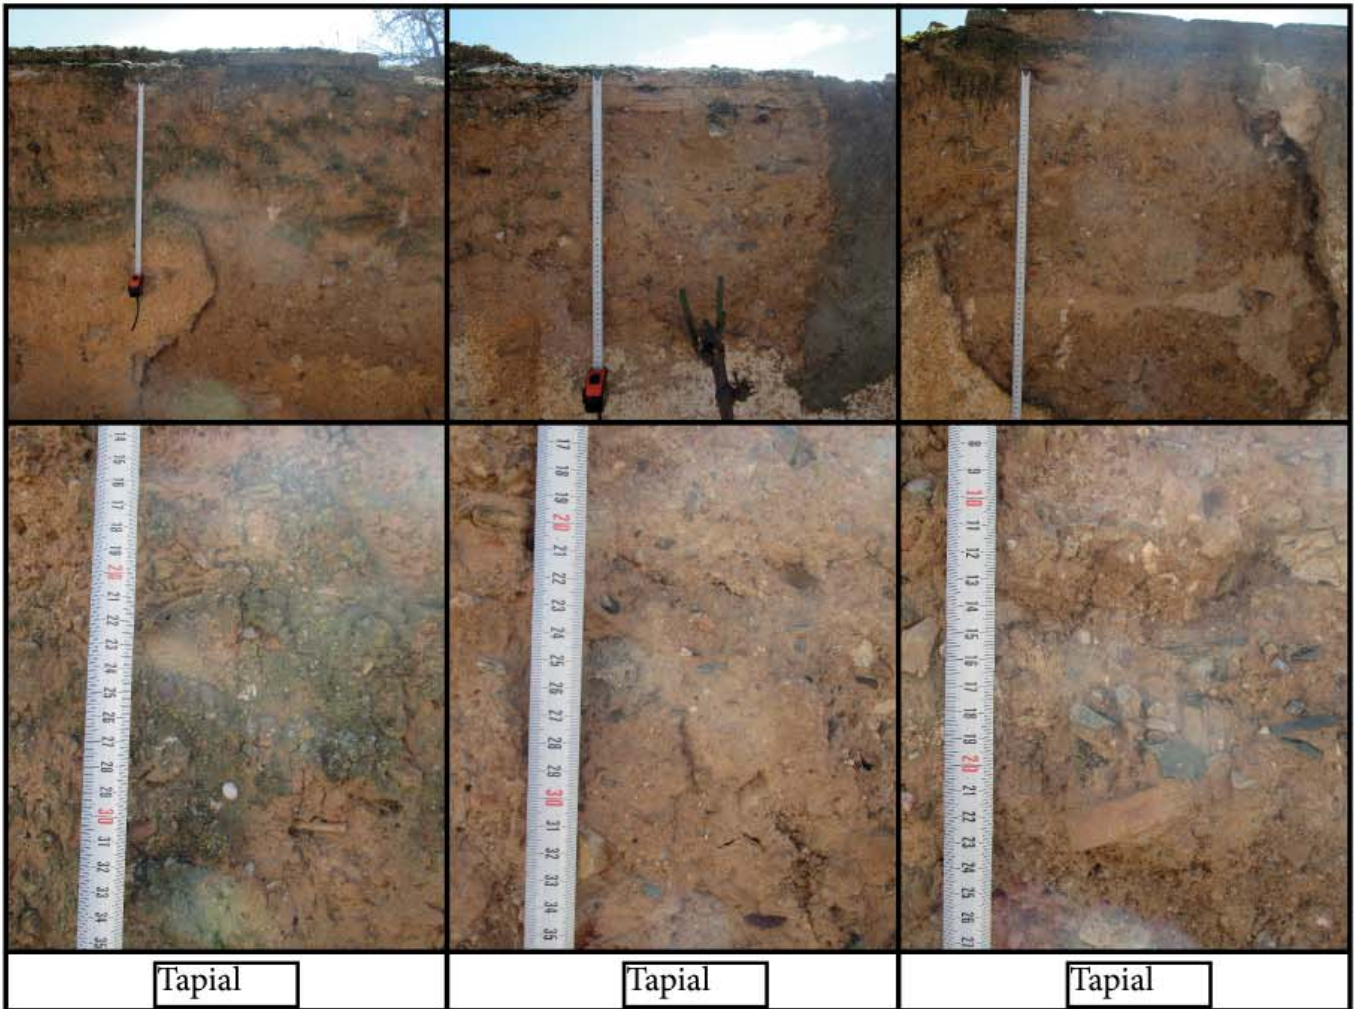
Localización	Paseo de la Constitución 1	
Catastro	2925901XL3522F	
Técnica constructiva	Tapia con machones y verdugadas de ladrillo con cajon de tierra	
USO	En uso <input type="checkbox"/>	Sin uso actual <input checked="" type="checkbox"/>
Tipo de Propiedad	Público <input type="checkbox"/>	Privado <input checked="" type="checkbox"/>
Observaciones	Tiene intervenciones recientes para enlucir el muro con cemento gris y presenta un estado de conservación regular salvo en zonas que el estado ya es malo. Tiene protección estructural en el PGOU, ficha E-5 en el catálogo de patrimonio a	
INTERVENCIÓN	sí <input checked="" type="checkbox"/>	NO <input type="checkbox"/>
ELEMENTOS CONSTRUCTIVOS		
	TAPIA <input checked="" type="checkbox"/>	
	ADOBE <input type="checkbox"/>	
ENLUCIDO	Sí <input checked="" type="checkbox"/>	NO <input type="checkbox"/>

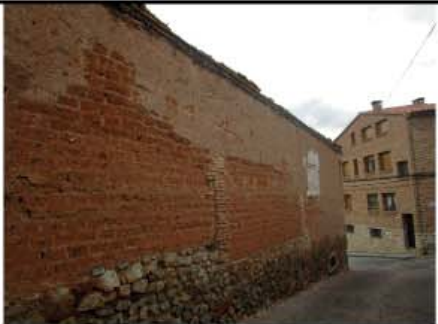
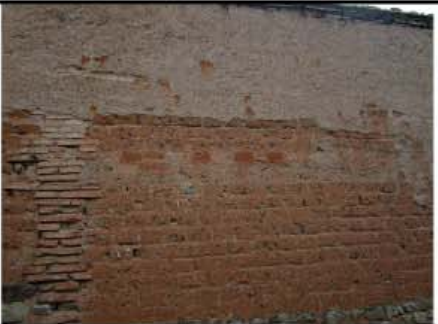
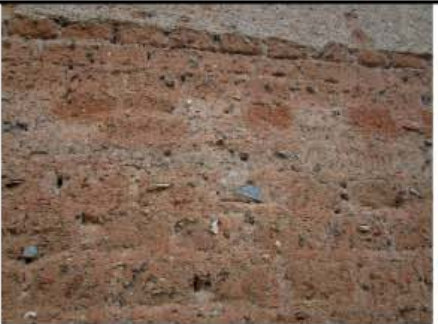
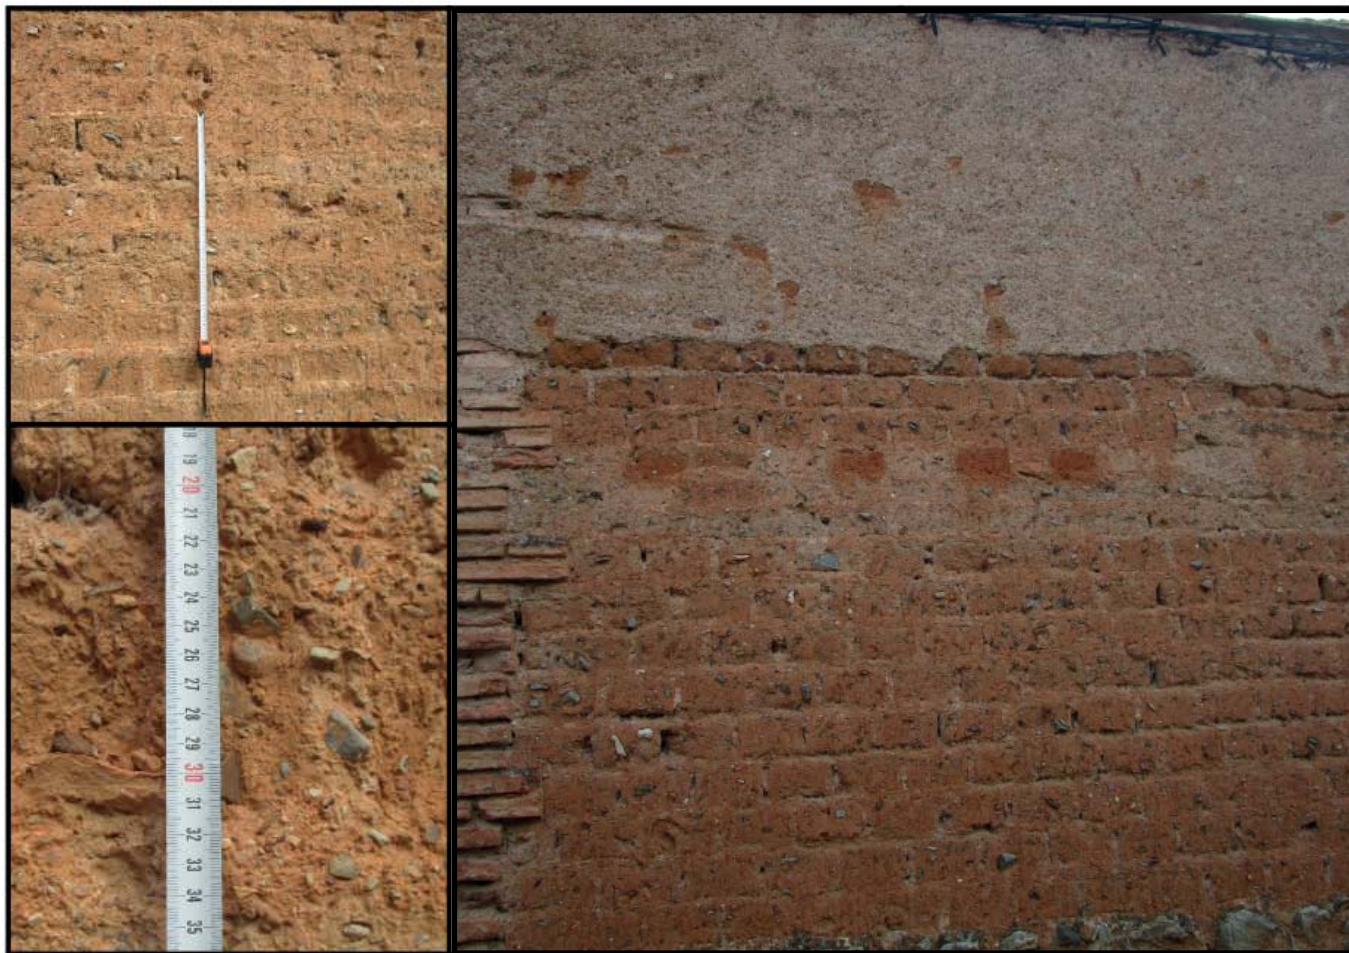
Localización	Paseo de la Constitución 12, fachada Calle Rodadera	
Catastro	2926901XL3522F	
Técnica constructiva	Adobe	
USO	En uso <input checked="" type="checkbox"/>	Sin uso actual <input type="checkbox"/>
Tipo de Propiedad	Público <input type="checkbox"/>	Privado <input checked="" type="checkbox"/>
Observaciones	No presenta una reciente intervención. Tiene un buen estado de conservación, pero en algunas zonas el adobe se disgrega. Actualmente está en uso. En algunas zonas presenta el enlucido original. Tiene protección ambiental en el PGOU, ficha A-8 del catálogo de patrimonio arquitectónico	
INTERVENCIÓN	sí <input type="checkbox"/>	NO <input checked="" type="checkbox"/>
ELEMENTOS CONSTRUCTIVOS		
	TAPIA <input type="checkbox"/>	
	ADOBE <input checked="" type="checkbox"/>	
ENLUCIDO	SÍ <input checked="" type="checkbox"/>	NO <input type="checkbox"/>

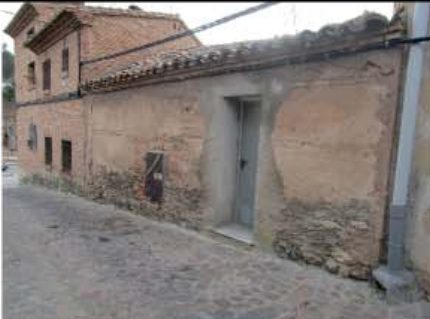
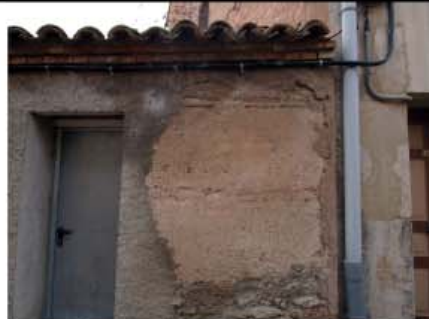
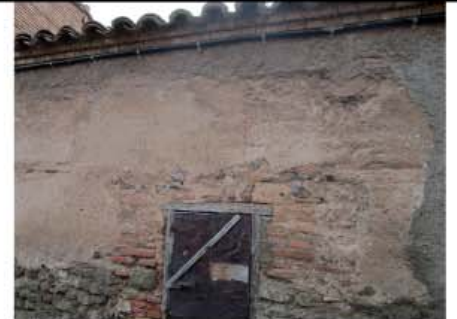
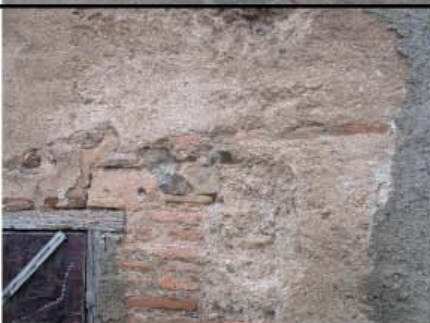
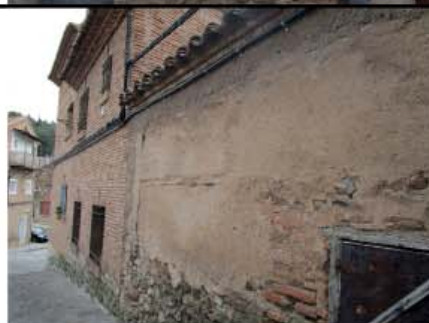
Localización	Paseo de la Constitución 16	
Catastro	2825405XL3522F	
Técnica constructiva	Tapia con verdugadas de ladrillo	
USO	En uso <input checked="" type="checkbox"/>	Sin uso actual <input type="checkbox"/>
Tipo de Propiedad	Público <input type="checkbox"/>	Privado <input checked="" type="checkbox"/>
Observaciones	Reciente intervención con cemento gris para reforzar la puerta. Presenta un buen estado de conservación. Actualmente está en uso. En algunas zonas presenta el enlucido original. No tiene protección en el PGOU	
INTERVENCIÓN	sí <input checked="" type="checkbox"/>	NO <input type="checkbox"/>
ELEMENTOS CONSTRUCTIVOS		
	TAPIA <input checked="" type="checkbox"/>	
	ADOBE <input type="checkbox"/>	
ENLUCIDO	SÍ <input checked="" type="checkbox"/>	NO <input type="checkbox"/>

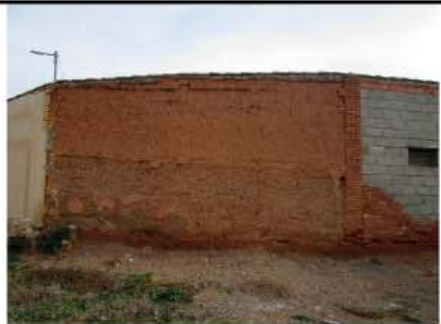
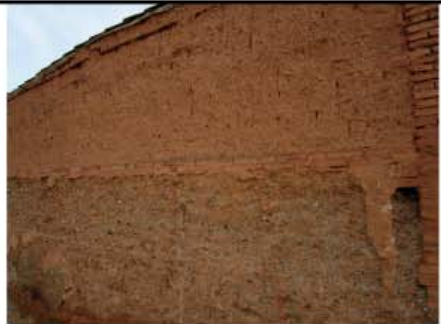
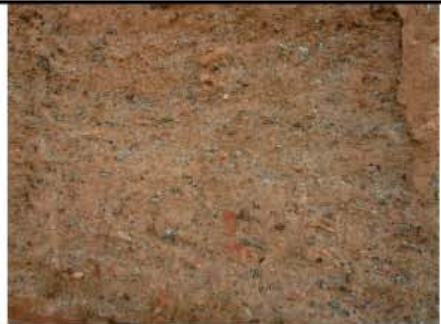
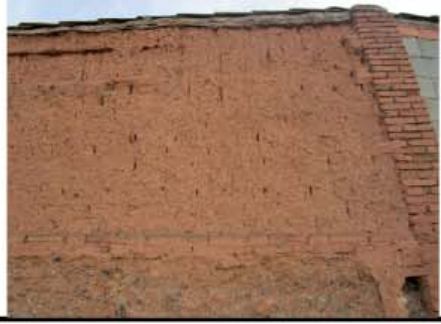
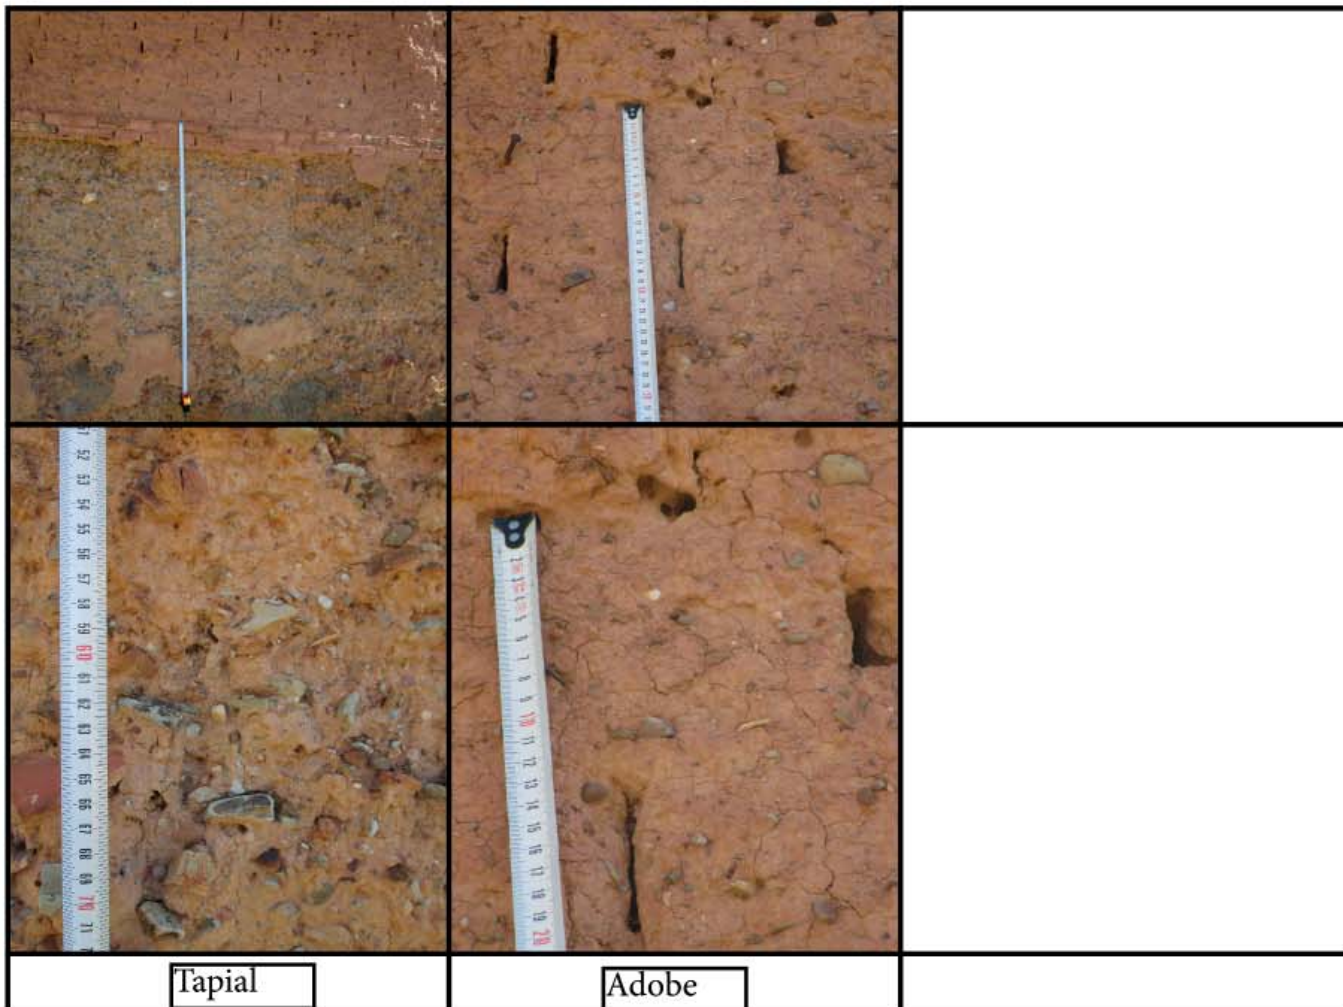
Localización	Avenida Escuelas Pias 11, fachada calle Aragon	
Catastro	3630703XL3533B	
Técnica constructiva	Adobe Tapia simple	
USO	En uso <input checked="" type="checkbox"/>	Sin uso actual <input type="checkbox"/>
Tipo de Propiedad	Público <input type="checkbox"/>	Privado <input checked="" type="checkbox"/>
Observaciones	No presenta una reciente intervención. Tiene un buen estado de conservación, pero en algunas zonas el adobe y la tapia se disgregan. Actualmente está en uso. En algunas zonas presenta el enlucido original. No tiene Protección en el PGOU	
INTERVENCIÓN	sí <input type="checkbox"/>	NO <input checked="" type="checkbox"/>
ELEMENTOS CONSTRUCTIVOS		
	TAPIA <input checked="" type="checkbox"/>	
	ADOBE <input checked="" type="checkbox"/>	
ENLUCIDO	SÍ <input checked="" type="checkbox"/>	NO <input type="checkbox"/>

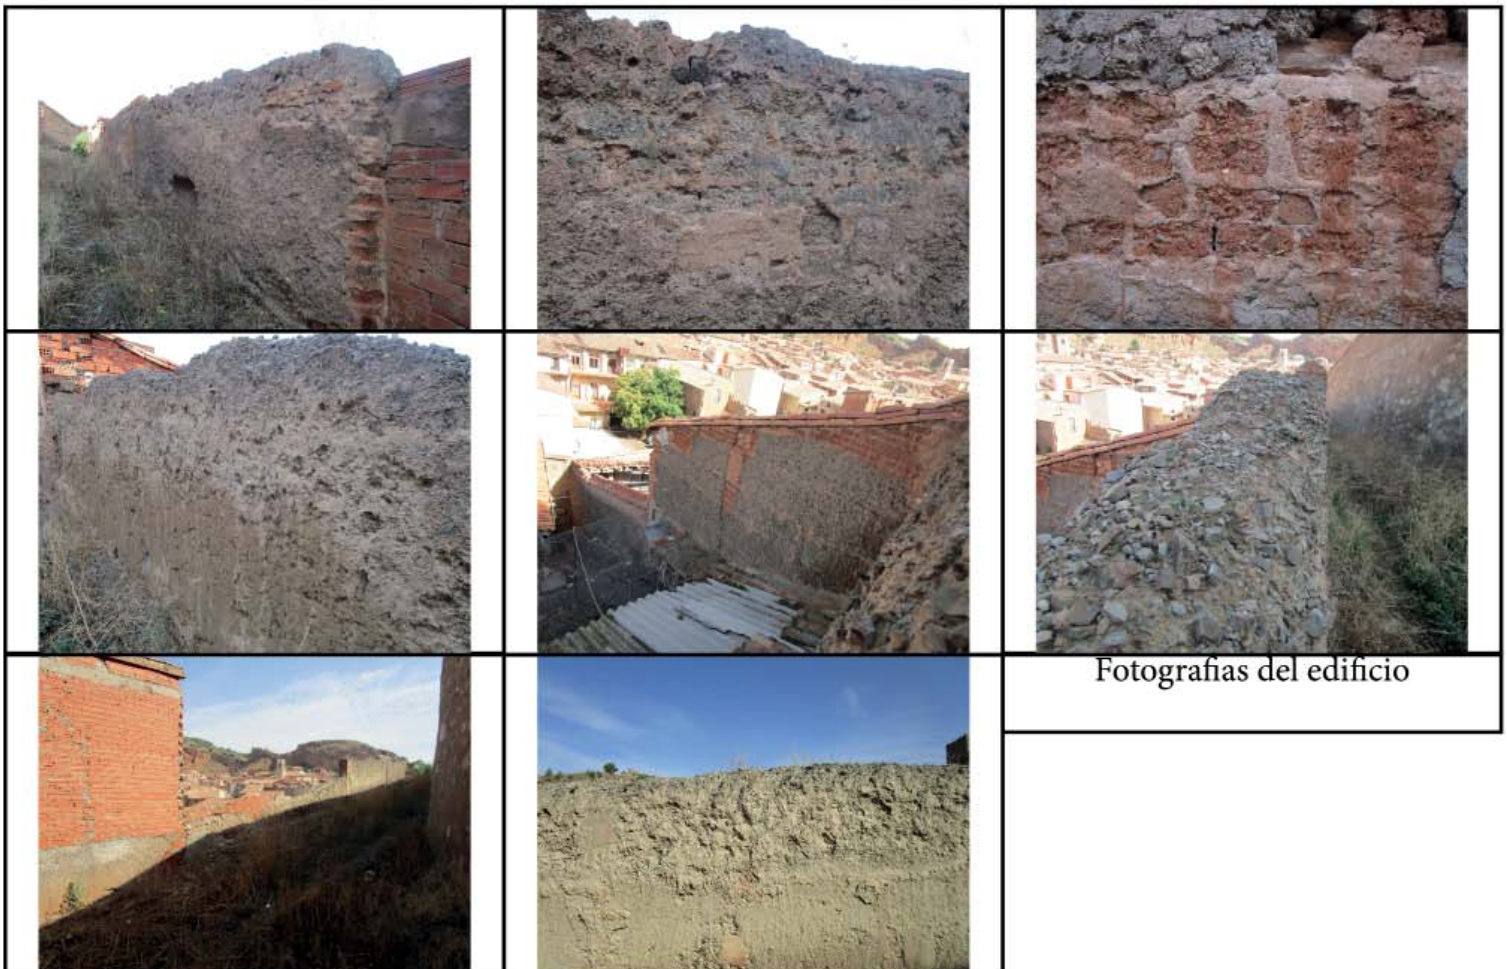
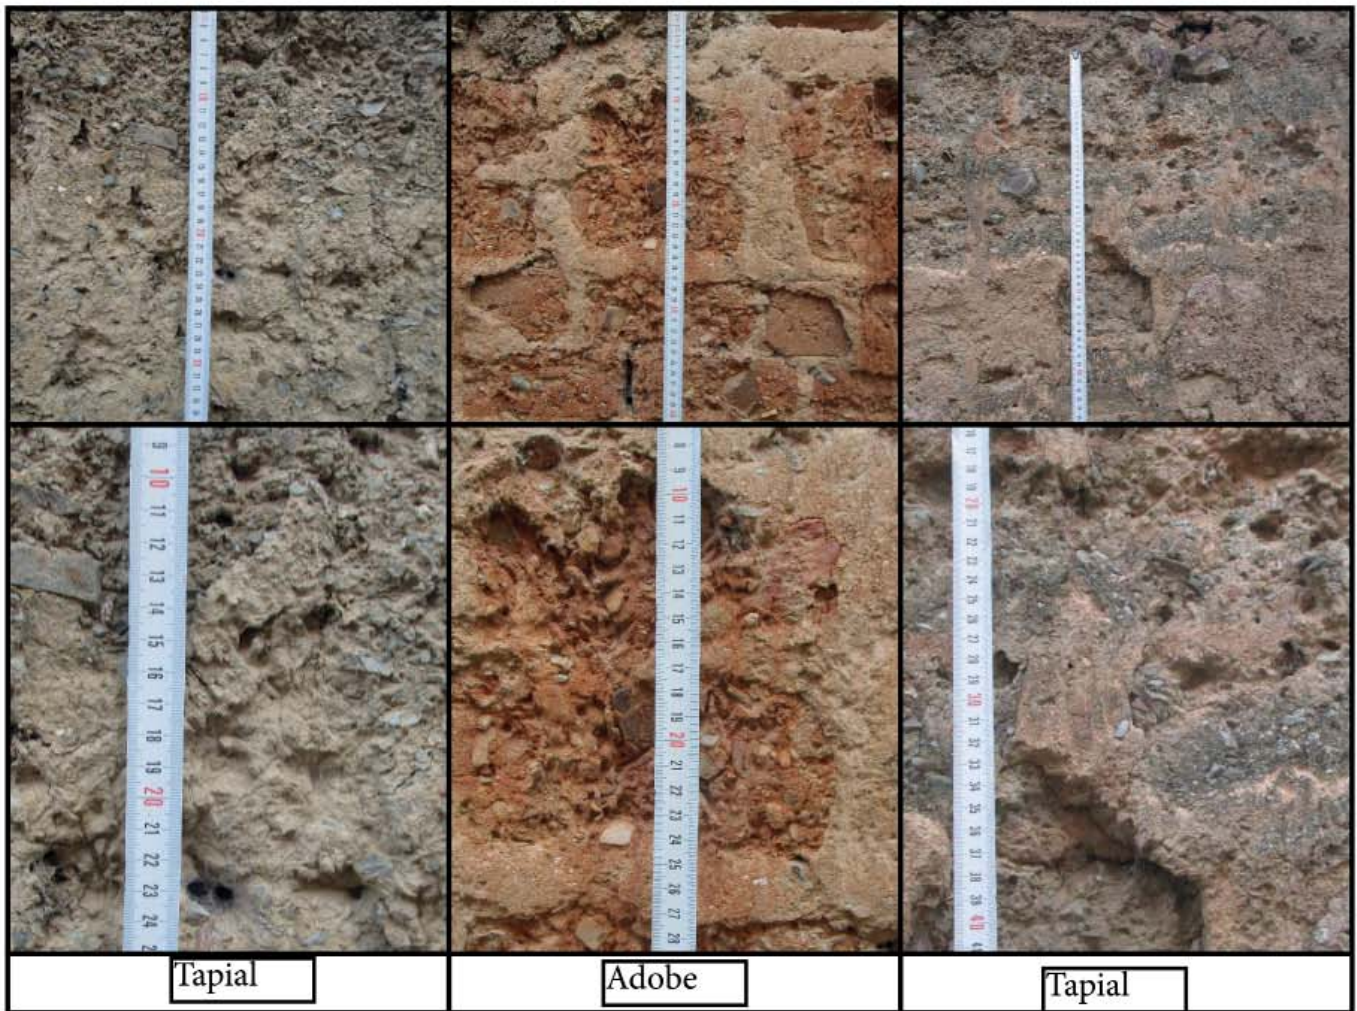
Localización	Calle San Blas 15	
Catastro	3127324XL3532E	
Técnica constructiva	Tapia con juntas reforzadas con cal Adobe	
USO	En uso <input type="checkbox"/>	Sin uso actual <input checked="" type="checkbox"/>
Tipo de Propiedad	Público <input type="checkbox"/>	Privado <input checked="" type="checkbox"/>
Observaciones	No presenta una reciente intervención. Tiene un estado de conservación regular y algunas zonas malo y de ruina, Actualmente no está en uso. En algunas zonas presenta el enlucido original. No tiene protección en el PGOU	
INTERVENCIÓN	sí <input checked="" type="checkbox"/>	NO <input type="checkbox"/>
ELEMENTOS CONSTRUCTIVOS		
	TAPIA <input checked="" type="checkbox"/>	
	ADOBE <input checked="" type="checkbox"/>	
ENLUCIDO	Sí <input checked="" type="checkbox"/>	NO <input type="checkbox"/>

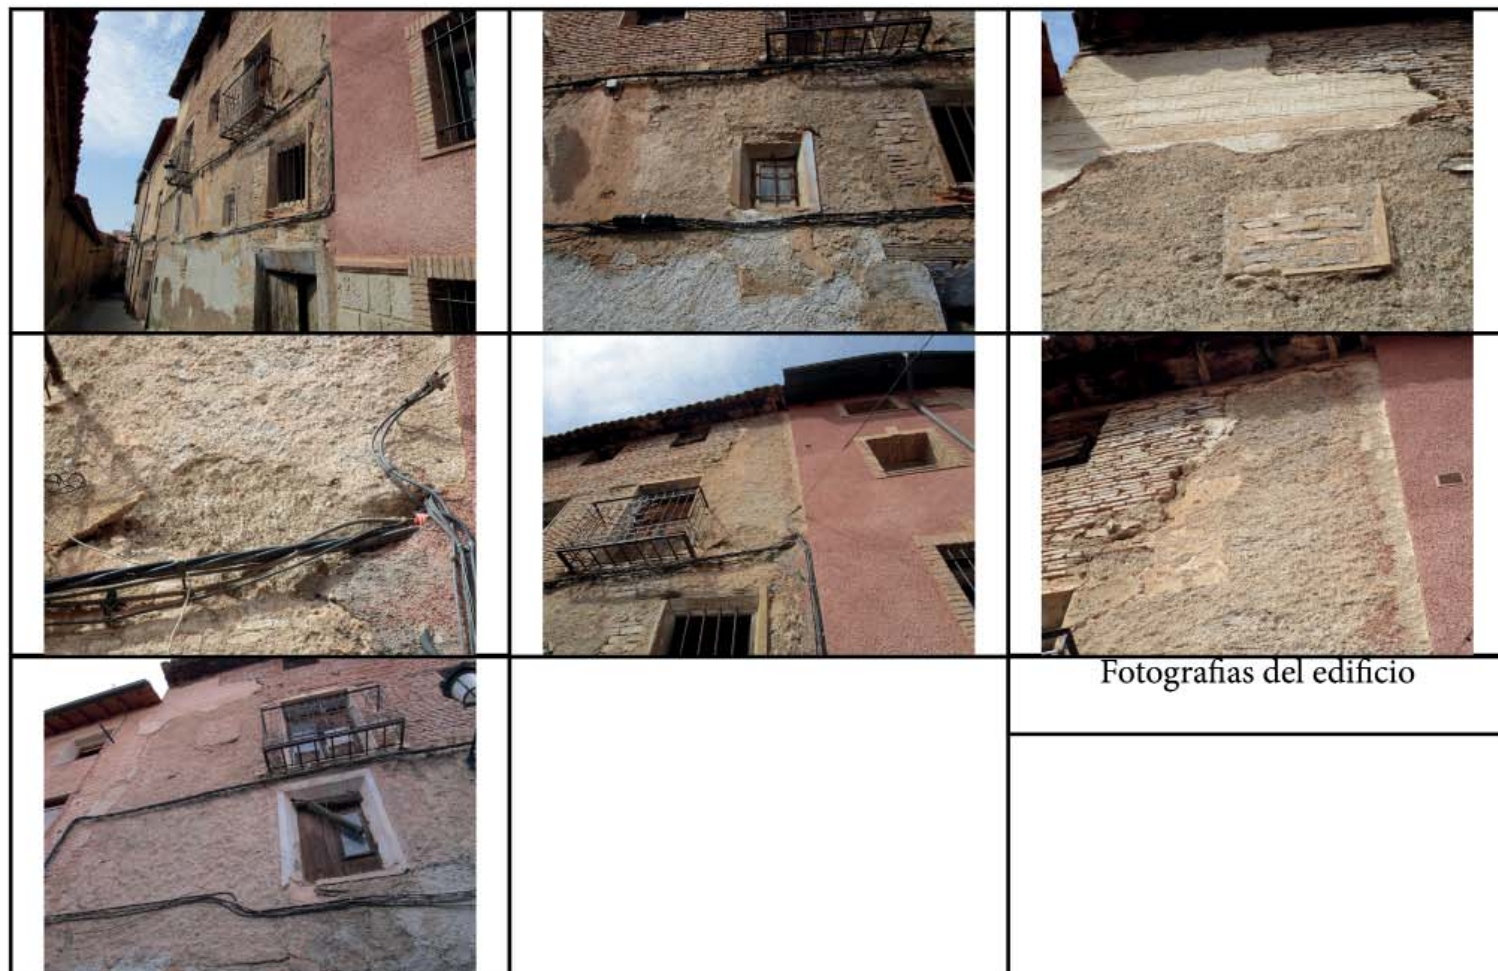
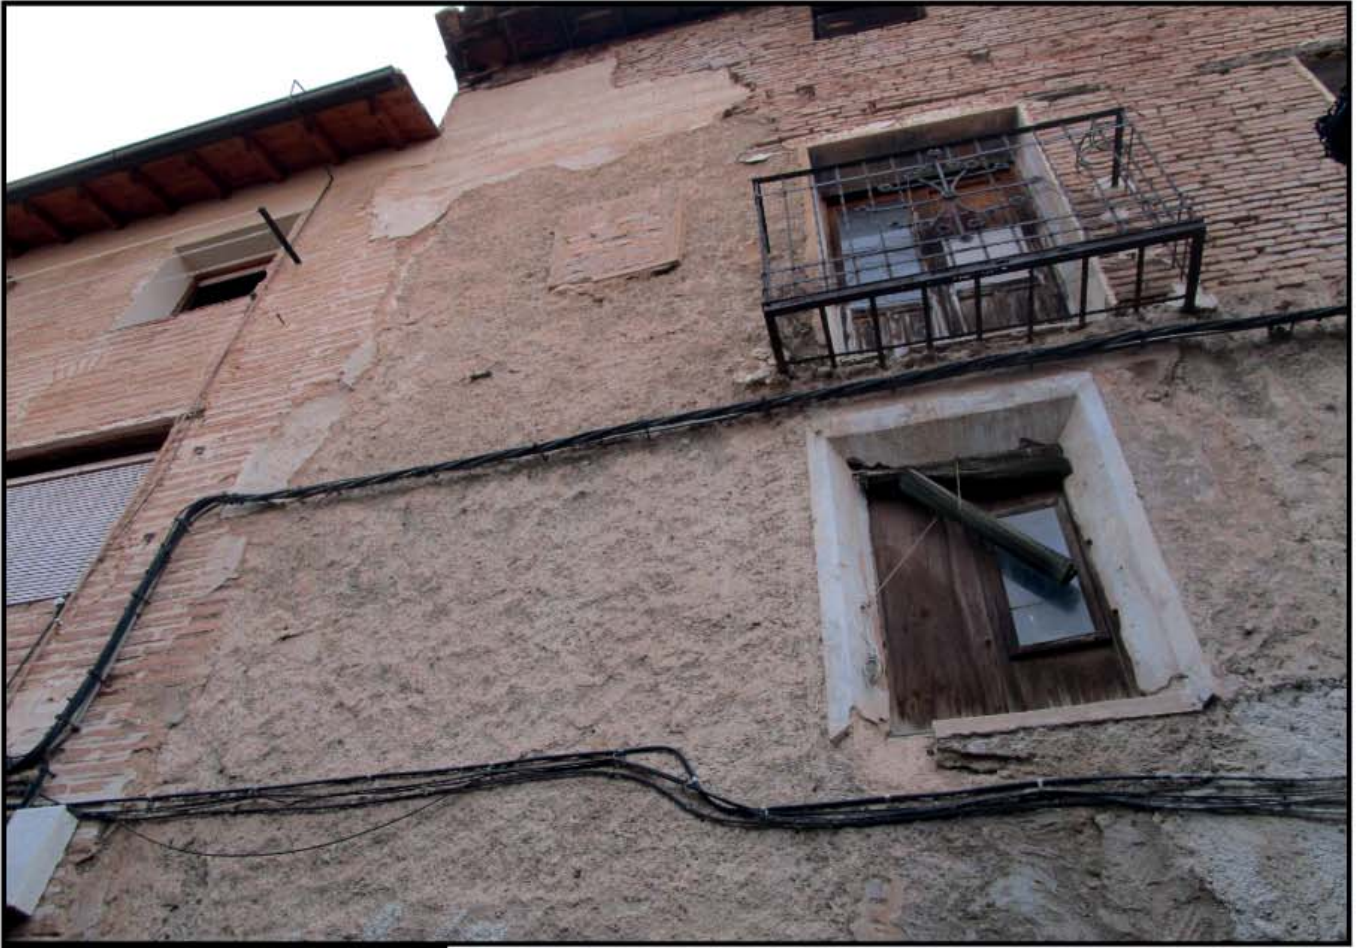
Localización	Calle Valcaliente 21
Catastro	3028225XL3532G
Técnica constructiva	Tapia simple
USO	En uso <input type="checkbox"/> Sin uso actual <input checked="" type="checkbox"/>
Tipo de Propiedad	Público <input type="checkbox"/> Privado <input checked="" type="checkbox"/>
Observaciones	Pequeña intervención con cemento gris. Presenta un mal estado de conservación, Actualmente no está en uso. En algunas zonas presenta el enlucido original donde se puede ver decoración. Tiene protección ambiental en el PGOU, ficha A-137 del catálogo de patrimonio arquitectónico
INTERVENCIÓN	sí <input checked="" type="checkbox"/> NO <input type="checkbox"/>
ELEMENTOS CONSTRUCTIVOS	
	TAPIA <input checked="" type="checkbox"/> ADOBE <input type="checkbox"/>
ENLUCIDO	SÍ <input checked="" type="checkbox"/> NO <input type="checkbox"/>

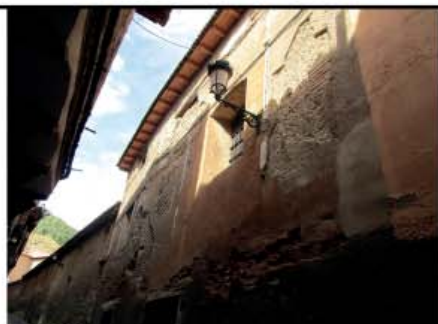
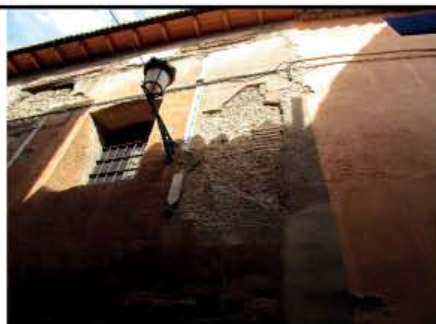
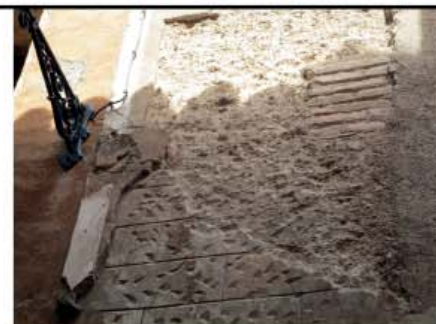
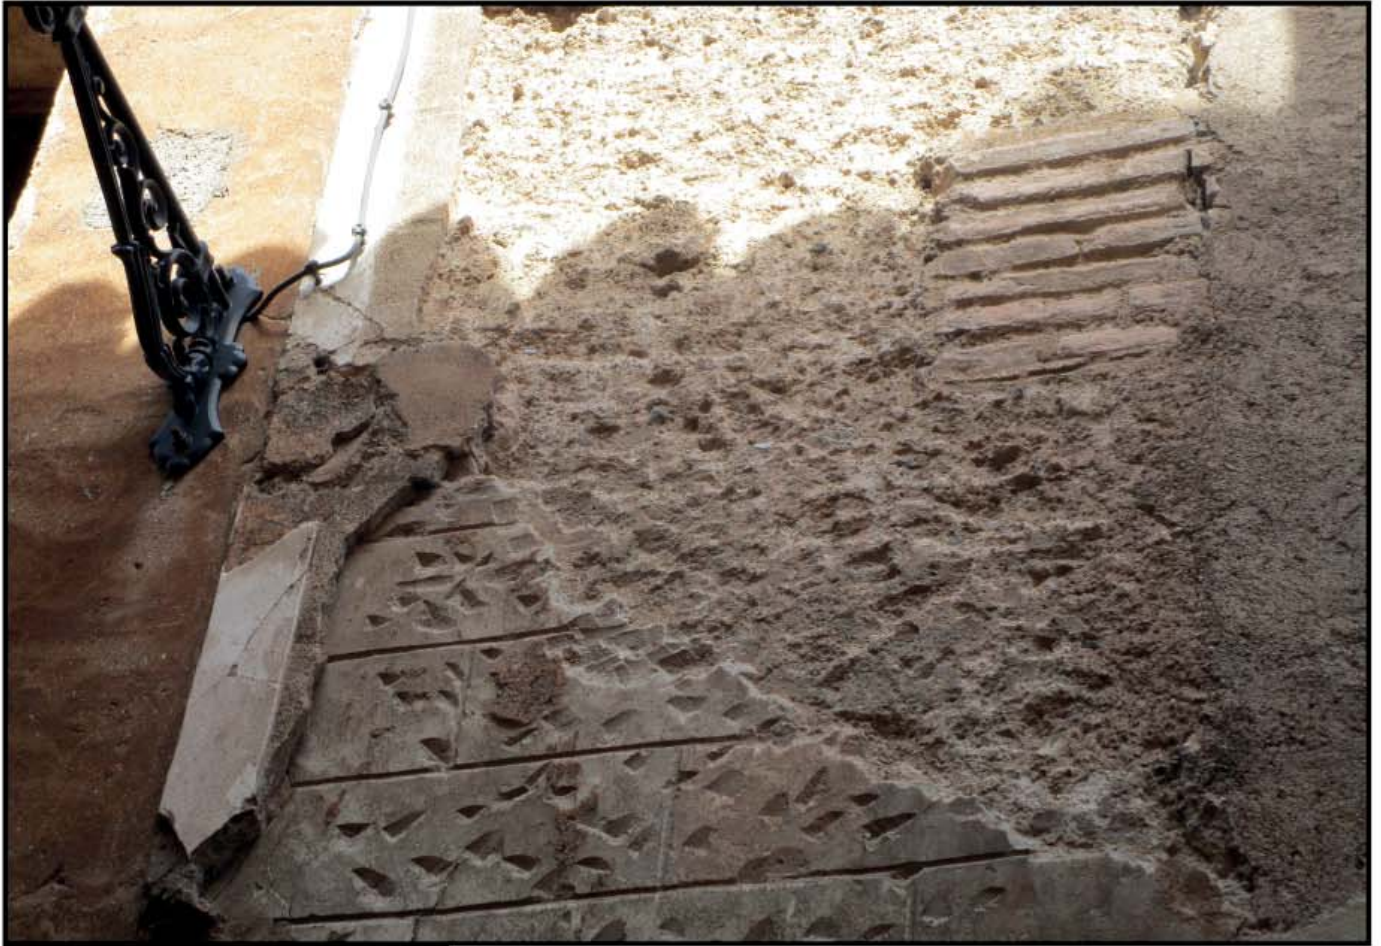
Localización	Calle Mayor 94, fachada de Valcaliente	
Catastro	3027505XL3532G	
Técnica constructiva	Tapia simple	
USO	En uso <input type="checkbox"/>	Sin uso actual <input checked="" type="checkbox"/>
Tipo de Propiedad	Público <input type="checkbox"/>	Privado <input checked="" type="checkbox"/>
Observaciones	Pequeña intervención con cemento gris. Presenta un regular estado de conservación. Actualmente no está en uso. En algunas zonas presenta el enlucido original con decoración. Tiene protección ambiental en el PGOU, ficha A-133 del catálogo de patrimonio arquitectónico	
INTERVENCIÓN	sí <input checked="" type="checkbox"/>	NO <input type="checkbox"/>
ELEMENTOS CONSTRUCTIVOS		
	TAPIA <input checked="" type="checkbox"/>	
	ADOBE <input type="checkbox"/>	
ENLUCIDO	Sí <input checked="" type="checkbox"/>	NO <input type="checkbox"/>

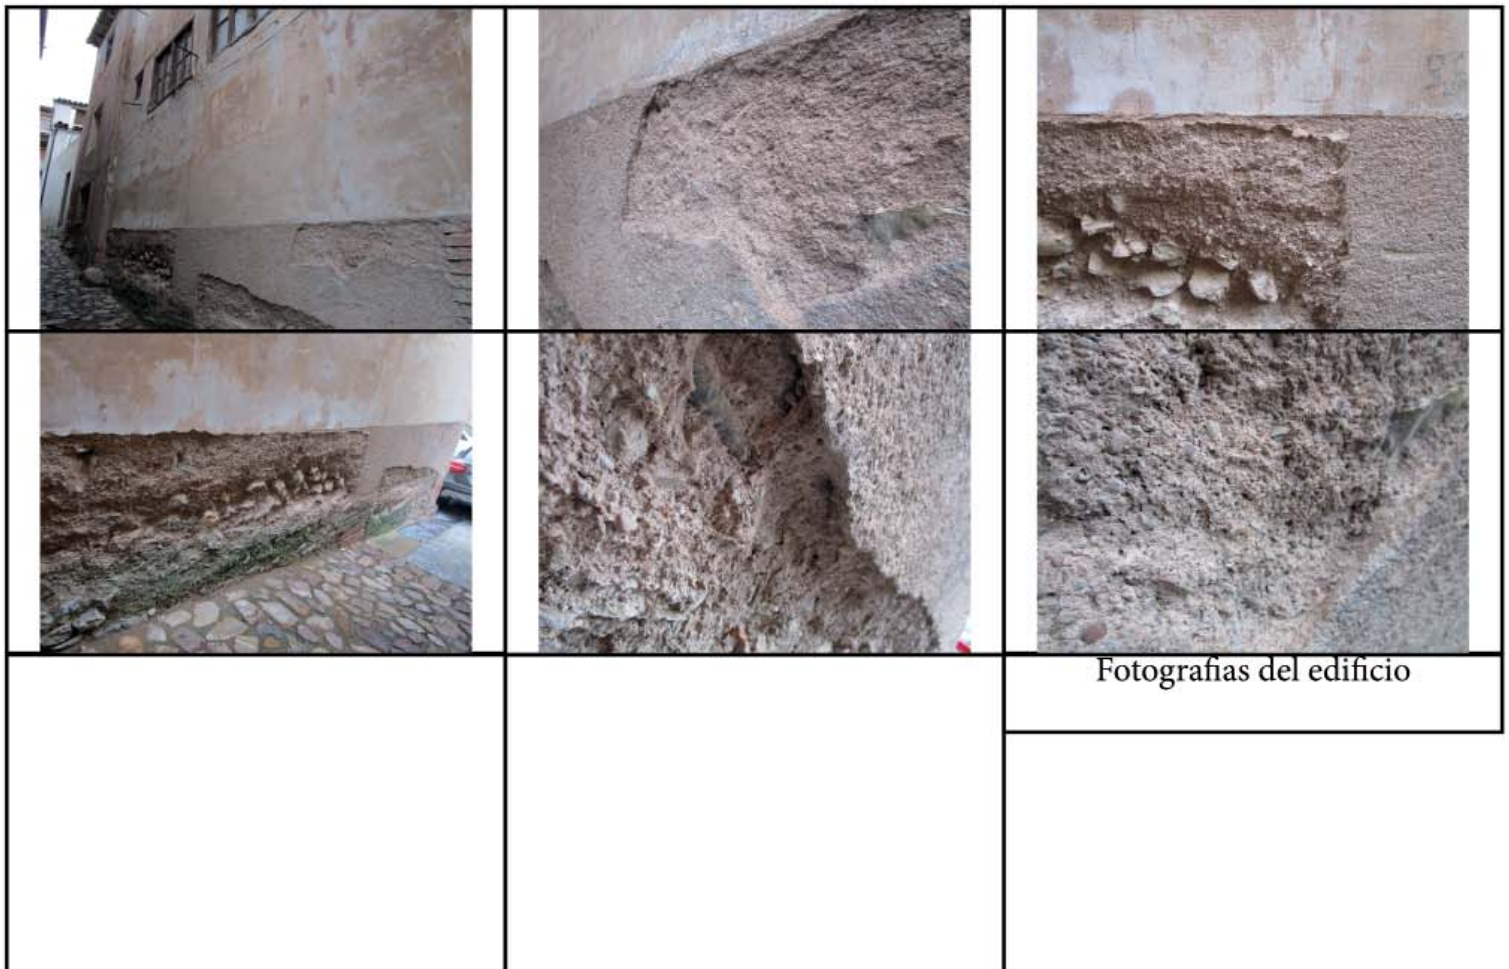
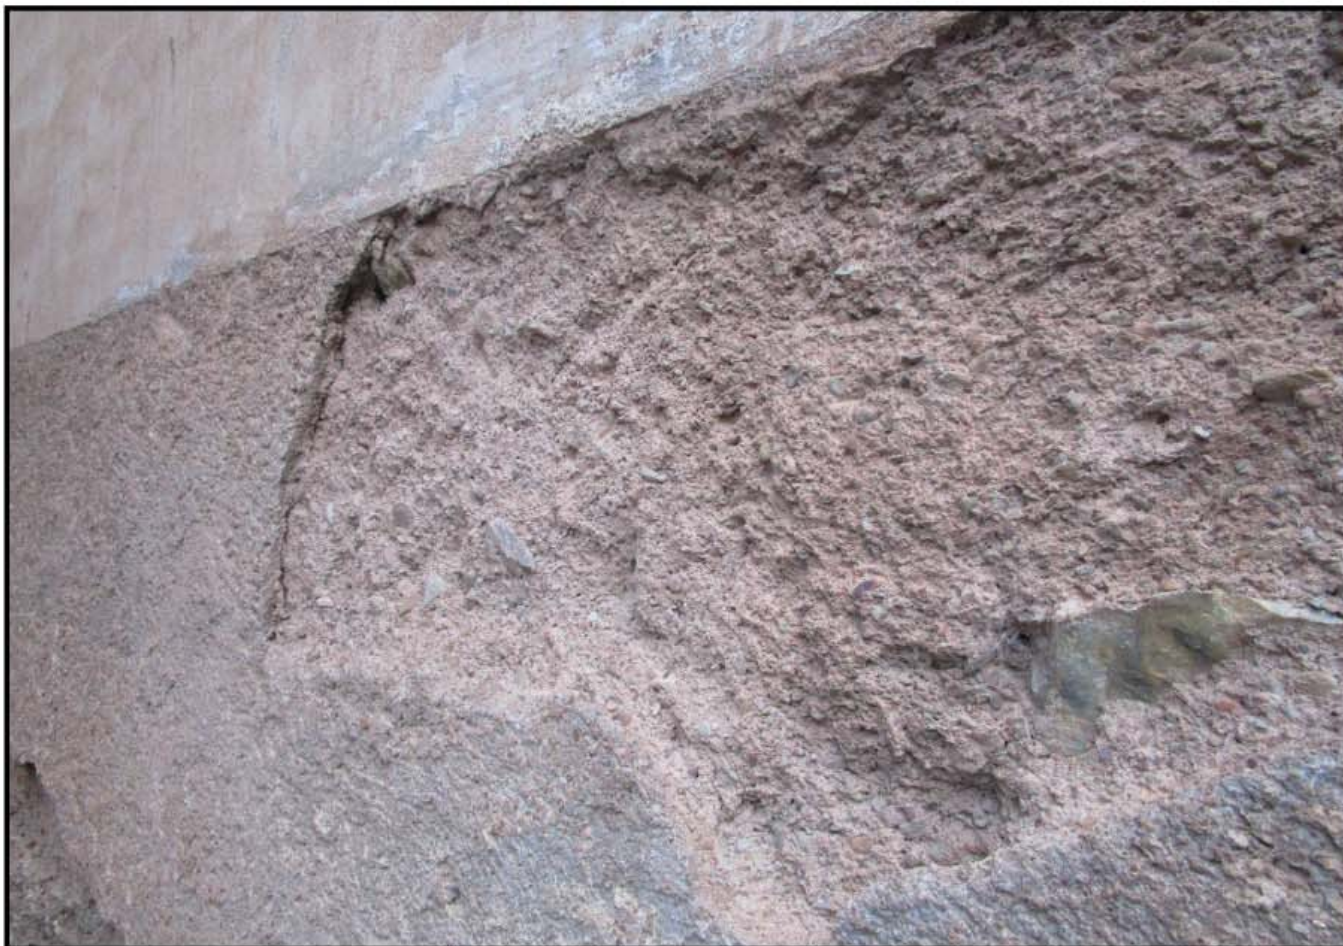
Localización	Plaza de Ildefonso Gil 9	
Catastro	3029807XL3532G	
Técnica constructiva	Tapia simple	
USO	En uso <input checked="" type="checkbox"/>	Sin uso actual <input type="checkbox"/>
Tipo de Propiedad	Público <input type="checkbox"/>	Privado <input checked="" type="checkbox"/>
Observaciones	Presenta una reciente intervención. Tiene un buen estado de conservación. Actualmente está en uso. En algunas zonas presenta el enlucido original. No tiene protección en el PGOU	
INTERVENCIÓN	sí <input checked="" type="checkbox"/>	NO <input type="checkbox"/>
ELEMENTOS CONSTRUCTIVOS		
	TAPIA <input checked="" type="checkbox"/>	
	ADOBE <input type="checkbox"/>	
ENLUCIDO	Sí <input checked="" type="checkbox"/>	NO <input type="checkbox"/>
