Arquitectura de tierra en la ciudad de Daroca (Zaragoza)

UNIVERSITAT
POLITÈCNICA
DE VALÈNCIA

MASTER OFICIAL EN
CONSERVACIÓN DEL
PATRIMONIO ARQ.

ARQUITECTURA DE TIERRA EN LA CIUDAD DE DAROCA (ZARAGOZA)

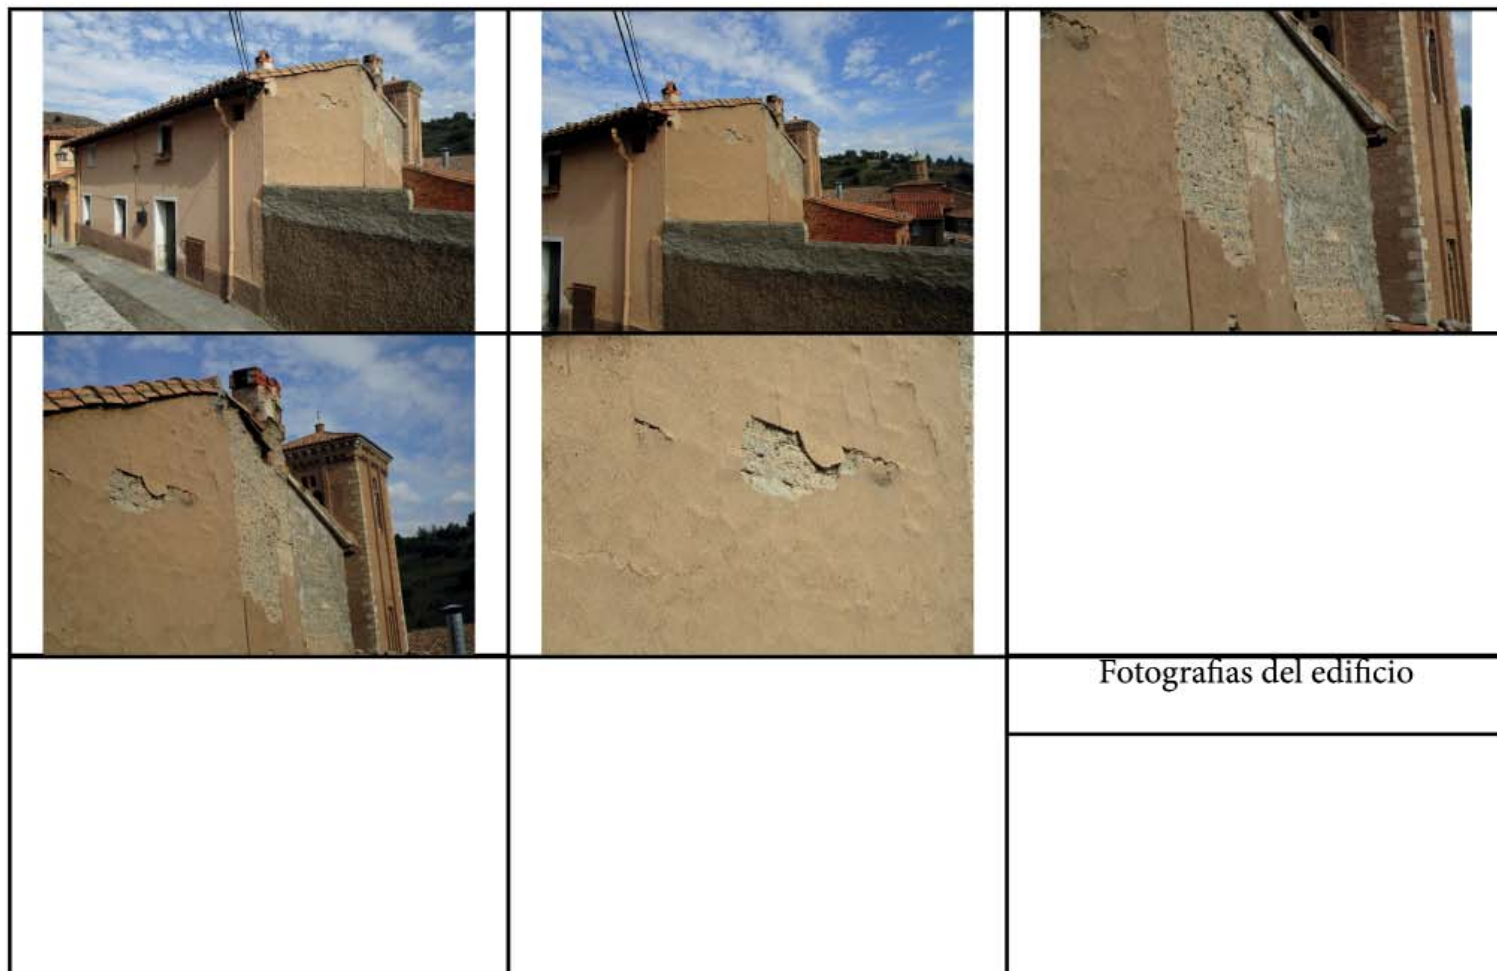
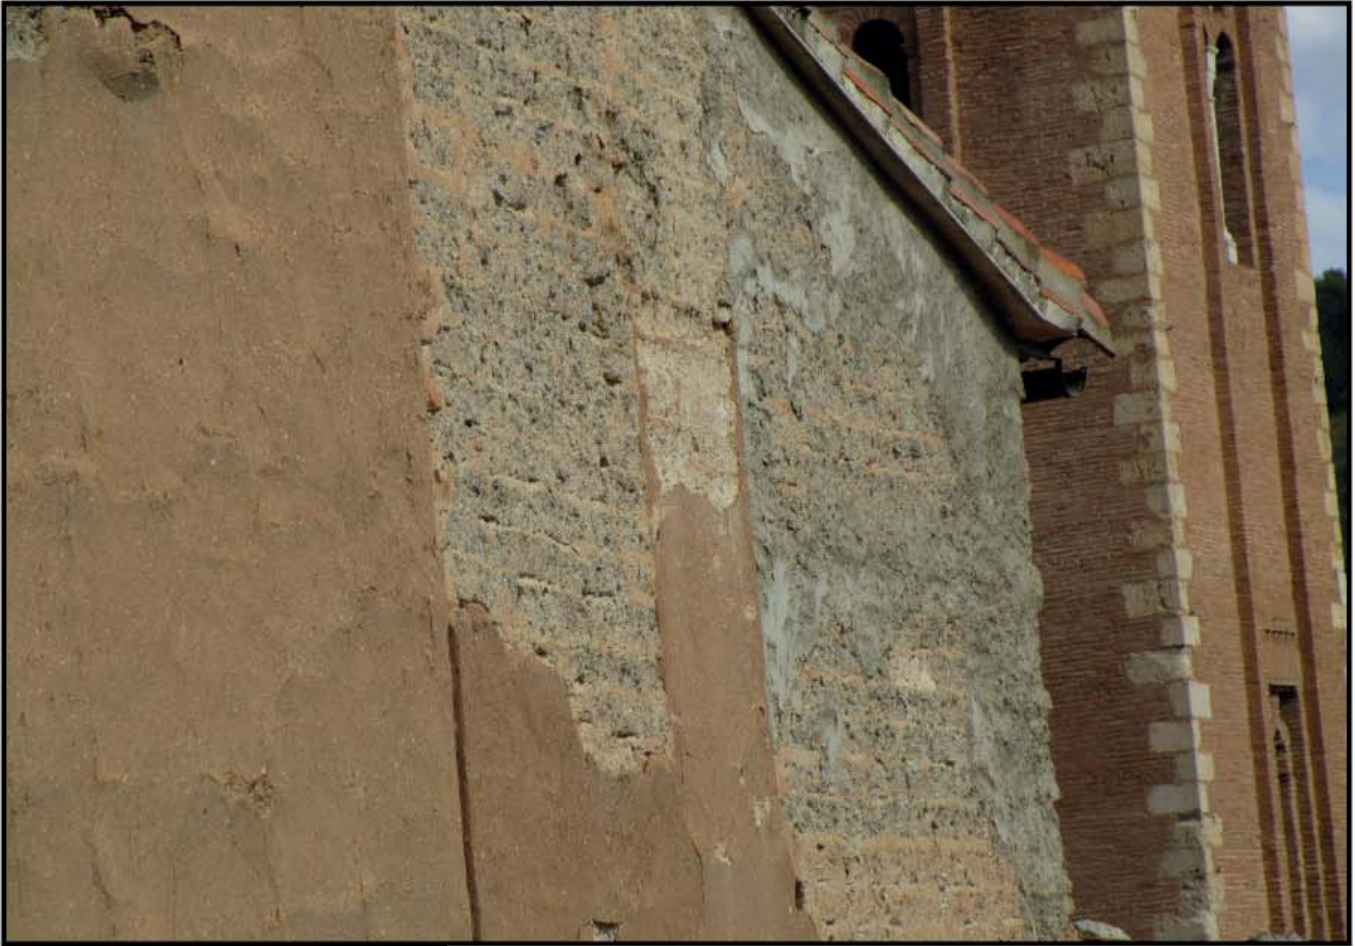
Localización	Plaza San Miguel 2	
Catastro	3029802XL3532G	
Técnica constructiva	Adobe	
USO	En uso <input checked="" type="checkbox"/>	Sin uso actual <input type="checkbox"/>
Tipo de Propiedad	Público <input type="checkbox"/>	Privado <input checked="" type="checkbox"/>
Observaciones	Intervención con cemento gris para reforzar la puerta. Presenta un buen estado de conservación. Actualmente está en uso. En algunas zonas presenta el enlucido original. No tiene protección en el PGOU	
INTERVENCIÓN	sí <input checked="" type="checkbox"/>	NO <input type="checkbox"/>
ELEMENTOS CONSTRUCTIVOS		
	TAPIA <input type="checkbox"/>	
	ADOBE <input checked="" type="checkbox"/>	
ENLUCIDO	SÍ <input checked="" type="checkbox"/>	NO <input type="checkbox"/>

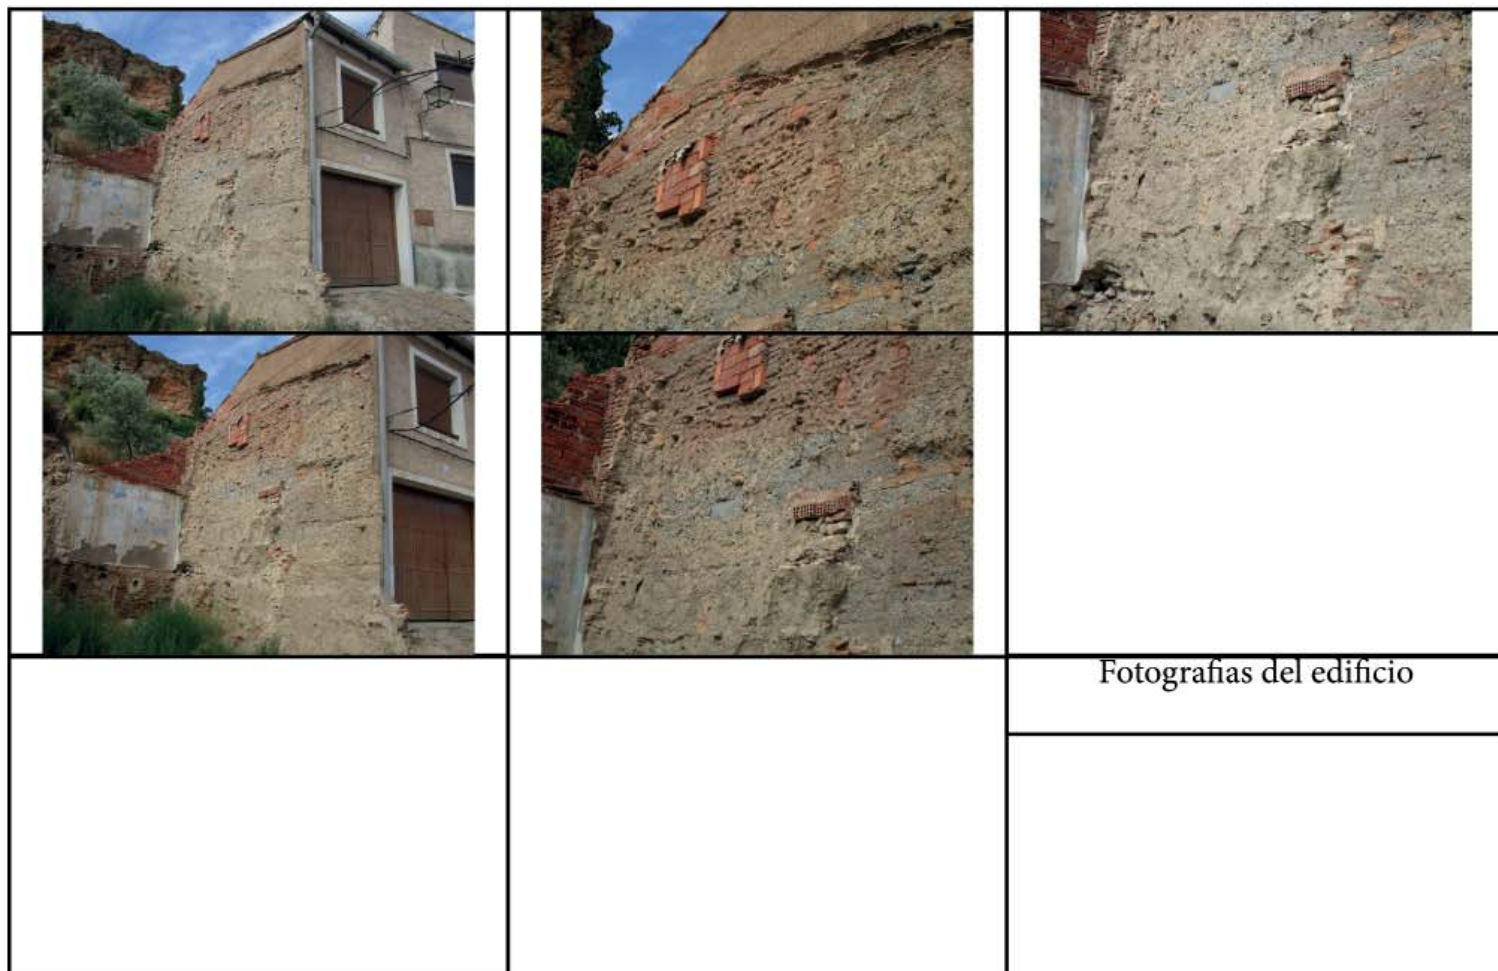
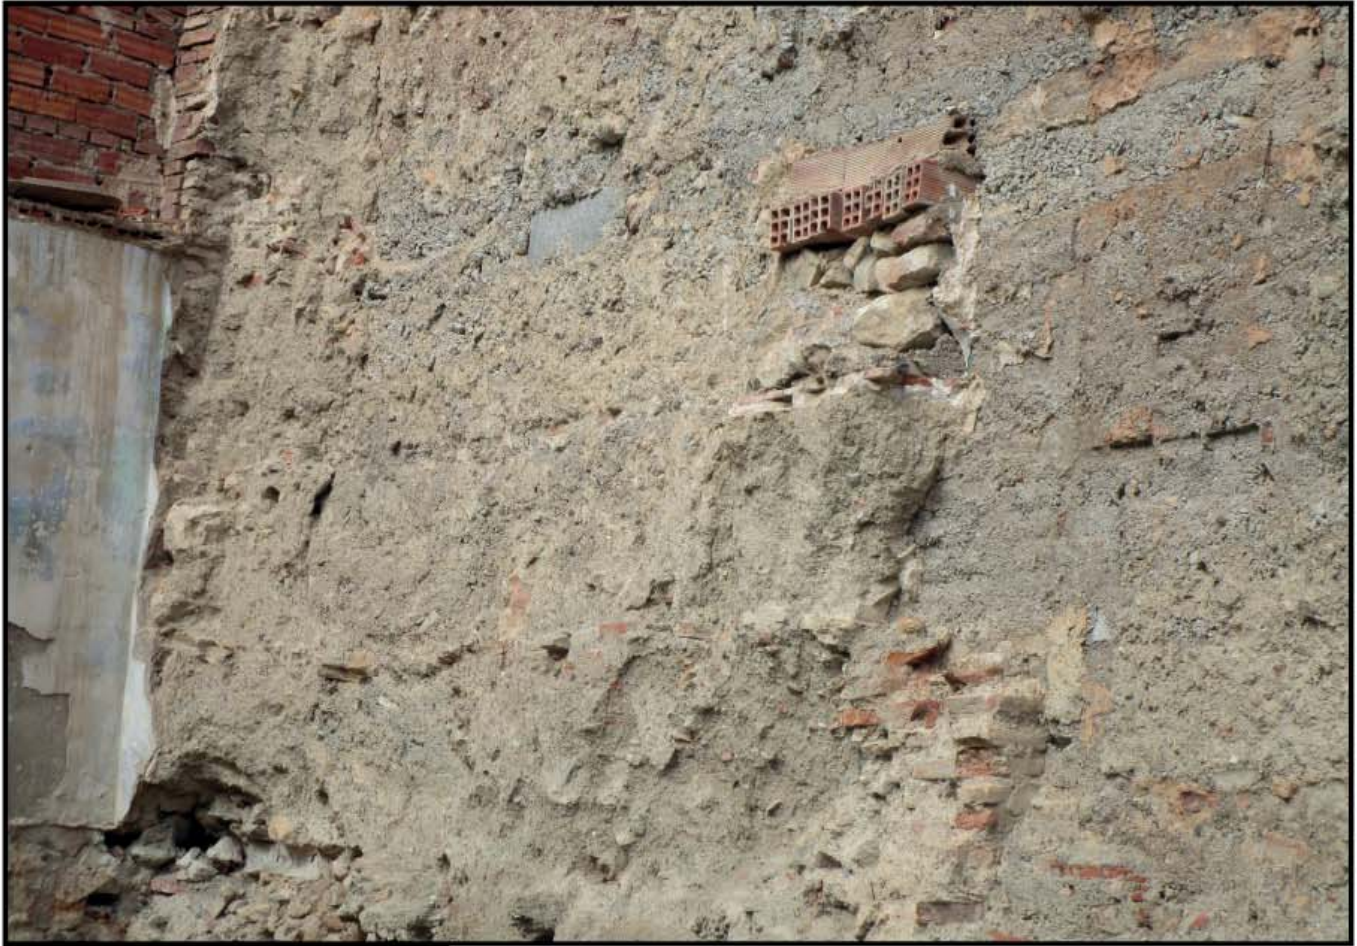
Localización	Calle San Miguel 43	
Catastro	3029403XL3532G	
Técnica constructiva	Tapia cn verdugadas de ladrillo	
USO	En uso <input checked="" type="checkbox"/>	Sin uso actual <input type="checkbox"/>
Tipo de Propiedad	Público <input type="checkbox"/>	Privado <input checked="" type="checkbox"/>
Observaciones	No presenta una reciente intervención. Tiene un estado de conservación, regular. Actualmente está en uso. En algunas zonas presenta el enlucido original. No tiene Protección en el PGOU	
INTERVENCIÓN	sí <input checked="" type="checkbox"/>	NO <input type="checkbox"/>
ELEMENTOS CONSTRUCTIVOS		
	TAPIA <input checked="" type="checkbox"/>	
	ADOBE <input type="checkbox"/>	
ENLUCIDO	SÍ <input checked="" type="checkbox"/>	NO <input type="checkbox"/>

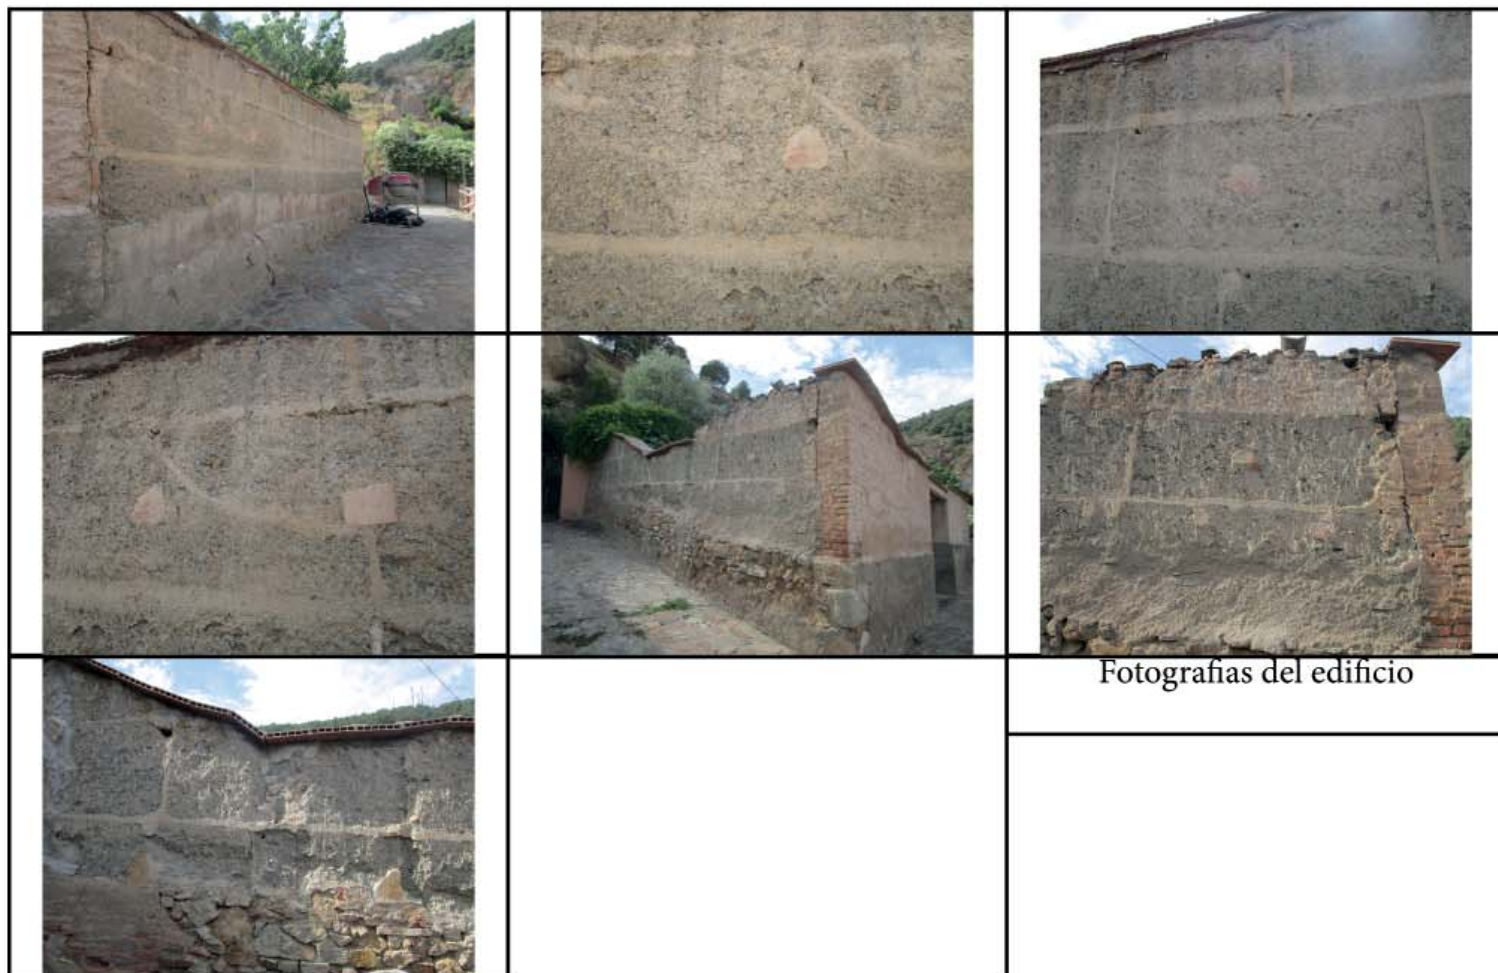
Localización	Calle de Valcaliente 77	
Catastro	2929802XL3522H	
Técnica constructiva	Tapia con juntas reforzadas con cal	
USO	En uso <input checked="" type="checkbox"/>	Sin uso actual <input type="checkbox"/>
Tipo de Propiedad	Público <input type="checkbox"/>	Privado <input checked="" type="checkbox"/>
Observaciones	No presenta una reciente intervención. Tiene un buen estado de conservación. Actualmente está en uso. En algunas zonas presenta el enlucido original. No tiene protección en el PGOU	
INTERVENCIÓN	sí <input checked="" type="checkbox"/>	NO <input type="checkbox"/>
ELEMENTOS CONSTRUCTIVOS		
	TAPIA <input checked="" type="checkbox"/>	
	ADOBE <input type="checkbox"/>	
ENLUCIDO	SÍ <input checked="" type="checkbox"/>	NO <input type="checkbox"/>
