REHABILITACIÓN, REFUERZO ESTRUCTURAL, ADAPTACIÓN SOSTENIBLE CON EFICIENCIA ENERGÉTICA ALTA EN UNA VIVIENDA DE CAMPO ARCIS

Curso 2016-2017

Samuel Iranzo Jimenez

UNIVERSITAT
POLITÈCNICA
DE VALÈNCIA

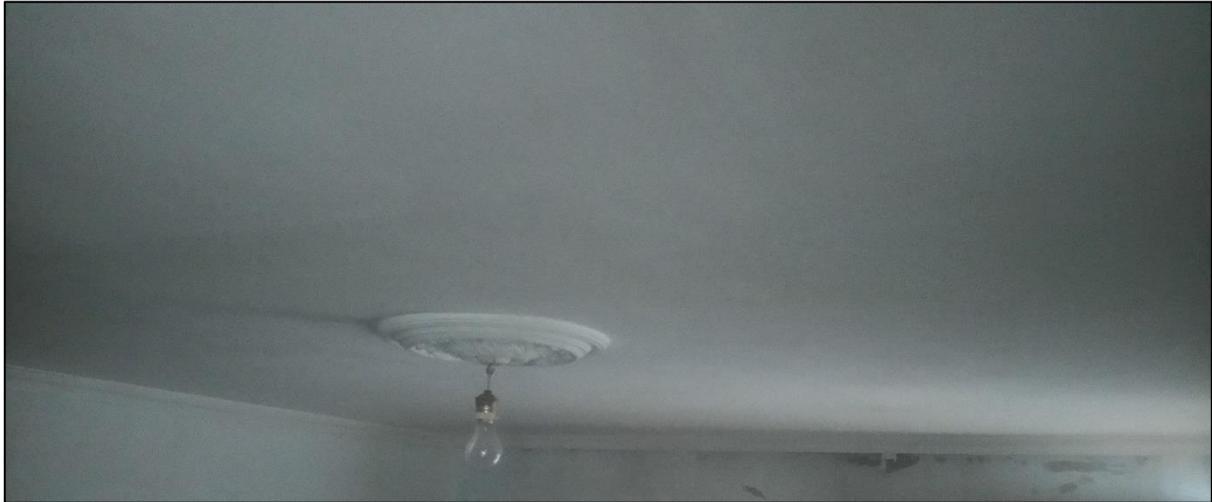
Los techos se encuentran revestidos con placas de escayola cogida con estopas al forjado.

Ilustración 43 Techos de escayola. Fuente propia

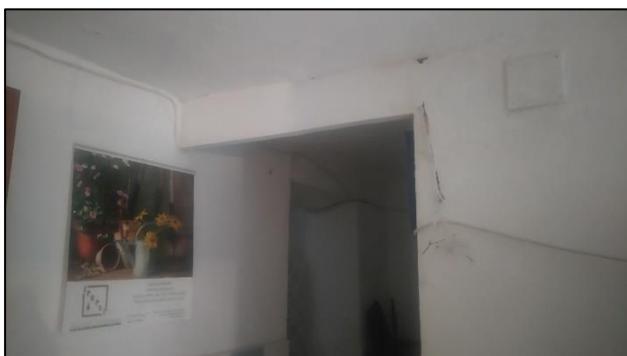
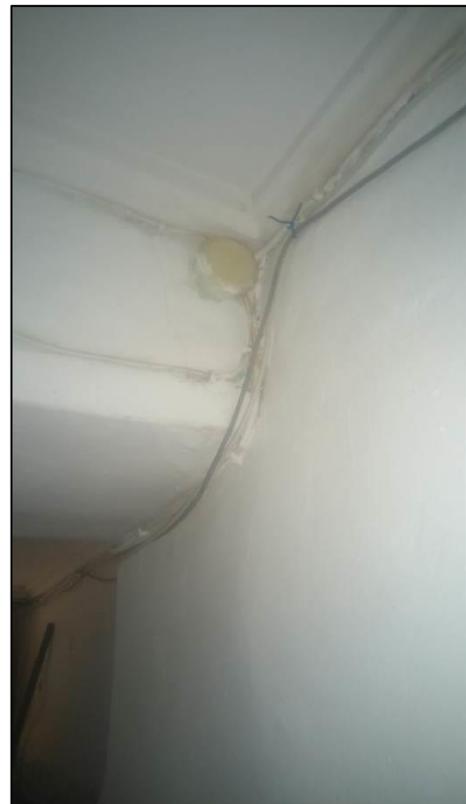
En cuanto a instalación eléctrica, cabe destacar, que ya estaba instalada, tratándose de una instalación muy antigua, la cual esta visible y deteriorada en algunos puntos de la vivienda.

Ilustración 50 Instalación eléctrica 2 Fuente propia

Ilustración 49 Instalación eléctrica 3 Fuente propia

Nº 9		FICHA DE INSPECCION	
TIPO DE LESIÓN: Instalación eléctrica inservible.			
Localización: Instalación completa.			
Descripción de la lesión :		La instalación eléctrica se encuentra vista por toda la vivienda, además el material empleado parece ser de calidad insuficiente para la cantidad de energía demandada. Los días de lluvia se ven afectada la instalación, quedando inhabilitada hasta que no se produce el completo secado de dicha instalación.	
Posibles causas :		Material eléctrico de la época era de mala calidad, instalación posterior a la vivienda, filtraciones de agua de la cubierta.	
Propuesta de intervención :		Retirada de la instalación existente y colocación de la nueva instalación por medio de rozas y macarrones guía introducidos en los muros, para la nueva instalación eléctrica.	
Fotografías :

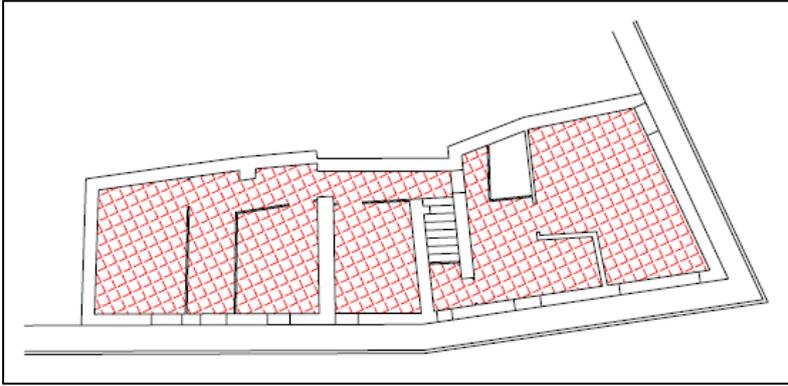
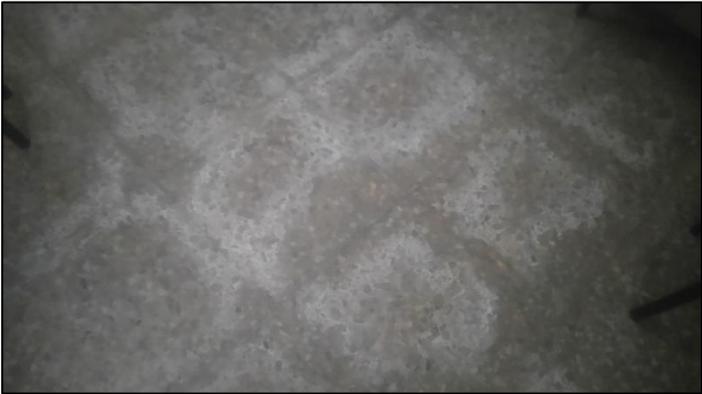
Nº 1	FICHA DE INSPECCION	
TIPO DE LESIÓN: Humedades por capilaridad.		
Localización: Parte inferior de los muros de carga y suelo planta baja.

Descripción de la lesión :	En la planta baja se pueden observar humedades procedentes del terreno, humedades producidas por capilaridad ascensional. Estas manchas han producido disgregación en la parte inferior de los muros.	
Posibles causas :	El contacto directo de la solera y de los muros con el terreno puede ser una de las principales causas, ya que, al no existir ningún tipo de protección, la humedad asciende por los capilares de los materiales que conforman el muro. Debido a que los materiales de la época eran naturales, favorecen la ascensión de la humedad.	
Propuesta de intervención :	Colocación de un sistema inalámbrico (electroósmosis) que no requiere ningún tipo de obra. Solo debe conectarse a la red eléctrica y colocarse sobre los muros afectados, en suelos afectados se solucionara al realizar el forjado sanitario.

Además, debido a los problemas de humedad procedentes del terreno, se realizará una losa ventilada mediante el sistema "caviti". Este sistema crea una losa ventilada gracias a un encofrado perdido de polipropileno el cual permite su ventilación eliminando la humedad ascensional procedente del terreno.

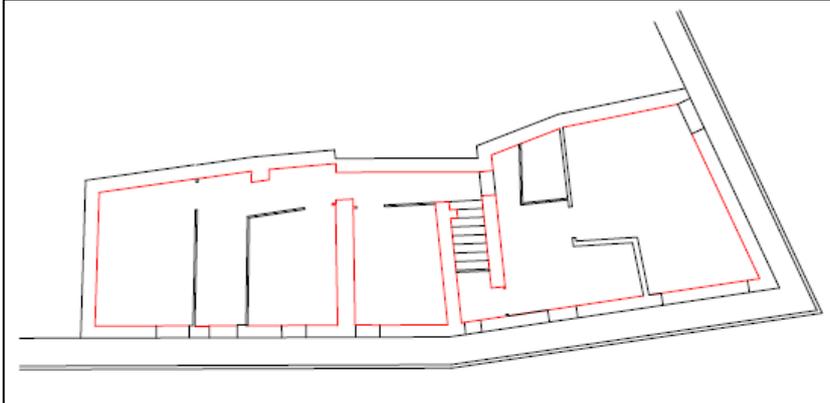
Nº 3 FICHA DE INSPECCION	
TIPO DE LESIÓN: Desconchamiento de la pintura.(condensaciones)	
Localización: Techos y paramentos verticales.

Descripción de la lesión :	Desprendimiento de pintura en los techos de escayola.
Posibles causas :	Debido a la propia humedad de la vivienda al estar deshabilitada, y a la humedad procedente de las filtraciones de la cubierta.
Propuesta de intervención :	Primero se raspa toda la superficie afectada y a continuación se volverá a pintar de nuevo. Con el cambio de aislamiento, carpinterías, forjado sanitario y sistema de electroósmosis se solucionaran los problemas procedentes de las condensaciones
Fotografías :	<div style="display: flex; justify-content: space-around;">
