ANÁLISIS DE PATOLOGÍAS, PROPUESTA DE REHABILITACIÓN/ACONDICIONAMIENTO DE FACHADA Y URBANIZACIÓN EXTERIOR EN LA IGLESIA NUESTRA SEÑORA DE GRACIA EN VALENCIA

PRINCIPALES LESIONES EN LA FACHADA TRASERA

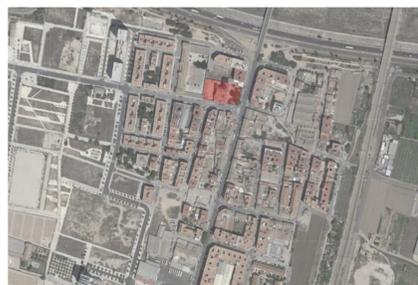
Imagen 1.

Se halla situada en la avenida Real de Madrid número 16, al final de la prolongación de la calle de San Vicente Mártir (imagen 1).

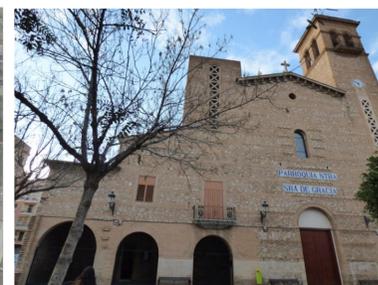
Imagen 2.

La iglesia parroquial de Nuestra Señora de Gracia (imagen 2) de 1944 se encuentra en la pedanía de La Torre, Valencia.
