# TRABAJO FIN DE GRADO

SEGUIMIENTO DE LA SUSTITUCIÓN DE  
CUBIERTAS EN PLANTA INDUSTRIAL EN ÁMBITO  
DE PRODUCCIÓN EN ACTIVO

Septiembre 2017

GRADO DE ARQUITECTURA TÉCNICA

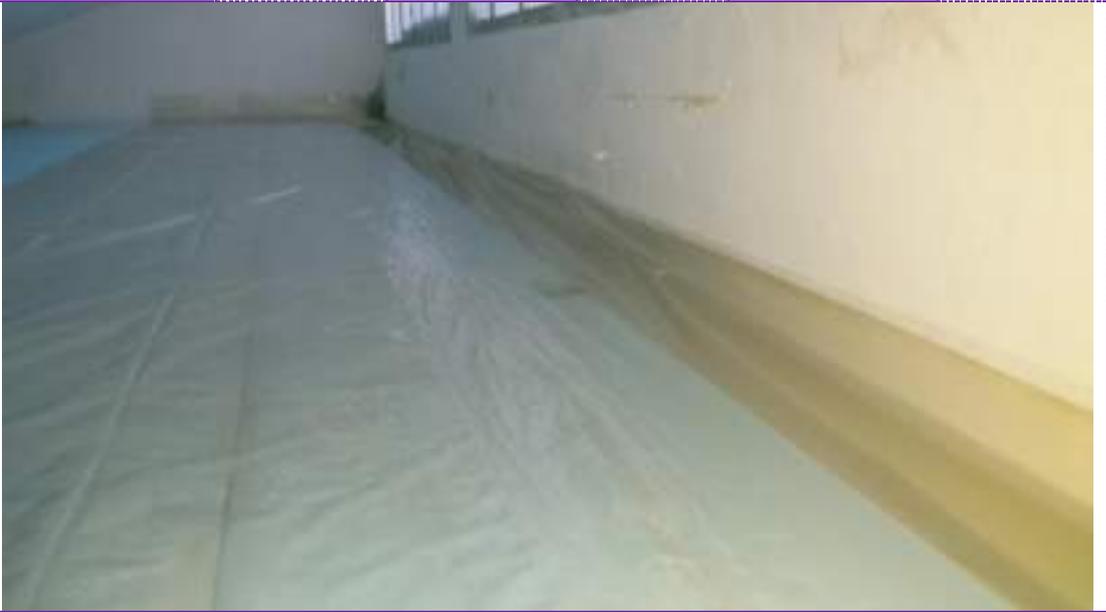
<b>Nº DE FICHA</b>	1/38					
<b>VALORACIÓN DE LA CALIDAD</b>

FICHA DE NO CONFORMIDAD					27/12/2016
<b>OBRA</b>	<b>SUSTITUCIÓN CUBIERTAS MELIANA – FASE I Y FASE II</b>					
<b>TÍTULO</b>	Falta de adherencia de la lámina de polietileno					
<b>ACTUACIÓN EN CUBIERTAS</b>	Cubierta 4		Cubierta 5		Cubierta 34	
	Cubierta 6		Cubierta 7		Cubierta 10	
<b>TRABAJOS EN PROCESO</b>	Montaje Plataforma	Demolición	Albañilería y carpintería	Estructura	Revestimientos	Cubierta
<b>IMAGEN</b>

Otra solución más óptima podría ser colocar la primera lámina con cinta americana y una vez fijada picar unos 10cm de yeso para garantizar que la segunda lámina de polietileno tenga buena adherencia.

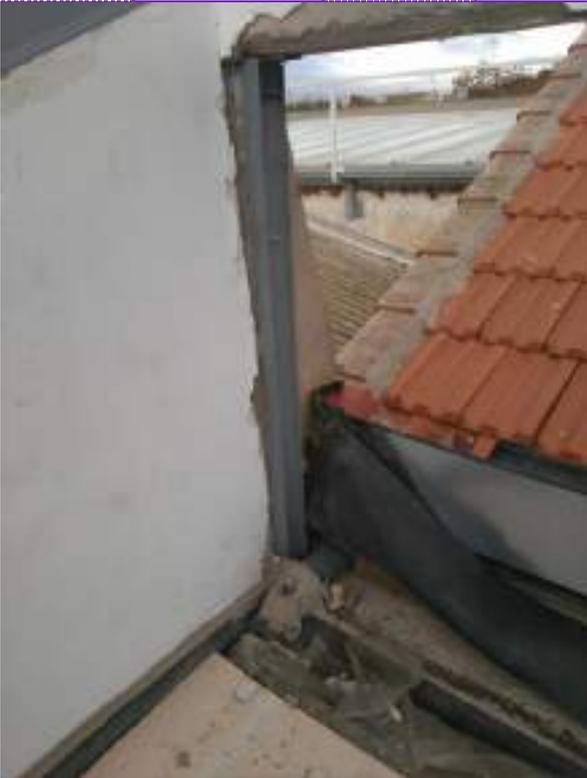
<b>Nº DE FICHA</b>	2/38					
<b>VALORACIÓN DE LA CALIDAD</b>

FICHA DE NO CONFORMIDAD					17/01/2017
<b>OBRA</b>	<b>SUSTITUCIÓN CUBIERTAS MELIANA – FASE I Y FASE II</b>					
<b>TÍTULO</b>	Lámina EPDM sin pendientes controladas					
<b>ACTUACIÓN EN CUBIERTAS</b>	Cubierta 4		Cubierta 5		Cubierta 34	
	Cubierta 6		Cubierta 7		Cubierta 10	
<b>TRABAJOS EN PROCESO</b>	Montaje Plataforma	Demolición	Albañilería y carpintería	Estructura	Revestimientos	Cubierta
<b>IMAGEN</b>

En el proyecto está contemplado la colocación de una lámina impermeable bajo la canal para evitar filtraciones al interior de la nave en el caso que se produzca alguna fuga mediante esta. El hecho de no poder garantizar con la tela una buena base para atribuir unas pendientes que dirijan el agua hacia la bajante supone que en caso de que el agua llegara a la lámina podría suponer otro tipo de lesiones.

Se colocará la lámina impermeable sobre la canal. De este modo se crean pendientes sin acumular el agua en ninguna embarcación. Además, la tela se puede advocar mejor en la desembocadura de la canal. Para mayor durabilidad, en lugar de utilizar una lámina EPDM se utiliza TPO. El TPO tiene una superficie más resistente a la intemperie y mayor resistencia a las erosiones que pueden producirse con el contacto de ciertas partículas durante la evacuación y circulación de las aguas por ésta.

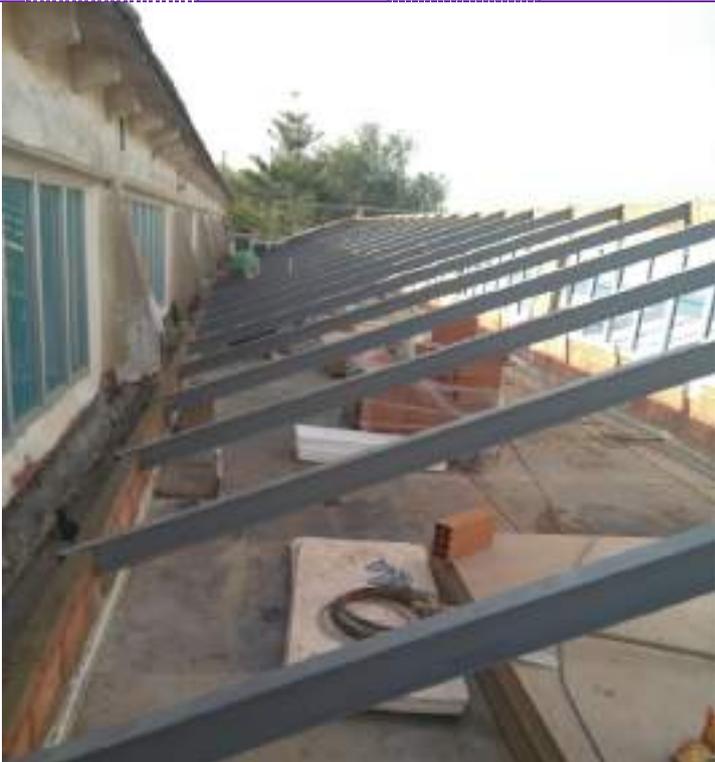
<b>Nº DE FICHA</b>	3/38					
<b>VALORACIÓN DE LA CALIDAD</b>

FICHA DE NO CONFORMIDAD					24/01/2017
<b>OBRA</b>	<b>SUSTITUCIÓN CUBIERTAS MELIANA – FASE I Y FASE II</b>					
<b>TÍTULO</b>	Color de viguetas erróneo					
<b>ACTUACIÓN EN CUBIERTAS</b>	Cubierta 4		Cubierta 5		Cubierta 34	
	Cubierta 6		Cubierta 7		Cubierta 10	
<b>TRABAJOS EN PROCESO</b>	Montaje Plataforma	Demolición	Albañilería y carpintería	Estructura	Revestimientos	Cubierta
<b>IMAGEN</b>

Pintar las vigas antes de colocarlas no se considera una buena opción dado que no agiliza el proceso, ya que durante su colocación y transporte la pintura podría saltar y se invertiría el mismo tiempo repasando las viguetas.

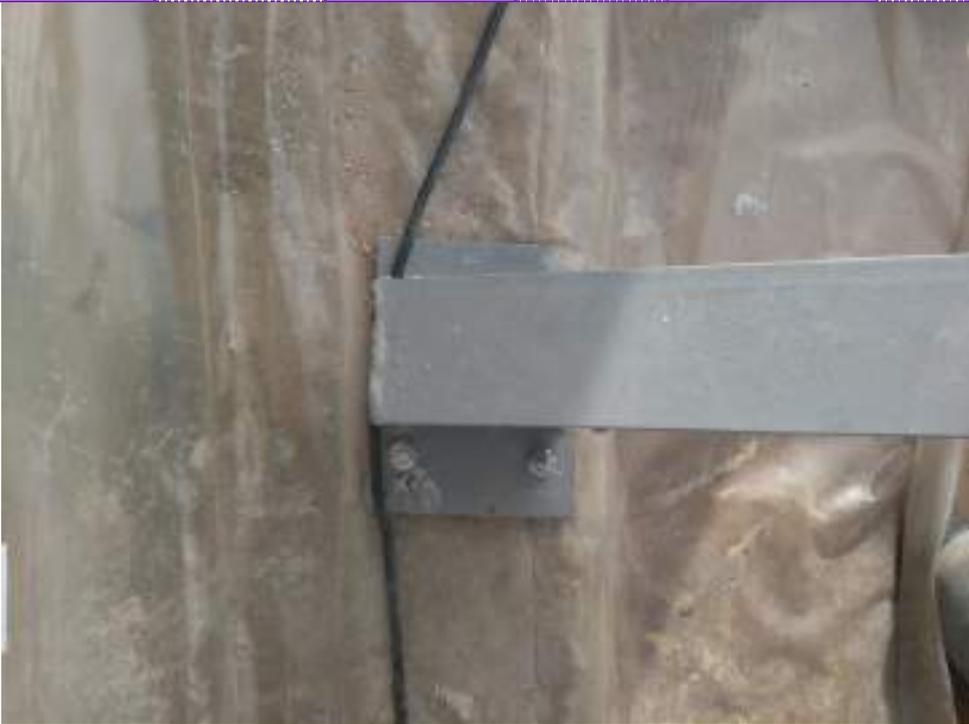
<b>Nº DE FICHA</b>	4/38					
<b>VALORACIÓN DE LA CALIDAD</b>

FICHA DE NO CONFORMIDAD					24/01/2017
<b>OBRA</b>	<b>SUSTITUCIÓN CUBIERTAS MELIANA – FASE I Y FASE II</b>					
<b>TÍTULO</b>	Impermeabilización de viga insuficiente					
<b>ACTUACIÓN EN CUBIERTAS</b>	Cubierta 4		Cubierta 5		Cubierta 34	
	Cubierta 6		Cubierta 7		Cubierta 10	
<b>TRABAJOS EN PROCESO</b>	Montaje Plataforma	Demolición	Albañilería y carpintería	Estructura	Revestimientos	Cubierta
<b>IMAGEN</b>

Para proteger la viga se colocaron inicialmente una lámina de polietileno sobre las viguetas. Tras observar que quedaban muchos huecos se colocó la lámina bajo la viga y se atornillaba está directamente encima. Con esta solución la viga queda protegida, pero en el momento en el que se han de tabicar los huecos entre las viguetas el polietileno debe ser cortado para un buen agarre. En ese instante, la parte de la viga que no cubre la nueva tabiquería queda desprotegida. Otra opción que salvara estos problemas, aunque supone mayor coste, es regularizar la viga con mortero y cubrirlo con impermeabilizante líquido con fibras de vidrio. Todos los encuentros quedan protegidos y la zona de la canal adquiere una capa más de protección en caso de fugas.

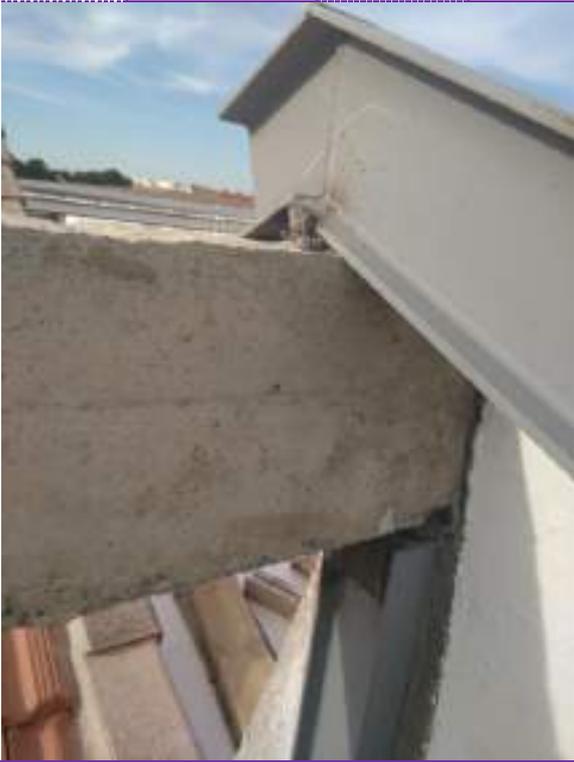
<b>Nº DE FICHA</b>	5/38					
<b>VALORACIÓN DE LA CALIDAD</b>

FICHA DE NO CONFORMIDAD					24/01/2017
<b>OBRA</b>	<b>SUSTITUCIÓN CUBIERTAS MELIANA – FASE I Y FASE II</b>					
<b>TÍTULO</b>	Corte del volado de la viga incorrecto					
<b>ACTUACIÓN EN CUBIERTAS</b>	Cubierta 4		Cubierta 5		Cubierta 34	
	Cubierta 6		Cubierta 7		Cubierta 10	
<b>TRABAJOS EN PROCESO</b>	Montaje Plataforma	Demolición	Albañilería y carpintería	Estructura	Revestimientos	Cubierta
<b>IMAGEN</b>

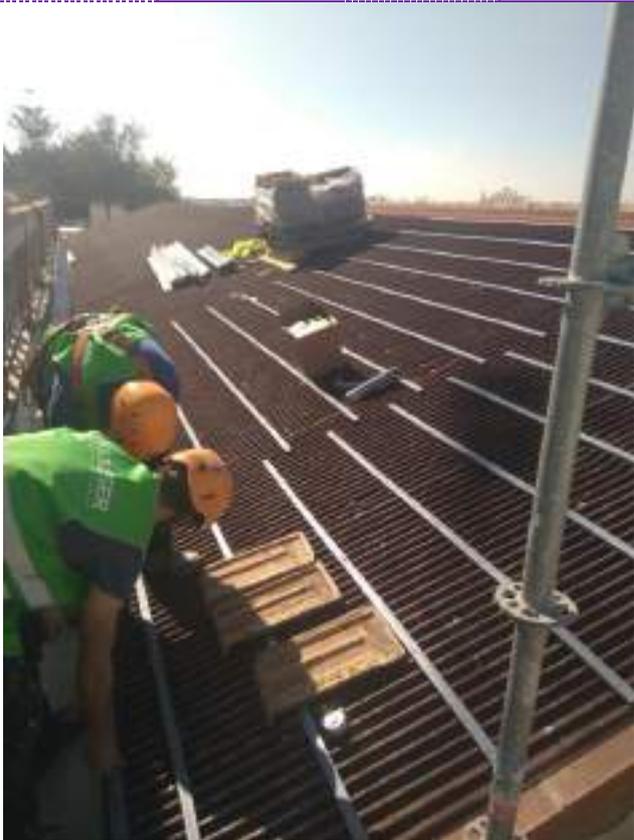
<b>Nº DE FICHA</b>	11/38					
<b>VALORACIÓN DE LA CALIDAD</b>

FICHA DE NO CONFORMIDAD					20/02/2017
<b>OBRA</b>	<b>SUSTITUCIÓN CUBIERTAS MELIANA – FASE I Y FASE II</b>					
<b>TÍTULO</b>	Replanteo tejas incorrecto					
<b>ACTUACIÓN EN CUBIERTAS</b>	Cubierta 4		Cubierta 5		Cubierta 34	
	Cubierta 6		Cubierta 7		Cubierta 10	
<b>TRABAJOS EN PROCESO</b>	Montaje Plataforma	Demolición	Albañilería y carpintería	Estructura	Revestimientos	Cubierta
<b>IMAGEN</b>

Una se replantean los rastreles para la colocación de las tejas sobre éstos la propiedad indica que ve necesario que la última hilada de teja esté a 50cm de distancia de la carpintería. Comenta que anteriormente como la teja era tan cercana a la carpintería, en momentos de precipitaciones fuertes el agua que discurría por la cubierta golpeaba contra la carpintería creando lesiones.

Realizar de nuevo el replanteo para cumplir con los 50cm de distancia a la carpintería que la propiedad solicita. Como apoyo al argumento que la propiedad indica, colocar las carpinterías más altas sería una ayuda para evitar este tipo de lesiones en puntos débiles como el encuentro con carpinterías.

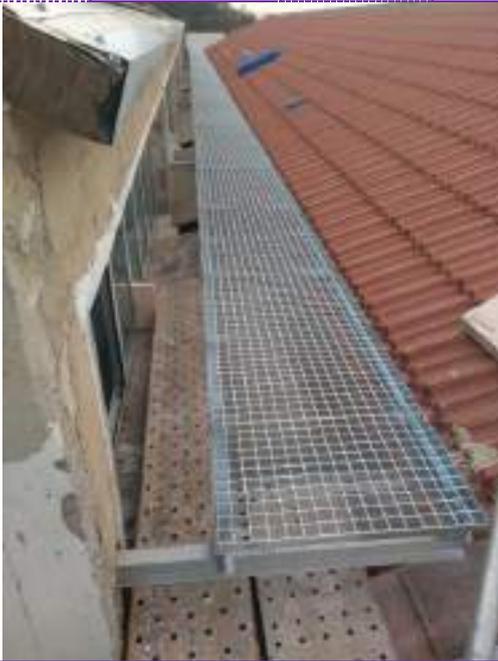
<b>Nº DE FICHA</b>	13/38					
<b>VALORACIÓN DE LA CALIDAD</b>

FICHA DE NO CONFORMIDAD					25/02/2017
<b>OBRA</b>	<b>SUSTITUCIÓN CUBIERTAS MELIANA – FASE I Y FASE II</b>					
<b>TÍTULO</b>	Pasarela de mantenimiento alta					
<b>ACTUACIÓN EN CUBIERTAS</b>	Cubierta 4		Cubierta 5		Cubierta 34	
	Cubierta 6		Cubierta 7		Cubierta 10	
<b>TRABAJOS EN PROCESO</b>	Montaje Plataforma	Demolición	Albañilería y carpintería	Estructura	Revestimientos	Cubierta
<b>IMAGEN</b>

Se bajan las ménsulas lo máximo posible, incluso se recorta parte del final de los IPE-100 con inclinación paralela a la pendiente de cubierta. Se colocan los largueros sobre ésta y las placas trámex se apoyan sobre las alas interiores, dejándolas embebidas en el espacio entre largueros. De las placas trámex se soldará a los largueros únicamente la central entre los apoyos. De éste modo se disminuye la posibilidad de que los largueros pandeen. El resto de las placas trámex quedarán móviles, pudiendo ser levantadas y desplazadas unas sobre otras sin sobrepasar las alas superiores de los largueros.

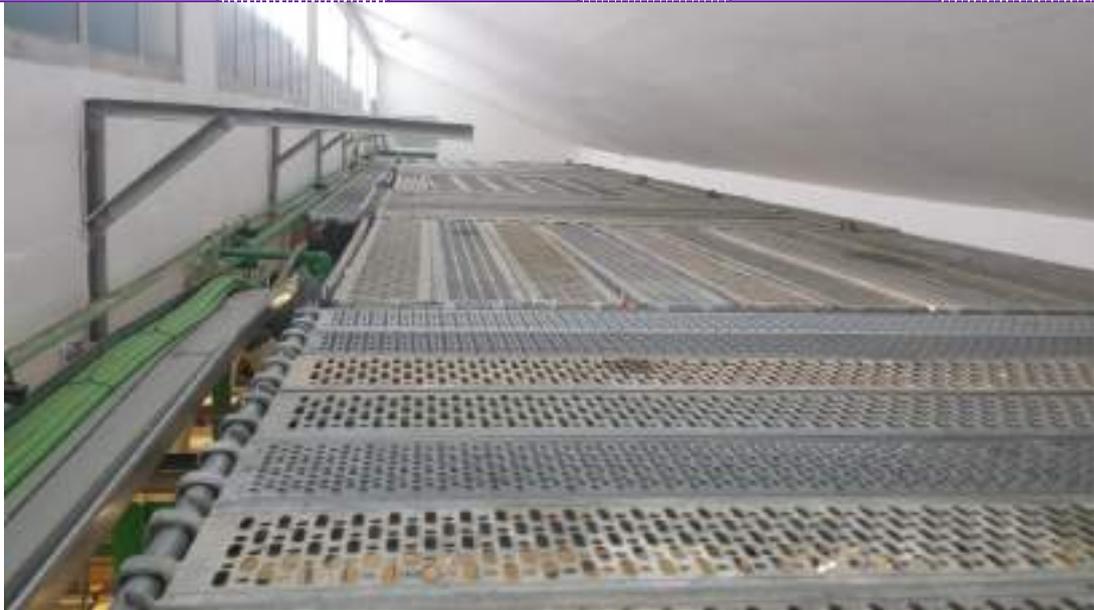
<b>Nº DE FICHA</b>	14/38						
<b>VALORACIÓN DE LA CALIDAD</b>

FICHA DE NO CONFORMIDAD					03/02/2017	
<b>OBRA</b>	<b>SUSTITUCIÓN CUBIERTAS MELIANA – FASE I Y FASE II</b>						
<b>TÍTULO</b>	Cambio de soportes del A.A.						
<b>ACTUACIÓN EN CUBIERTAS</b>	Cubierta 4		Cubierta 5		Cubierta 34		
	Cubierta 6		Cubierta 7		Cubierta 10		
<b>TRABAJOS EN PROCESO</b>	Montaje Plataforma	Demolición	Albañilería y carpintería	Estructura	Revestimientos	Cubierta	
<b>IMAGEN</b>

Anclarlo a las viguetas nuevas colocadas en cubierta mediante tensores.

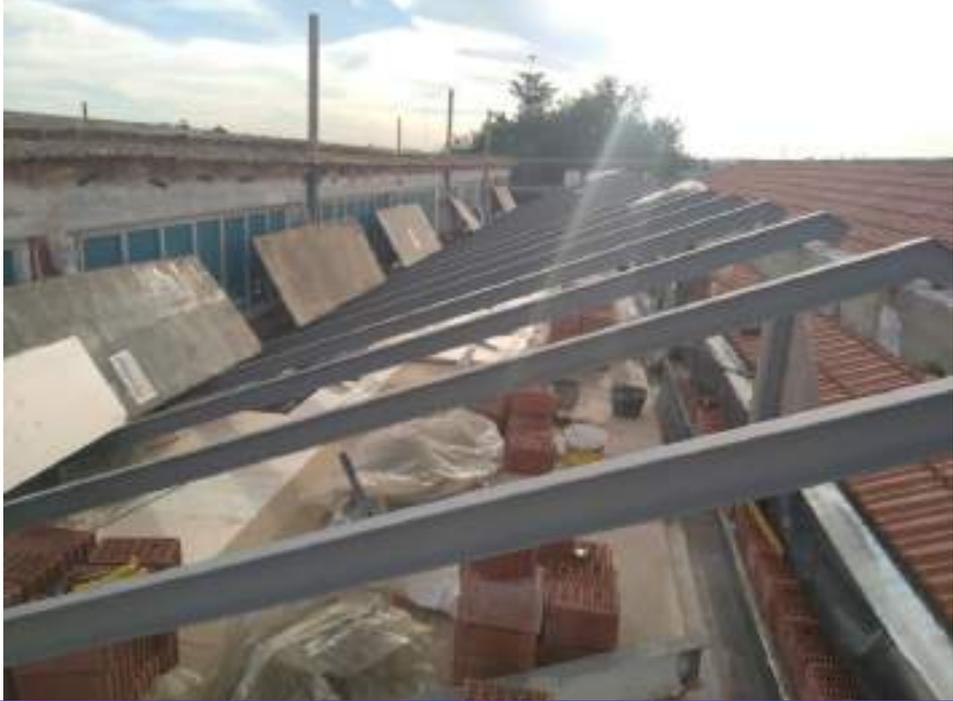
<b>Nº DE FICHA</b>	15/38					
<b>VALORACIÓN DE LA CALIDAD</b>

FICHA DE NO CONFORMIDAD					10/02/2017
<b>OBRA</b>	<b>SUSTITUCIÓN CUBIERTAS MELIANA – FASE I Y FASE II</b>					
<b>TÍTULO</b>	Acopios desorganizados					
<b>ACTUACIÓN EN CUBIERTAS</b>	Cubierta 4		Cubierta 5		Cubierta 34	
	Cubierta 6		Cubierta 7		Cubierta 10	
<b>TRABAJOS EN PROCESO</b>	Montaje Plataforma	Demolición	Albañilería y carpintería	Estructura	Revestimientos	Cubierta
<b>IMAGEN</b>

Limpiar la zona para marcar bien las zonas de acopio y controlar fácilmente lo que está acopiado y su posible peso para no superar los valores límite indicados. Además, haría falta reunirse con los trabajadores para que sean conscientes de la importancia de seguir las indicaciones.

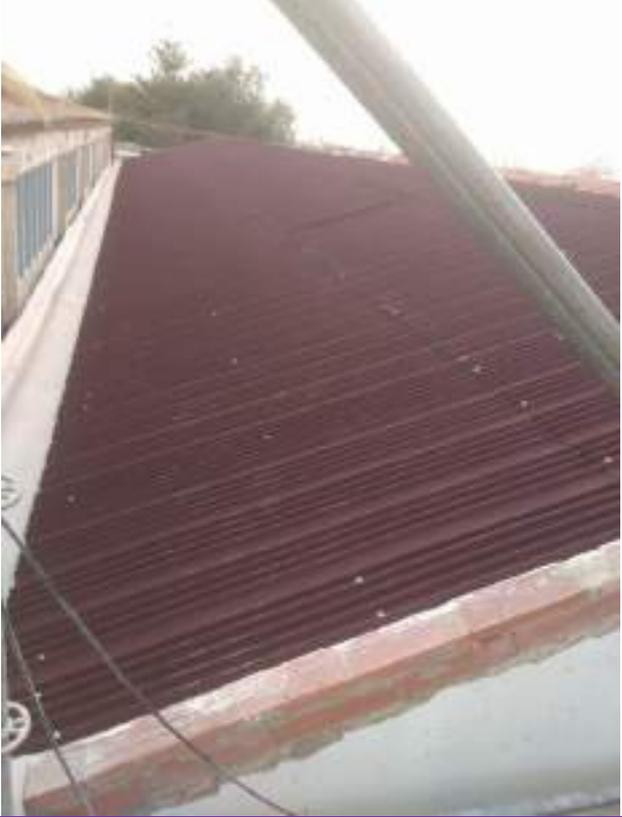
FICHA DE NO CONFORMIDAD					03/02/2017
<b>OBRA</b>	<b>SUSTITUCIÓN CUBIERTAS MELIANA – FASE I Y FASE II</b>					
<b>TÍTULO</b>	Posible mejora de estanqueidad					
<b>ACTUACIÓN EN CUBIERTAS</b>	Cubierta 4		Cubierta 5		Cubierta 34	
	Cubierta 6		Cubierta 7		Cubierta 10	
<b>TRABAJOS EN PROCESO</b>	Montaje Plataforma	Demolición	Albañilería y carpintería	Estructura	Revestimientos	Cubierta
<b>IMAGEN</b>

Colocar un tramo de placas que cubran el encuentro entre el peto y el panel sándwich. Las placas deben cubrir un tercio del ladrillo para garantizar una buena adherencia de las tejas de remate con el peto de cubierta.

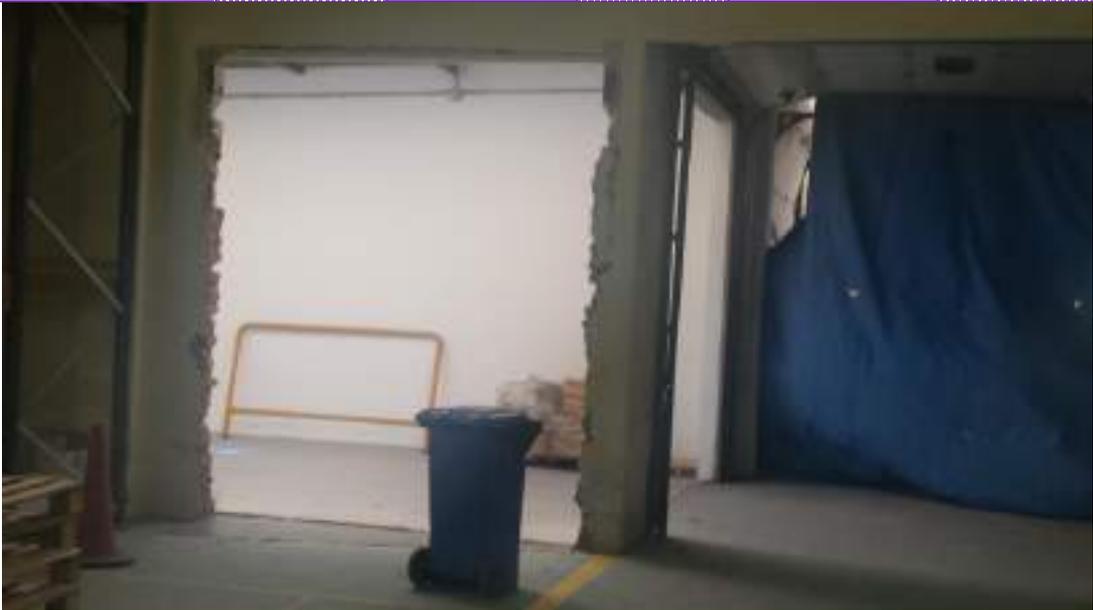
<b>Nº DE FICHA</b>	17/38					
<b>VALORACIÓN DE LA CALIDAD</b>

FICHA DE NO CONFORMIDAD					03/02/2017
<b>OBRA</b>	<b>SUSTITUCIÓN CUBIERTAS MELIANA – FASE I Y FASE II</b>					
<b>TÍTULO</b>	Jambas sin sanear					
<b>ACTUACIÓN EN CUBIERTAS</b>	Cubierta 4		Cubierta 5		Cubierta 34	
	Cubierta 6		Cubierta 7		Cubierta 10	
<b>TRABAJOS EN PROCESO</b>	Montaje Plataforma	Demolición	Albañilería y carpintería	Estructura	Revestimientos	Cubierta
<b>IMAGEN</b>

Revestir con mortero las jambas y dejar un hueco con aristas uniformes y limpias.

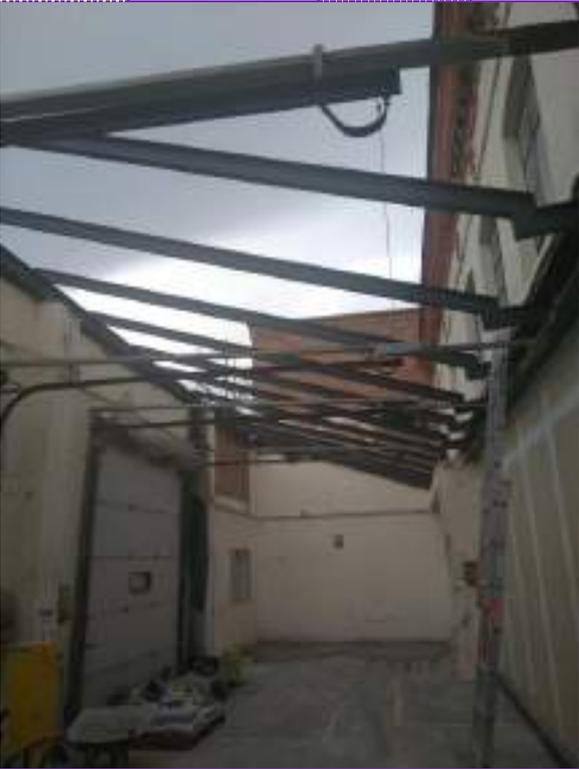
<b>OBRA</b>	FICHA DE NO CONFORMIDAD 28/02/2017					
	<b>SUSTITUCIÓN CUBIERTAS MELIANA – FASE I Y FASE II</b>					
<b>TÍTULO</b>	Retranqueos de viguetas inclinados					
<b>ACTUACIÓN EN CUBIERTAS</b>	Cubierta 4		Cubierta 5		Cubierta 34	
	Cubierta 6		Cubierta 7		Cubierta 10	
<b>TRABAJOS EN PROCESO</b>	Montaje Plataforma	Demolición	Albañilería y carpintería	Estructura	Revestimientos	Cubierta
<b>IMAGEN</b>

Para evitar nuevamente la ayuda de una autocargante se modifican *insitu* la desviación de las viguetas. El herrero corta el perfil de unión entre los elementos horizontales hasta dejar la "L" de apoyo a 90°.

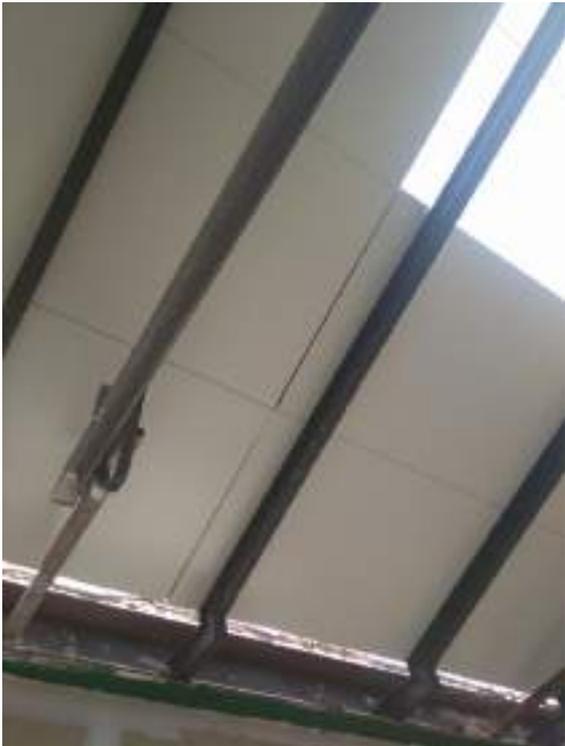
OBRA	FICHA DE NO CONFORMIDAD					22/03/2017
	SUSTITUCIÓN CUBIERTAS MELIANA – FASE I Y FASE II					
TÍTULO	Juntas vistas					
ACTUACIÓN EN CUBIERTAS	Cubierta 4		Cubierta 5		Cubierta 34	
	Cubierta 6		Cubierta 7		Cubierta 10	
TRABAJOS EN PROCESO	Montaje Plataforma	Demolición	Albañilería y carpintería	Estructura	Revestimientos	Cubierta
IMAGEN

En obra se decide recortar las alas de TPO que sobresalen, mantener las fijaciones mecánicas y sellarlas. Es fácil que esta solución se deteriore con el tiempo. Otra solución podría ser fijar las alas de una forma más aseada y colocar un embellecedor en el frente de la canal que mantenga el rebosadero de la canal.

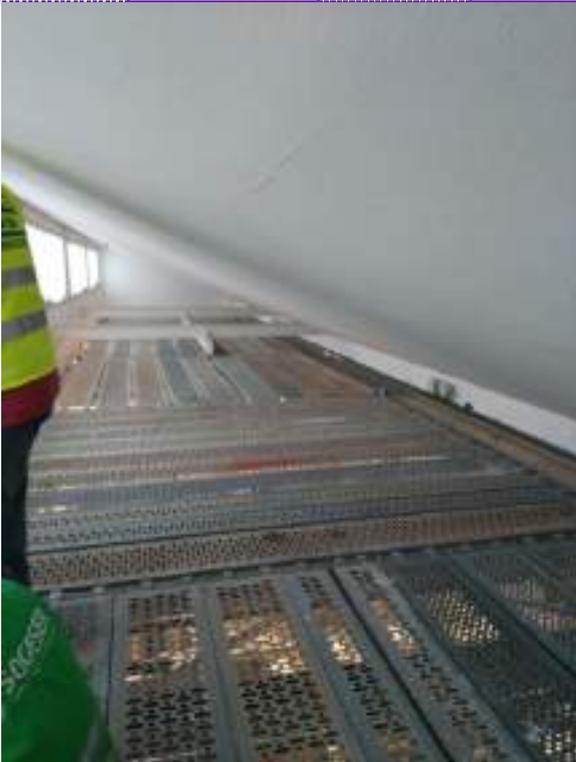
FICHA DE CONFORMIDAD					19/12/2016
<b>OBRA</b>	<b>SUSTITUCIÓN CUBIERTAS MELIANA – FASE I Y FASE II</b>					
<b>TÍTULO</b>	Altura de la plataforma					
<b>ACTUACIÓN EN CUBIERTAS</b>	Cubierta 4		Cubierta 5		Cubierta 34	
	Cubierta 6		Cubierta 7		Cubierta 10	
<b>TRABAJOS EN PROCESO</b>	Montaje Plataforma	Demolición	Albañilería y carpintería	Estructura	Revestimientos	Cubierta
<b>IMAGEN</b>

De dejar menor distancia que la que se muestra en la imagen, los operarios no podrían colocar la lámina con la suficiente altura como para que el agua que pueda circular la sobrepase y aumente las posibilidades de filtraciones al interior de la nave.

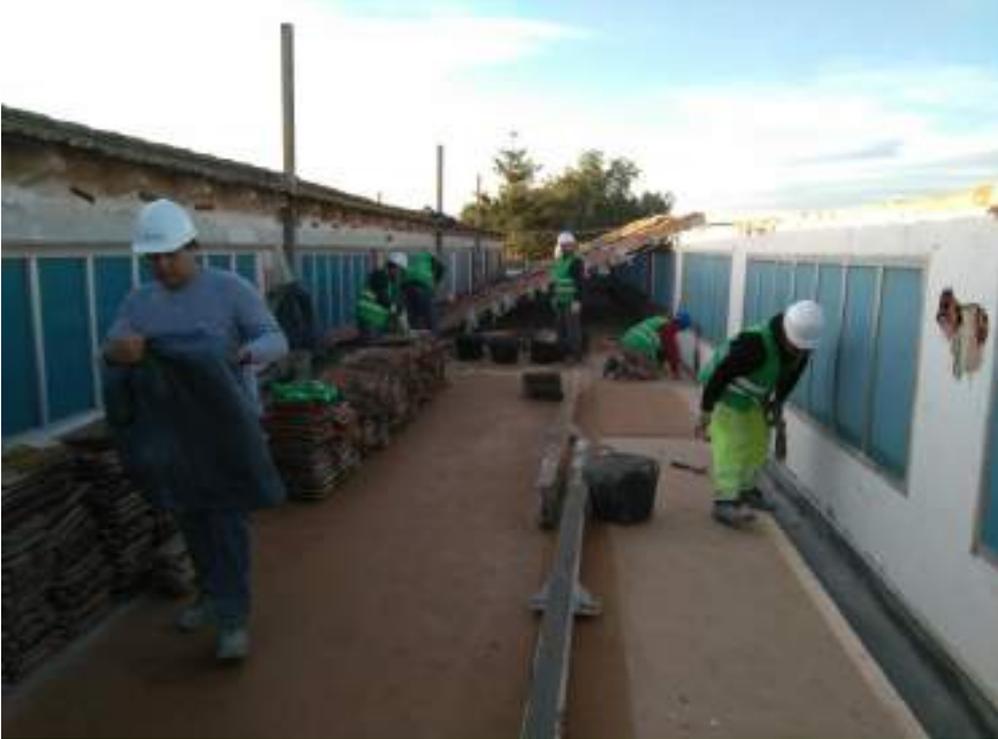
<b>Nº DE FICHA</b>	23/38					
<b>VALORACIÓN DE LA CALIDAD</b>

FICHA DE CONFORMIDAD					03/01/2017
<b>OBRA</b>	<b>SUSTITUCIÓN CUBIERTAS MELIANA – FASE I Y FASE II</b>					
<b>TÍTULO</b>	Orden y limpieza					
<b>ACTUACIÓN EN CUBIERTAS</b>	Cubierta 4		Cubierta 5		Cubierta 34	
	Cubierta 6		Cubierta 7		Cubierta 10	
<b>TRABAJOS EN PROCESO</b>	Montaje Plataforma	Demolición	Albañilería y carpintería	Estructura	Revestimientos	Cubierta
<b>IMAGEN</b>

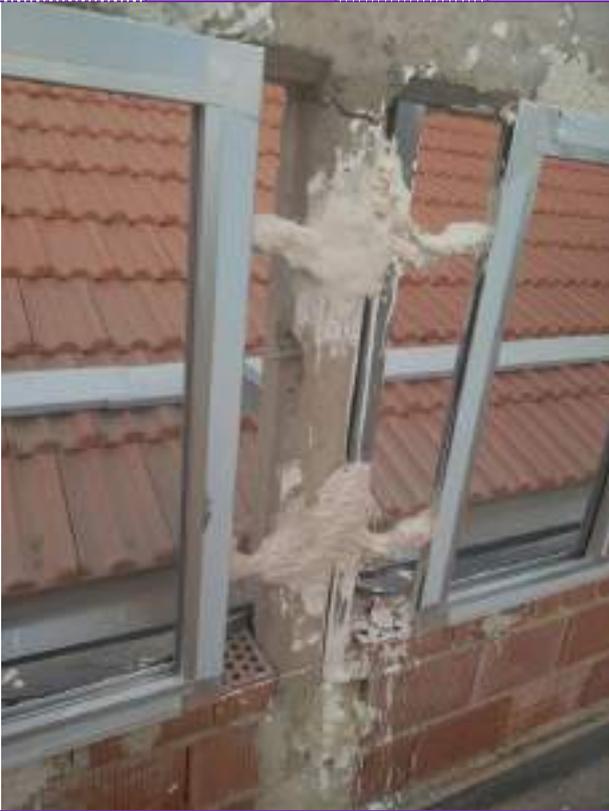
<b>Nº DE FICHA</b>	25/38					
<b>VALORACIÓN DE LA CALIDAD</b>

FICHA DE CONFORMIDAD					02/02/2017
<b>OBRA</b>	<b>SUSTITUCIÓN CUBIERTAS MELIANA – FASE I Y FASE II</b>					
<b>TÍTULO</b>	Agarres de carpinterías					
<b>ACTUACIÓN EN CUBIERTAS</b>	Cubierta 4		Cubierta 5		Cubierta 34	
	Cubierta 6		Cubierta 7		Cubierta 10	
<b>TRABAJOS EN PROCESO</b>	Montaje Plataforma	Demolición	Albañilería y carpintería	Estructura	Revestimientos	Cubierta
<b>IMAGEN</b>

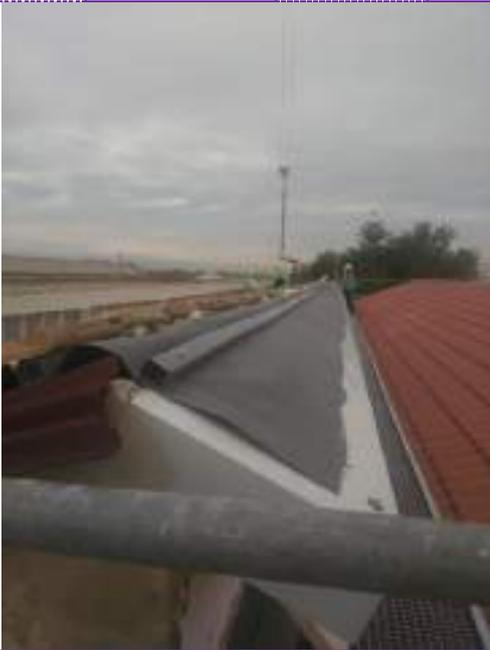
FICHA DE CONFORMIDAD					28/05/2017
<b>OBRA</b>	<b>SUSTITUCIÓN CUBIERTAS MELIANA – FASE I Y FASE II</b>					
<b>TÍTULO</b>	FALLO EN TABIQUERÍA					
<b>ACTUACIÓN EN CUBIERTAS</b>	Cubierta 4		Cubierta 5		Cubierta 34	
	Cubierta 6		Cubierta 7		Cubierta 10	
<b>TRABAJOS EN PROCESO</b>	Montaje Plataforma	Demolición	Albañilería y carpintería	Estructura	Revestimientos	Cubierta
<b>IMAGEN</b>

La lámina queda protegida por la teja, lo que no es necesario un elemento autoprotegido, y las tejas se adhieren bien sobre el rastrel colocado en cumbre. Además de ir sujetas por debajo, en la parte superior de las tejas se colocar una cumbre con teja curva, lo que beneficia el agarre de todas sus partes.

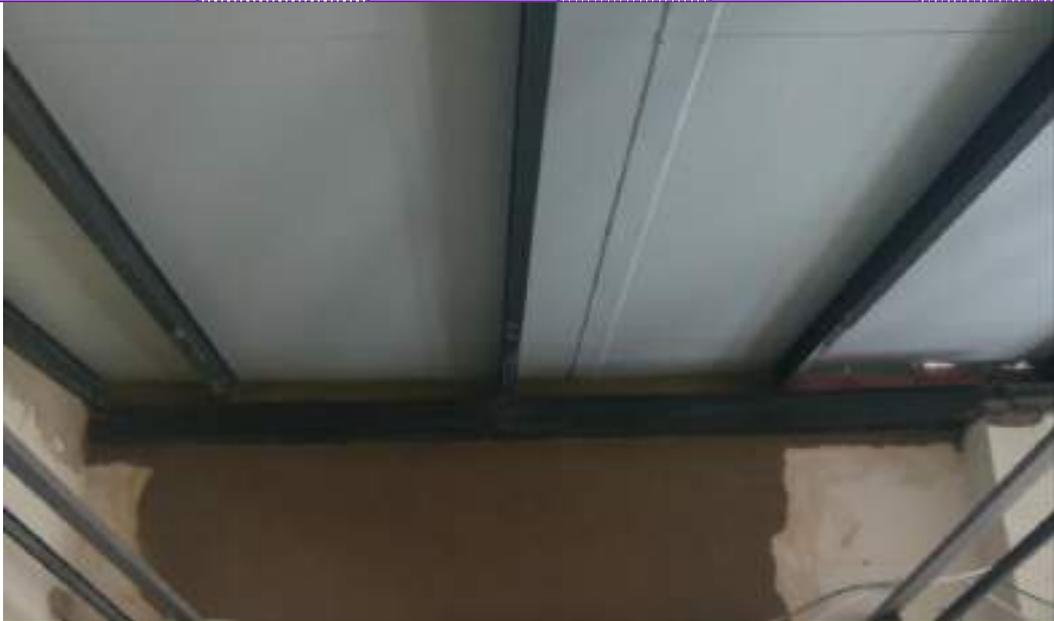
<b>OBRA</b>	FICHA DE CONFORMIDAD 18/03/2017					
	<b>SUSTITUCIÓN CUBIERTAS MELIANA – FASE I Y FASE II</b>					
	TÍTULO Junta transversal oculta					
	ACTUACIÓN EN CUBIERTAS		Cubierta 4	Cubierta 5	Cubierta 34	
	Cubierta 6		Cubierta 7		Cubierta 10	
<b>TRABAJOS EN PROCESO</b>	Montaje Plataforma	Demolición	Albañilería y carpintería	Estructura	Revestimientos	Cubierta
<b>IMAGEN</b>

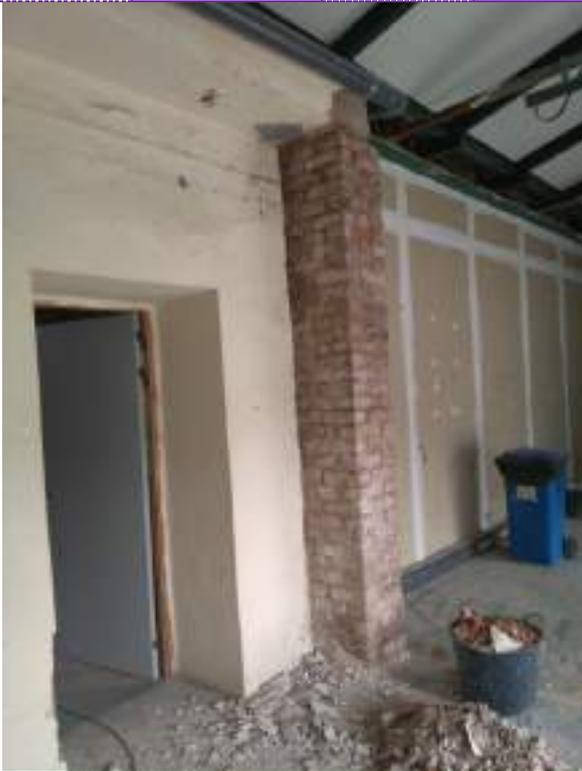
<b>Nº DE FICHA</b>	35/38					
<b>VALORACIÓN DE LA CALIDAD</b>

Uno de los pilares de la cubierta 34 sobre los que apoyaba la canal deteriorada presentaba varias grietas, fisuras y desconchados en su revestimiento. La humedad proveniente de la canal, la falta de mantenimiento y el paso del tiempo lo ha llevado a ese estado. Aprovechando que la cubierta se queda totalmente estanca al ser sustituida se sana el revestimiento del pilar citado. Para sanearlo, se elimina todo el revestimiento del pilar, y viendo su buen estado se decide dejarlo visto.

Estéticamente dejarlo visto parece la mejor opción, y en caso de que sufriera problemas de humedad técnicamente ayudaría a su transpiración y eliminación de humedades. Pero, como se comentaba, las humedades han sido eliminadas con el cambio de cubierta y sistema utilizado, con lo que por ese lado no se estaría ganando nada. Otro punto de vista podría ser que al quedar el pilar expuesto a golpes por las carretillas que se mueven por esa zona del almacén, éste podría ir debilitándose con el paso del tiempo. Un revestimiento de mortero que asumiera los daños favorecería la durabilidad del propio pilar, aunque en una escala muy pequeña se apreciaría ésta diferencia.

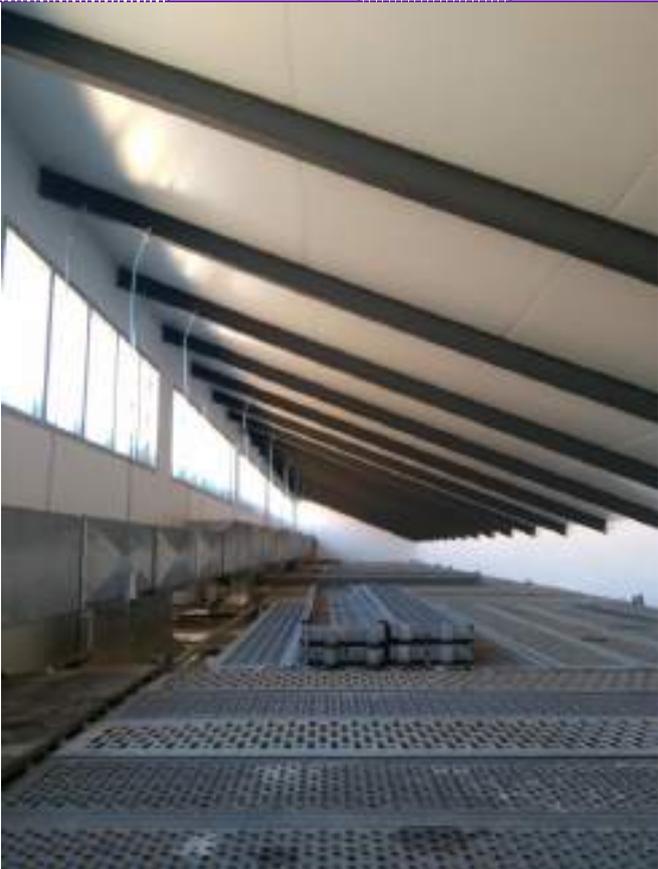
El anclaje directo de las ménsulas a la fábrica de termoarcilla no ofrecía las suficientes garantías de arrostramiento.

Se atiranta el conducto de clima a las viguetas existentes, eliminando anclajes a la fábrica. El cabezal de los tirantes se atornilla perpendicular a la vigueta, pasados unos 15cm se dobla el tirante hasta quedar totalmente vertical.

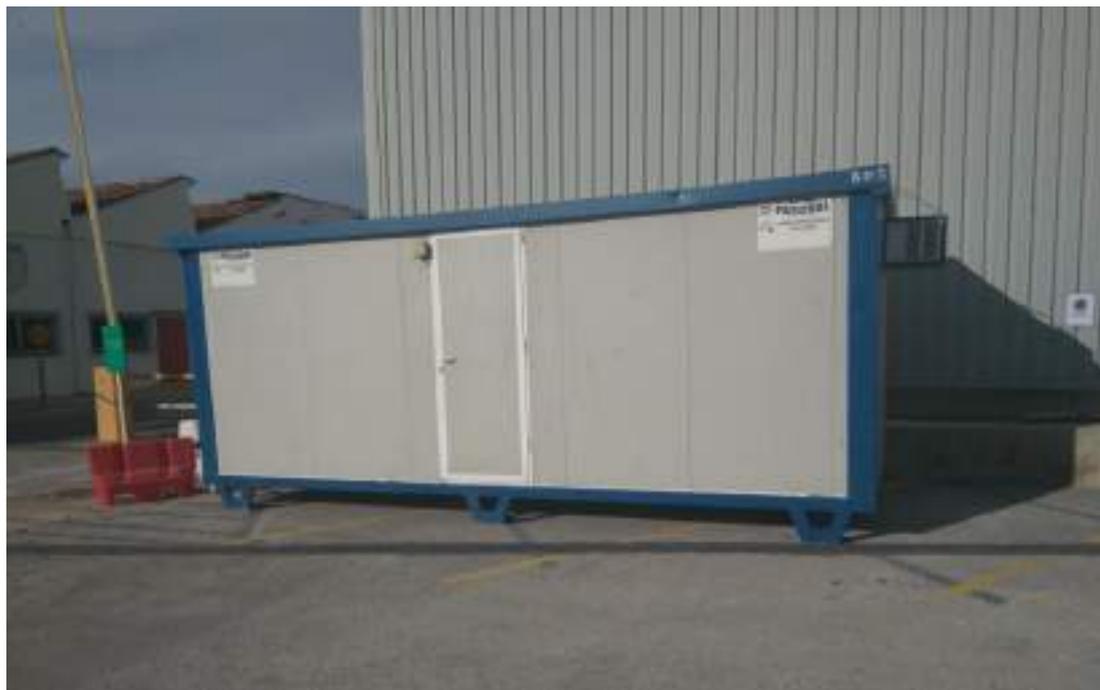
**Ilustración Diario de Obra 1 - Caseta de obra. Fuente propia**

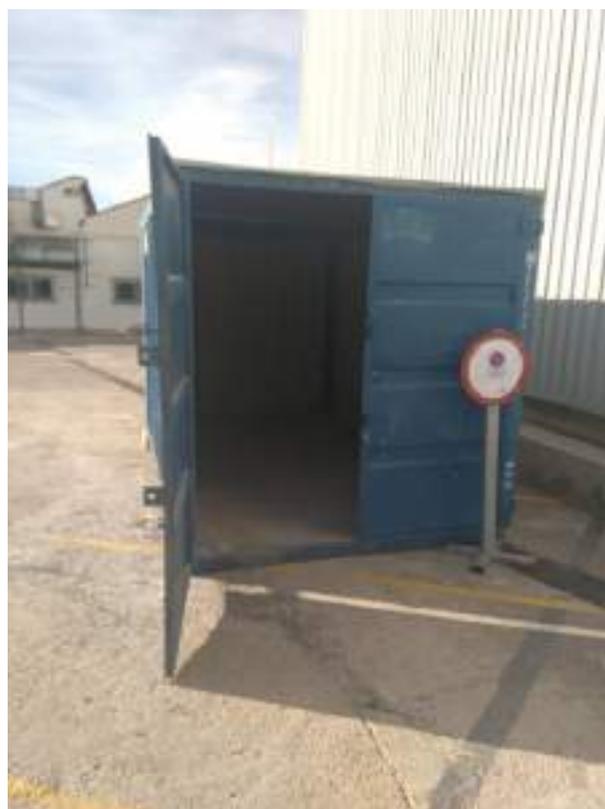
**Ilustración Diario de Obra 2 - Contenedor de obra. Fuente propia**

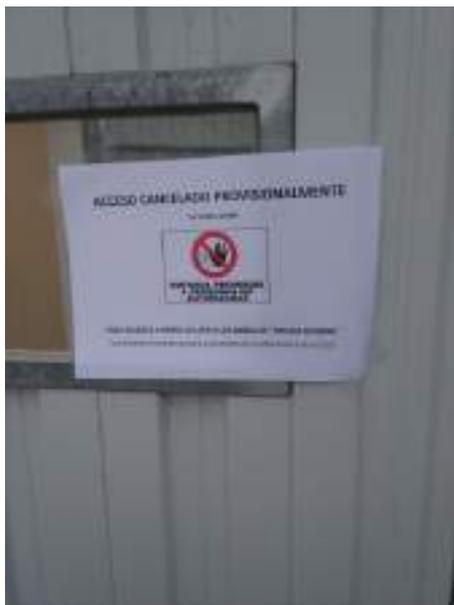
**Ilustración Diario de Obra 3 - Cartel prohibido el paso. Fuente propia.**

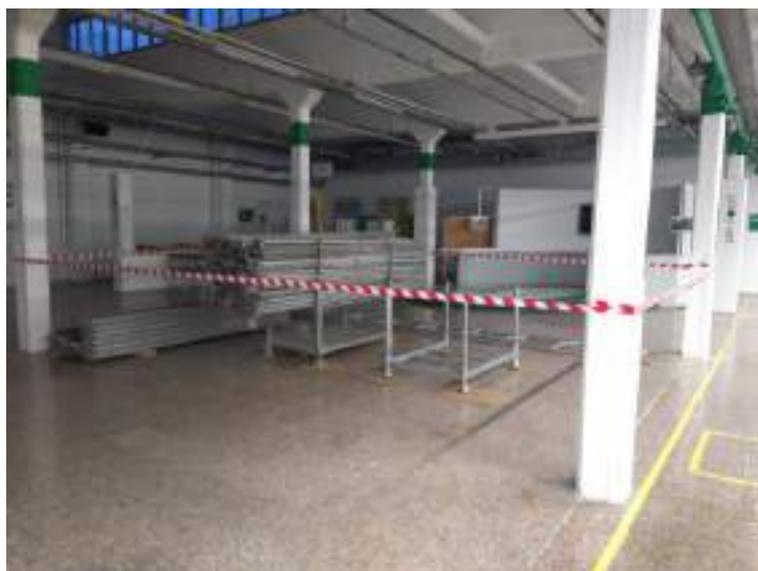
**Ilustración Diario de Obra 4 - Acopio material. Fuente propia**

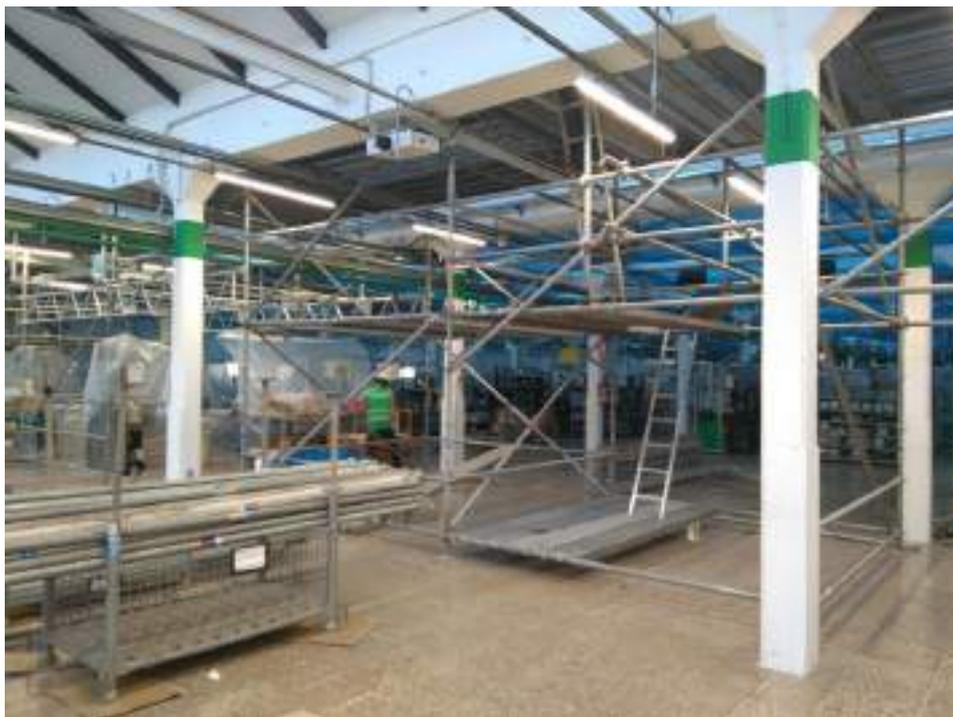
**Ilustración Diario de Obra 5 - Proceso de montaje. Fuente propia**

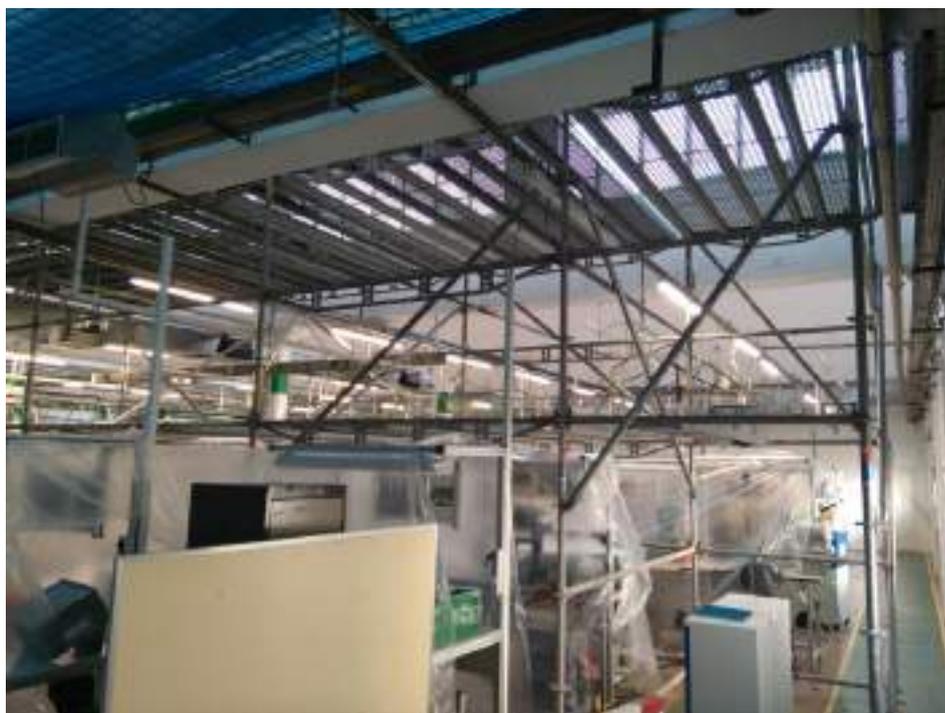
**Ilustración Diario de Obra 6 - Cubrición maquinaria. Fuente propia**

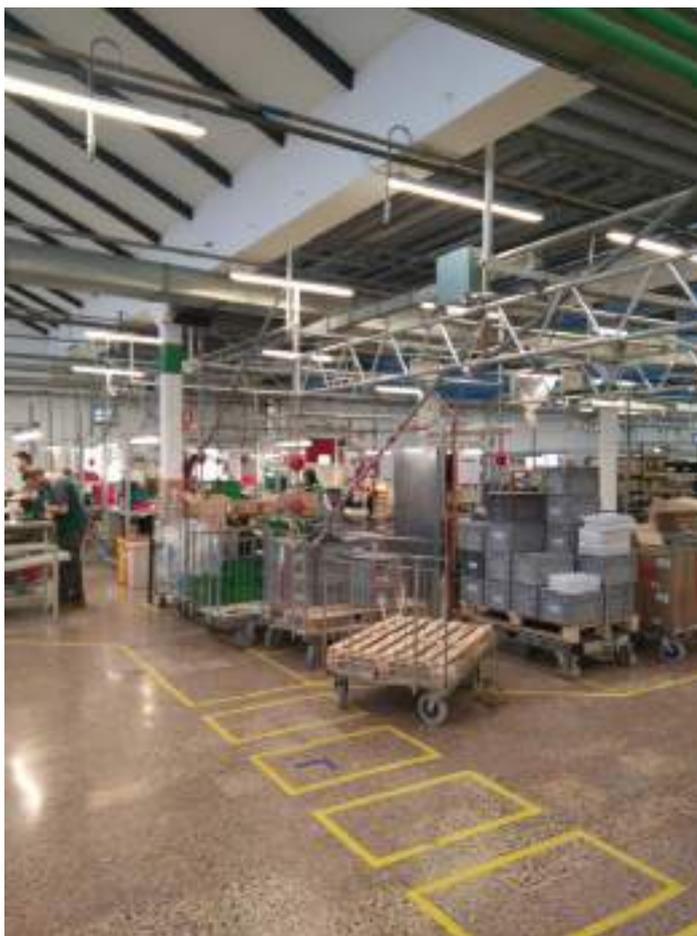
**Ilustración Diario de Obra 7 - Andamio montado lateral norte. Fuente propia**

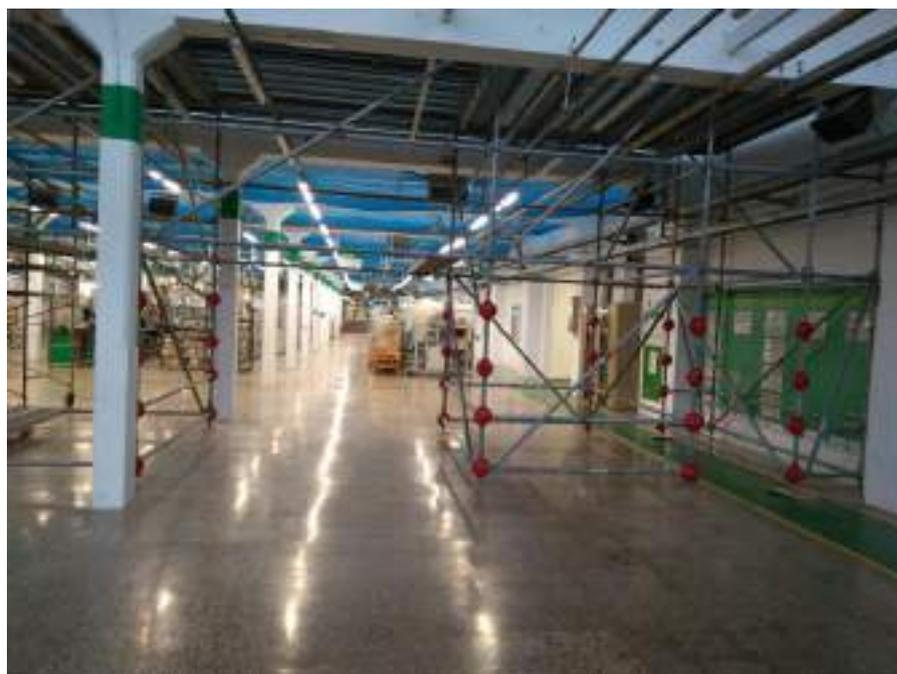
**Ilustración Diario de Obra 8 - Andamio montado lateral sur. Fuente propia**

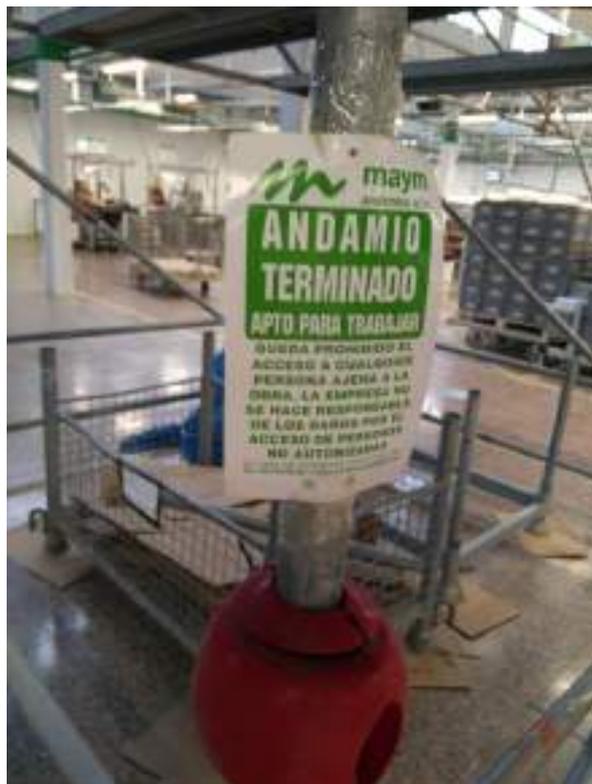
Ilustración Diario de Obra 9 - Señalización de aptitud del andamio. Fuente propia

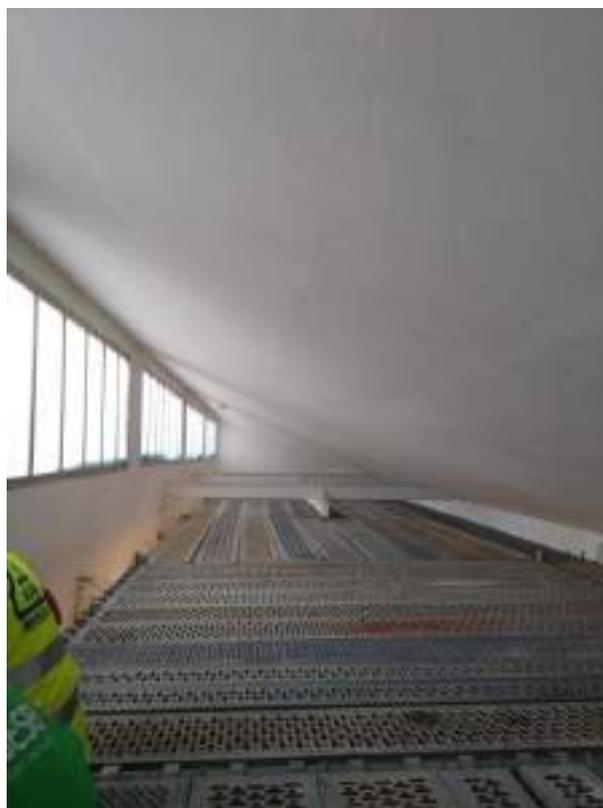
Ilustración Diario de Obra 10 - Área de trabajo sobre el andamio. Fuente propia

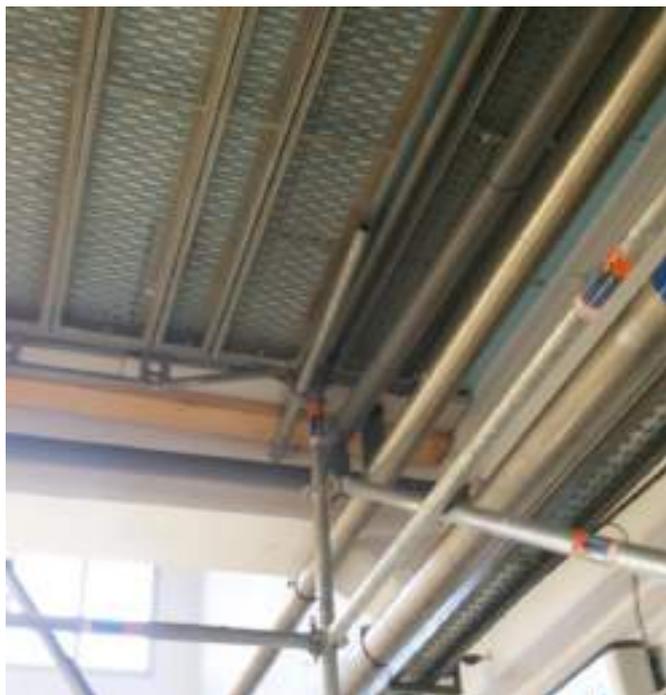
**Ilustración Diario de Obra 11 - Vista general colocación barra de apoyo para canal. Fuente propia.**

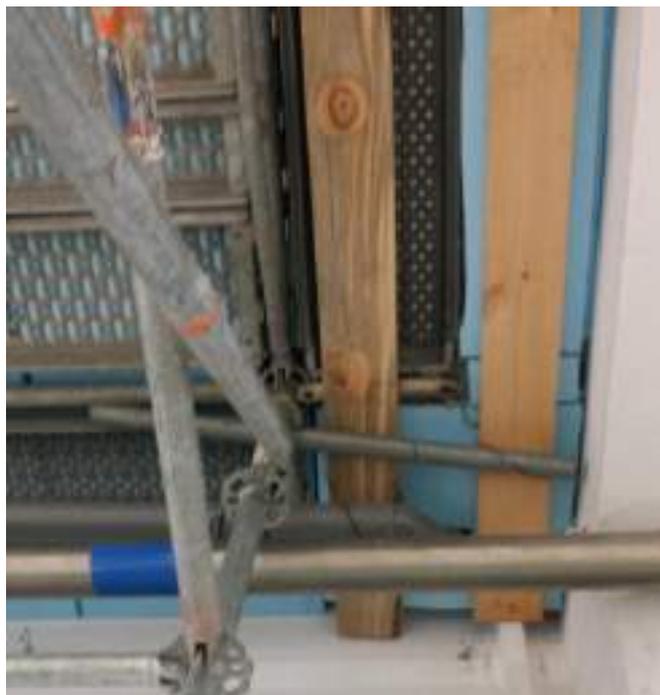
**Ilustración Diario de Obra 12 - Vista en detalle de colocación barra de apoyo para canal. Fuente propia.**

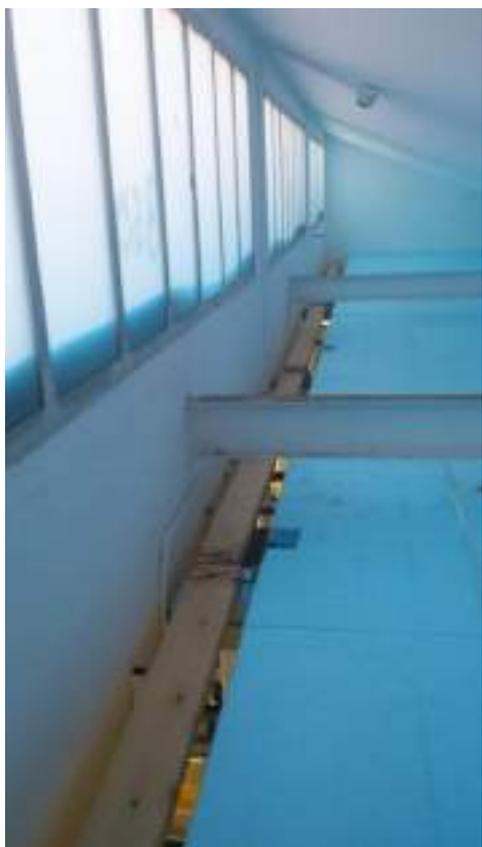
**Ilustración Diario de Obra 13 - Soporte canal. Fuente propia.**

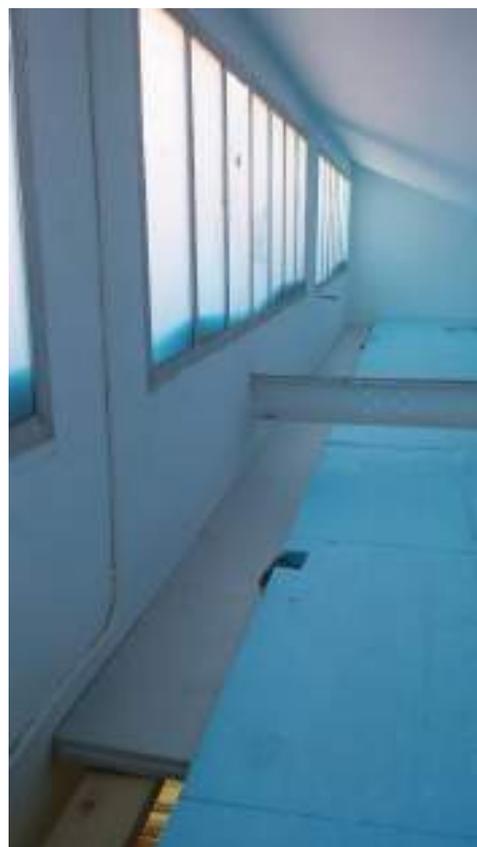
**Ilustración Diario de Obra 14 - Formación base canal. Fuente propia.**
