# TRABAJO FIN DE GRADO

SEGUIMIENTO DE LA SUSTITUCIÓN DE  
CUBIERTAS EN PLANTA INDUSTRIAL EN ÁMBITO  
DE PRODUCCIÓN EN ACTIVO

Septiembre 2017

GRADO DE ARQUITECTURA TÉCNICA

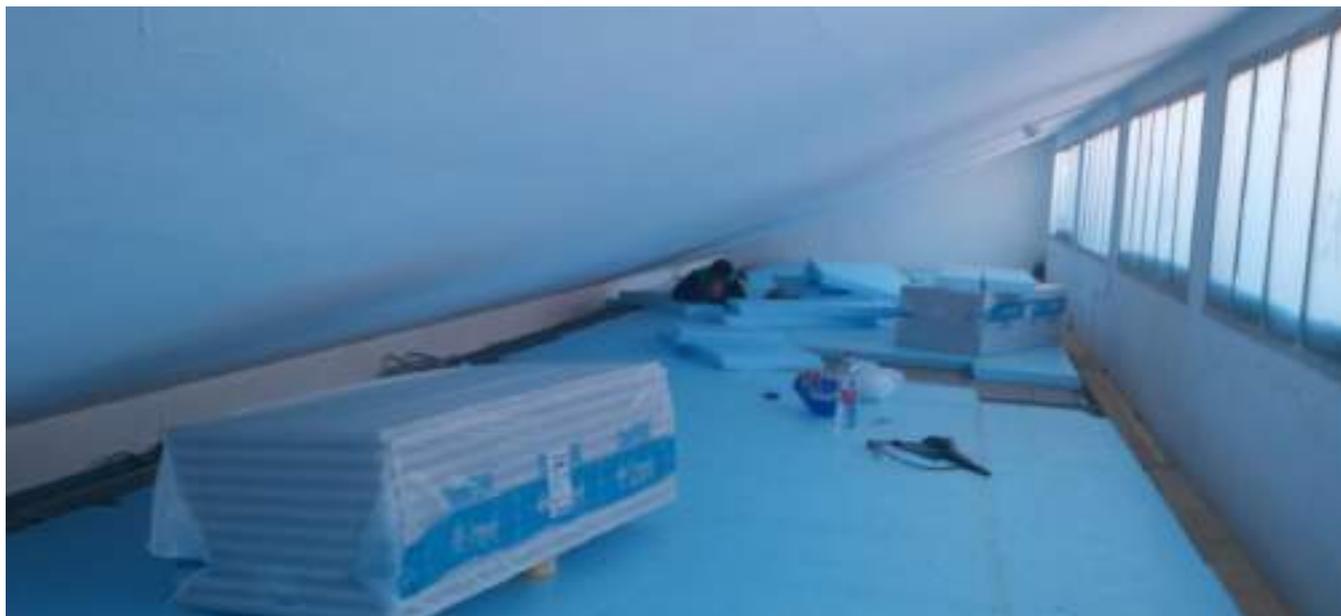
OBSERVACIONES
<p>Durante la colocación de los paneles se reflexiona sobre qué colocación es mejor para éstos. Bajo mi punto de vista es indiferente si se van aparejando o quedan todos en la misma posición ya que tienen una función meramente de protección de los impactos, y además aún se sitúan más capas sobre ésta.</p>

**Ilustración Diario de Obra 11 - Extensión XPS80. Fuente propia**

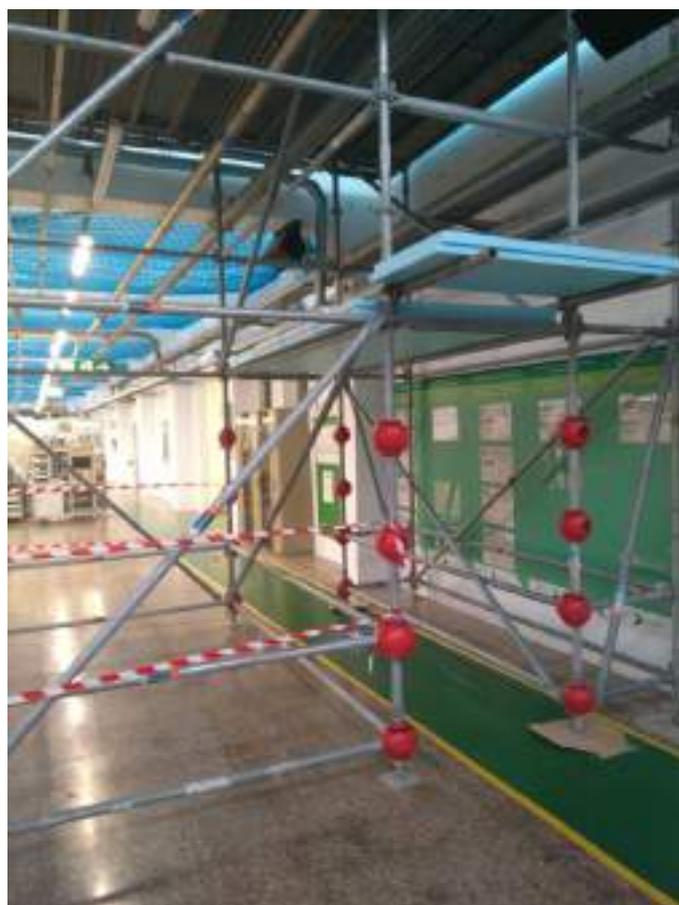
**Ilustración Diario de Obra 12 - Protección pasillo. Fuente propia.**

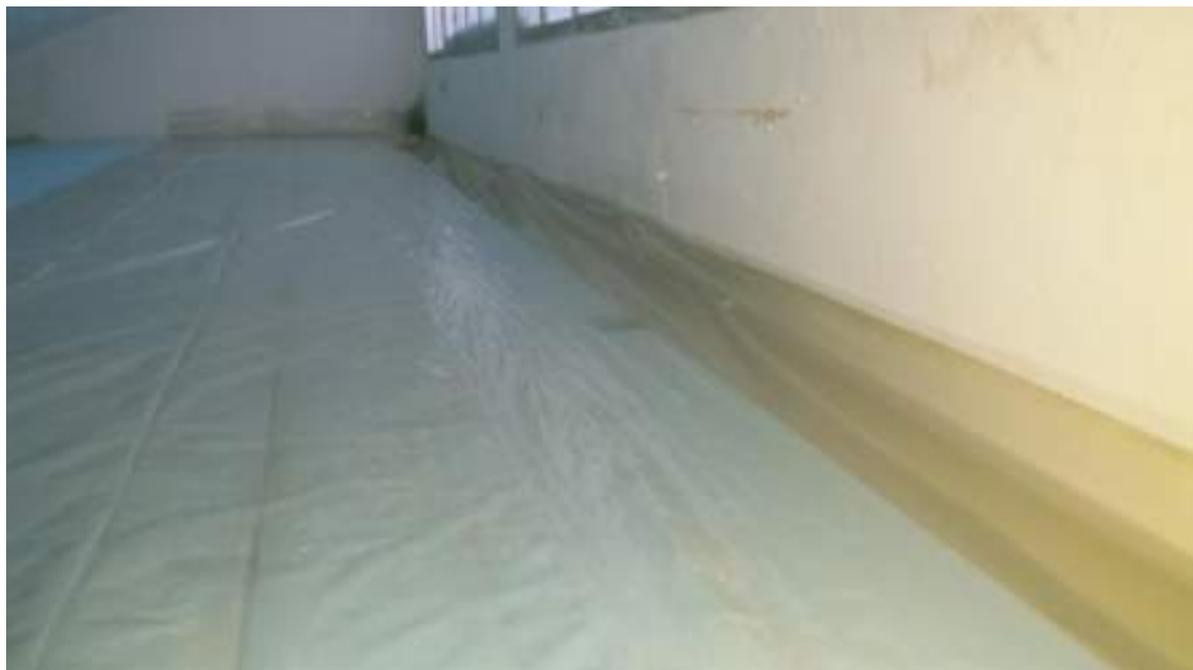
**Ilustración Diario de Obra 13- Colocación polietileno. Fuente propia.**

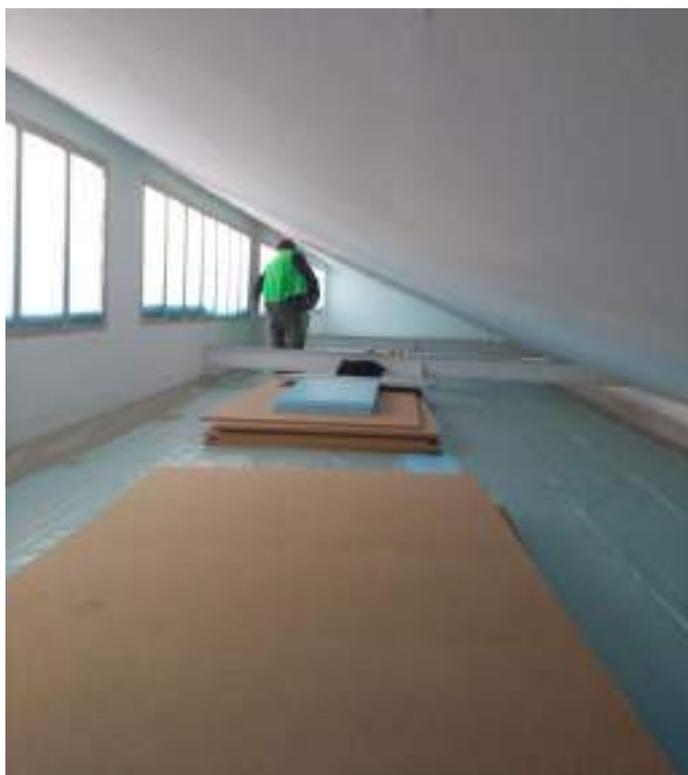
- Los tableros de madera DM pesan mucho y cuesta moverlos.
- Los tableros de madera DM se deteriorarán con rapidez.
- Se contempla la posibilidad de comprar tableros fenólicos de segunda mano en lugar de madera DM.
- La colocación de cualquier material sobre el andamio requiere mayor tiempo del previsto dada la poca altura que queda para trabajar.
- Los tableros que se encuentran sobre la zona en la que hay trabajadores se colocan en sus momentos de descanso (almuerzo, cambio de turno,...). Para evitar estas limitaciones se plantea colocar en la canal una malla de protección en la zona inferior.
- No existen inconvenientes para quitar la viga por ninguna de las partes. Parece ser que sería de algún puente grúa de la nave.

**Ilustración Diario de Obra 14 - Reparto tableros sobre primera capa de protección. Fuente propia.**

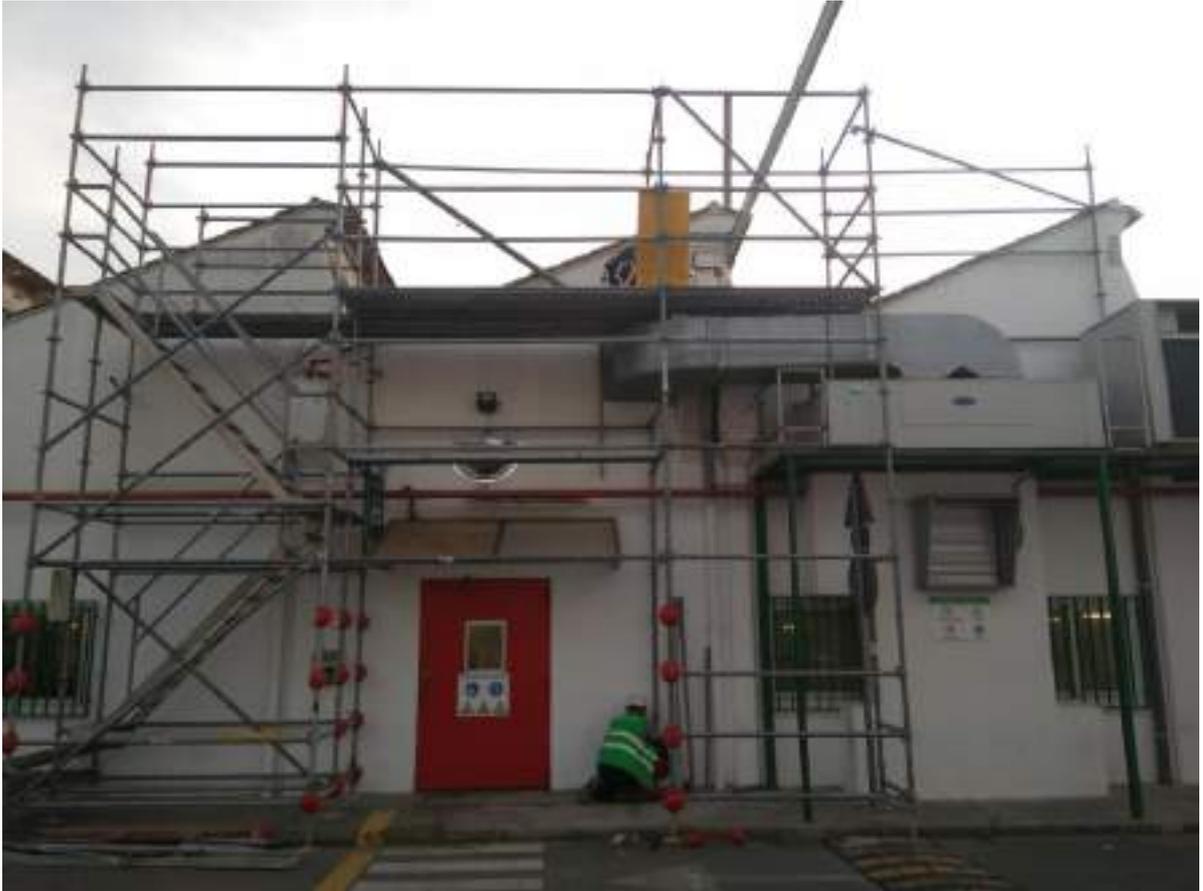
- Debido a que el montaje de la torre de acceso se está realizado próximo a la salida de emergencias, la cual los trabajadores usan de forma regular, el encargado se coloca en la puerta para controlar el tránsito.

**Ilustración Diario de Obra 15 - Torre de acceso. Fuente propia.**

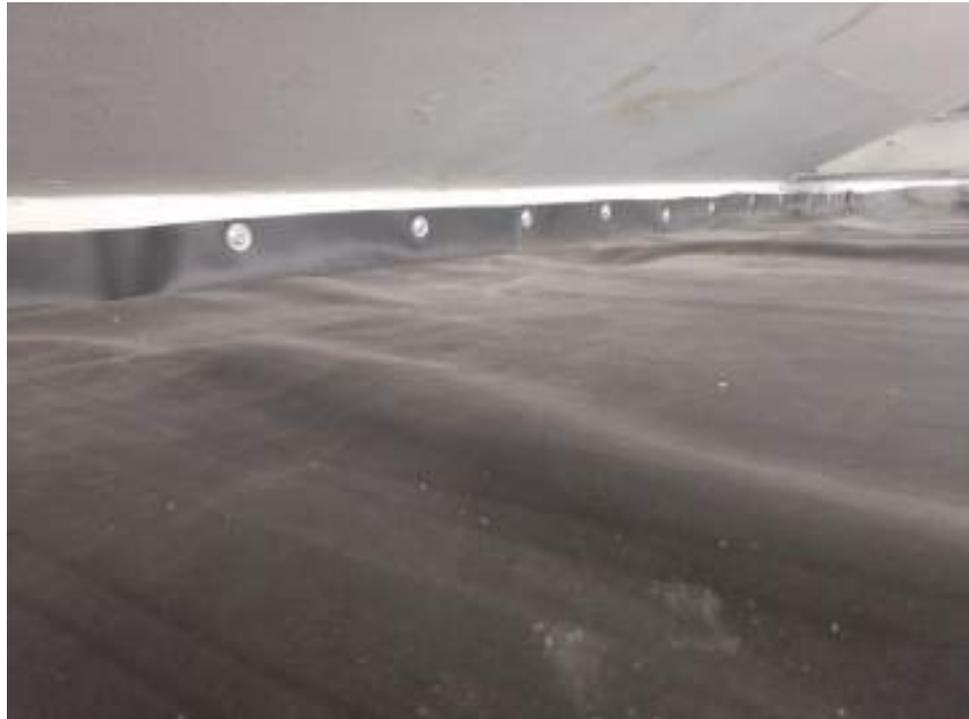
**Ilustración Diario de Obra 16 - Colocación lámina impermeabilización. Fuente propia.**

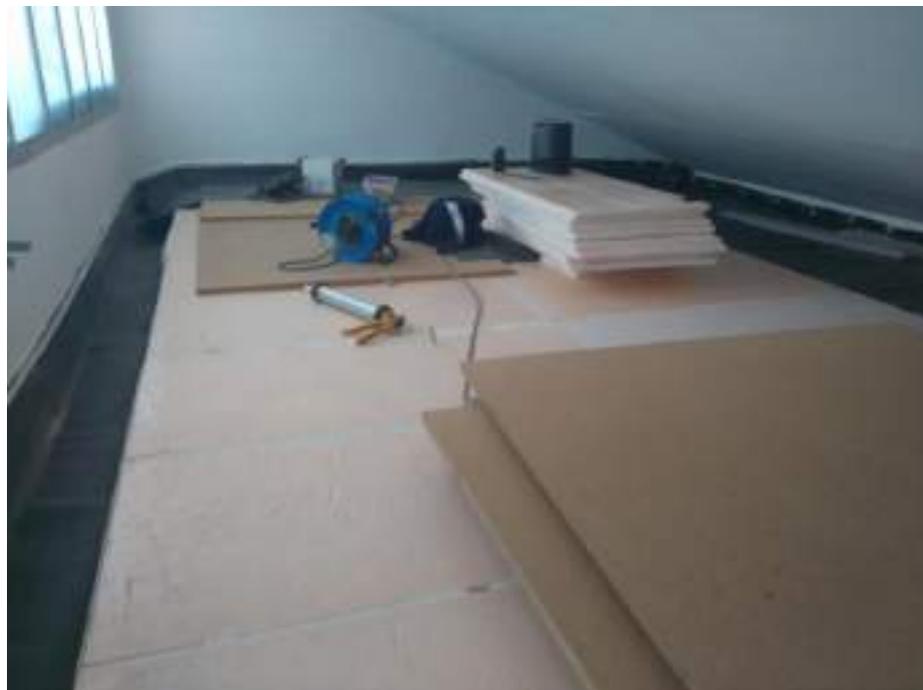
**Ilustración Diario de Obra 17 - Formación segunda capa de protección. Fuente propia.**

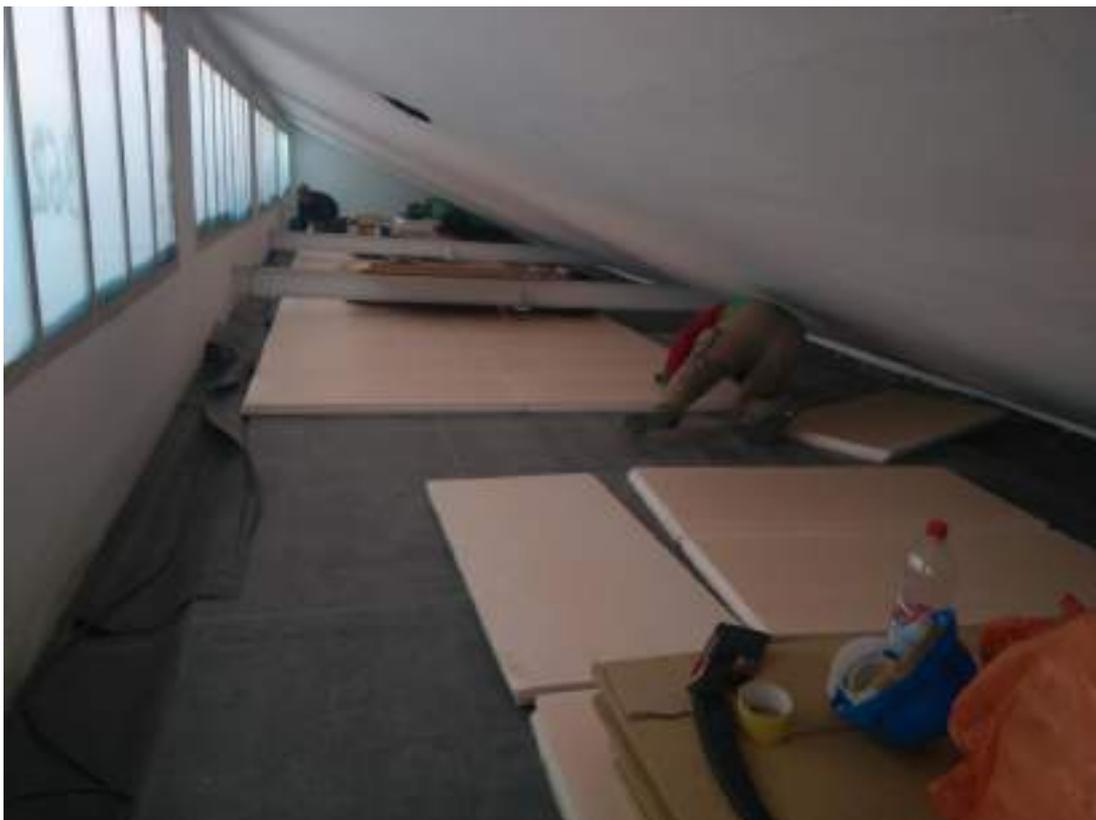
<b>OBSERVACIONES</b>
<ul style="list-style-type: none"> <li>- La tela perimetral que refuerza la estanqueidad de la canal se atornilla bajo perfiles metálicos perimetrales a la viga, y el lado opuesto se deja libre sobre la balsa. El encuentro entre el perfil metálico y la viga se coloca masilla de sellado.</li> <li>- La comprobación de la estanqueidad se realiza proyectando agua por encima de la canal mediante una manguera.</li> </ul>

**Ilustración Diario de Obra 18 - Formación balsa. Fuente propia.**

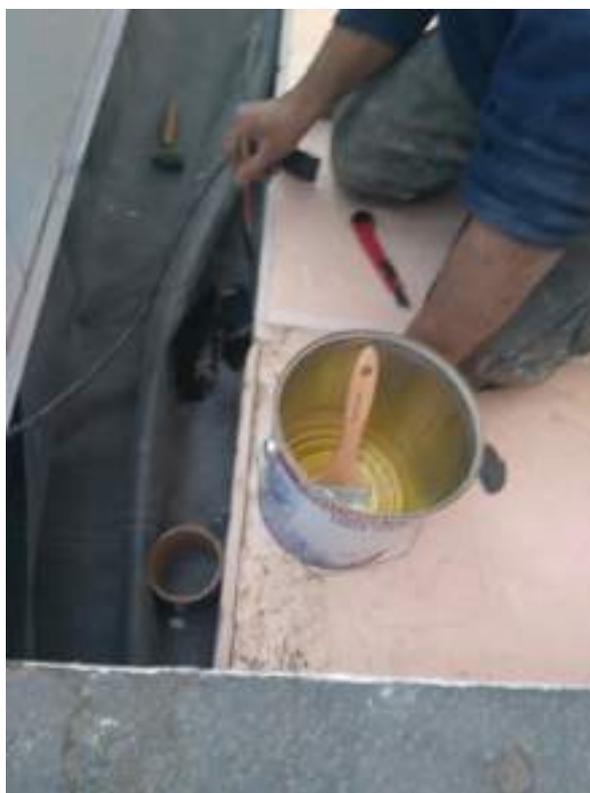
**Ilustración Diario de Obra 19 - Embocaduras sumideros. Fuente propia.**

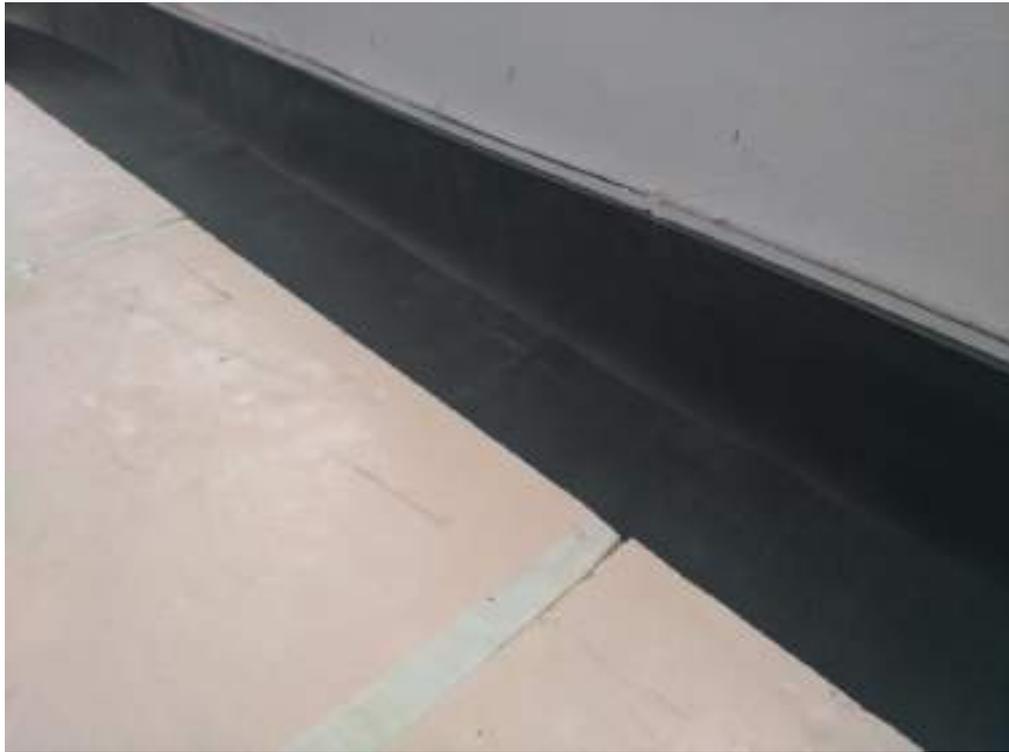
OBSERVACIONES
<p>- La comprobación de la estanqueidad se realiza proyectando agua por encima de la canal mediante una manguera.</p> <p>. Se puede salir por el hueco de cubierta o bien retirar alguno de los vidrios de la fachada y salir pisando la cubierta colindante. Ambas opciones tienen su parte negativa. Con el hueco en cubierta la salida no es segura al tener que saltarla y mientras se circula sobre ésta podría venirse debajo de golpe al estar más frágil la superficie. Mientras que saliendo por la ventana el paso es más cómodo aunque se pisaría la cubierta colindante de la cual no se sabe el estado y bajo ésta no existe protección alguna ante los trabajadores de la nave. Como se entiende que la cubierta no está tan dañada en próximas ocasiones se retirará el vidrio.</p>

**Ilustración Diario de Obra 20 - Detalle canal. Fuente propia.**

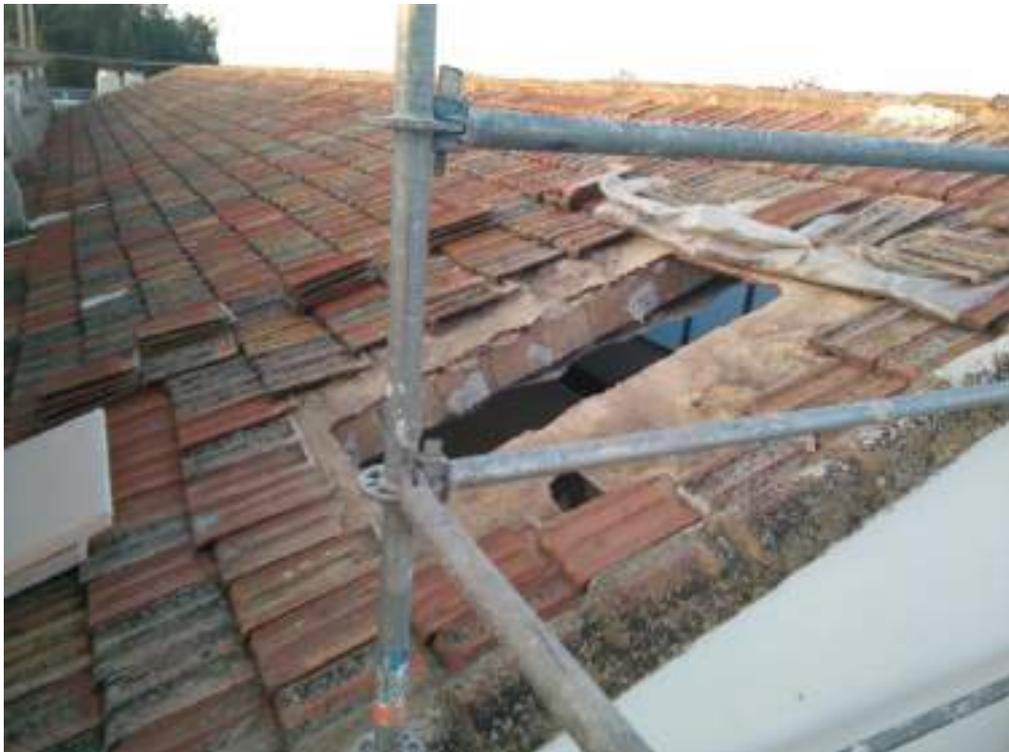
- Tras cegar el hueco de acceso por la escalera se requiere buscar otro acceso paralelo. Puesto que la plataforma ya es estanca, se abre un hueco por la cubierta desde el exterior. Dicho hueco se protege con un plástico y se sujeta con ladrillos.

**Ilustración Diario de Obra 21 - Salida por cubierta. Fuente propia.**

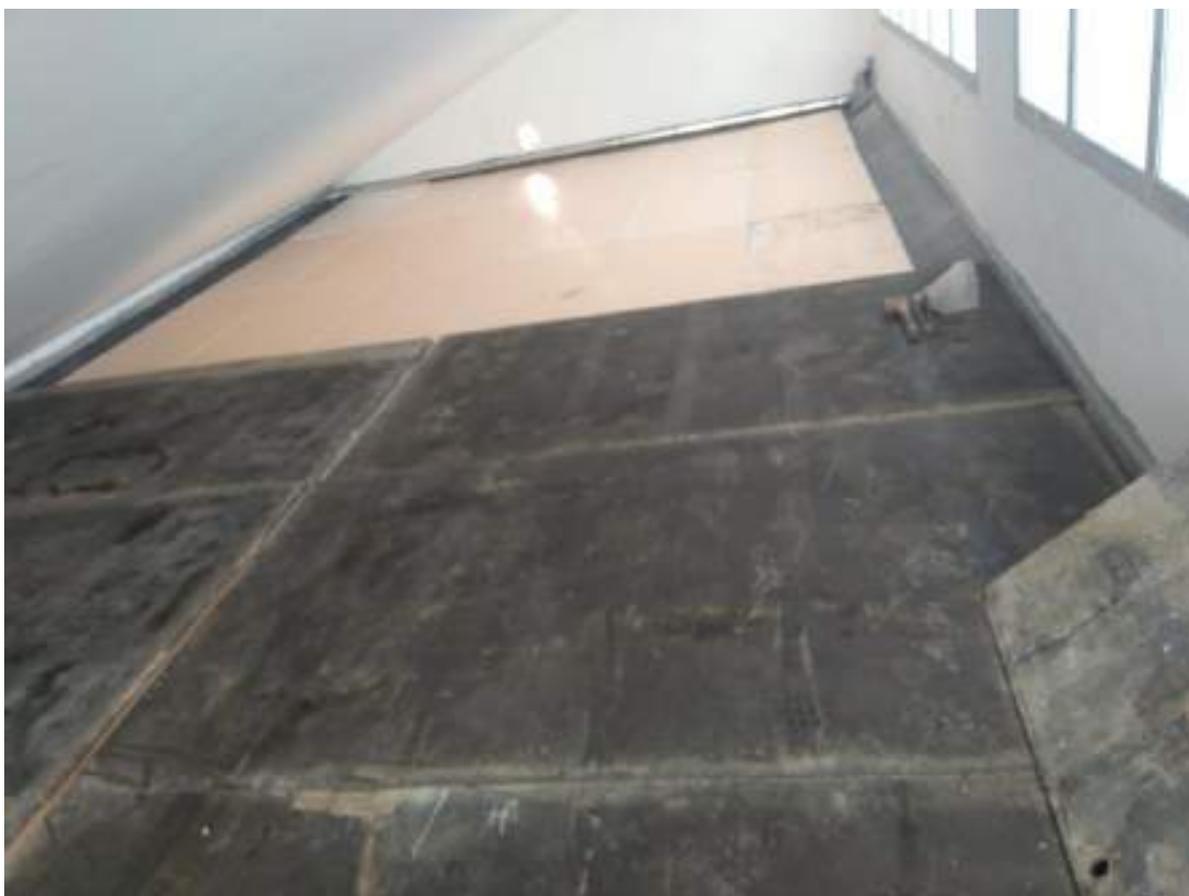
**Ilustración Diario de Obra 22 - Protección encuentro impermeabilización. Fuente propia.**

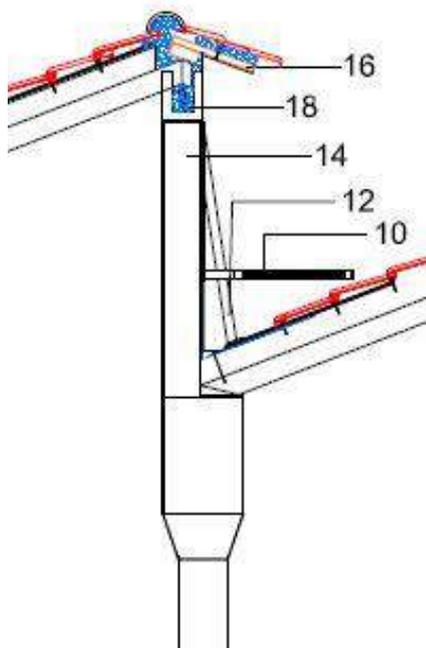
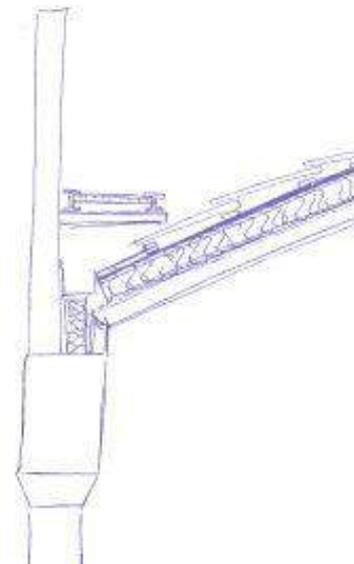
- La decisión de mantener las ménsulas o cortarlas se estudia sobre todo a nivel estético y funcional para evitar barreras en la canal y obstáculos durante el tránsito por la pasarela. Se considera que al colocar refuerzos metálicos en la estructura, el eliminar las ménsulas no altera su estabilidad.

**Ilustración Diario de Obra 29 -Detalle pasarela de mantenimiento y canal según proyecto. Fuente Valnu.**

**Ilustración Diario de Obra 30 - Detalle pasarela de mantenimiento y canal propuesto por Sogesser. Fuente propia**

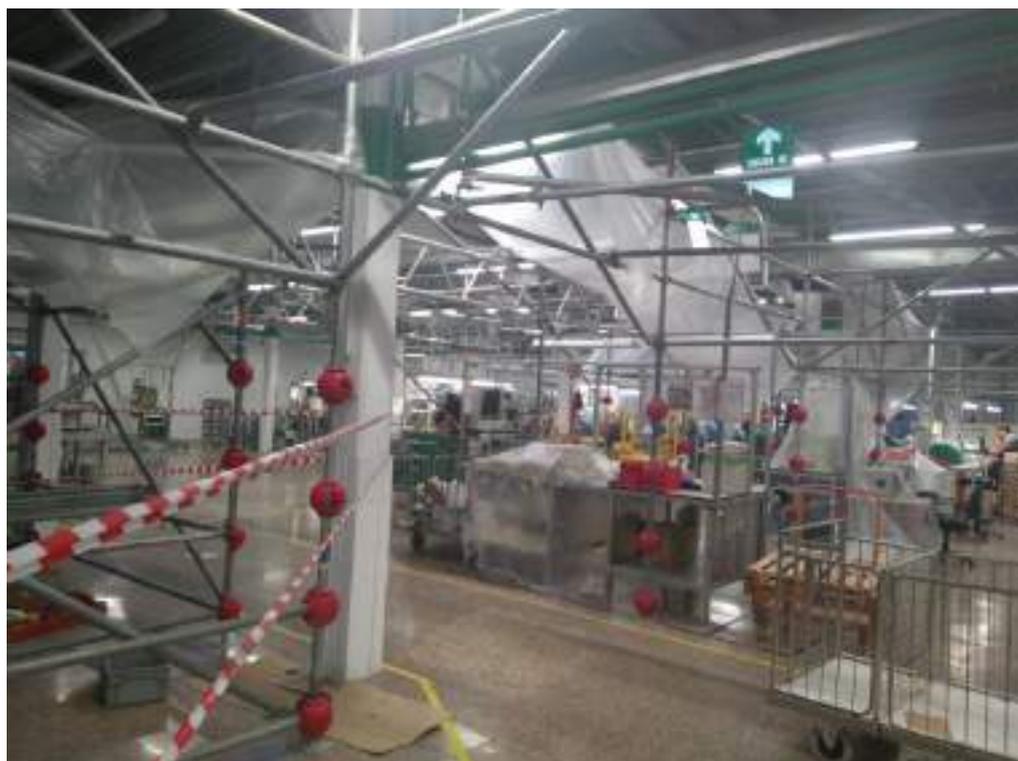
- La protección supone un gran coste de tiempo y dinero.
- No se consigue evitar la entrada de agua, así que con plásticos se dirige el agua que entra a cubetas que la fábrica cede.
- Los puntos de entrada de agua son los mismos por los que iba entrando polvo.
- En la siguiente crujía se colocará el límite de la balsa más bajo para que quede más distancia entre el perfil y la canal. De este modo, no hará presión haciendo saltar el yeso y recibirá menos golpes durante la demolición.

**Ilustración Diario de Obra 32 - Protección interior del agua de lluvia. Fuente propia.**

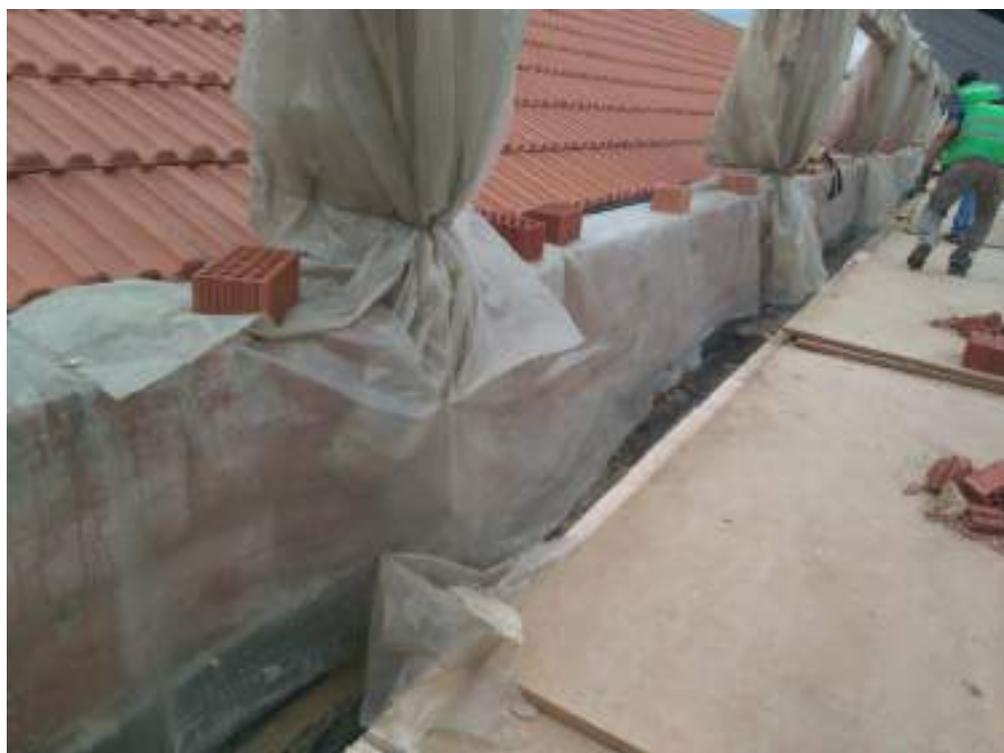
**Ilustración Diario de Obra 33 - Protección exterior de agua de lluvia. Fuente propia.**

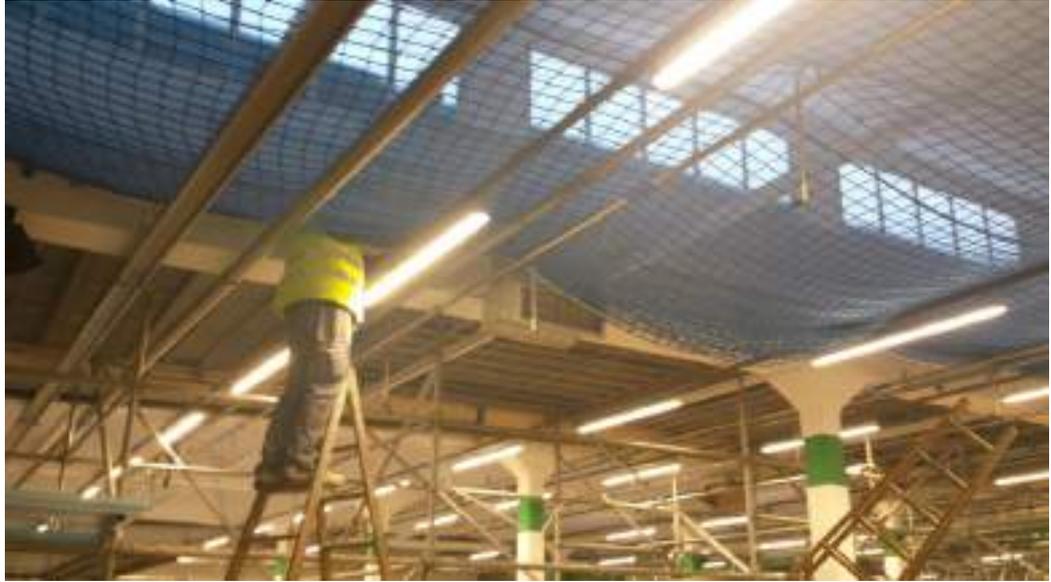
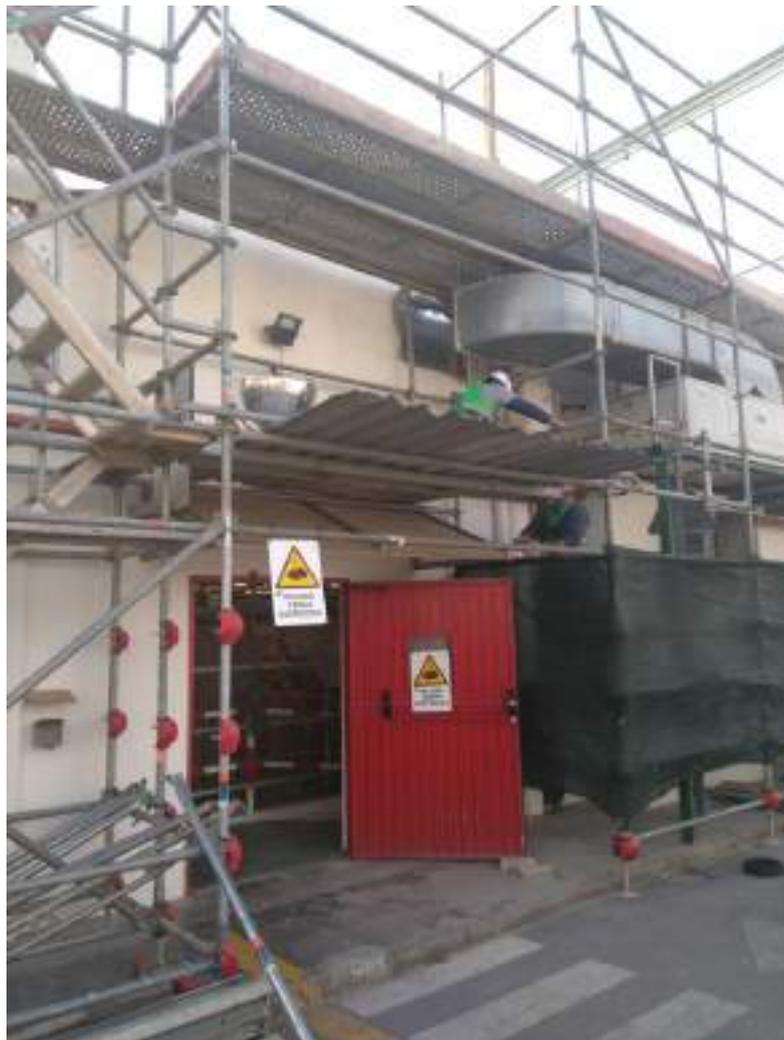
OBSERVACIONES
<ul style="list-style-type: none"> <li>- En este caso es necesario desmontar el conducto de ventilación porque está colocado a una altura mayor que la de la cabeza de la viga.</li> <li>- El hueco que queda en fachada tras desmontar el conducto se protege con panel térmico.</li> </ul>

**Ilustración Diario de Obra 35 - Conducto de ventilación interior. Fuente propia.**

**Ilustración Diario de Obra 36 - Conducto de ventilación interior. Fuente propia.**

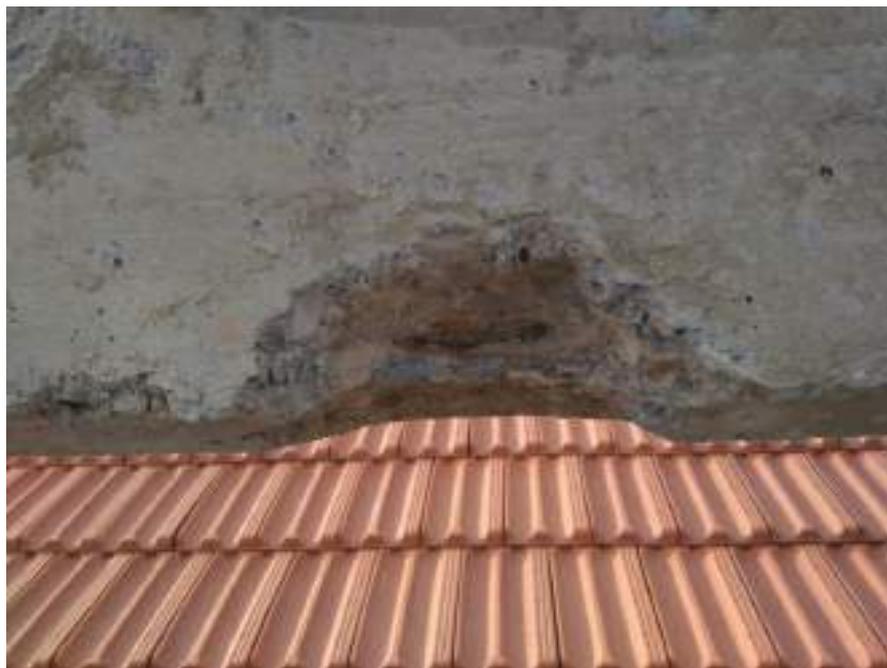
**Ilustración Diario de Obra 46 - Zona dañada a sanear. Fuente propia.**

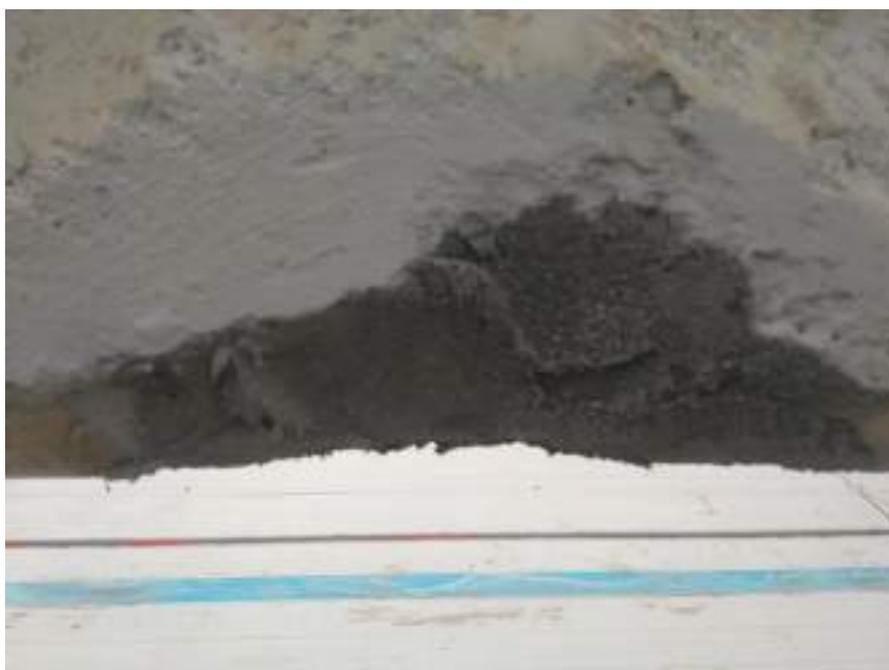
**Ilustración Diario de Obra 47 - Zona reparada con mortero de reparación a falta de recrecer. Fuente propia.**

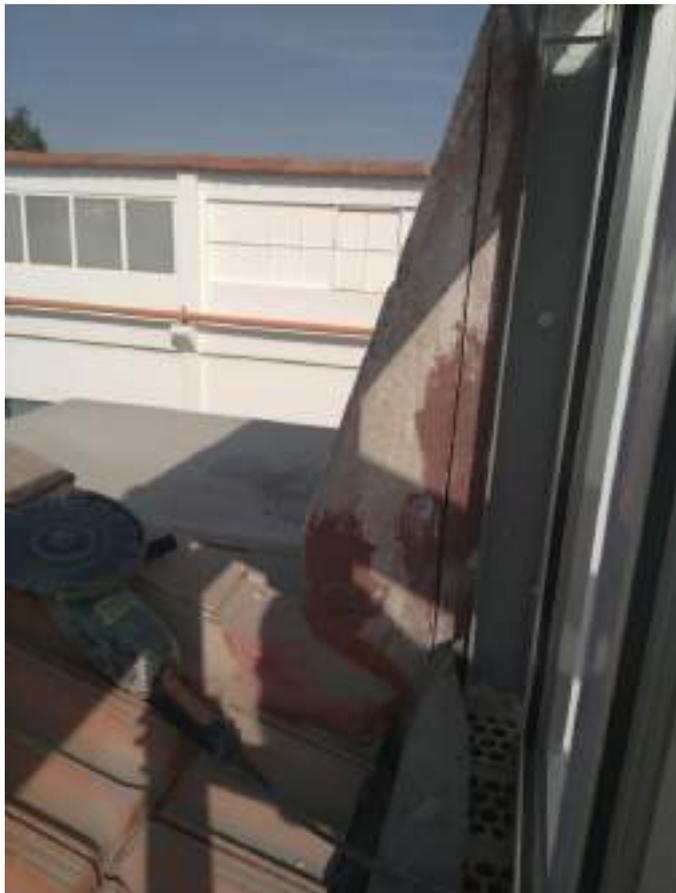
**Ilustración Diario de Obra 53 - Corte para eliminación de ménsula. Fuente propia.**

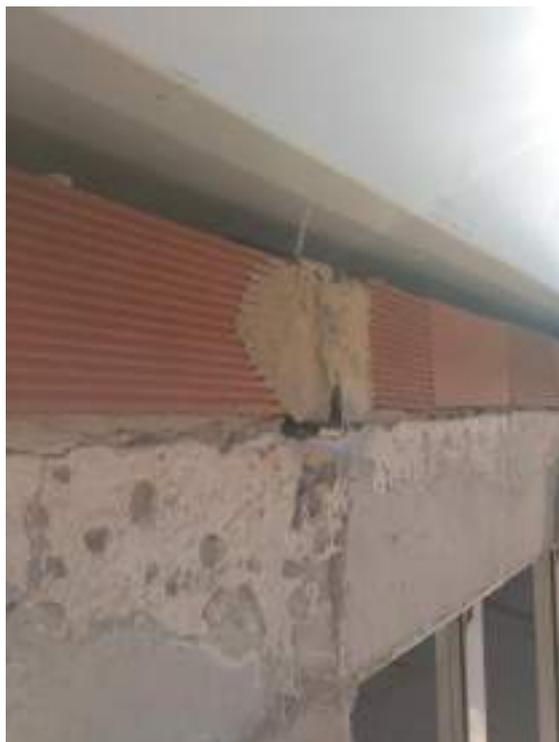
OBSERVACIONES
<p>- Se coloca mallatex sólo por la parte exterior del muro. Se debería colocar también en el encuentro interior de la estructura de hormigón armado con la fábrica, y el encuentro de la fábrica con la viga.</p>

**Ilustración Diario de Obra 56 - Estado previo a realizar los remates de albañilería. Fuente propia.**

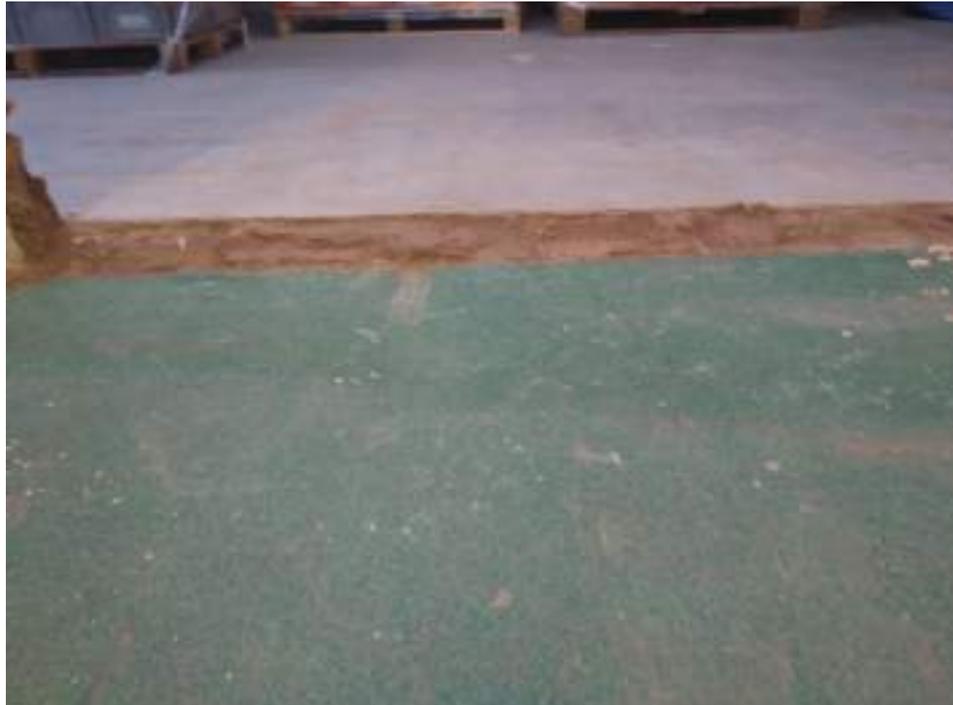
- Del acceso falta por colocar una chapa lagrimada que permita a las máquinas elevadoras de la fábrica seguir sus trabajos de carga y descarga. No ha estado colocada antes porque la propiedad decía que las máquinas no podrían acceder por el desnivel que pudiera crearse.
- Viendo otros accesos por los que circulan las mismas máquinas Sogesser considera que la chapa lagrimada no impide el paso.
- La necesidad de colocar la chapa lagrimada viene de la diferencia de cotas existente entre los paramentos del interior de la nave y del muelle, los cuales se aprecian una vez se abre el muro.

**Ilustración Diario de Obra 58 - Cambio de nivel entre paramento del muelle y el interior de la nave. Fuente propia.**

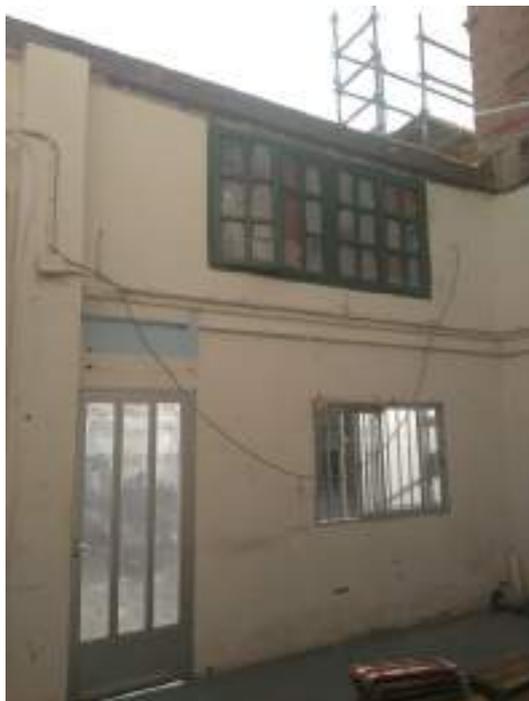
**Ilustración Diario de Obra 69 - Carpintería oculta. Fuente propia.**

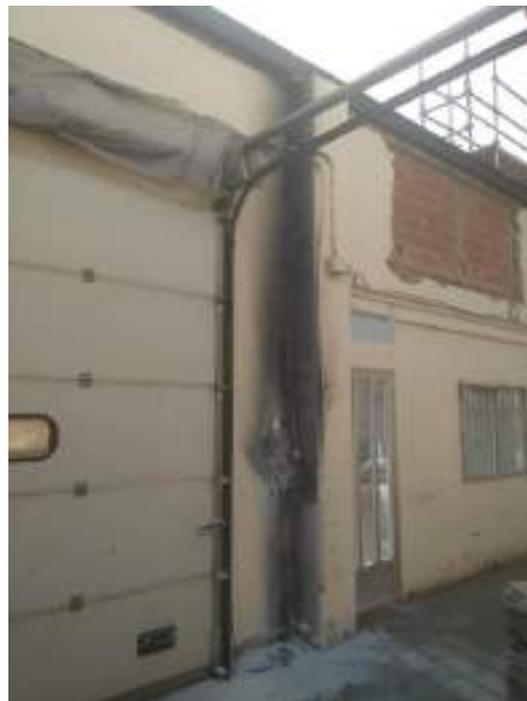
**Ilustración Diario de Obra 68 - Carpintería oculta retirada. Fuente propia.**

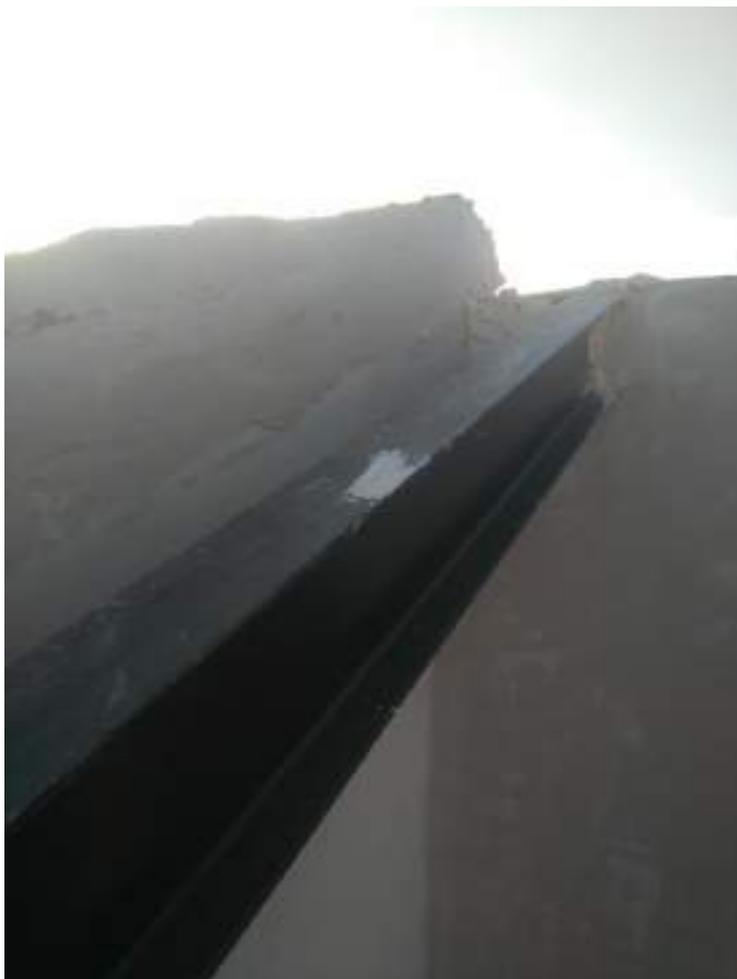
<b>OBSERVACIONES</b>
<ul style="list-style-type: none"> <li>- Se plantea cambiar al yesaire puesto que ha manchado toda las vigas, ha ido colocando los junquillos ladeados dejando unos 3 centímetros de separación hasta llegar al panel de cubierta, incluso hay varias zonas en las que se notan las marcas de sus propias manos.</li> </ul>

**Ilustración Diario de Obra 71 - Detalle 1 del estado yeso. Fuente propia.**

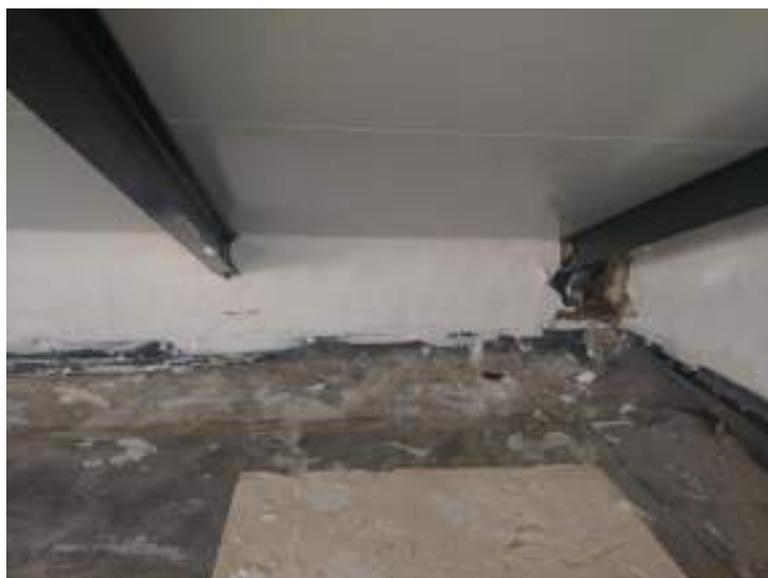
**Ilustración Diario de Obra 72 - Detalle 2 del estado yeso. Fuente propia.**

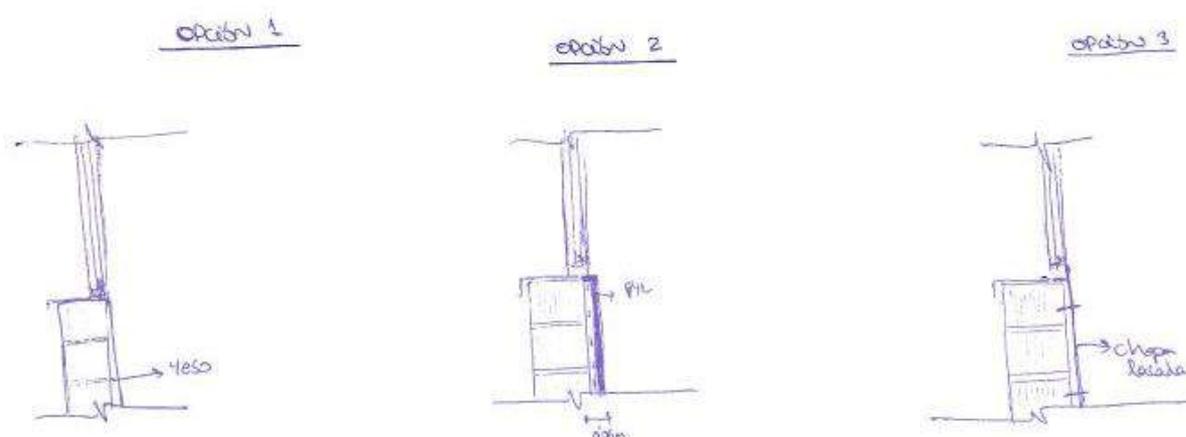
**Ilustración Diario de Obra 75 - Detalles de tres posibles soluciones para sustituir el revestimiento de yeso. Fuente propia.**

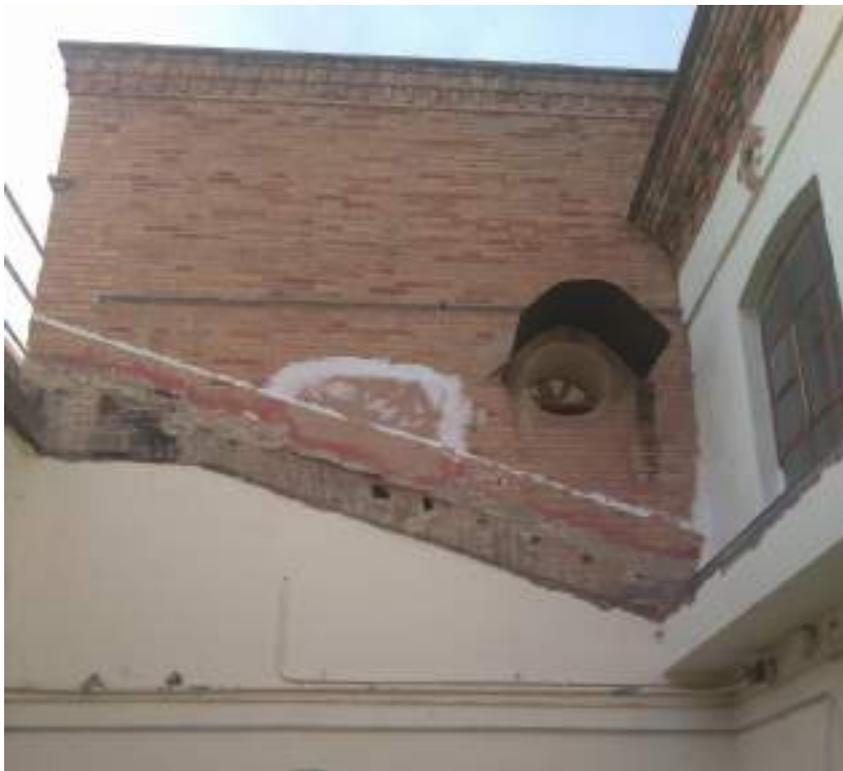
**Ilustración Diario de Obra 78 - Huecos existentes en fachada. Fuente propia.**

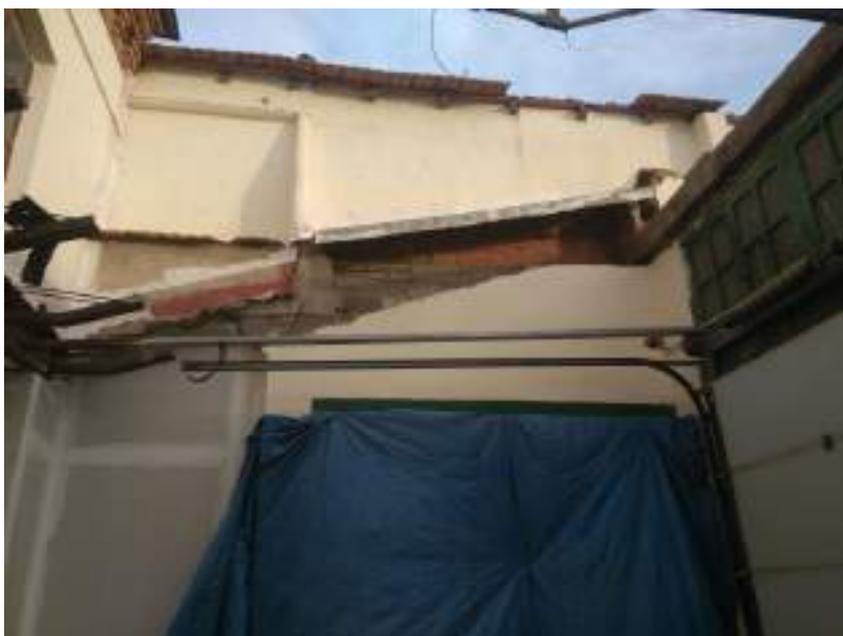
**Ilustración Diario de Obra 79 - Zona que requiere levantamiento de muro en paramento de la C.34. Fuente propia.**

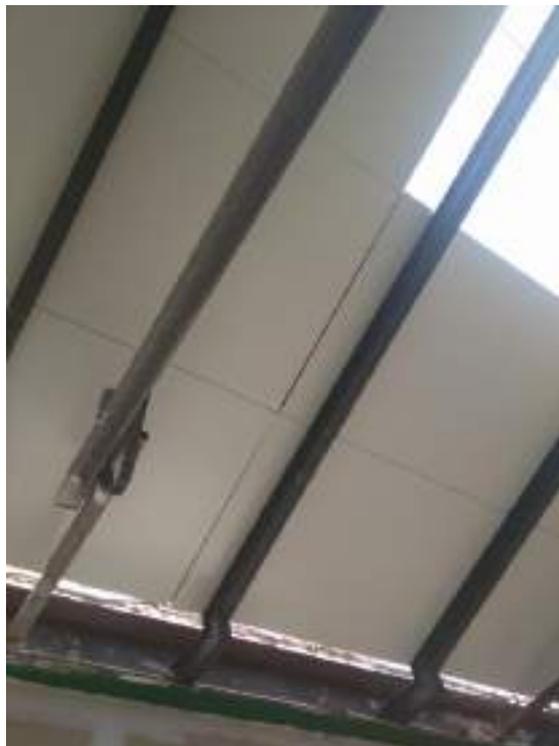
**Ilustración Diario de Obra 86 - Junta entre paneles sándwich. Fuente propia.**

OBSERVACIONES
<ul style="list-style-type: none"> <li>- Puesto que el yesaire deja los paramentos mal acabados se solicita al pintor que realice trabajos de repaso antes de empezar a pintar.</li> <li>- Las viguetas de la cubierta 34, en la zona de la canal, definen una línea imaginaria que se va cerrando. Tal hecho, hace que los paneles shandwich no casen bien, con lo que para evitar esos errores se solicitan unos remates de chapa que disimulen las juntas.</li> </ul>

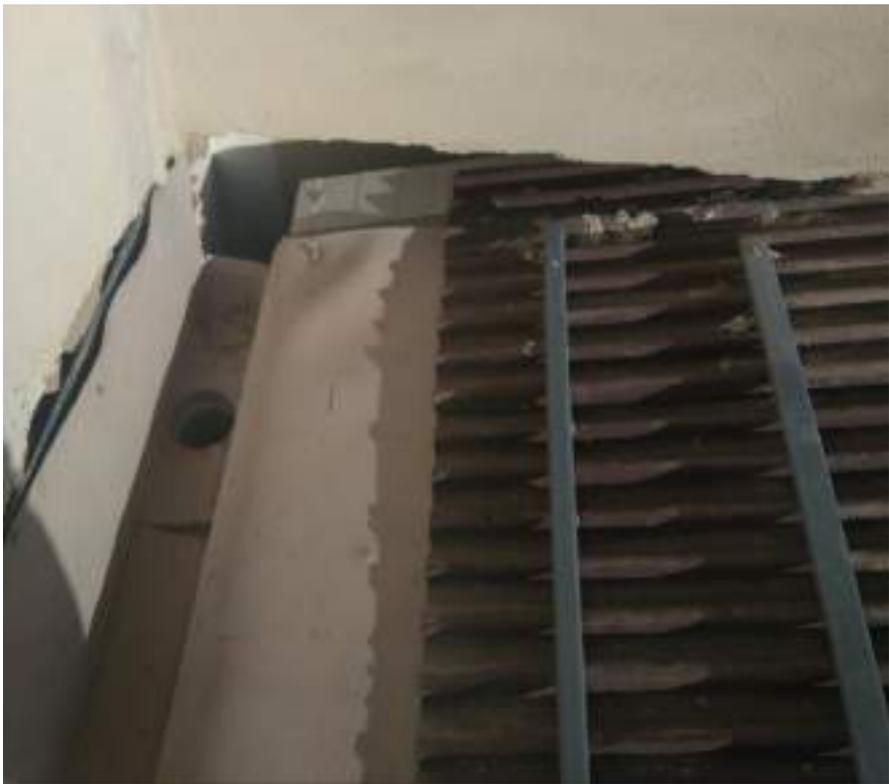
- Se colocará el trámex por el interior de los perfiles IPN-80. La propiedad indicaba que quería la pasarela más baja pero más separada de la pared para que el paso fuera más cómodo, siendo imposible cumplir ambas. Si se separa el trámex de la pared, la pendiente de la cubierta aumenta, con lo que debe subirse más.
- Los fontaneros ya habían comenzado a colocar tuberías de la 34 y toca corregirlo.

**Ilustración Diario de Obra 91 - Hueco entre fachada y cubierta de la cruja 34. Fuente propia.**
