# TRABAJO FIN DE GRADO

SEGUIMIENTO DE LA SUSTITUCIÓN DE  
CUBIERTAS EN PLANTA INDUSTRIAL EN ÁMBITO  
DE PRODUCCIÓN EN ACTIVO

Septiembre 2017

GRADO DE ARQUITECTURA TÉCNICA

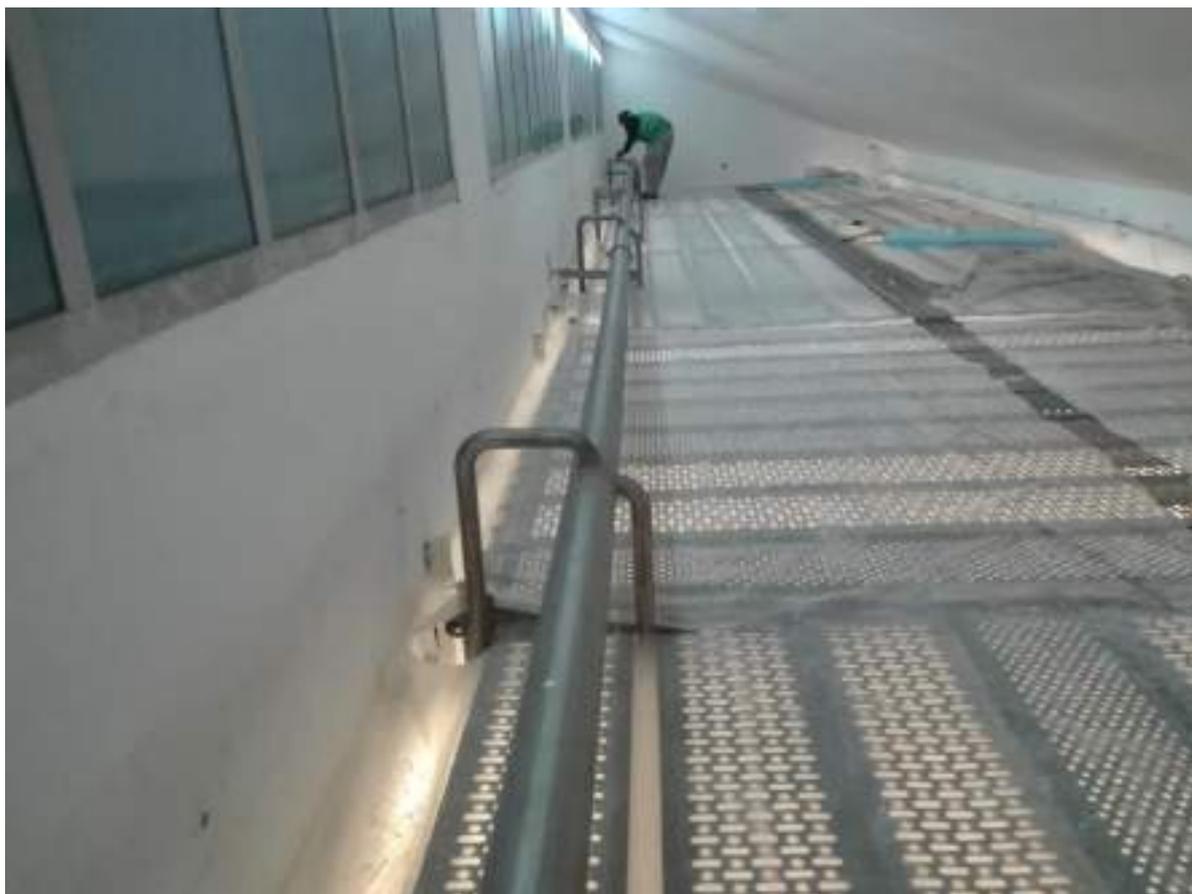
<b>OBSERVACIONES</b>
- El conducto de aire comprimido queda por encima de la plataforma de trabajo. Durante la demolición se tiene previsto protegerlo con paneles XPS y tableros.

**Ilustración Diario de Obra 93-Tubería de aire comprimido por encima del nivel de la plataforma de trabajo. Fuente propia.**

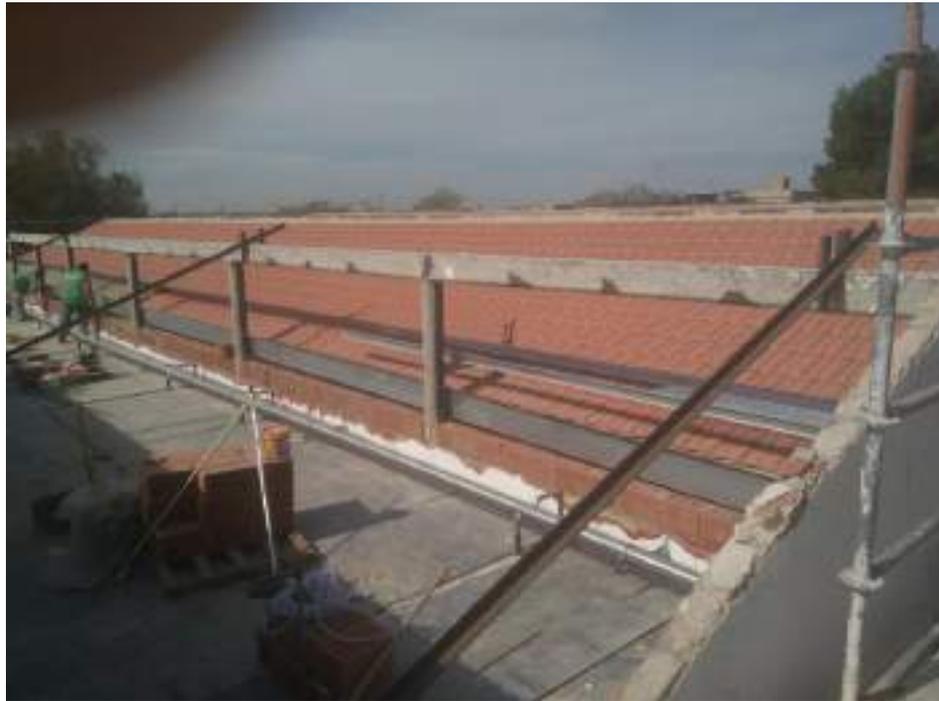
- La estructura de hormigón armado se tambalea excesivamente y ante el riesgo de que vuelque y derrumbe la cubierta se paralizan las obras de demolición.

**Ilustración Diario de Obra 95 - Colocación de tensores provisionales. Fuente propia.**

OBSERVACIONES
<ul style="list-style-type: none"> <li>- Se solicita al herrero que urgentemente traiga unos tensores que mantengan la estructura de hormigón estable.</li> <li>- Al demoler sin presencia de las ménsulas, la estructura de hormigón armado ya no es estable.</li> <li>- En el momento que se colocan las pilastras de hormigón y se anclan las viguetas ya forman una estructura estable y segura. Pero hasta entonces hay que ir colocando los tensores y evitar riesgos.</li> <li>- Las ménsulas debían cortarse para la colocación de la canal definitiva.</li> <li>- Los tensores se van colocando conforme avanza la demolición en los lugares donde se sitúan las ménsulas, para absorber los esfuerzos a tracción.</li> </ul>

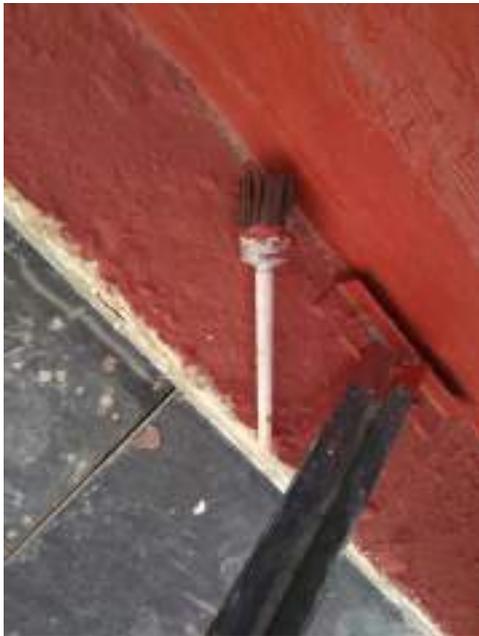
**Ilustración Diario de Obra 97 - Tensor parte inferior. Fuente propia.**

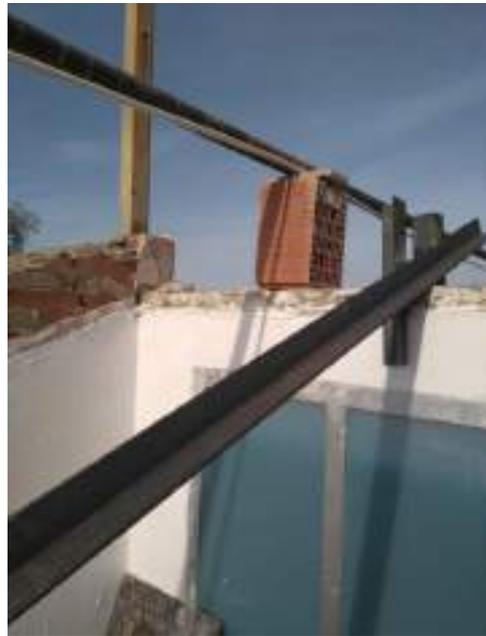
**Ilustración Diario de Obra 96 - Tensor parte superior. Fuente propia.**

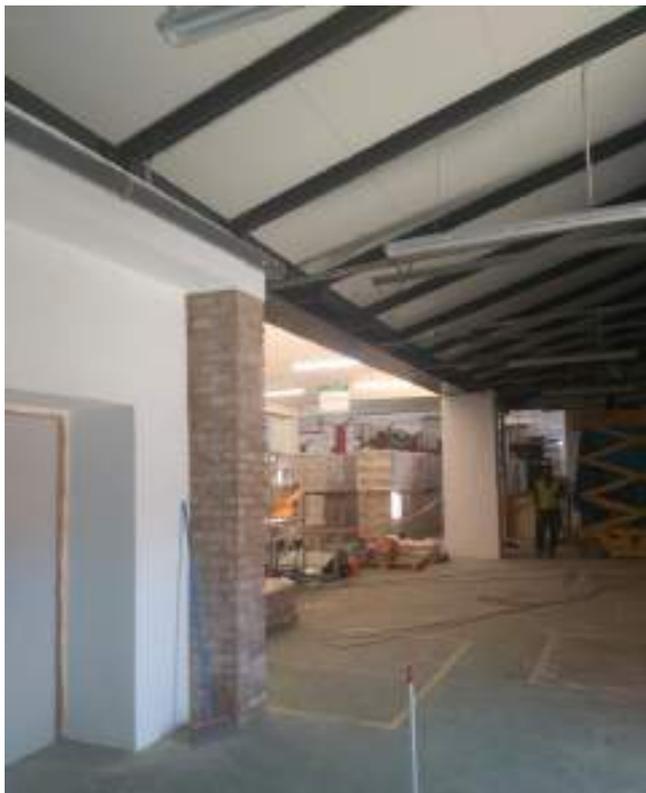
- La propiedad indica que los remates de la crujía 34 se deben mejorar.

**Ilustración Diario de Obra 99 - Interior crujía 34 terminado, lado este. Fuente propia.**

OBSERVACIONES
<ul style="list-style-type: none"> <li>- Con las prisas de terminar a día 30, el revestimiento de pintura no está correcto. El pintor volverá para repasar.</li> </ul>

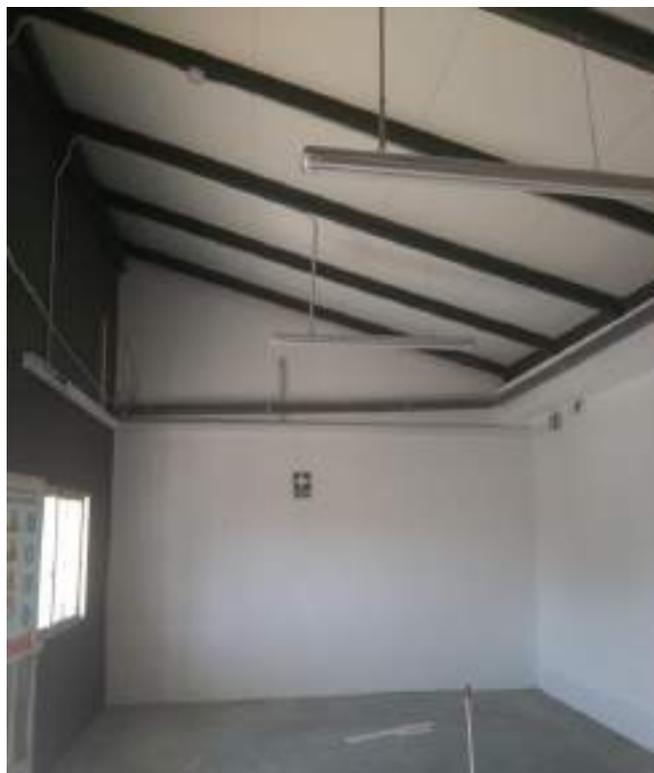
**Ilustración Diario de Obra 100 - Interior crujía 34 terminado, lado oeste. Fuente propia.**

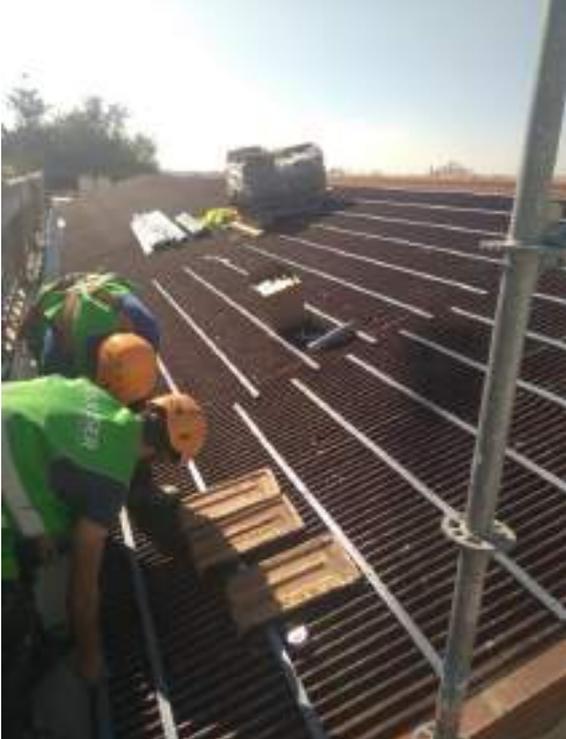
El riesgo de caída en altura se ha evitado.

Los operarios que colocan teja llevan los EPIs necesarios para evitar riesgos. Siempre que el operario que no lleva arnés no se acerque al alero.

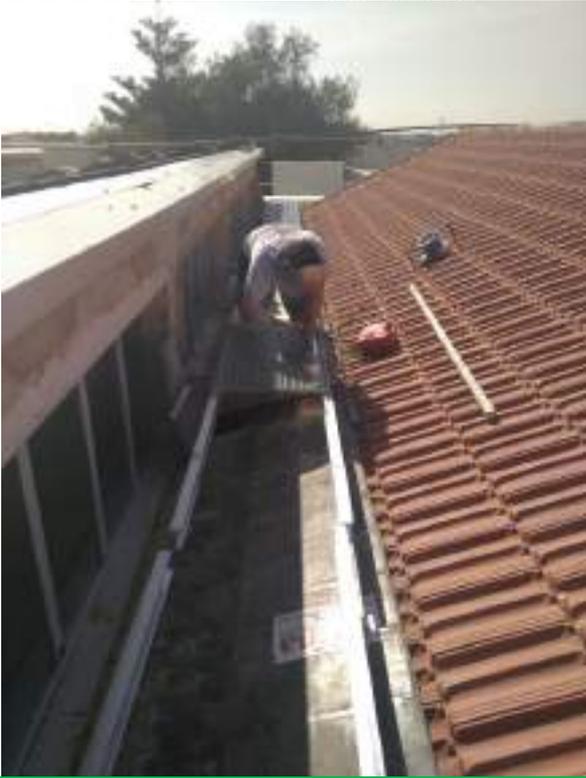
El soldador está trabajando sobre una base segura que no puede moverse, lleva los EPIs necesarios para realizar las soldaduras y a ambos lados del operario no existe riesgo de caídas de altura. La toma eléctrica está situada a una distancia segura para poder trabajar sin que se produzca ningún cortocircuito ni incendio con el calor del soldador.

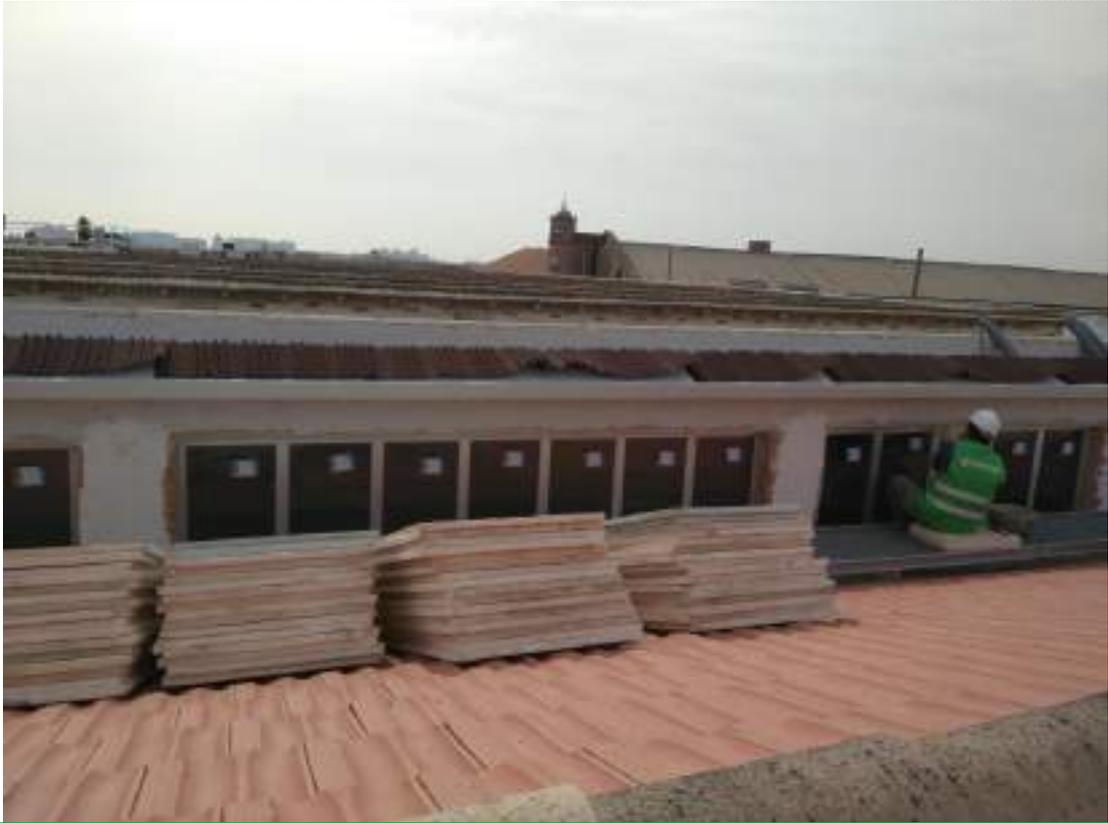
Existe orden y limpieza de los materiales retirados y paso libre y seguro por la pasarela de mantenimiento. El operario trabaja con la espalda recta y se encuentra sentado sobre material que evita malas posiciones para realizar el revestimiento con mortero hidrófugo blanco. En el momento que se acerque al fin de la pasarela deberá llevar colocado el arnés de seguridad.

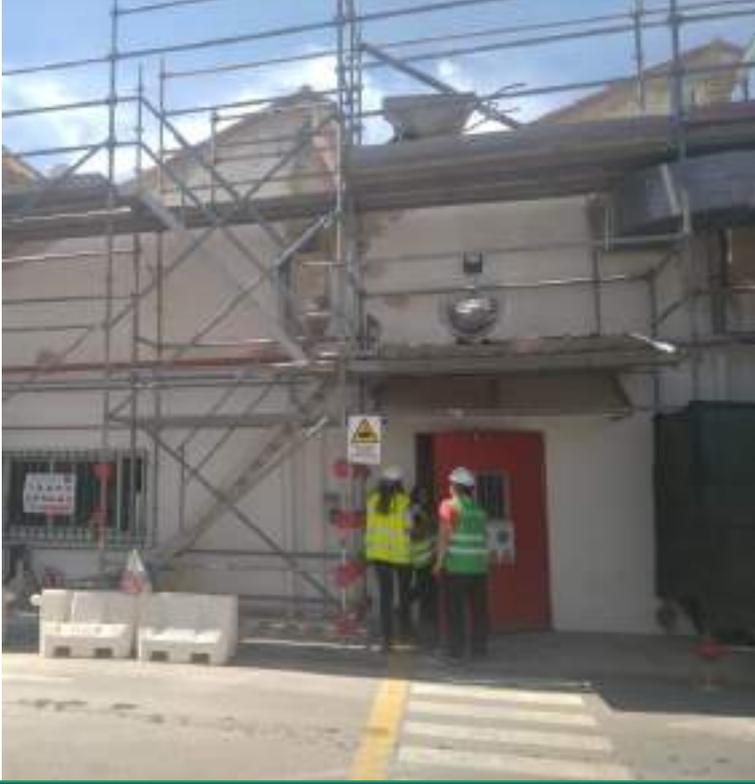
Elementos del andamio incluidos correctamente. Además, el personal que acaba de acceder al recinto de la obra llevaba las protecciones individuales necesarias.

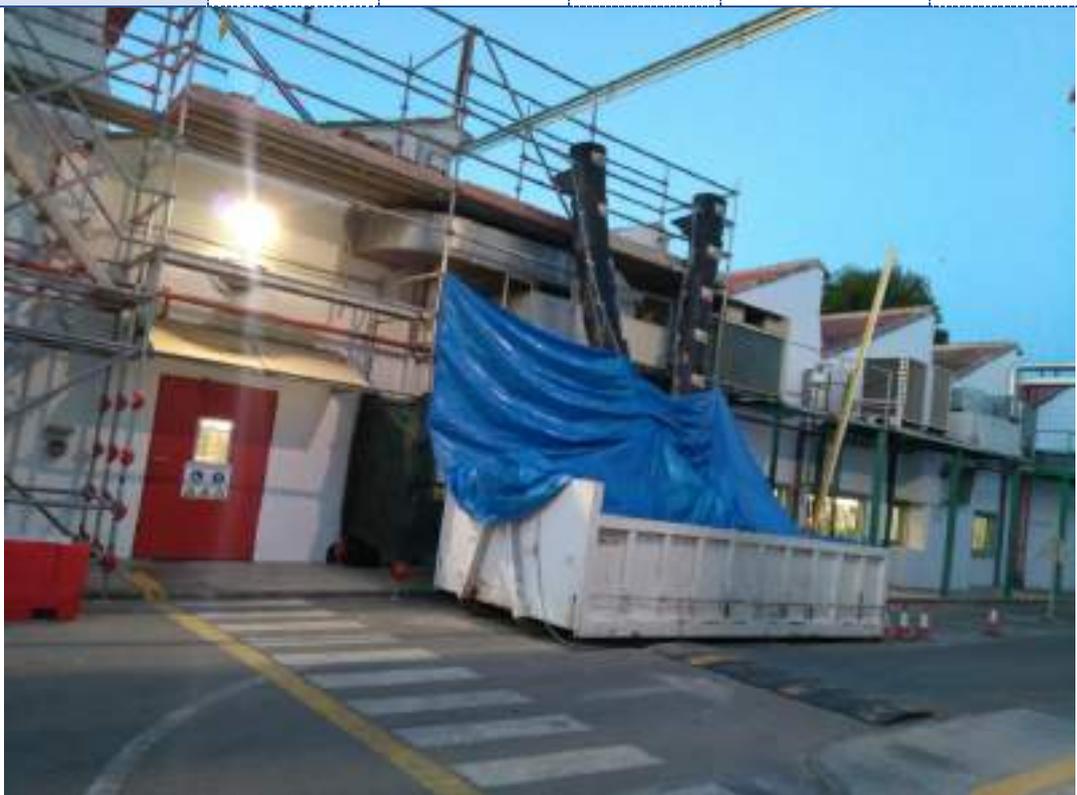
Colocación de lona protectora que evita la proyección de partículas o fragmentos de la demolición a la vía de circulación. A su vez, dado que el contenedor ocupa parte del vial, se señala que el carril queda cortado mediante señal vial y conos de seguridad vial.
