Proyecto de intervención para la conservación de los edificios situados en calle Riola nº 1 y 3

ESCUELA TÉCNICA SUPERIOR
INGENIERÍA DE
EDIFICACIÓN

El objetivo de este proyecto se fundamenta en el estudio de las lesiones que afectan a dos edificios situados en la calle Riola números 1 y 3, realizando una propuesta de intervención mediante un refuerzo estructural y actuaciones de conservación de otros elementos

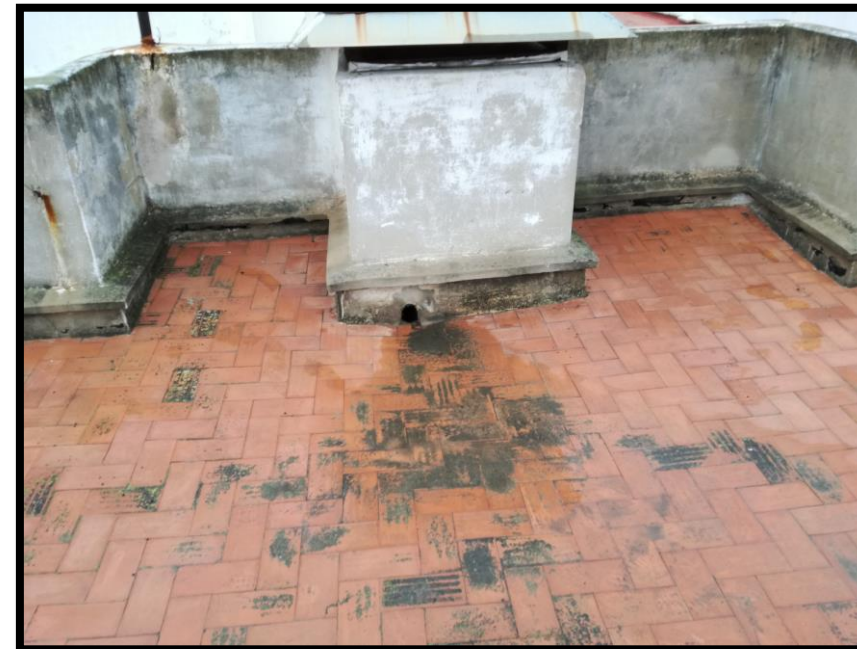
LESIÓN: Embalsamiento de agua.

Acumulación de agua en cubierta

- a) Levantamiento de las piezas de rasilla del paño donde se producen las acumulaciones de agua.
- b) Apertura de la ventilación original.
- c) Aplicación de capa de mortero de regularización de espesor variable ejecutando una correcta pendiente hacia los sumideros.
- d) Colocación de nueva lámina de impermeabilizante sobre la capa de regularización .
- e) Capa de mortero de 2 cm de espesor
- f) Colocación nuevo pavimento cerámico a base de rasilla sobre mortero de agarre

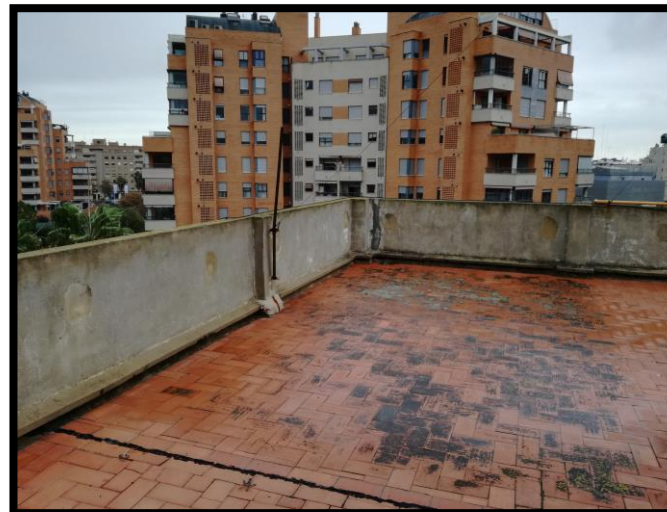
LESIÓN: Deterioro biológico. Hongos y líquenes

Manchas humedad en pavimento azotea

- a) Aplicación de lejía diluida con agua mediante maquina de chorro de agua.
- b) Cepillado mediante cepillo de alambre
- c) Limpieza de la zona para eliminar restos de suciedad.
- d) Colocación albardilla de hormigón polímero debido a su impermeabilidad a un agua y con goterón evacuando el agua hacia el interior del paramento. Siguiendo lo indicado en el CTE, en el DB-HS1 se cumplirán las siguientes condiciones:
 - 1) Pendiente mínima de 10°
 - 2) Goterón en la cara inferior del saliente hacia el que discurre el agua separado del paramento 2cm
 - 3) Material impermeable ó en su defecto sobre lámina impermeabilizante.
 - 4) Junta de dilatación si se trata de piedra o prefabricados, cada 2 metros si son de material cerámico
 - 5) Las juntas entre piezas se deben realizar de manera que sean impermeables con sellado adecuado.

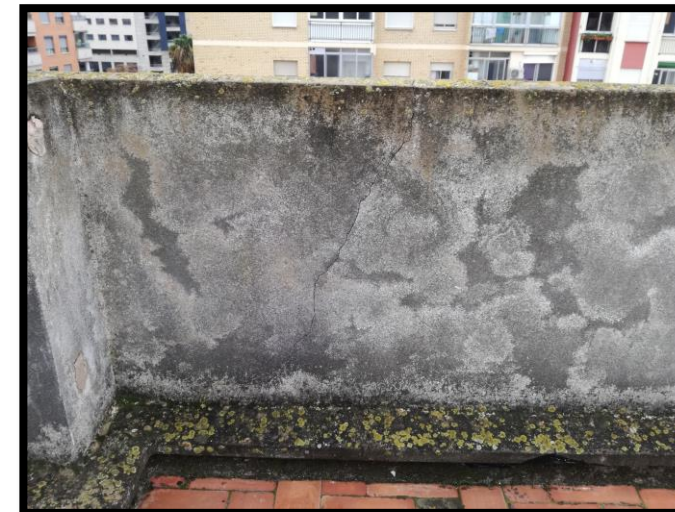
Hongos en antepecho azotea
