**EL SANATORIO DE SAN FRANCISCO DE BORJA DE FONTILLES (SIGLO XX).  
INFLUENCIA EN EL CONTEXTO DE LA GÉNESIS DEL LAZARETO SANITARIO.  
MODELO DE ANÁLISIS PARA SU CARACTERIZACIÓN PATRIMONIAL Y PUESTA EN VALOR**

Autor: RAFAEL EMILIO MARÍN TOLOSA

TESIS DOCTORAL

Programa de Doctorado en Arquitectura, Urbanismo y Paisaje  
Universitat Politècnica de València

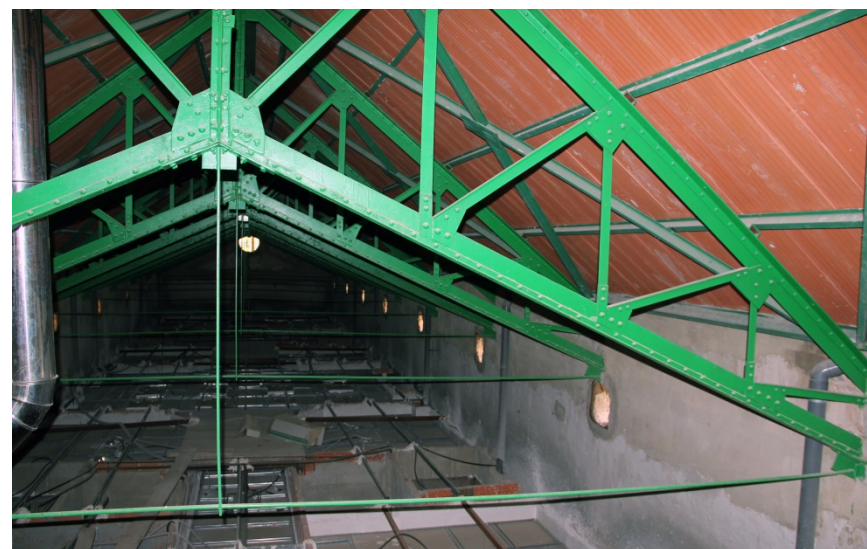
*Img. 193*: Estructura metálica y sistema constructivo cubierta. Estado actual.

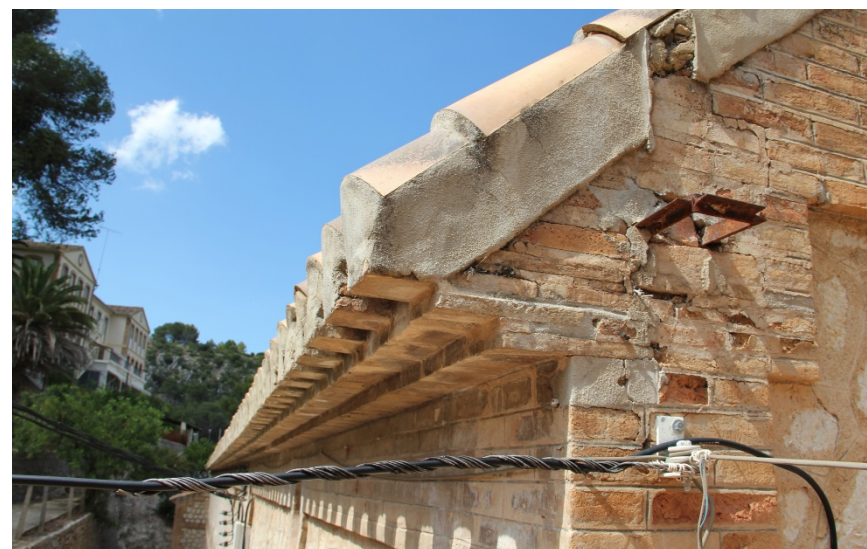
*Img. 194*: Alero cerámico de rasilla. Ladrillo de fabricación propia.

El **alero** cerámico original está compuesto por hiladas voladas de rasillas de 3 cm de espesor, colocadas a tizón, unidas con mortero de cal. Concretamente, está formado por dos hiladas completas que vuelan medio pie cada una de ellas, sobre las cuales se crea una tercera hilada que únicamente dispone de rasilla bajo la teja cobija correspondiente, como se observa en la Img. 194. Superpuestas todas ellas, crean un vuelo de pie y medio, aproximadamente 45 cm. Ello permite la protección de los muros de carga de piedra careada y carpinterías existentes.

Los anclajes metálicos son los que mayor daño están haciendo a la edificación, ya que al oxidarse se han expandido generando rotura de las fábricas y manchas en los paramentos (Img. 194 e Img. 212).

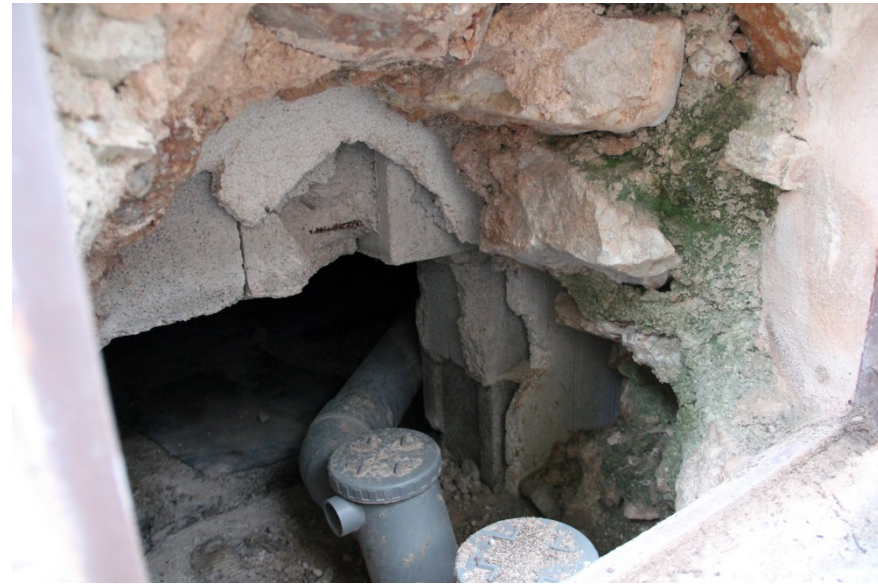
Img. 196: Composición constructiva del muro de fachada oeste. Estado actual. Muro de mampostería original, murete de hormigón del forjado sanitario, instalaciones.

Para garantizar la independencia entre la estructura original y el nuevo forjado sanitario, como se observa en las Img. 196 e Img. 197, se colocaron placas de poliestireno expandido de 2cm de espesor, a modo de junta de dilatación.

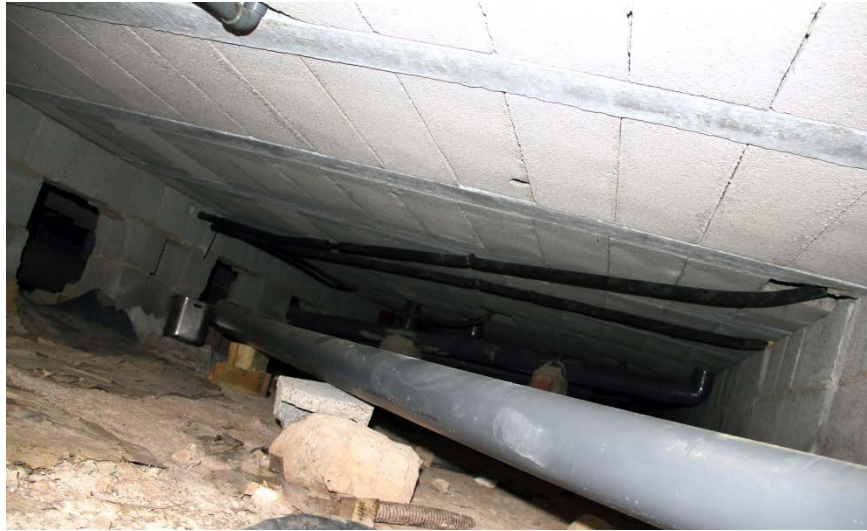
Sobre los muretes se colocó el forjado unidireccional de hormigón armado de 30cm de espesor, compuesto de viguetas pretensadas autoportantes, con entrevigado de bovedilla de hormigón y capa de compresión (Img. 197).

Img. 197: Forjado sanitario. Estado actual. Instalaciones de calefacción y saneamiento. Presencia de suciedad y escombros.

Por tanto, la nueva estructura horizontal creó un espacio para el paso de las instalaciones, entre el pavimento original y el forjado unidireccional, de aproximadamente 60-70cm.

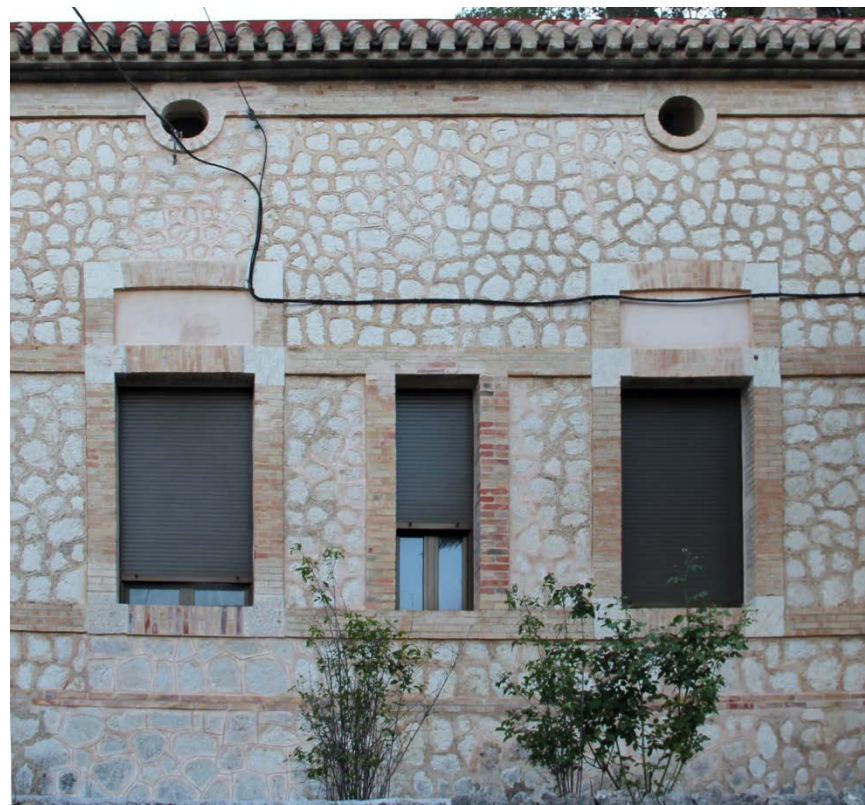
En la Img. 200 se aprecian dos de los huecos originales, en los laterales, y un nuevo hueco creado en las intervenciones históricas realizadas sobre el pabellón, para dotar de ventilación e iluminación natural a los nuevos espacios.

Exteriormente, en los huecos originales se distinguen dos zonas: La inferior, donde se disponía la ventana de madera de dos hojas; y la zona superior, cegada sobre el dintel cerámico intermedio que, en la cara interior, como se observa en la Img. 195, se resuelve mediante una tarja de madera fija hasta el arco adintelado.

Img. 200: Ventanales alzado este. Huecos originales y modificados. Estado actual.

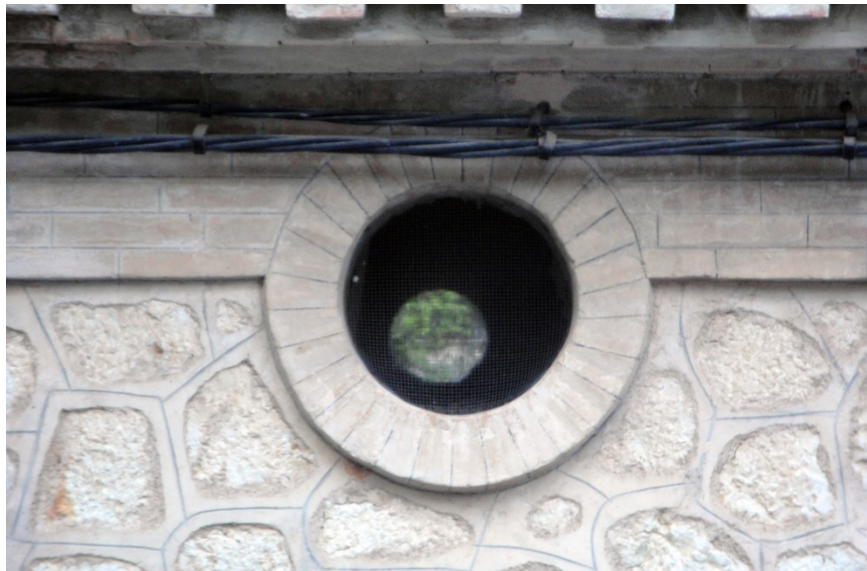
Img. 202: Óculo cerámico para ventilación intradós de cubierta. Alzados laterales. Estado actual.

En las fachadas laterales se disponen una serie de óculos de 40 cm de diámetro, 8 en cada una de ellas, sobre los ventanales, inmediatamente bajo el alero, con el objetivo también de ventilar y evitar la infiltración, a través del hueco, de agua de lluvia (Img. 202).

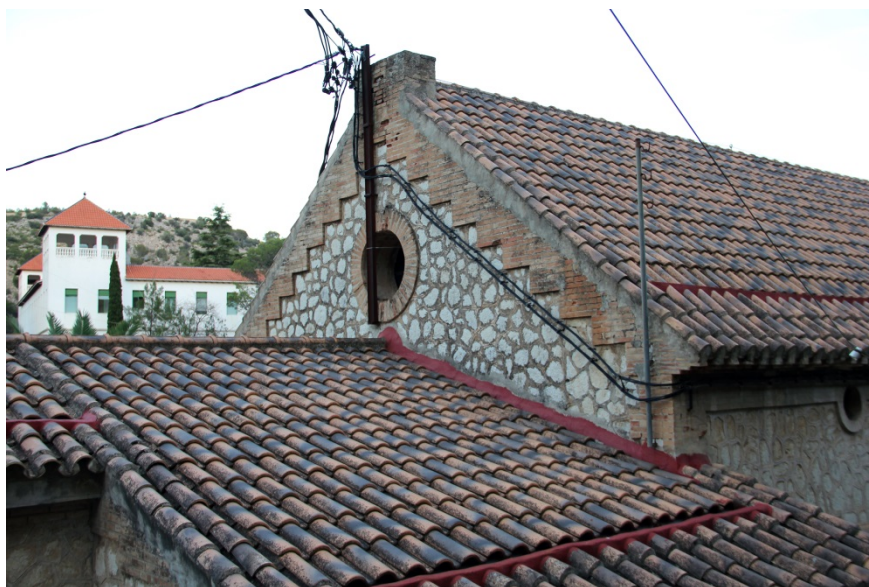
Concretamente, la solución adoptada para el remate superior de los muros hastiales es mediante el escalonado de fábrica de ladrillo colocado a soga, a modo de escalera, sobre la fábrica de mampostería inferior, aplicándose un acabado superficial fingido de las juntas, como se observa en la Img. 203.

Img. 203: Remate superior muro hastial norte. Estado actual.

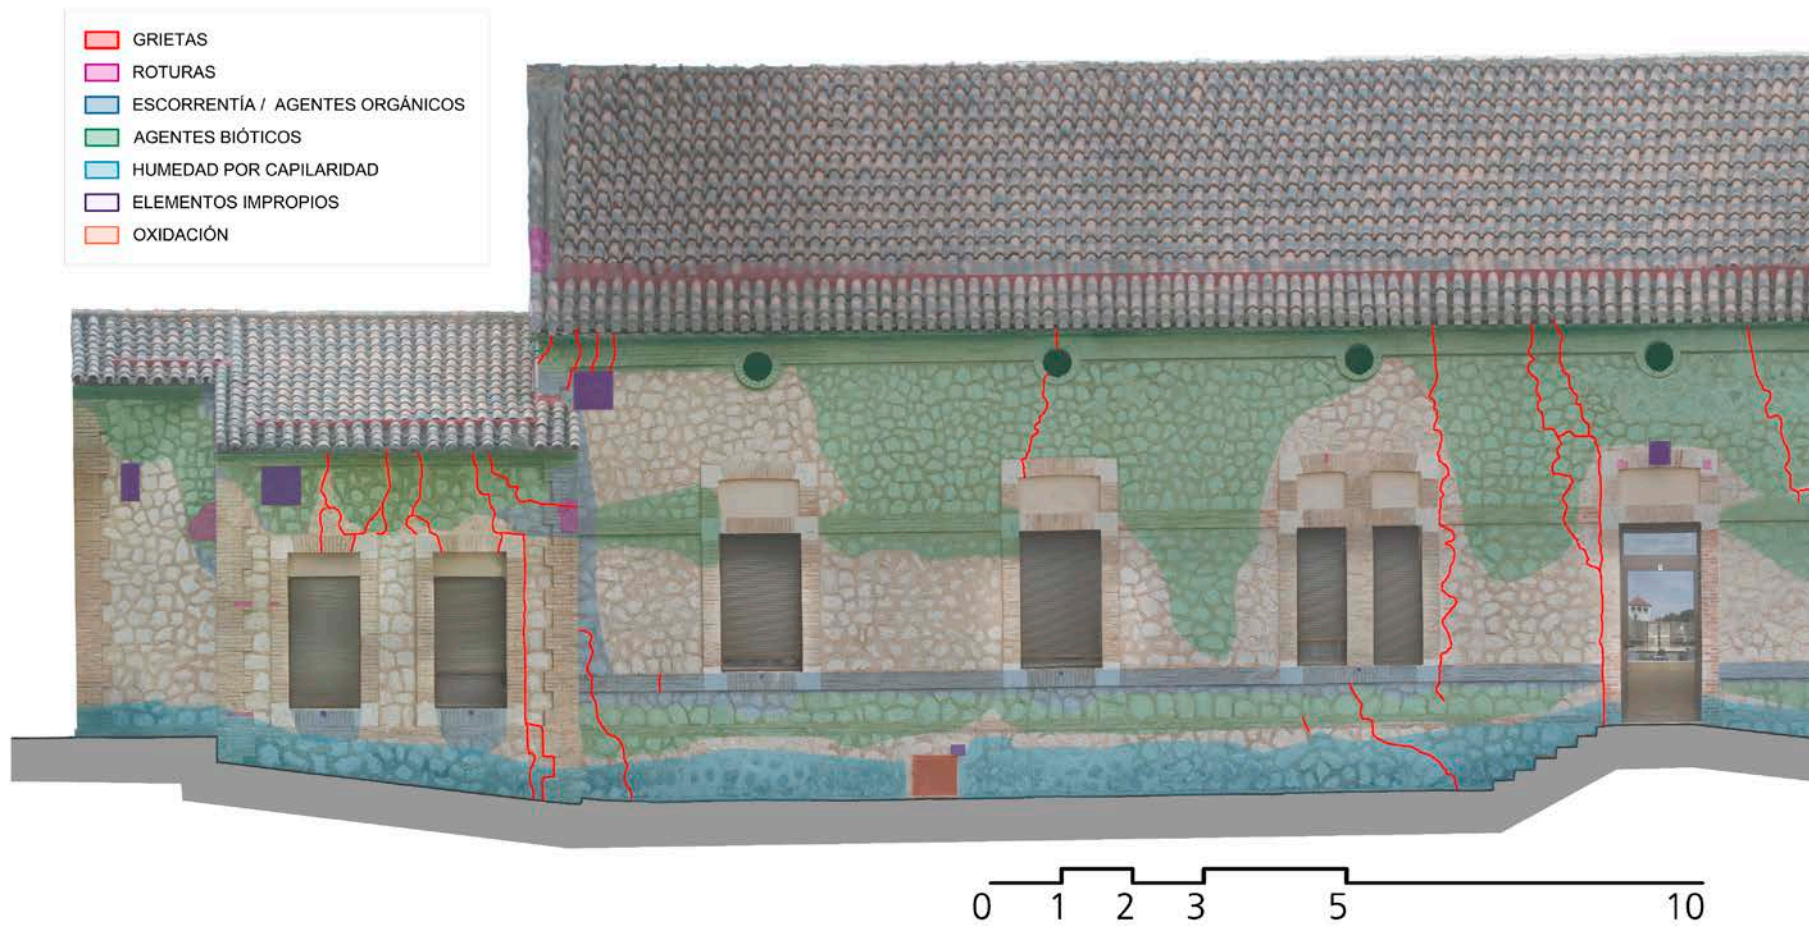
Fig. 117: Alzado Lateral. Fachada este. Patología zona meridional.

El Pabellón Virgen de los Desamparados para enfermos fue reformado recientemente. Sin embargo, aunque aquellas lesiones que comprometieron su estabilidad estructural y estanqueidad de las cubiertas han sido subsanadas, en el edificio es palpable su patología

y sus lesiones históricas de cierta entidad, como son grietas o asentamientos diferenciales que ya han sido estabilizados, o presencia generalizada de agentes bióticos en las juntas de mortero y piedra.

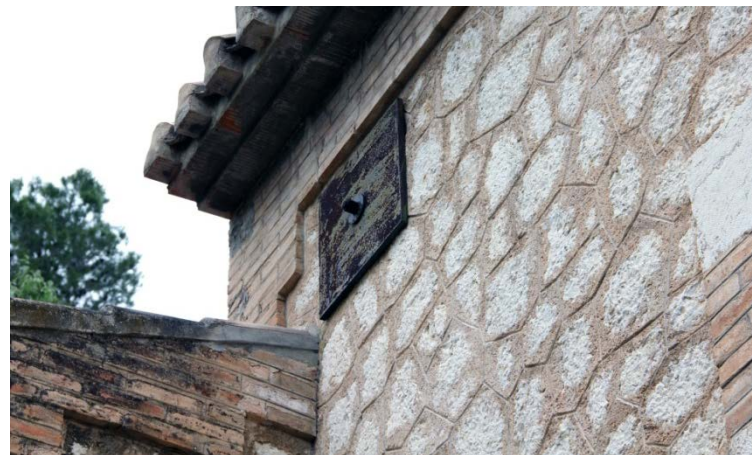
Esta patología fue debida al cúmulo de diferentes factores, principalmente por una cimentación insuficiente y por la filtración del agua en el terreno, que habría provocado el lavado del terreno y pérdida de su capacidad portante original, comprometiendo la estabilidad del pabellón.

Img. 204: Placa y tensor metálico. Tirante estructural. Estado actual.

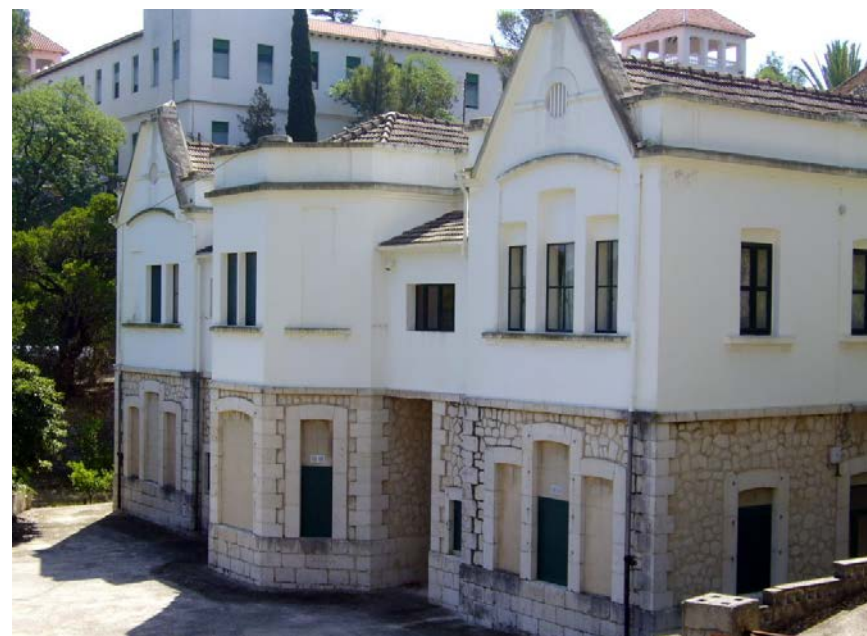
Img. 227: Estado actual de la Clínica-Laboratorio.

Las filtraciones y la humedad en dicha cubierta original, provocaron cierto deterioro en las cabezas empotradas de cerchas de madera por altos contenidos de humedad y continuas filtraciones.

Es por ello que, aparte de revisar la cubierta y estanqueidad de canalones y paños de tejas, se ejecutaron los refuerzos metálicos, en forma de ménsula, donde descansarían las cerchas en caso de colapso del empotramiento.

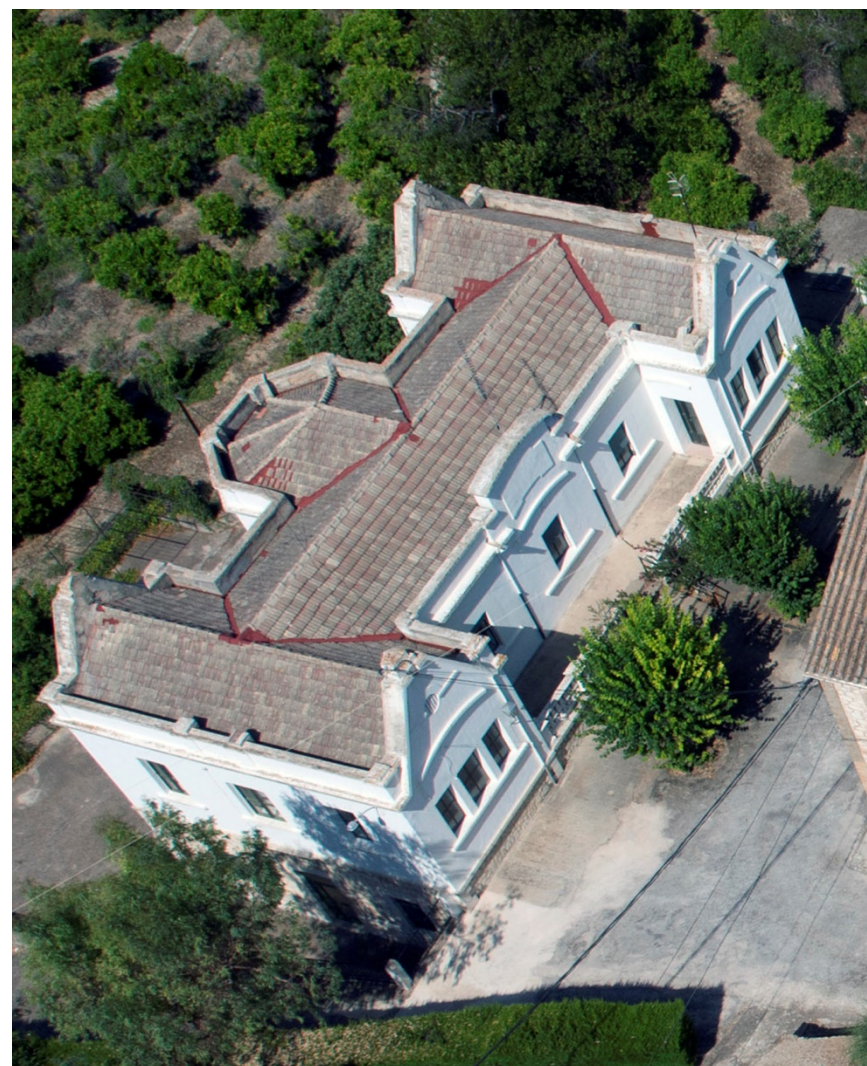
La solución constructiva de las cubiertas ha provocado históricamente numerosas lesiones causadas por la filtración de agua directa por los puntos singulares del tejado.

La falta de estanqueidad e ineficacia de los diferentes elementos impermeables colocados en origen, cabe recordar planchas de plomo, se ha comprobado que fueron insuficientes e ineficaces desde el principio.

El agua filtrada, por falta de estanqueidad de los encuentros cubierta, ha provocado altos contenidos históricos de humedad, especialmente en las cabezas de las vigas empotradas en los muros bajo los canalones, causando graves daños sobre las estructuras de cerchas de madera, pudriendo las cabezas y favoreciendo la proliferación de insectos xilófagos.

Img. 239: Vista aérea de la Clínica. Cubierta original (huella de teja plana esmaltada). Fotografía aérea mediante UAV (Unmanned Aerial Vehicle). Julio 2015.

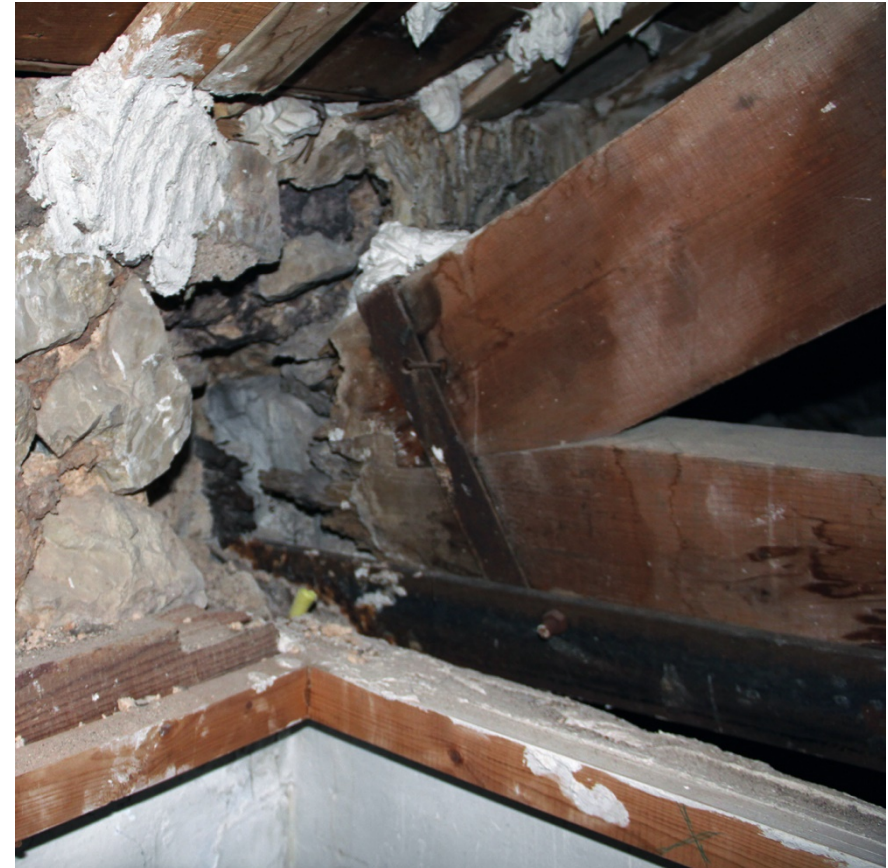
Las estructuras de madera de la cubierta han sufrido daños significativos por la filtración histórica de agua sobre las cabezas y empotramientos en los muros de carga, entrañando un riesgo de colapso real.

El exceso de humedad en las cabezas de los muros ha provocado, históricamente, graves daños irreparables sobre las estructuras existentes, llegando a la pudrición de la madera y la proliferación de insectos xilófagos que afectan a las estructuras leñosas.

En la actualidad, se ha comprobado que las cabezas de las estructuras de cubierta están seriamente dañadas y podridas, confiando en algunos casos la totalidad de la carga a las ménsulas de refuerzo metálicas, también oxidadas. Además, cabe señalar la existencia y proliferación de termitas que podrían afectar a la capacidad portante de la estructura de madera.

El riesgo real de colapso de las estructuras de cubierta hace inviable su ocupación hasta que no se proceda a una intervención de emergencia para garantizar la estabilidad y resistencia de la cubierta.

Img. 240: Empotramiento de Cercha de madera en Muro de carga. Pudrición.

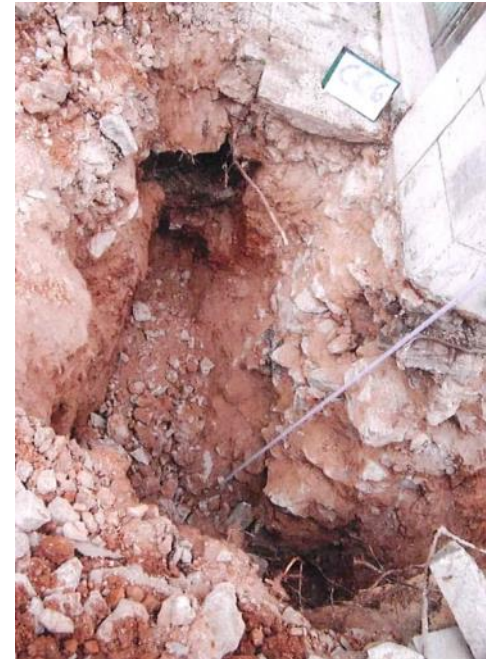
En concreto, la cata de cimentación realizada en la esquina Sureste del edificio, con una profundidad de 2,10m, muestra la existencia de cimentación corrida bajo muro, compuesta por piedra caliza angulosa ciclópea y argamasa de cal. La profundidad de la misma es aproximadamente 1,50m y el terreno del nivel de asiento es de relleno, sin suficiente consistencia, hasta cota -3 metros.

Img. 264: Cata cimentación CC-6. Esquina Sureste. Enfermería de Mujeres. SEG. S.A. 2007.

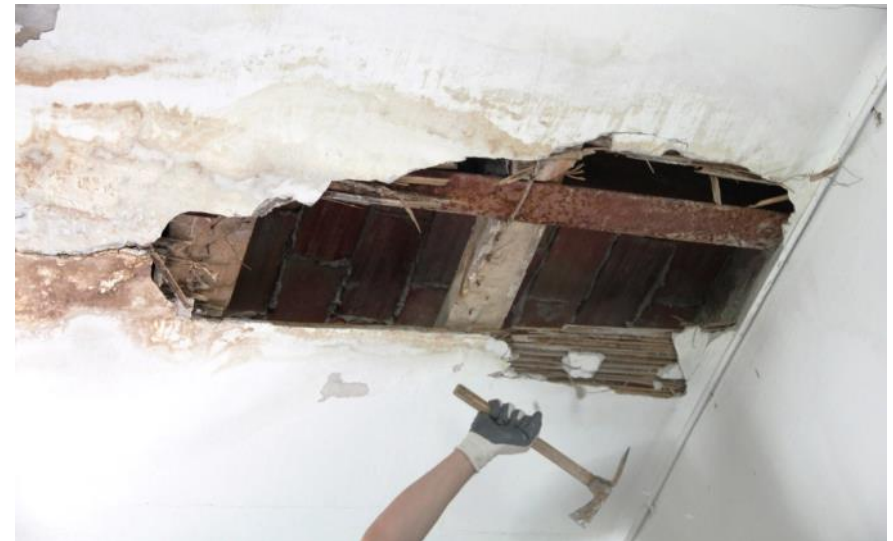
En la actualidad, debido a las filtraciones en cubierta y asentamientos diferenciales, se han detectado zonas de falsos techo afectadas por la humedad y por grietas y roturas.

Img. 273: Cata del estado actual del falso techo de cañizo y yeso. Volumen añadido.

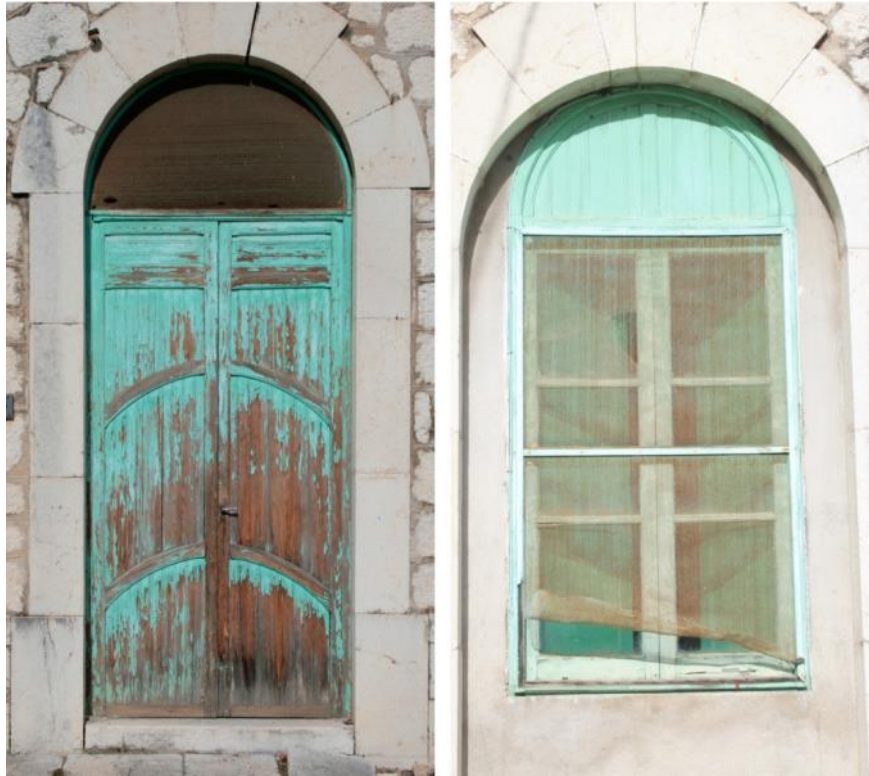
Img. 275: Puerta de acceso principal y ventana tipo. Estado actual.

Las carpinterías exteriores de madera presentan un avanzado estado de deterioro, en algunos casos llegando a la pudrición.

La falta de mantenimiento ha provocado que la protección con esmalte de color verde se haya deteriorado, lo que ha causado la deshidratación de la madera, así como la pudrición de algunas zonas.

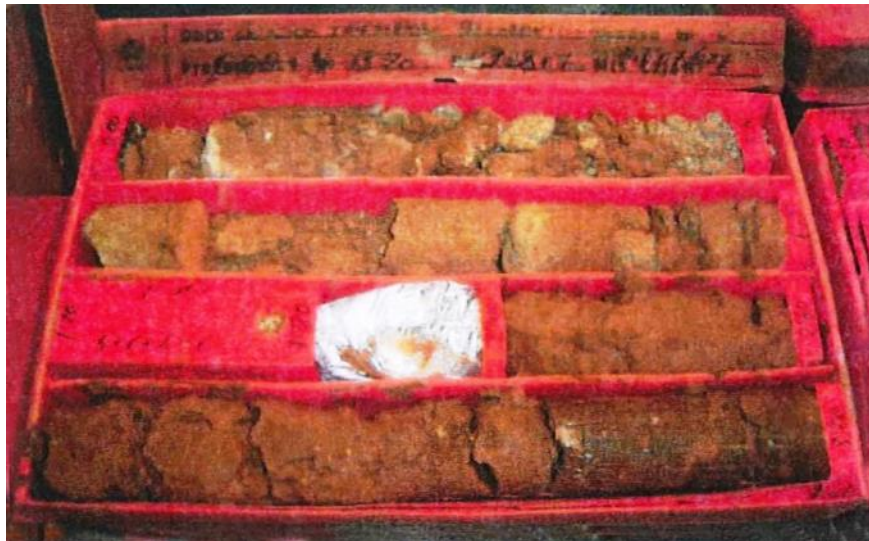
Además, en la cata se detectó la existencia de un albañal de aguas residuales preexistente en deficiente estado de conservación, que ha podido producir filtraciones de agua en el terreno, lo que explicaría la disgregación de la cimentación y del terreno en la esquina Sureste.

Todo ello ha producido constantes asentamientos diferenciales, manifestándose tanto en grietas estructurales, en la totalidad de las fachadas, como en el desplazamiento horizontal de las estructuras y desplome del muro Este (+0.38°).

Img. 286: Estratigrafía del terreno. Sondeo rotativo. Nivel 1 (0.0 a 3.2 m).

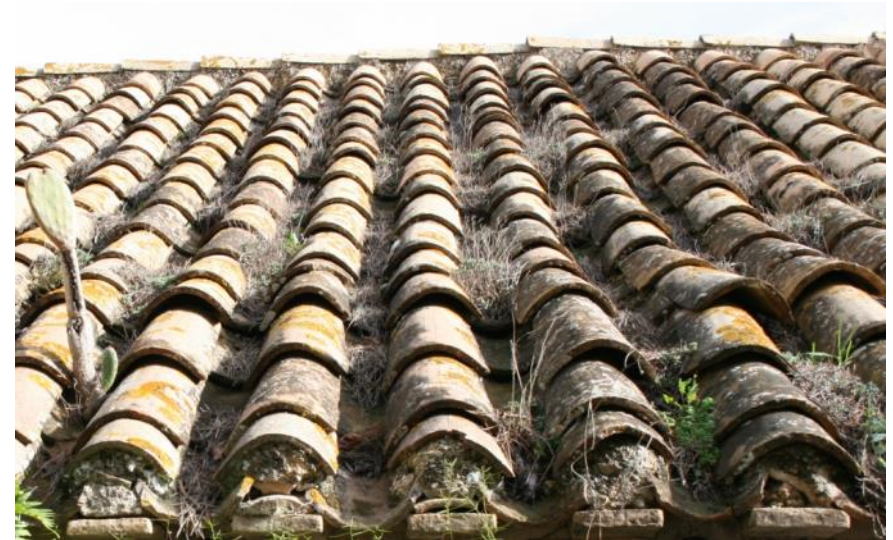
Por otro lado, la falta de mantenimiento y de estanqueidad de la cubierta plana, así como el asentamiento de la edificación, provocaron la rotura del tablero impermeable, permitiendo la entrada directa de agua.

Img. 291: Falta de mantenimiento. Presencia de suciedad y agentes bióticos en los ríos.

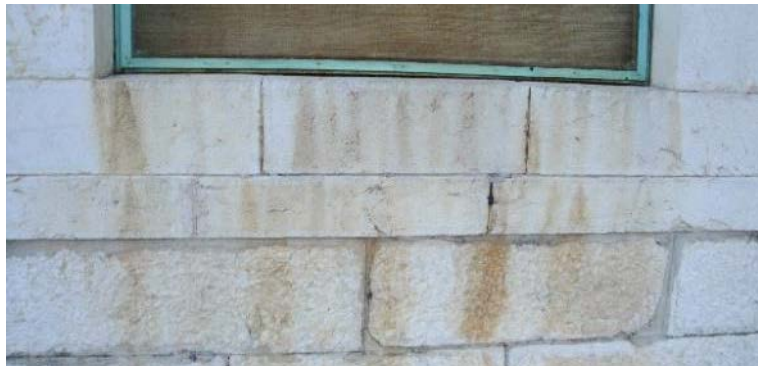
Se localizan manchas en los muros, asociadas al lavado y arrastre de partículas por escorrentía, especialmente en elementos ornamentales y puntos singulares. El agua de lluvia genera manchas de diversa coloración en función de las partículas arrastradas y/o erosionadas.

Img. 297: Manchas por arrastre de óxido de mosquitera metálica en paramento.

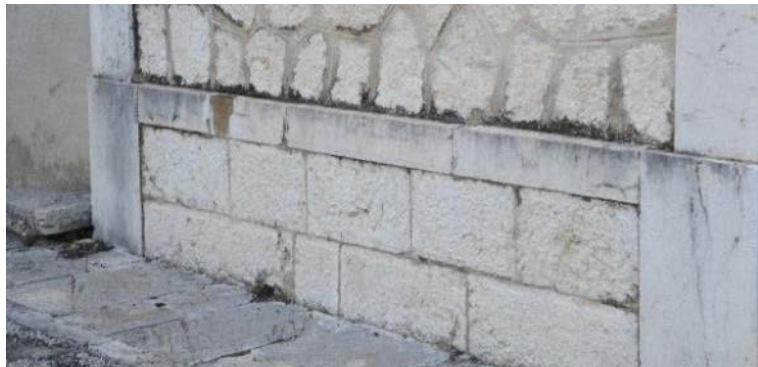
Img. 298: Manchas por arrastre de partículas y lavado de la piedra.

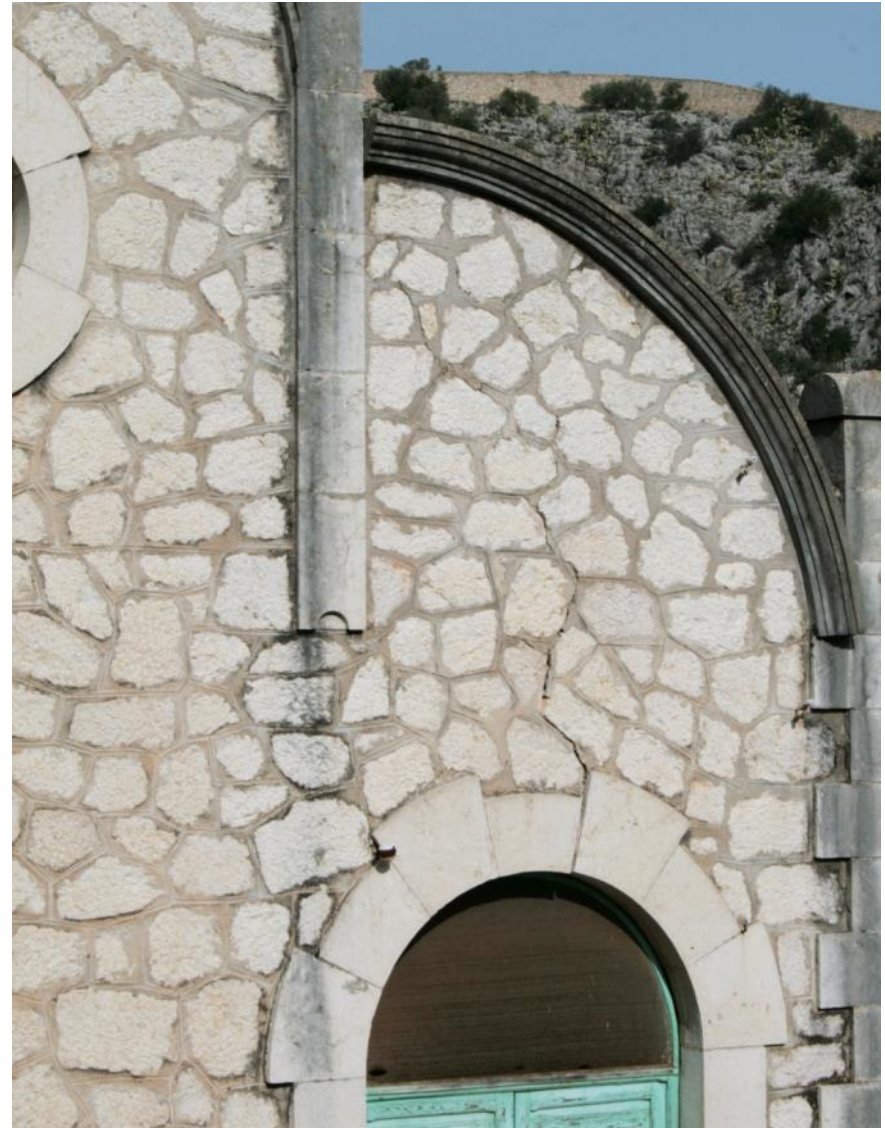
Img. 299: Manchas y lavado por arrastre de partículas. Orientación sur.

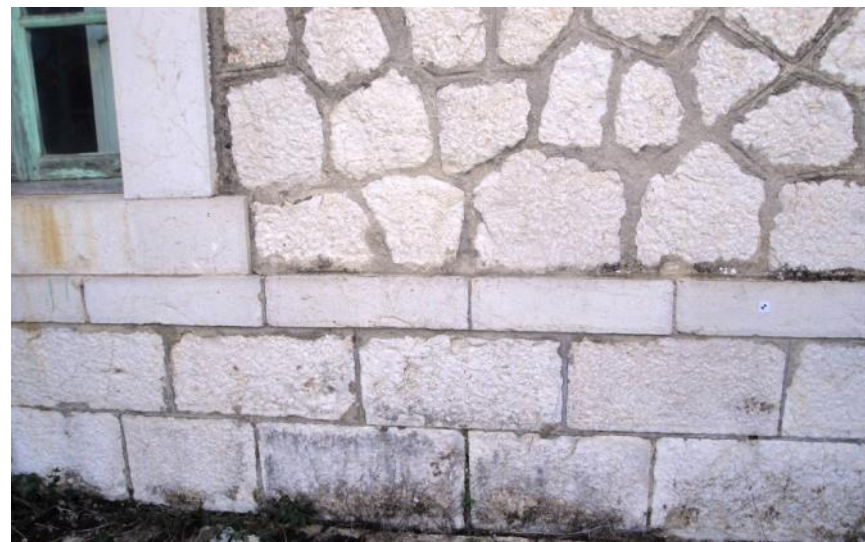
Se manifiesta, especialmente en las fachadas Norte y Oeste, ascensión de humedad por capilaridad de cierta consideración en los muros de carga.

La patología, en los casos más extremos, está provocando la descomposición y pérdida de mortero de las juntas entre mampuestos careados al exterior.

Img. 300: Humedad por capilaridad. Descomposición del mortero entre juntas y erosión.

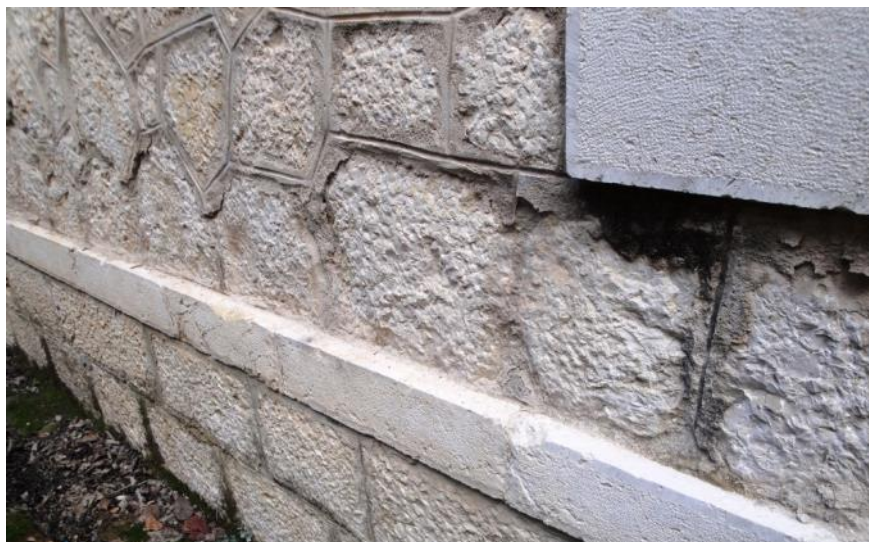
Img. 301: Humedad por capilaridad. Descomposición de morteros y erosión.

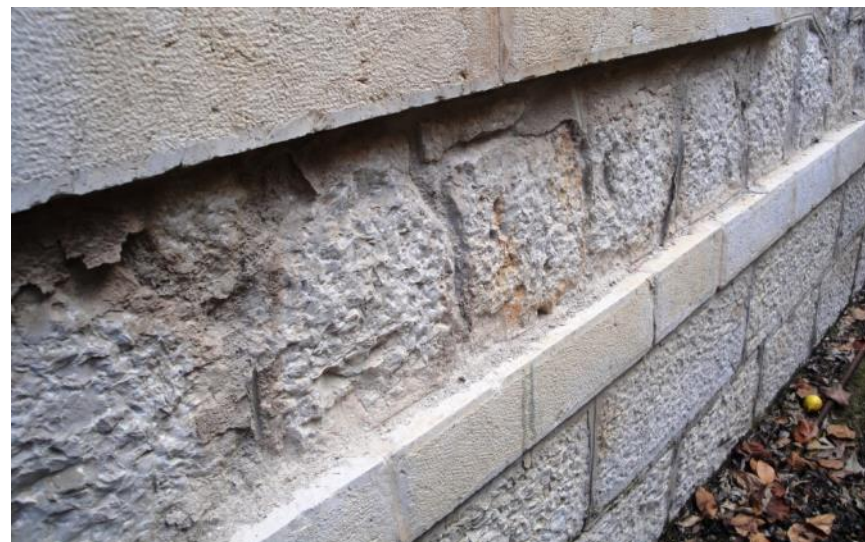
Img. 302: Humedad por capilaridad. Descomposición del mortero entre juntas y erosión.

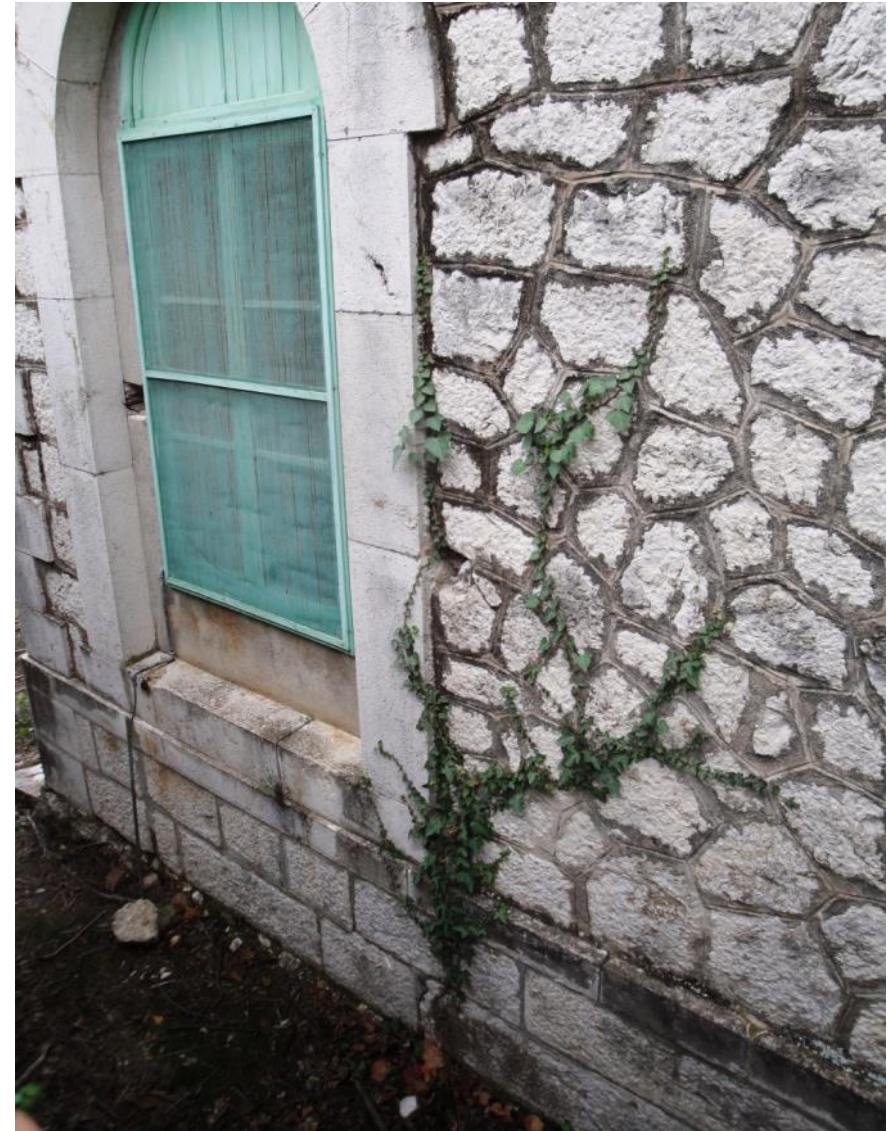
Concretamente, en las fachadas Norte y Oeste se puede observar, de forma generalizada, el deterioro y afección por estos agentes en encuentros y juntas de los muros de mampostería.

Img. 304: Ataque por agentes orgánicos generalizada en juntas, propia piedra y presencia de plantas. Orientación Norte

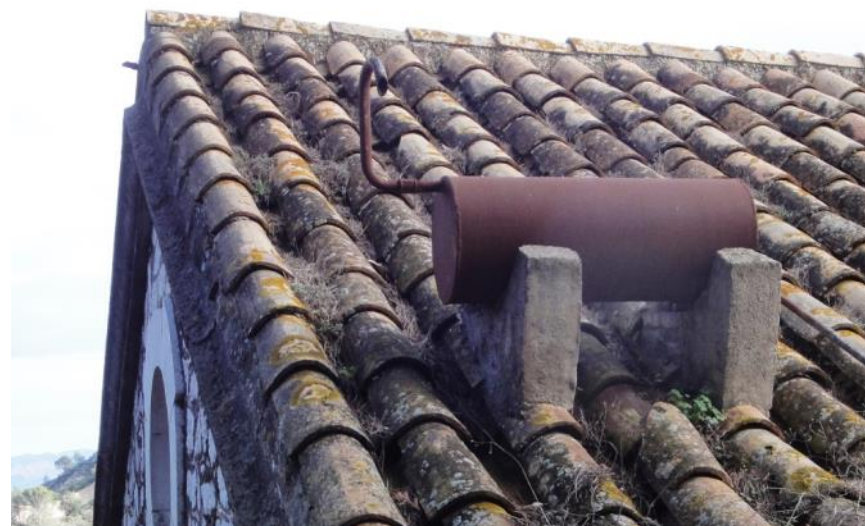
Éstos son: angulares metálicos de anclaje oxidados, que generan manchas en los paramentos; instalaciones, tuberías y cableado en superficie, no previsto en el uso original de enfermería, tanto de fontanería, como de electricidad y teléfono; instalación de depósito metálico sobre la cubierta.

Img. 305: Elemento metálico oxidado sobre cubierta. Depósito de agua.

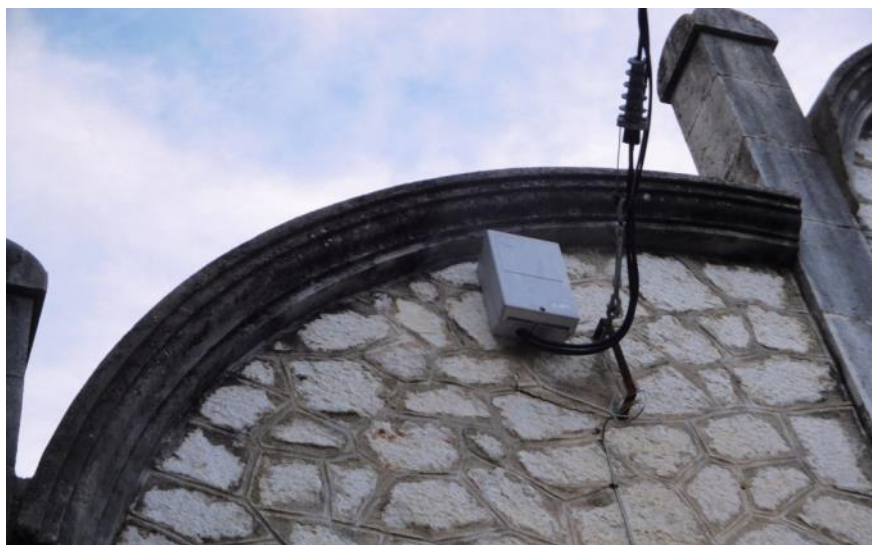
Img. 306: Instalaciones. Elementos y anclajes impropios.

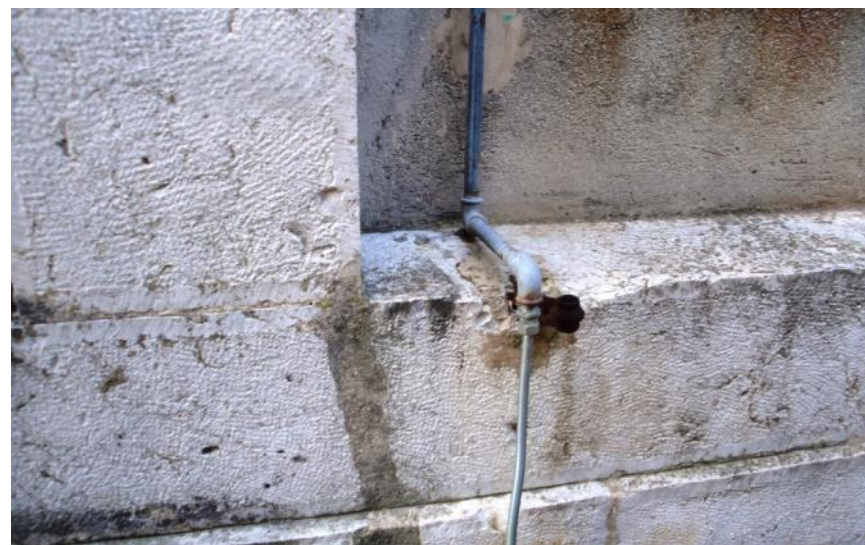
Img. 307: Instalación de fontanería exterior.

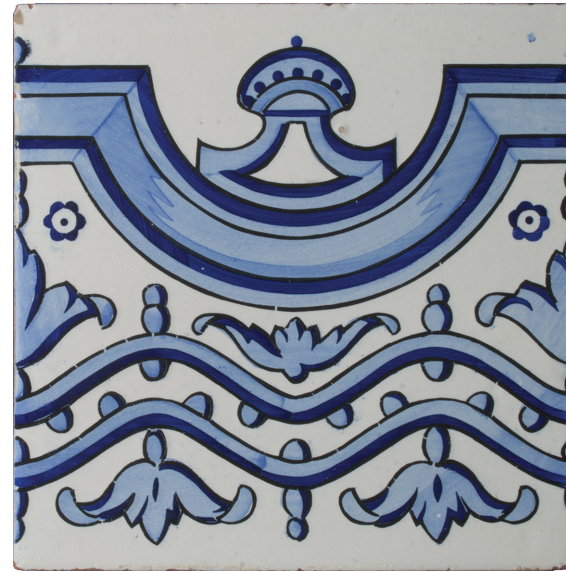
Lesiones: degradados, decolorados con vidriado dañado y partido.

Reproducción de baldosa original para sustitución y reposición de faltantes. Intervención década 1990, Hospital Ferris.

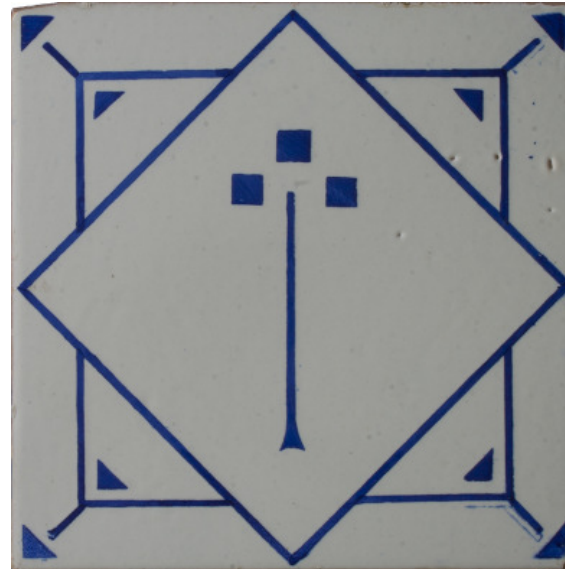
Ref. CV 05

Lesiones: degradados, decolorados con vidriado dañado y partido.

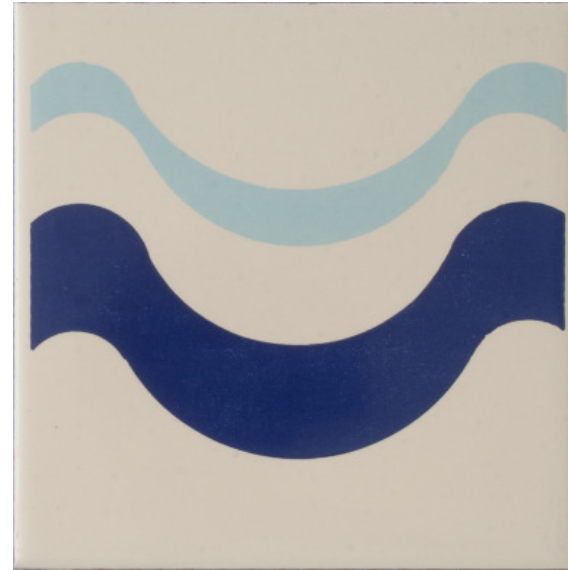
Ref. CV 06

Lesiones: No se aprecian.  
Azulejo industrial almacenado.

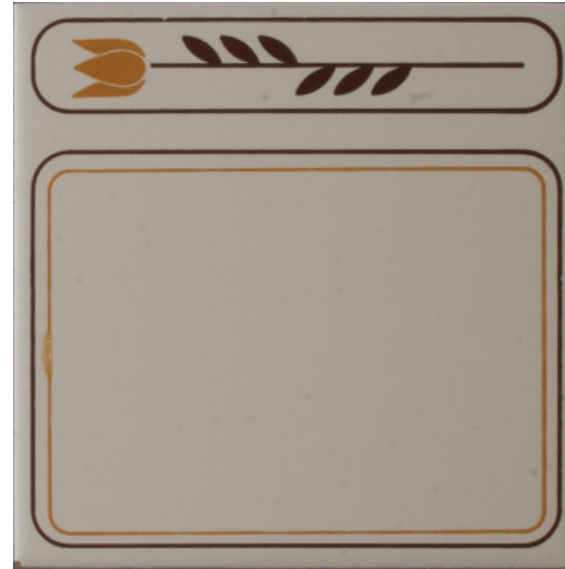
Ref. CV 07

Lesiones: defectos de fabricación.

Azulejo industrial almacenado.

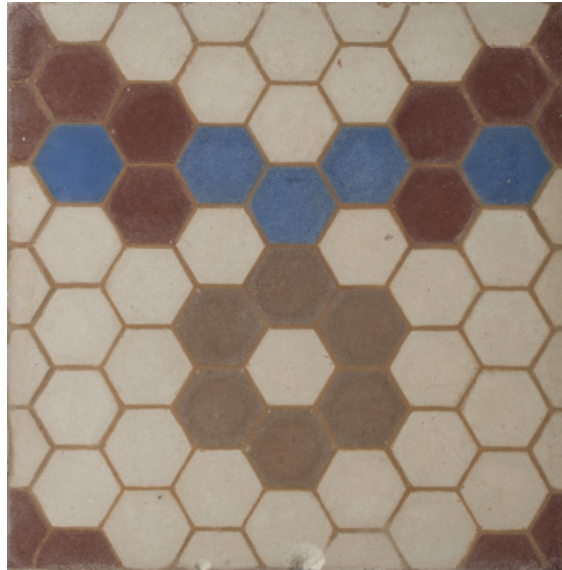
Lesiones: degradados, decolorados, zona superficial dañada y partida.

Baldosa procedente de derribo.

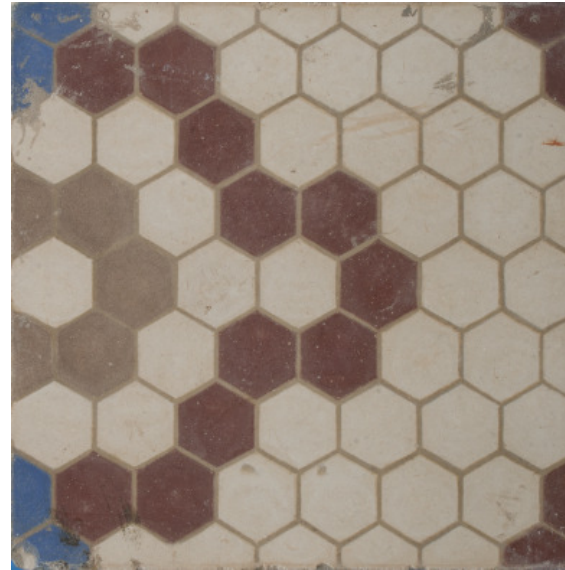
Lesiones: degradados, decolorados, zona superficial dañada y partida.

Baldosa procedente de derribo.

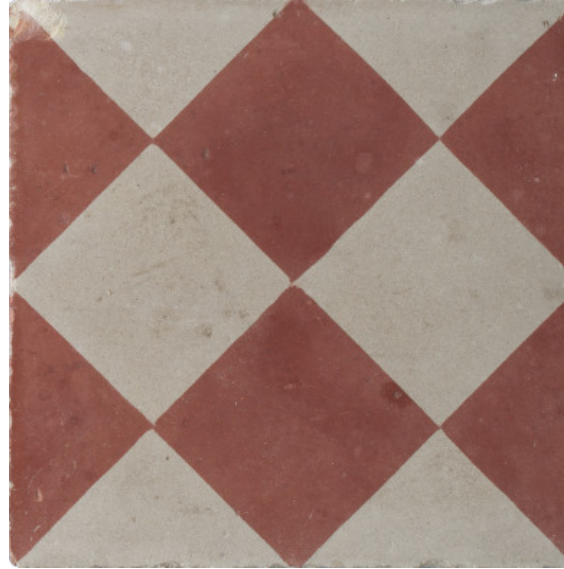
Lesiones: degradados, decolorados, zona superficial dañada y partida.

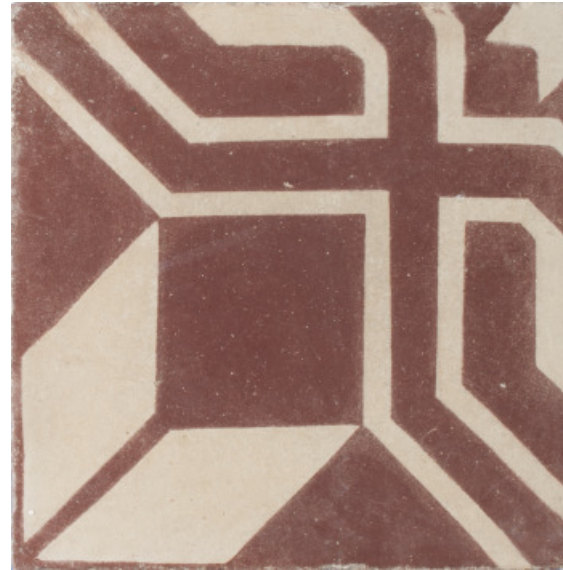
Lesiones: degradados, decolorados, zona superficial dañada y partida.

Baldosa procedente de derribo.

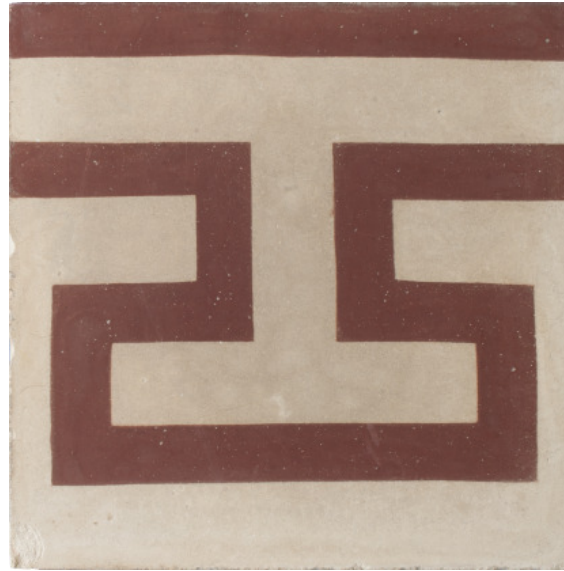
Ref. PV 05

Lesiones: degradados, decolorados, zona superficial dañada y partida.

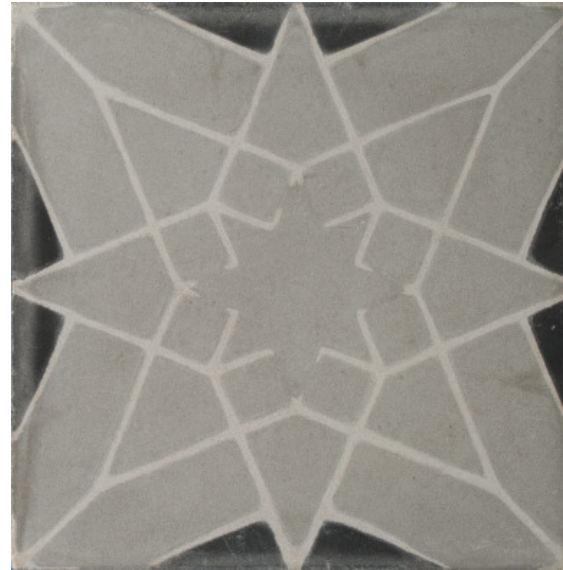
Lesiones: degradados, decolorados, zona superficial dañada y partida.

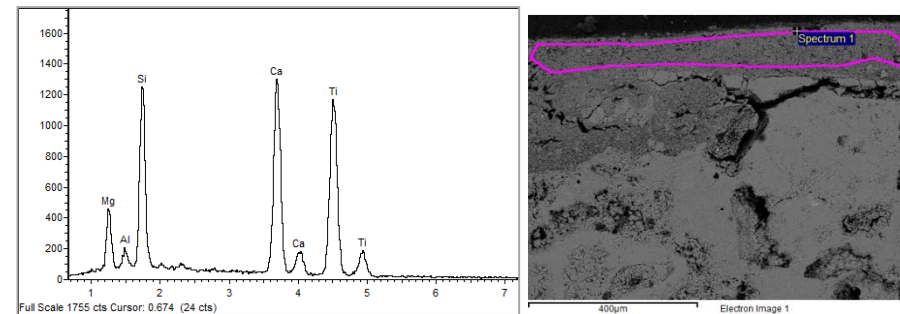
Fig. 149: Estudio estratigráfico mediante MO y SEM/EDX. Muestra M3. Análisis de área del estrato pictórico superficial, calcita, blanco de titanio y minerales silíceos.

La capa pictórica de blanco de titanio, se caracteriza químicamente por la presencia de materia orgánica significativa, de naturaleza vinílica, por la presencia de oxalatos, en avanzado estado de degradación.
