**EL SANATORIO DE SAN FRANCISCO DE BORJA DE FONTILLES (SIGLO XX).  
INFLUENCIA EN EL CONTEXTO DE LA GÉNESIS DEL LAZARETO SANITARIO.  
MODELO DE ANÁLISIS PARA SU CARACTERIZACIÓN PATRIMONIAL Y PUESTA EN VALOR**

Autor: RAFAEL EMILIO MARÍN TOLOSA

TESIS DOCTORAL

Programa de Doctorado en Arquitectura, Urbanismo y Paisaje  
Universitat Politècnica de València

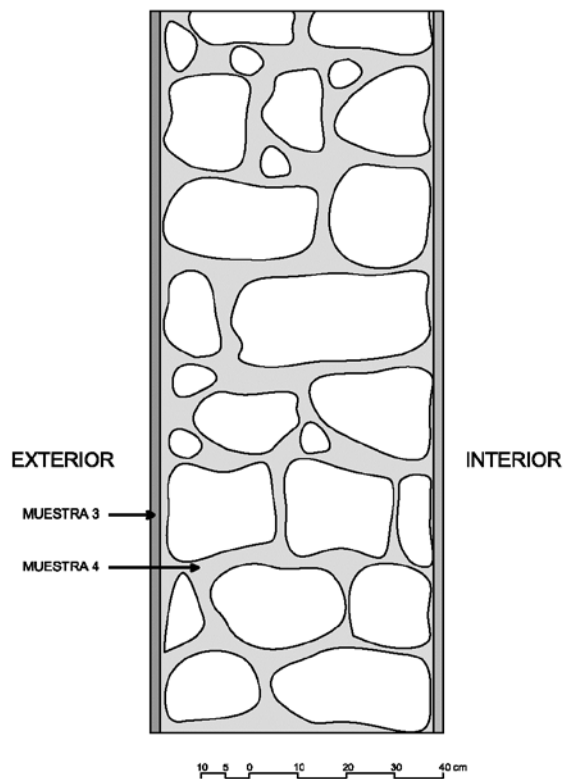
Fig. 151: Croquis de toma de muestras M3 y M4.

Las dos muestras de la Clínica-Laboratorio se extrajeron de la planta superior en la Fachada Este, correspondiendo a morteros de cal de las estructuras ejecutadas en 1919, una argamasa en la zona interior entre mampuestos, y otra de las diferentes capas del revestimiento de acabado histórico.

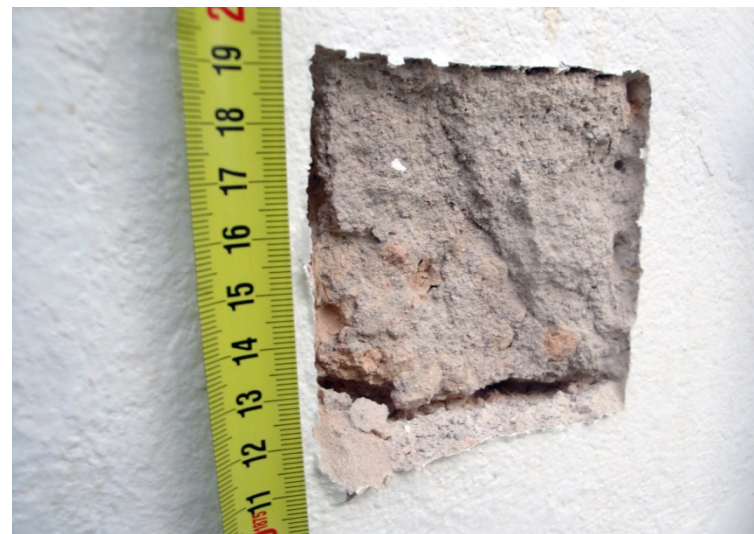
Img. 341: Toma de muestras M3 y M4.

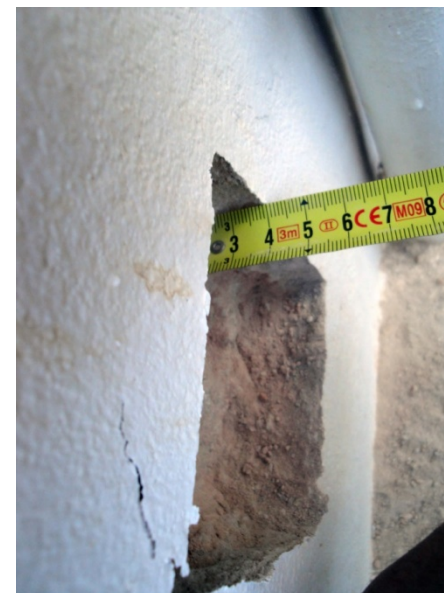
Img. 342: Espesor medio de revestimiento.

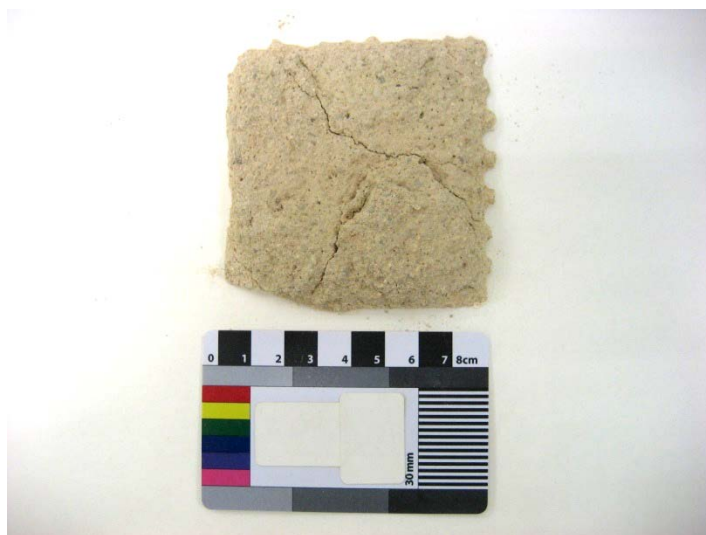
Img. 343: Muestra M3. Enfoscado continuo de mortero de cal.

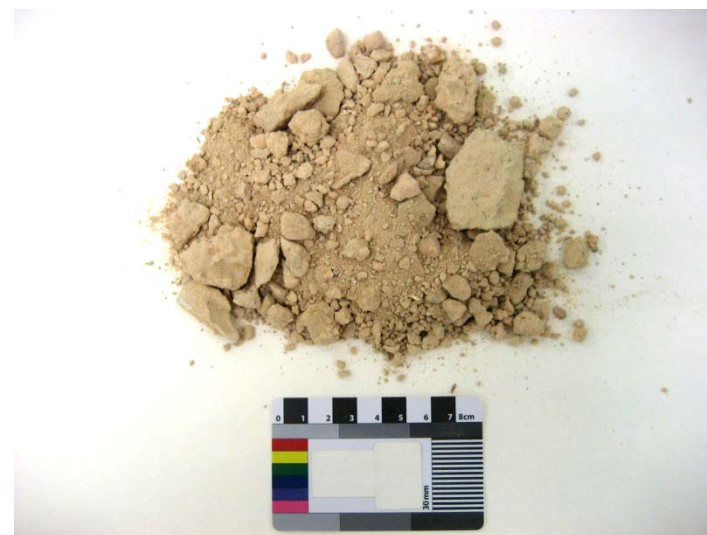
Img. 344: Muestra M4. Mortero interior.

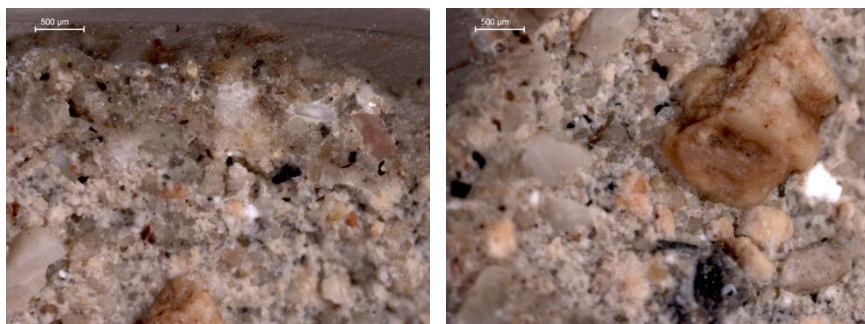
Como se observa en el análisis de Microscopía Óptica de la sección transversal de la Img. 345, denota la presencia de granos de áridos de diferentes tonalidades y morfología subredondeada con ligante de tonalidad grisácea.

Img. 345: Microfotografías de la sección transversal de la muestra M1.

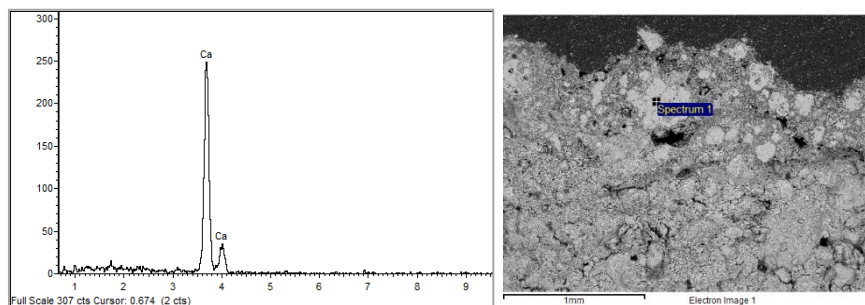
Por otro lado, los análisis de Microscopía Electrónica de Barrido (SEM/EDX) (Fig. 152), concluyeron que la mayoría de materiales son de naturaleza carbonática por la presencia generalizada de calcita ( $\text{CaCO}_3$ ). En menor medida se detectaron áridos de naturaleza silícea, proveniente de minerales arcillosos.

Fig. 152: Análisis puntual de granos de árido donde se identifica calcita ( $\text{CaCO}_3$ ).

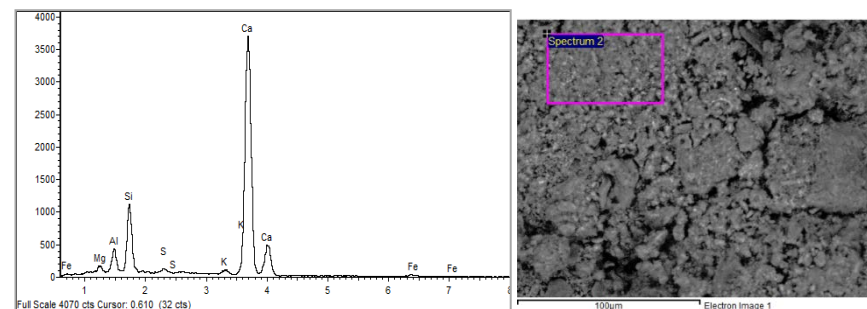
Por otro lado, el material ligante analizado está compuesto generalmente por calcita, sumado a otros componentes minoritarios como minerales silíceos (minerales arcillosos, cuarzo), así como sulfatos (yeso).

Fig. 153: Análisis de área del material ligante donde se identifica calcita, minerales arcillosos y sulfatos.

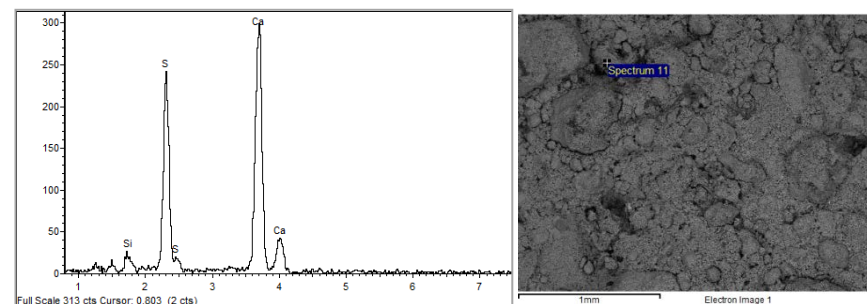
Fig. 154: Análisis puntual del material ligante donde se identifica yeso ( $\text{CaSO}_4 \cdot 2\text{H}_2\text{O}$ ).

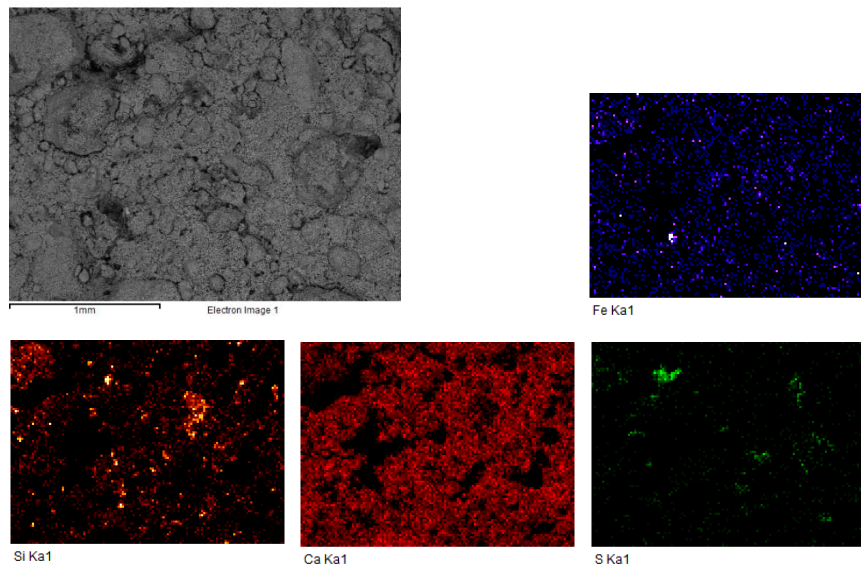
Como se observa en la Fig. 155, en los diferentes elementos del material ligante se detectan distribuciones puntuales de calcio (Ca) asociado a la calcita ( $\text{CaCO}_3$ ), dispuesta de forma homogénea. Sin embargo, el silicio (Si) de los minerales asociados se presenta en la muestra de forma aislada, tanto en el material ligante como en forma de granos. Finalmente, destacar la presencia de agregados en los que se identifica azufre (S), asociados a yeso ( $\text{CaSO}_4 \cdot 2\text{H}_2\text{O}$ ).

Fig. 155: Distribuciones puntuales de elementos de muestra M1.

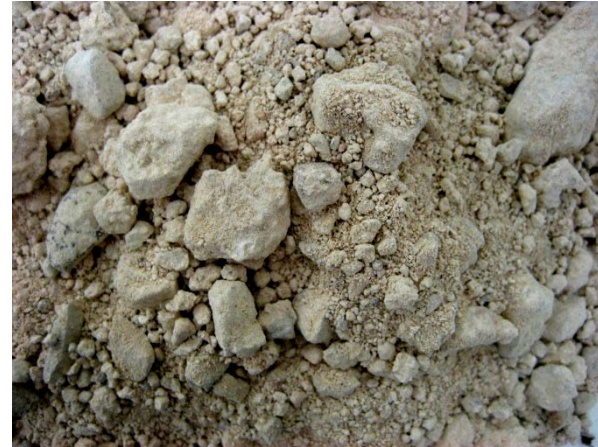
Como se observa en la Img. 346, debido al estado de disgregación total de la muestra no ha podido realizarse el análisis estratigráfico mediante MO, SEM/EDX.

Img. 346: estado disgregado de la muestra M2.

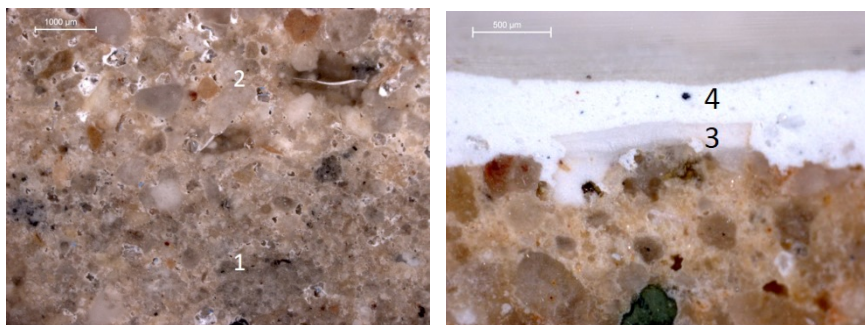
Como se observa en el análisis de Microscopía Óptica de la sección transversal de la Img. 347, se evidencia la superposición de 4 estratos:

- Capa 1: mortero grisáceo con distribución heterométrica de granos de áridos de morfología subangulosa y subredondeada, en tonalidades grisáceas, ocre y blanquecinas.
- Capa 2: mortero superficial más compacto con material ligante blanquecino y distribución heterométrica, de espesor  $\approx 5$  mm.
- Capa 3: estrato blanquecino interior de textura microcristalina, de espesor  $\approx 80 \mu\text{m}$ .
- Capa 4: estrato pictórico superficial blanco, de textura microcristalina, de espesor  $150\text{-}300 \mu\text{m}$ .

Img. 347: Microfotografías de la sección transversal de la muestra M3.

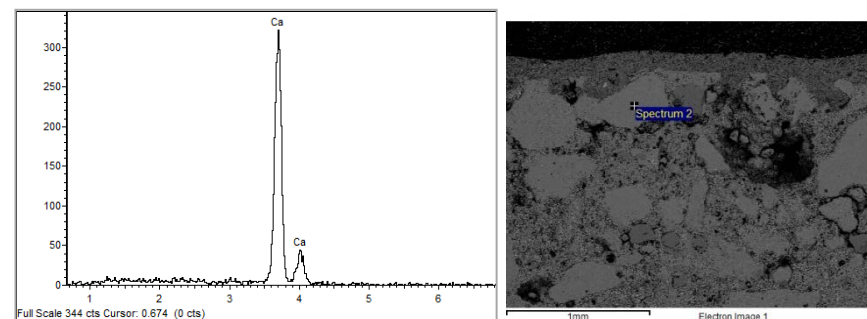
Por otro lado, los análisis de Microscopía Electrónica de Barrido (SEM/EDX) (Fig. 156 y Fig. 157) concluyeron la presencia de materiales de naturaleza mixta, calcita y cuarzo ( $\text{CaCO}_3$  y  $\text{SiO}_2$ ), y material ligante compuesto generalmente por calcita, además de otros componentes minoritarios, asociados a un ligante hidráulico.

Fig. 156: Análisis puntual de granos de árido donde se identifica calcita ( $\text{CaCO}_3$ )

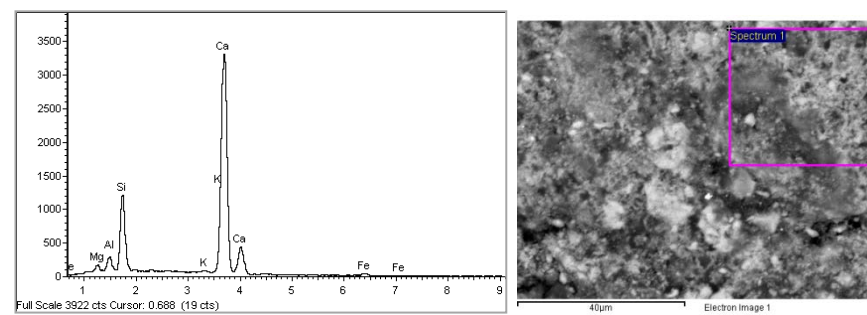
Fig. 157: Análisis de área del material ligante del mortero superficial donde se identifica calcita y minerales arcillosos.

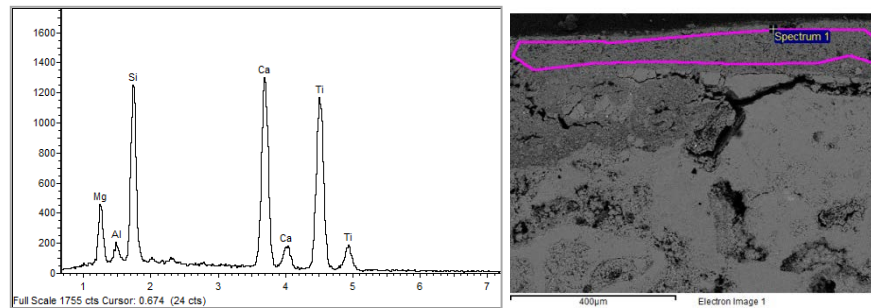
Finalmente, la capa 4 está compuesta por pigmento de blanco de titanio ( $TiO_2$ ), responsable de la tonalidad blanquecina del estrato superficial. Se localizan también otros minerales silíceos y calcita en la pintura (Fig. 158).

Fig. 158: Análisis del estrato pictórico superficial, donde se identifica calcita, blanco de titanio y minerales silíceos.

La capa pictórica de blanco de titanio, se caracteriza químicamente por la presencia de materia orgánica significativa, de naturaleza vinílica, por la presencia de oxalatos, en avanzado estado de degradación.

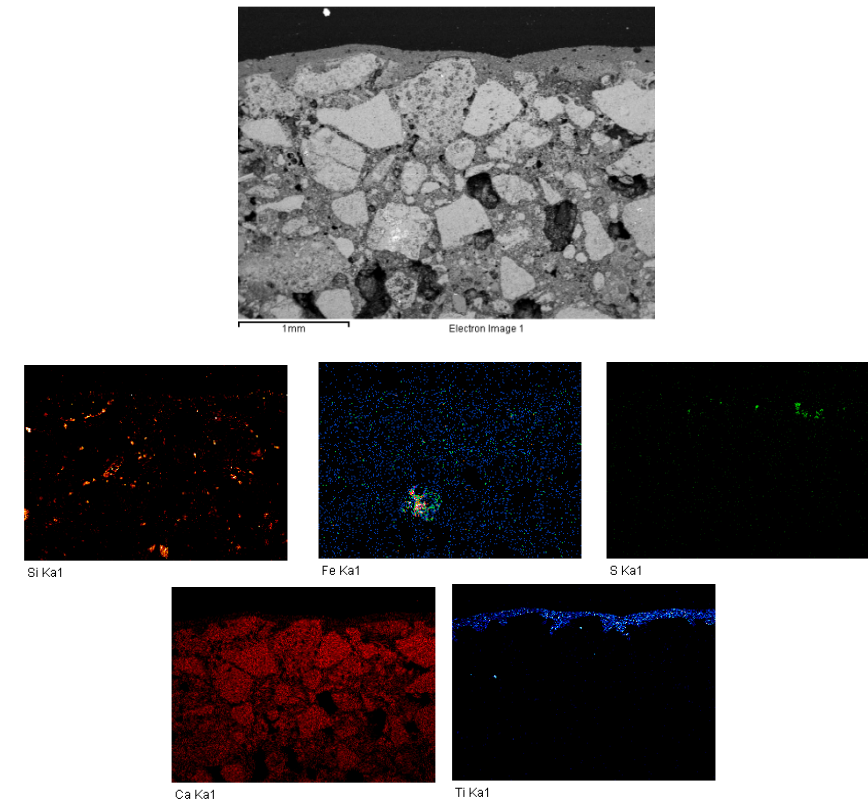
Como se observa en la Fig. 159, las distribuciones puntuales de los elementos distinguen la presencia de titanio, asociado al blanco de titanio, calcio, presente en la calcita de los áridos y material ligante, y silicio, localizado en los minerales silíceos.

Fig. 159: Distribuciones puntuales de elementos de muestra M3.

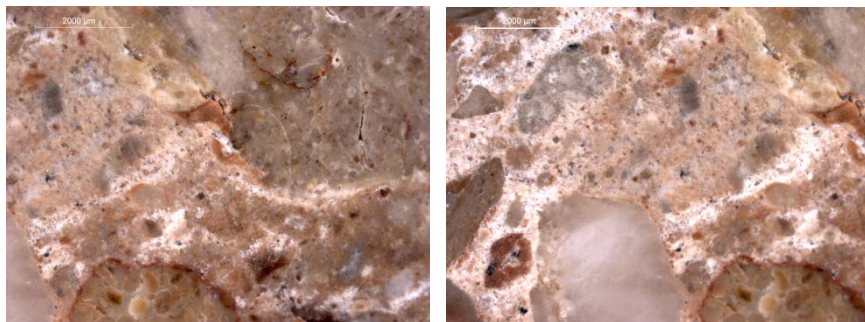
Como se observa en el análisis de Microscopía Óptica de la sección transversal de la Img. 348, se comprueba la presencia heterogénea de granos de áridos de gran heterometricidad y tonalidades variadas, con material ligante color ocre.

Img. 348: Microfotografías de la sección transversal de la muestra M4.

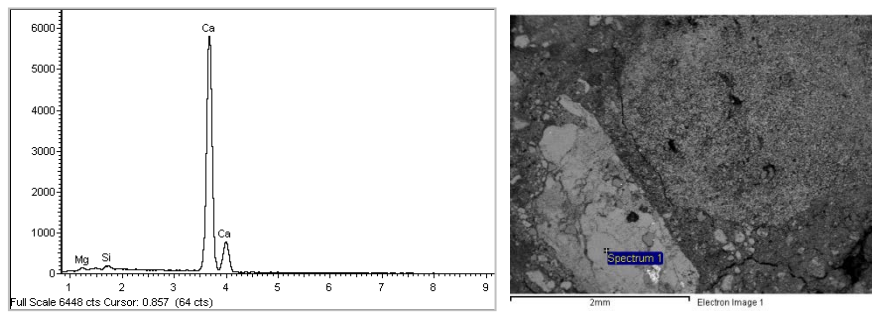
La caracterización química mediante los análisis de Microscopía Electrónica de Barrido (SEM/EDX) concluyeron que la mayoría de materiales son de naturaleza carbonática, por la presencia generalizada de calcita ( $\text{CaCO}_3$ ). Por otro lado, el material ligante está compuesto principalmente por calcita, identificándose, en menor proporción, componentes como minerales silíceos y sulfatos.

Fig. 160: Análisis puntual de granos de árido donde se identifica calcita ( $\text{CaCO}_3$ ).

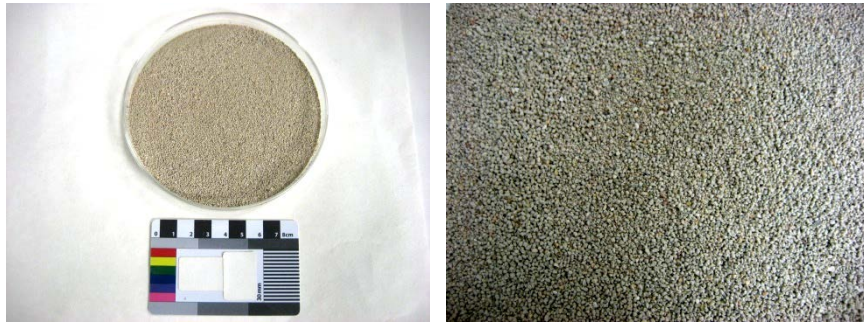
Img. 349: Aspecto de la fracción recogida en el tamiz de luz de malla inferior a 0.250 mm de la Muestra 1

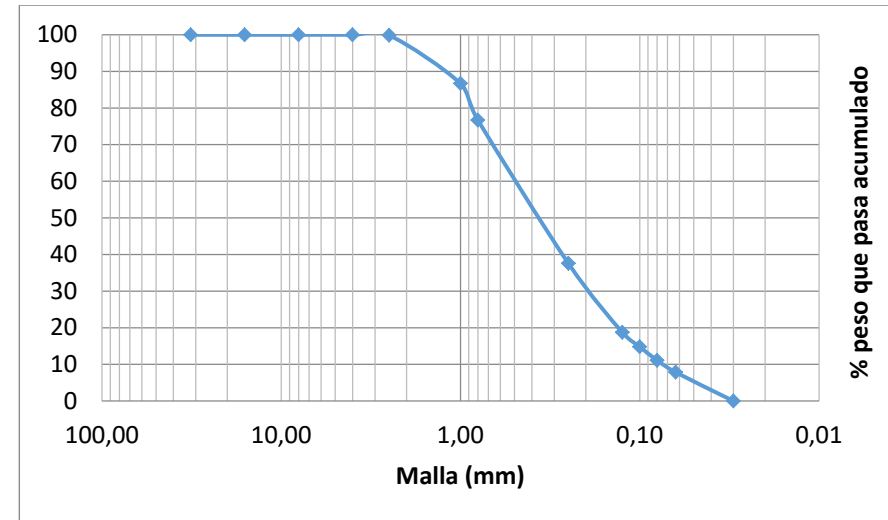
Gráfico 1: Curva granulométrica de Muestra 1

Analizando los resultados obtenidos, cabe destacar la escasa presencia de grava y amplia fracción de mortero correspondiente a granulometría 0.250mm (39.14% en peso), lo que permite certificar que la dosificación árido:ligante, en peso, entre **2:1** y **3:2**.

Así mismo, el mortero presenta 7.84% de partículas de tamaño arcilla (talla inferior a 0.063 mm).

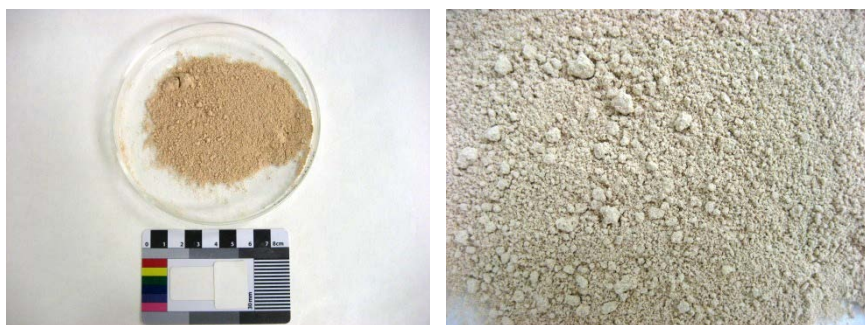
Img. 350: Aspecto de la fracción recogida en el tamiz de luz de malla inferior a 0.063 mm de la Muestra 2

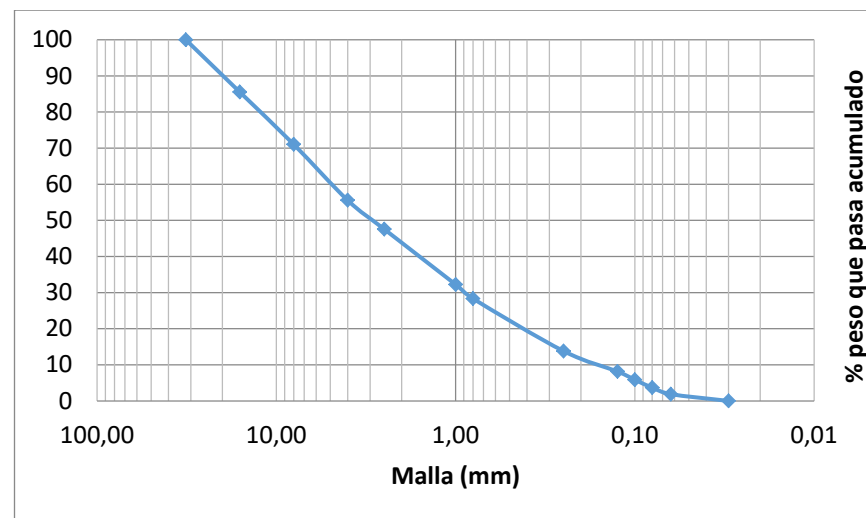
Gráfico 2: Curva granulométrica de la Muestra 2

De los datos obtenidos, la Muestra 2 presenta gran porcentaje de grava ( $>2.5$  mm), correspondiente a un 52.45% en peso. La fracción de mortero más representativa corresponde a la de 8mm (28.96% en peso), lo que permite certificar que la dosificación del mortero de la muestra en árido:ligante, considerando hasta este tamiz de 0.250mm, es de **6:1**.

Así mismo, el mortero presenta 1.87% de partículas de tamaño arcilla (talla inferior a 0.063 mm).

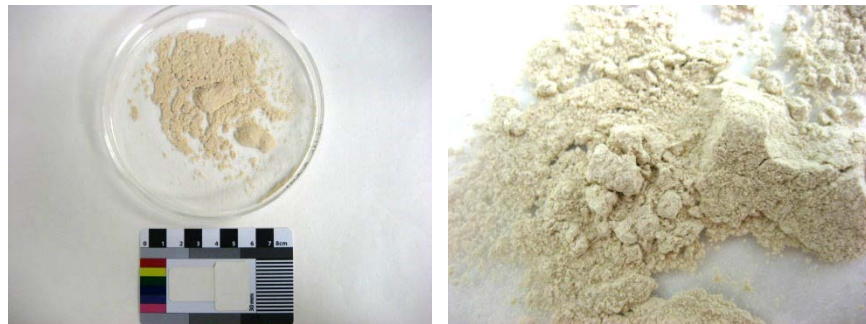
Img. 351: Aspecto de la fracción recogida en el tamiz de luz de malla inferior a 0.063 mm de la Muestra 3, exterior

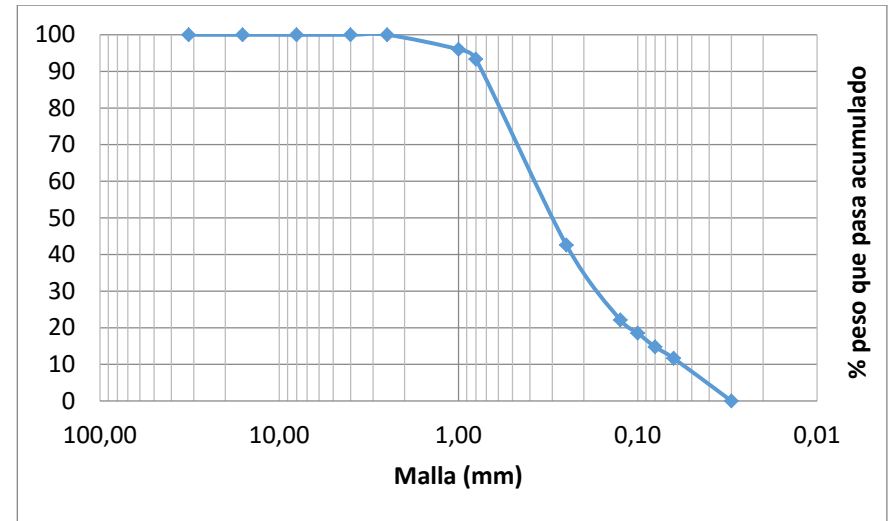
Gráfico 3: Curva granulométrica de la Muestra 3, exterior

Analizando los resultados obtenidos, cabe destacar la escasa presencia de grava y amplia fracción de mortero correspondiente a granulometría 0.250mm (50.75% en peso), así como la fracción de 0.125 con 20.47% en peso del total del mortero, lo que permite certificar que la dosificación árido:ligante, en peso, del mortero analizado, considerando hasta este tamiz de 0.250mm, es entre **1:1** y **3:2**.

Así mismo, el mortero presenta 11.64% de partículas de tamaño arcilla (talla inferior a 0.063 mm).

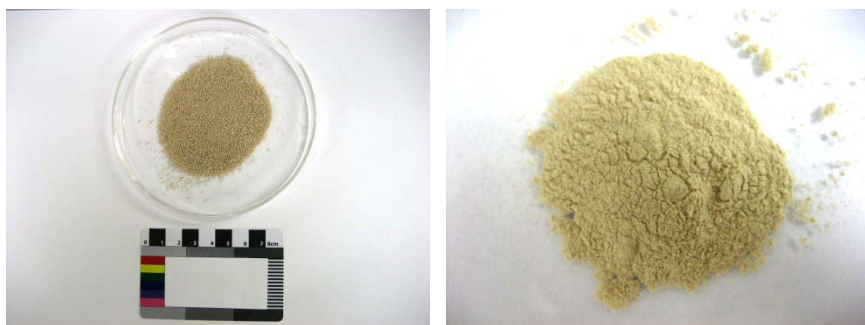
Img. 352: Aspecto de la fracción recogida en el tamiz de luz de malla inferior a 0.063 mm de la Muestra 3, interior

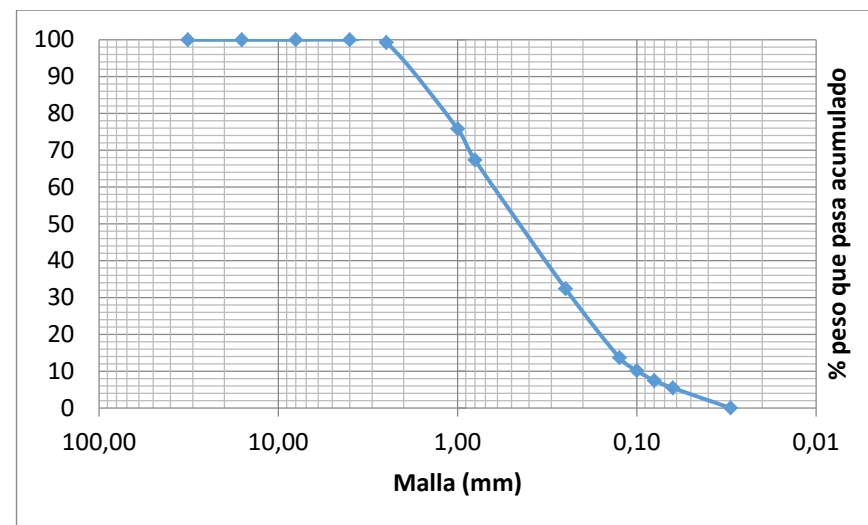
Gráfico 4: Curva granulométrica de la Muestra 3, interior

Analizando los resultados obtenidos, cabe destacar la escasa presencia de grava (0.76% en peso) y fracciones representativas de mortero correspondiente a granulometría 0.250mm (34.94% en peso), así como la fracción de 1mm con 23.43% en peso del total del mortero, lo que permite certificar que la dosificación árido:ligante, en peso, del mortero analizado, considerando hasta este tamiz de 0.250mm, es de **2:1**.

Así mismo, el mortero presenta 5.44% de partículas de tamaño arcilla (talla inferior a 0.063 mm).

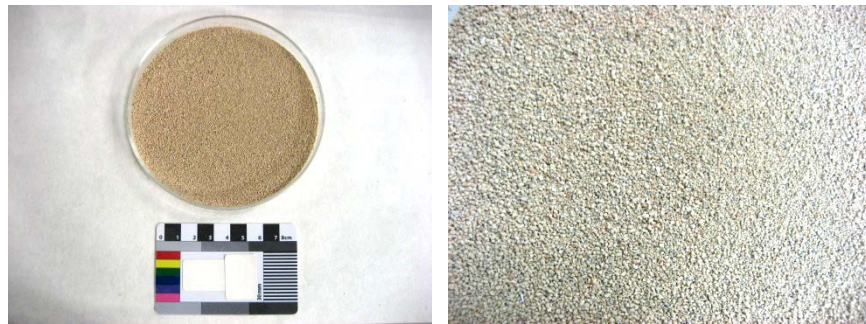
Img. 353: Aspecto de la fracción recogida en el tamiz de luz de malla inferior a 0.25 mm de la Muestra 4

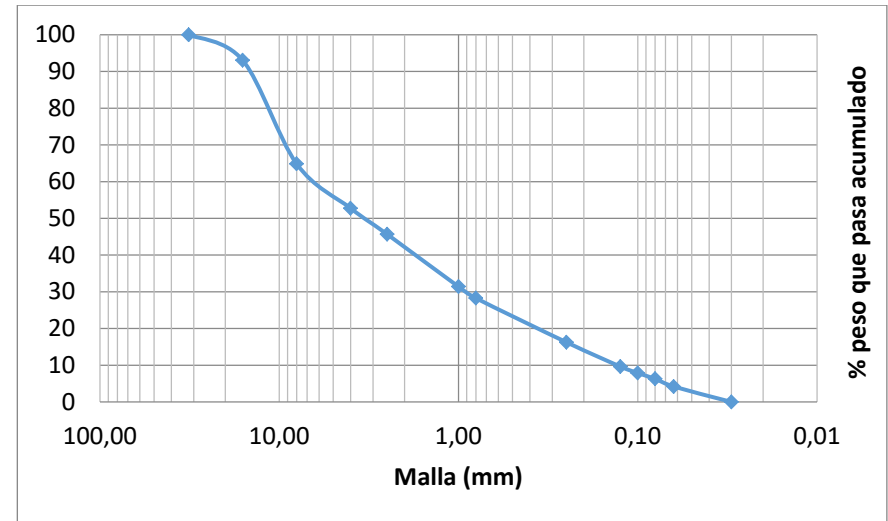
Gráfico 5: Curva granulométrica de la Muestra 4

De los datos obtenidos, la Muestra 4 presenta gran porcentaje de grava ( $>2.5$  mm), correspondiente a un 54.33% en peso. La fracción de mortero más representativa corresponde a la de 8mm (28.20% en peso), lo que permite certificar que, la dosificación en peso del mortero de la muestra en árido:ligante, es de **5:1**.

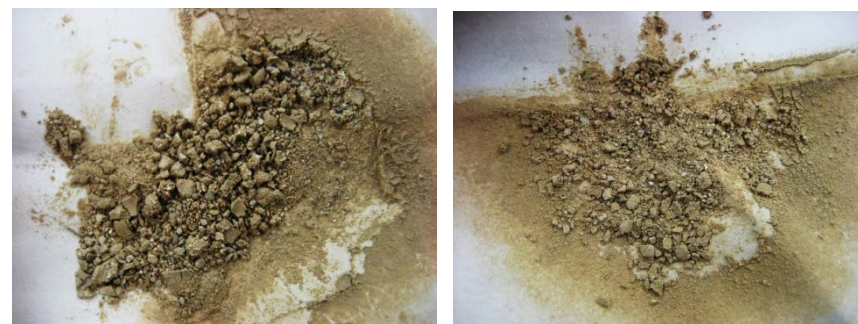
Concretamente, en la **Muestra 1 y 3**, correspondiente al mortero de junta más externa de la fábrica original, constituye entre el 82% y 87% en peso de la fracción árido. En cuanto a su residuo insoluble tras el ataque ácido, el porcentaje asciende a un 12-18% en peso, correspondiente a granos de naturaleza silícea y al material pulverulento de tonalidad ocre.

Img. 354: Residuo insoluble tras el ataque ácido de las fracciones árido. Muestra 1 y 3.

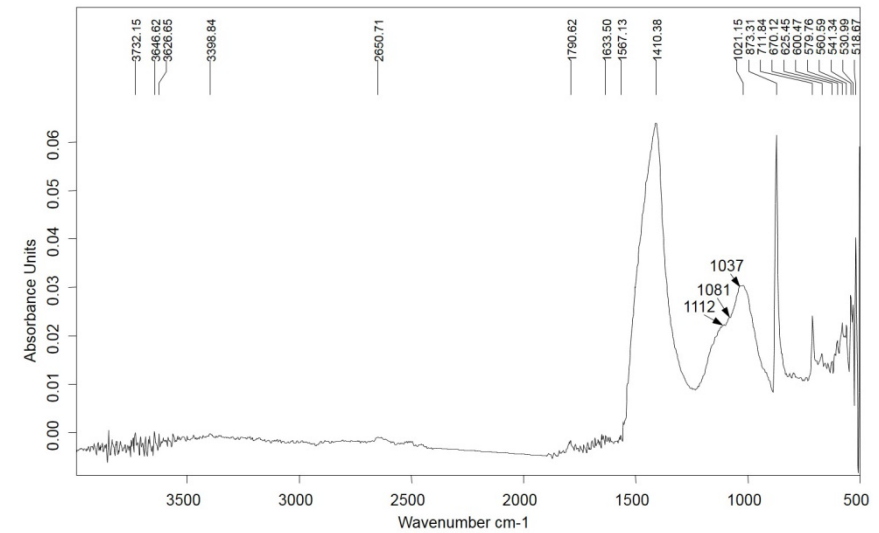
En el espectro infrarrojo obtenido para la fracción árido de 0.25 mm de la Muestra 1 identifica la calcita como componente mayoritario ( $\text{CaCO}_3$ : bandas a  $1410$ ,  $873$  y  $711\text{ cm}^{-1}$ ), corroborando los análisis previos de naturaleza carbonática.

Así mismo, se localizan componentes minoritarios, como son los silicatos (cuarzo, minerales arcillosos y feldespatos: bandas a  $3626$ ,  $1633$ ,  $1081$ ,  $1037$ ,  $1021$  y  $600\text{ cm}^{-1}$ ), así como sulfatos ( $1112$ ,  $670$  y  $600\text{ cm}^{-1}$ ).

Gráfico 6: Espectro infrarrojo de la fracción árido retenida en tamiz 0.25 mm. Muestra 1

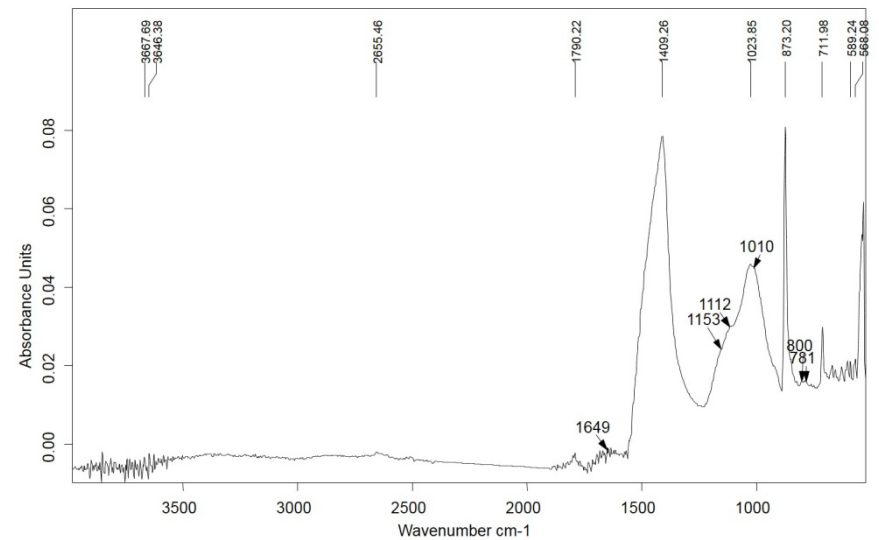
Los resultados del ensayo en el material ligante corrobora la presencia elevada de calcita, además de silicatos (minerales cuarzo, silicatos/aluminatos de calcio, minerales arcillosos:  $3646$ ,  $1649$ ,  $1153$ ,  $1023$ ,  $1010$ ,  $800$  y  $781\text{ cm}^{-1}$ ) y sulfatos ( $1112\text{ cm}^{-1}$ ).

Gráfico 7: Espectro infrarrojo de la fracción ligante (inferior a 0.063 mm) Muestra 1

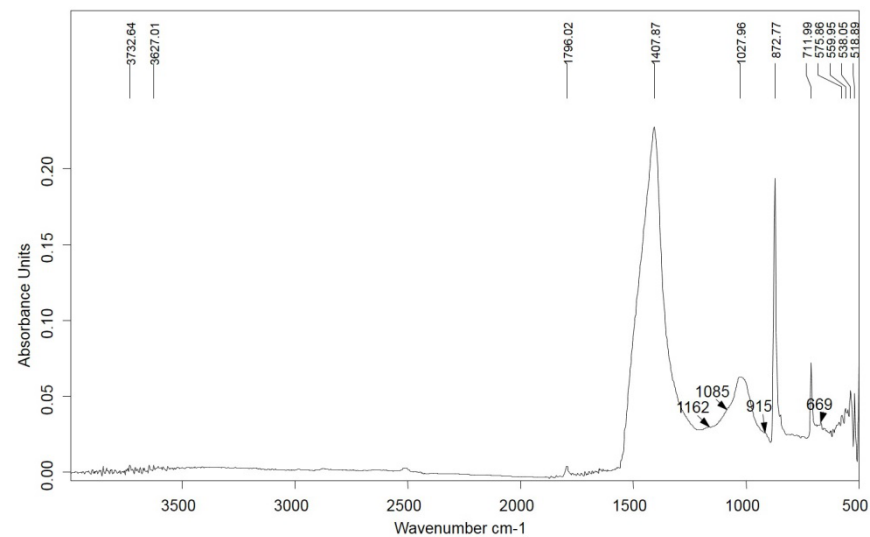
El análisis espectroscópico de la fracción árido de la Muestra 2 ha evidenciado su naturaleza principalmente carbonática por la presencia mayoritaria de calcita ( $\text{CaCO}_3$ ; bandas a 1407, 872 y 711  $\text{cm}^{-1}$ ), corroborando los resultados previos SEM/EDX.

Además, se localizan componentes en ínfimas proporciones comparando con la Muestra 1, concretamente silicatos (cuarzo, minerales arcillosos y feldespatos: bandas a 1162, 1085, 1027, 915  $\text{cm}^{-1}$ ).

Gráfico 8: Espectro infrarrojo de la fracción árido retenida en tamiz 0.25 mm. Muestra 2

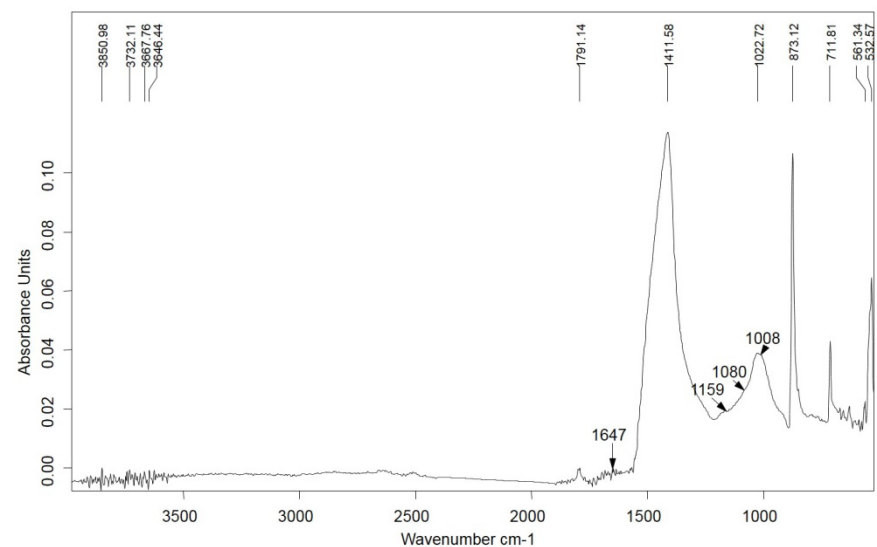
Los resultados del ensayo en el material ligante corrobora la presencia elevada de calcita ( $\text{CaCO}_3$ : 1411, 873 y 711  $\text{cm}^{-1}$ ), como ocurría en la fracción de árido. También, se detecta la ínfima muestra de silicatos (minerales cuarzo, silicatos/aluminatos de calcio, minerales arcillosos: 3646, 1647, 1159, 1080, 1022, 1008  $\text{cm}^{-1}$ ).

Gráfico 9: Espectro infrarrojo de la fracción ligante (inferior a 0.063 mm) Muestra 2

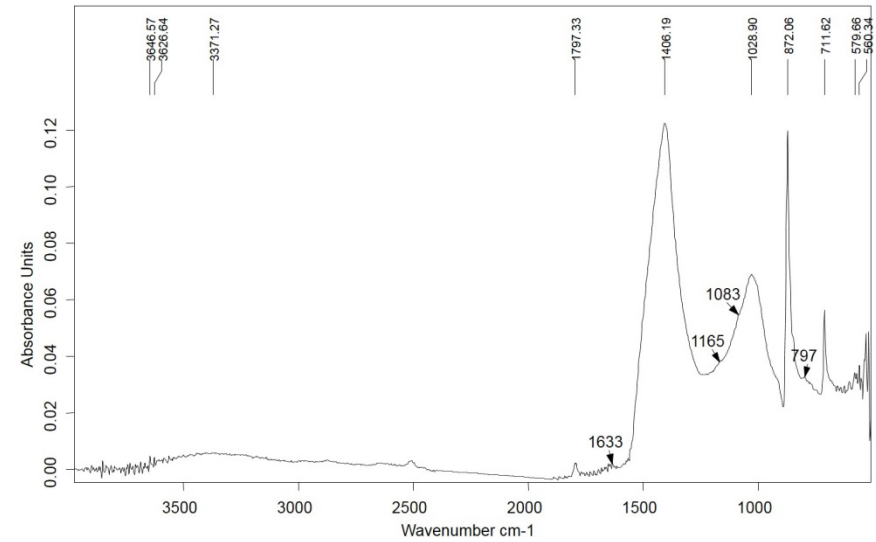
El análisis espectroscópico de la fracción árido de la Muestra 3, de la zona del revestimiento de acabado, ha evidenciado su naturaleza principalmente carbonática, por la presencia mayoritaria de calcita corroborando los resultados previos SEM/EDX.

Gráfico 11: Espectro infrarrojo de la fracción árido retenida en tamiz 0.25 mm. M3 ext

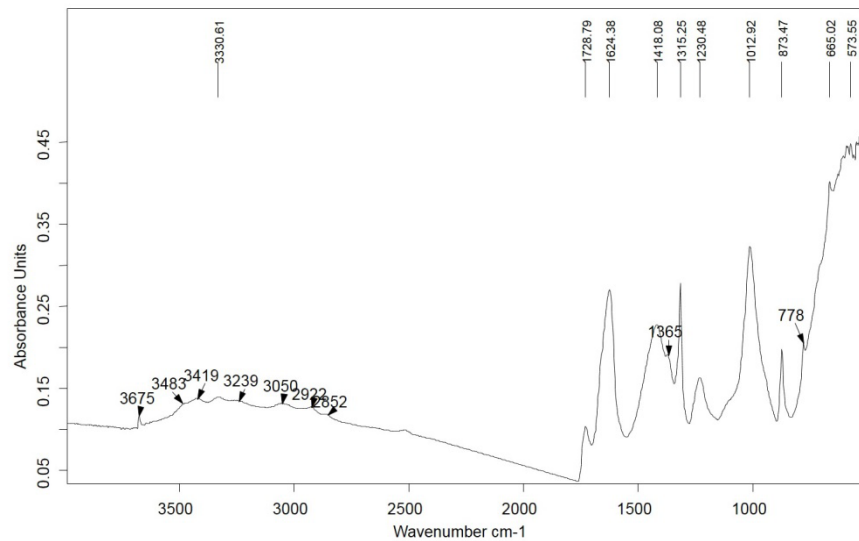
Gráfico 10: Espectro infrarrojo del revestimiento pictórico superficial. Muestra 3 exterior

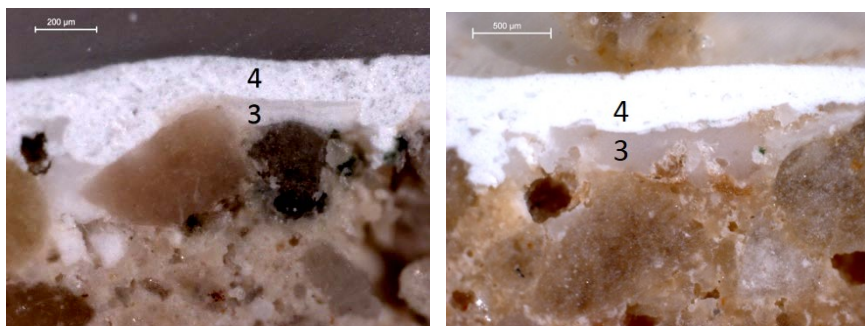
Img. 355: Microfotografías de la sección transversal de la muestra M3, mediante MO.

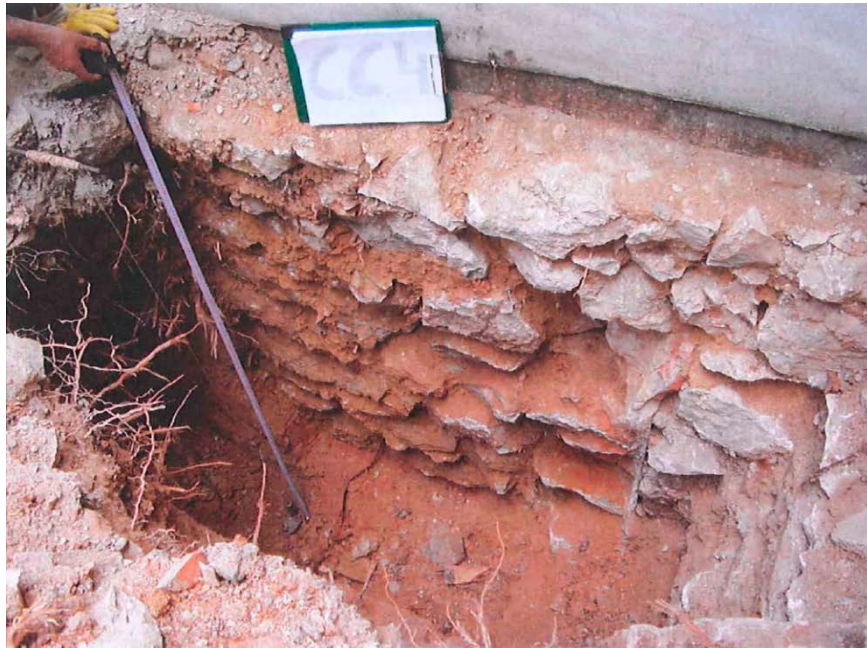
Img. 356: Calicata de cimentación corrida bajo muro CC4, Pabellón Central.

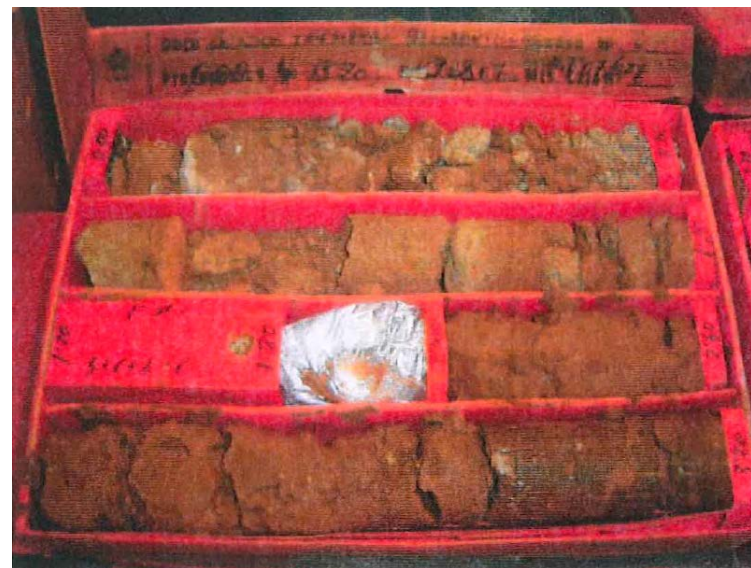
Img. 357: Sondeo Rotativo nº 3. Enfermería de Mujeres. Nivel 1 (0.00-3.20m).

Concretamente, el ensayo SR-3, realizado junto al edificio de Enfermería de Mujeres, se realiza por la aparición de grietas vivas y desplomes en el muro Este del pabellón. En él se confirma que la capa geotécnica Nivel 2, para el apoyo estable de las cimentaciones, se encuentra a 3.2m de profundidad, compuesto por arcilla-margosa, donde se adquiere una resistencia a compresión de más de  $5 \text{ kg/cm}^2$ .

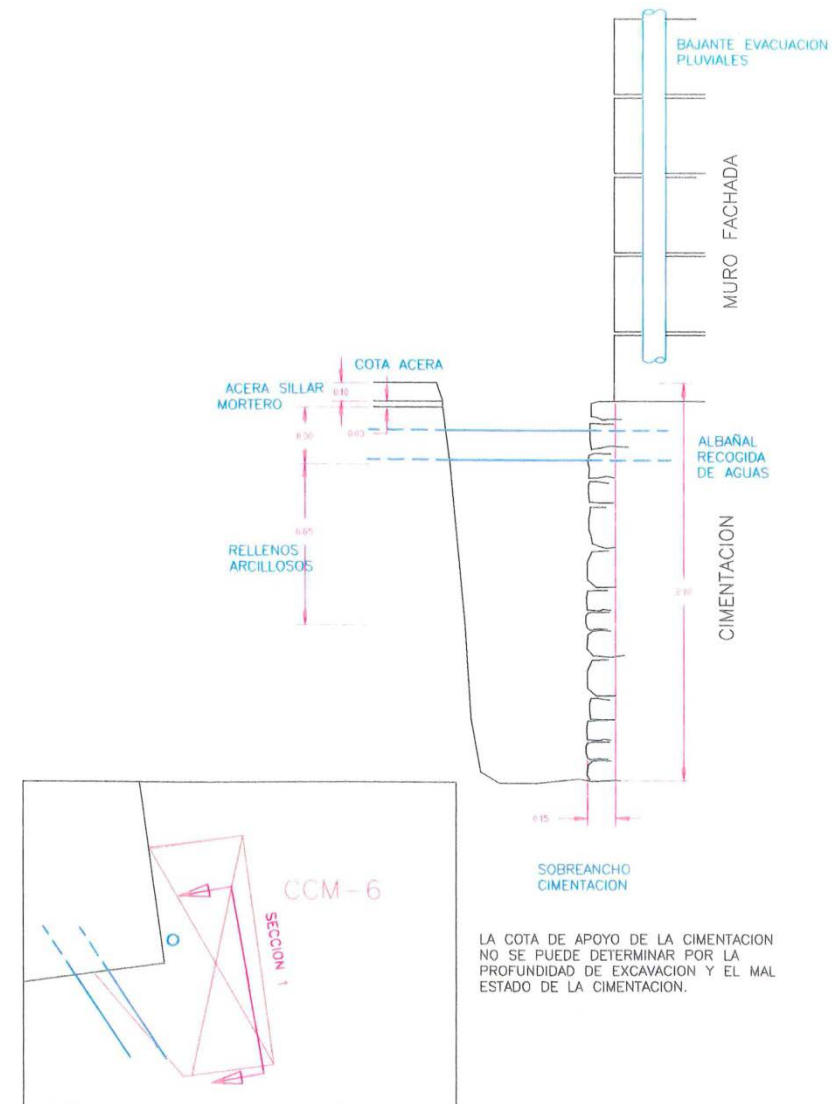
La calicata nº 6 se realizó en la zona sureste del muro estructural de la Enfermería de Mujeres, que presenta asentamientos estructurales. La existencia en esa zona de una bajante de aguas pluviales y albañales de aguas residuales cercanos, sumado a los resultados del sondeo rotativo SR-3, confirman que la cota de apoyo de la cimentación quedó a -2m. Se comprueba que el Nivel 1 del terreno está compuesto por rellenos homogéneos antiguos hasta cota -3,2m.

Fig. 161: Croquis Calicata nº 6. Esquina Sureste de Enfermería de Mujeres. Año 2007.<sup>381</sup>

Estas circunstancias y características del terreno de apoyo influyen directamente en las lesiones y patología estructural detectada en el edificio.

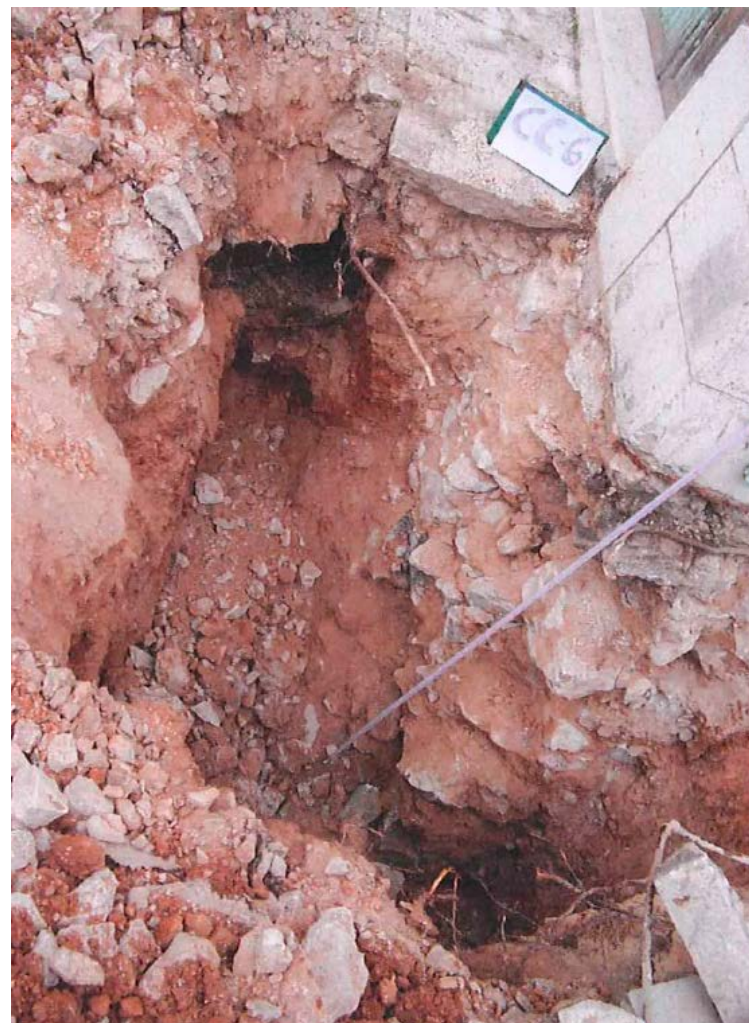
En conclusión, las estructuras de la fachada Este de la Enfermería de Mujeres presentan asentamientos diferenciales, desplomes y grietas vivas. Se certifica que la cota de apoyo de la cimentación es de -2m, y que este relleno de materiales del Nivel 1 alcanza la cota -3,2m, quedando el edificio asentado sobre materiales históricos de relleno, con resistencia insuficiente para recibir las solicitaciones de la edificación. Además, se detecta, en la Calicata nº 6, la existencia de canalizaciones enterradas y bajantes que han afectado, debido a filtraciones en el terreno, a las características resistentes de las cimentaciones y terreno original.

Todo ello provoca que la capa de apoyo de las cimentaciones del lado Este de la Enfermería de Mujeres no haya sido ejecutada sobre terreno estable del Nivel 2 (SR-3, cota -3,20), comprometiendo la estabilidad y resistencia de las estructuras del edificio, actualmente con riesgo inminente de colapso de las mismas, tanto por desplazamientos verticales, como por desplomes y movimientos horizontales de los muros de carga del pabellón.

Img. 358: Calicata de cimentación CC6. Esquina Sureste Enfermería de Mujeres.
