**ANTIGUA CÁRCEL DE
MURCIA:
ESTUDIO Y PROPUESTA
DE CONSERVACIÓN**

AUTOR: MARÍA TERESA SÁNCHEZ FERNÁNDEZ
TUTOR: VALENTINA CRISTINI
Trabajo Fin de Grado. Grado en Fundamentos de
la Arquitectura. Curso 2016-2017.

ESCUELA TÉCNICA
SUPERIOR DE
ARQUITECTURA

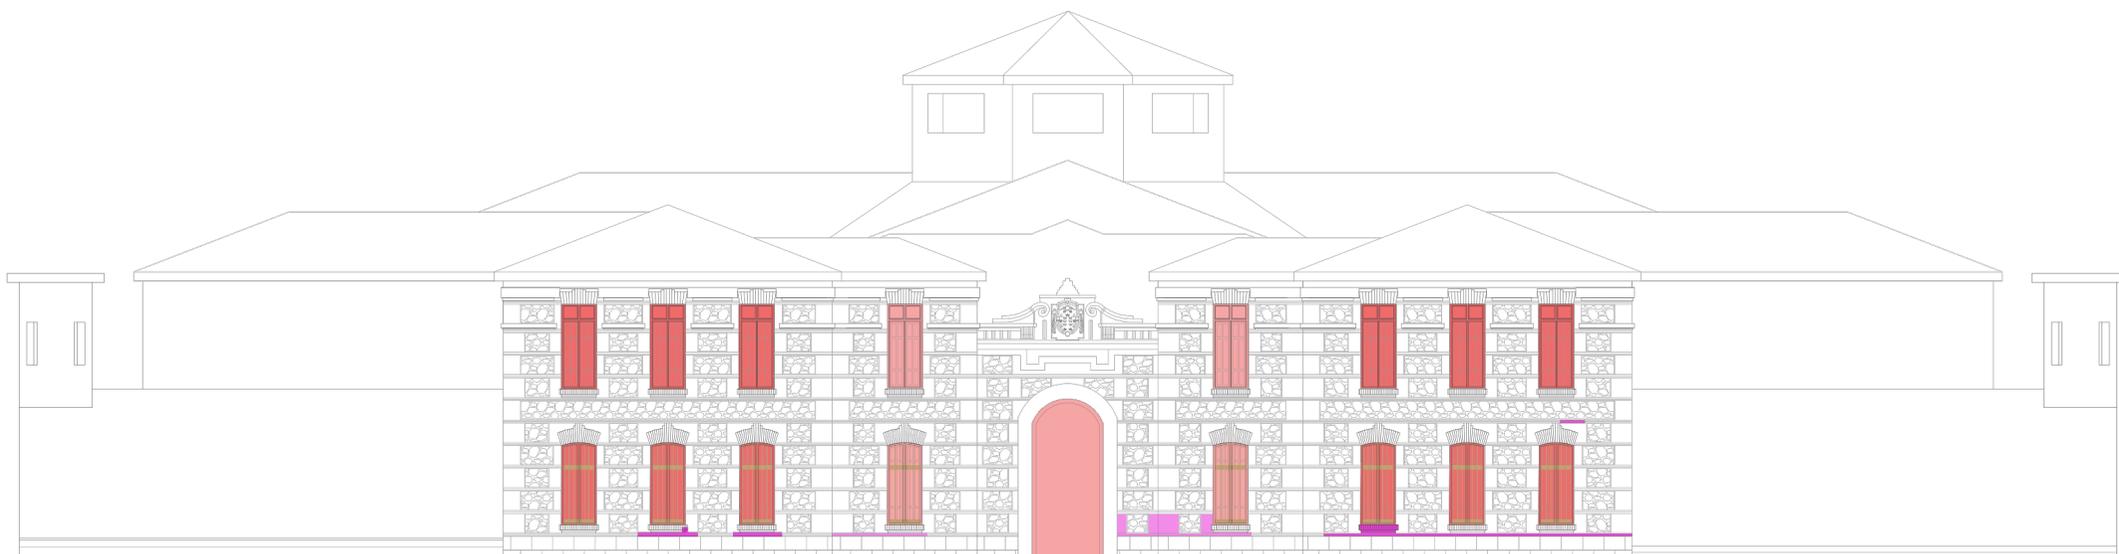
[Fig. 17] Alzado Sur. Esc 1.250. Fuente: María Teresa Sánchez Fernández.

Degradación los elementos metálicos
-

Degradación de la madera
-

Degradación de las fábricas

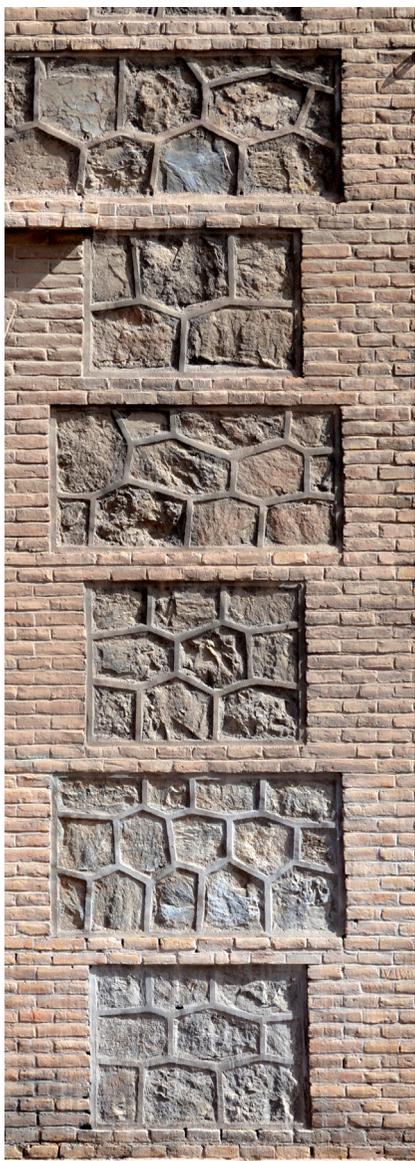
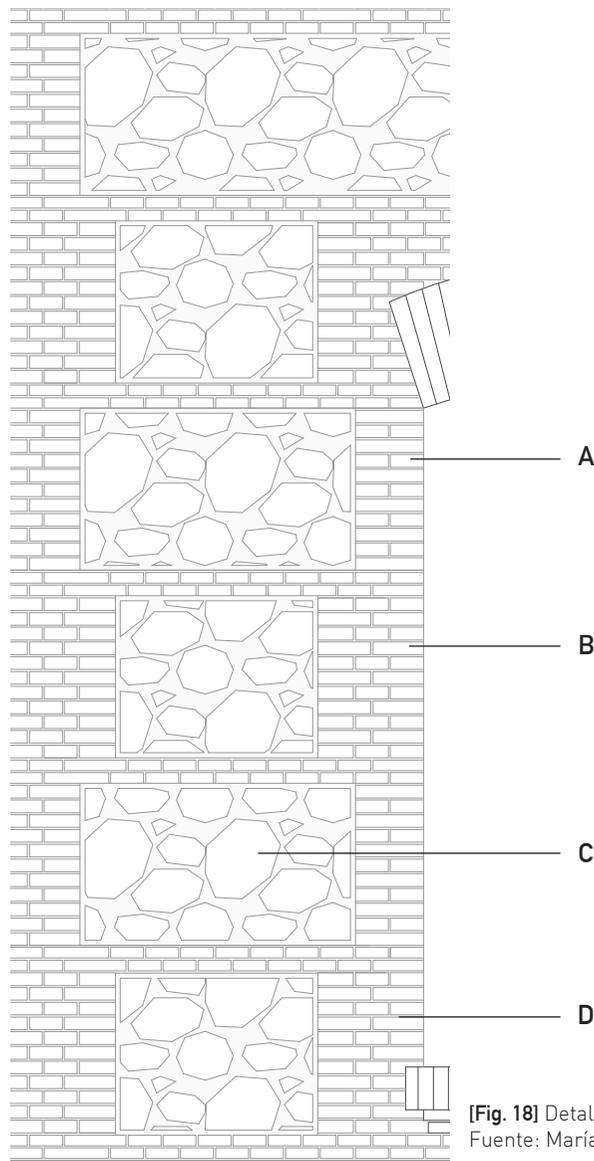
Fractura del mampuesto y del ladrillo debido tanto a **agentes externos**, como la intemperie o la contaminación, como a cuestiones internas relacionadas con la **composición del elemento**. Ocasionando una pérdida progresiva de resistencia a soportar las cargas del edificio.

Pérdida del material del que está compuesto la junta debido a **acciones meteorológicas** que causan su debilitamiento y posterior caída. Suele ocurrir en elementos que están ubicados en el exterior y puede provocar grandes daños en la traba que perjudican la resistencia de la fábrica.

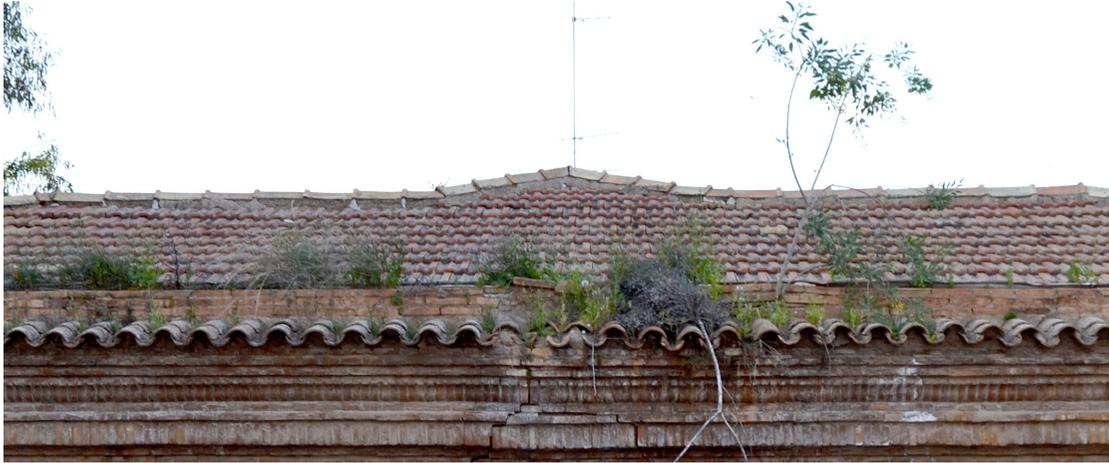
[Fig. 26] Imagen de cubierta. Fuente: María Teresa Sánchez Fernández.

Debido a la falta de mantenimiento y limpieza se han generado problemas de **filtraciones en la cubierta** por el desplazamiento o rotura de algunas tejas.

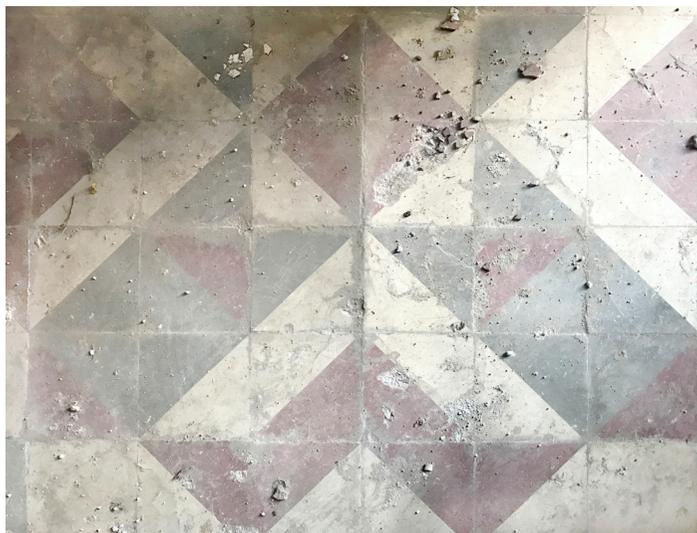
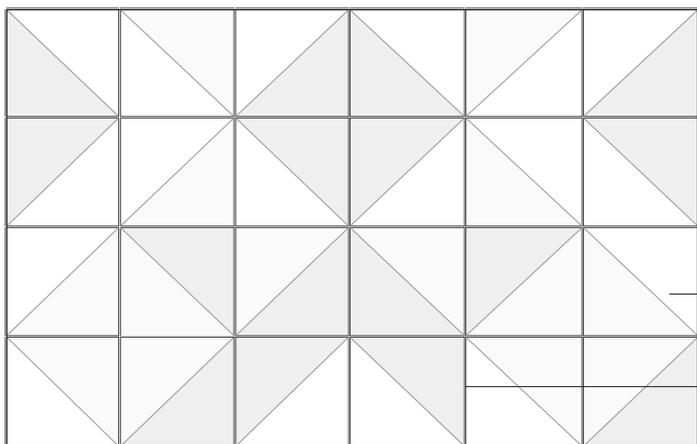
Los elementos que forman el pavimento están expuestos a un **continuo uso** lo que produce un gran desgaste y, en ocasiones, la rotura parcial de algunas piezas.
