## Consolidación y restauración de revocos esgrafiados en la iglesia parroquial de Nuestra Señora de la Asunción de Traiguera

Milos Gavenda\*, Jiri Hosek\*\* y Jan Kopeck\*\*\*

### Consolidación y restauración de revocos esgrafiados

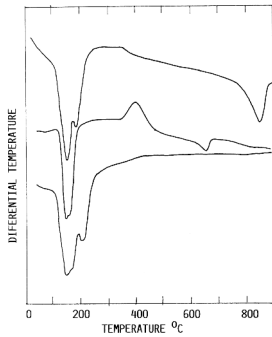
7

7. Curvas DTA de las muestras de las tres capas de revoco

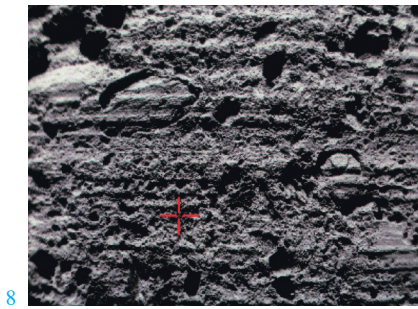
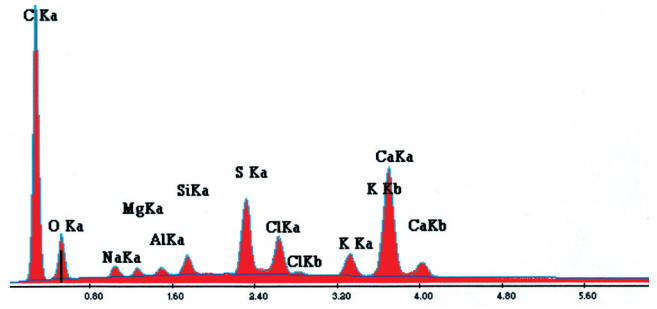
8

8. Análisis EDX. Testimonio de presencia de un material plastificante en la capa superior - *intonaco bianco* -. En el microanálisis de elementos EDX se muestra un 95% de carbono y oxígeno en la composición de la masa. Otros componentes tienen una mínima representación. El hidrógeno no se puede detectar con el microanálisis EDX.

Element	Wt %	At %
CK	75,51	84,03
OK	14,26	11,92
NaK	0,80	0,47
MgK	0,38	0,21
AlK	0,31	0,16
SiK	0,60	0,28
SK	2,06	0,86
ClK	1,19	0,45
KK	0,78	0,27
CaK	4,11	1,37

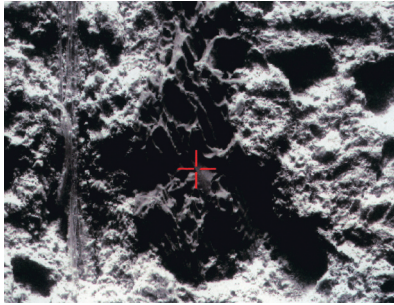
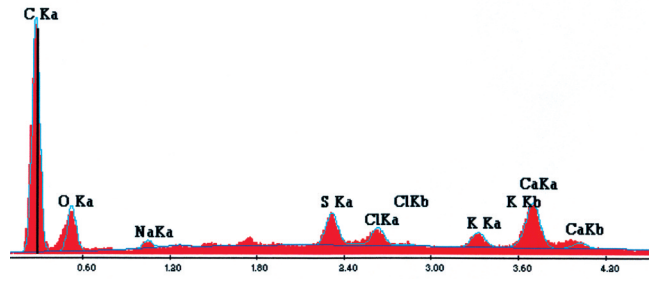
9

9. Análisis EDX de partículas de una astilla de madera que demuestra la estructura molecular de masa lignea

Element	Wt %	At %
CK	74,29	81,47
OK	19,66	16,18
NaK	0,86	0,49
SK	1,28	0,52
ClK	0,78	0,29
KK	0,74	0,25
CaK	2,39	0,79

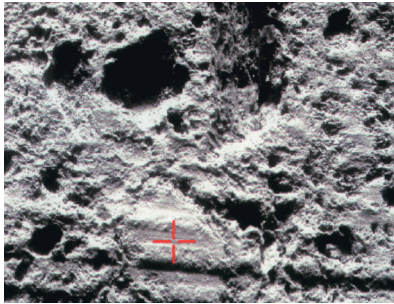
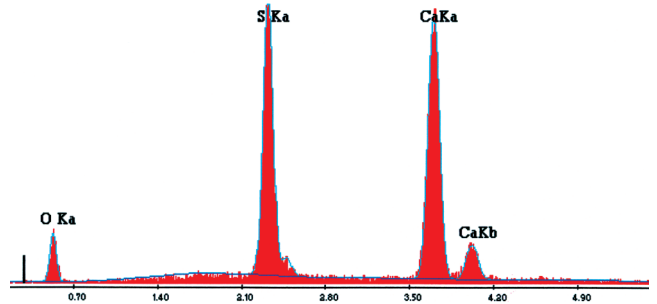
10

10. Análisis EDX. Composición química de anhídrido carbónico CaSO<sub>4</sub>

Element	Wt %	At %
OK	42,47	65,52
SK	25,02	18,38
CaK	32,51	19,10

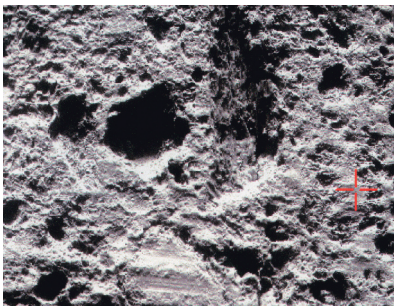
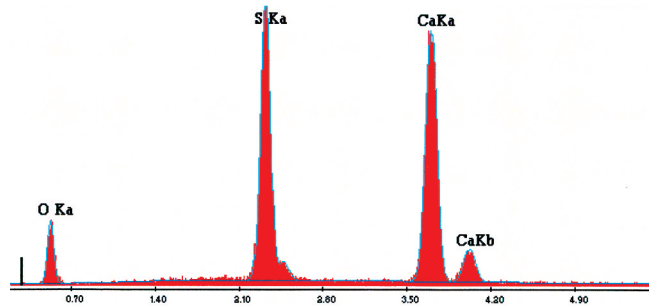
11

11. Análisis EDX. Composición química de la capa superior - *intonaco bianco* - formada casi exclusivamente por anhídrido carbónico CaSO<sub>4</sub>

**Intonaco bianco.** La capa superior blanca -*intonaco bianco*- se aplicó sobre la capa inferior cuando ésta todavía estaba sin endurecer; así se consiguió una perfecta unión por compenetración de las dos capas. Esta compenetración se observa en las imágenes del microscopio electrónico. El anhídrido obtenido por la carbonización del alabastro era la base de esta pasta de yeso, extendida en un grueso de aprox. 1-2 mm. El microanálisis muestra que la mezcla contenía un añadido, probablemente de origen orgánico (*peak* 211°C) que actuaba como plastificante, retardaba el fraguado y elevaba la consistencia de *intonaco bianco* una vez fraguado. De los análisis realizados, no obstante, no es posible averiguar más detalles.

Element	Wt %	At %
OK	47,14	66,77
SK	23,67	16,73
CaK	29,18	16,50

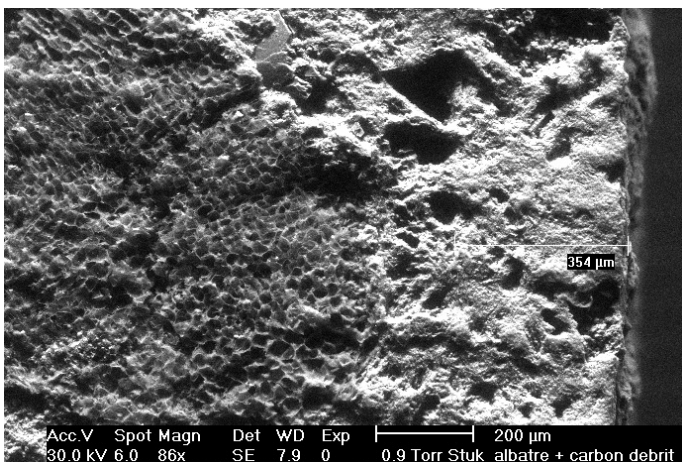
12. Observación con ESEM. Estructura de la capa superior - *intonaco bianco* - unida con la capa inferior - *intonaco nero* - de esgrafiado que, a su vez, contiene partículas de carbón vegetal

Acc.V Spot Magn Det WD Exp |-----| 200 μm  
30.0 kV 6.0 86x SE 7.9 0 0.9 Torr Stuk\_albatre + carbon debris

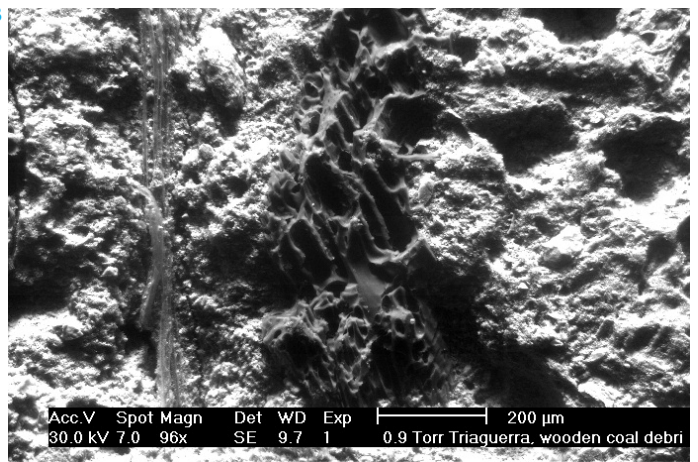
13. Observación con ESEM. Detalle de estructura de revoco con trozo de carbón vegetal. En el carbón es bien reconocible la estructura molecular de masa lignea

**Intonaco nero.** La capa inferior gris del esgrafiado -*intonaco nero*- se preparó con la mezcla de anhídrido CaSO<sub>4</sub>, cal aérea CaO (plastificante) y materiales arcillosos en proporción de 1 : 0,3 : 1,4. Como colorante se utilizaron partículas de arbustos carbonizados. Las imágenes obtenidas por el microscopio electrónico así lo demuestran e incluso facilitan el reconocimiento de su estructura molecular.

Acc.V Spot Magn Det WD Exp |-----| 200 μm  
30.0 kV 7.0 96x SE 9.7 1 0.9 Torr Triaguerra. wooden coal debris
