**PROPUESTA DE CONSERVACIÓN
DOCUMENTAL DE LOS MURALES
URBANOS DEL PROYECTO 'LA CALLE DE
COLORES' EN EL BARRIO DEL CARMEN DE
VALENCIA**

**Presentado por Noelia Calás Fortea
Tutora: Mercedes Sánchez Pons**

**Facultat de Belles Arts de Sant Carles
Grado en Conservación y Restauración de Bienes Culturales
Curso 2016-2017**

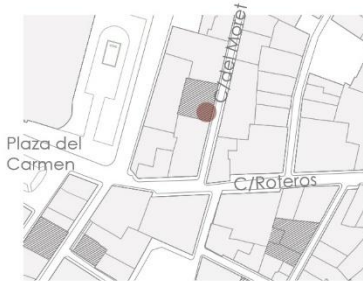
Fig. 18.: Ubicación del mural 2.

Presenta bastantes lagunas, mayoritariamente en la parte de inferior. Se puede apreciar la forma de construcción de la medianera a través de una grieta en el lado del extremo izquierdo que se junta con el edificio adyacente, mostrando un ladrillo grueso de obra hecho con un material tipo hormigón y algún revoque terroso o de yeso.

Se aprecia una superficie cubierta de polvo y bastante suciedad general, y podemos observar marcas de orines. No se parecían pintadas aparentes y de nuevo aparece todo tipo de actividad biológica presente en el entorno.

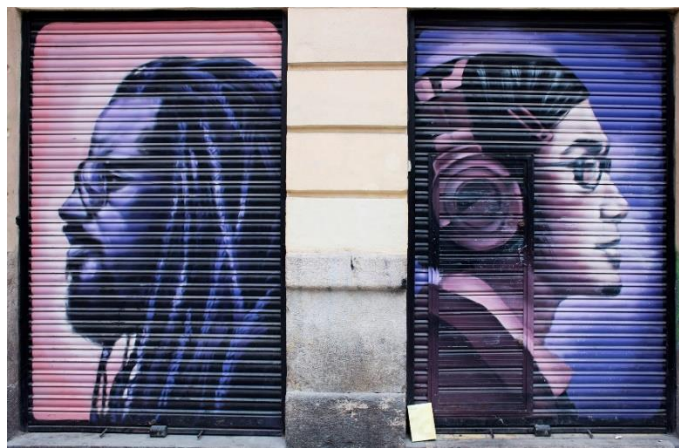
Fig. 23.: Conjunto mural 'Urbanitas'.

Posiblemente estemos hablando de los murales con más daños del conjunto, ya que además de la gran cantidad de suciedad superficial en toda su dimensión, presencia de telarañas y una

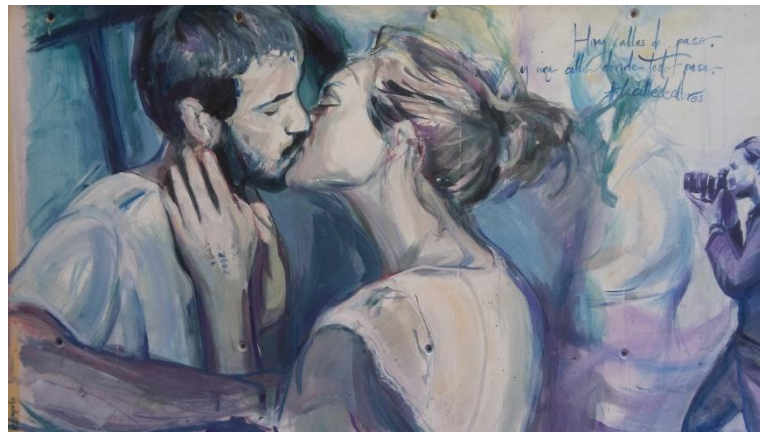
Fig. 32.: Mural 'Kiss'.

Continuando con el análisis del estado de los murales del bloque de edificios, el deterioro e intervención es igual que en el caso del conjunto 4, incluyendo un desperfecto en la esquina inferior del mismo que muestra partes estructurales de la fachada, el cual no se ha podido determinar si era anterior o posterior a la realización del mural. Sobre este mural se realizó una intervención por parte de otra persona que no era el propio artista, la cual no se ha podido determinar si tenía algún tipo de formación en conservación y restauración. Fue una decisión tomada por Alfonso Calza en detrimento de no importunar a Luis Lonjedo ya que se hallaba en otros proyectos en ese momento³⁶. En este caso, aún se muestra una de las pintadas ajenas a la obra, en la parte superior derecha. Los agujeros de la pared son propios del sistema de fabricación del hormigón armado, ya sea realizado in situ o usando planchas prefabricadas, en el que la mezcla de hormigón se vierte sobre un molde de superficie lisa y es cuando al entrar en contacto con ella se forman estos huecos debido a los distintos grosores de las cargas, que no entran en contacto totalmente con dicha superficie. El hormigón armado lleva en su interior unas barras corrugadas metálicas que podemos observar en ciertas zonas que han quedado al descubierto. Este material de por sí favorece los problemas de humedad.

En cuanto a los deterioros en la película pictórica presentes y futuros se puede ejemplificar la actuación que se ha dado hasta ahora en el mural 5: se contactará con el artista para que él sea quien tome la decisión final de intervención sobre el mural, barajando todas las opciones posibles, ya sea delegando en un profesional de la restauración o se procederá a que sea el propio creador quien intervenga de forma directa sobre su obra, al igual que ha sucedido en este caso, donde se ha realizado una corrección, un repinte con el trazo y material primigenios que no harán otra cosa que enmascarar el daño producido por pérdida o por acto vandálico, siendo este último peligrosamente común y con mayor porcentaje de aparición.

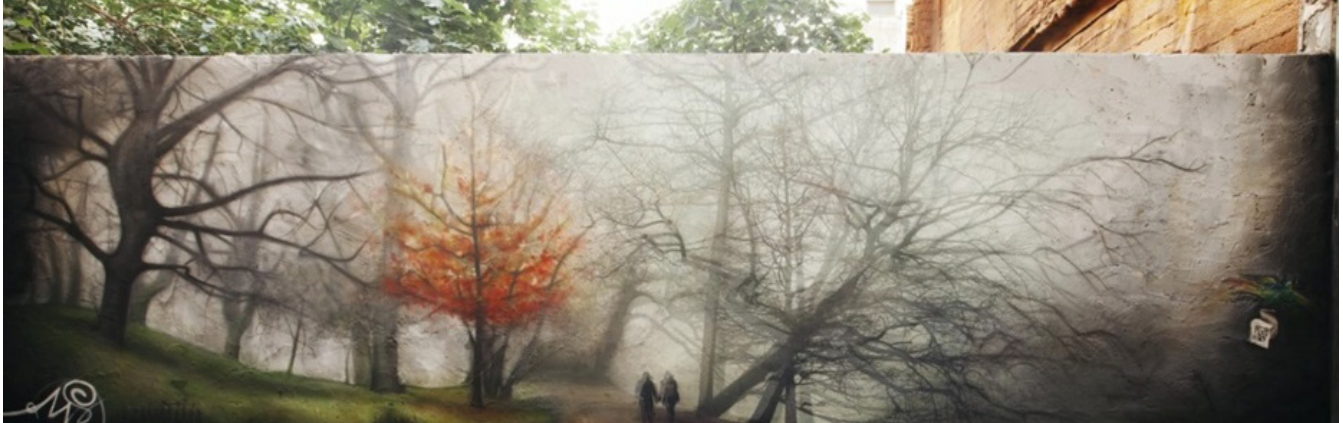
La figuración aparece completa y sin lagunas, pero la superficie irregular de muro favorece la acumulación de suciedad, siendo causante de la atenuación del color, principalmente en la zona baja. Haciendo mención a la vegetación natural que daba continuidad visual al paisaje tras el muro actualmente ha desaparecido. La parte inferior de la pared, en contacto con el suelo, está desgastada y presenta un surco de poca profundidad a lo largo de todo el recorrido mural, lo que propicia la acumulación de materia y suciedad. La presencia biológica es grande debido al abandono del solar, por lo que además del acceso de animales como perros, gatos, roedores y aves, se evidencia la presencia de caracoles e insectos.

Fotografía del mural 'Otoño en Bremen'.
