**EL RETABLO DE SAN ANTONIO ABAD DE LA
IGLESIA DE LA INMACULADA DE CELLA,
TERUEL.**

**ESTUDIO HISTÓRICO-TÉCNICO Y ANÁLISIS DEL ESTADO DE
CONSERVACIÓN.**

Presentado por Cynthia Liñana Muñoz

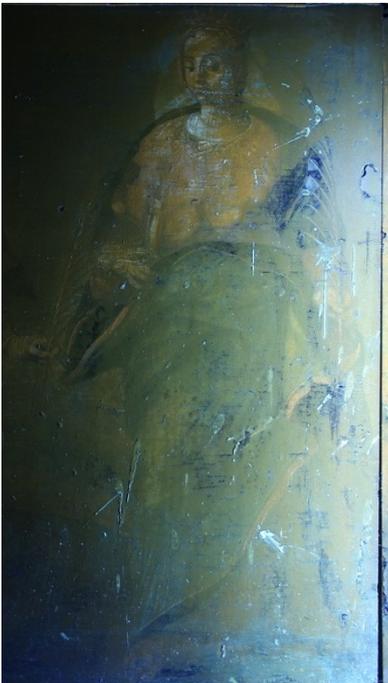
Fig. 58. Realización de la fotografía de la parte central del primer banco mediante luz UV

Gracias al análisis con luz ultravioleta, se ha podido constatar que los paneles del primer banco poseen una capa gruesa y heterogénea de barniz, ya que se observa una fluorescencia amarillenta que indica su presencia (Fig. 58), siendo posiblemente goma laca, por la coloración que se observa con luz natural, evidenciando la forma de aplicación de ésta, con acumulaciones y goterones en diversas zonas, generando alteraciones que en el siguiente capítulo se comentarán con mayor detalle. Desafortunadamente y debido a la imposibilidad de realizar las pruebas pertinentes, se hace imposible identificar con seguridad si la capa observada pertenece o no a la protección original, aunque, posiblemente, por la forma de aplicación realizada, se trate de un barnizado posterior a la época de ejecución de las pinturas.

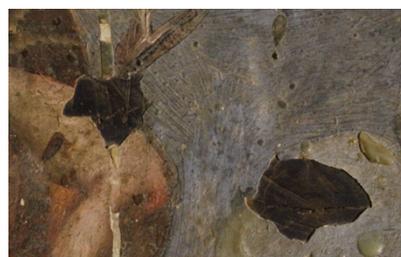
Fig. 62. Detalle de los nudos en la escena de San Sebastián, ubicado en el segundo banco

soporte o bien por el excesivo calor provocado por una vela, ha ocasionado su desplazamiento provocando la pérdida de estratos y evidenciando su presencia (Fig. 62).

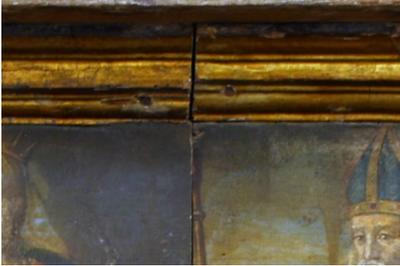
Fig. 63. Detalle de la separación de las juntas de los paneles de la parte central del primer banco

Una grieta que podemos observar en la parte central del segundo banco, soporte del cual seguramente se readaptó a la estructura del retablo para lograr una mayor integración del añadido al conjunto original, así como en algunas escenas de los pedestales del mismo nivel, es la separación de las juntas de los paneles (Fig. 63), originadas, posiblemente, porque el adhesivo, de cola natural o caseína, ha envejecido y no es lo suficientemente resistente y flexible para soportar los movimientos naturales de contracción y merma propios de la madera.

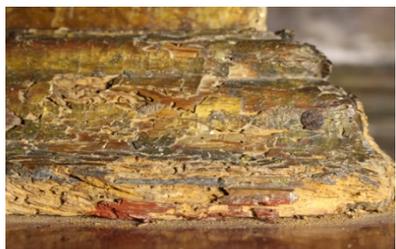
Fig. 66. Detalle de la pérdida de policromía

Cabe destacar los levantamientos tanto de la policromía como del oro, haciéndose visibles las capas de preparación en las zonas de los zócalos y

perímetros de la mazonería, especialmente afectado por la descohesión vinculada con el ataque de los insectos xilófagos (Fig. 66).

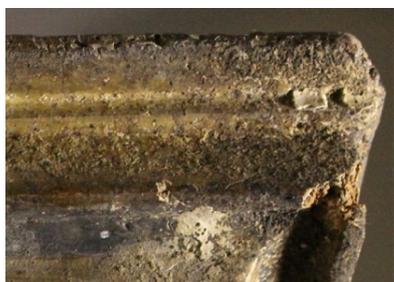
Fig. 67. Detalle de las concreciones negras

Otra de las patologías más visibles es la presencia de suciedad grasa sobre la totalidad del conjunto, la cual proviene de la contaminación ambiental, dando como resultado la formación de pequeñas partículas en suspensión de polvo y hollín depositadas sobre el retablo creando grandes acumulaciones de suciedad, tanto entre los elementos ornamentales como en las zonas poco accesibles y visibles, y formando pequeñas concreciones negras (Fig. 67). Dicha alteración provoca una pátina de oscurecimiento que, al combinarse con los depósitos cerosos, acelera el envejecimiento natural de la lámina metálica, matificando y oscureciendo su aspecto. Todo ello contribuye a la descohesión y desadherencia del pan de oro con las capas de preparación, al disminuir sus propiedades, derivando en una desconsolidación o desprendimiento del estrato mediante la formación de lagunas. De manera generalizada, las zonas doradas presentan pequeñas abrasiones en las que se puede observar la capa de bol debido a las manipulaciones sufridas.

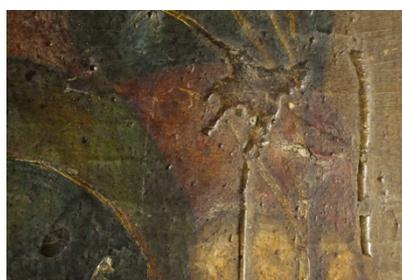
Fig. 68. Detalle de acumulación de cera

Las representaciones pictóricas presentan grandes acumulaciones tanto de suciedad, como de cera (Fig. 68) y goma laca, originando cambios en la película pictórica por la superposición de dichas capas, perdiendo detalle de las formas.

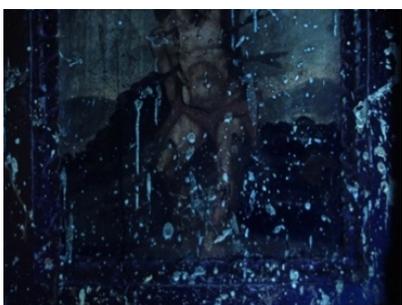
Fig. 69. Detalle de los depósitos cerosos a través de la luz UV

Tanto la cera como la goma laca no son distinguibles a simple vista en algunas zonas de las escenas, por lo que se tuvo que recurrir a técnicas no destructivas como es la fotografía UV, la cual permitió verificar la presencia, en forma de fluorescencia amarilla, el empleo de goma laca, y fluorescencia blanquecina, por la acumulación de depósitos cerosos (Fig. 69).

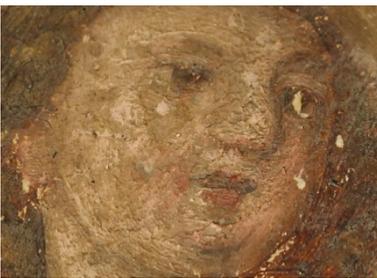
Fig. 72. Detalle de granulaciones debido a las altas temperaturas en combinación con la suciedad superficial y cera

El daño producido por el intenso calor que desprenden dichos objetos afecta no solo a la superficie externa de la película pictórica, sino también a la interna, como es el aglutinante y los pigmentos. La elevada temperatura puede provocar la descohesión de la materia pictórica, un intenso amarilleamiento de la capa de barniz, la aparición de granulaciones (Fig. 72) y la carbonización de la película pictórica en aquellas zonas en las que la llama ha estado en contacto directo con ella, como ha sucedido en las zonas nombradas anteriormente.
