ESTUDIO HISTÓRICO-ARTÍSTICO Y PROPUESTA DE INTERVENCIÓN DE LA PUERTA PRINCIPAL DE MADERA DE LA CASA DE ENRIC VALOR EN CASTALLA.

Presentado por Marina Payá Peinado

Facultat de Belles Arts de Sant Carles

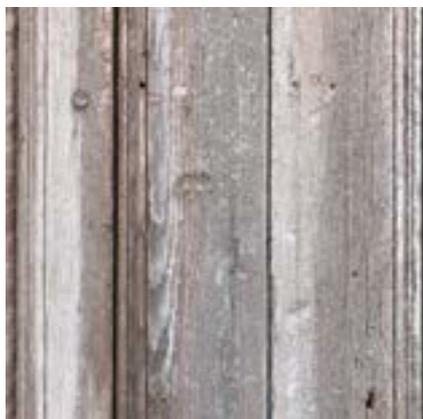
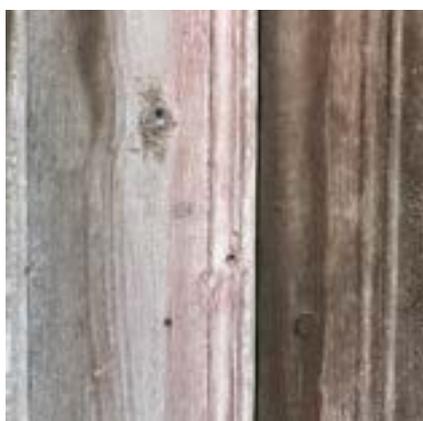
Figura 8. Fotografías de detalle de la madera puerta.

Es una madera de la familia de las pináceas (género *Pinus*), es de follaje perenne y de sus características se debe destacar la variación de colores (véase *figura 8*). La madera de la albura varía desde blanco hasta amarillo o naranja pálido. En cambio el duramen tiene un color entre marrón rojizo y marrón claro¹².

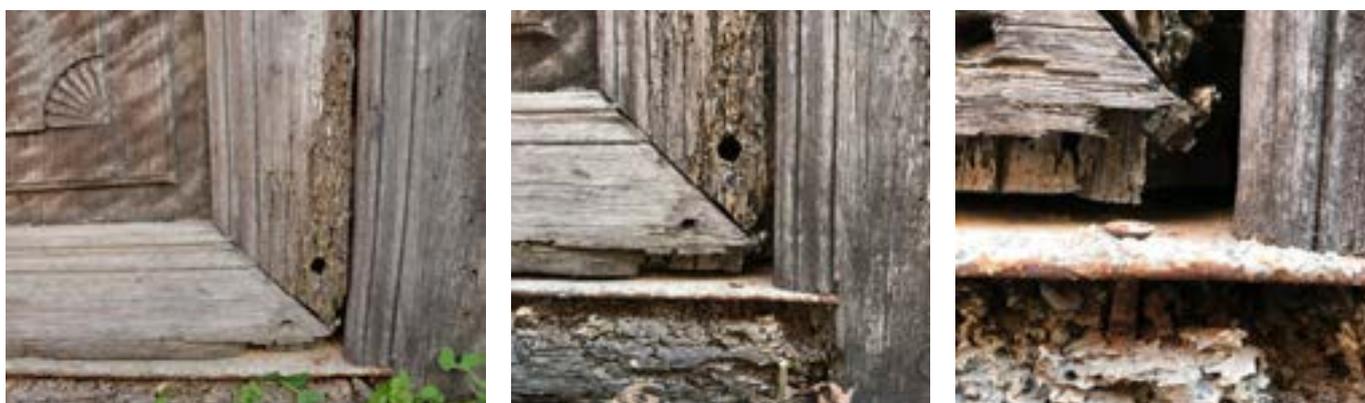
Se puede observar que la unión de cada pieza de madera está realizada mediante clavijas, también de madera (*Fig. 9*). Además se pueden observar algunos clavos metálicos que se encuentran a la vista en la parte vertical de la moldurilla, y tornillos que sujetan una plancha metálica en el borde inferior donde apoyan las hojas del postigo¹³ (*Fig. 10*).

Figura 10. Fotografías en secuencia de aproximación al tornillo que une la lámina metálica inferior izquierda con el travesaño.

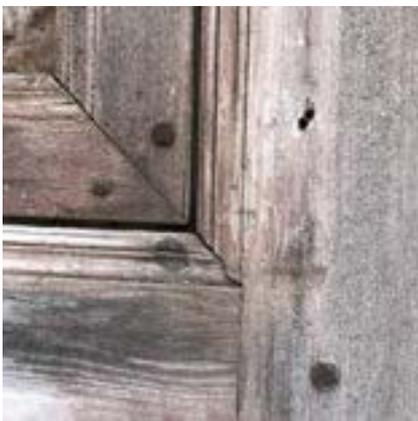
Figura 11. Fotografía marca de orificios de la cubierta.

Las marcas o agujeros donde se colocaban estas cubiertas y sistemas de ventilación se encuentran en los largueros situados en la parte izquierda, ya que el lado derecho es la parte que se utiliza como tránsito de acceso a la vivienda, pueden verse en los gráficos anteriores o en la *figura 11*.

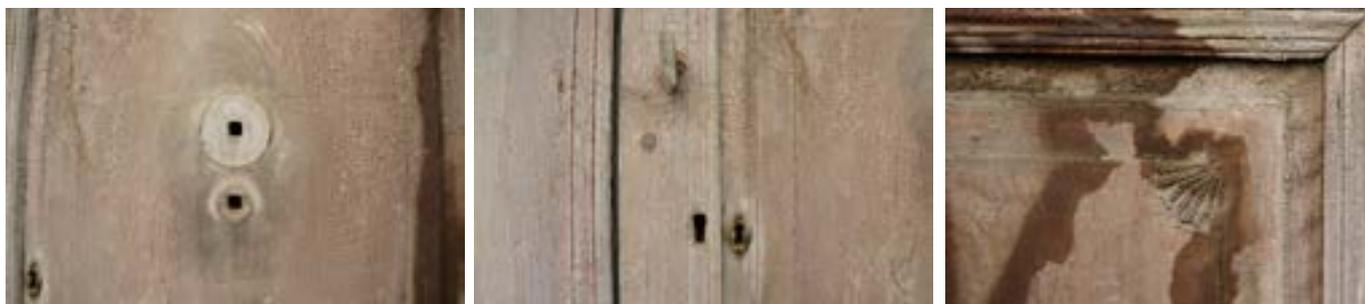
Figura 16. Fotografías de la marca de una aldaba, pomo y cerradura exterior y detalle de la imagen tallada.

Otro tipo de alteraciones que han afectado a la puerta son las causadas por el factor humano. Por ejemplo, el hurto de las aldabas (véase Fig.16). Por otro lado, como ya se ha comentado, la colocación de la pieza metálica en el interior, de refuerzo para cerrar correctamente la puerta, ha supuesto un cambio notable.

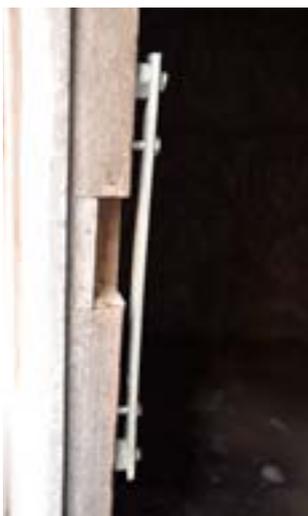
Figura 18. Elemento añadido de refuerzo.

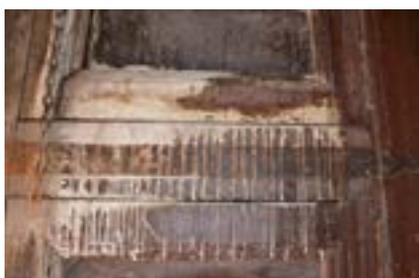
La entrada de agua en la vivienda puede originarse en el suelo y ser transportada por capilaridad o tratarse de filtraciones de agua desde el tejado (*Fig. 21*)

Figura 21. Fotografía general de cableado en contacto con la puerta y de las escorrenñas generales y aumento con microscopio USB.

La instalación eléctrica se encuentra en muchas zonas al descubierto por el techo y las paredes de la vivienda. Además, en la fachada, por el marco de piedra, también pasa cableado eléctrico, se debe tener en cuenta ya que supone un peligro que éste se encuentre en contacto directo con las humedades de filtraciones (véase *Fig. 21 y 23*).

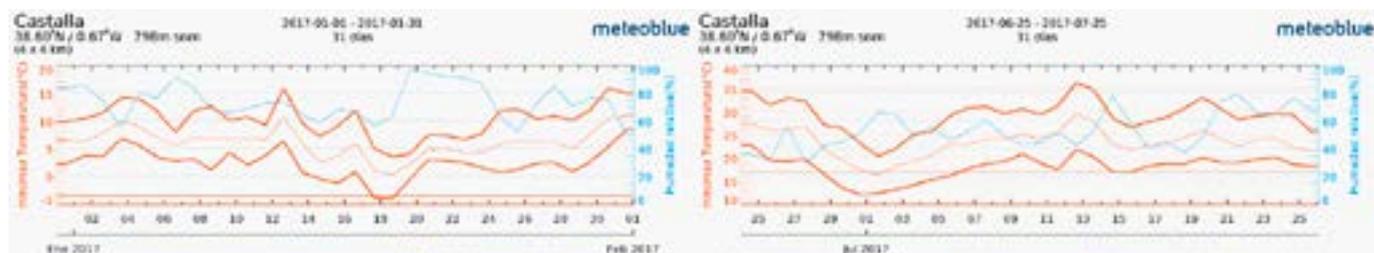
Gráfico 6. Diagramas de simulación de temperatura y humedad relativa de enero y julio de 2017.

Los valores recomendables para la conservación de madera son de entre el 50 y el 60 % de humedad relativa y una temperatura alrededor de los 20 °C. Pero como se puede observar en los diagramas, estos valores son muy variables. En enero puede pasar de 55% hasta un 99% de HR, mientras que en julio varía de 33% a 78%.
