Estudio previo y propuesta de intervención en la ermita de San Bernabé Apóstol

26 dic. 17

CARLOS HERRERO MUÑOZ

El presente proyecto sirve como estudio previo y propuesta de intervención sobre la ermita de San Bernabé Apóstol, localizada en la aldea de Corcolilla, municipio de Alpuente.

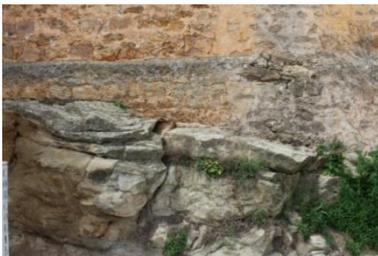
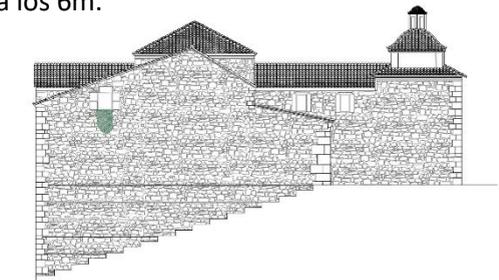
Imagen 34. Encuentro de muro con terreno.

-CIMENTACIÓN: Se desconoce la solución exacta de cimentación de esta iglesia. A partir de algunos indicios obtenidos de la inspección visual, parece que podría tratarse de una simple extensión del muro dentro del terreno con una zarpa interior de 15-20cm. Los materiales utilizados podrían ser los mismos que los del muro: mampuestos tomados con mortero de cal. En cuanto al apoyo de la iglesia con el terreno en la zona nordeste, se observa que la iglesia se encuentra sobre grandes bloques de piedra sin apenas labra. El gran desnivel en una de las alas del crucero probablemente obligó a crear una base de gran altura y mayor espesor para dejarla a la misma cota que el resto de la nave. El interior del apoyo se encuentra seguramente vaciado. Se tiene noticia de que antiguamente albergaba una cripta, aunque se desconoce su composición y su morfología. También se ha tenido noticia de que, posteriormente, se realizó un vaciado mayor para habilitar un refugio en la Guerra Civil. Para la realización del apoyo se construyó un gran muro de mampuestos unidos con mortero: se realizaron varias tongadas apreciables a simple vista y se resuelven las esquinas con sillares. Este apoyo tiene una altura superior a los 6m.

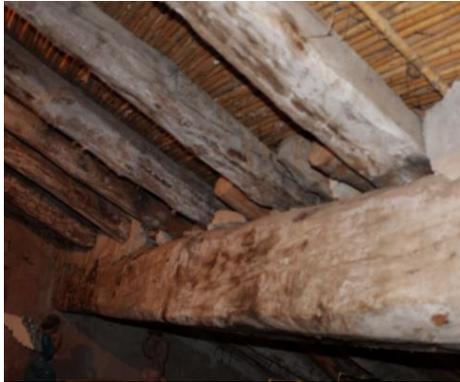
Imagen 35. Vigas y viguetas de cubierta.

En cuanto al sistema de cubiertas, no se puede destacar ningún daño de gran relevancia, ya que como se puede apreciar en las imágenes, la cubierta, superficialmente, ha sido rehabilitada hace poco tiempo en la gran mayoría de las zonas. Aun así, se aprecian los problemas habituales, achacables a la falta de mantenimiento, de esta tipología de cubierta, tales como la filtración de agua en las paredes sobre las que apoya. También por culpa de cambios de humedad o presencia de agua, se observa que las vigas no se encuentran en buen estado debido a la pérdida de sección y de variación en su forma original debido a la variación de humedad, la erosión del agua con sulfatos e incluso el paso

del tiempo, provocando también una pérdida de resistencia. Debido a las cargas a soportar y el grosor de las vigas no es preocupante este deterioro.

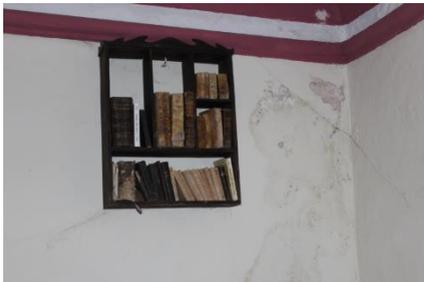
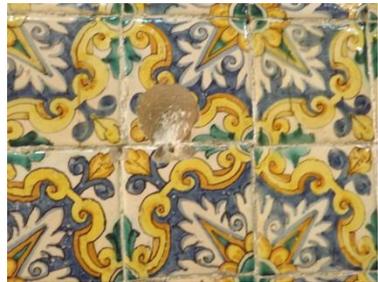
Imagen 40 y 41. Revestimiento de pintura y alicatado.

-REVESTIMIENTOS: La parte interna de los muros está resuelta con un enlucido de yeso y en algunas zonas, sobre este, pinturas al fresco. Las paredes de la capilla del evangelio cuentan con un alicatado hasta media altura de azulejo porcelánico, al igual que en el camarín posterior al altar de la virgen.

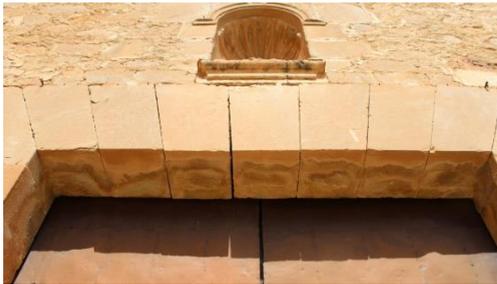
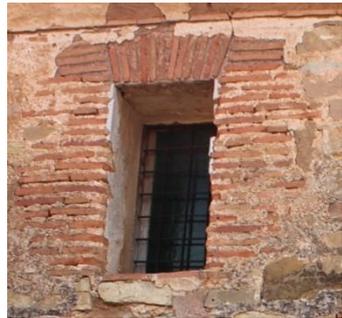
- CARPINTERIA: En el apartado de carpintería, se disponen puertas y ventanas de madera, las ventanas cuentan con barrotes de hierro. Los dinteles que acompañan las ventanas son de piedra colocadas a hueso, como en todo el perímetro de la puerta de entrada, estos dinteles se encuentran en las fases más antiguas de construcción y en cuanto a las fases más recientes, estas son de ladrillo tomado con mortero de cal.

Imagen 49 y 50. Distintos dinteles y carpintería.

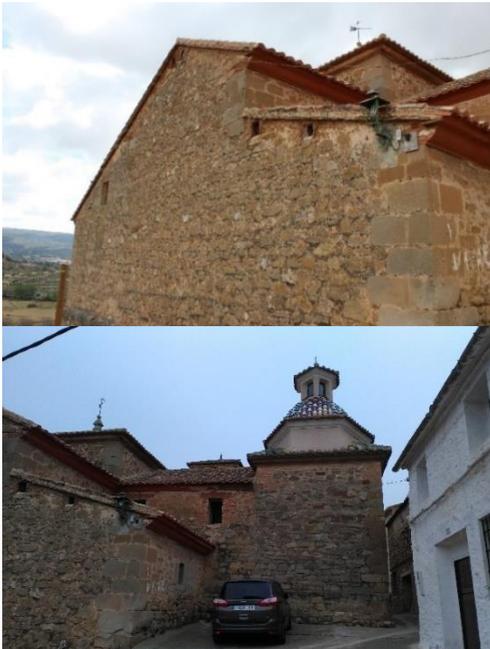
Al tratarse de un edificio de uso religioso, posee unas instalaciones bastante básicas, la red de saneamiento se limita a un baño reciente realizado por un antiguo párroco donde conecto el baño con la red de saneamiento de la casa abadía (anexa a la iglesia) por lo que no es de gran calidad constructiva. El método de evacuación de agua es el mismo desde su origen, se limita a dejar transcurrir el agua por las pendientes de sus cubiertas hasta caer directamente sobre la acera.

Imagen 50 y 51. Evacuación directa de agua pluvial.

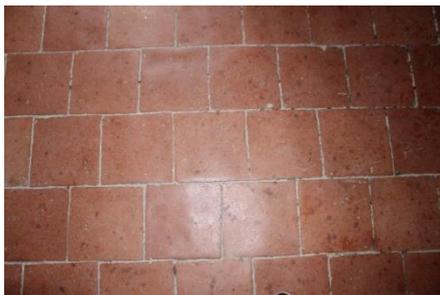
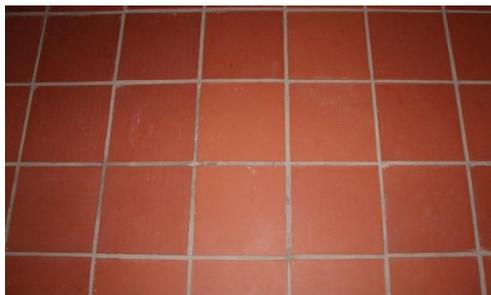
En cuanto al suelo del nuevo camarín y el lugar que tiene uso de almacén, se dispone un pavimento menos ostentoso ya que se encuentra en zonas restringidas al paso, en estos cuartos el acabado esta realizado con unas baldosas de barro muy simple, en la zona del camarín el pavimento cuenta con cierta antigüedad por lo que también ha sufrido el desgaste de los años, en cambio en la zona destinada a almacén, ha sido reparada hace poco tiempo y el suelo se encuentra en muy buenas condiciones.

Imagen 68 y 69. Baldosas de barro en camarín.

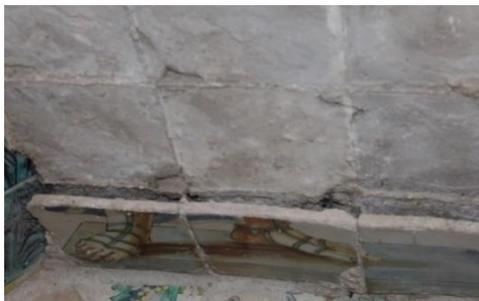
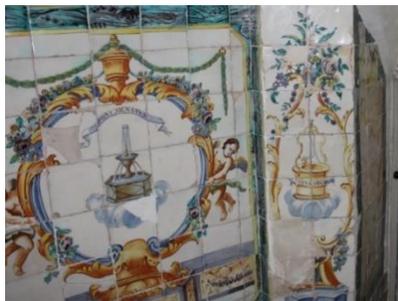
- En cuanto al alicatado, las estancias que se encuentran alicatadas son el Camarín posterior al Altar de la Virgen y el brazo del Evangelio. Éste está realizado a base de plaquetas cerámicas, adheridas al soporte mediante mortero. En el crucero, todo el alicatado se encuentra en mal estado, se encuentra abombado en la inmensa mayoría del perímetro del brazo. En cuanto al Camarín, el alicatado está en peores condiciones que el del Crucero, llegando a tener zonas donde se ha desprendido totalmente el azulejo, coincide que estas zonas problemáticas son las mismas donde mayores problemas encontramos en el enlosado del pavimento. Estos problemas se pueden deber a variaciones dimensionales por cambios de temperaturas, la dilatación individual se acumula al ir empujándose unas con otras hasta que el esfuerzo resultante provoca un levantamiento. Otro factor puede ser el agua que puede llegar a helarse aumentando su tamaño y creando esfuerzos que hacen desprenderse el alicatado. (Monjo, 1994)

Imagen 72 y 73. Plaquetas de alicatado en mal estado y desprendidas.

- 1- Frenar o paliar la humedad del muro con posterior secado de este.
- 2- Retirada de plaquetas de alicatado.
- 3- Para evitar futuros problemas se crea un tabique de yeso laminado perimetral retranqueado unos centímetros del muro.
- 4- Anclado del tabique de yeso laminado al muro de carga con la ayuda de anclajes mecánicos y tacos químicos creando una cámara ventilada.
- 5- Colocación de las plaquetas sobre el pladur; debido al mal agarre del yeso laminado, se aplicará con una llana dentada para asegurar que el mortero agarra el cien por cien del azulejo. Se recrear los azulejos lo más fiel posible a los originales.

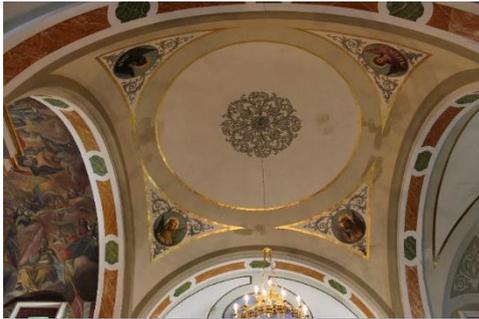
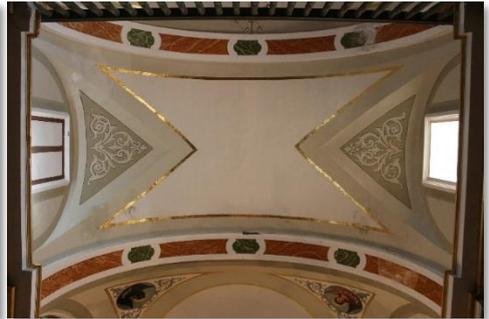
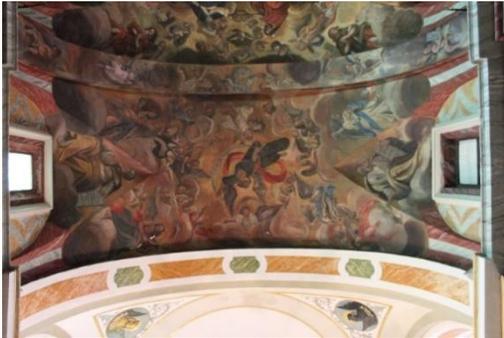
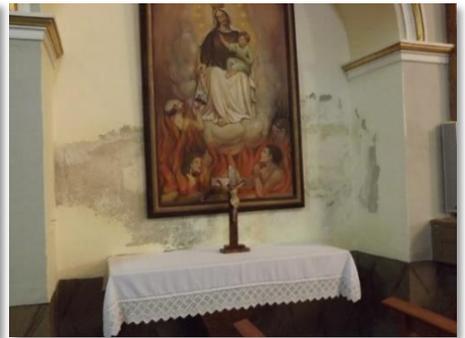
- El resto de la iglesia se encuentra pintada, a excepción del brazo del Evangelio. La pintura de la iglesia no destaca por su complejidad ni ostentabilidad. En ella se pueden encontrar claros signos de la aparición de humedad, en cuanto al brazo del Evangelio, está resuelto con una pintura al fresco mucho más elaborada que la del resto de la iglesia, la cual se encuentra en buen estado.

Imagen 74, 75, 76 y 77. Pinturas varias de la iglesia.

3- En cuanto a la pintura de los muros, la aparición de manchas de humedad por numerosos lugares ha provocado que de un efecto visual más deteriorado del que en realidad están sus pinturas. Esta formación de humedades puede deberse a la filtración lateral de los muros o a problemas provenientes de los rellenos y/o a la cripta subterránea, ya que son manchas en zonas muy altas para subir mediante capilaridad del terreno, particularmente en la zona con un desnivel de 6m. Podríamos tener problemas de condensación dentro de la cripta o bien podrían ser por filtración de agua pluvial mediante goteras, ya que se encuentran manchas de escorrentías en algunas ventanas y manchas de humedades en techos.. También los zócalos del muro están muy afectados por la humedad por capilaridad. Para solucionar estas lesiones se deberá comprobar el estado de las cubiertas por si tuvieran puntos donde dejan pasar el agua y repararlos e impedir que el agua traspase sus muros y llegue a manchar las pinturas, así como solucionar los problemas de la cripta y crearle una correcta ventilación. Una vez cortada la humedad debería de pintarse con la pintura adecuada para este caso en las zonas afectadas. En cuanto a la escorrentía en zona de ventana, sería conveniente sustituir las carpinterías antiguas por unas modernas de características similares y crear una barrera estanca entre ellas y el muro con masilla de poliuretano para evitar la nueva entrada del agua por estos puntos. (Abasolo, Bollati, Camino, et al. 1998)

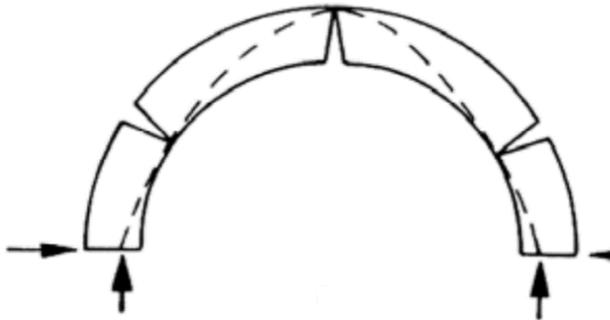
Como se aprecia en la primera figura, aparecen compresiones en el lado más alejado del paso de las tensiones, esto va a provocar agrietamientos del muro. En este caso, al estar el muro agrietado por la zona central, nos indica que el esquema de tensiones es el siguiente.

Imagen 79. Rotura de arco en clave y riñones. (Google Imágenes)

Las principales causas de estas deformaciones en la línea de tensiones son debidas a unos empujes en los riñones del arco, esto puede ser debido a un peso excesivo de los muros contiguos al arco, un

- La primera solución consiste en la estabilización del movimiento de la estructura. Si se tratara de un problema de asiento en la cimentación se tendría que proceder recalzándola con inyecciones, transformando un terreno no apto para la cimentación en uno apto, el elemento inyectado más habitual es la lechada de cemento con adición de bentonita. Posteriormente se debería rellenar la grieta y darle una capa de acabado. (Abasolo, Bollati, Camino, et al. 1998 tomo 3)

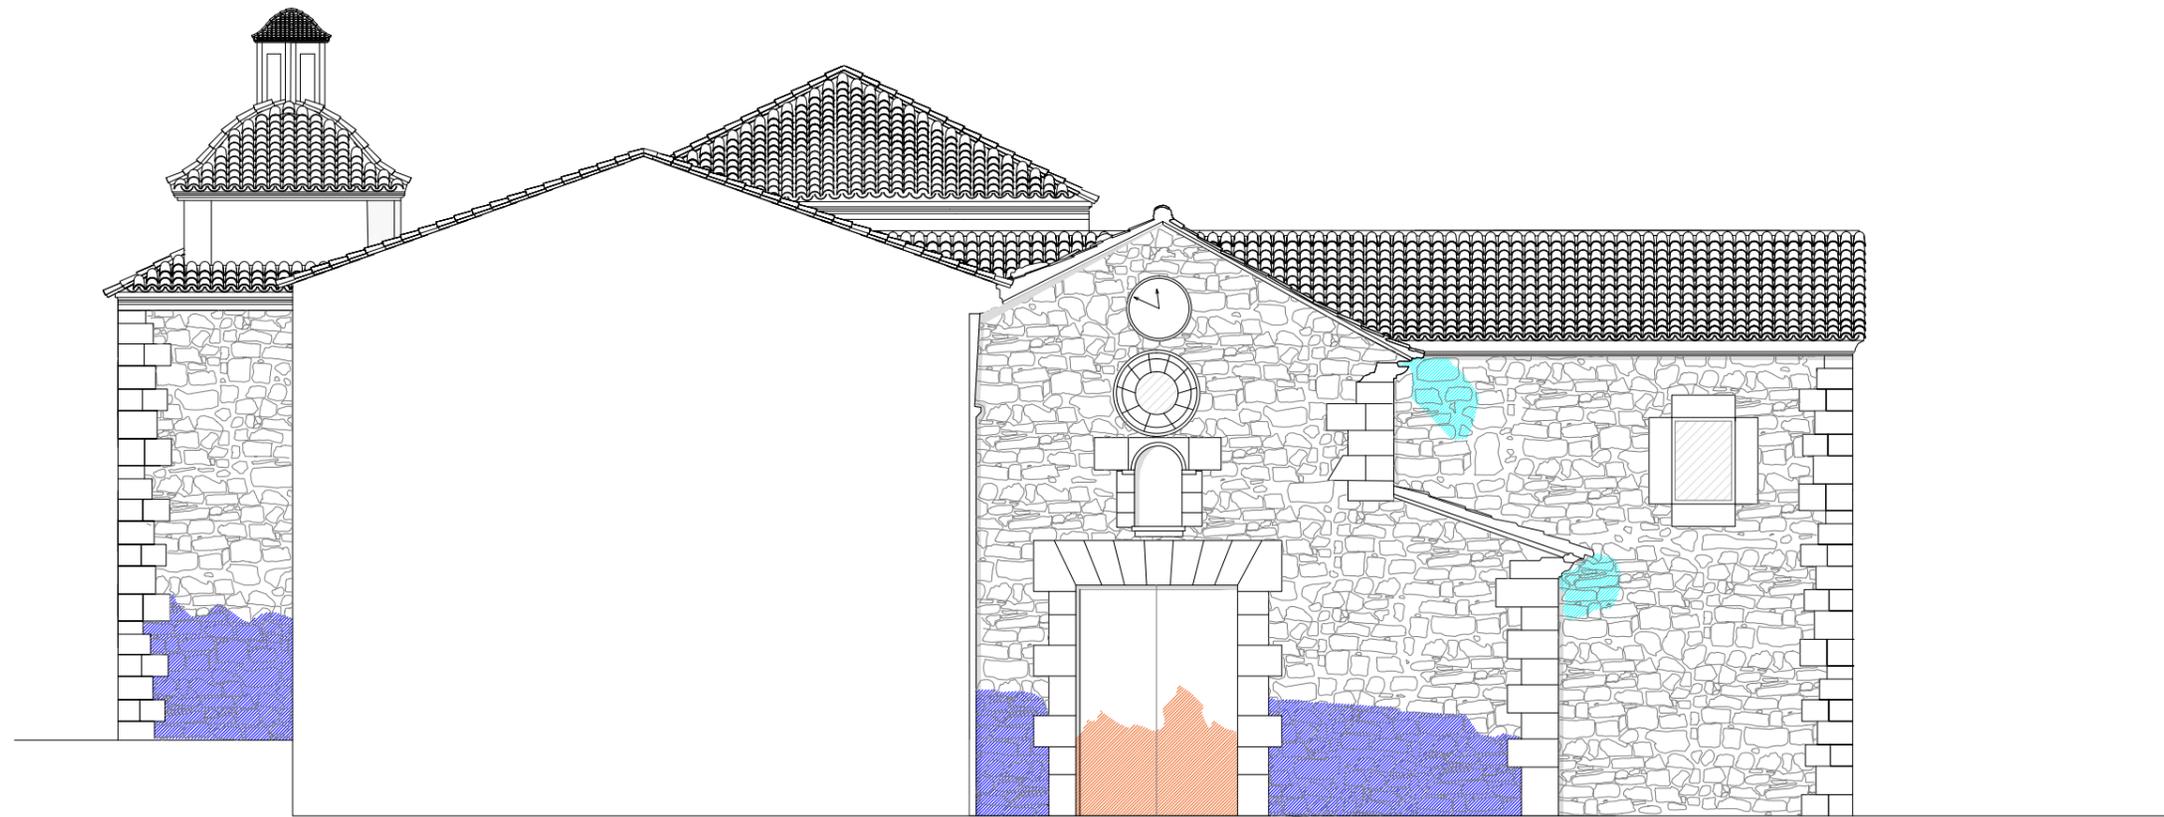
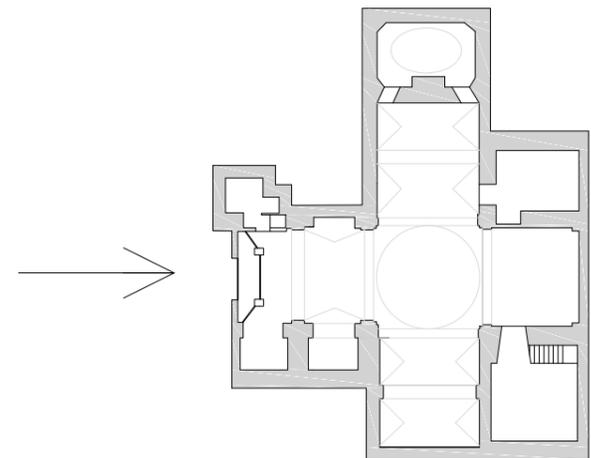
PLANO: LESIONES EN ALZADO SUR

- HUMEDAD POR CAPILARIDAD
- HUMEDAD POR ESCORRENTIA
- ABOMBAMIENTO DE PINTURA
- GRIETAS
- PERDIDA DE REVESTIMIENTOS
- VEGETACION

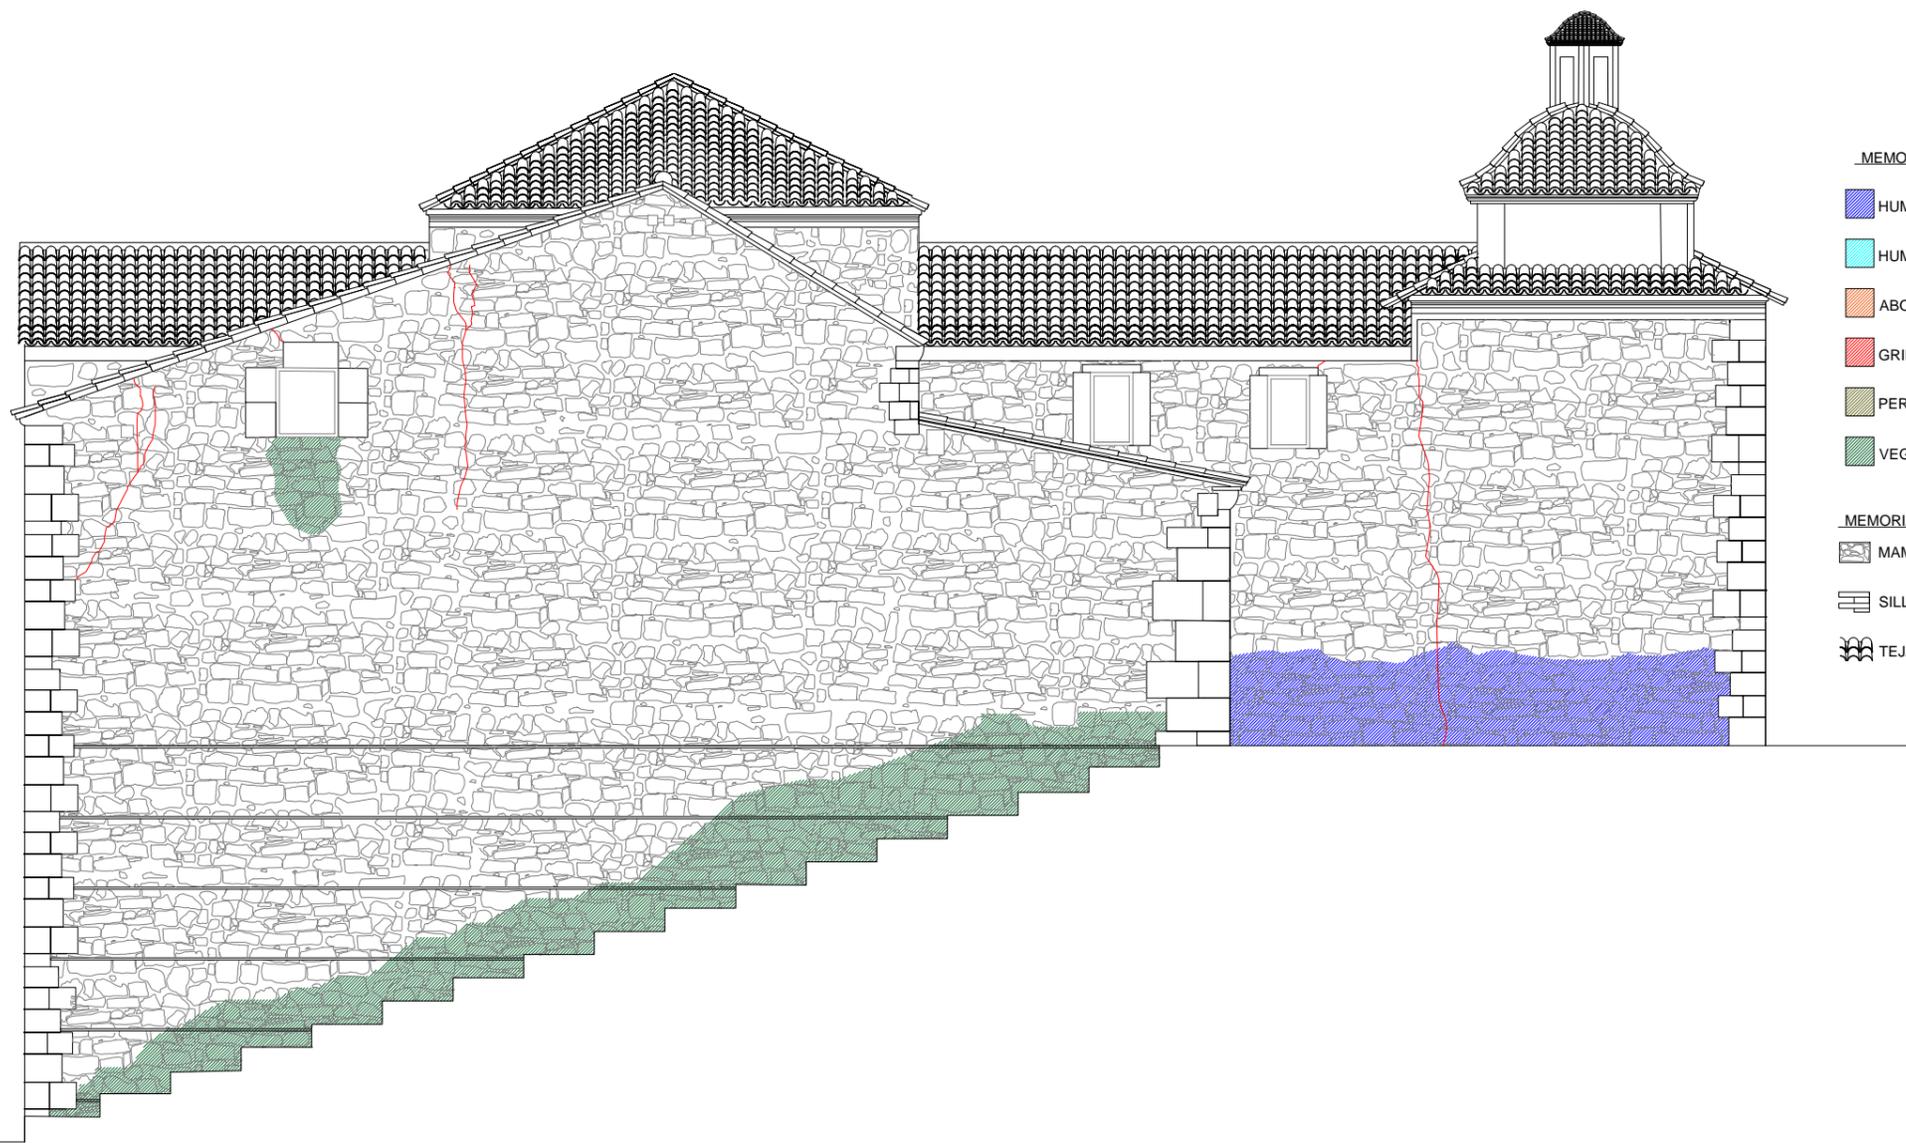
PLANO: LESIONES EN ALZADO NORTE

- HUMEDAD POR CAPILARIDAD
- HUMEDAD POR ESCORRENTIA
- ABOMBAMIENTO DE PINTURA
- GRIETAS
- PERDIDA DE REVESTIMENTOS
- VEGETACION

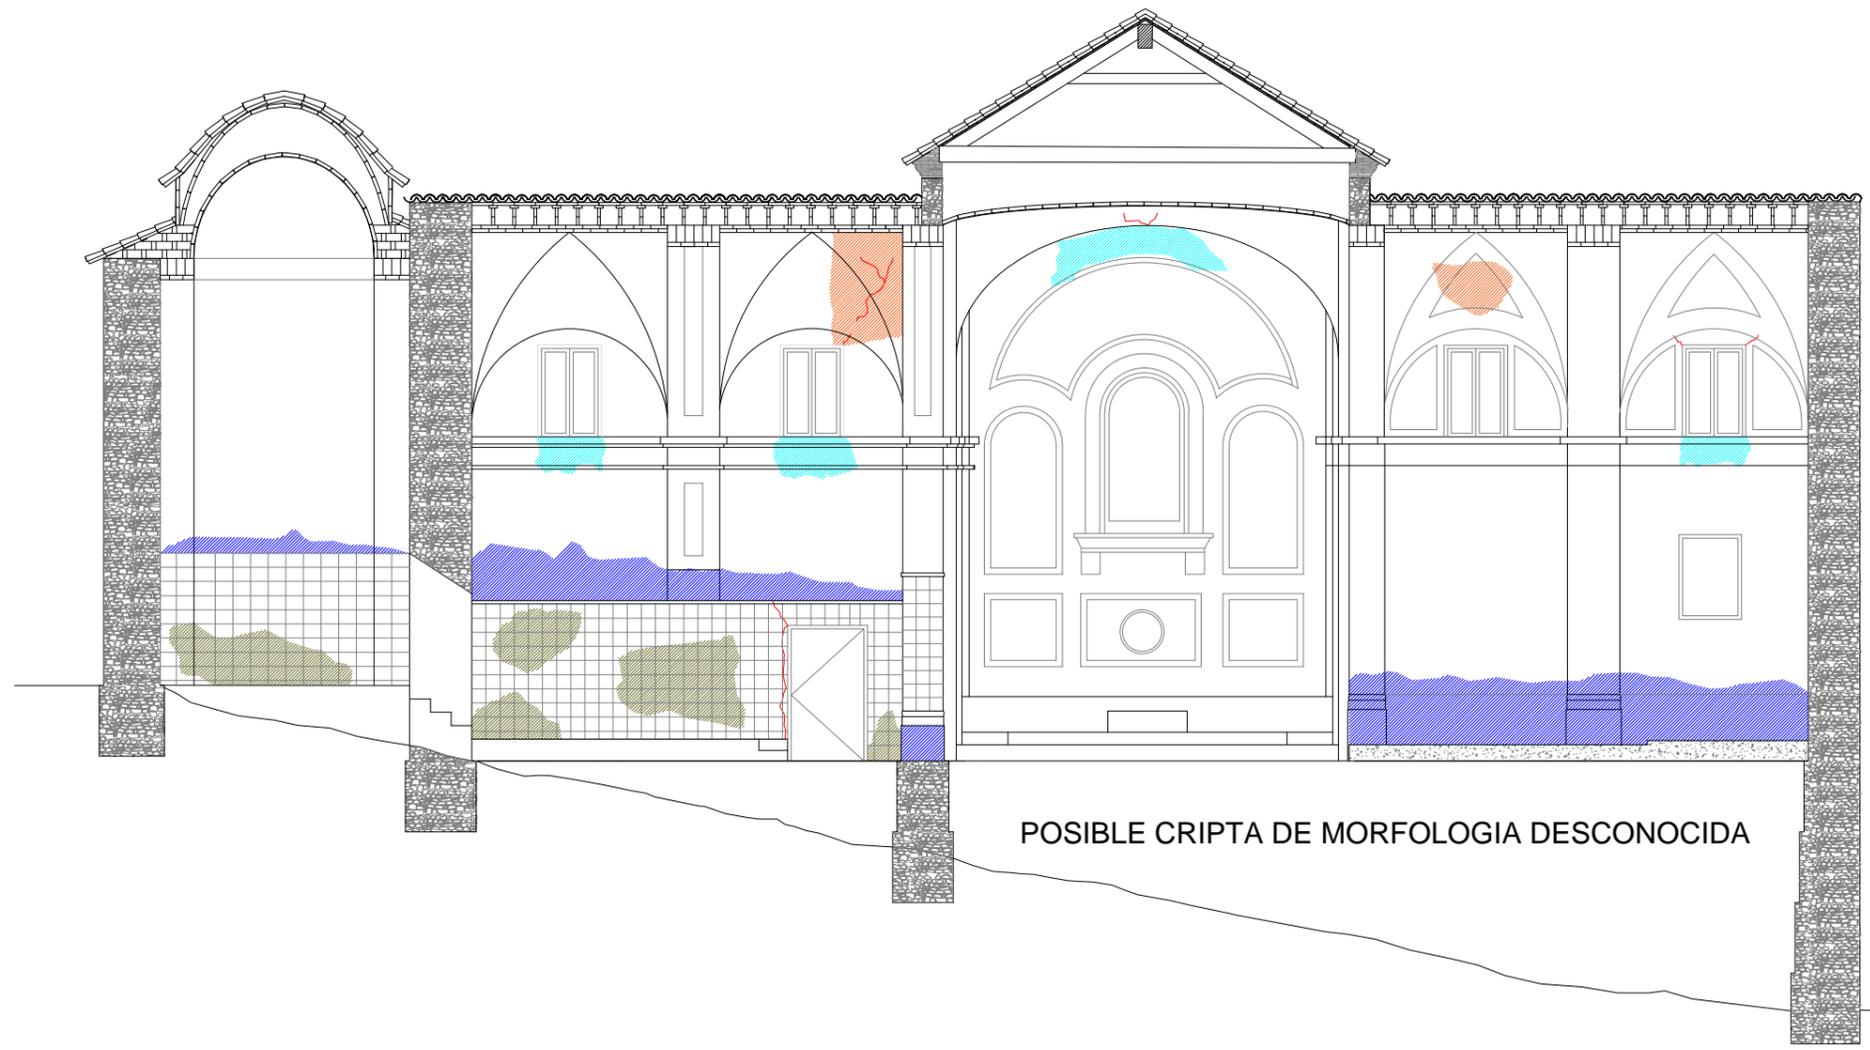
- HUMEDAD POR CAPILARIDAD
- HUMEDAD POR ESCORRENTIA
- ABOMBAMIENTO DE PINTURA
- HUMEDAD CON SULFATOS
- GRIETAS
- PERDIDA DE REVESTIMIENTOS
- VEGETACION

POSIBLE CRIPTA DE MORFOLOGIA DESCONOCIDA
