PROPUESTA DE INTERVENCIÓN en una vivienda en Planta Baja en el Barrio de El Cabanyal en Valencia

AUTOR Miriam González Cordero

El objetivo principal de este TFG consiste en realizar un proyecto de intervención en una vivienda en Planta Baja ubicada en un edificio catalogado en el Barrio de El Cabanyal, Valencia.

Se trata de una vivienda situada en la Calle Vicente Ballester nº 15 en Valencia, que fue construida en el año 1925. El edificio ha sufrido importantes modificaciones desde su fecha de construcción inicial hasta la actualidad. Por ello, realizaremos un estudio concreto pero exhaustivo, tanto del barrio donde se ubica, como de la historia y evolución de la propia vivienda.

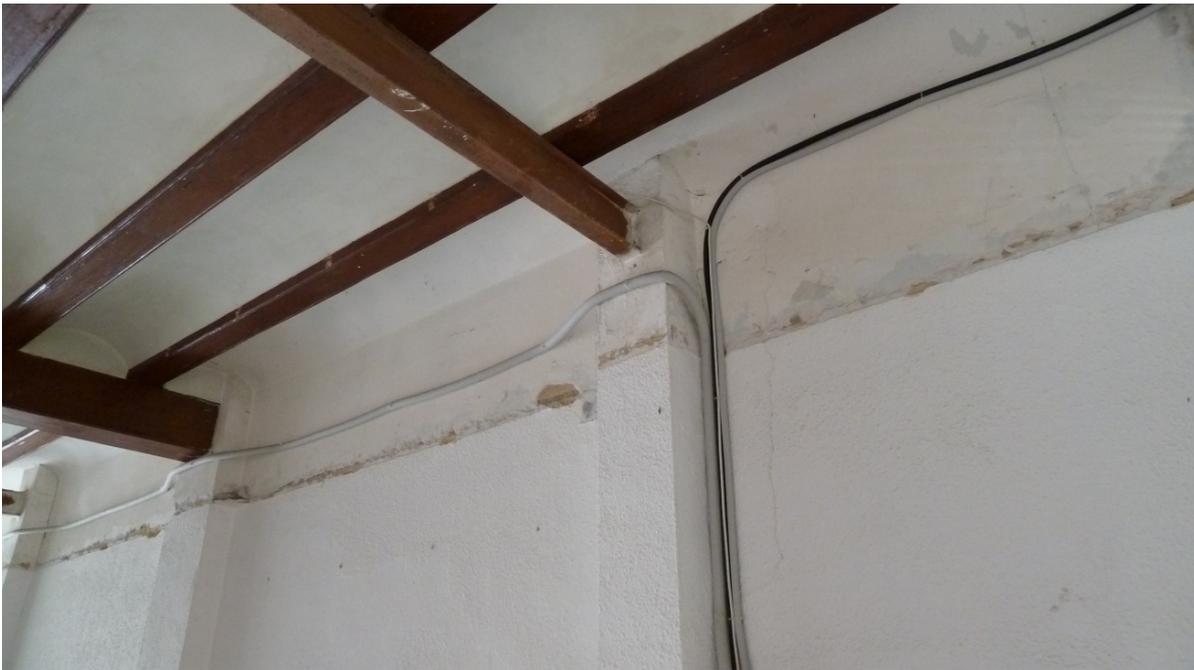
En las fotografías se aprecia que toda la Planta Baja tenía falso techo de escayola pero en la actualidad solo persiste bajo el forjado de vigueta prefabricada y bovedilla de hormigón. Suponemos que el falso techo está suspendido del forjado mediante esparto.

Figura 58: Fotografía marca del antiguo falso techo. Fuente propia.

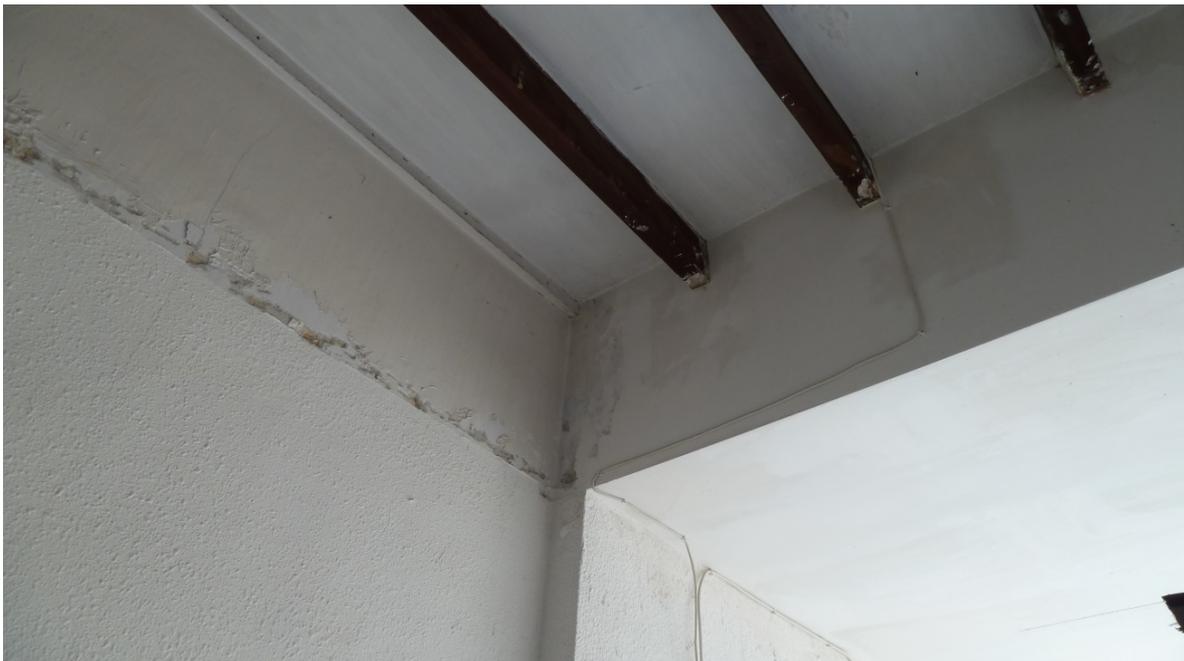
Figura 59: Fotografía marca del antiguo falso techo. Fuente propia.

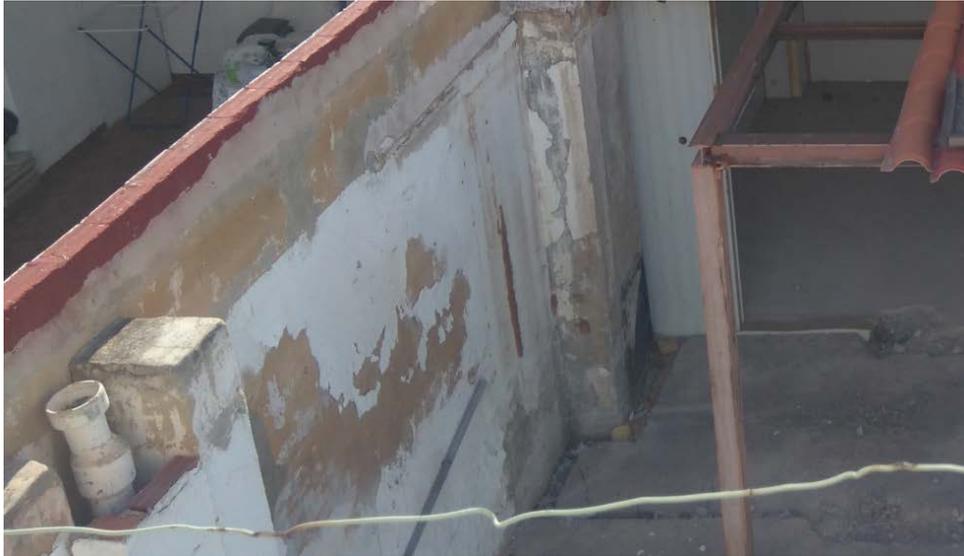
Figura 68: Fotografía bajantes sin uso. Fuente propia.

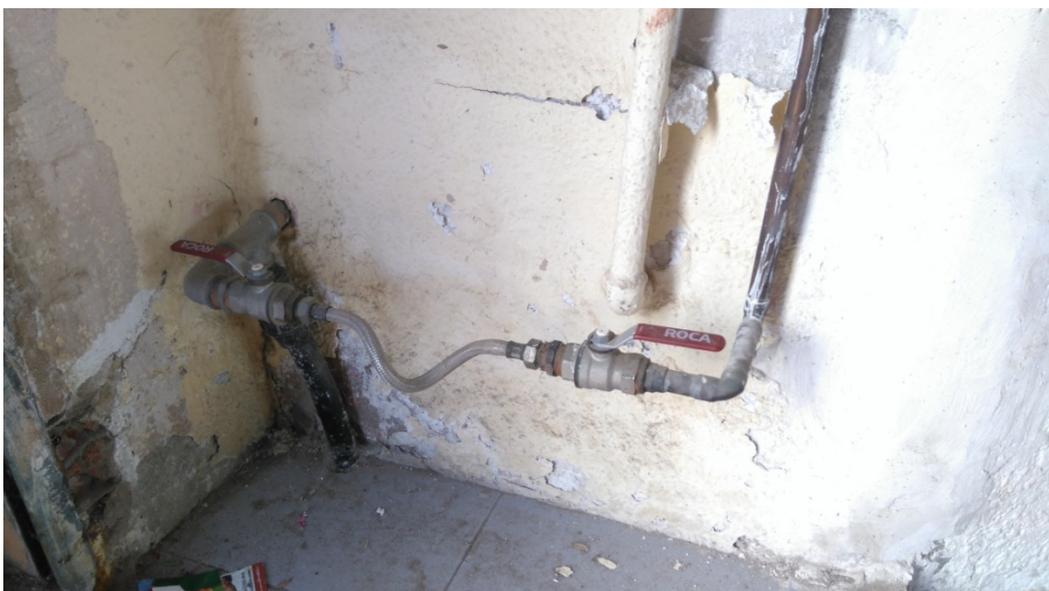
La vivienda no dispone de contador de agua, obviamente se prevé su instalación en la reforma. La instalación es vista de cobre y discurre pegada a las viguetas de techo hasta llegar al tabique de baño donde queda empotrada.

Figura 71: Fotografía instalación fontanería. Fuente propia.

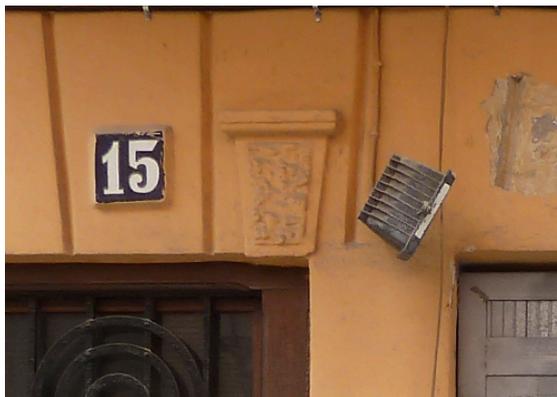
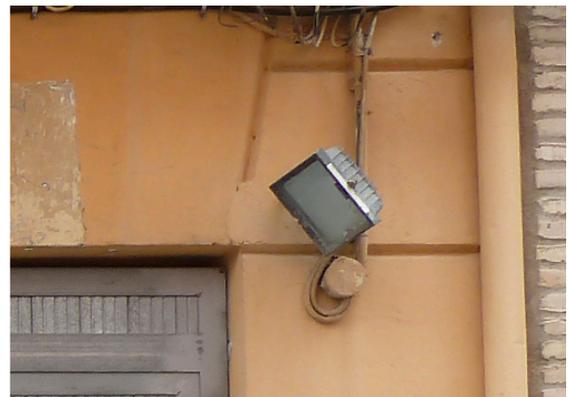
La causa principal es la acumulación de polvo, especialmente en las molduras en donde, por su ubicación, no llega el agua de lluvia.

Figura 74: Fotografía suciedad en fachada principal. Fuente propia.

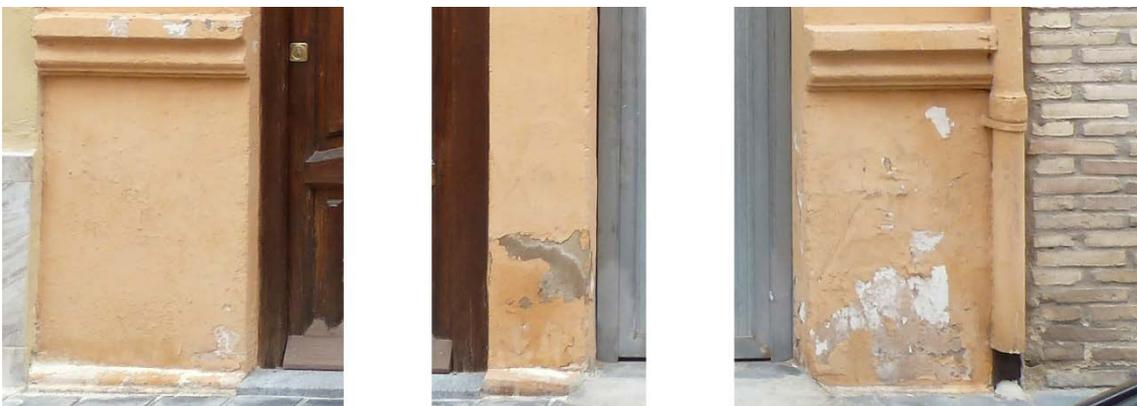
Es la patología más importante de nuestro proyecto puesto que ha producido manchas, eflorescencias y desconchados.

Figura 75: Fotografía humedad por capilaridad en fachada principal. Fuente propia.

Este sistema produce ondas electromagnéticas que invierten la polaridad del conjunto fachada-terreno, de forma que el agua deja de ascender por la fachada y desciende hacia el terreno, evaporándose y produciéndose el secado de las humedades.

Este tratamiento se completará con un enfoscado de mortero macroporoso que favorecerá la evaporación de la humedad a través de los poros del mortero.

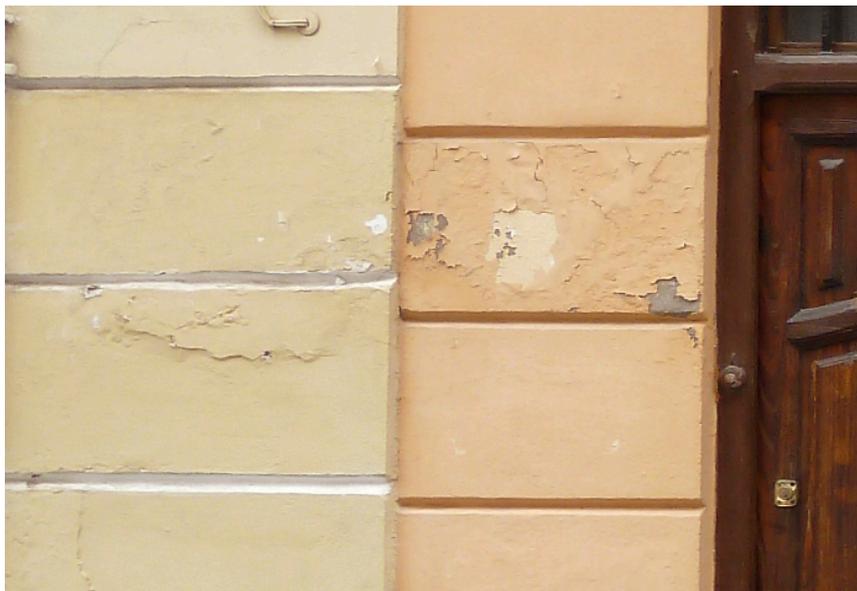
Es muy posible que la entrada de agua desde el exterior se produzca por la junta entre los dos edificios medianeros. Existe una grieta que recorre toda la junta.

Además todo el cableado que discurre por la parte alta de la planta baja, facilita que el agua de lluvia discurra por la fachada.

Figura 77: Fotografía de humedades por filtración en fachada principal. Fuente propia

Por lo que respecta al cableado, éste se ocultará en la nueva fachada. La grieta se raspará, se sellará con un fondo fijador, se utilizará un limpiador de moho y se pintará con pintura antihumedad.

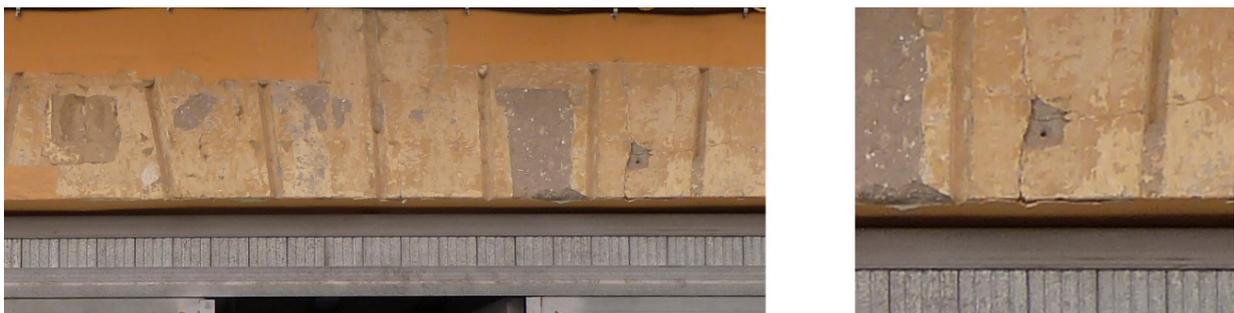
Las grietas de nuestro caso no son profundas ni de gran importancia, afectan al revestimiento de la fachada y es muy posible que se hayan producido al retirar una moldura que tenía el edificio antiguamente.

El problema principal de esta patología es que se produzcan desprendimientos y que la acción del agua afecte al ladrillo de la fachada.

Figura 79: Fotografía fisuras en fachada principal. Fuente propia

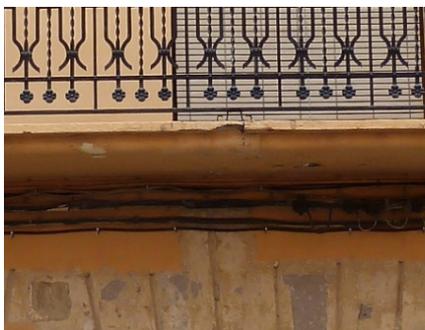
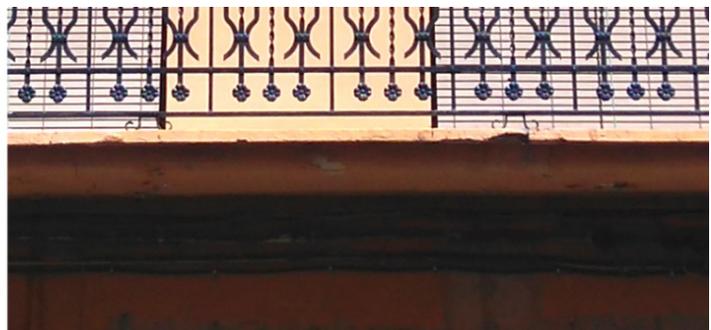
Caídas y pequeños agrietamientos de las molduras del balcón.

También, pero con menor incidencia, la acumulación de suciedad sobre estos resaltos agravan este tipo de lesión.

Figura 80: Fotografía desprendimientos en fachada principal. Fuente propia

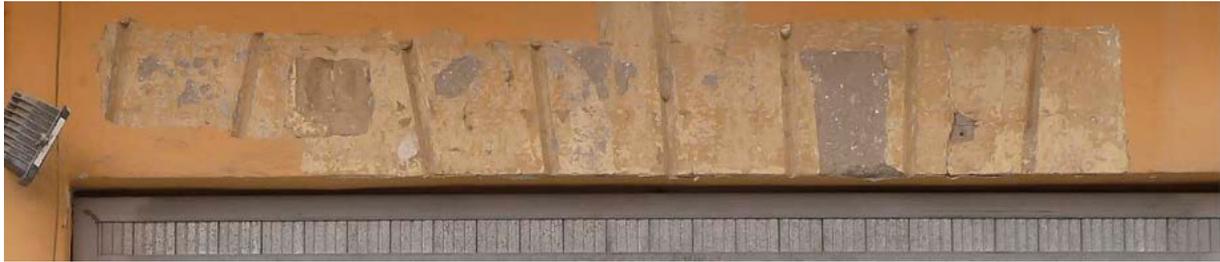
Figura 81: Fotografía desconchados en dintel de fachada principal. Fuente propia

Para solucionar esta patología ya hemos explicado en el punto ensuciamiento de fachada con que método limpiaremos la fachada. Este es el primer paso, a continuación, se pintará pero tomando como medida previa, aplicar una capa de imprimación para conseguir una unión óptima entre la pintura y el enfoscado.

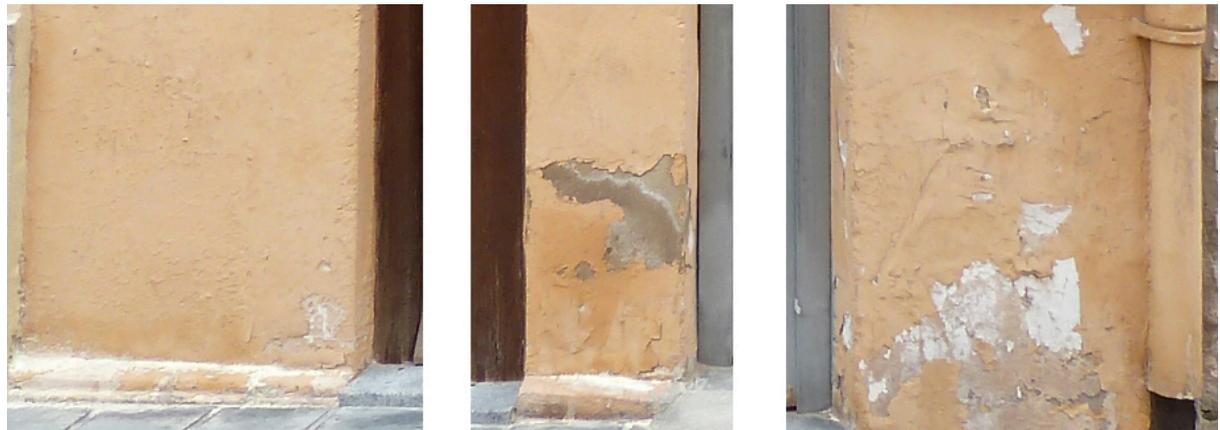
Figura 82: Fotografía desconchados en parte baja de fachada principal. Fuente propia

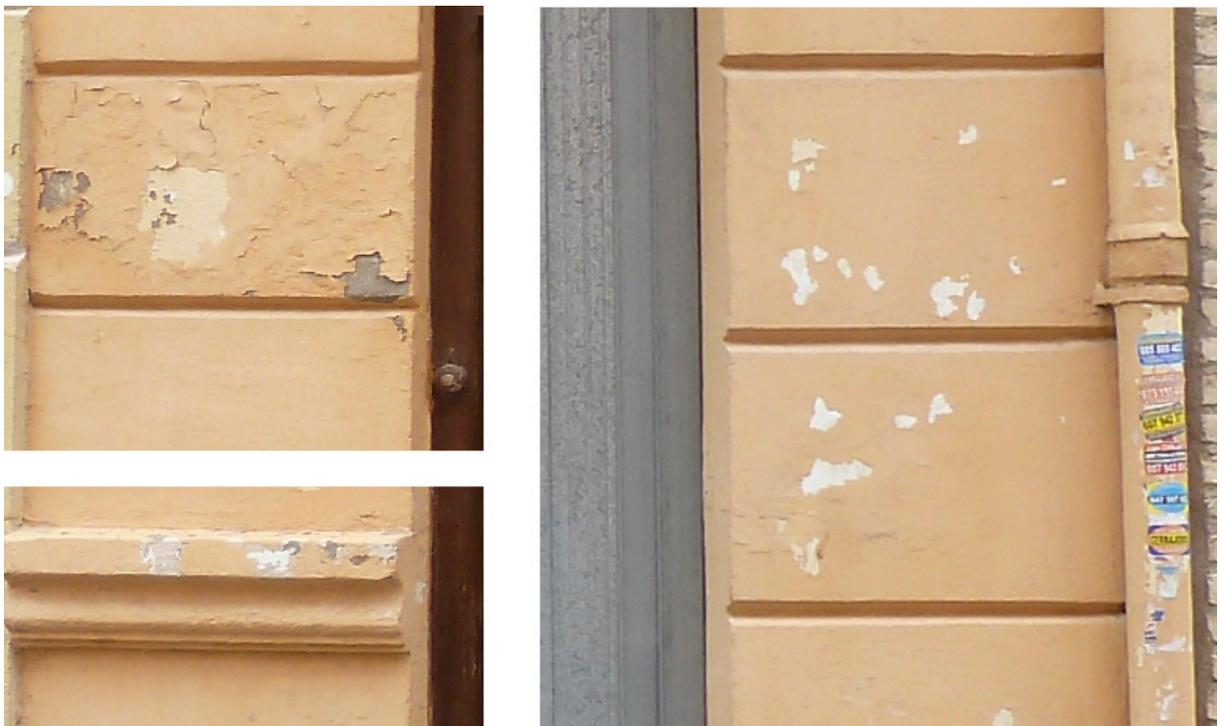
Figura 83: Fotografía desconchados en parte media de fachada principal. Fuente propia

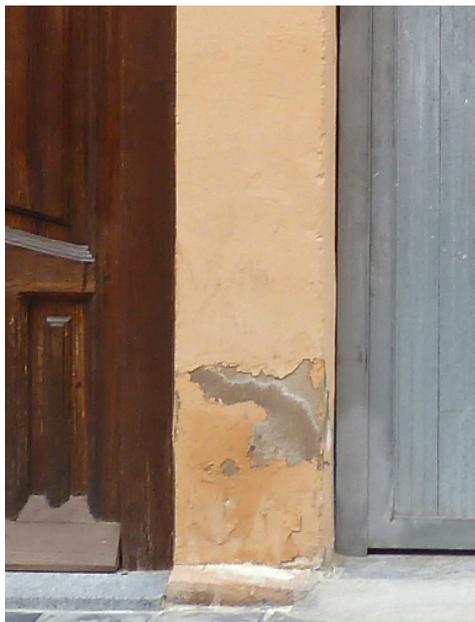
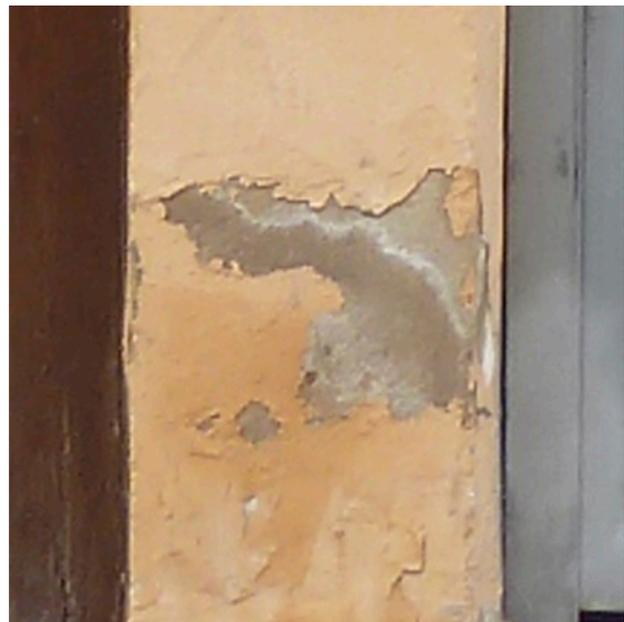
Las eflorescencias consisten en la recristalización de sales que son conducidas hasta la parte exterior del muro. El agua de lluvia o el vapor de agua, diluyen estas sales, propias de los ladrillos utilizados, y las arrastran hasta el exterior donde cristalizan formando una mancha blanquecina muy característica.

Figura 84: Fotografía eflorescencias fachada principal. Fuente propia

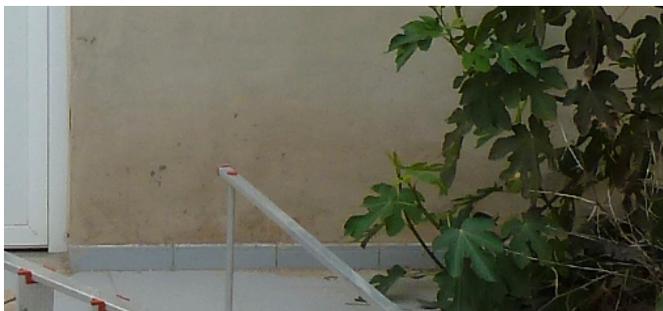
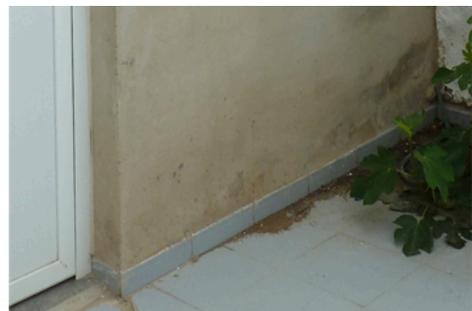
Es la patología más importante de nuestro proyecto puesto que ha producido manchas, eflorescencias y desconchados.

Figura 88: Fotografía humedad capilaridad fachada hacia el patio. Fuente propia

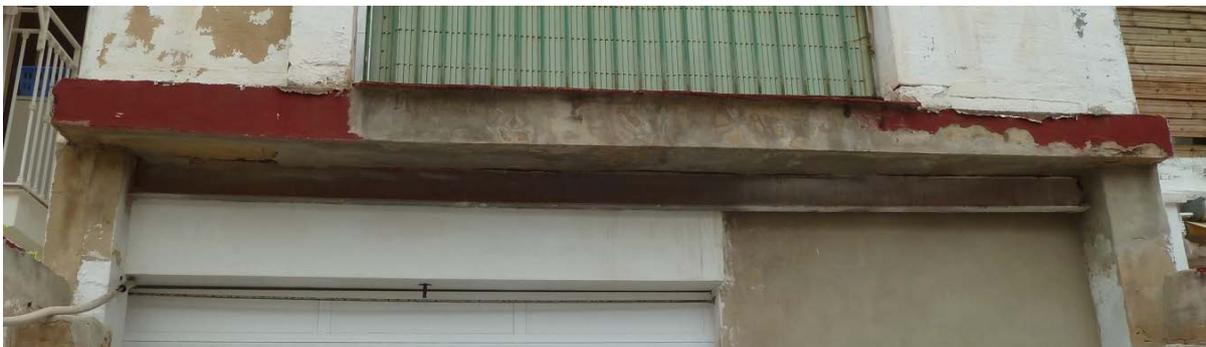
La causa principal de esta lesión es la falta de mantenimiento del revestimiento del canto del forjado y la presencia de agua y humedad procedente de la terraza superior, lo que acelera el proceso.

Figura 90: Fotografía desconchados fachada hacia el patio. Fuente propia

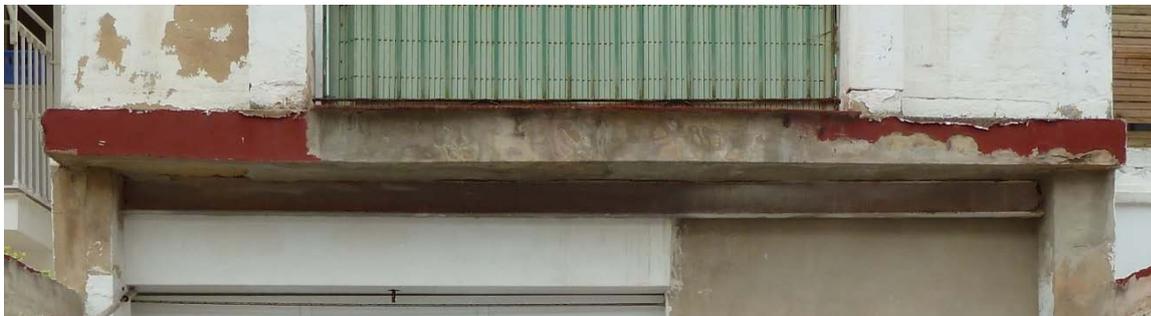
La causa principal es la falta de recogida de aguas de la terraza superior, en este caso, el agua escurre por el canto del forjado lavando la superficie del canto del forjado y produciendo las manchas.

Figura 91: Fotografía lavados fachada hacia el patio. Fuente propia

Lo primero será realizar un estudio de la evacuación de aguas de la terraza superior, por ejemplo colocando un canalón que recoja todas las aguas de lluvia; posteriormente se saneará y limpiará la zona conforme explicamos en el apartado de ensuciamiento de fachada.

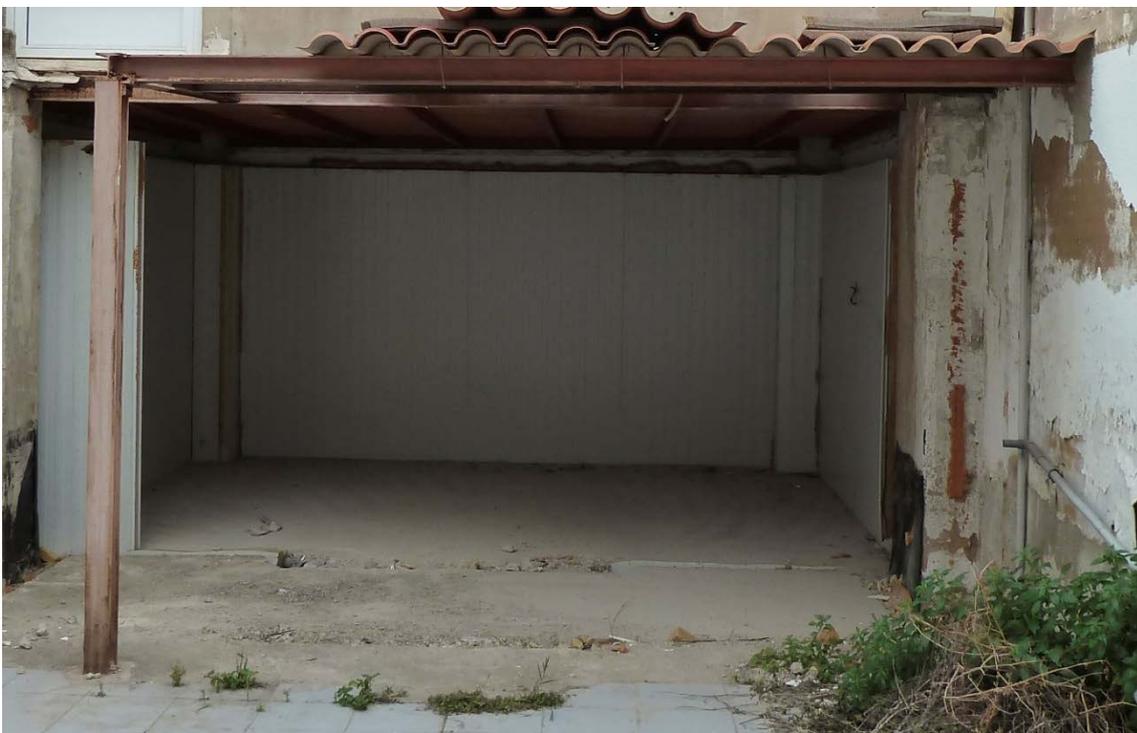
En este caso la causa principal de la lesión es la falta de mantenimiento de la estructura del cuerpo anexo, agravado por la cercanía del edificio a mar, lo que ha acelerado el proceso de oxidación.

Figura 93: Fotografía oxidación fachada cuerpo anexo. Fuente propia

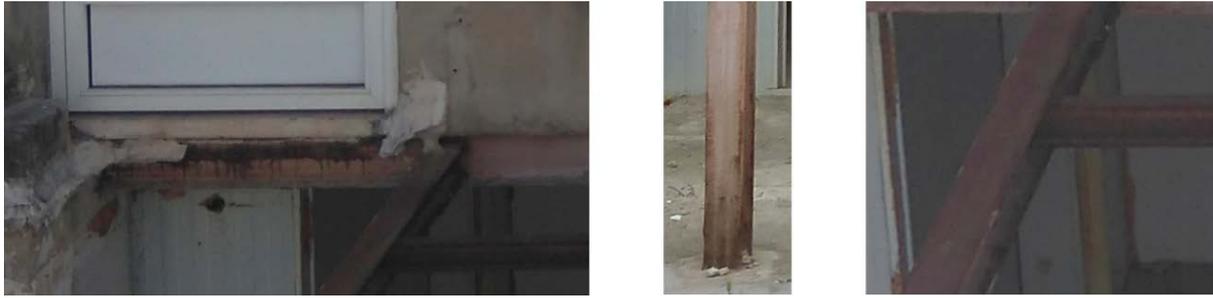
Figura 94: Fotografía detalles oxidación fachada cuerpo anexo. Fuente propia

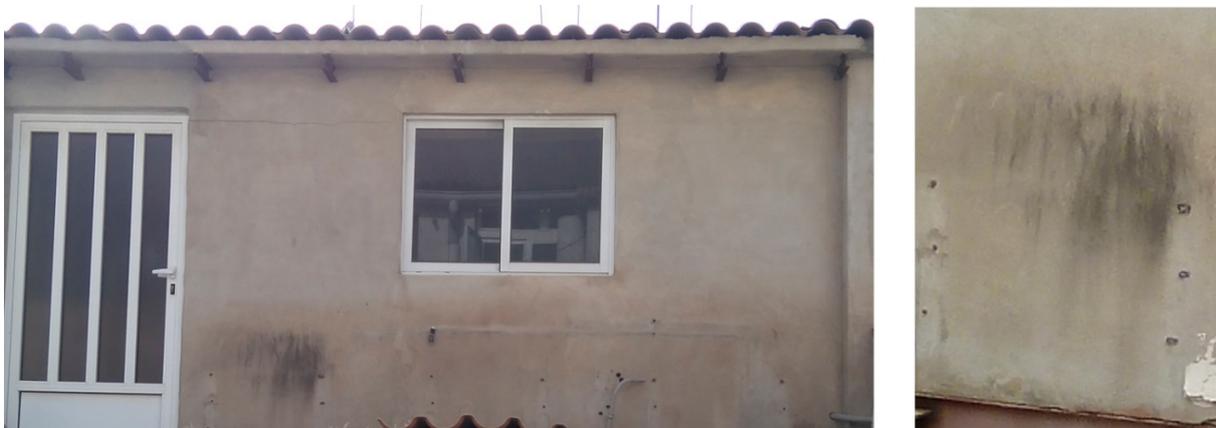
En este caso, sobre el porche del cuerpo anexo, estaban colocadas las máquinas de la antigua cámara frigorífica. La presencia de dichas máquinas provocó el aumento de partículas de polvo y partículas contaminantes que han quedado adheridas a la fachada.

Figura 95: Fotografía ensuciamiento fachada cuerpo anexo. Fuente propia

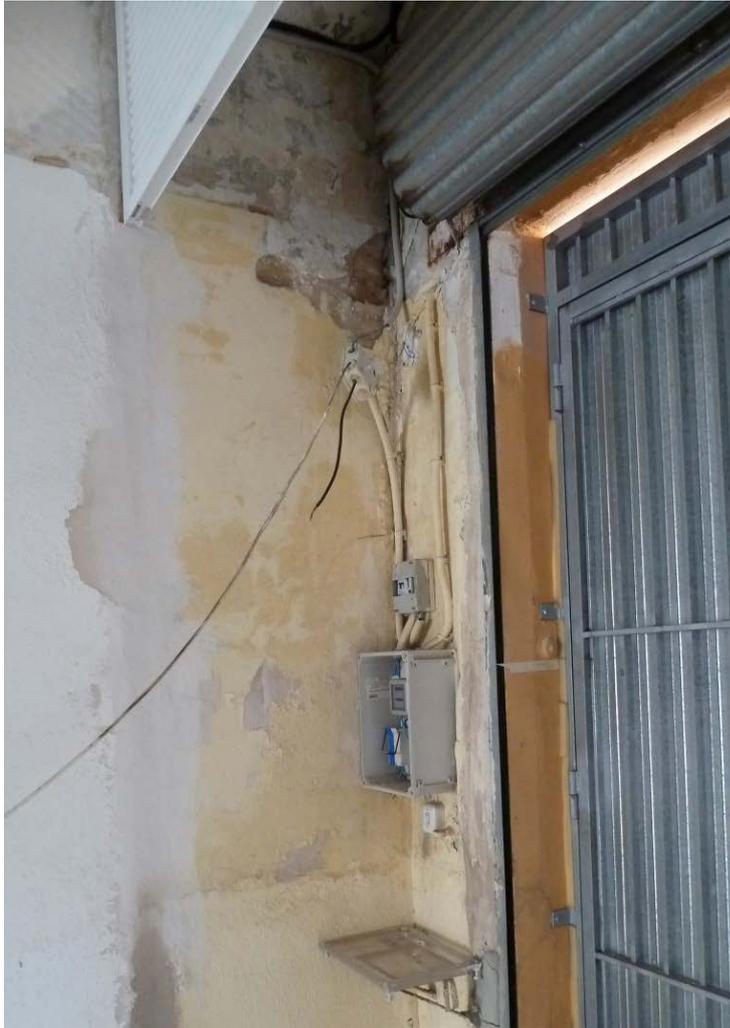
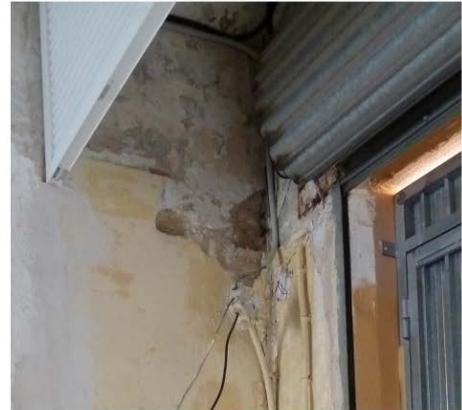
Existen dos causas que provocan esta lesión, la rotura de la bajante de recogida de aguas pluviales de la fachada principal; y la falta de pendientes de los balcones de la vivienda de Planta Primera, lo cual produce que cuando llueve, se acumule agua en el balcón, filtrándose hasta nuestra vivienda.

Figura 104: Fotografía humedad filtración en medianera Sur. Fuente propia

En este caso, se comprobará que la bajante no esté rota y sobre todo comprobaremos las pendientes de los balcones de Planta Primera porque es muy probable (viendo las manchas de humedad en el balcón de primera planta Figura 103) que haya que intervenir en ellos. En caso de que las pendientes no fueran correctas, se picará el suelo de mortero del balcón y se volverá a poner uno nuevo creando las pendientes necesarias para la correcta evacuación de las aguas.

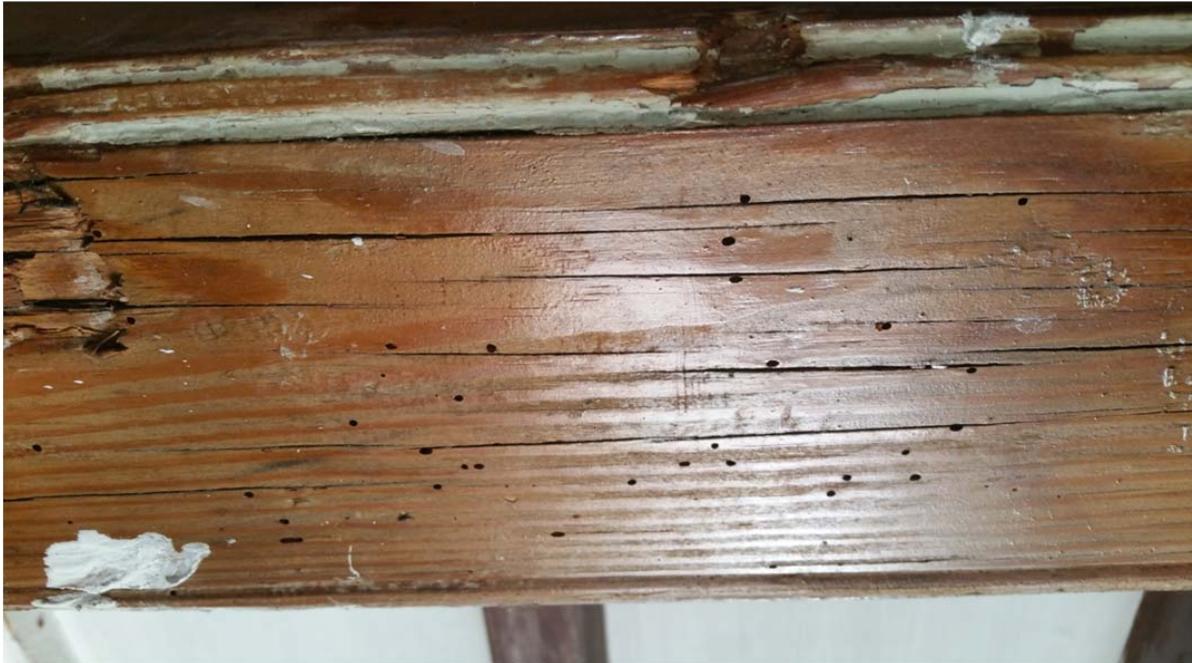
La causa principal del ataque de anóbidos y cerambícidos es el aumento de la humedad en la madera. En este caso puede provenir de la condensación y de que la Planta Baja haya permanecido cerrada y abandonada durante largo tiempo, lo que haya acelerado el proceso.

Figura 107: Fotografía ataque de anóbidos en vigas y viguetas de madera. Fuente propia

En el futuro es recomendable, mantener la ventilación de los forjados y vigilar los posibles movimientos o roturas de la estructura que puedan ser síntoma de presencia de xilófagos nuevamente.

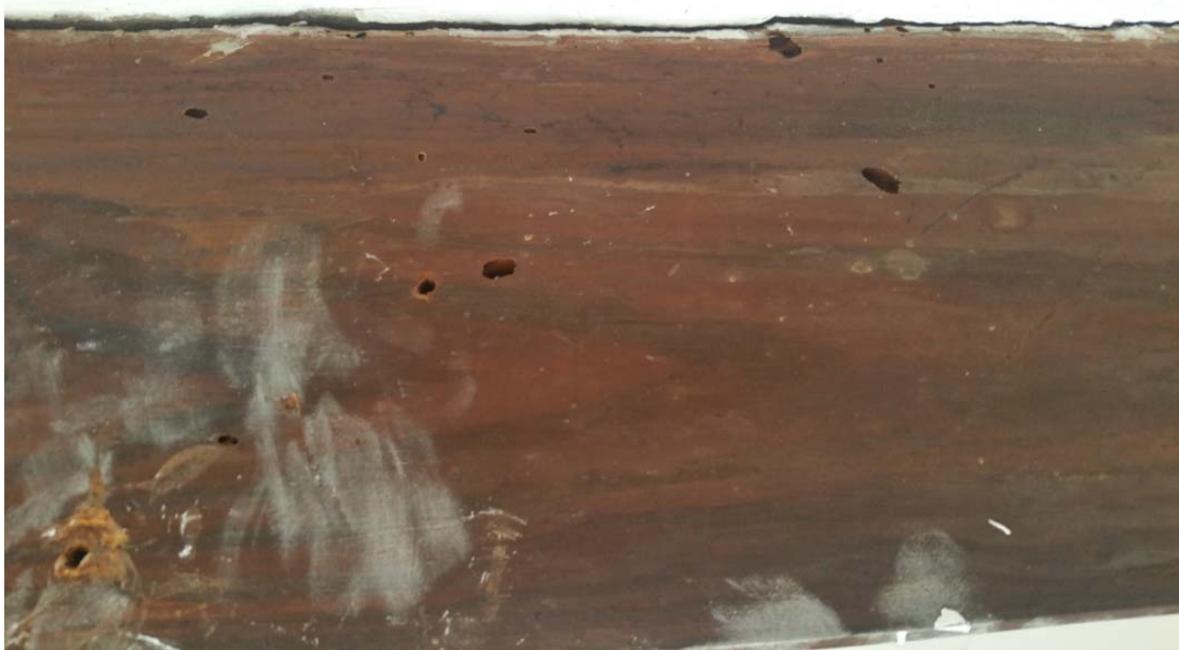
Figura 108: Fotografía ataque de cerambícidos en vigas y viguetas de madera. Fuente propia

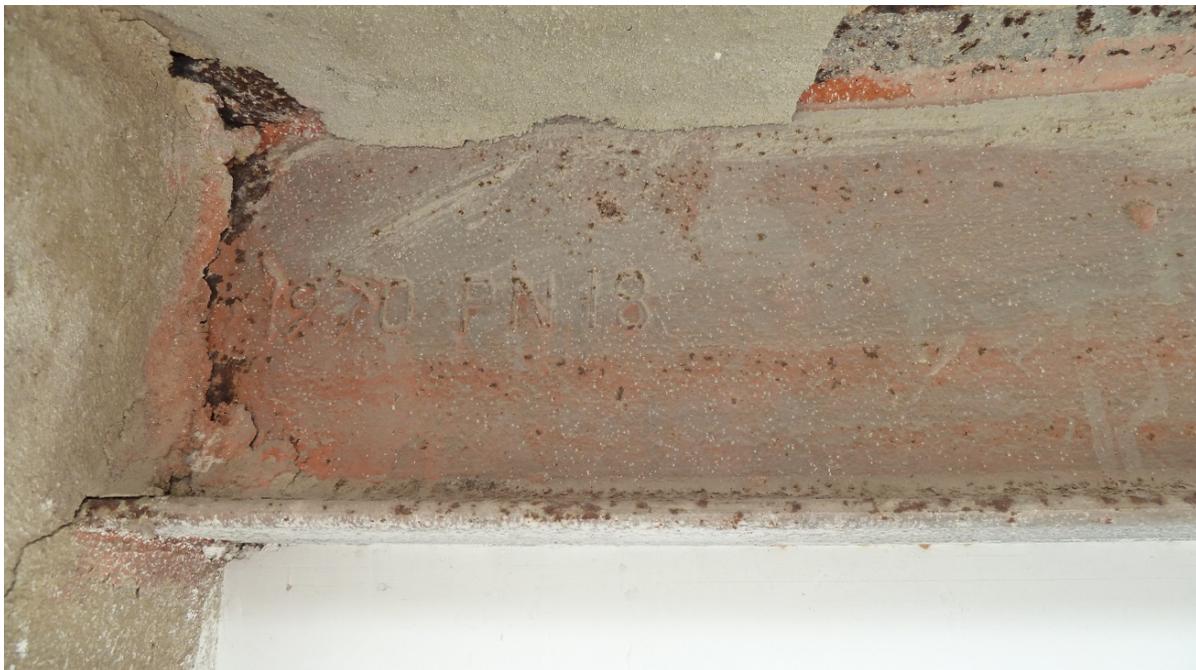
Debido a la humedad presente en el ambiente y la falta de mantenimiento, las vigas metálicas presentan un principio de oxidación superficial.

Figura 111: Fotografía oxidación viga metálica. Fuente propia

Por otro parte, la eliminación de los falsos techos contribuirá también a que no se repita esta lesión.

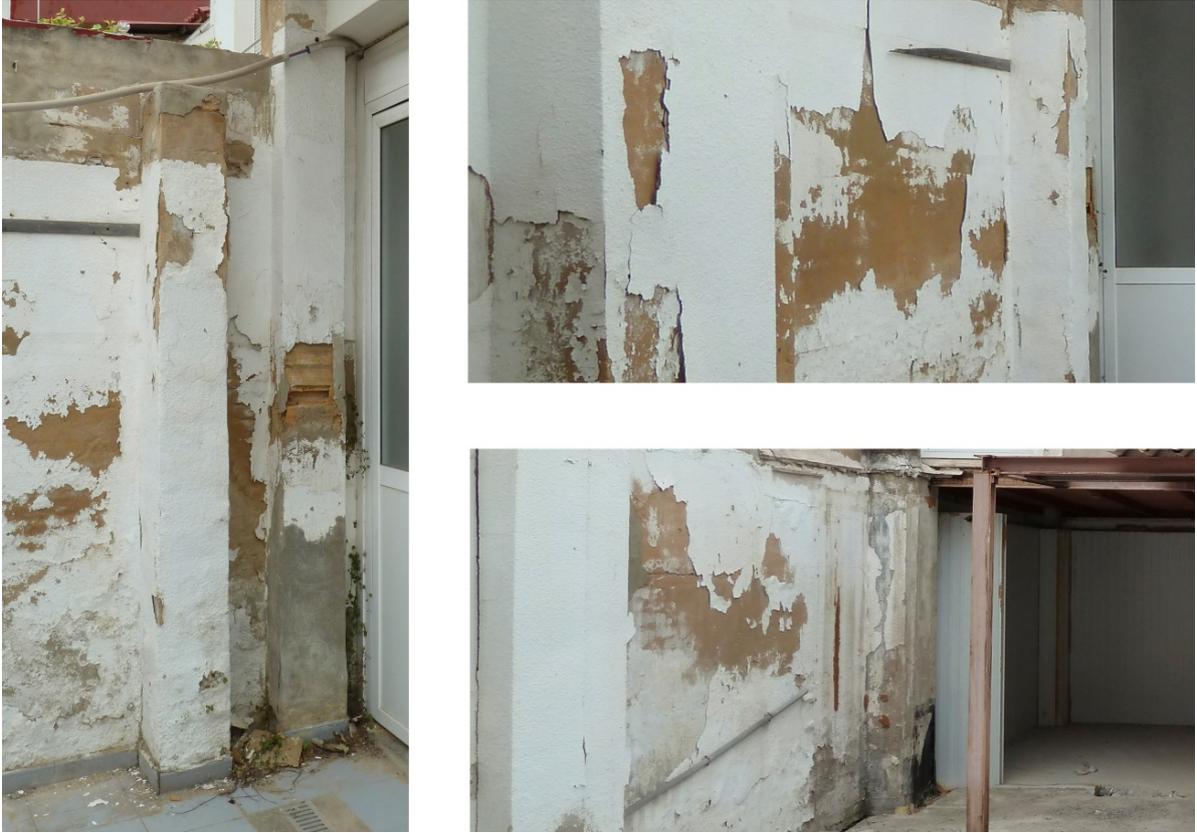
Figura 115: Fotografía desconchados en medianera de patio. Fuente propia.

Esta intervención se explica con más detalle en el apartado de humedad por capilaridad en los muros medianeros del patio.

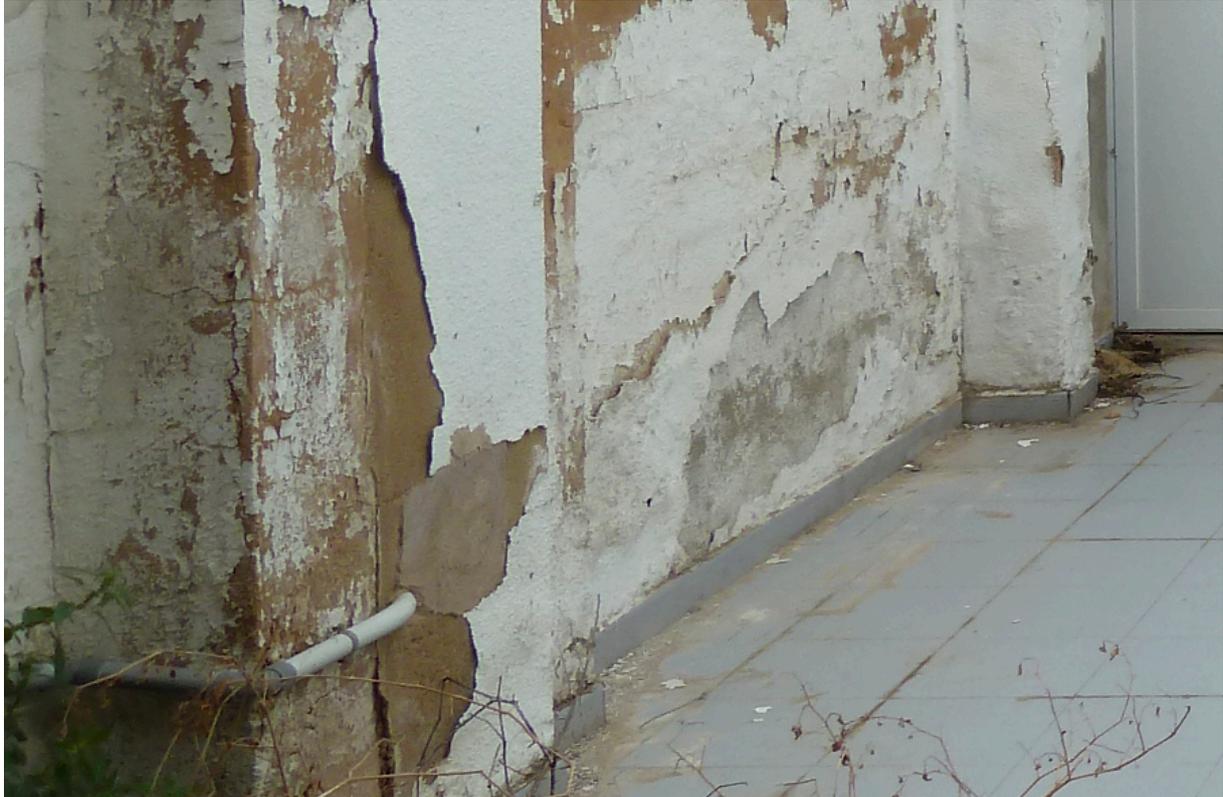
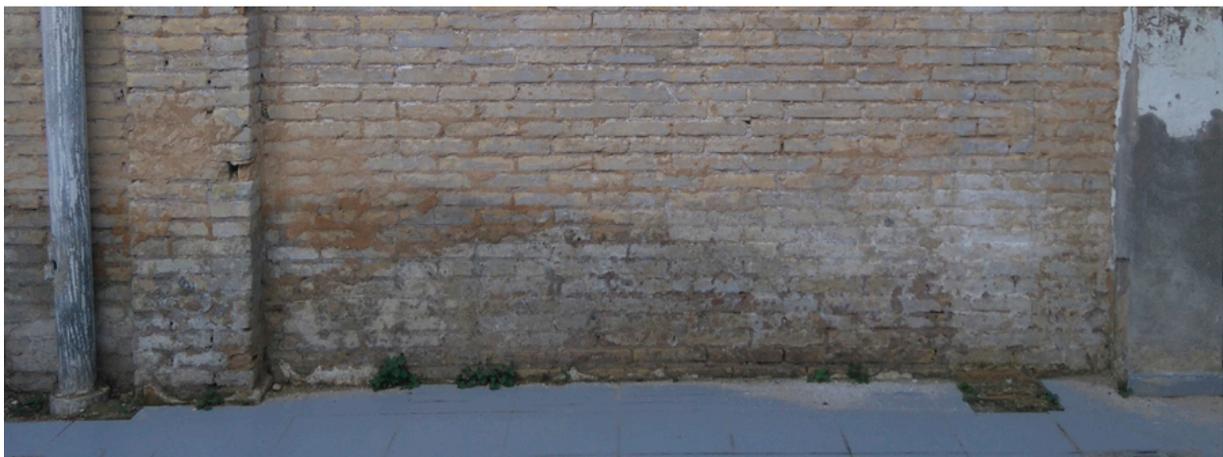
Figura 116: Fotografía humedad por capilaridad en medianera de patio. Fuente propia.

muy útil para absorber el aglomerante y sacar el árido de la junta, con lo que se conseguirá la integración de nuestra intervención con el muro.

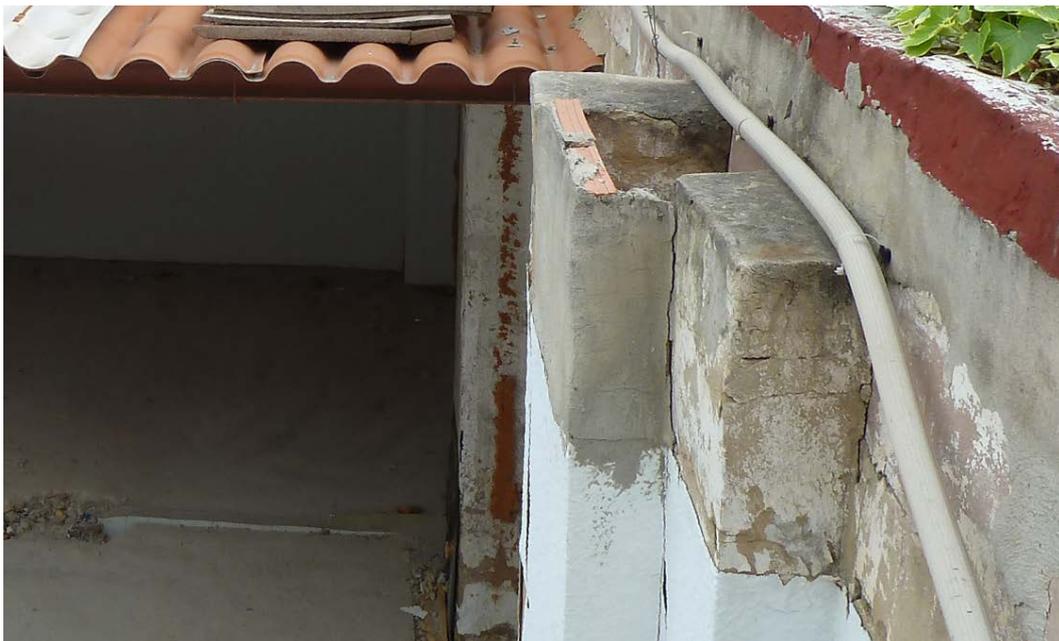
Figura 117: Fotografía fisuras en medianera de patio. Fuente propia.

La parte de arriba de la medianera que se construyó a posteriori, se eliminará y se sustituirá por una celosía cerámica.

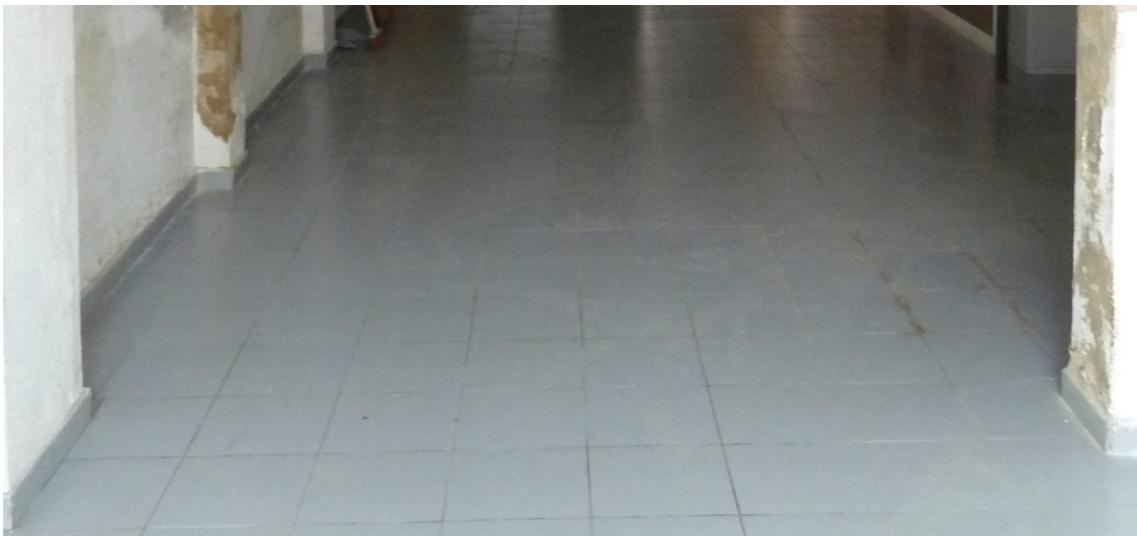
Figura 119: Fotografía suciedad en suelos. Fuente propia.

La principal causa de esta lesión es la falta de mantenimiento.

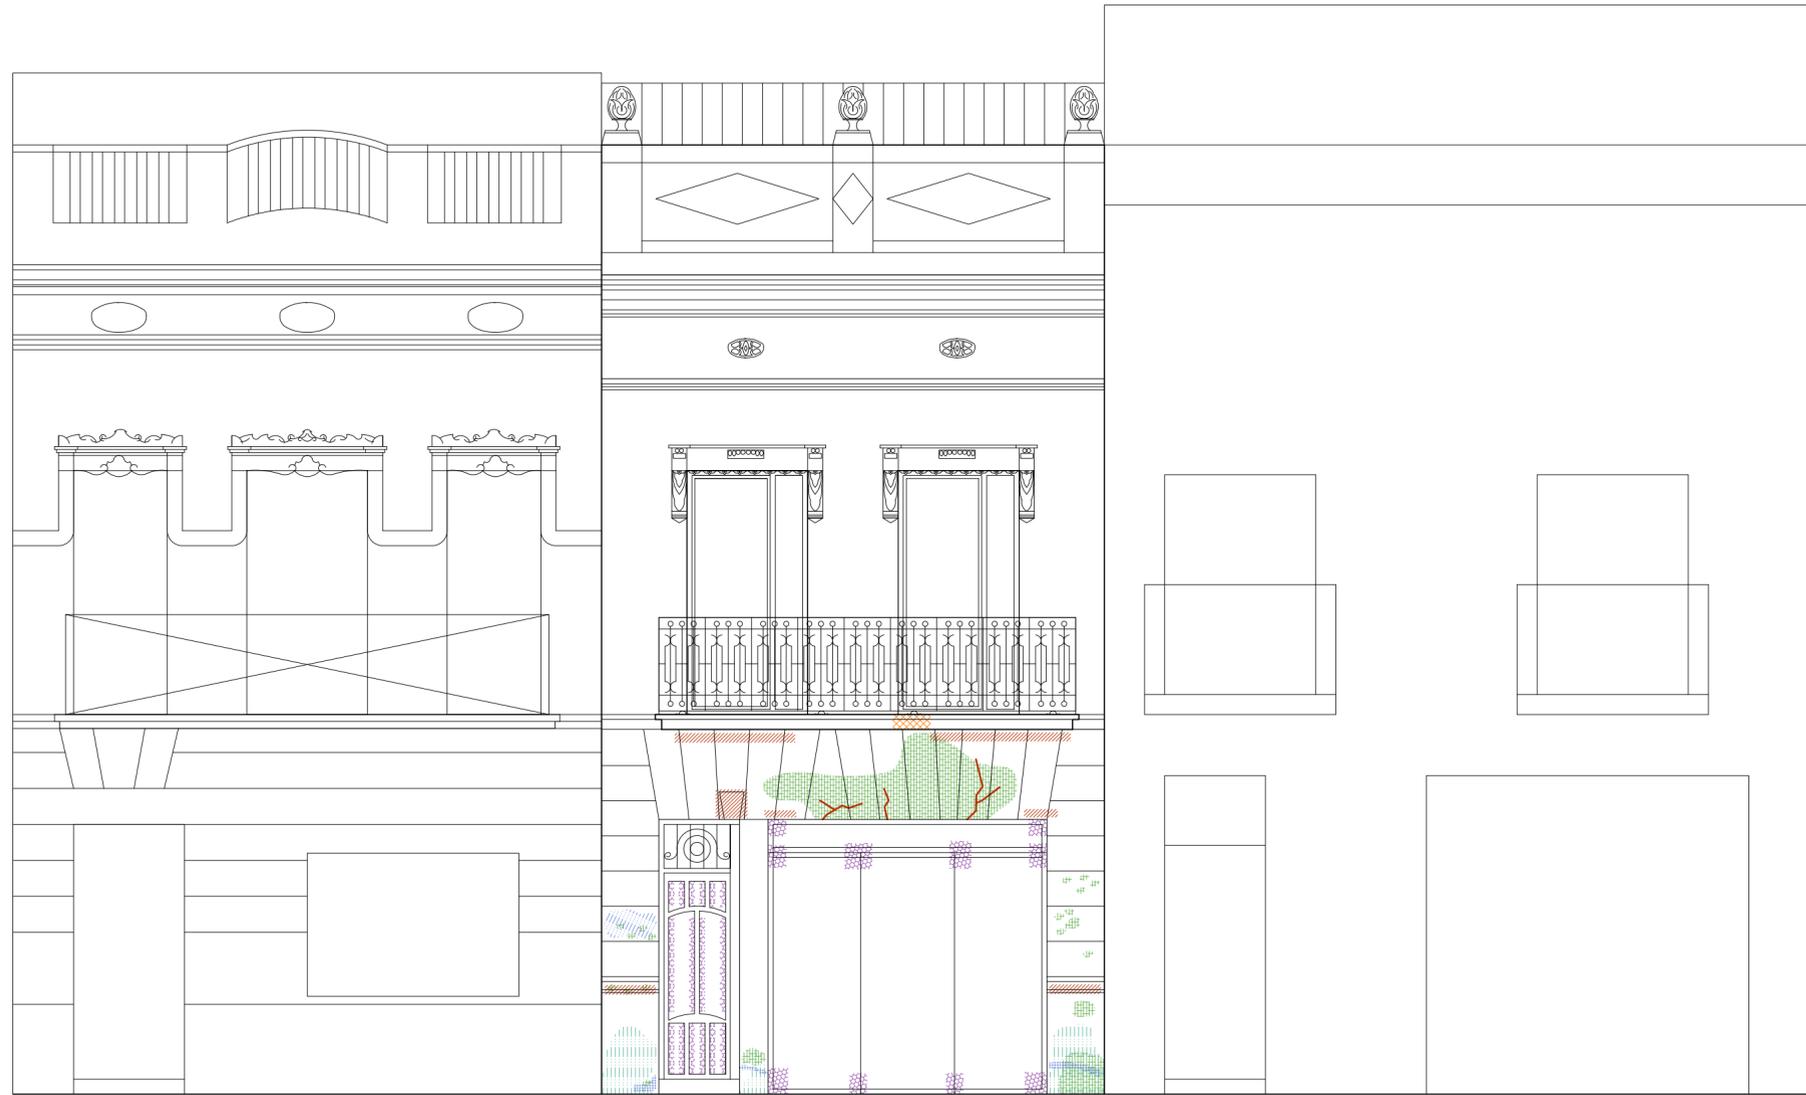
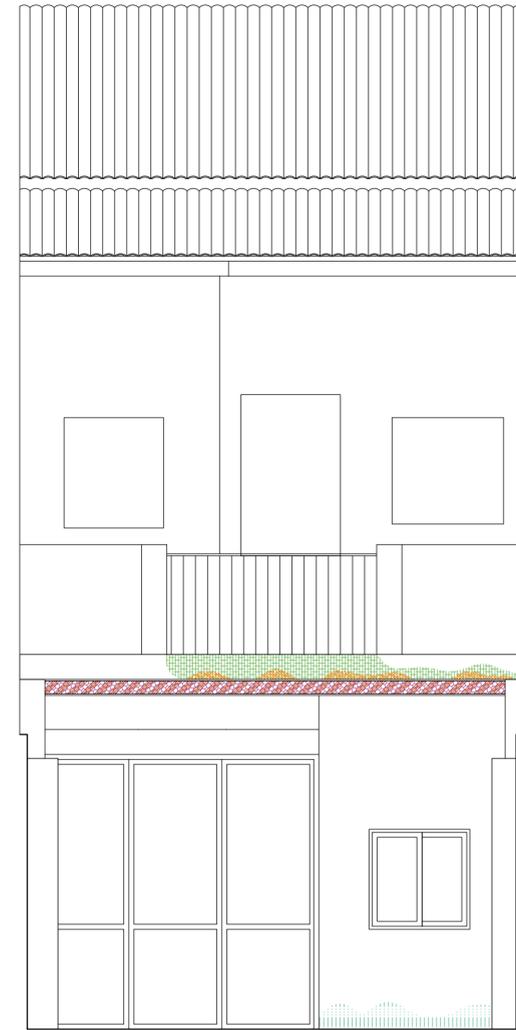
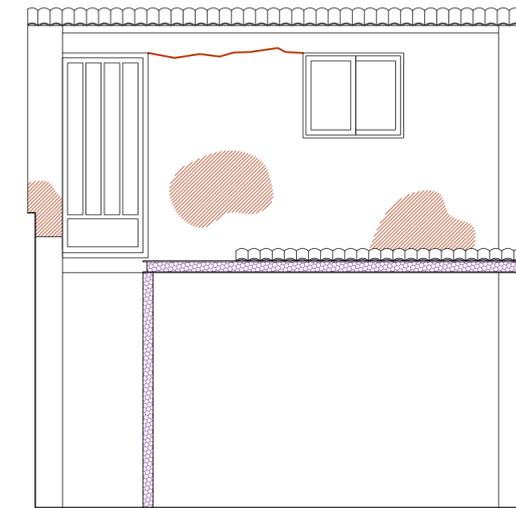
ALZADO CALLE OESTE A1

GRIETAS
-

ROTURA DE PIEZAS
-
